## 제3장 터널편

### 3.1 학천터널

#### 3.1.1 개요

본 과업대상 시설물인 학천터널은 호남고속선 KPR 5K260 ~ 6K420에 위치한 총 연장 1,160.0m(NATM 1,140.0m, 개착 20.0m), 폭 13.26m의 철도터널로서, 행정구역상 충북 청주시 강내면 산단리~강내면 저산리에 위치하며, 2013년 12월 21일에 준공된 구조물이다.

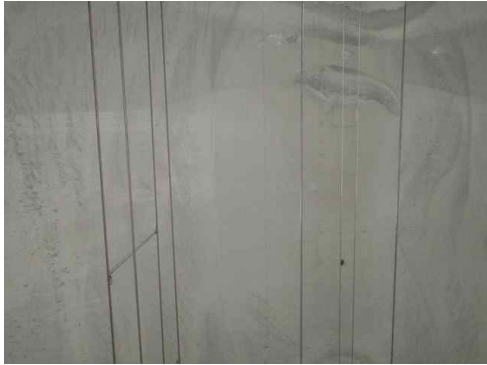
<그림 3.1.22> 손상현황

천정부 및 어깨부의 외관조사결과, 금회 0.3mm이상 균열 1개소가 추가 조사되었고, 기 손상인 폭 0.2mm의 종방향 균열 및 이음부에 폭 0.3mm의 균열이 조사되었으며, 이음부 박리 및 파손, 백태 등의 손상이 일부 발생되어 있는 것으로 확인되었다. 또한 조인트재(Profile) 들뜸 및 탈락이 조사되었다. 금회 일부구간 균열 및 박리 구간 보수가 실시되었고, 양호한 상태이다.

| 천정부 (S21)<br>종방향균열 (0.2 / 10.0) | 천정부 (J89)<br>조인트부 박리 (0.1 x 0.2) |

라이닝 천단부에 발생된 균열손상은 연장에 비해 발생빈도는 매우 적은 것으로 조사되었고, 재료적 측면의 양생 및 시공 시 품질관리는 전반적으로 양호한 것으로 판단되며 국부적인 균열들은 시공 시 건조수축과 온도응력 등의 복합적인 원인에 의해 발생된 비구조적인 시공초기 손상들로 판단된다. 또한 이음부에 발생된 박리 및 파손 등의 국부적인 단면손상은 타설 시 다짐부족과 거푸집제거 시 충격 등에 의해 발생한 것으로 확인되며, 일부 박리손상에 대해서는 공용 중 탈락에 의해 열차의 안전운행에 지장을 초래할 수 있고 2차적인 안전사고의 위험이 있으므로 박리 부분 제거 및 면처리를 실시하는 것이 바람직 할 것으로 판단된다.

| 구 분 | 결함 및 손상, 열화내용 | | 단위 | 수량 / 개소 | 조치방안 |
|---|---|---|---|---|---|
| | 박리, 파손(시공이음부) | | m <sup>2</sup> | 2.83 / 42 | 단면보수 |

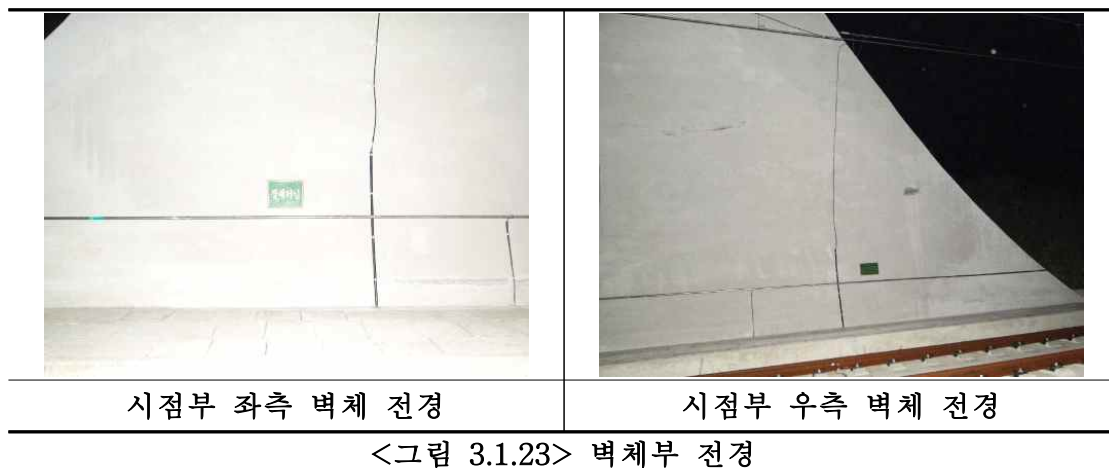
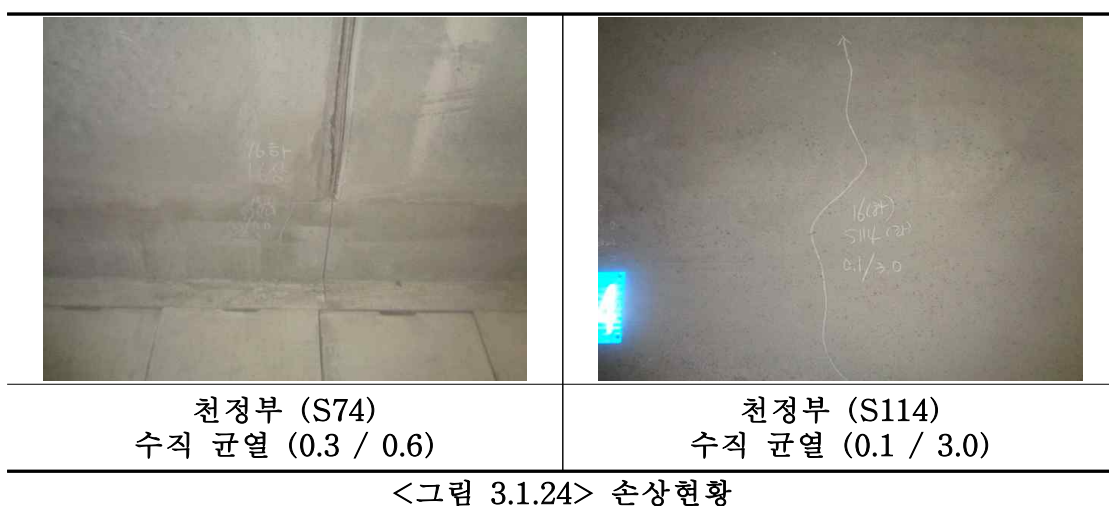
라이닝 벽체에 대한 외관조사 결과, 국부적인 수직균열 및 망상균열, 재료분리, 백태, 이음부 주변 박리 및 박락, 하단 시공이음부 주변 파손, 들뜸, 보수부 들뜸·박락 등이 조사되었으며, 일부구간 균열보수가 실시 되었고, 보수 상태는 양호하다.

균열(폭 0.1mm~0.4mm) 손상들은 연속성이 없이 국부적으로 발생되어 있는 것으로 조사되었고, 시공 시 건조수축과 라이닝 콘크리트의 타설 시간 차이에 따른 구속응력 등에 의해 발생한 비구조적인 시공초기 손상들로 판단된다. 이음부에 발생한 박리 및 파손 등의 국부적인 단면손상은 타설 시 다짐부족과 거푸집제거 시 충격 등에 의해 발생한 것으로서, 일부 박리손상에 대해서는 공용 중 탈락에 의해 열차의 안전운행에 지장을

초래할 수 있으므로 제거 후 면처리를 실시하는 것이 바람직 할 것으로 판단된다. 그 외 조사된 손상들은 일반적으로 터널구조물에서 발생하는 비구조적인 손상들이므로 손상유형 및 조치방안에 적합한 보수를 실시하고 지속적인 유지관리를 실시되며, 누수 구간은 계절적 변화에 따른 누수량 증감에 대해서 주기적인 점검을 통한 관찰이 필요하다.

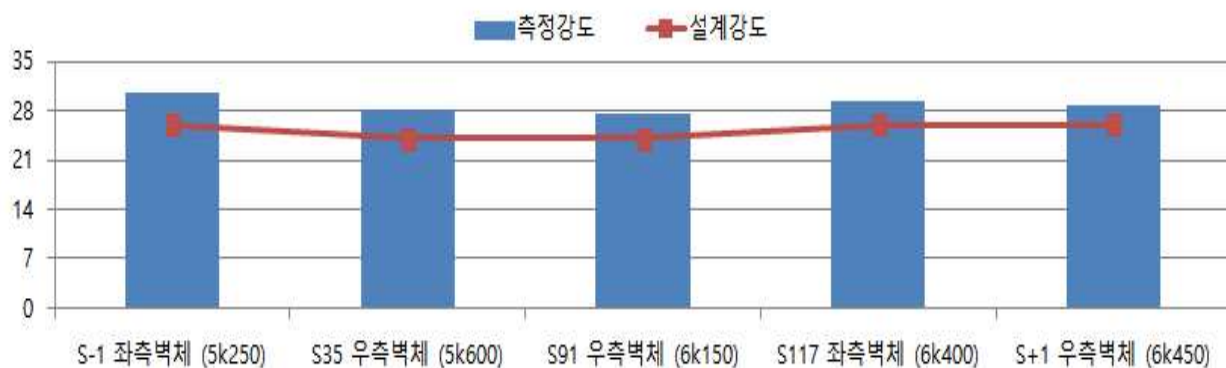
&lt;그림 3.1.32&gt; 비파괴 강도시험 결과분석도

반발경도법을 이용한 콘크리트 비파괴압축강도 측정결과는 전 측정개소에서 설계기준 강도(27.0MPa)의 102.6%~117.1%로 나타나 모두 설계기준강도를 상회하고 있는 양호한 상태로 평가되었다.
