## 제4장    옹벽편

### 4.1 역T형 옹벽(T1, 좌)

역T형옹벽(T1,좌)은 총연장 265.77m, 높이 2.0~7.5m인 역T형 구조물로서 청주시 강내면에 위치한 시설물이다.

역T형옹벽(T2,우)은 총연장 259.246m, 높이 1.1~5.6m인 역T형 구조물로서 청주시 강내면에 위치한 시설물이다.

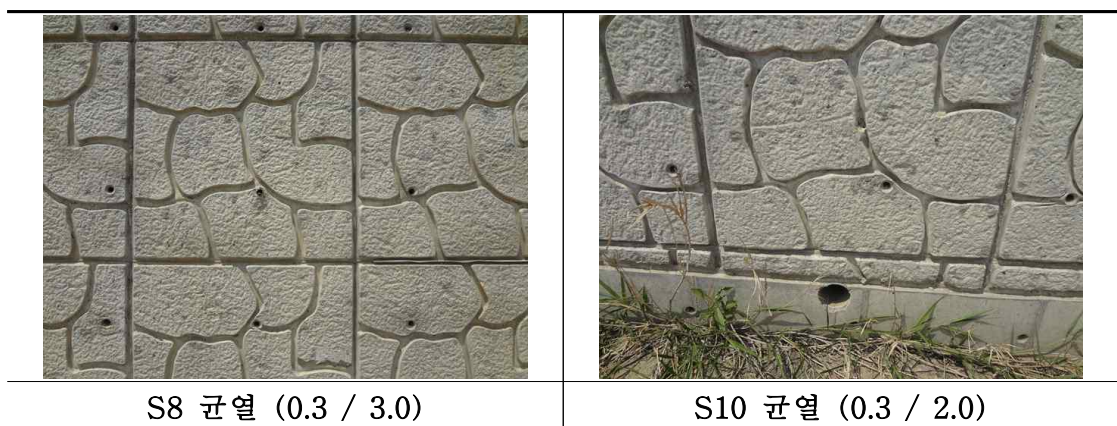
<그림 4.1.3> 손상현황

외관조사 결과 전면부에 균열, 재료분리, 배수관설치불량, 토사유실 등이 조사되었고, 기 손상으로 확인되었다. 손상의 진전은 전차에 비해 미미한 것으로 판단된다.

조사된 균열은 주입보수를 통한 보수가 요구되며, 재료분리는 단면보수, 배수관설치불량은 재정비, 토사유실은 주의관찰이 요구된다. 옹벽은 주기적인 점검을 통한 유지관리를 수행한다면 구조물의 안전성에는 영향이 없을 것으로 판단된다.

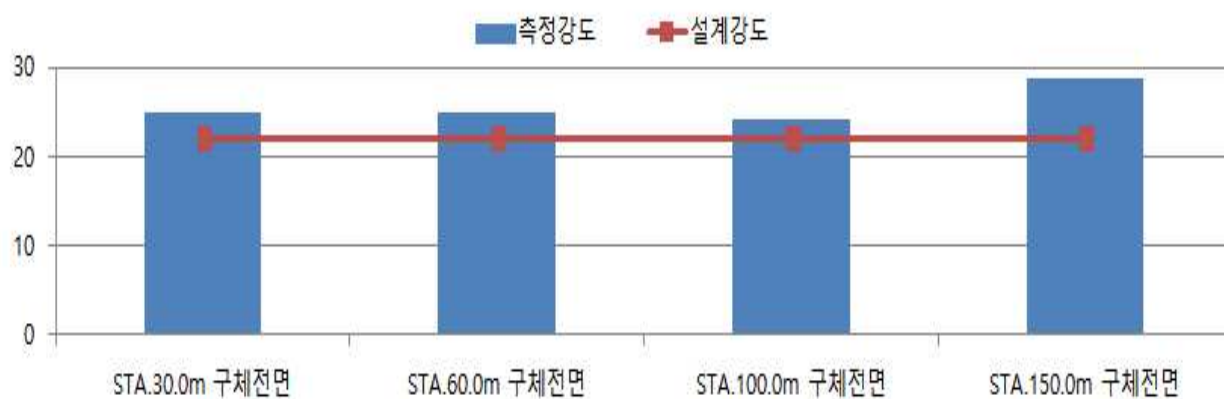
&lt;그림 4.1.5&gt; 비파괴 강도시험 결과분석도

반발경도법을 이용한 콘크리트 비파괴압축강도 측정결과는 전 측정개소에서 설계기준 강도(27.0MPa)의 103.3%~119.2%로 나타나 모두 설계기준강도를 상회하고 있는 양호한 상태로 평가되었다.

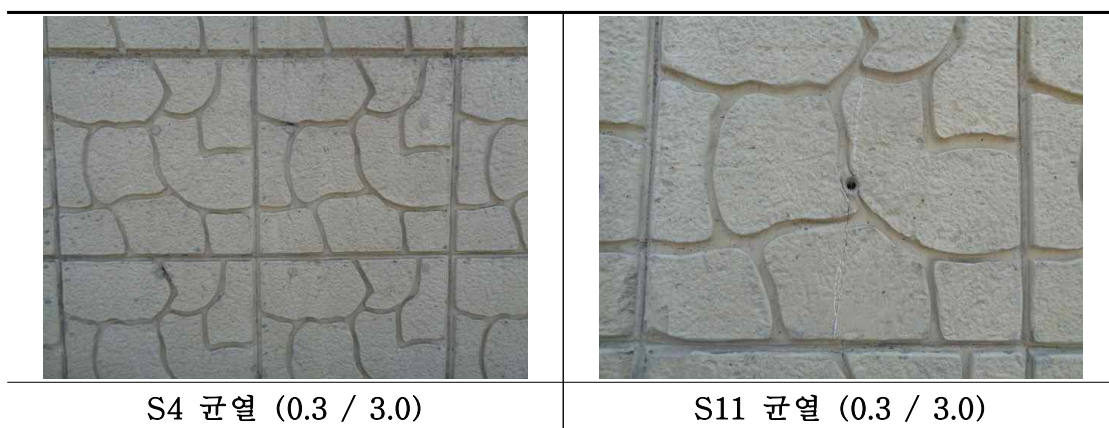
<그림 4.2.3> 손상현황

외관조사 결과 전면부에 균열, 토사유실, 배수로 이물질퇴적, 스틸그레이팅 미설치 등이 조사되었고, 기 손상으로 확인되었다. 손상의 진전은 전차에 비해 미미한 것으로 판단된다.

조사된 균열은 주입보수를 통한 보수가 요구되며, 토사유실은 주의관찰, 배수로 이물질퇴적은 청소, 스틸그레이팅 미설치는 재정비가 요구된다. 지속적인 유지관리를 수행한다면 구조물의 안전성에는 영향이 없을 것으로 판단된다.

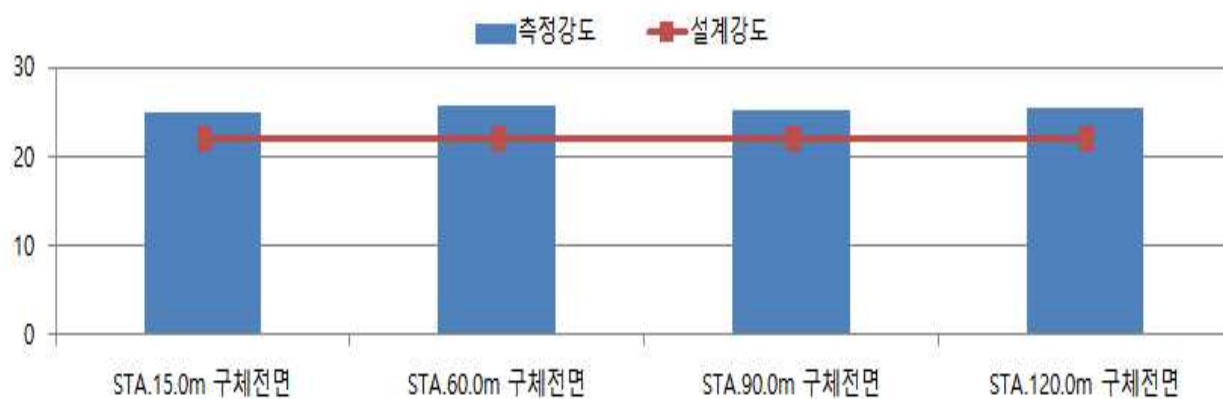
&lt;그림 4.2.5&gt; 비파괴 강도시험 결과분석도

반발경도법을 이용한 콘크리트 비파괴압축강도 측정결과는 전 측정개소에서 설계기준 강도(24.0MPa)의 104.2%~107.1%로 나타나 모두 설계기준강도를 상회하고 있는 양호한 상태로 평가되었다.
