## 제5장 암거편

### 5.1 B(라)황탄

## 5.2 B(라)산단

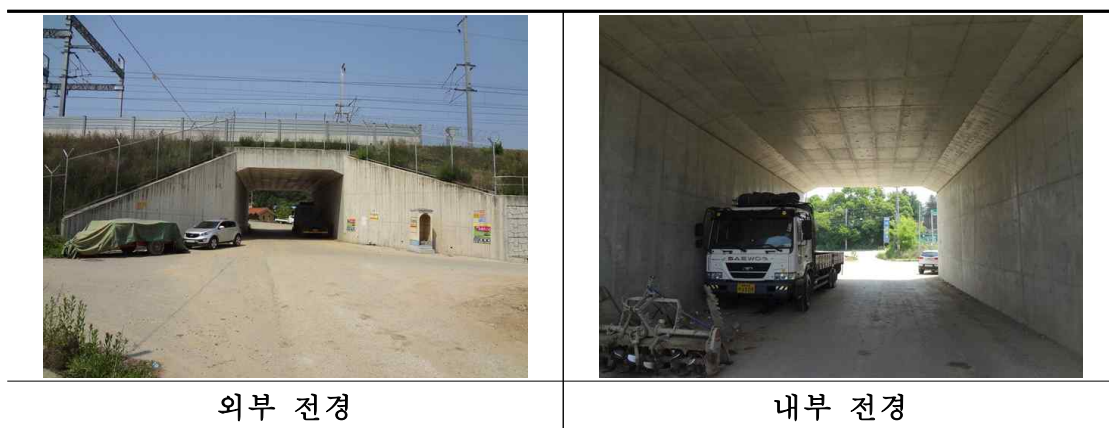
<그림 5.1.2> B(라)항탄 현황

B(라)항탄은 8.0m×5.1m의 통로암거이고, 이에 대한 현황은 다음과 같다.

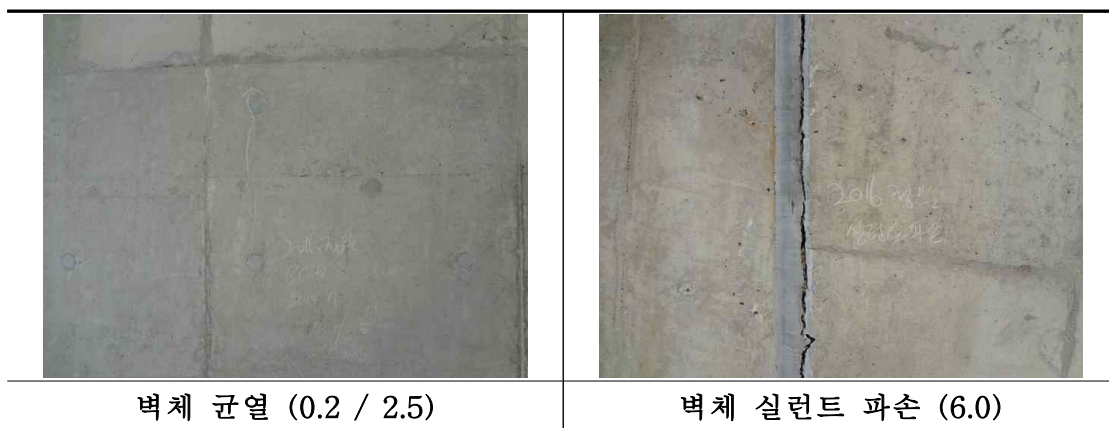
<그림 5.1.3> 손상현황

외관조사 결과 벽체에 0.3mm미만의 균열, 실린트 파손 등이 조사되었고, 기 손상으로 확인되었다. 손상의 진전은 전차에 비해 미미한 것으로 판단된다.

조사된 균열은 표면처리를 통한 보수가 요구되며, 실런트파손은 재설치를 통한 유지관리를 수행한다면 구조물의 안전성에 영향을 주지 않을 것으로 판단된다.

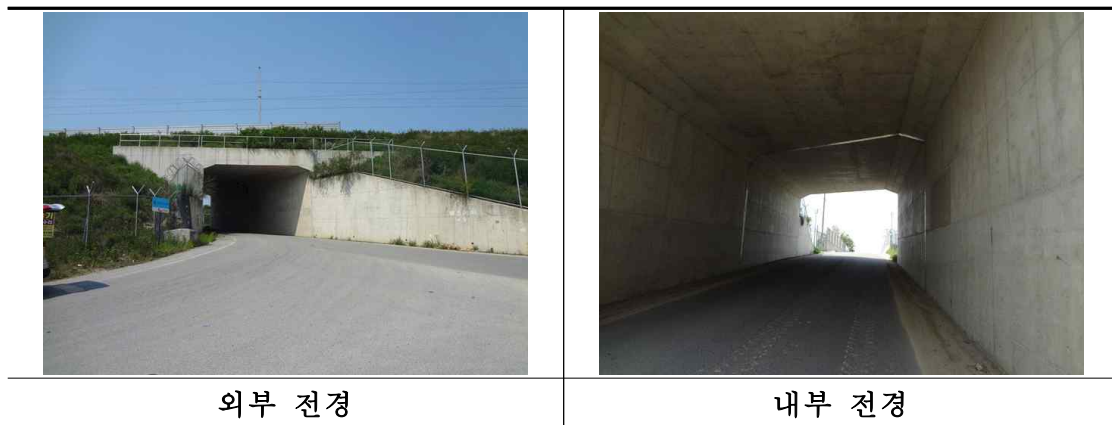
<그림 5.2.2> B(라)황탄 현황

B(라)황탄은 8.0m×5.2m의 통로암거이고, 이에 대한 현황은 다음과 같다.

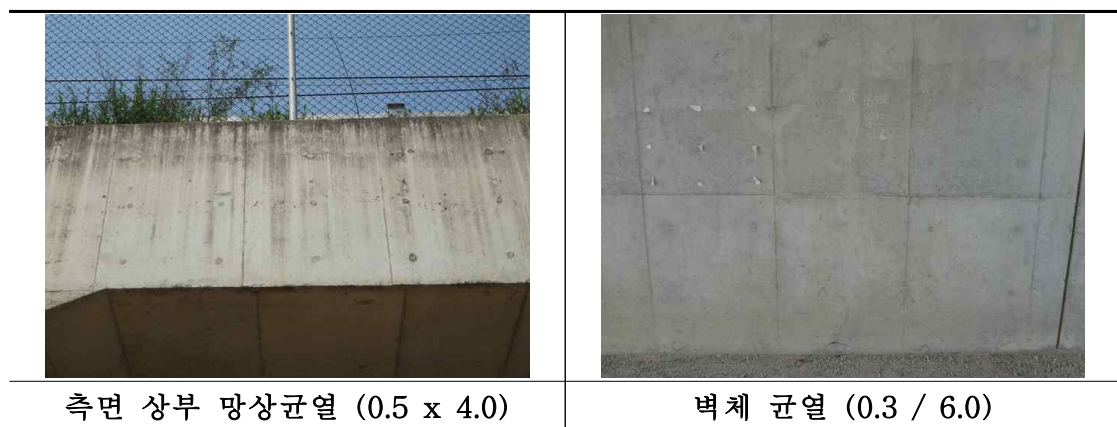
<그림 5.2.3> 손상현황

외관조사 결과 전면부에 균열 및 망상균열, 굽힘 등이 조사되었고, 기 손상으로 확인되었다. 금회 일부 구간 균열이 신규로 조사되었고, 전 차 점검 누락으로 조사되었다,

조사된 균열은 표면처리 및 주입보수 등의 조치가 요구되며, 굽힘 구간은 손상은 경미하나 시설물의 내구성 향상을 위한 단면보수 등의 조치가 필요하며, 기 손상부는 주기적인 점검을 통한 손상의 진전 유무 확인 등의 유지관리가 요구된다.
