## 제6장 토공(절·성토사면)편

### 6.1 토공(절·성토사면)

본 과업대상 토공(절·성토사면)들은 호남고속선 1-1공구 KPR 3K077~6K700구간 사이의 절토 및 성토사면이다. 절토사면 하단부에는 콘크리트 옹벽과 낙석방지책을 설치하여 토사유실과 열차운행에 지장을 줄 수 있는 낙석 등을 방지하고 있고 성토사면에는 코아넷, 줄폐, 평폐, 호안블럭, 보강토옹벽 등의 사면유실방지공을 구간별로 설치하여 토사유실을 방지하고 있으며, 1-1공구 절·성토사면의 상세현황은 다음과 같다.

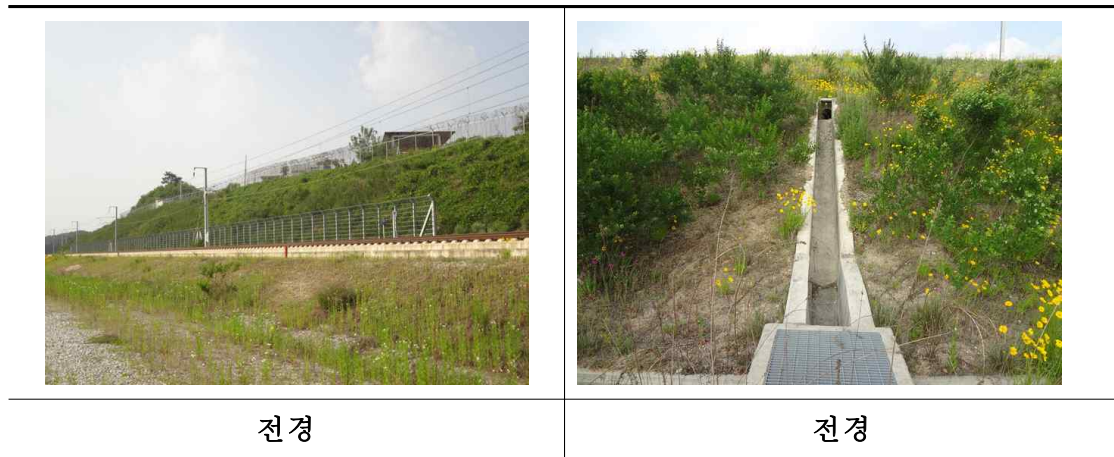
<그림 6.1.1> 전경

KPR 3K077~4K600사면의 외관조사 결과, 식생 및 배수로, 수직도수로 등 전반적으로 양호한 상태로 조사되었다.

| 부 재 명 | 결과요약 |
|---|---|
| KPR 3K077 ~ 4K600 | <ul style="list-style-type: none"> <li>• KPR 3K077~4K600의 연장은 1,523.81m로 구성되어있다.</li> <li>• KPR 3K077~4K600사면의 외관조사 결과, 식생 및 배수로, 수직도수로 등 전반적으로 양호한 상태로 조사되었다.</li> </ul> |

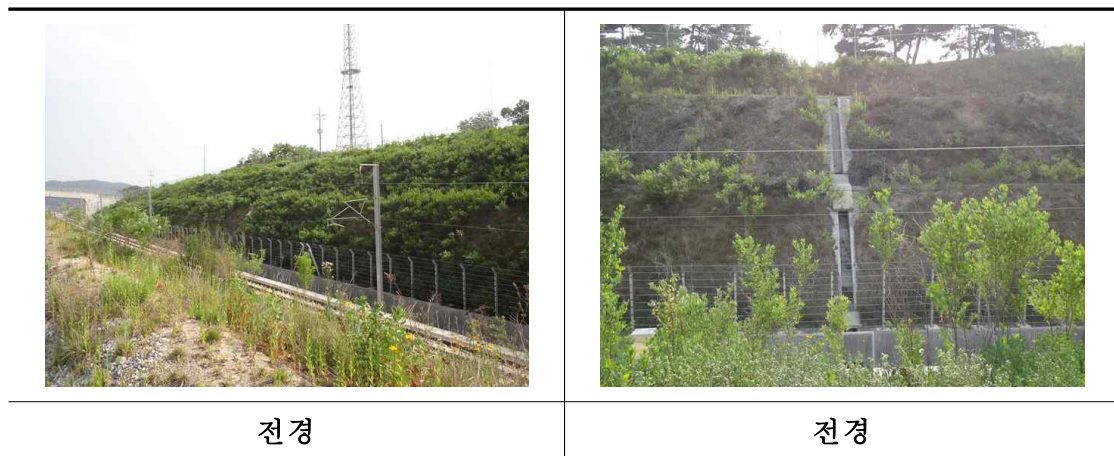
<그림 6.1.2> 전경

KPR 3K033~4K571사면의 외관조사 결과, 식생 및 수직도수로 등 전반적으로 양호한 상태로 조사되었다.

| 부 재 명 | 결과요약 |
|---|---|
| KPR 3K033 ~ 4K571 | <ul style="list-style-type: none"> <li>• KPR 3K033~4K571의 연장은 1,538.59m로 구성되어있다.</li> <li>• KPR 3K033~4K571사면의 외관조사 결과, 식생 및 수직도수로 등 전반적으로 양호한 상태로 조사되었다.</li> </ul> |

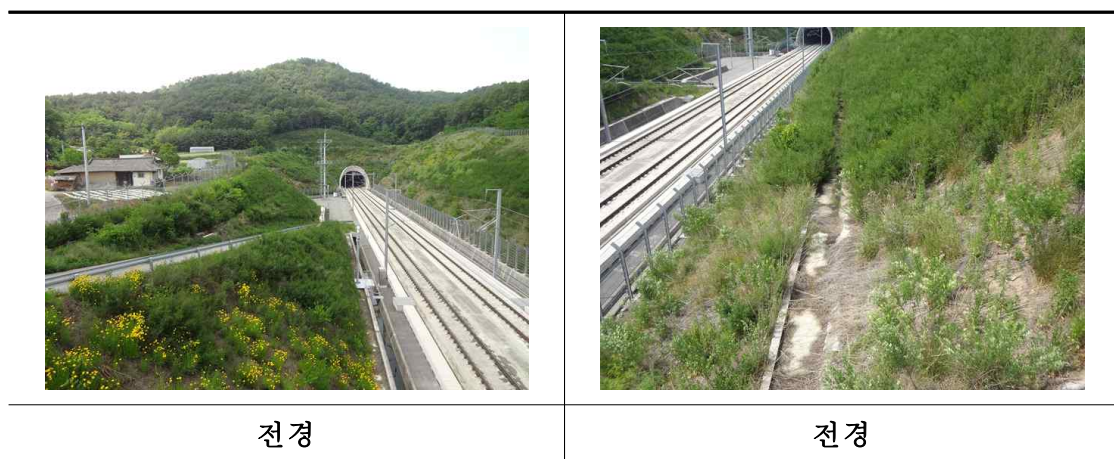
<그림 6.1.6> 전경

KPR 6K420~6K700사면의 외관조사 결과, 식생 및 배수로 등 전반적으로 양호한 상태로 조사되었다.

| 부 재 명 | 결과요약 |
|---|---|
| KPR 6K420 ~ 6K700 | <ul style="list-style-type: none"> <li>• KPR 6K420~6K700의 연장은 280.00m로 구성되어있다.</li> <li>• KPR 6K420~6K700사면의 외관조사 결과, 식생 및 배수로 등 전반적으로 양호한 상태로 조사되었다.</li> </ul> |
