## 제2장 교량편

## 2.1 오송1교(T2)

2013년 12월 21일에 준공된 오송1교(T2)는 상부구조는 PSC Box Girder이며, 하부구조는 T형 교각 5기,  $\pi$ 형 교각 2기로 구성되어 있고, 총연장 200m의 철도교량으로 행정구역상 충청북도 청원군 오송읍 봉산리(KPR -0K468 ~ -0K268)에 위치하고 있다.

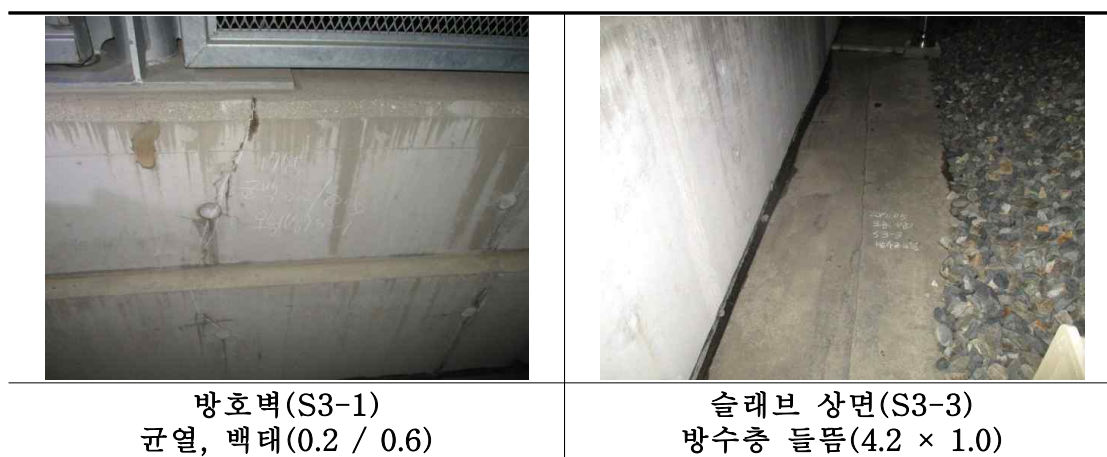
&lt;그림 2.1.3&gt; 손상현황

교량상부 난간, 연석부 등에 대한 외관조사결과, 전반적인 상태는 양호한 상태이나, 공동구의 덮개 파손, 덮개 설치불량, 방호벽 균열, 백태 등의 손상이 조사되었고, 일부 구간 시트방수층 들뜸이 조사되었다.

덮개파손 및 방호벽 균열은 열차 통행으로 인한 진동 및 외부충격에 따른 손상으로 재설치가 필요할 것으로 판단되며 시트방수층 들뜸의 경우 내구성 증진을 위한 방수층 재시공이 필요할 것으로 판단된다.

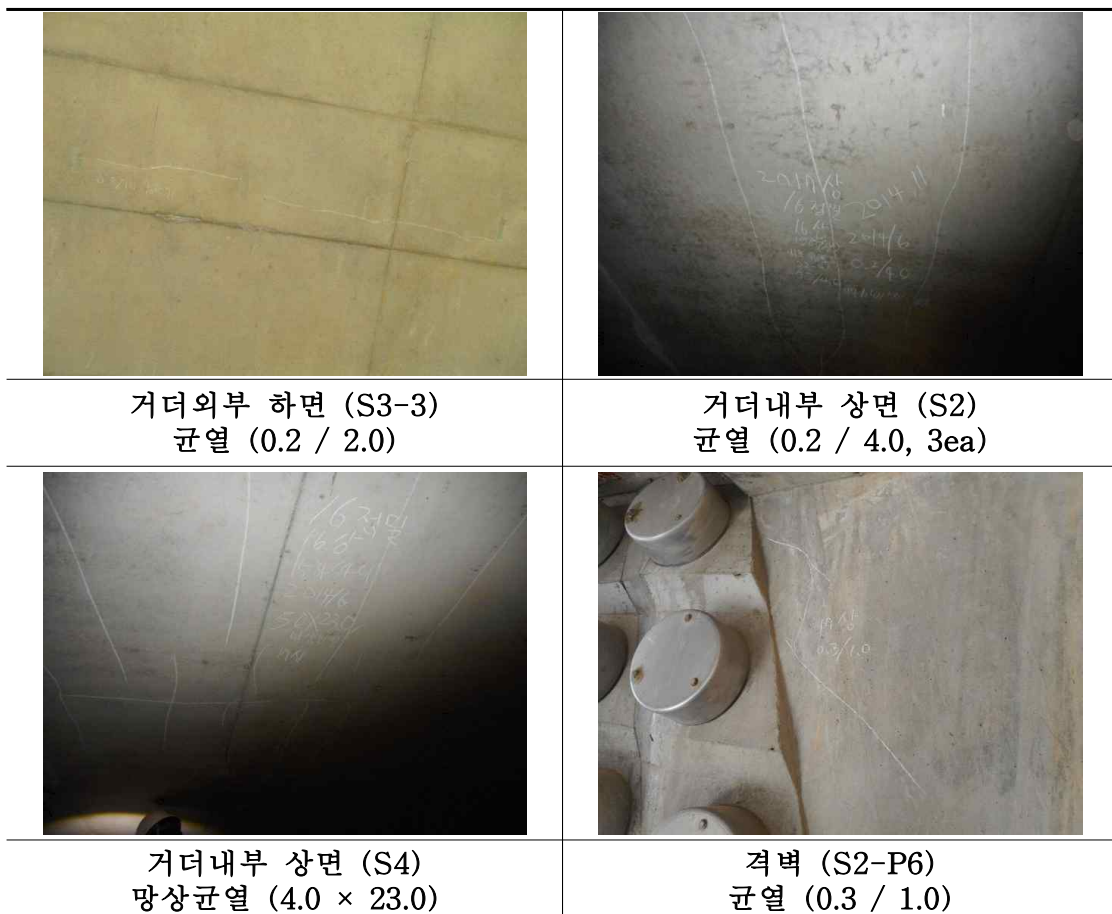
&lt;그림 2.1.7&gt; 손상현황

외관조사 결과, 바닥판하면 및 거더 외부의 경우 대체로 양호한 상태로 기 점검 결과와 유사하게 조사되었다. 거더 내부 및 격벽은 다수의 균열(0.3mm미만 및 0.3mm이상), 망상균열, 체수 등이 조사되었고, 손상 물량이 일부 증가한 것으로 조사되었다.

거더 및 바닥판의 균열부는 건조수축과 온도변화 등 재료적 특성에 기인한 여러 원인이 복합적으로 작용하여 발생된 것으로 판단되며, 일부 추가 조사된 균열의 경우 기점검시 조사가 누락된 사항 및 열차 통행에 따른 진동으로 인한 신규 발생된 사항이 혼재되어 있는 것으로 판단된다. 특별히 구조적으로 문제가 될 만한 손상은 발견되지 않았으며, 장기적인 내구성확보 차원에서 표면보수 및 주입보수가 필요할 것으로 판단된다.

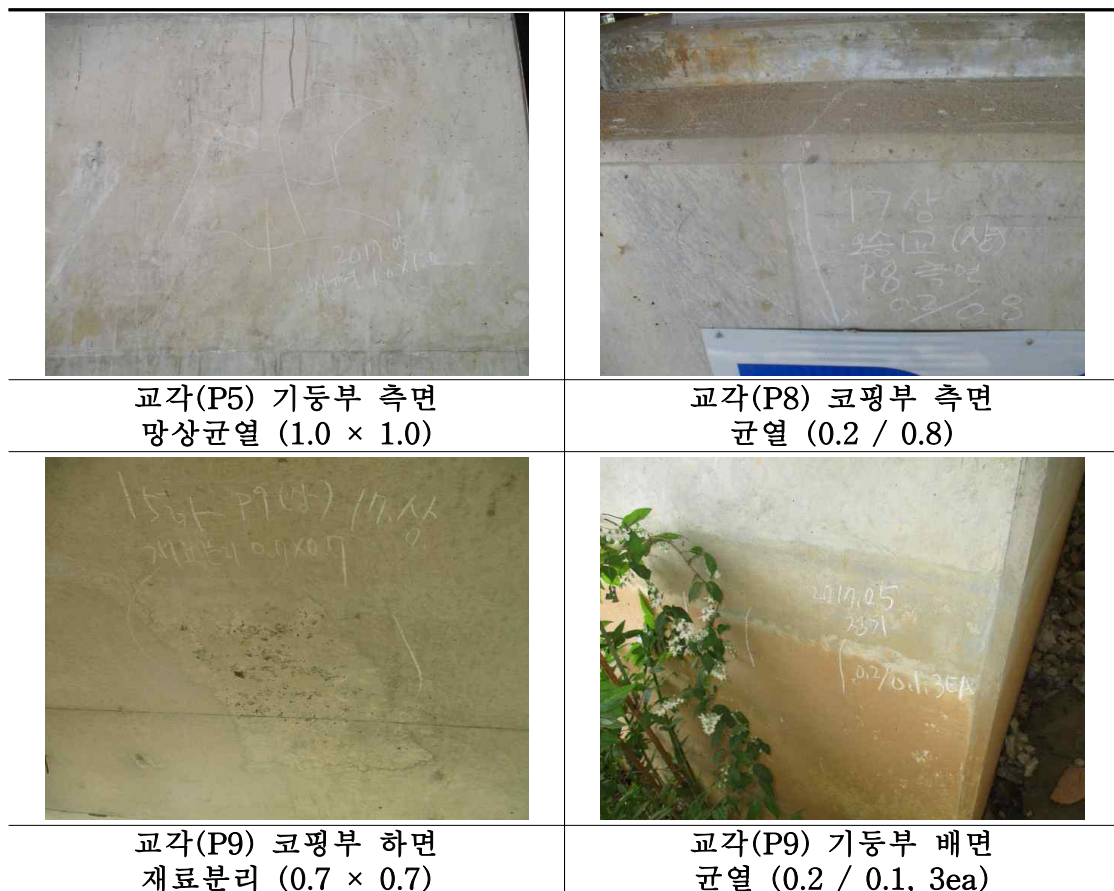
<그림 2.1.16> 손상현황

외관조사결과 본 교량의 교각은 0.3mm미만 균열, 망상균열, 재료분리 등이 조사되었고, 기 점검과 비교하여 큰 변동은 없는 것으로 점검되었다.

금회 일부구간 균열 보수가 실시된 것으로 조사되었으며, 기 발생한 손상들 중 균열은 건조수축 및 양생 시 온도차에 의한 온도균열 형태로서 판단된다. 재료분리의 경우 시공시 다짐부족에 따른 손상으로 구조물에 영향을 미칠 만큼의 손상은 아니라고 판단되므로, 지속적인 관찰 후 진전시 구조물의 내구성 확보 차원의 표면처리, 단면보수 등의 유지관리가 요구된다.

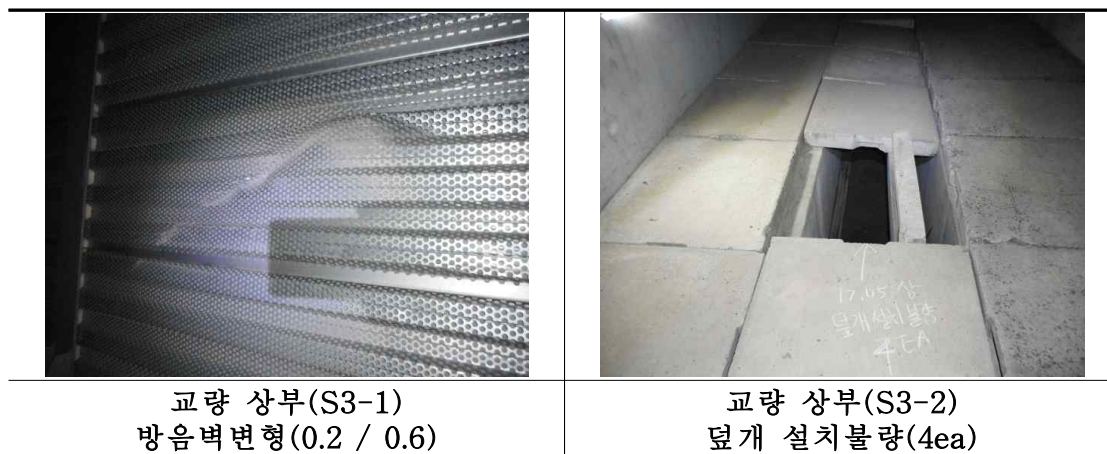
&lt;그림 2.2.3&gt; 손상현황

교량상부 난간, 연석부 등에 대한 외관조사결과, 전반적인 상태는 양호한 상태이며, 공동구의 덮개파손, 덮개 설치불량, 방음벽 변형 등의 손상이 조사되었다.

덮개파손 및 덮개 설치불량의 경우 전차 점검에 비하여 일부 증가되었으며, 주로 외부충격 및 시공미흡에 의한 것으로 점검자 안전 및 추가 손상 방지를 위하여 보수가 필요하다.

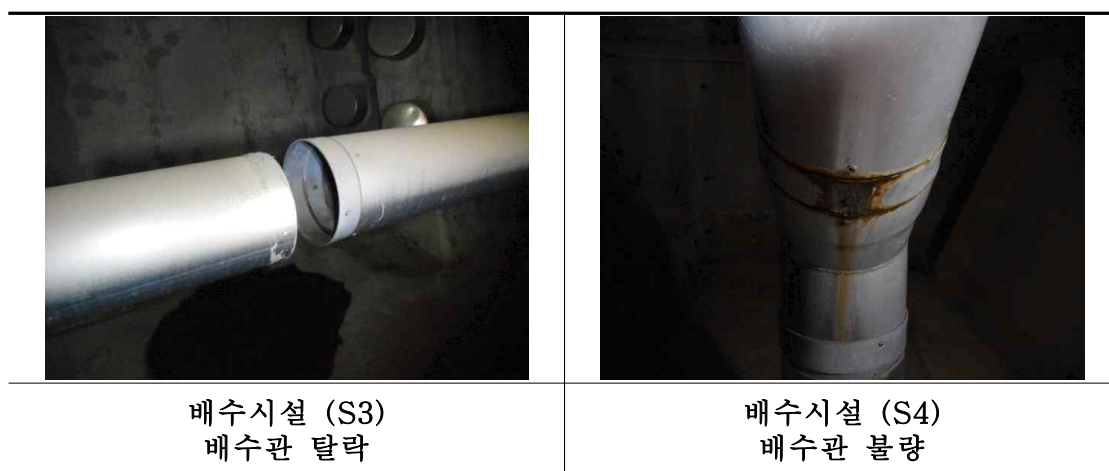
&lt;그림 2.2.5&gt; 손상현황

배수시설에 대한 점검 결과 대체로 양호한 것으로 조사되었으며, 거더 내부 배수관에 서 국부적으로 배수관 탈락 및 불량이 발생되었다.

장마철 등 우기 시 지속되는 유입수의 체수는 콘크리트 표면열화를 촉진시키고, 콘크리트 내부로의 수분침투 및 침착으로 인하여 철근을 부식시킬 수 있으므로 구조물 내

구성 유지를 위하여 우기 도래 이전 해당 손상들에 대한 보수가 필요할 것으로 판단된다.

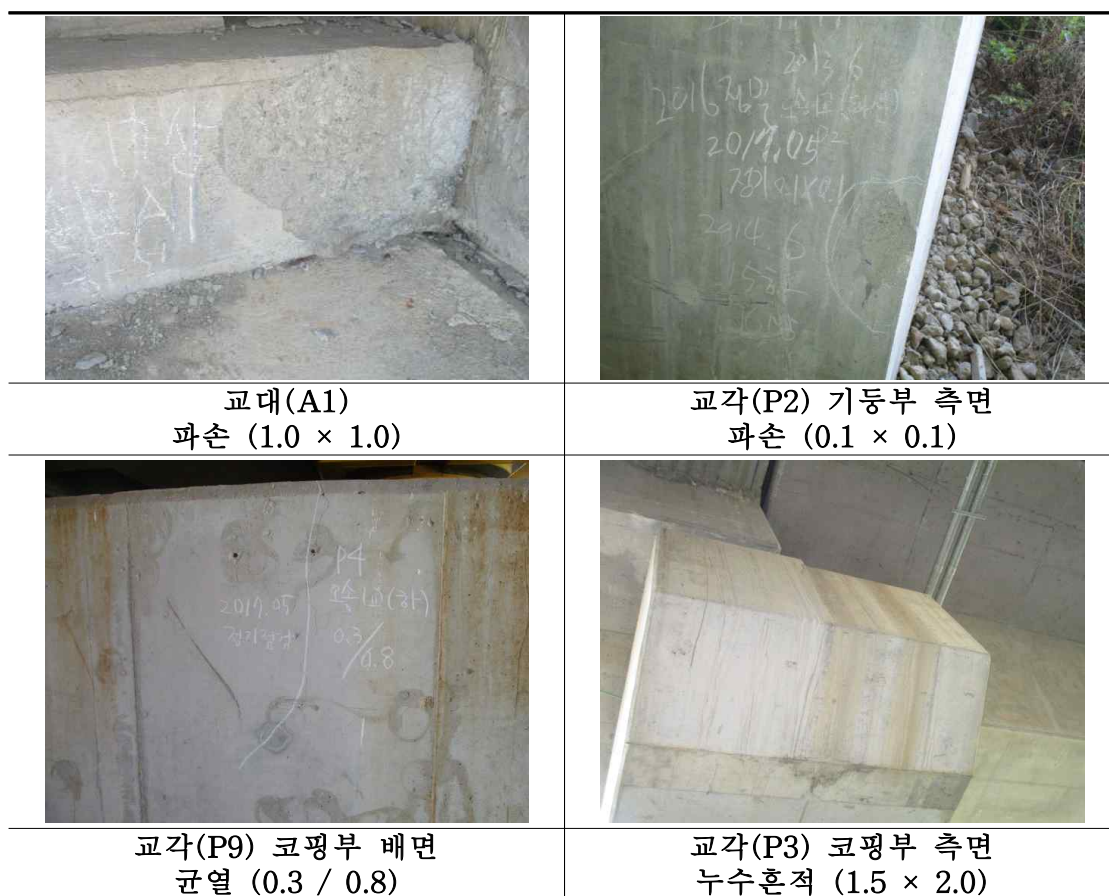
<그림 2.2.16> 손상현황

외관조사결과 교대는 전회 점검 결과와 동일한 상태로 조사되었으며, 교각의 경우 일부 균열 및 망상균열, 누수흔적이 추가로 조사되었다.

균열 및 망상균열은 건조수축 및 양생 시 온도차에 의한 온도균열 형태로서 판단되며, 금회 추가 조사된 손상의 경우 신규 발생이 아닌 기 점검시 누락된 것으로 판단된다. 파손의 경우 외부충격으로 인하여 발생한 것으로, 금회 점검시에도 하부에서 공사가 진행중으로 하부구조의 추가적인 파손이 발생할 우려가 있어 지속적인 점검이 필요할 것으로 보인다. 전반적으로 구조물적인 영향을 미칠 손상은 조사되지 아니하였으며, 지속적인 관찰 후 진전시 구조물의 내구성 확보 차원의 표면처리, 주입보수, 단면보수 등의 유지관리가 요구된다.

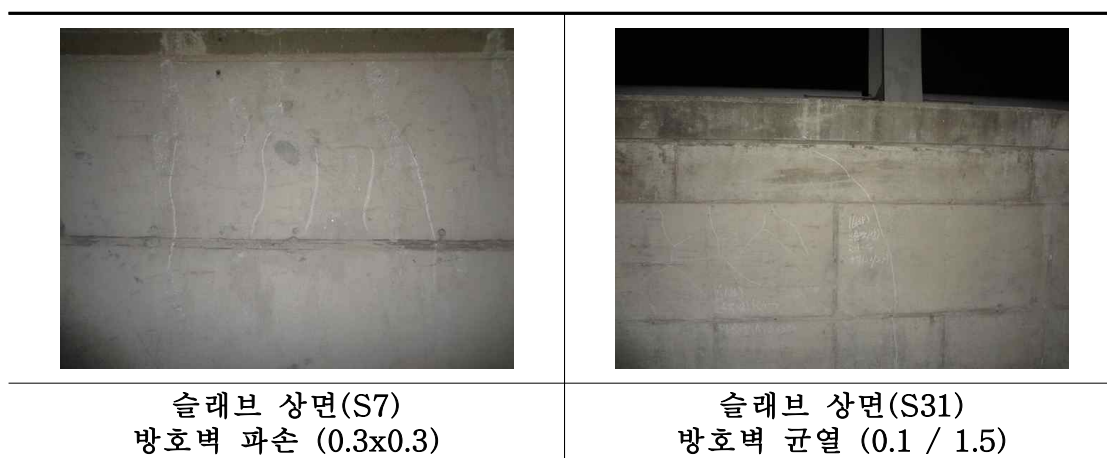
&lt;그림 2.3.3&gt; 손상현황

궤도부와 방호벽, 연석에 대한 외관조사 결과, 외측 방호벽 및 보도부에 0.3mm미만 및 0.3mm이상 균열, 망상균열, 경미한 파손, 체수 등이 발생되어 있는 것으로 조사되었고, 구조물의 안전성과 열차의 안전운행에 영향을 미칠만한 구조적인 결함은 없는 것으로 확인되었다. 전차 점검과 비교 결과 손상의 일부 구간에 파손, 균열이 보수 되었으며, 보수상태는 양호한 것으로 확인되었다.

확인된 방호벽 파손, 균열 및 망상균열 등에 대하여는 지속적인 관찰 후 진전시 시설물의 내구성 및 사용성 확보를 위한 표면처리, 단면보수 등의 적절한 조치가 요구된다.

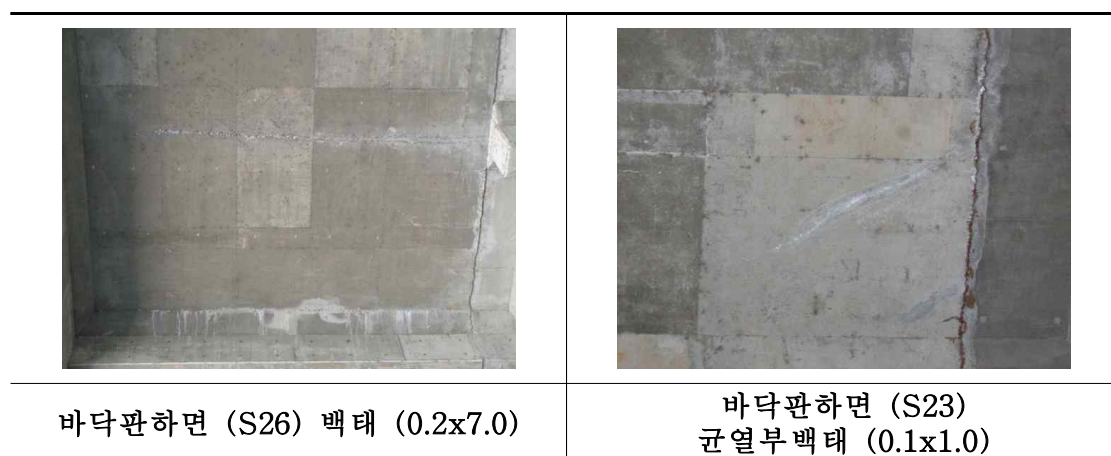
&lt;그림 2.3.7&gt; 손상현황

바닥판 하면에 대한 외관조사결과, 0.3mm미만 및 0.3mm이상 균열, 균열부 백태, 백태, 표면오염 등의 손상이 조사되었다.

기 점검과 비교시 손상 물량의 증가 및 진전은 없는 것으로 확인되었고, 기 손상부는 주기적인 점검을 통한 손상의 진전여부 확인 등의 조치가 필요하다.

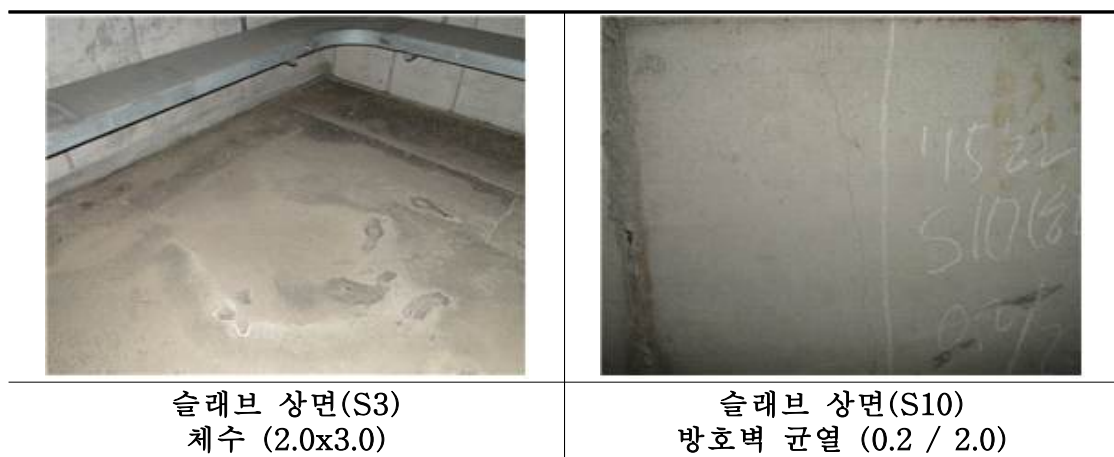
<그림 2.4.3> 손상현황

궤도부와 외측 방호벽 및 보도부에 국부적인 0.3mm미만 및 0.3mm이상 균열, 체수 등이 발생되어 있는 것으로 조사되었고, 구조물의 안전성과 열차의 안전운행에 영향을 미칠 만한 구조적인 결함은 없는 것으로 조사되었다.

금회 일부구간 균열 및 백태 보수가 실시 되었으며, 보수상태는 양호하다. 확인된 방호벽 균열에 대하여는 지속적인 관찰 후 진전시 시설물의 내구성 및 사용성 확보를 위한 표면처리, 주입보수 등의 적절한 조치가 요구된다.

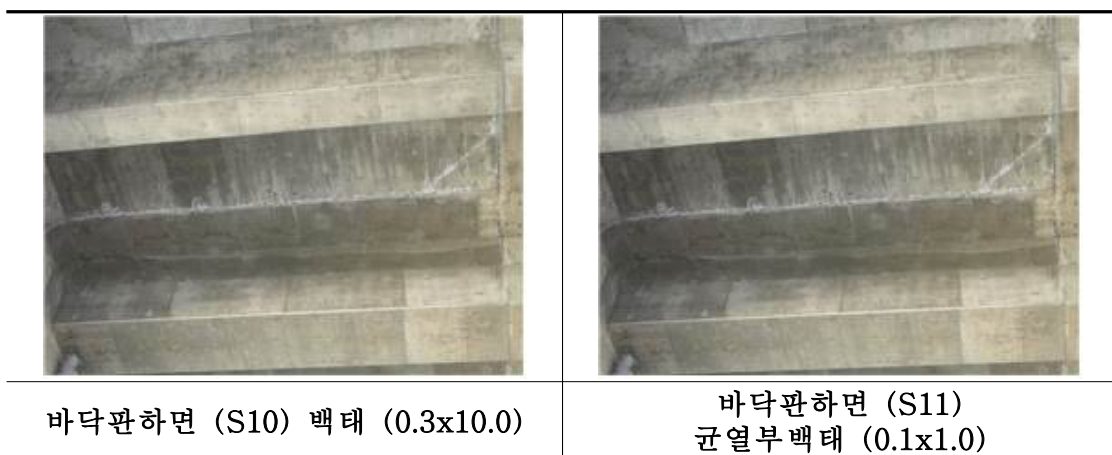
&lt;그림 2.4.7&gt; 손상현황

바닥판 하면의 외관조사결과, 0.3mm미만 균열 및 균열부 백태 및 백태, 누수·백태 등의 손상이 조사되었다.

기 점검과 비교시 손상 물량의 증가 및 진전은 없는 것으로 확인되었고, 기 손상부는 주기적인 점검을 통한 손상의 진전여부 확인 등의 조치가 필요하다.

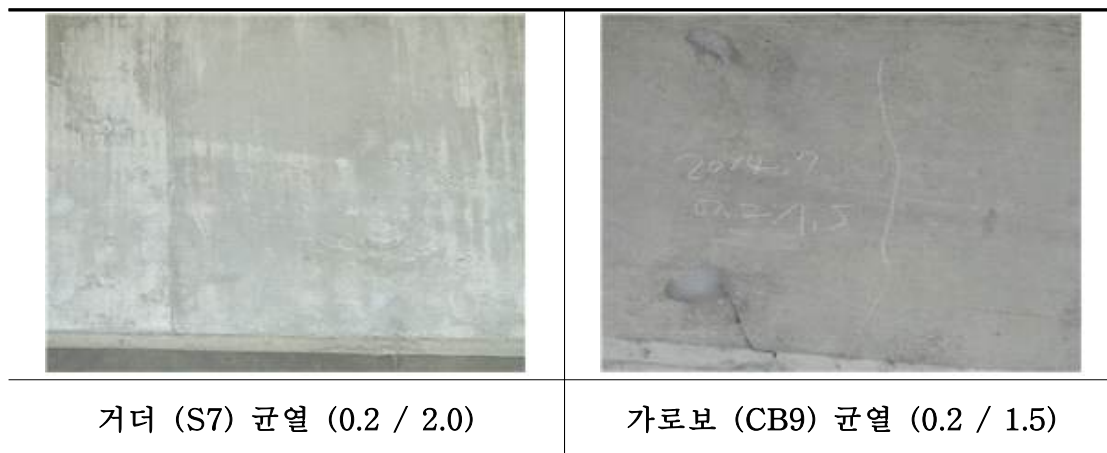
&lt;그림 2.4.9&gt; 손상현황

외관조사결과 거더 및 가로보의 손상은 0.3mm미만의 국부적인 균열이 조사되었고, 기 손상들의 발생규모는 경미하며 진전 및 확대 없이 유지되고 있는 것으로 확인되었다.

기 조사된 손상들의 발생규모는 경미하며, 기존 조사된 물량은 대부분이 동일한 상태로서 확인되었고, 손상부는 진진시 표면처리, 주입보수 등의 조치가 요구된다.

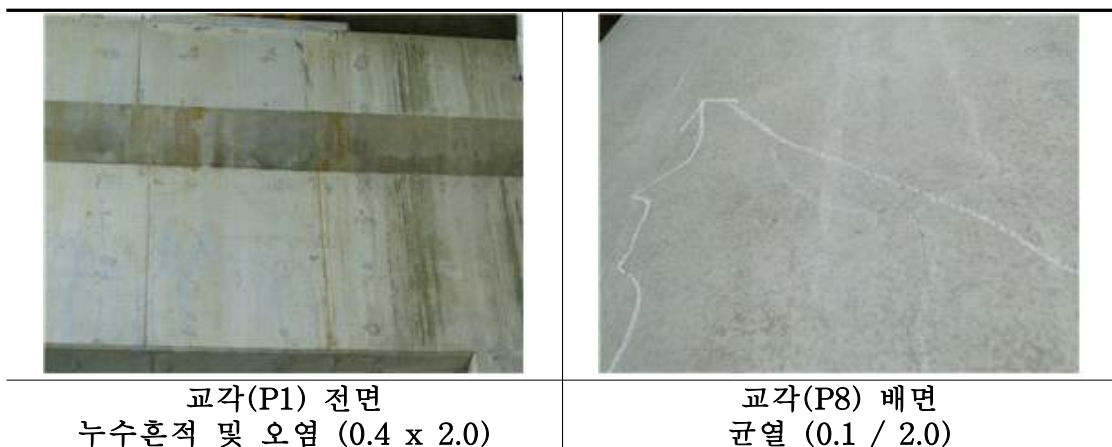
<그림 2.4.18> 손상현황

기둥부에 대한 외관조사결과 0.3mm미만, 0.3mm이상 균열, 망상균열, 국부적인 파손 및 재료분리, 백태, 누수·오염 등이 조사되었고, 기초부는 모두 지중에 매설되어 있는 상태로 부등침하에 의한 구체의 변위나 기타 구조적인 결함 등은 없는 것으로 확인되었다.

기 손상부는 지속적인 관찰 후 진전시 구조물의 내구성 확보 차원의 표면처리, 단면 보수 등의 유지관리가 요구된다.

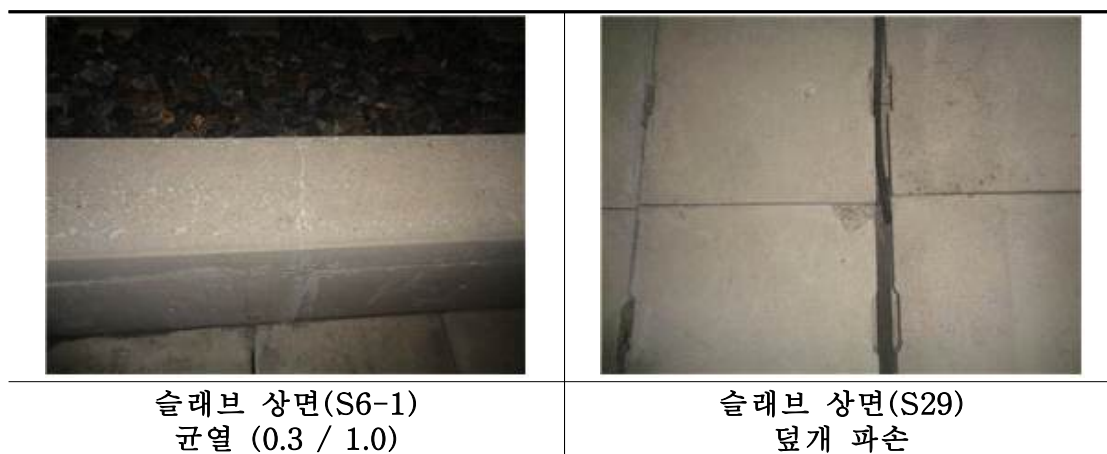
&lt;그림 2.5.3&gt; 손상현황

노출된 도상콘크리트층(TCL)과 보호콘크리트층(PCL)에 대한 외관조사결과, 전반적인 상태는 양호한 상태이나, 일부구간 공동구의 덮개 파손, 보도부 망상균열, 방호벽 파손, 재료분리, 방수재 파손 및 방음벽 파손 등의 손상이 발생한 것으로 조사되었다. 방호벽 파손 및 재료분리는 외부 충격과 다짐부족에 따른 손상으로 판단되며 망상균열은 초기 건조수축 및 양생과정에 따른 손상으로 판단된다.

기 손상부는 주기적인 점검을 통한 손상의 진전유무 확인 및 진전시 시설물의 내구성 및 사용성 확보차원의 표면보수, 단면보수 등의 적절한 조치가 요구된다.

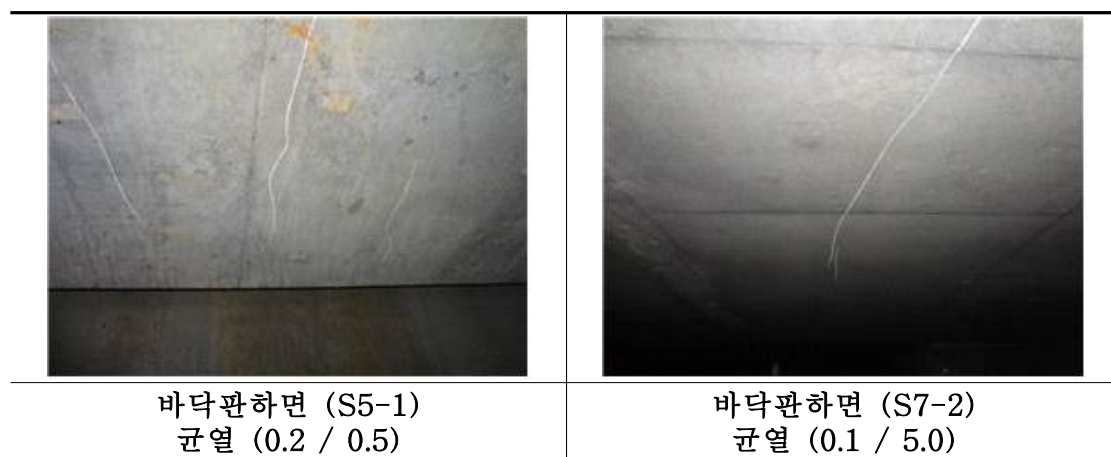
<그림 2.5.7> 손상현황

바닥판하면의 외관조사결과 0.3mm미만 균열 및 0.3mm이상 균열, 균열부 백태, 마감불량, 거푸집 미제거 등의 손상이 조사되었다.

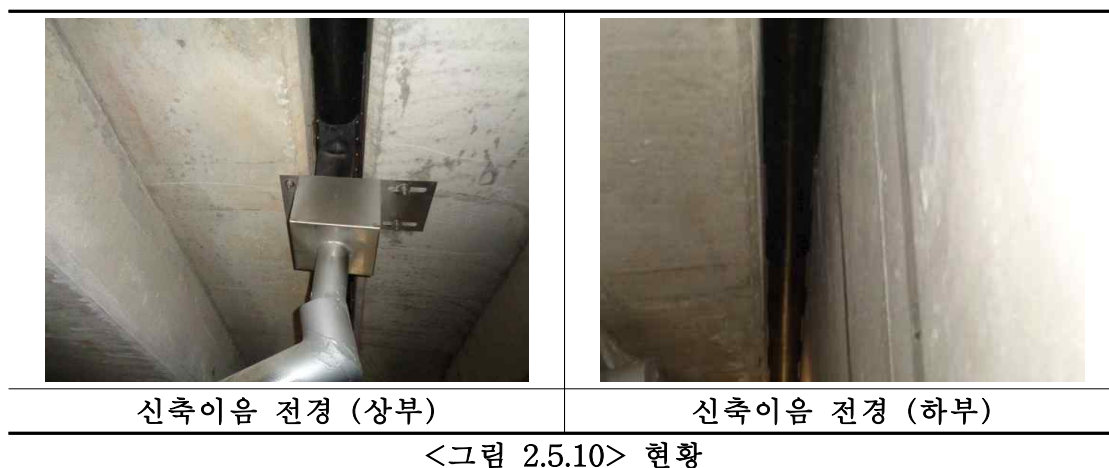
외관조사결과, 신축이음부에 설치된 배수고무판 물받이의 이음부를 통한 누수가 발생된 것으로 조사되었다.

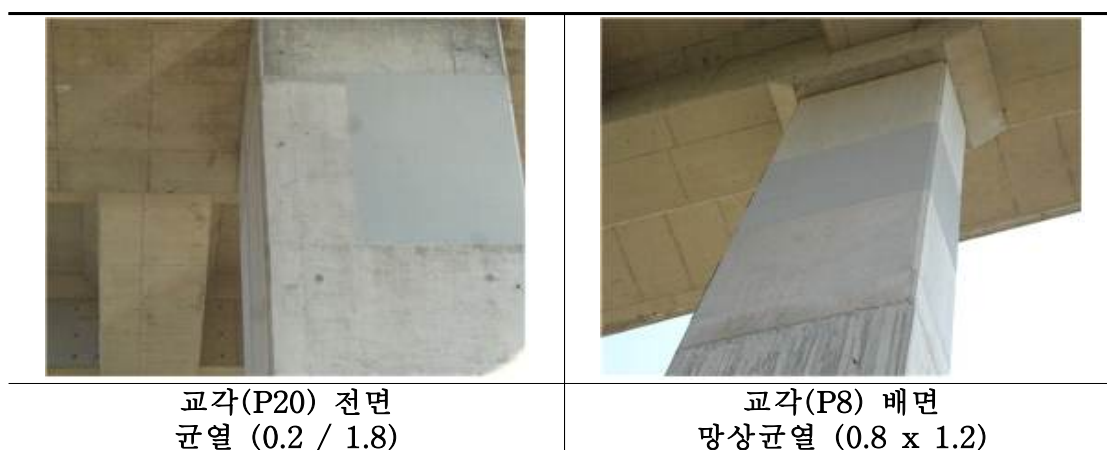
<그림 2.5.18> 손상현황

외관조사결과 교각은 0.3mm미만 균열 및 0.3mm이상 균열, 망상균열, 누수 및 오염, 백태, 재료분리, 파손, 마감불량, 기초 이격, 이물질 매입, 배수관 물받이 미시공 등이 조사되었다.

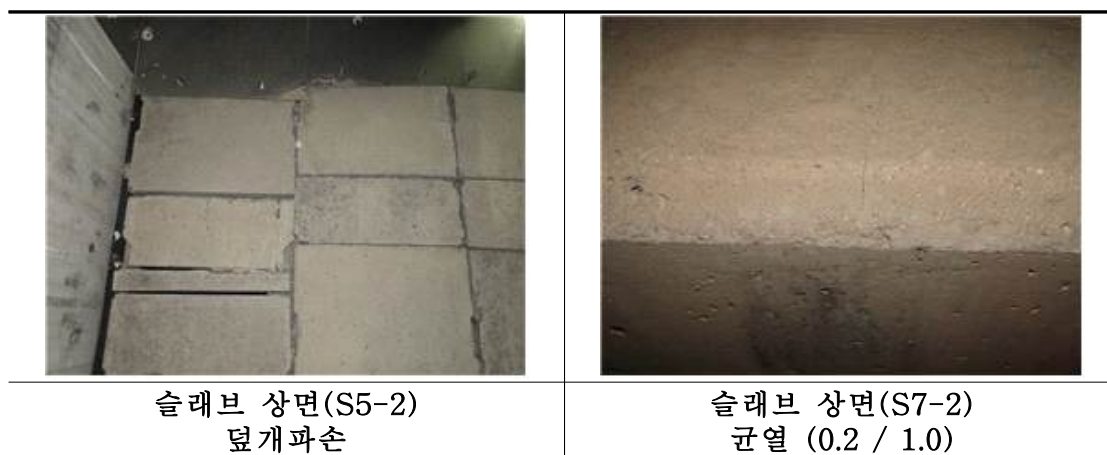
&lt;그림 2.6.3&gt; 손상현황

노출된 도상콘크리트층(TCL)과 보호콘크리트층(PCL)에 대한 외관조사결과, 보도부 0.3mm미만 균열, 공동구의 덮개 파손, 보도부 망상균열, 파손, 재료분리, 굽힘, 지주 파손, 방호망 체결불량 등의 손상이 발생된 것으로 조사되었다.

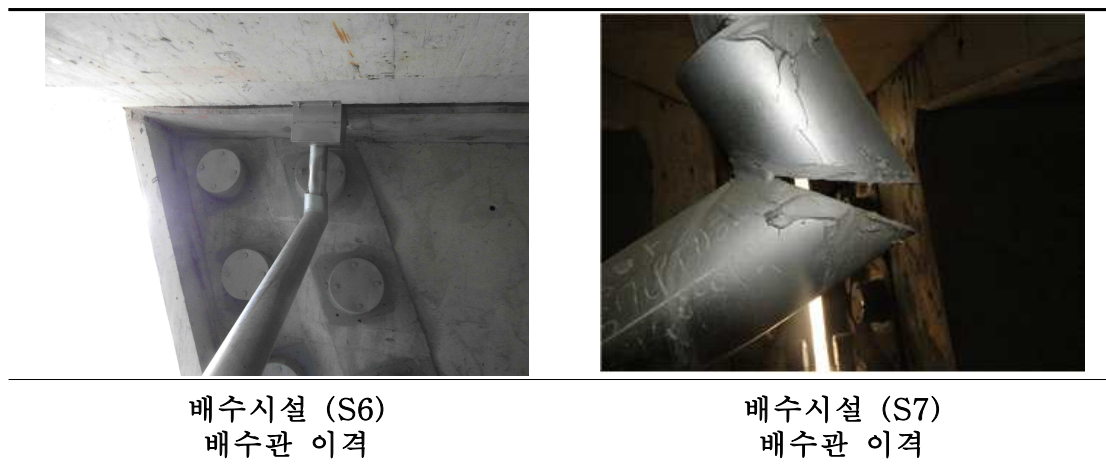
&lt;그림 2.6.5&gt; 손상현황

하부 배수시설은 전반적으로 양호한 상태이나, 거더 내부의 배수관 탈락 및 이격, 교각 배수관 누수 등이 조사되었고 체수를 유발하고 있는 상태이므로 집합부에 대한 재설치가 필요한 것으로 확인되었다.

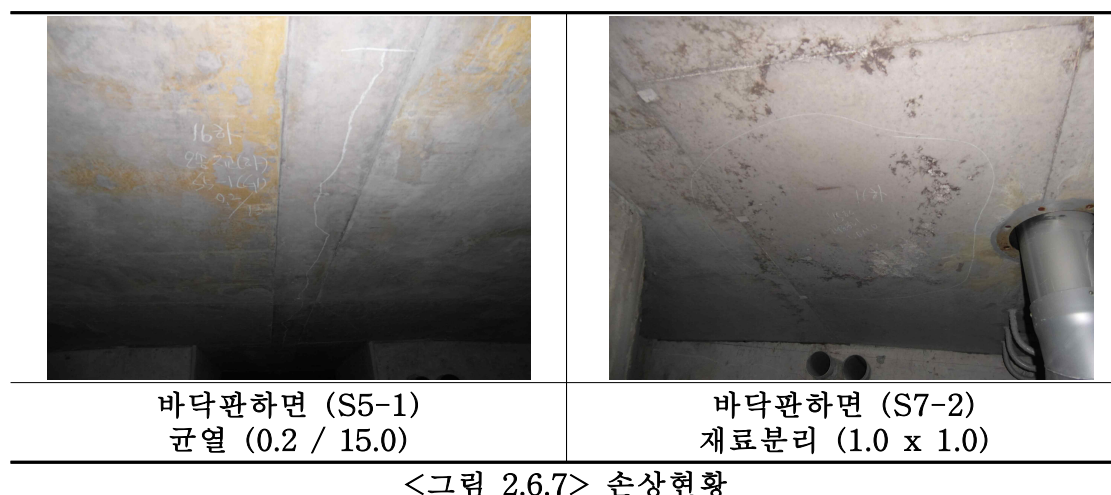
바닥판하면의 외관조사결과 외관조사결과 0.3mm미만 균열, 0.3mm이상 균열, 균열부 백태, 마감불량, 거푸집 미제거 등의 손상이 조사되었다.

균열부는 건조수축과 재료적 특성에 기인한 여러 원인이 복합적으로 작용하여 발생된 것으로 판단되며, 장기적인 내구성 확보 차원에서 표면보수 및 주기적인 유지관리를 실시한다면 구조물의 사용성에는 문제가 없을 것으로 판단된다.

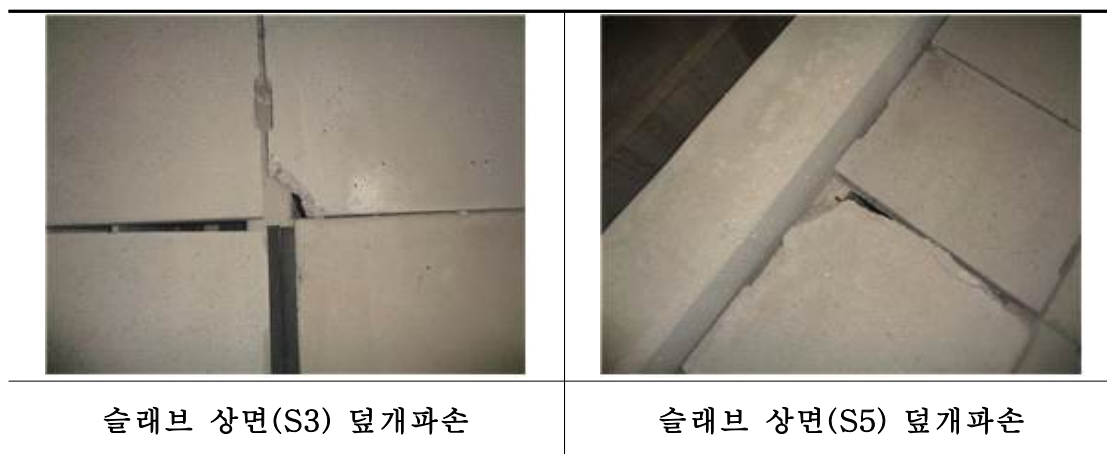
&lt;그림 2.7.3&gt; 손상현황

교량상면은 단선 형식으로 케도부(PC침목, 장대레일) 및 방호벽, 보도부, 연석부로 구성되어 있으며, 교면상부에 대한 점검결과 대체로 양호한 상태이나 국부적으로 보도부의 공동구 덮개 파손이 조사되었다.

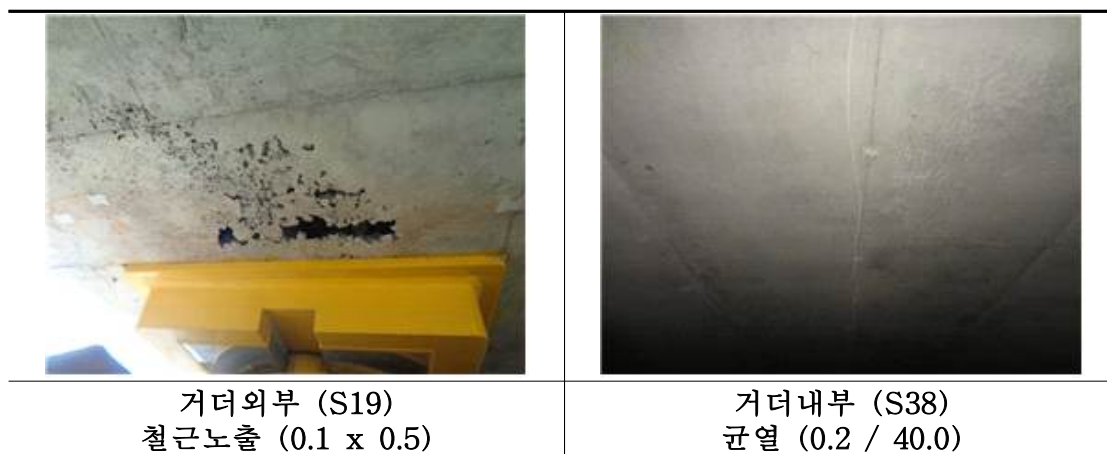
<그림 2.7.9> 손상현황

거더외부에 대한 점검결과 균열, 파손, 재료분리, 이물질 매립 등의 손상이 간헐적으로 조사되었다. 거더내부에서 조사된 주요 손상으로는 균열, 망상균열이 다수 발생한 상태이며, 하부플랜지 및 복부에 국부적으로 파손, 철근노출 등이 조사되었고, 철근노출 1개소가 추가 조사되었고, 누락으로 판단된다.

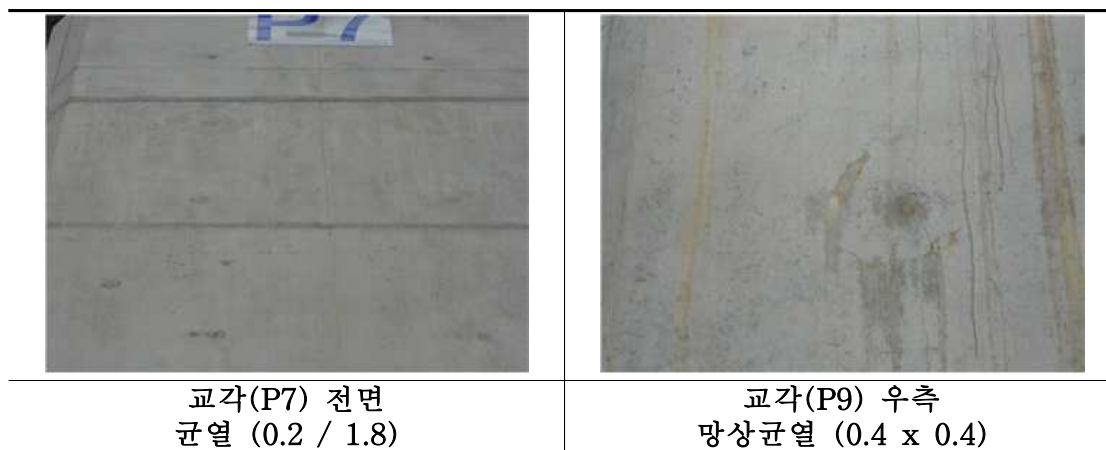
<그림 2.7.18> 손상현황

하부구조의 점검결과 균열, 망상균열, 백태, 표면불량, 들뜸 및 파손, 재료분리, 이물질퇴적 등의 손상이 조사되었다.

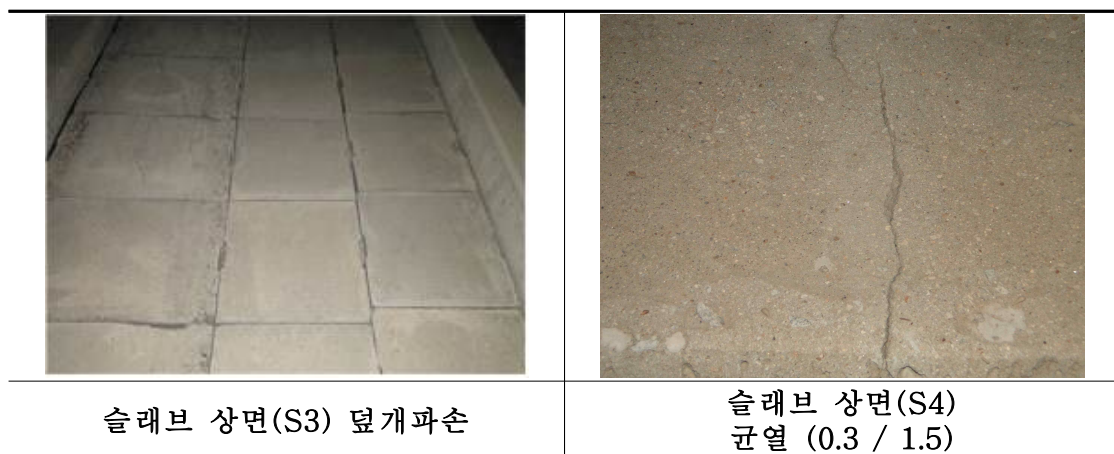
&lt;그림 2.8.3&gt; 손상현황

교량상면은 단선 형식으로 케도부(PC침목, 장대레일) 및 방호벽, 보도부, 연석부로 구성되어 있으며, 교면상부에 대한 점검결과 대체로 양호한 상태이나 국부적으로 보도부의 공동구 덮개 파손 및 0.3mm이상 균열이 조사되었다.

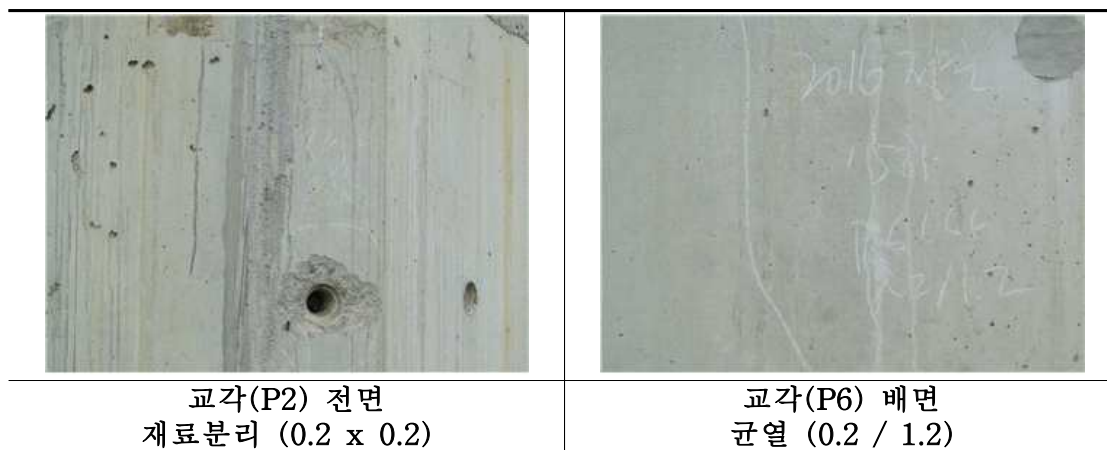
<그림 2.8.18> 손상현황

하부구조의 점검결과 균열, 망상균열, 굽힘 및 파손, 재료분리, 이물질퇴적 등의 손상이 조사되었다.

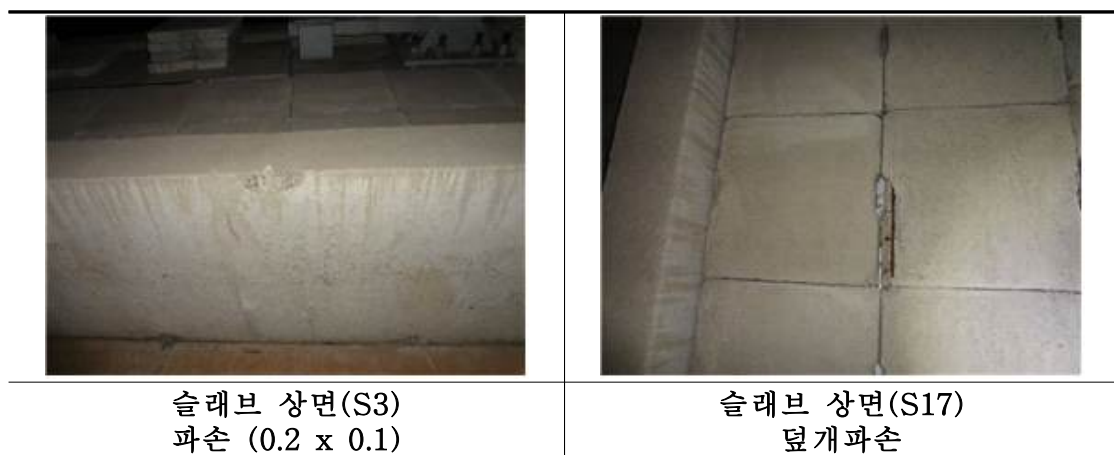
&lt;그림 2.9.3&gt; 손상현황

교량상면은 단선 형식으로 케도부(PC침목, 장대레일) 및 방호벽, 보도부, 연석부로 구성되어 있으며, 교면상부에 대한 점검결과 방호벽 균열, 파손, 공동구 덮개 파손, 난간 시공불량 등이 국부적으로 조사되었다.

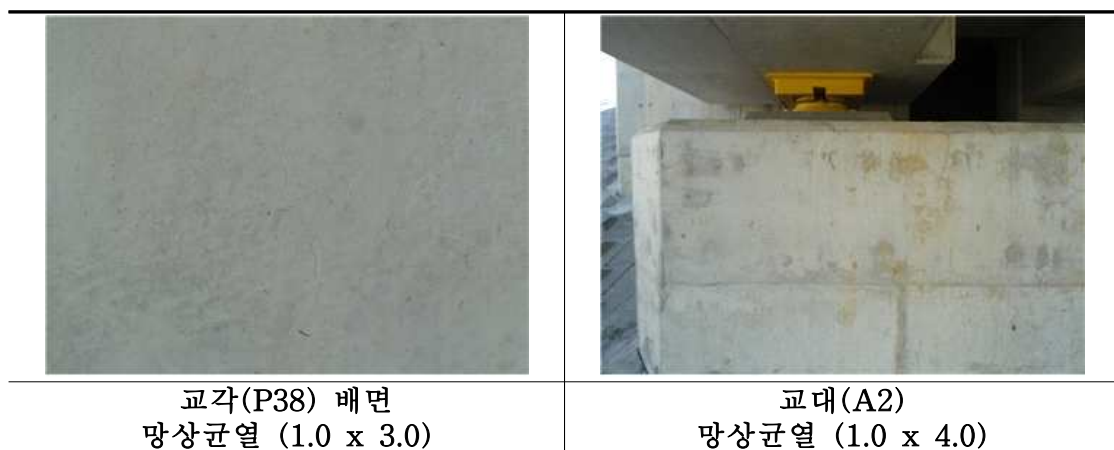
<그림 2.9.18> 손상현황

하부구조의 점검결과 균열, 망상균열, 백태, 철근노출, 파손, 재료분리, 이물질매립 등의 손상이 조사되었고, 전차 점검과 비교 시 손상의 확대 및 진전은 없는 것으로 조사되었다.

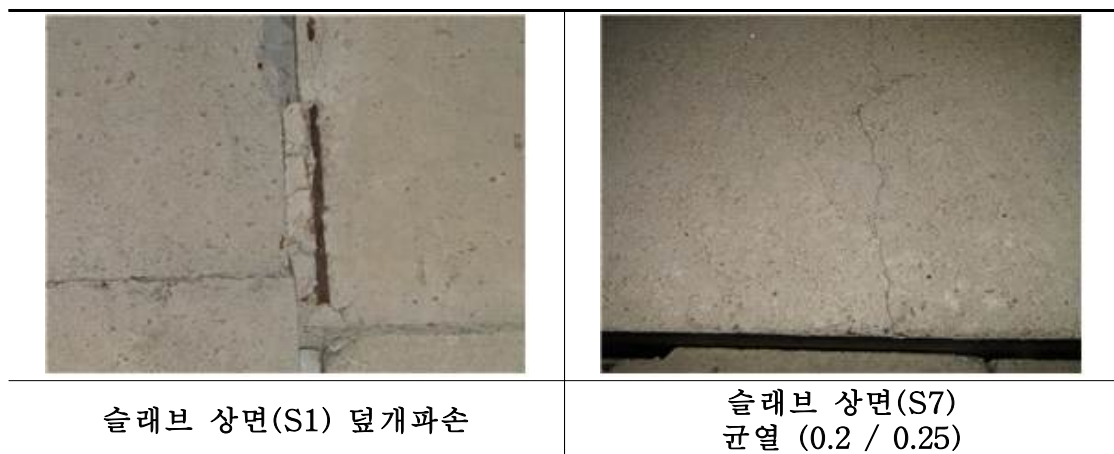
&lt;그림 2.10.3&gt; 손상현황

교량상면은 단선 형식으로 궤도부(PC침목, 장대레일) 및 방호벽, 보도부, 연석부로 구성되어 있으며, 교면상부에 대한 점검결과 방호벽 균열, 파손, 공동구 덮개 파손, 난간지주 볼트 풀림 등이 국부적으로 조사되었다.

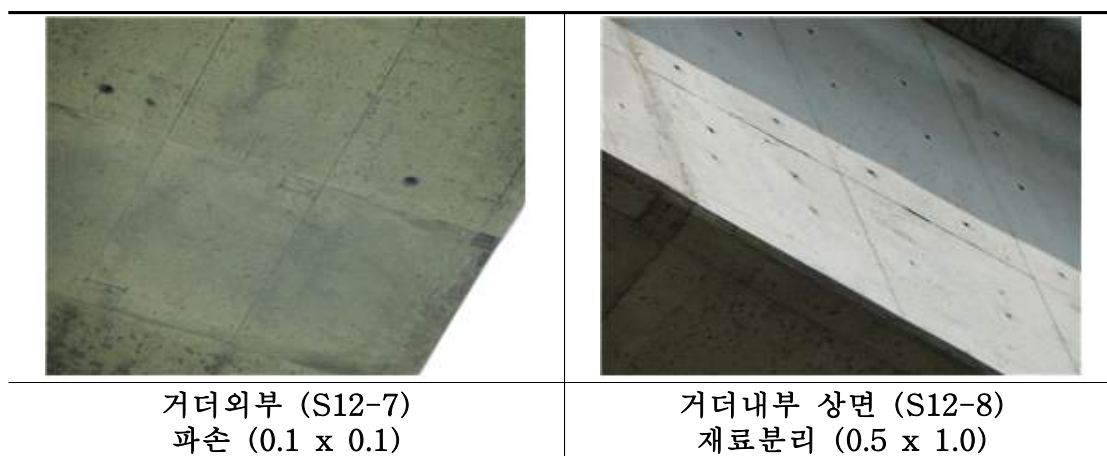
&lt;그림 2.10.9&gt; 손상현황

거더외부에 대한 점검결과 균열, 망상균열, 백태, 철근노출, 재료분리, 파손, 이물질매립 등이 조사되었으며, 강합성거더 구간에서는 도장박락이 일부 조사되었다. 거더내부의 점검결과 균열, 백태, 철근노출, 재료분리, 파손 등이 조사되었으며, 강합성거더에서는 도장박락이 조사되었다.

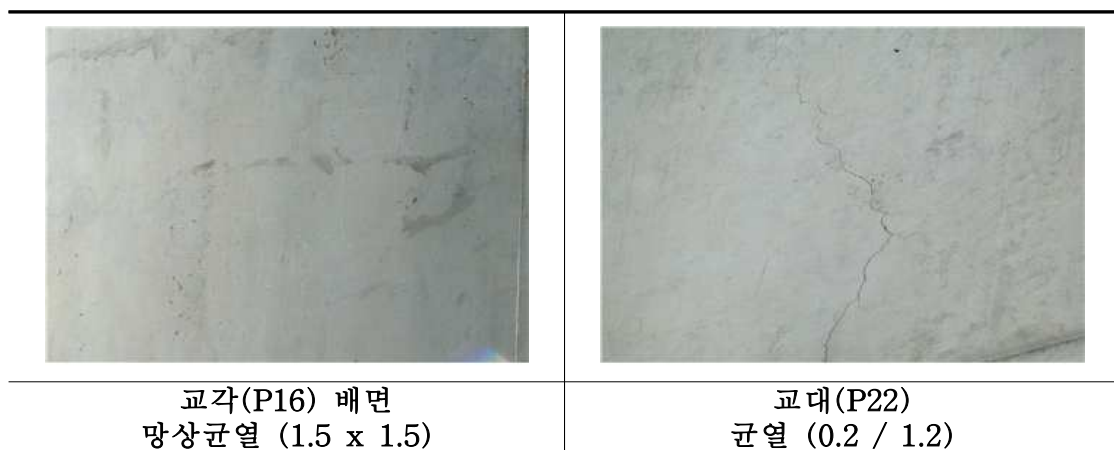
<그림 2.10.18> 손상현황

하부구조의 점검결과 균하부구조의 점검결과 균열, 망상균열, 누수흔적 및 백태, 파손, 재료분리, 보호블럭 침하 등의 손상이 조사되었고, 전차 점검과 비교 시 손상의 확대 및 진전은 없는 것으로 조사되었다.

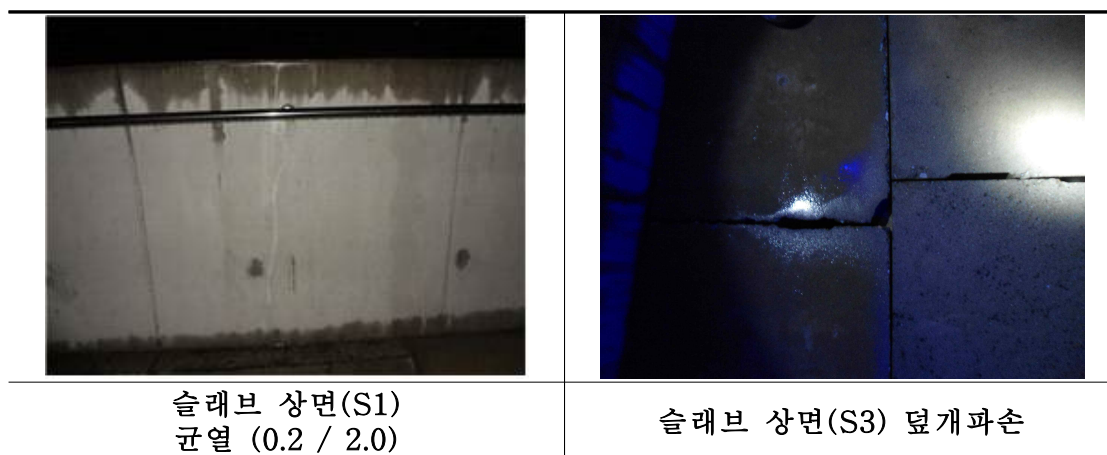
&lt;그림 2.11.3&gt; 손상현황

교량상면은 복선 형식으로 케도부(PC침목, 장대레일) 및 방호벽, 보도부, 연석부로 구성되어 있으며, 점검 결과 방호벽, 보도부(공동구 블록), 연석부에서 덮개파손, 파손 및 들뜸 등이 조사되었다.

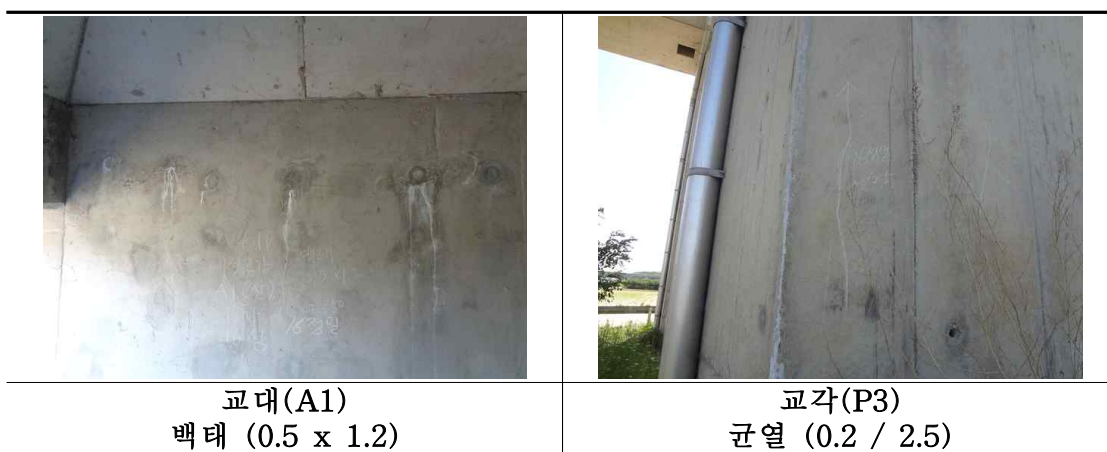
<그림 2.11.18> 손상현황

교대/교각에 대한 점검결과 일부구간에서 건조수축 및 수화열에 의한 균열과 망상균열, 교대 내부벽체의 폼타이부 백태 등이 조사되었다.

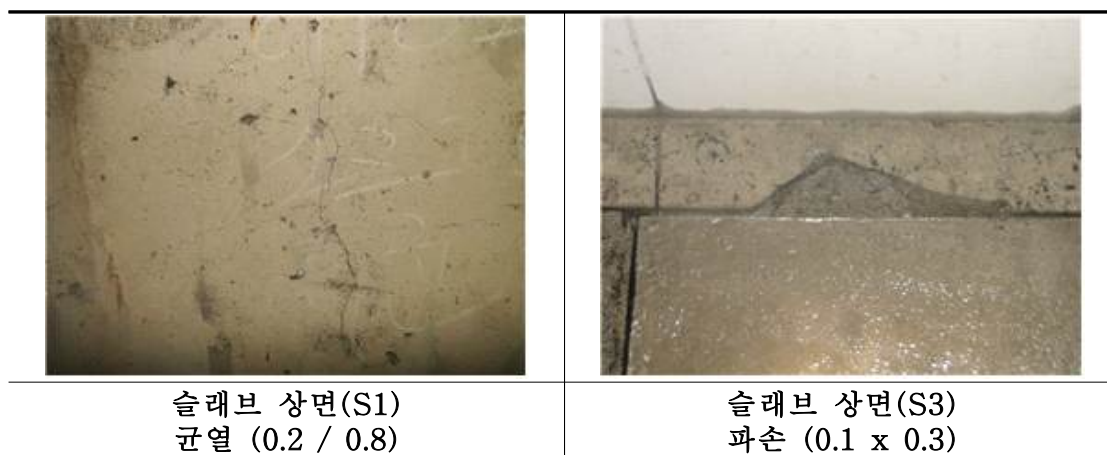
&lt;그림 2.12.3&gt; 손상현황

교량상면은 복선 형식으로 케도부(PC침목, 장대레일) 및 방호벽, 보도부, 연석부로 구성되어 있으며, 점검 결과 방호벽, 보도부, 연석부에서 덮개파손, 균열 및 파손 등이 조사되었다.

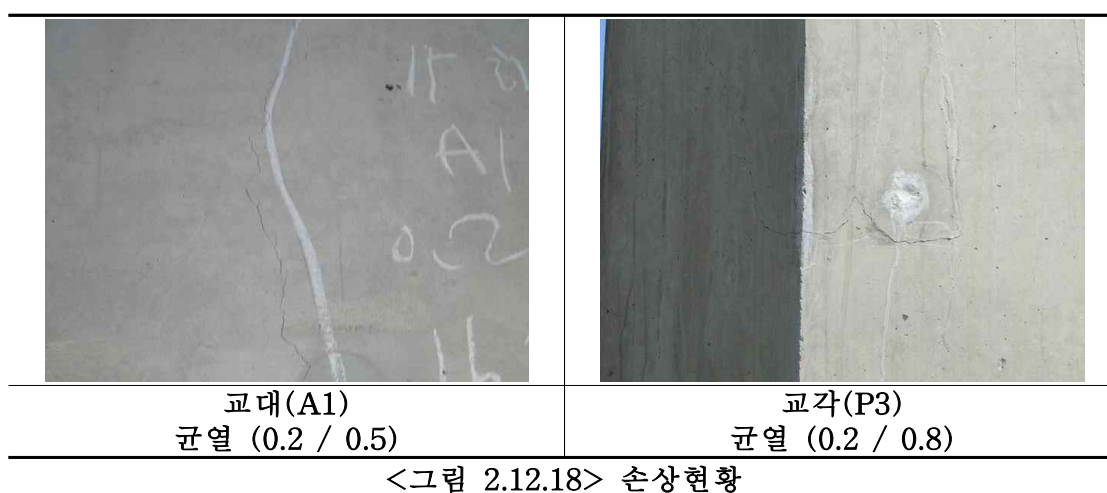
교대/교각에 대한 점검결과 일부구간에서 균열과 망상균열 등이 국부적으로 조사되었다. 이는 전회차 점검에서 확인된 손상이며 현재 미보수된 상태이다.

조사된 균열은 시공초기 에 발생한 비구조적 균열로서 구조물의 안전성을 저해하는 사항은 없는 것으로 판단되며, 콘크리트 내구성 확보를 위하여 균열폭에 따른 적절한 보수가 요구된다.
