## 제3장 터널편

### 3.1 학천터널

#### 3.1.1 개요

본 과업대상 시설물인 학천터널은 호남고속선 KPR 5K260 ~ 6K420에 위치한 총 연장 1,160.0m(NATM 1,140.0m, 개착 20.0m), 폭 13.26m의 철도터널로서, 행정구역상 충북 청주시 강내면 산단리~강내면 저산리에 위치하며, 2013년 12월 21일에 준공된 구조물이다.

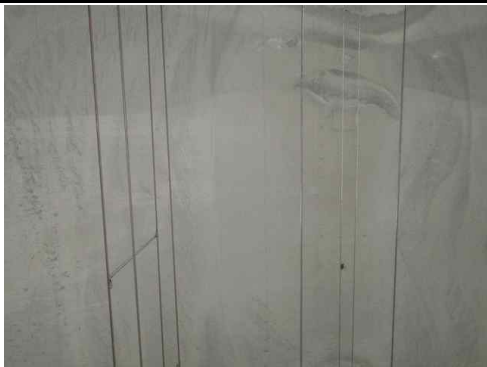
천정부 및 어깨부의 외관조사결과, 금회 0.3mm이상 균열 1개소가 추가 조사되었고, 기 손상인 폭 0.2mm의 종방향 균열 및 이음부에 폭 0.3mm의 균열이 조사되었으며, 이음부 박리 및 파손, 백태 등의 손상이 일부 발생되어 있는 것으로 확인되었다. 또한 조인트재(Profile) 들뜸 및 탈락이 조사되었다. 금회 일부구간 균열 및 박리 구간 보수가 실시되었고, 양호한 상태이다.

| 천정부 (S21)<br>종방향균열 (0.2 / 10.0) | 천정부 (J89)<br>조인트부 박리 (0.1 x 0.2) |

라이닝 천단부에 발생된 균열손상은 연장에 비해 발생빈도는 매우 적은 것으로 조사되었고, 재료적 측면의 양생 및 시공 시 품질관리는 전반적으로 양호한 것으로 판단되며 국부적인 균열들은 시공 시 건조수축과 온도응력 등의 복합적인 원인에 의해 발생된 비구조적인 시공초기 손상들로 판단된다. 또한 이음부에 발생된 박리 및 파손 등의 국부적인 단면손상은 타설 시 다짐부족과 거푸집제거 시 충격 등에 의해 발생된 것으로 확인되며, 일부 박리손상에 대해서는 공용 중 탈락에 의해 열차의 안전운행에 지장을 초래할 수 있고 2차적인 안전사고의 위험이 있으므로 박리 부분 제거 및 면처리를 실시하는 것이 바람직 할 것으로 판단된다.

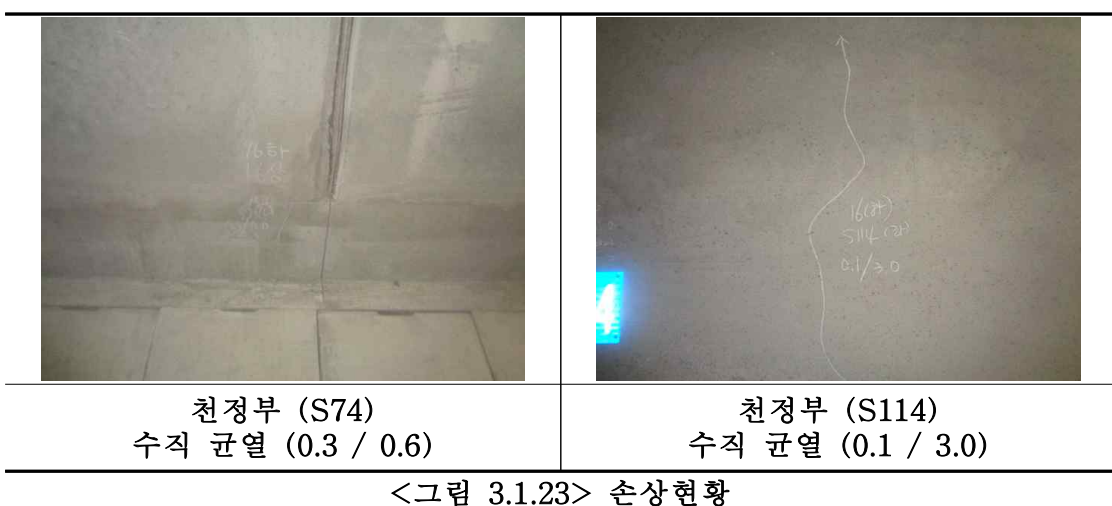
라이닝 벽체에 대한 외관조사 결과, 국부적인 수직균열 및 망상균열, 재료분리, 백태, 이음부 주변 박리 및 박락, 하단 시공이음부 주변 파손, 들뜸, 보수부 들뜸·박락 등이 조사되었으며, 일부구간 균열보수가 실시 되었고, 보수 상태는 양호하다.

균열(폭 0.1mm~0.4mm) 손상들은 연속성이 없이 국부적으로 발생되어 있는 것으로 조사되었고, 시공 시 건조수축과 라이닝 콘크리트의 타설 시간 차이에 따른 구속응력 등에 의해 발생한 비구조적인 시공초기 손상들로 판단된다. 이음부에 발생한 박리 및 파손 등의 국부적인 단면손상은 타설 시 다짐부족과 거푸집제거 시 충격 등에 의해 발생한 것으로서, 일부 박리손상에 대해서는 공용 중 탈락에 의해 열차의 안전운행에 지장을

초래할 수 있으므로 제거 후 면처리를 실시하는 것이 바람직 할 것으로 판단된다. 그 외 조사된 손상들은 일반적으로 터널구조물에서 발생하는 비구조적인 손상들이므로 손상유형 및 조치방안에 적합한 보수를 실시하고 지속적인 유지관리를 실시되며, 누수 구간은 계절적 변화에 따른 누수량 증감에 대해서 주기적인 점검을 통한 관찰이 필요하다.

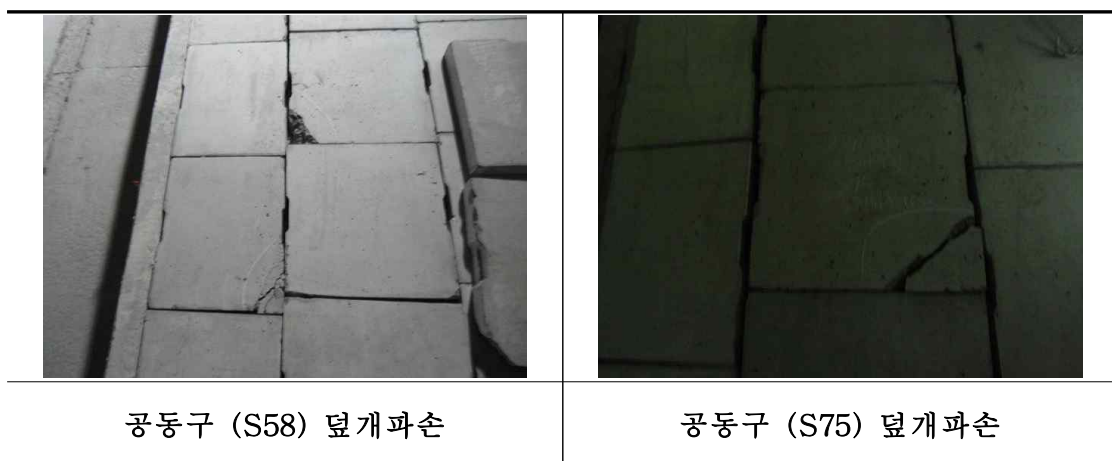
<그림 3.1.25> 손상현황

금회 공동구 덮개파손 구간이 일부 보수되었고, 보수 상태는 양호하며, 기 손상인 미보수된 공동구의 덮개파손, 누락, 단차 등의 손상이 확인되었다. 배수로는 일부 경미한 퇴적물( $d=1.0\text{cm}$  미만)이 조사되었으나 유수의 정체를 초래하지는 않는 것으로 확인되었으며, 배수불량 및 지장이 발생하지 않은 전반적으로 양호한 상태로 조사되었다.

공동구 덮개파손 및 누락, 단차 등의 손상은 시공 시 충격과 시공미흡에 따른 손상으로서, 덮개누락 및 단차 등에 대해서는 선로주변 작업 및 점검 시 작업자의 안전에 영향을 미칠 수 있으므로 설치 및 정비를 실시하여 안전사고를 미연에 방지하는 것이 바람직할 것으로 판단된다. 배수로는 유수작용에 의해 경미한 이물질퇴적이 국부적으로

발생하였으나 배수에 영향을 미치지 않는 경미한 상태이며, 향후 주기적인 점검을 통한 유지관리가 필요할 것으로 사료된다.

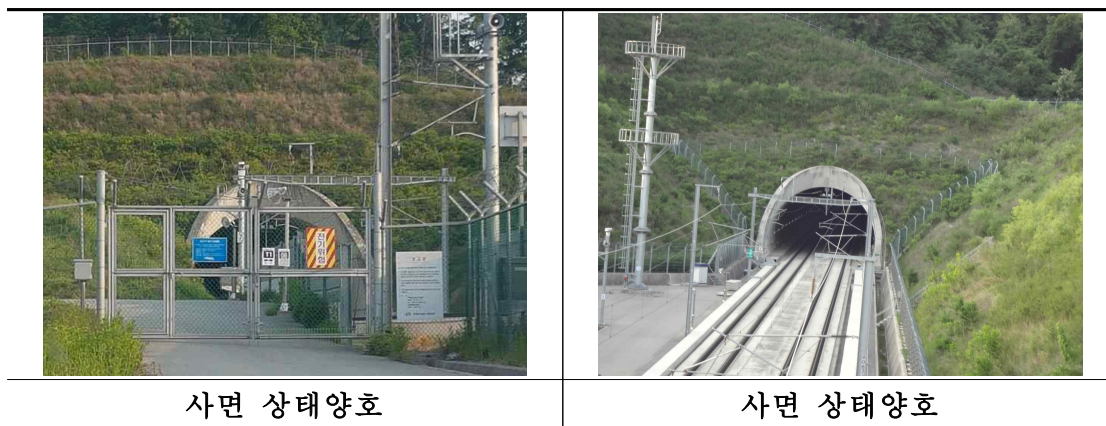
<그림 3.1.27> 손상현황

학천터널의 시·종점 갱구부 사면은 표층유실 및 표층붕괴 등의 손상이 없는 양호한 상태로 조사되었다.

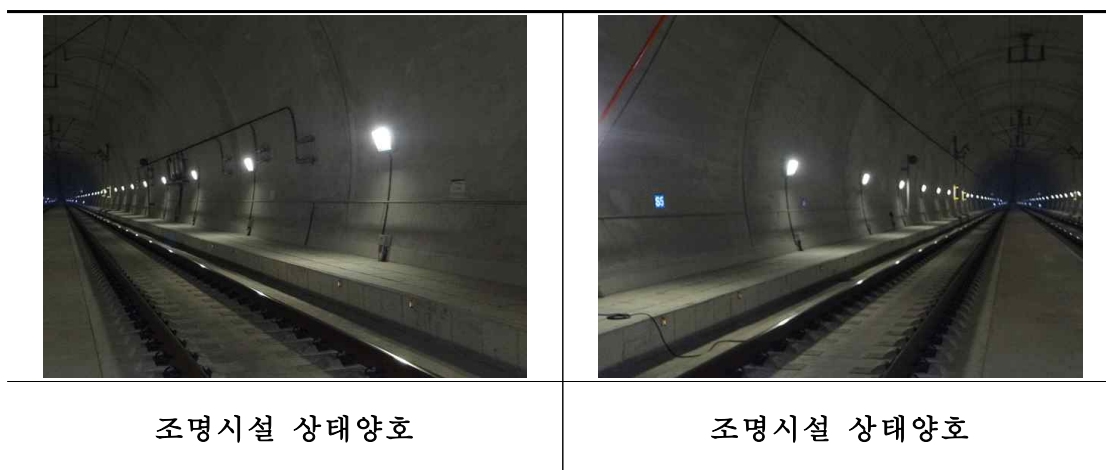
&lt;그림 3.1.29&gt; 손상현황

부속시설의 상태는 전반적으로 양호한 것으로 확인되었으며, 조명시설의 작동상태 또한 양호한 상태로 조사되었다.

조명시설 상태양호

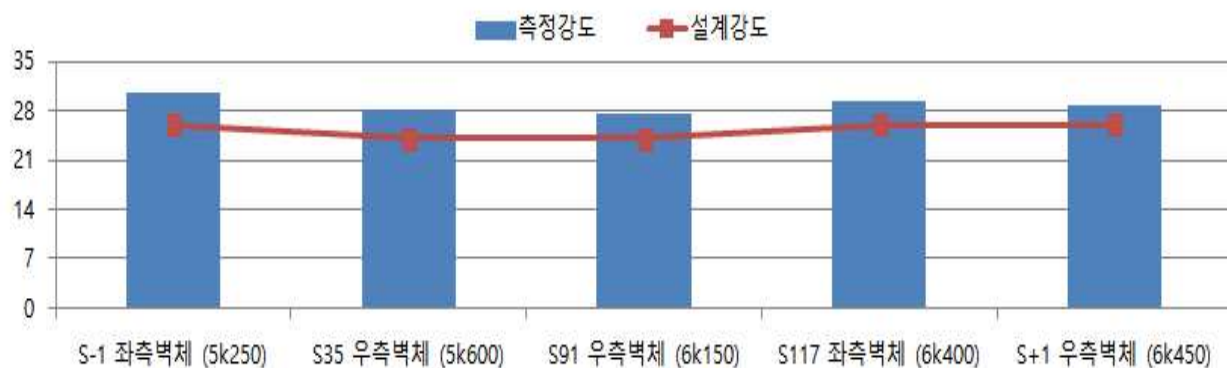
&lt;그림 2.10.20&gt; 비파괴 강도시험 결과분석도

반발경도법을 이용한 콘크리트 비파괴압축강도 측정결과는 전 측정개소에서 설계기준 강도(27.0MPa)의 102.6%~117.1%로 나타나 모두 설계기준강도를 상회하고 있는 양호한 상태로 평가되었다.
