## 제4장    옹벽편

### 4.1 역T형 옹벽(T1, 좌)

역T형옹벽(T1,좌)은 총연장 265.77m, 높이 2.0~7.5m인 역T형 구조물로서 청주시 강내면에 위치한 시설물이다.

역T형옹벽(T2,우)은 총연장 259.246m, 높이 1.1~5.6m인 역T형 구조물로서 청주시 강내면에 위치한 시설물이다.

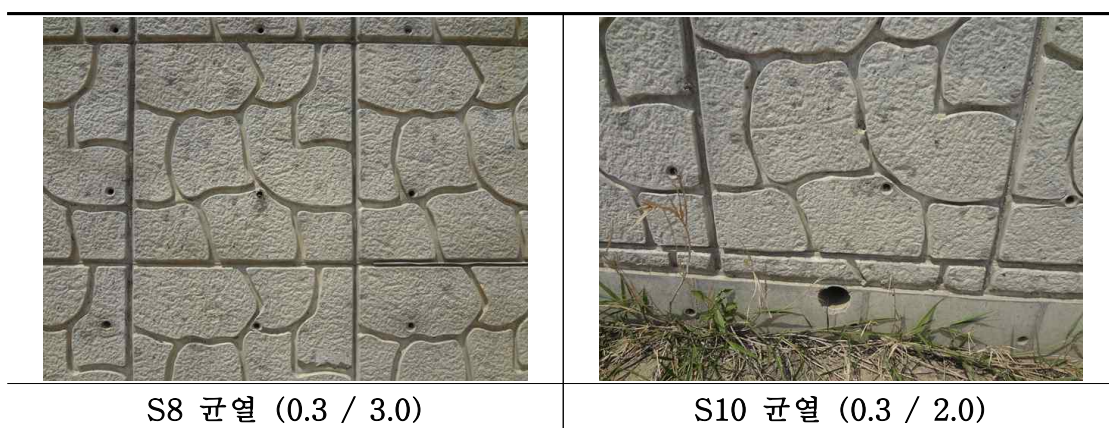
<그림 4.1.3> 손상현황

외관조사 결과 전면부에 균열, 재료분리, 배수관설치불량, 토사유실 등이 조사되었고, 기 손상으로 확인되었다. 손상의 진전은 전차에 비해 미미한 것으로 판단된다.

상·하부구조에 발생된 균열 손상들은 콘크리트 재료특성 등에 의한 건조수축 균열로서 비구조적인 손상들로 판단되며, 기타 구조적으로 안전성에 문제가 될 만한 손상과 열차 안전운행에 지장을 줄 수 있는 손상은 발생하지 않은 상태로서, 일부 조사된 손상들에 대해서는 제시된 보수방법에 따라 하자담보기간 내 하자보수를 실시하고 지속적인 유지관리를 실시한다면 구조물의 내구성 및 사용성 확보에는 문제가 없을 것으로 판단된다.

조사된 균열은 주입보수를 통한 보수가 요구되며, 재료분리는 단면보수, 배수관설치불량은 재정비, 토사유실은 주의관찰이 요구된다. 옹벽은 주기적인 점검을 통한 유지관리를 수행한다면 구조물의 안전성에는 영향이 없을 것으로 판단된다.

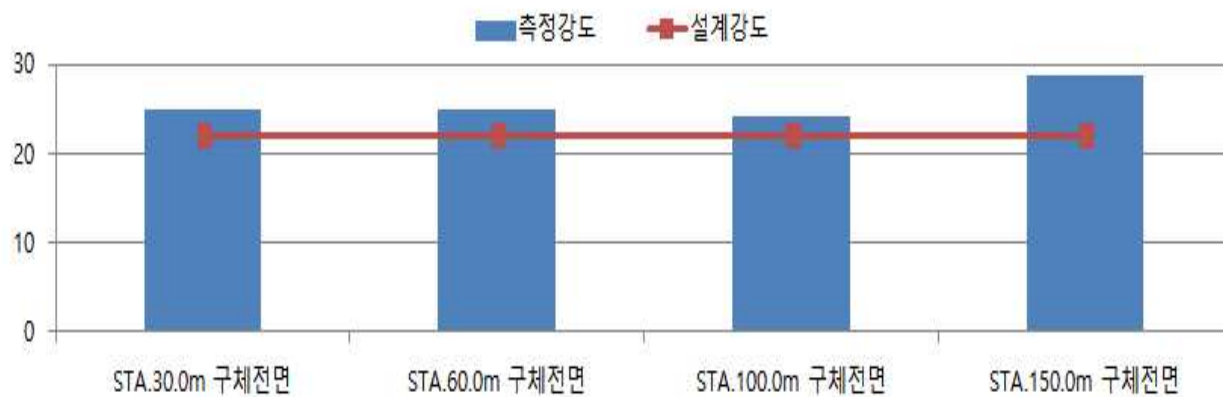
&lt;그림 4.1.5&gt; 비파괴 강도시험 결과분석도

반발경도법을 이용한 콘크리트 비파괴압축강도 측정결과를 전 측정개소에서 설계기준 강도(27.0MPa)의 103.3%~119.2%로 나타나 모두 설계기준강도를 상회하고 있는 양호한 상태로 평가되었다.

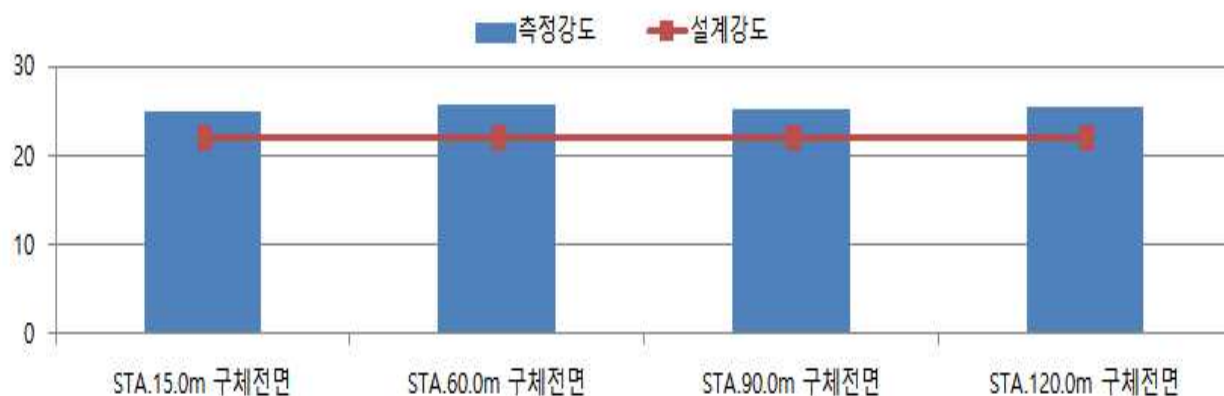
&lt;그림 4.2.5&gt; 비파괴 강도시험 결과분석도

반발경도법을 이용한 콘크리트 비파괴압축강도 측정결과는 전 측정개소에서 설계기준 강도(24.0MPa)의 104.2%~107.1%로 나타나 모두 설계기준강도를 상회하고 있는 양호한 상태로 평가되었다.
