## 제5장 암거편

### 5.1 B(라)황탄

## 5.2 B(라)산단

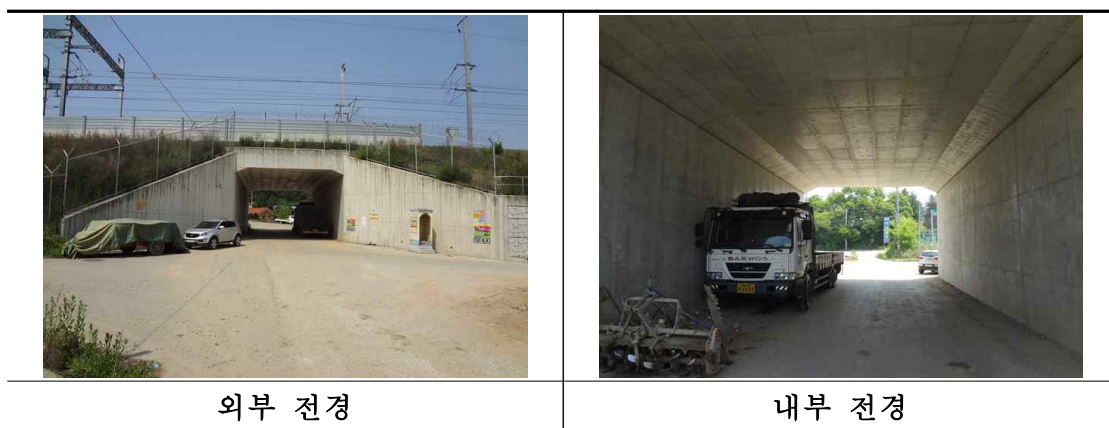
<그림 5.1.2> B(라)항탄 현황

B(라)항탄은 8.0m×5.1m의 통로암거이고, 이에 대한 현황은 다음과 같다.

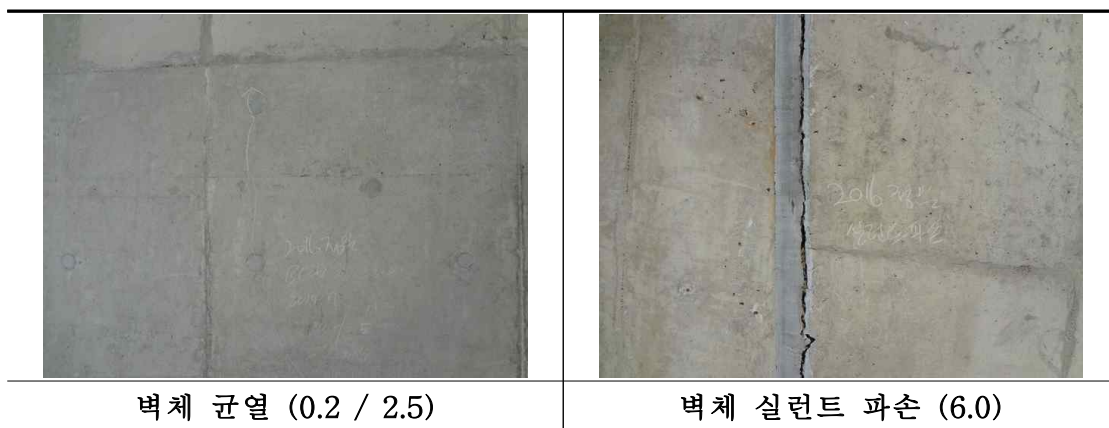
<그림 5.1.3> 손상현황

외관조사 결과 벽체에 0.3mm미만의 균열, 실린트 파손 등이 조사되었고, 기 손상으로 확인되었다. 손상의 진전은 전차에 비해 미미한 것으로 판단된다.

<표 5.1.2> B(라)황탄 손상내용

| 구 분 | | 결합 및 손상, 열화내용 | | 단위 | 수량 / 개소 | 조치방안 |
| B(라)<br>황탄 | 날개벽 | 균열 | 폭 0.3mm미만 | m | 13.4 / 12 | 표면처리 |
| | | 실런트파손 | | m | 6.0 / 1 | 재설치 |
| | 벽체 | 균열 | 폭 0.3mm미만 | m | 4.0 / 2 | 표면처리 |

조사된 균열은 표면처리를 통한 보수가 요구되며, 실런트파손은 재설치를 통한 유지관리를 수행한다면 구조물의 안전성에 영향을 주지 않을 것으로 판단된다.

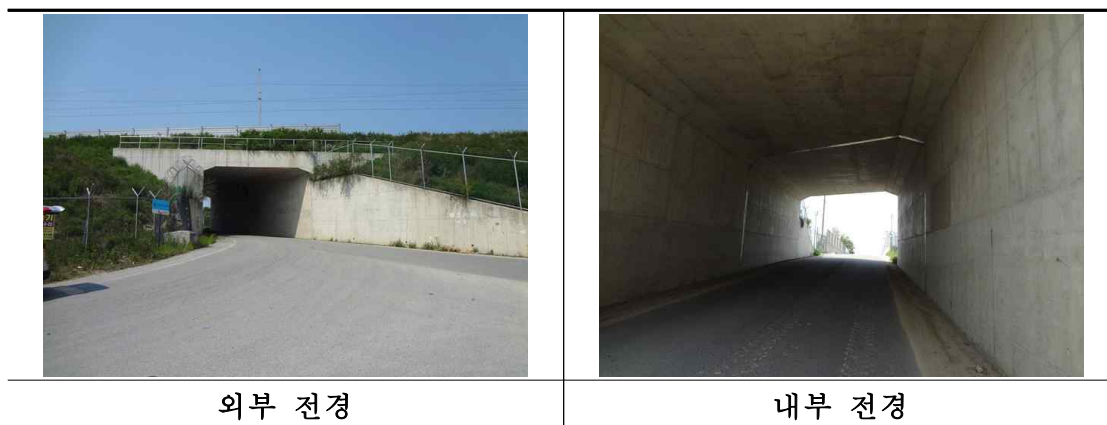
<그림 5.2.2> B(라)황탄 현황

B(라)황탄은 8.0m×5.2m의 통로암거이고, 이에 대한 현황은 다음과 같다.

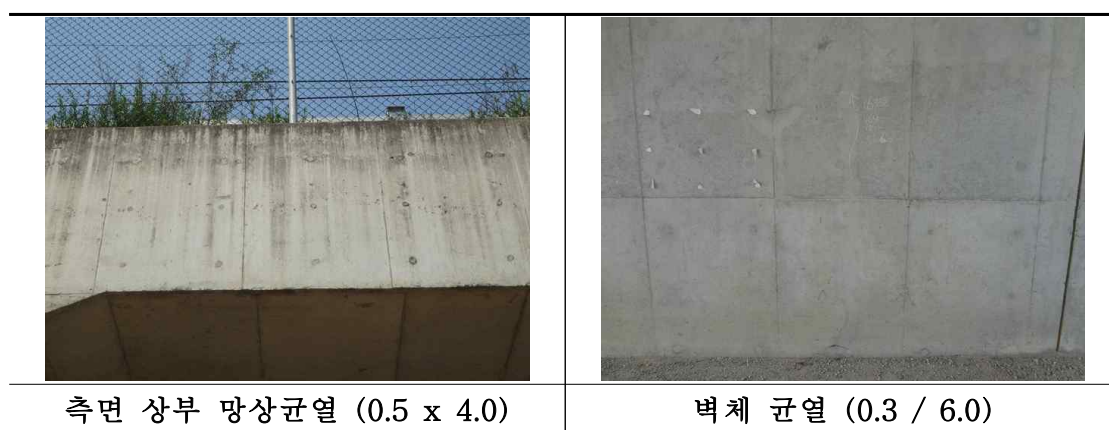
<그림 5.2.3> 손상현황

외관조사 결과 전면부에 균열 및 망상균열, 굽힘 등이 조사되었고, 기 손상으로 확인되었다. 금회 일부 구간 균열이 신규로 조사되었고, 전 차 점검 누락으로 조사되었다,

&lt;표 5.2.2&gt; B(라)산단 손상내용

| 구 분 | | 결합 및 손상, 열화내용 | | 단위 | 수량 / 개소 | 조치방안 |
| B(라)<br>산단 | 박스<br>내부 | 균열 | 폭 0.3mm미만 | m | 3.5 / 1 | 표면보수 |
| | | | 폭 0.3mm이상 | m | 16.0 / 2 | 주입보수 |
| | | 망상균열 | | m <sup>2</sup> | 2.0 / 1 | 표면보수 |
| | | 굽힘 | | m <sup>2</sup> | 0.1 / 2 | 단면복구 |

조사된 균열은 표면처리 및 주입보수 등의 조치가 요구되며, 굽힘 구간은 손상은 경미하나 시설물의 내구성 향상을 위한 단면보수 등의 조치가 필요하며, 기 손상부는 주기적인 점검을 통한 손상의 진전 유무 확인 등의 유지관리가 요구된다.
