## 제6장 토공(절·성토사면)편

### 6.1 토공(절·성토사면)

본 과업대상 토공(절·성토사면)들은 호남고속선 1-1공구 KPR 3K077~6K700구간 사이의 절토 및 성토사면이다. 절토사면 하단부에는 콘크리트 옹벽과 낙석방지책을 설치하여 토사유실과 열차운행에 지장을 줄 수 있는 낙석 등을 방지하고 있고 성토사면에는 코아넷, 줄폐, 평폐, 호안블럭, 보강토옹벽 등의 사면유실방지공을 구간별로 설치하여 토사유실을 방지하고 있으며, 1-1공구 절·성토사면의 상세현황은 다음과 같다.

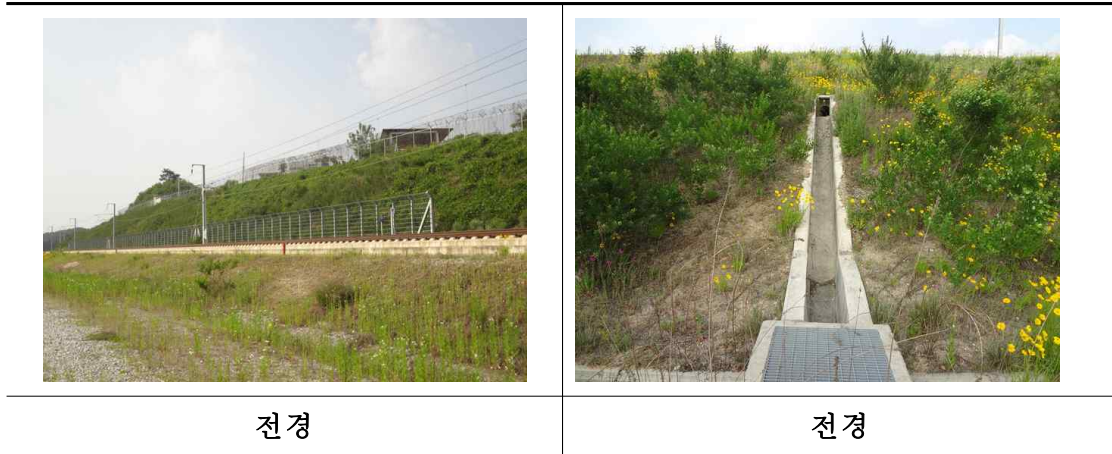
<그림 6.1.1> 전경

KPR 3K077~4K600사면의 외관조사 결과, 식생 및 배수로, 수직도수로 등 전반적으로 양호한 상태로 조사되었다.

| 부 재 명 | 결과요약 |
|---|---|
| KPR 3K077 ~ 4K600 | <ul style="list-style-type: none"> <li>• KPR 3K077~4K600의 연장은 1,523.81m로 구성되어있다.</li> <li>• KPR 3K077~4K600사면의 외관조사 결과, 식생 및 배수로, 수직도수로 등 전반적으로 양호한 상태로 조사되었다.</li> </ul> |

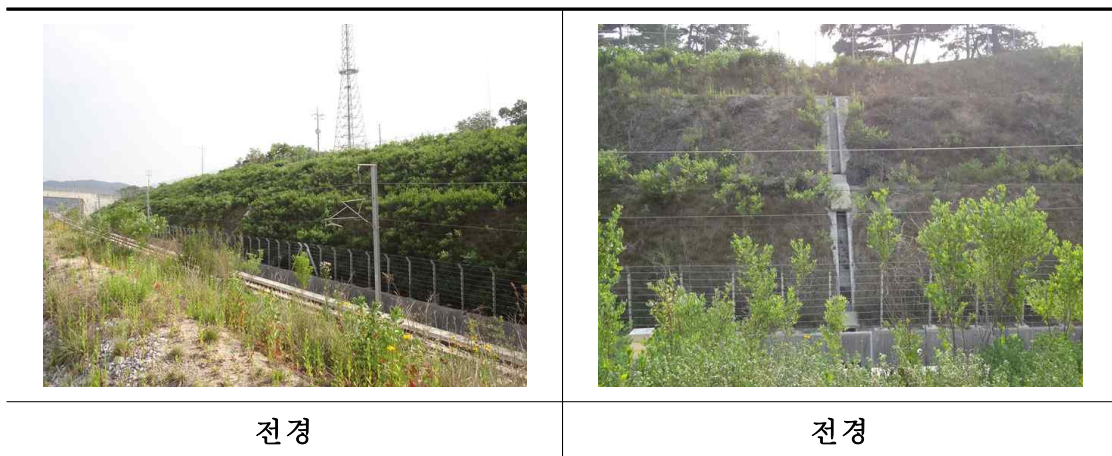
<그림 6.1.2> 전경

KPR 3K033~4K571사면의 외관조사 결과, 식생 및 수직도수로 등 전반적으로 양호한 상태로 조사되었다.

| 부 재 명 | 결과요약 |
|---|---|
| KPR 3K033 ~ 4K571 | <ul style="list-style-type: none"> <li>• KPR 3K033~4K571의 연장은 1,538.59m로 구성되어있다.</li> <li>• KPR 3K033~4K571사면의 외관조사 결과, 식생 및 수직도수로 등 전반적으로 양호한 상태로 조사되었다.</li> </ul> |

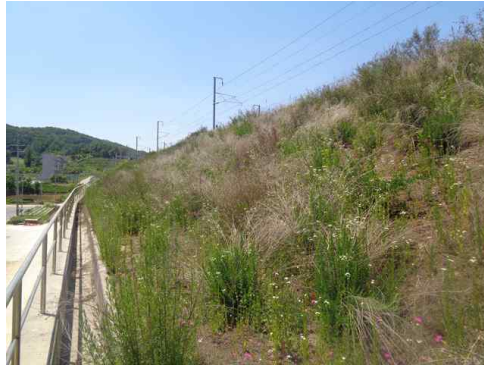
<그림 6.1.3> 전경

KPR 4K730~5K226사면의 외관조사 결과, 식생 등 전반적으로 양호한 상태로 조사되었다.

| 부 재 명 | 결과요약 |
|---|---|
| KPR 4K730 ~ 5K226 | <ul style="list-style-type: none"> <li>• KPR 4K730~5K226의 연장은 496.00m로 구성되어있다.</li> <li>• KPR 4K730~5K226사면의 외관조사 결과, 식생 등 전반적으로 양호한 상태로 조사되었다.</li> </ul> |

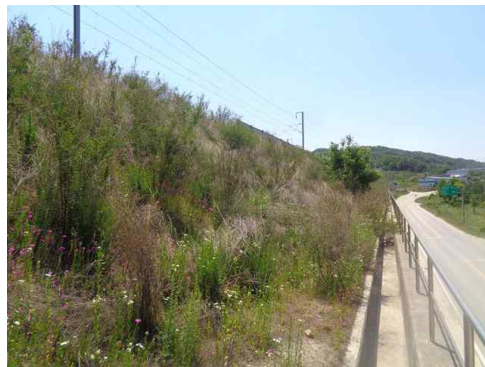
<그림 6.1.4> 전경

KPR 4K701~5K197사면의 외관조사 결과, 식생 등 전반적으로 양호한 상태로 조사되었다.

| 부 재 명 | 결과요약 |
|---|---|
| KPR 4K701 ~ 5K197 | <ul style="list-style-type: none"> <li>• KPR 4K701~5K197의 연장은 495.95m로 구성되어있다.</li> <li>• KPR 4K701~5K197사면의 외관조사 결과, 식생 등 전반적으로 양호한 상태로 조사되었다.</li> </ul> |

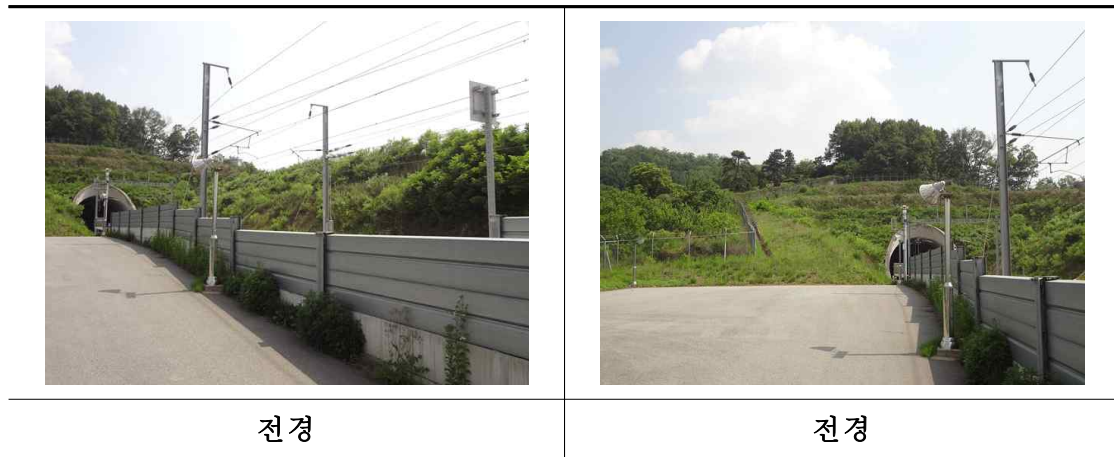
<그림 6.1.5> 전경

KPR 5K226~5K260사면의 외관조사 결과, 식생 및 도수로 등 전반적으로 양호한 상태로 조사되었다.

| 부 재 명 | 결과요약 |
|---|---|
| KPR 5K226 ~ 5K260 | <ul style="list-style-type: none"> <li>• KPR 5K226~5K260의 연장은 33.19m로 구성되어있다.</li> <li>• KPR 5K226~5K260사면의 외관조사 결과, 식생 및 도수로 등 전반적으로 양호한 상태로 조사되었다.</li> </ul> |

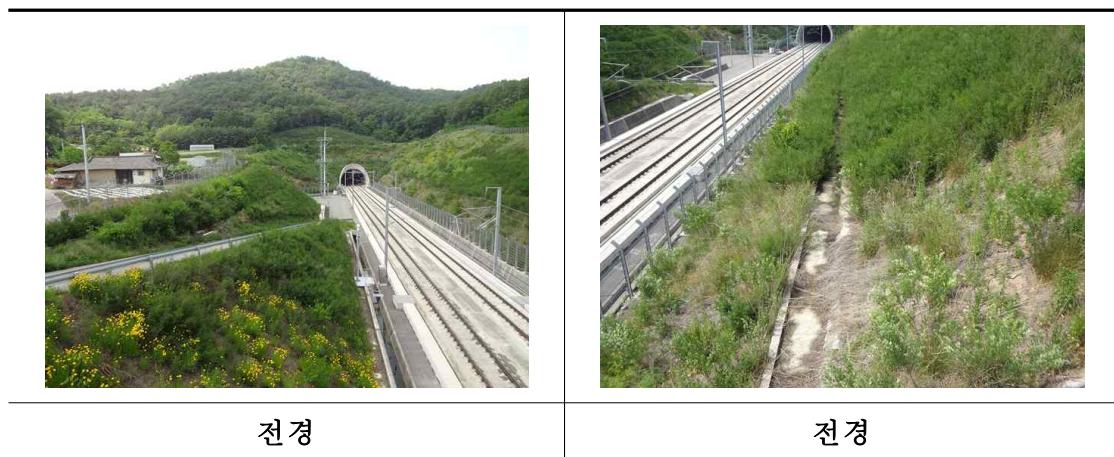
<그림 6.1.6> 전경

KPR 6K420~6K700사면의 외관조사 결과, 식생 및 배수로 등 전반적으로 양호한 상태로 조사되었다.

| 부 재 명 | 결과요약 |
|---|---|
| KPR 6K420 ~ 6K700 | <ul style="list-style-type: none"> <li>• KPR 6K420~6K700의 연장은 280.00m로 구성되어있다.</li> <li>• KPR 6K420~6K700사면의 외관조사 결과, 식생 및 배수로 등 전반적으로 양호한 상태로 조사되었다.</li> </ul> |
