## 09. 오송고가(T2)미호천

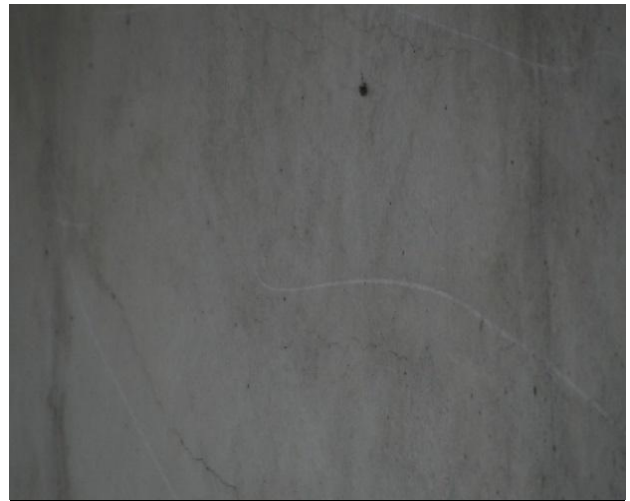
| 위치 | S18 | 우측면 | 도면번호 | HK-오송고가(T2)-미호천-24 | 위치 | S18 | 우측면 | 도면번호 | HK-오송고가(T2)-미호천-24 |

| 내용 | 균열(0.3mm미만) 0.2mm, 2.4m, 1EA | | 연번 | HK-오송고가(T2)-미호천-24-6 | 내용 | 균열(0.3mm이상) 0.3mm, 1.2m, 7EA | | 연번 | HK-오송고가(T2)-미호천-24-7 |

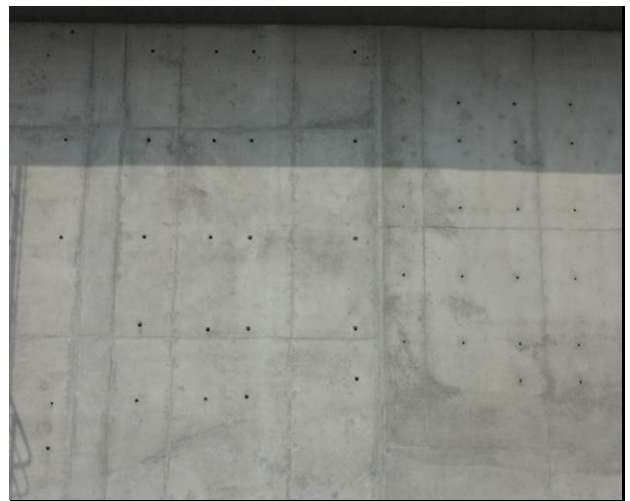
| 위치 | S18 | 우측면 | 도면번호 | HK-오송고가(T2)-미호천-25 | 위치 | S18 | 우측면 | 도면번호 | HK-오송고가(T2)-미호천-25 |

| 내용 | 균열(0.3mm미만) 0.2mm, 2m, 1EA | | 연번 | HK-오송고가(T2)-미호천-25-1 | 내용 | 균열(0.3mm미만) 0.2mm, 1m, 7EA | | 연번 | HK-오송고가(T2)-미호천-25-2 |

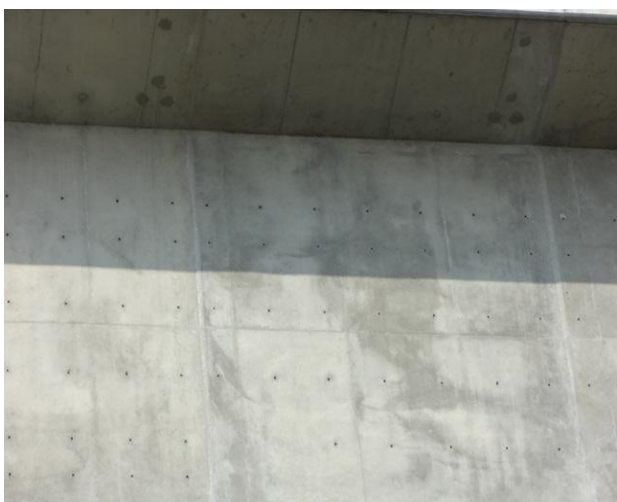
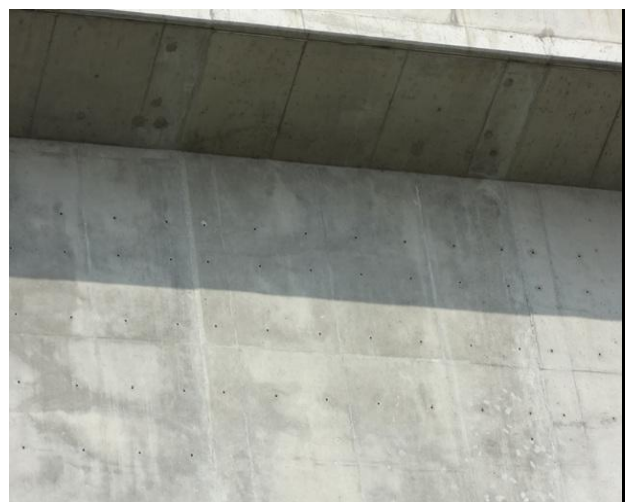
| 위치 | S18 | 우측면 | 도면번호 | HK-오송고가(T2)-미호천-25 | 위치 | S18 | 우측면 | 도면번호 | HK-오송고가(T2)-미호천-25 |

| 내용 | 균열(0.3mm미만) 0.2mm, 1.2m, 3EA | | 연번 | HK-오송고가(T2)-미호천-25-3 | 내용 | 균열(0.3mm이상) 0.3mm, 1.2m, 1EA | | 연번 | HK-오송고가(T2)-미호천-25-4 |

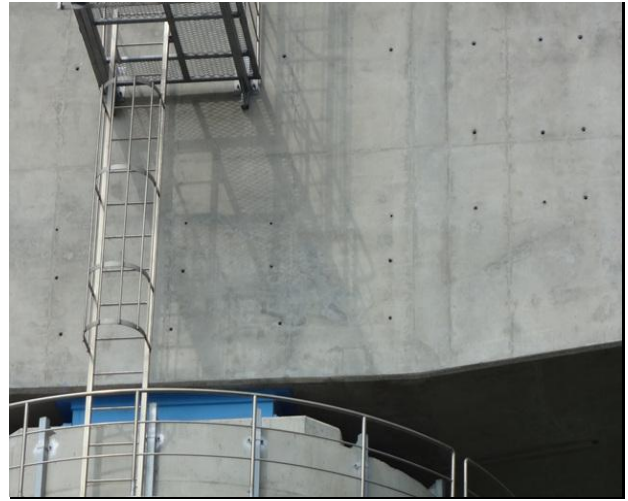
| 위치 | S18 | 우측면 | 도면번호 | HK-오송고가(T2)-미호천-25 | 위치 | S18 | 우측면 | 도면번호 | HK-오송고가(T2)-미호천-25 | | |

| 내용 | 균열(0.3mm이상) 0.3mm, 1m, 1EA | | | 연번 | HK-오송고가(T2)-미호천-25-11 | 내용 | 균열(0.3mm미만) 0.2mm, 2m, 2EA | | | 연번 | HK-오송고가(T2)-미호천-25-12 |

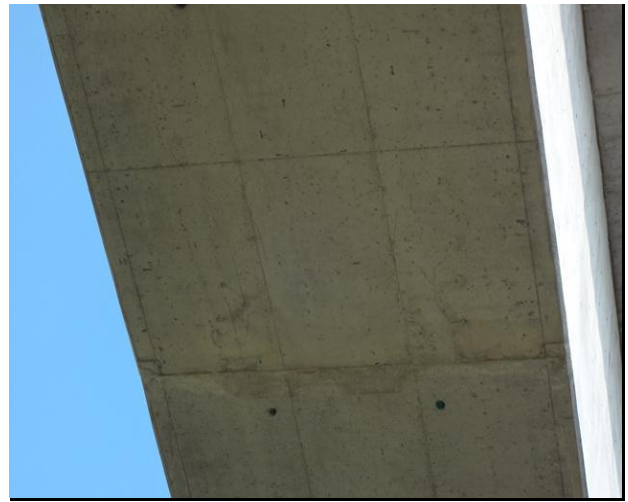
| 위치 | S18 | 우측면 | 도면번호 | HK-오송고가(T2)-미호천-26 | 위치 | S18 | 바닥판하면 | 도면번호 | HK-오송고가(T2)-미호천-26 | | |

| 내용 | 균열(0.3mm미만) 0.2mm, 0.6m, 2EA | | | 연번 | HK-오송고가(T2)-미호천-26-1 | 내용 | 균열(0.3mm이상) 0.3mm, 3m, 1EA | | | 연번 | HK-오송고가(T2)-미호천-26-2 |

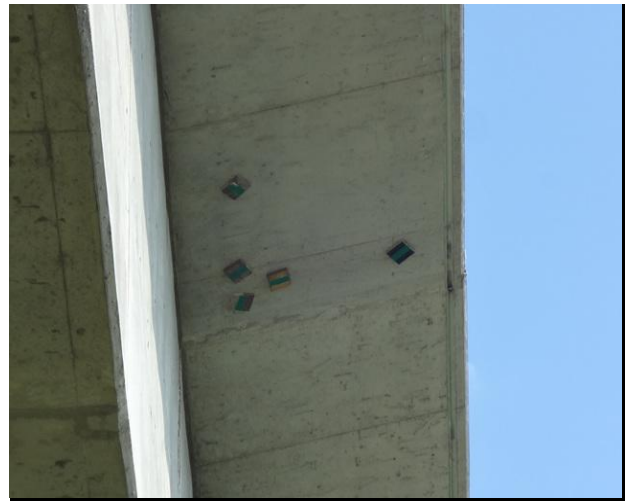
| 위치 | S18 | 바닥판하면 | 도면번호 | HK-오송고가(T2)-미호천-27 | 위치 | S18 | 우측면 | 도면번호 | HK-오송고가(T2)-미호천-27 | | |

| 내용 | 콘크리트파손 0.3m, 0.3m, 1EA | | | 연번 | HK-오송고가(T2)-미호천-27-1 | 내용 | 거푸집미제거 --, --, 5EA | | | 연번 | HK-오송고가(T2)-미호천-27-2 |

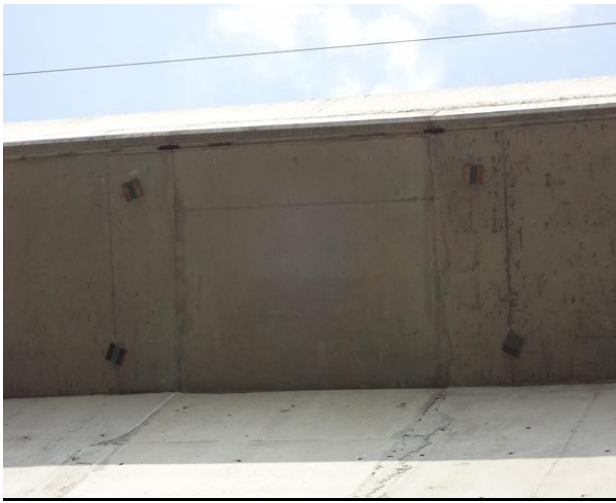
| 위치 | S18 | 좌측면 | 도면번호 | HK-오송고가(T2)-미호천-28 | 위치 | S18 | 좌측면 | 도면번호 | HK-오송고가(T2)-미호천-29 |

| 내용 | 망상균열 1m, 3m, 1EA | | 연번 | HK-오송고가(T2)-미호천-28-5 | 내용 | 거푸집미제거 --, --, 11EA | | 연번 | HK-오송고가(T2)-미호천-29-1 |

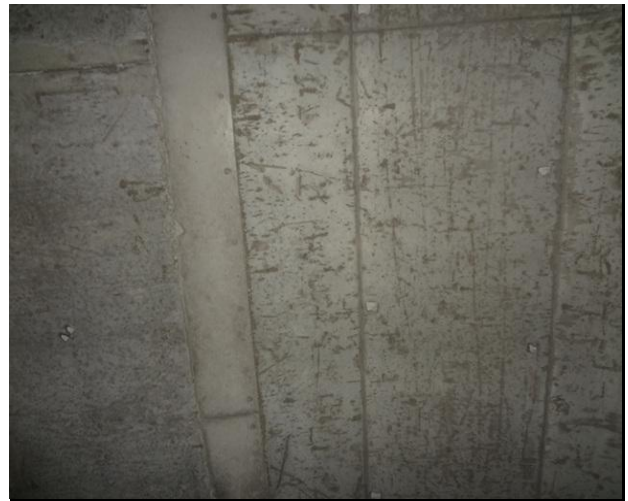
| 위치 | S18 | 상면 | 도면번호 | HK-오송고가(T2)-미호천-42 | 위치 | S18 | 상면 | 도면번호 | HK-오송고가(T2)-미호천-42 |

| 내용 | 균열(0.3mm미만) 0.2mm, 4m, 2EA | | 연번 | HK-오송고가(T2)-미호천-42-18 | 내용 | 균열(0.3mm미만) 0.2mm, 2m, 2EA | | 연번 | HK-오송고가(T2)-미호천-42-19 |

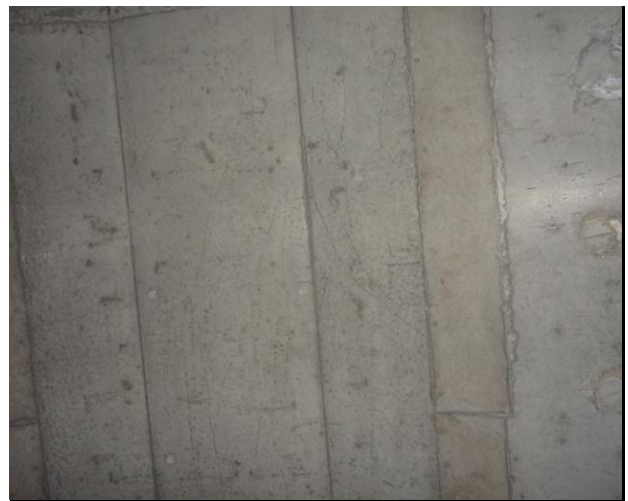
| 위치 | S18 | 상면 | 도면번호 | HK-오송고가(T2)-미호천-42 | 위치 | S18 | 상면 | 도면번호 | HK-오송고가(T2)-미호천-42 |

| 내용 | 균열(0.3mm미만) 0.2mm, 2m, 1EA | | 연번 | HK-오송고가(T2)-미호천-42-20 | 내용 | 균열(0.3mm미만) 0.2mm, 4m, 1EA | | 연번 | HK-오송고가(T2)-미호천-42-21 |

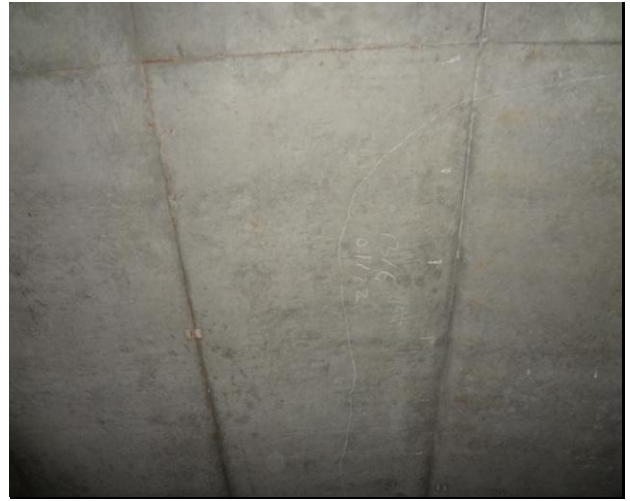
| 위치 | S18 | 상면 | 도면번호 | HK-오송고가(T2)-미호천-46 | 위치 | S19 | 상면 | 도면번호 | HK-오송고가(T2)-미호천-47 |

| 내용 | 균열(0.3mm미만) 0.2mm, 2m, 1EA | | 연번 | HK-오송고가(T2)-미호천-46-13 | 내용 | 균열(0.3mm미만) 0.2mm, 1.5m, 1EA | | 연번 | HK-오송고가(T2)-미호천-47-1 |

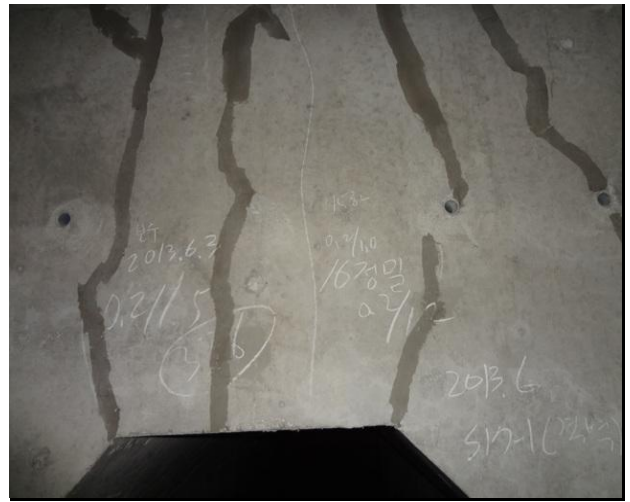
| 위치 | S19 | 상면 | 도면번호 | HK-오송고가(T2)-미호천-47 | 위치 | S17 | 격벽 | 도면번호 | HK-오송고가(T2)-미호천-49 |

| 내용 | 균열(0.3mm미만) 0.2mm, 1.2m, 1EA | | 연번 | HK-오송고가(T2)-미호천-47-2 | 내용 | 균열(0.3mm미만) 0.2mm, 1m, 1EA | | 연번 | HK-오송고가(T2)-미호천-49-1 |

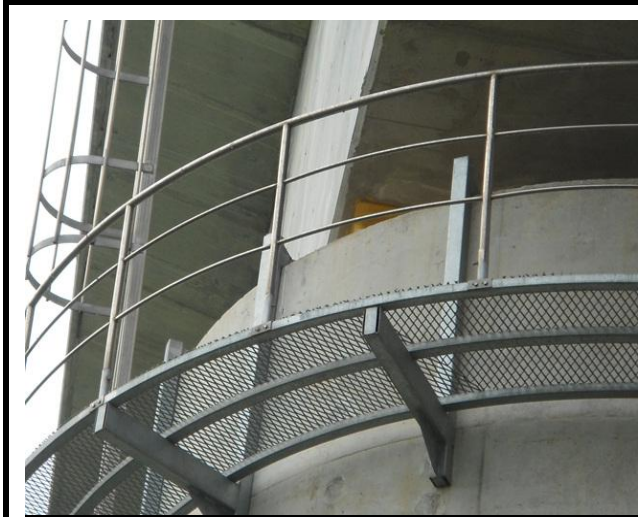
| 위치 | P20 | 기둥 | 도면번호 | HK-오송고가(T2)-미호천-64 |

| 내용 | 균열(0.3mm이상) | 0.3mm, 1m, 1EA | 연번 | HK-오송고가(T2)-미호천-64-4 |

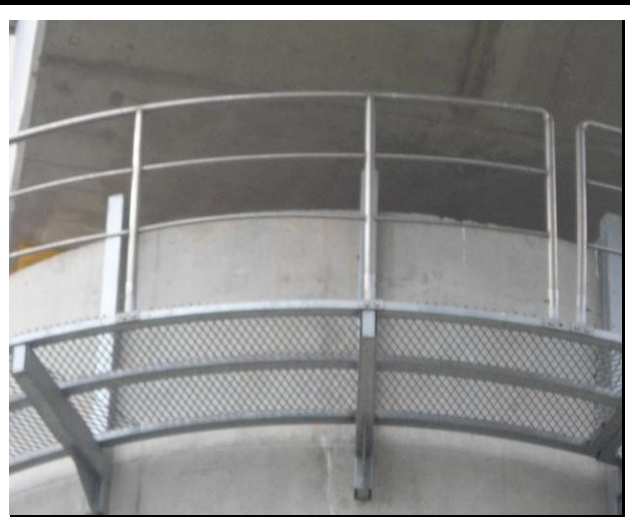
| 위치 | P20 | 기둥 | 도면번호 | HK-오송고가(T2)-미호천-64 |

| 내용 | 균열(0.3mm미만) | 0.2mm, 0.8m, 1EA | 연번 | HK-오송고가(T2)-미호천-64-5 |

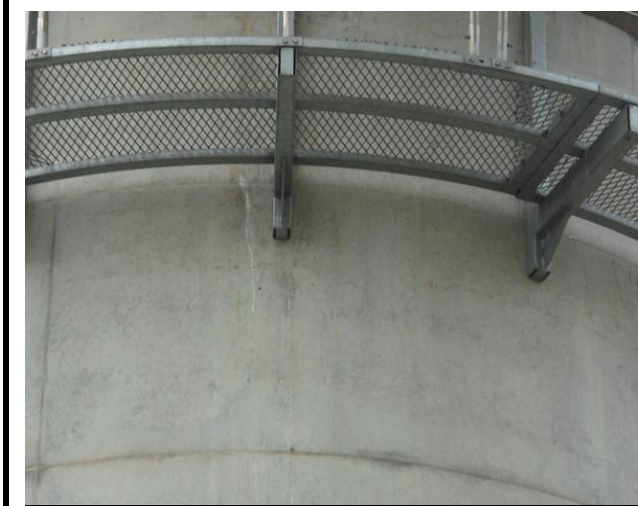
| 위치 | P20 | 기둥 | 도면번호 | HK-오송고가(T2)-미호천-64 |

| 내용 | 망상균열 | 0.8m, 1.2m, 1EA | 연번 | HK-오송고가(T2)-미호천-64-6 |

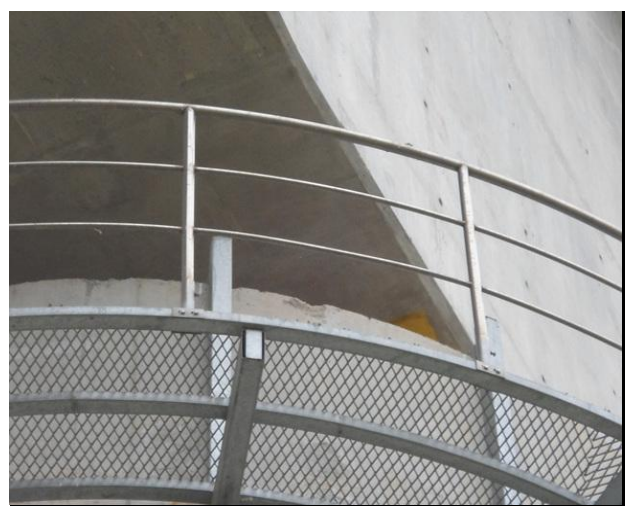
| 위치 | P20 | 기둥 | 도면번호 | HK-오송고가(T2)-미호천-64 |

| 내용 | 균열(0.3mm이상) | 0.3mm, 0.8m, 1EA | 연번 | HK-오송고가(T2)-미호천-64-7 |

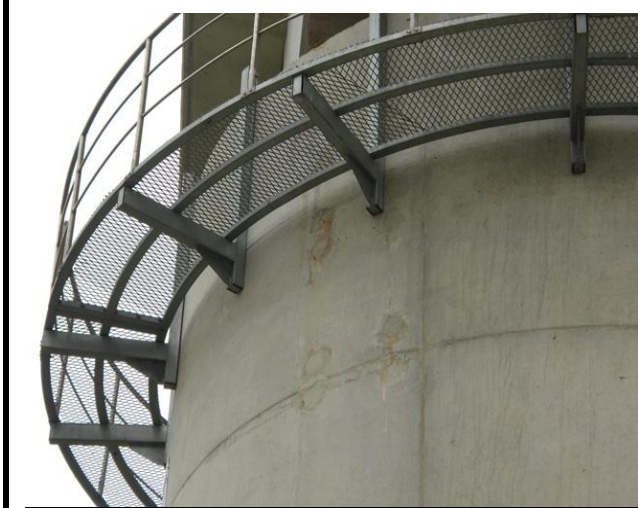
| 위치 | P20 | 기둥 | 도면번호 | HK-오송고가(T2)-미호천-64 |

| 내용 | 균열(0.3mm미만) | 0.2mm, 1.5m, 1EA | 연번 | HK-오송고가(T2)-미호천-64-8 |

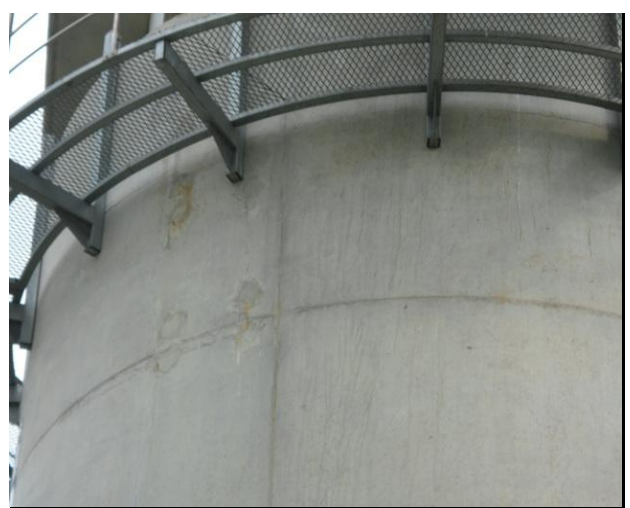
| 위치 | P20 | 기둥 | 도면번호 | HK-오송고가(T2)-미호천-64 |

| 내용 | 균열(0.3mm이상) | 0.3mm, 3.6m, 1EA | 연번 | HK-오송고가(T2)-미호천-64-9 |

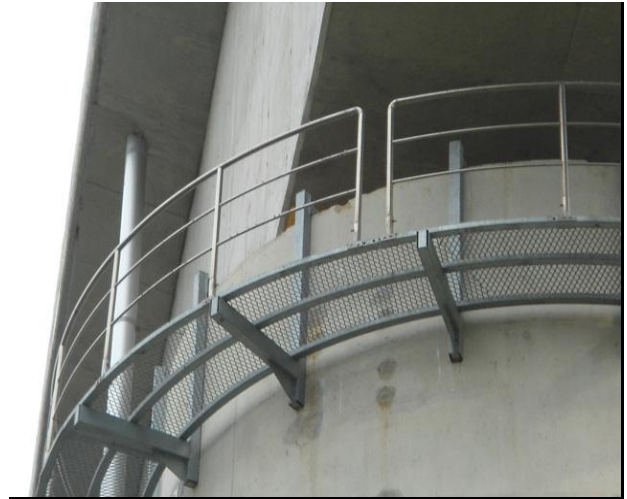
| 위치 | P21 | 코 핑 | 도면번호 | HK-오송고가(T2)-미호천-65 | 위치 | P22 | 기둥 | 도면번호 | HK-오송고가(T2)-미호천-66 |

| 내용 | 망상균열 | 0.1m, 0.3m, 1EA | 연번 | HK-오송고가(T2)-미호천-65-14 | 내용 | 균열(0.3mm미만) | 0.2mm, 2m, 1EA | 연번 | HK-오송고가(T2)-미호천-66-1 |

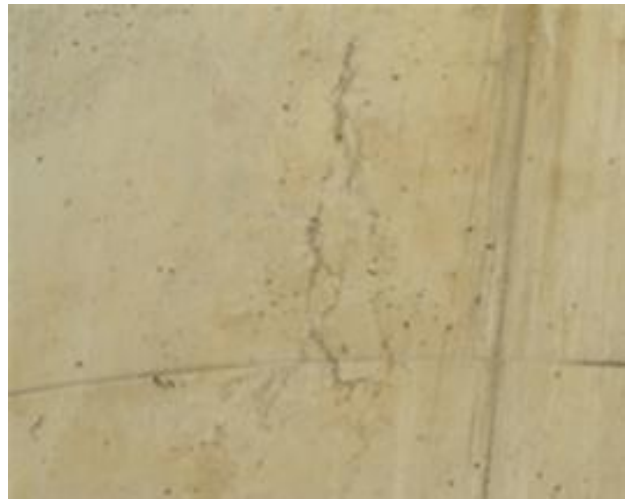
| 위치 | P22 | 기둥 | 도면번호 | HK-오송고가(T2)-미호천-66 | 위치 | P22 | 기둥 | 도면번호 | HK-오송고가(T2)-미호천-66 |

| 내용 | 망상균열 | 2.5m, 1.2m, 1EA | 연번 | HK-오송고가(T2)-미호천-66-2 | 내용 | 망상균열 | 1.5m, 1.2m, 1EA | 연번 | HK-오송고가(T2)-미호천-66-3 |

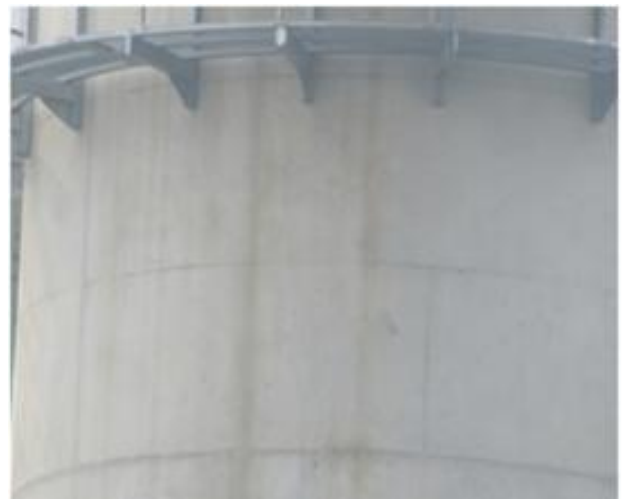
| 위치 | P22 | 기둥 | 도면번호 | HK-오송고가(T2)-미호천-66 | 위치 | P23 | 기둥 | 도면번호 | HK-오송고가(T2)-미호천-67 |

| 내용 | 균열(0.3mm미만) | 0.2mm, 1m, 1EA | 연번 | HK-오송고가(T2)-미호천-66-4 | 내용 | 균열(0.3mm미만) | 0.2mm, 2m, 1EA | 연번 | HK-오송고가(T2)-미호천-67-1 |

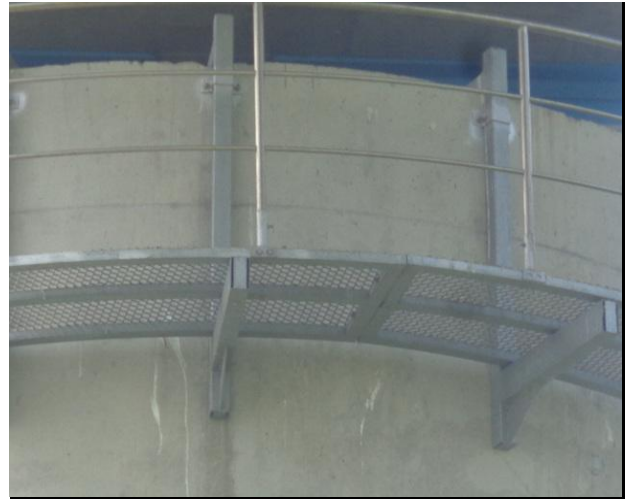
| 위치 | P24 | 기둥 | 도면번호 | HK-오송고가(T2)-미호천-68 | 위치 | P24 | 기둥 | 도면번호 | HK-오송고가(T2)-미호천-68 | | |

| 내용 | 균열(0.3mm이상) 0.3mm, 4m, 1EA | | | 연번 | HK-오송고가(T2)-미호천-68-6 | 내용 | 균열(0.3mm이상) 0.3mm, 0.8m, 1EA | | | 연번 | HK-오송고가(T2)-미호천-68-7 |

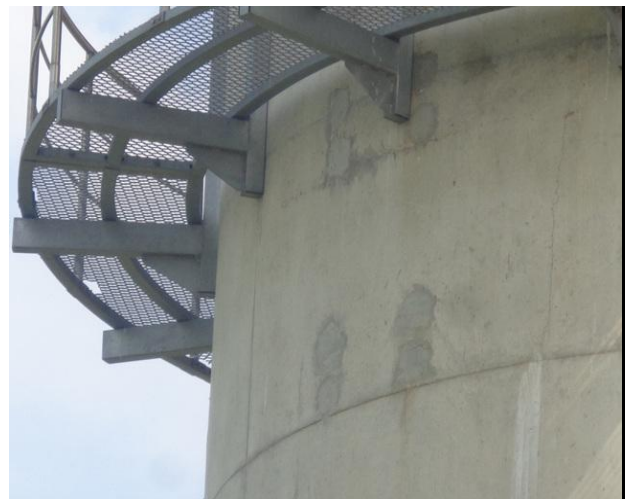
| 위치 | P25 | 기둥 | 도면번호 | HK-오송고가(T2)-미호천-69 | 위치 | P25 | 기둥 | 도면번호 | HK-오송고가(T2)-미호천-69 | | |

| 내용 | 균열(0.3mm이상) 0.3mm, 3.6m, 1EA | | | 연번 | HK-오송고가(T2)-미호천-69-1 | 내용 | 균열(0.3mm이상) 0.5mm, 2.5m, 1EA | | | 연번 | HK-오송고가(T2)-미호천-69-2 |

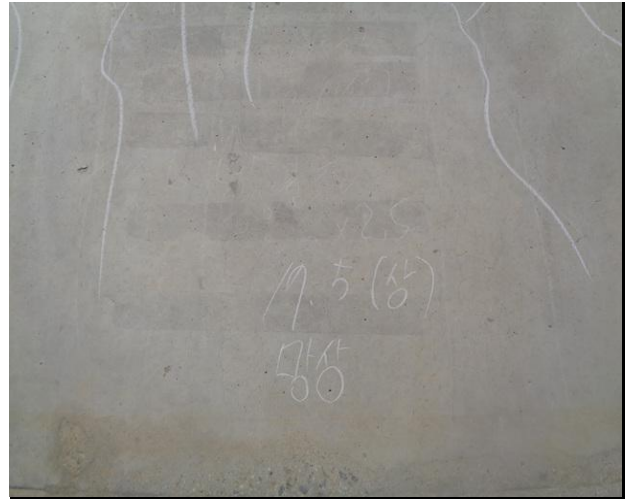
| 위치 | P26 | 기둥 | 도면번호 | HK-오송고가(T2)-미호천-70 | 위치 | P26 | 기둥 | 도면번호 | HK-오송고가(T2)-미호천-70 |

| 내용 | 망상균열 | 3m, 1.2m, 1EA | 연번 | HK-오송고가(T2)-미호천-70-13 | 내용 | 망상균열 | 3m, 2.5m, 1EA | 연번 | HK-오송고가(T2)-미호천-70-14 |

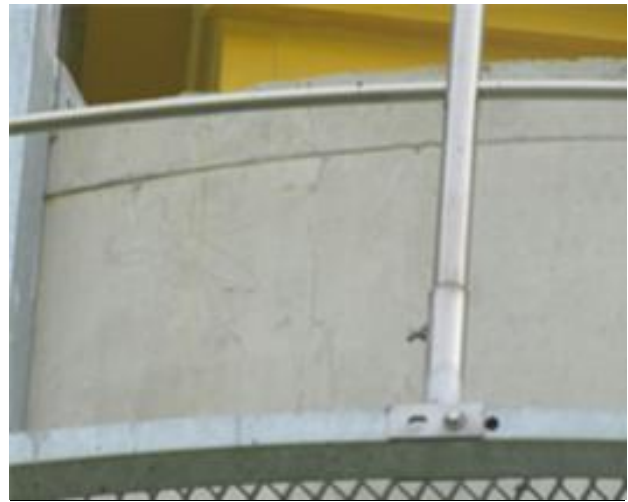
| 위치 | P26 | 코핑 | 도면번호 | HK-오송고가(T2)-미호천-70 | 위치 | P27 | 기둥 | 도면번호 | HK-오송고가(T2)-미호천-71 |

| 내용 | 망상균열 | 0.5m, 0.5m, 1EA | 연번 | HK-오송고가(T2)-미호천-70-15 | 내용 | 균열(0.3mm이상) | 0.3mm, 1m, 1EA | 연번 | HK-오송고가(T2)-미호천-71-1 |

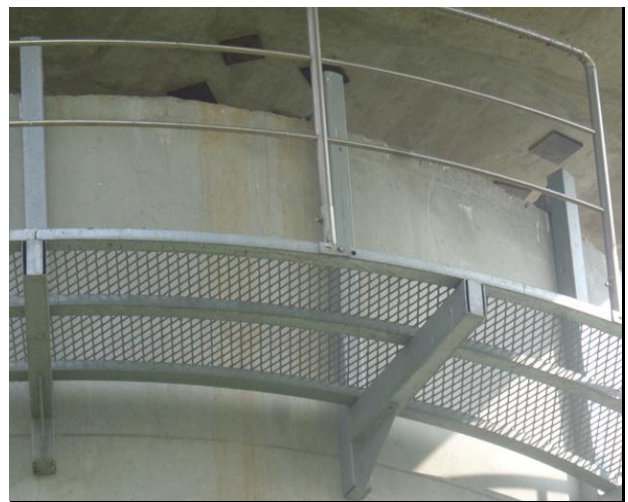
| 위치 | P27 | 기둥 | 도면번호 | HK-오송고가(T2)-미호천-71 | 위치 | P27 | 기둥 | 도면번호 | HK-오송고가(T2)-미호천-71 |

| 내용 | 균열(0.3mm미만) | 0.2mm, 2m, 1EA | 연번 | HK-오송고가(T2)-미호천-71-2 | 내용 | 균열(0.3mm이상) | 0.3mm, 4m, 1EA | 연번 | HK-오송고가(T2)-미호천-71-3 |

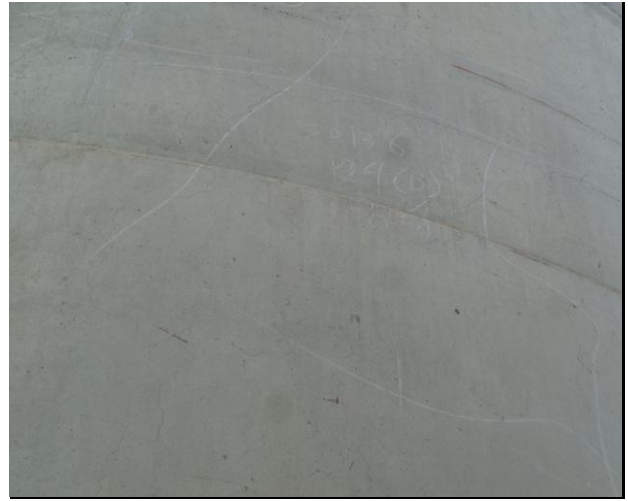
| 위치 | P28 | 기둥 | 도면번호 | HK-오송고가(T2)-미호천-72 | 위치 | P29 | 기둥 | 도면번호 | HK-오송고가(T2)-미호천-73 |

| 내용 | 균열(0.3mm미만) 0.2mm, 1m, 1EA | | 연번 | HK-오송고가(T2)-미호천-72-10 | 내용 | 망상균열 2m, 2m, 1EA | | 연번 | HK-오송고가(T2)-미호천-73-1 |

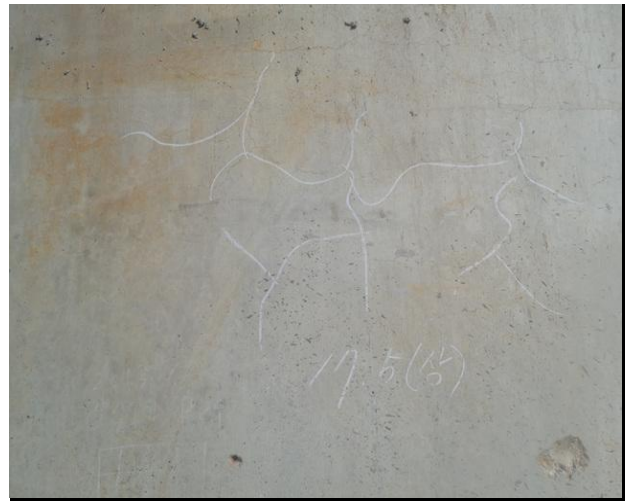
| 위치 | P29 | 기둥 | 도면번호 | HK-오송고가(T2)-미호천-73 | 위치 | P29 | 기둥 | 도면번호 | HK-오송고가(T2)-미호천-73 |

| 내용 | 망상균열 4m, 2m, 1EA | | 연번 | HK-오송고가(T2)-미호천-73-2 | 내용 | 망상균열 1.5m, 2m, 1EA | | 연번 | HK-오송고가(T2)-미호천-73-3 |

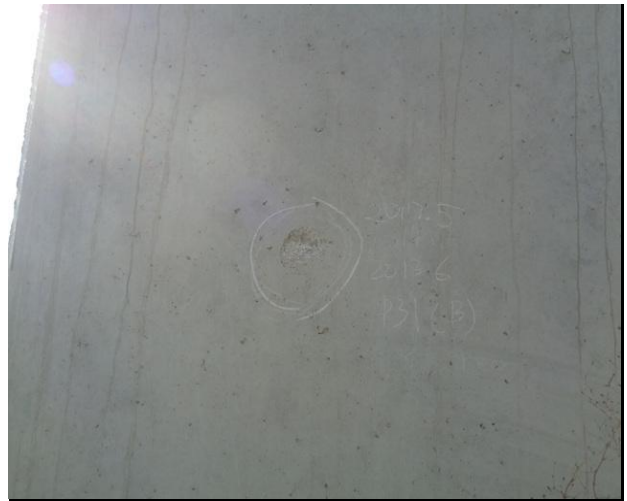
| 위치 | P34 | 기둥 | 도면번호 | HK-오송고가(T2)-미호천-78 | 위치 | P35 | 기둥 | 도면번호 | HK-오송고가(T2)-미호천-79 |

| 내용 | 재료분리 | 1.5m, 0.2m, 1EA | 연번 | HK-오송고가(T2)-미호천-78-4 | 내용 | 콘크리트파손 | 0.1m, 0.1m, 1EA | 연번 | HK-오송고가(T2)-미호천-79-1 |

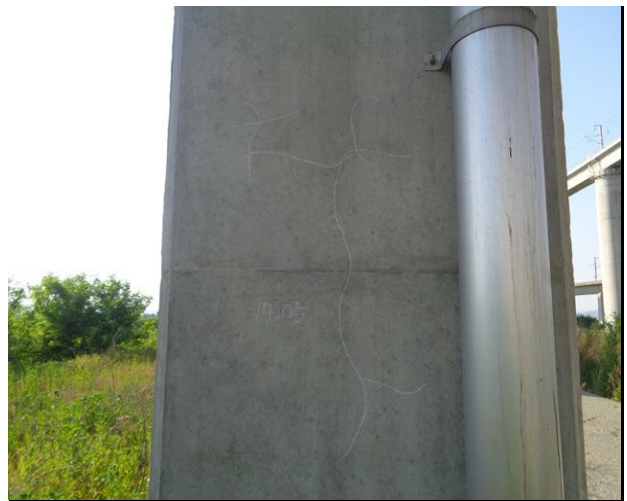
| 위치 | P35 | 기둥 | 도면번호 | HK-오송고가(T2)-미호천-79 | 위치 | P38 | 기둥 | 도면번호 | HK-오송고가(T2)-미호천-82 |

| 내용 | 콘크리트파손 | 0.2m, 0.2m, 1EA | 연번 | HK-오송고가(T2)-미호천-79-2 | 내용 | 망상균열 | 1m, 3m, 1EA | 연번 | HK-오송고가(T2)-미호천-82-1 |
