## 10. 오송고가(T1)미호천

## 2.현황사진

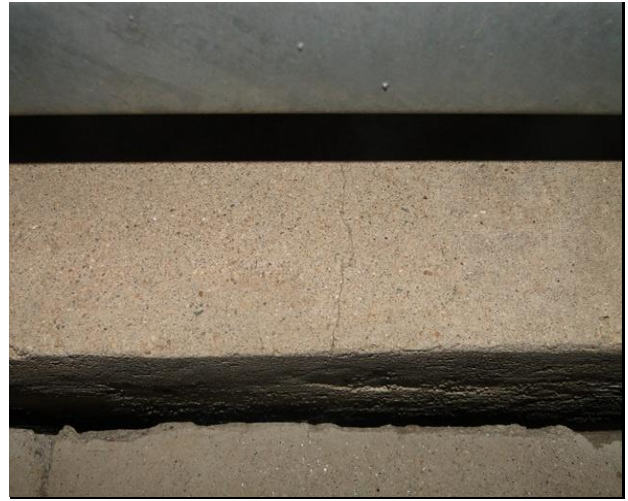
| 위치 | S12 | 보도부 | 도면번호 | HK-오송고가(T1)-미호천-1 | 위치 | S12 | 방호벽 | 도면번호 | HK-오송고가(T1)-미호천-2 |

| 내용 | 뒹개파손 | --, --, 3EA | 연번 | HK-오송고가(T1)-미호천-1-1 | 내용 | 균열(0.3mm미만) | 0.2mm, 0.5m, 1EA | 연번 | HK-오송고가(T1)-미호천-2-1 |

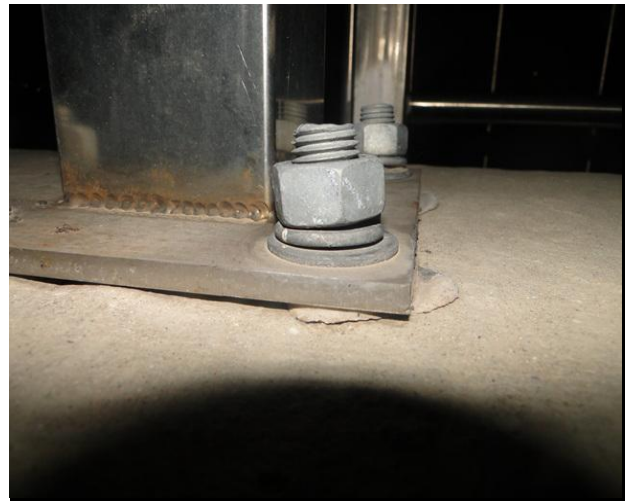
| 위치 | S12 | 방호벽 | 도면번호 | HK-오송고가(T1)-미호천-3 | 위치 | S12 | 방호벽 | 도면번호 | HK-오송고가(T1)-미호천-3 |

| 내용 | 볼트이완 | --, --, 4EA | 연번 | HK-오송고가(T1)-미호천-3-1 | 내용 | 볼트이완 | --, --, 1EA | 연번 | HK-오송고가(T1)-미호천-3-2 |

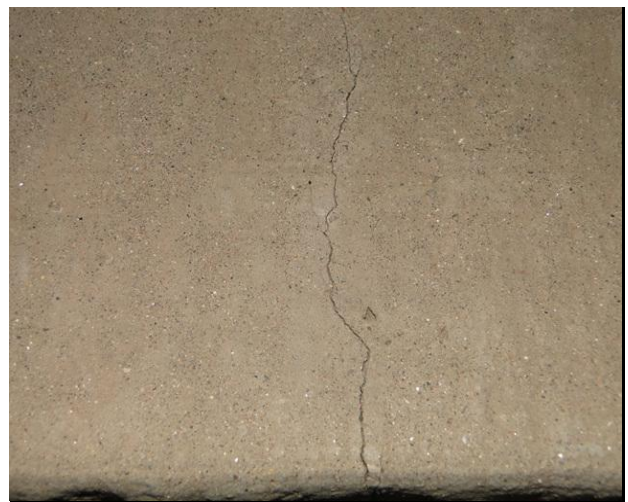
| 위치 | S12 | 방호벽 | 도면번호 | HK-오송고가(T1)-미호천-3 | 위치 | S12 | 방호벽 | 도면번호 | HK-오송고가(T1)-미호천-3 |

| 내용 | 균열(0.3mm이상) | 0.3mm, 0.5m, 1EA | 연번 | HK-오송고가(T1)-미호천-3-3 | 내용 | 균열(0.3mm미만) | 0.2mm, 0.5m, 25EA | 연번 | HK-오송고가(T1)-미호천-3-4 |

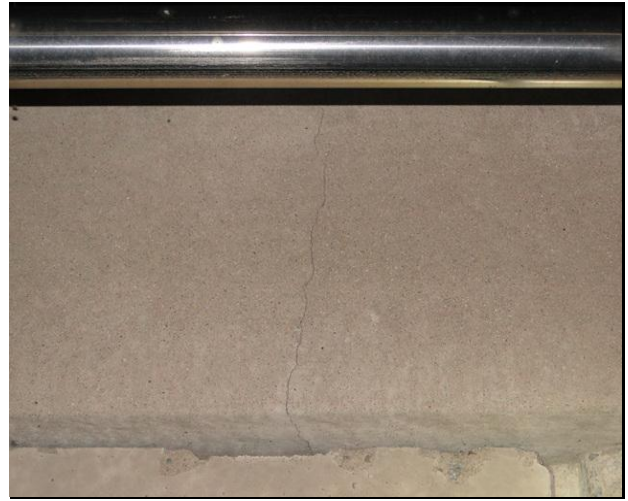
| 위치 | S12 | 방호벽 | 도면번호 | HK-오송고가(T1)-미호천-3 | 위치 | S12 | 방호벽 | 도면번호 | HK-오송고가(T1)-미호천-4 |

| 내용 | 볼트이완 | --, --, 1EA | 연번 | HK-오송고가(T1)-미호천-3-5 | 내용 | 균열(0.3mm미만) 0.2mm, 0.5m, 2EA | 연번 | HK-오송고가(T1)-미호천-4-1 | |

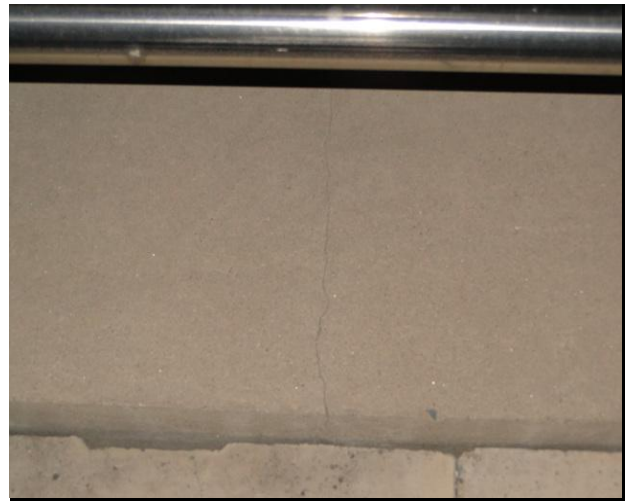
| 위치 | S12 | 방호벽 | 도면번호 | HK-오송고가(T1)-미호천-4 | 위치 | S12 | 방호벽 | 도면번호 | HK-오송고가(T1)-미호천-4 |

| 내용 | 균열(0.3mm이상) 0.3mm, 0.5m, 1EA | | | 연번 | HK-오송고가(T1)-미호천-4-2 | 내용 | 균열(0.3mm미만) 0.2mm, 0.5m, 2EA | | |
| | | | | 연번 | HK-오송고가(T1)-미호천-4-3 | | | | |

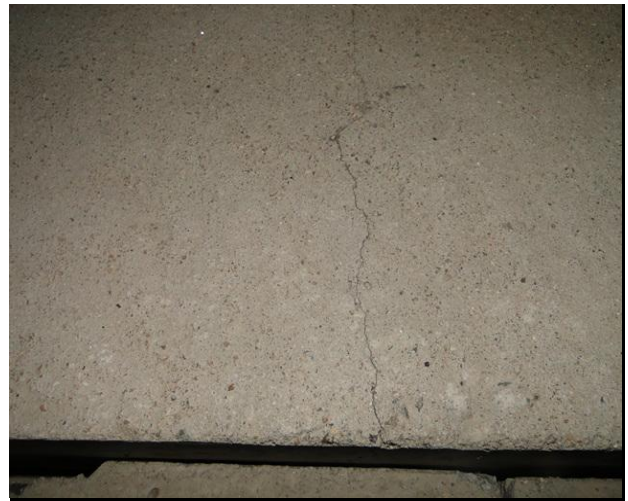
| 위치 | S12 | 방호벽 | 도면번호 | HK-오송고가(T1)-미호천-4 | 위치 | S12 | 방호벽 | 도면번호 | HK-오송고가(T1)-미호천-5 |

| 내용 | 균열(0.3mm미만) 0.2mm, 0.2m, 2EA | | | 연번 | HK-오송고가(T1)-미호천-4-4 | 내용 | 균열(0.3mm이상) 0.3mm, 0.5m, 1EA | | |

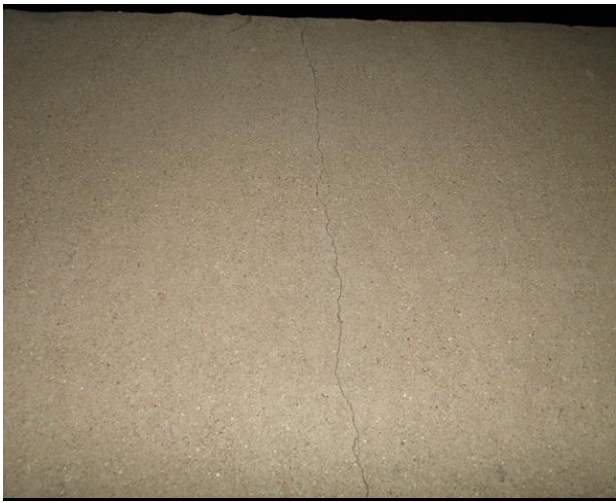
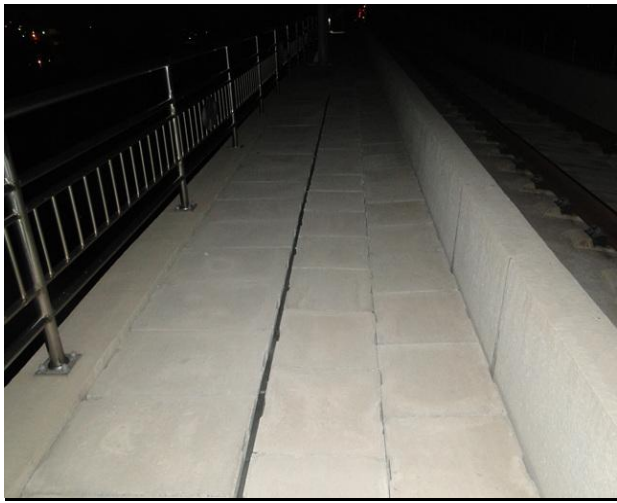
| 위치 | S12 | 방호벽 | 도면번호 | HK-오송고가(T1)-미호천-6 | 위치 | S12 | 보도부 | 도면번호 | HK-오송고가(T1)-미호천-7 |

| 내용 | 균열(0.3mm이상) 0.3mm, 0.5m, 1EA | | 연번 | HK-오송고가(T1)-미호천-6-4 | 내용 | 뒹개불량 --, --, 1EA | | 연번 | HK-오송고가(T1)-미호천-7-1 |

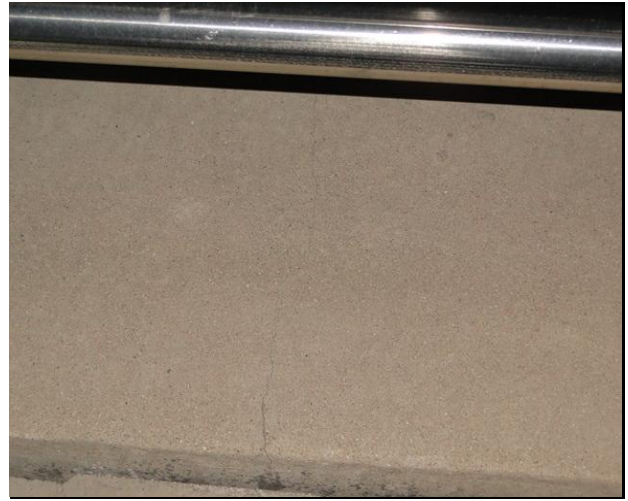
| 위치 | S12 | 보도부 | 도면번호 | HK-오송고가(T1)-미호천-7 |

| 내용 | 뒹개볼량 | --, --, 4EA | 연번 | HK-오송고가(T1)-미호천-7-2 |

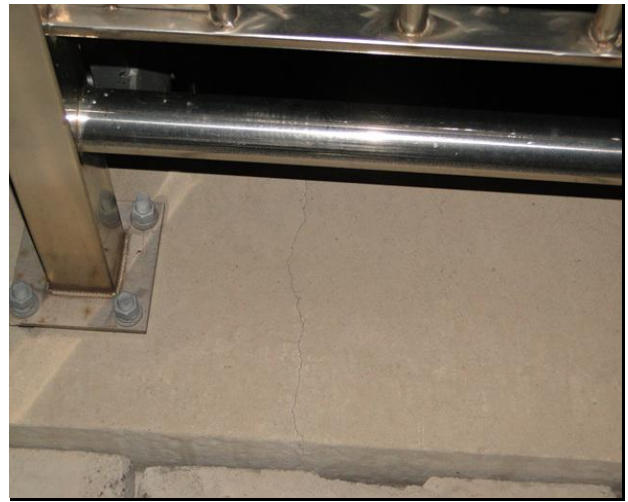
| 위치 | S12 | 방호벽 | 도면번호 | HK-오송고가(T1)-미호천-8 |

| 내용 | 균열(0.3mm이상) | 0.3mm, 0.5m, 1EA | 연번 | HK-오송고가(T1)-미호천-8-1 |

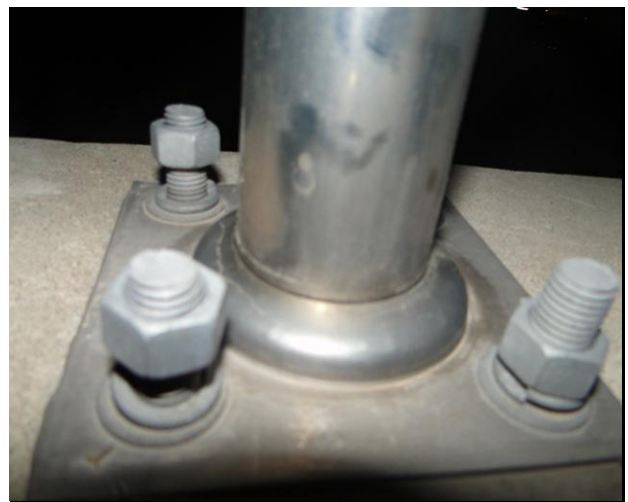
| 위치 | S12 | 방호벽 | 도면번호 | HK-오송고가(T1)-미호천-9 |

| 내용 | 볼트이완 | --, --, 4EA | 연번 | HK-오송고가(T1)-미호천-9-1 |

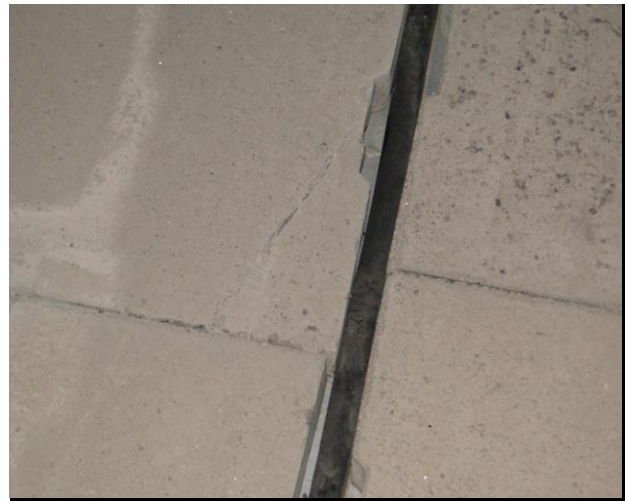
| 위치 | S16 | 방호벽 | 도면번호 | HK-오송고가(T1)-미호천-16 | 위치 | S17 | 보도부 | 도면번호 | HK-오송고가(T1)-미호천-17 |

| 내용 | 균열(0.3mm미만) | 0.2mm, 0.5m, 2EA | 연번 | HK-오송고가(T1)-미호천-16-1 | 내용 | 뒹개파손 | --, --, 2EA | 연번 | HK-오송고가(T1)-미호천-17-1 |

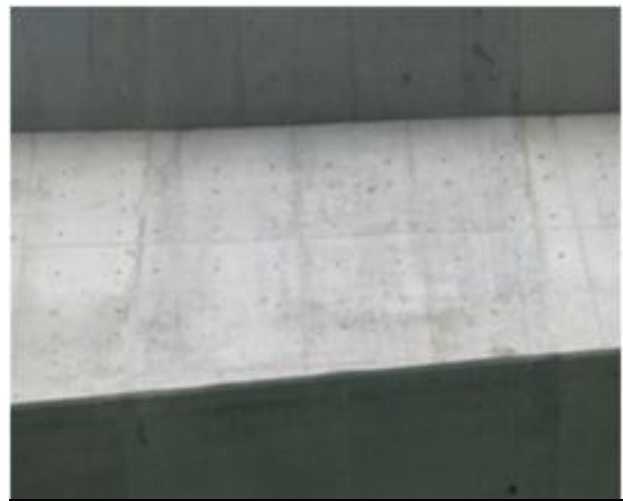
| 위치 | S12 | 바닥판하면 | 도면번호 | HK-오송고가(T1)-미호천-28 | 위치 | S12 | 우측면 | 도면번호 | HK-오송고가(T1)-미호천-28 |

| 내용 | 콘크리트파손 | 0.2m, 0.4m, 1EA | 연번 | HK-오송고가(T1)-미호천-28-16 | 내용 | 균열(0.3mm미만) | 0.2mm, 2m, 1EA | 연번 | HK-오송고가(T1)-미호천-28-17 |

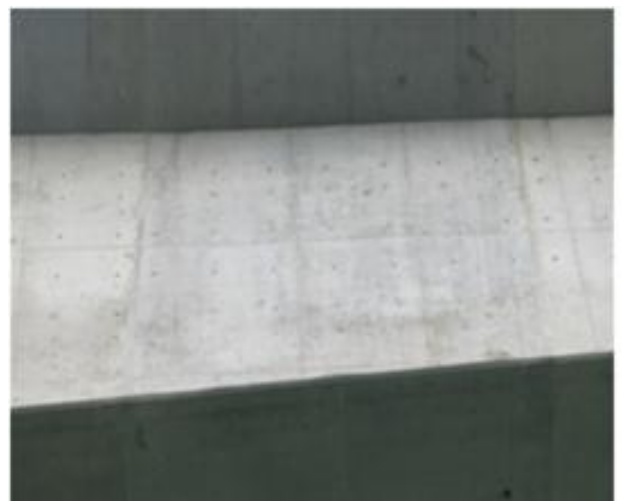
| 위치 | S12 | 우측면 | 도면번호 | HK-오송고가(T1)-미호천-28 | 위치 | S12 | 바닥판하면 | 도면번호 | HK-오송고가(T1)-미호천-28 |

| 내용 | 재료분리 | 0.3m, 0.3m, 1EA | 연번 | HK-오송고가(T1)-미호천-28-18 | 내용 | 균열(0.3mm미만) | 0.2mm, 1.2m, 1EA | 연번 | HK-오송고가(T1)-미호천-28-19 |

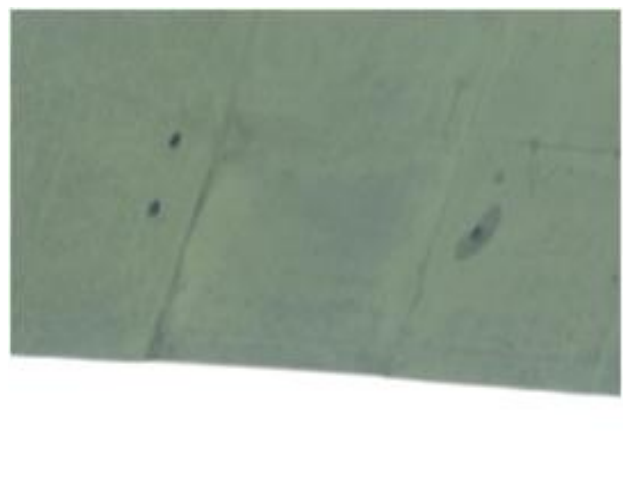
| 위치 | S12 | 우측면 | 도면번호 | HK-오송고가(T1)-미호천-28 | 위치 | S12 | 우측면 | 도면번호 | HK-오송고가(T1)-미호천-28 |

| 내용 | 재료분리 | 0.5m, 0.5m, 1EA | 연번 | HK-오송고가(T1)-미호천-28-20 | 내용 | 균열(0.3mm미만) | 0.2mm, 2m, 1EA | 연번 | HK-오송고가(T1)-미호천-28-21 |

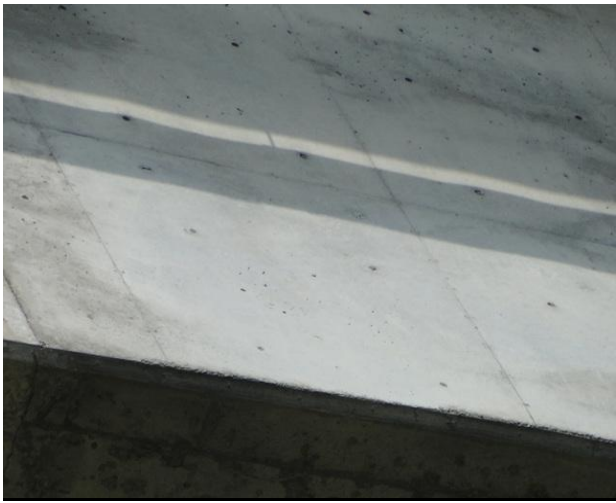
| 위치 | S12 | 우측면 | 도면번호 | HK-오송고가(T1)-미호천-30 | 위치 | S12 | 바닥판하면 | 도면번호 | HK-오송고가(T1)-미호천-30 |

| 내용 | 균열(0.3mm이상) | 0.3mm, 2.5m, 1EA | 연번 | HK-오송고가(T1)-미호천-30-16 | 내용 | 재료분리 | 0.4m, 0.6m, 1EA | 연번 | HK-오송고가(T1)-미호천-30-17 |

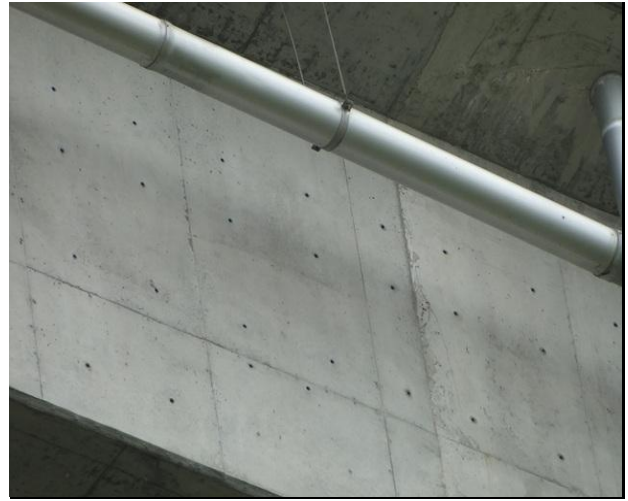
| 위치 | S14 | 우측면 | 도면번호 | HK-오송고가(T1)-미호천-34 | 위치 | S14 | 우측면 | 도면번호 | HK-오송고가(T1)-미호천-34 |

| 내용 | 균열(0.3mm미만) 0.2mm, 2m, 1EA | | 연번 | HK-오송고가(T1)-미호천-34-1 | 내용 | 균열(0.3mm미만) 0.2mm, 2m, 2EA | | 연번 | HK-오송고가(T1)-미호천-34-2 |

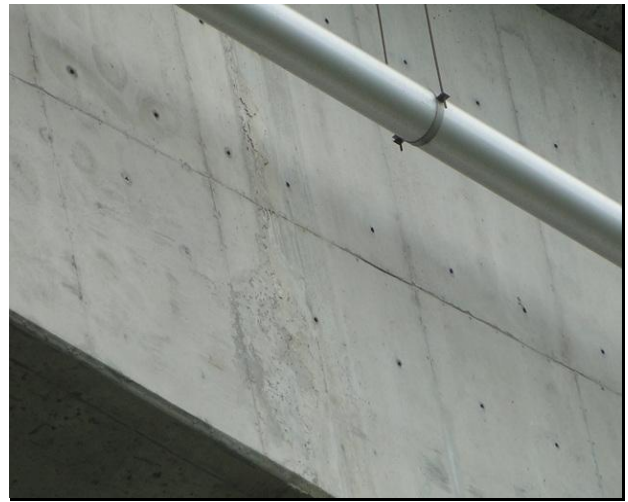
| 위치 | S14 | 우측면 | 도면번호 | HK-오송고가(T1)-미호천-34 | 위치 | S14 | 우측면 | 도면번호 | HK-오송고가(T1)-미호천-34 |

| 내용 | 균열(0.3mm미만) 0.2mm, 2.6m, 1EA | | 연번 | HK-오송고가(T1)-미호천-34-3 | 내용 | 망상균열 1m, 10m, 1EA | | 연번 | HK-오송고가(T1)-미호천-34-4 |

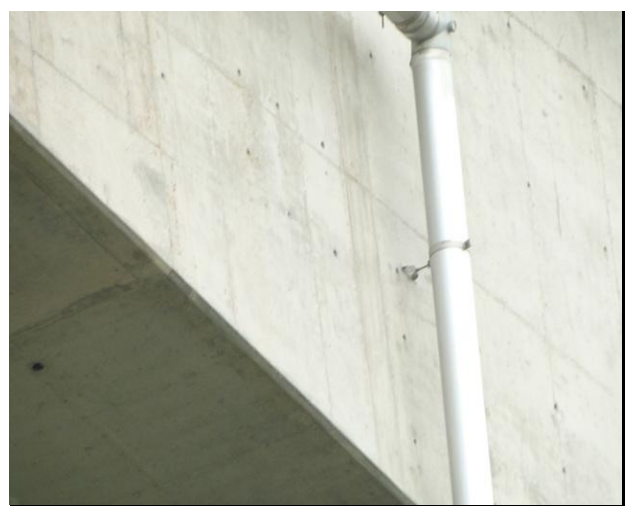
| 위치 | S14 | 우측면 | 도면번호 | HK-오송고가(T1)-미호천-34 |

| 내용 | 균열(0.3mm미만) | 0.2mm, 1.5m, 2EA | 연번 | HK-오송고가(T1)-미호천-34-16 |

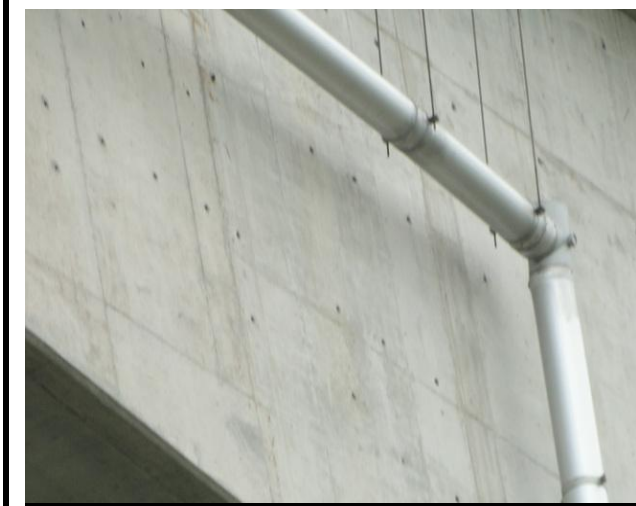
| 위치 | S14 | 우측면 | 도면번호 | HK-오송고가(T1)-미호천-34 |

| 내용 | 균열(0.3mm미만) | 0.2mm, 1.5m, 1EA | 연번 | HK-오송고가(T1)-미호천-34-17 |

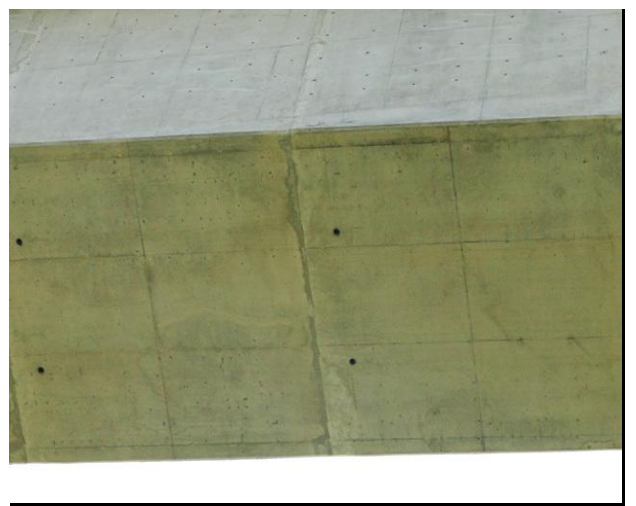
| 위치 | S14 | 바닥판하면 | 도면번호 | HK-오송고가(T1)-미호천-35 |

| 내용 | 균열(0.3mm미만) | 0.2mm, 1.4m, 1EA | 연번 | HK-오송고가(T1)-미호천-35-1 |

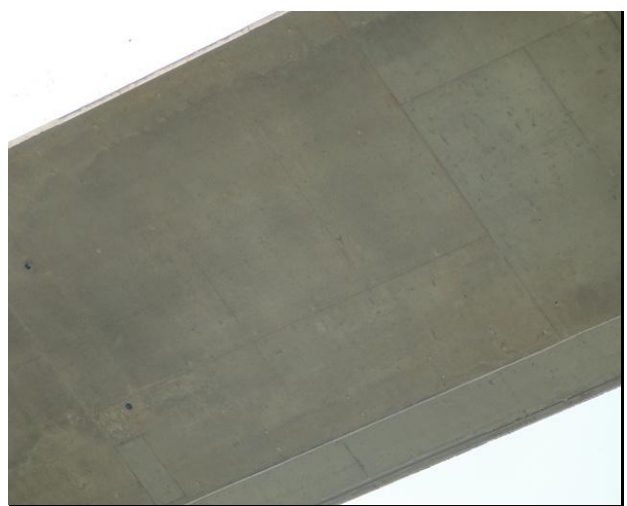
| 위치 | S17 | 바닥판하면 | 도면번호 | HK-오송고가(T1)-미호천-39 |

| 내용 | 균열(0.3mm이상) | 0.3mm, 0.7m, 1EA | 연번 | HK-오송고가(T1)-미호천-39-5 |

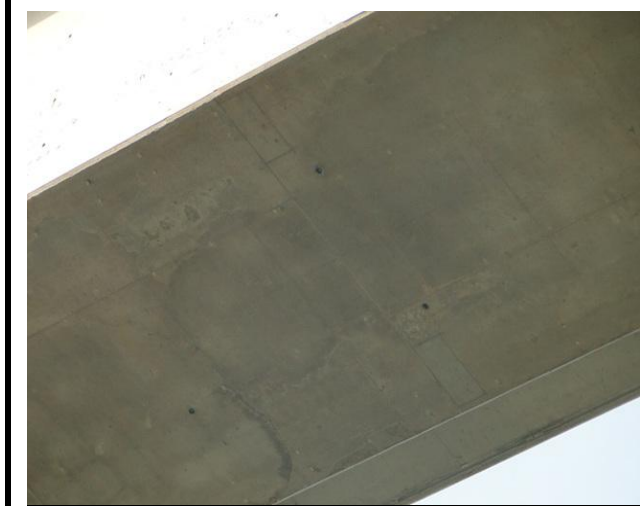
| 위치 | S17 | 바닥판하면 | 도면번호 | HK-오송고가(T1)-미호천-39 |

| 내용 | 균열(0.3mm미만) | 0.2mm, 0.8m, 1EA | 연번 | HK-오송고가(T1)-미호천-39-6 |

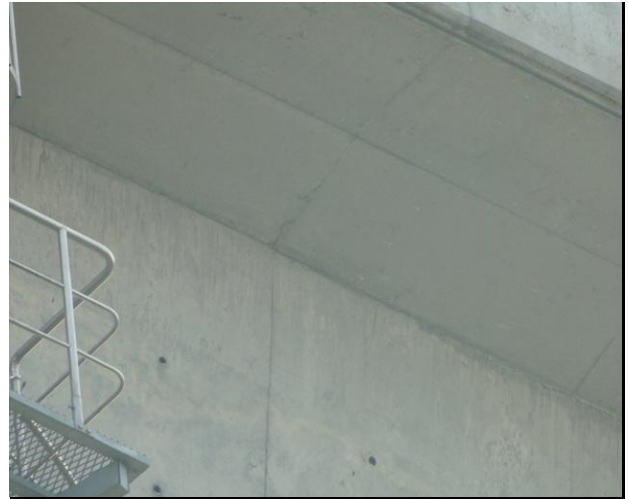
| 위치 | S18 | 우측면 | 도면번호 | HK-오송고가(T1)-미호천-40 |

| 내용 | 균열(0.3mm이상) | 0.3mm, 1m, 1EA | 연번 | HK-오송고가(T1)-미호천-40-17 |

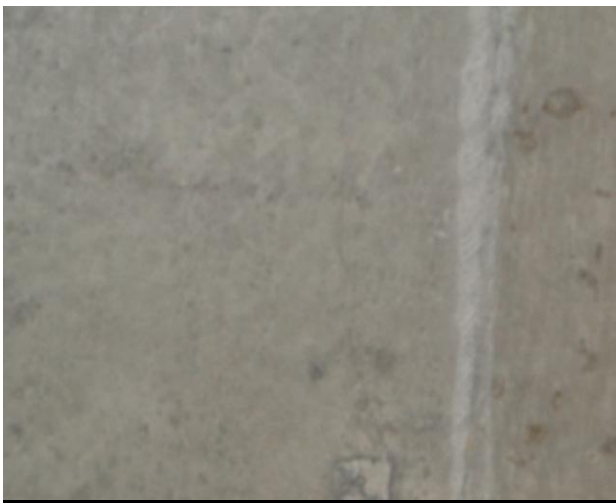
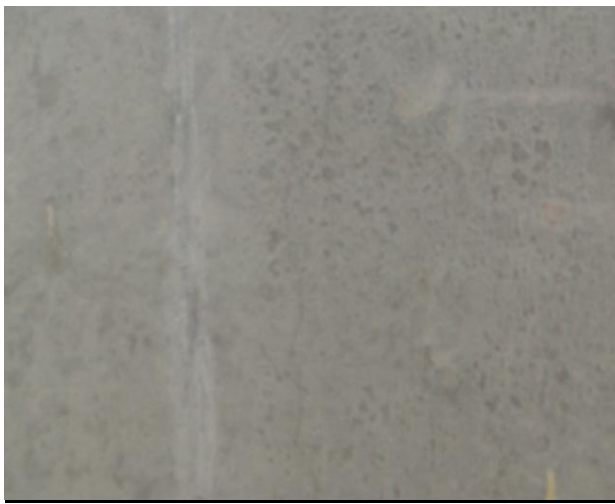
| 위치 | S12 | 상면 | 도면번호 | HK-오송고가(T1)-미호천-49 | 위치 | S12 | 상면 | 도면번호 | HK-오송고가(T1)-미호천-49 |

| 내용 | 균열(0.3mm이상) 0.3mm, 2.4m, 1EA | | 연번 | HK-오송고가(T1)-미호천-49-7 | 내용 | 균열(0.3mm이상) 0.3mm, 2m, 1EA | | 연번 | HK-오송고가(T1)-미호천-49-8 |

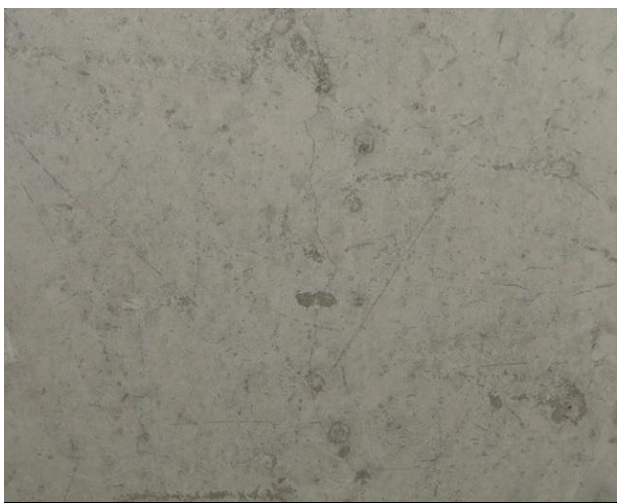
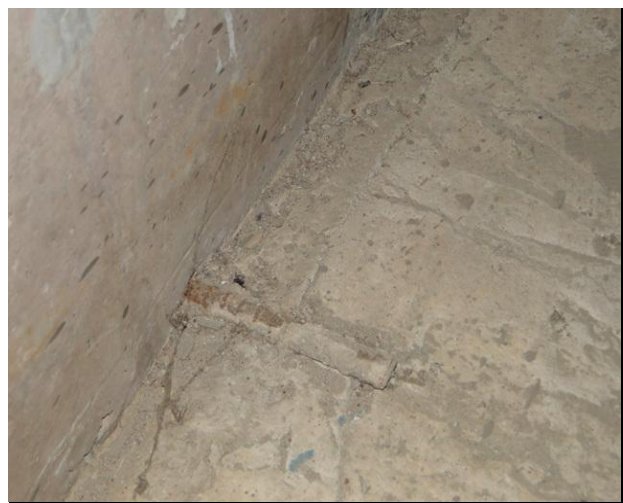
| 위치 | S14 | 상면 | 도면번호 | HK-오송고가(T1)-미호천-57 | 위치 | S14 | 하면 | 도면번호 | HK-오송고가(T1)-미호천-57 |

| 내용 | 균열(0.3mm이상) | 0.3mm, 3m, 1EA | 연번 | HK-오송고가(T1)-미호천-57-3 | 내용 | 철근노출 | 0.1m, 0.1m, 2EA | 연번 | HK-오송고가(T1)-미호천-57-4 |

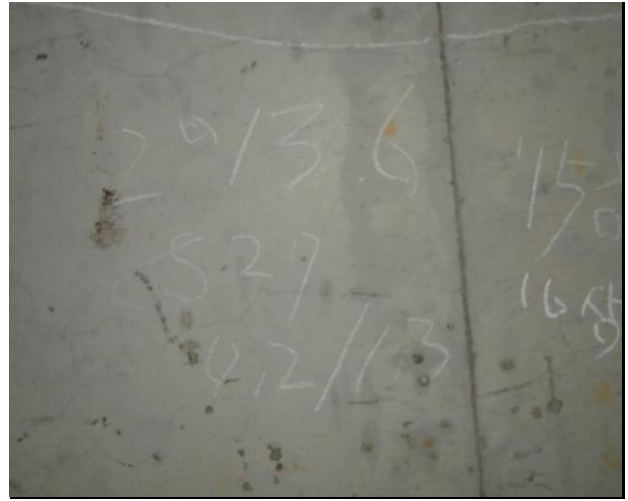
| 위치 | S15 | 하면 | 도면번호 | HK-오송고가(T1)-미호천-60 | 위치 | S16 | 상면 | 도면번호 | HK-오송고가(T1)-미호천-61 |

| 내용 | 조류배설물 | 3m, 3m, 1EA | 연번 | HK-오송고가(T1)-미호천-60-1 | 내용 | 균열(0.3mm미만) | 0.2mm, 1.3m, 1EA | 연번 | HK-오송고가(T1)-미호천-61-1 |

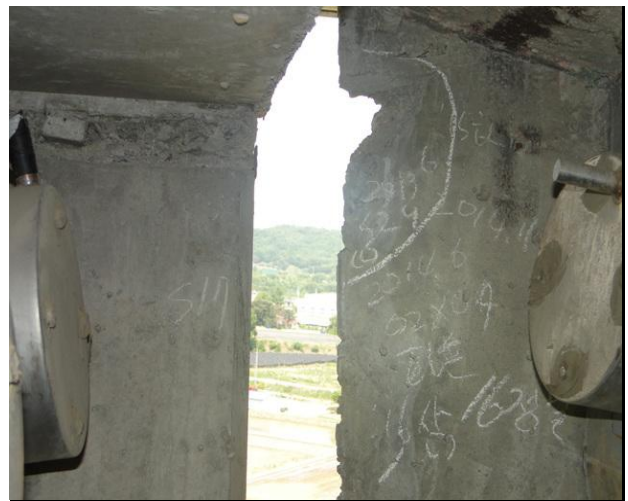
| 위치 | S16 | 좌측면 | 도면번호 | HK-오송고가(T1)-미호천-61 | 위치 | S18 | 좌측면 | 도면번호 | HK-오송고가(T1)-미호천-63 |

| 내용 | 균열(0.3mm미만) | 0.2mm, 1.8m, 1EA | 연번 | HK-오송고가(T1)-미호천-61-2 | 내용 | 콘크리트파손 | 0.2m, 0.4m, 1EA | 연번 | HK-오송고가(T1)-미호천-63-1 |

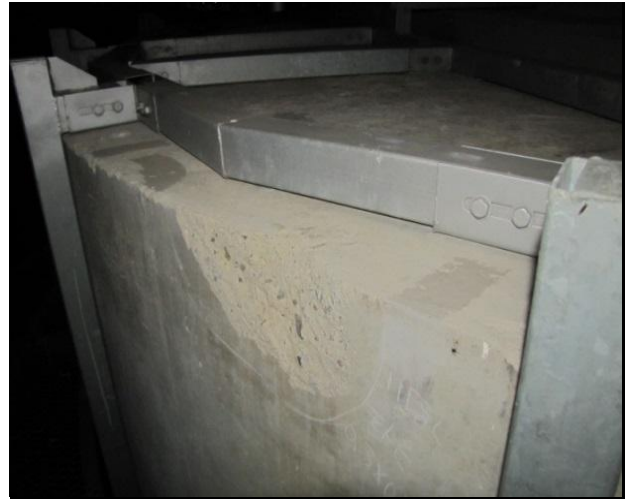
| 위치 | P25 | 기둥 | 도면번호 | HK-오송고가(T1)-미호천-101 | 위치 | P26 | 기둥 | 도면번호 | HK-오송고가(T1)-미호천-102 | | |

| 내용 | 콘크리트파손 0.1m, 0.1m, 1EA | | | 연번 | HK-오송고가(T1)-미호천-101-15 | 내용 | 콘크리트파손 0.2m, 0.3m, 1EA | | | 연번 | HK-오송고가(T1)-미호천-102-1 |

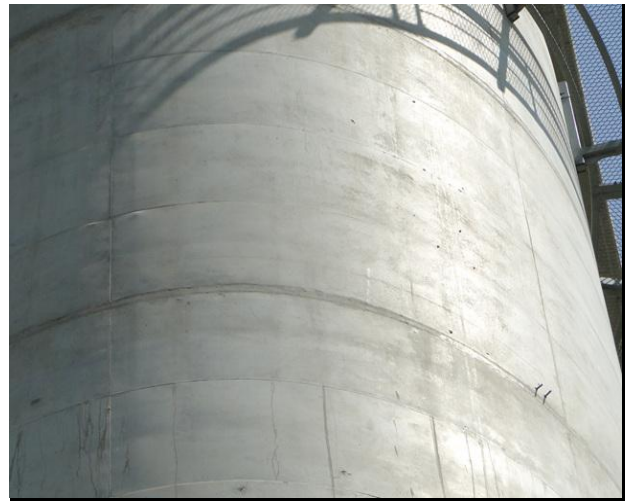
| 위치 | P26기둥 | | 도면번호 | HK-오송고가(T1)-미호천-102 | 위치 | P26기둥 | | 도면번호 | HK-오송고가(T1)-미호천-102 |

| 내용 | 망상균열 | 3.6m, 5m, 1EA | 연번 | HK-오송고가(T1)-미호천-102-2 | 내용 | 균열(0.3mm이상) | 0.3mm, 1.8m, 1EA | 연번 | HK-오송고가(T1)-미호천-102-3 |

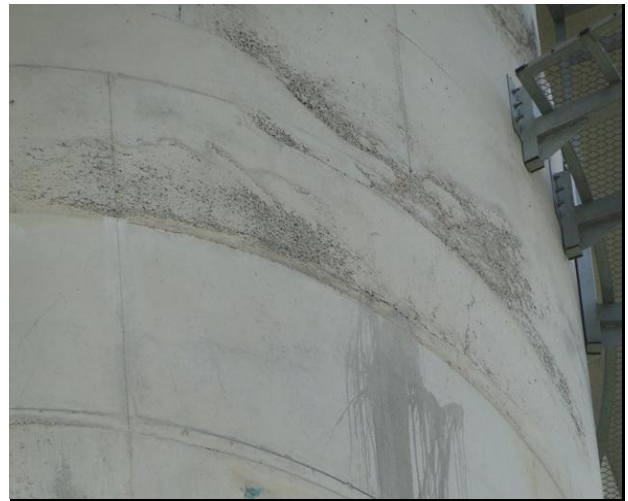
| 위치 | P27 | 기둥 | 도면번호 | HK-오송고가(T1)-미호천-103 | 위치 | P27 | 기둥 | 도면번호 | HK-오송고가(T1)-미호천-103 |

| 내용 | 균열(0.3mm미만) | 0.2mm, 3m, 1EA | 연번 | HK-오송고가(T1)-미호천-103-8 | 내용 | 재료분리 | 2m, 1m, 1EA | 연번 | HK-오송고가(T1)-미호천-103-9 |

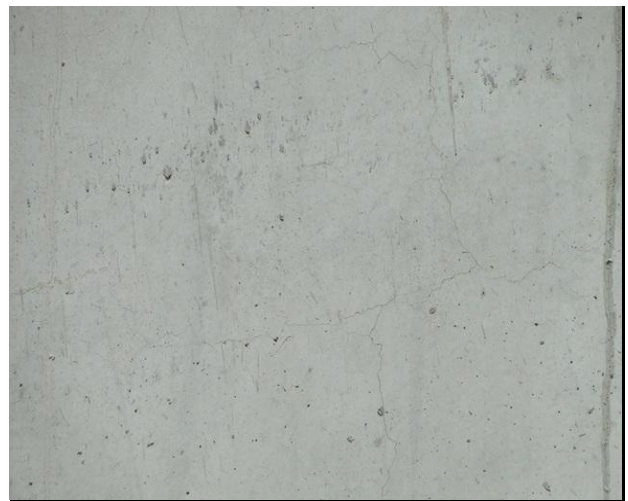
| 위치 | P27 | 기둥 | 도면번호 | HK-오송고가(T1)-미호천-103 | 위치 | P27 | 기둥 | 도면번호 | HK-오송고가(T1)-미호천-103 |

| 내용 | 균열(0.3mm미만) | 0.2mm, 2.5m, 1EA | 연번 | HK-오송고가(T1)-미호천-103-10 | 내용 | 망상균열 | 1.2m, 3m, 1EA | 연번 | HK-오송고가(T1)-미호천-103-11 |

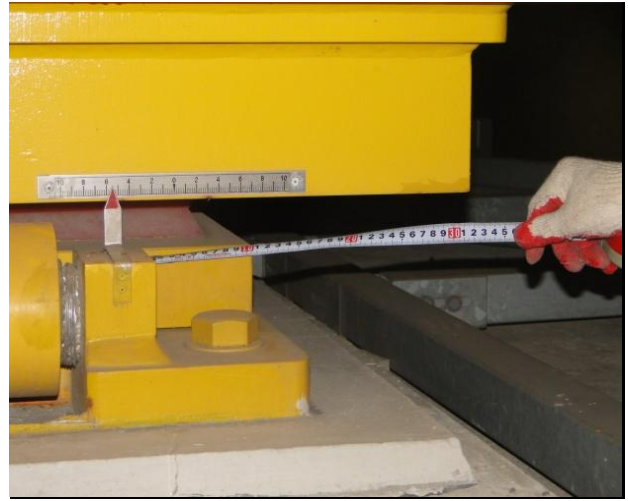
| 위치 | P30 | 기둥 | 도면번호 | HK-오송고가(T1)-미호천-106 | 위치 | P30 | 받침장치 | 도면번호 | HK-오송고가(T1)-미호천-106 |

| 내용 | 균열(0.3mm미만) 0.2mm, 1m, 6EA | | 연번 | HK-오송고가(T1)-미호천-106-9 | 내용 | 여유량부족 --, --, 2EA | | 연번 | HK-오송고가(T1)-미호천-106-10 |

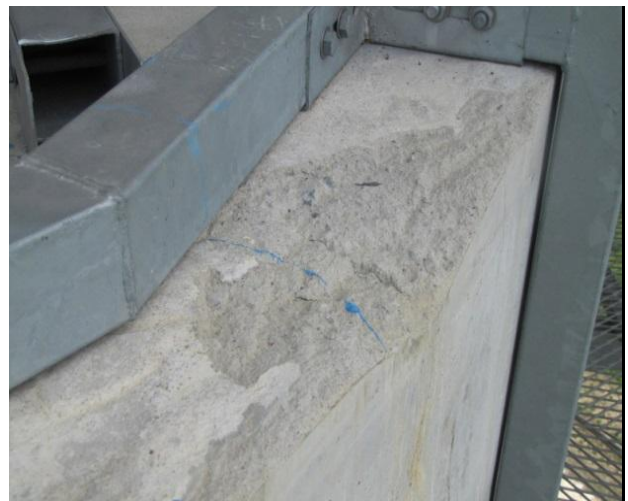
| 위치 | P31 | 기둥 | 도면번호 | HK-오송고가(T1)-미호천-107 | 위치 | P31 | 기둥 | 도면번호 | HK-오송고가(T1)-미호천-107 |

| 내용 | 콘크리트파손 0.2m, 0.4m, 1EA | | 연번 | HK-오송고가(T1)-미호천-107-1 | 내용 | 콘크리트파손 0.2m, 0.5m, 1EA | | 연번 | HK-오송고가(T1)-미호천-107-2 |

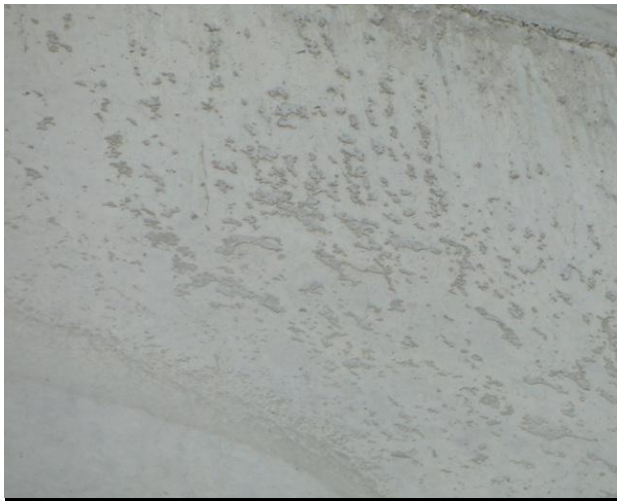
| 위치 | P33 | 기둥 | 도면번호 | HK-오송고가(T1)-미호천-109 | 위치 | P33 | 기둥 | 도면번호 | HK-오송고가(T1)-미호천-109 |

| 내용 | 균열(0.3mm미만) | 0.2mm, 2.5m, 1EA | 연번 | HK-오송고가(T1)-미호천-109-4 | 내용 | 재료분리 | 1m, 2m, 1EA | 연번 | HK-오송고가(T1)-미호천-109-5 |

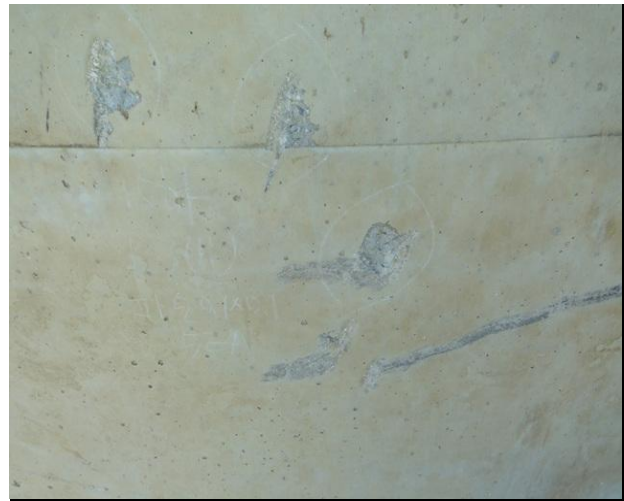
| 위치 | P33 | 기둥 | 도면번호 | HK-오송고가(T1)-미호천-109 | 위치 | P33 | 기둥 | 도면번호 | HK-오송고가(T1)-미호천-109 |

| 내용 | 망상균열 | 1.2m, 2m, 1EA | 연번 | HK-오송고가(T1)-미호천-109-6 | 내용 | 콘크리트파손 | 0.1m, 0.1m, 5EA | 연번 | HK-오송고가(T1)-미호천-109-7 |

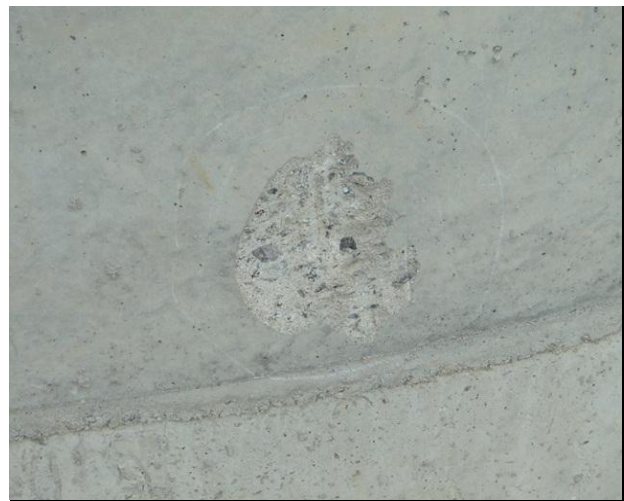
| 위치 | P34 | 기둥 | 도면번호 | HK-오송고가(T1)-미호천-110 | 위치 | P34 | 기둥 | 도면번호 | HK-오송고가(T1)-미호천-110 |

| 내용 | 이물질퇴적 | 0.3m, 6m, 1EA | 연번 | HK-오송고가(T1)-미호천-110-1 | 내용 | 콘크리트파손 | 0.2m, 0.2m, 1EA | 연번 | HK-오송고가(T1)-미호천-110-2 |

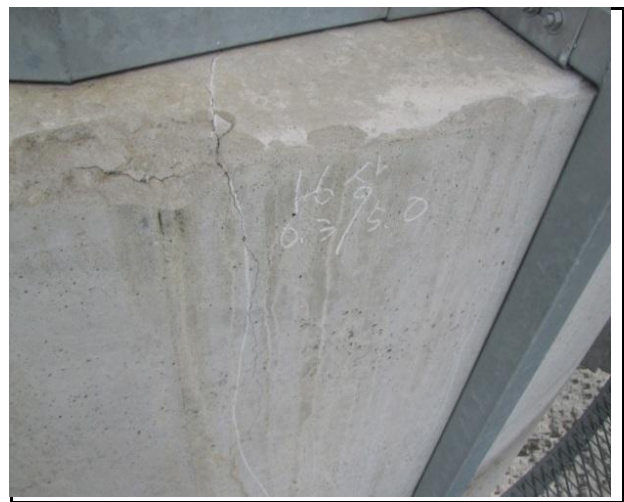
| 위치 | P34 | 기둥 | 도면번호 | HK-오송고가(T1)-미호천-110 | 위치 | P34 | 기둥 | 도면번호 | HK-오송고가(T1)-미호천-110 |

| 내용 | 균열(0.3mm이상) | 0.3mm, 6m, 1EA | 연번 | HK-오송고가(T1)-미호천-110-3 | 내용 | 균열(0.3mm이상) | 0.3mm, 5m, 1EA | 연번 | HK-오송고가(T1)-미호천-110-4 |

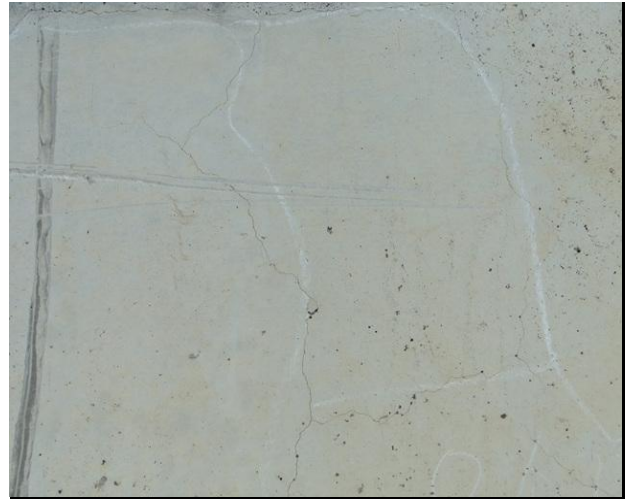
| 위치 | P34 | 기둥 | 도면번호 | HK-오송고가(T1)-미호천-110 | 위치 | P34 | 기둥 | 도면번호 | HK-오송고가(T1)-미호천-110 |

| 내용 | 균열(0.3mm이상) 0.3mm, 1m, 1EA | | | 연번 | HK-오송고가(T1)-미호천-110-5 | 내용 | 망상균열 1m, 6m, 1EA | 연번 | HK-오송고가(T1)-미호천-110-6 |

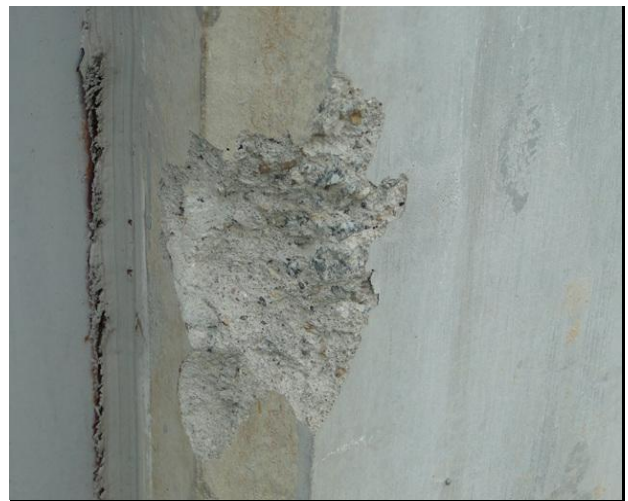
| 위치 | P34기둥 | | 도면번호 | HK-오송고가(T1)-미호천-110 | 위치 | A2교대 | | 도면번호 | HK-오송고가(T1)-미호천-111 |

| 내용 | 망상균열 2m, 3m, 1EA | | 연번 | HK-오송고가(T1)-미호천-110-7 | 내용 | 콘크리트파손 0.1m, 0.1m, 1EA | | 연번 | HK-오송고가(T1)-미호천-111-1 |
