바닥판 상면(S2-1)

| 한국철도공사 | 2017년도 상반기 호남고속선 오송-익산간 | 제1-1공구 | (주)삼림엔지니어링 | 오송1교(T2) | 바닥판 상면(S2-1) | 001 |
| 정읍고속철도시설사무소 | 오송1교와 2개소 구조물 정기·정밀(하차) 점검 용역 | | | | | |

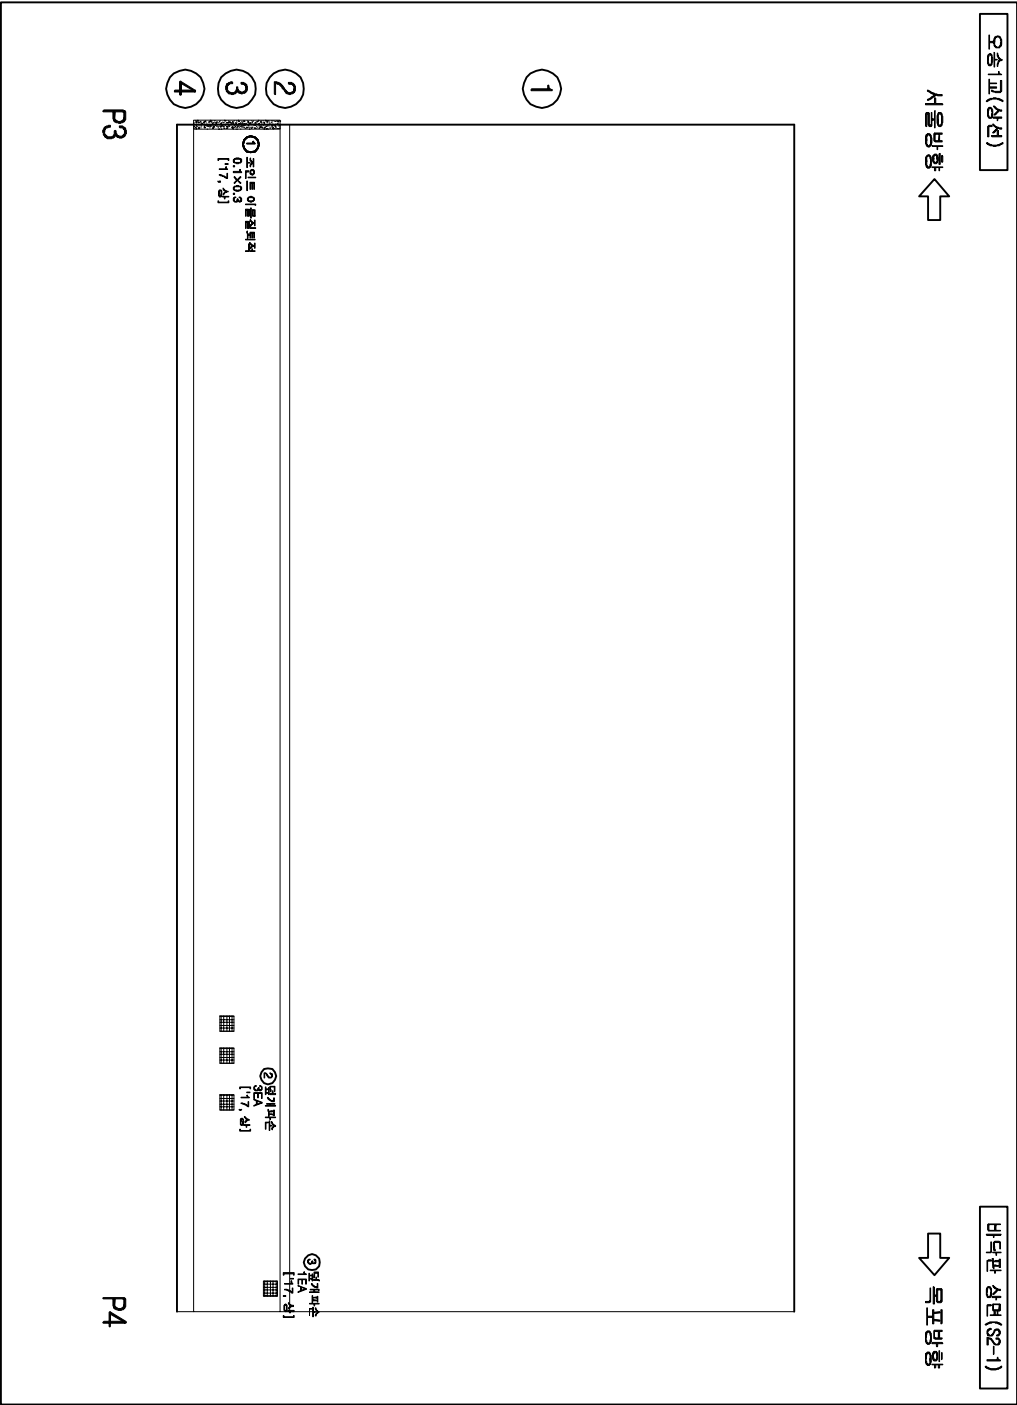
| 번호 | 손상현황 | 손상규모 | | | | 비고 |
|---|---|---|---|---|---|---|
| 1 | 조인트 이음철 위치 | | 1.5 | 1 | 1.50 | m |
| 2 | 열개파손 | | | 1 | 1 | EA |
| 3 | 열개파손 | | | 1 | 1 | EA |

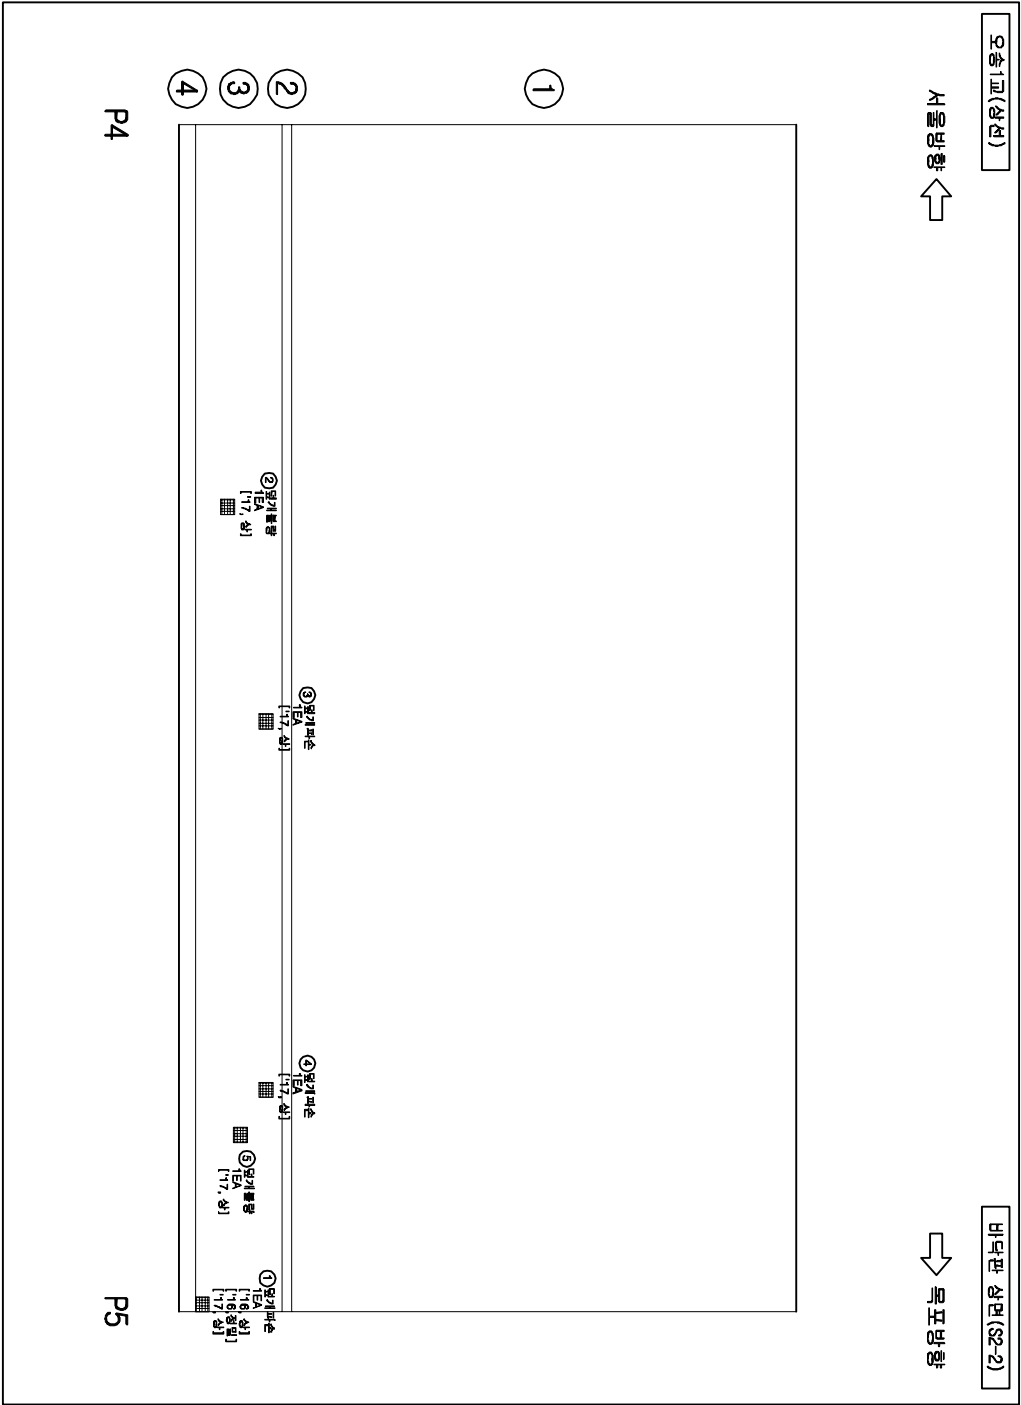
바닥판 상면(S2-2)

| 번호 | 손상현황 | 손상규모 | | | 비고 |
|---|---|---|---|---|---|
| 1 | 열개파손 | | | 1 | 1 EA 기준 |
| 2 | 열개불량 | | | 1 | 1 EA 신규 |
| 3 | 열개파손 | | | 1 | 1 EA 신규 |
| 4 | 열개파손 | | | 1 | 1 EA 신규 |
| 5 | 열개불량 | | | 1 | 1 EA 신규 |

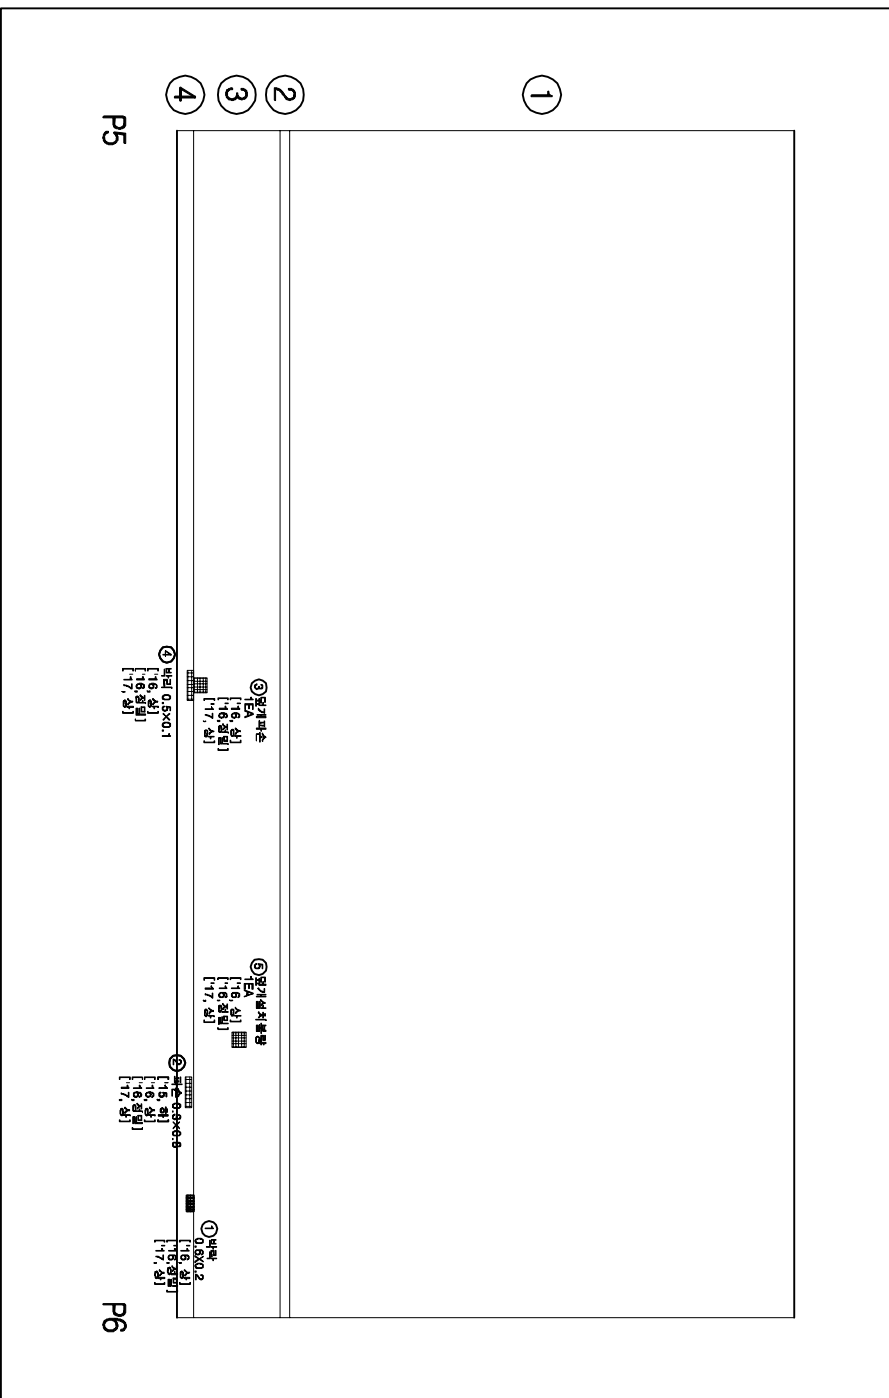
| 손상물량표 | | | | | | | | | |
|---|---|---|---|---|---|---|---|---|---|
| 1 | 벽락 | | 0.6 | 0.2 | 1 | 0.12 | m <sup>3</sup> | 변경 | |
| 2 | 벽락 | | 0.3 | 0.8 | 1 | 0.24 | m <sup>3</sup> | 변경 | |
| 3 | 열개파손 | | | | 1 | 1 | EA | 기존 | |
| 4 | 박리 | | 0.5 | 0.1 | 1 | 0.05 | m <sup>3</sup> | 기존 | |
| 5 | 열개설치불량 | | | | 1 | 1 | EA | 기존 | |

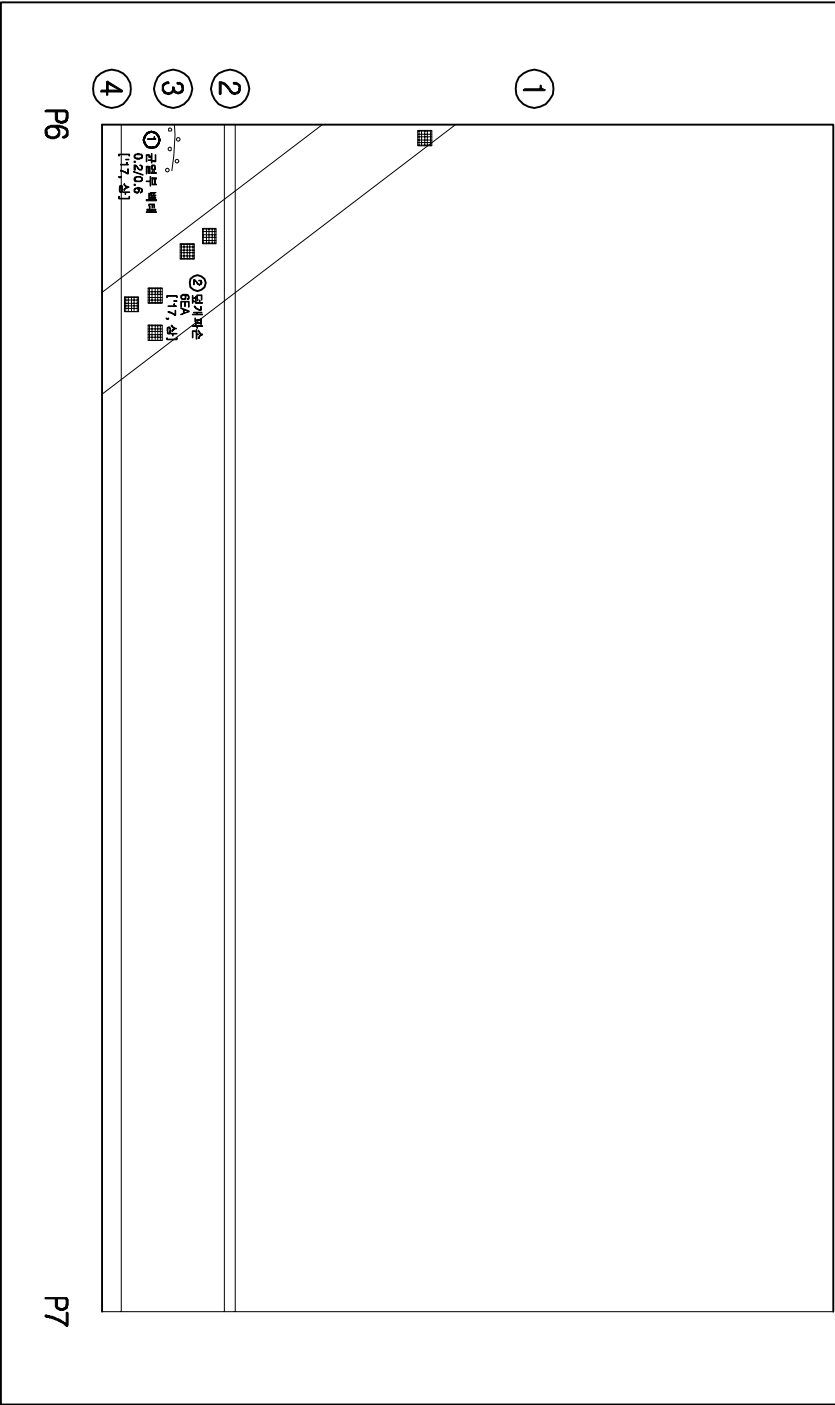
바닥판 상면(S3-1)

| 번호 | 손상현황 | 손상규모 | | | | 비고 |
|---|---|---|---|---|---|---|
| 1 | 균열부 백터 | 0.2 | | 0.6 | 1 | 0.80 m 신규 |
| 2 | 열개파손 | | | | 6 | 6 EA 신규 |

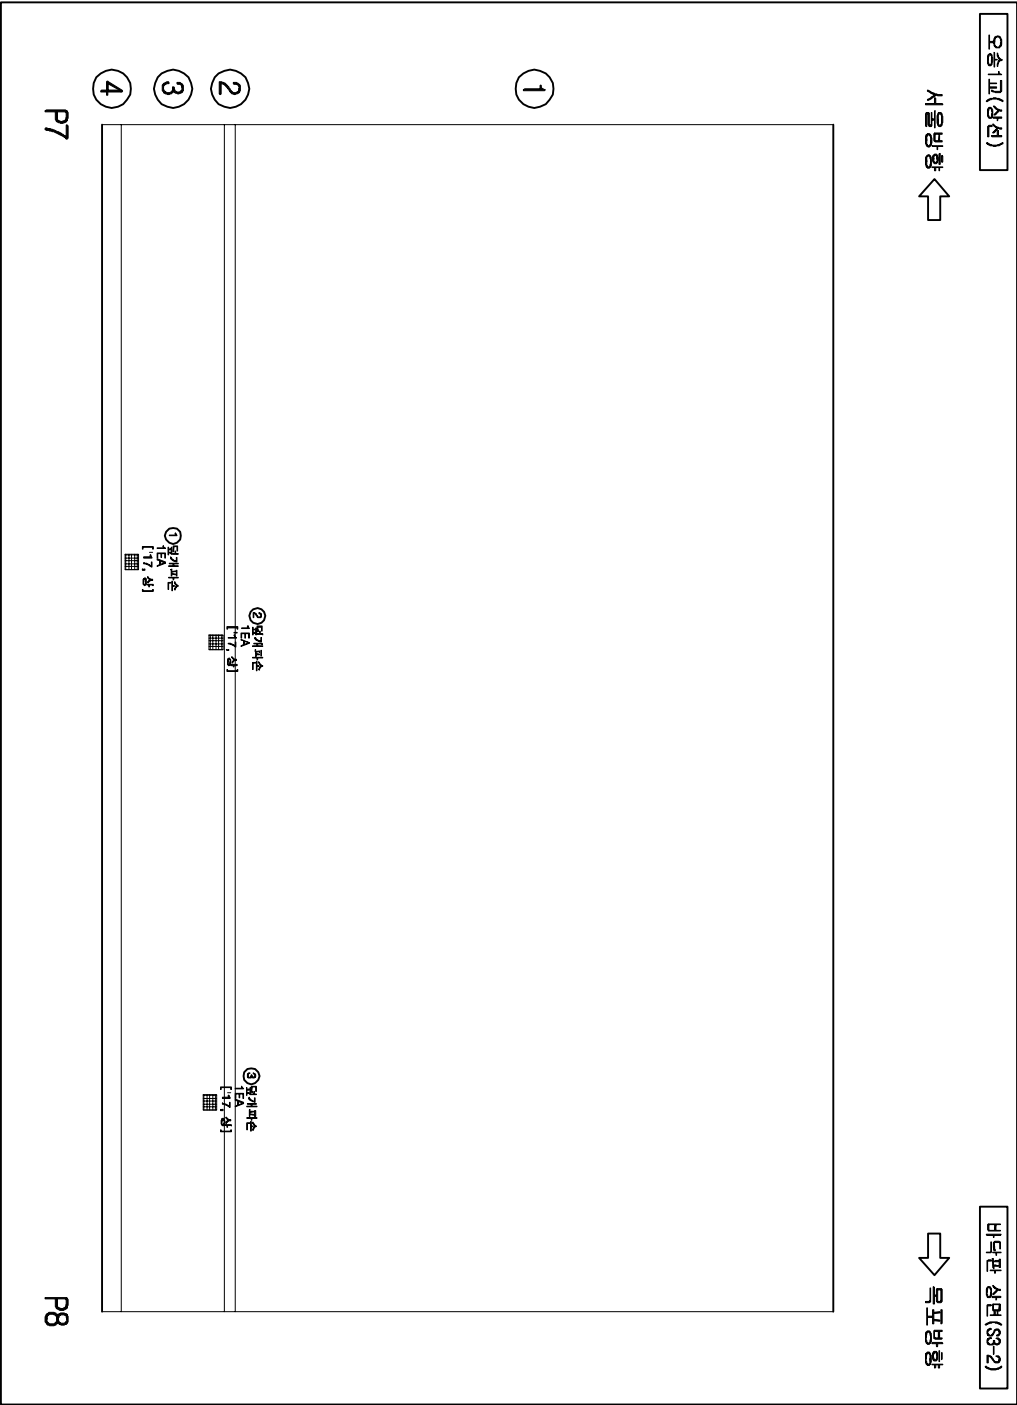
바닥판 상면(S3-2)

| 번호 | 손상현황 | 손상규모 | | | 비고 |
|---|---|---|---|---|---|
| 1 | 열개파손 | | | 1 | 1 EA 신규 |
| 2 | 열개파손 | | | 1 | 1 EA 신규 |
| 3 | 열개파손 | | | 1 | 1 EA 신규 |

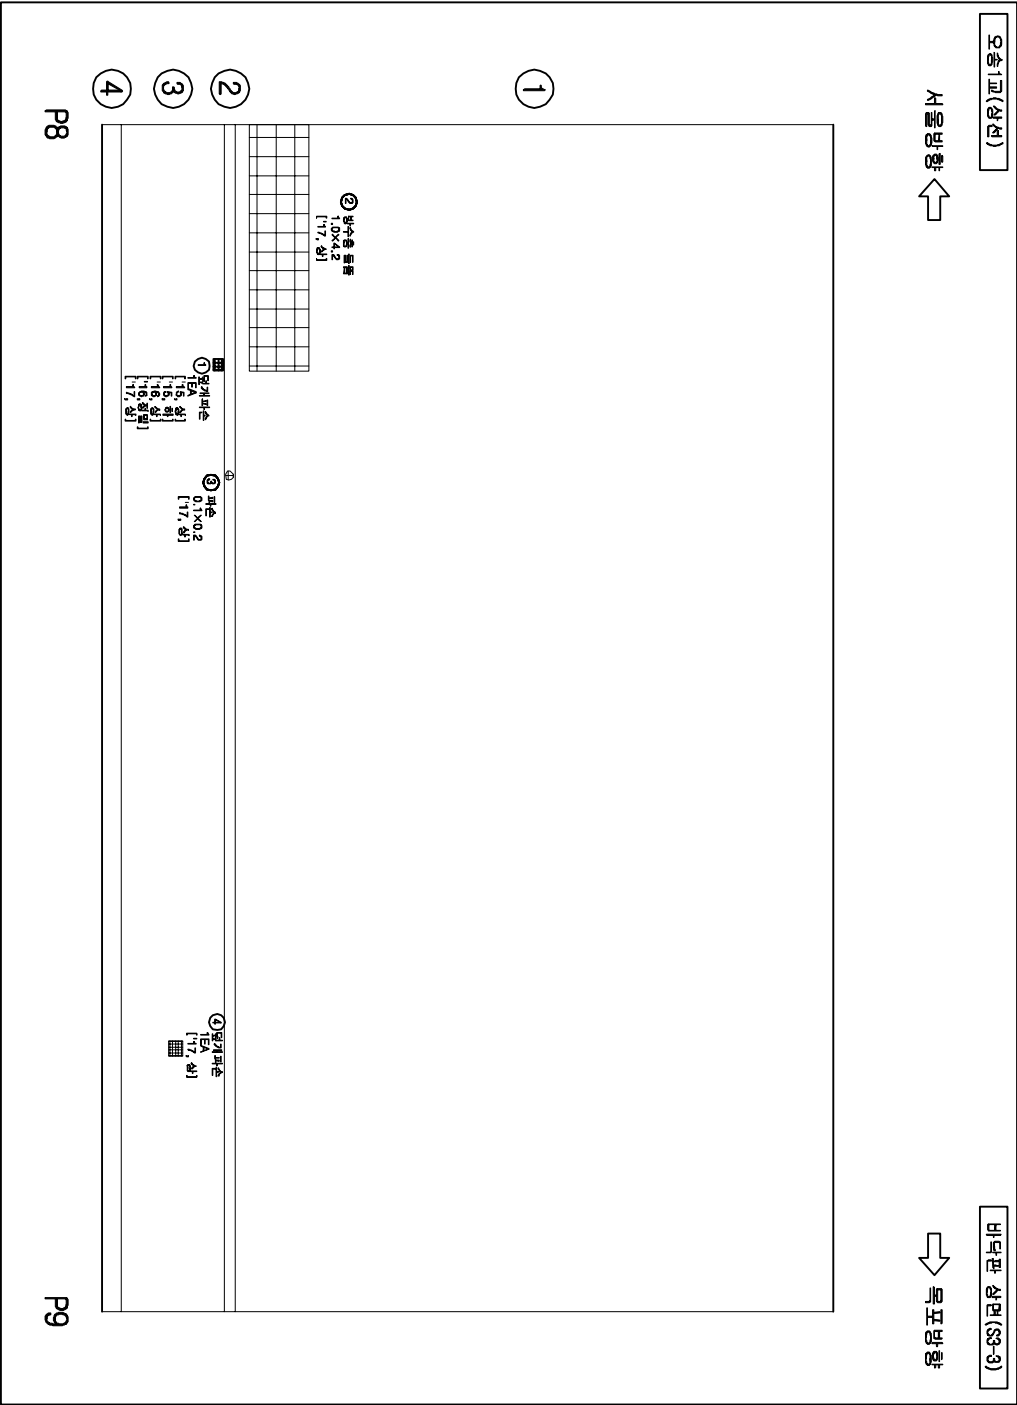
바닥판 상면(S3-3)

| 번호 | 손상현황 | 손상규모 | | | | | | 비고 |
|---|---|---|---|---|---|---|---|---|
| 1 | 열개파손 | | | | 1 | 1 | EA | 기준 |
| 2 | 범수층 들뜸 | | 1.0 | 4.2 | 1 | 4.20 | m <sup>2</sup> | 신규 |
| 3 | 파손 | | 0.1 | 0.2 | 1 | 0.20 | m <sup>2</sup> | 신규 |
| 4 | 열개파손 | | | | 1 | 1 | EA | 신규 |

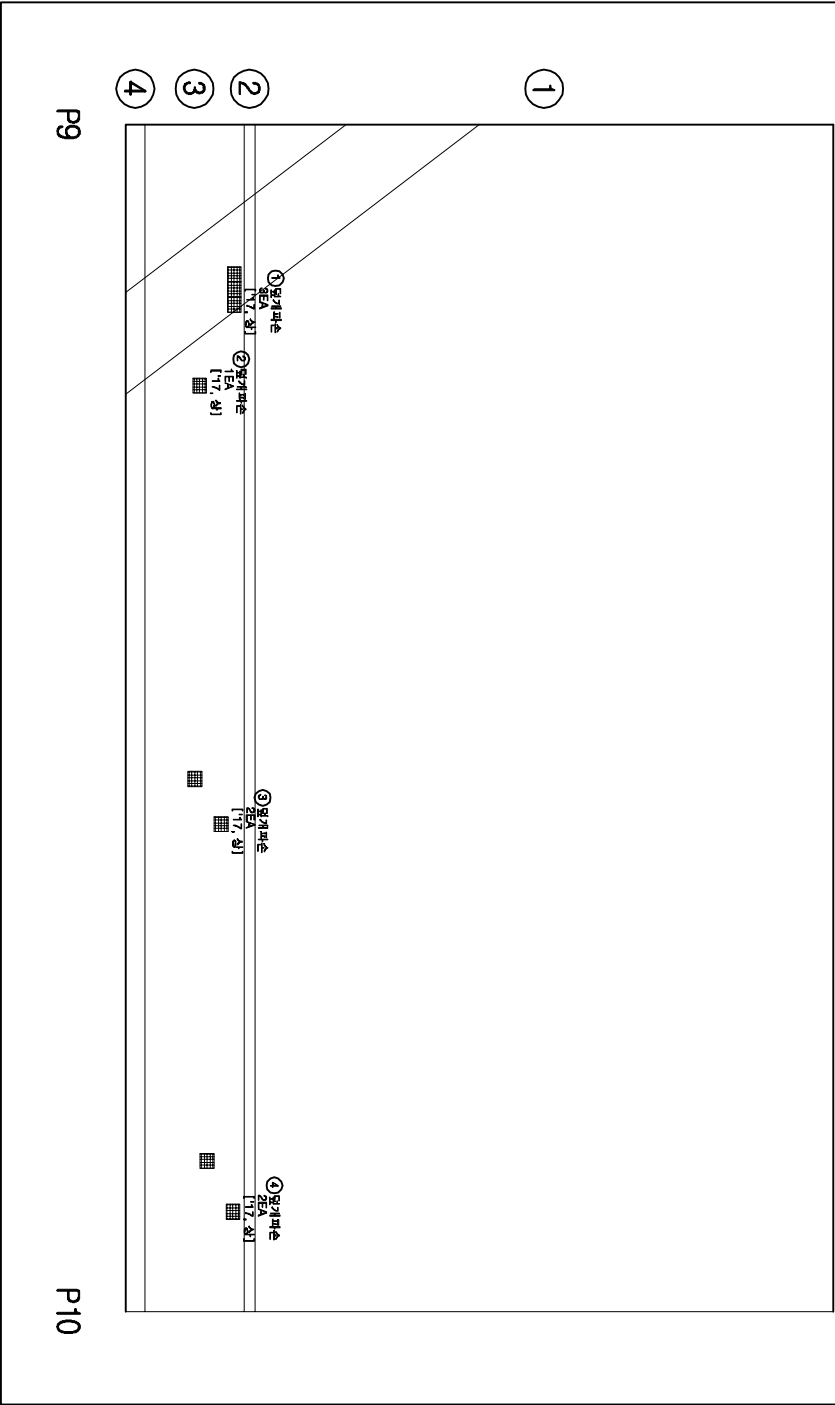
바닥판 상면(S4-1)

| 번호 | 손상현황 | 손상규모 | | | 비고 |
|---|---|---|---|---|---|
| 1 | 열개파손 | | | 3 | 3 EA 신규 |
| 2 | 열개파손 | | | 1 | 1 EA 신규 |
| 3 | 열개파손 | | | 2 | 2 EA 신규 |
| 4 | 열개파손 | | | 2 | 2 EA 신규 |

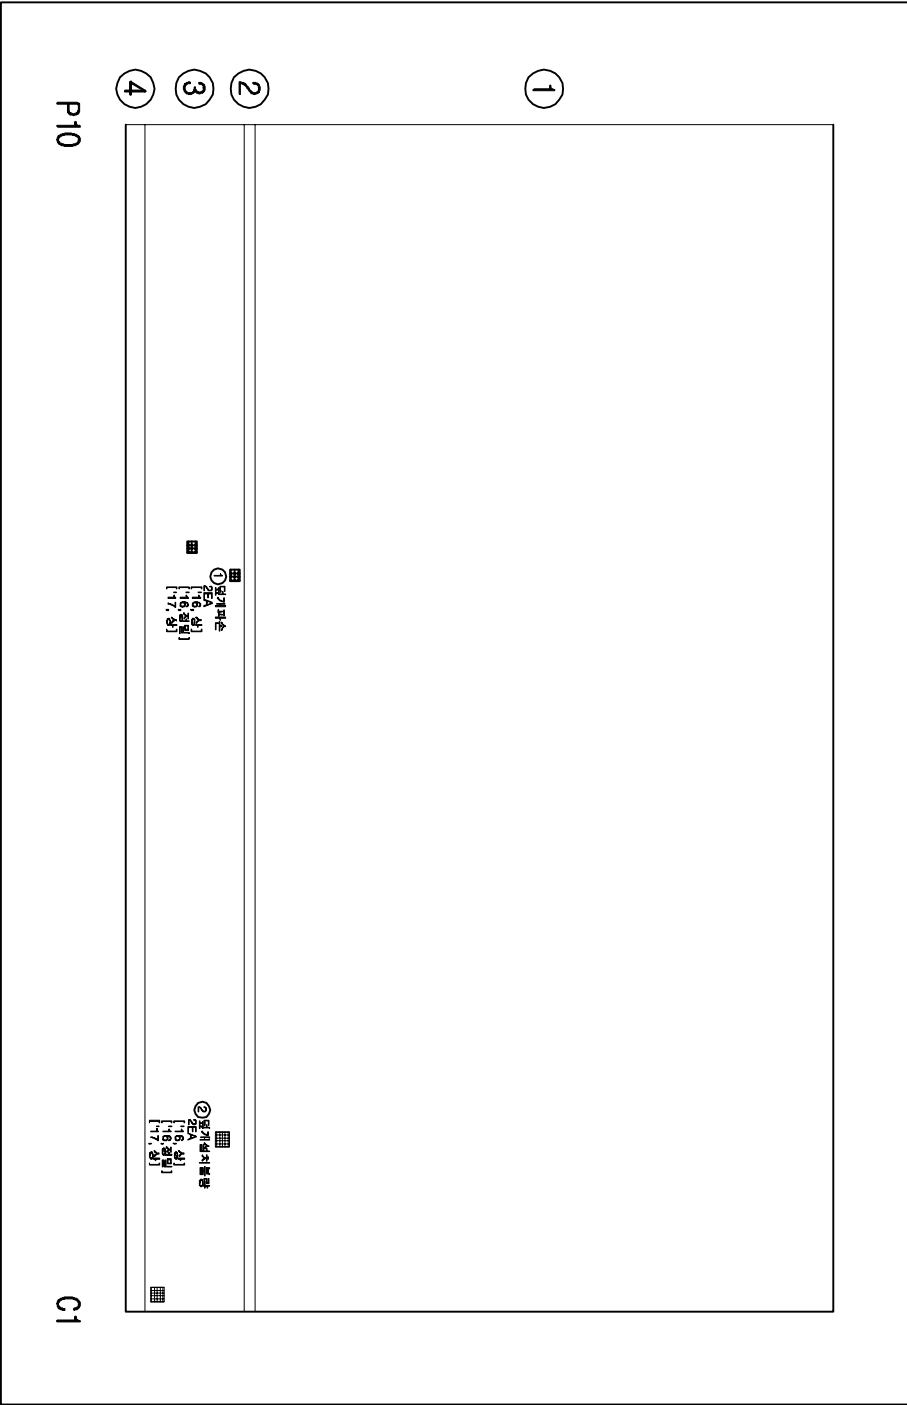
오송1교(상면) 비석판 상면(S4-2)

| 번호 | 손상현황 | CW(mm) | 폭(m) | 길이(m) | 개소 | 물량 | 단위 | 비고 |
|---|---|---|---|---|---|---|---|---|
| 1 | 열개파손 | | | | 2 | 2 | EA | 기준 |
| 2 | 열개열치물량 | | | | 2 | 2 | EA | 변경 |

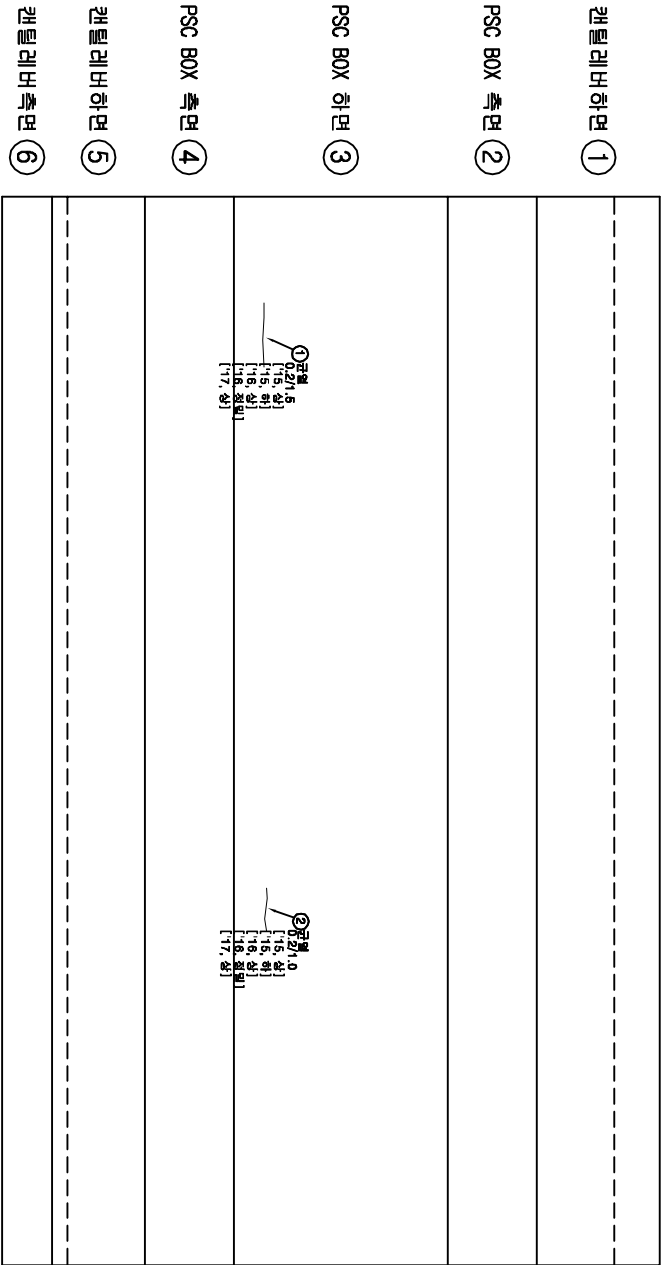
바닥판하면, 거터외부(S2-1)

| 번호 | 손상현황 | CW(mm) | 폭(m) | 길이(m) | 개소 | 물량 | 단위 | 비고 |
|---|---|---|---|---|---|---|---|---|
| 1 | 균열(0.3mm미만) | 0.2 | | 1.5 | 1 | 1.50 | m | 기준 |
| 2 | 균열(0.3mm미만) | 0.2 | | 1.0 | 1 | 1.00 | m | 기준 |

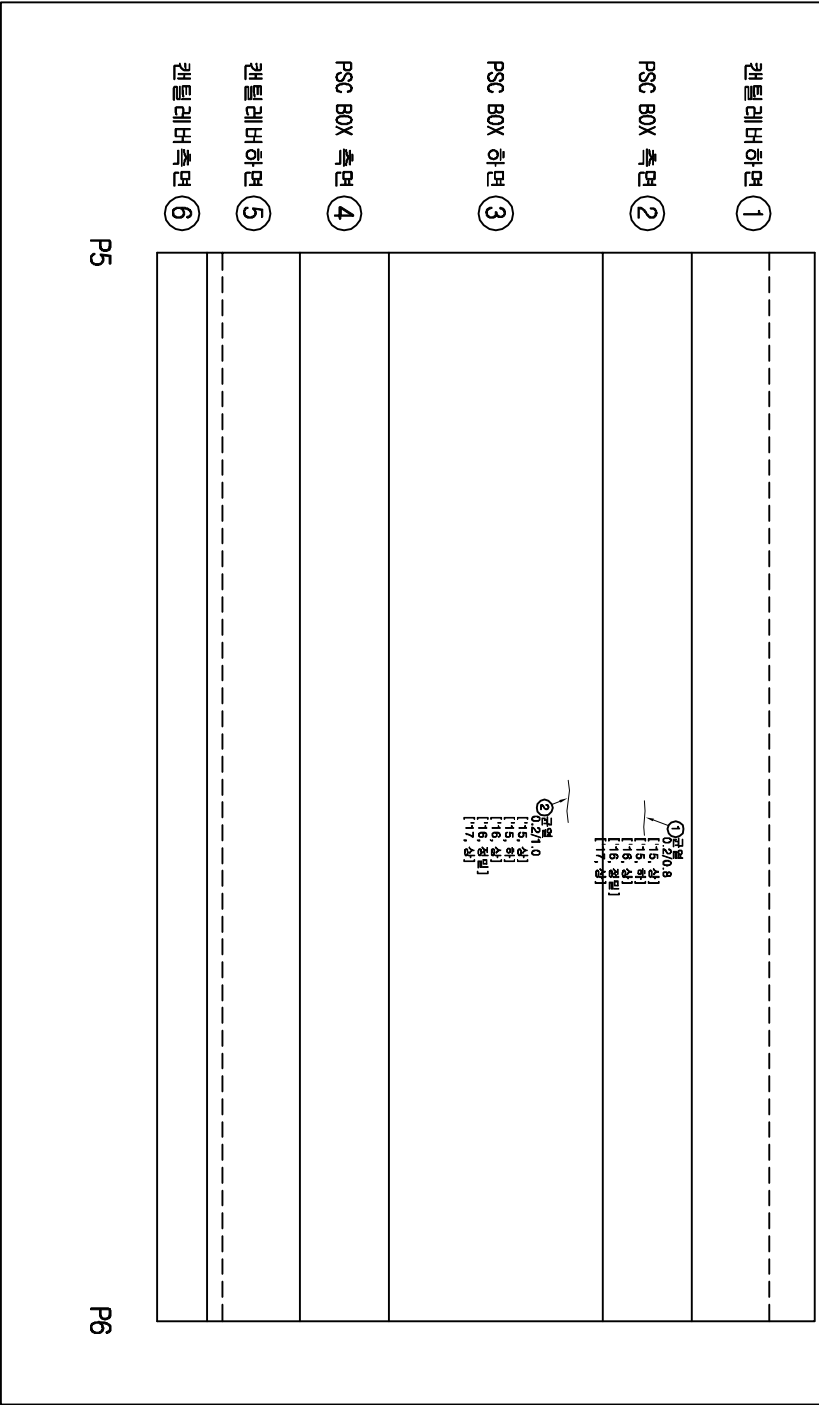
바닥판하면, 기단외부(S2-3)

| 번호 | 손상현황 | 손상규모 | | | | 비고 |
|---|---|---|---|---|---|---|
| 1 | 균열(0.3mm미만) | 0.2 | | 0.8 | 1 | 0.80 m 기준 |
| 2 | 균열(0.3mm미만) | 0.2 | | 1.0 | 1 | 1.00 m 기준 |

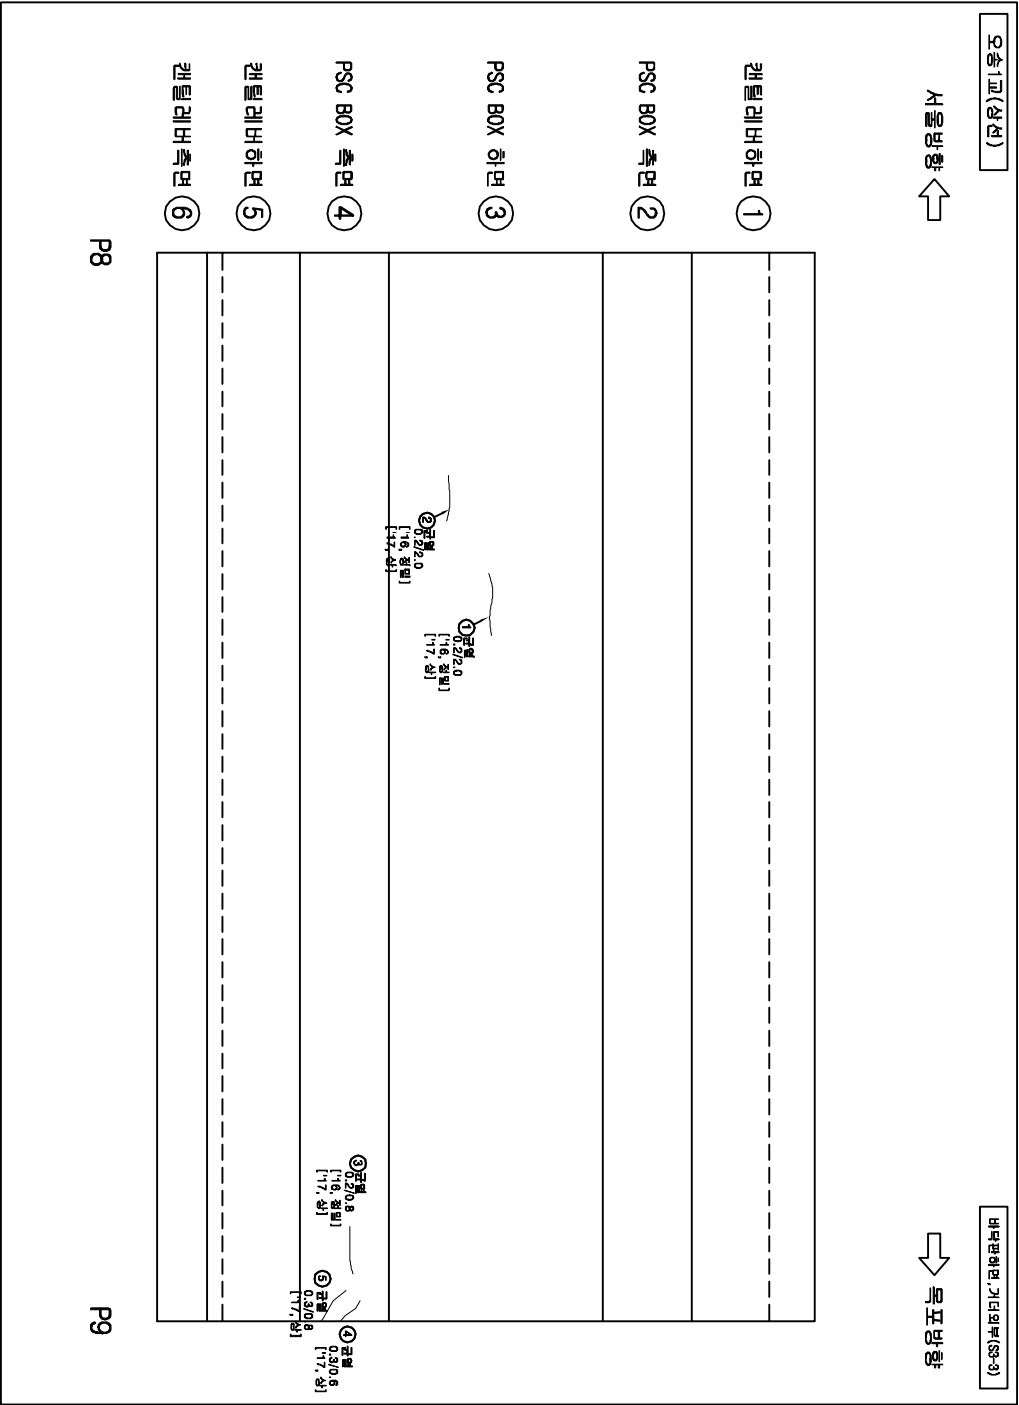
바닥판하면, 기타외부(S3-3)

| 번호 | 손상원형 | 손상규모 | | | | 비고 |
|---|---|---|---|---|---|---|
| 1 | 균열(0.3mm01만) | 0.2 | | 2.0 | 1 | 2.00 m 기준 |
| 2 | 균열(0.3mm01만) | 0.2 | | 2.0 | 1 | 2.00 m 기준 |
| 3 | 균열(0.3mm01만) | 0.2 | | 0.8 | 1 | 0.80 m 기준 |
| 4 | 균열(0.3mm0 상) | 0.3 | | 0.6 | 1 | 0.60 m 기준 |
| 5 | 균열(0.3mm0 상) | 0.3 | | 0.8 | 1 | 0.80 m 기준 |

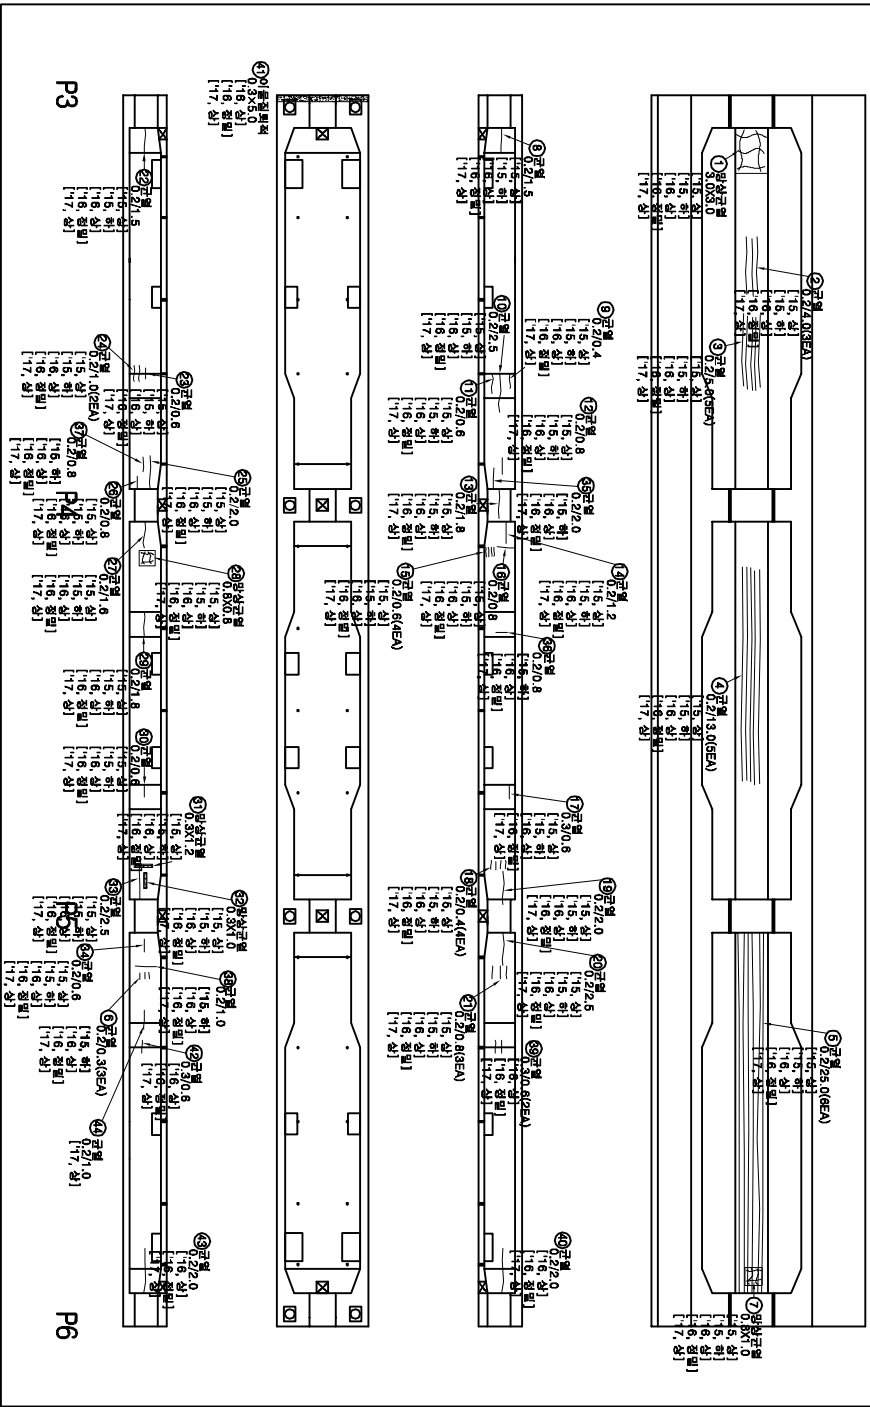
PSG Box Girder 내부(S2-G1)

| 번호 | 손상현황 | 손상규모 | | | | | | 비고 |
|---|---|---|---|---|---|---|---|---|
| 25 | 균열(0.3mm미만) | 0.2 | | 2.0 | 1 | 2.00 | m | 기준 |
| 28 | 망상균열 | | 0.8 | 0.8 | 1 | 0.64 | m <sup>2</sup> | 기준 |
| 39 | 균열(0.3mm이상) | 0.3 | | 0.6 | 2 | 1.20 | m | 기준 |
| 42 | 균열(0.3mm이상) | 0.3 | | 0.6 | 1 | 0.60 | m | 기준 |
| 44 | 균열(0.3mm미만) | 0.2 | | 1.0 | 1 | 1.00 | m | 신규 |

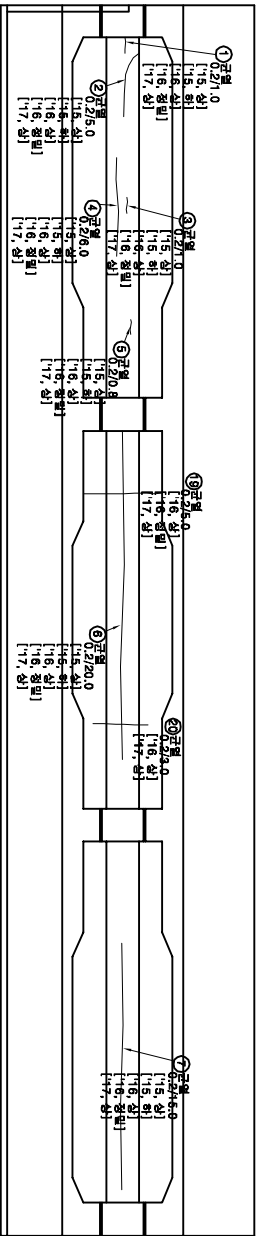
PSC Box Girder 내부(S3-G1)

| 번호 | 손상현황 | 손상규모 | | | 비고 |
|---|---|---|---|---|---|
| 1 | 균열(0.3mm미만) | 0.2 | 1.0 | 1 | 1.00 m 기준 |
| 6 | 균열(0.3mm미만) | 0.2 | 20.0 | 1 | 20.00 m 기준 |
| 7 | 균열(0.3mm미만) | 0.2 | 15.0 | 1 | 15.00 m 기준 |
| 12 | 균열(0.3mm미만) | 0.3 | 2.5 | 1 | 2.50 m 기준 |

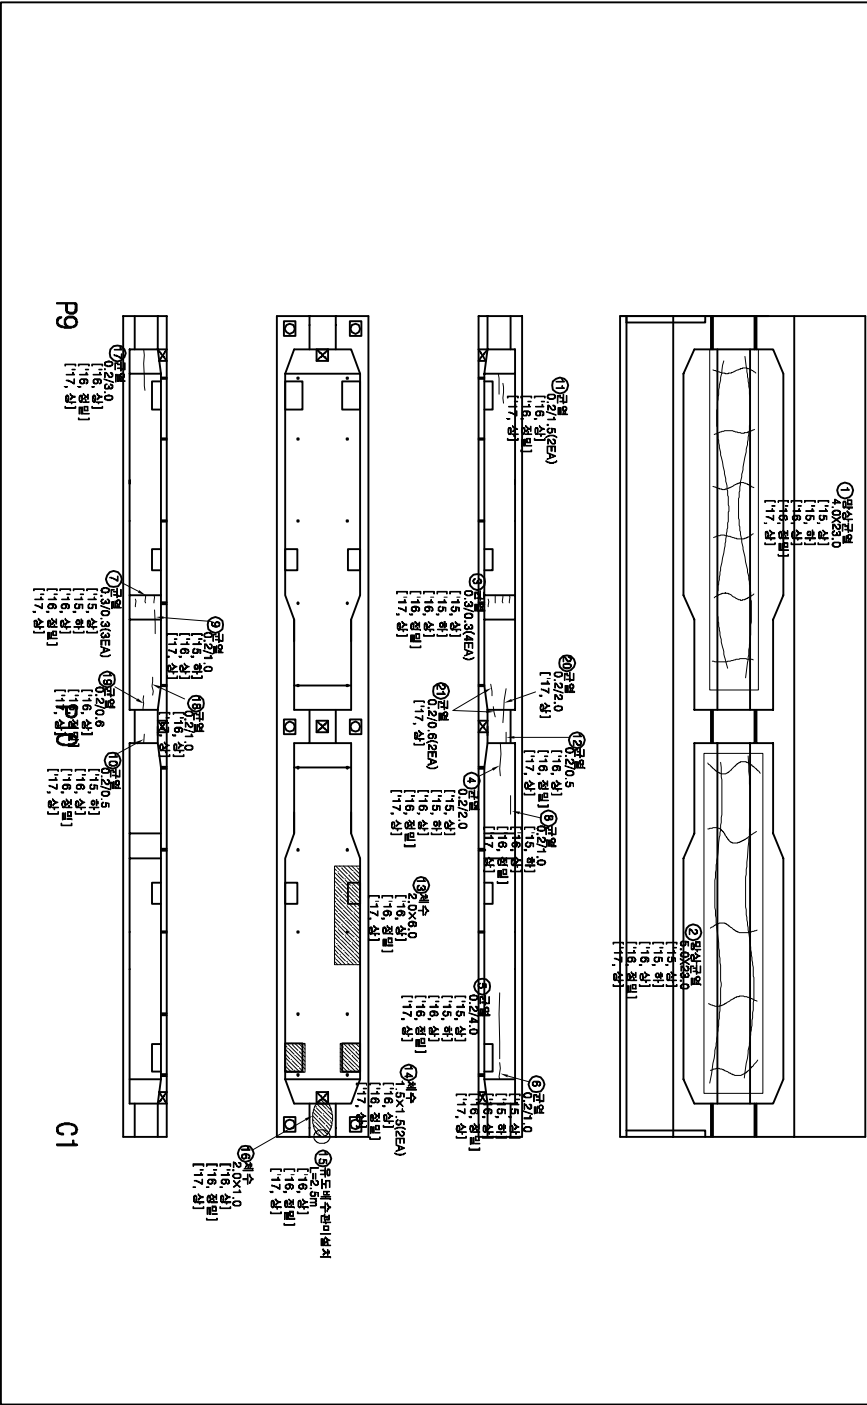
PSC Box Girder 내부(S4-G1)

| 번호 | 손상 현황 | 손상 규모 | | | | | | 비고 |
|---|---|---|---|---|---|---|---|---|
| 1 | 망상균열 | | 4.0 | 23.0 | 1 | 92.00 | ㎡ | 기준 |
| 2 | 망상균열 | | 5.0 | 23.0 | 1 | 115.00 | ㎡ | 기준 |
| 3 | 균열(0.3mm이상) | 0.3 | | 0.3 | 4 | 1.20 | ㎡ | 기준 |
| 7 | 균열(0.3mm이상) | 0.3 | | 0.3 | 3 | 0.90 | ㎡ | 기준 |
| 21 | 균열(0.3mm미만) | 0.2 | | 0.6 | 2 | 1.20 | ㎡ | 신규 |

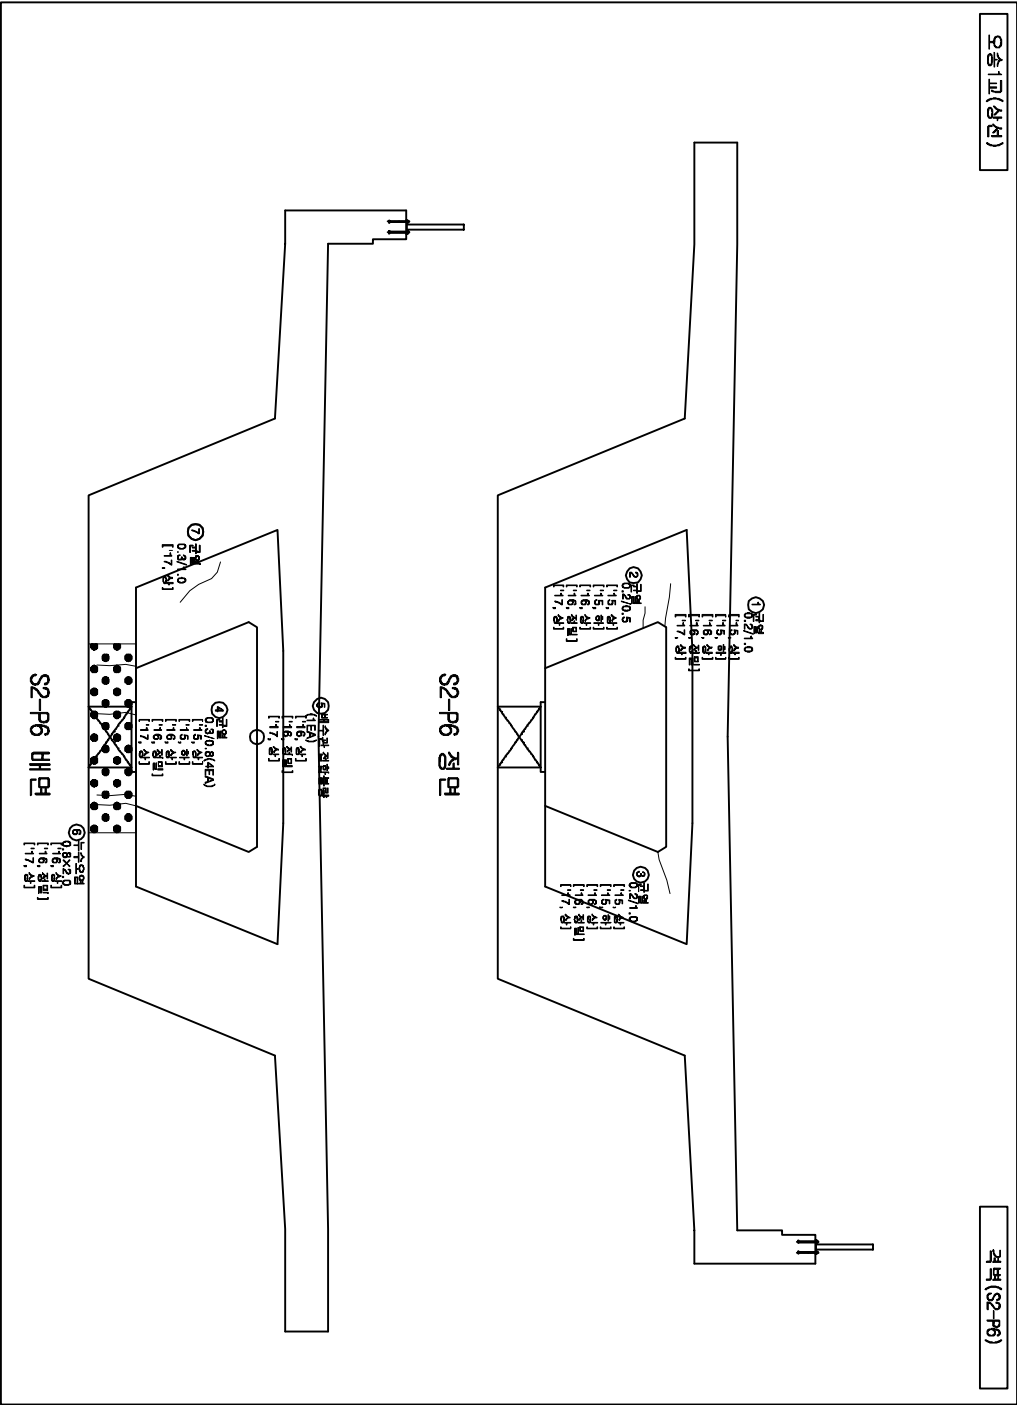
| 번호 | 손상현황 | 손상규모 | | | | 비고 |
|---|---|---|---|---|---|---|
| 1 | 균열(0.3mm(1만)) | 0.2 | | 1.0 | 1 | 1.00<br>m<br>기준 |
| 4 | 균열(0.3mm(1상)) | 0.3 | | 0.8 | 4 | 3.20<br>m<br>기준 |
| 6 | 누수오염 | | 0.8 | 2.0 | 1 | 1.60<br>㎡<br>기준 |
| 7 | 균열(0.3mm(이상)) | 0.3 | | 1.0 | 1 | 1.00<br>m<br>신규 |

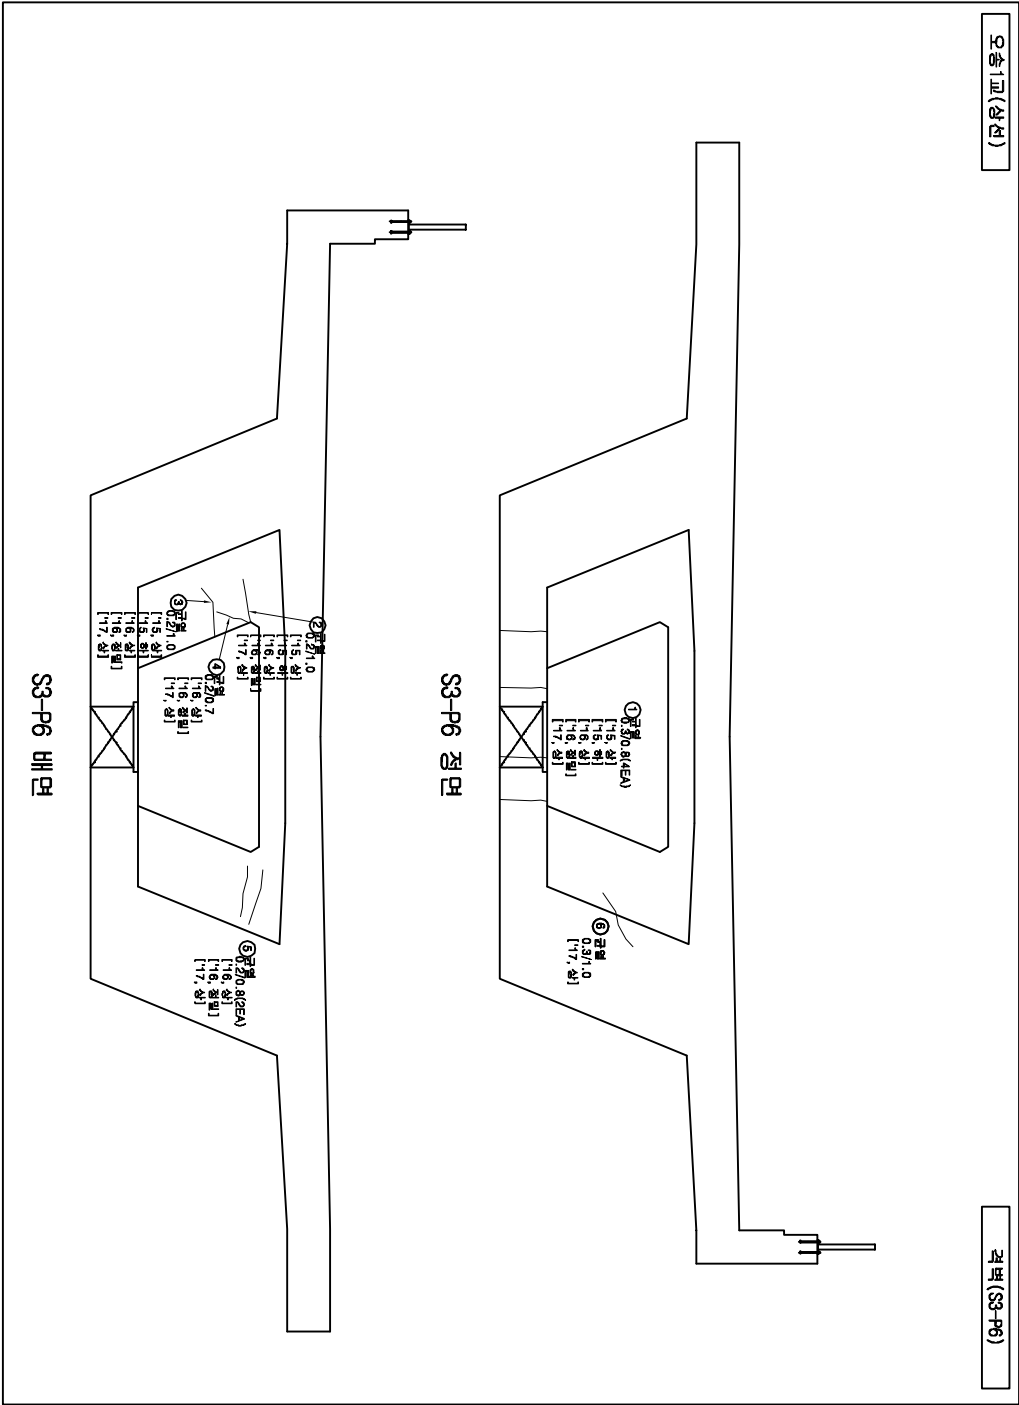
격벽(S3-P6)

| 번호 | 손상현황 | 손상규모 | | | | 비고 |
|---|---|---|---|---|---|---|
| 1 | 균열(0.3mm이상) | 0.3 | | 0.8 | 4 | 3.20<br>㎡ 기준 |
| 6 | 균열(0.3mm이상) | 0.3 | | 1.0 | 1 | 1.00<br>㎡ 신규 |

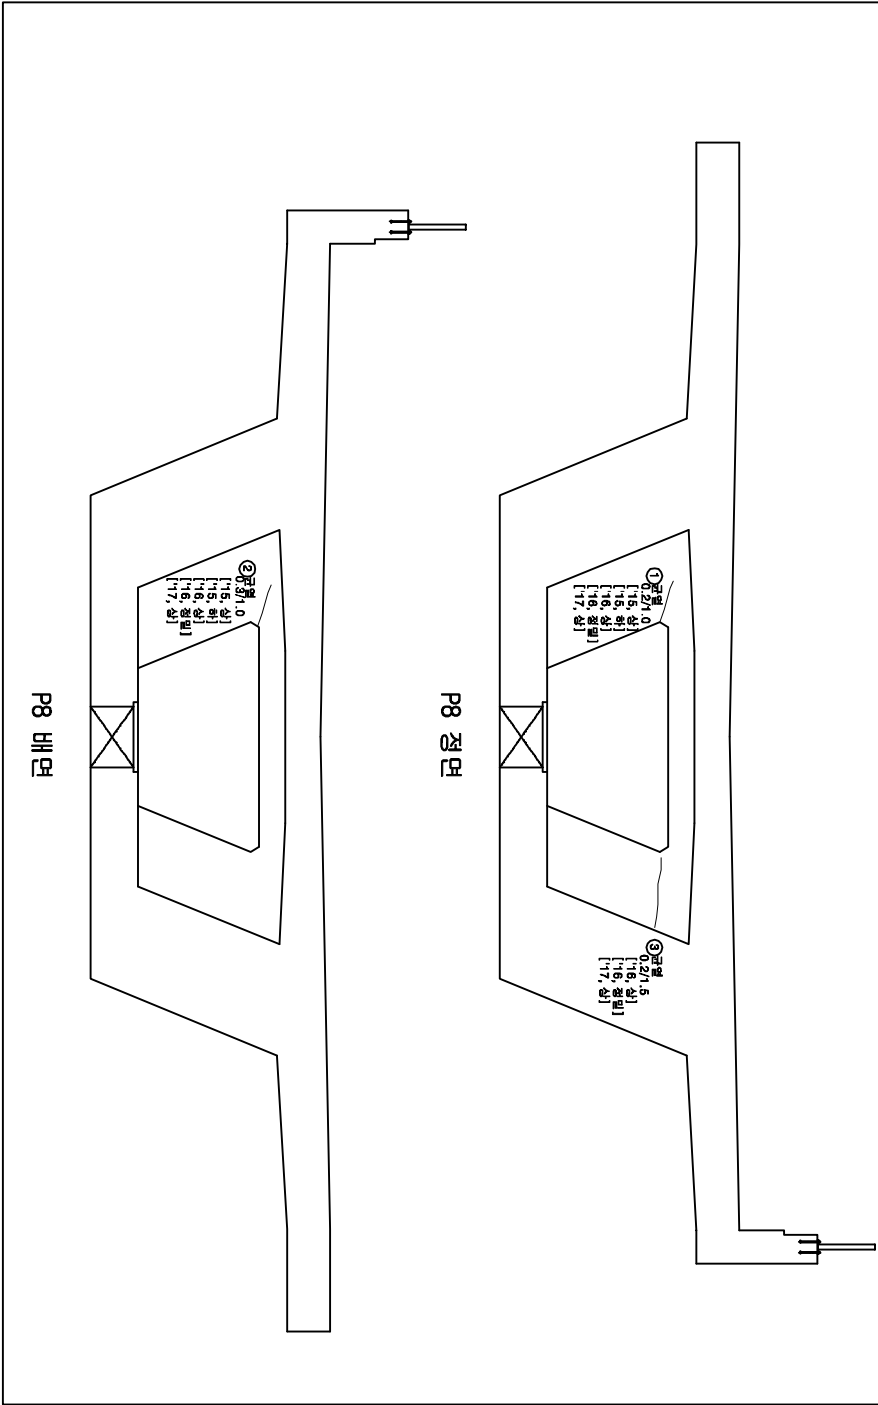
격벽(P8)

| 번호 | 손상현황 | 손상규모 | | | | 비고 |
|---|---|---|---|---|---|---|
| 1 | 균열(0.3mm이하) | 0.2 | | 1.0 | 1 | 1.00<br>㎡ 기준 |
| 2 | 균열(0.3mm이상) | 0.3 | | 1.0 | 1 | 1.00<br>㎡ 기준 |
| 3 | 균열(0.3mm이하) | 0.2 | | 1.5 | 1 | 1.50<br>㎡ 기준 |

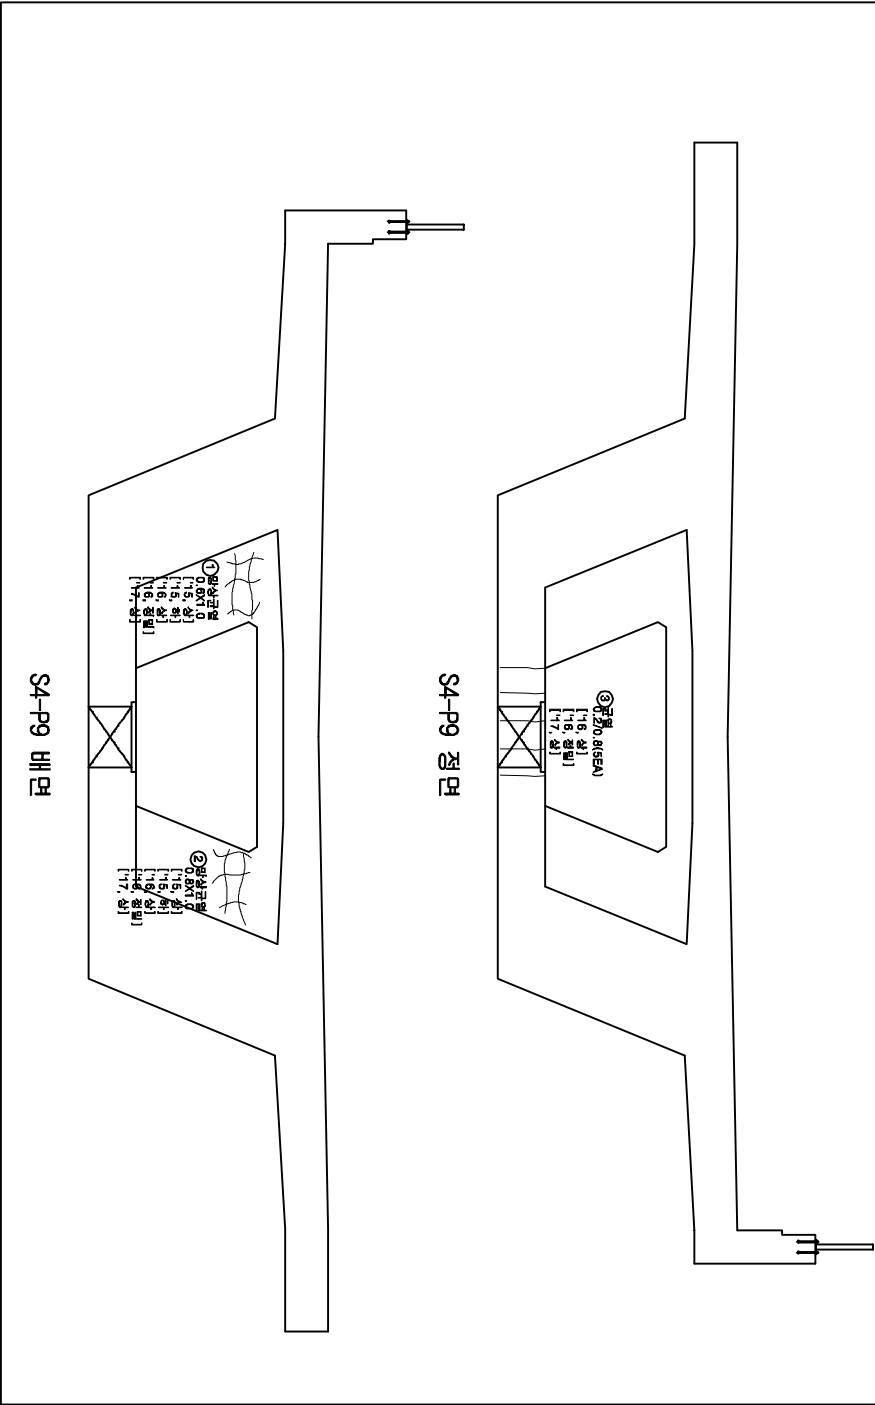
격벽(S4-P9)

| 번호 | 손상현황 | 손상규모 | | | | 비고 |
|---|---|---|---|---|---|---|
| 1 | 망상균열 | | 0.6 | 1.0 | 1 | 0.60<br>㎡ 기준 |
| 2 | 망상균열 | | 0.8 | 1.0 | 1 | 0.80<br>㎡ 기준 |
| 3 | 균열(0.3mm0만) | 0.2 | | 0.8 | 5 | 4.00<br>m 기준 |
