바닥판 상면(S2-1)

| 한국철도공사 | 2017년도 상반기 호남고속선 오송-익산간 | 제1-1공구 | (주)삼림엔지니어링 | 오송1교(T2) | 바닥판 상면(S2-1) | 001 |
| 정읍고속철도시설사무소 | 오송1교와 2개소 구조물 정기·정밀(하차) 점검 용역 | | | | | |

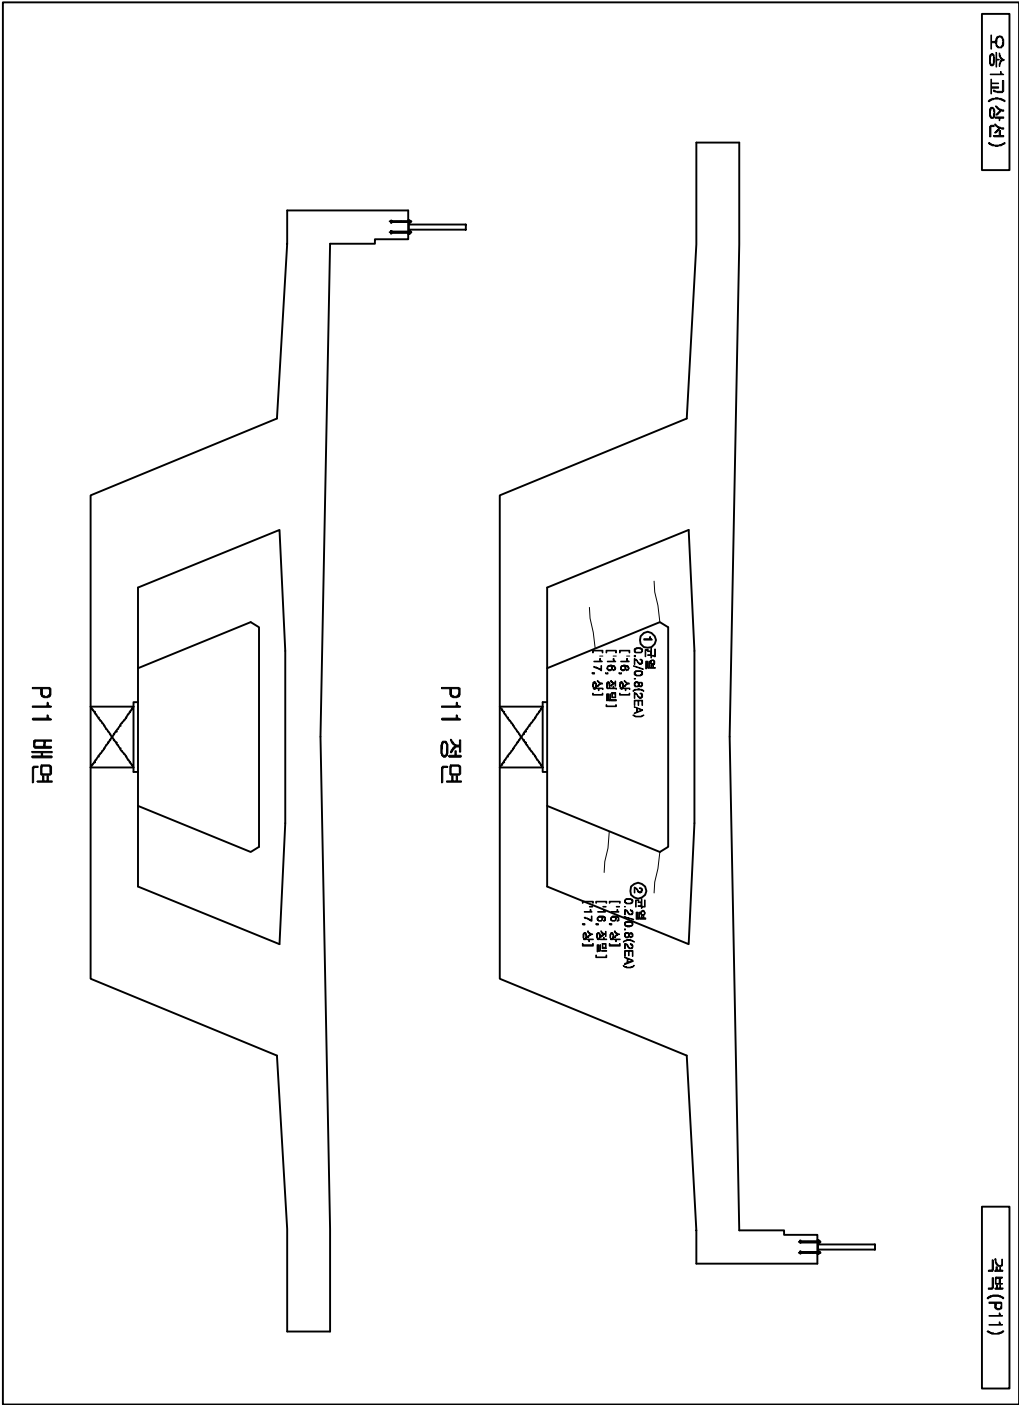
격벽(P11)

| 번호 | 손상현황 | 손상규모 | | | | 비고 |
|---|---|---|---|---|---|---|
| 1 | 균열(0.3mm이하) | 0.2 | | 0.8 | 2 | 1.60 m 기준 |
| 2 | 균열(0.3mm이하) | 0.2 | | 0.8 | 2 | 1.60 m 기준 |

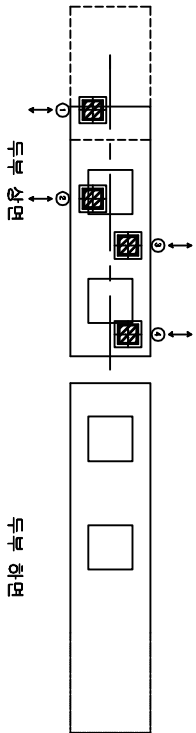
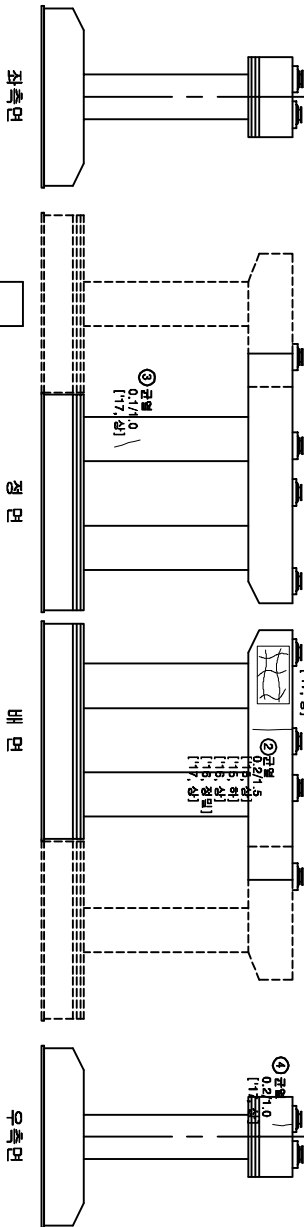
교각(P6)

| 번호 | 손상현황 | 손상규모 | | | | | | 비고 |
|---|---|---|---|---|---|---|---|---|
| 1 | 망상균열 | | 1.0 | 2.0 | 1 | 2.00 | ㎡ | 변경 |
| 2 | 균열(0.3mm미만) | 0.2 | | 1.5 | 1 | 1.50 | ㎡ | 기준 |
| 3 | 균열(0.3mm미만) | 0.1 | | 1.0 | 1 | 1.00 | ㎡ | 신규 |
| 4 | 균열(0.3mm미만) | 0.2 | | 1.0 | 1 | 1.00 | ㎡ | 신규 |

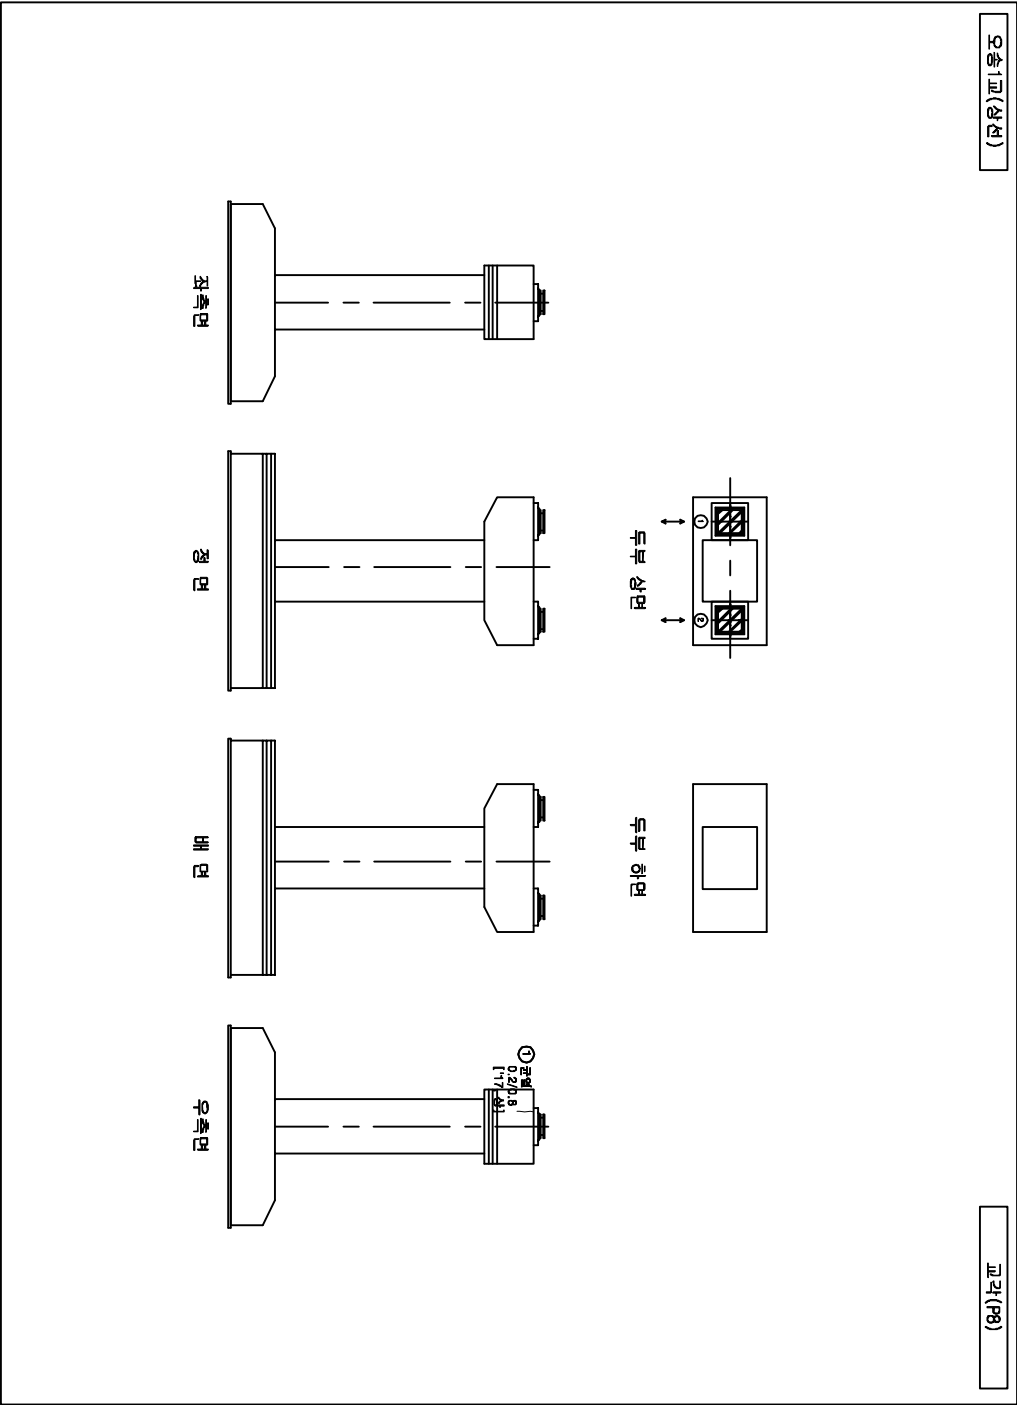
교각(P8)

| 번호 | 손상현황 | 손상규모 | | | | 비고 |
|---|---|---|---|---|---|---|
| 1 | 균열(0.3mm미만) | 0.2 | | 0.8 | 1 | 0.80 m |

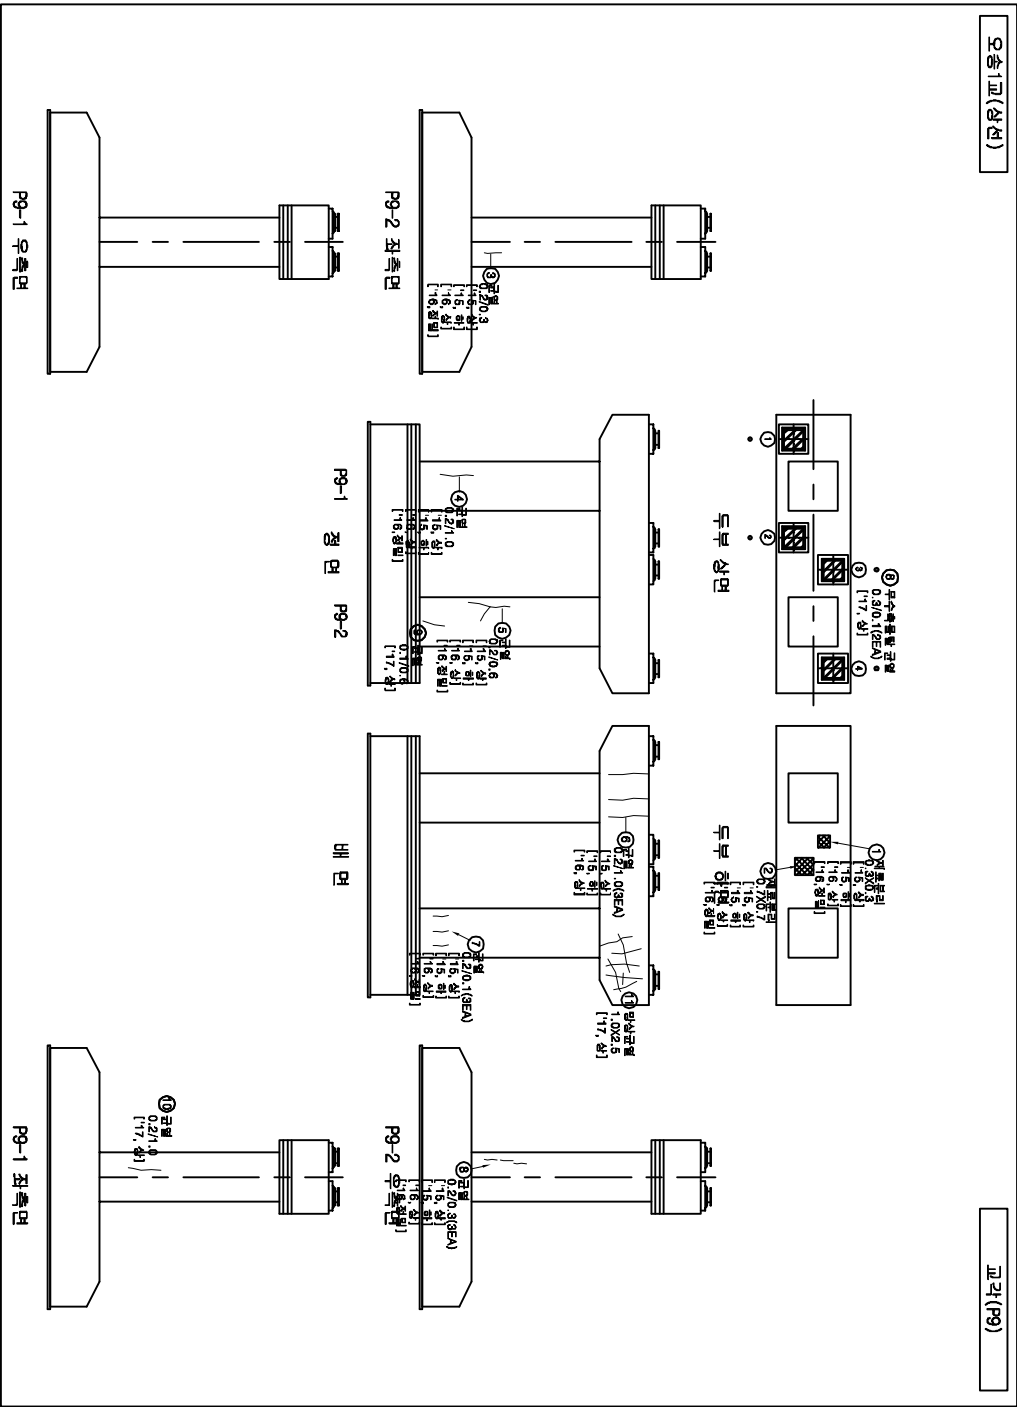
교각(P9)

| 번호 | 손상현황 | 손상규모 | | | | 비고 |
|---|---|---|---|---|---|---|
| 3 | 균열(0.3mm미만) | 0.2 | | 0.3 | 1 | 0.30 |
| 8 | 균열(0.3mm이상) | 0.3 | | 0.1 | 2 | 0.20 |
| 11 | 망상균열 | | 1.0 | 2.5 | 1 | 2.50 |
