오송1교(하선)

| 발주처 | 과업명 | 공구 | 점검기관 | 구조물명 | 도면명 | 도면번호 |
|---|---|---|---|---|---|---|
| 한국철도공사 | 2017년도 상반기 호남고속선 오송-익산간 | 제1-1공구 | (주)삼림엔지니어링 | 오송1교(T1) | 바닥판 상면(S1-1) | 001 |
| 정읍고속철도시설사무소 | 오송1교와 21개소 구조물 정기·정밀(하차) 점검 구역 | | | | | |

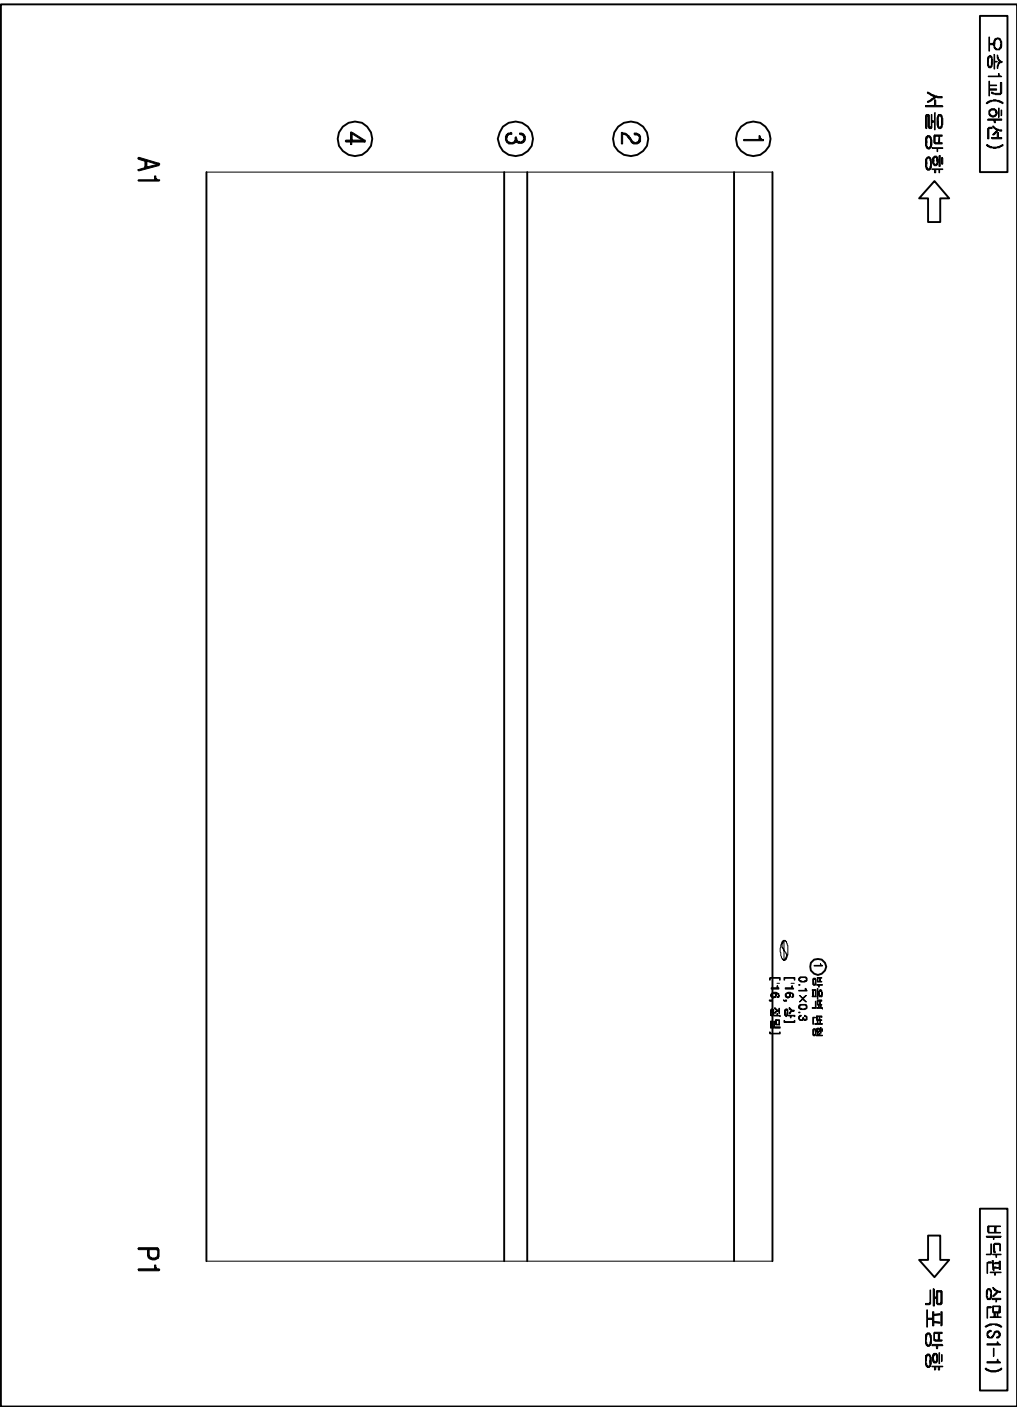
바닥판 상면(S1-1)

| 번호 | 손상현황 | 손상규모 | | | | 비고 |
|---|---|---|---|---|---|---|
| 1 | 변형 | | 0.1 | 0.3 | 1 | 0.01 |

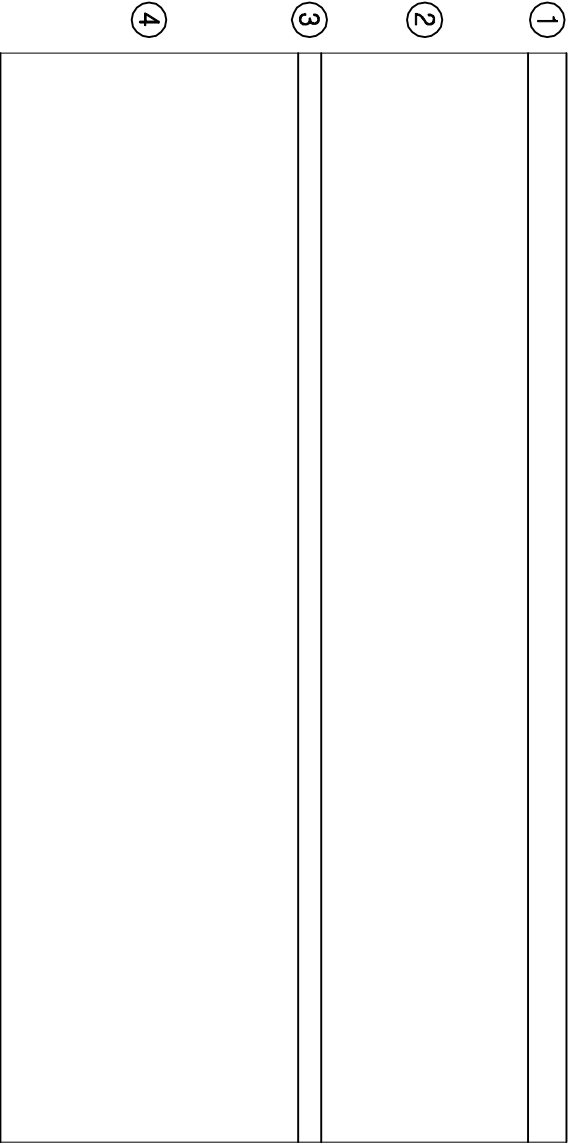
바닥판 상면(S1-2)

| 번호 | 손상현황 | 손상규모 | | | | 비고 |
|---|---|---|---|---|---|---|
| 1 | 상면양철 | | | | | |

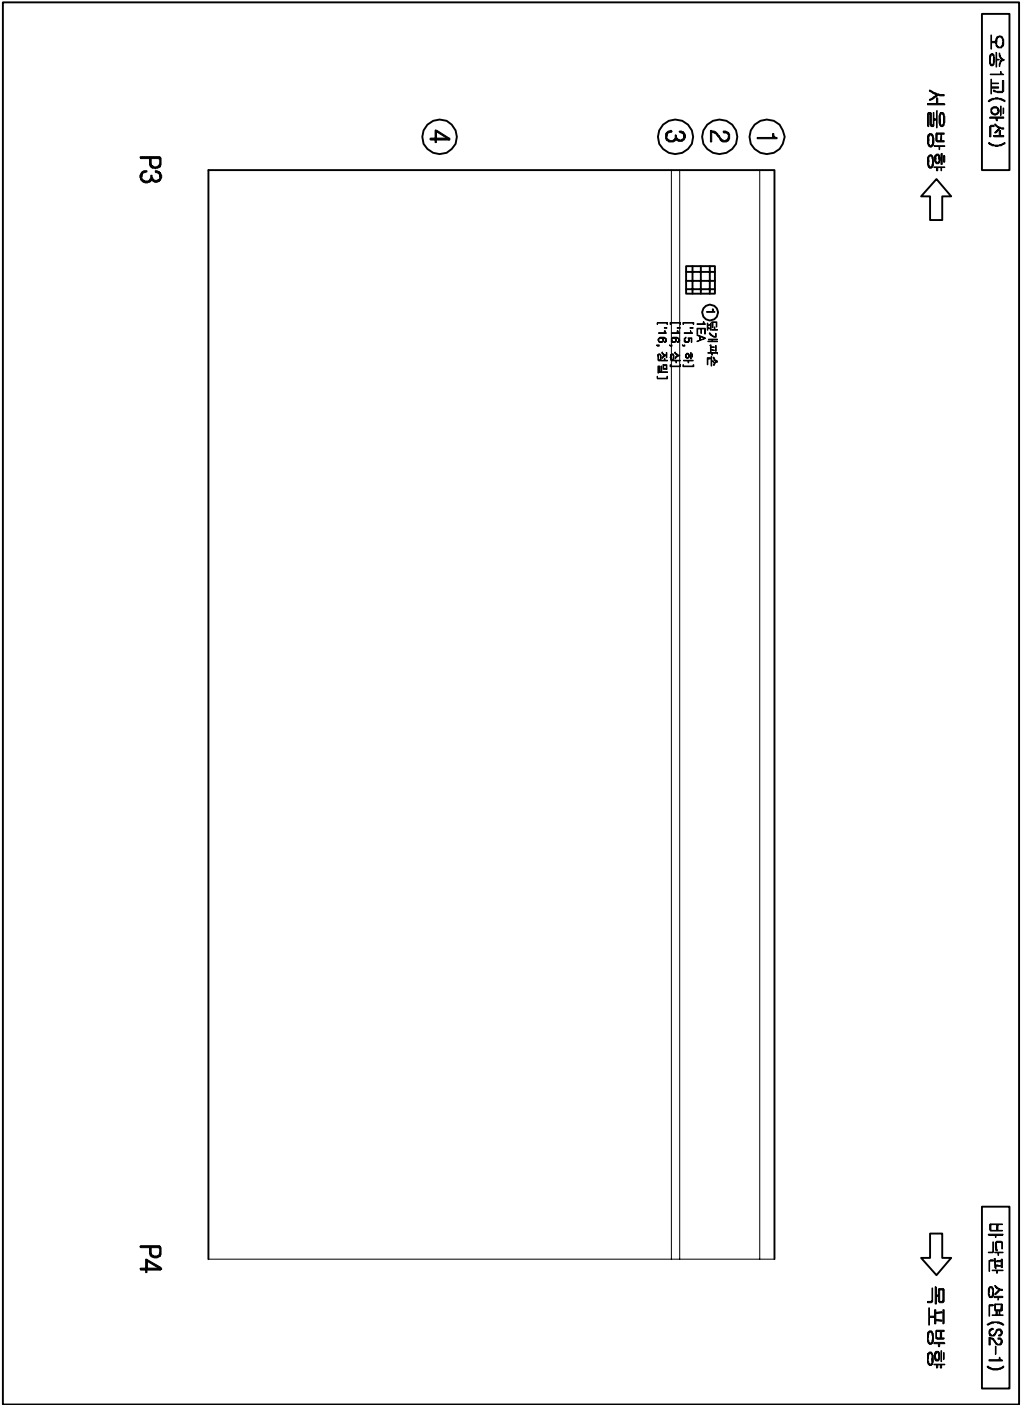
바닥판 상면(S2-1)

| 번호 | 손상현황 | 손상규모 | | | 비고 |
|---|---|---|---|---|---|
| 1 | 열개파손 | | | 1 | 1 EA 기준 |

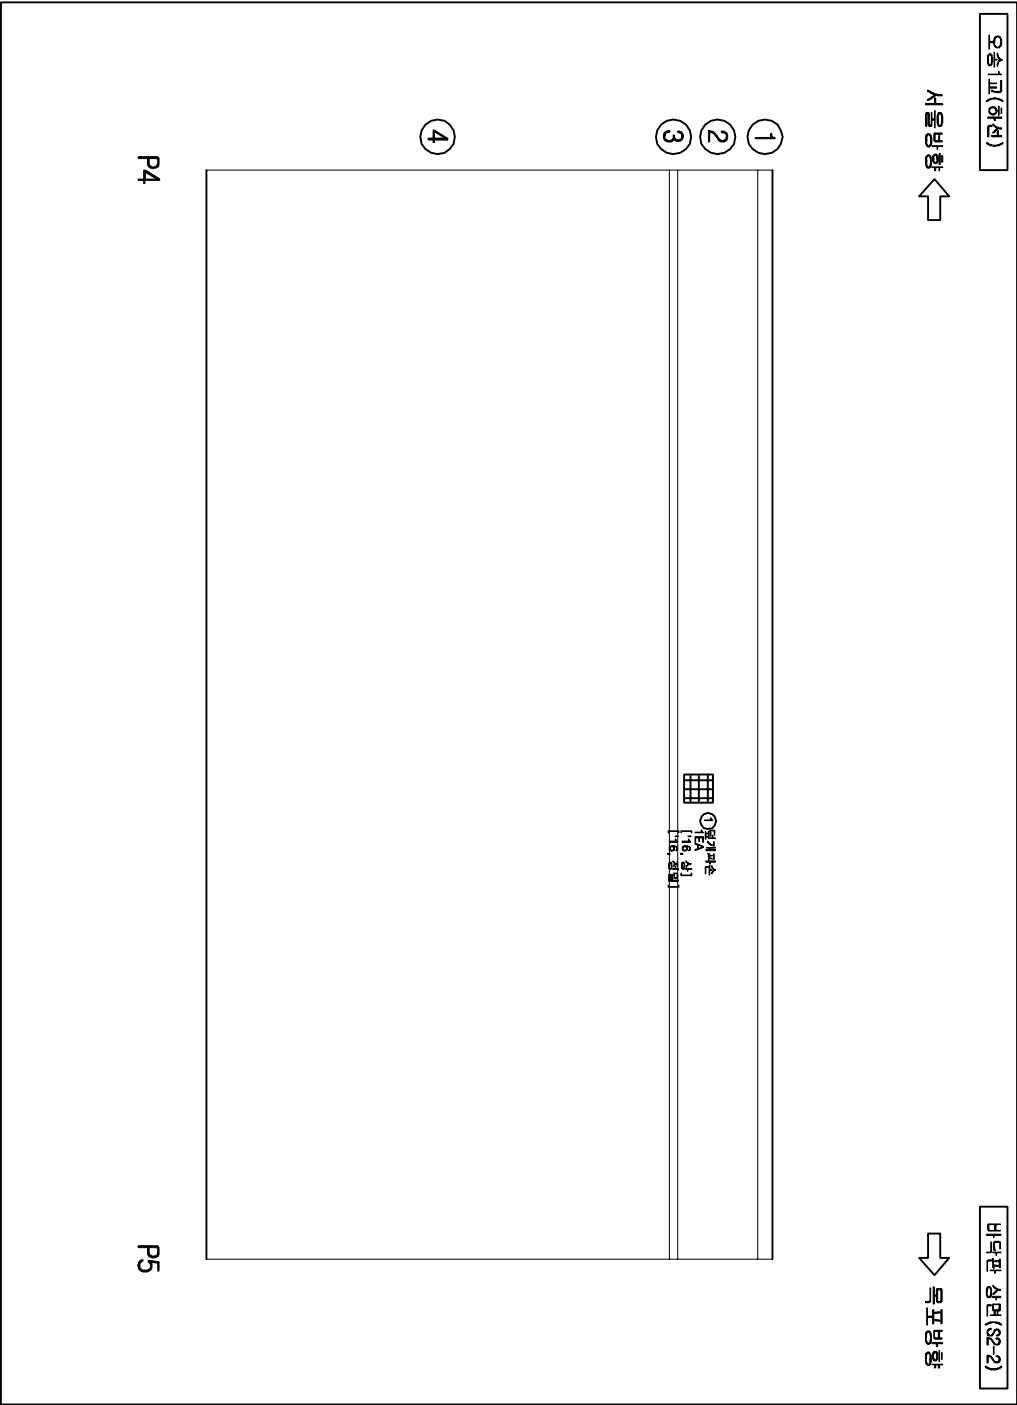
바닥판 상면(S2-2)

| 번호 | 손상현황 | 손상규모 | | | | 비고 |
|---|---|---|---|---|---|---|
| 1 | 열개파손 | | | | 1 | 1EA기준 |

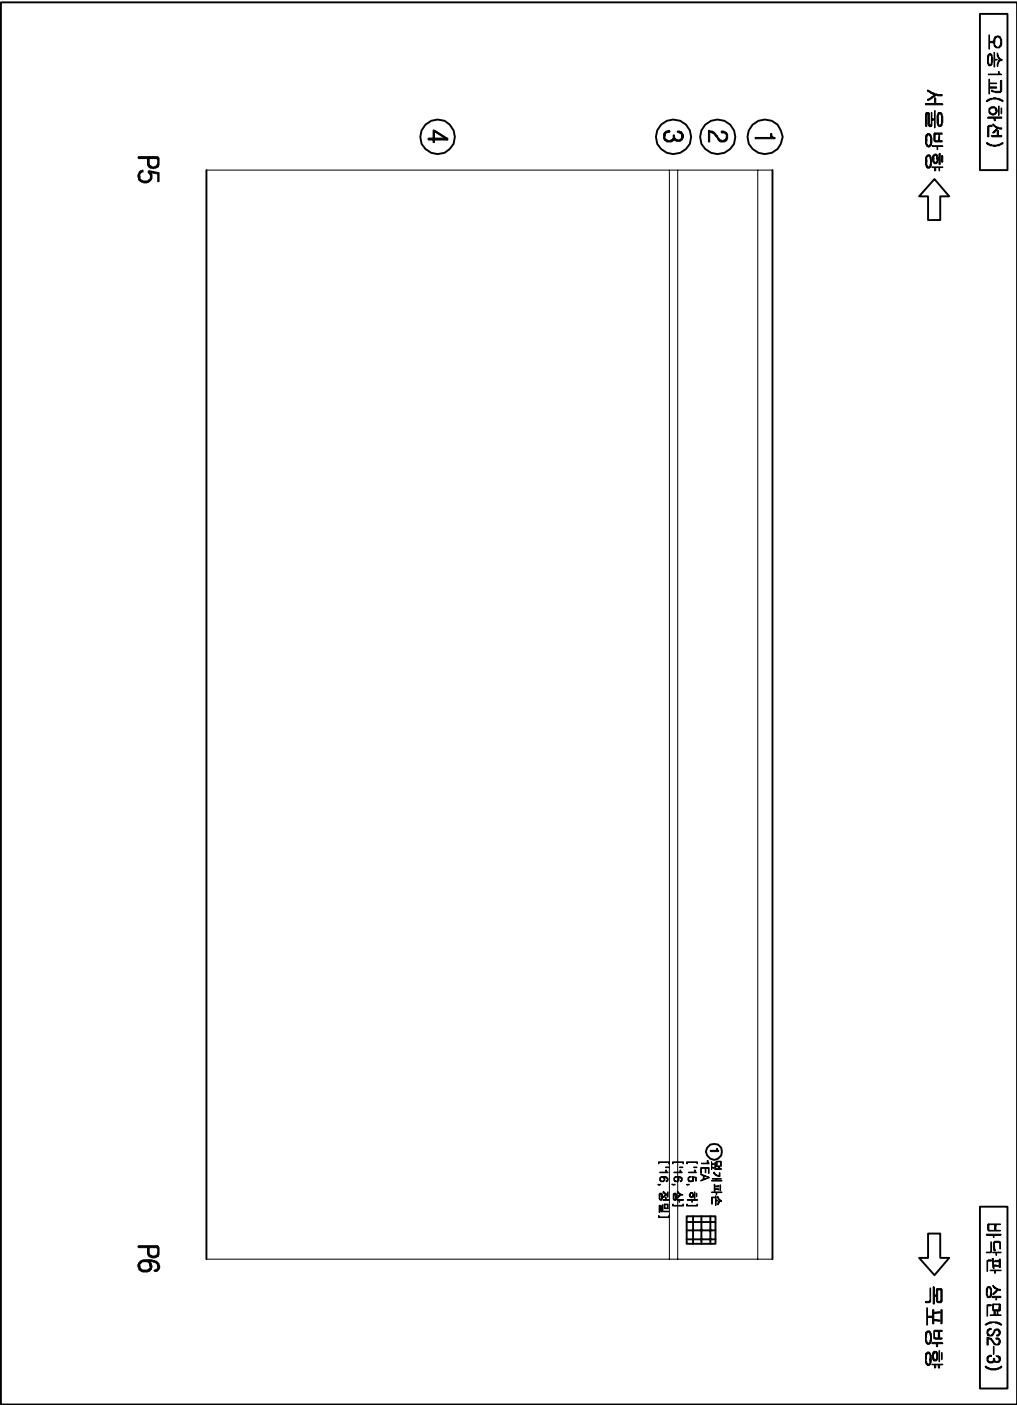
바닥판 상면(S2-3)

| 번호 | 손상현황 | 손상규모 | | | 비고 |
|---|---|---|---|---|---|
| 1 | 열개파손 | | | 1 | 1 |

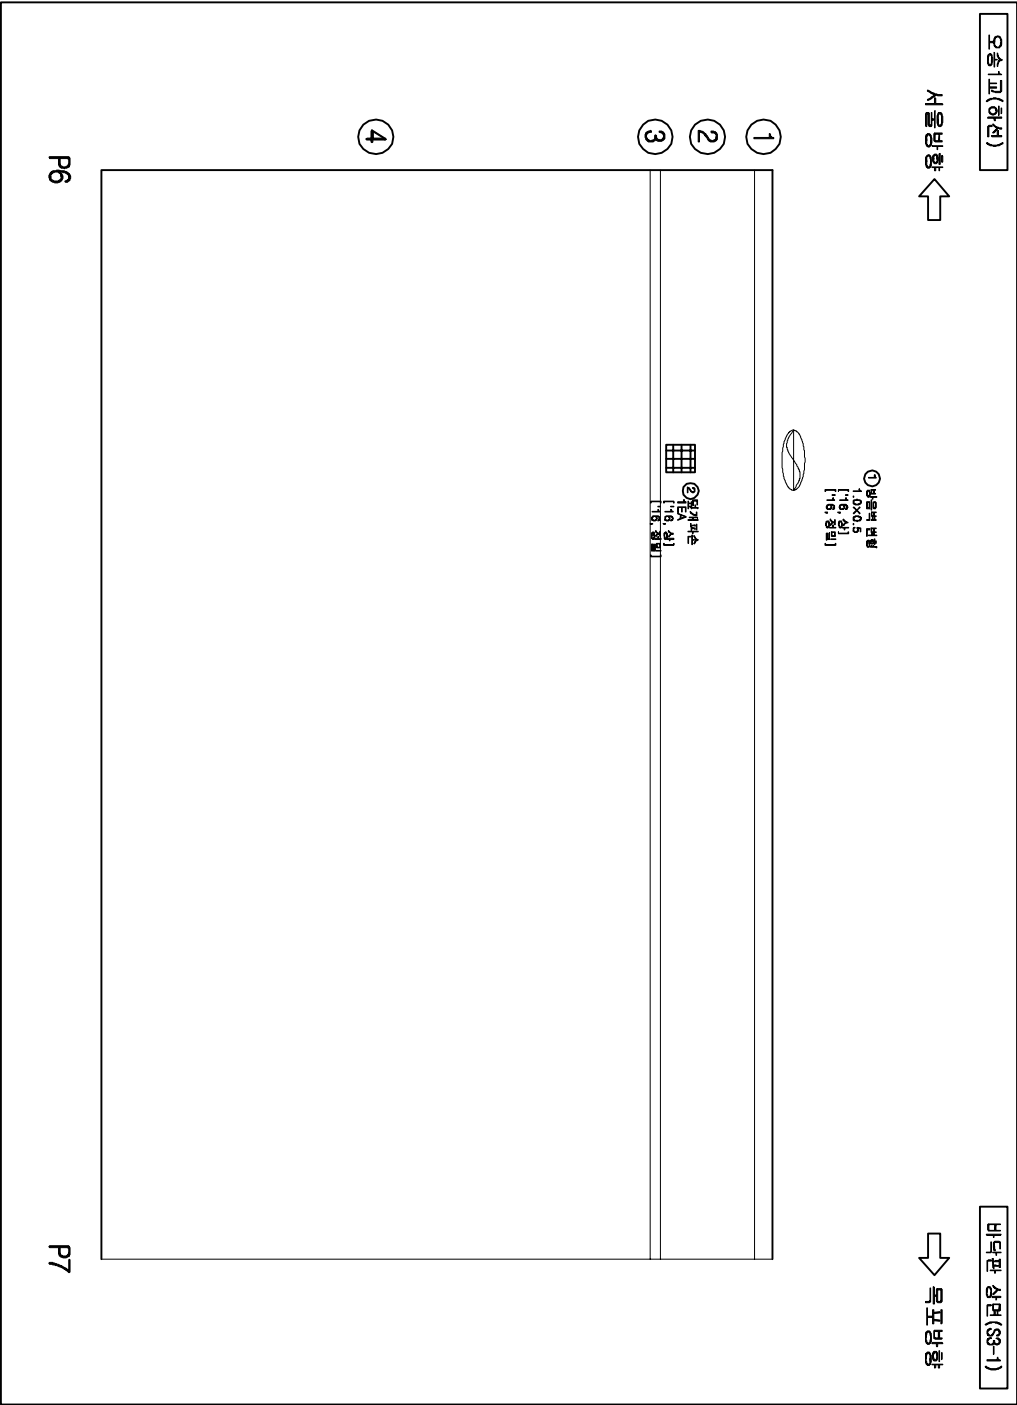
바닥판 상면(S3-1)

| 번호 | 손상현황 | 손상규모 | | | | 비고 |
|---|---|---|---|---|---|---|
| 1 | 변형 | | 1.0 | 0.5 | 1 | 0.50 |
| 2 | 정개파손 | | | | 1 | 1 |

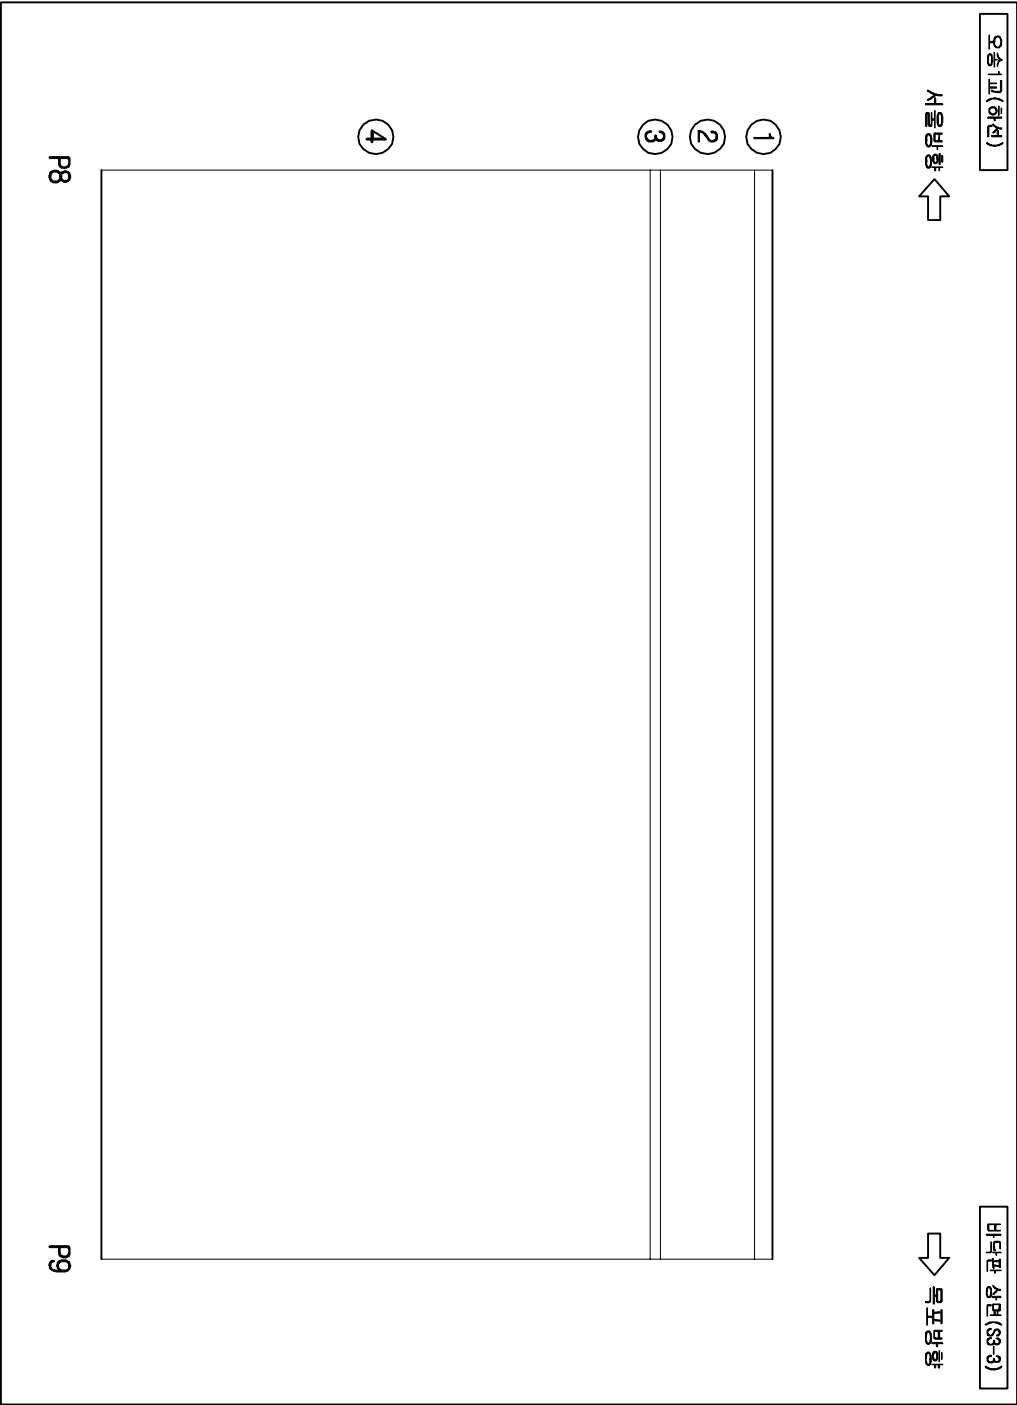
바닥판 상면(S3-3)

| 번호 | 손상현황 | CW(mm) | 폭(m) | 깊이(m) | 개소 | 물량 | 단위 | 비고 |
|---|---|---|---|---|---|---|---|---|
| 1 | 상태양호 | | | | | | | |

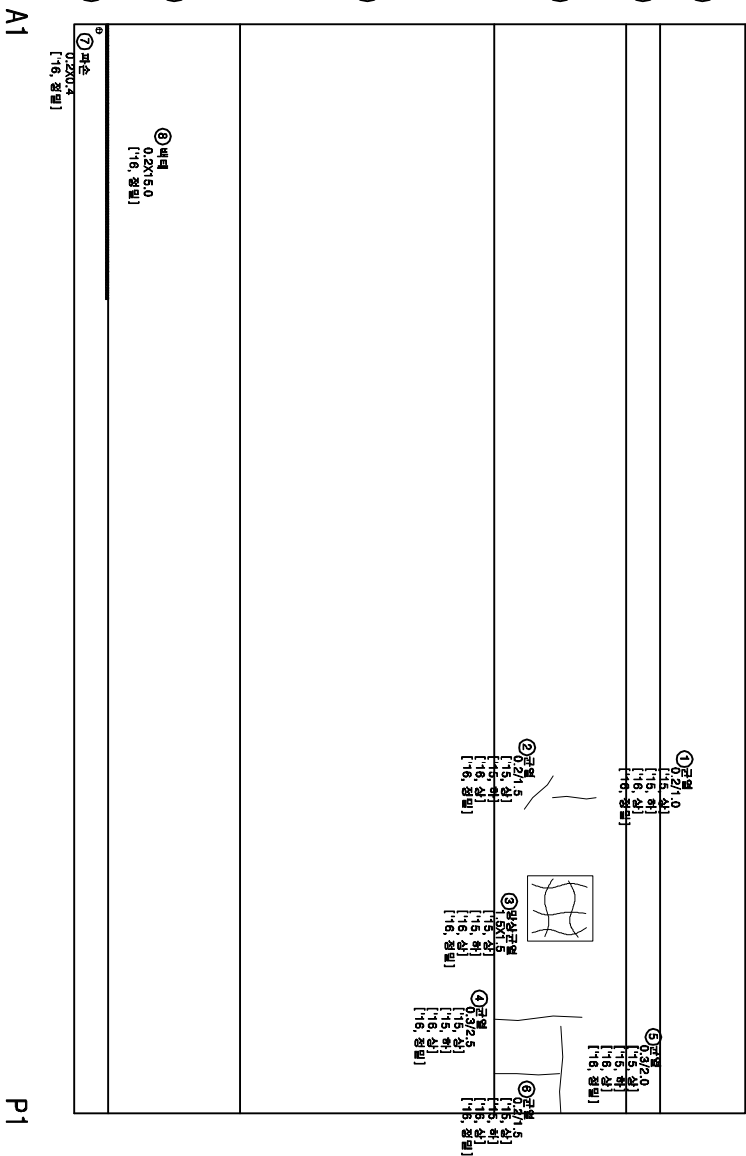
| 번호 | 손상현황 | 손상규모 | | | | 비고 |
|---|---|---|---|---|---|---|
| 1 | 균열(0.3mm미만) | 0.2 | | 1.0 | 1 | 1.00<br>㎡ 기준 |
| 2 | 균열(0.3mm미만) | 0.2 | | 1.5 | 1 | 1.50<br>㎡ 기준 |
| 3 | 망상균열 | | 1.5 | 1.5 | 1 | 2.25<br>㎡ 기준 |
| 4 | 균열(0.3mm이상) | 0.3 | | 2.5 | 1 | 2.50<br>㎡ 기준 |
| 5 | 균열(0.3mm이상) | 0.3 | | 2.0 | 1 | 2.00<br>㎡ 기준 |
| 6 | 균열(0.3mm미만) | 0.2 | | 1.5 | 1 | 1.50<br>㎡ 기준 |

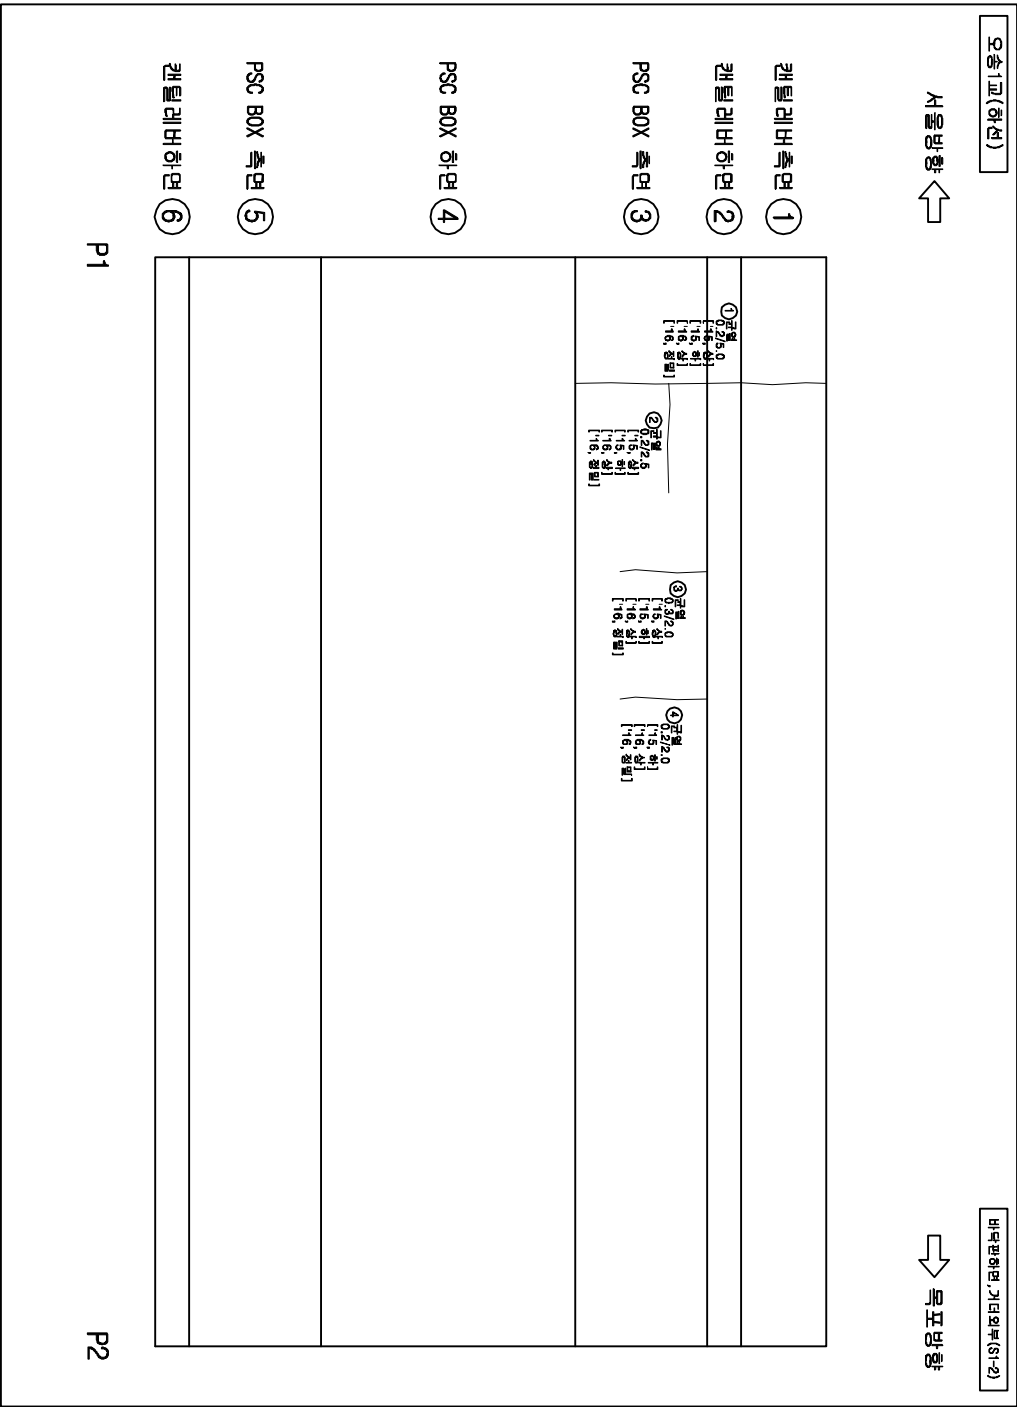
바닥판하면,기타외부(S1+2)

| 번호 | 손상현황 | 손상규모 | | | | 비고 |
|---|---|---|---|---|---|---|
| 1 | 균열(0.3mm이하) | 0.2 | | 5.0 | 1 | 5.00<br>㎡ 기준 |
| 2 | 균열(0.3mm이하) | 0.2 | | 2.5 | 1 | 2.50<br>㎡ 기준 |
| 3 | 균열(0.3mm이상) | 0.3 | | 2.0 | 1 | 2.00<br>㎡ 기준 |
| 4 | 균열(0.3mm이하) | 0.2 | | 2.0 | 1 | 2.00<br>㎡ 기준 |

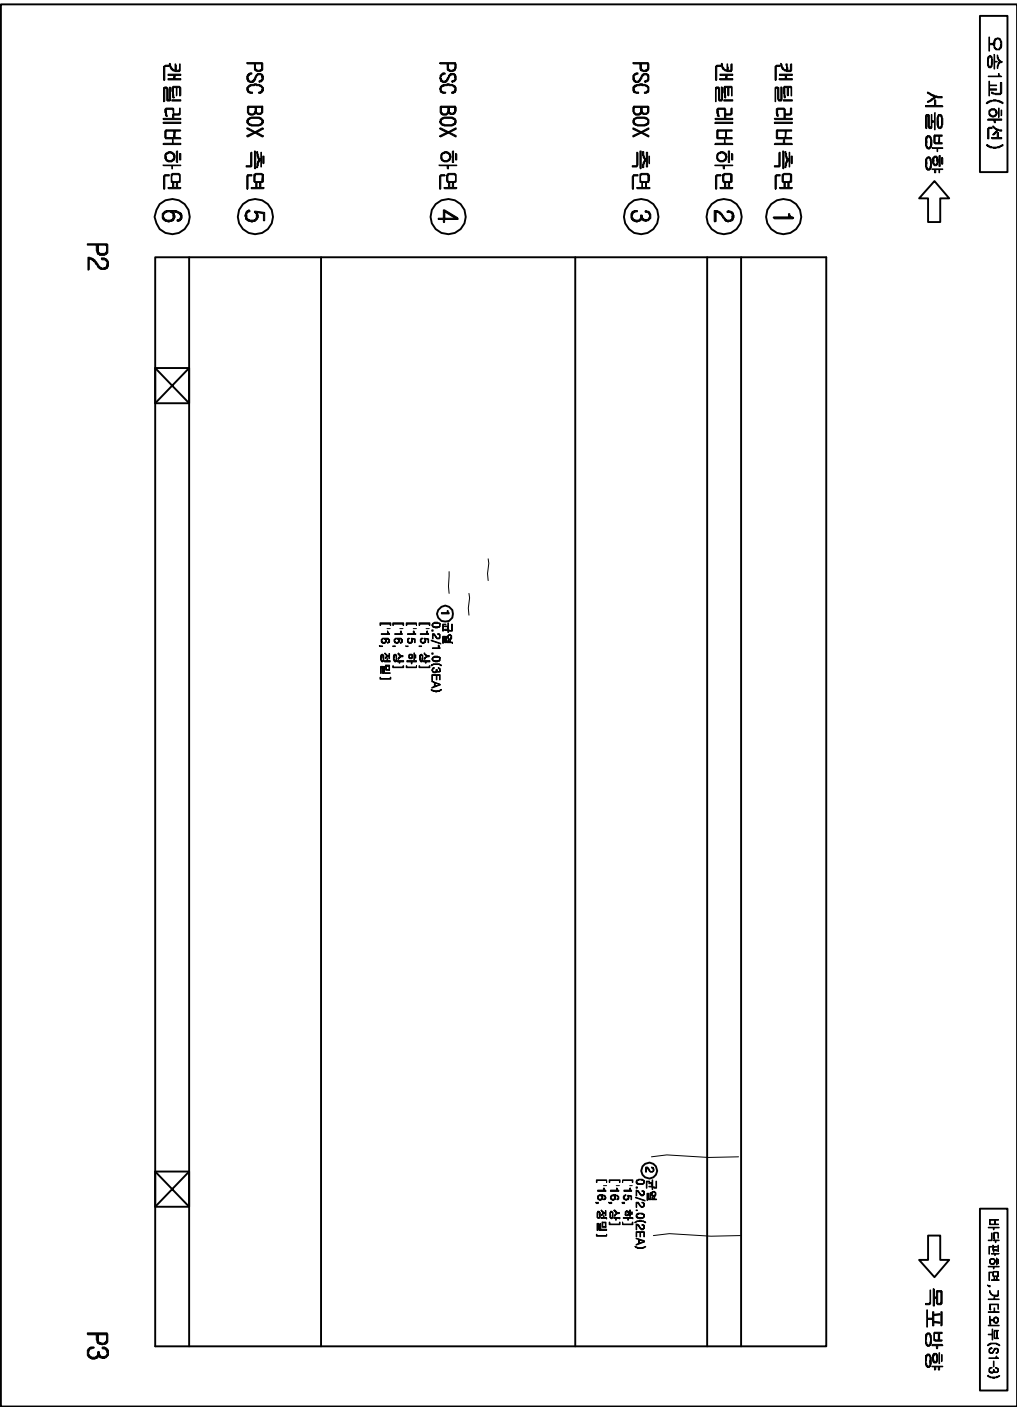
| 번호 | 손상현황 | 손상규모 | | | | 비고 |
|---|---|---|---|---|---|---|
| 1 | 균열(0.3mm미만) | 0.2 | | 1.00 | 3 | 3.00 m 기준 |
| 2 | 균열(0.3mm미만) | 0.2 | | 2.0 | 2 | 4.00 m 기준 |

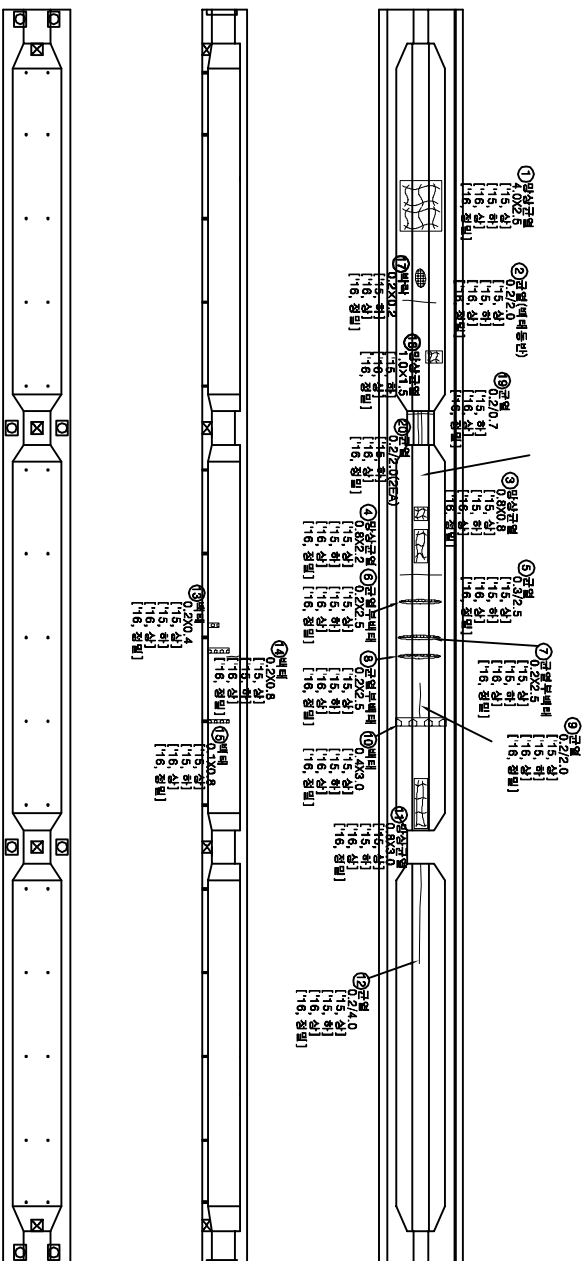
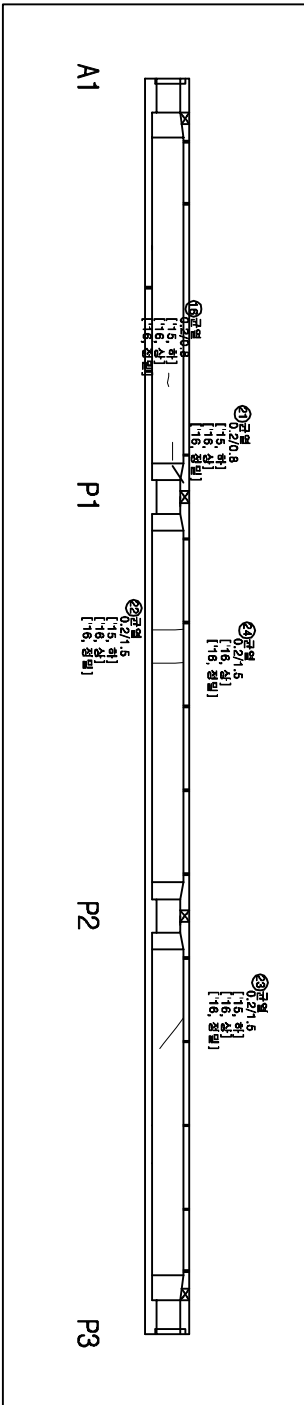
PSC Box Girder 내부(S1~G1)

| 번호 | 손상 현 황 | 손 상 규 모 | | | 비고 |
|---|---|---|---|---|---|
| 1 | 망상균열 | | 4.0 | 2.5 | 1 10.0 ㎡ 기준 |
| 2 | 균열(0.3mm미만) | 0.2 | | 2.0 | 1 2.00 ㎡ 기준 |
| 3 | 망상균열 | | 0.8 | 0.8 | 1 0.64 ㎡ 기준 |
| 4 | 망상균열 | | 0.8 | 2.2 | 1 1.76 ㎡ 기준 |
| 5 | 균열(0.3mm이상) | 0.3 | | 2.5 | 1 2.50 ㎡ 기준 |
| 6 | 균열부백태 | | 0.2 | 2.5 | 1 0.50 ㎡ 기준 |
| 7 | 균열부백태 | | 0.2 | 2.5 | 1 0.50 ㎡ 기준 |
| 8 | 균열부백태 | | 0.2 | 2.5 | 1 0.50 ㎡ 기준 |
| 9 | 균열(0.3mm미만) | 0.2 | | 2.0 | 1 2.00 ㎡ 기준 |
| 11 | 망상균열 | | 0.8 | 3.0 | 1 2.40 ㎡ 기준 |
| 12 | 균열(0.3mm미만) | 0.2 | | 5.0 | 1 5.00 ㎡ 변경 |
| 16 | 균열(0.3mm미만) | 0.2 | | 0.8 | 1 0.80 ㎡ 기준 |
| 18 | 망상균열 | | 1.0 | 1.5 | 1 1.50 ㎡ 기준 |
| 19 | 균열(0.3mm미만) | 0.2 | | 0.7 | 1 0.70 ㎡ 기준 |
| 20 | 균열(0.3mm미만) | 0.2 | | 2.0 | 2 4.00 ㎡ 기준 |
| 21 | 균열(0.3mm미만) | 0.2 | | 0.8 | 1 0.80 ㎡ 기준 |
| 22 | 균열(0.3mm미만) | 0.2 | | 1.5 | 1 1.50 ㎡ 기준 |
| 23 | 균열(0.3mm미만) | 0.2 | | 1.5 | 1 1.50 ㎡ 변경 |
| 24 | 균열(0.3mm미만) | 0.2 | | 1.5 | 1 1.50 ㎡ 기준 |

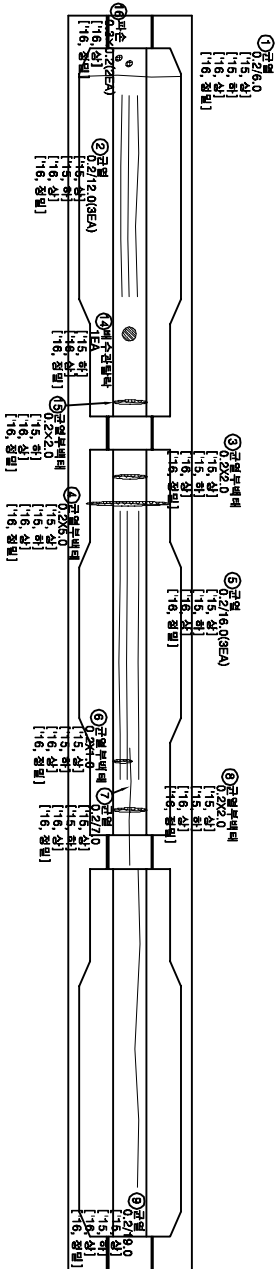
PSC Box Girder 내부(S3-G1)

| 번호 | 손상현황 | 손상규모 | | | | 비고 |
|---|---|---|---|---|---|---|
| 1 | 균열(0.3mm미만) | 0.2 | | 6.0 | 1 | 6.00 m |
| 2 | 균열(0.3mm미만) | 0.2 | | 12.0 | 3 | 36.00 m |
| 3 | 균열부백태 | | 0.2 | 2.0 | 1 | 0.40 m |
| 4 | 균열부백태 | | 0.2 | 5.0 | 1 | 1.00 m |
| 5 | 균열(0.3mm미만) | 0.2 | | 16.0 | 3 | 48.00 m |
| 6 | 균열부백태 | | 0.2 | 1.0 | 1 | 0.20 m |
| 7 | 균열(0.3mm미만) | 0.2 | | 7.0 | 1 | 7.00 m |
| 8 | 균열부백태 | | 0.2 | 3.0 | 1 | 0.60 m |
| 9 | 균열(0.3mm미만) | 0.2 | | 19.0 | 1 | 19.00 m |
| 10 | 균열(0.3mm미만) | 0.2 | | 3.0 | 1 | 1.00 m |
| 11 | 균열(0.3mm미만) | 0.2 | | 1.5 | 1 | 1.50 m |
| 12 | 균열(0.3mm미만) | 0.2 | | 3.0 | 1 | 3.00 m |
| 13 | 균열(0.3mm이상) | 0.3 | | 2.5 | 1 | 2.50 m |
| 15 | 균열부백태 | | 0.2 | 2.0 | 1 | 0.40 m |

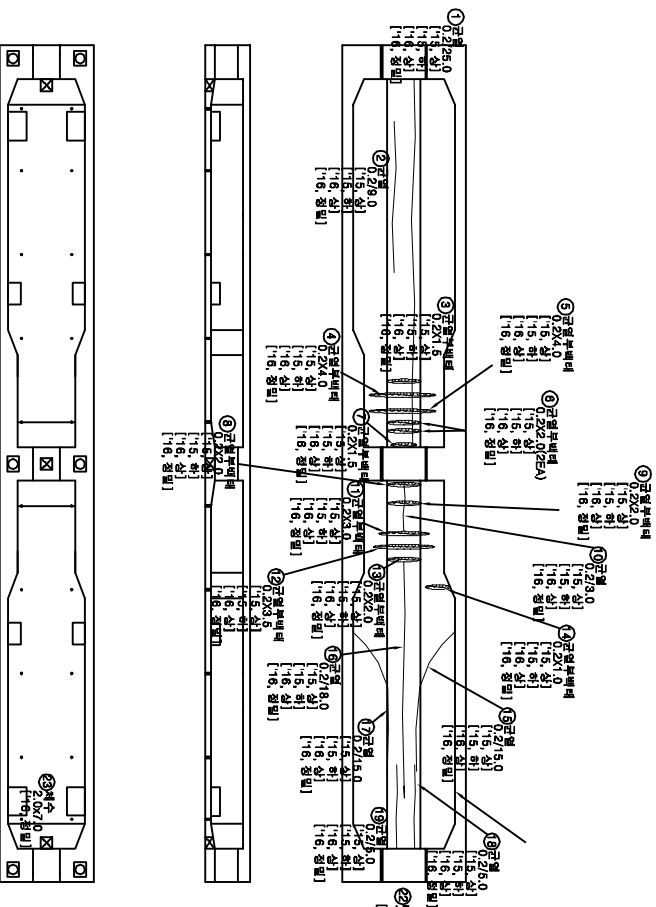
PSC Box Girder 내부(S4-G1)

| 번호 | 손상현황 | 손상규모 | | | | 비고 |
|---|---|---|---|---|---|---|
| 1 | 균열(0.3mm미만) | 0.2 | | 25.0 | 1 | 25.00 m |
| 2 | 균열(0.3mm미만) | 0.2 | | 9.0 | 1 | 9.00 m |
| 3 | 균열부백태 | | 0.2 | 1.5 | 1 | 1.50 m |
| 4 | 균열부백태 | | 0.2 | 4.0 | 1 | 0.80 m |
| 5 | 균열부백태 | | 0.2 | 4.0 | 1 | 0.80 m |
| 6 | 균열부백태 | | 0.2 | 2.0 | 2 | 0.80 m |
| 7 | 균열부백태 | | 0.2 | 1.5 | 1 | 0.30 m |
| 8 | 균열부백태 | | 0.2 | 2.0 | 1 | 0.40 m |
| 9 | 균열부백태 | | 0.2 | 2.0 | 1 | 0.40 m |
| 10 | 균열(0.3mm미만) | 0.2 | | 3.0 | 1 | 3.00 m |
| 11 | 균열부백태 | | 0.2 | 3.0 | 1 | 0.60 m |
| 12 | 균열부백태 | | 0.2 | 3.5 | 1 | 0.70 m |
| 13 | 균열부백태 | | 0.2 | 2.0 | 1 | 0.40 m |
| 14 | 균열부백태 | | 0.2 | 1.0 | 1 | 0.20 m |
| 15 | 균열(0.3mm미만) | 0.2 | | 15.0 | 1 | 15.00 m |
| 16 | 균열(0.3mm미만) | 0.2 | | 18.0 | 1 | 18.00 m |
| 17 | 균열(0.3mm미만) | 0.2 | | 15.0 | 1 | 15.00 m |
| 18 | 균열(0.3mm미만) | 0.2 | | 5.0 | 1 | 5.00 m |
| 19 | 균열(0.3mm미만) | 0.2 | | 5.0 | 1 | 5.00 m |
| 20 | 균열(0.3mm미만) | 0.2 | | 1.7 | 1 | 1.70 m |
| 21 | 균열(0.3mm미만) | 0.2 | | 1.2 | 1 | 1.20 m |

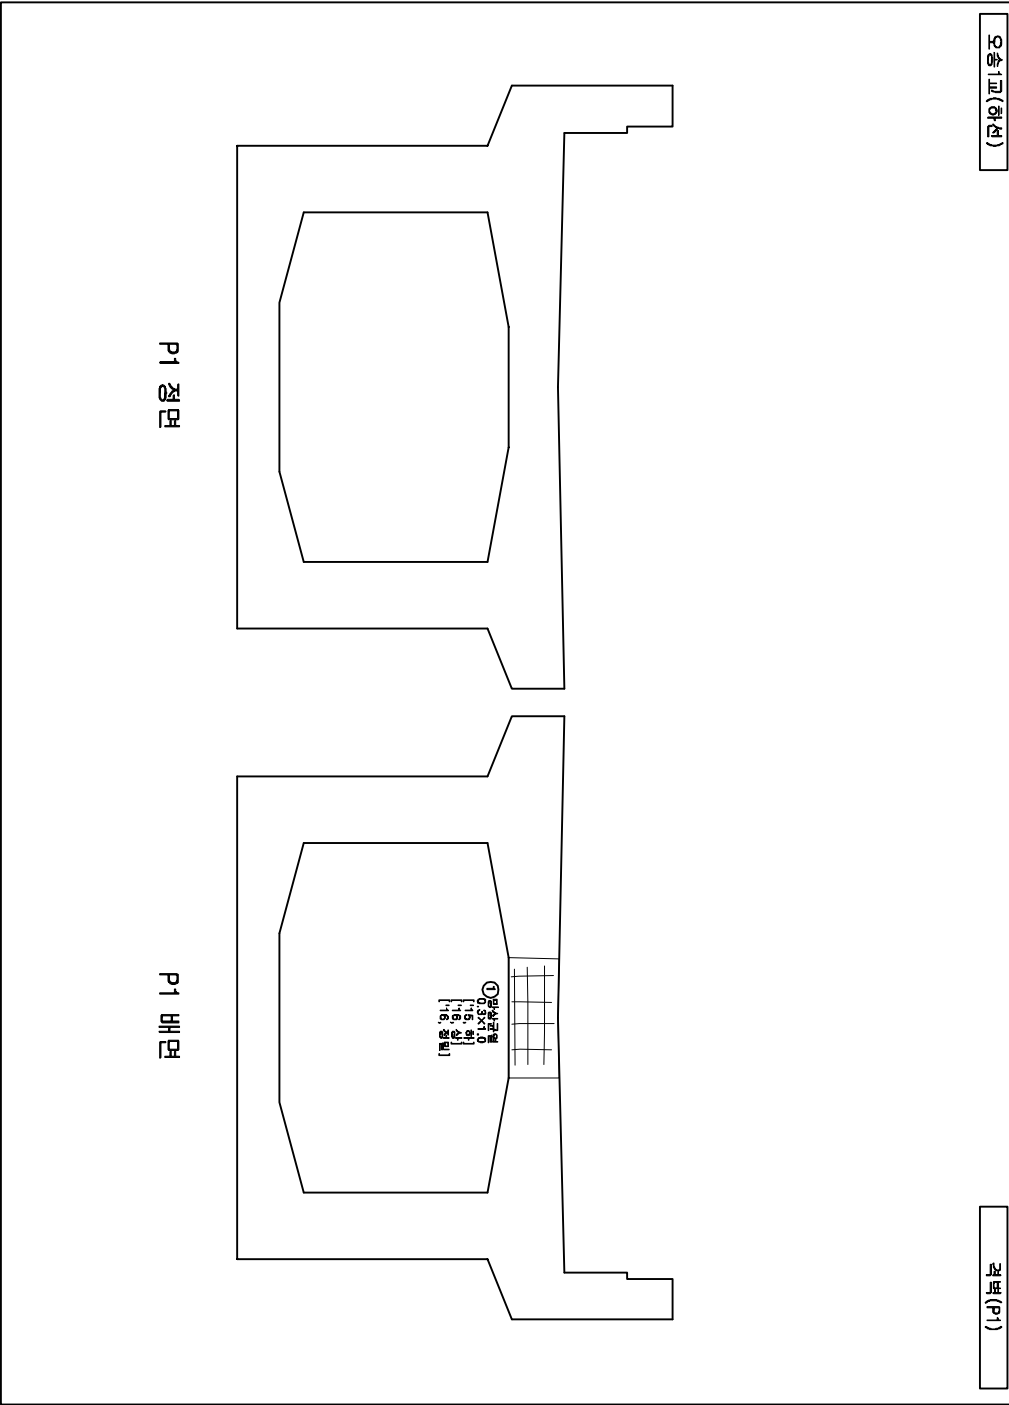
격벽(P1)

| 번호 | 손상현황 | 손상규모 | | | | 비고 |
|---|---|---|---|---|---|---|
| 1 | 망상균열 | 0.3 | 1.0 | 1 | 0.30㎡ | 기준 |

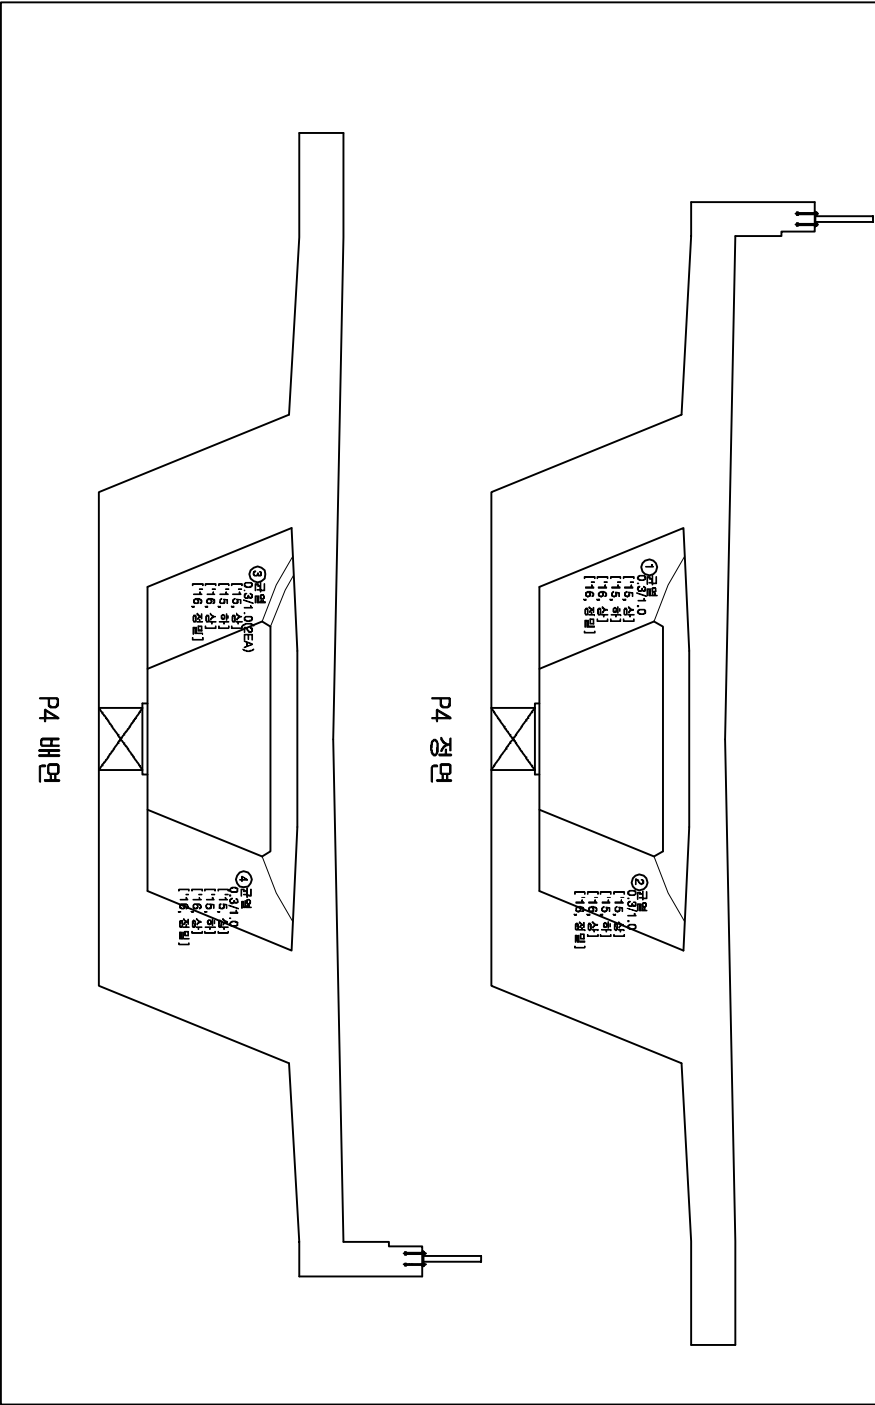
격벽(P4)

| 번호 | 손상 현 황 | 손상 규모 | | | | 비고 |
|---|---|---|---|---|---|---|
| 1 | 균열(0.3mm01상) | 0.3 | | 1.0 | 1 | 1.00 m 기준 |
| 2 | 균열(0.3mm01상) | 0.3 | | 1.0 | 1 | 1.00 m 기준 |
| 3 | 균열(0.3mm01상) | 0.3 | | 1.0 | 2 | 2.00 m 기준 |
| 4 | 균열(0.3mm01상) | 0.3 | | 1.0 | 1 | 1.00 m 기준 |

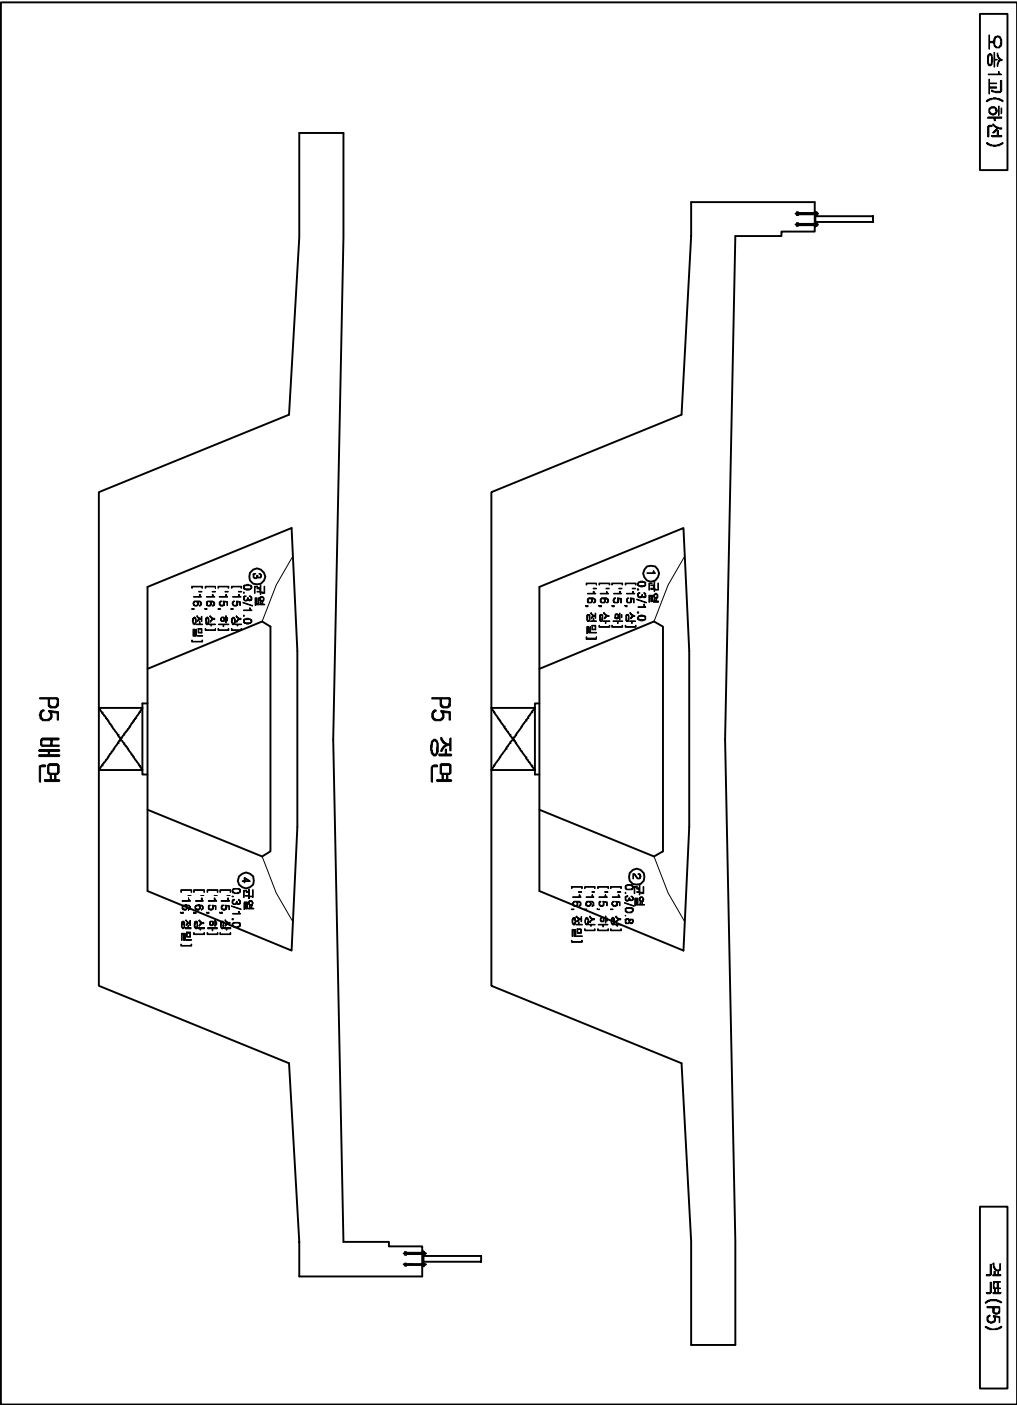
격벽(P5)

| 번호 | 손상 현 황 | 손상 규모 | | | | 비고 |
|---|---|---|---|---|---|---|
| 1 | 균열(0.3mm01상) | 0.3 | | 1.0 | 1 | 1.00 m 기준 |
| 2 | 균열(0.3mm01상) | 0.3 | | 0.8 | 1 | 0.80 m 기준 |
| 3 | 균열(0.3mm01상) | 0.3 | | 1.0 | 1 | 1.00 m 기준 |
| 4 | 균열(0.3mm01상) | 0.3 | | 1.0 | 1 | 1.00 m 기준 |

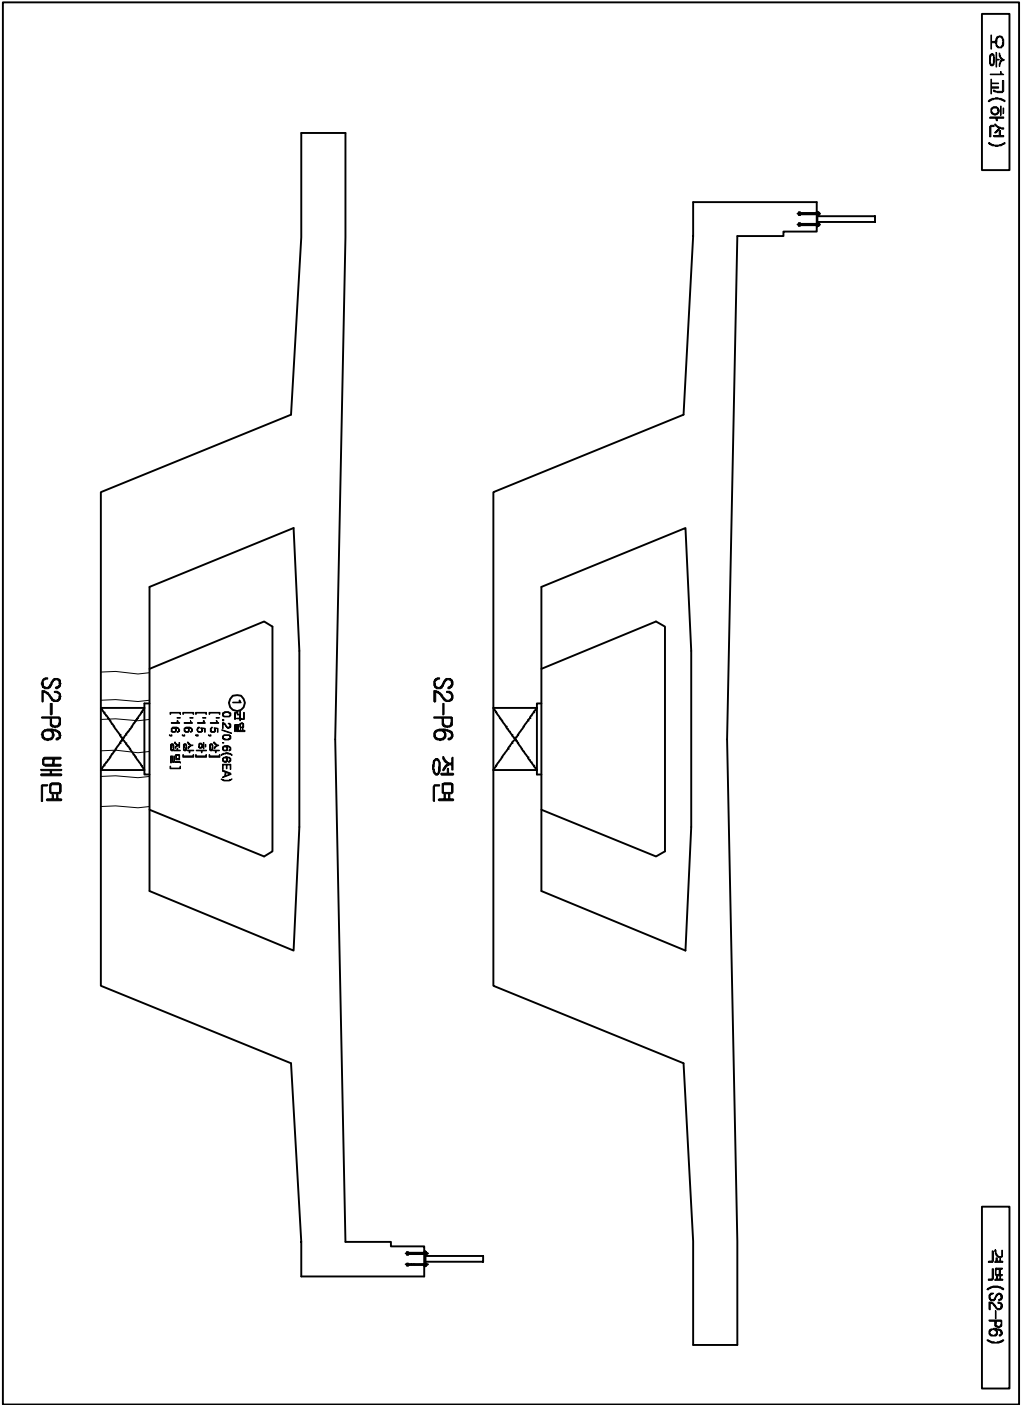
격벽(S2-P6)

| 번호 | 손상현황 | 손상규모 | | | | 비고 |
|---|---|---|---|---|---|---|
| 1 | 균열(0.3mm이상) | 0.2 | | 0.6 | 6 | 3.60 m 기준 |
