오송1교(하선)

| 발주처 | 과업명 | 공구 | 점검기관 | 구조물명 | 도면명 | 도면번호 |
|---|---|---|---|---|---|---|
| 한국철도공사 | 2017년도 상반기 호남고속선 오송-익산간 | 제1-1공구 | (주)삼림엔지니어링 | 오송1교(T1) | 바닥판 상면(S1-1) | 001 |
| 정읍고속철도시설사무소 | 오송1교와 21개소 구조물 정기·정밀(하차) 점검 구역 | | | | | |

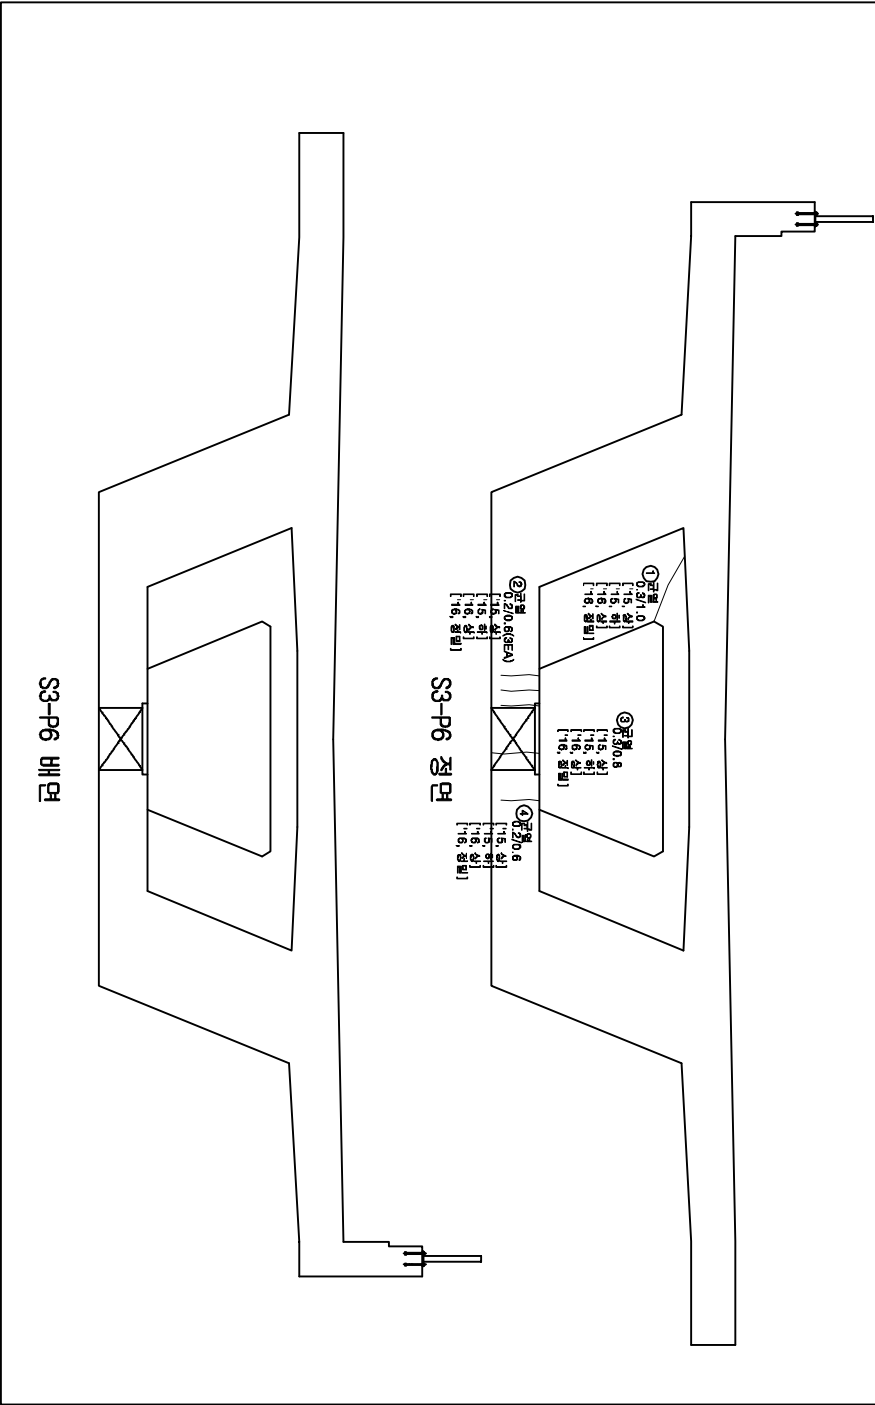
격벽(S3-P6)

| 번호 | 손상현황 | 손상규모 | | | | 비고 |
|---|---|---|---|---|---|---|
| 1 | 균열(0.3mm0상) | 0.3 | | 1.0 | 1 | 1.00 m |
| 2 | 균열(0.3mm0상) | 0.2 | | 0.6 | 3 | 1.80 m |
| 3 | 균열(0.3mm0상) | 0.3 | | 0.8 | 1 | 0.80 m |
| 4 | 균열(0.3mm0상) | 0.2 | | 0.6 | 1 | 0.60 m |

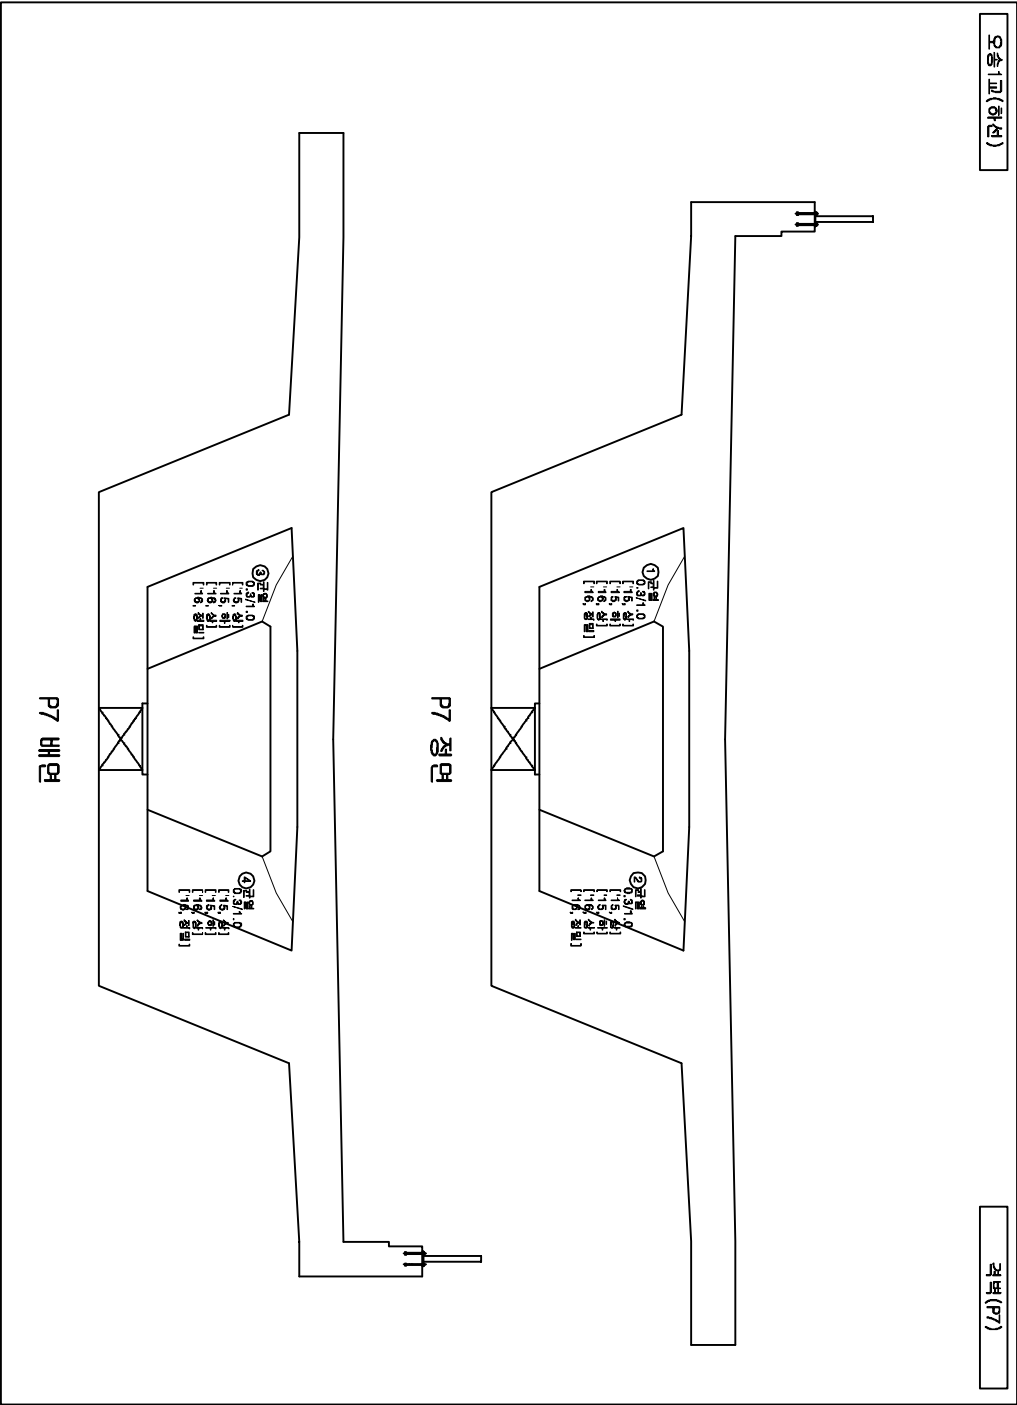
격벽(P7)

| 번호 | 손상현황 | 손상규모 | | | | 비고 |
|---|---|---|---|---|---|---|
| 1 | 균열(0.3mm이상) | 0.3 | | 1.0 | 1 | 1.00<br>㎡ 기준 |
| 2 | 균열(0.3mm이상) | 0.3 | | 1.0 | 1 | 1.00<br>㎡ 기준 |
| 3 | 균열(0.3mm이상) | 0.3 | | 1.0 | 1 | 1.00<br>㎡ 기준 |
| 4 | 균열(0.3mm이상) | 0.3 | | 1.0 | 1 | 1.00<br>㎡ 기준 |

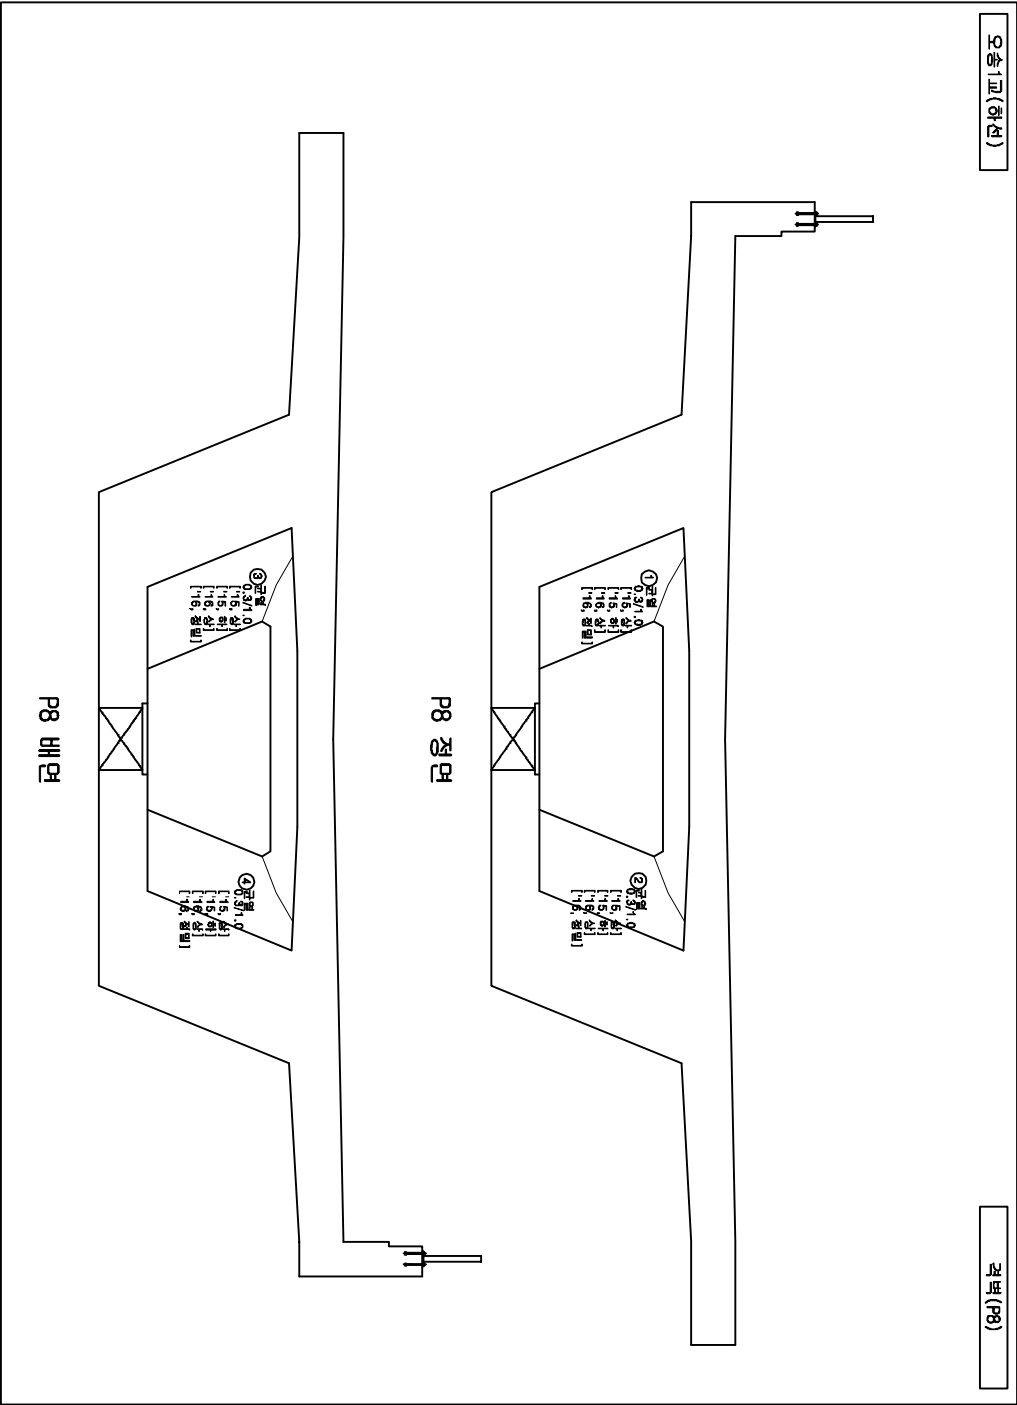
격벽(P8)

| 번호 | 손상현황 | 손상규모 | | | | 비고 |
|---|---|---|---|---|---|---|
| 1 | 균열(0.3mm이상) | 0.3 | | 1.0 | 1 | 1.00<br>㎡ 기준 |
| 2 | 균열(0.3mm이상) | 0.3 | | 1.0 | 1 | 1.00<br>㎡ 기준 |
| 3 | 균열(0.3mm이상) | 0.3 | | 1.0 | 1 | 1.00<br>㎡ 기준 |
| 4 | 균열(0.3mm이상) | 0.3 | | 1.0 | 1 | 1.00<br>㎡ 기준 |

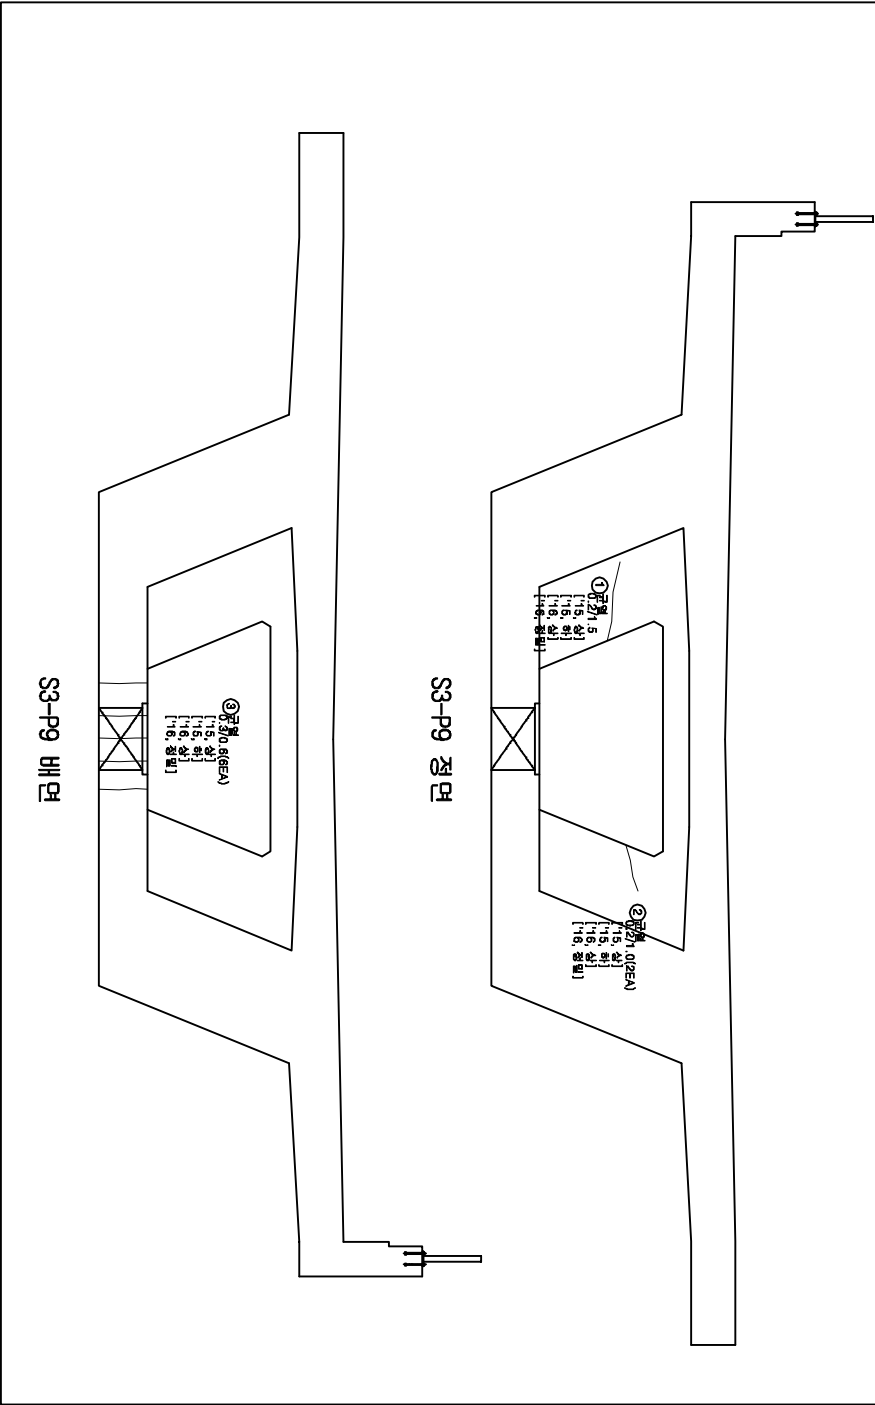
격벽(S3-P9)

| 번호 | 손상현황 | 손상규모 | | | | 비고 |
|---|---|---|---|---|---|---|
| 1 | 균열(0.3mm이상) | 0.2 | | 1.5 | 1 | 1.50<br>m |
| 2 | 균열(0.3mm이상) | 0.2 | | 1.0 | 2 | 2.00<br>m |
| 3 | 균열(0.3mm이상) | 0.3 | | 0.6 | 6 | 3.60<br>m |

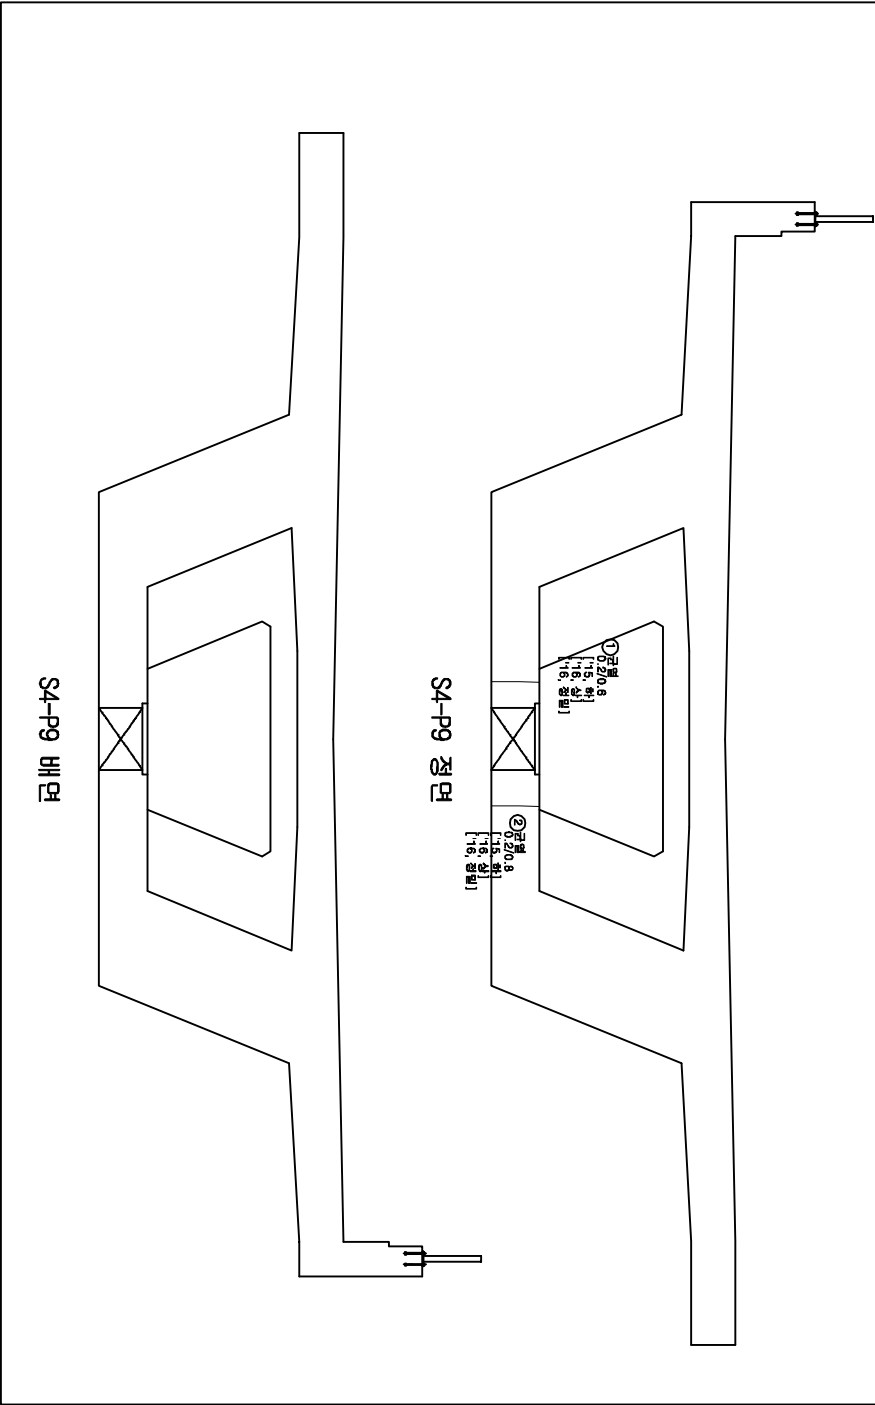
격벽(S4-P9)

| 번호 | 손상현황 | 손상규모 | | | 비고 |
|---|---|---|---|---|---|
| 1 | 균열(0.3mm이하) | 0.2 | | 0.6 | 1 0.80 m 기준 |
| 2 | 균열(0.3mm이상) | 0.2 | | 0.8 | 1 0.80 m 기준 |

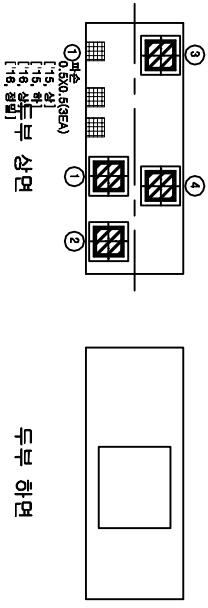
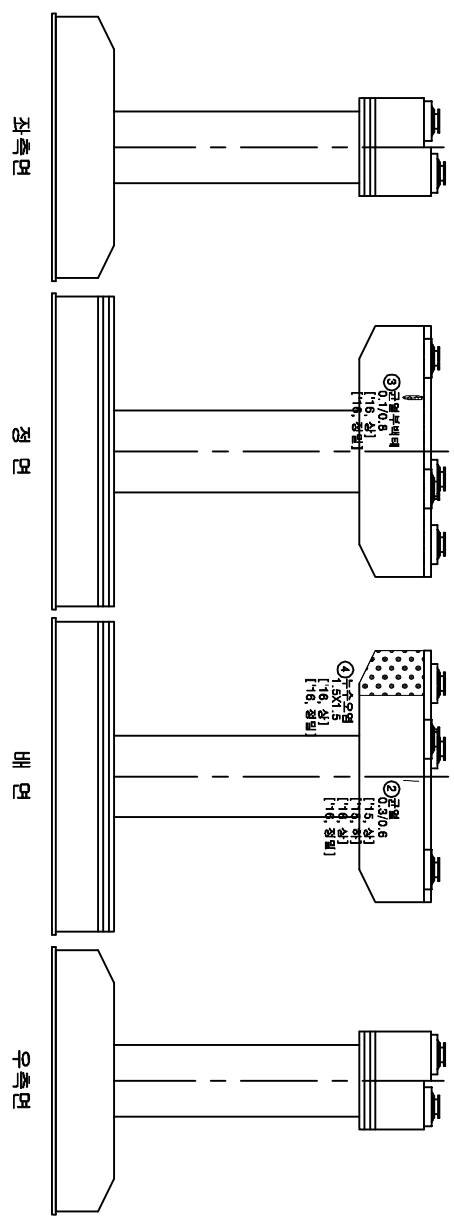
교각(P3)

| 번호 | 손상현황 | 손상규모 | | | | 비고 |
|---|---|---|---|---|---|---|
| 2 | 균열(0.3mm이상) | 0.3 | | 0.6 | 1 | 0.60<br>㎡ 기준 |
| 3 | 균열부백태 | 0.1 | | 0.8 | 1 | 0.80<br>㎡ 기준 |
| 4 | 누수오염 | | 1.5 | 1.5 | 1 | 2.25<br>㎡ 변경 |
