오송역라멘(T2)

| 발 주 처 | 과 업 명 | 공 구 | 점검기관 | 구 조 물 명 | 도 면 명 | 도면번호 |
| 한국철도공사<br>정읍고속철도시설사무소 | 2017년도 상반기 호남고속선 오송-익산간<br>오송1교외 21개소 구조물 정기·정밀(하차) 점검 용역 | 제1-1공구 | (주)삼림엔지니어링 | 오송역라멘(T2) | 슬래브 상부(겔버보2) | 004 |

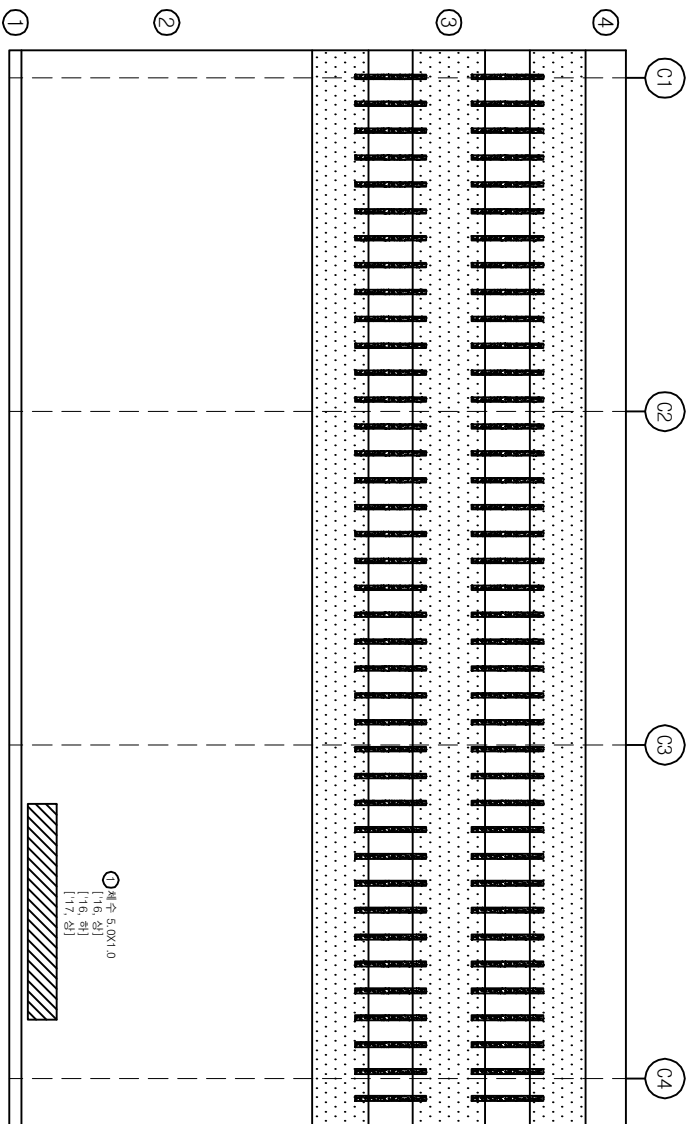
슬래브 상부(R1)

| 번호 | 손상현황 | 손상규모 | | | | 비고 |
|---|---|---|---|---|---|---|
| 1 | 제수 | 5.0 | 1.0 | 1 | 5.00 | m³ 기준 |

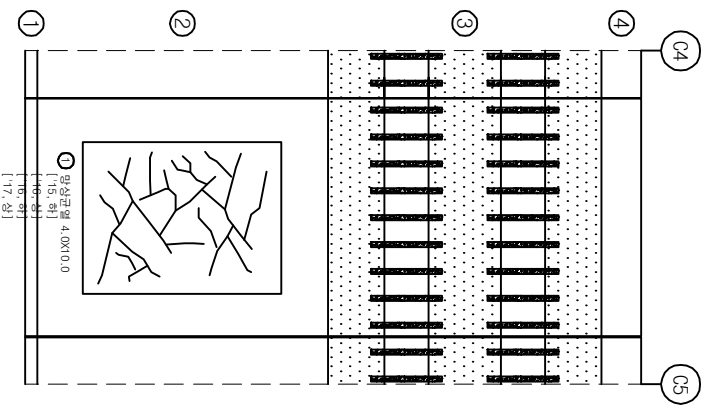
슬래브 상부(겔버보1)

| 번호 | 손상현황 | 손상규모 | | | | 비고 |
|---|---|---|---|---|---|---|
| 1 | 망상균열 | 4.0 | 10.0 | 1 | 40.00 | m³ 기준 |

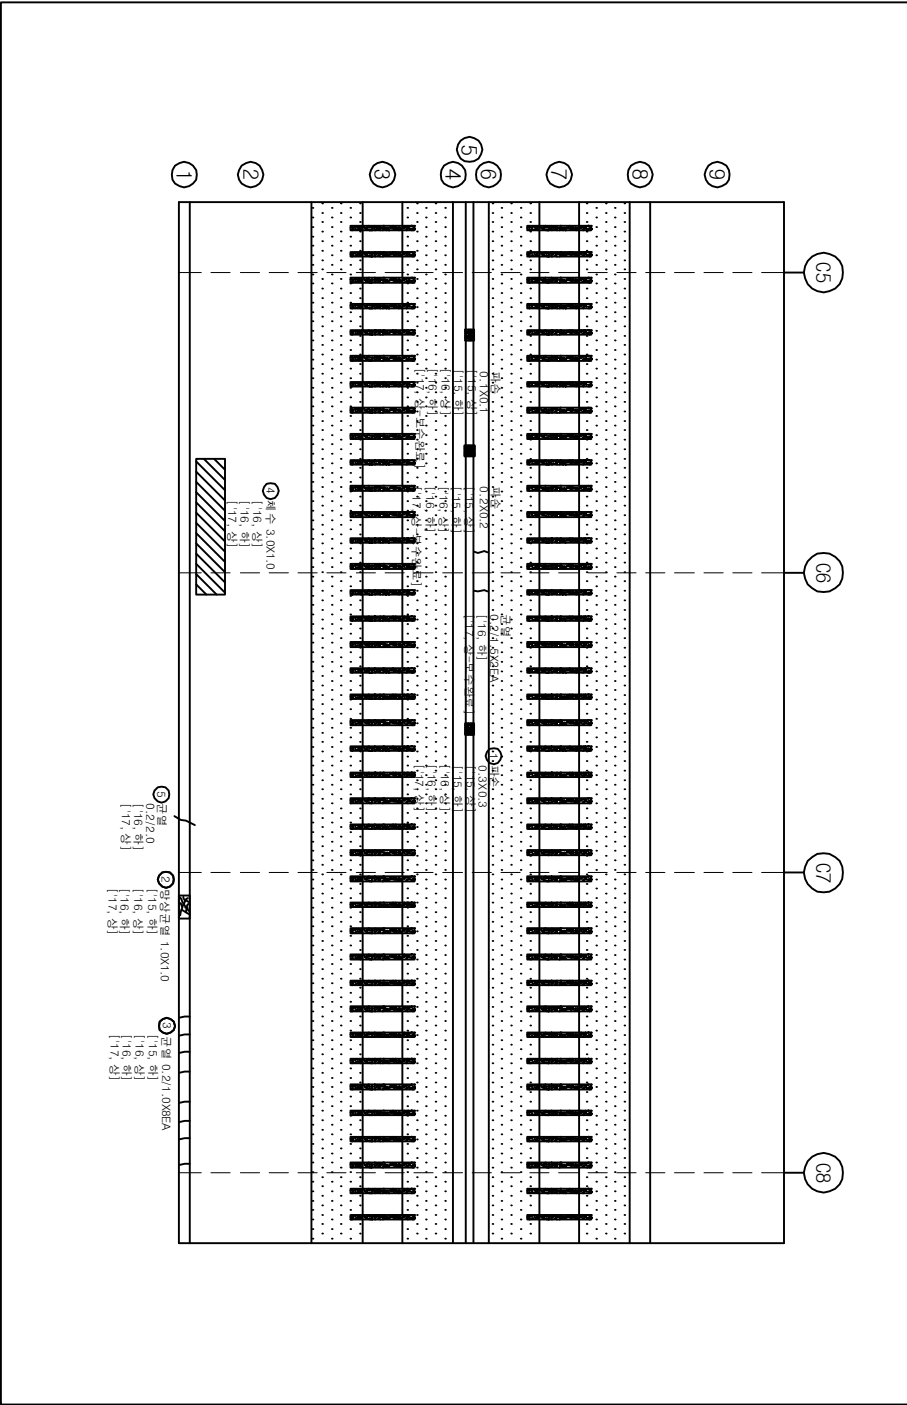
| 번호 | 손상현황 | 손상규모 | | | | 비고 |
|---|---|---|---|---|---|---|
| 2 | 망상균열 | | 1.0 | 1.0 | 1 | 1.00 m³ |
| 3 | 균열(0.3mm미만) | 0.2 | | 1.0 | 8 | 8.00 m³ |
| 5 | 균열(0.3mm미만) | 0.2 | | 2.0 | 1 | 2.00 m³ |

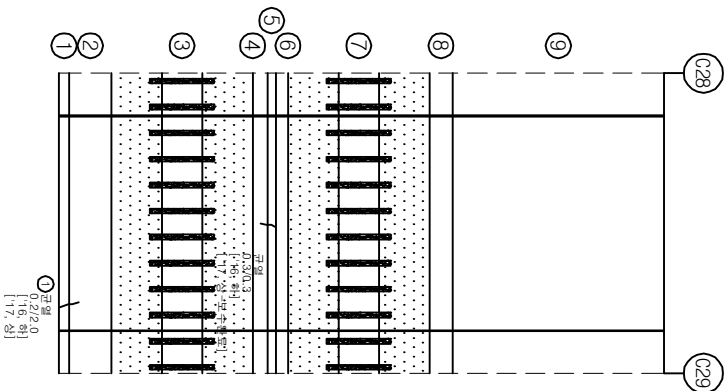
슬래브 상부(겔버보기)

| 번호 | 손상현황 | 손상규모 | | | | 비고 |
|---|---|---|---|---|---|---|
| 1 | 균열(0.3mm미만) | 0.2 | | 2.0 | 1 | 2.00<br>m<br>기준 |

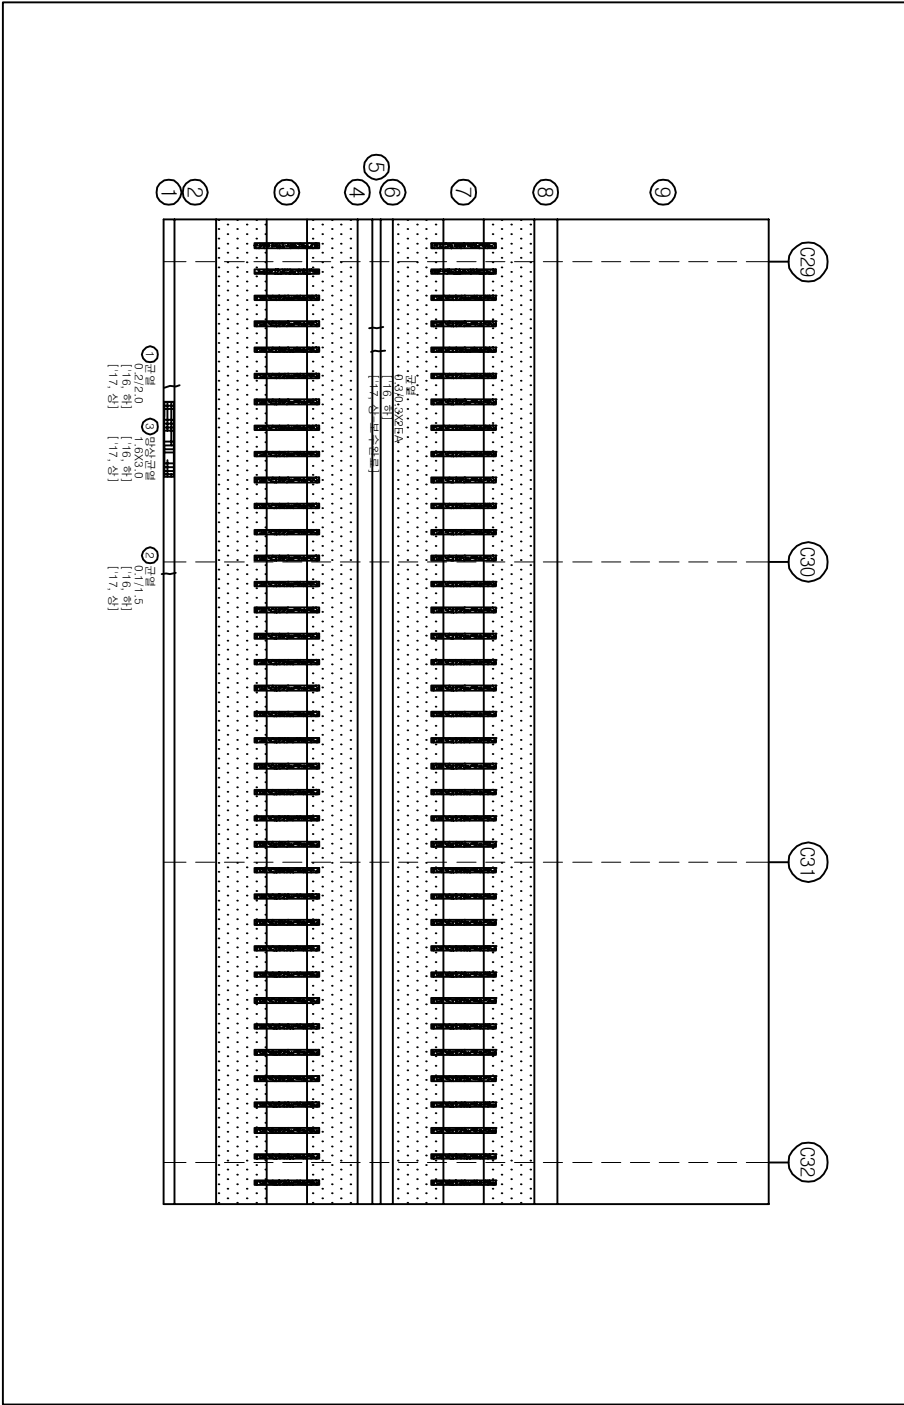
슬래브 상부(R8)

| 번호 | 손상현황 | 손상규모 | | | | 비고 |
|---|---|---|---|---|---|---|
| 1 | 균열(0.3mm이하) | 0.2 | | 2.0 | 1 | 2.00 m |
| 2 | 균열(0.3mm이하) | 0.1 | | 1.5 | 1 | 1.50 m |
| 3 | 망상균열 | | 1.6 | 3.0 | 1 | 4.80 m <sup>2</sup> |

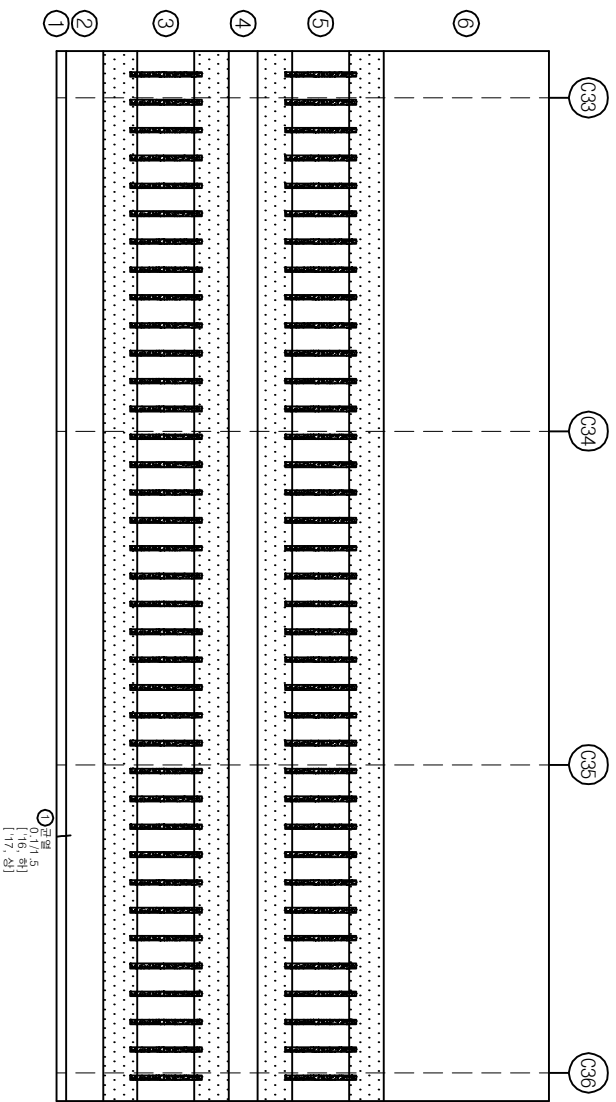
| 번호 | 손상현황 | 손상규모 | | | | 비고 |
|---|---|---|---|---|---|---|
| 1 | 균열(0.3mm이하) | 0.1 | | 1.5 | 1 | 1.50 m 기준 |

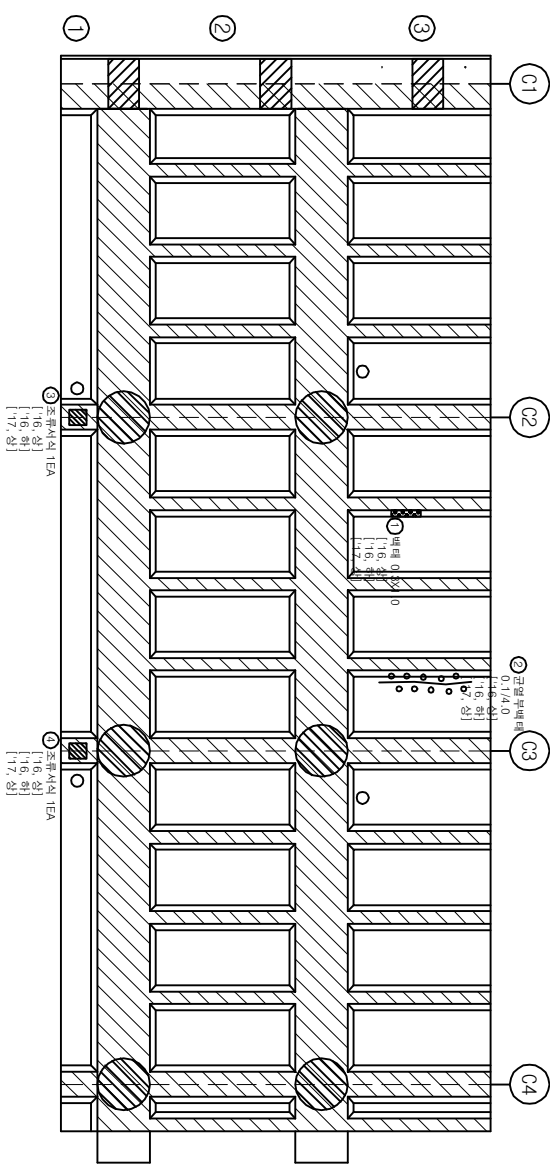
슬래브 하부(R1)

| 번호 | 손상현황 | 손상규모 | | | | 비고 |
|---|---|---|---|---|---|---|
| 2 | 균열부백태 | 0.1 | 4.0 | 1 | 4.00 | m 기준 |

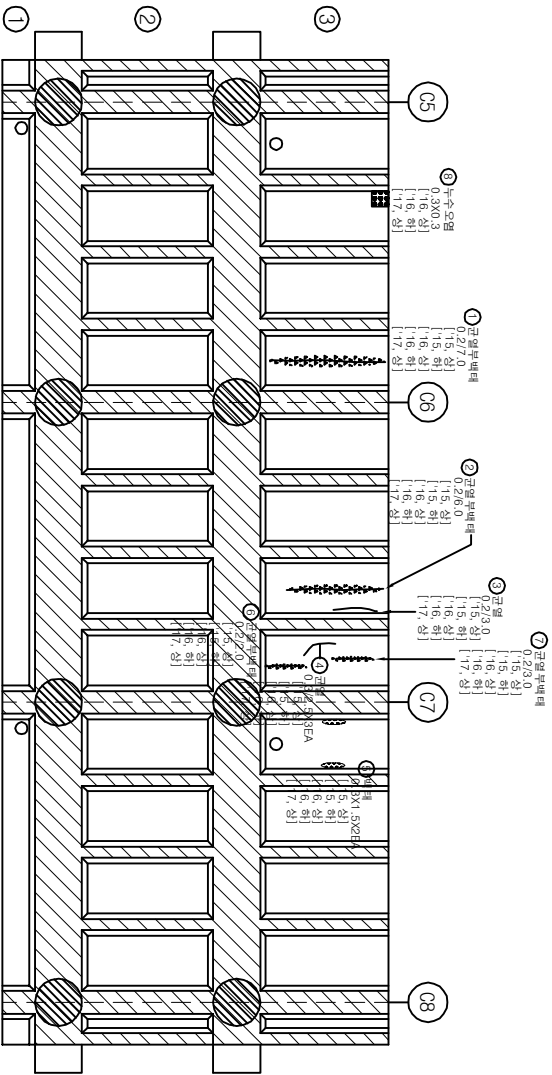
슬래브 하부(R2)

| 번호 | 손상현황 | 손상규모 | | | 비고 |
|---|---|---|---|---|---|
| 1 | 균열부백태 | 0.2 | | 7.0 | 1 7.00 m 기준 |
| 2 | 균열부백태 | 0.2 | | 6.0 | 1 6.00 m 기준 |
| 3 | 균열(0.3mm01만) | 0.2 | | 3.0 | 1 3.00 m 기준 |
| 4 | 균열(0.3mm01만) | 0.2 | | 2.5 | 3 7.50 m 기준 |
| 6 | 균열부백태 | 0.2 | | 2.0 | 1 2.00 m 기준 |
| 7 | 균열부백태 | 0.2 | | 3.0 | 1 3.00 m 기준 |
| 8 | 누수오염 | | 0.3 | 0.3 | 1 0.09 m <sup>2</sup> 기준 |

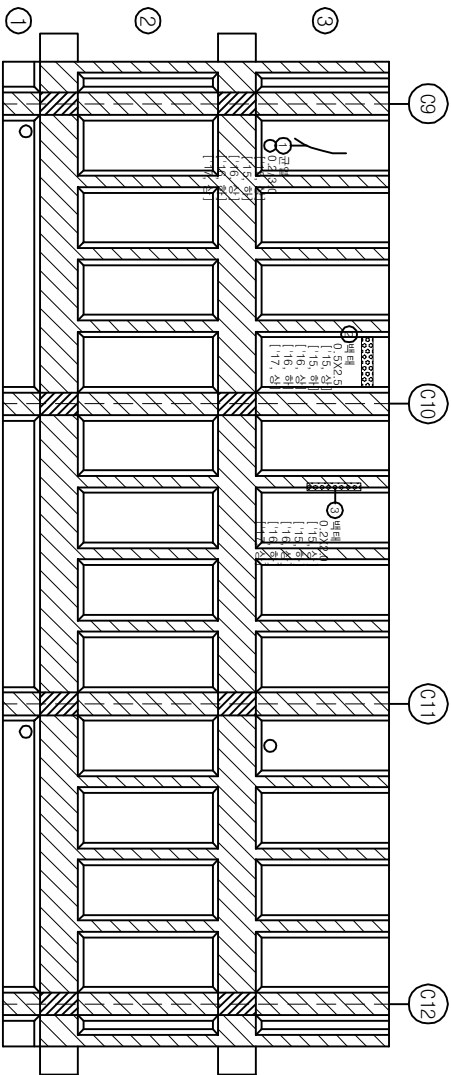
슬래브 하부(R3)

| 번호 | 손상현황 | 손상규모 | | | | 비고 |
|---|---|---|---|---|---|---|
| 1 | 균열(0.3mm이상) | 0.2 | | 3.0 | 1 | 3.00<br>m 기준 |

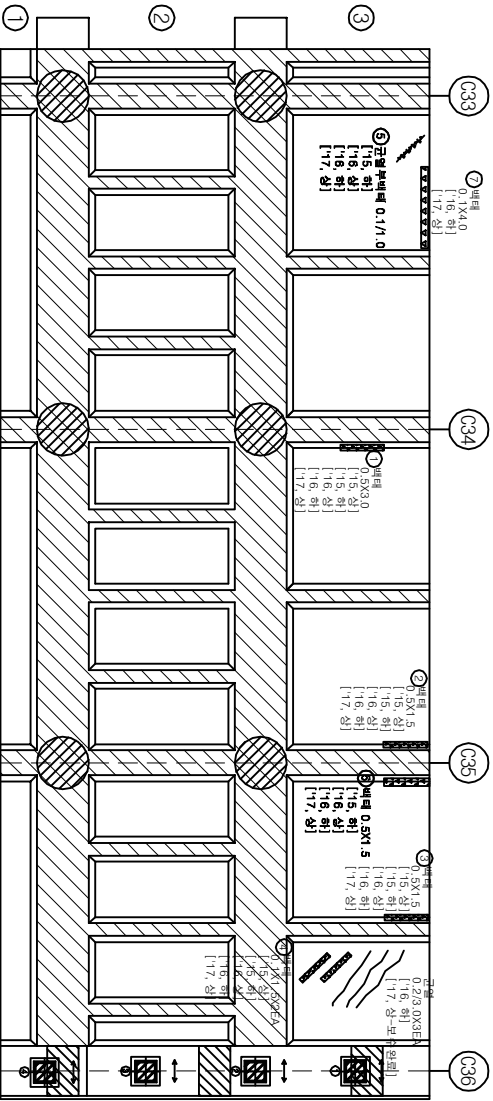
슬래브 하부(R9)

| 번호 | 손상 현황 | 손상 규모 | | | | | | 비고 |
|---|---|---|---|---|---|---|---|---|
| 5 | 균열부백태 | 0.1 | | 1.0 | 1 | 1.0 | m | 기준 |

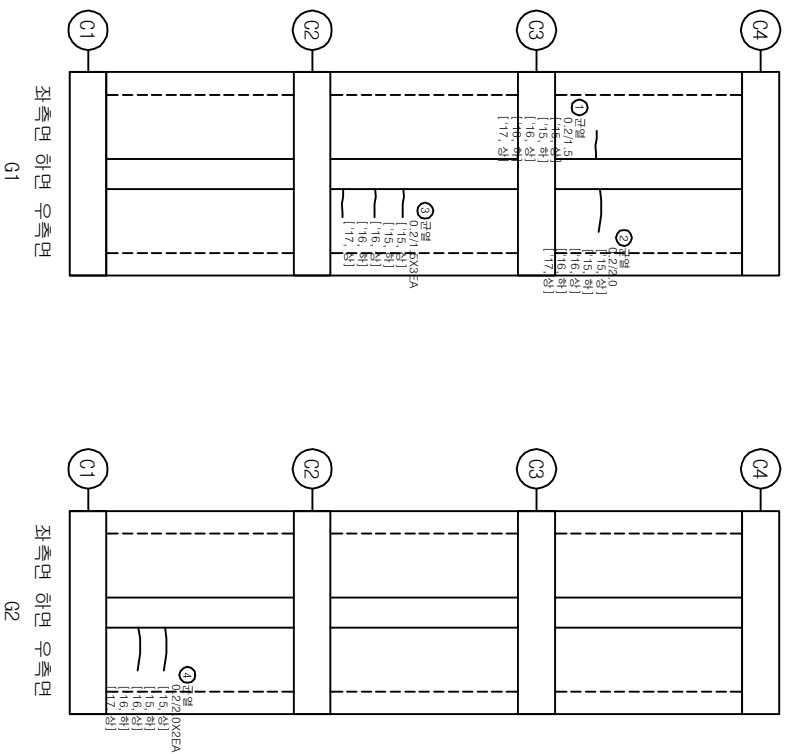
거더(R1)

| 번호 | 손상현황 | 손상규모 | | | | | 비고 | |
|---|---|---|---|---|---|---|---|---|
| 1 | 균열(0.3mmDI만) | 0.2 | | 1.5 | 1 | 1.50 | m | 기준 |
| 2 | 균열(0.3mmDI만) | 0.2 | | 2.0 | 1 | 2.00 | m | 기준 |
| 3 | 균열(0.3mmDI만) | 0.2 | | 1.5 | 3 | 4.50 | m | 기준 |
| 4 | 균열(0.3mmDI만) | 0.2 | | 2.0 | 2 | 4.00 | m | 기준 |

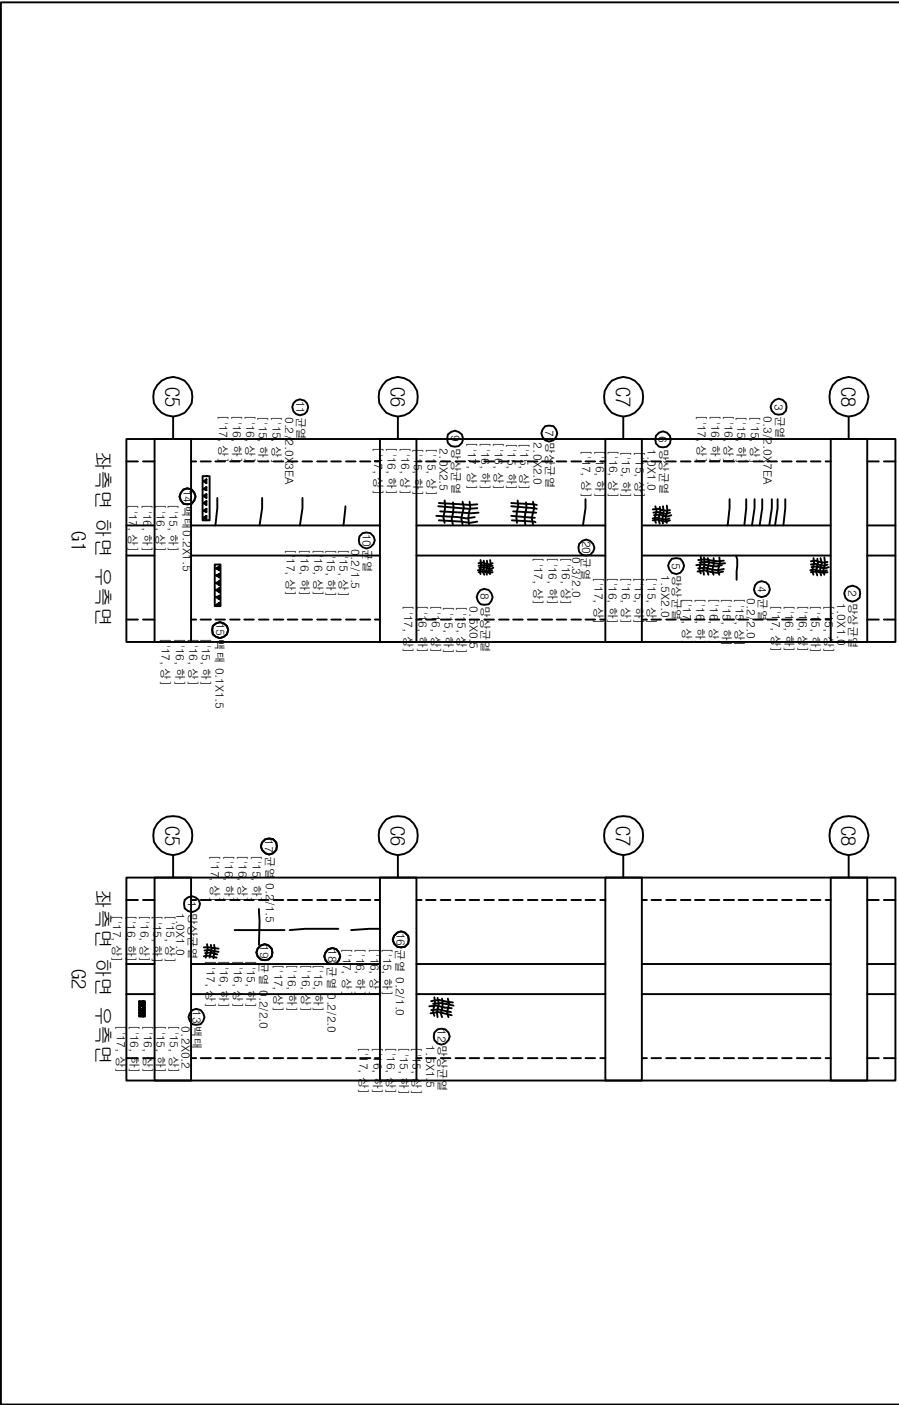
거더(R2)

| 번호 | 손상현황 | 손상규모 | | | 비고 |
|---|---|---|---|---|---|
| 1 | 망상균열 | | 1.0 | 1.0 | 1.00㎡기존 |
| 2 | 망상균열 | | 1.0 | 1.0 | 1.00㎡기존 |
| 3 | 균열(0.3mm이상) | 0.3 | | 2.0 | 7 14.00㎡기존 |
| 4 | 균열(0.3mm미만) | 0.2 | | 2.0 | 1 2.00㎡기존 |
| 5 | 망상균열 | | 1.5 | 2.0 | 1 3.00㎡기존 |
| 6 | 망상균열 | | 1.0 | 1.0 | 1 1.00㎡기존 |
| 7 | 망상균열 | | 2.0 | 2.0 | 1 4.00㎡기존 |
| 8 | 망상균열 | | 0.5 | 0.5 | 1 0.25㎡기존 |
| 9 | 망상균열 | | 2.0 | 2.5 | 1 5.00㎡기존 |
| 10 | 균열(0.3mm미만) | 0.2 | | 1.5 | 1 1.50㎡기존 |
| 11 | 균열(0.3mm미만) | 0.2 | | 2.0 | 3 6.00㎡기존 |
| 12 | 망상균열 | | 1.5 | 1.5 | 1 2.25㎡기존 |
| 16 | 균열(0.3mm미만) | 0.2 | | 1.0 | 1 1.00㎡기존 |
| 17 | 균열(0.3mm미만) | 0.2 | | 1.5 | 1 1.50㎡기존 |
| 18 | 균열(0.3mm미만) | 0.2 | | 2.0 | 1 2.00㎡기존 |
| 19 | 균열(0.3mm미만) | 0.2 | | 2.0 | 1 2.00㎡기존 |
| 20 | 균열(0.3mm이상) | 0.3 | | 2.0 | 1 2.00㎡기존 |

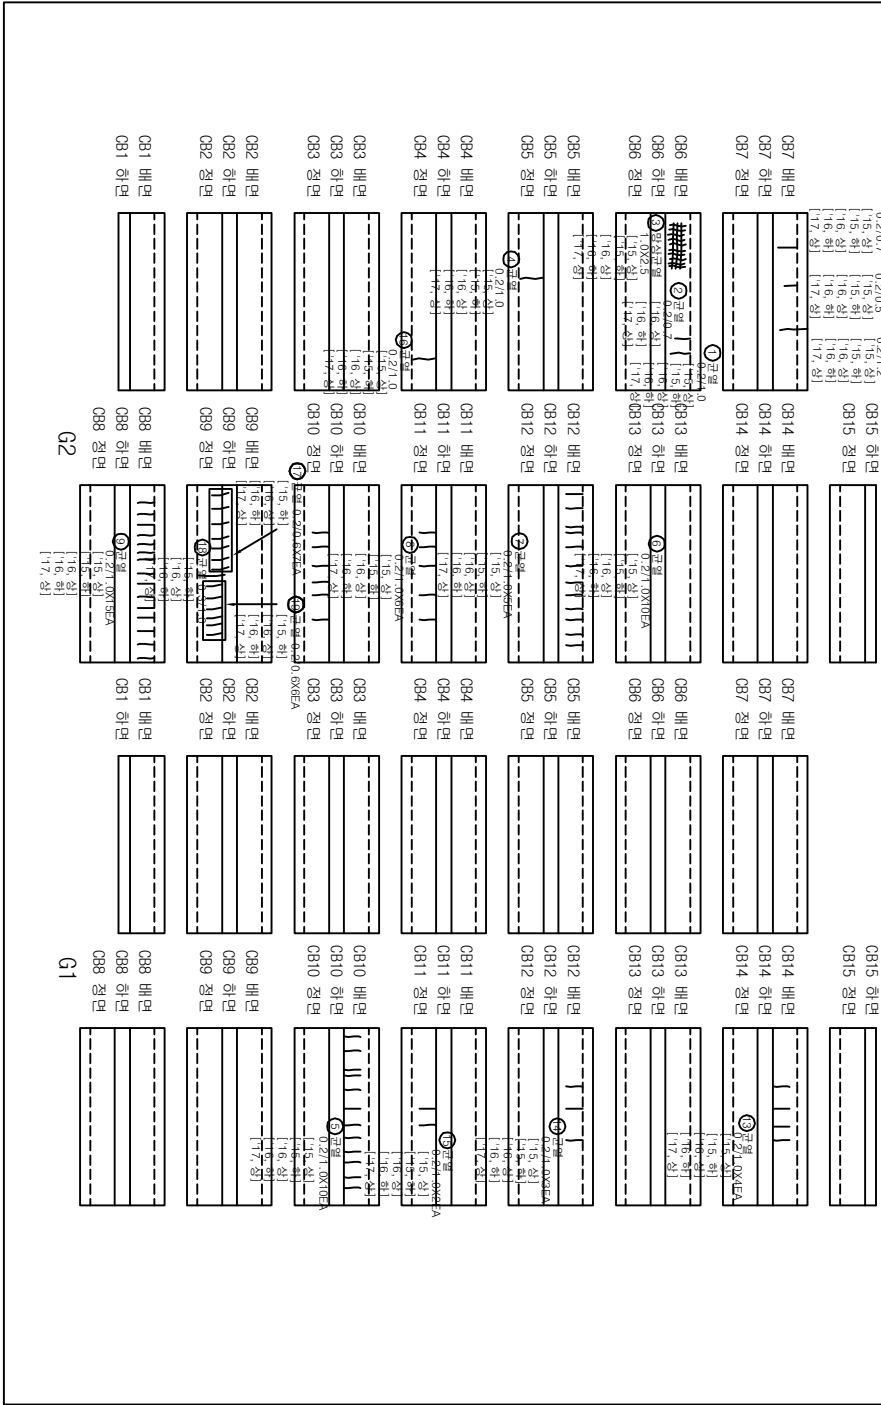
가로보(R2)

| 번호 | 손상 현 황 | 손 상 규 모 | | | 비고 |
|---|---|---|---|---|---|
| 1 | 균열(0.3mm미만) | 0.2 | | 1.0 | 1 1.00 m 기준 |
| 2 | 균열(0.3mm미만) | 0.2 | | 0.7 | 1 0.70 m 기준 |
| 3 | 망상균열 | | 1.0 | 2.5 | 1 2.50 m <sup>2</sup> 기준 |
| 4 | 균열(0.3mm미만) | 0.2 | | 1.0 | 1 1.00 m 기준 |
| 5 | 균열(0.3mm미만) | 0.2 | | 1.0 | 10 10.00 m 기준 |
| 6 | 균열(0.3mm미만) | 0.2 | | 1.0 | 10 10.00 m 기준 |
| 7 | 균열(0.3mm미만) | 0.2 | | 1.0 | 5 5.00 m 기준 |
| 8 | 균열(0.3mm미만) | 0.2 | | 1.0 | 6 6.00 m 기준 |
| 9 | 균열(0.3mm미만) | 0.2 | | 1.0 | 15 15.00 m 기준 |
| 10 | 균열(0.3mm미만) | 0.2 | | 0.7 | 1 0.70 m 기준 |
| 11 | 균열(0.3mm미만) | 0.2 | | 0.5 | 1 0.50 m 기준 |
| 12 | 균열(0.3mm미만) | 0.2 | | 1.2 | 1 1.20 m 기준 |
| 13 | 균열(0.3mm미만) | 0.2 | | 1.0 | 4 4.00 m 기준 |
| 14 | 균열(0.3mm미만) | 0.2 | | 1.0 | 3 3.00 m 기준 |
| 15 | 균열(0.3mm미만) | 0.2 | | 1.0 | 2 2.00 m 기준 |
| 16 | 균열(0.3mm미만) | 0.2 | | 1.0 | 1 1.00 m 기준 |
| 17 | 균열(0.3mm미만) | 0.2 | | 0.6 | 7 4.20 m 기준 |
| 18 | 균열(0.3mm이상) | 0.3 | | 1.0 | 1 1.00 m 기준 |
| 19 | 균열(0.3mm미만) | 0.2 | | 0.6 | 6 3.60 m 기준 |

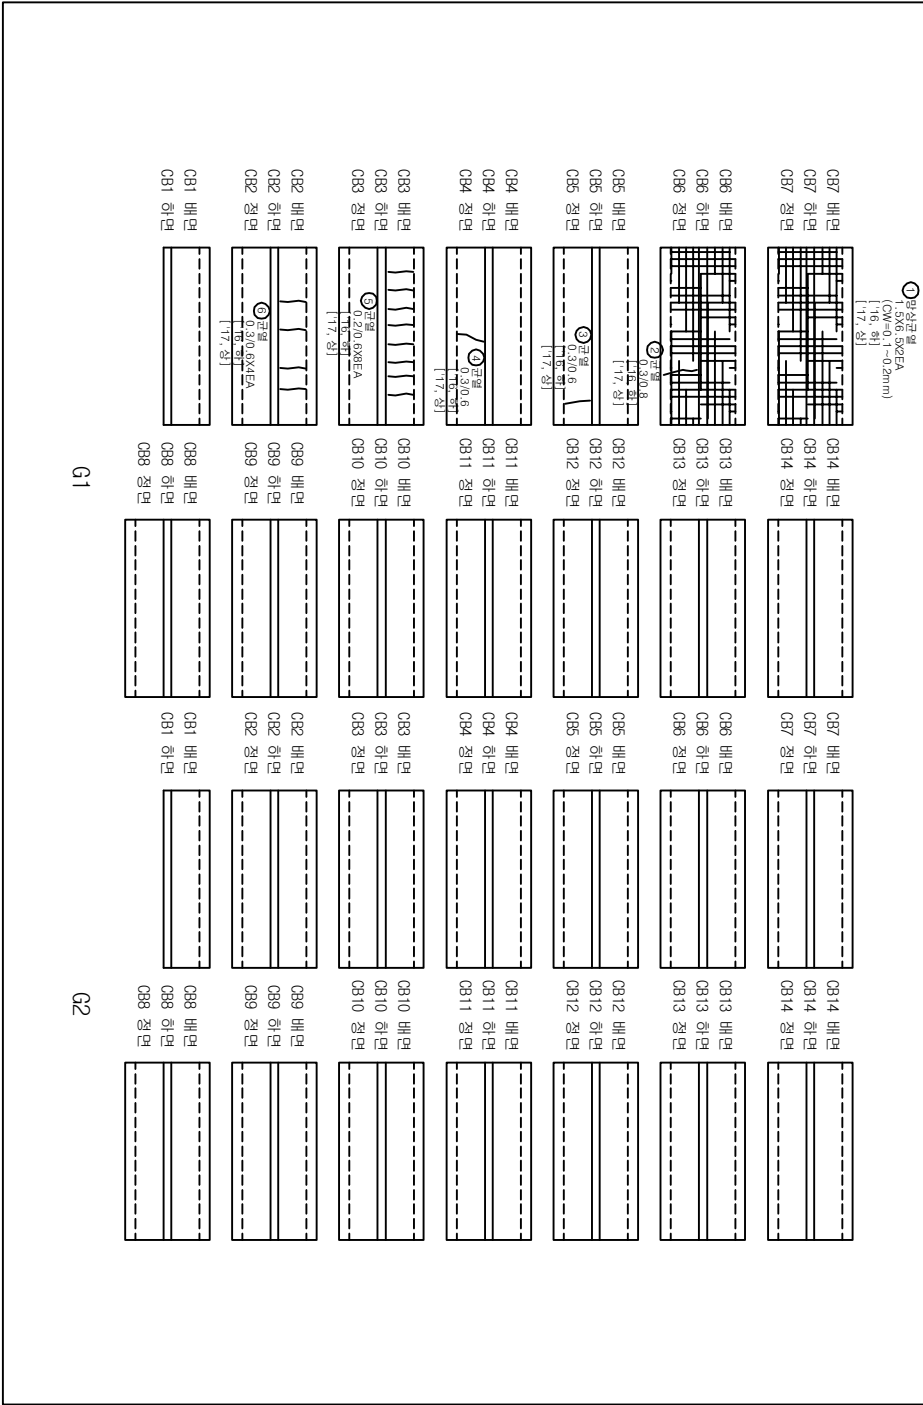
가로보(R9)

| 번호 | 손상현황 | 손상규모 | | | | 비고 |
|---|---|---|---|---|---|---|
| 1 | 망상균열 | | 1.5 | 6.5 | 2 | 19.5 |
| 2 | 균열(0.3mm0이상) | 0.3 | | 0.8 | 1 | 0.8 |
| 3 | 균열(0.3mm0이상) | 0.3 | | 0.6 | 1 | 0.6 |
| 4 | 균열(0.3mm0이상) | 0.3 | | 0.6 | 1 | 0.6 |
| 5 | 균열(0.3mm0이상) | 0.2 | | 0.6 | 8 | 4.8 |
| 6 | 균열(0.3mm0이상) | 0.3 | | 0.6 | 4 | 2.4 |

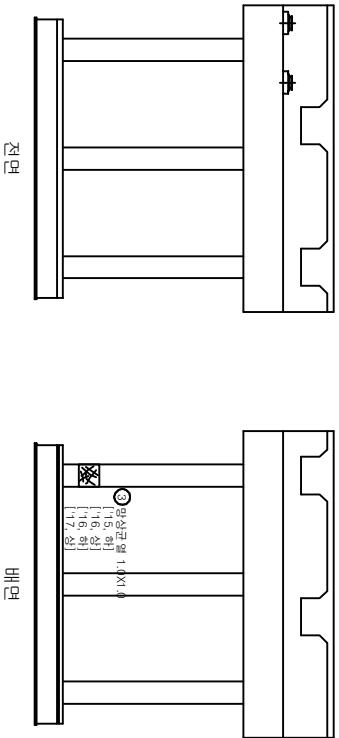
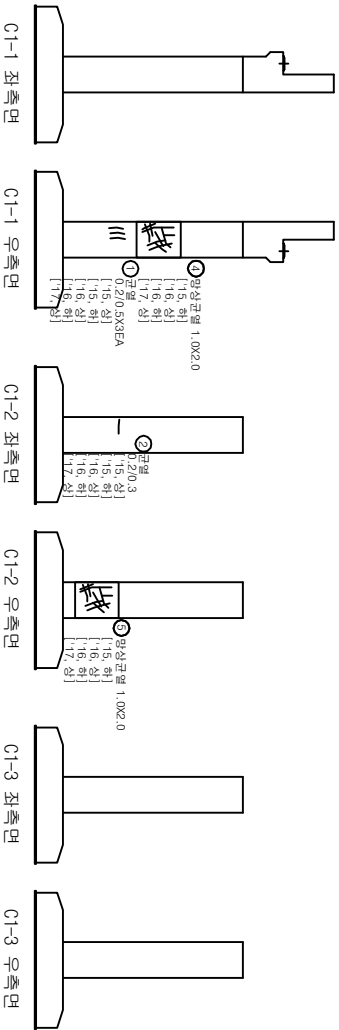
교각(C1)

| 번호 | 손상현황 | 손상규모 | | | | 비고 |
|---|---|---|---|---|---|---|
| 1 | 균열(0.3mm미만) | 0.2 | | 0.5 | 3 | 1.50 m |
| 2 | 균열(0.3mm미만) | 0.2 | | 0.3 | 1 | 0.30 m |
| 3 | 망상균열 | | 1.0 | 1.0 | 1 | 1.00 m <sup>2</sup> |
| 4 | 망상균열 | | 1.0 | 2.0 | 1 | 2.00 m <sup>2</sup> |
| 5 | 망상균열 | | 1.0 | 2.0 | 1 | 2.00 m <sup>2</sup> |

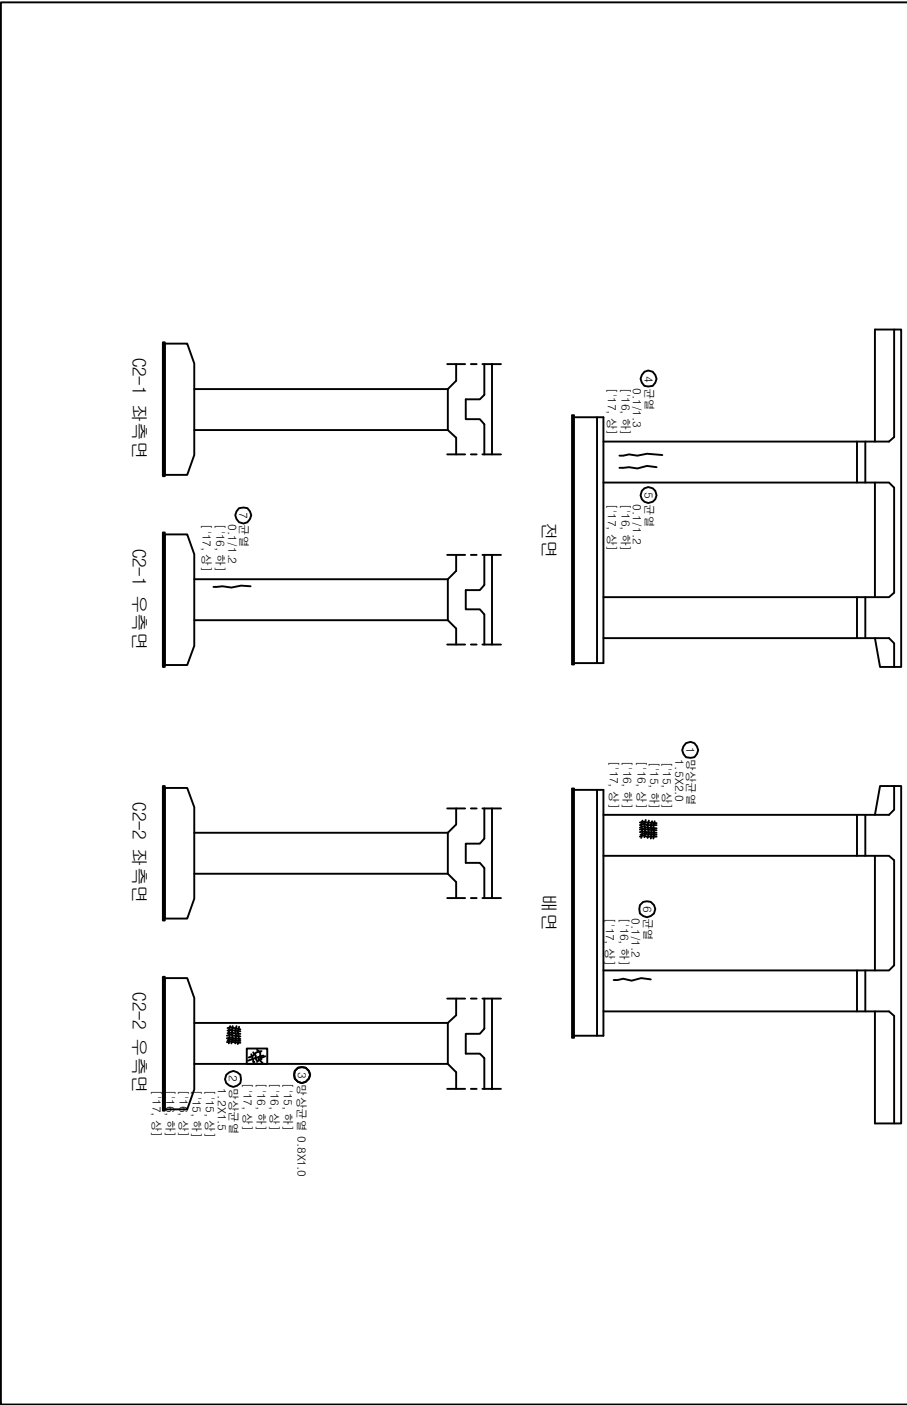
교각(C2)

| 번호 | 손상현황 | 손상규모 | | | | 비고 |
|---|---|---|---|---|---|---|
| 1 | 망상균열 | | 1.5 | 2.0 | 1 | 3.00 |
| 2 | 망상균열 | | 1.2 | 1.5 | 1 | 1.80 |
| 3 | 망상균열 | | 0.8 | 1.0 | 1 | 0.80 |
| 4 | 균열(0.3mm01만) | 0.1 | | 1.3 | 1 | 1.3 |
| 5 | 균열(0.3mm01만) | 0.1 | | 1.2 | 1 | 1.2 |
| 6 | 균열(0.3mm01만) | 0.1 | | 1.2 | 1 | 1.2 |
| 7 | 균열(0.3mm01만) | 0.1 | | 1.2 | 1 | 1.2 |

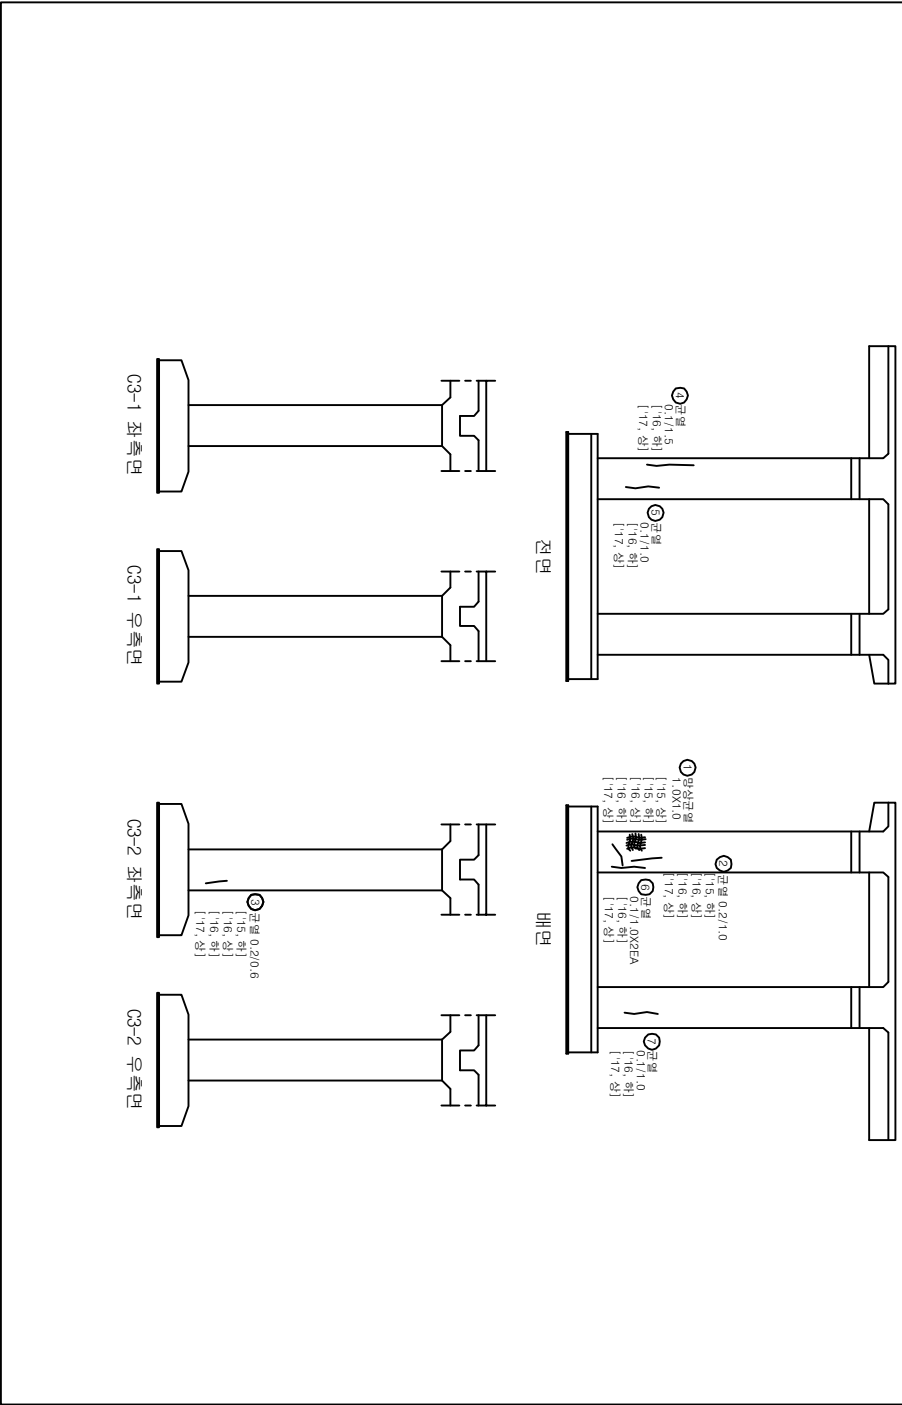
교각(C3)

| 번호 | 손상현황 | 손상규모 | | | | 비고 |
|---|---|---|---|---|---|---|
| 1 | 망상균열 | | 1.0 | 1.0 | 1 | 1.00<br>㎡ 기준 |
| 2 | 균열(0.3mm미만) | 0.2 | | 1.0 | 1 | 1.00<br>㎡ 기준 |
| 3 | 균열(0.3mm미만) | 0.2 | | 0.6 | 1 | 0.60<br>㎡ 기준 |
| 4 | 균열(0.3mm미만) | 0.1 | | 1.5 | 1 | 1.5<br>㎡ 기준 |
| 5 | 균열(0.3mm미만) | 0.1 | | 1.0 | 1 | 1.0<br>㎡ 기준 |
| 6 | 균열(0.3mm미만) | 0.1 | | 1.0 | 2 | 2.0<br>㎡ 기준 |
| 7 | 균열(0.3mm미만) | 0.1 | | 1.0 | 1 | 1.0<br>㎡ 기준 |

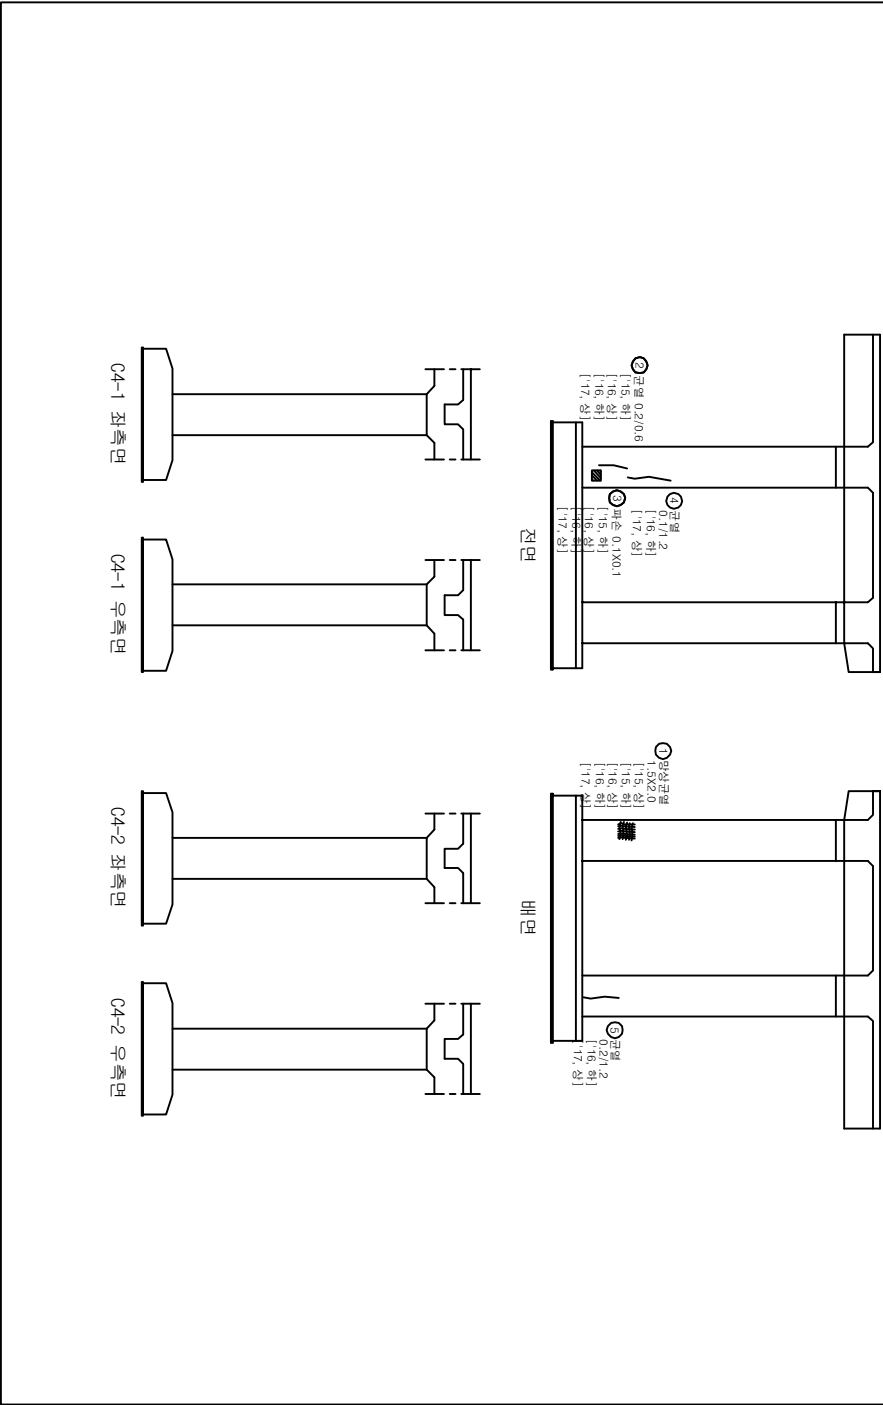
교각(C4)

| 번호 | 손상현황 | 손상규모 | | | | 비고 |
|---|---|---|---|---|---|---|
| 1 | 망상균열 | | 1.5 | 2.0 | 1 | 3.00<br>㎡ 기준 |
| 2 | 균열(0.3mm미만) | 0.2 | | 0.6 | 1 | 0.60<br>㎡ 기준 |
| 4 | 균열(0.3mm미만) | 0.1 | | 1.2 | 1 | 1.2<br>㎡ 기준 |
| 5 | 균열(0.3mm미만) | 0.2 | | 1.2 | 1 | 1.2<br>㎡ 기준 |

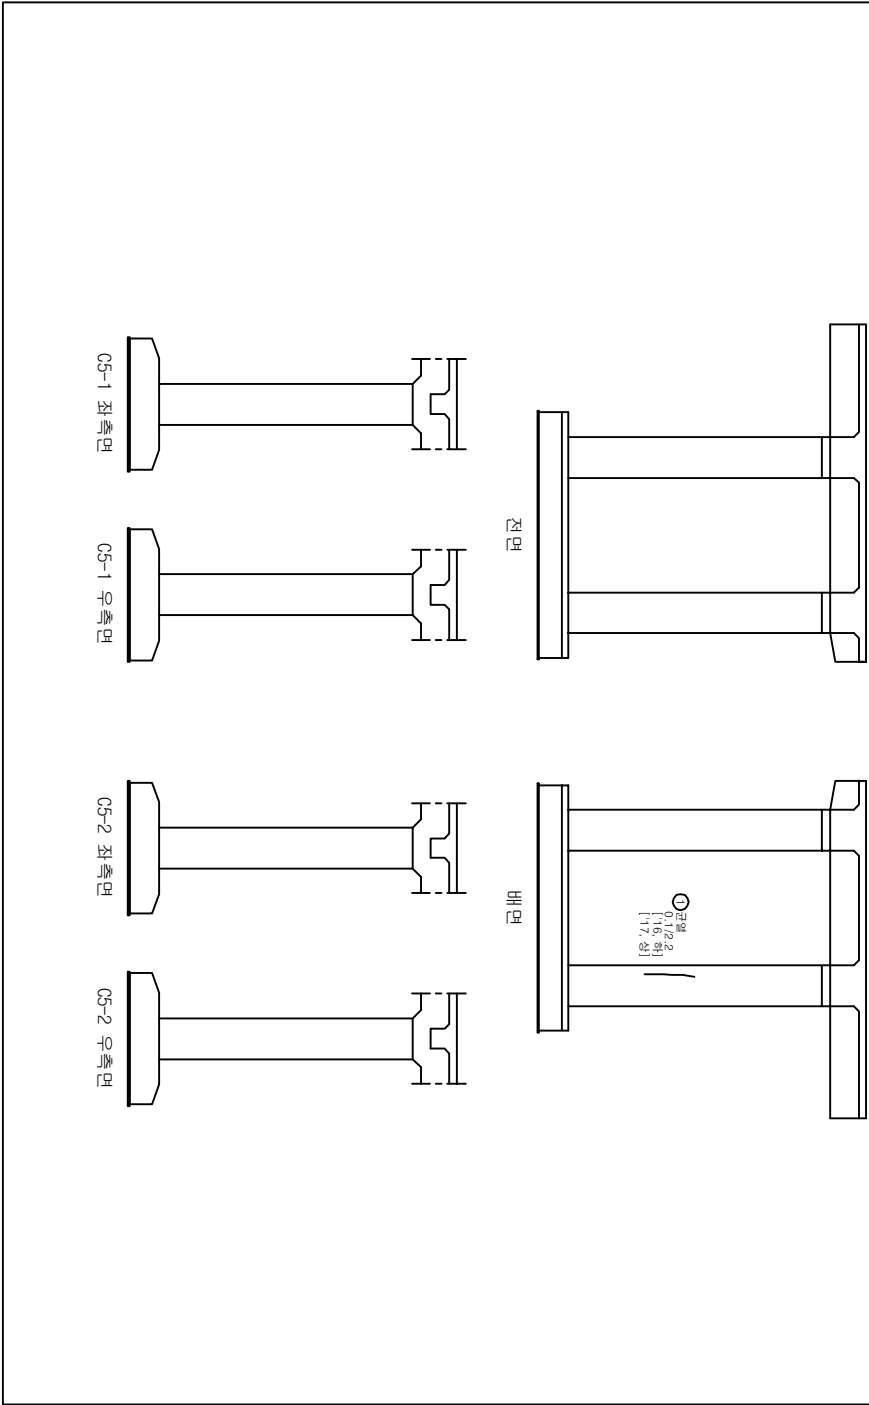
교각(C5)

| 번호 | 손상현황 | CW(mm) | 폭(m) | 길이(m) | 개소 | 물량 | 단위 | 비고 |
|---|---|---|---|---|---|---|---|---|
| 1 | 균열(0.3mm이하) | 0.1 | | 2.2 | 1 | 2.2 | m | 기준 |

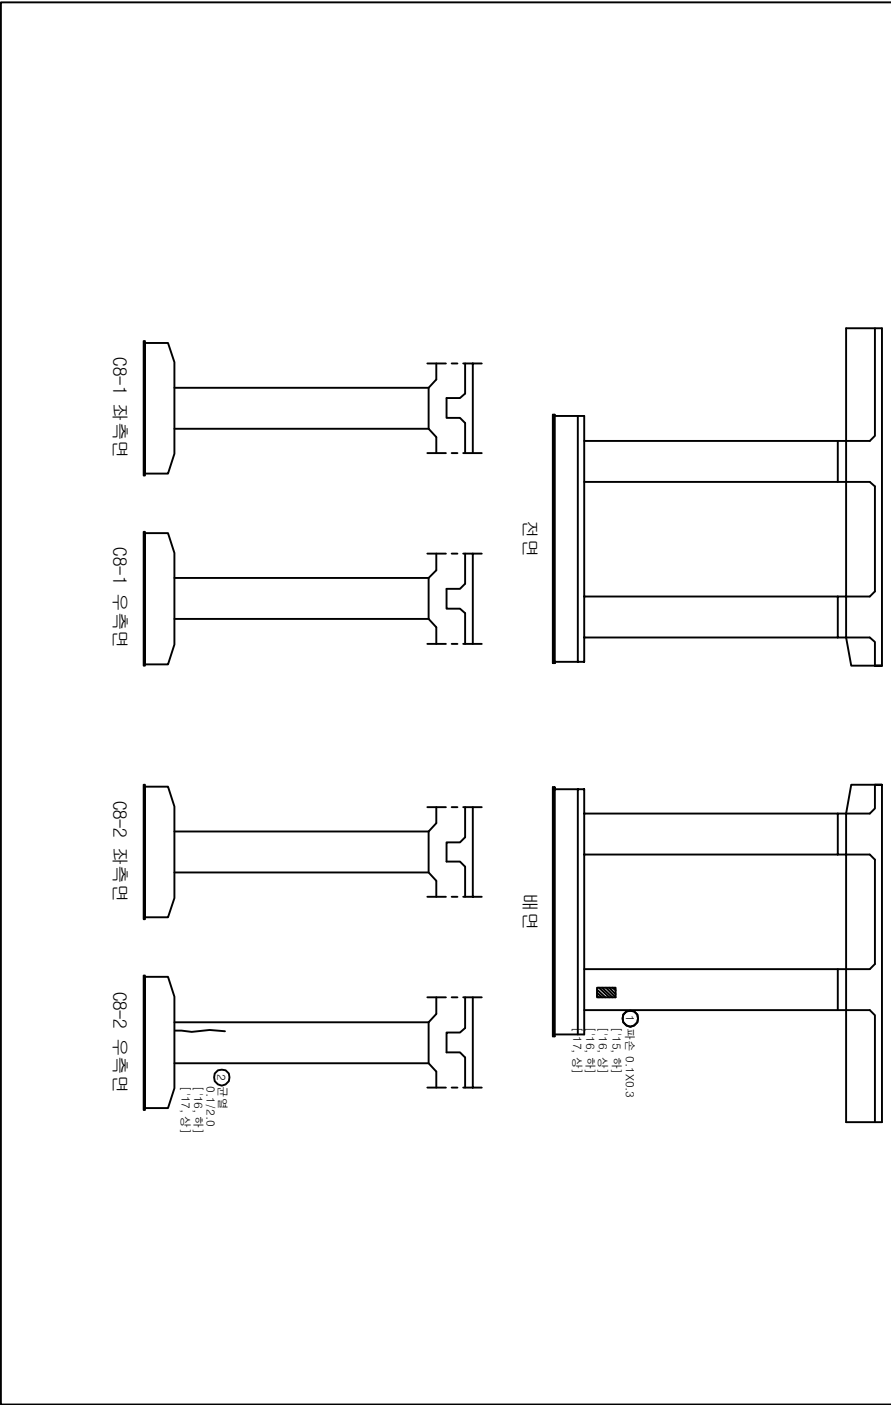
교각(C8)

| 번호 | 손상현황 | 손상규모 | | | | 비고 |
|---|---|---|---|---|---|---|
| 2 | 균열(0.3mm미만) | 0.1 | | 2.0 | 1 | 2.0 |

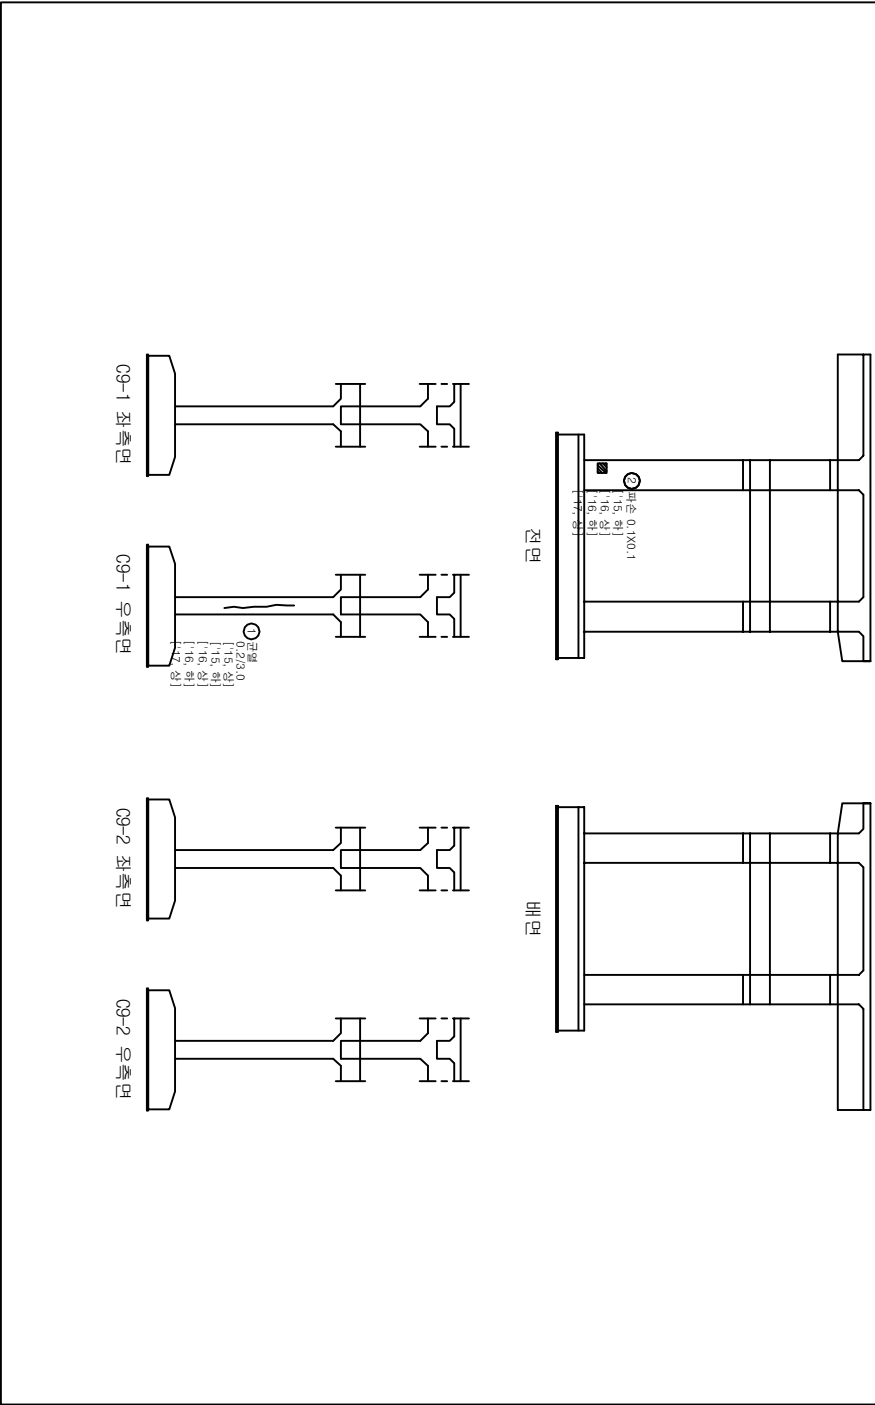
교각(C9)

| 번호 | 손상현황 | 손상규모 | | | | 비고 |
|---|---|---|---|---|---|---|
| 1 | 균열(0.3mm미만) | 0.2 | | 3.0 | 1 | 3.00<br>㎡ 기준 |

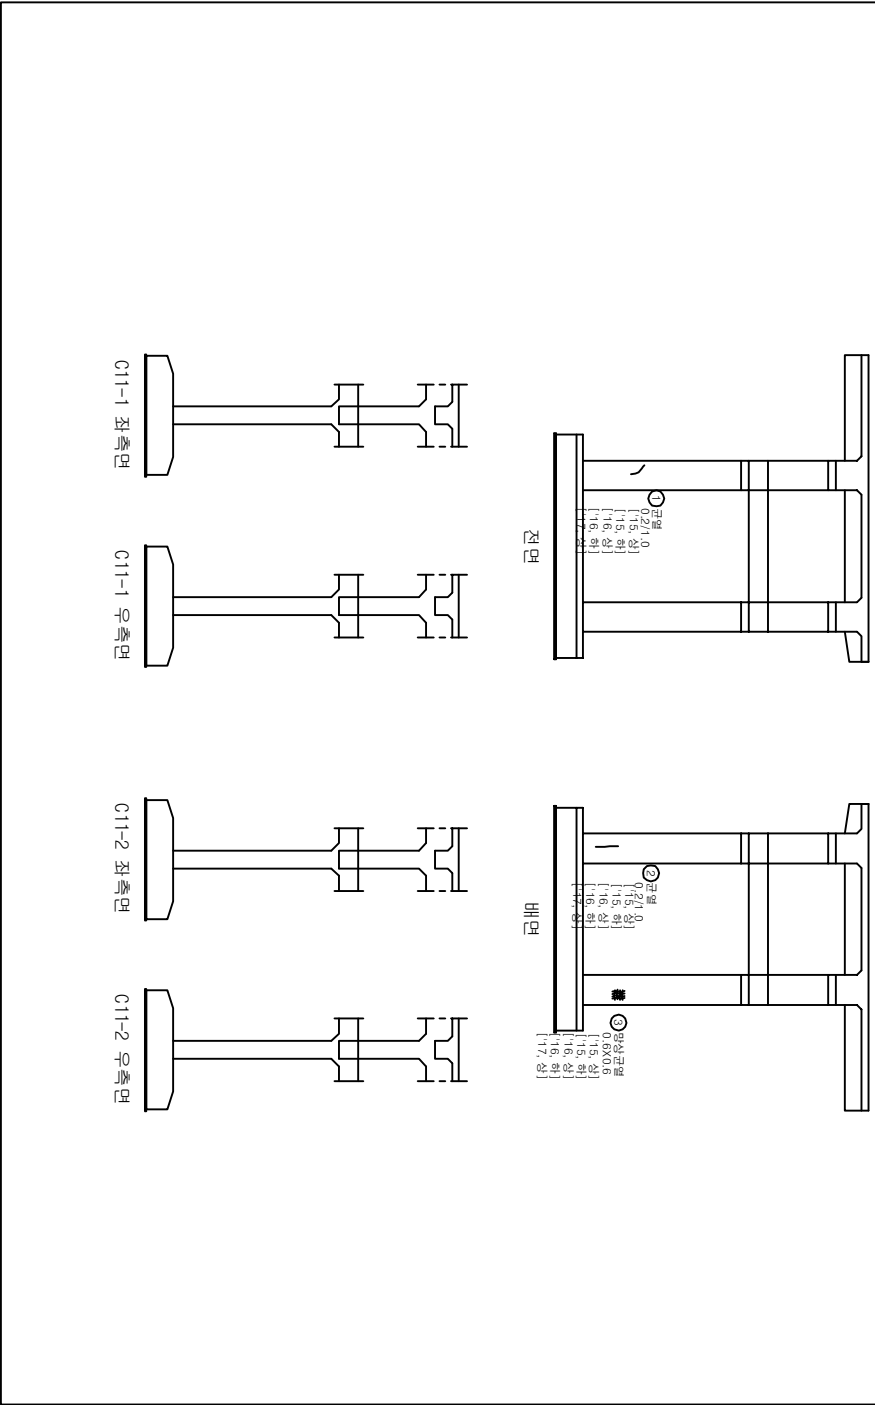
교각(C11)

| 번호 | 손상현황 | 손상규모 | | | | | | 비고 |
|---|---|---|---|---|---|---|---|---|
| 1 | 균열(0.3mm이하) | 0.2 | | 1.0 | 1 | 1.00 | m | 기준 |
| 2 | 균열(0.3mm이하) | 0.2 | | 1.0 | 1 | 1.00 | m | 기준 |
| 3 | 망상균열 | | 0.6 | 0.6 | 1 | 0.36 | m <sup>2</sup> | 기준 |
