오송역라멘(T2)

| 발 주 처 | 과 업 명 | 공 구 | 점검기관 | 구 조 물 명 | 도 면 명 | 도면번호 |
| 한국철도공사<br>정읍고속철도시설사무소 | 2017년도 상반기 호남고속선 오송-익산간<br>오송1교외 21개소 구조물 정기·정밀(하차) 점검 용역 | 제1-1공구 | (주)삼림엔지니어링 | 오송역라멘(T2) | 슬래브 상부(겔버보2) | 004 |

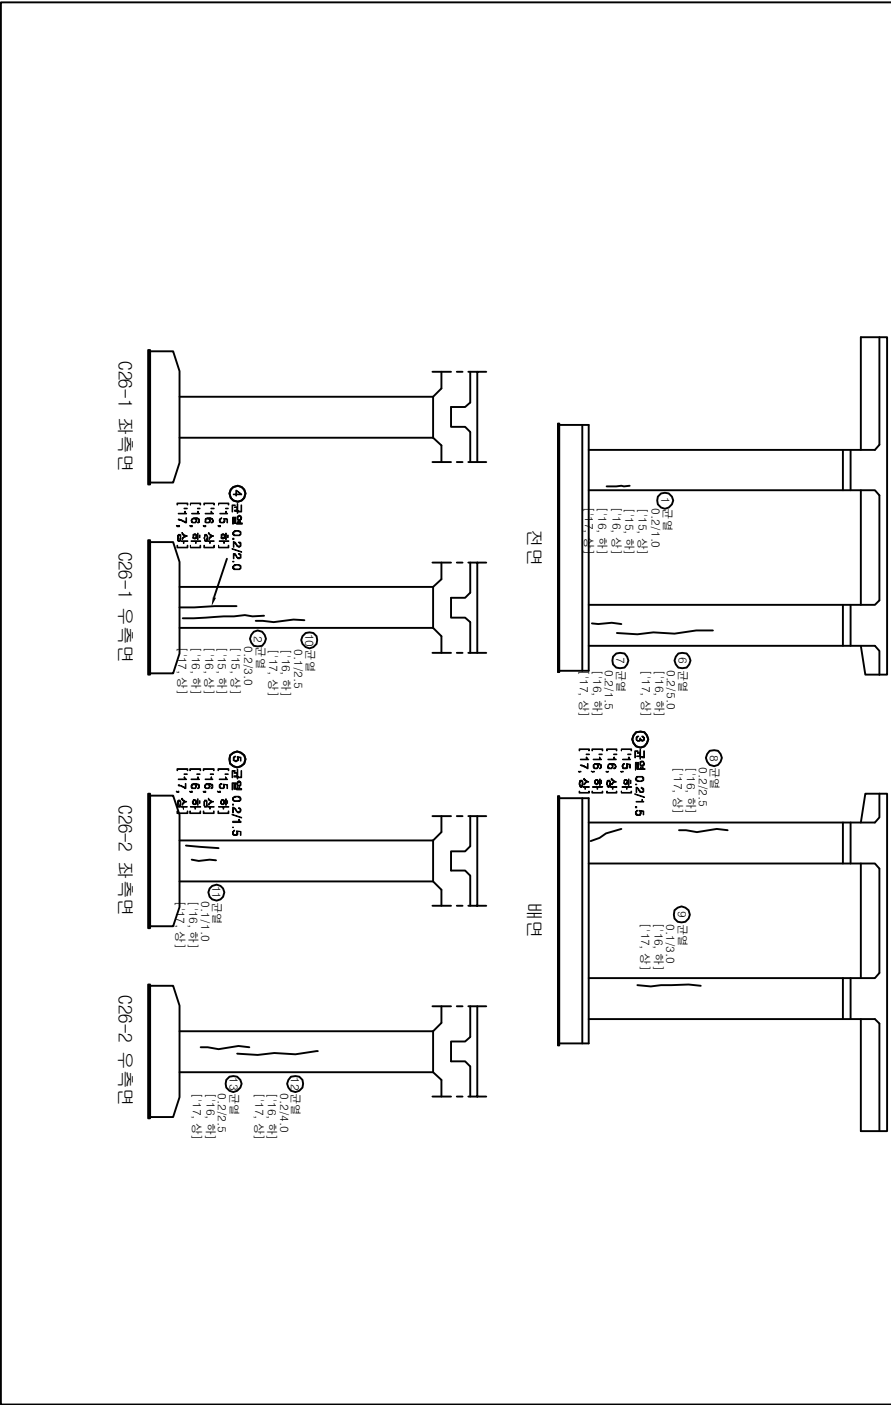
교각(C26)

| 번호 | 손상현황 | 손상규모 | | | 비고 |
|---|---|---|---|---|---|
| 1 | 균열(0.3mm미만) | 0.2 | | 1.0 | 1 1.00 m 기준 |
| 2 | 균열(0.3mm미만) | 0.2 | | 3.0 | 1 3.00 m 기준 |
| 3 | 균열(0.3mm미만) | 0.2 | | 1.5 | 1 1.50 m 기준 |
| 4 | 균열(0.3mm미만) | 0.2 | | 2.0 | 1 2.00 m 기준 |
| 5 | 균열(0.3mm미만) | 0.2 | | 1.5 | 1 1.50 m 기준 |
| 6 | 균열(0.3mm미만) | 0.2 | | 5.0 | 1 5.00 m 기준 |
| 7 | 균열(0.3mm미만) | 0.2 | | 1.5 | 1 1.50 m 기준 |
| 8 | 균열(0.3mm미만) | 0.2 | | 2.5 | 1 2.50 m 기준 |
| 9 | 균열(0.3mm미만) | 0.1 | | 3.0 | 1 3.00 m 기준 |
| 10 | 균열(0.3mm미만) | 0.1 | | 2.5 | 1 2.50 m 기준 |
| 11 | 균열(0.3mm미만) | 0.1 | | 1.0 | 1 1.00 m 기준 |
| 12 | 균열(0.3mm미만) | 0.2 | | 4.0 | 1 4.00 m 기준 |
| 13 | 균열(0.3mm미만) | 0.2 | | 2.5 | 1 2.50 m 기준 |

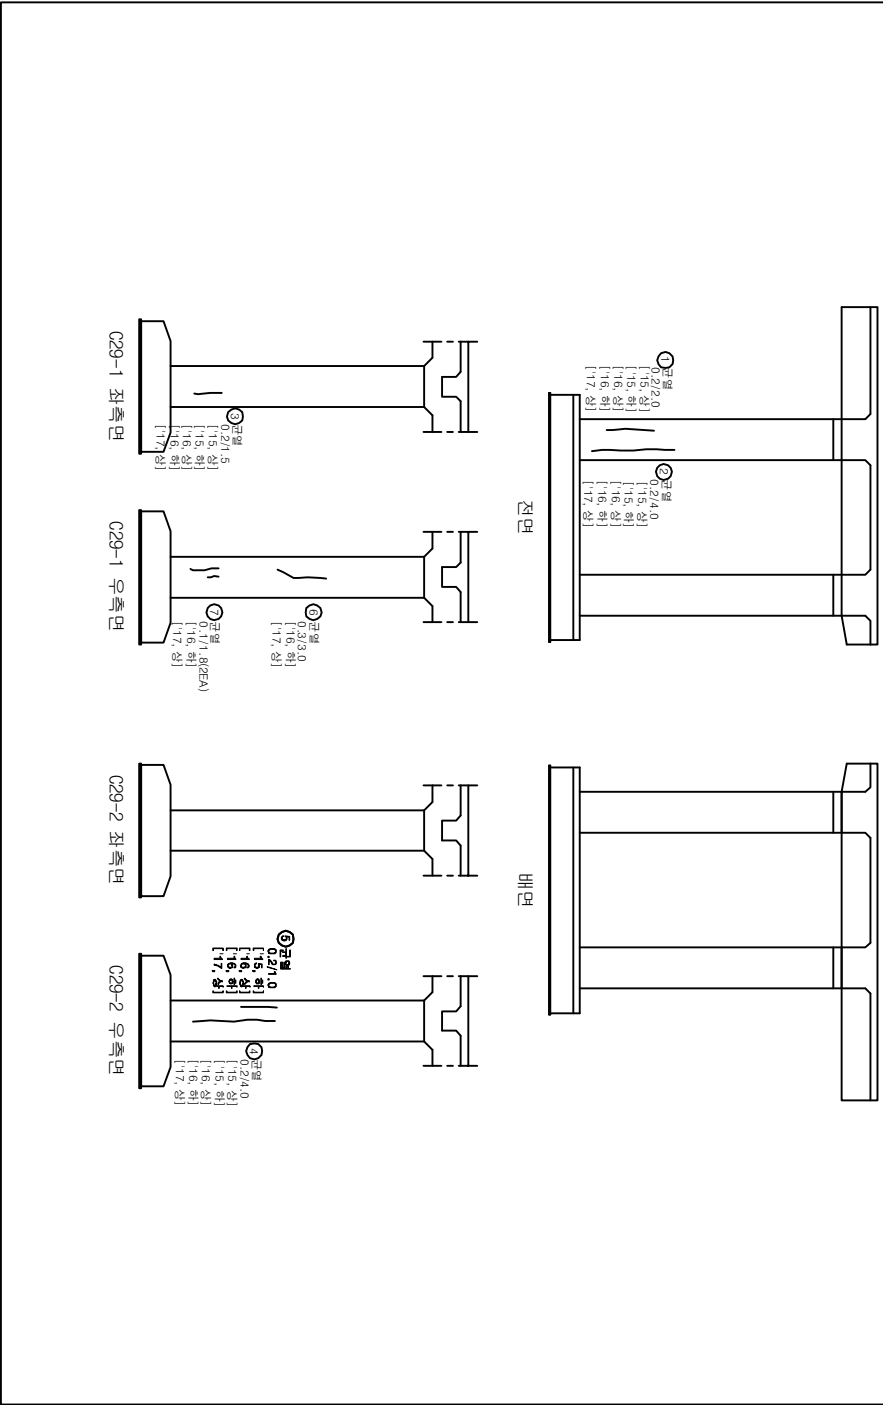
교각(C29)

| 번호 | 손상현황 | 손상규모 | | | | 비고 |
|---|---|---|---|---|---|---|
| 1 | 균열(0.3mm미만) | 0.2 | | 2.0 | 1 | 2.00<br>㎡ 기준 |
| 2 | 균열(0.3mm미만) | 0.2 | | 4.0 | 1 | 4.00<br>㎡ 기준 |
| 3 | 균열(0.3mm미만) | 0.2 | | 1.5 | 1 | 1.50<br>㎡ 기준 |
| 4 | 균열(0.3mm미만) | 0.2 | | 4.0 | 1 | 4.00<br>㎡ 기준 |
| 5 | 균열(0.3mm미만) | 0.2 | | 1.0 | 1 | 1.00<br>㎡ 기준 |
| 6 | 균열(0.3mm미상) | 0.3 | | 3.0 | 1 | 3.00<br>㎡ 기준 |
| 7 | 균열(0.3mm미만) | 0.1 | | 1.8 | 2 | 1.80<br>㎡ 기준 |

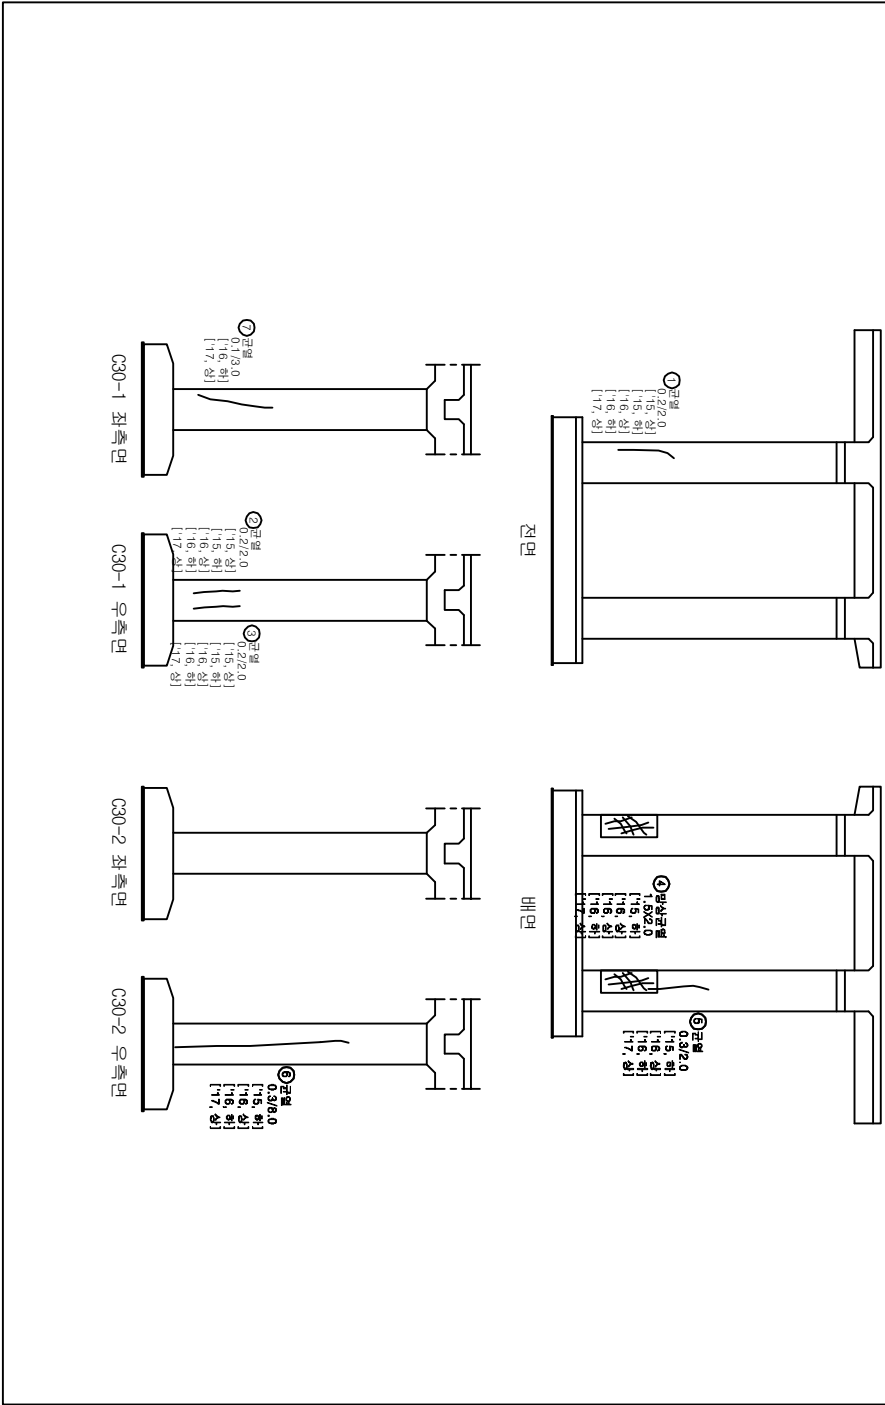
교각(C30)

| 손상물량표 | | | | 손상규모 | | | | 비고 |
|---|---|---|---|---|---|---|---|---|
| 1 | 균열(0.3mm(1만)) | 0.2 | | 2.0 | 1 | 2.00 | m | 기준 |
| 2 | 균열(0.3mm(1만)) | 0.2 | | 2.0 | 1 | 2.00 | m | 기준 |
| 3 | 균열(0.3mm(1만)) | 0.2 | | 2.0 | 1 | 2.00 | m | 기준 |
| 4 | 망상균열 | | 1.5 | 2.0 | 2 | 6.00 | m <sup>2</sup> | 기준 |
| 5 | 균열(0.3mm(1상)) | 0.3 | | 2.0 | 1 | 2.00 | m | 기준 |
| 6 | 균열(0.3mm(1상)) | 0.3 | | 8.0 | 1 | 8.00 | m | 기준 |
| 7 | 균열(0.3mm(1만)) | 0.1 | | 3.0 | 1 | 3.00 | m | 기준 |

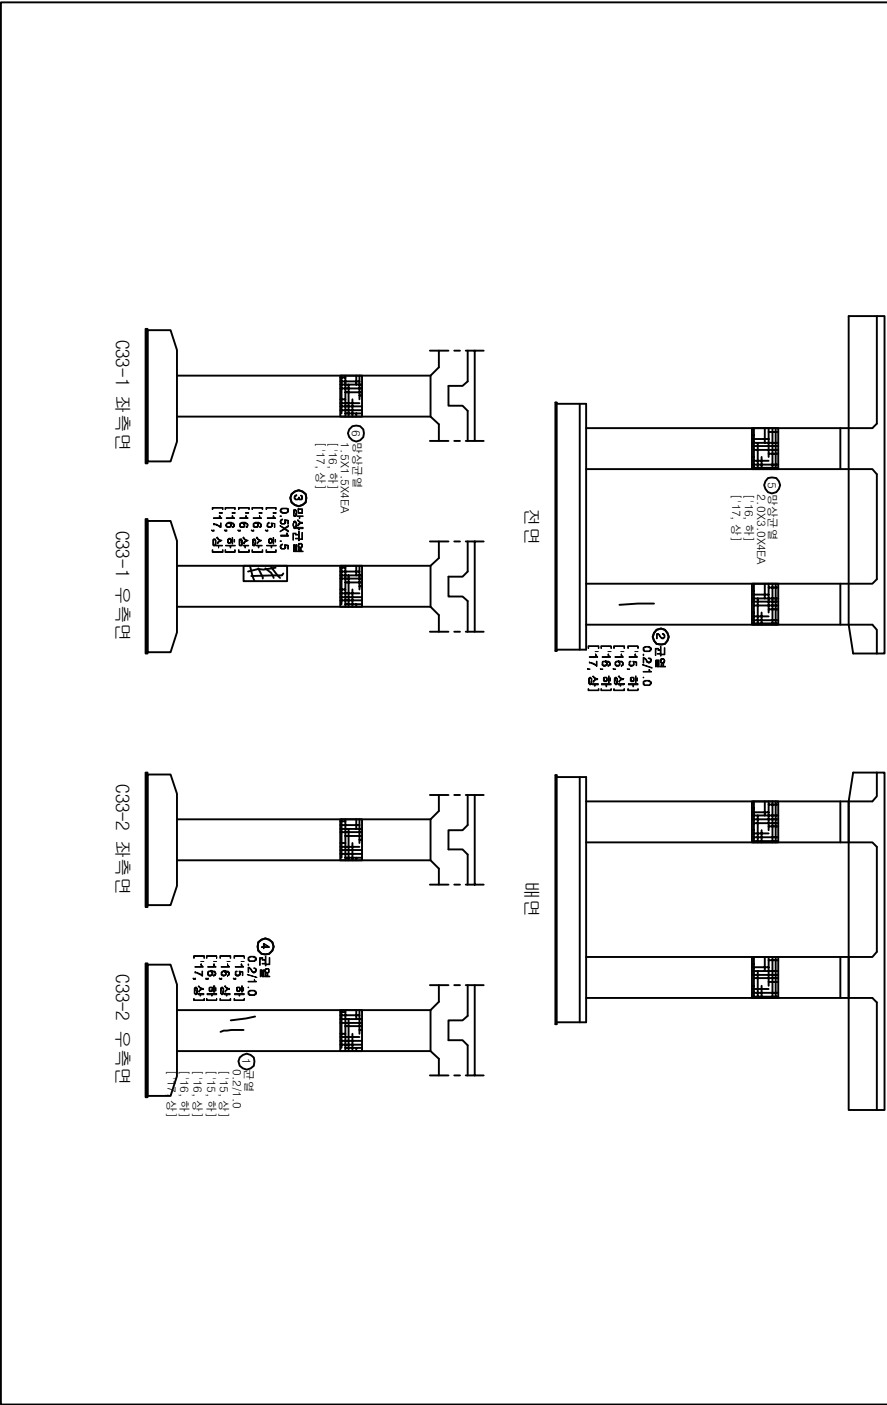
교각(C33)

| 번호 | 손상현황 | 손상규모 | | | | 비고 |
|---|---|---|---|---|---|---|
| 1 | 균열(0.3mm이하) | 0.2 | | 1.0 | 1 | 1.00<br>m |
| 2 | 균열(0.3mm이하) | 0.2 | | 1.0 | 1 | 1.00<br>m |
| 3 | 망상균열 | | 0.5 | 1.5 | 1 | 0.75<br>㎡ |
| 4 | 균열(0.3mm이하) | 0.2 | | 1.0 | 1 | 1.00<br>m |
| 5 | 망상균열 | 2.0 | | 3.0 | 4 | 24.00<br>㎡ |
| 6 | 망상균열 | 1.5 | | 1.5 | 4 | 9.00<br>㎡ |

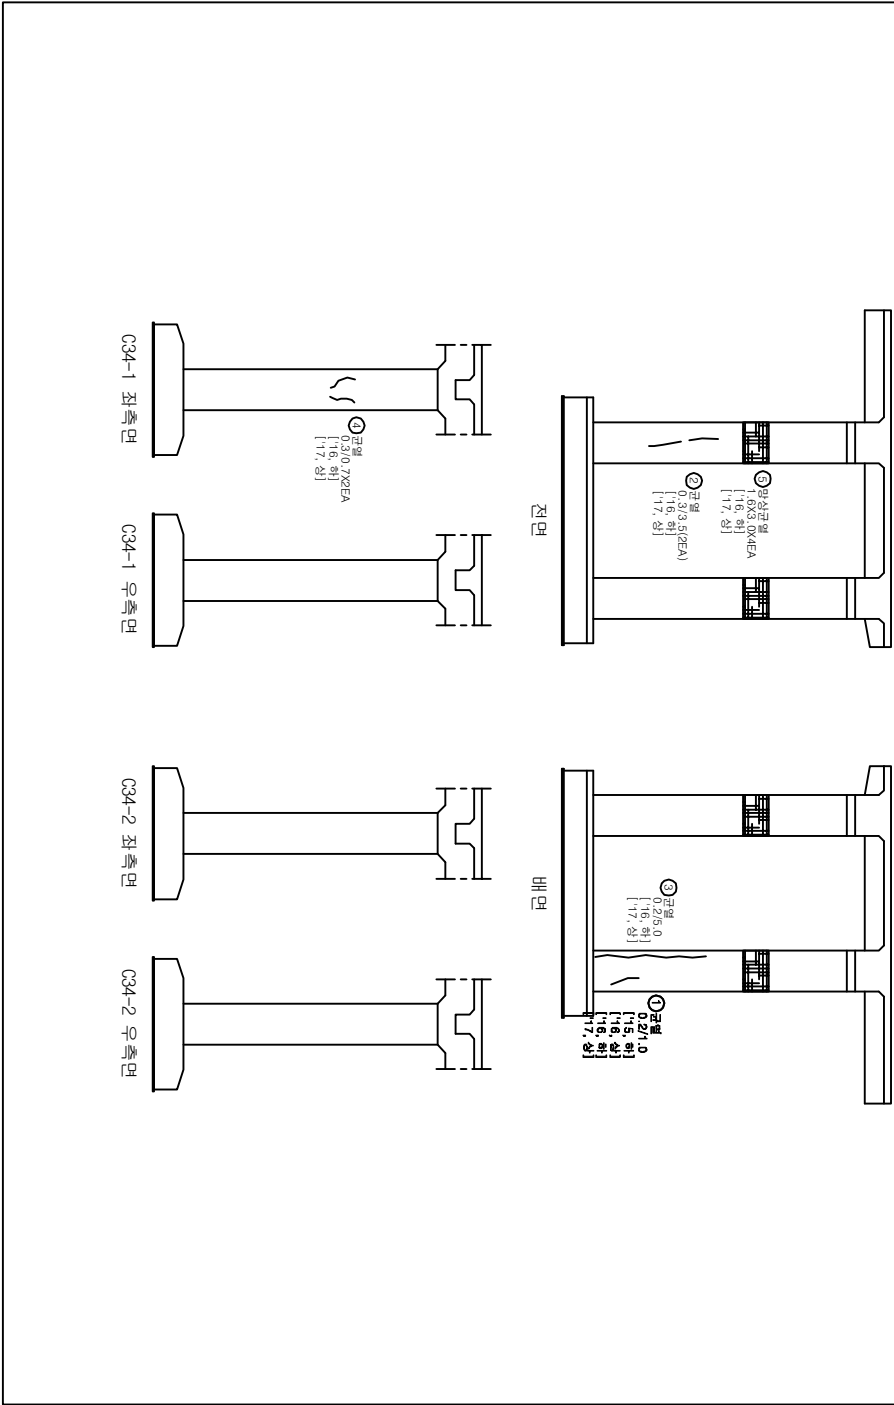
교각(C34)

| 번호 | 손상현황 | 손상규모 | | | | 비고 |
|---|---|---|---|---|---|---|
| 1 | 균열(0.3mm이하) | 0.2 | | 1.0 | 1 | 1.00 |
| 2 | 균열(0.3mm이상) | 0.3 | | 3.5 | 2 | 3.50 |
| 3 | 균열(0.3mm이하) | 0.2 | | 5.0 | 1 | 5.00 |
| 4 | 균열(0.3mm이상) | 0.3 | | 0.7 | 2 | 1.40 |
| 5 | 망상균열 | 1.6 | | 3.0 | 4 | 19.20 |
