# 요양 라면 (T1)

| 한국철도공사<br>경음고속철도시설사무소 | 2017년도 상반기 호남고속선 오송-익산간<br>오송1교와 21개소 구조물 정기·정밀(하자) 점검 용역 | 제1-1공구 | (주)삼림엔지니어링 | 오송역라멘(T1) | 슬래브 상부(R1) | 001 |

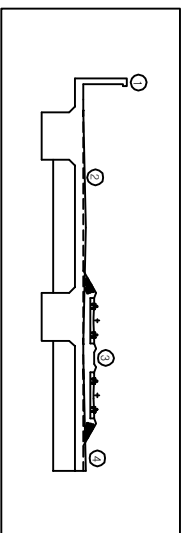
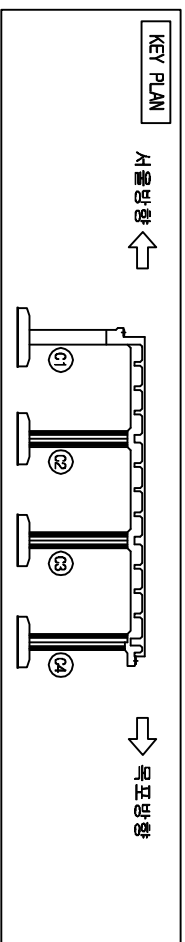
| 번호 | | 손상 현상 | 손상 규모 | | | | | 비고 |
|---|---|---|---|---|---|---|---|---|
| 1 | 균열(0.3mm이하) | 0.2 | | 1.0 | 1 | 1.00 | m | 기준 |
| 2 | 체수 | | 2.0 | 5.0 | 1 | 10.00 | m <sup>3</sup> | 기준 |
| 3 | 체수 | | 2.0 | 3.0 | 1 | 6.00 | m <sup>3</sup> | 기준 |
| 4 | 체수 | | 1.0 | 10.0 | 1 | 10.00 | m <sup>3</sup> | 기준 |

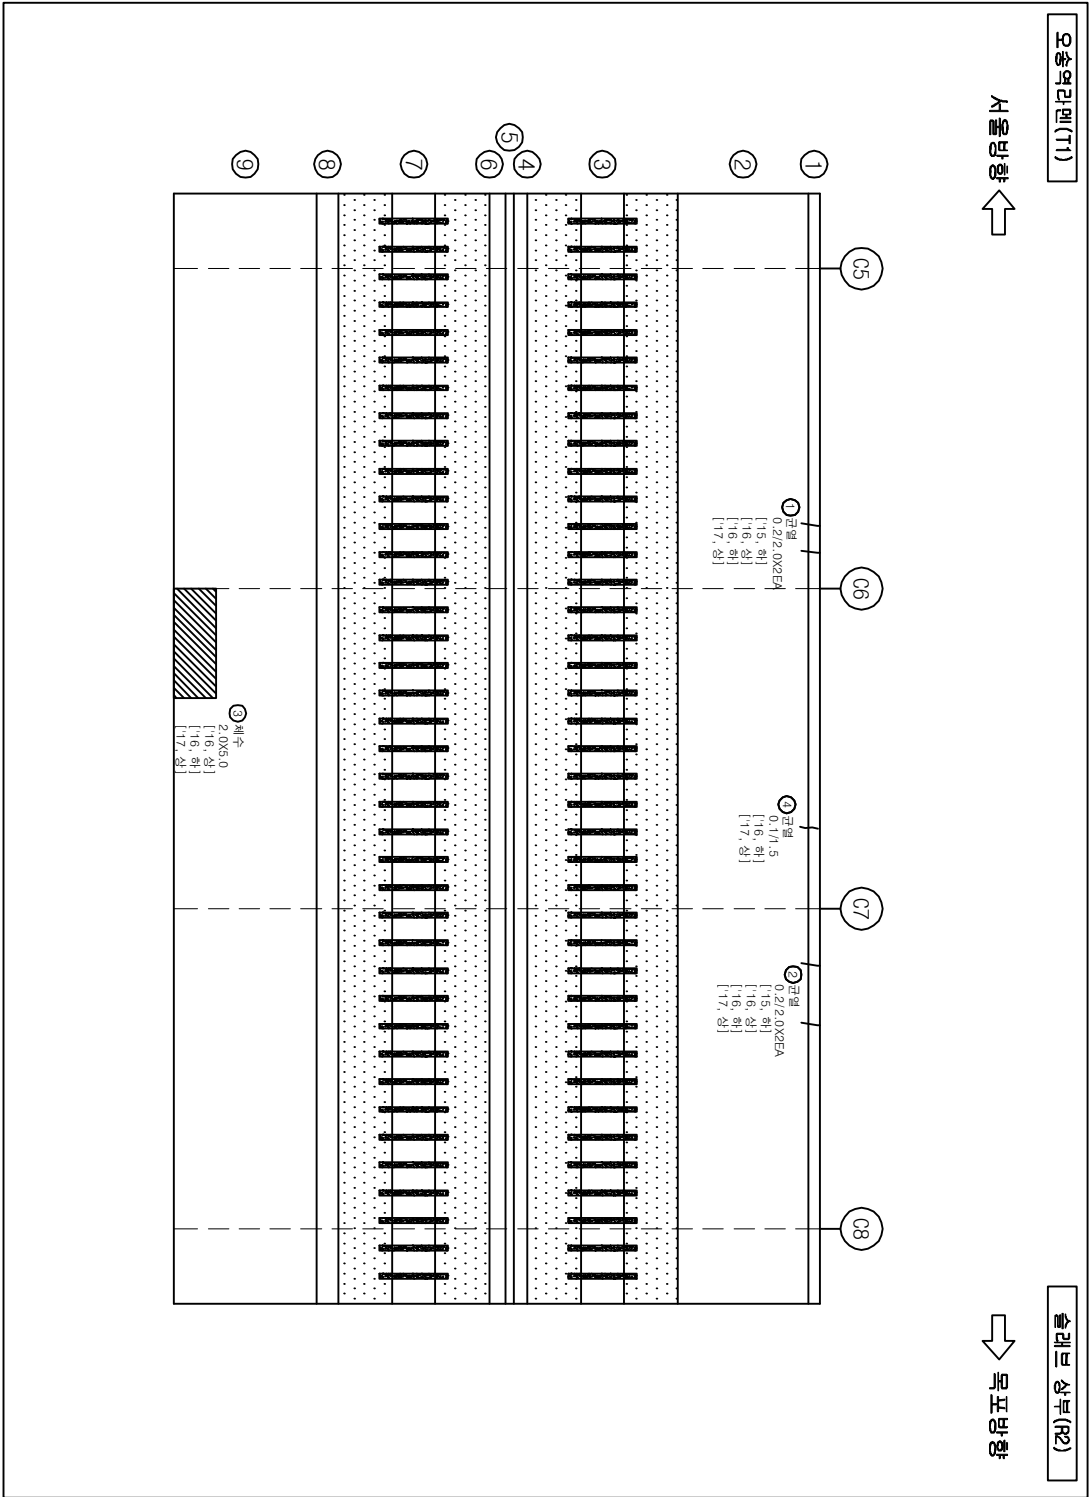
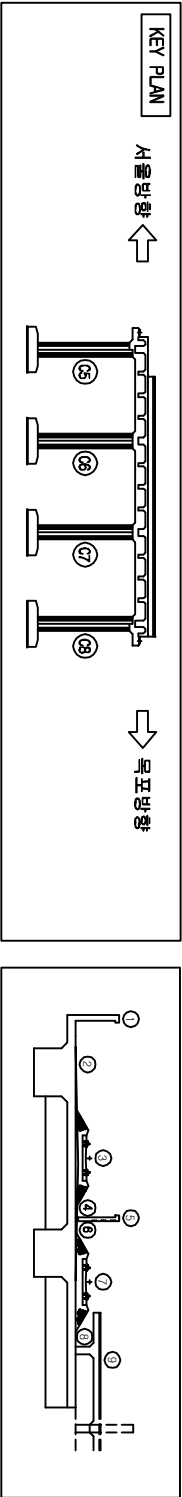
| 발주처 | 과업명 | 공구 | 점검기관 | 구조물명 | 도면명 | 도면번호 |
|---|---|---|---|---|---|---|
| 한국철도공사<br>정읍고속철도시설사무소 | 2017년도 상반기 호남고속선 오송-익산간<br>오송1교와 21개소 구조물 정기·정밀(하차) 점검 용역 | 제1-1공구 | (주)삼림엔지니어링 | 오송역라멘(T1) | 슬래브 상부(R2) | 003 |

| 손상물량표 | | | | | 손상규모 | | | | 비고 |
|---|---|---|---|---|---|---|---|---|---|
| 1 | 균열(0.3mm) (만) | 0.2 | | 2.0 | 2 | 4.00 | m | 기준 | |
| 2 | 균열(0.3mm) (만) | 0.2 | | 2.0 | 2 | 4.00 | m | 기준 | |
| 3 | 채수 | | 2.0 | 5.0 | 1 | 10.00 | m <sup>2</sup> | 기준 | |
| 4 | 균열(0.3mm) (만) | 0.1 | | 1.5 | 1 | 1.50 | m | 기준 | |

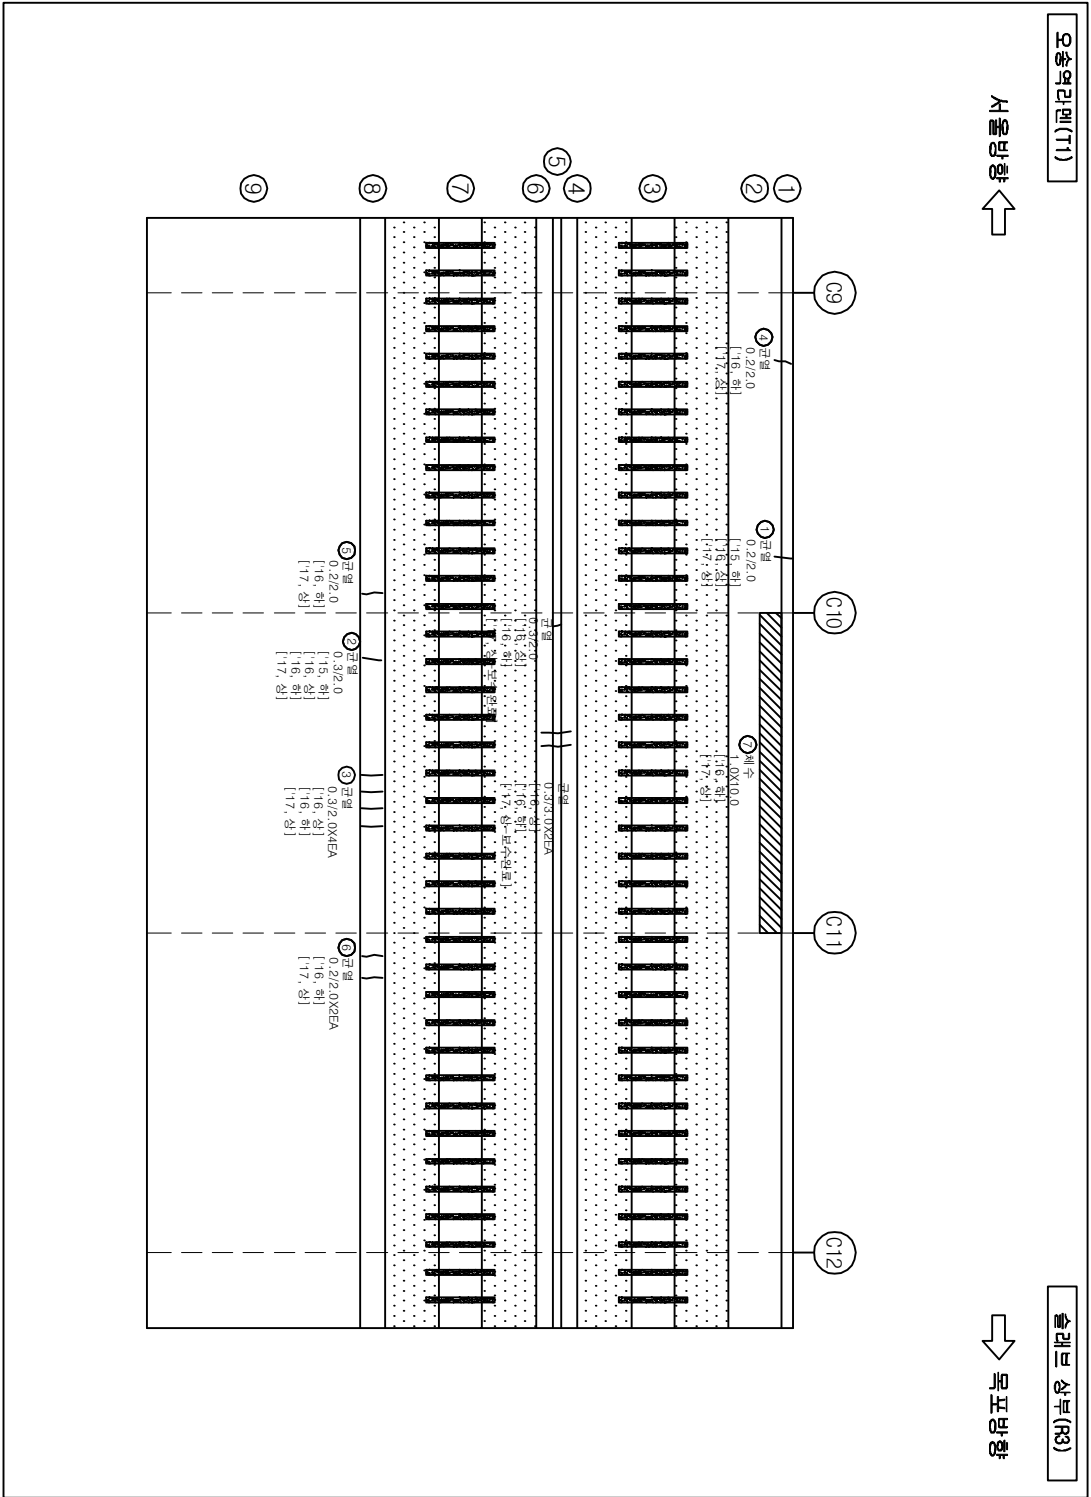
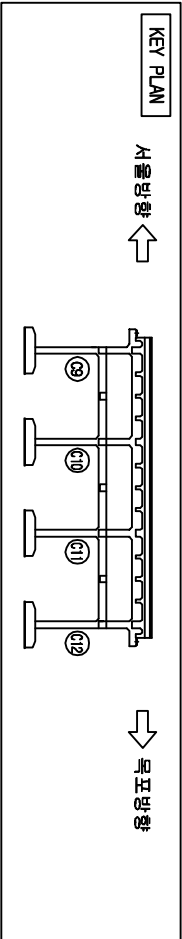
| 발주처 | 과업명 | 공구 | 점검기관 | 구조물명 | 도면명 | 도면번호 |
|---|---|---|---|---|---|---|
| 한국철도공사<br>경음고속철도시설사무소 | 2017년도 상반기 호남고속선 오송-익산간<br>오송1교와 21개소 구조물 정기·정밀(하차) 점검 용역 | 제1-1공구 | (주)삼림엔지니어링 | 오송역라멘(T1) | 슬래브 상부(R3) | 005 |

| 손상물량표 | | | | | | | | |
|---|---|---|---|---|---|---|---|---|
| 1 | 균열(0.3mm) (만) | 0.2 | | 2.0 | 1 | 2.00 | m | 기준 |
| 2 | 균열(0.3mm) (상) | 0.3 | | 2.0 | 1 | 2.00 | m | 기준 |
| 3 | 균열(0.3mm) (상) | 0.3 | | 2.0 | 4 | 8.00 | m | 기준 |
| 4 | 균열(0.3mm) (만) | 0.2 | | 2.0 | 1 | 2.00 | m | 기준 |
| 5 | 균열(0.3mm) (만) | 0.2 | | 2.0 | 1 | 2.00 | m | 기준 |
| 6 | 균열(0.3mm) (만) | 0.2 | | 2.0 | 2 | 4.00 | m | 기준 |
| 7 | 채수 | 1.0 | | 10.0 | 1 | 10.0 | m | 기준 |

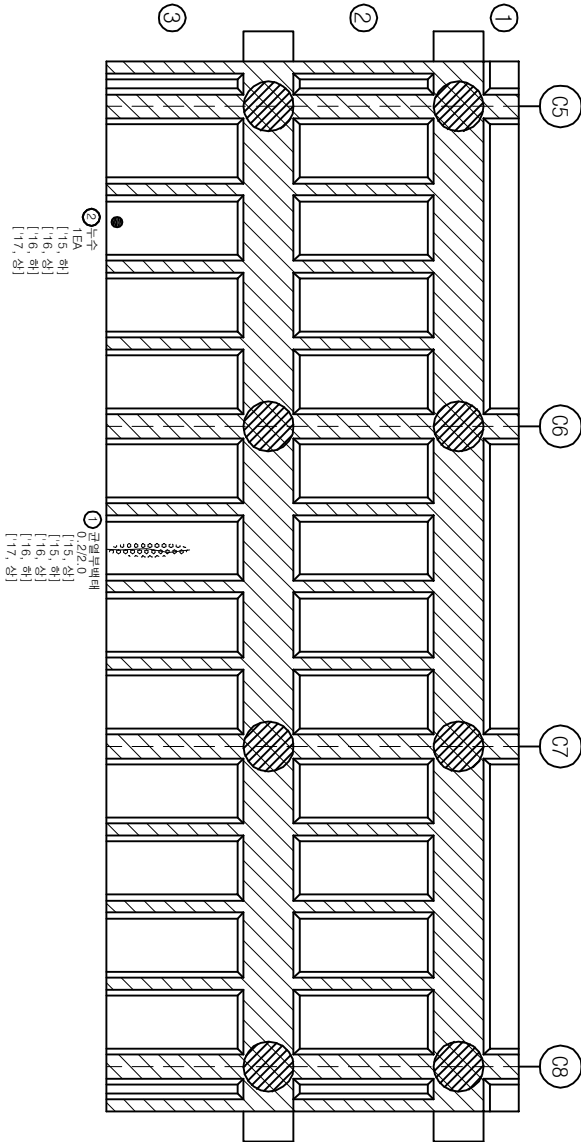
| 발주처 | 과업명 | 공구 | 점검기관 | 구조물명 | 도면명 | 도면번호 |
|---|---|---|---|---|---|---|
| | 2017년도 상반기 호남고속선 오송-익산간<br>오송1교와 21개소 구조물 정기·정밀(하차) 점검 용역 | 제1-1공구 | (주)삼림엔지니어링 | 오송역라멘(T1) | 슬래브 하부(R2) | 015 |

| 번호 | 손상현황 | 손상규모 | | | | 비고 |
|---|---|---|---|---|---|---|
| 1 | 균열부백태 | 0.2 | 2.0 | 1 | 2.00 | 단위 m |
| 2 | 누수 | | | 1 | 1 | EA |

② 누수  
 TEA  
 [15, 상]  
 [15, 하]  
 [16, 상]  
 [16, 하]  
 [17, 상]  
 [17, 하]

① 균열부백태  
 [15, 상]  
 [15, 하]  
 [16, 상]  
 [16, 하]  
 [17, 상]  
 [17, 하]

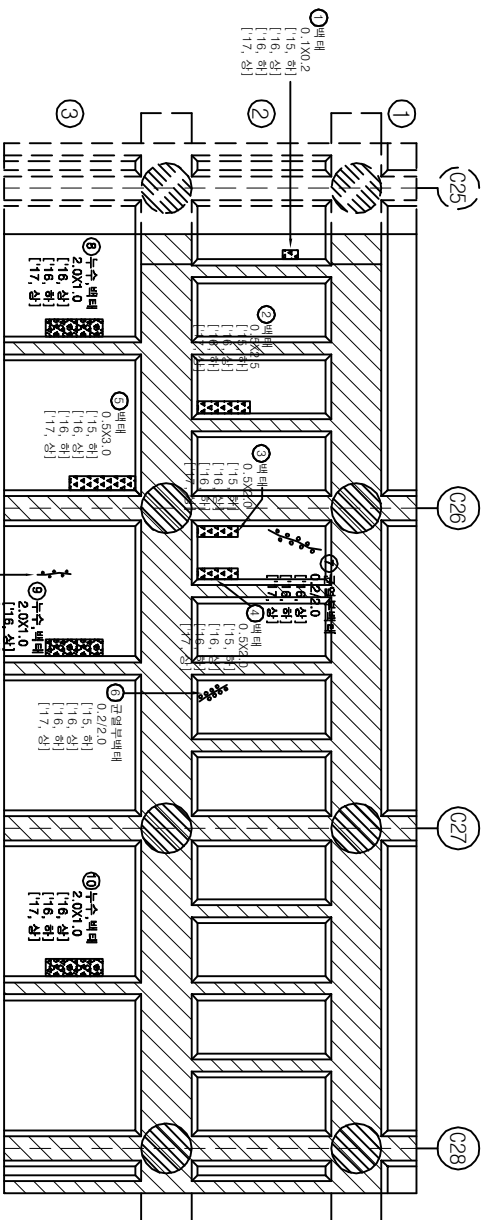
슬래브 하부(R7)

| 번호 | 손상현황 | 손상규모 | | | | 비고 |
|---|---|---|---|---|---|---|
| 6 | 균열부백태 | 0.2 | | 2.0 | 1 | 2.00 |
| 7 | 균열부백태 | 0.2 | | 2.0 | 1 | 2.00 |
| 8 | 누수, 백태 | | 2.0 | 1.0 | 1 | 2.00 |
| 9 | 누수, 백태 | | 2.0 | 1.0 | 1 | 2.00 |
| 10 | 누수, 백태 | | 2.0 | 1.0 | 1 | 2.00 |
| 11 | 균열부백태 | 0.2 | | 1.2 | 1 | 1.20 |

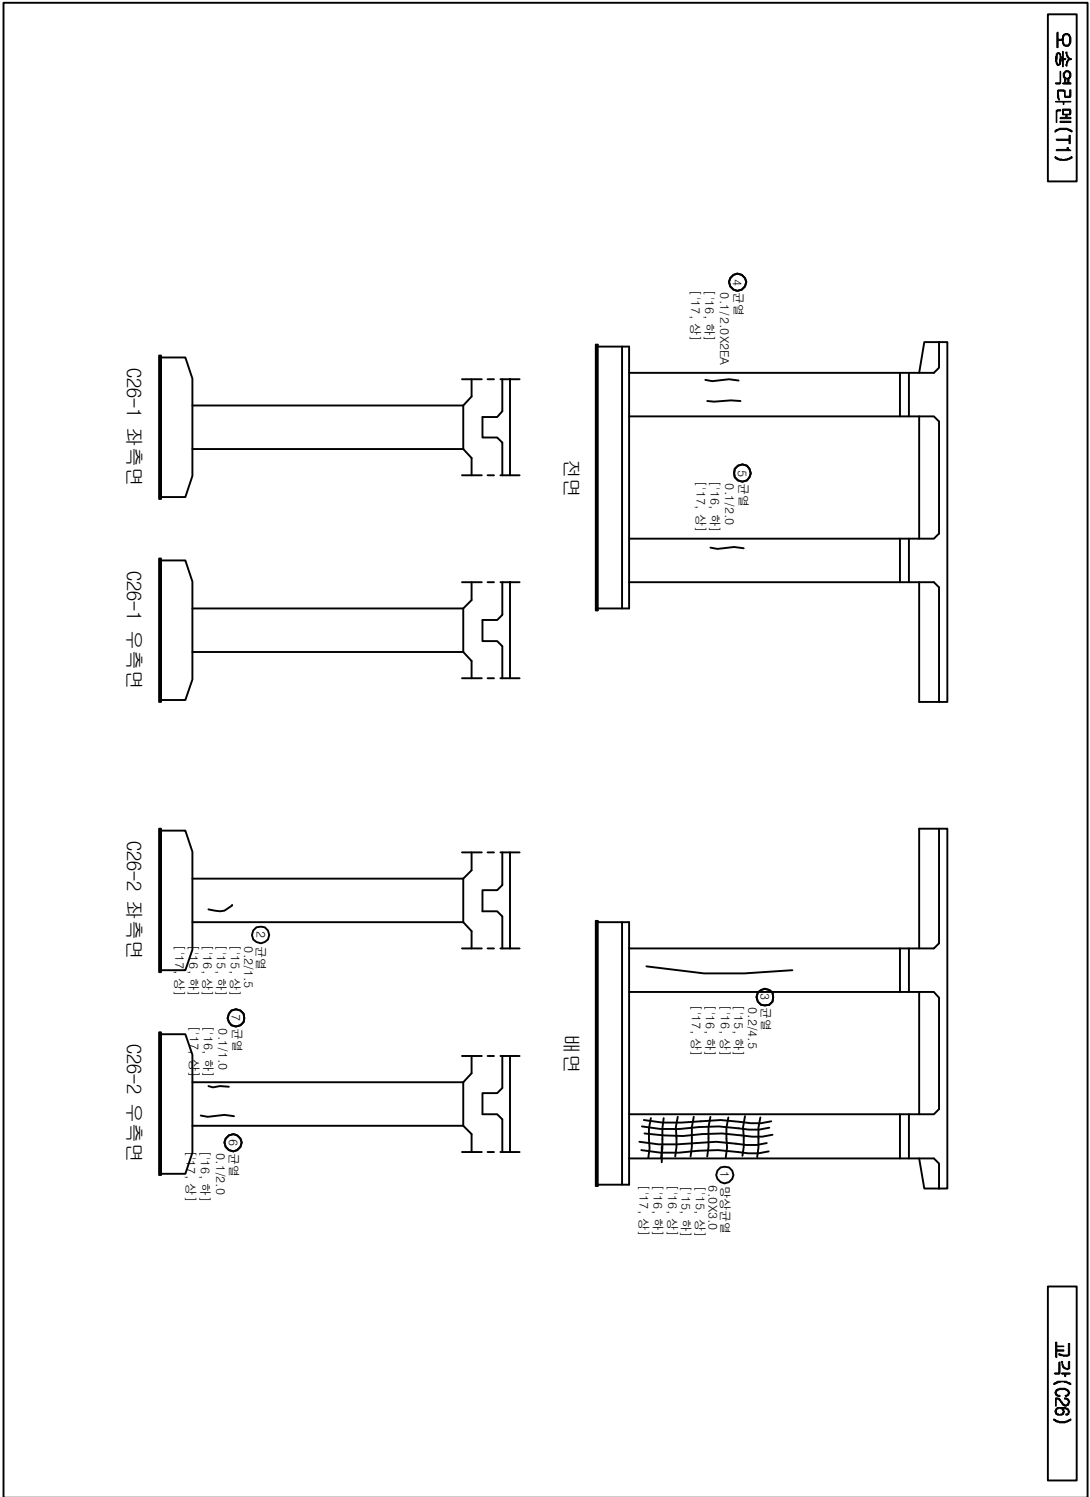
| 손상물량표 | | | | 손상규모 | | | | 비고 |
|---|---|---|---|---|---|---|---|---|
| 1 | 망상균열 | | 6.0 | 3.0 | 1 | 18.00 | m <sup>2</sup> | 기준 |
| 2 | 균열(0.3mm이하) | 0.2 | | 1.5 | 1 | 1.50 | m | 기준 |
| 3 | 균열(0.3mm이하) | 0.2 | | 4.5 | 1 | 4.50 | m | 기준 |
| 4 | 균열(0.3mm이하) | 0.1 | | 2.0 | 2 | 4.00 | m | 기준 |
| 5 | 균열(0.3mm이하) | 0.1 | | 2.0 | 1 | 2.00 | m | 기준 |
| 6 | 균열(0.3mm이하) | 0.1 | | 2.0 | 1 | 2.00 | m | 기준 |
| 7 | 균열(0.3mm이하) | 0.1 | | 1.0 | 1 | 1.00 | m | 기준 |

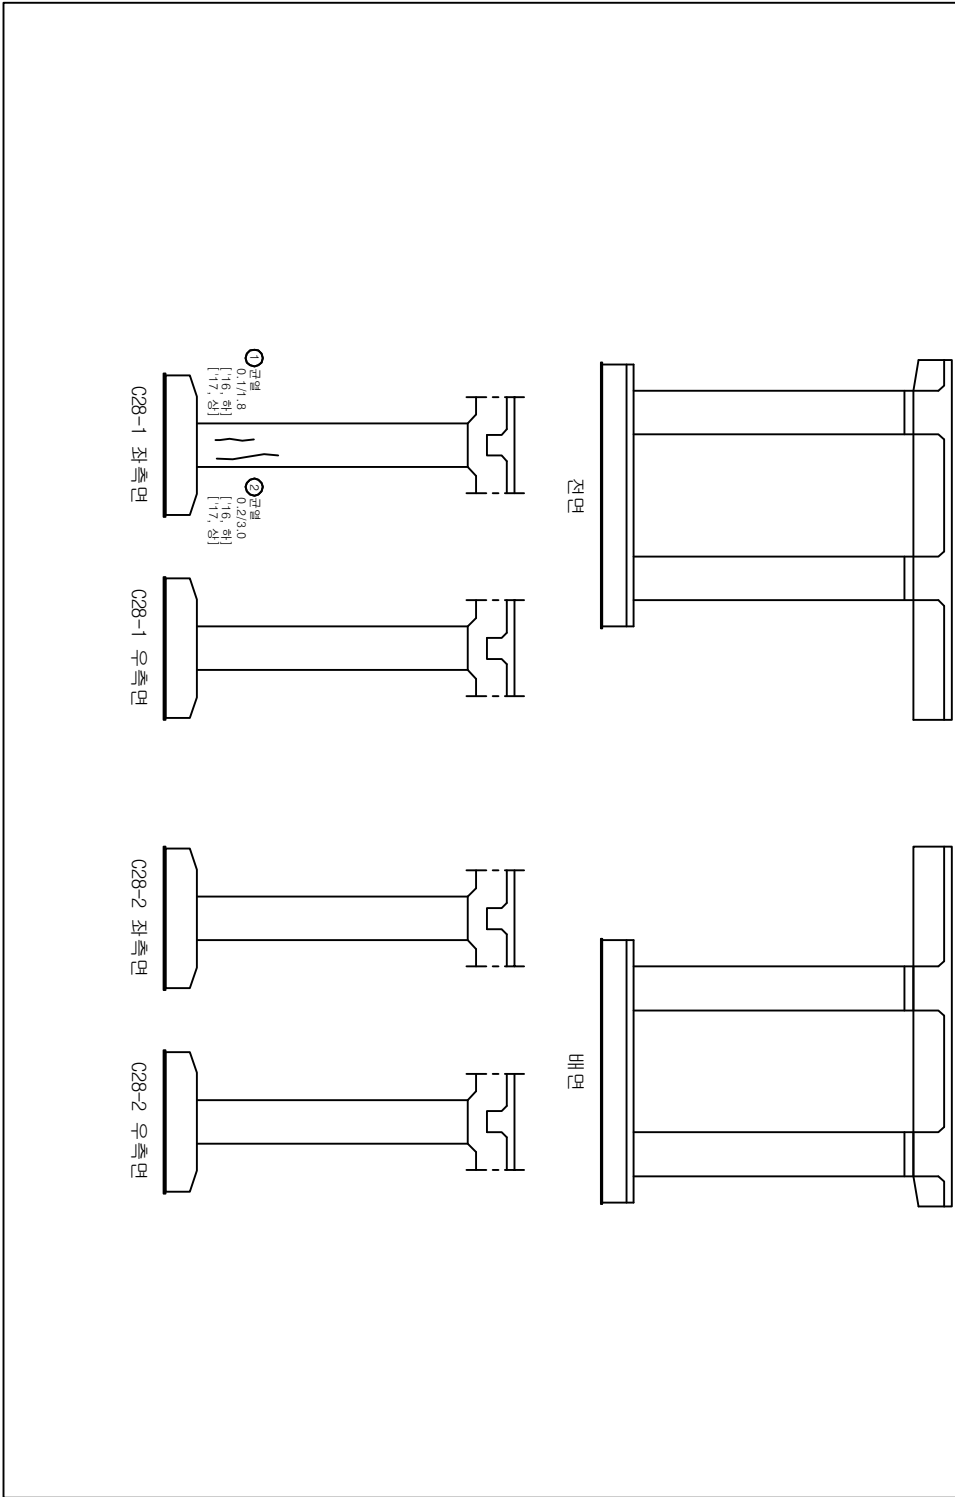
교각(C28)

| 번호 | 손상현황 | 손상규모 | | | | 비고 |
|---|---|---|---|---|---|---|
| 1 | 균열(0.3mm이하) | 0.1 | | 1.8 | 1 | 1.80<br>㎡ |
| 2 | 균열(0.3mm이하) | 0.2 | | 3.0 | 1 | 3.00<br>㎡ |

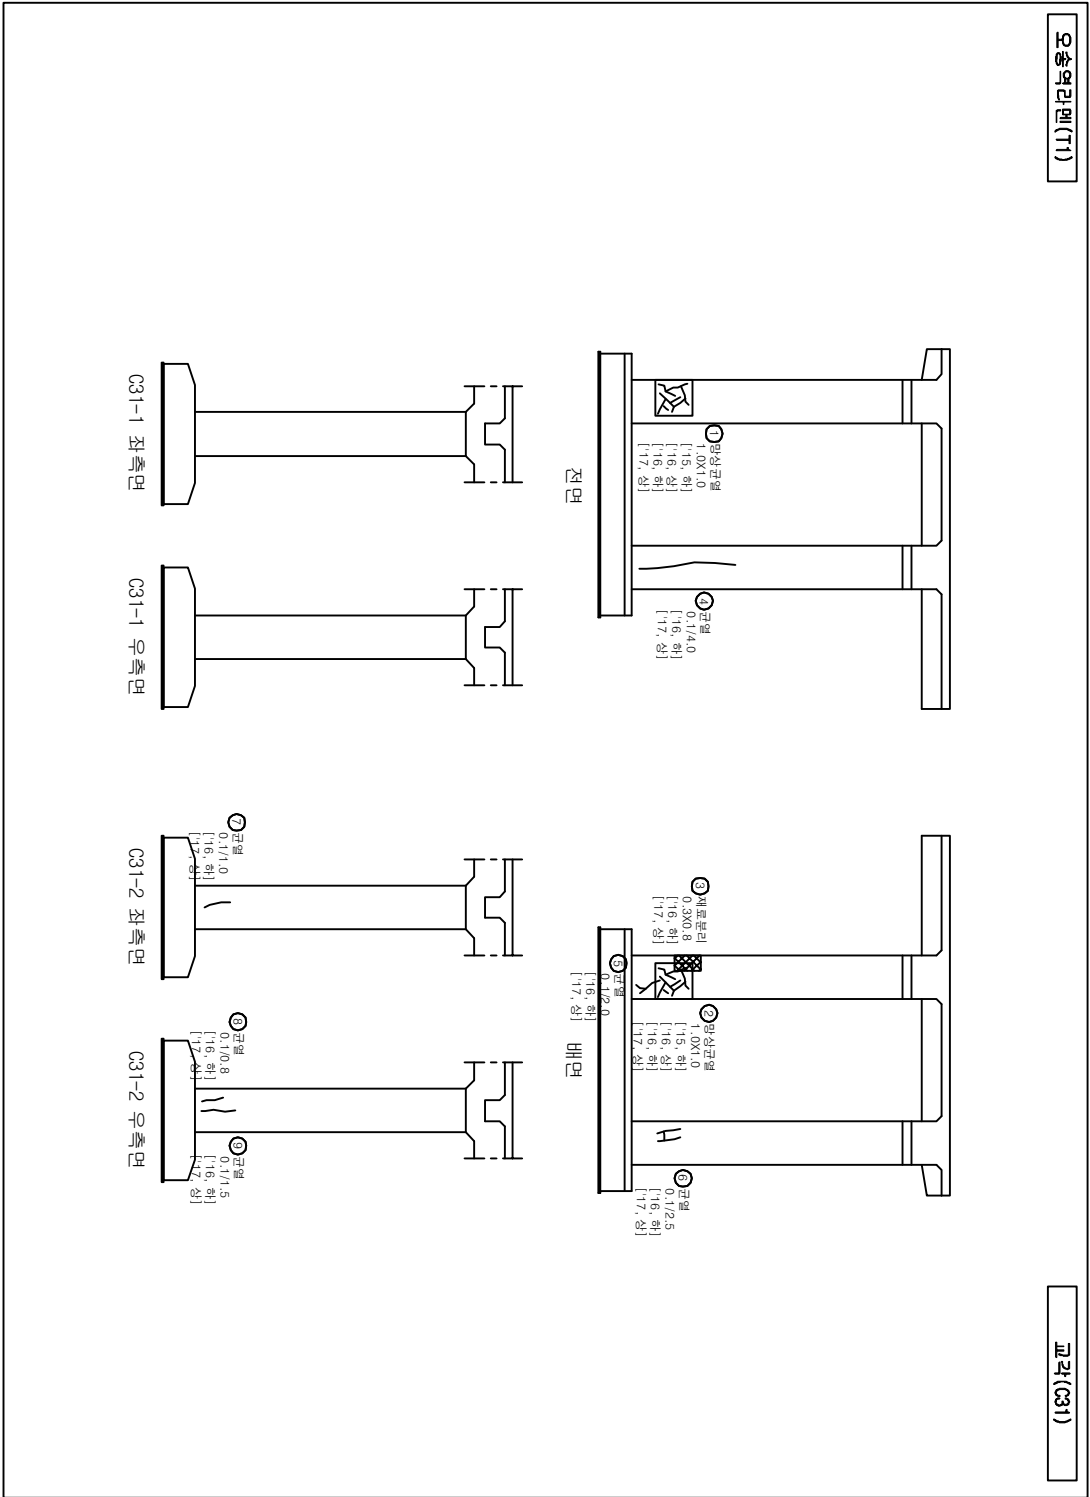
| 한국철도공사<br>정읍고속철도시설사무소 | 2017년도 상반기 호남고속선 오송-익산간<br>오송1교외 21개소 구조물 정기·정밀(하자) 점검 용역 | 제1-1공구 | (주)삼림엔지니어링 | 오송역라멘(T1) | 교각(C31) | 069 |

| 손상물량표 | | | | | 손상규모 | | | | 비고 |
|---|---|---|---|---|---|---|---|---|---|
| 1 | 망상균열 | | 1.0 | 1.0 | 1 | 1.00 | m <sup>2</sup> | 기준 | |
| 2 | 망상균열 | | 1.0 | 1.0 | 1 | 1.00 | m <sup>2</sup> | 기준 | |
| 4 | 균열(0.3mm)만 | 0.1 | | 4.0 | 1 | 4.00 | m | 기준 | |
| 5 | 균열(0.3mm)만 | 0.1 | | 2.0 | 1 | 2.00 | m | 기준 | |
| 6 | 균열(0.3mm)만 | 0.1 | | 2.5 | 1 | 2.50 | m | 기준 | |
| 7 | 균열(0.3mm)만 | 0.1 | | 1.0 | 1 | 1.00 | m | 기준 | |
| 8 | 균열(0.3mm)만 | 0.1 | | 0.8 | 1 | 0.80 | m | 기준 | |
| 9 | 균열(0.3mm)만 | 0.1 | | 1.5 | 1 | 1.50 | m | 기준 | |
