오송2교(T2)

| 발주처 | 과업명 | 공구 | 점검기관 | 구조물명 | 도면명 | 도면번호 |
|---|---|---|---|---|---|---|
| 한국철도공사 | 2017년도 상반기 호남고속선 오송-익산간 | 제1-1공구 | (주)삼림엔지니어링 | 오송2교(T2) | 바닥판 상면(S20) | 041 |
| 정읍고속철도시설사무소 | 오송1교와 21개소 구조물 정기·정밀(하차) 점검 용역 | | | | | |

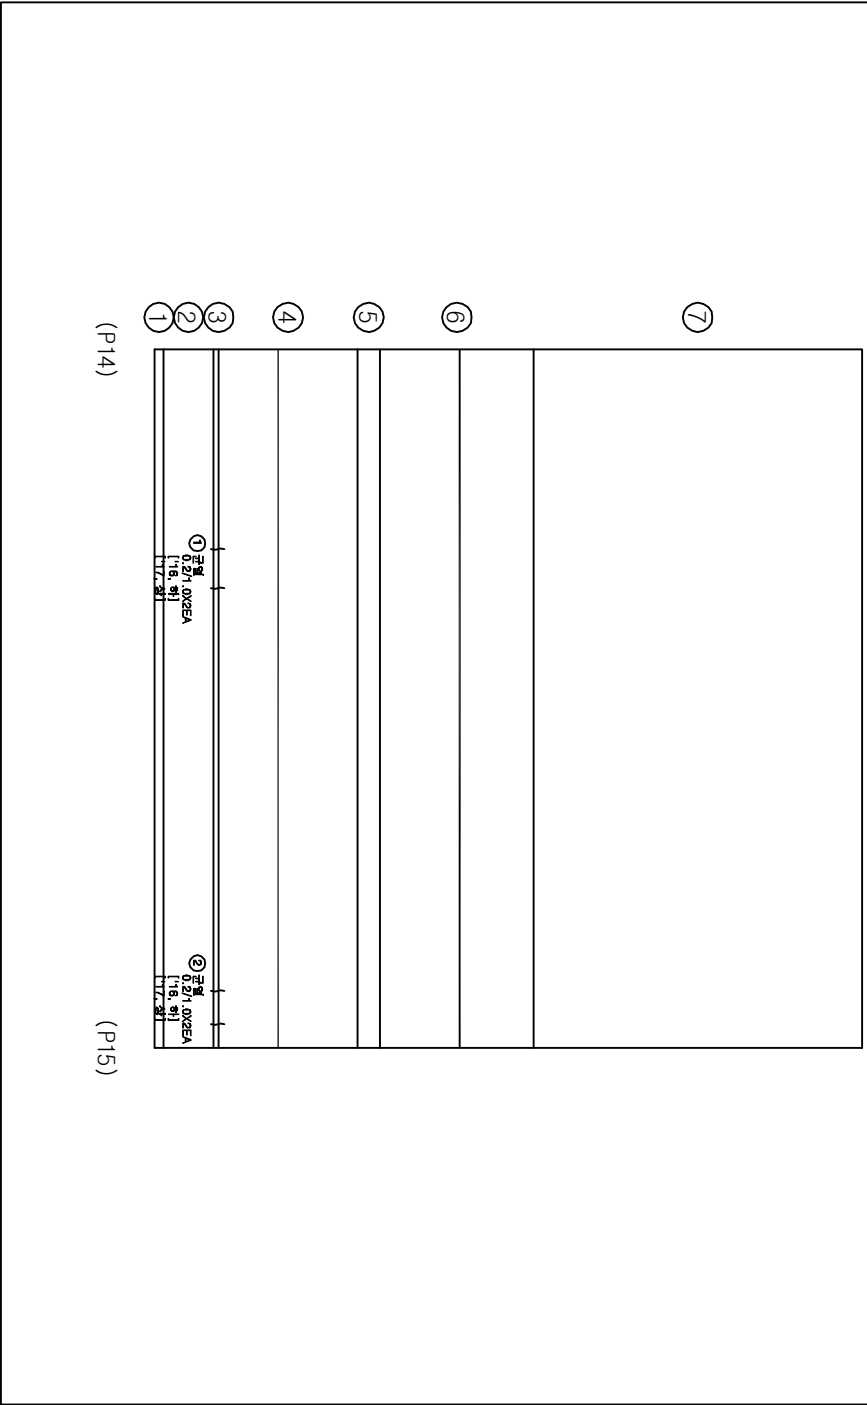
바닥판 상면(S7-1)

| 번호 | 손상현황 | 손상규모 | | | | 비고 |
|---|---|---|---|---|---|---|
| 1 | 균열(0.3mm미만) | 0.2 | | 1.0 | 2 | 2.00<br>m 기준 |
| 2 | 균열(0.3mm미만) | 0.2 | | 1.0 | 2 | 2.00<br>m 기준 |

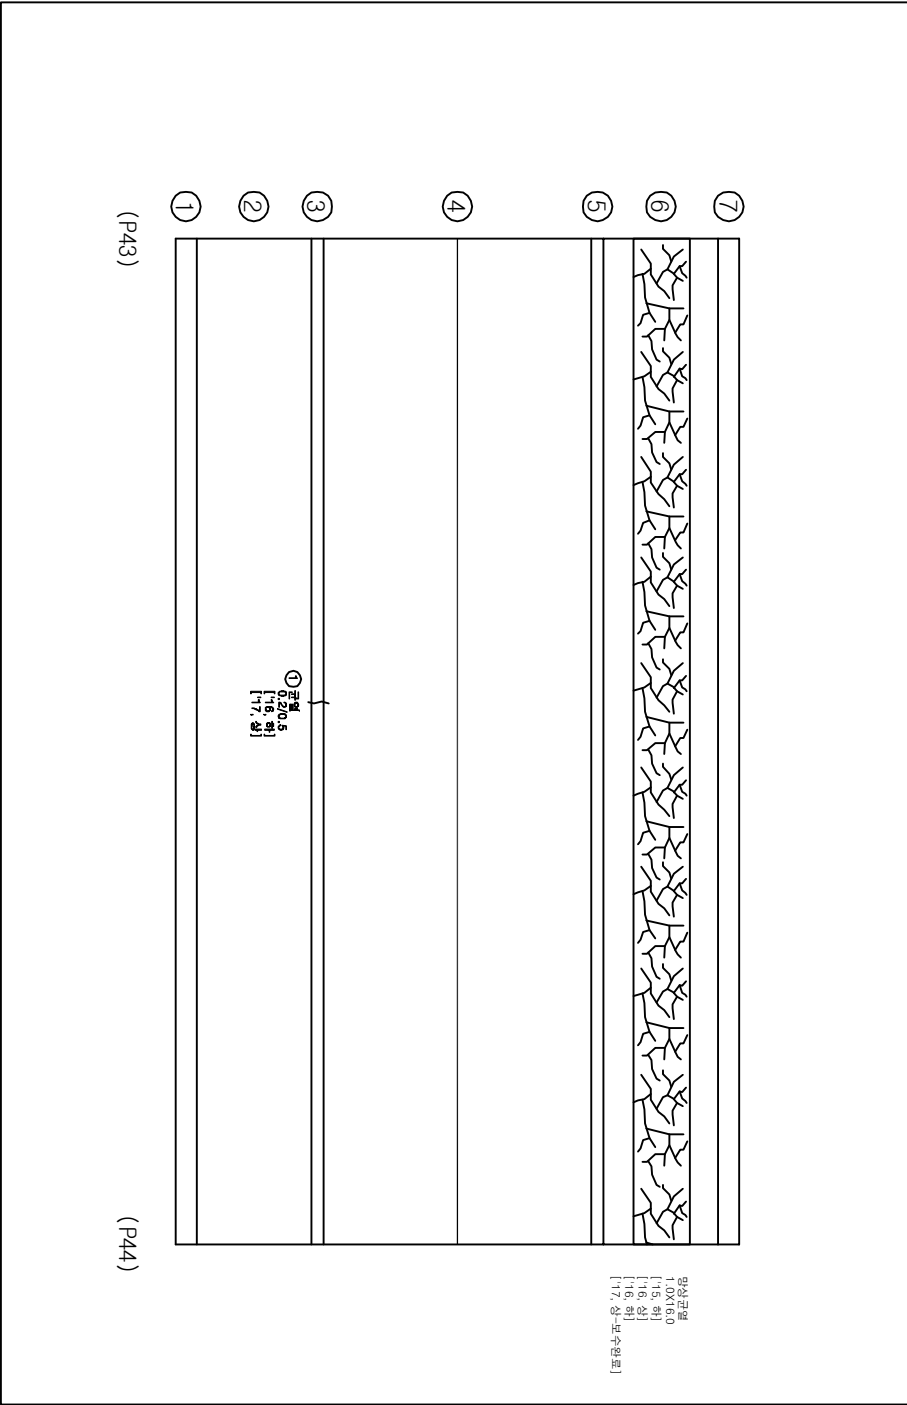
바닥판 상면(S17-2)

| 번호 | 손상현황 | 손상규모 | | | | 비고 |
|---|---|---|---|---|---|---|
| 1 | 균열(0.3mm미만) | 0.2 | | 0.5 | 1 | 0.50 m 기준 |

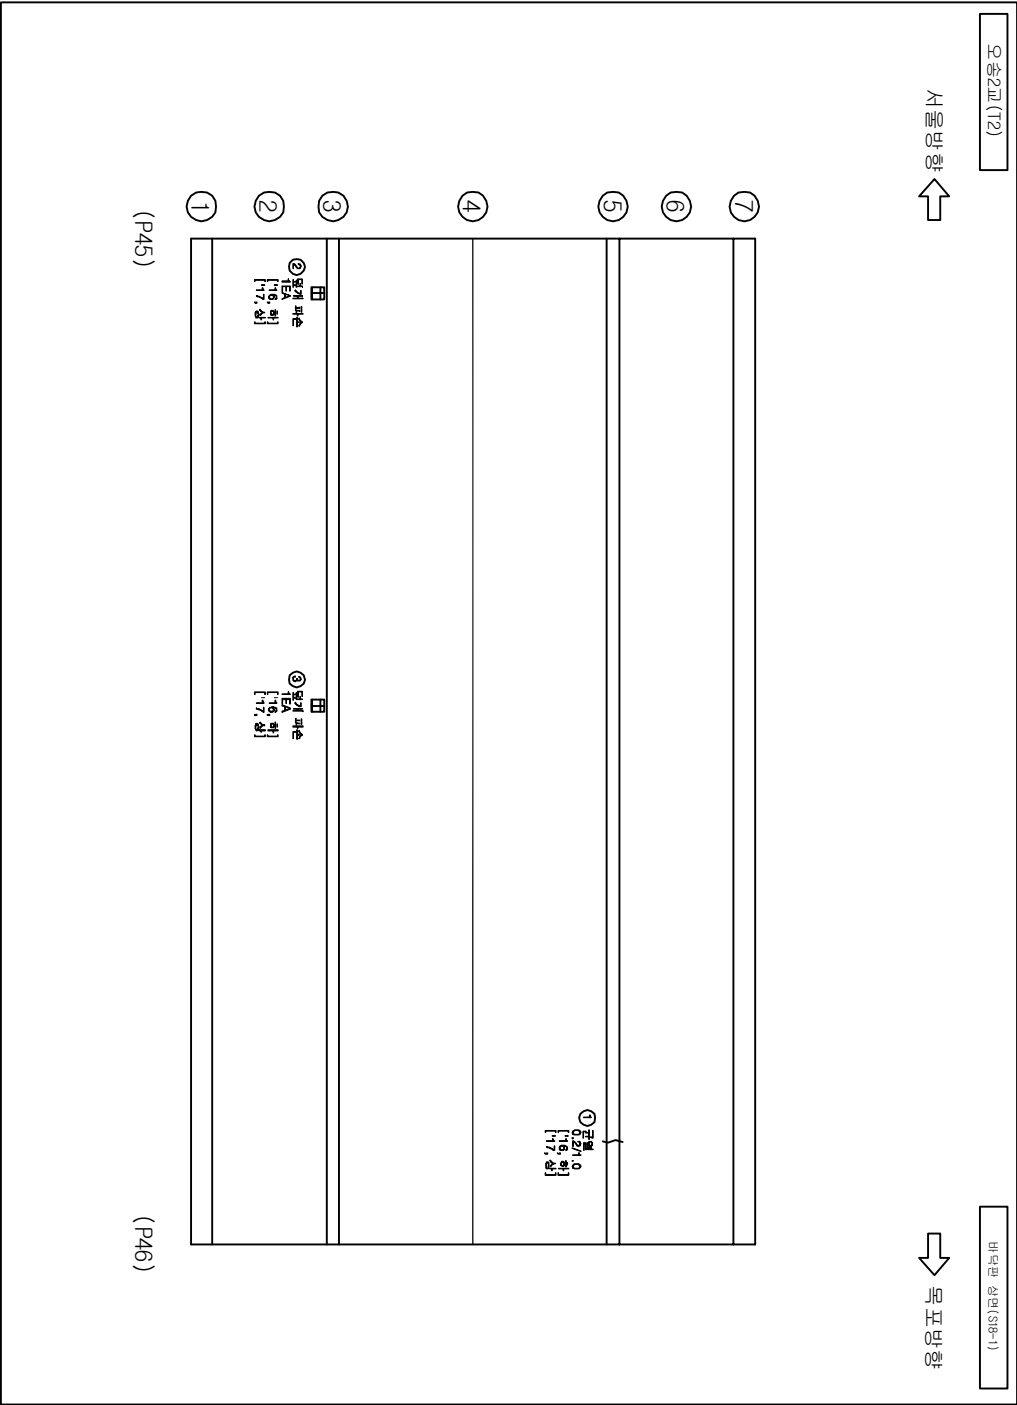
바닥판 상면(S18-1)

| 번호 | 손상현황 | 손상규모 | | | | 비고 |
|---|---|---|---|---|---|---|
| 1 | 균열(0.3mm미만) | 0.2 | | 1.0 | 1 | 1.00<br>m<br>기준 |

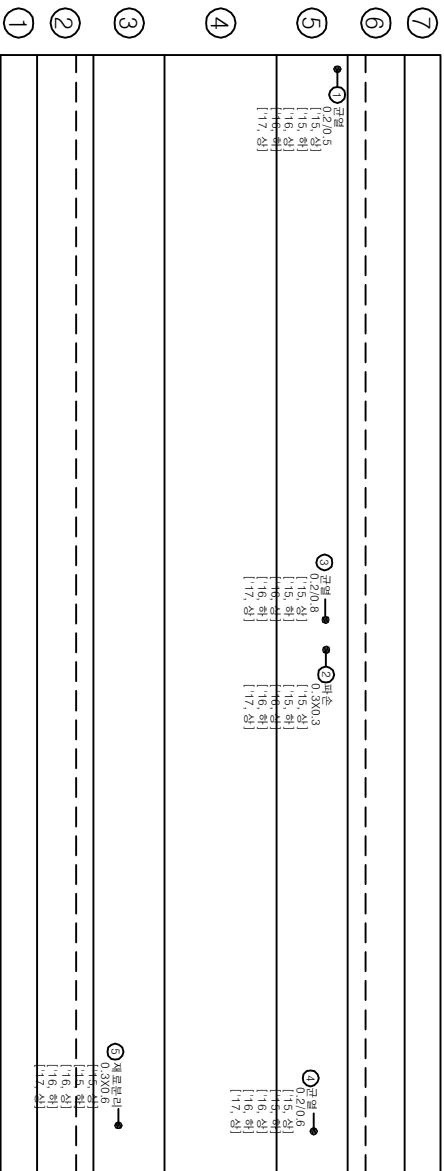
바닥면하면, PSC BOX 외벽(S22)

| 번호 | 손상현황 | 손상규모 | | | | 비고 |
|---|---|---|---|---|---|---|
| 1 | 균열(0.3mm이상) | 0.2 | | 0.5 | 1 | 0.50<br>m<br>기준 |
| 3 | 균열(0.3mm이상) | 0.2 | | 0.8 | 1 | 0.80<br>m<br>기준 |
| 4 | 균열(0.3mm이상) | 0.2 | | 0.6 | 1 | 0.60<br>㎡<br>기준 |

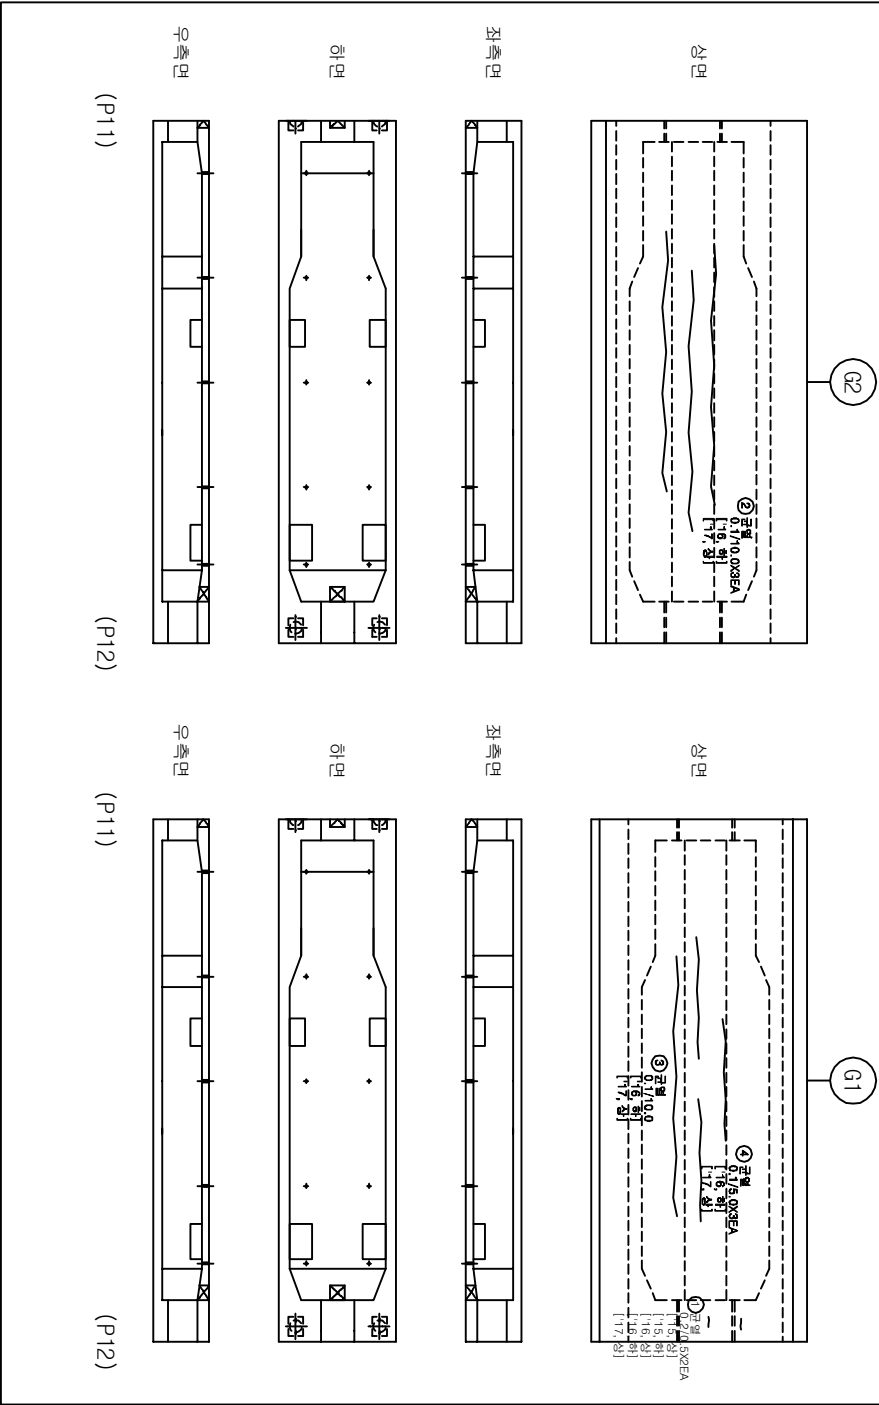
PSC Box Girder 내부(S5-2)

| 번호 | 손상 현 황 | 손 상 규 모 | | | | 비고 |
|---|---|---|---|---|---|---|
| 1 | 균열(0.3mm01만) | 0.2 | | 0.5 | 2 | 1.00 m 기준 |
| 2 | 균열(0.3mm01만) | 0.1 | | 10.0 | 3 | 30.00 m 기준 |
| 3 | 균열(0.3mm01만) | 0.1 | | 10.0 | 1 | 10.00 m 기준 |
| 4 | 균열(0.3mm01만) | 0.1 | | 5.0 | 3 | 15.00 m 기준 |

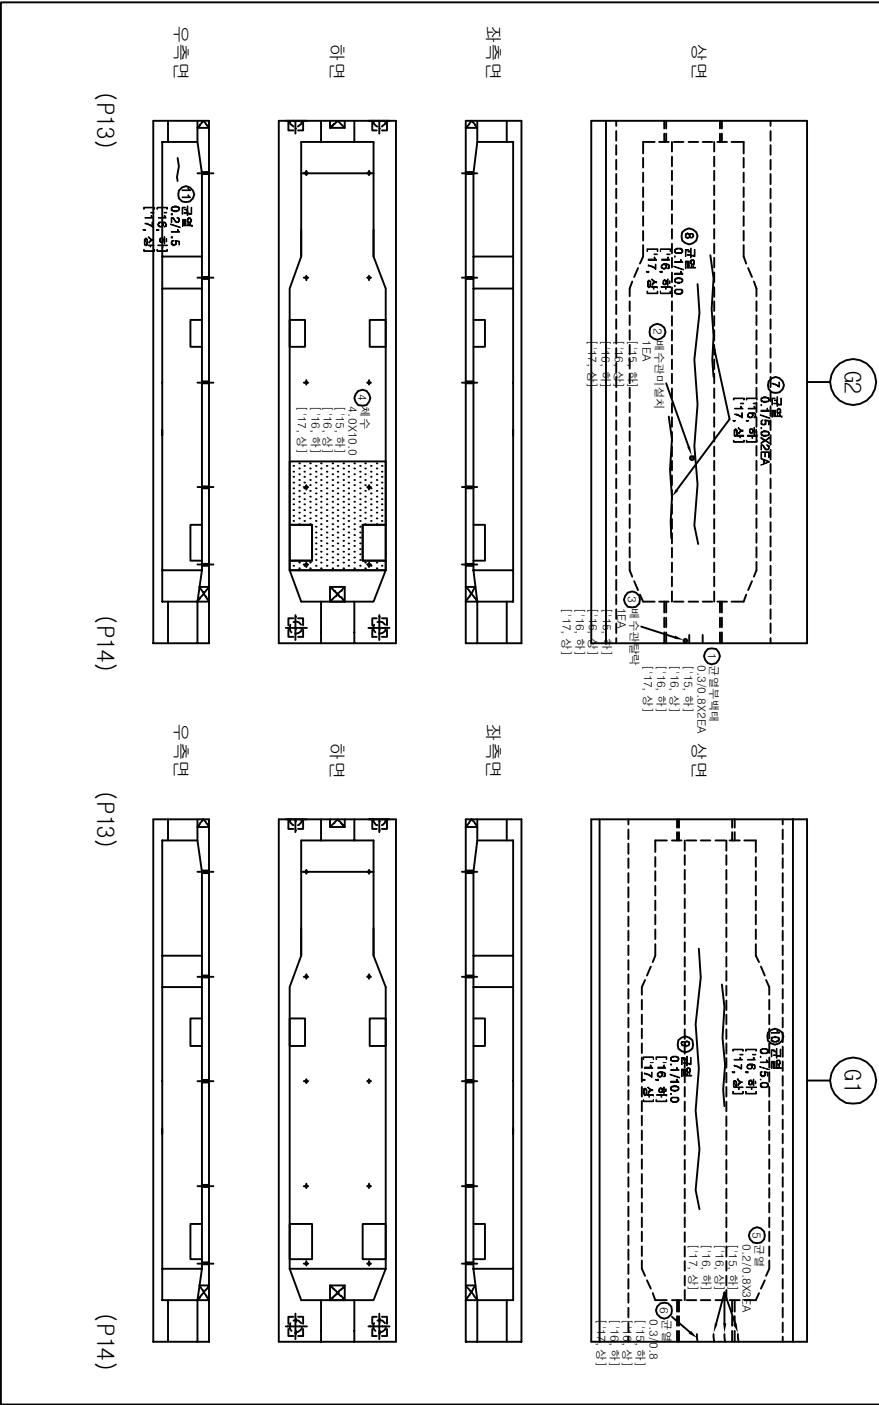
PSC Box Girder 내부(SB-2)

| 번호 | 손상 현 황 | 손 상 규 모 | | | | 비고 |
|---|---|---|---|---|---|---|
| 1 | 균열부백태 | 0.3 | | 0.8 | 2 | 1.60<br>m |
| 5 | 균열(0.3mm(미만)) | 0.2 | | 0.8 | 3 | 2.40<br>m |
| 6 | 균열(0.3mm(이상)) | 0.3 | | 0.8 | 1 | 0.80<br>m |
| 7 | 균열(0.3mm(미만)) | 0.1 | | 5.0 | 2 | 10.00<br>m |
| 8 | 균열(0.3mm(미만)) | 0.1 | | 10.0 | 1 | 10.00<br>m |
| 9 | 균열(0.3mm(미만)) | 0.1 | | 10.0 | 1 | 10.00<br>m |
| 10 | 균열(0.3mm(미만)) | 0.1 | | 5.0 | 1 | 5.00<br>m |
| 11 | 균열(0.3mm(미만)) | 0.2 | | 1.5 | 1 | 1.50<br>㎡ |

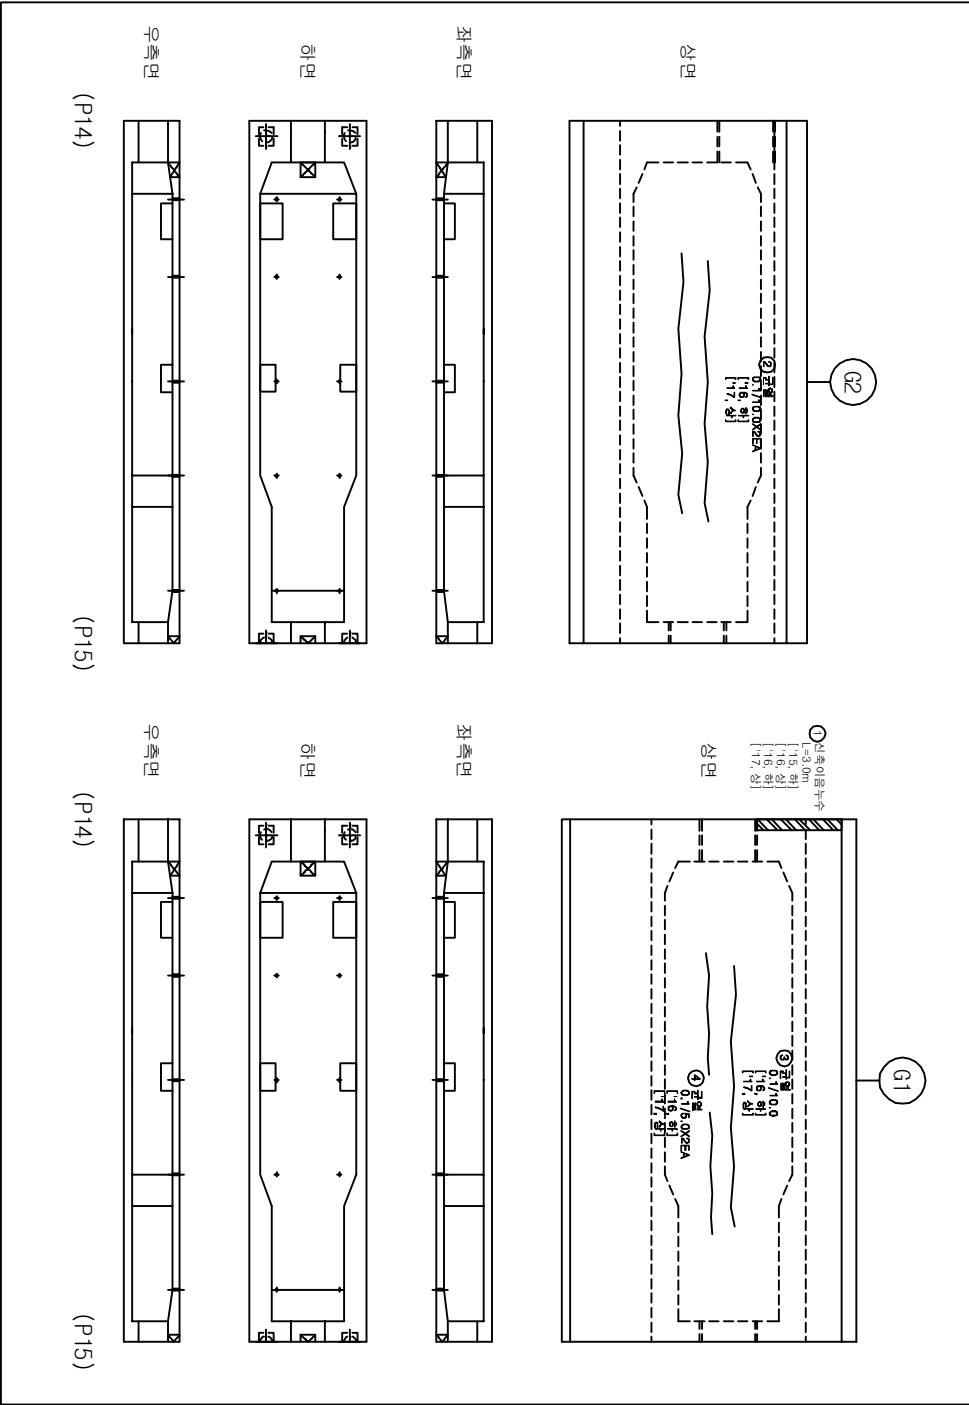
오송2교(T2) PSC Box Girder 내부(S7-1)

| 번호 | 손상현황 | 손상규모 | | | | 비고 |
|---|---|---|---|---|---|---|
| 1 | 신축이음부누수 | | | 3.0 | 1 | 3.00 m |
| 2 | 균열(0.3mm01만) | 0.1 | | 10.0 | 2 | 20.00 m |
| 3 | 균열(0.3mm01만) | 0.1 | | 10.0 | 1 | 10.00 m |
| 4 | 균열(0.3mm01만) | 0.1 | | 5.0 | 2 | 10.00 m |

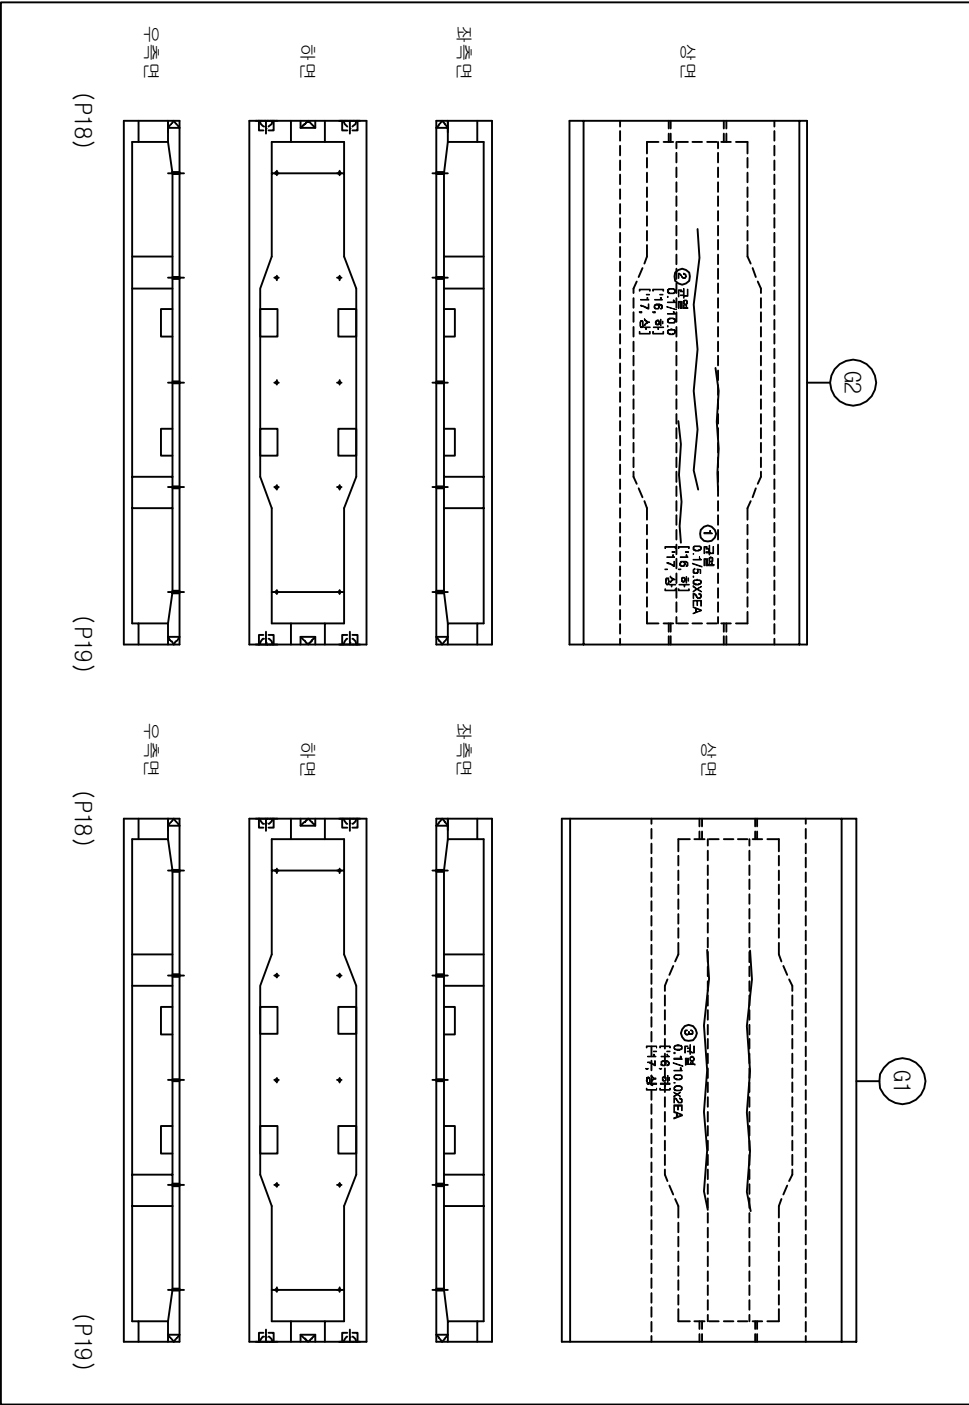
오송2교(T2) PSC Box Girder 내부(SB-2)

| 번호 | 손상현황 | 손상규모 | | | | 비고 |
|---|---|---|---|---|---|---|
| 1 | 균열 (0.3mm이하) | 0.1 | | 5.0 | 2 | 10.00<br>m<br>기준 |
| 2 | 균열 (0.3mm이하) | 0.1 | | 10.0 | 1 | 10.00<br>m<br>기준 |
| 3 | 균열 (0.3mm이하) | 0.1 | | 10.0 | 2 | 20.00<br>m<br>기준 |

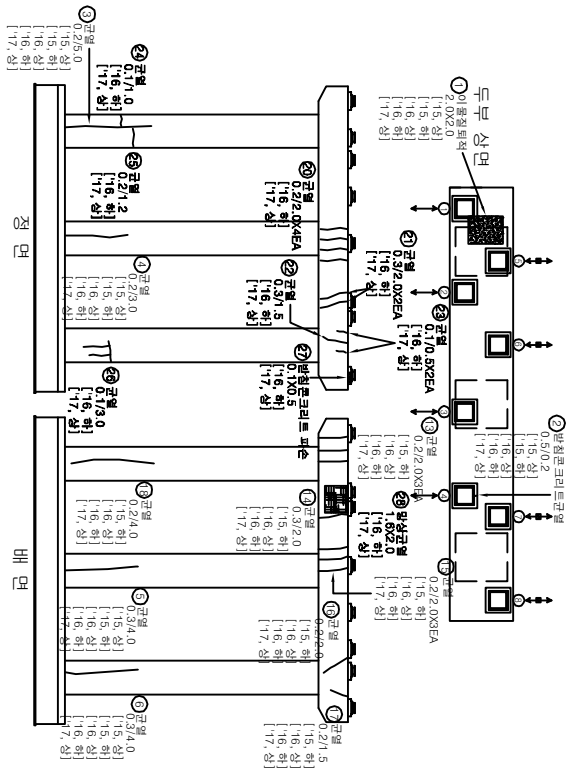
오송2교(T2) 교각(P14)

| 번호 | 순상 현 황 | 순상 규 모 | | | | | 비고 | |
|---|---|---|---|---|---|---|---|---|
| 23 | 균열(0.3mm미만) | 0.1 | | 3.5 | 1 | 3.50 | m | 기준 |
| 24 | 균열(0.3mm미만) | 0.1 | | 0.7 | 1 | 0.70 | m | 기준 |
