| 발주처 | 과업명 | 공구 | 점검기관 | 구조물명 | 도면명 | 도면번호 |
| 한국철도공사 | 2017년도 상반기 호남고속선 오송-익산간 | 제1-1공구 | (주)삼림엔지니어링 | 오송2교(T1) | 바닥판 상면(S7-1) | 005 |

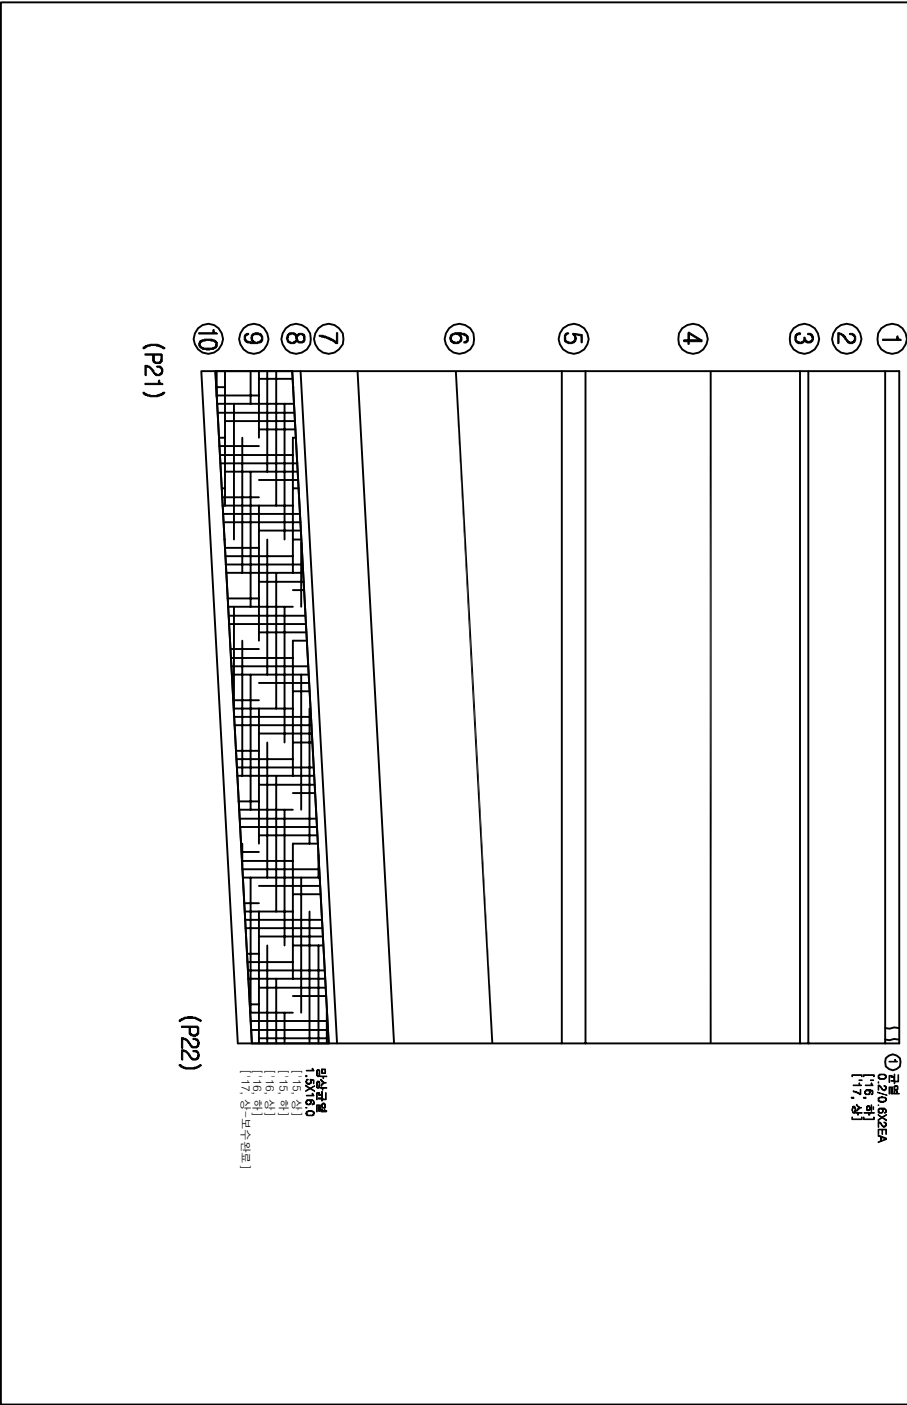
바닥판 상면(S9-2)

| 번호 | 손상현황 | 손상규모 | | | | 비고 |
|---|---|---|---|---|---|---|
| 1 | 균열(0.3mm이하) | 0.2 | | 0.6 | 2 | 1.20 m 기준 |

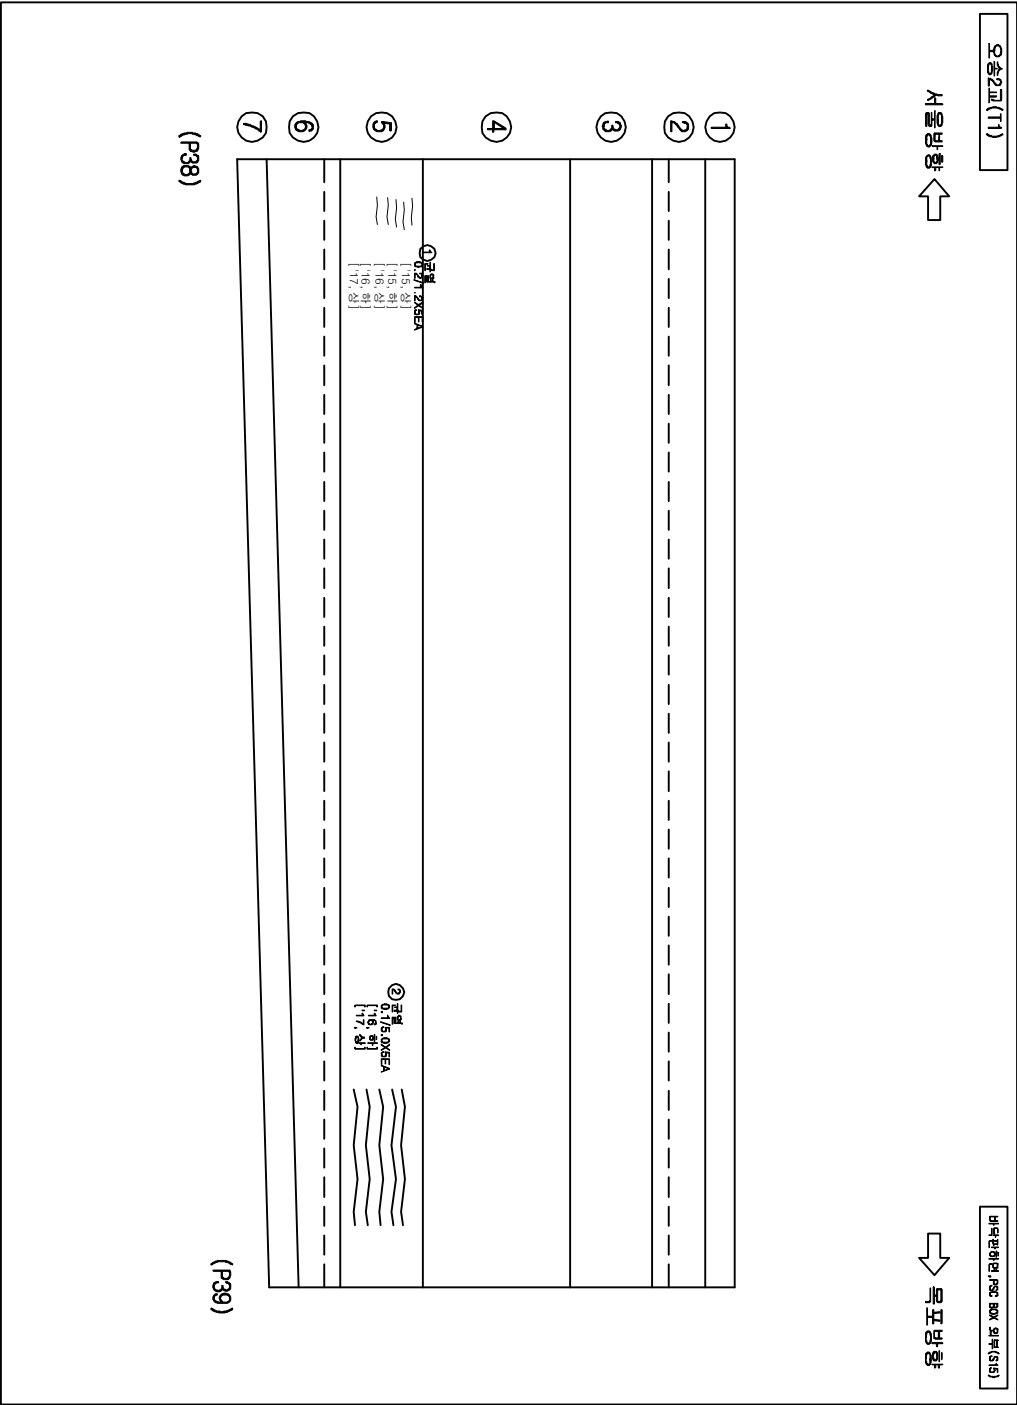
바닥면하면, PSC BOX 외부(S15)

| 번호 | 손상현황 | CW(mm) | 폭(m) | 길이(m) | 개소 | 물량 | 단위 | 비고 |
|---|---|---|---|---|---|---|---|---|
| 1 | 균열(0.3mm이하) | 0.2 | | 1.2 | 5 | 6.00 | m | 기준 |
| 2 | 균열(0.3mm이하) | 0.1 | | 5.0 | 5 | 25.00 | m | 기준 |
