# 오송고가(T2)-BRT회단

| 발 주 처 | 과 업 명 | 공 구 | 점검기관 | 구 조 물 명 | 도 면 명 | 도면번호 |
| 한국철도공사<br>정읍고속철도시설사무소 | 2017년도 상반기 호남고속선 오송-익산간<br>정읍1교와 21개소 구조물 정기·정밀(하차) 점검 용역 | 제1-1공구 | (주)삼림엔지니어링 | 오송고가(T2)<br>-RRT철도 | PSC Box Girder 내부(S4 G1) | 036 |

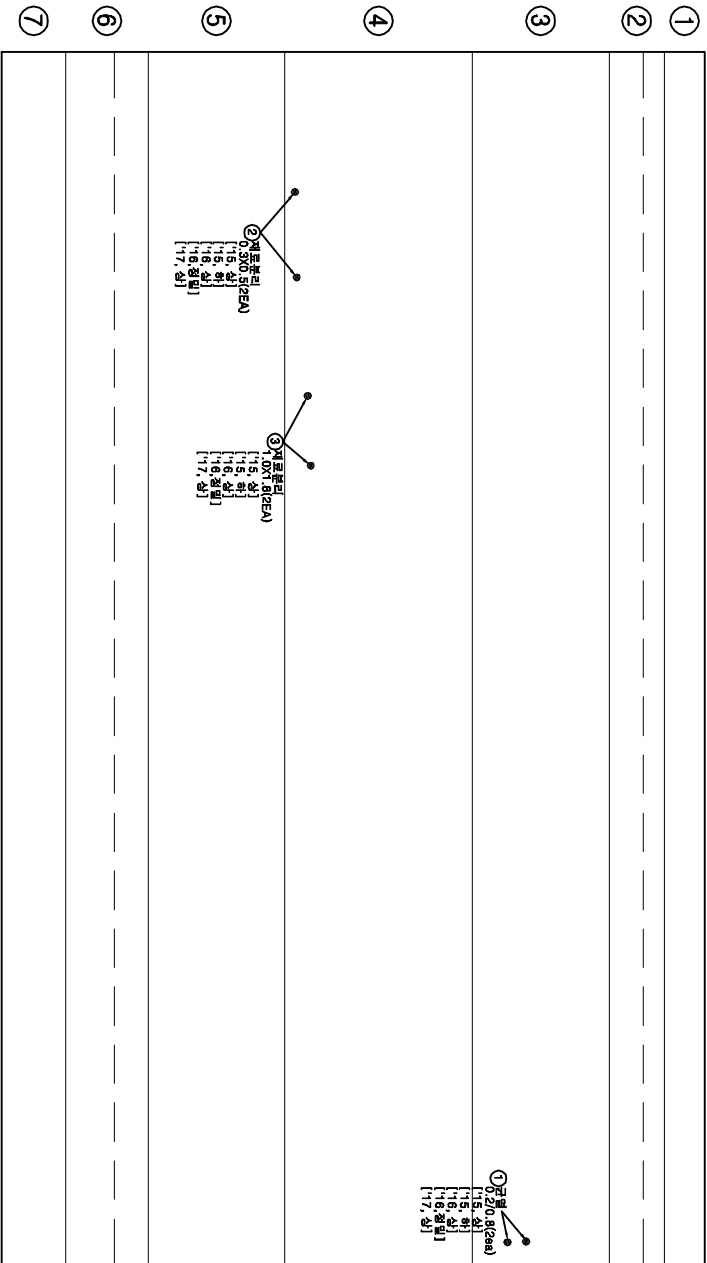
바른편하면, RSC BOX 외부(S11)

| 번호 | 손상현황 | 손상규모 | | | | 비고 |
|---|---|---|---|---|---|---|
| 1 | 균열(0.3mm미만) | 0.2 | | 0.8 | 2 | 1.60<br>㎡ 기준 |

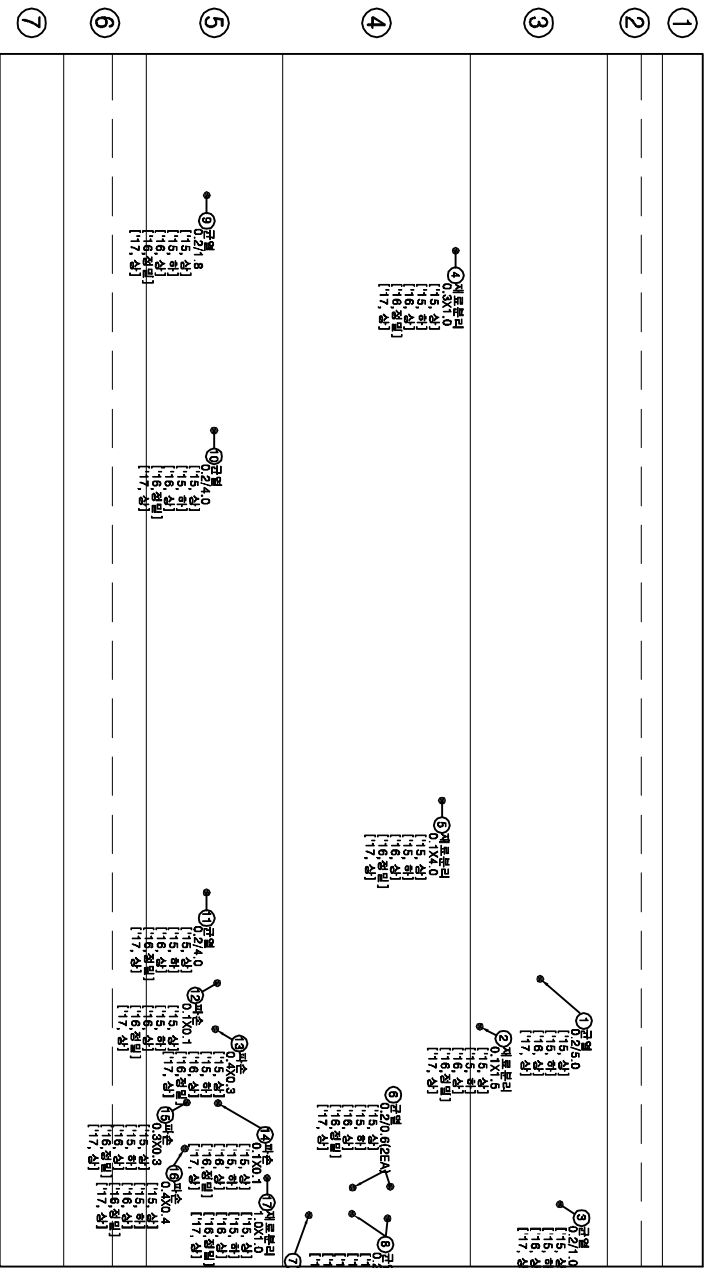
바른방향면, RSC BOX 외벽(S13)

| 번호 | 손상현황 | 손상규모 | | | | 비고 |
|---|---|---|---|---|---|---|
| 1 | 균열(0.3mm미만) | 0.2 | | 5.00 | 1 | 5.00 m <sup>2</sup> 기준 |
| 3 | 균열(0.3mm미만) | 0.2 | | 1.0 | 1 | 1.00 m <sup>2</sup> 기준 |
| 6 | 균열(0.3mm미만) | 0.2 | | 0.6 | 2 | 1.20 m <sup>2</sup> 기준 |
| 8 | 균열(0.3mm미만) | 0.2 | | 0.4 | 2 | 0.80 m <sup>2</sup> 기준 |
| 9 | 균열(0.3mm미만) | 0.2 | | 1.8 | 1 | 1.80 m <sup>2</sup> 기준 |
| 10 | 균열(0.3mm미만) | 0.2 | | 4.0 | 1 | 4.00 m <sup>2</sup> 기준 |
| 11 | 균열(0.3mm미만) | 0.2 | | 4.0 | 1 | 4.00 m <sup>2</sup> 기준 |

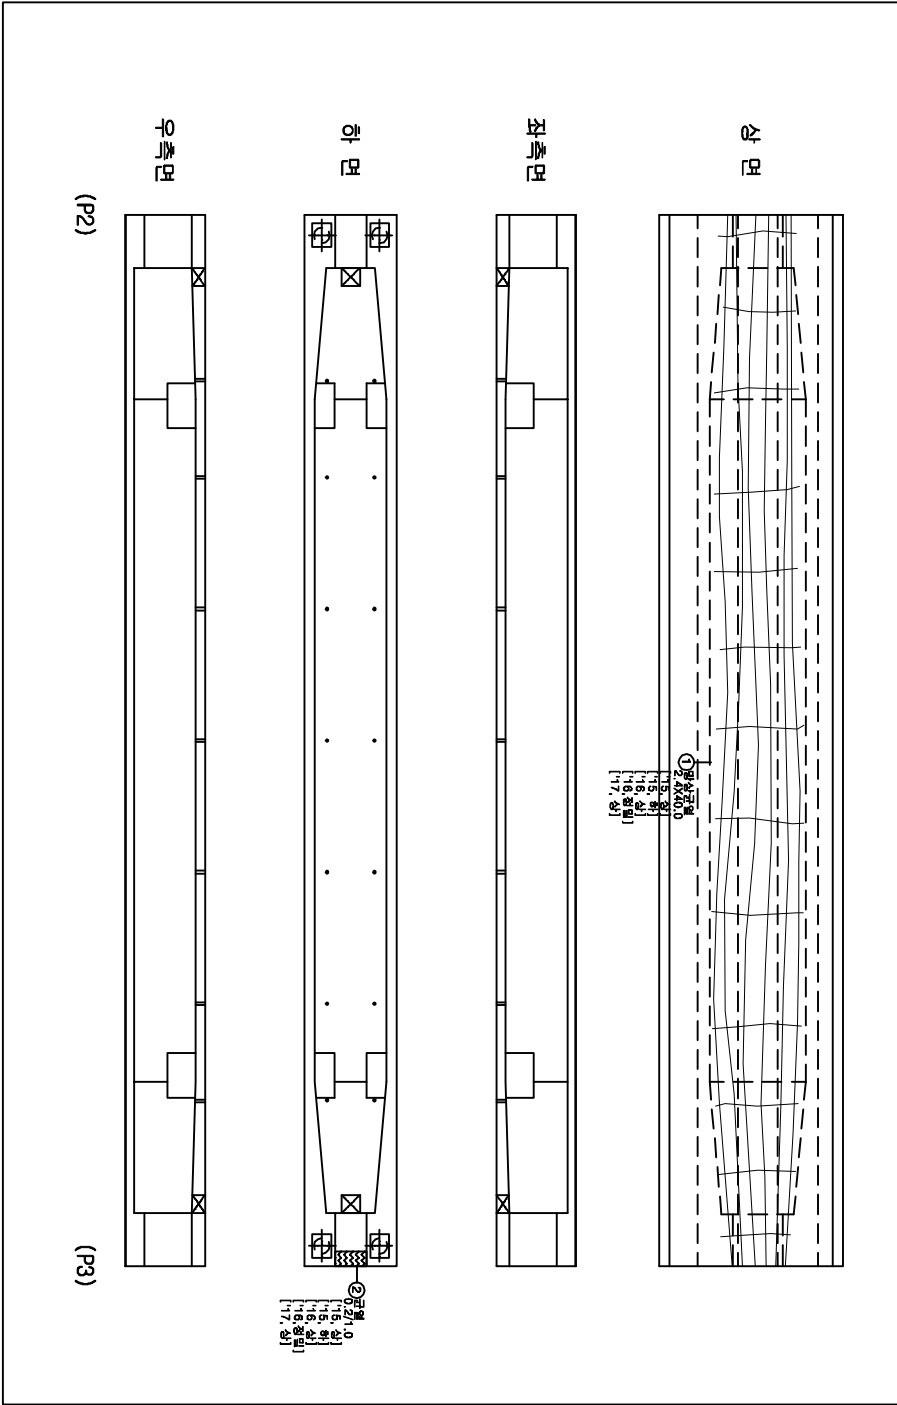
PSC Box Girder 내부(S2 G1)

| 번호 | 손상현황 | 손상규모 | | | | 비고 |
|---|---|---|---|---|---|---|
| 1 | 망상균열 | | 2.4 | 40.0 | 1 | 96.00<br>㎡ 기준 |
| 2 | 균열(0.3mm미만) | 0.2 | | 1.0 | 1 | 1.00<br>㎡ 기준 |

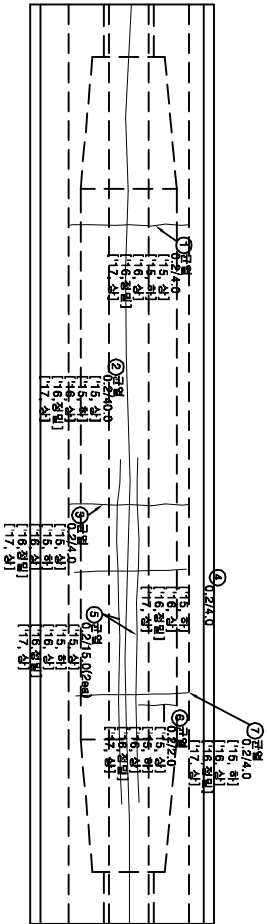
PSC Box Girder 내부(S10 G1)

| 번호 | 손상현황 | 손상규모 | | | | 비고 |
|---|---|---|---|---|---|---|
| 1 | 균열(0.3mm미만) | 0.2 | | 4.0 | 1 | 4.00<br>㎡ 기준 |
| 2 | 균열(0.3mm미만) | 0.2 | | 40.0 | 1 | 40.00<br>㎡ 기준 |
| 3 | 균열(0.3mm미만) | 0.2 | | 4.0 | 1 | 4.00<br>㎡ 기준 |
| 4 | 균열(0.3mm미만) | 0.2 | | 4.0 | 1 | 4.00<br>㎡ 기준 |
| 5 | 균열(0.3mm미만) | 0.2 | | 15.0 | 2 | 30.00<br>㎡ 기준 |
| 6 | 균열(0.3mm미만) | 0.2 | | 2.0 | 1 | 2.00<br>㎡ 기준 |
| 7 | 균열(0.3mm미만) | 0.2 | | 4.0 | 1 | 4.00<br>㎡ 기준 |

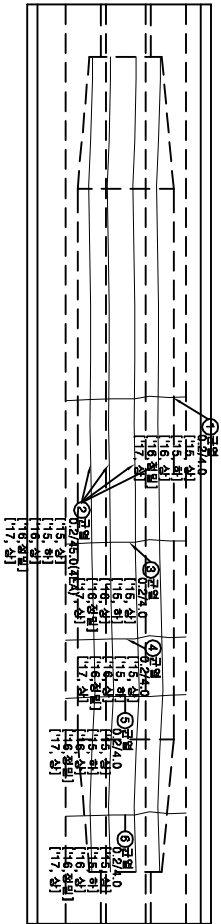
PSC Box Girder 내부(S12 G1)

| 번호 | 손상현황 | 손상규모 | | | | 비고 |
|---|---|---|---|---|---|---|
| 1 | 균열(0.3mm미만) | 0.2 | | 4.0 | 1 | 4.00<br>㎡ 기준 |
| 2 | 균열(0.3mm미만) | 0.2 | | 45.0 | 4 | 180.00<br>㎡ 기준 |
| 3 | 균열(0.3mm미만) | 0.2 | | 4.0 | 1 | 4.00<br>㎡ 기준 |
| 4 | 균열(0.3mm미만) | 0.2 | | 4.0 | 1 | 4.00<br>㎡ 기준 |
| 5 | 균열(0.3mm미만) | 0.2 | | 4.0 | 1 | 4.00<br>㎡ 기준 |
| 6 | 균열(0.3mm미만) | 0.2 | | 4.0 | 1 | 4.00<br>㎡ 기준 |

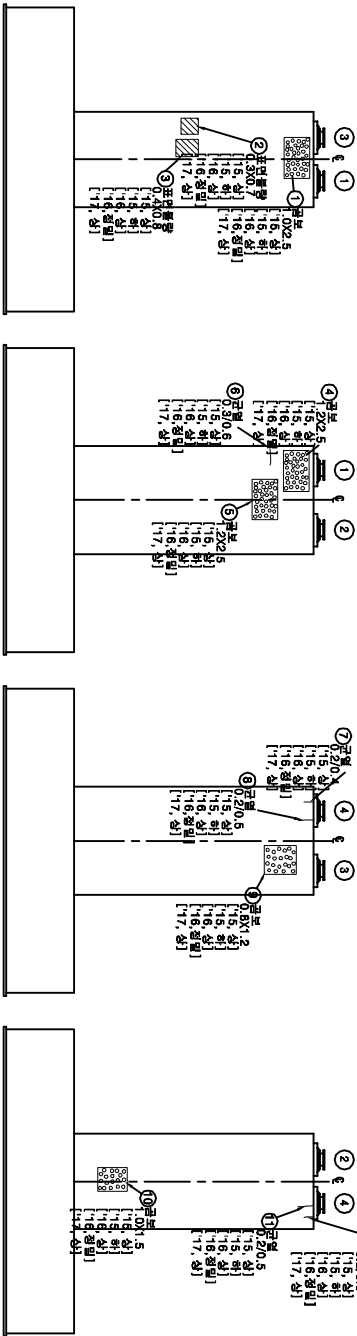
교각(P5)

| 번호 | 손상현황 | 손상규모 | | | | 비고 |
|---|---|---|---|---|---|---|
| 6 | 균열(0.3mm이상) | 0.3 | | 0.6 | 1 | 0.60 m <sup>2</sup> 기준 |
| 7 | 균열(0.3mm미만) | 0.2 | | 0.4 | 1 | 0.40 m <sup>2</sup> 기준 |
| 8 | 균열(0.3mm미만) | 0.2 | | 0.5 | 1 | 0.50 m <sup>2</sup> 기준 |
| 11 | 균열(0.3mm미만) | 0.2 | | 0.5 | 1 | 0.50 m <sup>2</sup> 기준 |
| 12 | 균열(0.3mm미만) | 0.2 | | 0.3 | 1 | 0.30 m <sup>2</sup> 기준 |

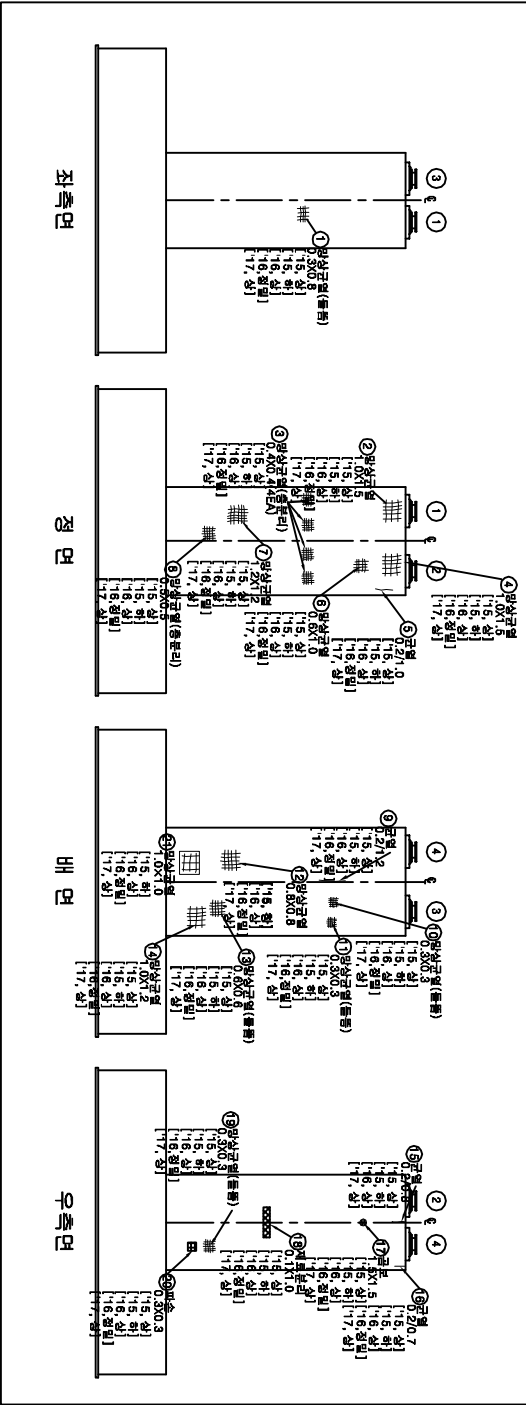
교각(P6)

| 번호 | 손상현황 | 손상규모 | | | | 비고 |
|---|---|---|---|---|---|---|
| 1 | 망상균열 | | 0.3 | 0.8 | 1 | 0.24㎡ 기준 |
| 2 | 망상균열 | | 1.0 | 1.5 | 1 | 1.50㎡ 기준 |
| 3 | 망상균열 | | 0.4 | 0.4 | 4 | 0.64㎡ 기준 |
| 4 | 망상균열 | | 1.0 | 1.5 | 1 | 1.50㎡ 기준 |
| 5 | 균열(0.3mm미만) | 0.2 | | 1.0 | 1 | 1.00㎡ 기준 |
| 6 | 망상균열 | | 0.6 | 1.0 | 1 | 0.60㎡ 기준 |
| 7 | 망상균열 | | 1.2 | 1.2 | 1 | 1.44㎡ 기준 |
| 8 | 망상균열 | | 0.5 | 0.5 | 1 | 0.25㎡ 기준 |
| 9 | 균열(0.3mm미만) | 0.2 | | 1.2 | 1 | 1.20㎡ 기준 |
| 10 | 망상균열 | | 0.3 | 0.3 | 1 | 0.09㎡ 기준 |
| 11 | 망상균열 | | 0.3 | 0.3 | 1 | 0.09㎡ 기준 |
| 12 | 망상균열 | | 0.8 | 0.8 | 1 | 0.64㎡ 기준 |
| 13 | 망상균열 | | 0.6 | 0.6 | 1 | 0.36㎡ 기준 |
| 14 | 망상균열 | | 1.0 | 1.2 | 1 | 1.20㎡ 기준 |
| 15 | 균열(0.3mm미만) | 0.2 | | 0.8 | 1 | 0.80㎡ 기준 |
| 16 | 균열(0.3mm미만) | 0.2 | | 0.7 | 1 | 0.70㎡ 기준 |
| 19 | 망상균열 | | 0.3 | 0.3 | 1 | 0.09㎡ 기준 |
| 21 | 망상균열 | | 1.0 | 1.0 | 1 | 1.00㎡ 기준 |

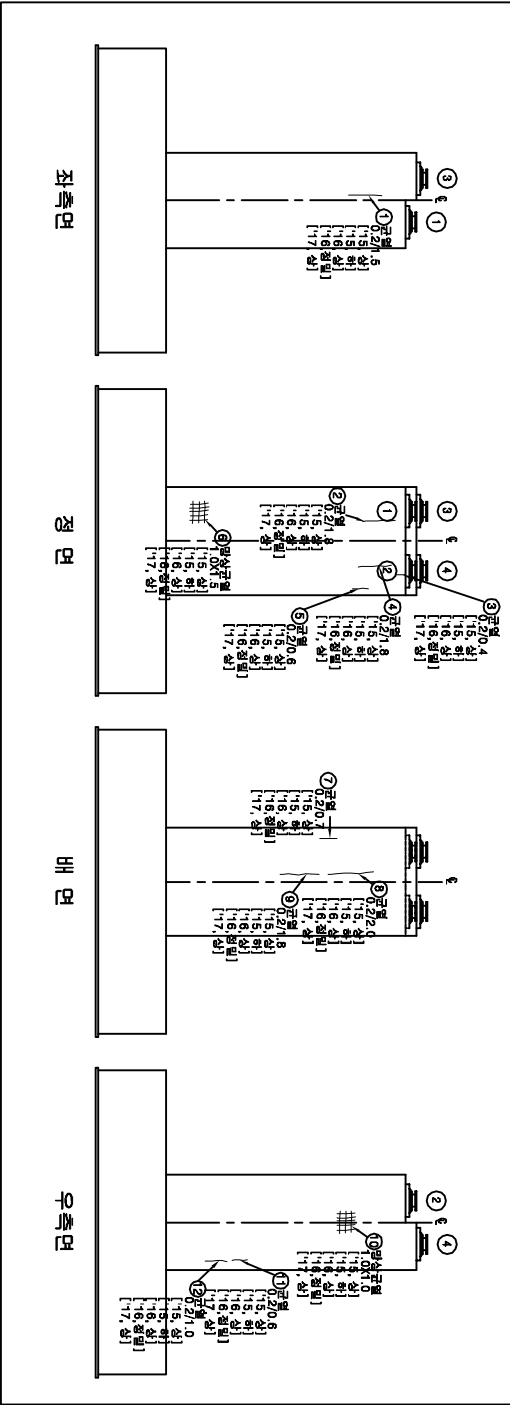
교각(P7)

| 번호 | 손상현황 | 손상규모 | | | | 비고 |
|---|---|---|---|---|---|---|
| 1 | 균열(0.3mm미만) | 0.2 | | 1.5 | 1 | 1.50<br>㎡ 기준 |
| 2 | 균열(0.3mm미만) | 0.2 | | 1.8 | 1 | 1.80<br>㎡ 기준 |
| 3 | 균열(0.3mm미만) | 0.2 | | 0.4 | 1 | 0.40<br>㎡ 기준 |
| 4 | 균열(0.3mm미만) | 0.2 | | 1.8 | 1 | 1.80<br>㎡ 기준 |
| 5 | 균열(0.3mm미만) | 0.2 | | 0.6 | 1 | 0.60<br>㎡ 기준 |
| 6 | 망상균열 | | 1.0 | 1.5 | 1 | 1.50<br>㎡ 기준 |
| 7 | 균열(0.3mm미만) | 0.2 | | 0.7 | 1 | 0.70<br>㎡ 기준 |
| 8 | 균열(0.3mm미만) | 0.2 | | 2.0 | 1 | 2.00<br>㎡ 기준 |
