# 오송고가(T1)-BRT회단

| 발 주 처 | 과 업 명 | 공 구 | 점검기관 | 구 조 물 명 | 도 면 명 | 도면번호 |
|---|---|---|---|---|---|---|
| 한국철도공사 | 2017년도 상반기 호남고속선 오송-익산간 | 제1-1공구 | (주)삼일엔지니어링 | 오송고가(T1) | 바닥판 상면(S1) | 001 |
| 정읍고속철도시설사무소 | 오송1교와 21개소 구조물 정기·정밀(하자) 점검 용역 | | | -RRT월단 | | |

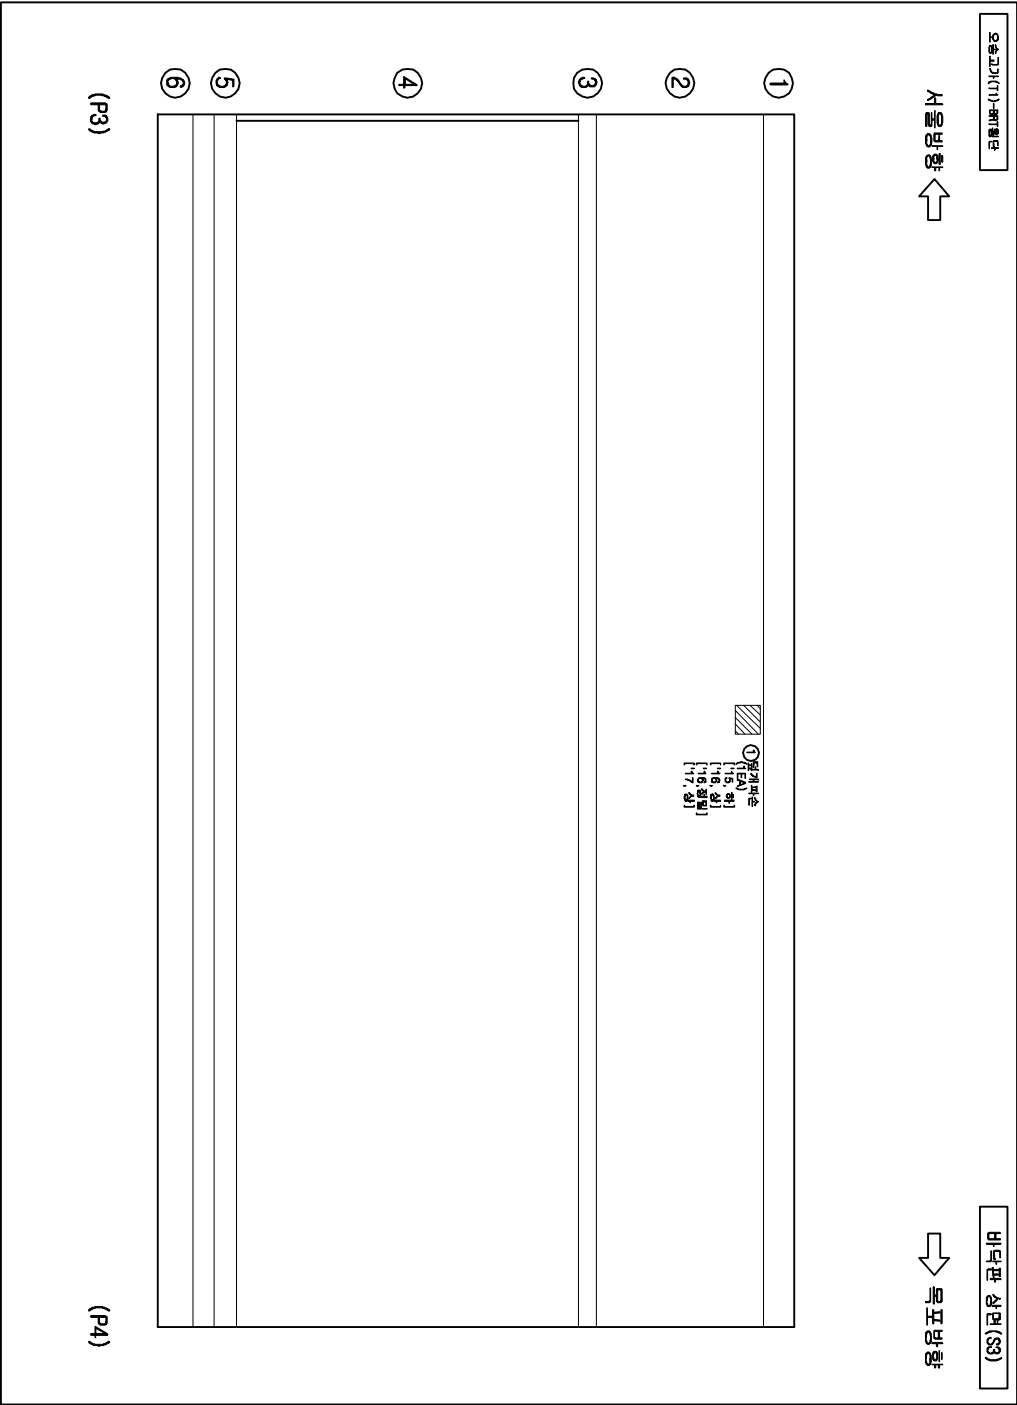
바닥판 상면(S3)

| 번호 | 손상현황 | 손상규모 | | | 비고 |
|---|---|---|---|---|---|
| 1 | 떨개파손 | | | 1 | 1 |

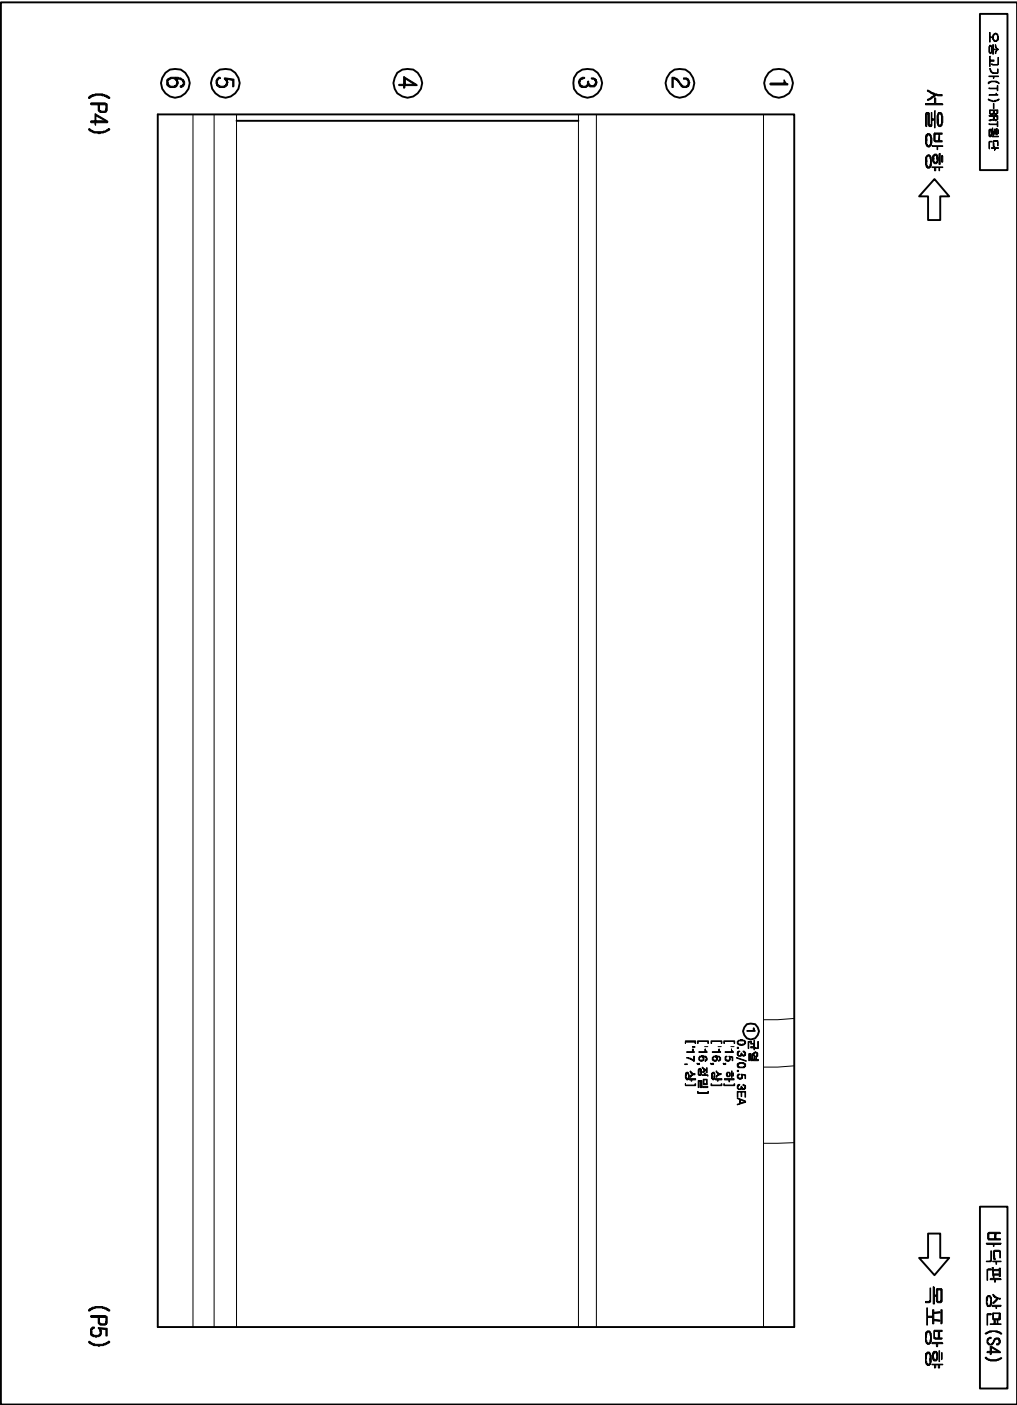
바닥판 상면(S4)

| 번호 | 손상현황 | 손상규모 | | | | 비고 |
|---|---|---|---|---|---|---|
| 1 | 균열(0.3mm이상) | 0.3 | | 0.5 | 3 | 1.50<br>㎡ |

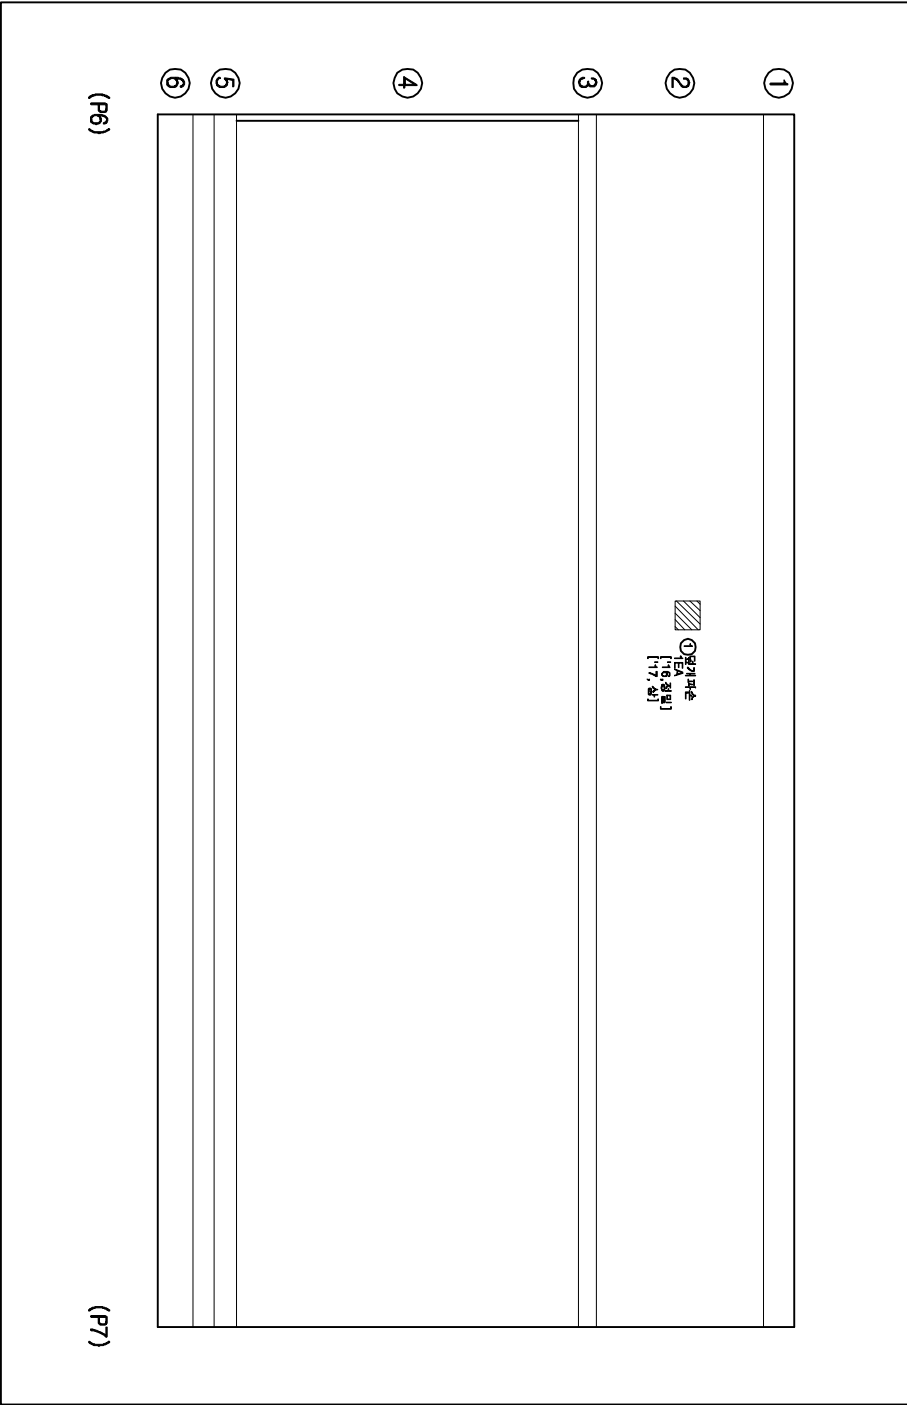
바닥판 상면(S6)

| 번호 | 손상현황 | 손상규모 | | | | 비고 |
|---|---|---|---|---|---|---|
| 1 | 떨개파손 | - | - | 1 | 1 | EA 기준 |

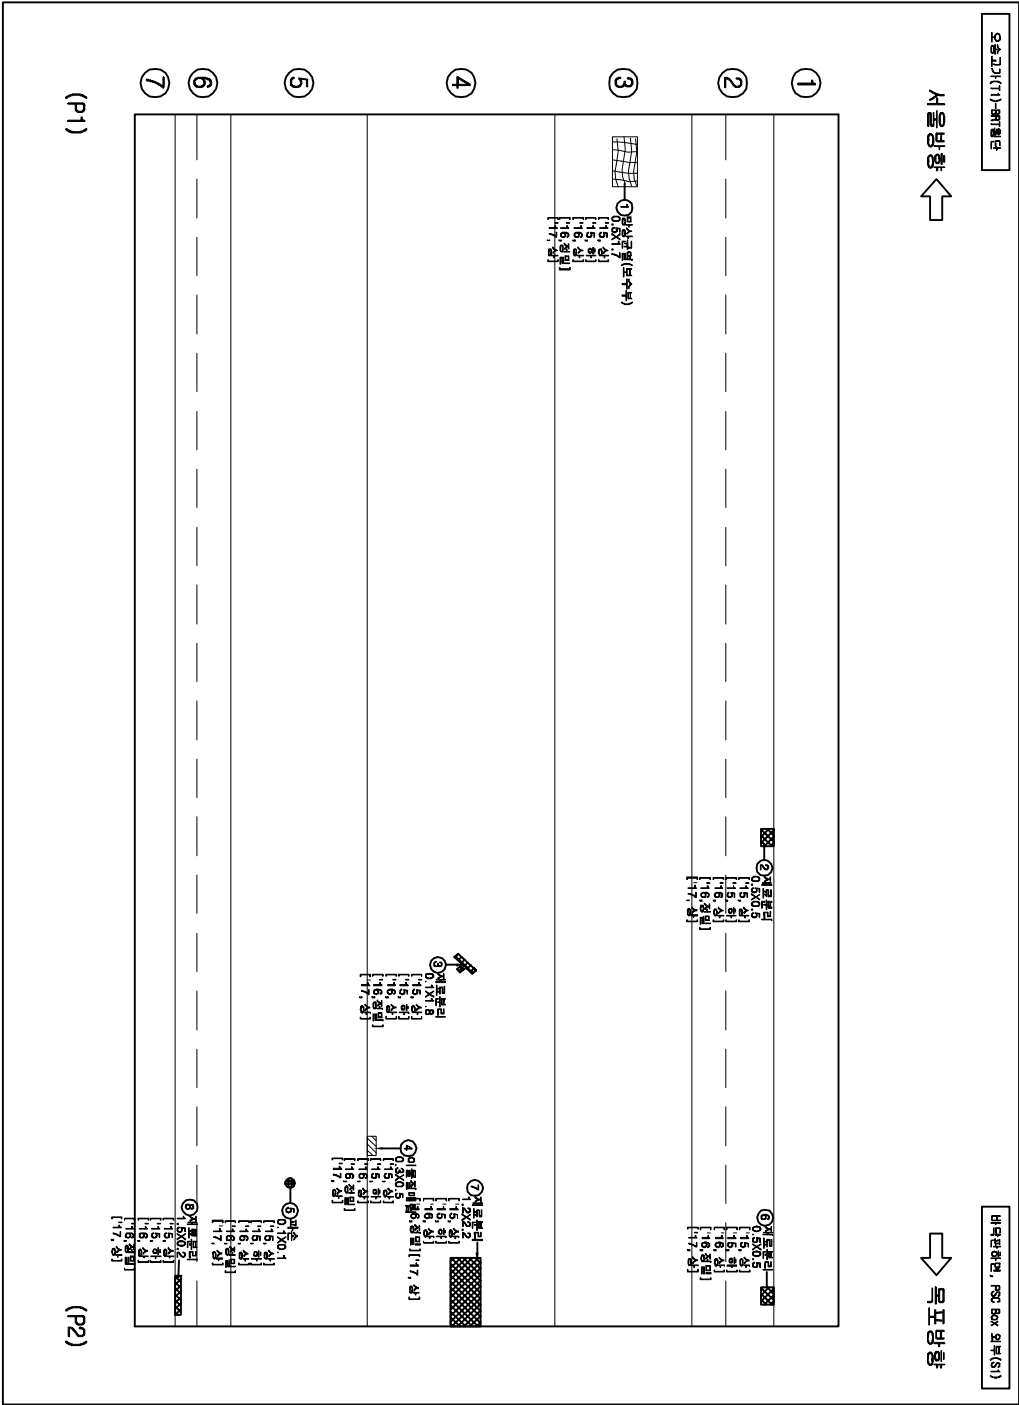
| 번호 | 손상 현황 | 손상 규모 | | | | | | 비고 |
|---|---|---|---|---|---|---|---|---|
| 1 | 망상균열 | | 0.5 | 1.7 | 1 | 0.85 | ㎡ | 기준 |
| 8 | 재료분리 | | 1.5 | 0.2 | 1 | 0.30 | ㎡ | 기준 |

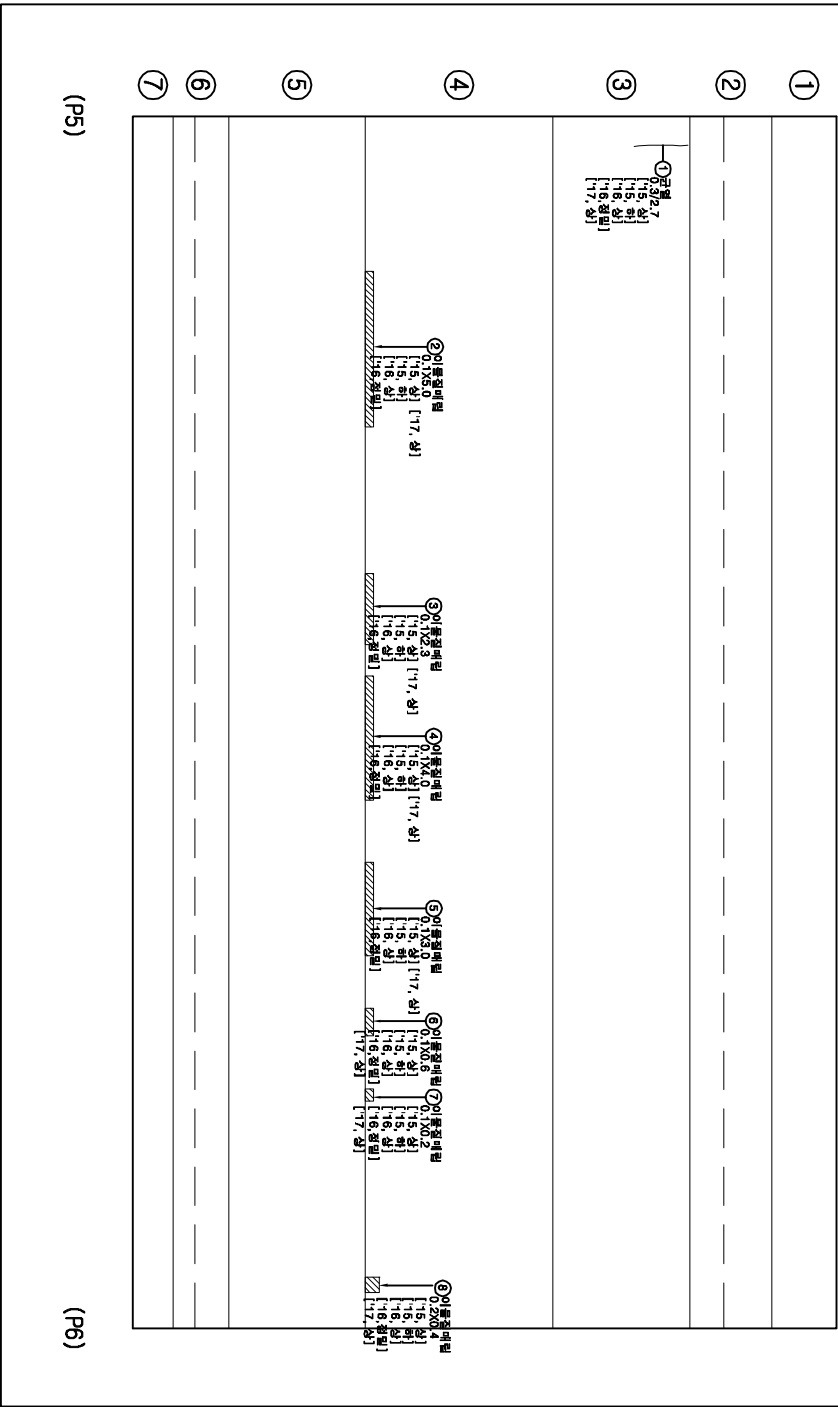
바닥판하면, PSC Box 외부(SS)

| 번호 | 손상현황 | 손상규모 | | | | 비고 |
|---|---|---|---|---|---|---|
| 1 | 균열(0.3mm이상) | 0.3 | | 2.7 | 1 | 2.70<br>㎡ 기준 |

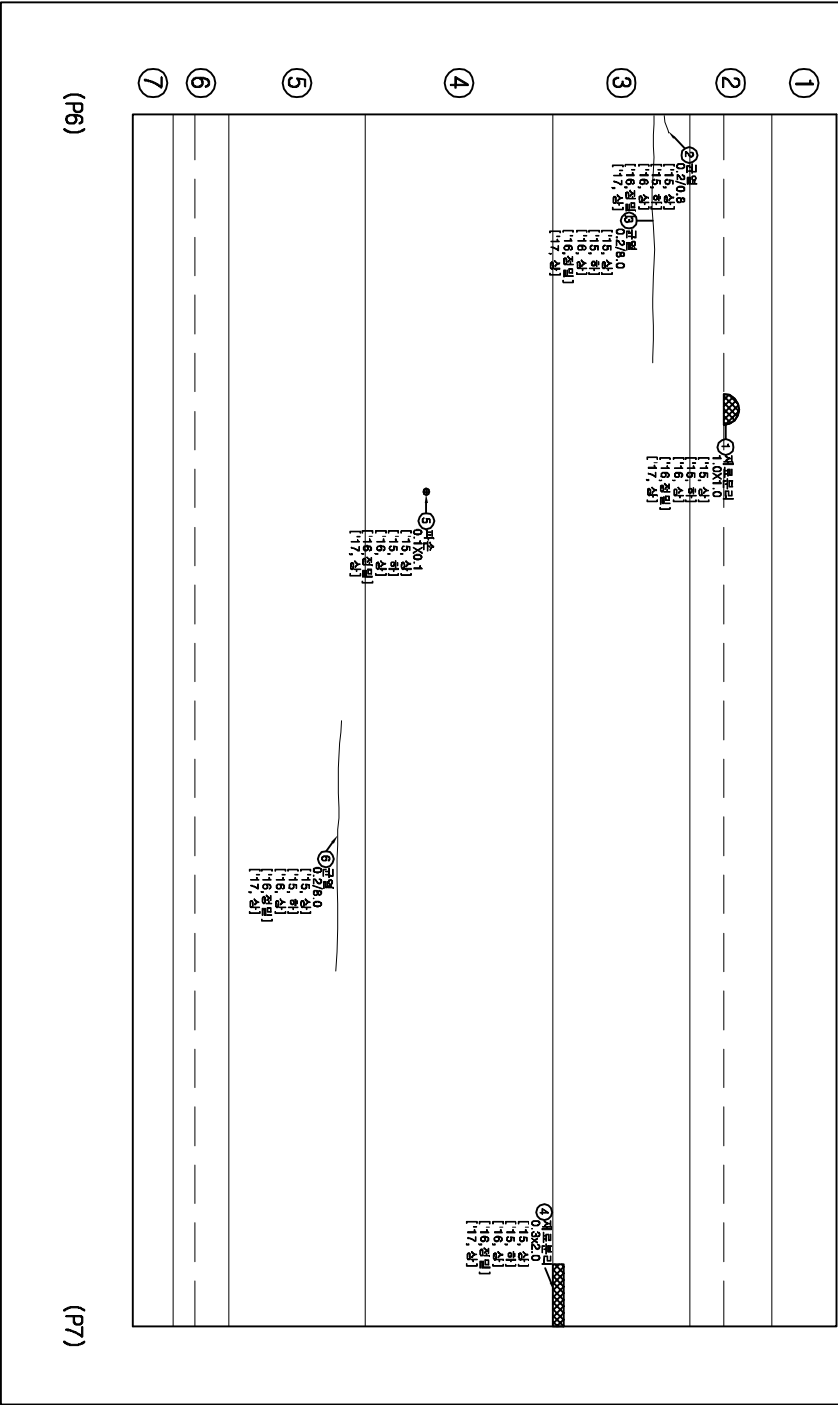
바닥판해면, PSC Box 외부(SB)

| 번호 | 손상현황 | 손상규모 | | | | 비고 |
|---|---|---|---|---|---|---|
| 2 | 균열(0.3mm미만) | 0.2 | | 0.8 | 1 | 0.80 m³ 기준 |
| 3 | 균열(0.3mm미만) | 0.2 | | 8.0 | 1 | 8.00 m³ 기준 |
| 6 | 균열(0.3mm미만) | 0.2 | | 8.0 | 1 | 8.00 m³ 기준 |

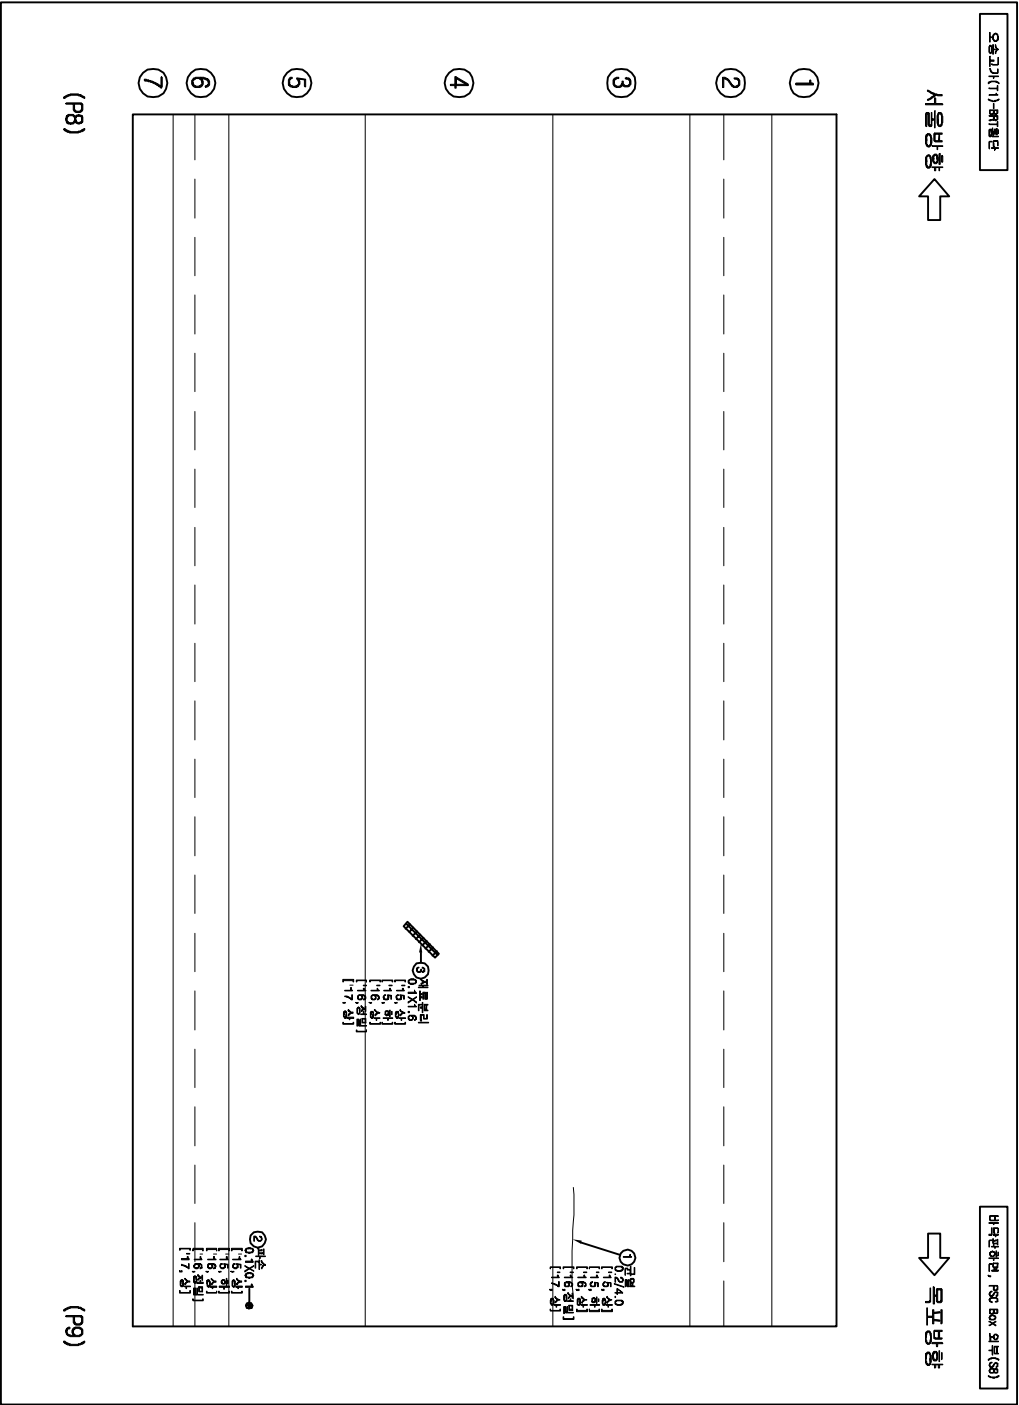
바닥판하면, PSC Box 외부(SB)

| 번호 | 손상현황 | 손상규모 | | | | 비고 |
|---|---|---|---|---|---|---|
| 1 | 균열(0.3mm미만) | 0.2 | | 4.0 | 1 | 4.00 m 기준 |

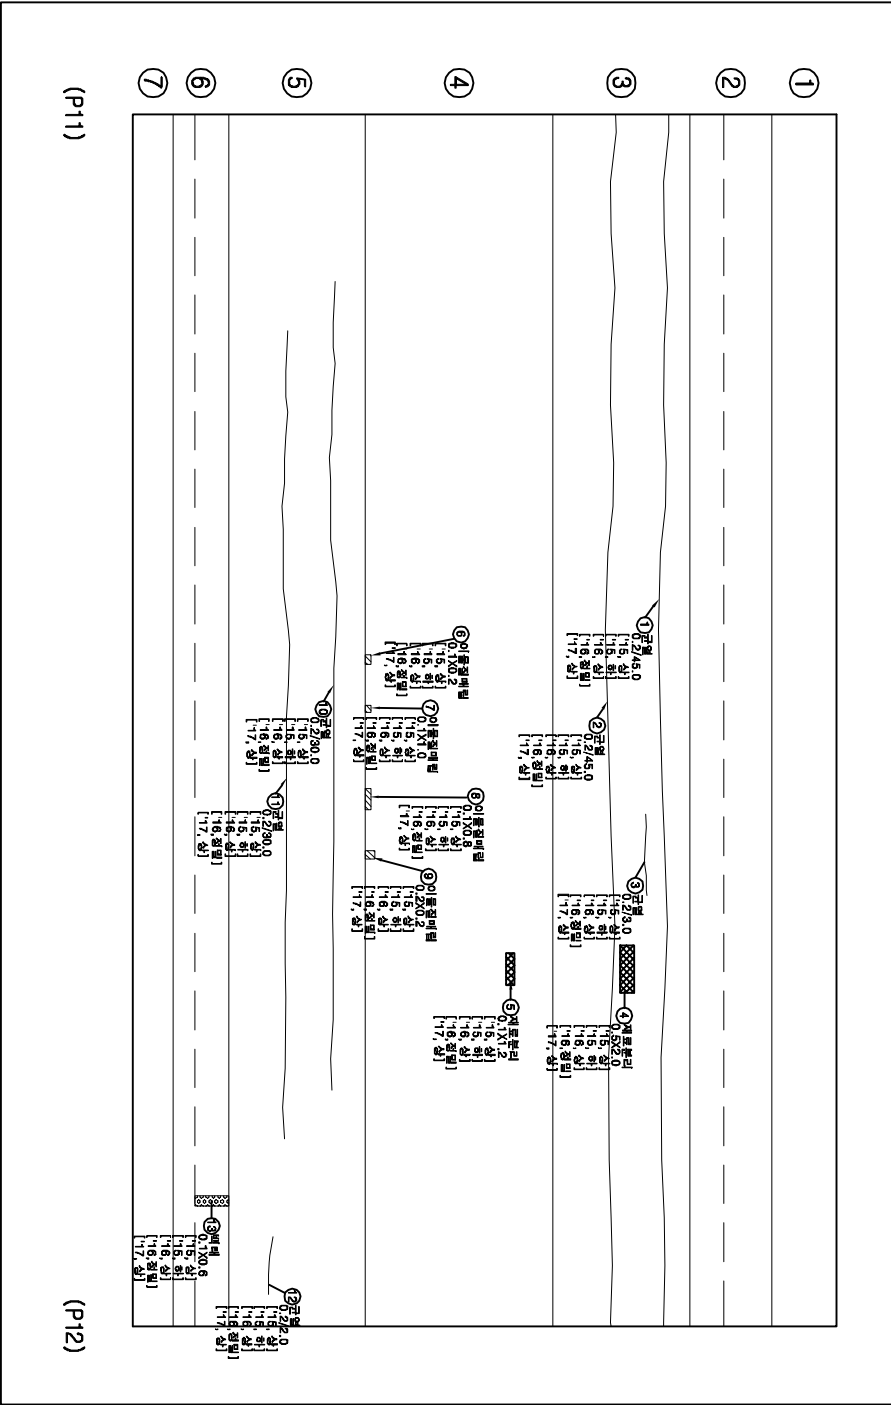
| 번호 | 손상현황 | 손상규모 | | | | 비고 |
|---|---|---|---|---|---|---|
| 1 | 균열(0.3mm미만) | 0.2 | | 45.0 | 1 | 45.00 m 기준 |
| 2 | 균열(0.3mm미만) | 0.2 | | 45.0 | 1 | 45.00 m 기준 |
| 3 | 균열(0.3mm미만) | 0.2 | | 3.0 | 1 | 3.00 m 기준 |
| 10 | 균열(0.3mm미만) | 0.2 | | 30.0 | 1 | 30.00 m 기준 |
| 11 | 균열(0.3mm미만) | 0.2 | | 30.0 | 1 | 30.00 m 기준 |
| 12 | 균열(0.3mm미만) | 0.2 | | 2.0 | 1 | 2.00 m 기준 |

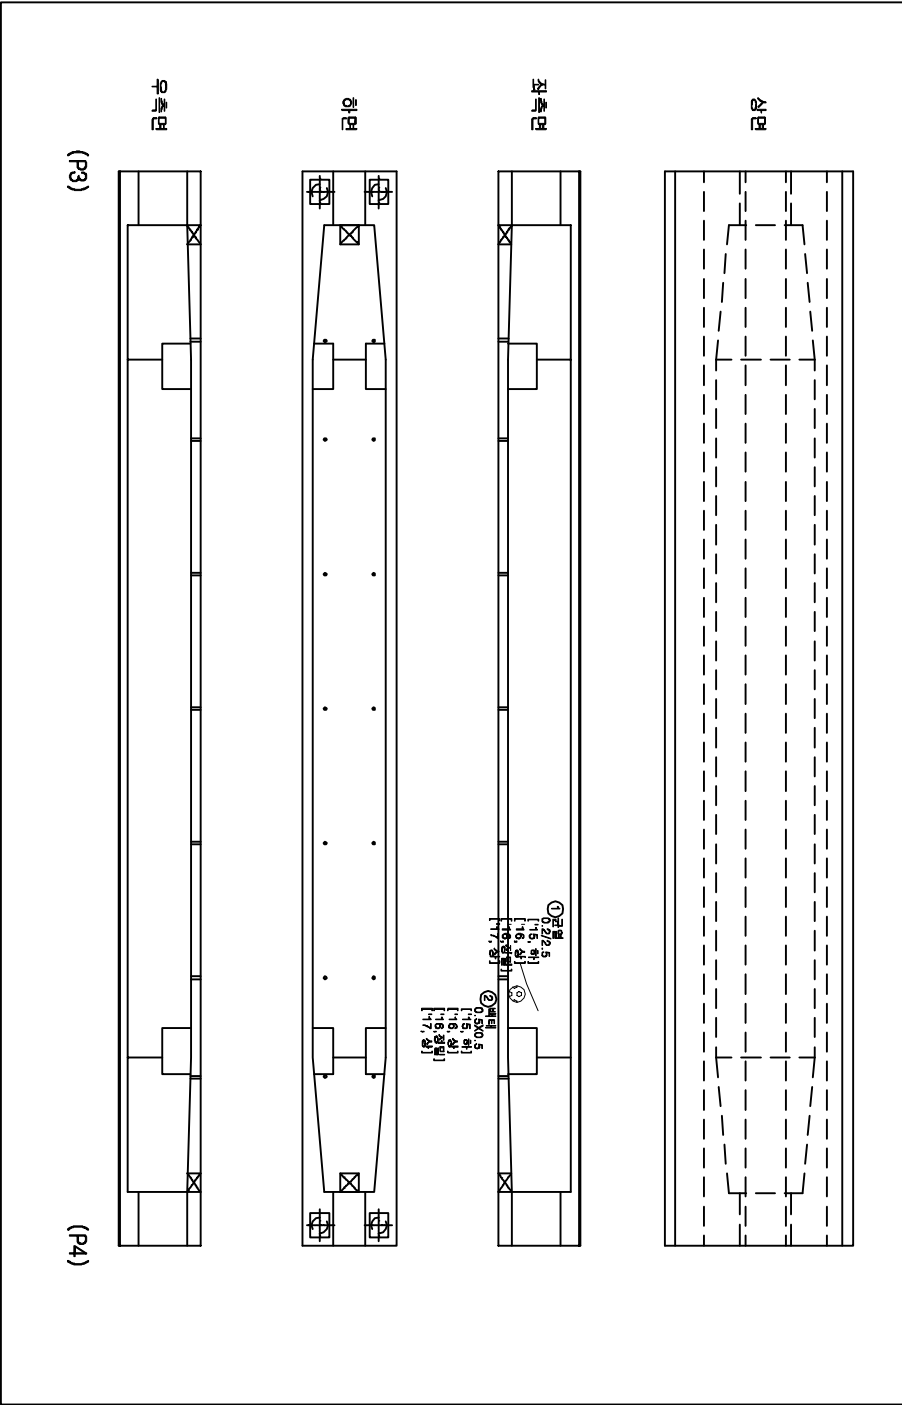
| 번호 | 손상현황 | 손상규모 | | | | 비고 |
|---|---|---|---|---|---|---|
| 1 | 균열(0.3mm미만) | 0.2 | | 2.5 | 1 | 2.50<br>㎡ 기준 |

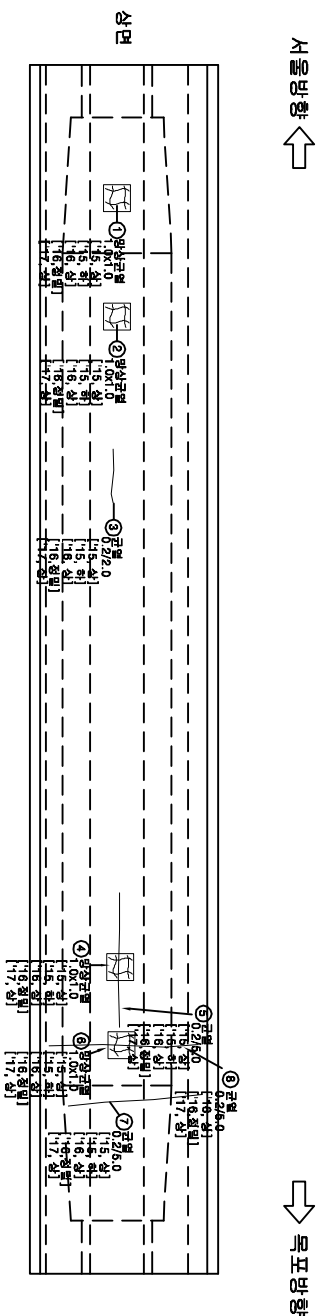
| 번호 | 손상 현황 | 손상 규모 | | | | | 비고 | |
|---|---|---|---|---|---|---|---|---|
| 1 | 망상균열 | | 1.0 | 1.0 | 1 | 1.00 | ㎡ | 기준 |
| 2 | 균열(0.3mm미만) | 0.2 | | 5.0 | 1 | 5.00 | ㎡ | 기준 |
| 3 | 균열(0.3mm미만) | 0.2 | | 3.0 | 6 | 18.00 | ㎡ | 기준 |
| 4 | 망상균열 | | 1.0 | 1.2 | 1 | 1.20 | ㎡ | 기준 |
| 5 | 균열(0.3mm미만) | 0.2 | | 5.0 | 1 | 5.00 | ㎡ | 기준 |
| 6 | 균열(0.3mm미만) | 0.2 | | 2.0 | 2 | 4.00 | ㎡ | 기준 |
| 7 | 균열(0.3mm미만) | 0.2 | | 5.0 | 1 | 5.00 | ㎡ | 기준 |

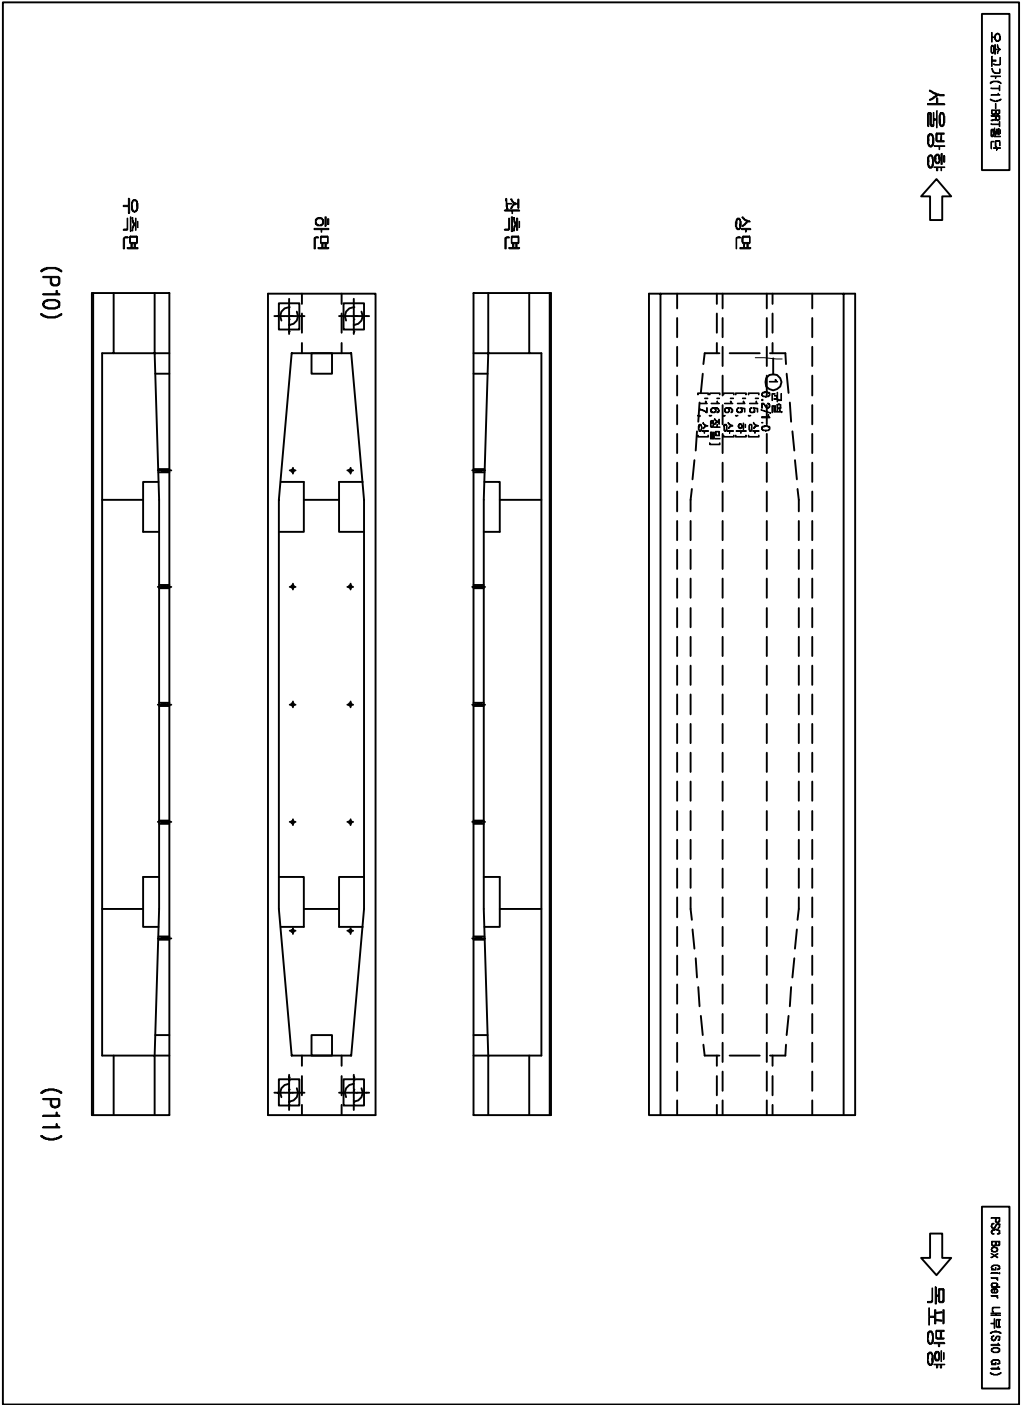
| 번호 | 손상현황 | 손상규모 | | | | 비고 |
|---|---|---|---|---|---|---|
| 1 | 균열(0.3mm미만) | 0.2 | | 1.0 | 1 | 1.00㎡ 기준 |

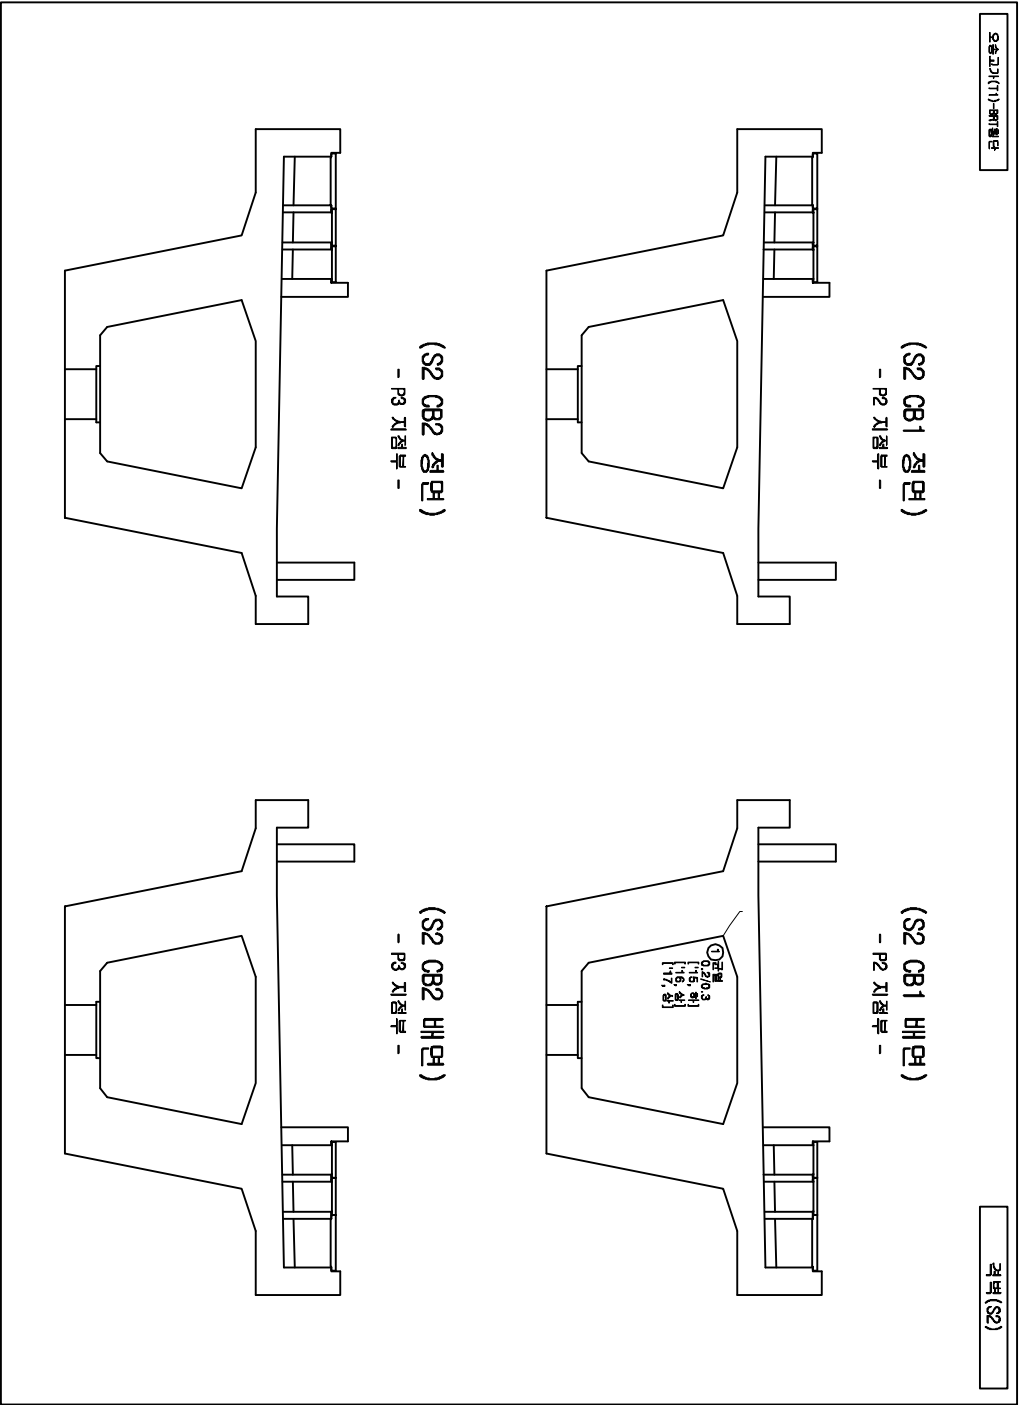
| 번호 | 손상현황 | 손상규모 | | | | 비고 |
|---|---|---|---|---|---|---|
| 1 | 균열(0.3mm미만) | 0.2 | | 0.3 | 1 | 0.30㎡ 기준 |

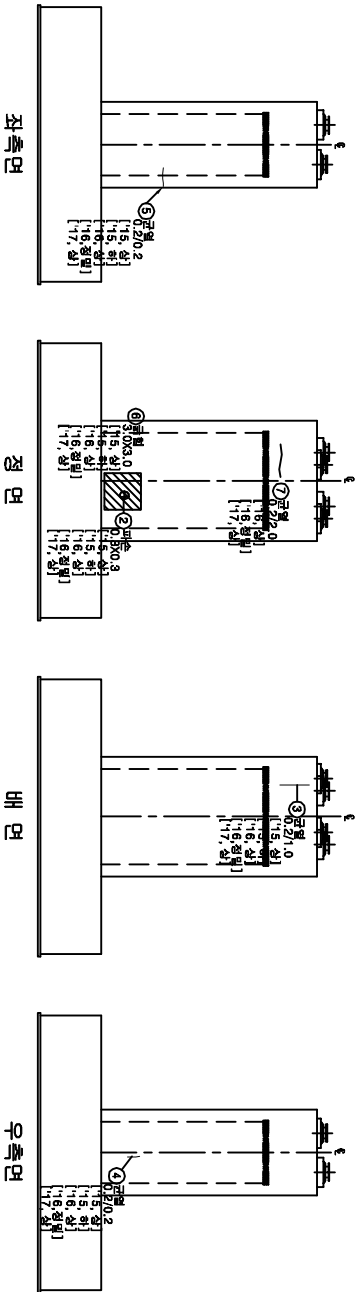
교각(P1)

| 번호 | 손상현황 | 손상규모 | | | | 비고 |
|---|---|---|---|---|---|---|
| 3 | 균열(0.3mm미만) | 0.2 | | 1.0 | 1 | 1.00<br>㎡ 기준 |
| 4 | 균열(0.3mm미만) | 0.2 | | 0.2 | 1 | 0.20<br>㎡ 기준 |
| 5 | 균열(0.3mm미만) | 0.2 | | 0.2 | 1 | 0.20<br>㎡ 기준 |
| 6 | 균열 | 3.0 | 3.0 | 1 | 9.00 | ㎡ 기준 |
| 7 | 균열(0.3mm미만) | 0.2 | | 2.0 | 1 | 2.00<br>㎡ 기준 |

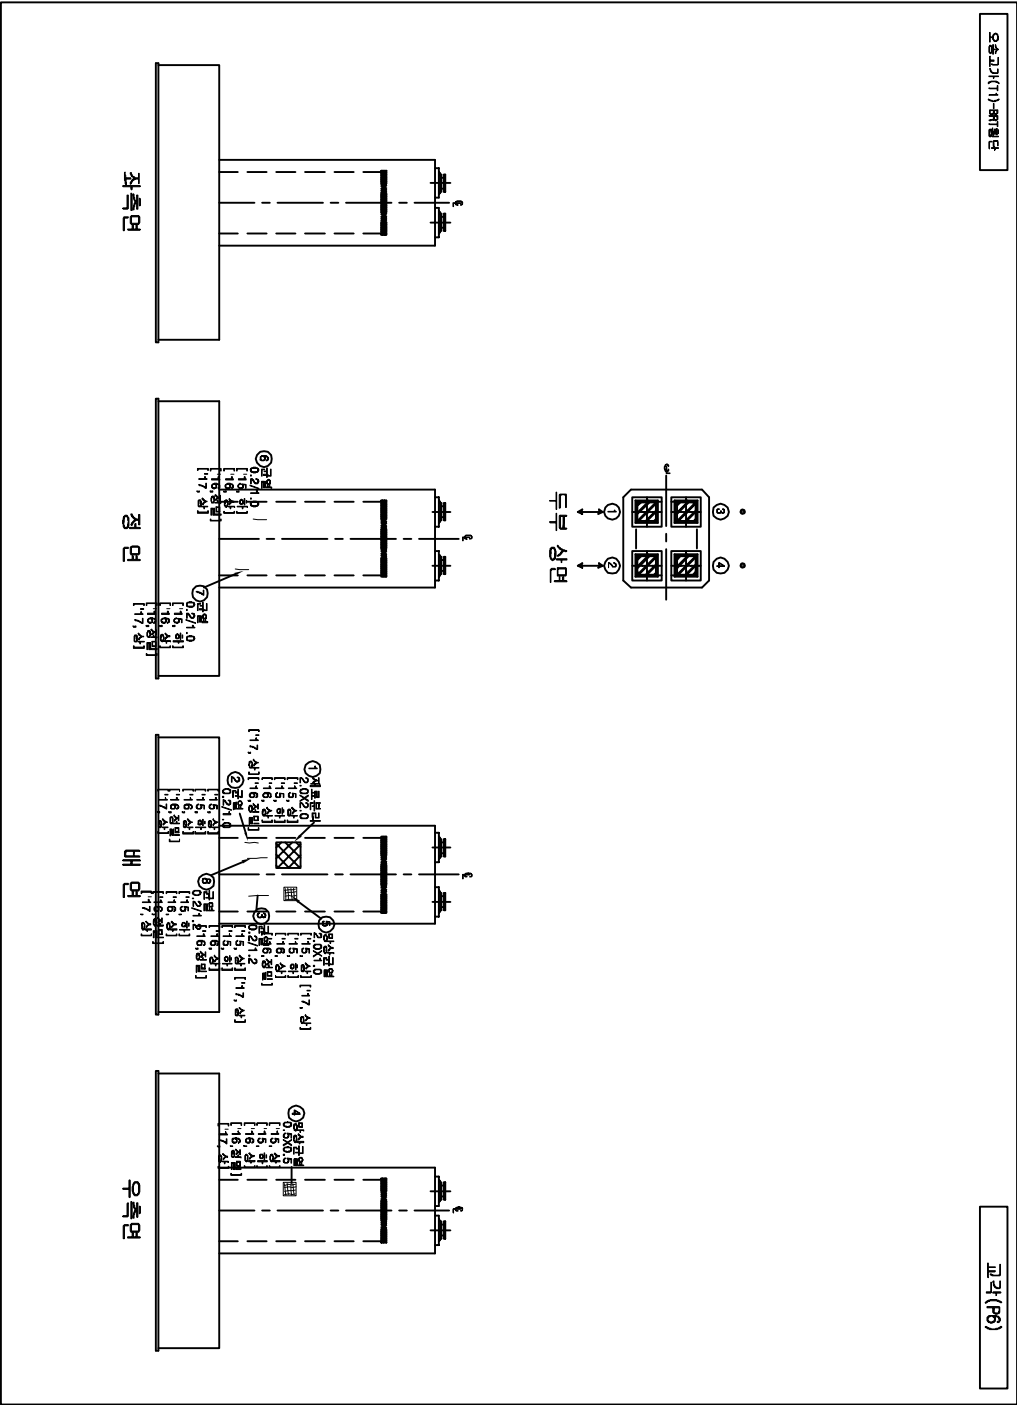
| 번호 | 손상현황 | 손상규모 | | | | 비고 |
|---|---|---|---|---|---|---|
| 2 | 균열(0.3mm미만) | 0.2 | | 1.0 | 1 | 1.00 |
| 3 | 균열(0.3mm미만) | 0.2 | | 1.2 | 1 | 1.20 |
| 4 | 망상균열 | | 0.5 | 0.5 | 1 | 0.25 |
| 5 | 망상균열 | | 2.0 | 1.0 | 1 | 2.00 |
| 6 | 균열(0.3mm미만) | 0.2 | | 1.0 | 1 | 1.00 |
| 7 | 균열(0.3mm미만) | 0.2 | | 1.0 | 1 | 1.00 |
| 8 | 균열(0.3mm미만) | 0.2 | | 1.2 | 1 | 1.20 |

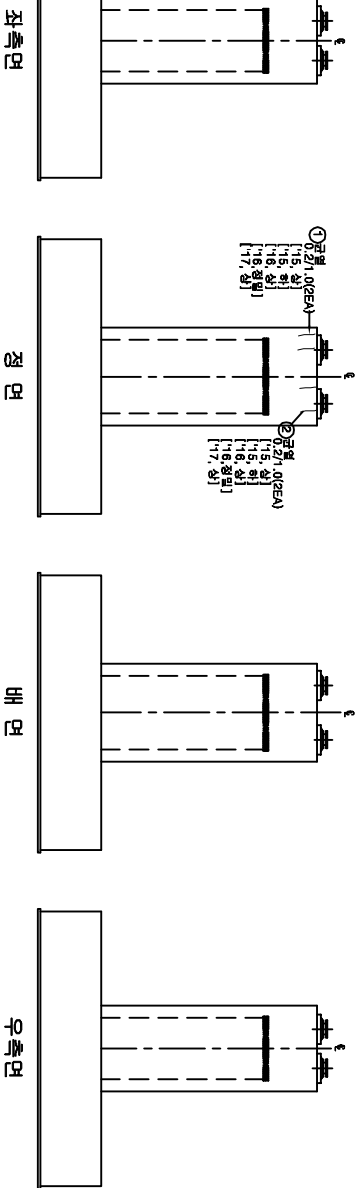
| 번호 | 손상현황 | 손상규모 | | | | 비고 |
|---|---|---|---|---|---|---|
| 1 | 균열(0.3mm미만) | 0.2 | | 1.0 | 2 | 2.00<br>㎡ 기준 |
| 2 | 균열(0.3mm미만) | 0.2 | | 1.0 | 2 | 2.00<br>㎡ 기준 |

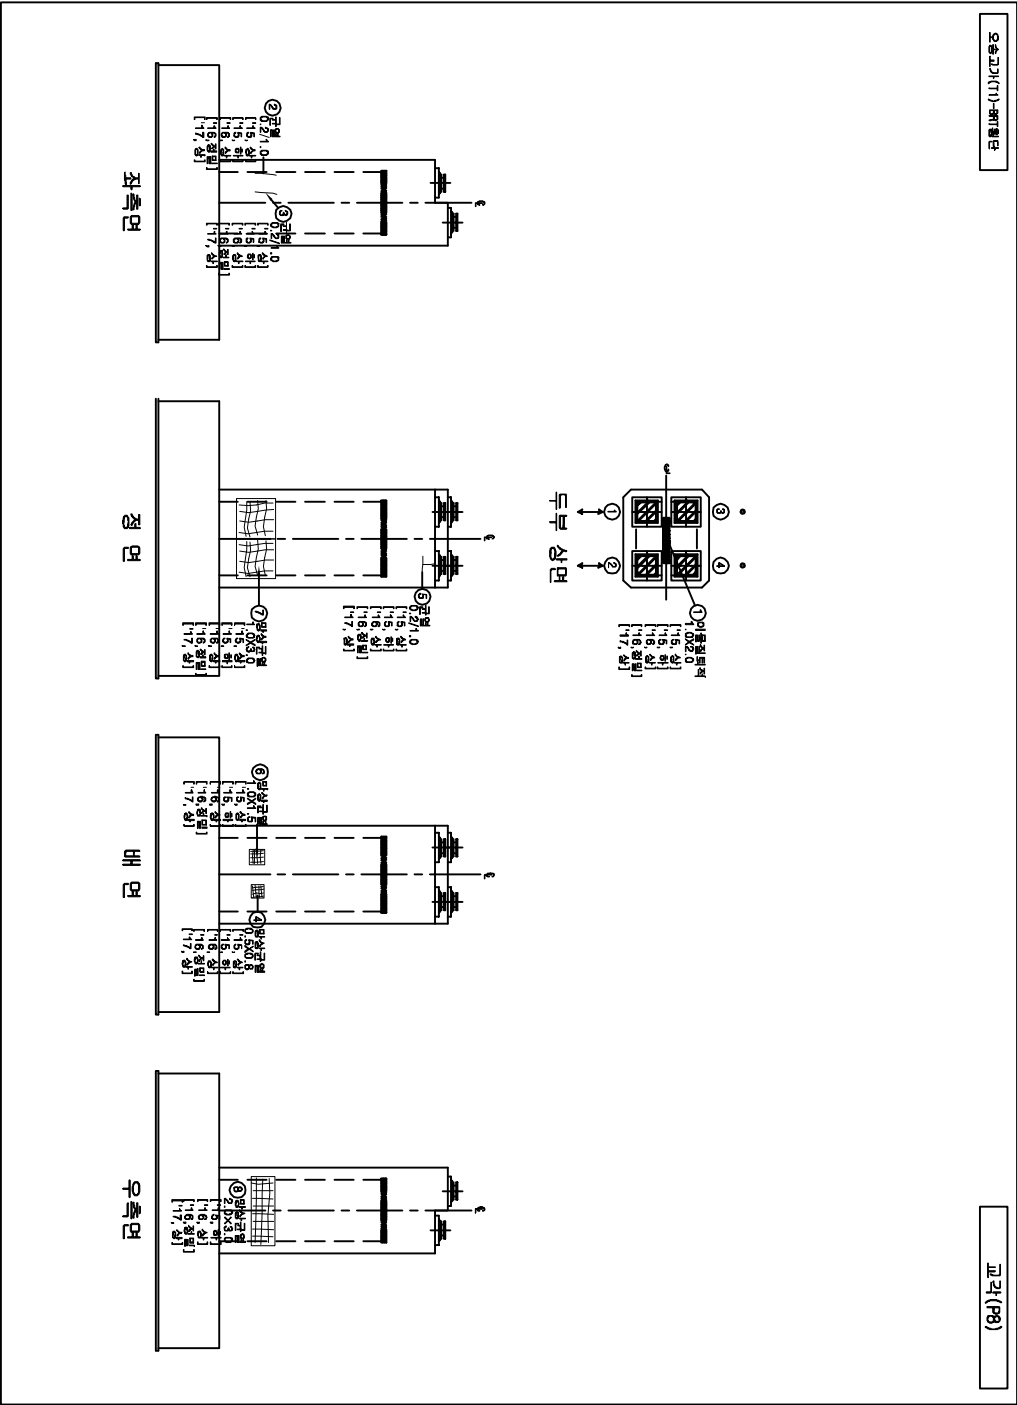
| 번호 | 손상현황 | 손상규모 | | | | 비고 |
|---|---|---|---|---|---|---|
| 2 | 균열(0.3mm미만) | 0.2 | | 1.0 | 1 | 1.00 |
| 3 | 균열(0.3mm미만) | 0.2 | | 1.0 | 1 | 1.00 |
| 4 | 망상균열 | 0.5 | 0.8 | 1 | 0.40 | m <sup>2</sup> 기준 |
| 5 | 균열(0.3mm미만) | 0.2 | | 1.0 | 1 | 1.00 |
| 6 | 망상균열 | 1.0 | 1.5 | 1 | 1.50 | m <sup>2</sup> 기준 |
| 7 | 망상균열 | 1.0 | 3.0 | 1 | 3.00 | m <sup>2</sup> 기준 |
| 8 | 망상균열 | | 2.0 | 3.0 | 1 | 6.00 |

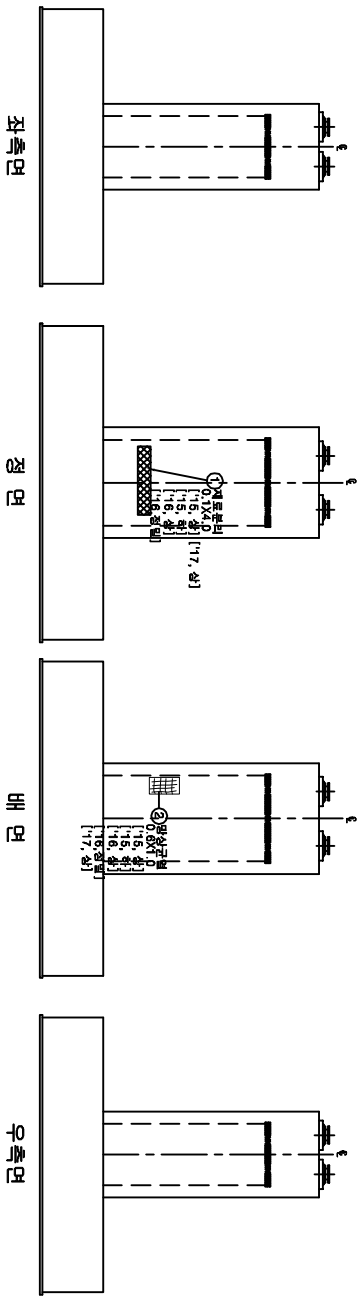
두부 상면

| 번호 | 손상현황 | 손상규모 | | | | 비고 |
|---|---|---|---|---|---|---|
| 2 | 망상균열 | 0.6 | 1.0 | 1 | 0.60 | ㎡ 기준 |

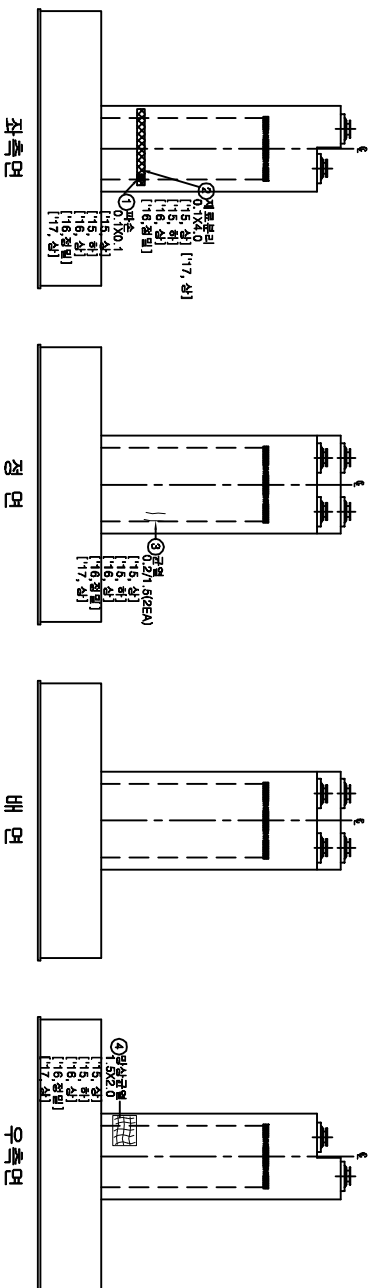
| 번호 | 손상현황 | 손상규모 | | | | | | 비고 |
|---|---|---|---|---|---|---|---|---|
| 3 | 균열(0.3mm미만) | 0.2 | | 1.5 | 2 | 3.00 | m | |
| 4 | 망상균열 | | 1.5 | 2.0 | 1 | 3.00 | m³ | |

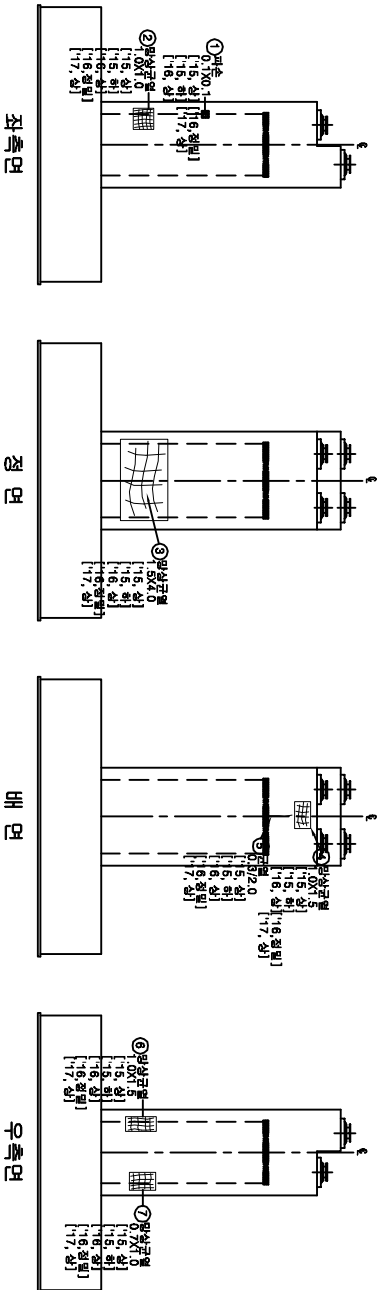
교각(P11)

| 번호 | 손상현황 | 손상규모 | | | | | | 비고 |
|---|---|---|---|---|---|---|---|---|
| 2 | 망상균열 | | 1.0 | 1.0 | 1 | 1.00 | ㎡ | 기준 |
| 3 | 망상균열 | | 1.5 | 4.0 | 1 | 6.00 | ㎡ | 기준 |
| 4 | 망상균열 | | 1.0 | 1.5 | 1 | 1.50 | ㎡ | 기준 |
| 5 | 균열(0.3mm이상) | 0.3 | | 2.0 | 1 | 2.00 | ㎡ | 기준 |
| 6 | 망상균열 | | 1.0 | 1.5 | 1 | 1.50 | ㎡ | 기준 |
| 7 | 망상균열 | | 0.7 | 1.0 | 1 | 0.70 | ㎡ | 기준 |
