오송고가(T2)-미호천회단

| 발주처 | 과업명 | 공구 | 점검기관 | 구조물명 | 도면명 | 도면번호 |
|---|---|---|---|---|---|---|
| 한국철도공사 | 2017년도 상반기 호남고속선 오송-익산간 | 제1-1공구 | (주)삼림엔지니어링 | 오송고가(T2) | 바닥판 상면(S17~4) | 004 |

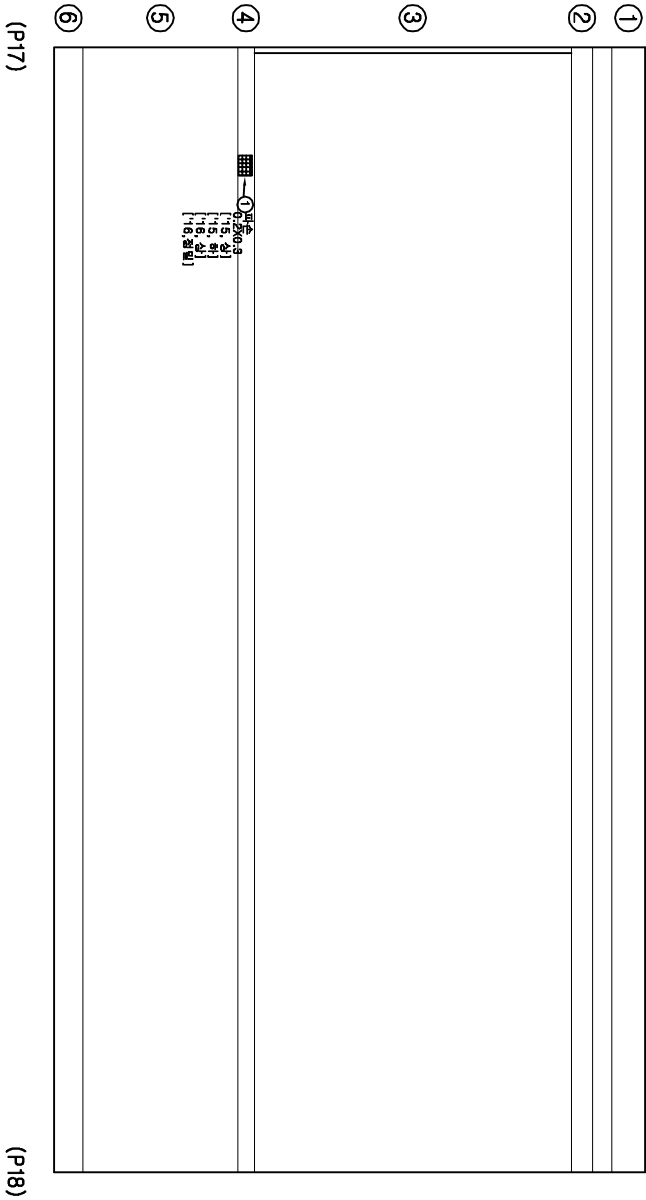
바닥판 상면(S17-1)

| 번호 | 손상현황 | 손상규모 | | | | 비고 |
|---|---|---|---|---|---|---|
| 1 | 파손 | 0.2 | 0.3 | 1 | 0.06 | ㎡ 기준 |

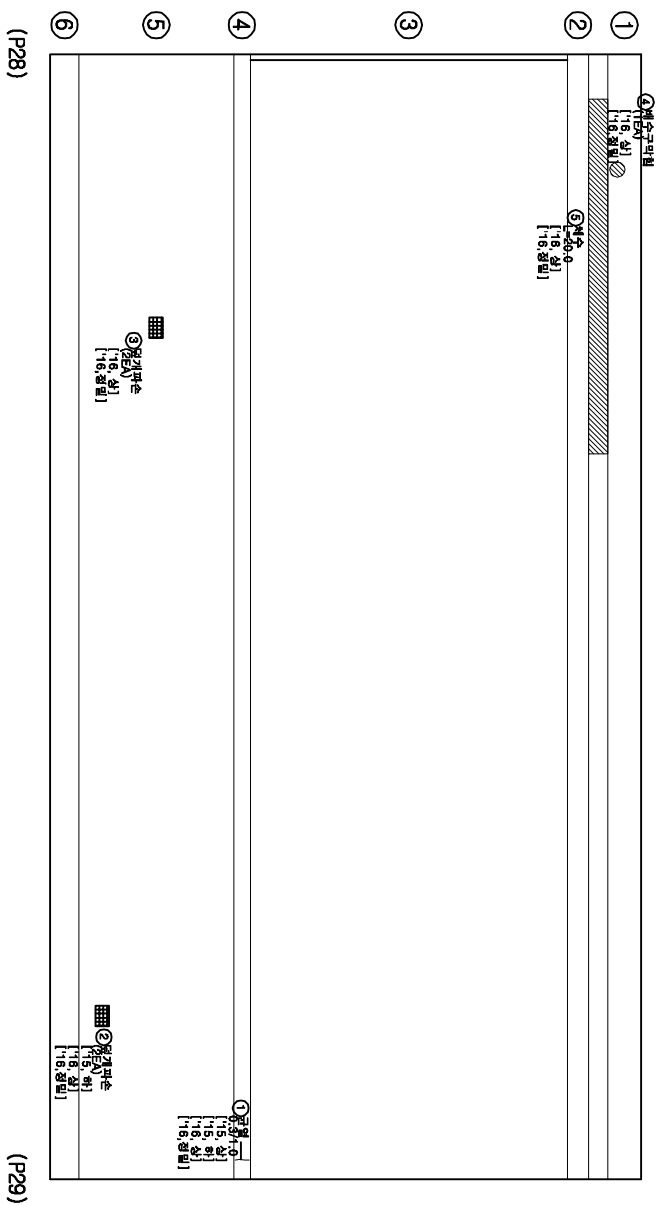
바닥판 상면(S18-6)

| 번호 | 손상현황 | 손상규모 | | | | 비고 |
|---|---|---|---|---|---|---|
| 1 | 균열(0.3mm미만) | 0.2 | | 1.0 | 1 | 1.00 m |

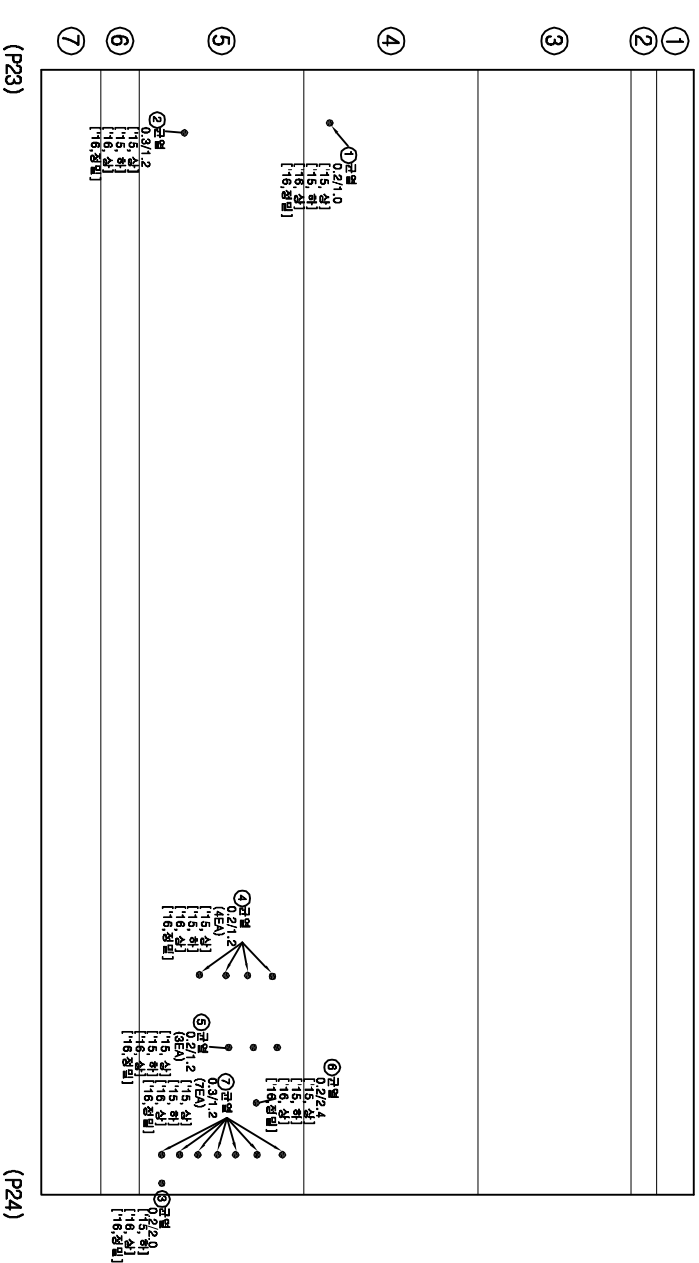
바위면하면 ,PSC BOX 외부(S16-1)

| 번호 | 손상현황 | 손상규모 | | | | 비고 |
|---|---|---|---|---|---|---|
| 1 | 균열(0.3mm미만) | 0.2 | | 1.0 | 1 | 1.00 m 기준 |
| 2 | 균열(0.3mm이상) | 0.3 | | 1.2 | 1 | 1.20 m 기준 |
| 3 | 균열(0.3mm미만) | 0.2 | | 2.0 | 1 | 2.00 m 기준 |
| 4 | 균열(0.3mm미만) | 0.2 | | 1.2 | 4 | 4.80 m 기준 |
| 5 | 균열(0.3mm미만) | 0.2 | | 1.2 | 3 | 3.60 m 기준 |
| 6 | 균열(0.3mm미만) | 0.2 | | 2.4 | 1 | 2.40 m 기준 |
| 7 | 균열(0.3mm이상) | 0.3 | | 1.2 | 7 | 8.40 m 기준 |

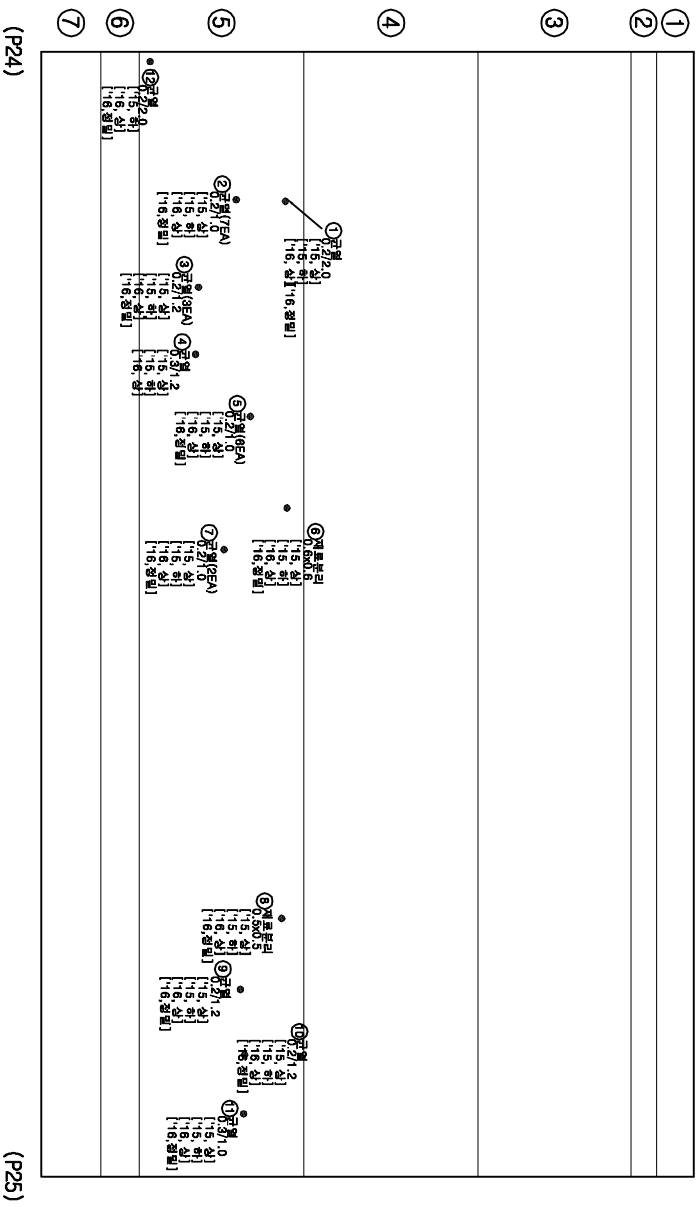
바우면하천, PSC BOX 외부(S18-2)

| 번호 | 손상현황 | 손상규모 | | | | 비고 |
|---|---|---|---|---|---|---|
| 1 | 균열(0.3mm미만) | 0.2 | | 2.0 | 1 | 2.00 m 기준 |
| 2 | 균열(0.3mm미만) | 0.2 | | 1.0 | 7 | 7.00 m 기준 |
| 3 | 균열(0.3mm미만) | 0.2 | | 1.2 | 3 | 3.60 m 기준 |
| 4 | 균열(0.3mm이상) | 0.3 | | 1.2 | 1 | 1.20 m 기준 |
| 5 | 균열(0.3mm미만) | 0.2 | | 1.0 | 6 | 6.00 m 기준 |
| 7 | 균열(0.3mm미만) | 0.2 | | 1.0 | 2 | 2.00 m 기준 |
| 9 | 균열(0.3mm미만) | 0.2 | | 1.2 | 1 | 1.20 m 기준 |
| 10 | 균열(0.3mm미만) | 0.2 | | 1.2 | 1 | 1.20 m 기준 |
| 11 | 균열(0.3mm이상) | 0.3 | | 1.0 | 1 | 1.00 m 기준 |
| 12 | 균열(0.3mm미만) | 0.2 | | 2.0 | 2 | 4.00 m 기준 |

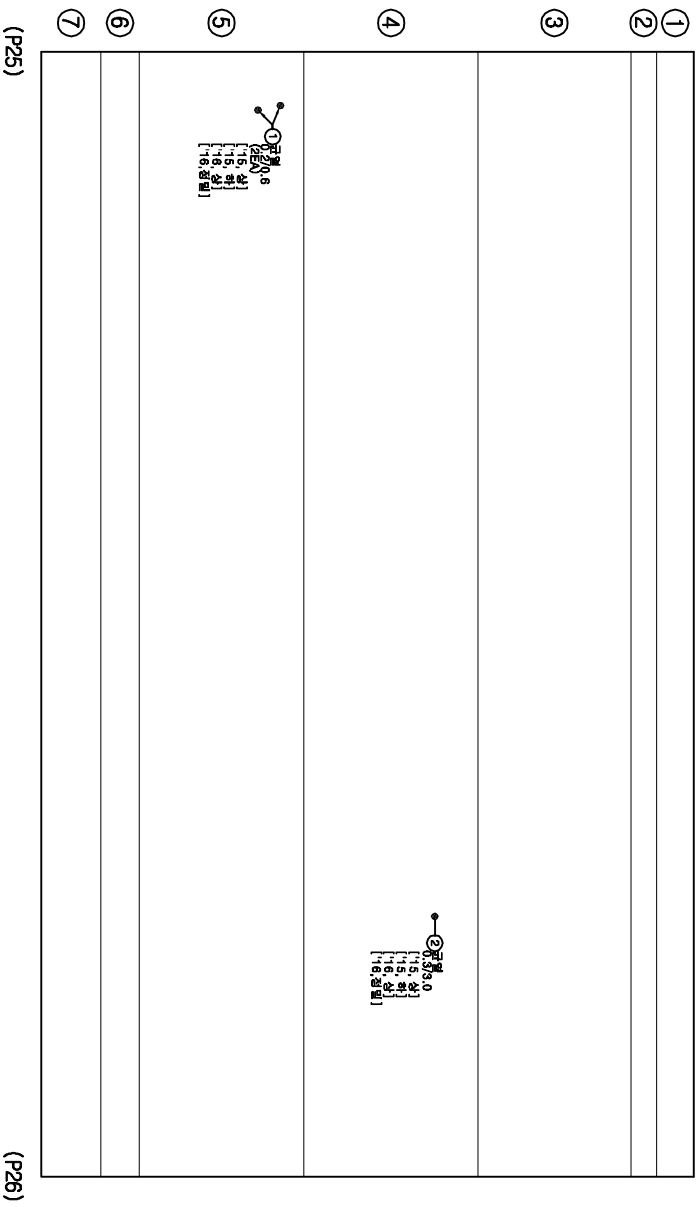
| 번호 | 손상현황 | 손상규모 | | | | 비고 |
|---|---|---|---|---|---|---|
| 1 | 균열(0.3mm미만) | 0.2 | | 0.6 | 2 | 1.20 m 기준 |
| 2 | 균열(0.3mm이상) | 0.3 | | 3.0 | 1 | 3.00 m 기준 |

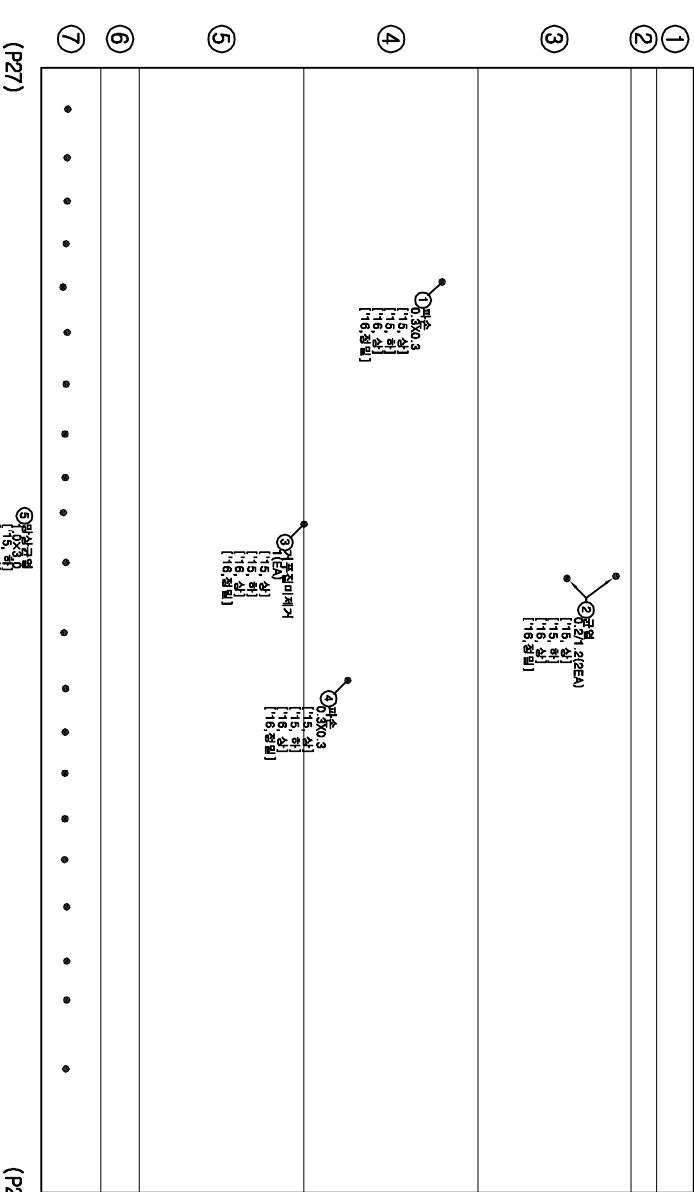
| 번호 | 손상현황 | 손상규모 | | | | 비고 |
|---|---|---|---|---|---|---|
| 2 | 균열(0.3mm미만) | 0.2 | | 1.2 | 2 | 2.40 |
| 5 | 망상균열 | | 1.0 | 3.0 | 1 | 3.00 |

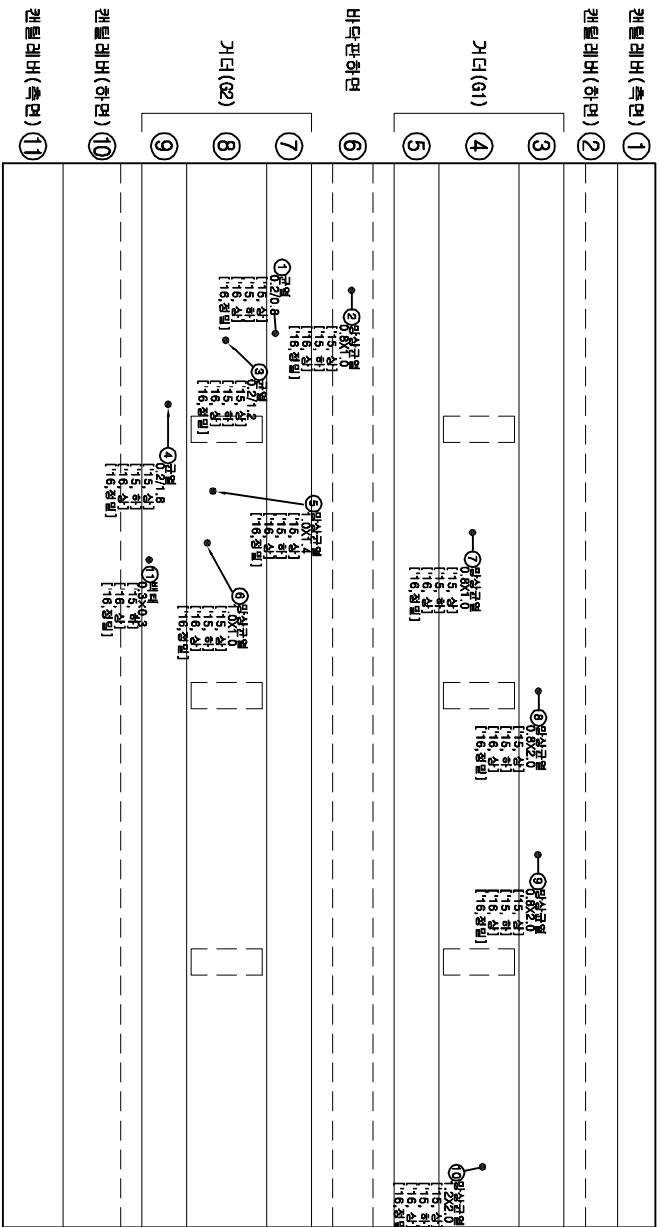
| 번호 | 손상현황 | 손상규모 | | | | 비고 |
|---|---|---|---|---|---|---|
| 1 | 균열(0.3mm미만) | 0.2 | | 0.8 | 1 | 0.80 m 기준 |
| 2 | 망상균열 | | 0.8 | 1.0 | 1 | 0.80 m <sup>2</sup> 기준 |
| 3 | 균열(0.3mm미만) | 0.2 | | 1.2 | 1 | 1.20 m 기준 |
| 4 | 균열(0.3mm미만) | 0.2 | | 1.8 | 1 | 1.80 m 기준 |
| 5 | 망상균열 | | 1.0 | 1.4 | 1 | 1.40 m <sup>2</sup> 기준 |
| 6 | 망상균열 | | 1.0 | 1.0 | 1 | 1.00 m <sup>2</sup> 기준 |
| 7 | 망상균열 | | 0.8 | 1.0 | 1 | 0.80 m <sup>2</sup> 기준 |
| 8 | 망상균열 | | 0.8 | 2.0 | 1 | 1.60 m <sup>2</sup> 기준 |
| 9 | 망상균열 | | 0.8 | 2.0 | 1 | 1.60 m <sup>2</sup> 기준 |
| 10 | 망상균열 | | 1.2 | 2.0 | 1 | 2.40 m <sup>2</sup> 기준 |

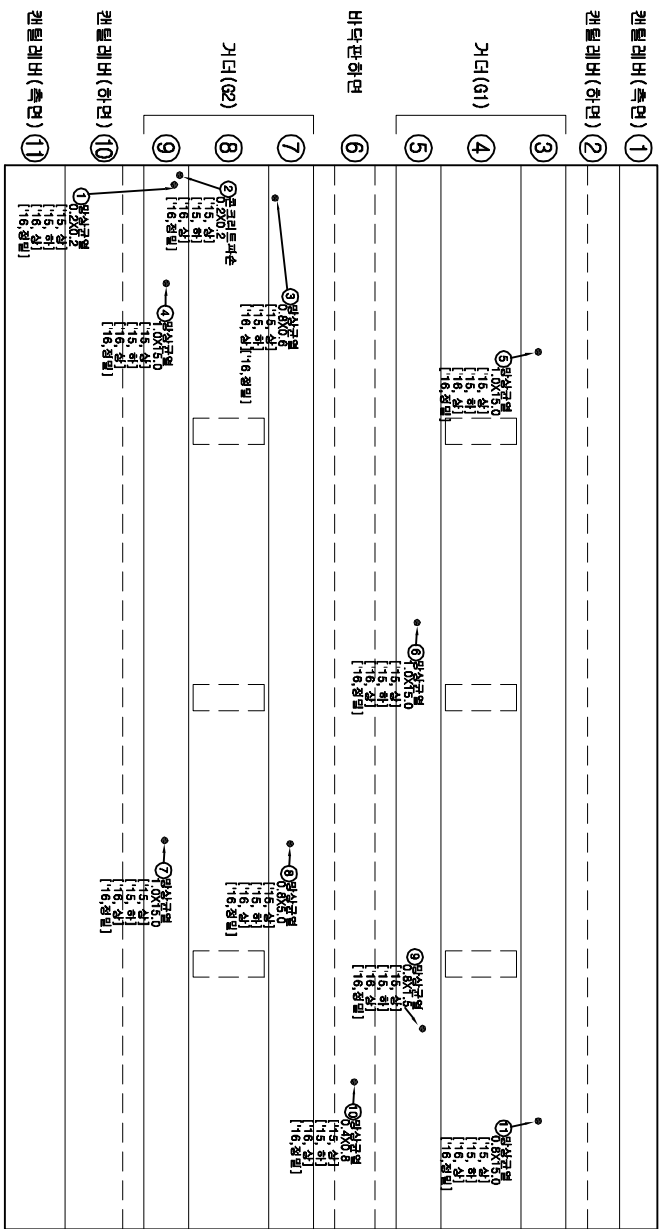
| 번호 | 손상현황 | 손상규모 | | | | 비고 |
|---|---|---|---|---|---|---|
| 1 | 망상균열 | | 0.2 | 0.2 | 1 | 0.04 m <sup>2</sup> 기준 |
| 3 | 망상균열 | | 0.8 | 0.6 | 1 | 0.48 m <sup>2</sup> 기준 |
| 4 | 망상균열 | | 1.0 | 15.0 | 1 | 15.00 m <sup>2</sup> 기준 |
| 5 | 망상균열 | | 1.0 | 15.0 | 1 | 15.00 m <sup>2</sup> 기준 |
| 6 | 망상균열 | | 1.0 | 15.0 | 1 | 15.00 m <sup>2</sup> 기준 |
| 7 | 망상균열 | | 1.0 | 15.0 | 1 | 15.00 m <sup>2</sup> 기준 |
| 8 | 망상균열 | | 0.8 | 5.0 | 1 | 4.00 m <sup>2</sup> 기준 |
| 9 | 망상균열 | | 0.8 | 1.5 | 1 | 1.20 m <sup>2</sup> 기준 |
| 10 | 망상균열 | | 0.4 | 0.8 | 1 | 0.32 m <sup>2</sup> 기준 |
| 11 | 망상균열 | | 0.8 | 15.0 | 1 | 12.00 m <sup>2</sup> 기준 |

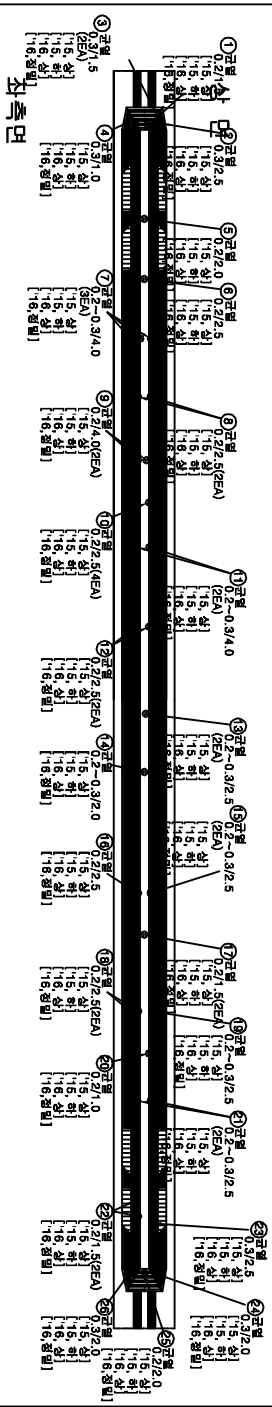
PSC Box Girder 내부(S17-4)

| 번호 | 손상현황 | 손상규모 | | | 비고 |
|---|---|---|---|---|---|
| 1 | 균열(0.3mm미만) | 0.2 | | 2.0 | 1 2.00 m 기준 |
| 2 | 균열(0.3mm이상) | 0.3 | | 2.0 | 1 2.00 m 기준 |

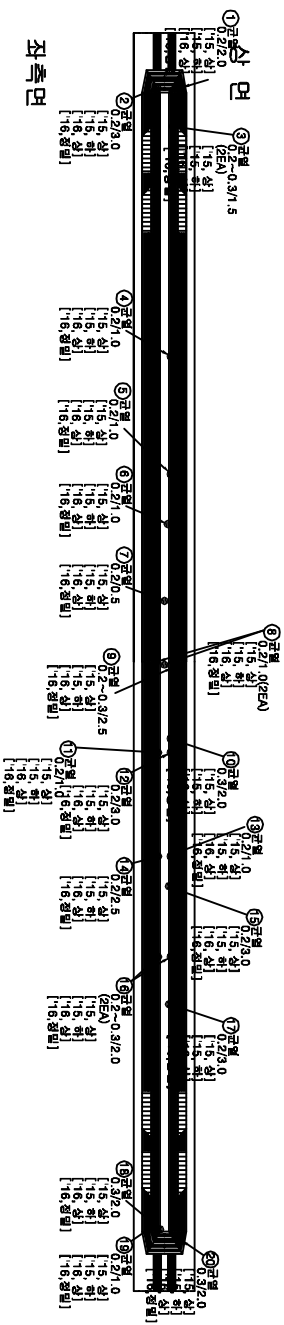
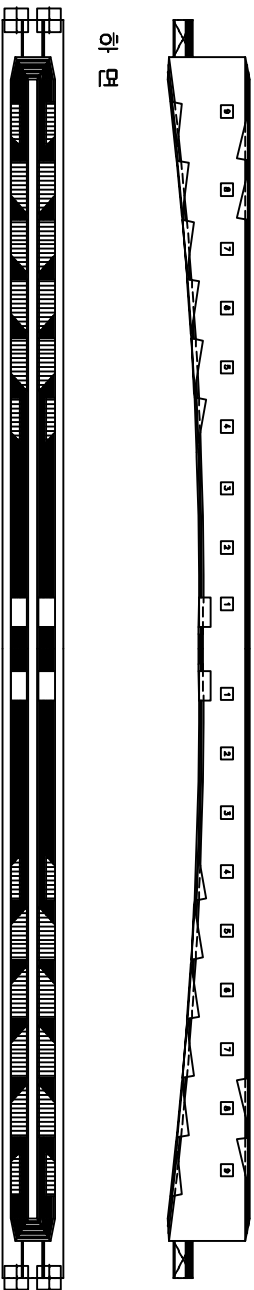
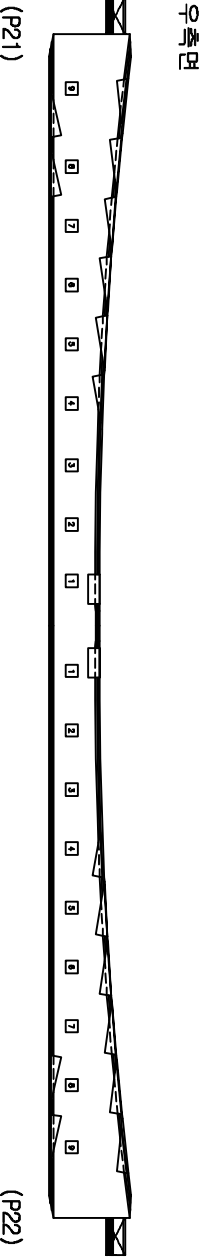
| 번호 | 손상 현황 | 손상 규모 | | | | | | 비고 |
|---|---|---|---|---|---|---|---|---|
| 1 | 균열(0.3mm미만) | 0.2 | | 2.0 | 1 | 2.00 | m | 기준 |
| 2 | 균열(0.3mm미만) | 0.2 | | 3.0 | 1 | 3.00 | m | 기준 |
| 3 | 균열(0.3mm이상) | 0.3 | | 1.5 | 2 | 3.00 | m | 기준 |
| 4 | 균열(0.3mm미만) | 0.2 | | 1.0 | 1 | 1.00 | m | 기준 |
| 5 | 균열(0.3mm미만) | 0.2 | | 1.0 | 1 | 1.00 | m | 기준 |
| 6 | 균열(0.3mm미만) | 0.2 | | 1.0 | 1 | 1.00 | m | 기준 |
| 7 | 균열(0.3mm미만) | 0.2 | | 0.5 | 1 | 0.50 | m | 기준 |
| 8 | 균열(0.3mm미만) | 0.2 | | 1.0 | 2 | 2.00 | m | 기준 |
| 9 | 균열(0.3mm이상) | 0.3 | | 2.5 | 1 | 2.50 | m | 기준 |
| 10 | 균열(0.3mm이상) | 0.3 | | 2.0 | 1 | 2.00 | m | 기준 |
| 11 | 균열(0.3mm미만) | 0.2 | | 1.0 | 1 | 1.00 | m | 기준 |
| 12 | 균열(0.3mm미만) | 0.2 | | 3.0 | 1 | 3.00 | m | 기준 |
| 13 | 균열(0.3mm미만) | 0.2 | | 1.0 | 1 | 1.00 | m | 기준 |
| 14 | 균열(0.3mm미만) | 0.2 | | 2.5 | 1 | 2.50 | m | 기준 |
| 15 | 균열(0.3mm미만) | 0.2 | | 3.0 | 1 | 3.00 | m | 기준 |
| 16 | 균열(0.3mm이상) | 0.3 | | 2.0 | 2 | 4.00 | m | 기준 |
| 17 | 균열(0.3mm미만) | 0.2 | | 3.0 | 1 | 3.00 | m | 기준 |
| 18 | 균열(0.3mm이상) | 0.3 | | 2.0 | 1 | 2.00 | m | 기준 |
| 19 | 균열(0.3mm미만) | 0.2 | | 1.0 | 1 | 1.00 | m | 기준 |
| 20 | 균열(0.3mm이상) | 0.3 | | 2.0 | 1 | 2.00 | m | 기준 |

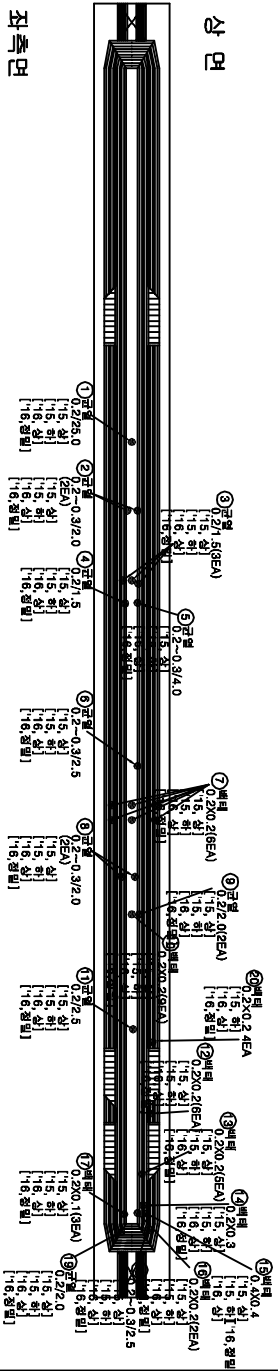
좌측면

| 번호 | 손상현황 | 손상규모 | | | | 비고 |
|---|---|---|---|---|---|---|
| 1 | 균열(0.3mm미만) | 0.2 | | 25.0 | 1 | 25.00 m |
| 2 | 균열(0.3mm이상) | 0.3 | | 2.0 | 2 | 4.00 m |
| 3 | 균열(0.3mm미만) | 0.2 | | 1.5 | 3 | 4.50 m |
| 4 | 균열(0.3mm미만) | 0.2 | | 1.5 | 1 | 1.50 m |
| 5 | 균열(0.3mm이상) | 0.3 | | 4.0 | 1 | 4.00 m |
| 6 | 균열(0.3mm이상) | 0.3 | | 2.5 | 1 | 2.50 m |
| 8 | 균열(0.3mm이상) | 0.3 | | 2.0 | 2 | 4.00 m |
| 9 | 균열(0.3mm미만) | 0.2 | | 2.0 | 2 | 4.00 m |
| 11 | 균열(0.3mm미만) | 0.2 | | 2.5 | 1 | 2.50 m |
| 18 | 균열(0.3mm이상) | 0.3 | | 2.5 | 1 | 2.50 m |
| 19 | 균열(0.3mm미만) | 0.2 | | 2.0 | 1 | 2.00 m |
