# 오송고가(T1)-미호천회단

바닥판 상면(S12-1)

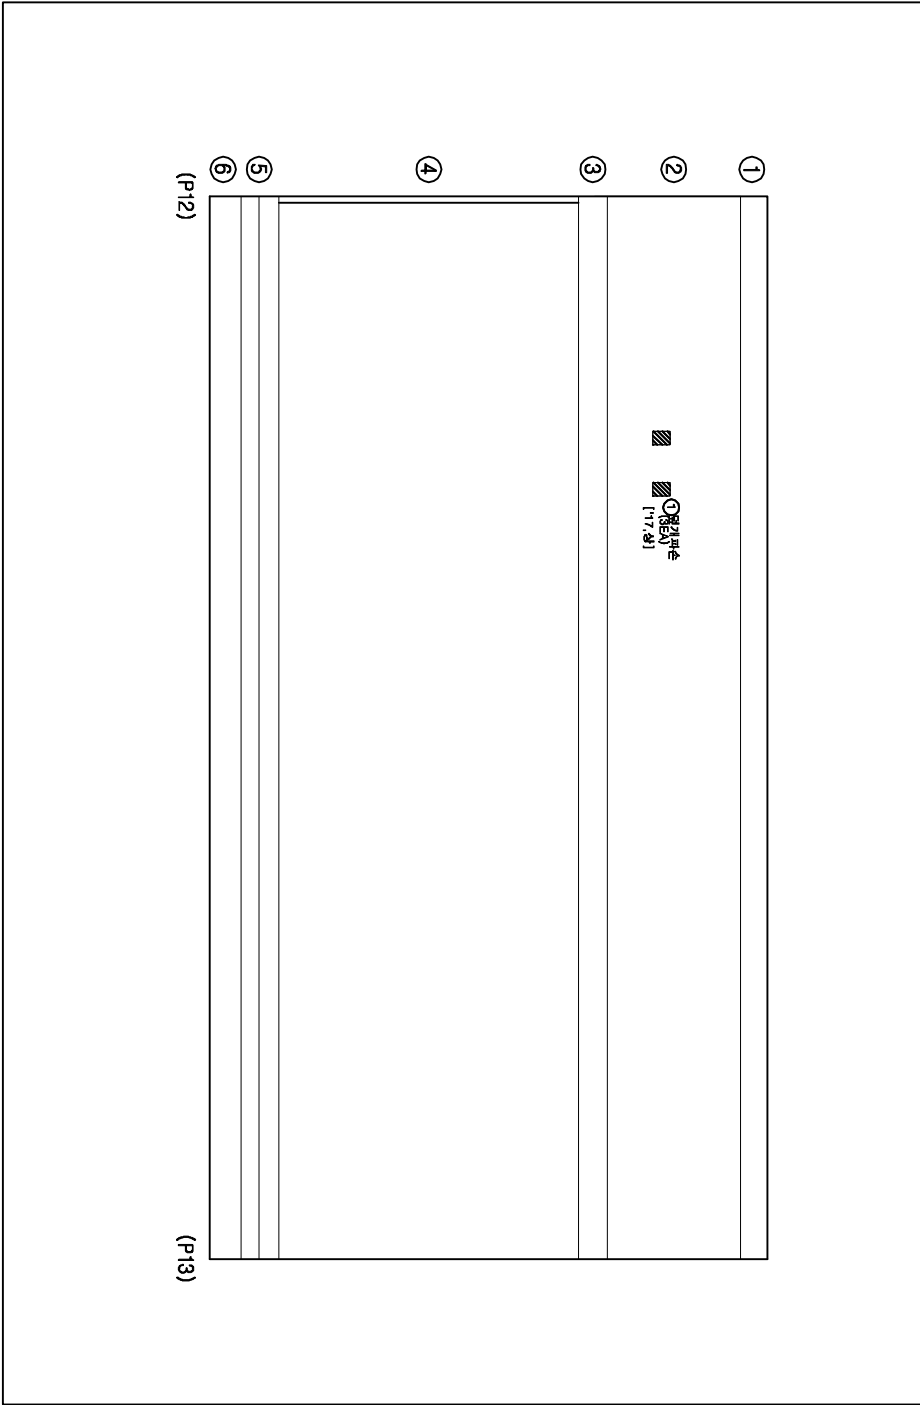
| 번호 | 손상현황 | 손상규모 | | | | 비고 |
|---|---|---|---|---|---|---|
| 1 | 떨개파손 | | | | 3 | 3 EA 기준 |

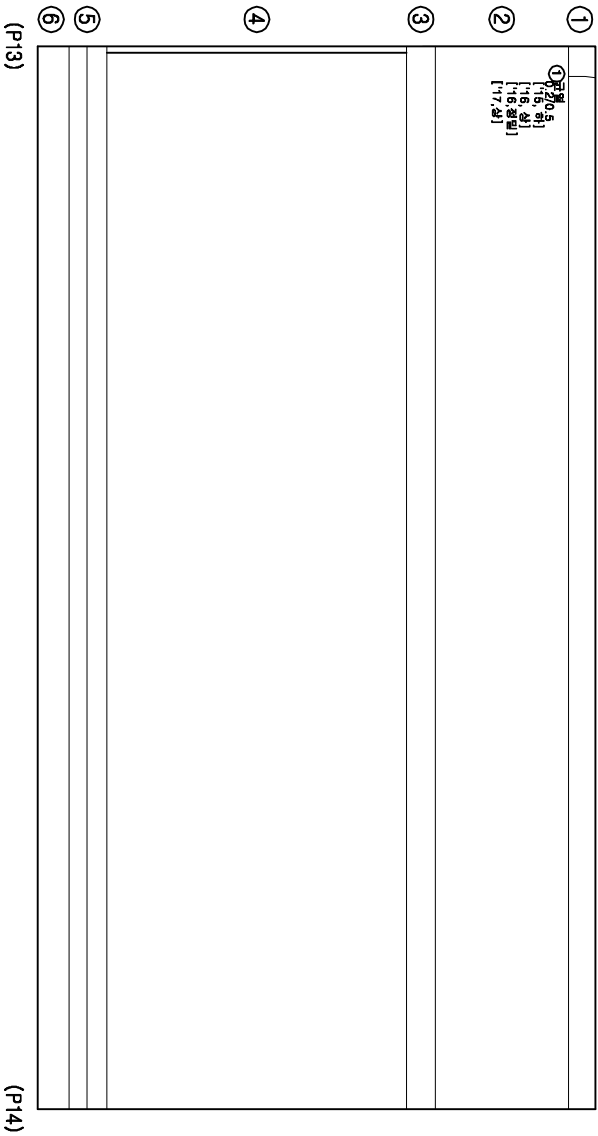
| 번호 | 손상현황 | 손상규모 | | | | 비고 |
|---|---|---|---|---|---|---|
| 1 | 균열(0.3mm미만) | 0.2 | | 0.5 | 1 | 0.50 m 기준 |

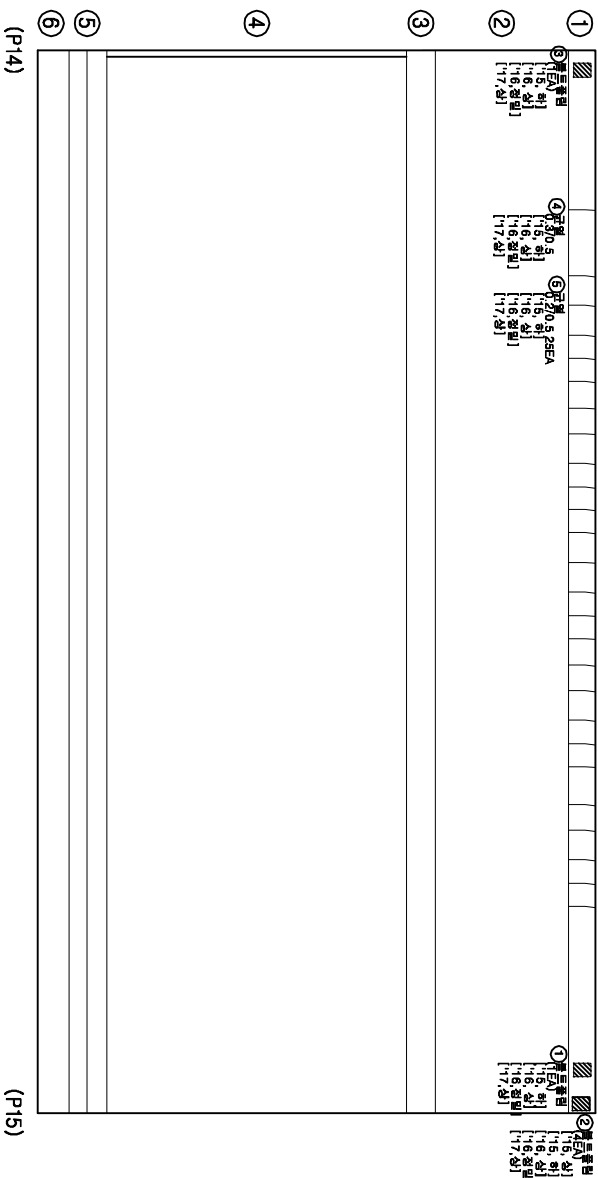
바닥판 상면(S12-3)

| 번호 | 손상현황 | 손상규모 | | | | 비고 |
|---|---|---|---|---|---|---|
| 4 | 균열(0.3mm이상) | 0.3 | | 0.5 | 1 | 0.50 m 기준 |
| 5 | 균열(0.3mm미만) | 0.2 | | 0.5 | 25 | 12.50 m 기준 |

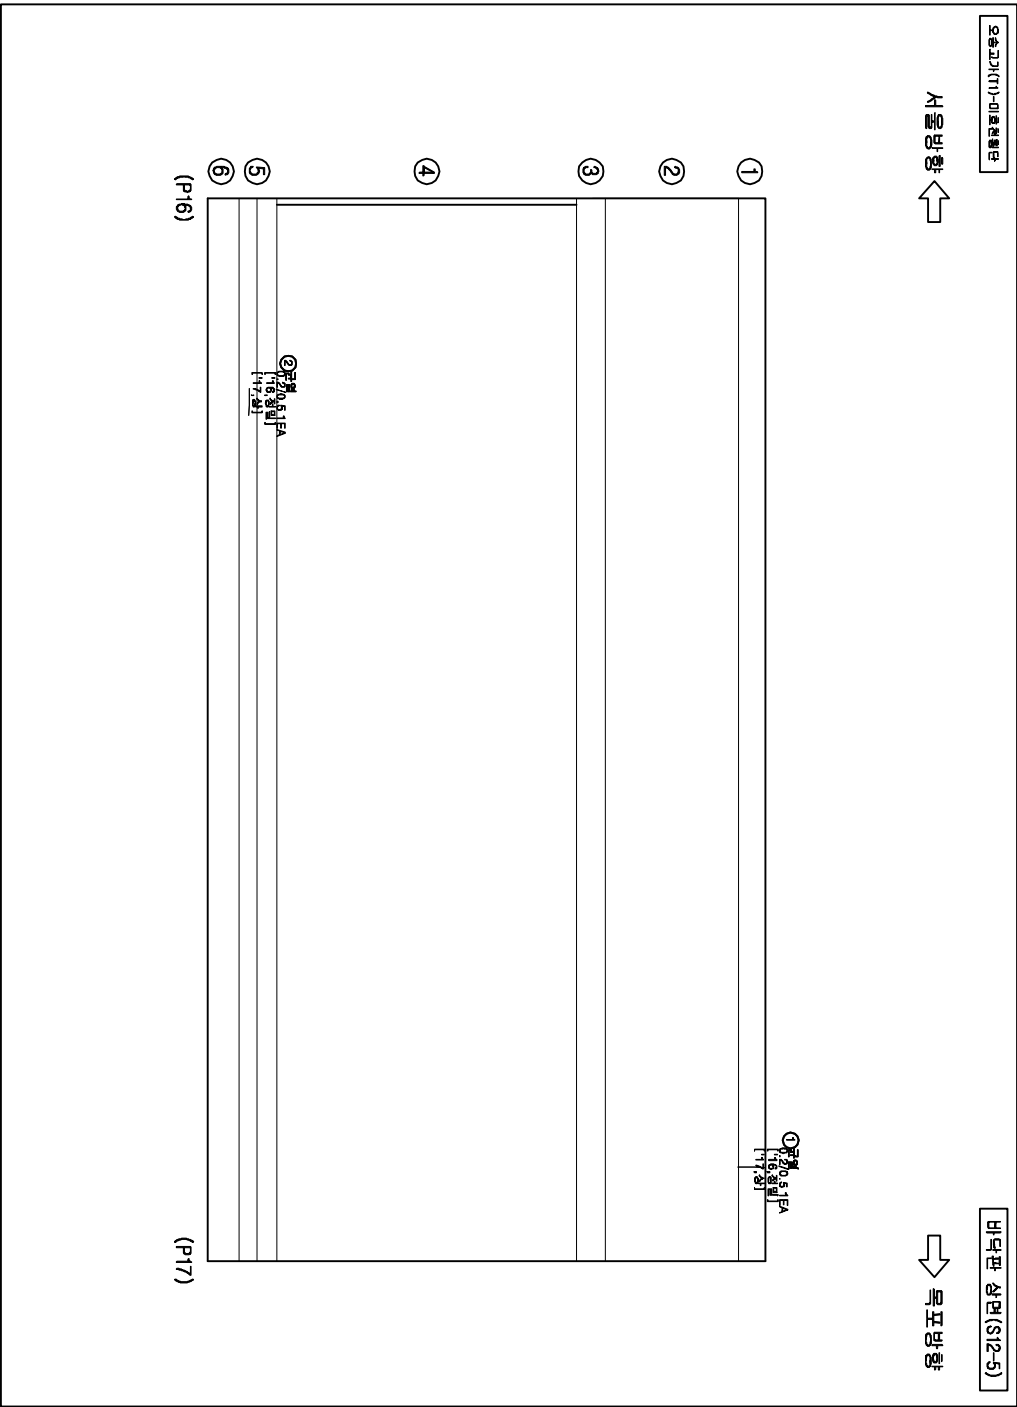
바닥판 상면(S12-5)

| 번호 | 손상현황 | 손상규모 | | | | 비고 |
|---|---|---|---|---|---|---|
| 1 | 균열(0.3mm이상) | 0.3 | | 0.5 | 1 | 0.50 m 기준 |
| 2 | 균열(0.3mm이상) | 0.3 | | 0.5 | 1 | 0.50 m 기준 |

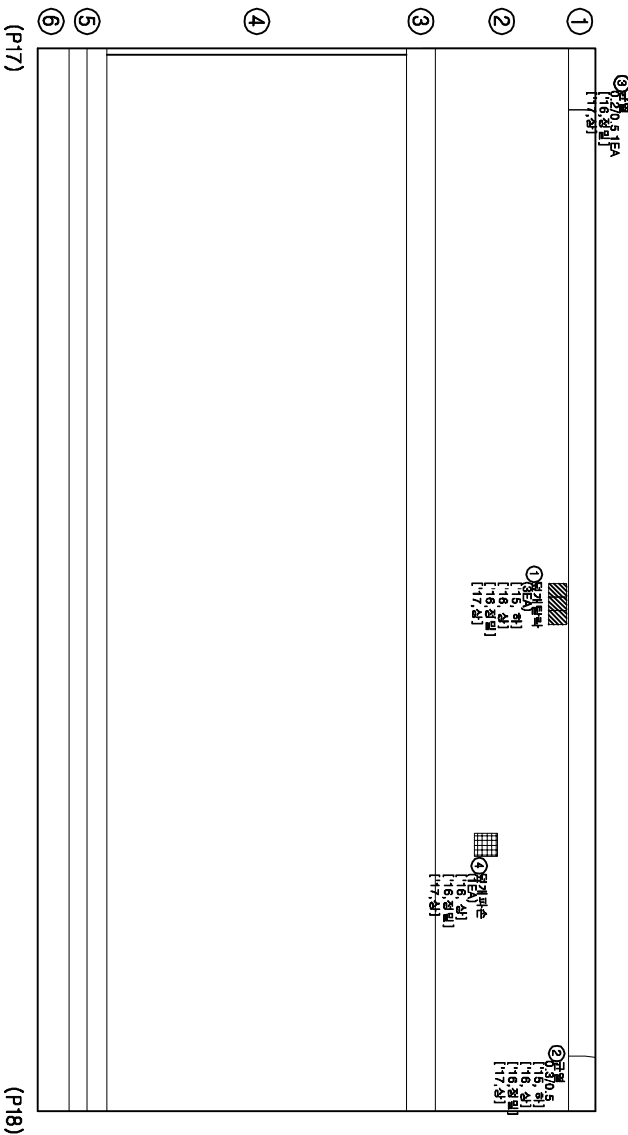
| 번호 | 손상현황 | 손상규모 | | | | 비고 |
|---|---|---|---|---|---|---|
| 2 | 균열(0.3mm이상) | 0.3 | | 0.5 | 1 | 0.50 m 기준 |
| 3 | 균열(0.3mm이상) | 0.3 | | 0.5 | 1 | 0.50 m 기준 |

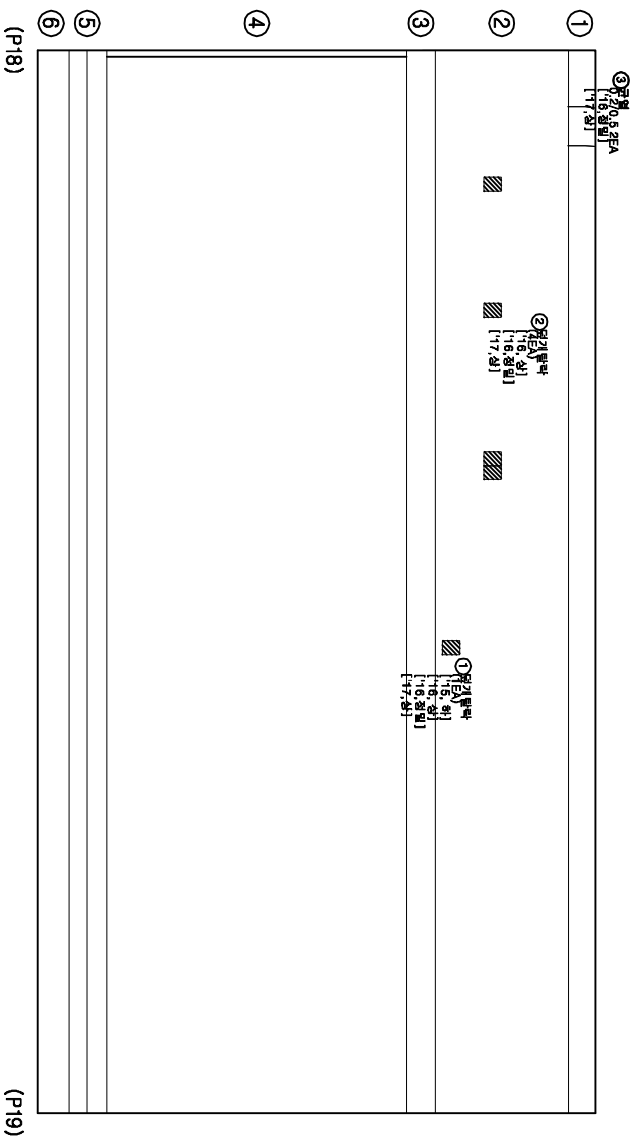
바닥판 상면(S12-7)

| 번호 | 손상현황 | 손상규모 | | | | 비고 |
|---|---|---|---|---|---|---|
| 3 | 균열(0.3mm미만) | 0.2 | | 0.5 | 2 | 0.25 m 기준 |

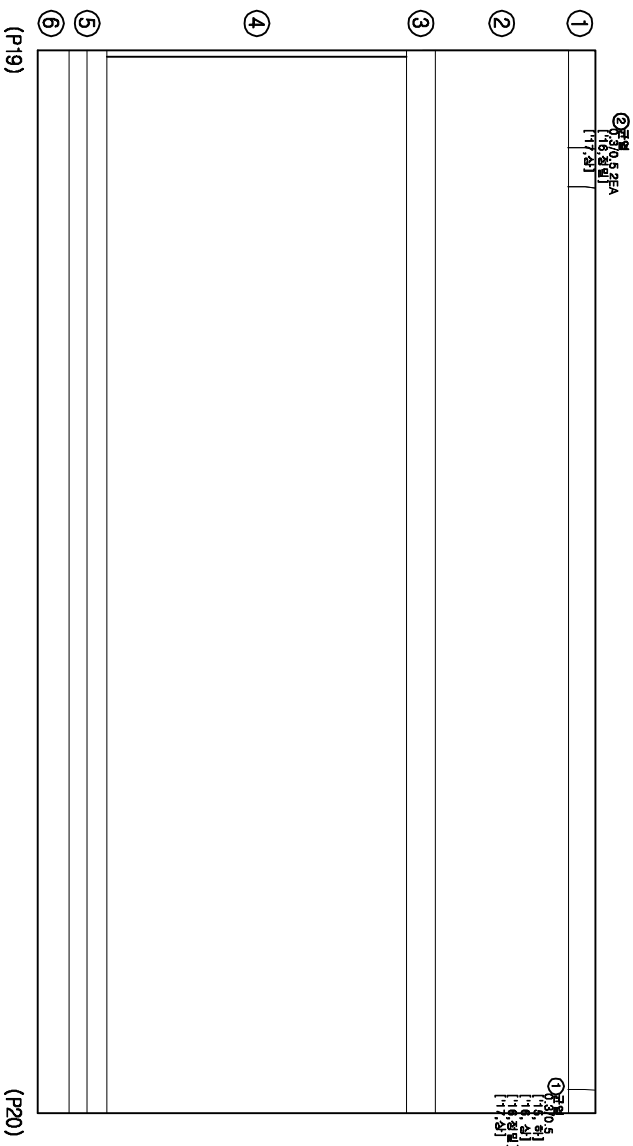
| 번호 | 손상현황 | 손상규모 | | | | 비고 |
|---|---|---|---|---|---|---|
| 1 | 균열(0.3mm이상) | 0.3 | | 0.5 | 1 | 0.50 m 기준 |
| 2 | 균열(0.3mm이상) | 0.3 | | 0.5 | 2 | 1.00 m 기준 |

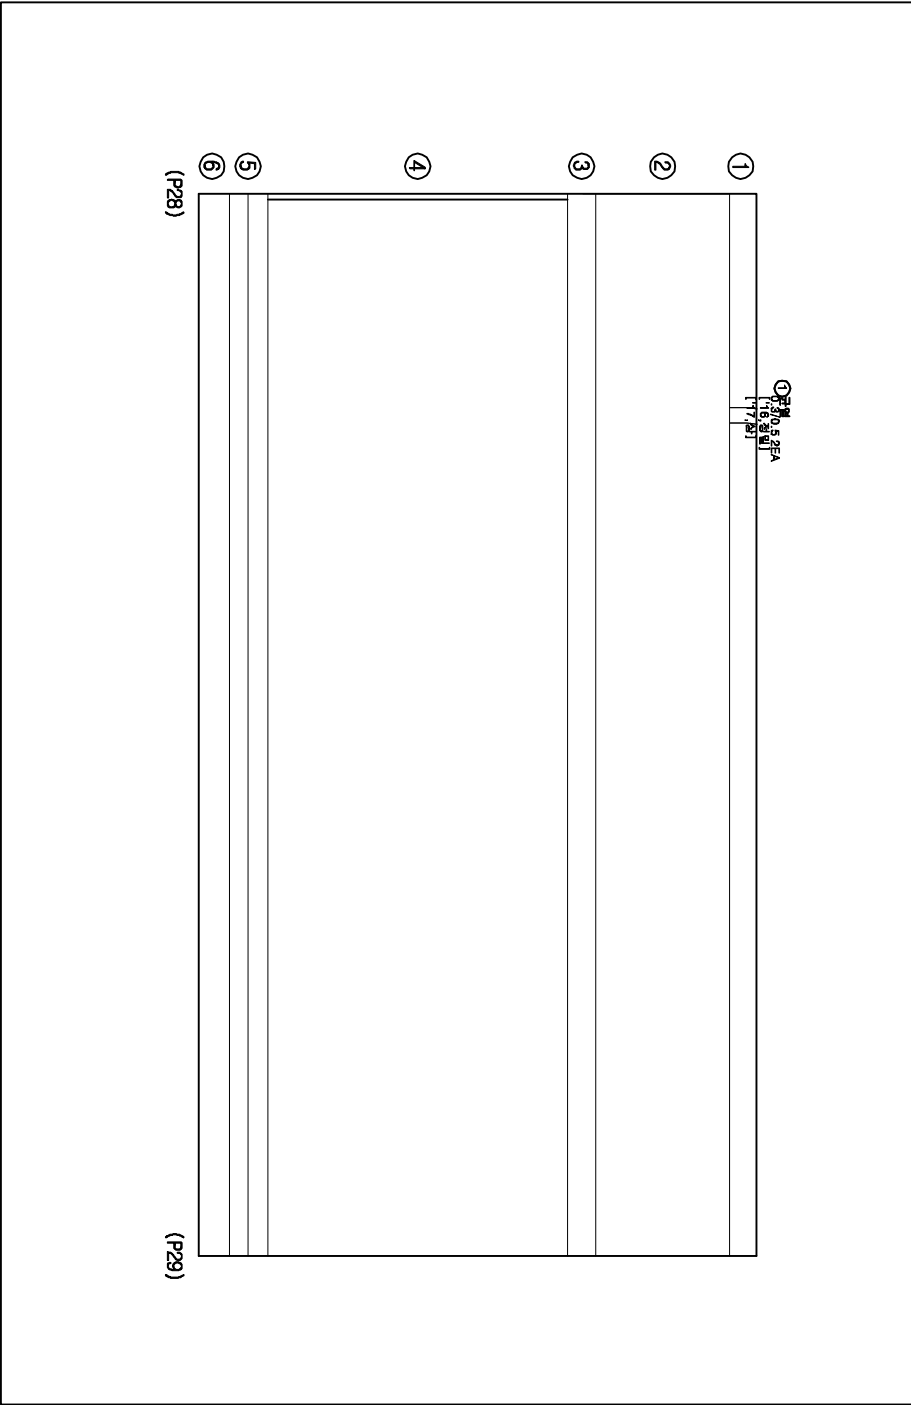
| 번호 | 손상현황 | 손상규모 | | | | 비고 |
|---|---|---|---|---|---|---|
| 1 | 균열(0.3mm이상) | 0.3 | | 0.5 | 2 | 0.25㎡ 기준 |

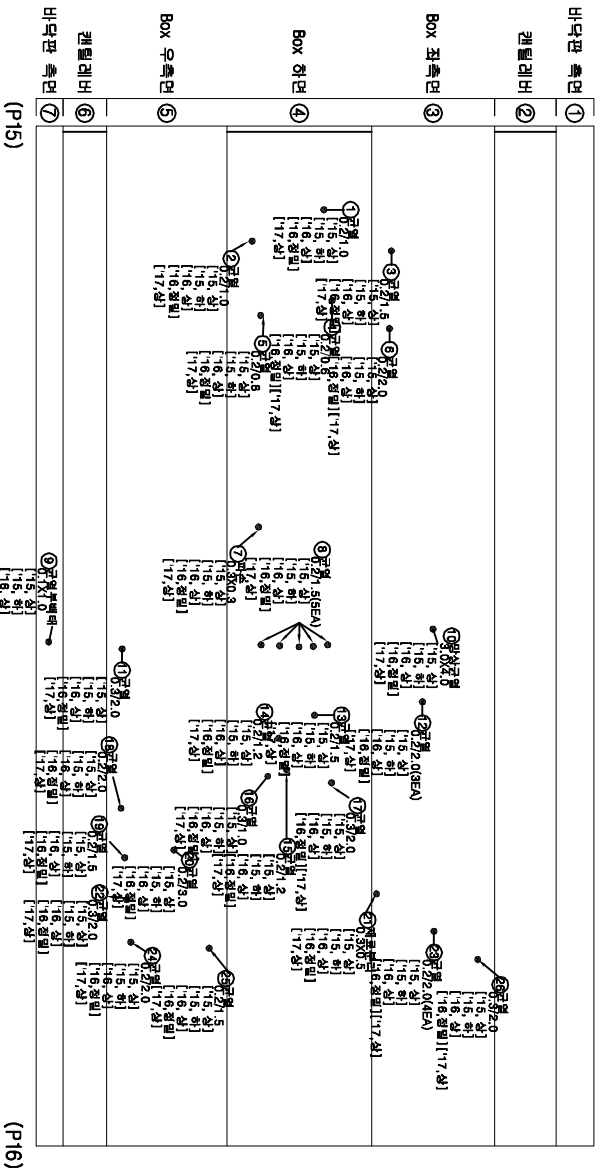
바둑판하면, PSC BOX외부(S12~4)

| 번호 | 손상현황 | 손상규모 | | | 비고 |
|---|---|---|---|---|---|
| 1 | 균열(0.3mm미만) | 0.2 | | 1.0 | 1.00 m 기준 |
| 9 | 균열부백태 | 0.1 | | 1.0 | 1.1.00 m 기준 |
| 10 | 망상균열 | | 3.0 | 4.0 | 1.12.00 m 기준 |
| 11 | 균열(0.3mm이상) | 0.3 | | 2.0 | 1.2.00 m 기준 |
| 16 | 균열(0.3mm이상) | 0.3 | | 1.0 | 1.1.00 m 기준 |
| 17 | 균열(0.3mm이상) | 0.3 | | 2.0 | 1.2.00 m 기준 |
| 22 | 균열(0.3mm이상) | 0.3 | | 2.0 | 1.2.00 m 기준 |

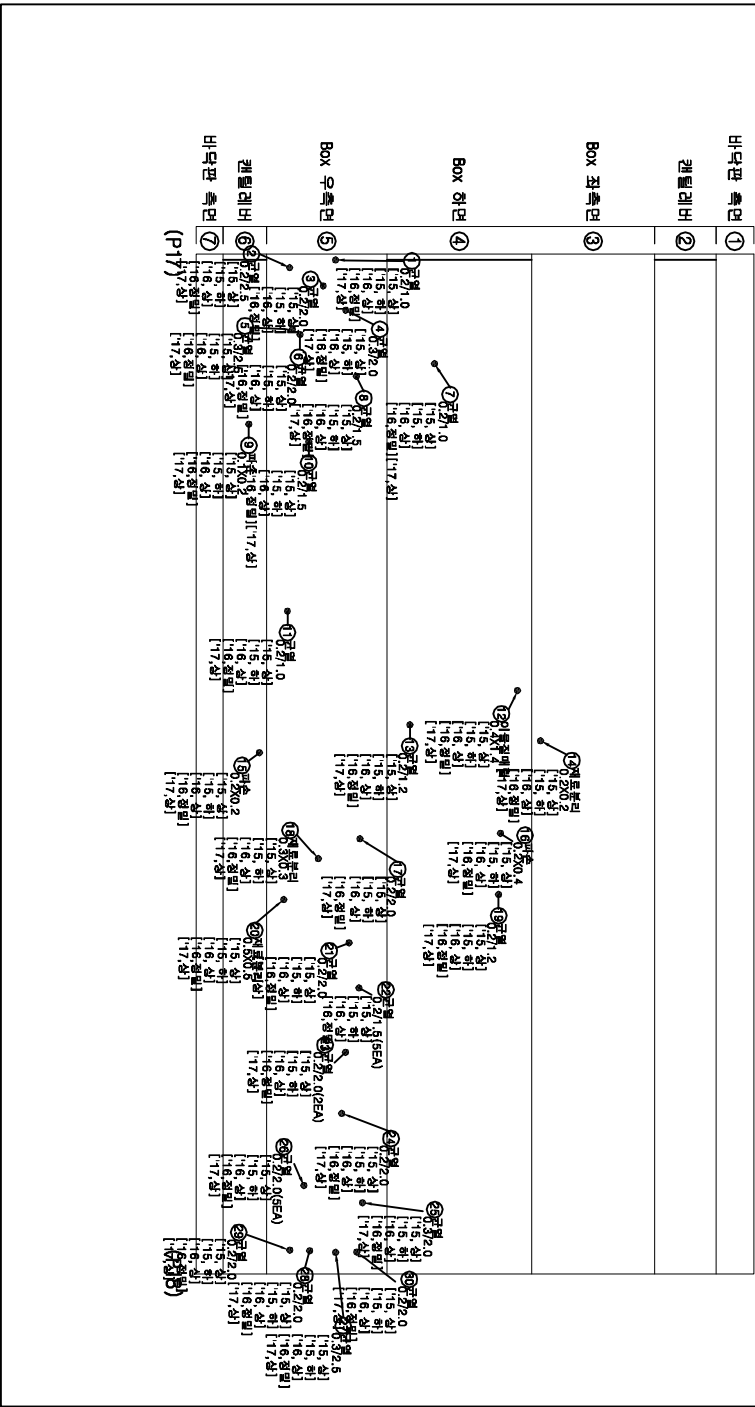
| 번호 | 손상현황 | 손상규모 | | | | 비고 |
|---|---|---|---|---|---|---|
| 1 | 균열(0.3mm미만) | 0.2 | | 1.0 | 1 | 1.00 ㎡ |
| 4 | 균열(0.3mm이상) | 0.3 | | 2.0 | 1 | 2.00 ㎡ |
| 5 | 균열(0.3mm이상) | 0.3 | | 2.5 | 1 | 2.50 ㎡ |
| 22 | 균열(0.3mm미만) | 0.2 | | 1.5 | 5 | 7.50 ㎡ |

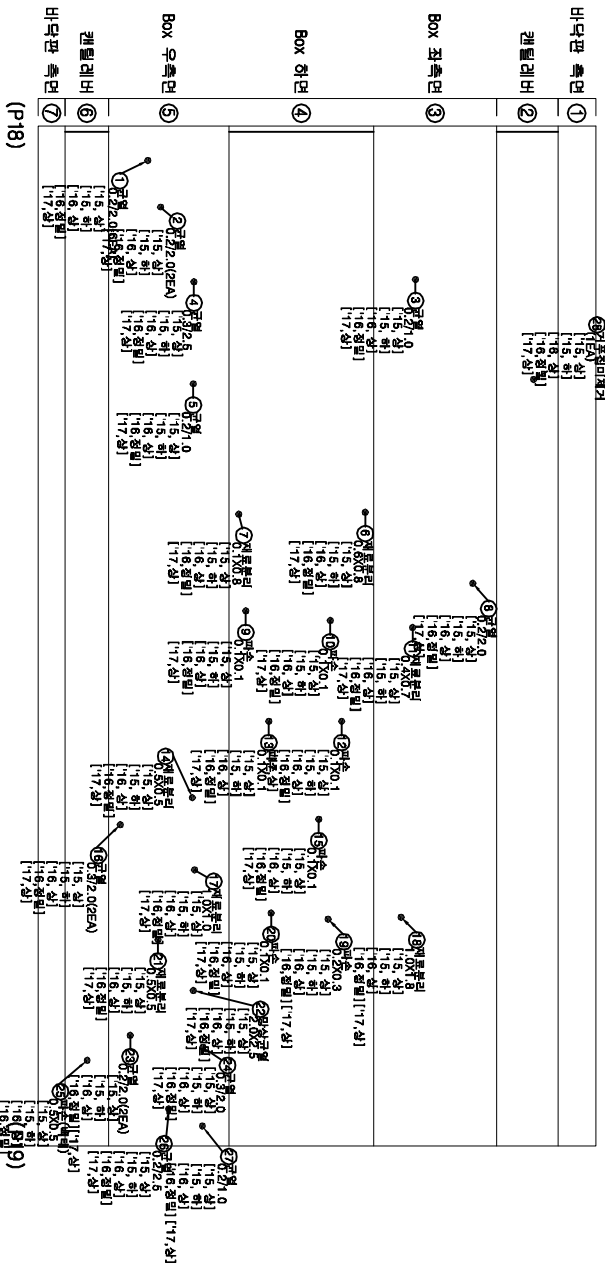
바닥판하면, PSC BOX외부(S12-7)

| 번호 | 손상현황 | 손상규모 | | | | 비고 |
|---|---|---|---|---|---|---|
| 1 | 균열(0.3mm미만) | 0.2 | | 2.0 | 6 | 12.00 ㎡ |
| 4 | 균열(0.3mm이상) | 0.3 | | 2.5 | 1 | 2.50 ㎡ |
| 16 | 균열(0.3mm이상) | 0.3 | | 2.0 | 2 | 4.00 ㎡ |
| 22 | 망상균열 | | 2.0 | 2.5 | 1 | 5.00 ㎡ |
| 24 | 균열(0.3mm이상) | 0.3 | | 2.0 | 21 | 42.00 ㎡ |

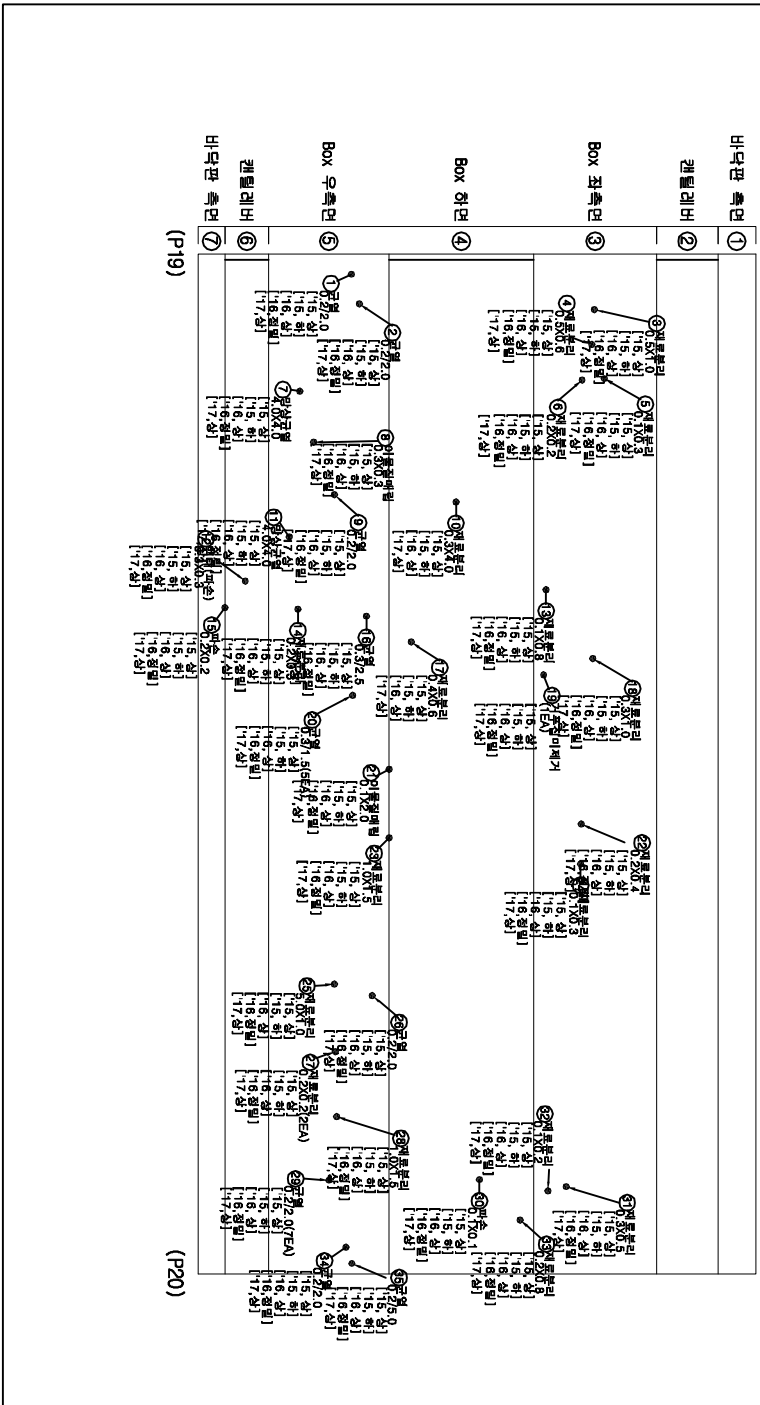
바닥판하면, PSC BOX외부(S12-8)

| 번호 | 손상현황 | 손상규모 | | | | 비고 |
|---|---|---|---|---|---|---|
| 1 | 균열(0.3mm미만) | 0.2 | | 2.0 | 1 | 2.00 ㎡ |
| 7 | 망상균열 | | 4.0 | 4.0 | 1 | 16.00 ㎡ |
| 11 | 망상균열 | | 4.0 | 4.0 | 1 | 16.00 ㎡ |
| 16 | 균열(0.3mm이상) | 0.3 | | 2.5 | 1 | 2.50 ㎡ |
| 20 | 균열(0.3mm이상) | 0.3 | | 1.5 | 5 | 7.50 ㎡ |

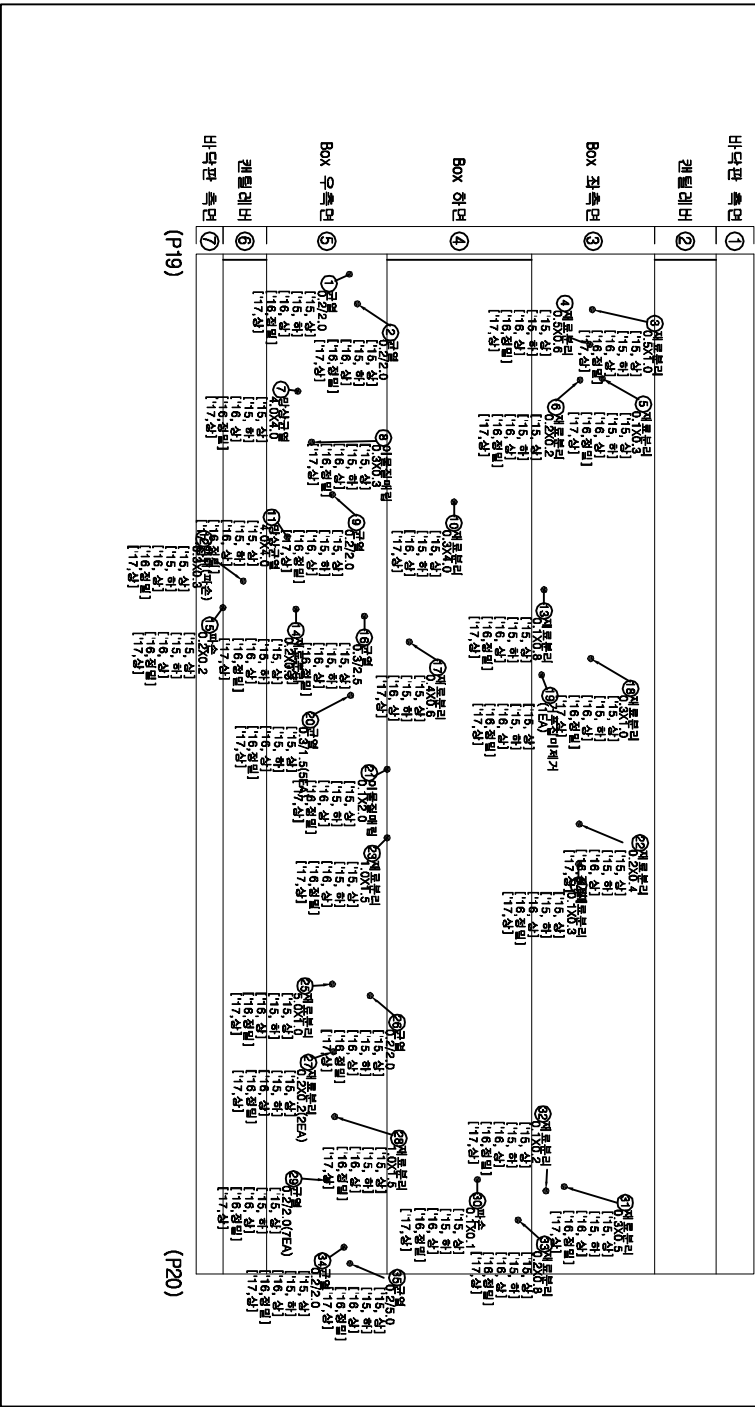
바닥판하면, PSC BOX외부(S12-8)

| 번호 | 손상현황 | 손상규모 | | | | 비고 |
|---|---|---|---|---|---|---|
| 26 | 균열(0.3mm미만) | 0.2 | | 2.0 | 2 | 4.00 m³ |
| 29 | 균열(0.3mm미만) | 0.2 | | 2.0 | 7 | 14.00 m³ |
| 35 | 균열(0.3mm미만) | 0.2 | | 5.0 | 1 | 5.00 m³ |

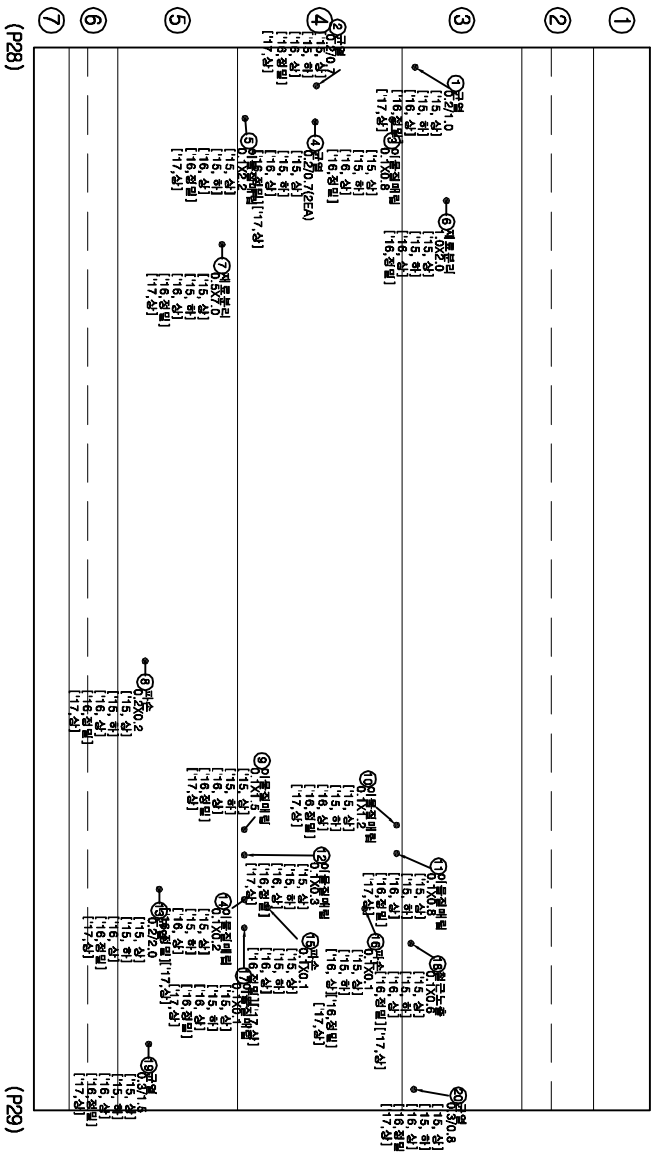
| 번호 | 손상현황 | 손상규모 | | | | | | 비고 |
|---|---|---|---|---|---|---|---|---|
| 1 | 균열(0.3mm미만) | 0.2 | | 1.0 | 1 | 1.00 | m | 기준 |
| 19 | 균열(0.3mm이상) | 0.3 | | 1.5 | 1 | 1.50 | m | 기준 |
| 20 | 균열(0.3mm이상) | 0.3 | | 0.8 | 1 | 0.80 | m | 기준 |

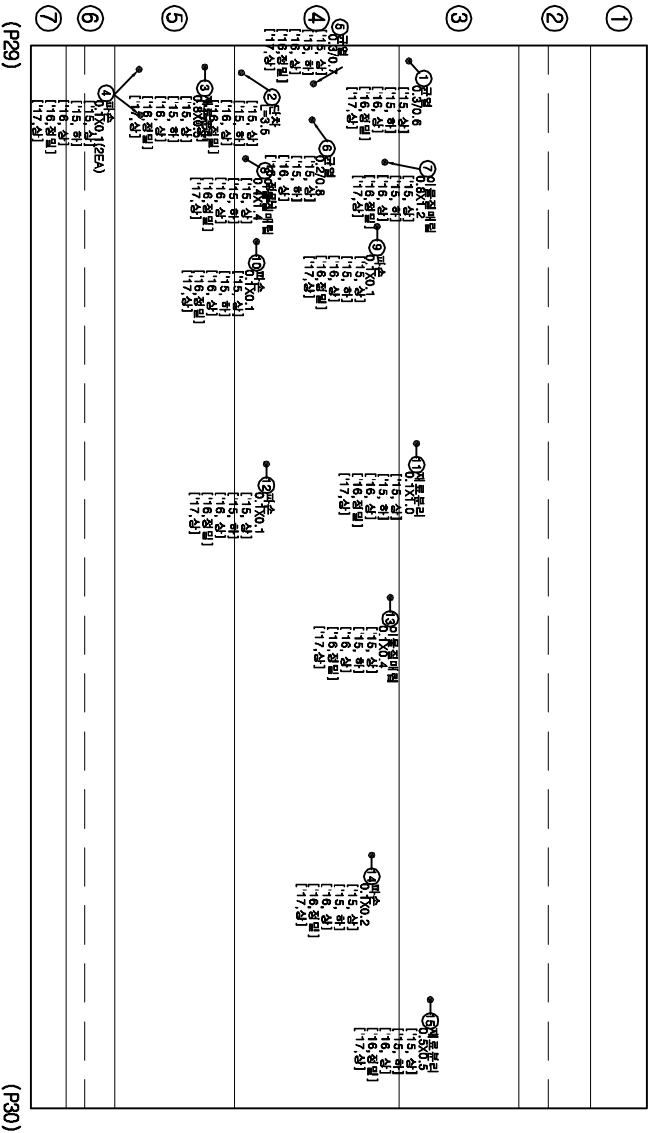
| 번호 | 손상현황 | 손상규모 | | | | 비고 |
|---|---|---|---|---|---|---|
| 1 | 균열(0.3mm이상) | 0.3 | | 0.6 | 1 | 0.60 ㎡ 기준 |
| 5 | 균열(0.3mm이상) | 0.3 | | 0.7 | 1 | 0.70 ㎡ 기준 |
| 6 | 균열(0.3mm미만) | 0.2 | | 0.8 | 1 | 0.80 ㎡ 기준 |

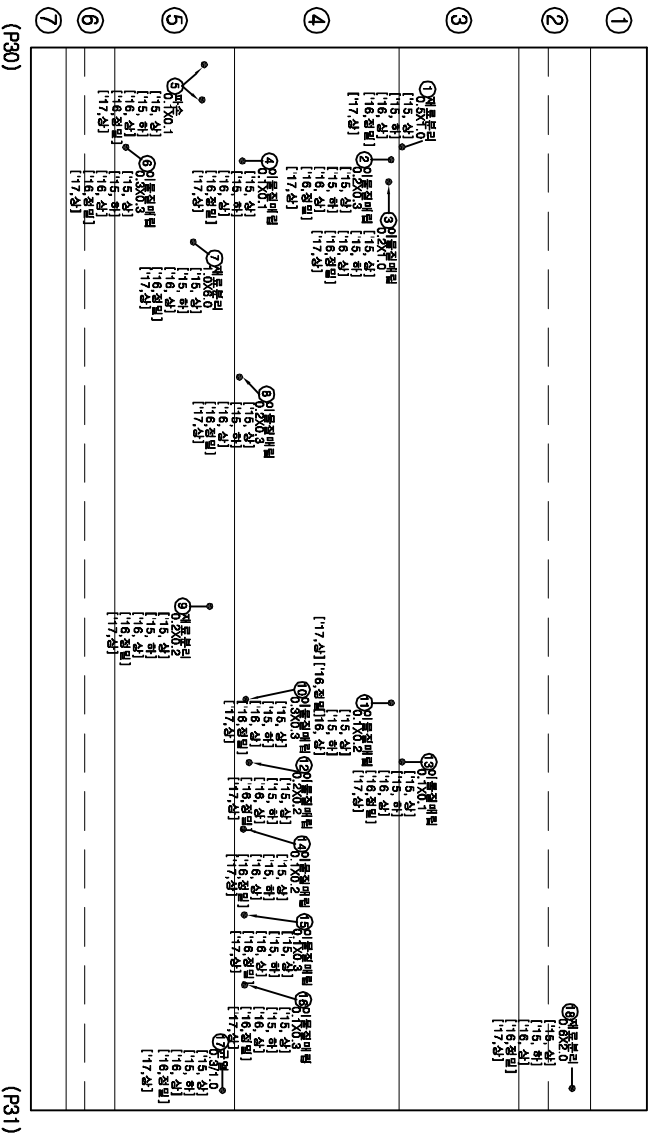
| 번호 | 손상현황 | 손상규모 | | | | 비고 |
|---|---|---|---|---|---|---|
| 17 | 균열(0.3mm이상) | 0.3 | | 1.0 | 1 | 1.00 |

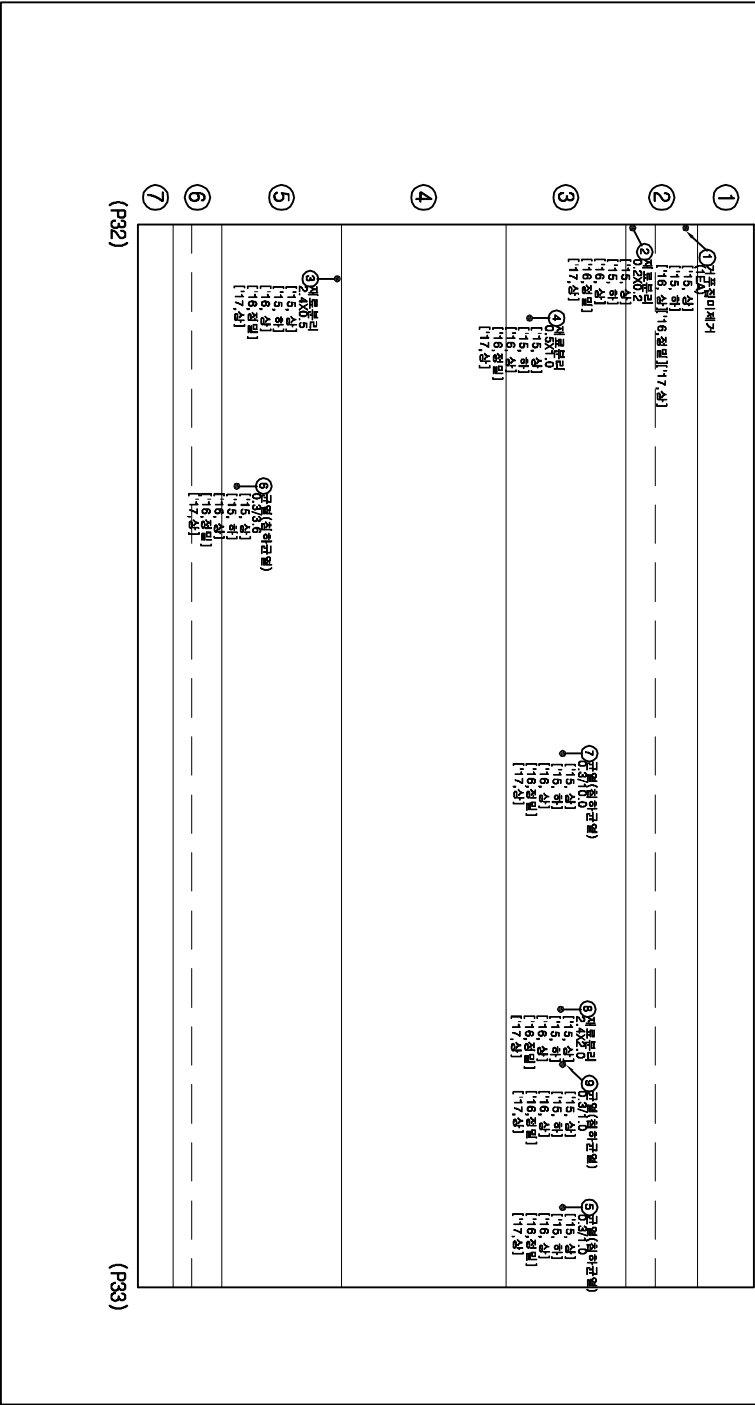
바덕관하천면, PSC BOX외부(S20)

| 번호 | 손상현황 | 손상규모 | | | 비고 |
|---|---|---|---|---|---|
| 5 | 균열(0.3mm이상) | 0.3 | | 1.0 | 1 1.00 m 기준 |
| 6 | 균열(0.3mm이상) | 0.3 | | 3.6 | 1 3.60 m 기준 |
| 7 | 균열(0.3mm이상) | 0.3 | | 10.0 | 1 10.00 m 기준 |
| 9 | 균열(0.3mm이상) | 0.3 | | 1.0 | 1 1.00 m 기준 |

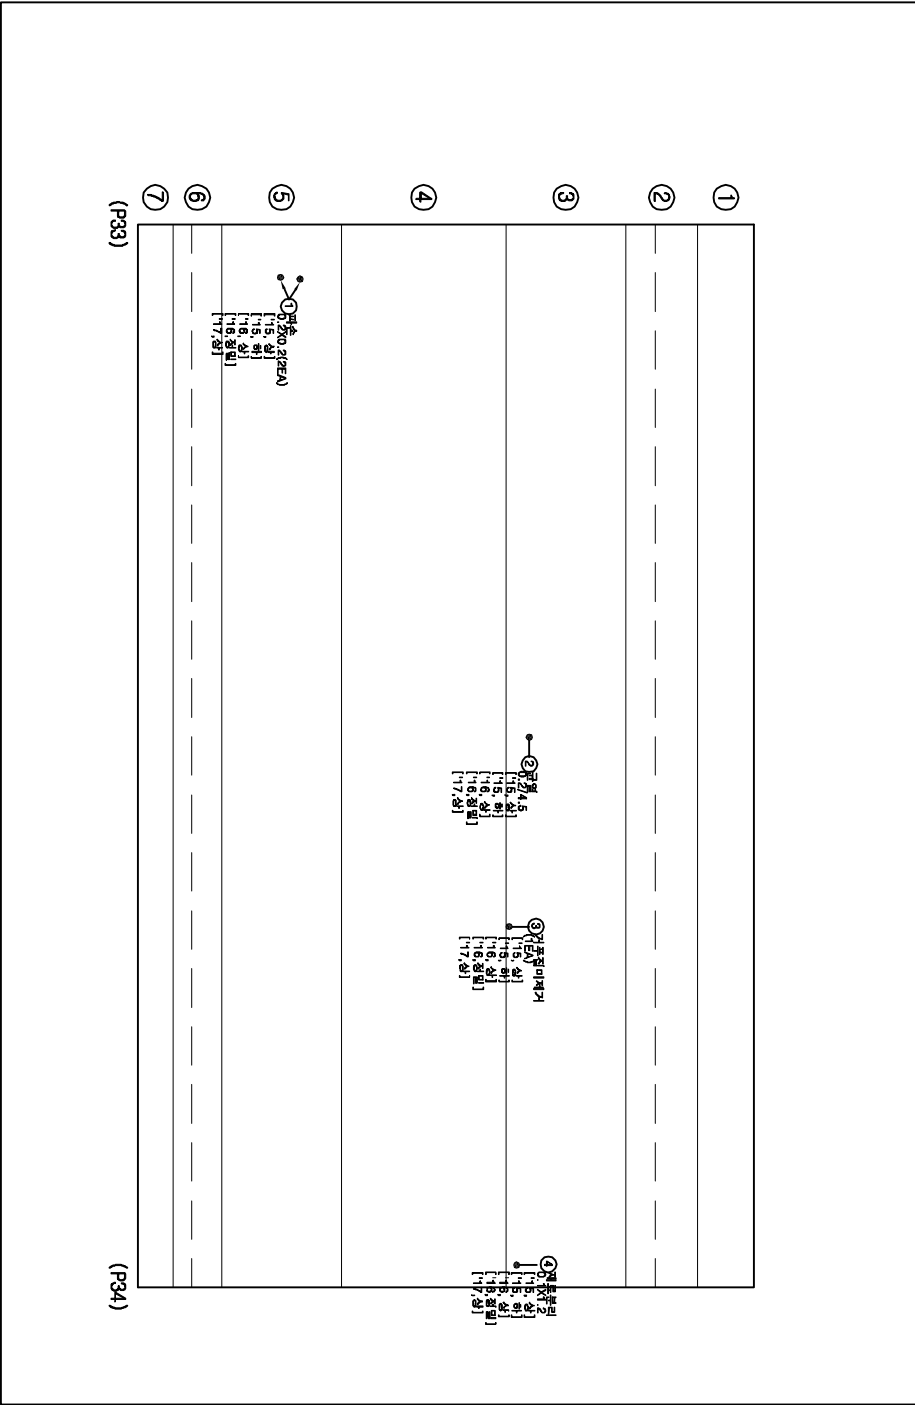
| 번호 | 손상현황 | 손상규모 | | | | 비고 |
|---|---|---|---|---|---|---|
| 2 | 균열(0.3mm이만) | 0.2 | | 4.5 | 1 | 4.50 ㎡ 기준 |

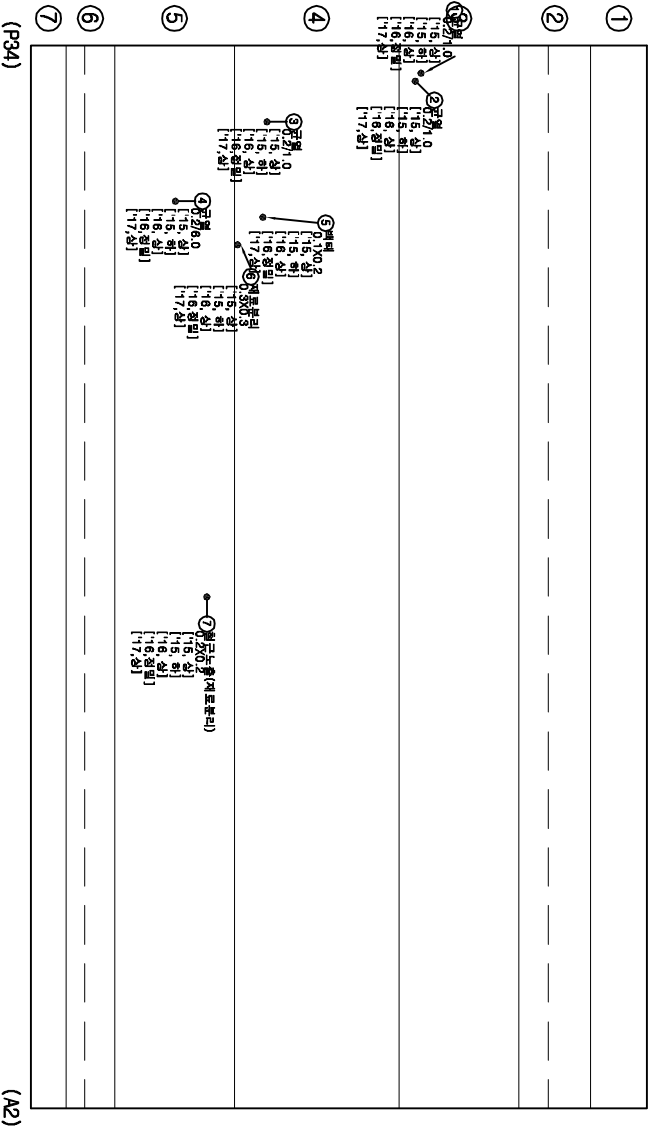
바닥판하면, PSC BOX외부(S22)

| 번호 | 손상 현황 | 손상 규모 | | | | | | 비고 |
|---|---|---|---|---|---|---|---|---|
| 1 | 균열(0.3mm미만) | 0.2 | | 1.0 | 1 | 1.00 | m | 기준 |
| 4 | 균열(0.3mm미만) | 0.2 | | 6.0 | 1 | 6.00 | m | 기준 |

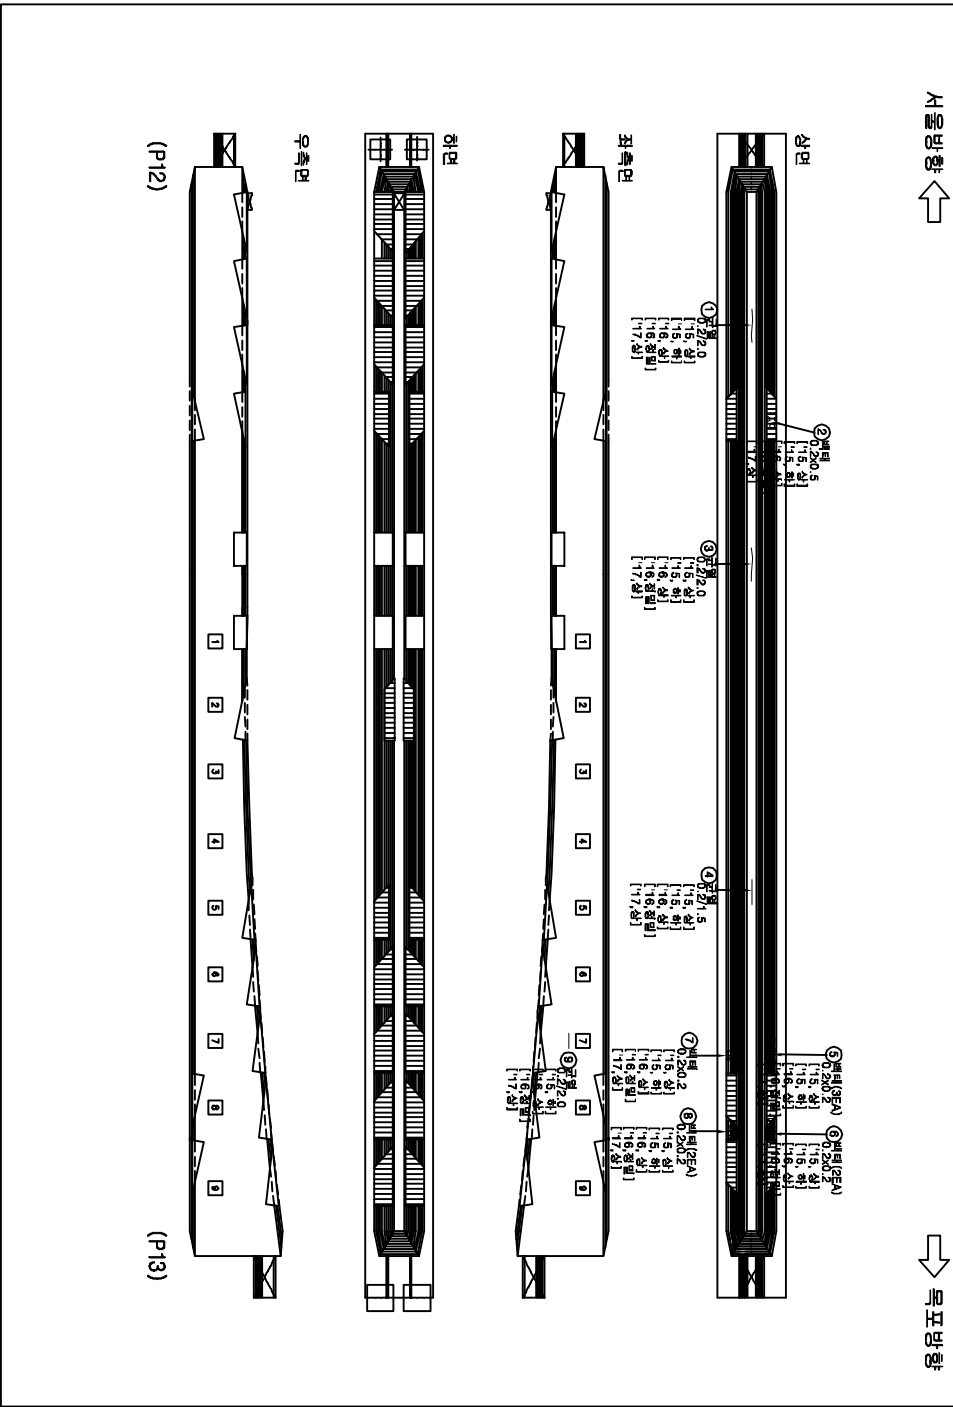
PSC Box Girder 내부(S12-1)

| 번호 | 손상현황 | 손상규모 | | | | 비고 |
|---|---|---|---|---|---|---|
| 1 | 균열(0.3mm미만) | 0.2 | | 2.0 | 1 | 2.00<br>㎡ 기준 |
| 3 | 균열(0.3mm미만) | 0.2 | | 2.0 | 1 | 2.00<br>㎡ 기준 |
| 4 | 균열(0.3mm미만) | 0.2 | | 1.5 | 1 | 1.50<br>㎡ 기준 |
| 9 | 균열(0.3mm미만) | 0.2 | | 1.0 | 1 | 1.00<br>㎡ 기준 |

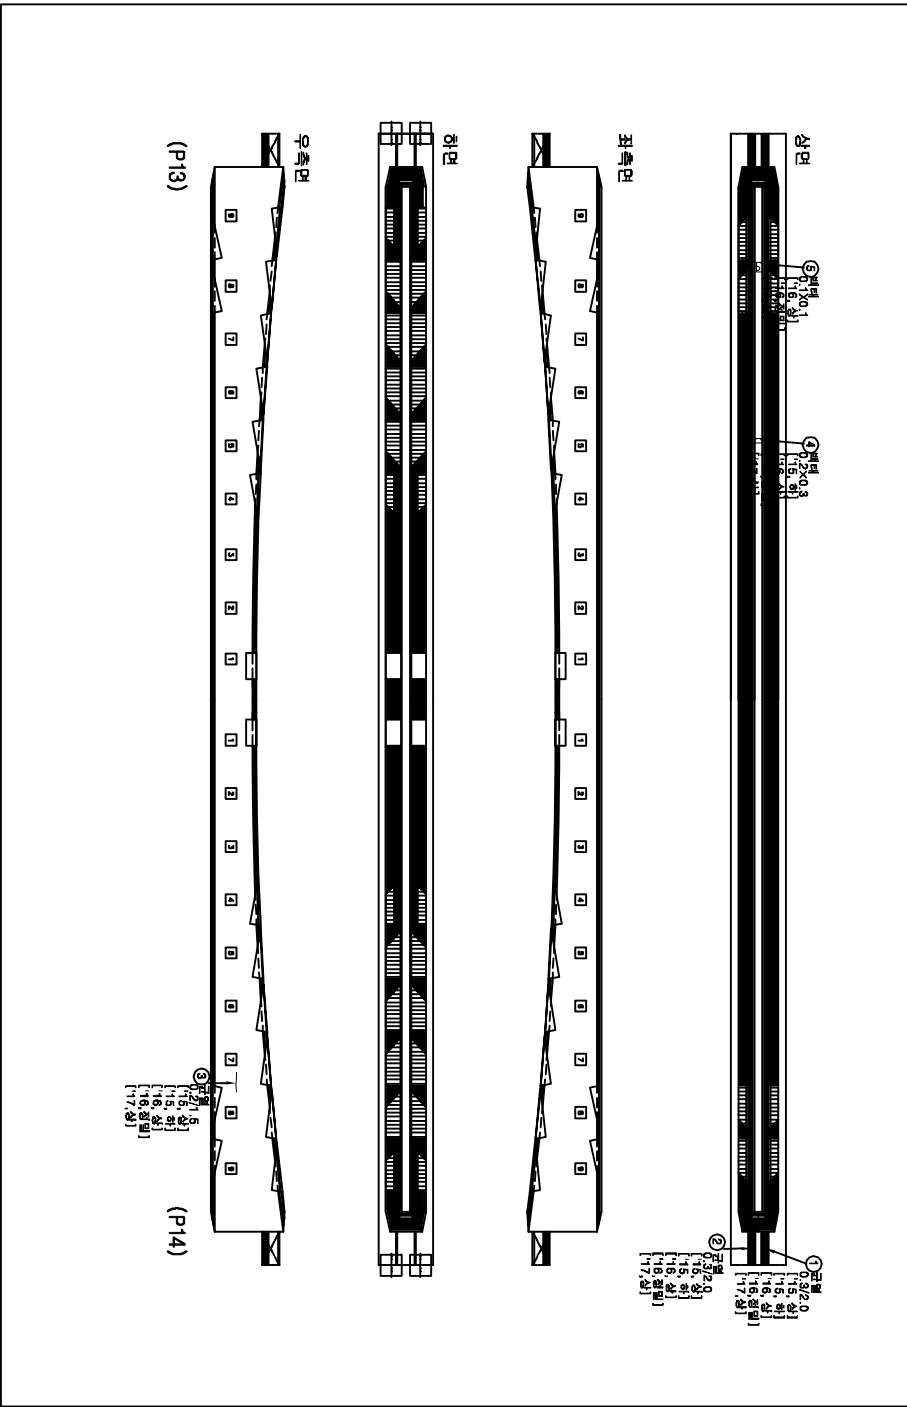
| 번호 | 손상현황 | 손상규모 | | | | 비고 |
|---|---|---|---|---|---|---|
| 1 | 균열(0.3mm이상) | 0.3 | | 2.0 | 1 | 2.00<br>㎡ 기준 |
| 2 | 균열(0.3mm이상) | 0.3 | | 2.0 | 1 | 2.00<br>㎡ 기준 |
| 3 | 균열(0.3mm미만) | 0.2 | | 1.5 | 1 | 1.50<br>㎡ 기준 |
