# 태성고가(T2)

| 발주처 | 과업명 | 공구 | 점검기관 | 구조물명 | 도면명 | 도면번호 |
|---|---|---|---|---|---|---|
| 한국철도공사 | 2017년도 상반기 호남고속선 오송-익산간 | 제1-1공구 | (주)삼원엔지니어링 | 타성고가(T2) | 바닥판 상면(S1) | 001 |
| 정읍고속철도시설사무소 | 오송1교와 21개소 구조물 정기·정밀(하차) 점검 | 용역 | | | | |

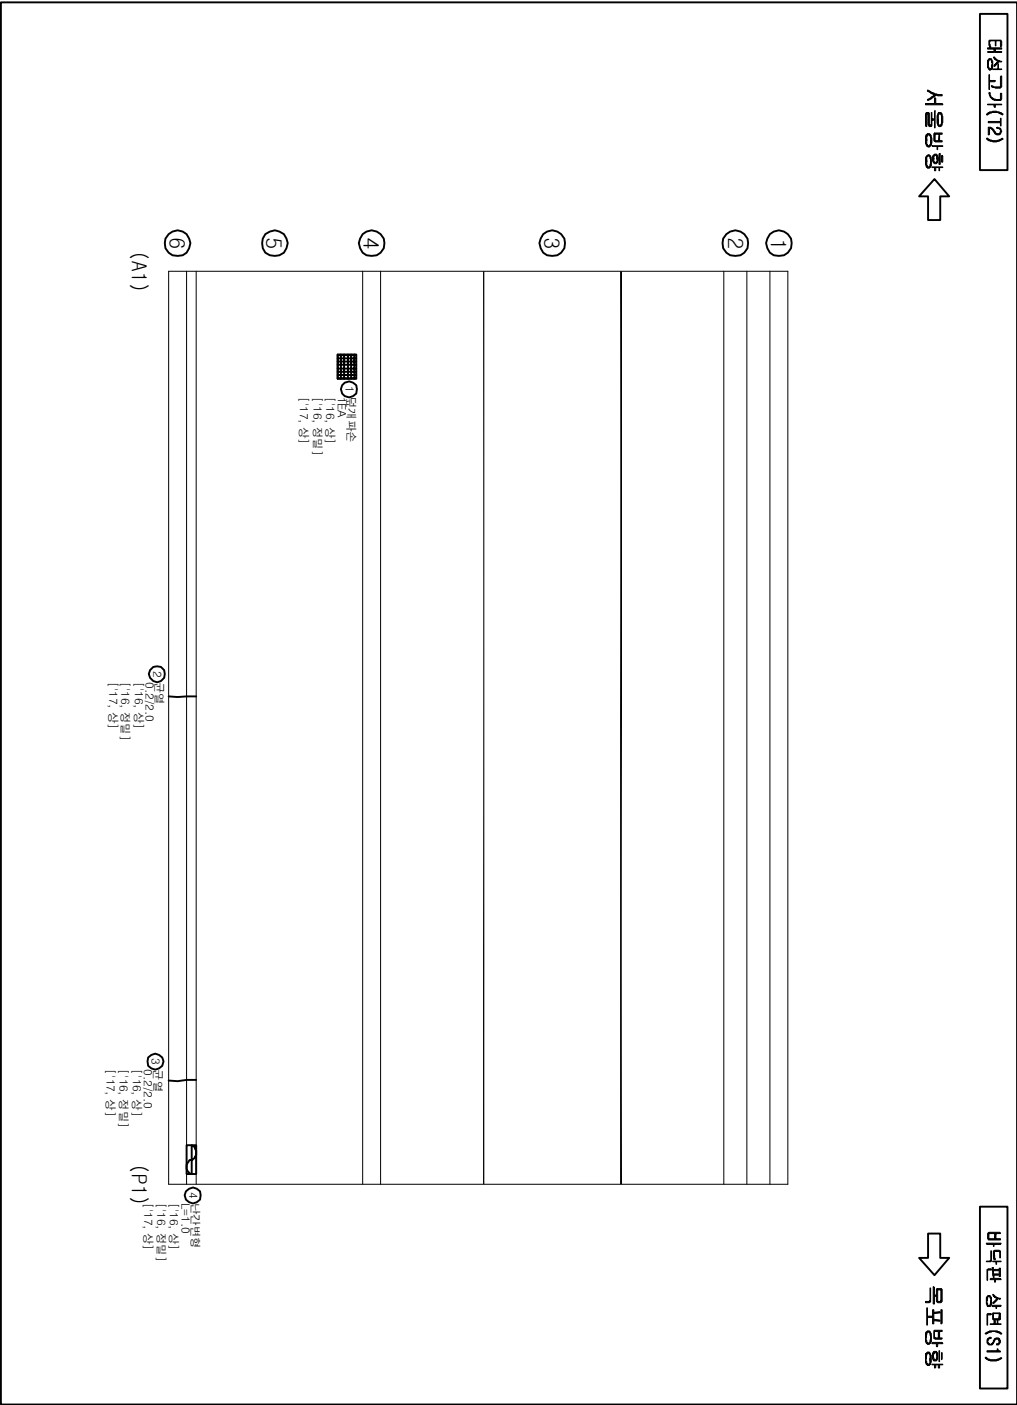
바닥판 상면(S1)

| 번호 | 손상현황 | 손상규모 | | | | 비고 |
|---|---|---|---|---|---|---|
| 1 | 덮개파손 | | | 1 | 1 | 단위 EA 기준 |
| 2 | 균열(0.3mm미만) | 0.2 | | 2.0 | 1 | 2.00 m 기준 |
| 3 | 균열(0.3mm미만) | 0.2 | | 2.0 | 1 | 2.00 m 기준 |
| 4 | 난간변형 | | | 1.0 | 1 | 1.00 m 기준 |

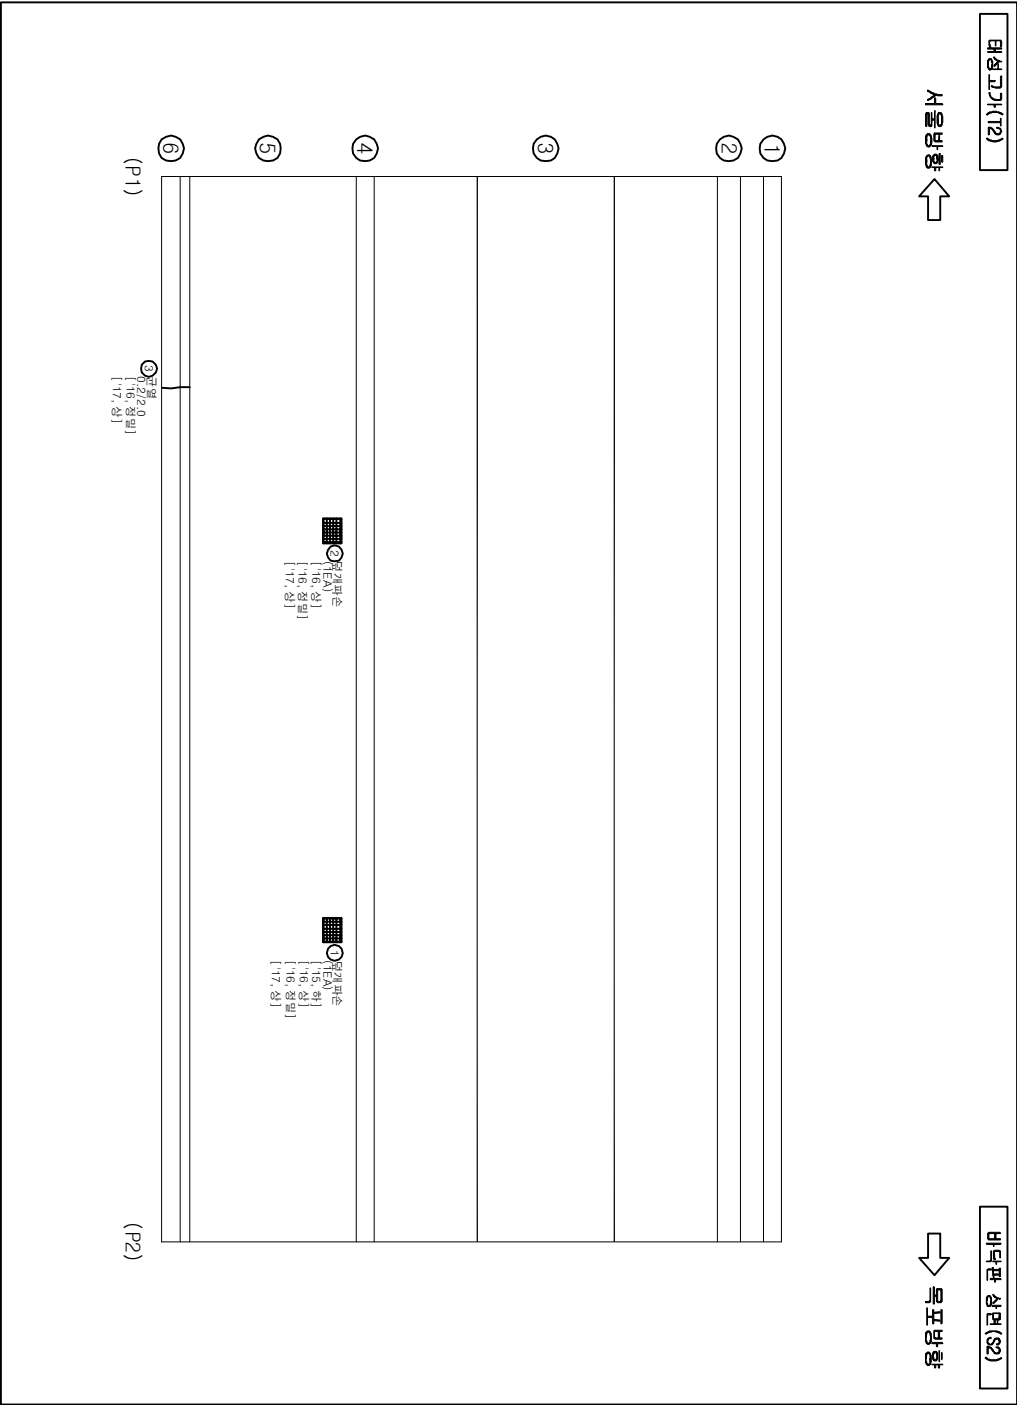
바닥판 상면(S2)

| 번호 | 손상현황 | 손상규모 | | | | 비고 |
|---|---|---|---|---|---|---|
| 1 | 덮개파손 | | | | 1 | 1EA<br>기준 |
| 2 | 덮개파손 | | | | 1 | 1EA<br>기준 |
| 3 | 균열(0.3mm미만) | 0.2 | | 2.0 | 1 | 2.00㎡<br>기준 |

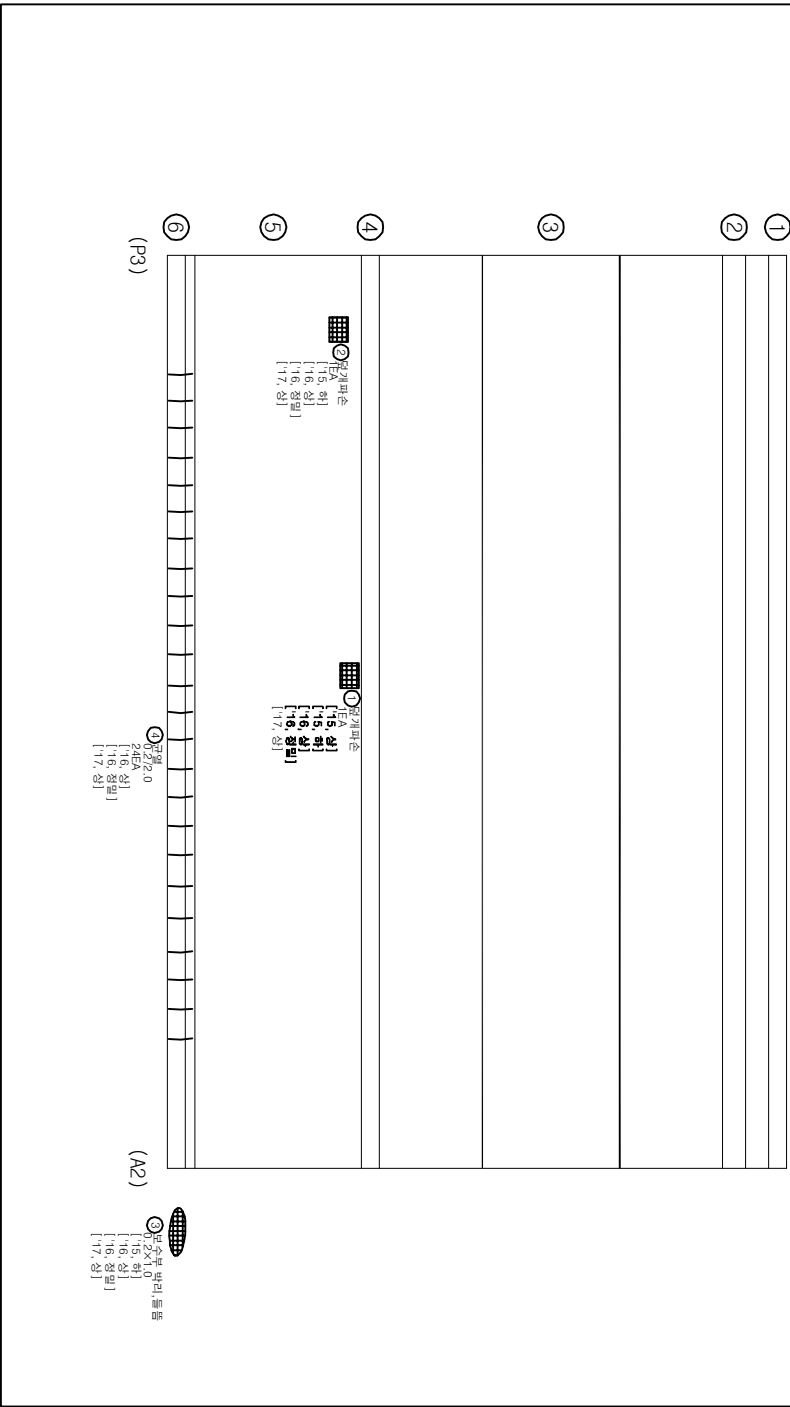
바닥판 상면(S4)

| 번호 | 손상현황 | 손상규모 | | | | 비고 |
|---|---|---|---|---|---|---|
| 1 | 덮개파손 | | | | 1 | 1 EA<br>삭제 |
| 2 | 덮개파손 | | | | 1 | 1 EA<br>기존 |
| 3 | 보수부박리, 들뜸 | | 1.0 | 0.2 | 1 | 0.20 m <sup>2</sup><br>기존 |
| 4 | 균열(0.3mm01만) | 0.2 | | 2.0 | 24 | 48.00 m<br>기존 |

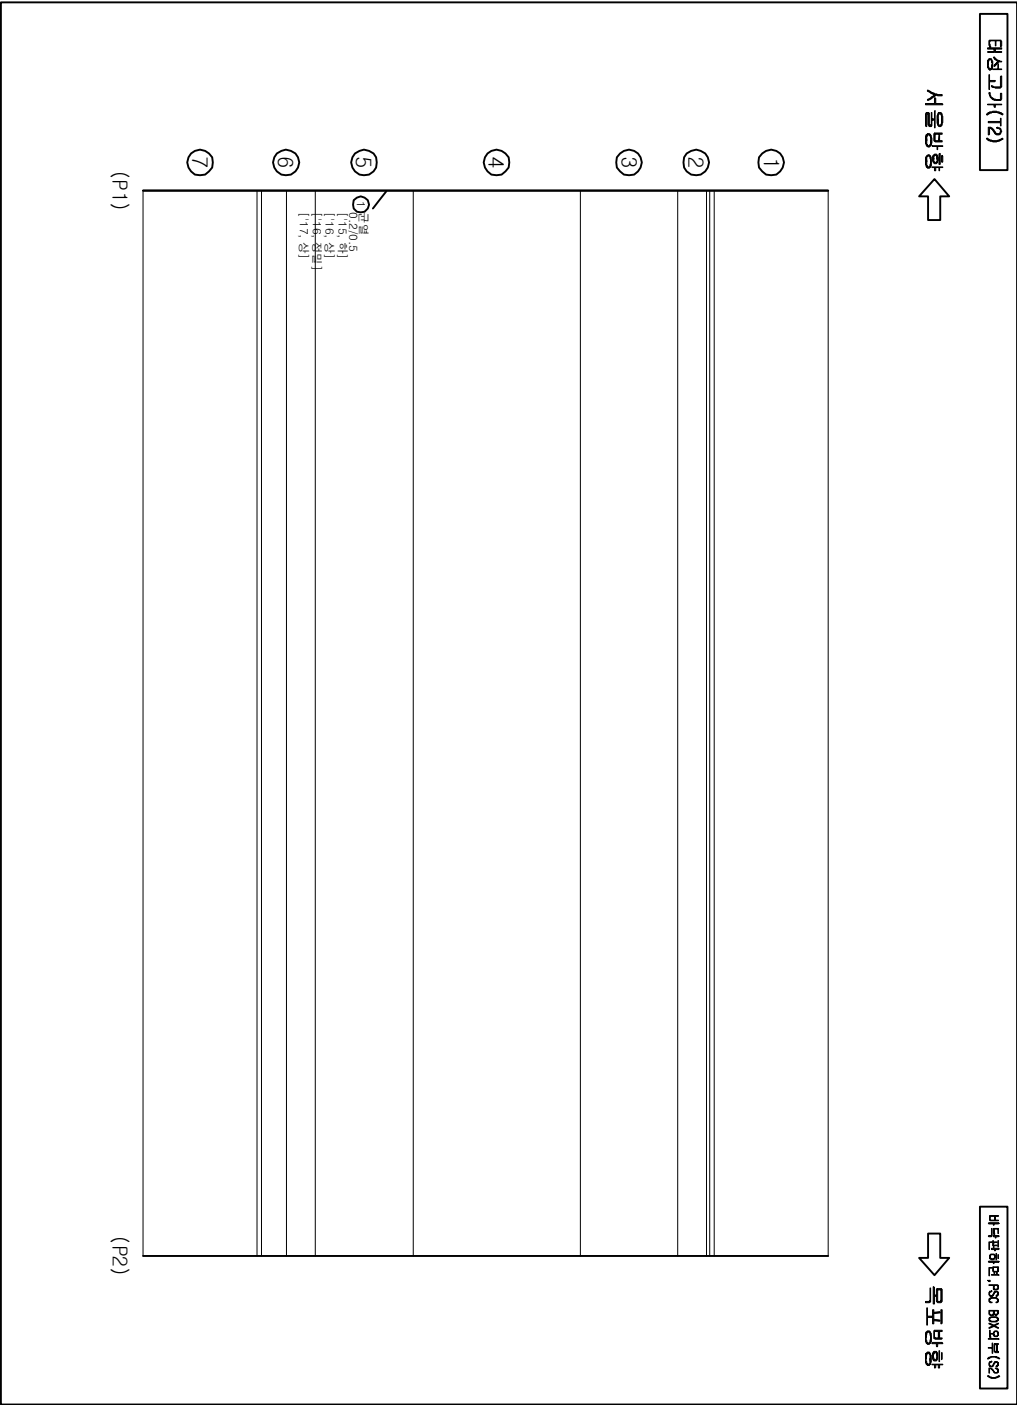
바라편하면, PSC BOX외부(S2)

| 번호 | 손상현황 | 손상규모 | | | | 비고 |
|---|---|---|---|---|---|---|
| 1 | 균열(0.3mm미만) | 0.2 | | 0.5 | 1 | 0.50 m |

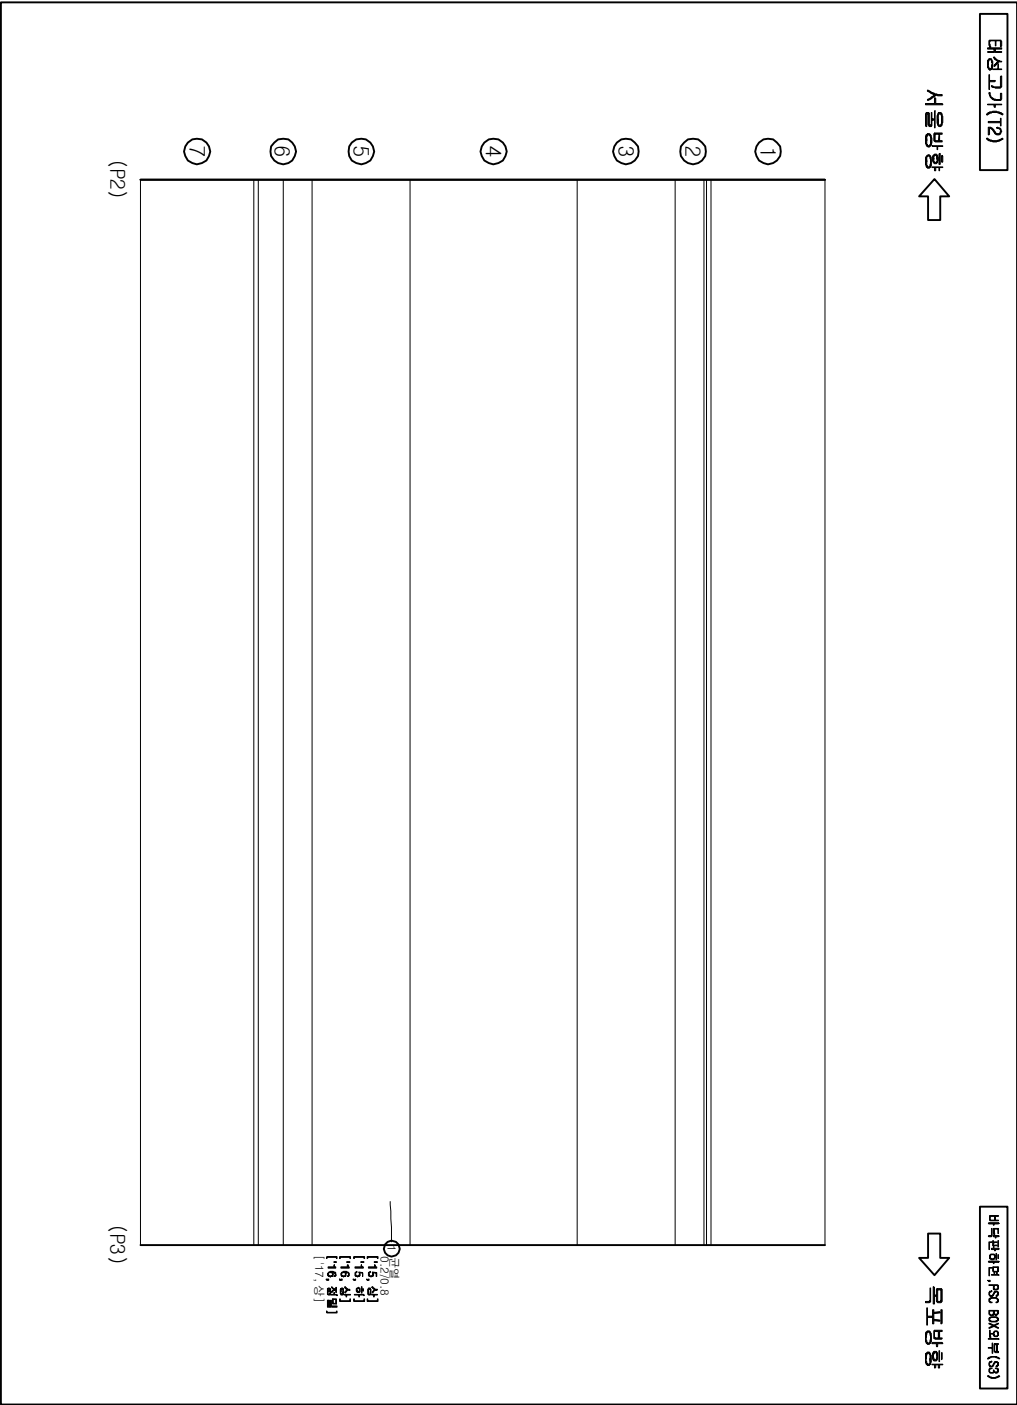
바리판하면, PSC BOX외부(S3)

| 번호 | 손상현황 | 손상규모 | | | | 비고 |
|---|---|---|---|---|---|---|
| 1 | 균열(0.3mm미만) | 0.2 | | 0.8 | 1 | 0.80 m 기준 |

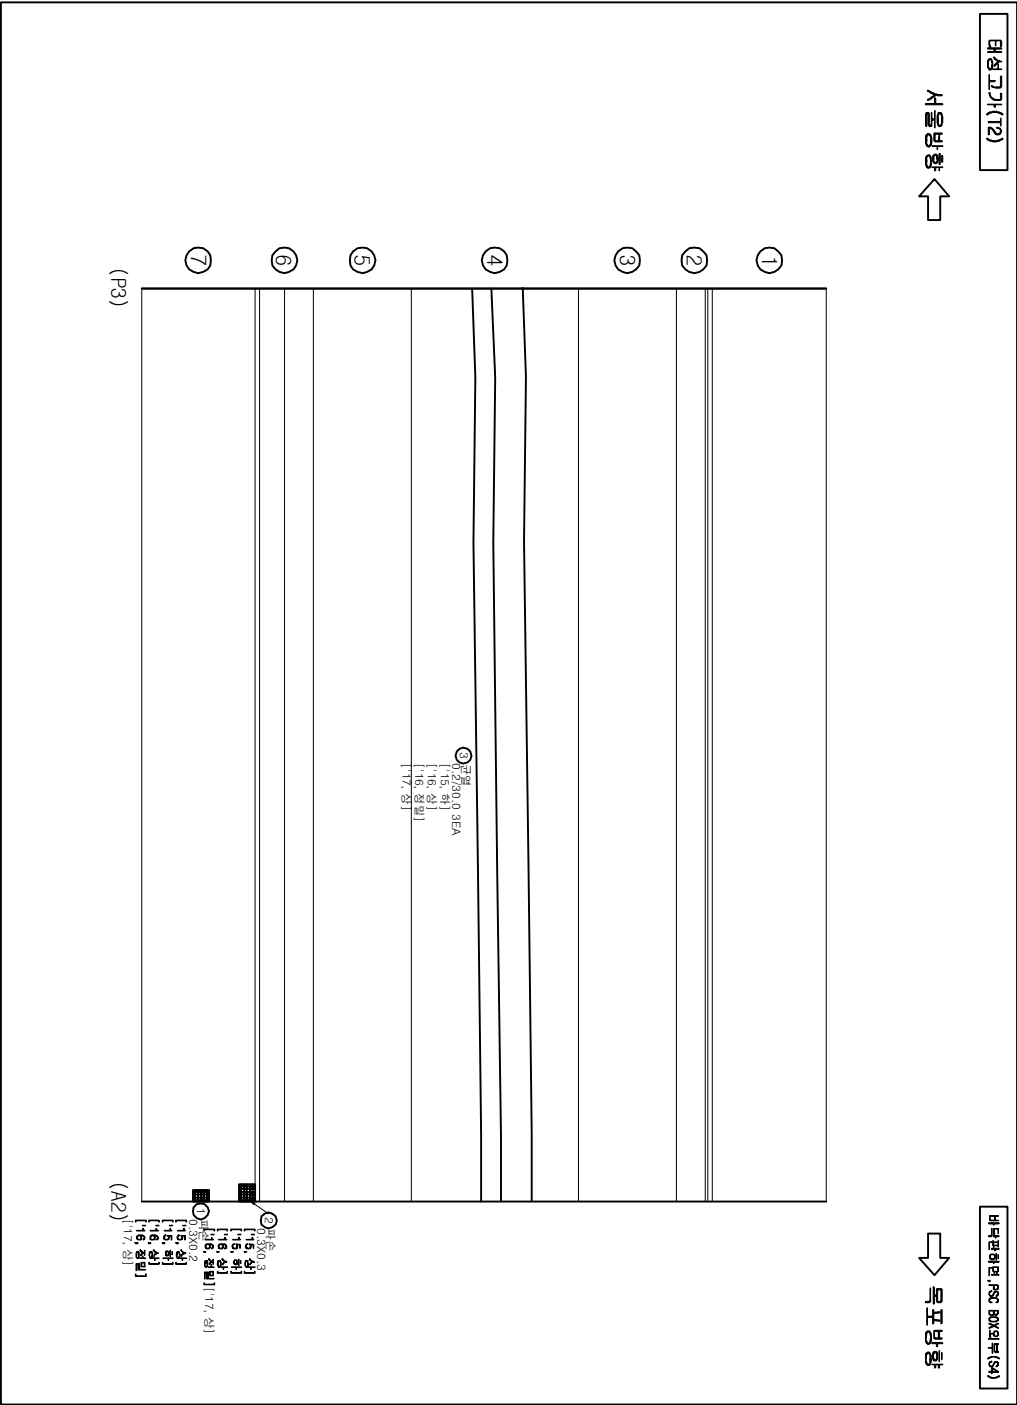
바라편하면, PSC BOX외부(S4)

| 번호 | 손상현황 | 손상규모 | | | | 비고 |
|---|---|---|---|---|---|---|
| 1 | 파손 | | 0.3 | 0.2 | 1 | 0.06 m³ 기준 |
| 2 | 파손 | | 0.3 | 0.3 | 1 | 0.09 m³ 기준 |
| 3 | 균열(0.3mm미만) | 0.2 | | 30.0 | 3 | 90.00 m 기준 |

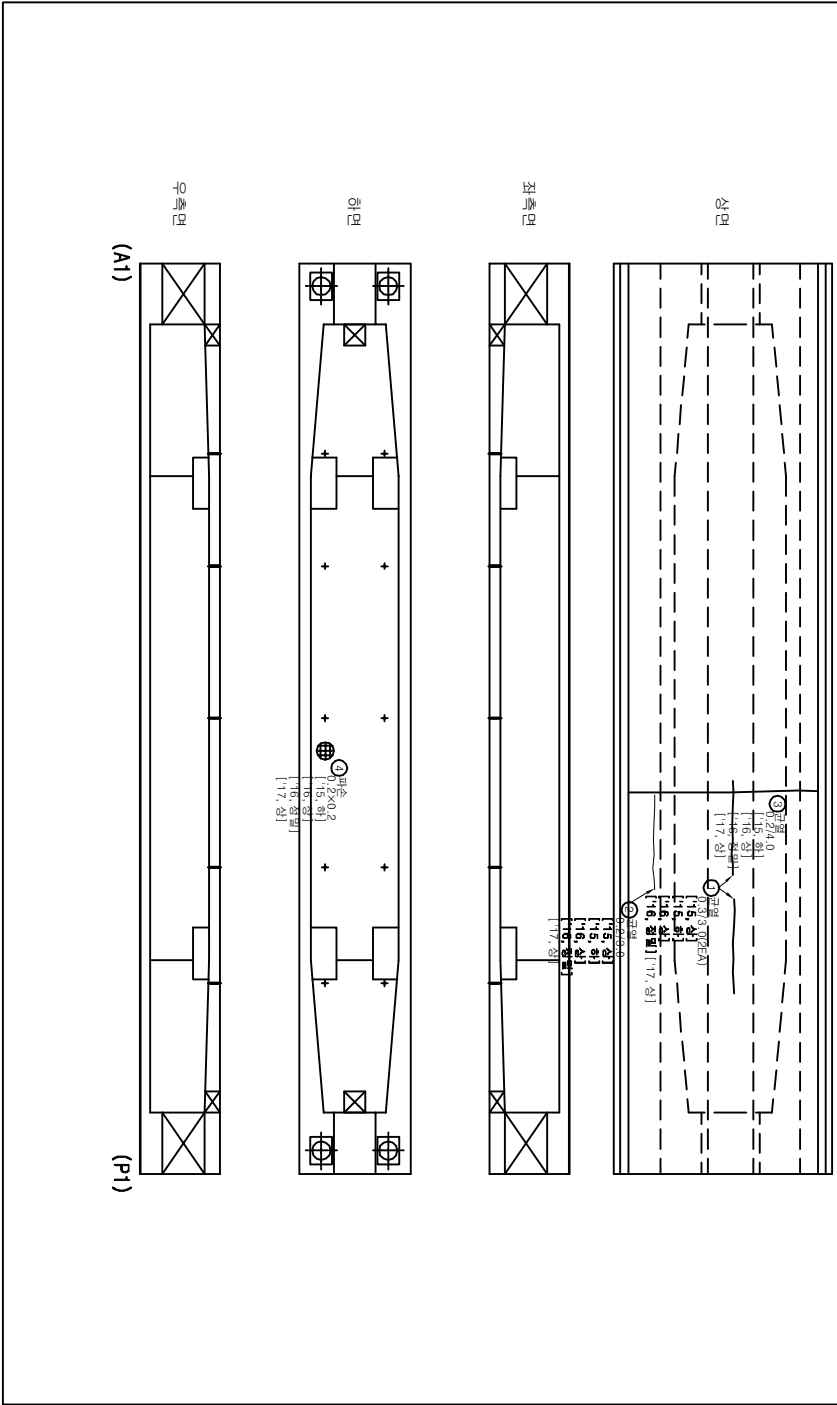
PSC BOX Girder 내부(S1)

| 번호 | 손상현황 | 손상규모 | | | | 비고 |
|---|---|---|---|---|---|---|
| 1 | 균열(0.3mm이하) | 0.3 | | 3.0 | 2 | 6.00<br>m<br>기준 |
| 2 | 균열(0.3mm이상) | 0.2 | | 3.0 | 1 | 3.00<br>m<br>기준 |
| 3 | 균열(0.3mm이상) | 0.2 | | 4.0 | 1 | 4.00<br>m<br>기준 |
| 4 | 파손 | | 0.2 | 0.2 | 1 | 0.04<br>㎡<br>기준 |

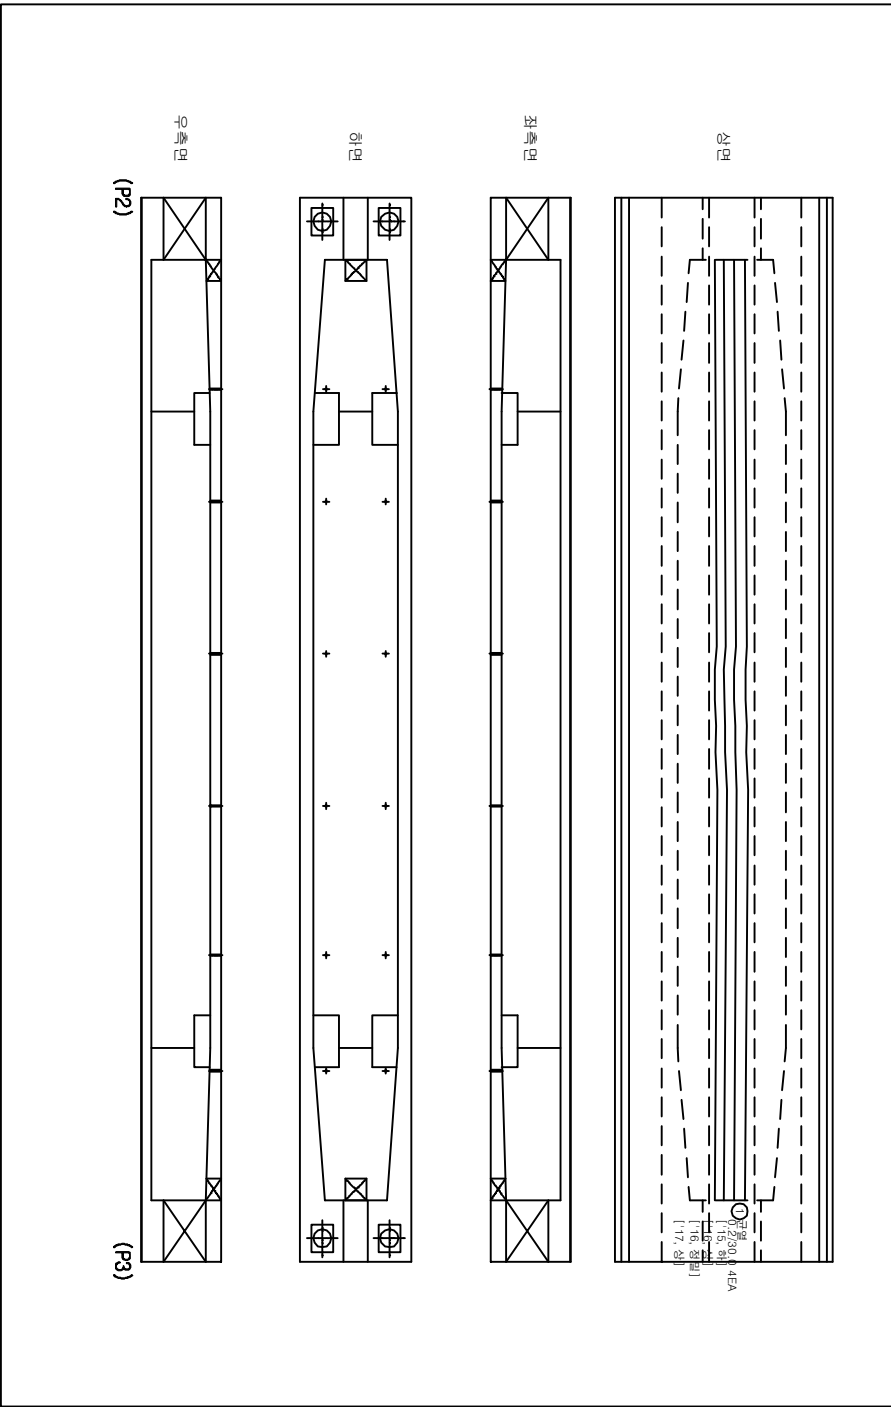
PSC BOX Girder 내부(S3)

| 번호 | 손상현황 | 손상규모 | | | | 비고 |
|---|---|---|---|---|---|---|
| 1 | 균열(0.3mm미만) | 0.2 | | 30.0 | 4 | 120.00 m 기준 |

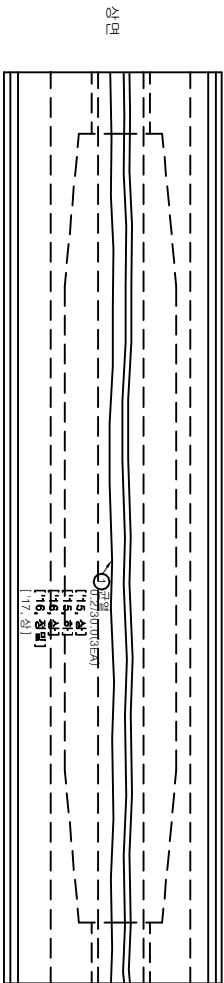
PSC BOX Girder 내부(S4)

| 번호 | 손상현황 | 손상규모 | | | | 비고 |
|---|---|---|---|---|---|---|
| 1 | 균열(0.3mm이하) | 0.2 | | 30.0 | 3 | 90.00 m |

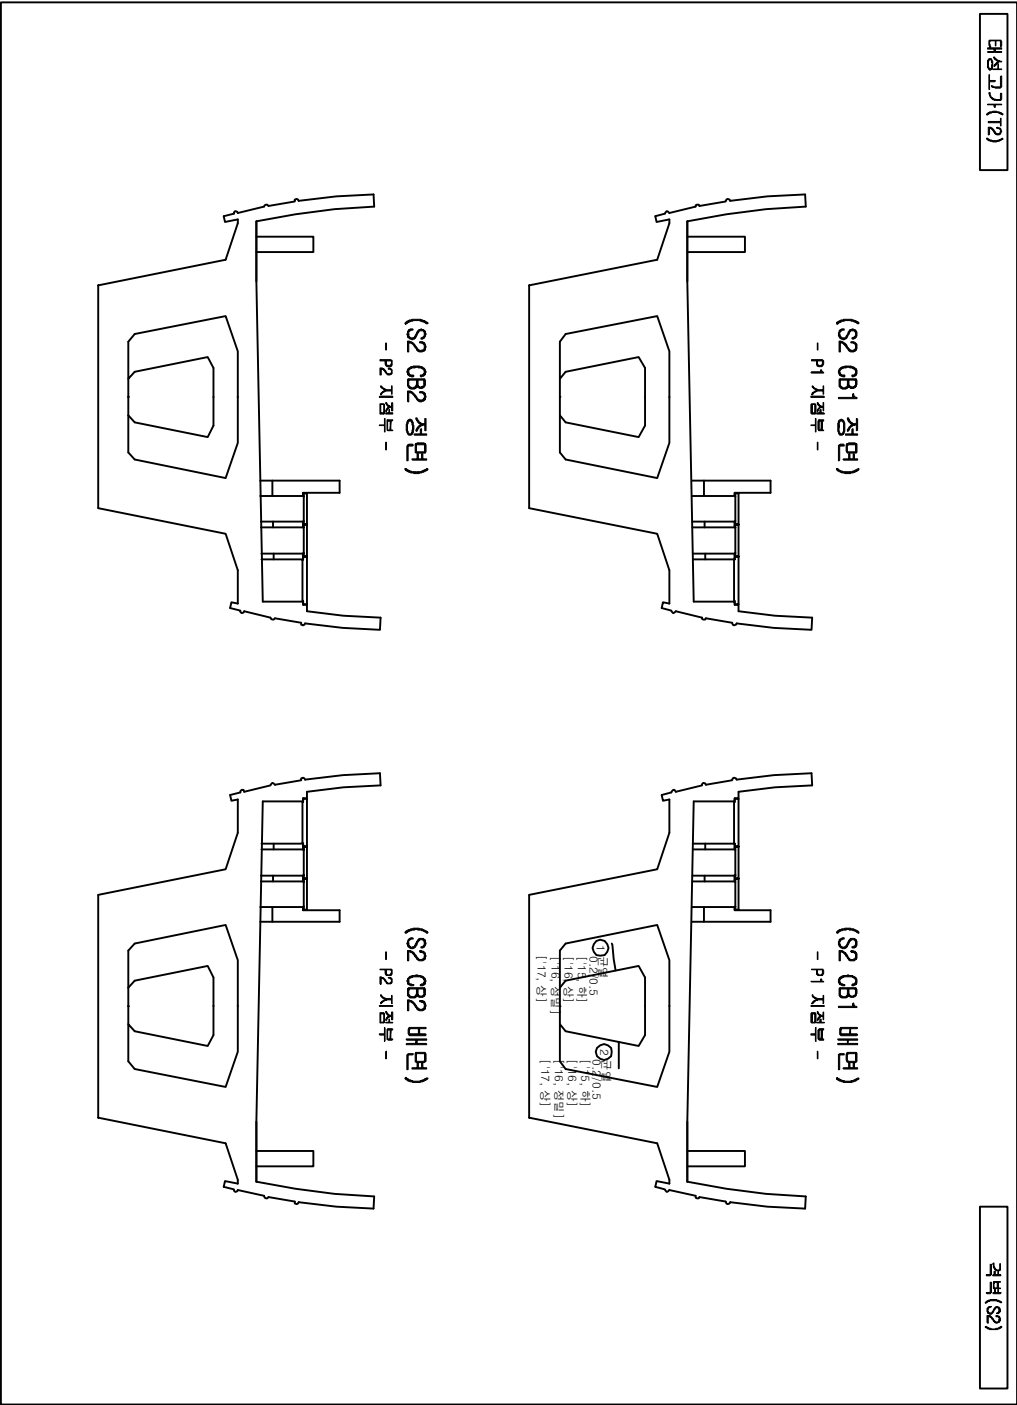
격벽(S2)

| 번호 | 손상현황 | 손상규모 | | | 비고 |
|---|---|---|---|---|---|
| 1 | 균열(0.3mm미만) | 0.2 | | 0.5 | 1 0.50 m 기준 |
| 2 | 균열(0.3mm미만) | 0.2 | | 0.5 | 1 0.50 m 기준 |

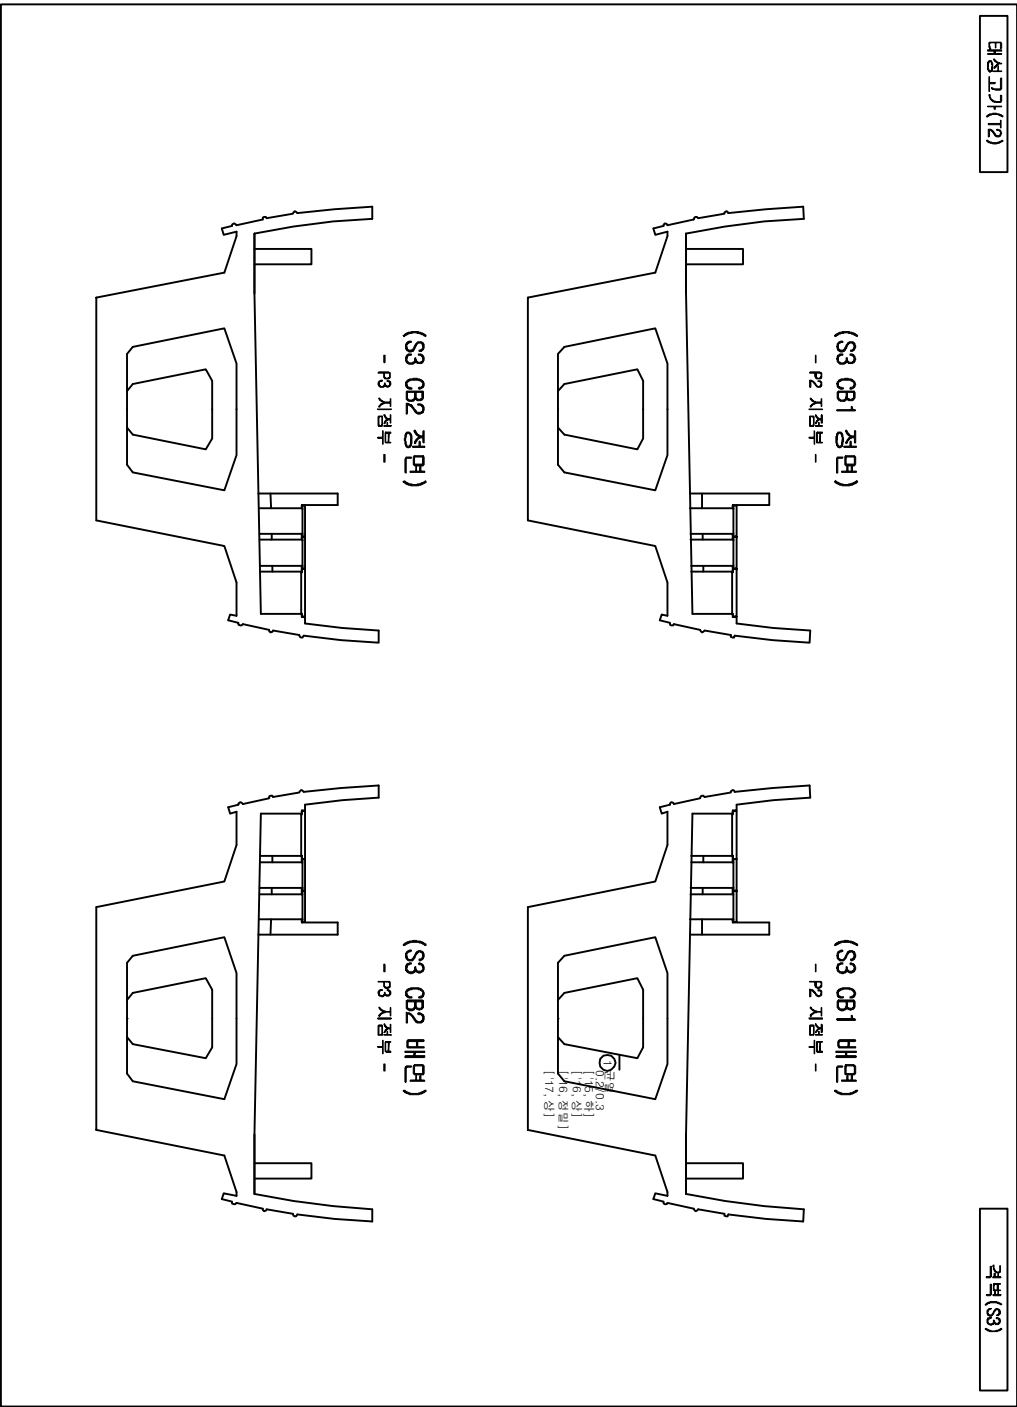
격벽(S3)

| 번호 | 손상현황 | 손상규모 | | | | 비고 |
|---|---|---|---|---|---|---|
| 1 | 균열(0.3mm미만) | 0.2 | | 0.3 | 1 | 0.30 m |

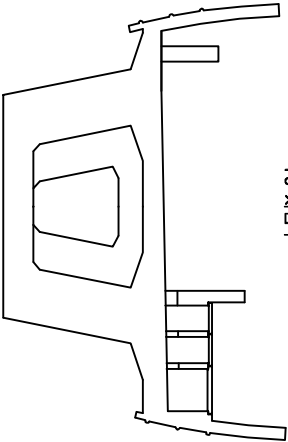
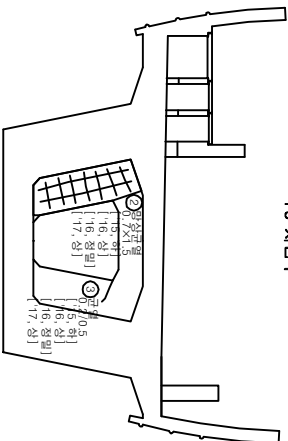
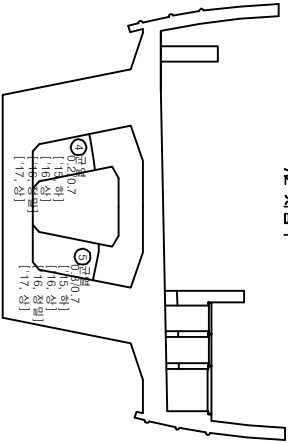
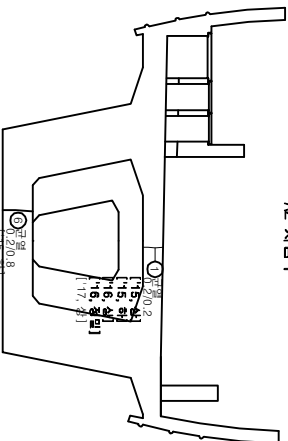
격벽(S4)

| 번호 | 손상현황 | 손상규모 | | | | 비고 |
|---|---|---|---|---|---|---|
| 1 | 균열(0.3mm미만) | 0.2 | | 0.2 | 1 | 0.20 m |
| 2 | 망상균열 | | 0.4 | 1.5 | 1 | 0.60 m <sup>2</sup> |
| 3 | 균열(0.3mm미만) | 0.2 | | 0.5 | 1 | 0.50 m |
| 4 | 균열(0.3mm미만) | 0.2 | | 0.7 | 1 | 0.70 m |
| 5 | 균열(0.3mm미만) | 0.2 | | 0.7 | 1 | 0.70 m |
| 6 | 균열(0.3mm미만) | 0.2 | | 0.8 | 1 | 0.80 m |

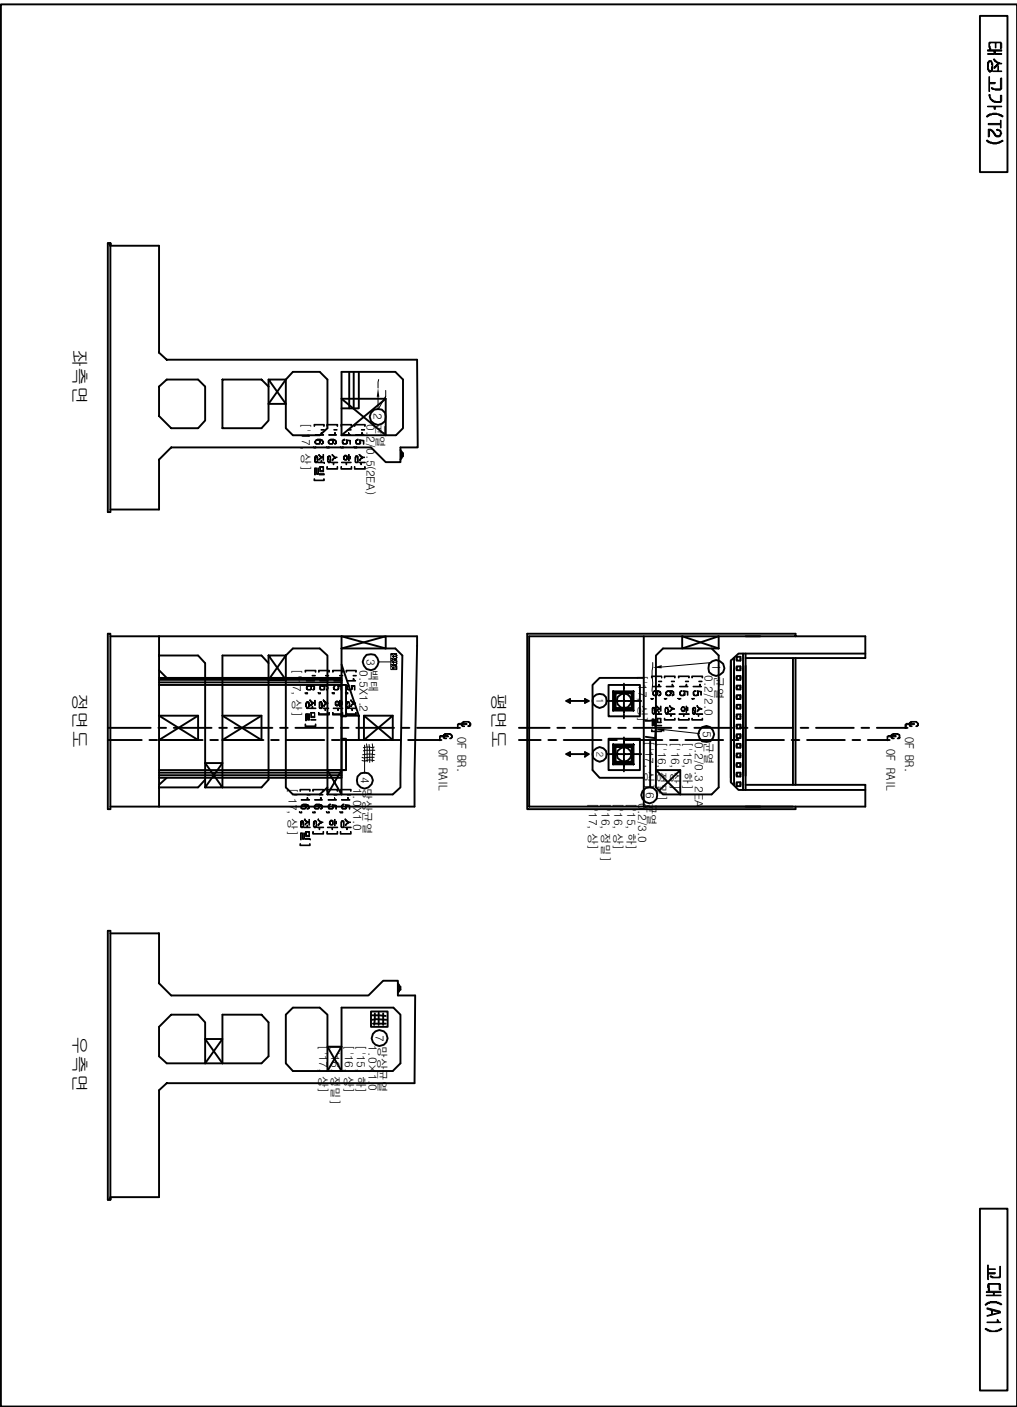
교대(A1)

| 번호 | 손상현황 | 손상규모 | | | | 비고 |
|---|---|---|---|---|---|---|
| 1 | 균열(0.3mm미만) | 0.2 | | 2.0 | 1 | 2.00<br>m |
| 2 | 균열(0.3mm미만) | 0.2 | | 0.5 | 2 | 1.00<br>m |
| 3 | 백태 | | 0.5 | 1.2 | 1 | 0.60<br>㎡ |
| 4 | 망상균열 | | 1.0 | 1.0 | 1 | 1.00<br>㎡ |
| 5 | 균열(0.3mm미만) | 0.2 | | 0.3 | 2 | 0.60<br>m |
| 6 | 균열(0.3mm미만) | 0.2 | | 3.0 | 1 | 3.00<br>m |
| 7 | 망상균열 | | 1.0 | 1.0 | 1 | 1.00<br>㎡ |

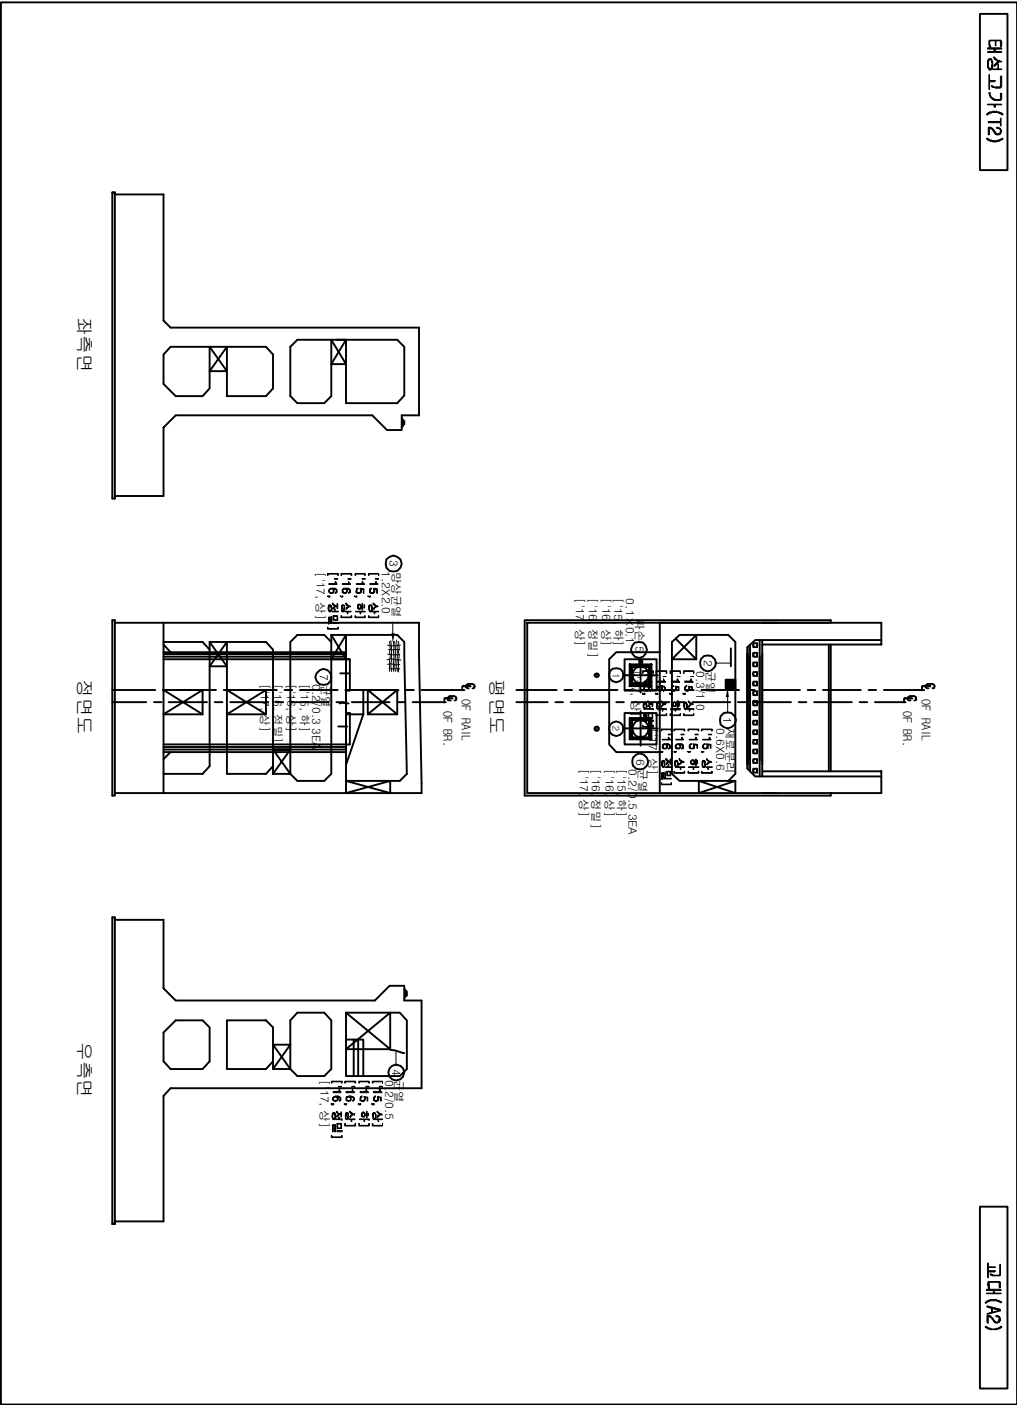
| 번호 | 손상현황 | 손상규모 | | | | 비고 |
|---|---|---|---|---|---|---|
| 1 | 재료분리 | | 0.6 | 0.6 | 1 | 0.36<br>㎡ 기준 |
| 2 | 균열(0.3mm이상) | 0.3 | | 1.0 | 1 | 1.00<br>㎡ 기준 |
| 3 | 망상균열 | | 1.2 | 2.0 | 1 | 2.40<br>㎡ 기준 |
| 4 | 균열(0.3mm미만) | 0.2 | | 0.5 | 1 | 0.50<br>㎡ 기준 |
| 5 | 파손 | | 0.1 | 0.1 | 1 | 0.01<br>㎡ 기준 |
| 6 | 균열(0.3mm미만) | 0.2 | | 0.5 | 3 | 1.50<br>㎡ 기준 |
| 7 | 균열(0.3mm미만) | 0.2 | | 0.3 | 3 | 0.90<br>㎡ 기준 |

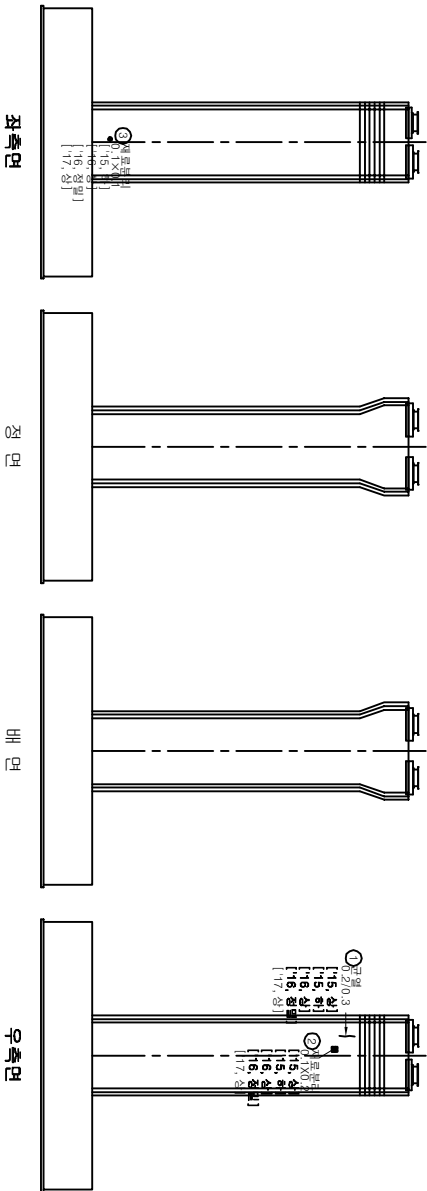
교각(P2)

| 번호 | 손상현황 | 손상규모 | | | | 비고 |
|---|---|---|---|---|---|---|
| 1 | 균열(0.3mm이하) | 0.2 | | 0.3 | 1 | 0.30<br>m<br>기준 |
| 2 | 재료분리 | | 0.1 | 0.2 | 1 | 0.02<br>㎡<br>기준 |
| 3 | 재료분리 | | 0.1 | 0.1 | 1 | 0.01<br>㎡<br>기준 |

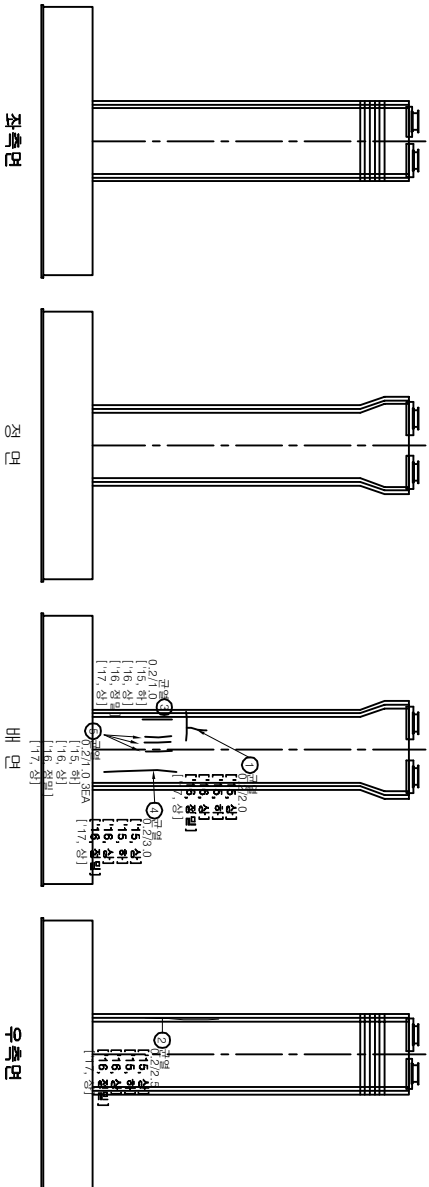
교각(P3)

| 번호 | 손상현황 | 손상규모 | | | | 비고 |
|---|---|---|---|---|---|---|
| 1 | 균열(0.3mm미만) | 0.2 | | 2.0 | 1 | 2.00<br>㎡ 기준 |
| 2 | 균열(0.3mm미만) | 0.2 | | 2.5 | 1 | 2.50<br>㎡ 기준 |
| 3 | 균열(0.3mm미만) | 0.2 | | 1.0 | 1 | 1.00<br>㎡ 기준 |
| 4 | 균열(0.3mm미만) | 0.2 | | 3.0 | 1 | 3.00<br>㎡ 기준 |
| 5 | 균열(0.3mm미만) | 0.2 | | 1.0 | 3 | 3.00<br>㎡ 기준 |
