# 태성고가(T1)

| 한국철도공사<br>전북고속철도시설사무소 | 2017년도 상반기 호남고속선 오송-익산간<br>오송1교와 2개소 구조물 정기·정밀(하차) 점검 용역 | <b>제1-1공구</b> | (주)삼림엔지니어링 | <b>태성고가(T1)</b> | 바닥판 상면(S1) | 001 |

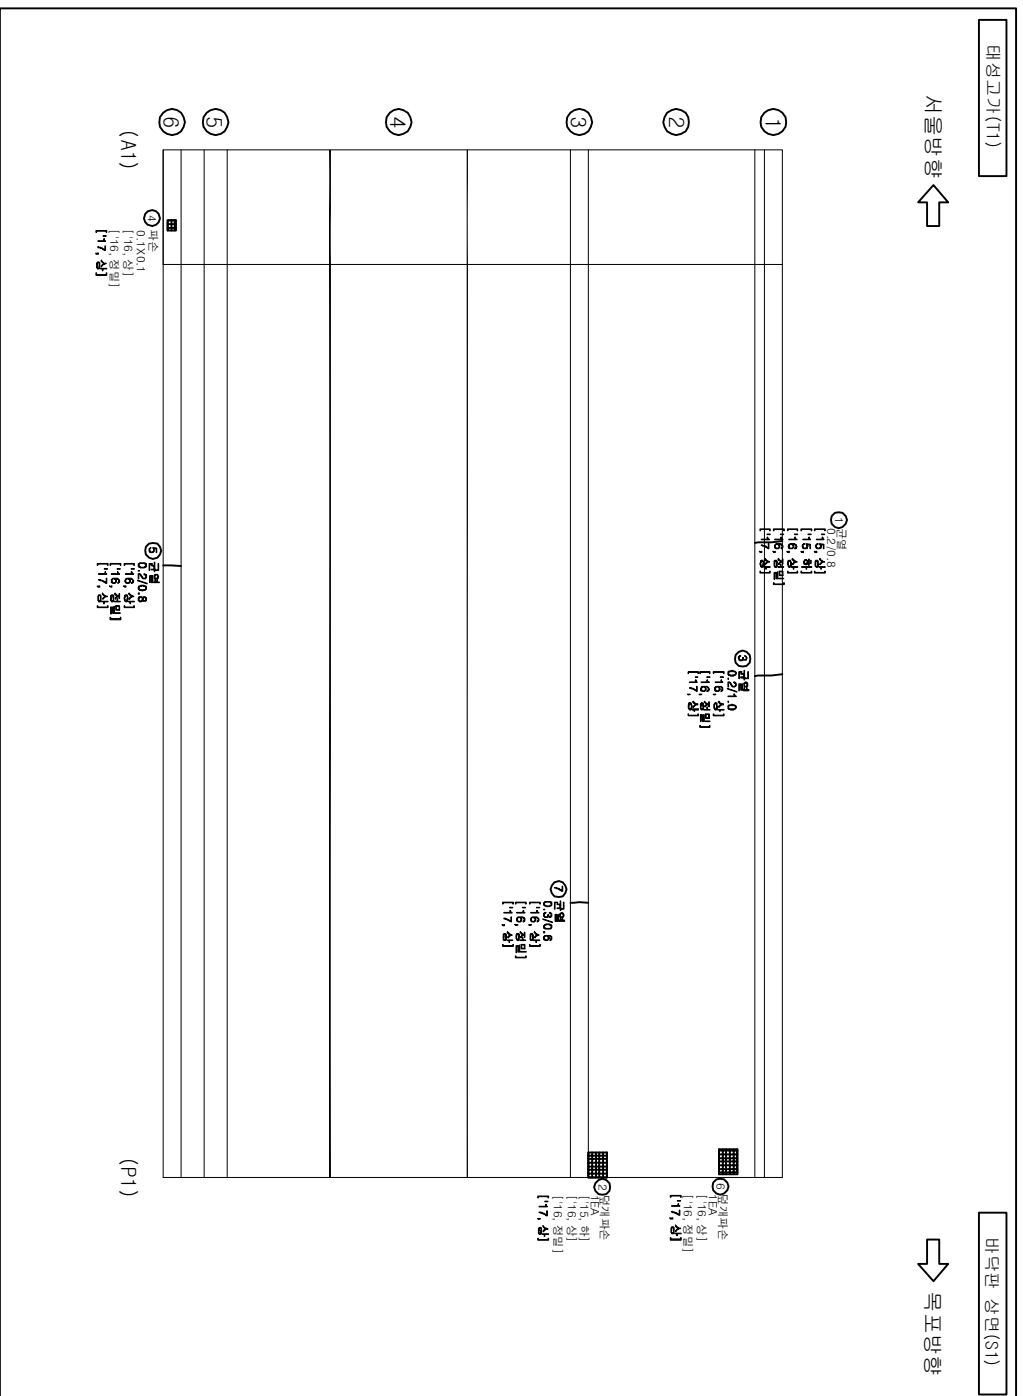
| 번호 | 손상현황 | 손상규모 | | | | | | 비고 |
|---|---|---|---|---|---|---|---|---|
| 1 | 균열(0.3mm이하) | 0.2 | | 0.8 | 1 | 0.80 | m | 기준 |
| 2 | 뒹개파손 | | | | 1 | 1 | EA | 기준 |
| 3 | 균열(0.3mm이하) | 0.2 | | 1.0 | 1 | 1.00 | m | 기준 |
| 4 | 파손 | | 0.1 | 0.1 | 1 | 0.01 | m <sup>2</sup> | 기준 |
| 5 | 균열(0.3mm이하) | 0.2 | | 0.8 | 1 | 0.80 | m | 기준 |
| 6 | 뒹개파손 | | | | 1 | 1 | EA | 기준 |
| 7 | 균열(0.3mm이상) | 0.3 | | 0.6 | 1 | 0.60 | m | 기준 |

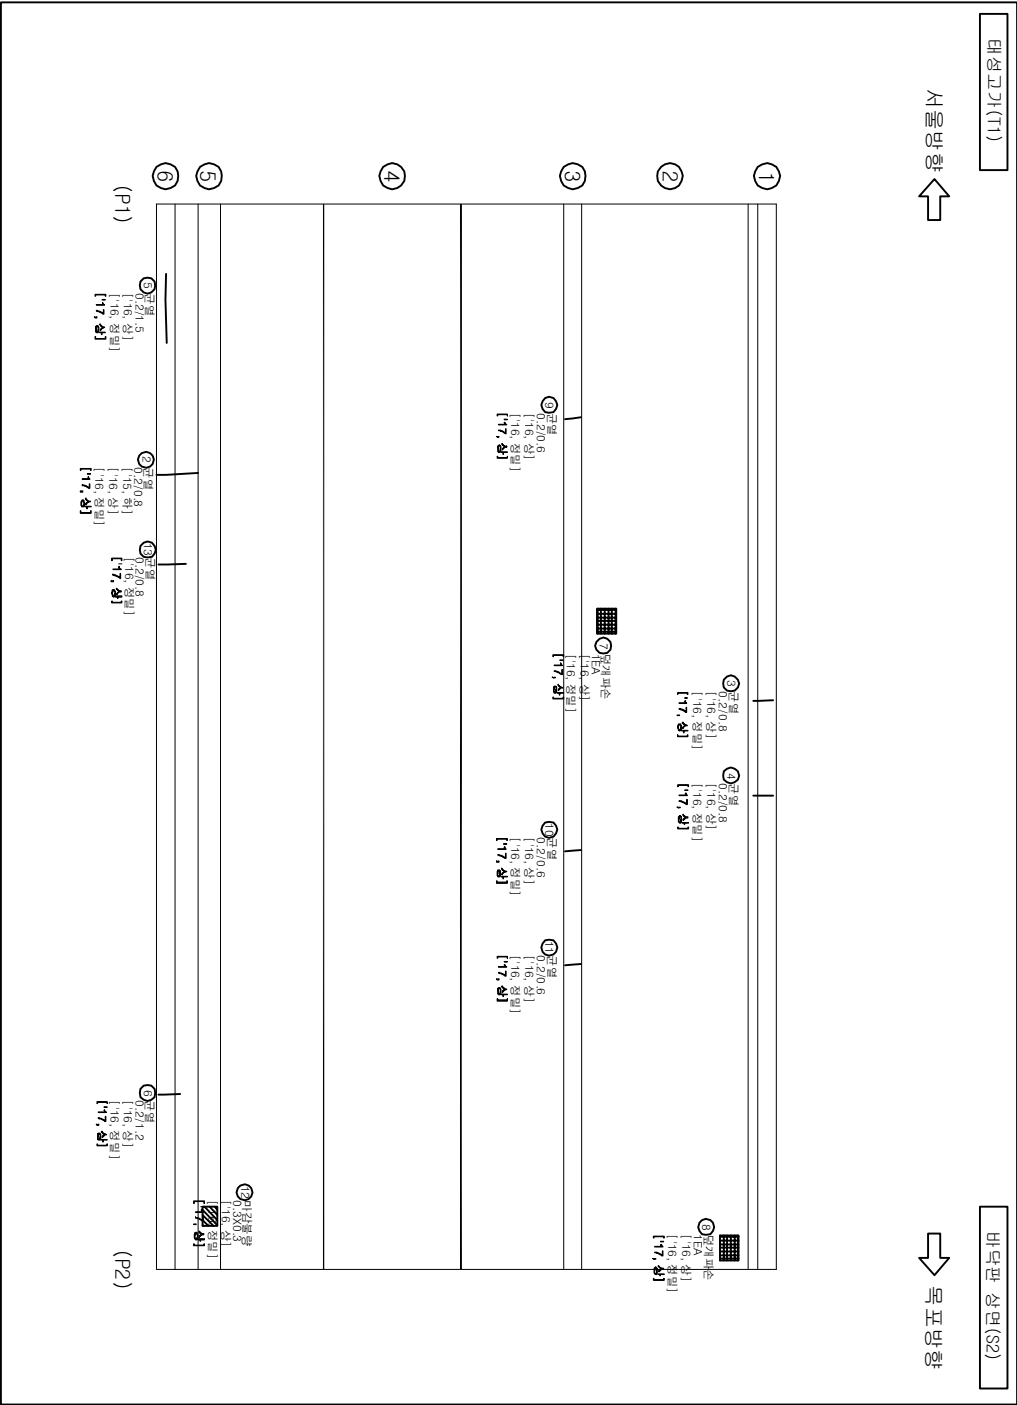
바닥판 상면(S2)

| 번호 | 손 상 현 황 | 손 상 규 모 | | | | 비 고 |
|---|---|---|---|---|---|---|
| 1 | 균열(0.3mm미만) | 0.2 | | 0.6 | 1 | 0.60 m |
| 2 | 균열(0.3mm미만) | 0.2 | | 0.8 | 1 | 0.80 m |
| 3 | 균열(0.3mm미만) | 0.2 | | 0.8 | 1 | 0.80 m |
| 4 | 균열(0.3mm미만) | 0.2 | | 0.8 | 1 | 0.80 m |
| 5 | 균열(0.3mm미만) | 0.2 | | 1.5 | 1 | 1.50 m |
| 6 | 균열(0.3mm미만) | 0.2 | | 1.2 | 1 | 1.20 m |
| 7 | 뒹개파손 | | | | 1 | EA 기준 |
| 8 | 뒹개파손 | | | | 1 | EA 기준 |
| 9 | 균열(0.3mm미만) | 0.2 | | 0.6 | 1 | 0.60 m |
| 10 | 균열(0.3mm미만) | 0.2 | | 0.6 | 1 | 0.60 m |
| 11 | 균열(0.3mm미만) | 0.2 | | 0.6 | 1 | 0.60 m |
| 12 | 마감불량 | | 0.3 | 0.3 | 1 | 0.09 m <sup>2</sup> 기준 |

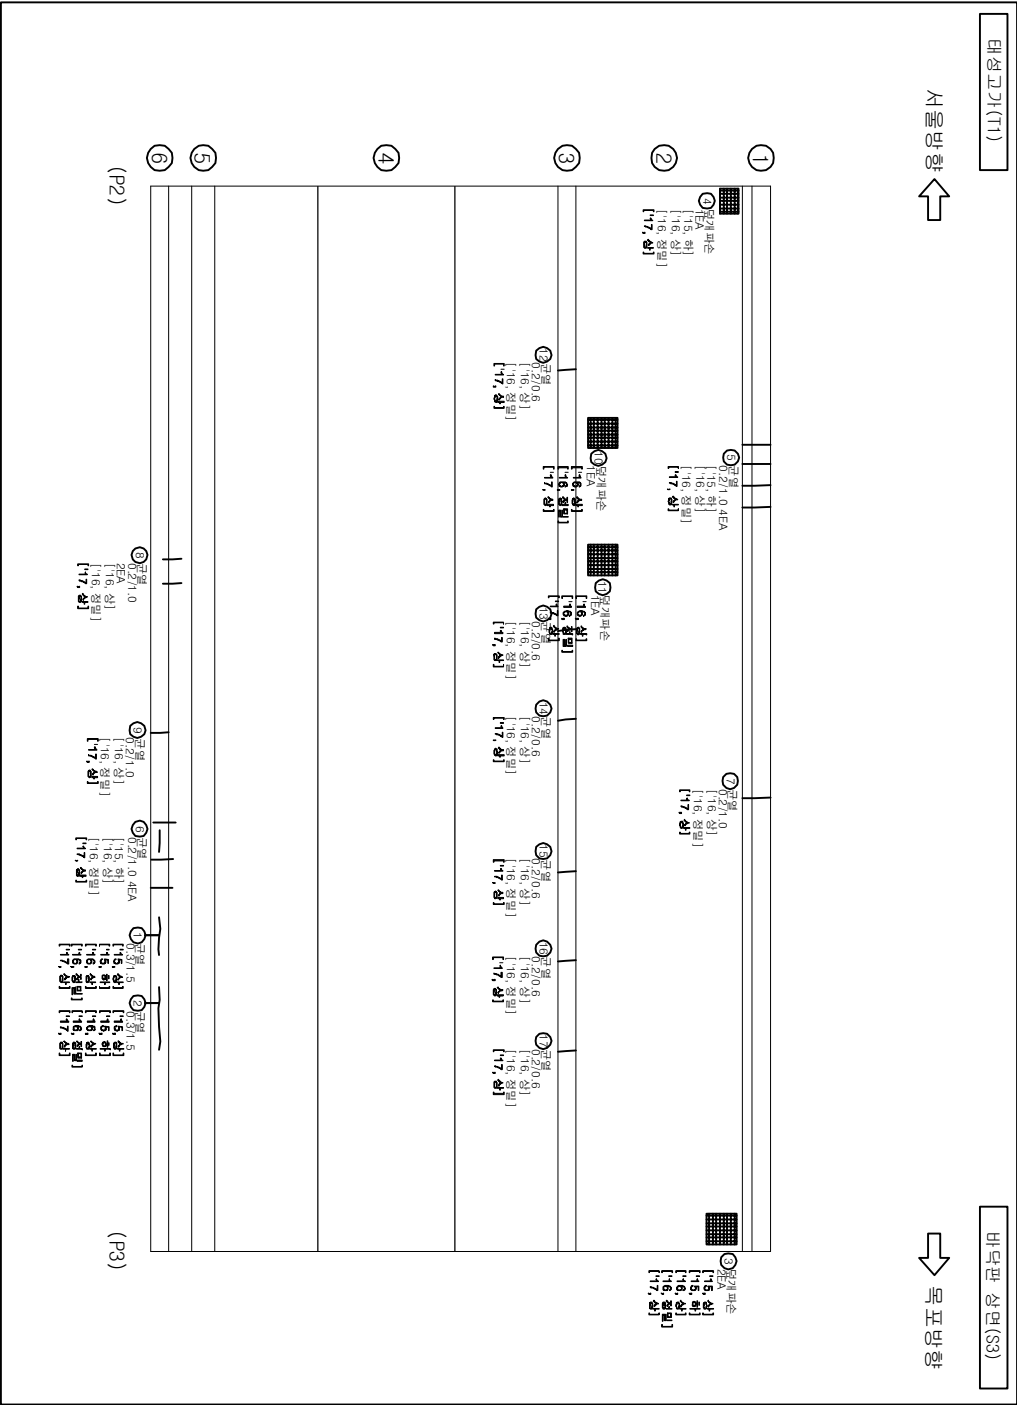
바닥판 상면(S3)

| 번호 | 손상 현 황 | 손 상 규 모 | | | | 비고 |
|---|---|---|---|---|---|---|
| 1 | 균열(0.3mm이상) | 0.3 | | 1.5 | 1 | 1.50 m |
| 2 | 균열(0.3mm이상) | 0.3 | | 1.5 | 1 | 1.50 m |
| 3 | 덜개파손 | | | | 2 | 2 EA |
| 4 | 덜개파손 | | | | 1 | 1 EA |
| 5 | 균열(0.3mm미만) | 0.2 | | 1.0 | 4 | 4.00 m |
| 6 | 균열(0.3mm미만) | 0.2 | | 1.0 | 4 | 4.00 m |
| 7 | 균열(0.3mm미만) | 0.2 | | 1.0 | 1 | 1.00 m |
| 8 | 균열(0.3mm미만) | 0.2 | | 1.0 | 2 | 2.00 m |
| 9 | 균열(0.3mm미만) | 0.2 | | 1.0 | 1 | 1.00 m |
| 10 | 덜개파손 | | | | 1 | 1 EA |
| 11 | 덜개파손 | | | | 1 | 1 EA |
| 12 | 균열(0.3mm미만) | 0.2 | | 0.6 | 1 | 0.60 m |
| 13 | 균열(0.3mm미만) | 0.2 | | 0.6 | 1 | 0.60 m |
| 14 | 균열(0.3mm미만) | 0.2 | | 0.6 | 1 | 0.60 m |
| 15 | 균열(0.3mm미만) | 0.2 | | 0.6 | 1 | 0.60 m |
| 16 | 균열(0.3mm미만) | 0.2 | | 0.6 | 1 | 0.60 m |
| 17 | 균열(0.3mm미만) | 0.2 | | 0.6 | 1 | 0.60 m |

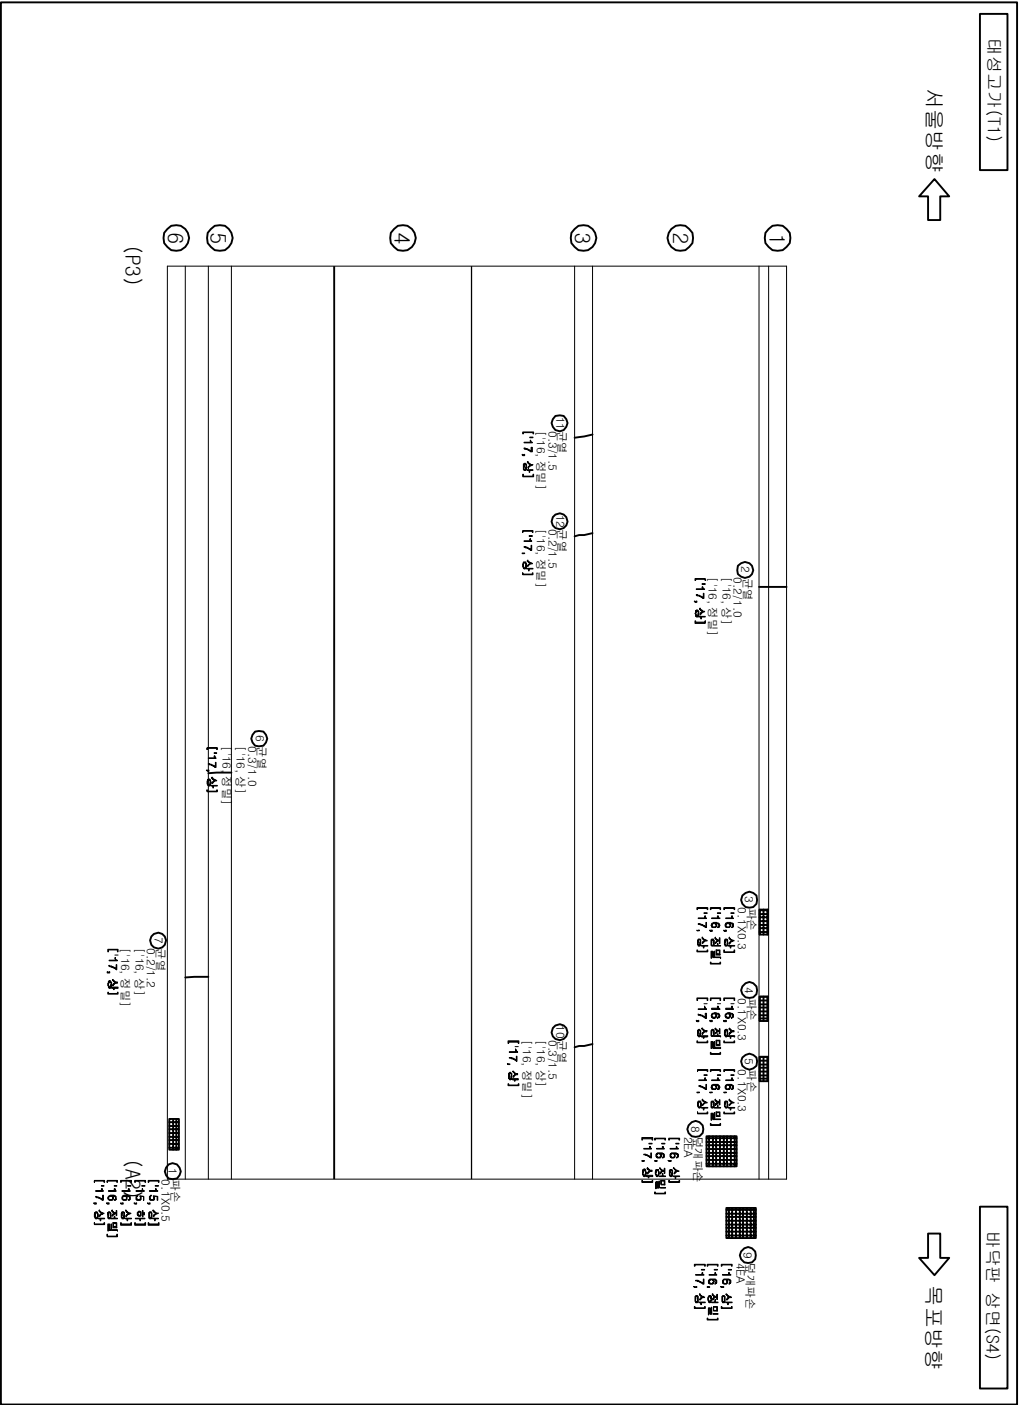
| 번호 | 손상현황 | 손상규모 | | | | 비고 |
|---|---|---|---|---|---|---|
| 1 | 파손 | | 0.1 | 0.5 | 1 | 0.05<br>㎡ |
| 2 | 균열(0.3mm이상) | 0.2 | | 1.0 | 1 | 1.00<br>㎡ |
| 3 | 파손 | | 0.1 | 0.3 | 1 | 0.03<br>㎡ |
| 4 | 파손 | | 0.1 | 0.3 | 1 | 0.03<br>㎡ |
| 5 | 파손 | | 0.1 | 0.3 | 1 | 0.03<br>㎡ |
| 6 | 균열(0.3mm이상) | 0.3 | | 1.0 | 1 | 1.00<br>㎡ |
| 7 | 균열(0.3mm이상) | 0.2 | | 1.2 | 1 | 1.20<br>㎡ |
| 8 | 덜개파손 | | | | 2 | 2<br>EA |
| 9 | 덜개파손 | | | | 4 | 4<br>EA |
| 10 | 균열(0.3mm이상) | 0.3 | | 1.5 | 1 | 1.50<br>㎡ |
| 11 | 균열(0.3mm이상) | 0.3 | | 1.5 | 1 | 1.50<br>㎡ |
| 12 | 균열(0.3mm이상) | 0.2 | | 1.5 | 1 | 1.50<br>㎡ |

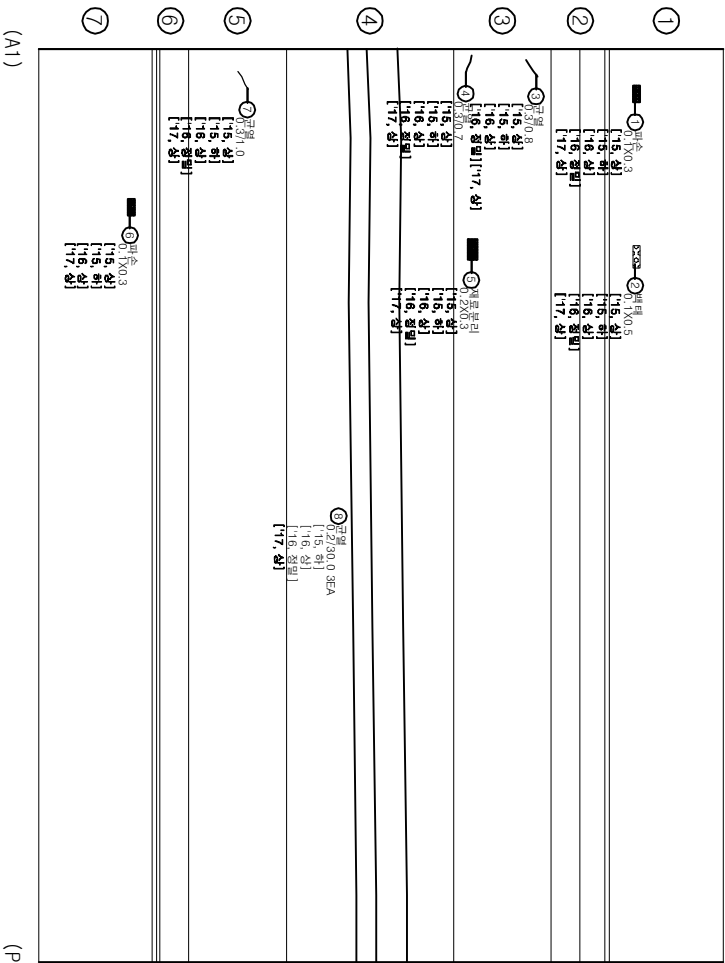
바닥판하면 (PSC BOX외부(SI))

| 번호 | 손상현황 | 손상규모 | | | | 비고 |
|---|---|---|---|---|---|---|
| 1 | 파손 | | 0.1 | 0.3 | 1 | 0.03<br>㎡ 기준 |
| 2 | 벤트 | | 0.1 | 0.5 | 1 | 0.05<br>㎡ 기준 |
| 3 | 균열(0.3mm이상) | 0.3 | | 0.8 | 1 | 0.80<br>㎡ 변경 |
| 4 | 균열(0.3mm이상) | 0.3 | | 0.7 | 1 | 0.70<br>㎡ 변경 |
| 5 | 재료분리 | | 0.2 | 0.3 | 1 | 0.06<br>㎡ 기준 |
| 6 | 파손 | | 0.1 | 0.3 | 1 | 0.03<br>㎡ 기준 |
| 7 | 균열(0.3mm이상) | 0.3 | | 1.0 | 1 | 1.00<br>㎡ 기준 |
| 8 | 균열(0.3mm미만) | 0.2 | | 30.0 | 3 | 90.00<br>㎡ 기준 |

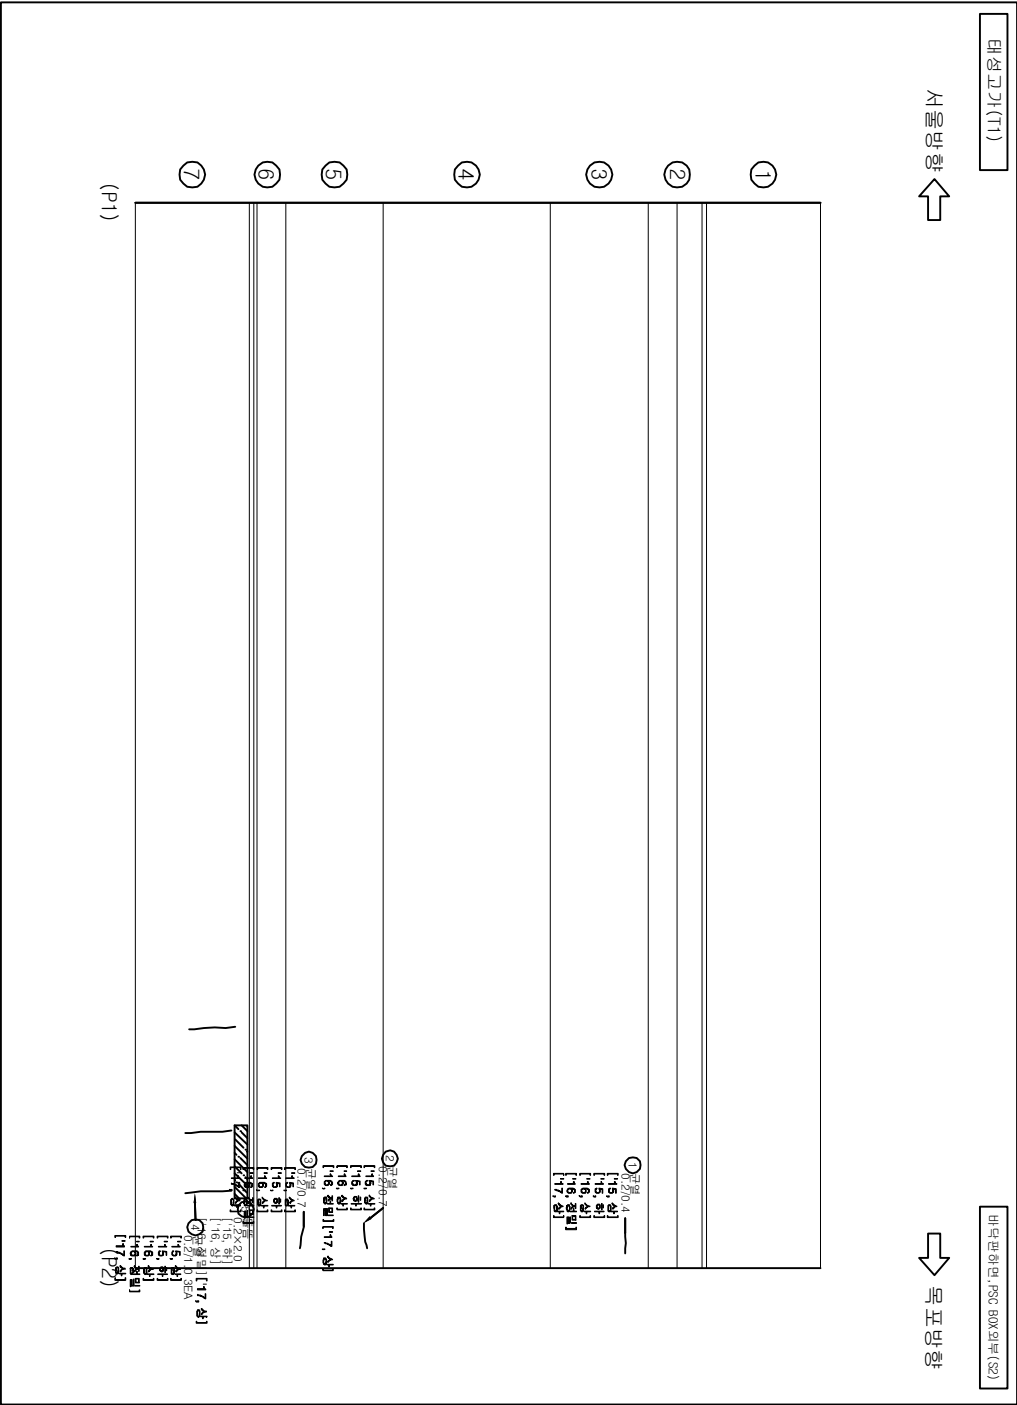
바닥판하면, PSC BOX외부(S2)

| 번호 | 손상현황 | 손상규모 | | | | 비고 |
|---|---|---|---|---|---|---|
| 1 | 균열(0.3mm이하) | 0.2 | | 0.4 | 1 | 0.40<br>m 기준 |
| 2 | 균열(0.3mm이하) | 0.2 | | 0.7 | 1 | 0.70<br>m 기준 |
| 3 | 균열(0.3mm이하) | 0.2 | | 0.7 | 1 | 0.70<br>m 기준 |
| 4 | 균열(0.3mm이하) | 0.2 | | 1.0 | 3 | 3.00<br>m 기준 |
| 5 | 틀림 | | 0.2 | 2.0 | 1 | 0.40<br>㎡ 기준 |

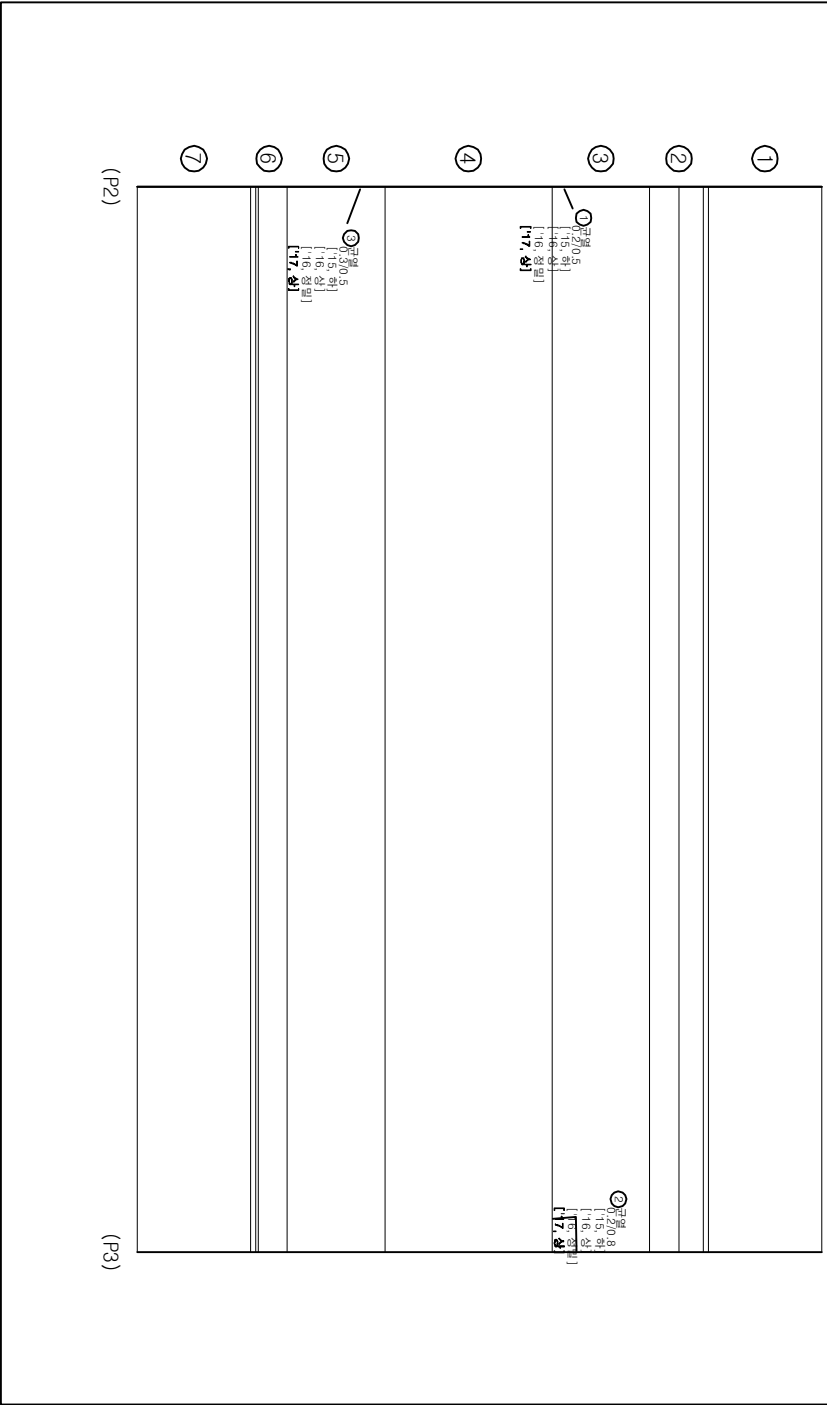
바닥판하면, PSC BOX외부(SS)

| 번호 | 손상현황 | 손상규모 | | | | 비고 |
|---|---|---|---|---|---|---|
| 1 | 균열(0.3mm이하) | 0.2 | | 0.5 | 1 | 0.50<br>m 기준 |
| 2 | 균열(0.3mm이하) | 0.2 | | 0.8 | 1 | 0.80<br>m 기준 |
| 3 | 균열(0.3mm이상) | 0.3 | | 0.5 | 1 | 0.50<br>m 기준 |

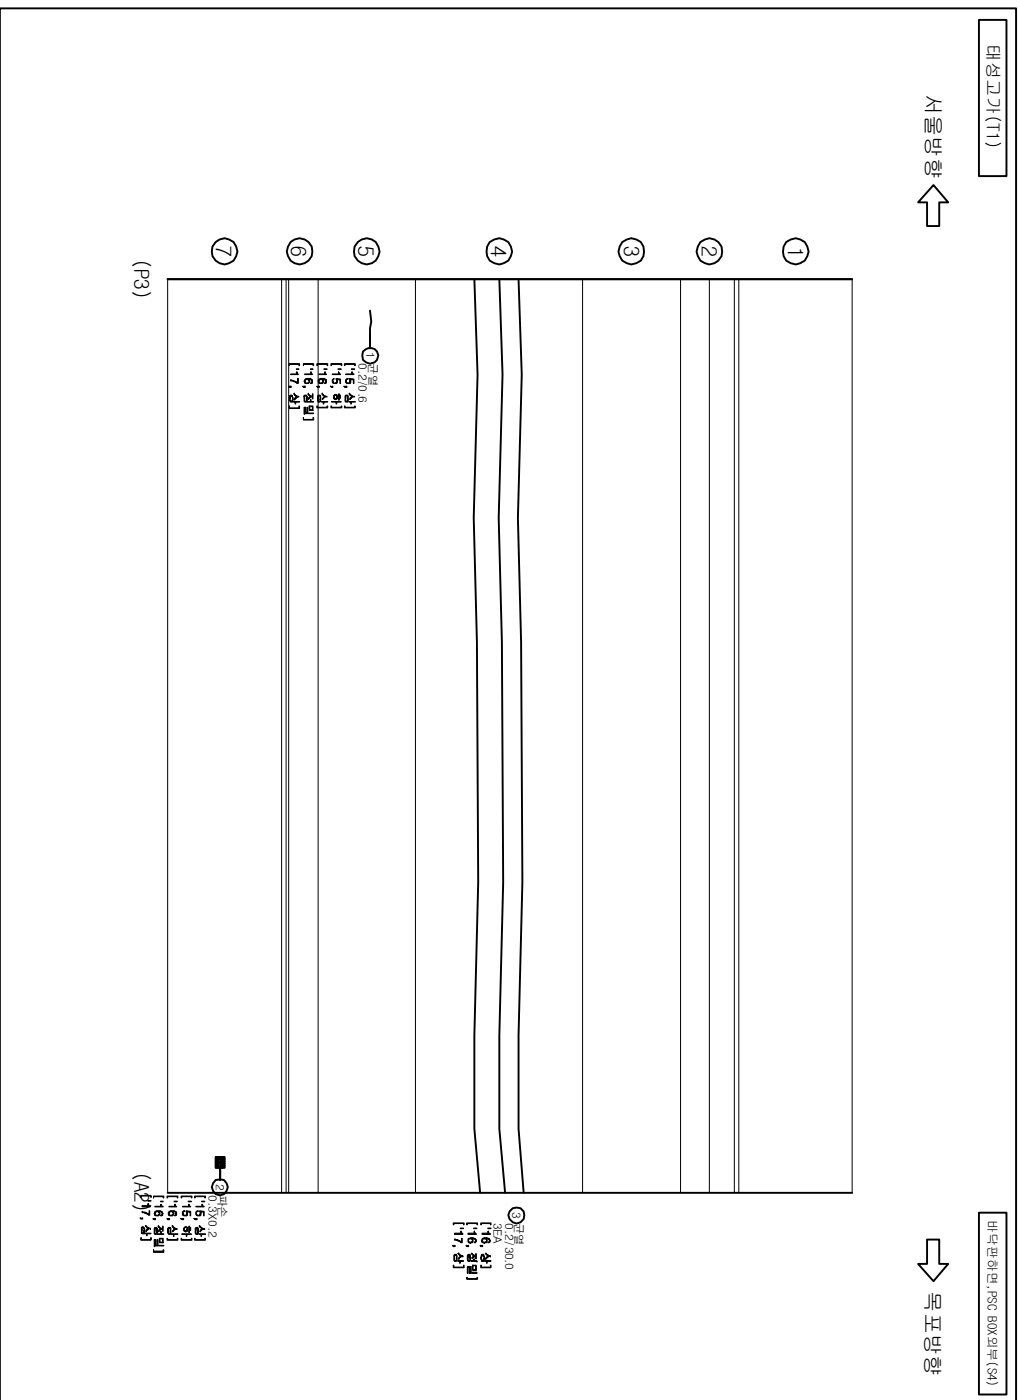
| 번호 | 손상 현황 | 손상 규모 | | | | | 비고 |
|---|---|---|---|---|---|---|---|
| 1 | 균열(0.3mm이하) | 0.2 | | 0.6 | 1 | 0.60 | 기준 |
| 2 | 파손 | | 0.3 | 0.2 | 1 | 0.06 | 기준 |
| 3 | 균열(0.3mm이하) | 0.2 | | 30.0 | 3 | 90.00 | m<br>기준 |

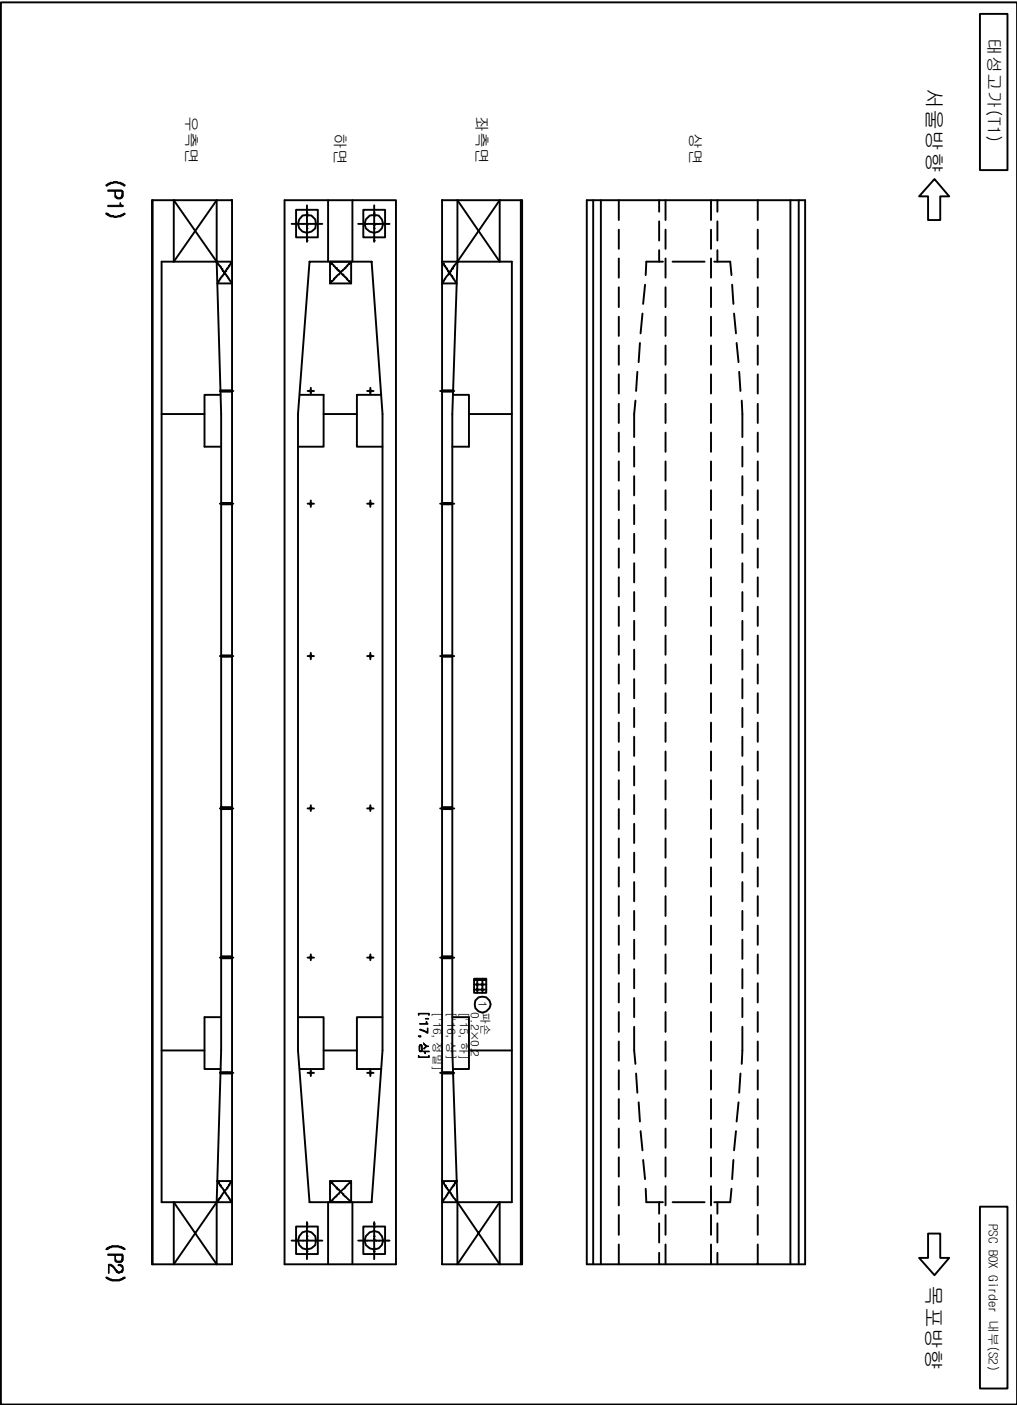
PSC BOX Girder 내부(S2)

| 번호 | 손상현황 | 손상규모 | | | | 비고 |
|---|---|---|---|---|---|---|
| 1 | 파손 | 0.2 | 0.2 | 1 | 0.04 | ㎡ 기준 |

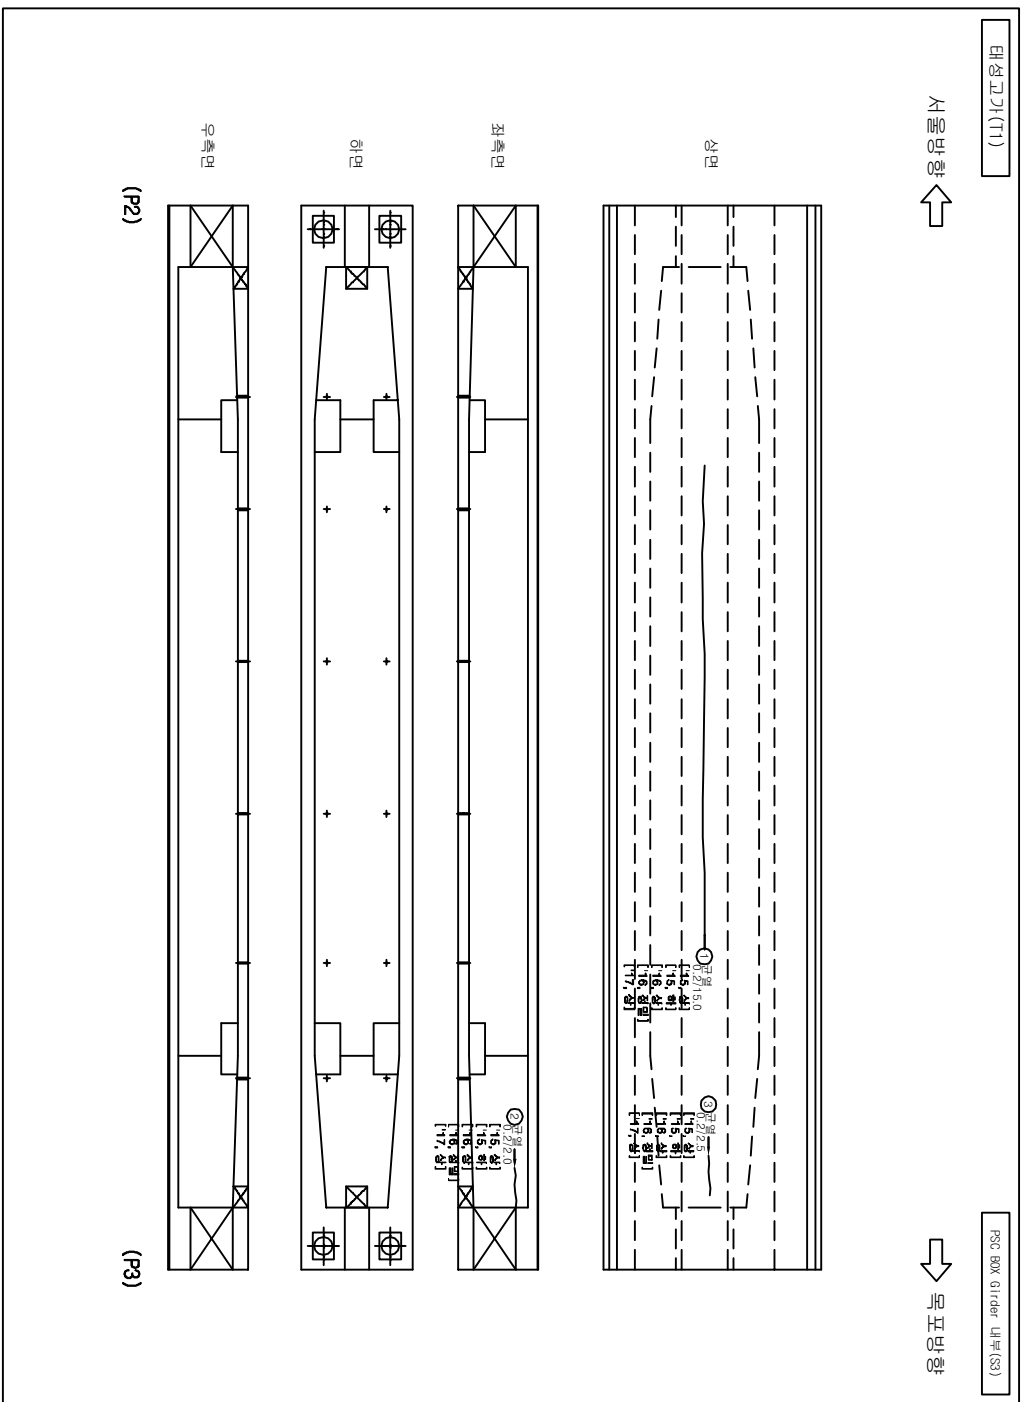
| 번호 | 손상현황 | 손상규모 | | | | | | 비고 |
|---|---|---|---|---|---|---|---|---|
| 1 | 균열(0.3mm미만) | 0.2 | | 15.0 | 1 | 15.00 | m | 기준 |
| 2 | 균열(0.3mm미만) | 0.2 | | 2.0 | 1 | 2.00 | m | 기준 |
| 3 | 균열(0.3mm미만) | 0.2 | | 2.5 | 1 | 2.50 | m | 기준 |

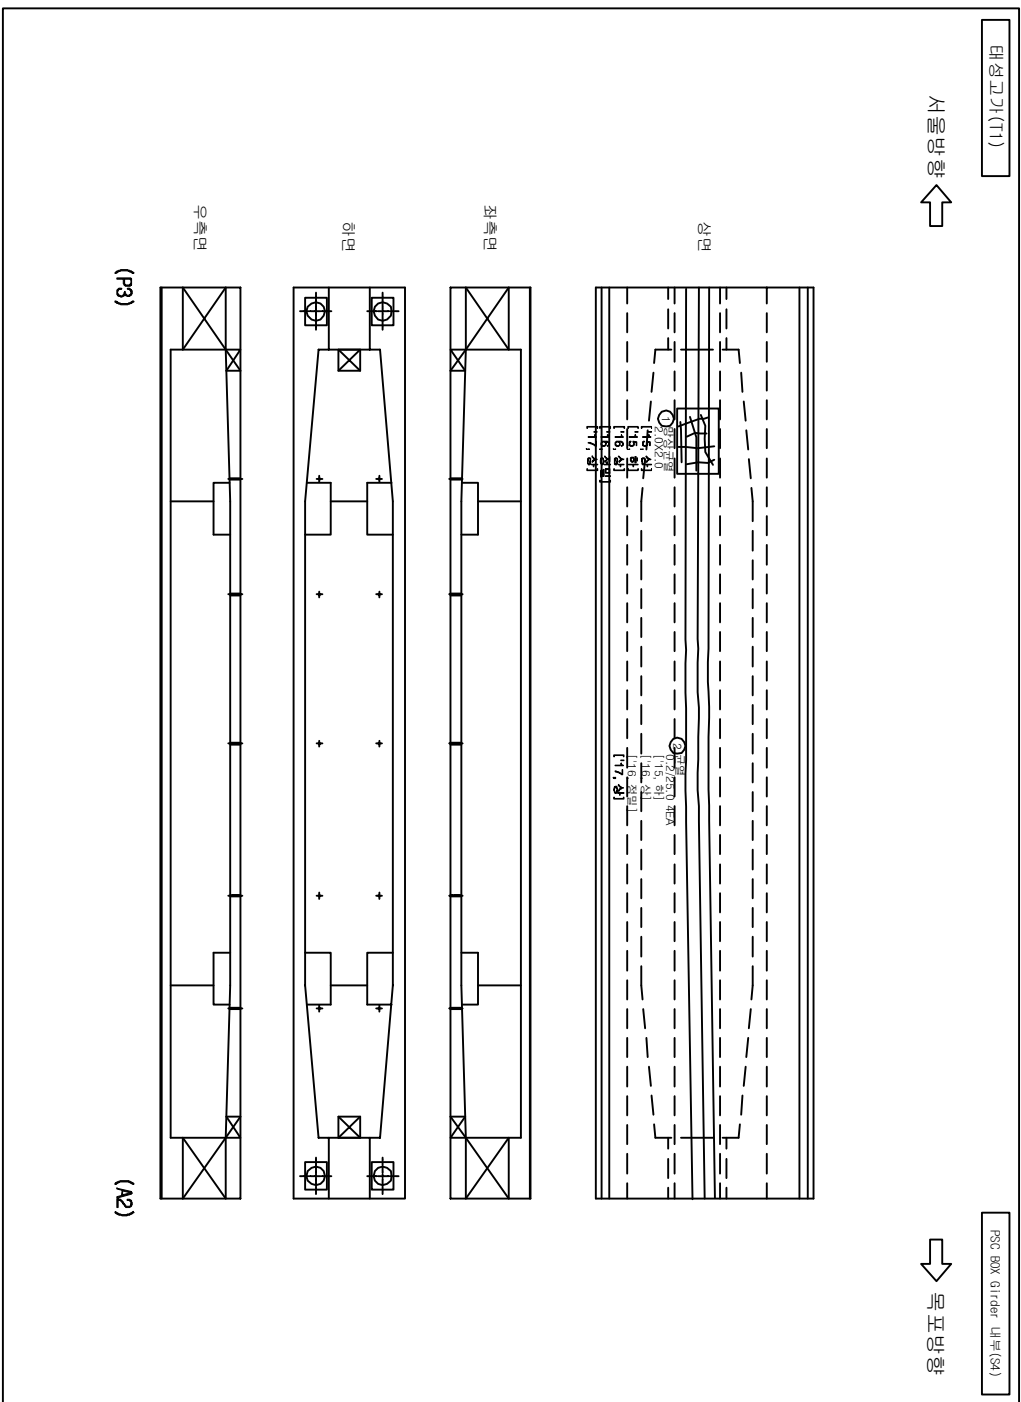
| 번호 | 손상 현황 | 손상 규모 | | | | | 단위 | 비고 |
|---|---|---|---|---|---|---|---|---|
| 1 | 망상균열 | | 2.0 | 2.0 | 1 | 4.00 | m <sup>2</sup> | 기준 |
| 2 | 균열(0.3mm[1만]) | 0.2 | | 25.0 | 4 | 100.00 | m | 기준 |

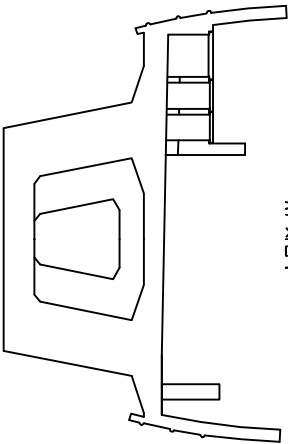
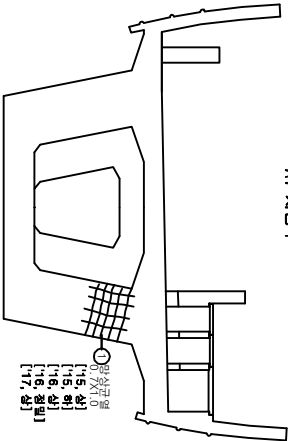
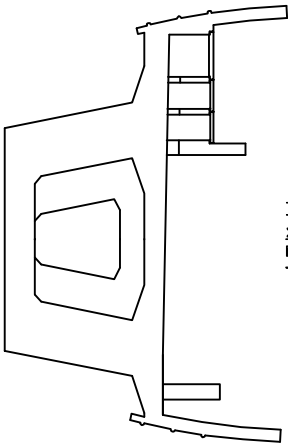
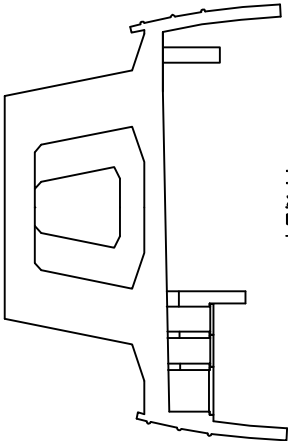
격벽(S1)

○결정균열  
[15, 상]  
[15, 하]  
[16, 상]  
[16, 중]  
[17, 상]

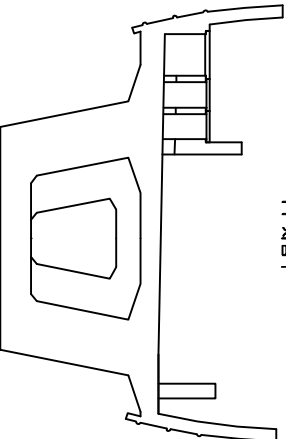
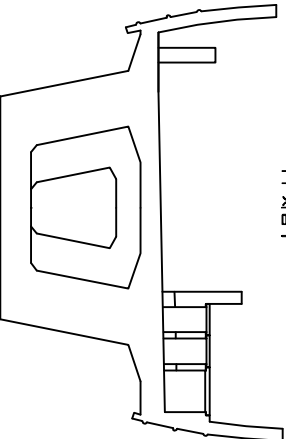
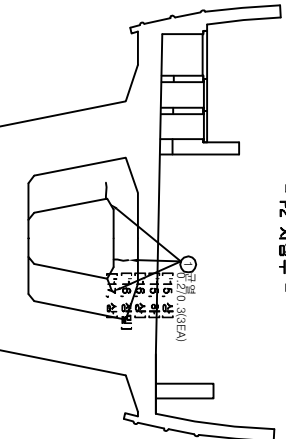
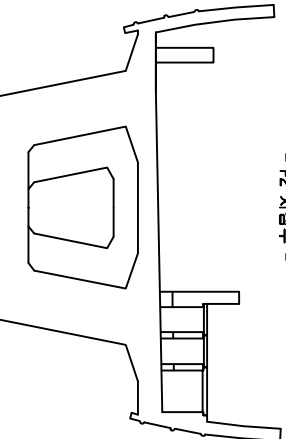
격벽(S2)

| 번호 | 손상현황 | 손상규모 | | | | 비고 |
|---|---|---|---|---|---|---|
| 1 | 균열(0.3mm미만) | 0.2 | | 0.3 | 3 | 0.90㎡ |

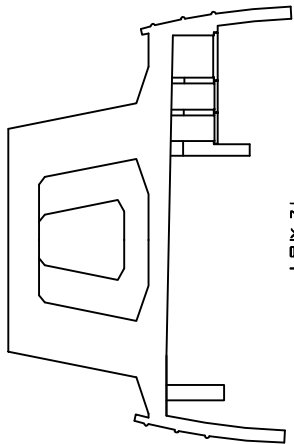
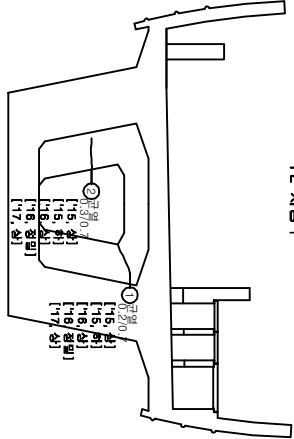
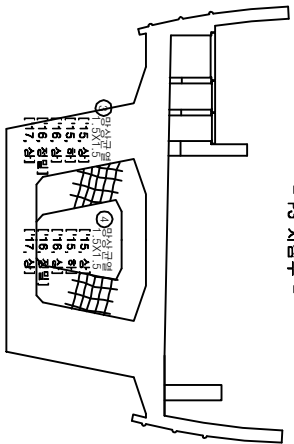
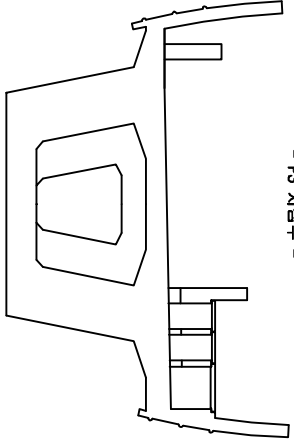
격벽(S3)

| 번호 | 손상현황 | 손상규모 | | | | 비고 |
|---|---|---|---|---|---|---|
| 1 | 균열(0.3mm이하) | 0.2 | | 0.7 | 1 | 0.70<br>m 기준 |
| 2 | 균열(0.3mm이상) | 0.3 | | 0.7 | 1 | 0.70<br>m 기준 |
| 3 | 망상균열 | | 1.5 | 1.5 | 1 | 2.25<br>㎡ 기준 |
| 4 | 망상균열 | | 1.5 | 1.5 | 1 | 2.25<br>㎡ 기준 |

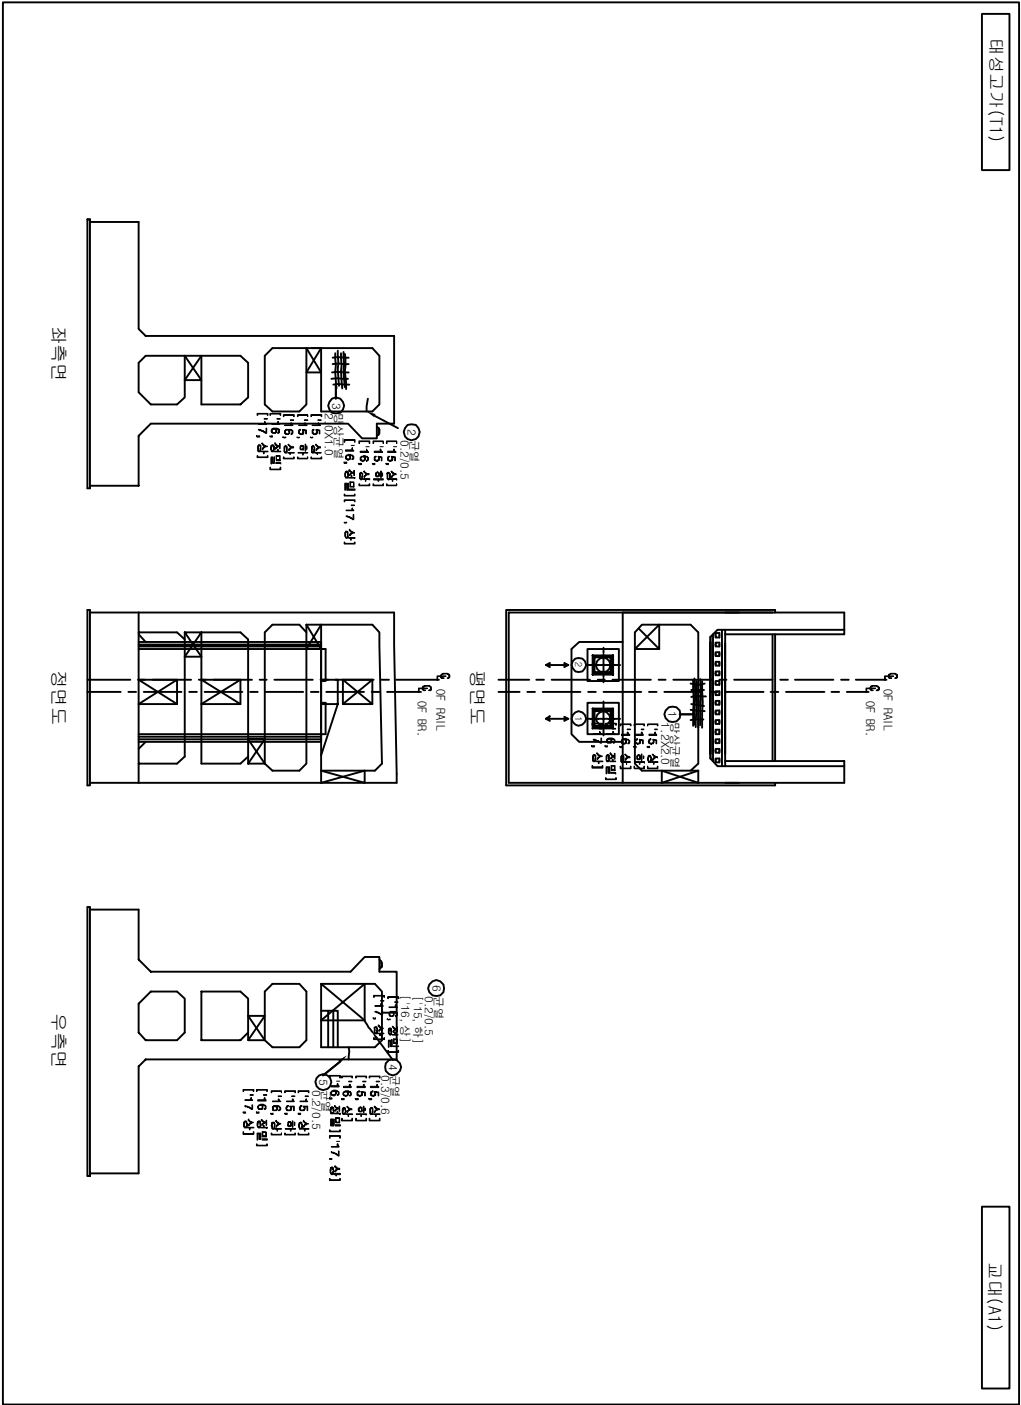
교대(A1)

| 번호 | 손상현황 | 손상규모 | | | | 비고 |
|---|---|---|---|---|---|---|
| 1 | 망상균열 | | 1.2 | 2.0 | 1 | 2.40<br>㎡ 기준 |
| 2 | 균열(0.3mm미만) | 0.2 | | 0.5 | 1 | 0.50<br>㎡ 기준 |
| 3 | 망상균열 | | 2.0 | 1.0 | 1 | 2.00<br>㎡ 기준 |
| 4 | 균열(0.3mm0상) | 0.3 | | 0.6 | 1 | 0.60<br>㎡ 기준 |
| 5 | 균열(0.3mm미만) | 0.2 | | 0.5 | 1 | 0.50<br>㎡ 기준 |
| 6 | 균열(0.3mm미만) | 0.2 | | 0.5 | 1 | 0.50<br>㎡ 기준 |

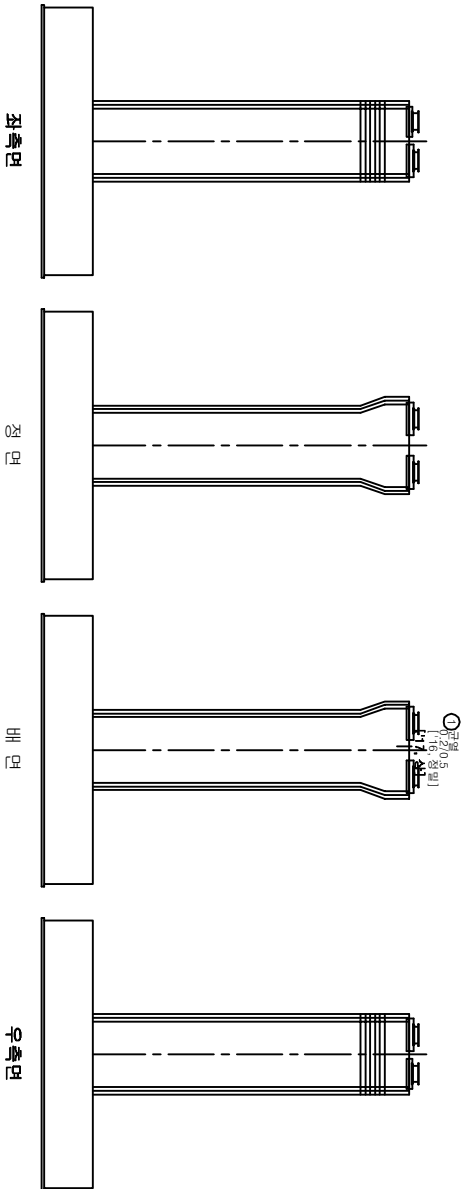
교각(P1)

| 번호 | 손상현황 | 손상규모 | | | | 비고 |
|---|---|---|---|---|---|---|
| 1 | 균열(0.3mm이하) | 0.2 | | 0.5 | 1 | 0.50 m |

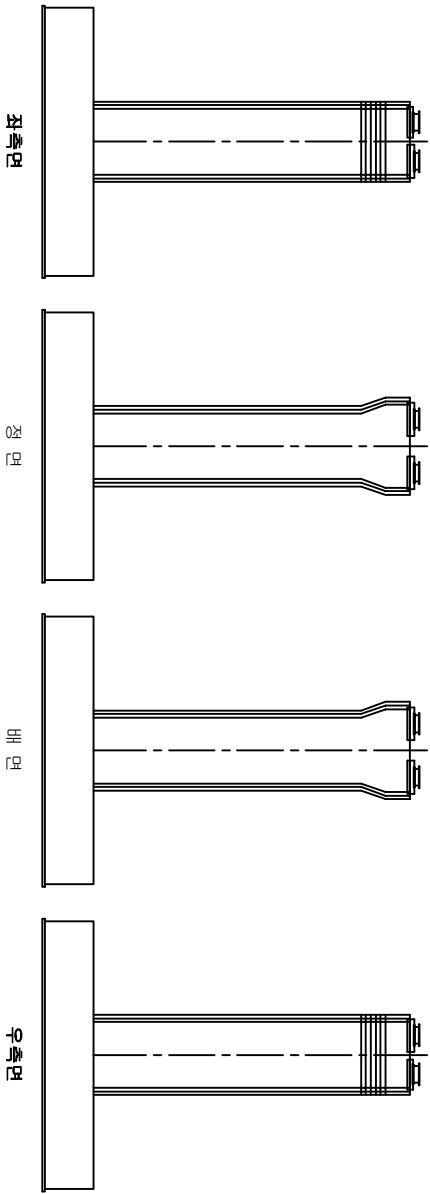
교각(P2)

| 번호 | 손상현황 | 손상규모 | | | | | 비고 |
|---|---|---|---|---|---|---|---|
| 1 | 균열(0.3mm01상) | 0.3 | | 0.8 | 1 | 0.80 | m<br>기준 |
| 2 | 균열(0.3mm01상) | 0.3 | | 0.8 | 1 | 0.80 | m<br>기준 |
| 3 | 균열(0.3mm01만) | 0.2 | | 0.8 | 1 | 0.80 | m<br>기준 |
| 4 | 균열(0.3mm01상) | 0.3 | | 0.8 | 1 | 0.80 | m<br>기준 |
