# 하천터널

| 한국철도공사<br>정음고속철도시설사무소 | 호남고속선 오송-익산간 2016년도 하반기<br>오송1교와 21개 구조물 하자(정기) 및 정밀점검 용역 | 제1-1공구 | (주)한국구조물안전연구원<br>(주)한국국토안전연구원 | 확천터널 | 0.0m~50.0m | 001 |

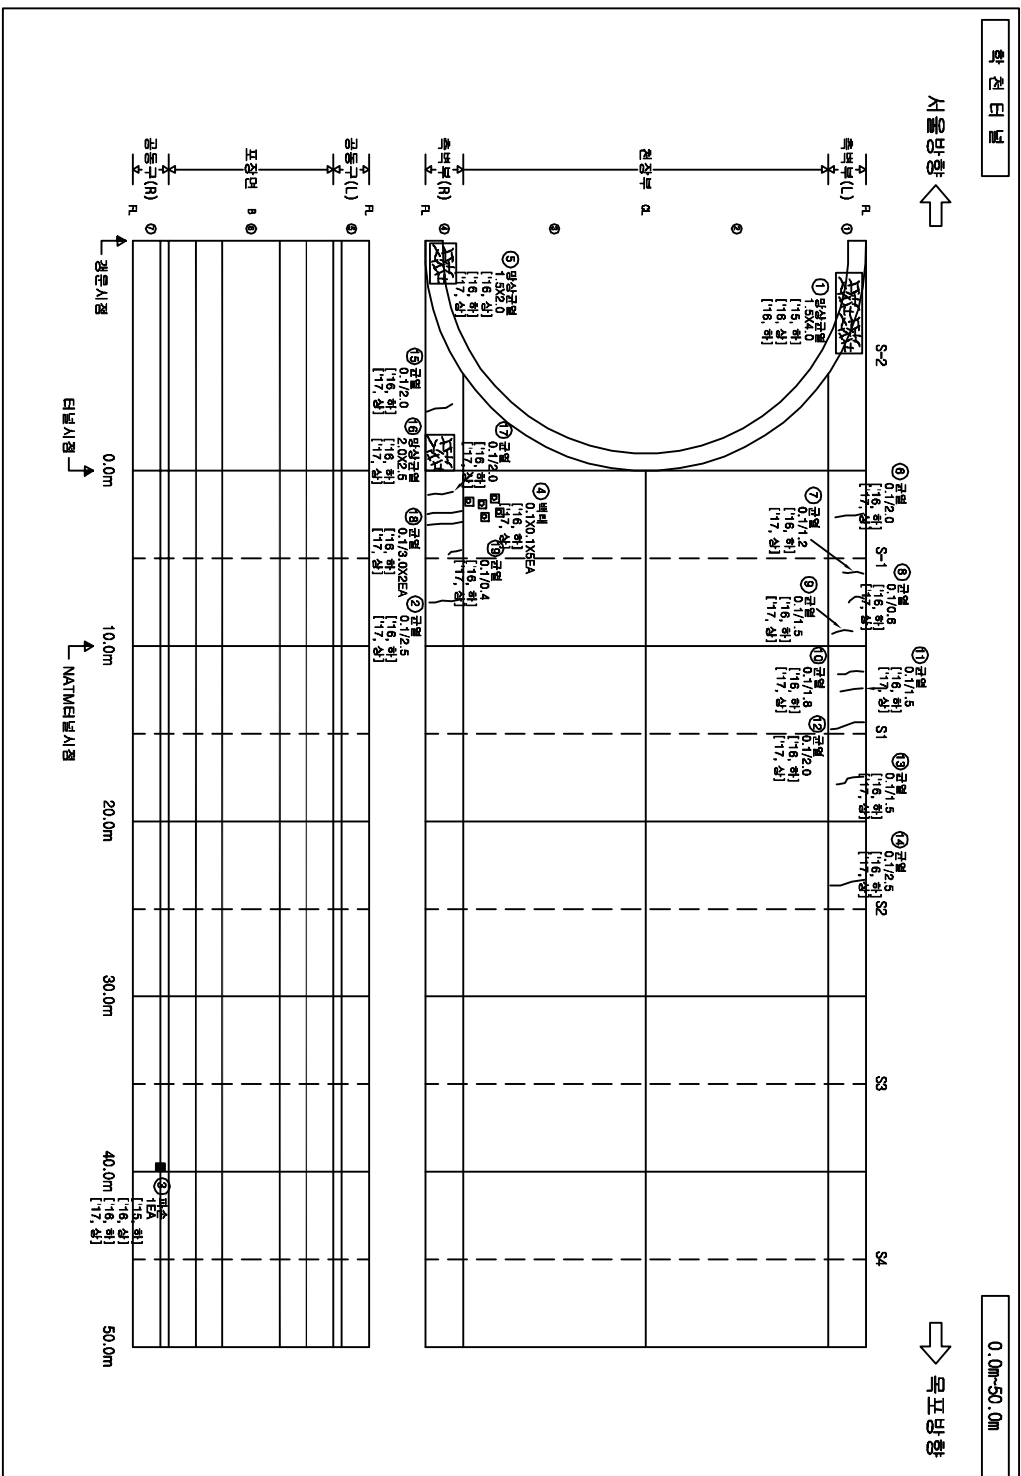
| 번호 | 순 상 원 황 | 순 상 구 모 | | | | | 비 고 |
|---|---|---|---|---|---|---|---|
| 1 | 양상곤열 | | 1.5 | 4.0 | 1 | 6.00 | m <sup>2</sup> 기존 |
| 2 | 곤열(0.3mm(1만) | 0.1 | | 2.5 | 1 | 2.50 | m 기존 |
| 3 | 표손 | | | | 1 | 1 | EA 기존 |
| 4 | 백타 | | 0.1 | 0.1 | 5 | 0.05 | m <sup>2</sup> 기존 |
| 5 | 양상곤열 | | 1.5 | 2.0 | 1 | 3.00 | m <sup>2</sup> 기존 |

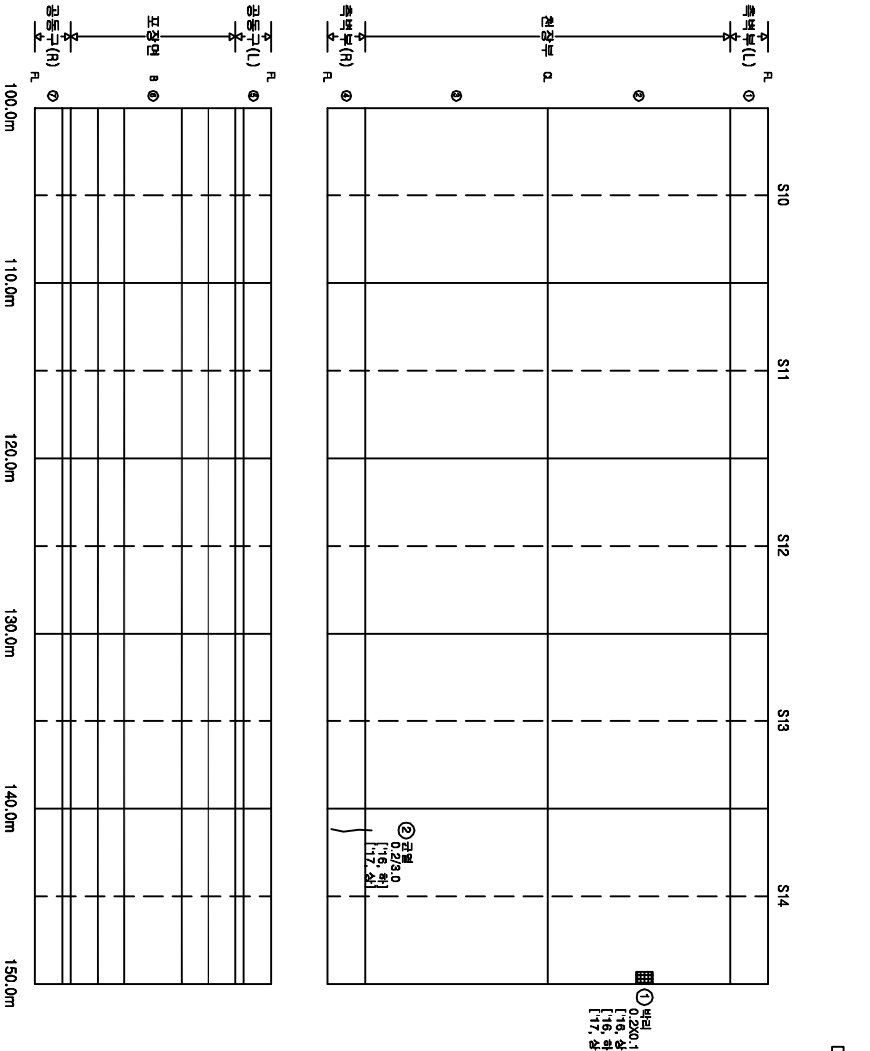
| 번호 | 손상 현 황 | 손 상 구 분 | | | | | 비고 |
|---|---|---|---|---|---|---|---|
| 1 | 벽리 | | 0.2 | 0.1 | 1 | 0.02 | ㎡ 기준 |
| 2 | 균열(0.3mm이만) | 0.2 | | 3.0 | 1 | 3.00 | ㎡ 기준 |

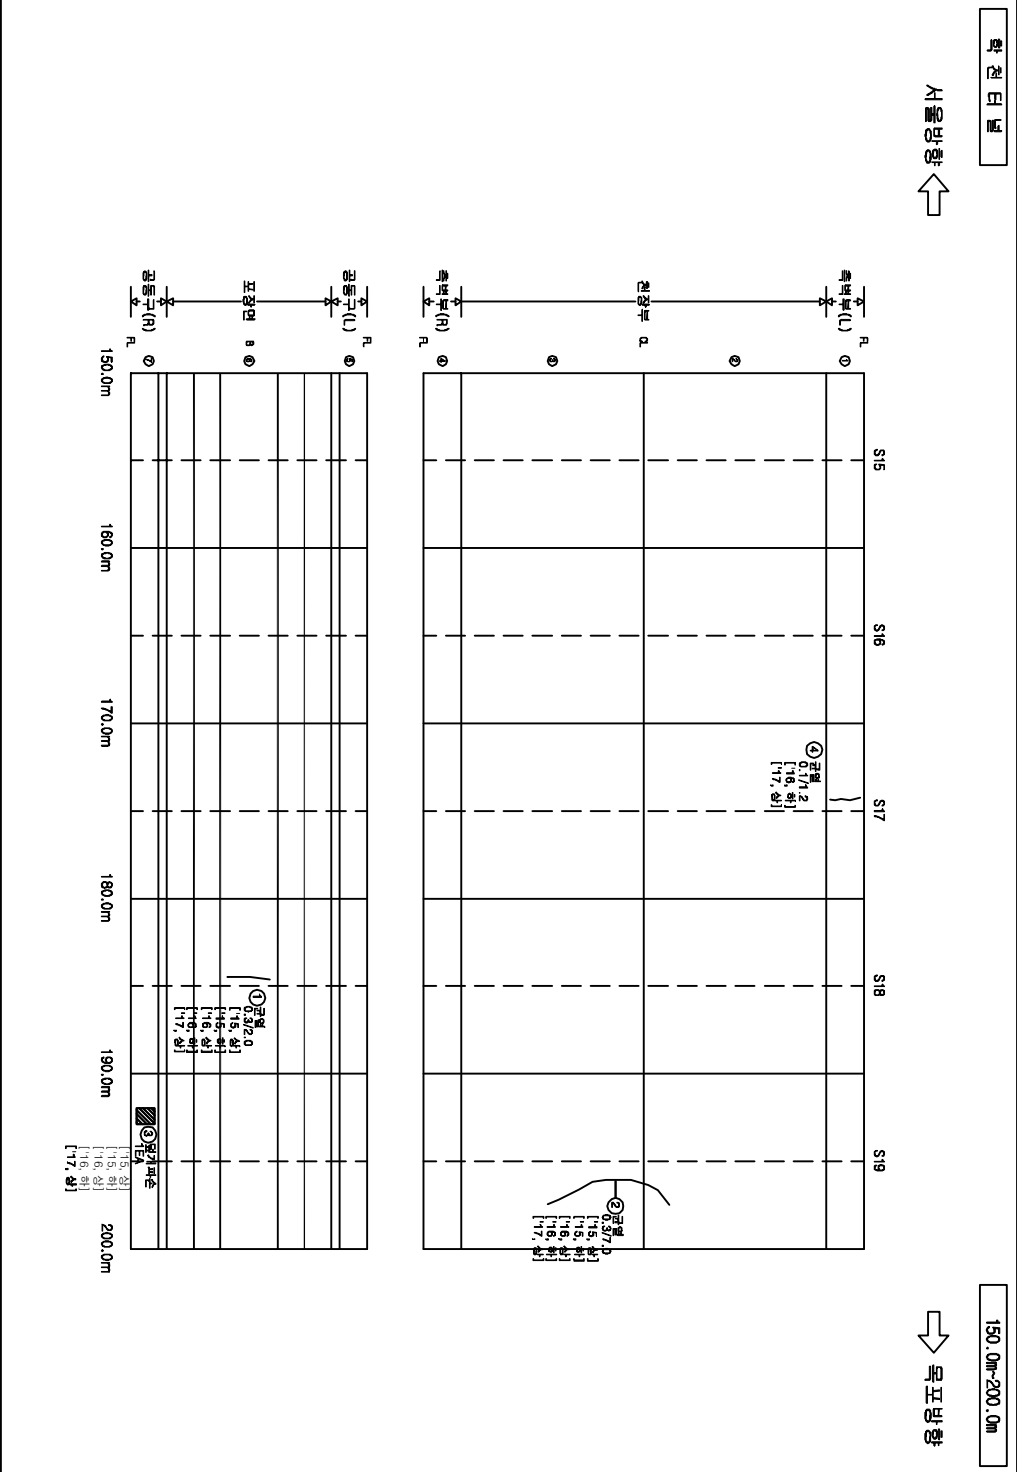
| 번호 | 손상현황 | 손상규모 | | | | | | 비고 |
|---|---|---|---|---|---|---|---|---|
| 1 | 균열(0.3mm이상) | 0.3 | | 2.0 | 1 | 2.00 | m | 기준 |
| 2 | 균열(0.3mm이상) | 0.3 | | 7.0 | 1 | 7.00 | m | 기준 |
| 3 | 열개파손 | | | | 1 | 1 | | EA 기준 |
| 4 | 균열(0.3mm이상) | 0.1 | | 1.2 | 1 | 1.20 | m | 기준 |

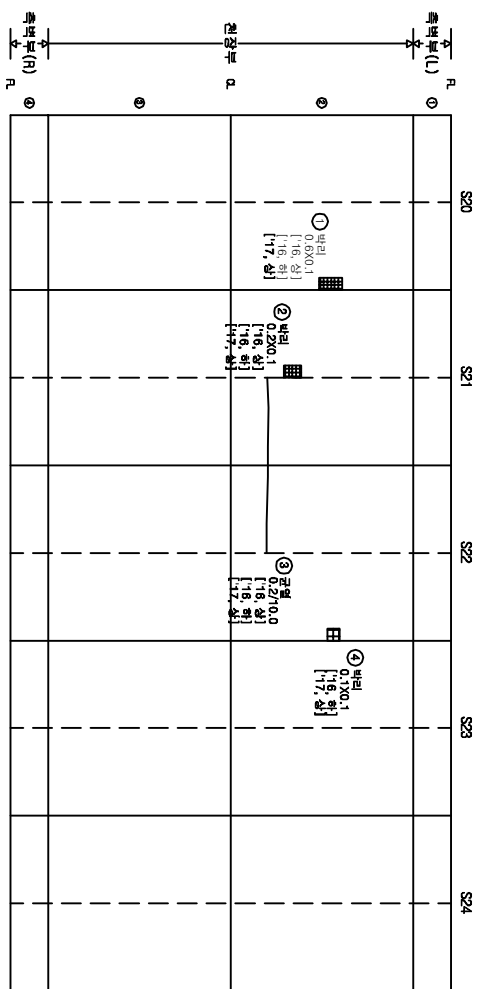
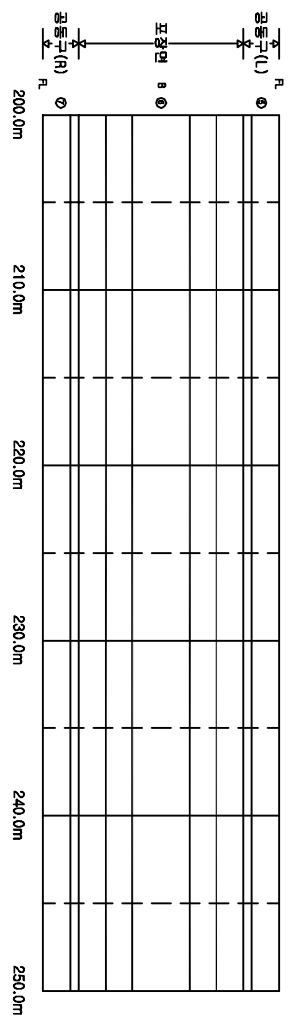
| 1 | 박리 | | 0.6 | 0.1 | 1 | 0.06 | m <sup>3</sup> | 기준 |
| 2 | 박리 | | 0.2 | 0.1 | 1 | 0.02 | m <sup>3</sup> | 기준 |
| 3 | 균열(0.3mm이상) | 0.2 | | 10.0 | 1 | 10.00 | m | 기준 |
| 4 | 박리 | | 0.1 | 0.1 | 1 | 0.01 | m <sup>3</sup> | 기준 |

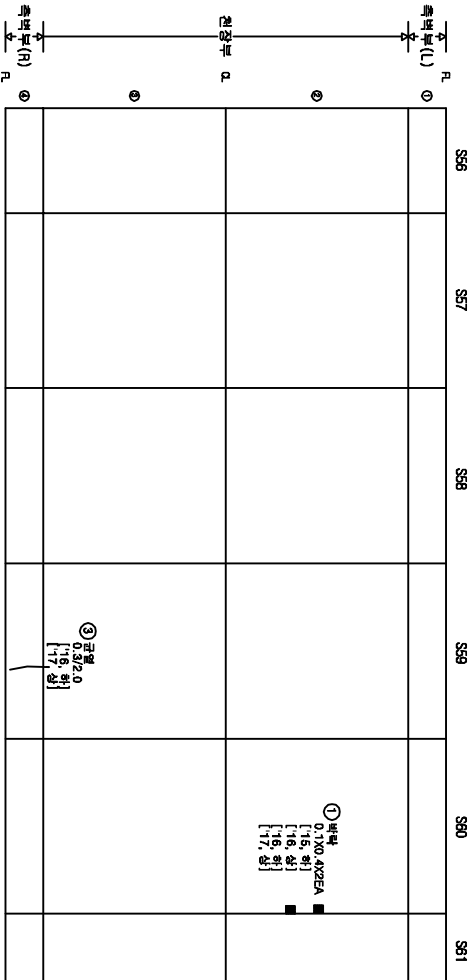
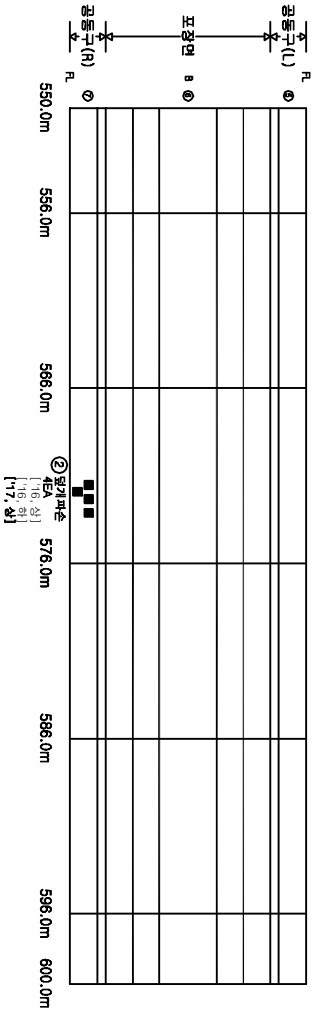
| 번호 | 손상현황 | 손상규모 | | | | 비고 |
|---|---|---|---|---|---|---|
| 1 | 벽면 | 0.1 | 0.4 | 2 | 0.08 | m <sup>2</sup> 기준 |
| 2 | 덮개파손 | | | 4 | 4 | EA 기준 |
| 3 | 균열(0.3mm이상) | 0.3 | 2.0 | 1 | 2.00 | m 기준 |

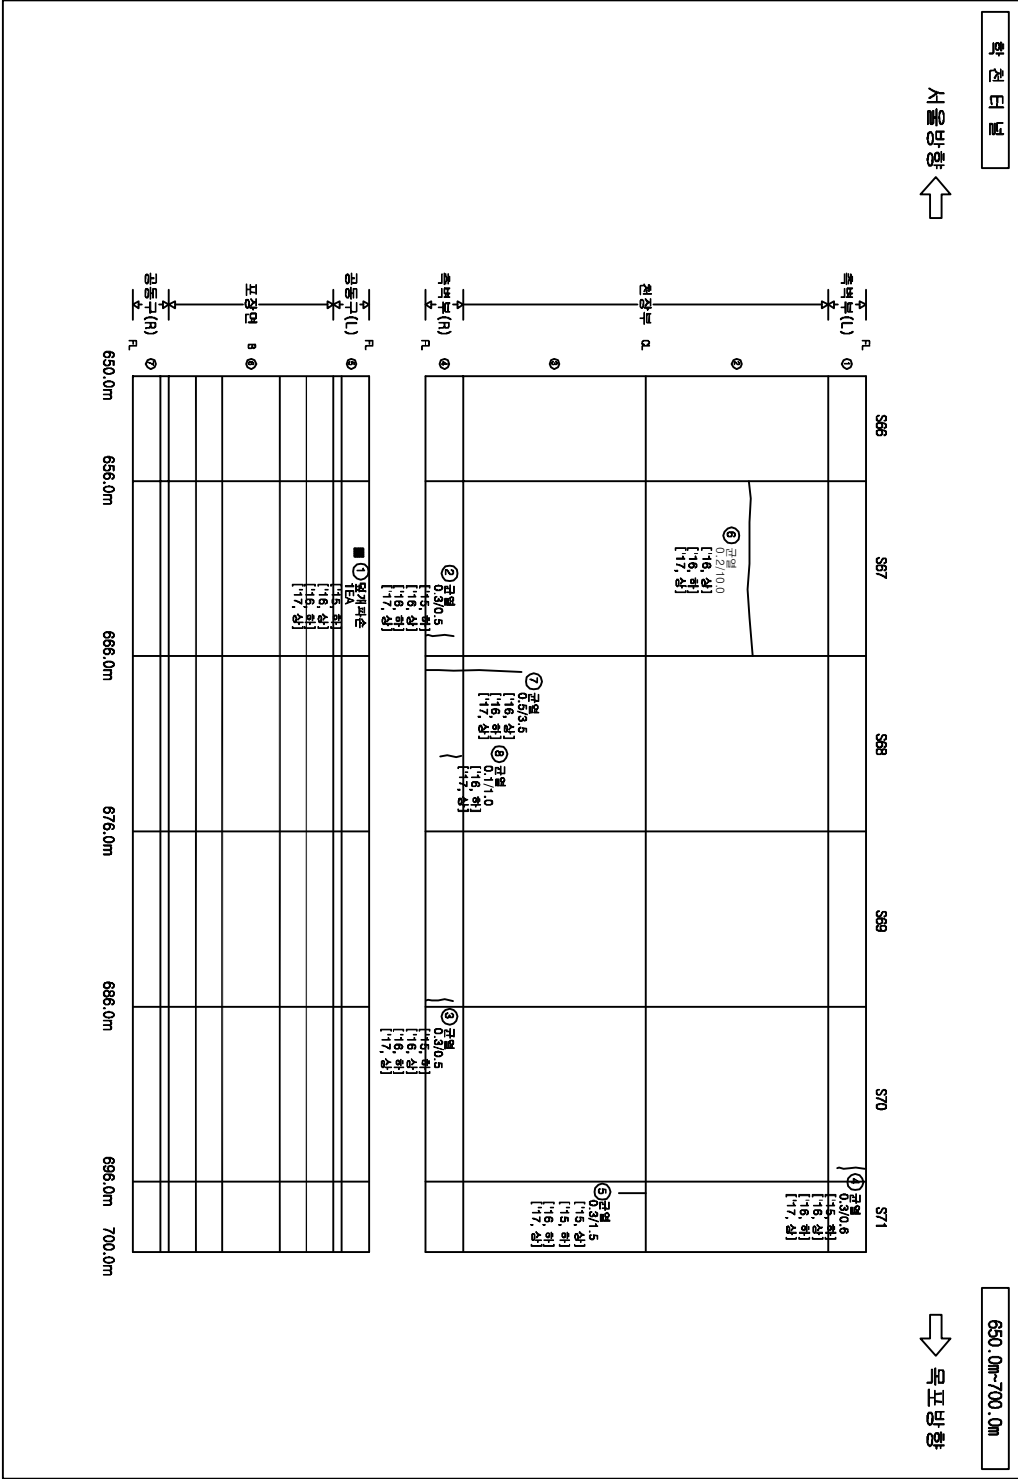
| 번호 | 손상현황 | 손상규모 | | | 비고 |
|---|---|---|---|---|---|
| 2 | 균열(0.3mm이상) | 0.3 | 0.5 | 1 | 0.50 m 기준 |
| 3 | 균열(0.3mm이상) | 0.3 | 0.5 | 1 | 0.50 m 기준 |
| 4 | 균열(0.3mm이상) | 0.3 | 0.6 | 1 | 0.60 m 기준 |
| 5 | 균열(0.3mm이상) | 0.3 | 1.5 | 1 | 1.50 m 기준 |
| 6 | 균열(0.3mm이상) | 0.2 | 10.0 | 1 | 10.00 m 기준 |
| 7 | 균열(0.3mm이상) | 0.5 | 3.5 | 1 | 3.50 m 기준 |
| 8 | 균열(0.3mm이상) | 0.1 | 1.0 | 1 | 1.00 m 기준 |

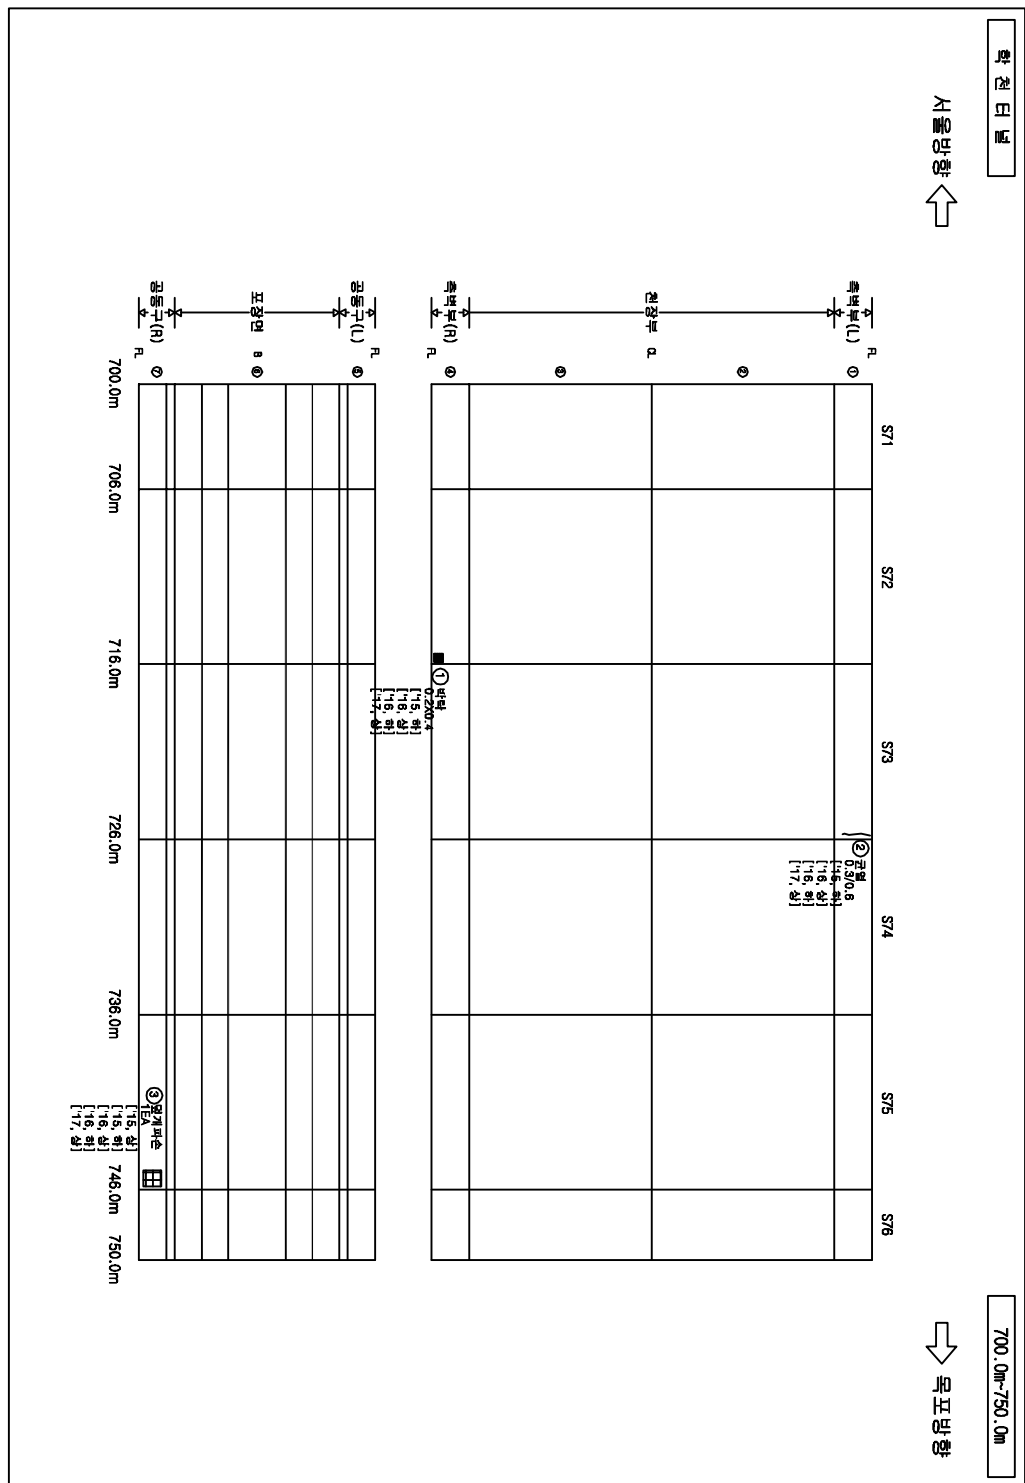
| 번호 | 손상현황 | 손상규모 | | | | 비고 |
|---|---|---|---|---|---|---|
| 1 | 벽면 균열 | 0.2 | 0.4 | 1 | 0.08 | m <sup>2</sup> 기준 |
| 2 | 균열(0.3mm이상) | 0.3 | 0.6 | 1 | 0.60 | m <sup>2</sup> 기준 |

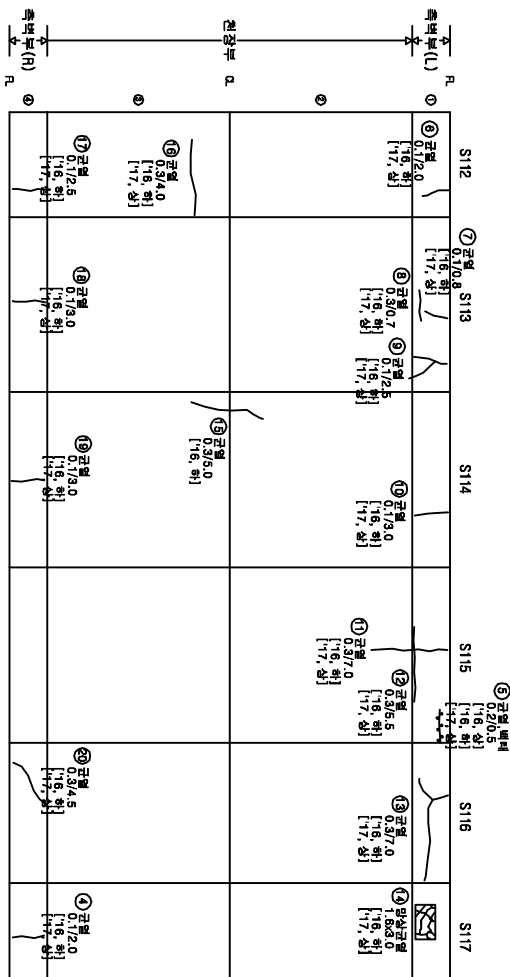
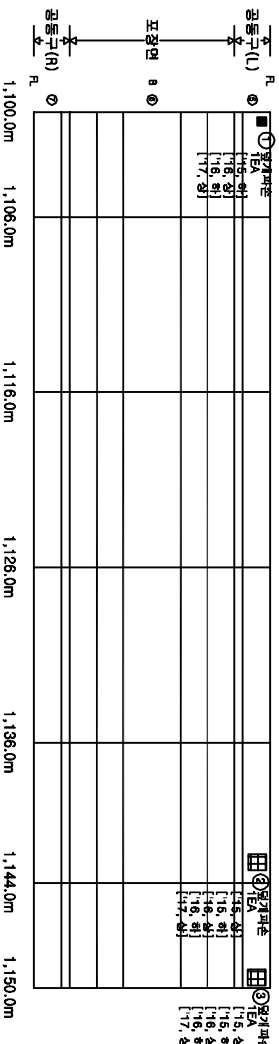
| 번호 | 손상현황 | OK(㎞) | 폭(㎡) | 길이(㎡) | 개소 | 물량 | 단위 | 비고 |
|---|---|---|---|---|---|---|---|---|
| 4 | 균열(0.3mm이상) | 0.1 | | 2.0 | 1 | 2.00 | ㎡ | 기존 |
| 5 | 균열, 박타 | 0.2 | | 0.5 | 1 | 0.50 | ㎡ | 기존 |
| 6 | 균열(0.3mm이상) | 0.1 | | 2.0 | 1 | 2.00 | ㎡ | 기존 |
| 14 | 망상균열 | | 1.6 | 3.0 | 1 | 4.80 | ㎡ | 기존 |
