# 영구영생 (좌측)

| 발주처 | 과업명 | 공구 | 점검기관 | 구조물명 | 도면명 | 도면번호 |
|---|---|---|---|---|---|---|
| 한국철도공사 | 2016년도 하반기 호남고속선 오송-익산간 오송1교 외 | 제1-1공구 | (주)한국구조물안전연구원 | 구 조 물 명 | 도 면 명 | 도면번호 |
| 정읍고속철도시설사무소 | 21개 구조물 정기(하차) 및 정밀점검 용역 | | (주)한국토안전연구원 | 역형 공벽 | 좌측공벽 | 001 |

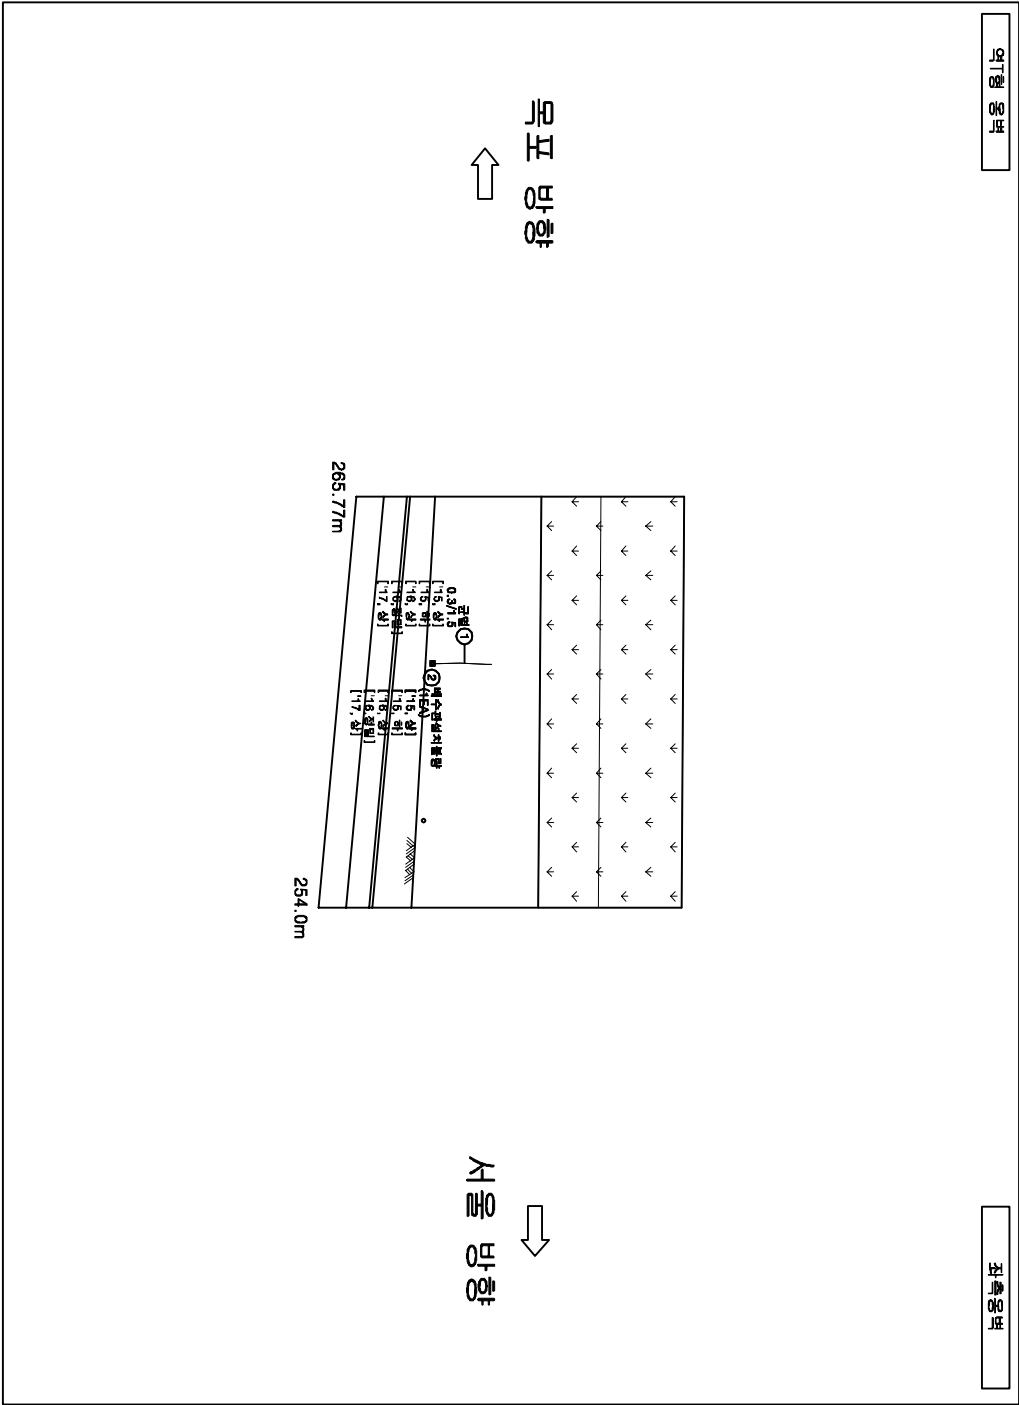
좌측공벽

| 번호 | 손상 현 황 | 손상 규모 | | | | 비고 |
|---|---|---|---|---|---|---|
| 1 | 균열(0.3mm이상) | 0.3 | | 1.5 | 1 | 1.50 m 기준 |
| 2 | 배수관설치불량 | | | | 1 | EA 기준 |

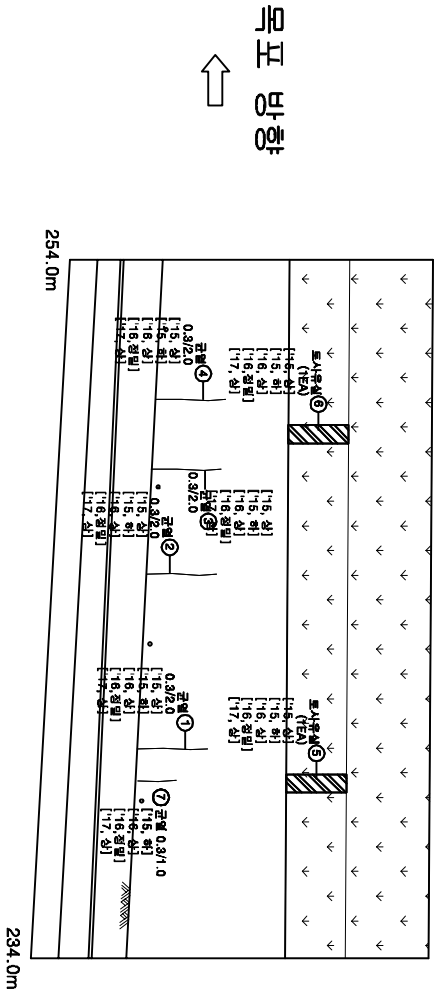
좌측공백

| 번호 | 손상 현 황 | 손상 규모 | | | 단위 | 비고 |
|---|---|---|---|---|---|---|
| 1 | 균열(0.3mm이상) | 0.3 | | 2.0 | 1 | 2.00 m 기준 |
| 2 | 균열(0.3mm이상) | 0.3 | | 2.0 | 1 | 2.00 m 기준 |
| 3 | 균열(0.3mm이상) | 0.3 | | 2.0 | 1 | 2.00 m 기준 |
| 4 | 균열(0.3mm이상) | 0.3 | | 2.0 | 1 | 2.00 m 기준 |
| 5 | 토사유실 | | | | 1 | 1.00 EA 기준 |
| 6 | 토사유실 | | | | 1 | 1.00 EA 기준 |
| 7 | 균열(0.3mm이상) | 0.3 | | 1.0 | 1 | 1.00 m 기준 |

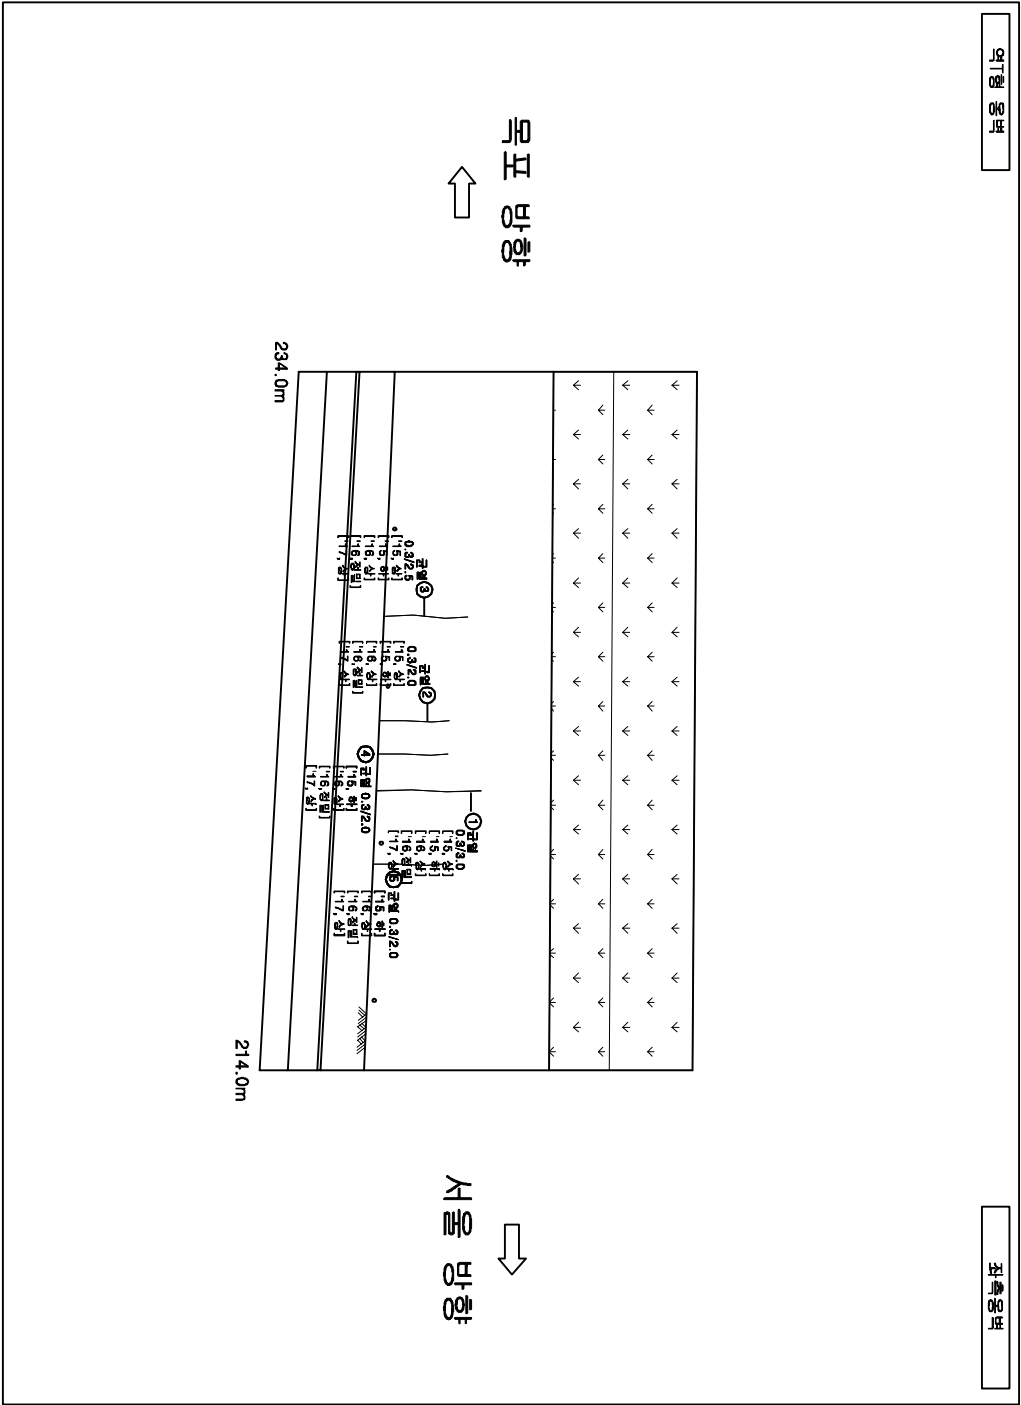
좌측웅벽

| 번호 | 손상 현 황 | 손상 규모 | | | | 비고 |
|---|---|---|---|---|---|---|
| 1 | 균열(0.3mm이상) | 0.3 | | 3.0 | 1 | 3.00 m 기준 |
| 2 | 균열(0.3mm이상) | 0.3 | | 2.0 | 1 | 2.00 m 기준 |
| 3 | 균열(0.3mm이상) | 0.3 | | 2.5 | 1 | 2.50 m 기준 |
| 4 | 균열(0.3mm이상) | 0.3 | | 2.0 | 1 | 2.00 m 기준 |
| 5 | 균열(0.3mm이상) | 0.3 | | 2.0 | 1 | 2.00 m 기준 |

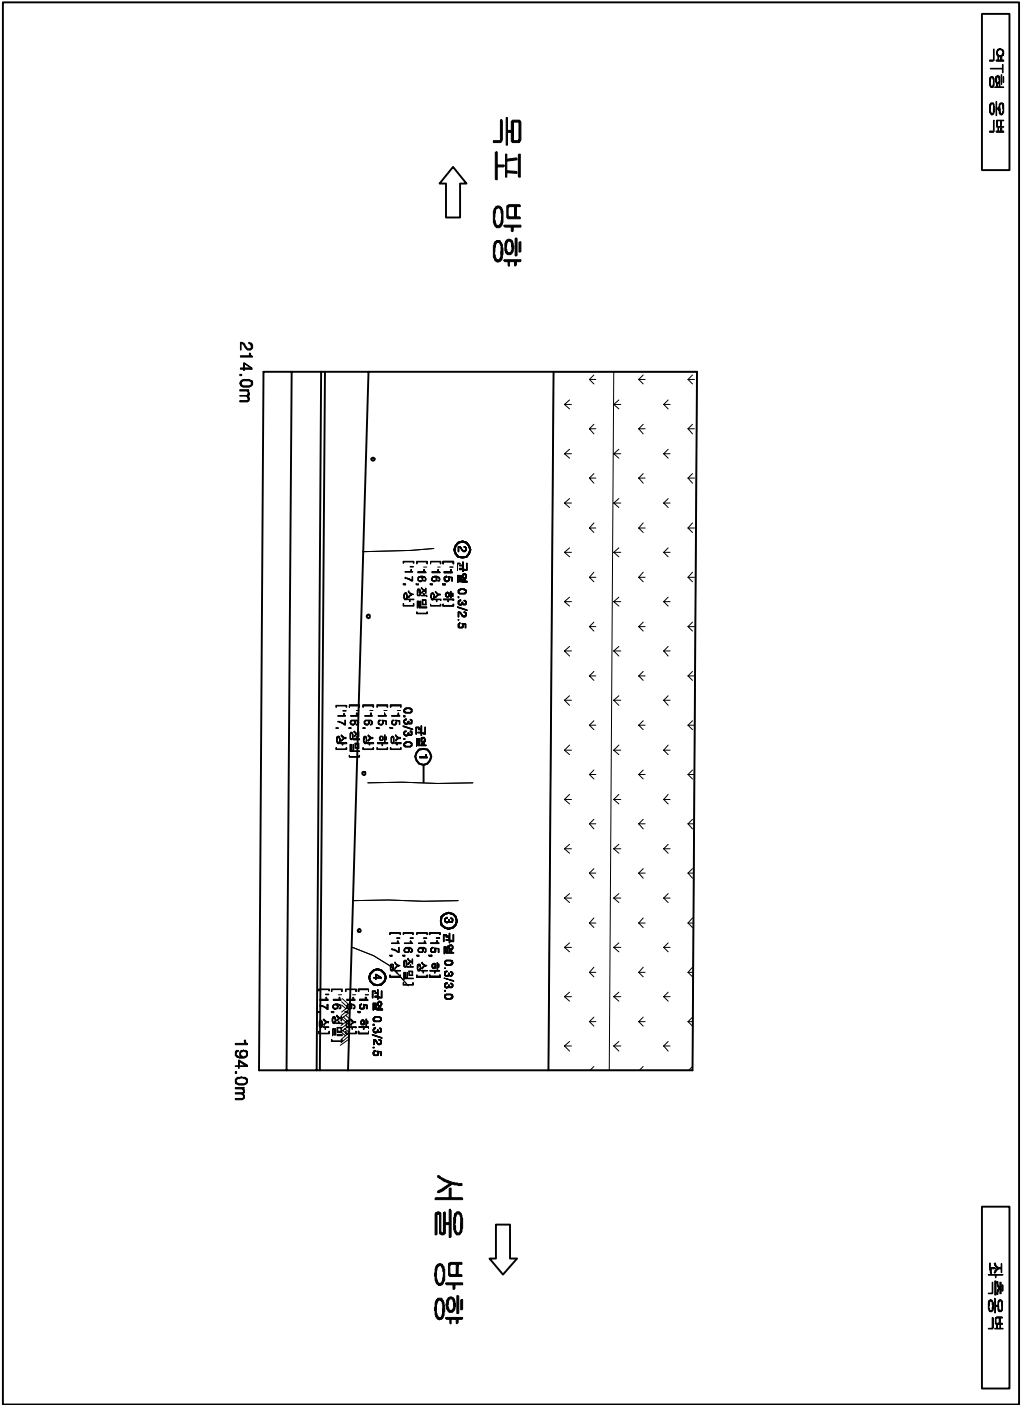
좌측공백

| 번호 | 손상 현 황 | 손상 규모 | | | | | 비고 |
|---|---|---|---|---|---|---|---|
| 1 | 균열(0.3mm이상) | 0.3 | | 3.0 | 1 | 3.00 m | |
| 2 | 균열(0.3mm이상) | 0.3 | | 2.5 | 1 | 2.50 m | 기준 |
| 3 | 균열(0.3mm이상) | 0.3 | | 3.0 | 1 | 3.00 m | 기준 |
| 4 | 균열(0.3mm이상) | 0.3 | | 2.5 | 1 | 2.50 m | 기준 |

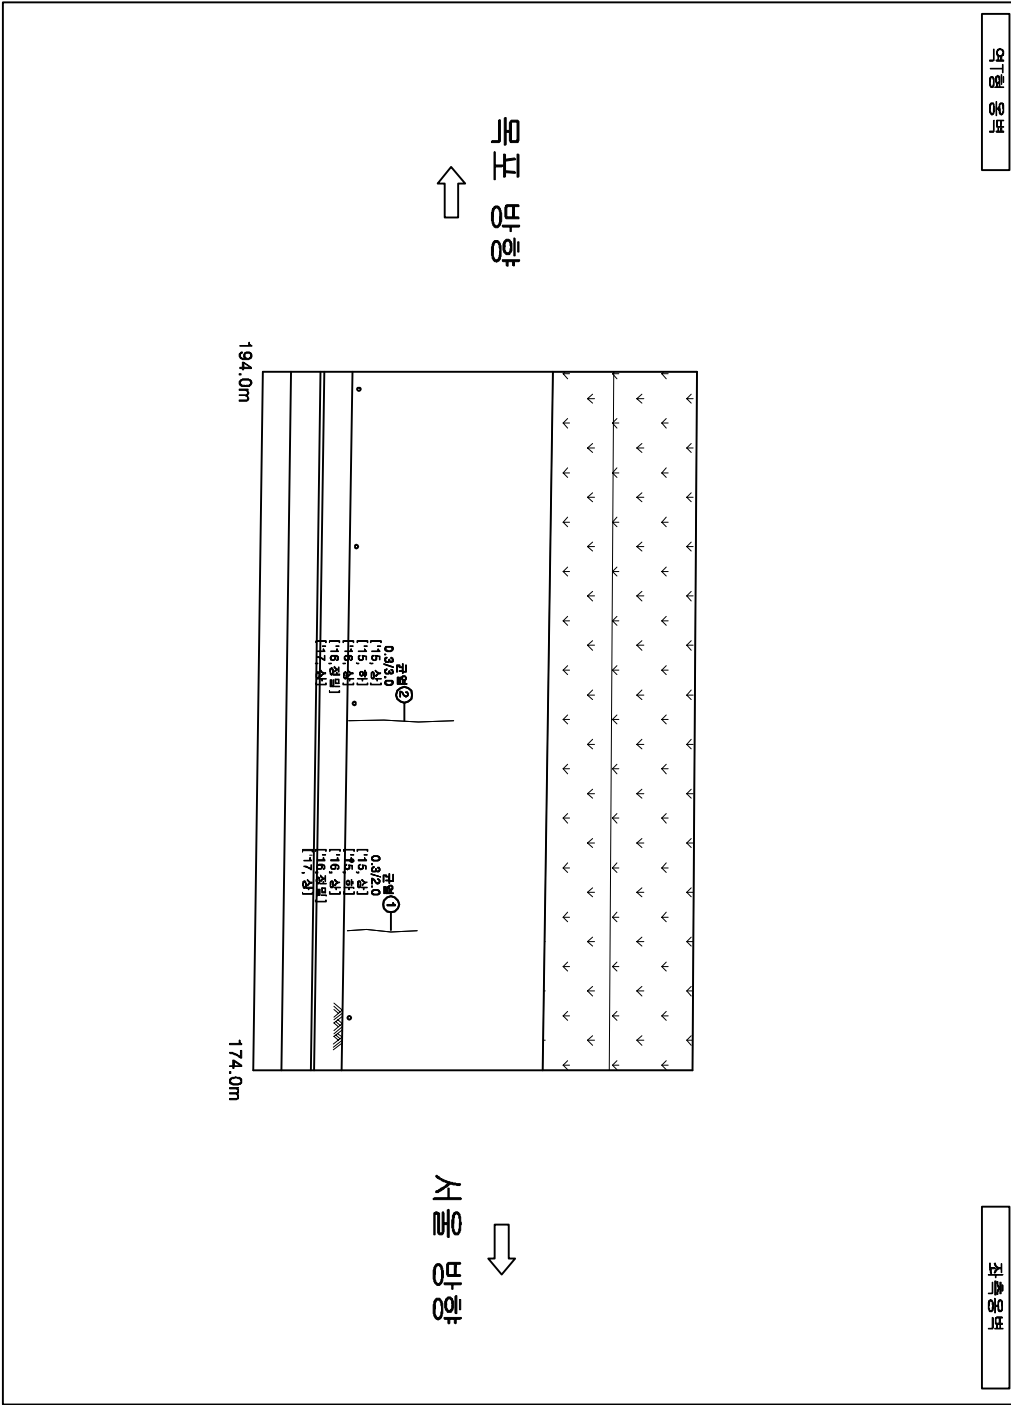
좌측공벽

| 번호 | 손상 현 황 | 손 상 규 모 | | | | 비고 |
|---|---|---|---|---|---|---|
| 1 | 균열 (0.3mm 이상) | 0.3 | | 2.0 | 1 | 2.00 m 기준 |
| 2 | 균열 (0.3mm 이상) | 0.3 | | 3.0 | 1 | 3.00 m 기준 |

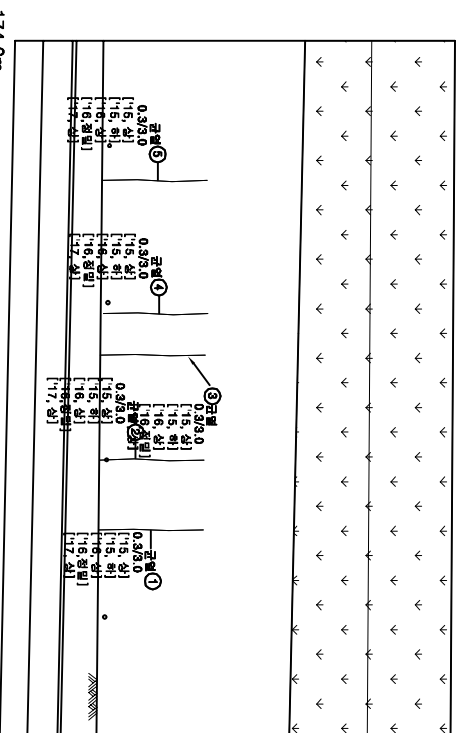
| 번호 | 손상 현황 | 손상 규모 | | | | | 비고 | |
|---|---|---|---|---|---|---|---|---|
| 1 | 균열(0.3mm이상) | 0.3 | | 3.0 | 1 | 3.00 | m | 기준 |
| 2 | 균열(0.3mm이상) | 0.3 | | 3.0 | 1 | 3.00 | m | 기준 |
| 3 | 균열(0.3mm이상) | 0.3 | | 3.0 | 1 | 3.00 | m | 기준 |
| 4 | 균열(0.3mm이상) | 0.3 | | 3.0 | 1 | 3.00 | m | 기준 |
| 5 | 균열(0.3mm이상) | 0.3 | | 3.0 | 1 | 3.00 | m | 기준 |

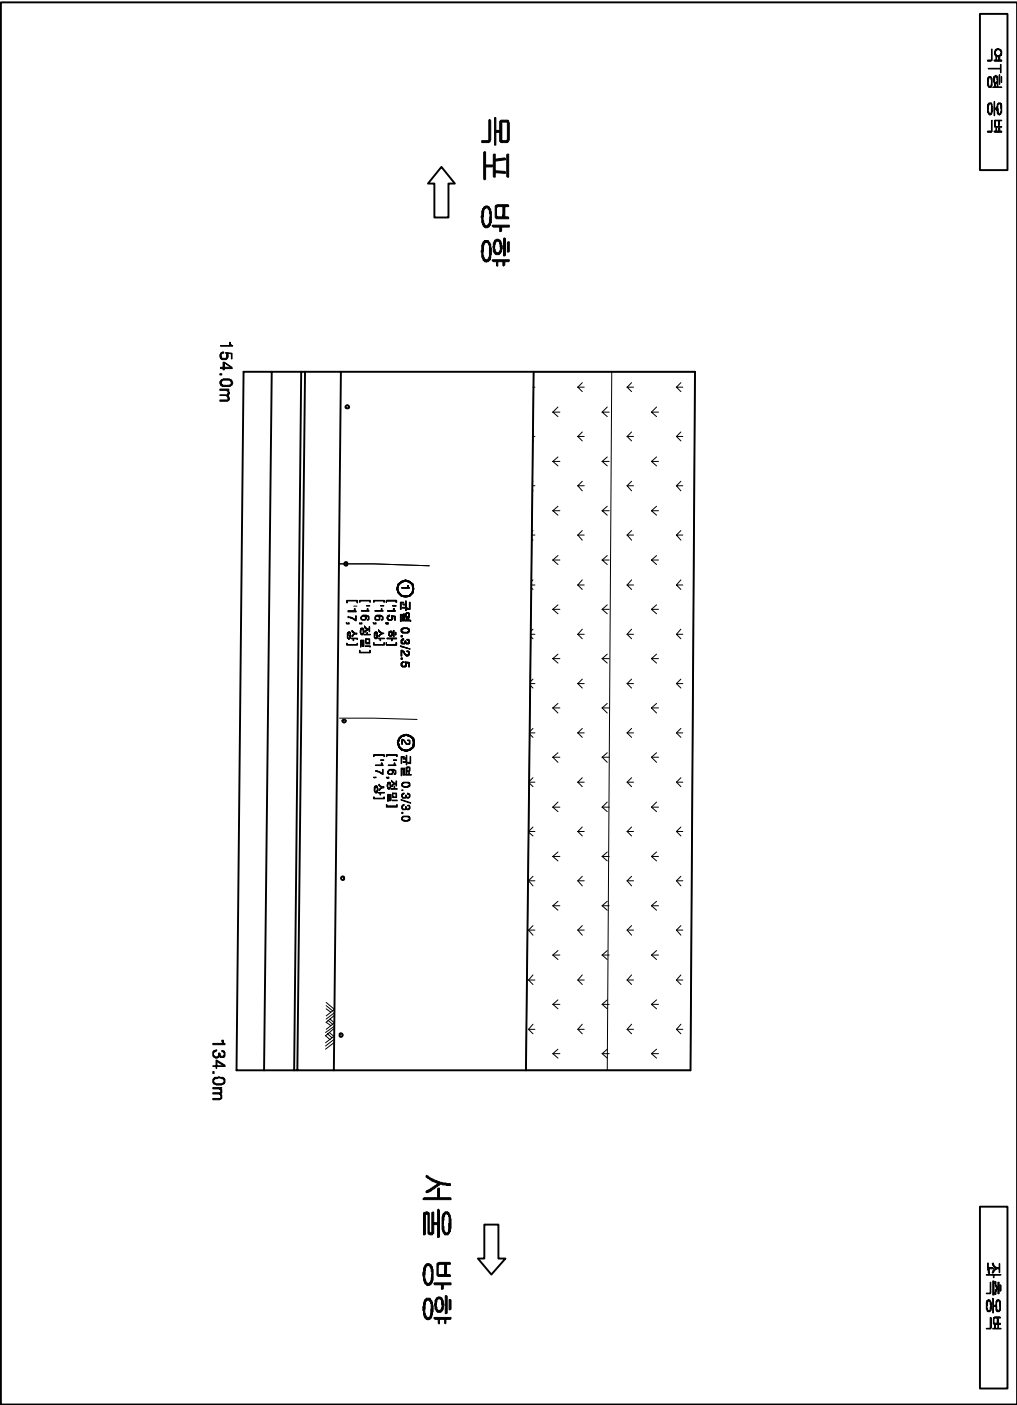
좌측웅벽

| 번호 | 손상 현 황 | 손상 규모 | | | | 비고 |
|---|---|---|---|---|---|---|
| 1 | 구월(0.3mm01상) | 0.3 | | 2.5 | 1 | 2.50 m 기준 |
| 2 | 구월(0.3mm01상) | 0.3 | | 3.0 | 1 | 3.00 m 기준 |

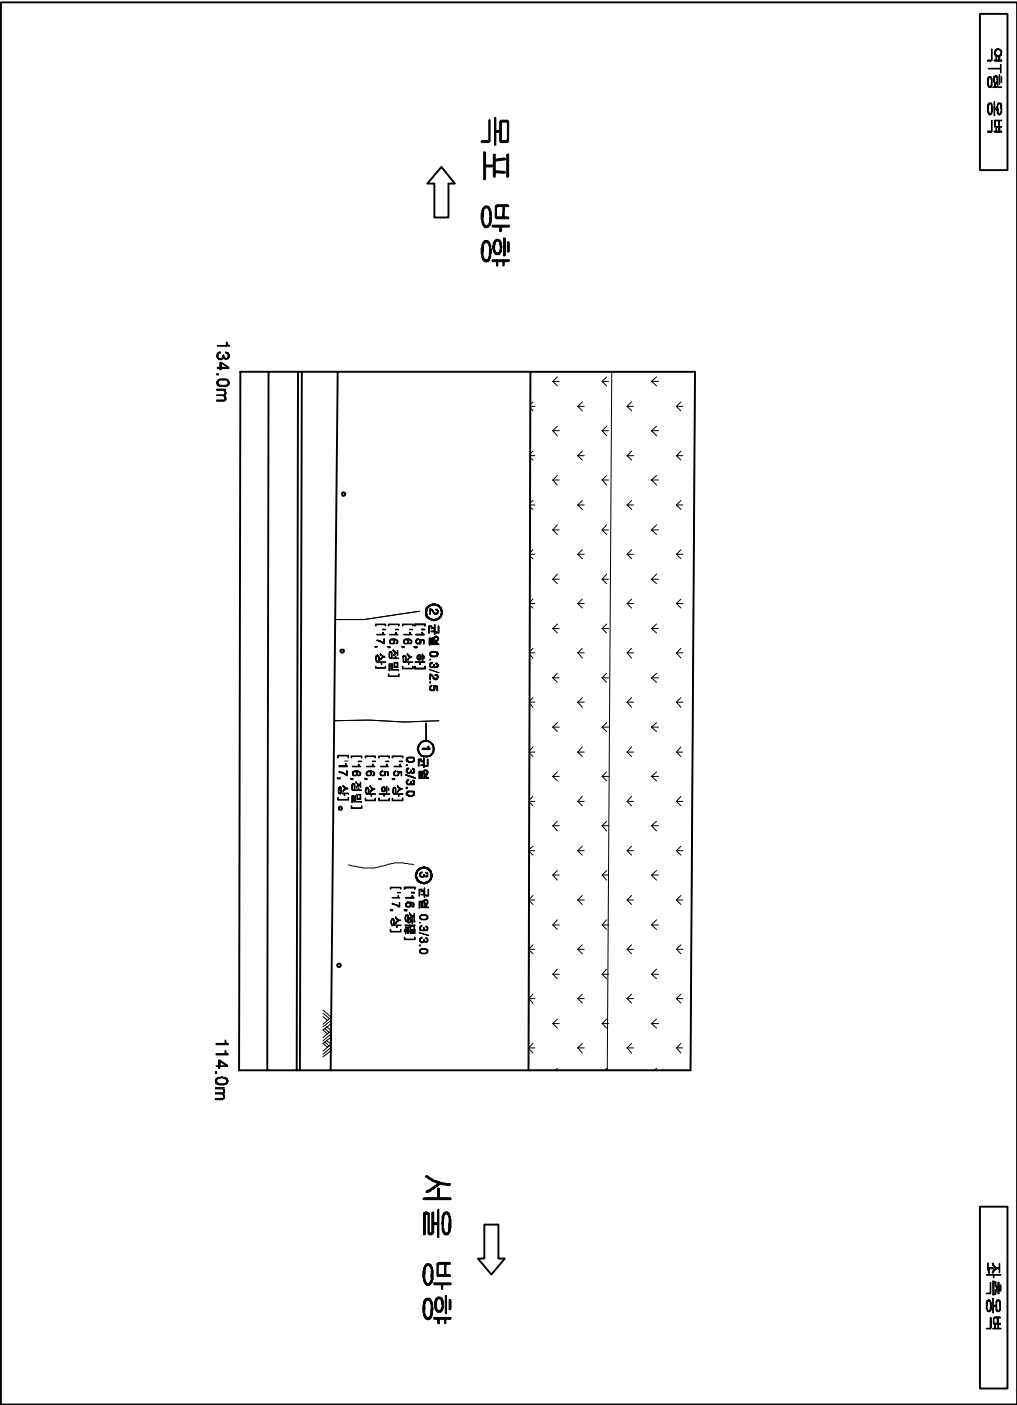
좌측웅벽

| 번호 | 손상 현 황 | 손 상 규 모 | | | | 비고 |
|---|---|---|---|---|---|---|
| 1 | 균열 (0.3mm이상) | 0.3 | | 3.0 | 1 | 3.00 m 기준 |
| 2 | 균열 (0.3mm이상) | 0.3 | | 2.5 | 1 | 2.50 m 기준 |
| 3 | 균열 (0.3mm이상) | 0.3 | | 3.0 | 1 | 3.00 m 기준 |

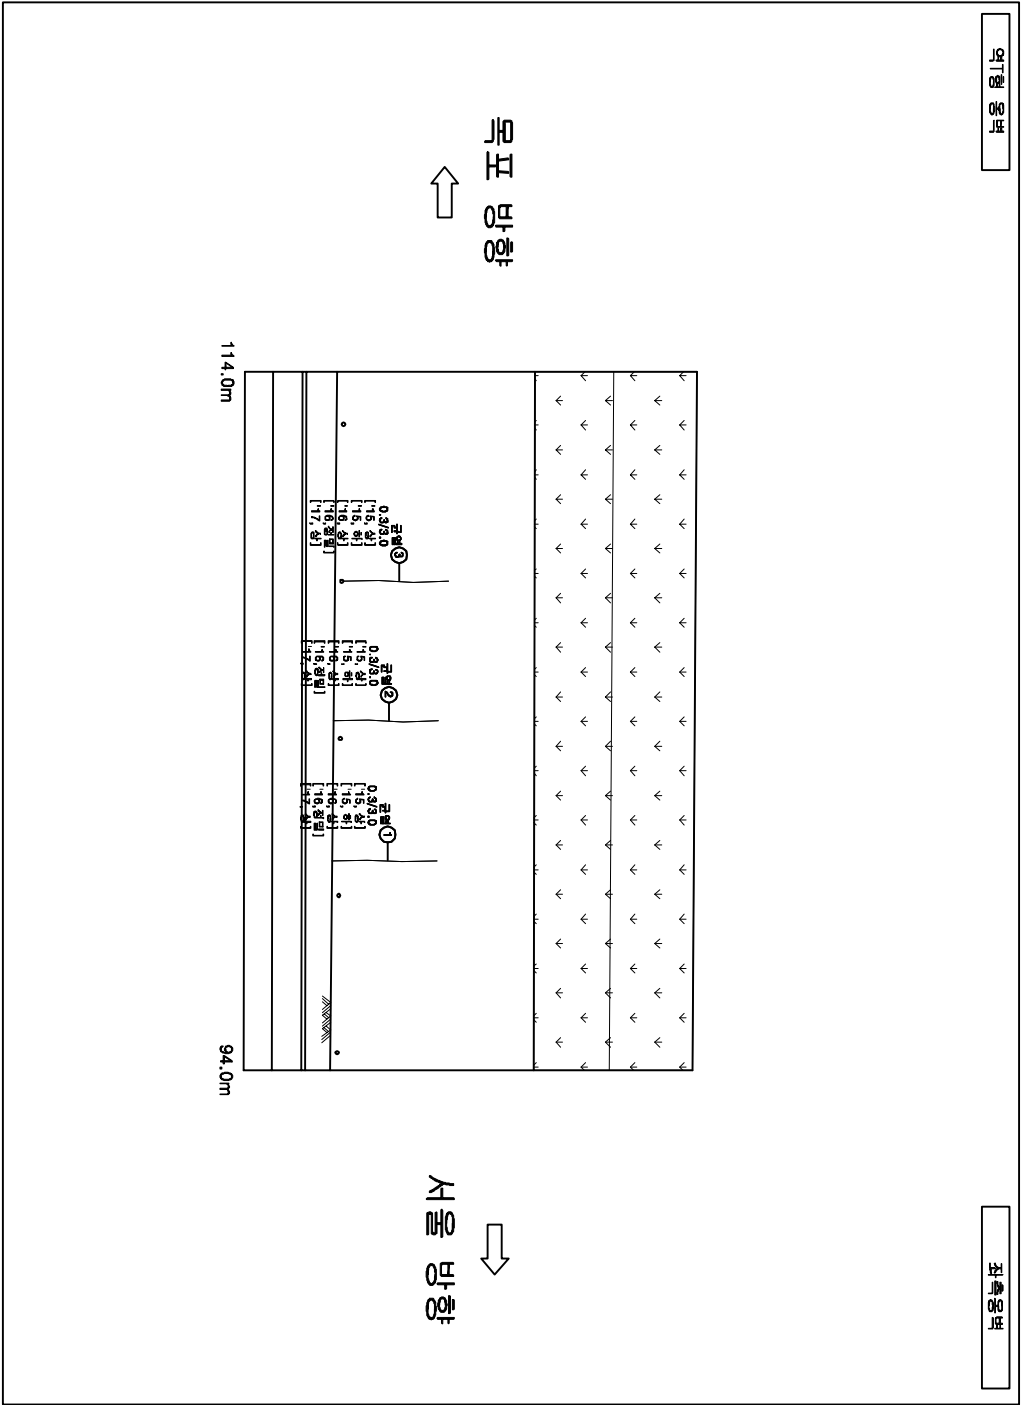
좌측옹벽

| 번호 | 손상 현 황 | 손상 규모 | | | | 비고 |
|---|---|---|---|---|---|---|
| 1 | 균열(0.3mm이상) | 0.3 | | 3.0 | 1 | 3.00 m 기준 |
| 2 | 균열(0.3mm이상) | 0.3 | | 3.0 | 1 | 3.00 m 기준 |
| 3 | 균열(0.3mm이상) | 0.3 | | 3.0 | 1 | 3.00 m 기준 |

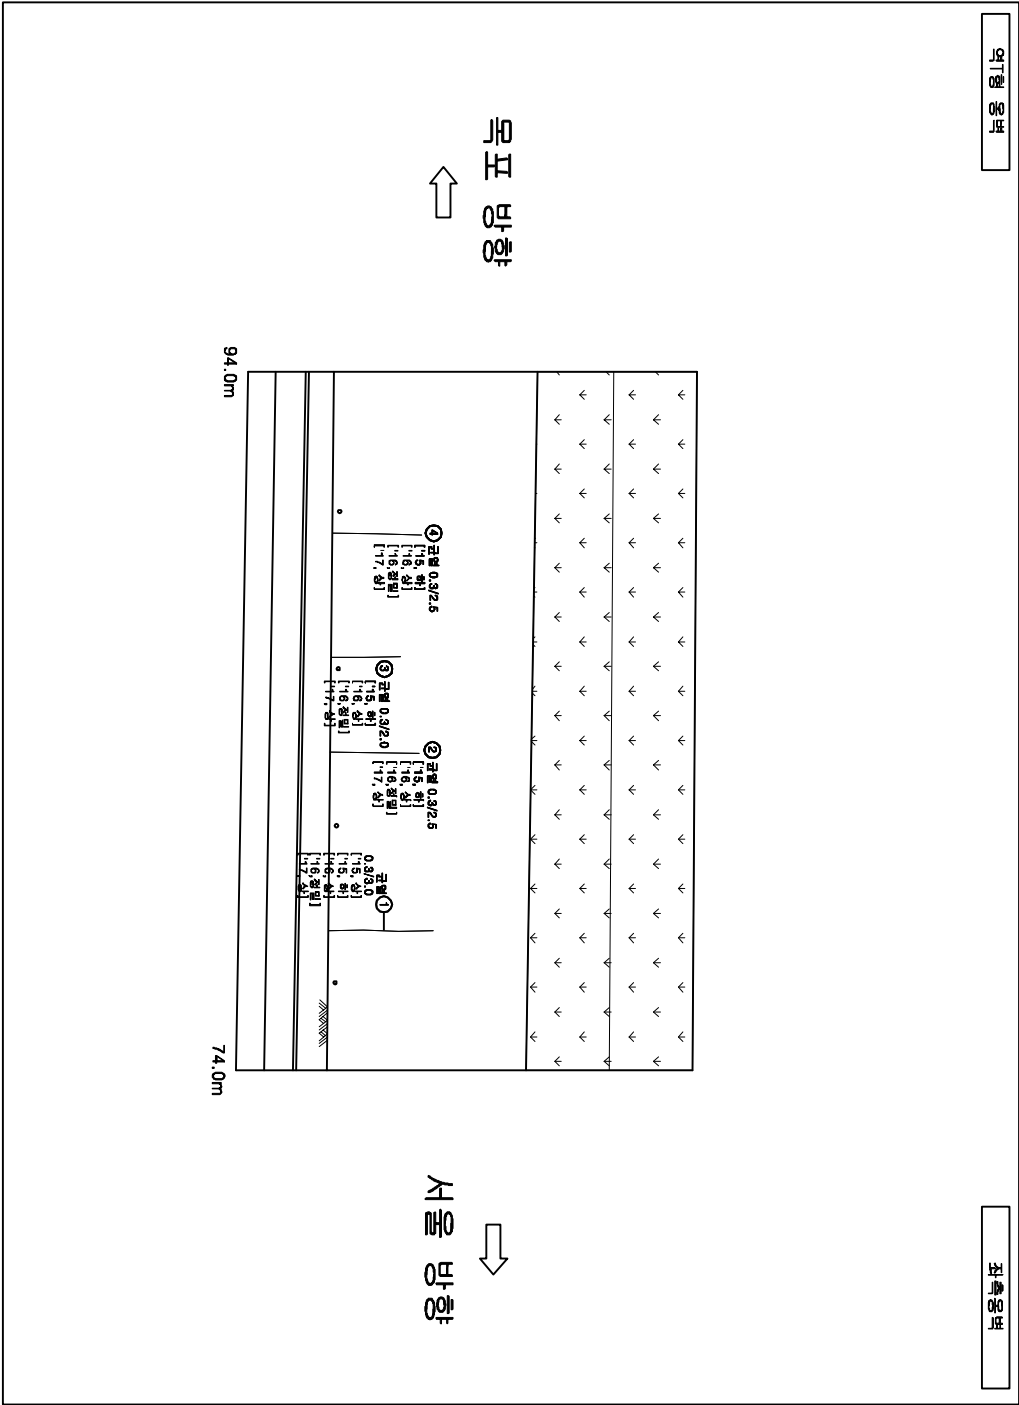
좌측웅벽

| 번호 | 손상 현 황 | 손 상 규 모 | | | | 비고 |
|---|---|---|---|---|---|---|
| 1 | 균열 (0.3mm이상) | 0.3 | | 3.0 | 1 | 3.00 m 기준 |
| 2 | 균열 (0.3mm이상) | 0.3 | | 2.5 | 1 | 2.50 m 기준 |
| 3 | 균열 (0.3mm이상) | 0.3 | | 2.0 | 1 | 2.00 m 기준 |
| 4 | 균열 (0.3mm이상) | 0.3 | | 2.5 | 1 | 2.50 m 기준 |

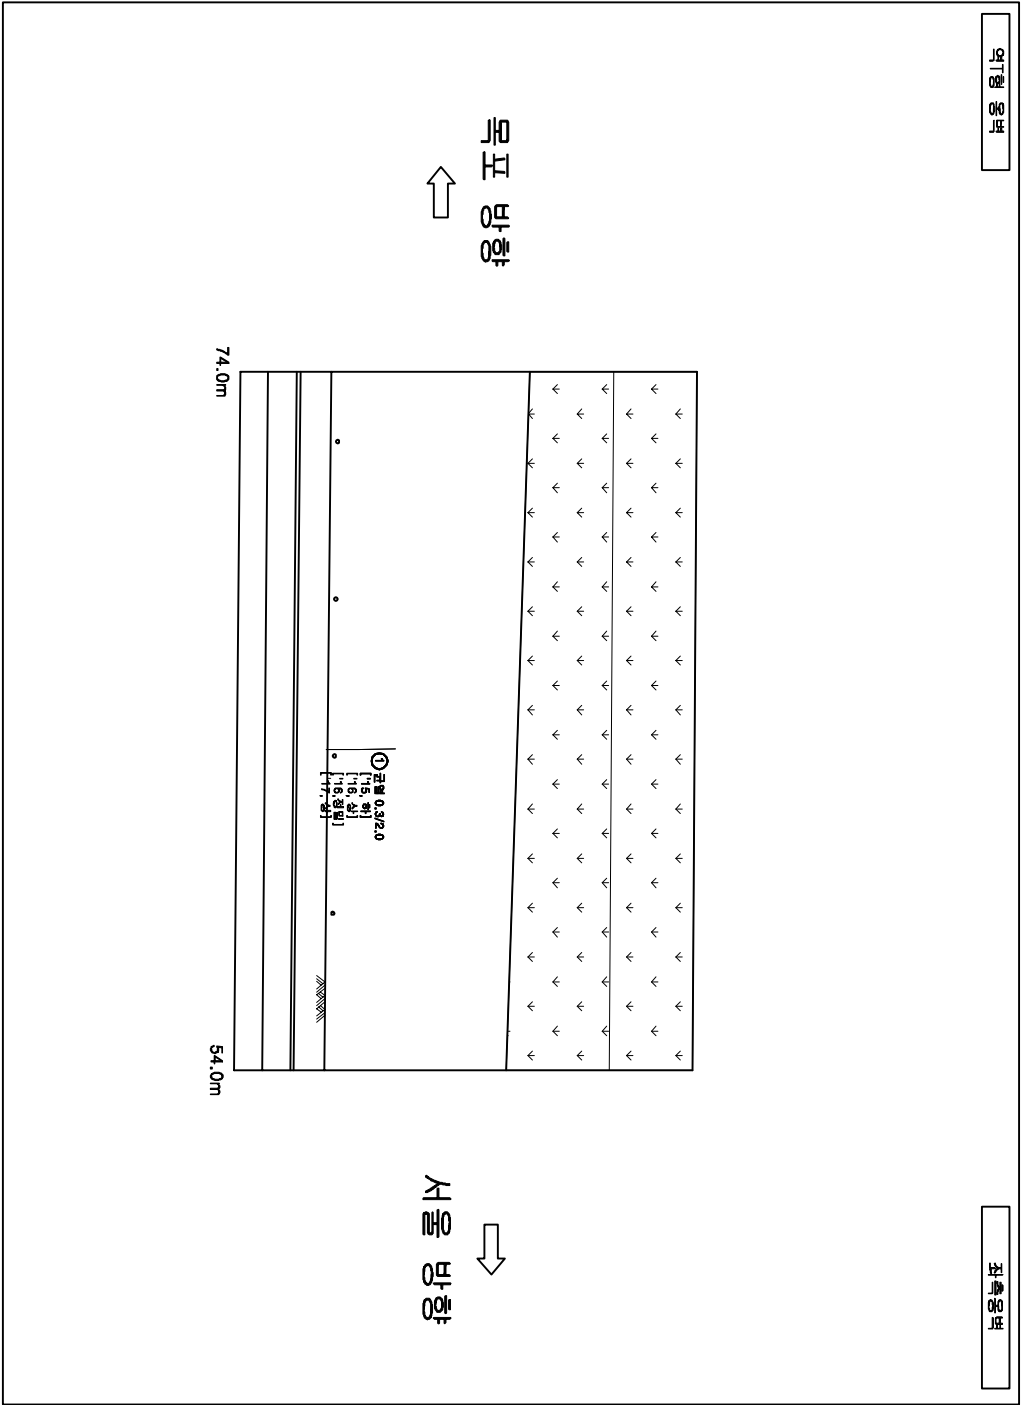
좌측 웅벽

| 번호 | 손상 현 황 | 손상 규모 | | | | 비고 |
|---|---|---|---|---|---|---|
| 1 | 균열 (0.3mm 이상) | 0.3 | | 2.0 | 1 | 2.00 m 기준 |

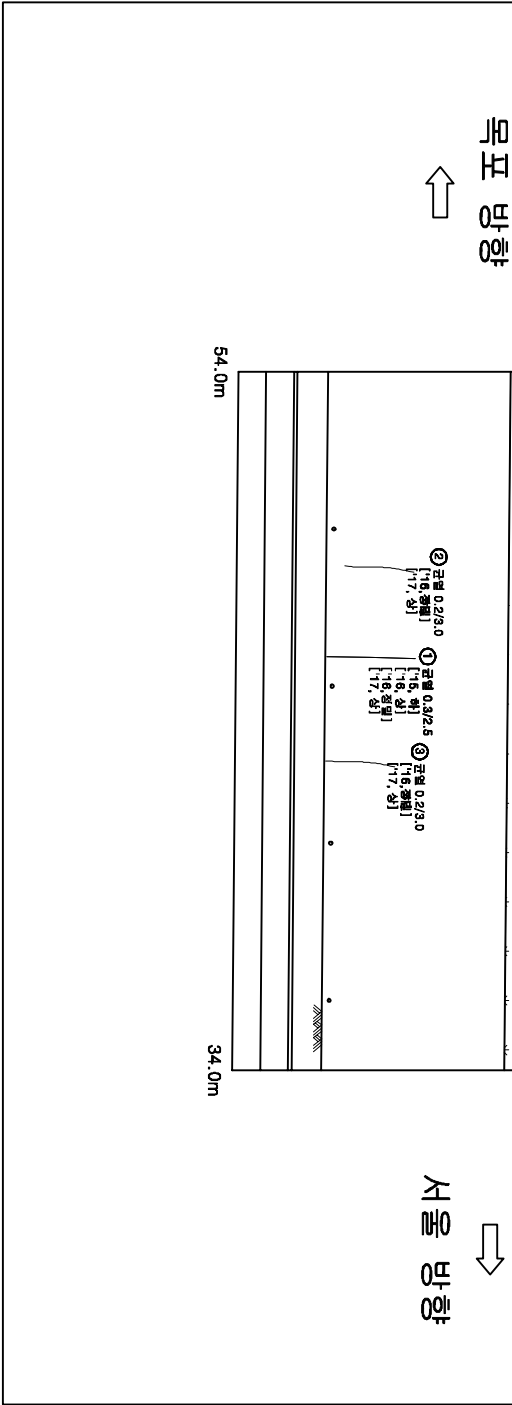
좌측 양벽

| 번호 | 손상 현 황 | 손상 규모 | | | | 비고 |
|---|---|---|---|---|---|---|
| 1 | 균열 (0.3mm이상) | 0.3 | 2.5 | 1 | 2.50 | m 기준 |
| 2 | 균열 (0.3mm미만) | 0.2 | 3.0 | 1 | 3.00 | m 기준 |
| 3 | 균열 (0.3mm미만) | 0.2 | 3.0 | 1 | 3.00 | m 기준 |

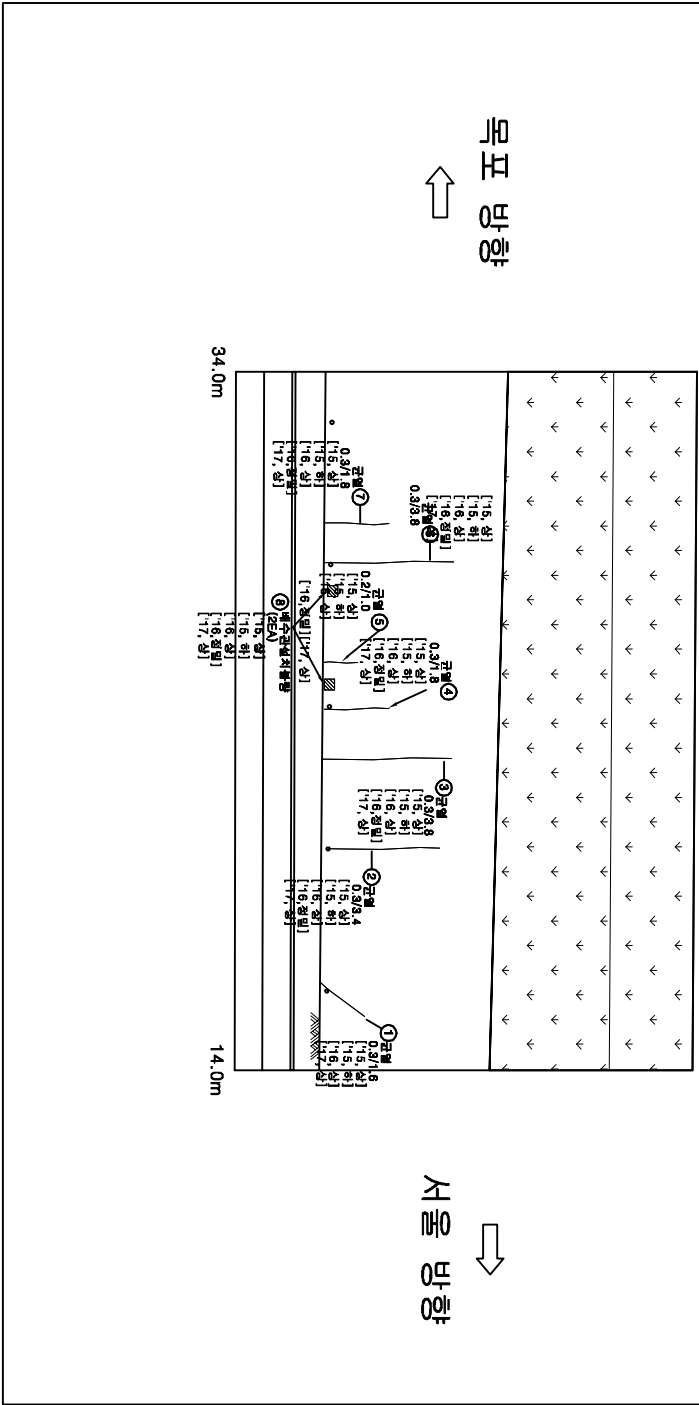
좌측공백

| 번호 | 손상 현 황 | 손상 규모 | | | | | | 비고 |
|---|---|---|---|---|---|---|---|---|
| 1 | 균열(0.3mm이상) | 0.3 | | 1.6 | 1 | 1.60 | m | 기준 |
| 2 | 균열(0.3mm이상) | 0.3 | | 3.4 | 1 | 3.40 | m | 기준 |
| 3 | 균열(0.3mm이상) | 0.3 | | 3.8 | 1 | 3.80 | m | 기준 |
| 4 | 균열(0.3mm이상) | 0.3 | | 1.8 | 1 | 1.80 | m | 기준 |
| 5 | 균열(0.3mm이상) | 0.3 | | 1.0 | 1 | 1.00 | m | 기준 |
| 6 | 균열(0.3mm이상) | 0.3 | | 3.8 | 1 | 3.80 | m | 기준 |
| 7 | 균열(0.3mm이상) | 0.3 | | 1.8 | 1 | 1.80 | m | 기준 |
| 8 | 배수관설치불량 | | | | 2 | 2 | EA | 기준 |

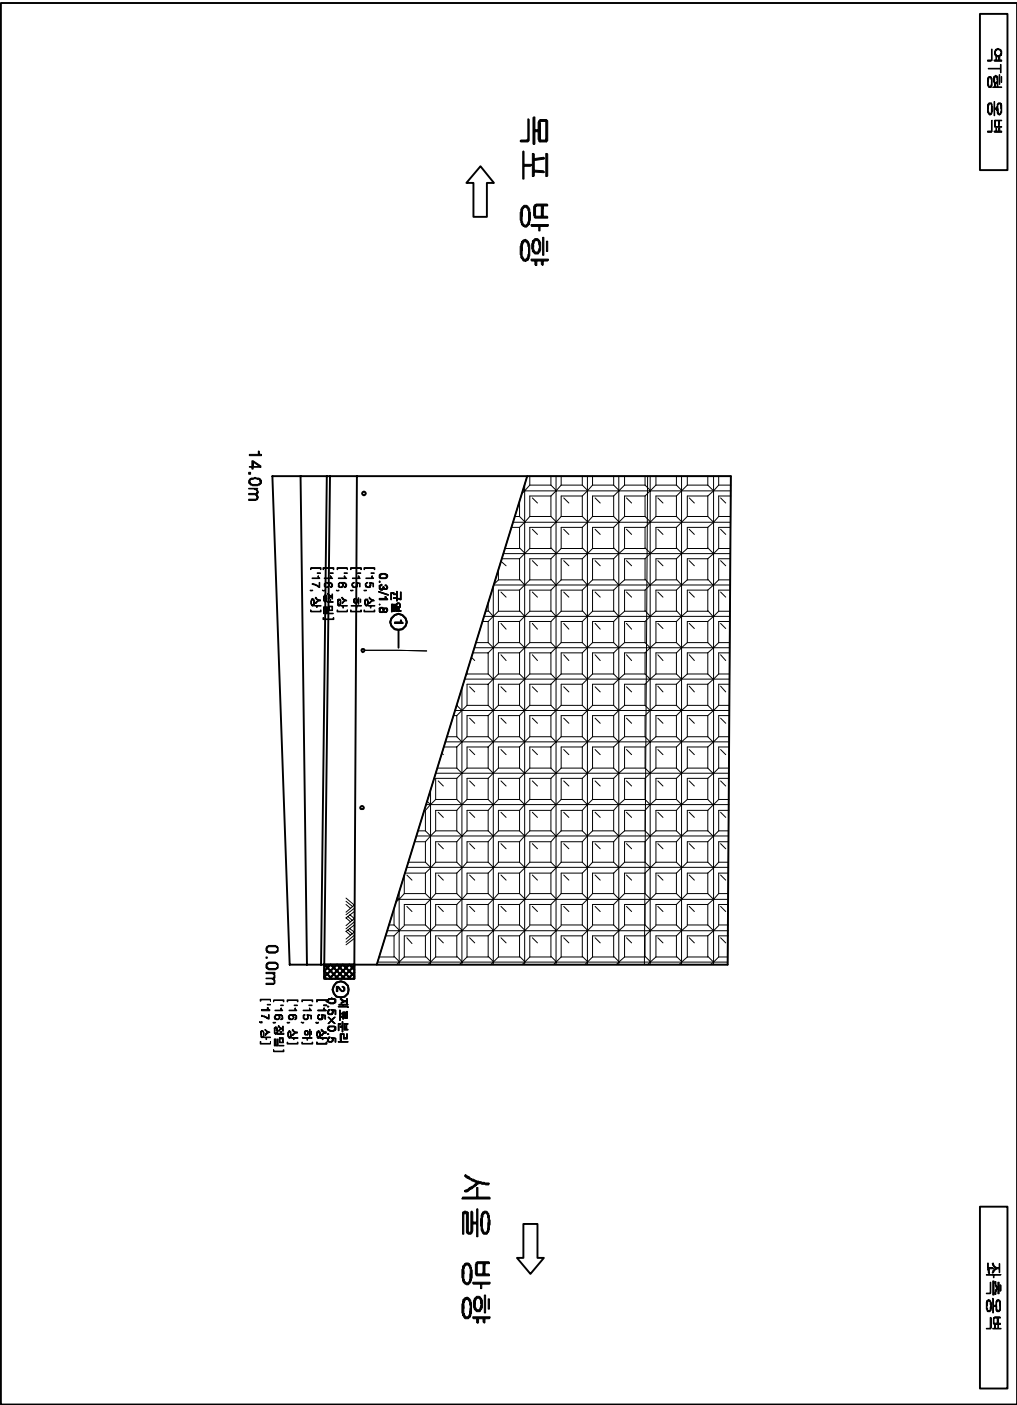
좌측웅벽

| 번호 | 손상 현 황 | 손상 규모 | | | | 비고 |
|---|---|---|---|---|---|---|
| 1 | 균열(0.3mm이상) | 0.3 | | 1.8 | 1 | 1.80 m |
| 2 | 재료분리 | | 0.5 | 0.5 | 1 | 0.25 m <sup>3</sup> |

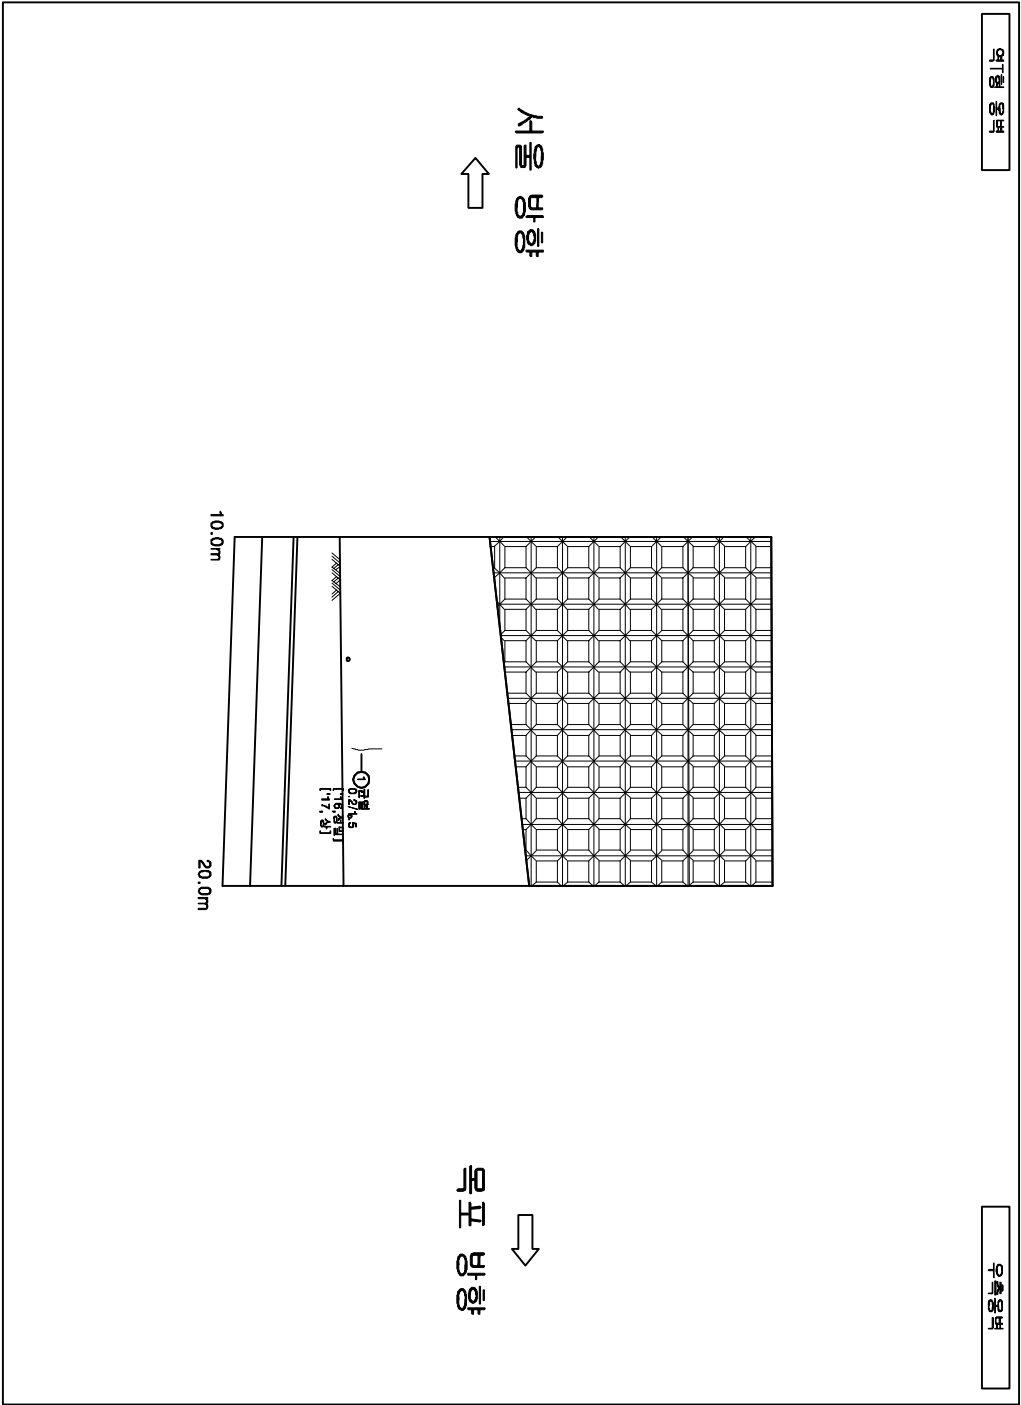
우측공벽

| 번호 | 손상 현 황 | 손상 규모 | | | | 비고 |
|---|---|---|---|---|---|---|
| 1 | 균열(0.3mm이단) | 0.2 | | 1.5 | 1 | 1.50 m 기준 |

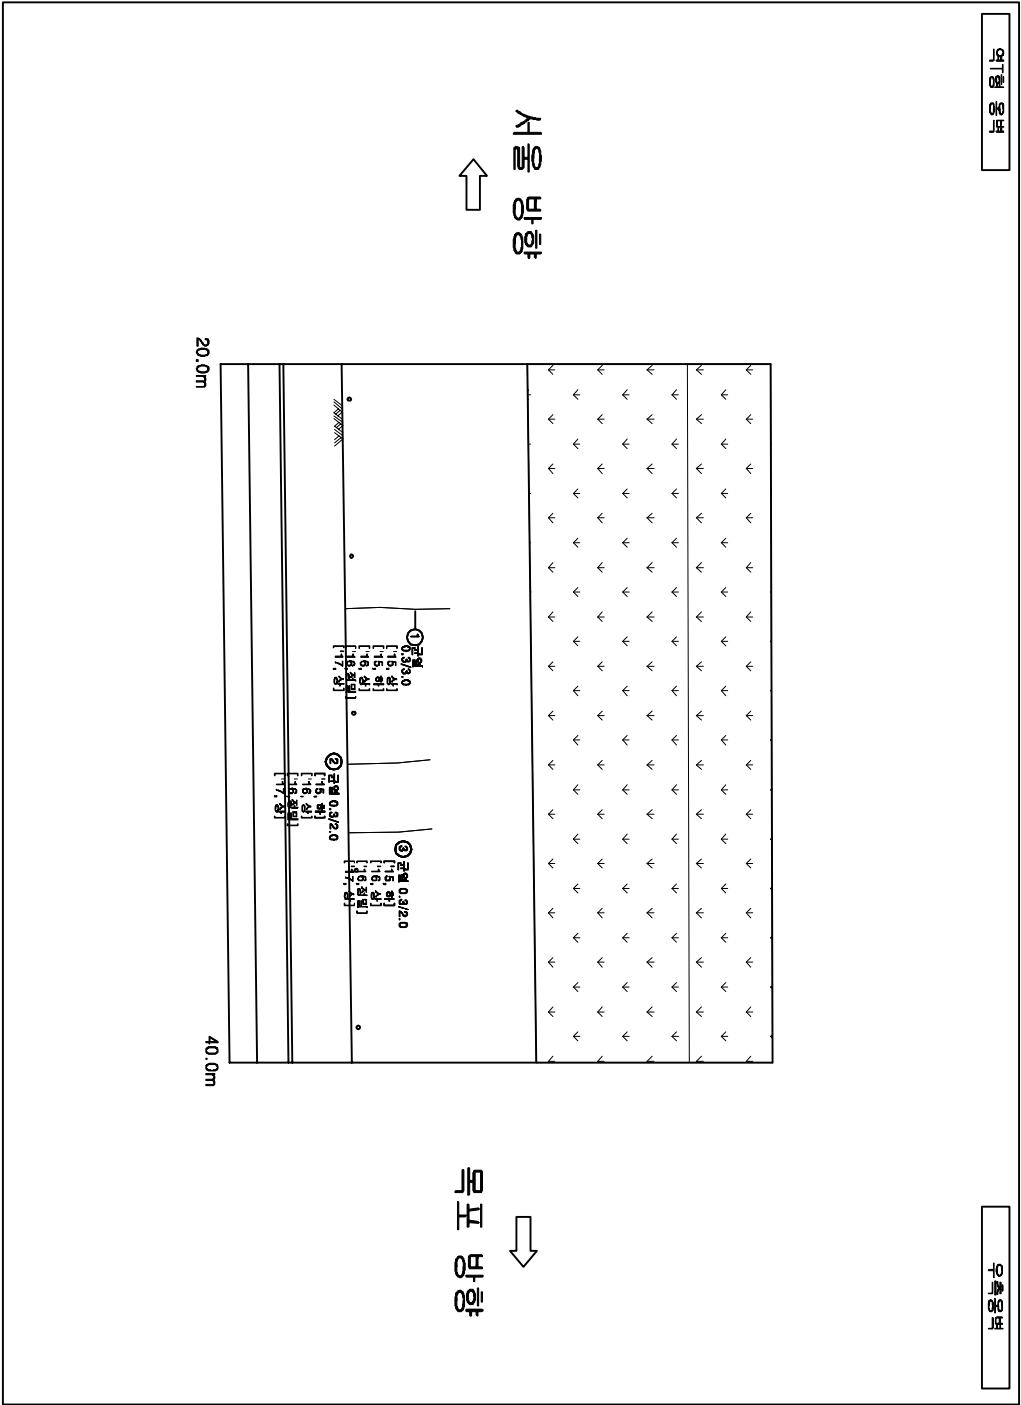
우측웅벽

| 번호 | 손상 현 황 | 손상 규모 | | | | 비고 |
|---|---|---|---|---|---|---|
| 1 | 균열 (0.3mm 이상) | 0.3 | | 3.0 | 1 | 3.00 m 기준 |
| 2 | 균열 (0.3mm 이상) | 0.3 | | 2.0 | 1 | 2.00 m 기준 |
| 3 | 균열 (0.3mm 이상) | 0.3 | | 2.0 | 1 | 2.00 m 기준 |

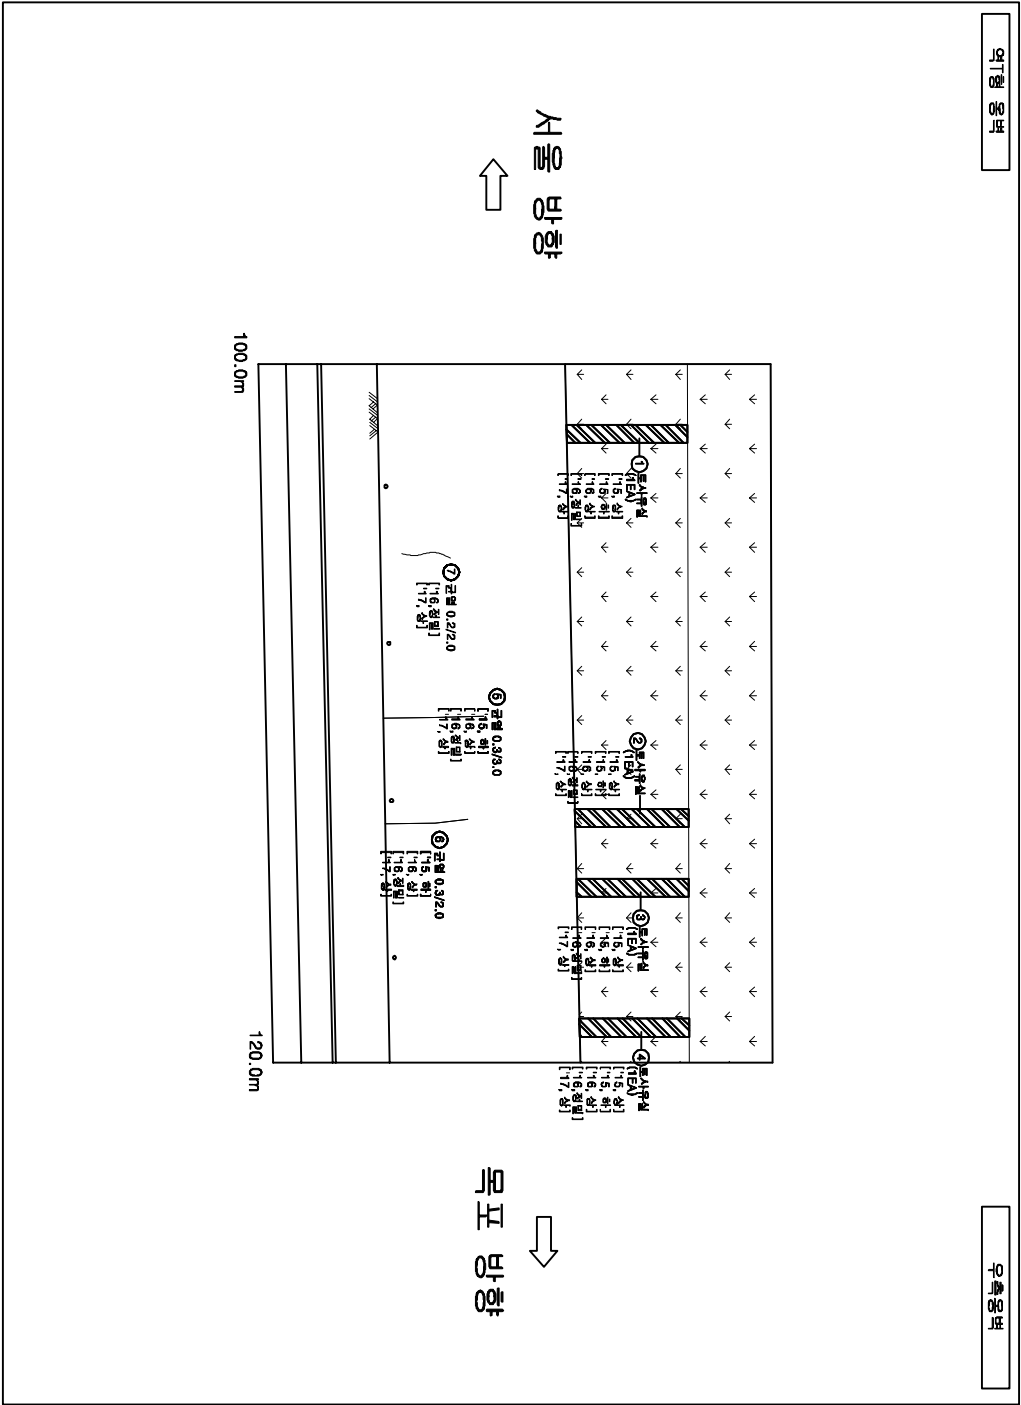
우측옹벽

| 번호 | 손상현황 | 손상규모 | | | 비고 |
|---|---|---|---|---|---|
| 5 | 균열(0.3mm이상) | 0.3 | | 3.0 | 1 3.00 m 기준 |
| 6 | 균열(0.3mm이상) | 0.3 | | 2.0 | 1 2.00 m 기준 |
| 7 | 균열(0.3mm미만) | 0.2 | | 2.0 | 1 2.00 m 기준 |
