# 영구영생 (좌측)

| 발주처 | 과업명 | 공구 | 점검기관 | 구조물명 | 도면명 | 도면번호 |
|---|---|---|---|---|---|---|
| 한국철도공사 | 2016년도 하반기 호남고속선 오송-익산간 오송1교 외 | 제1-1공구 | (주)한국구조물안전연구원 | 구 조 물 명 | 도 면 명 | 도면번호 |
| 정읍고속철도시설사무소 | 21개 구조물 정기(하차) 및 정밀점검 용역 | | (주)한국토안전연구원 | 역형 공벽 | 좌측공벽 | 001 |

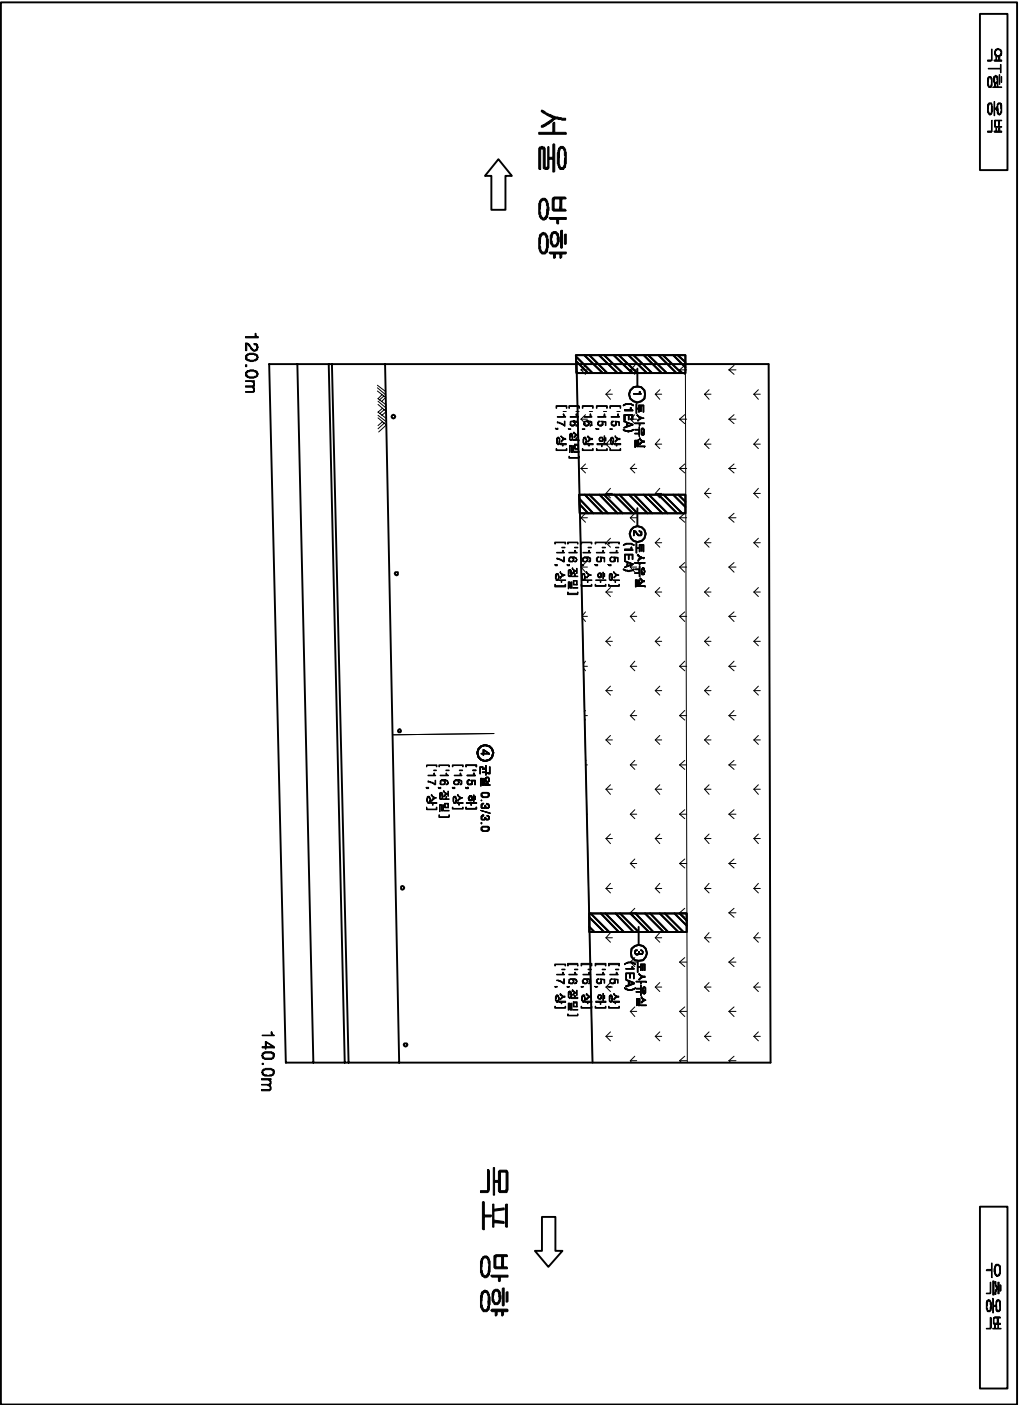
우측종벽

| 번호 | 손상현황 | 손상규모 | | | 비고 |
|---|---|---|---|---|---|
| 4 | 균열(0.3mm이상) | 0.3 | | 3.0 | 13.00m 기준 |

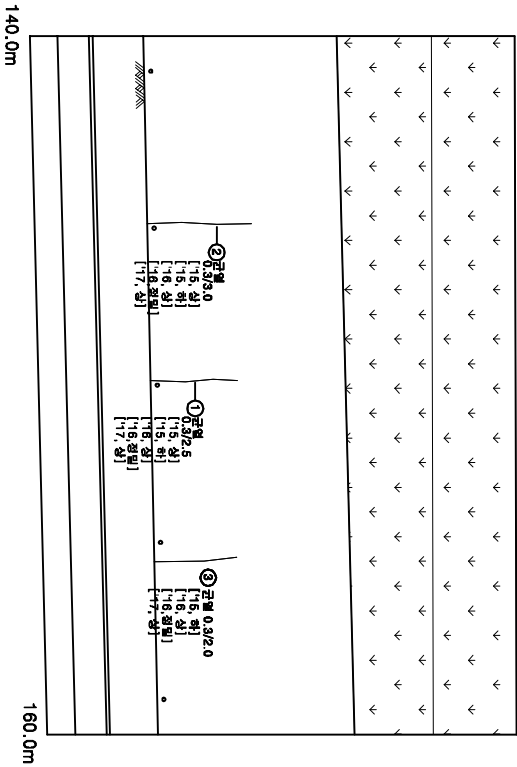
우측공벽

| 번호 | 손상 현 황 | 손상 규모 | | | | 비고 |
|---|---|---|---|---|---|---|
| 1 | 균열(0.3mm이상) | 0.3 | | 2.5 | 1 | 2.50 m |
| 2 | 균열(0.3mm이상) | 0.3 | | 3.0 | 1 | 3.00 m |
| 3 | 균열(0.3mm이상) | 0.3 | | 2.0 | 1 | 2.00 m |

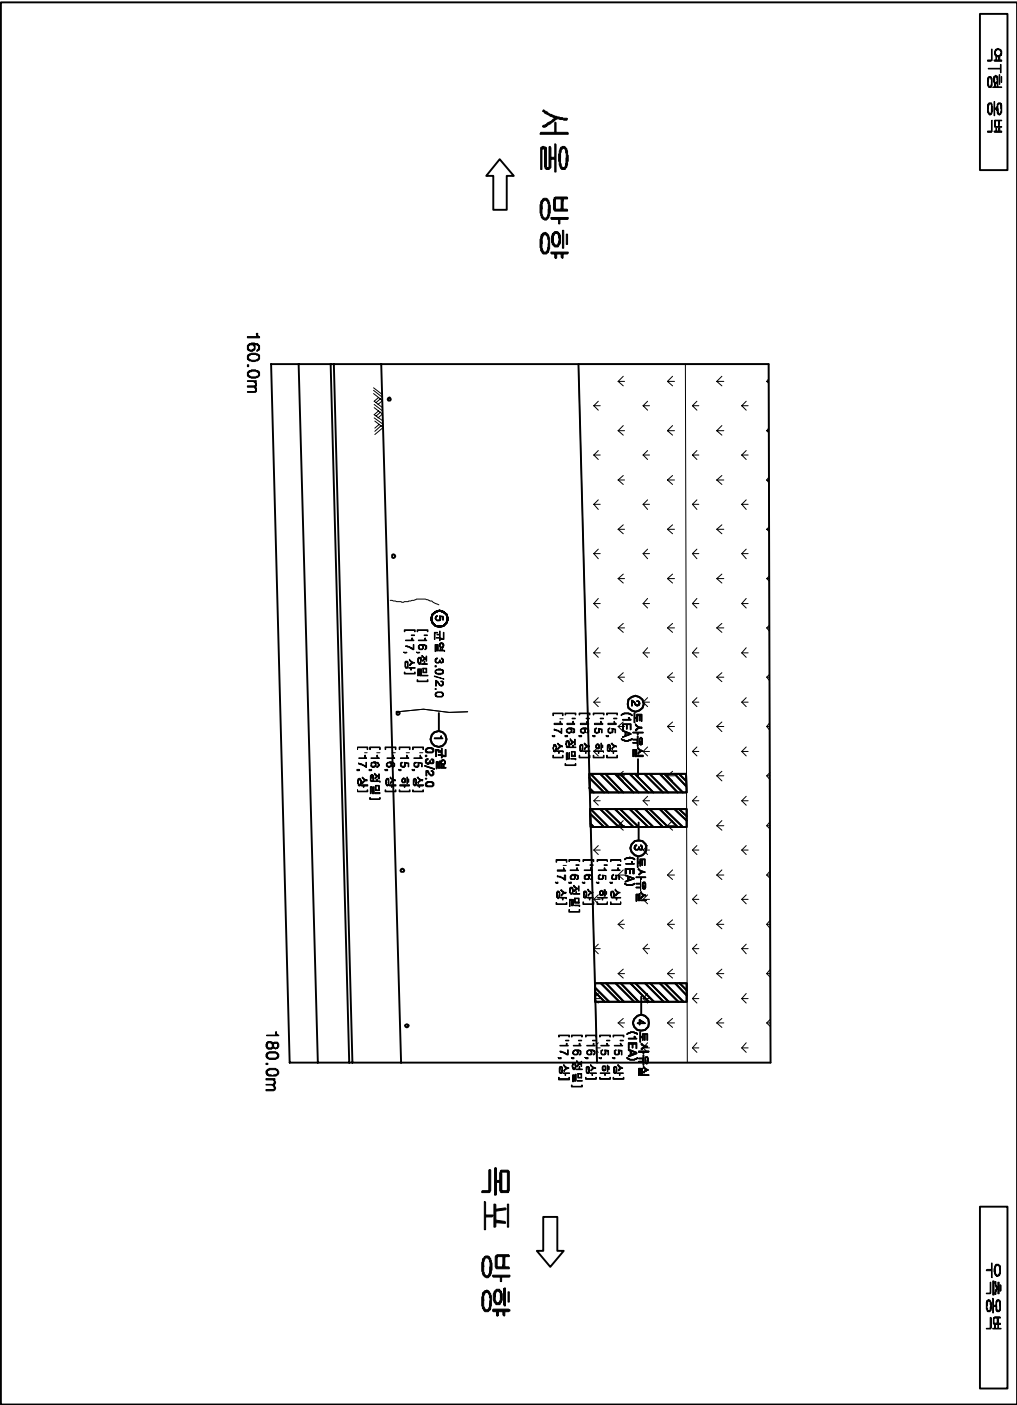
우측웅벽

| 번호 | 손상 현 황 | 손상 규모 | | | | 비고 |
|---|---|---|---|---|---|---|
| 1 | 균열(0.3mm이상) | 0.3 | | 2.0 | 1 | 2.00 m 기준 |
| 5 | 균열(0.3mm이상) | 3.0 | | 2.0 | 1 | 2.00 m 기준 |

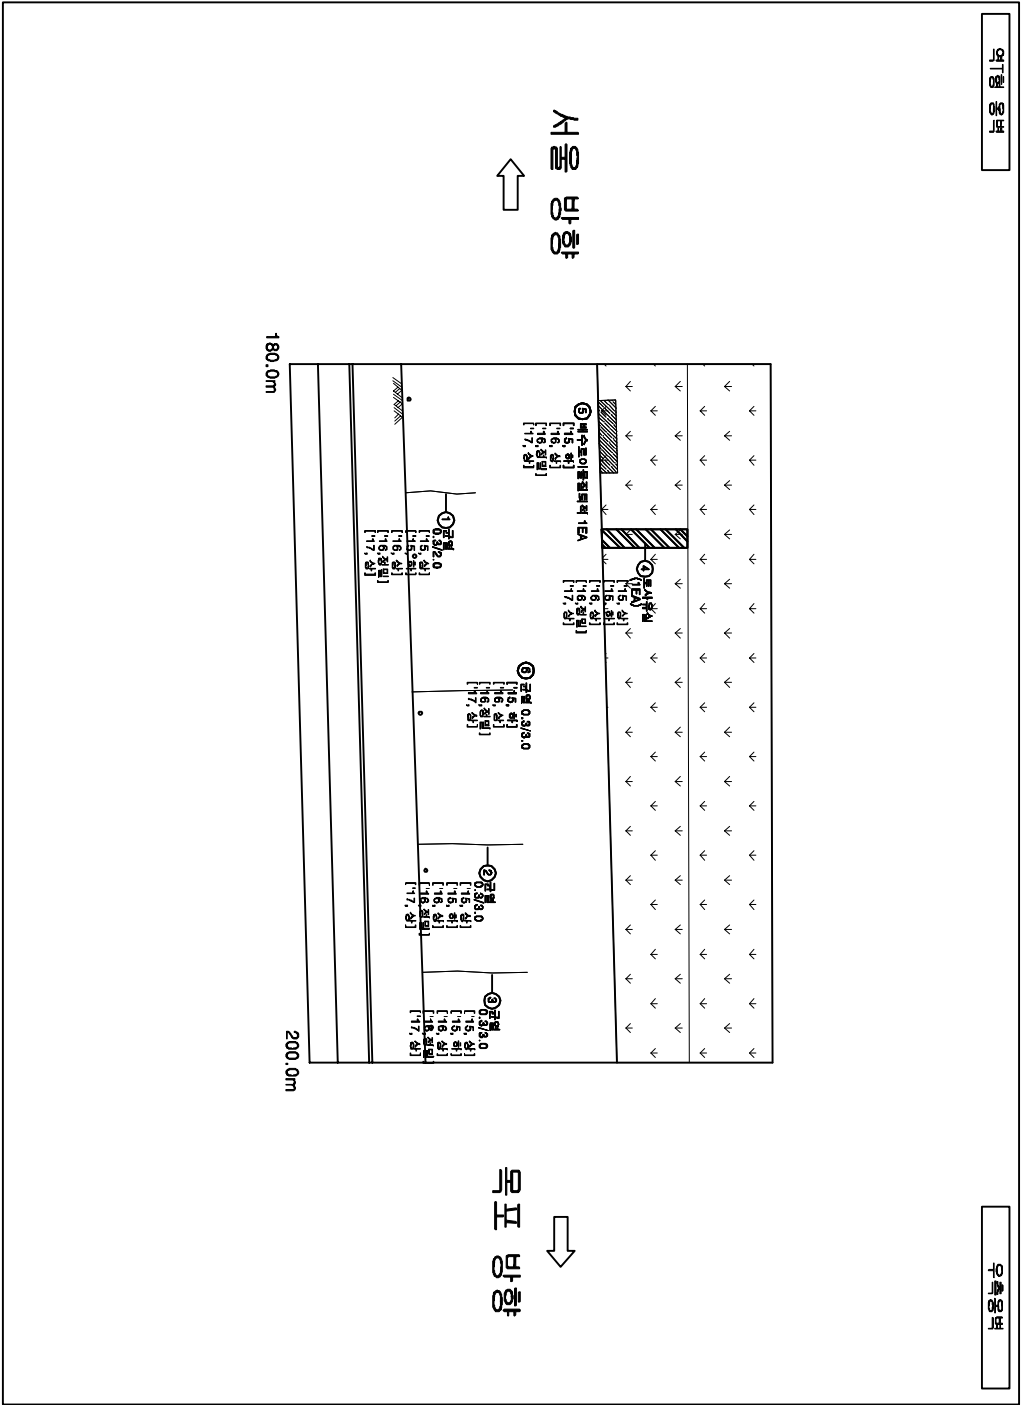
우측공벽

| 번호 | 손상 현 황 | 손상 규 모 | | | | | 비고 |
|---|---|---|---|---|---|---|---|
| 1 | 균열(0.3mm이상) | 0.3 | | 2.0 | 1 | 2.00 m | 기준 |
| 2 | 균열(0.3mm이상) | 0.3 | | 3.0 | 1 | 3.00 m | 기준 |
| 3 | 균열(0.3mm이상) | 0.3 | | 3.0 | 1 | 3.00 m | 기준 |
| 6 | 균열(0.3mm이상) | 0.3 | | 3.0 | 1 | 3.00 m | 기준 |

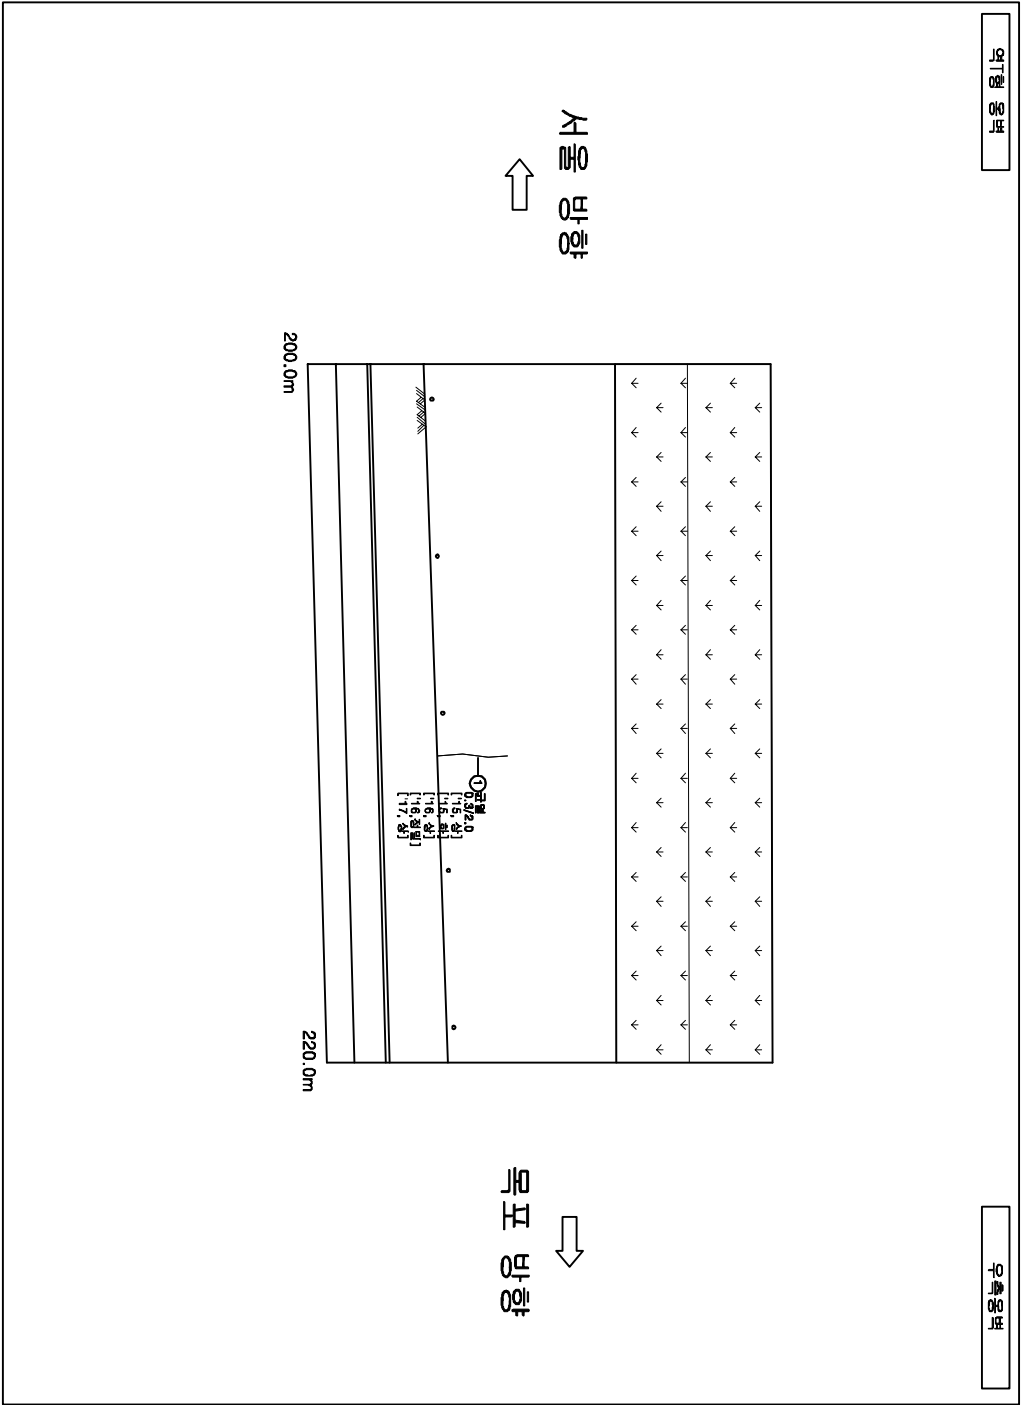
우측공벽

| 번호 | 손상 현 황 | 손상 규모 | | | | 비고 |
|---|---|---|---|---|---|---|
| 1 | 균열(0.3mm이상) | 0.3 | | 2.0 | 1 | 2.00 m 기준 |
