| 한국철도공사<br>점검고속철도시설사무소 | 2016년도 하반기 호남고속선 오송-익산간 오송1교 외<br>21개 구조물 정기(하차) 및 정밀점검 용역 | 제1-1공구 | (주)한국구조물안전연구원<br>(주)한국국토안전연구원 | B(라) 활탄 | 배면 벽체 | 002 |

B(라) 횡단

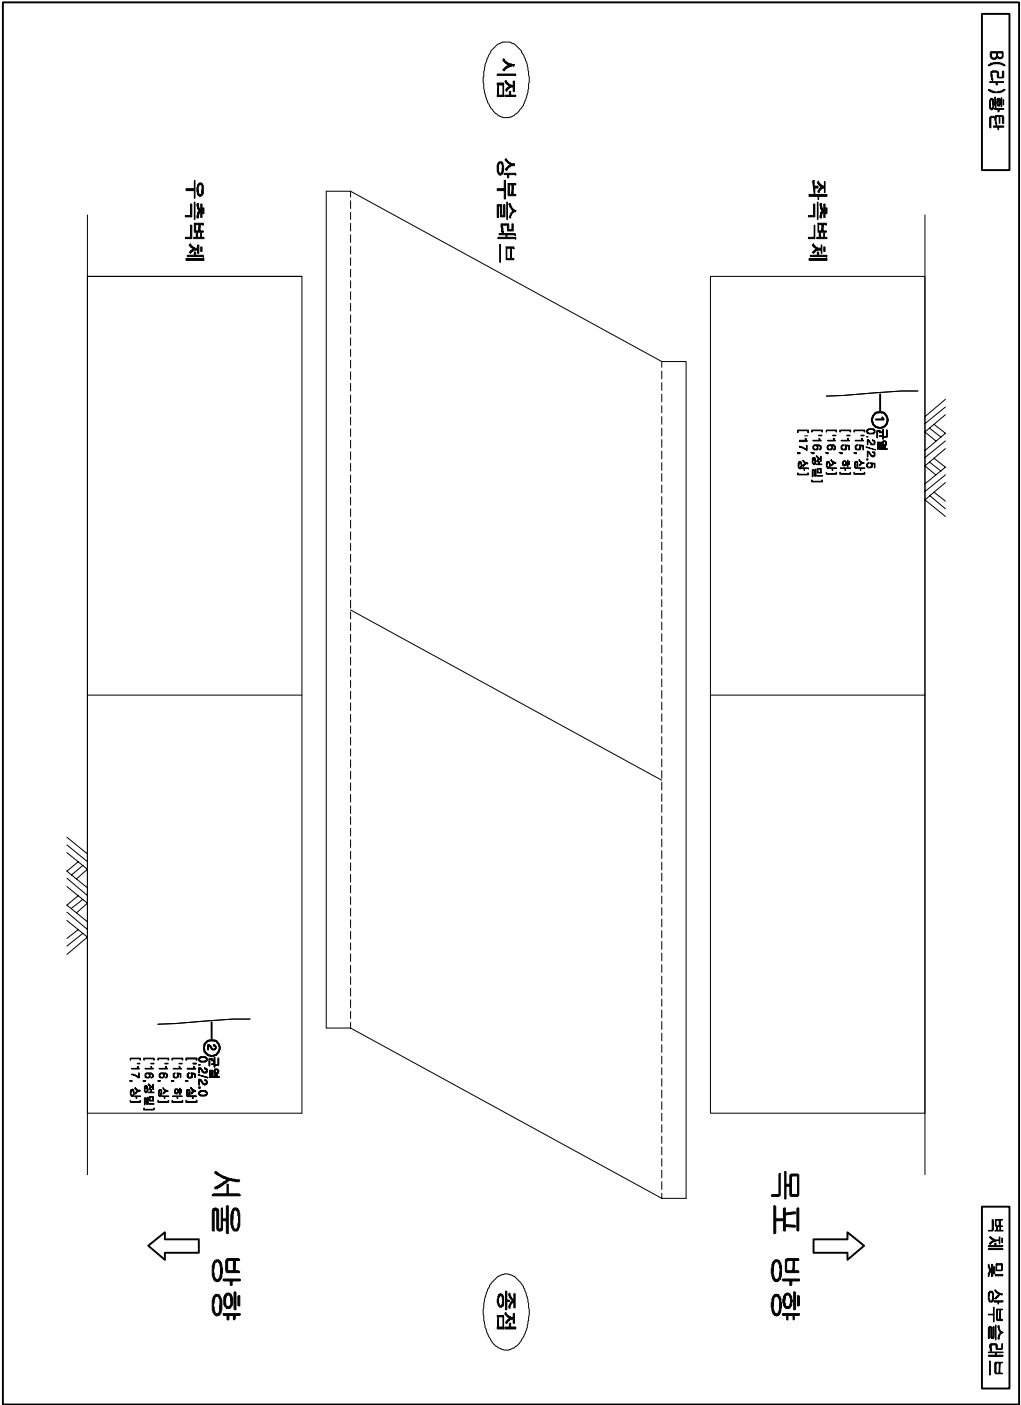
| 번호 | 손상 현 황 | 손상 규모 | | | 비고 |
|---|---|---|---|---|---|
| 1 | 균열(0.3mm미만) | 0.2 | | 2.5 | 1 2.50 m 기준 |
| 2 | 균열(0.3mm미만) | 0.2 | | 2.0 | 1 2.00 m 기준 |

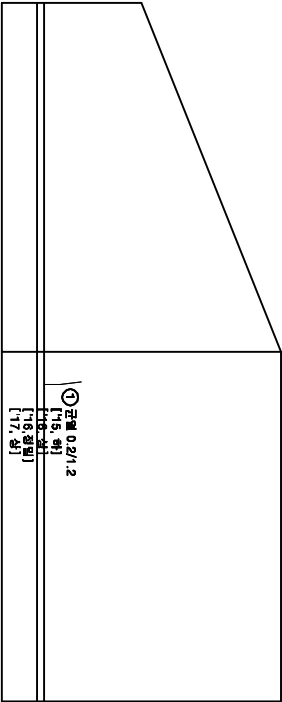
시점부 좌측 날개벽

| 번호 | 손상 현 황 | 손상 규모 | | | | 비고 |
|---|---|---|---|---|---|---|
| 1 | 균열(0.3mm미만) | 0.2 | | 1.2 | 1 | 1.20 m 기준 |

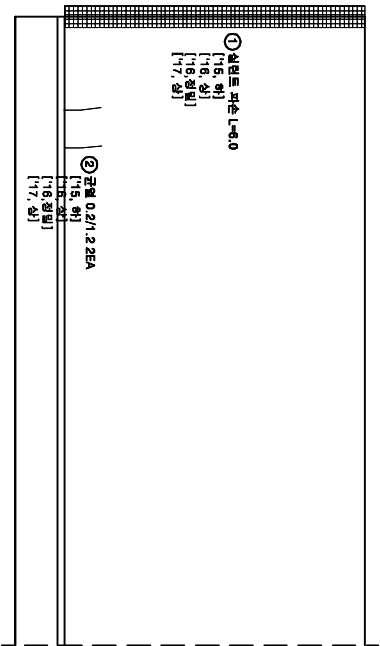
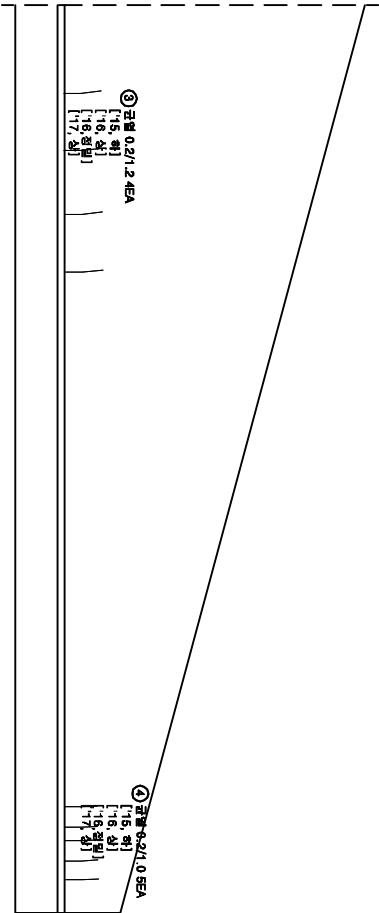
시점부 우측 날개벽

| 번호 | 손상 현 황 | 손상 규모 | | | | 비고 |
|---|---|---|---|---|---|---|
| 1 | 철근드 파손 | | | 6.0 | 1 | 6.00 m |
| 2 | 균열(0.3mm미만) | 0.2 | | 1.2 | 2 | 2.40 m |
| 3 | 균열(0.3mm미만) | 0.2 | | 1.2 | 4 | 4.80 m |
| 4 | 균열(0.3mm미만) | 0.2 | | 1.0 | 5 | 5.00 m |

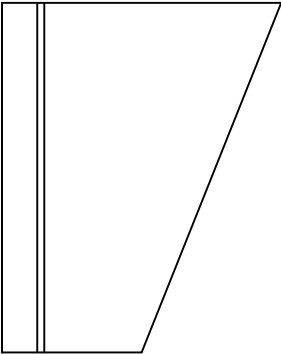
중점부 좌측 날개벽

| 번호 | 손상 현 황 | 손상 규모 | | | | 비고 |
|---|---|---|---|---|---|---|
| 1 | 손상없음 | | | | | |

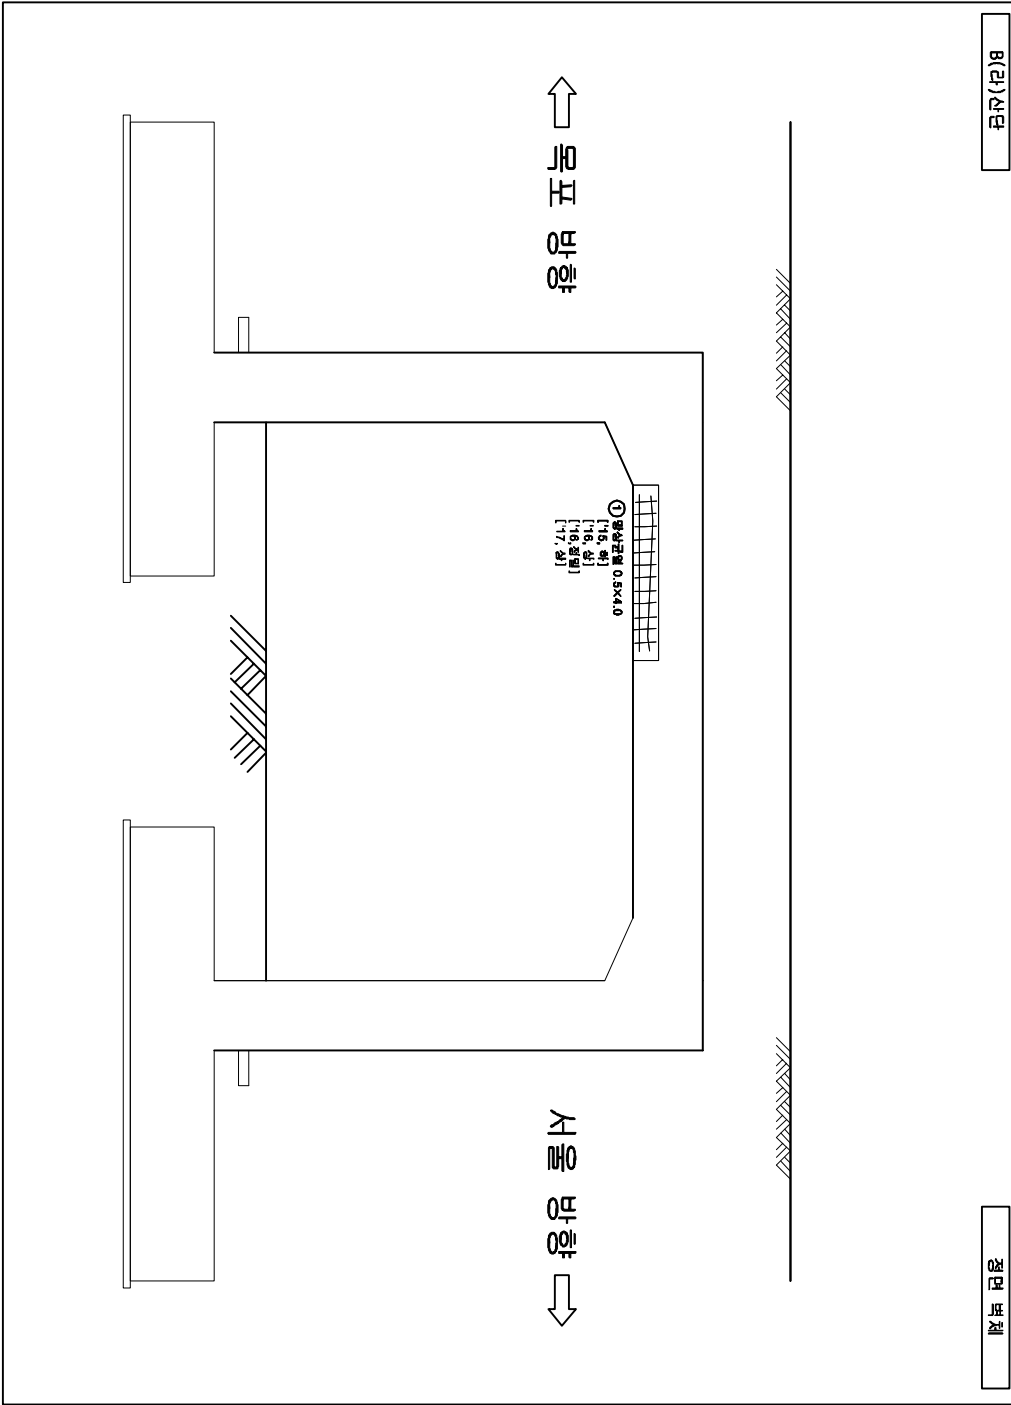
정면 벽체

| 번호 | 손상 현황 | 손상 규모 | | | | 비고 |
|---|---|---|---|---|---|---|
| 1 | 망상균열 | 0.5 | 4.0 | 1 | 2.00 | ㎡ 기준 |

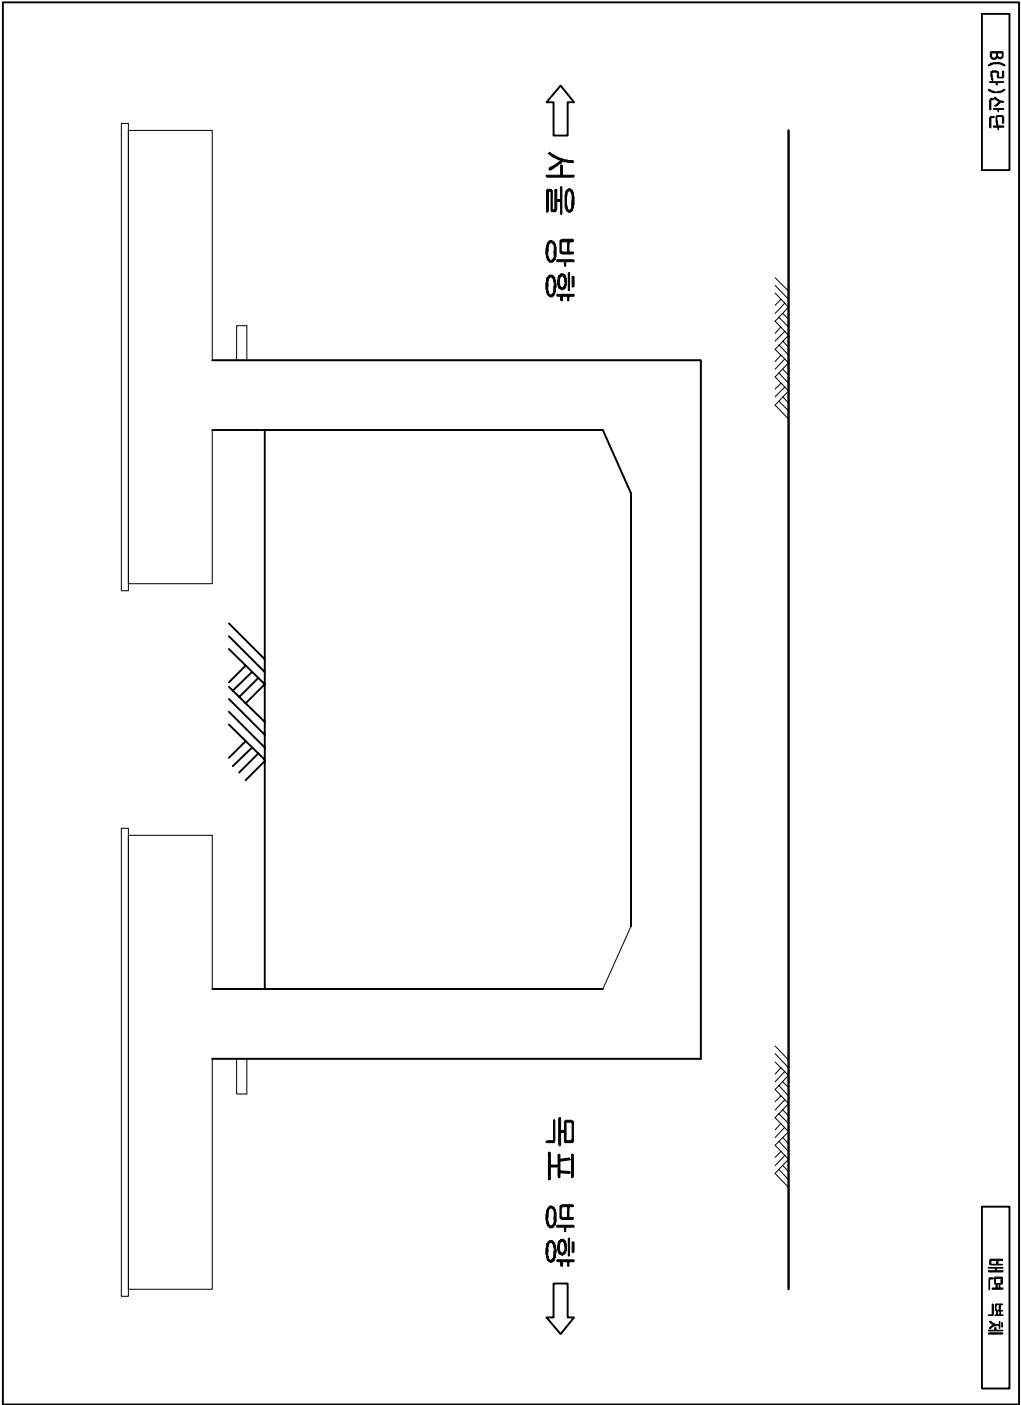
배면 벽체

| 번호 | 손상 현황 | 손상 규모 | | | | 비고 |
|---|---|---|---|---|---|---|
| 1 | 손상없음 | | | | | |

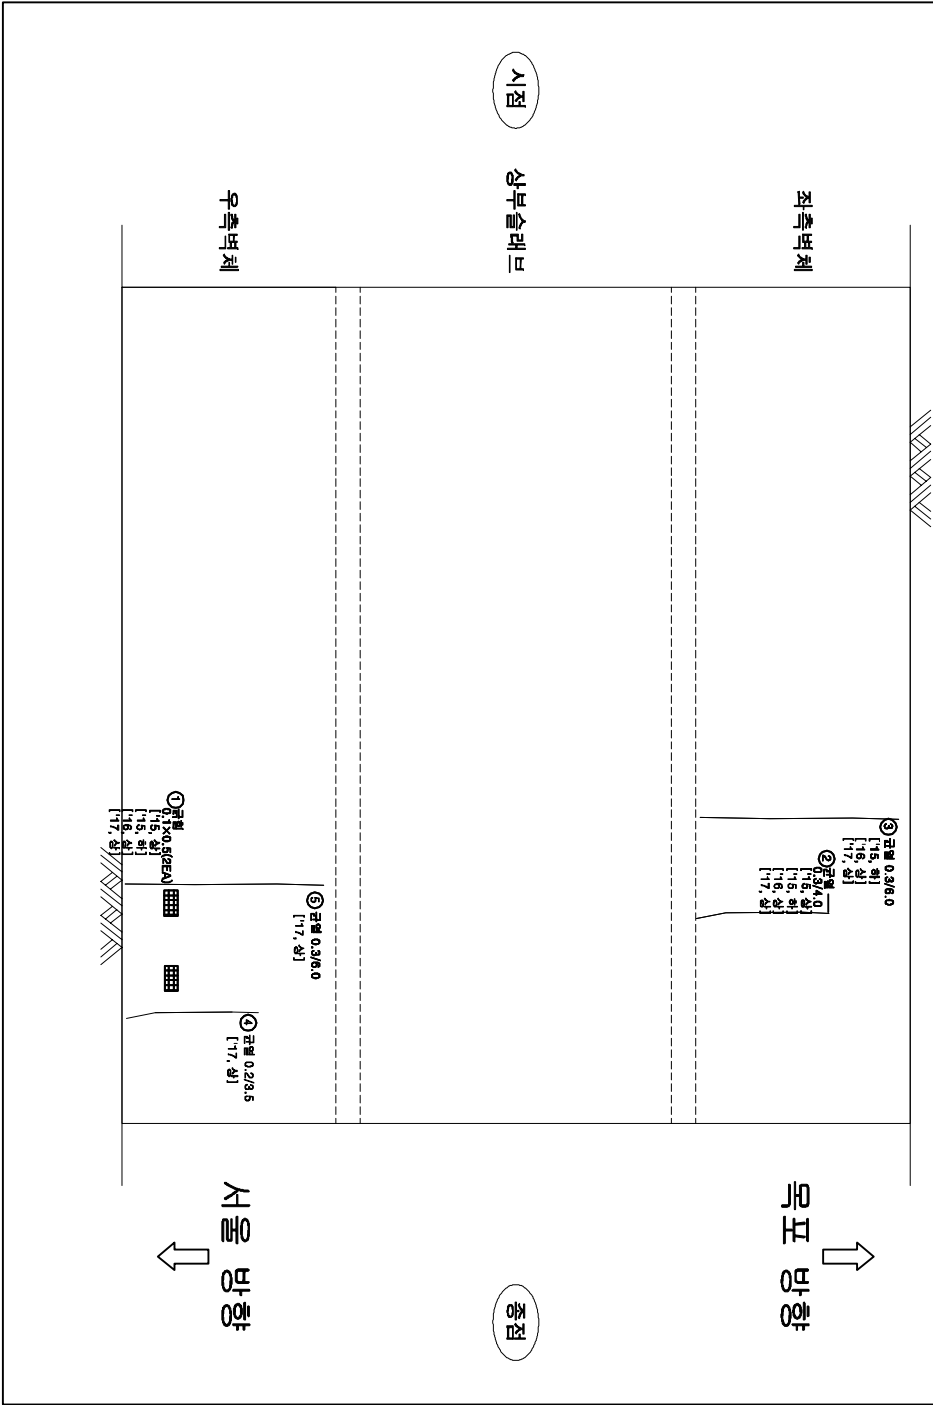
벽체 및 상부슬래브

| 번호 | 손상 현 황 | 손상 규모 | | | | | 비고 |
|---|---|---|---|---|---|---|---|
| 1 | 균열 | | 0.1 | 0.5 | 2 | 0.10 | ㎡ 기준 |
| 2 | 균열(0.3mm이상) | 0.3 | | 4.0 | 1 | 4.00 | ㎡ 기준 |
| 3 | 균열(0.3mm이상) | 0.3 | | 6.0 | 1 | 6.00 | ㎡ 기준 |
| 4 | 균열(0.3mm이상) | 0.3 | | 6.0 | 1 | 6.00 | ㎡ 신규 |
| 5 | 균열(0.3mm이상) | 0.2 | | 3.5 | 1 | 6.00 | ㎡ 신규 |

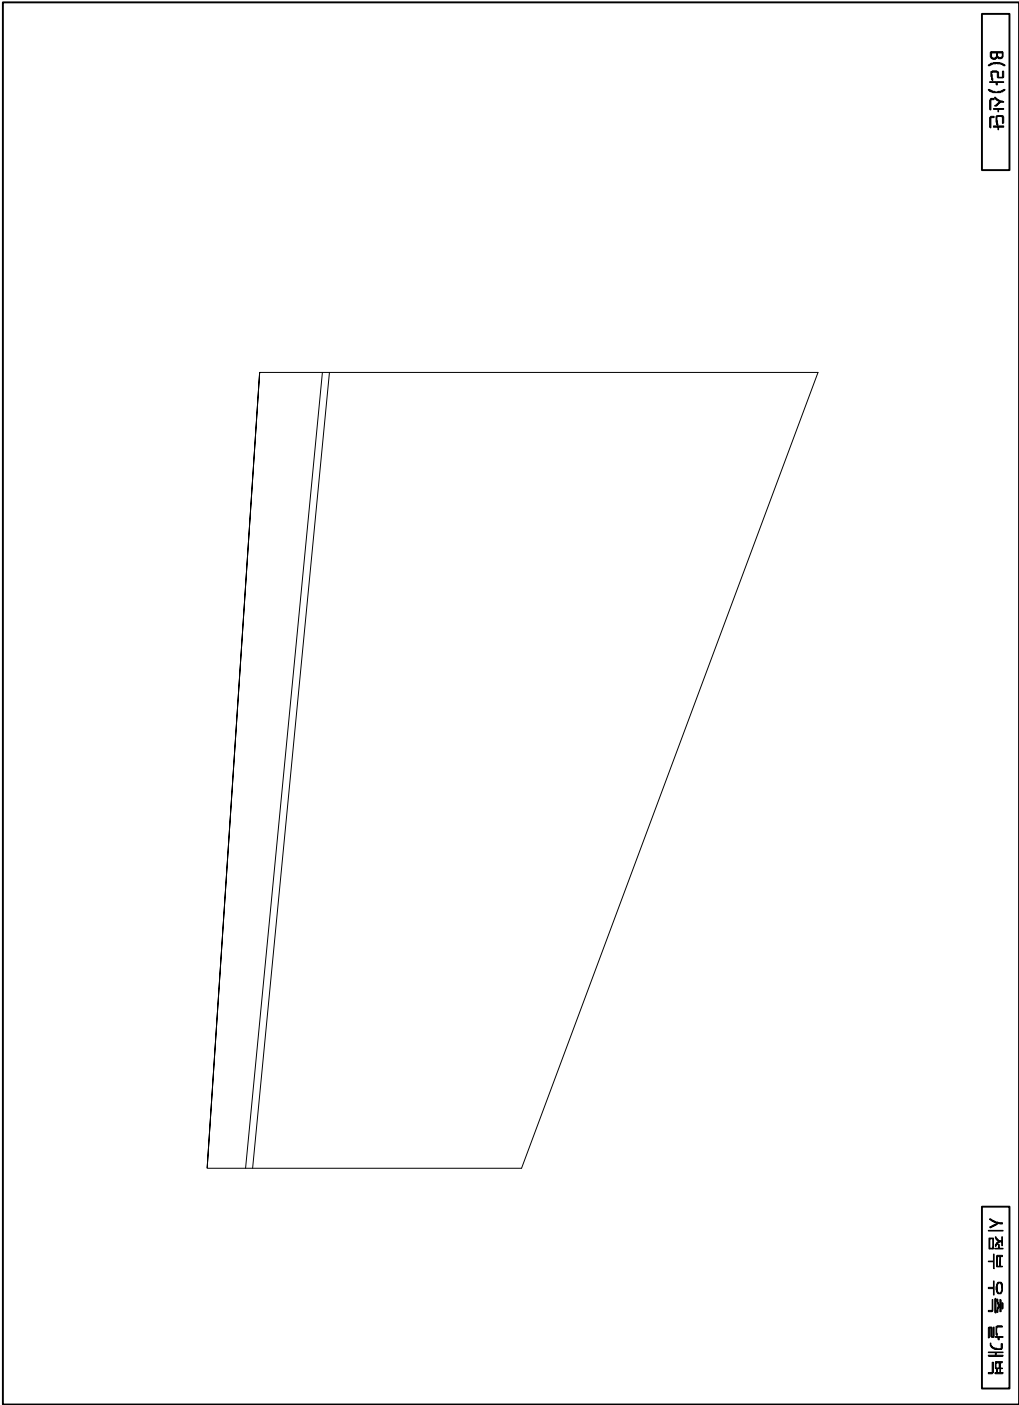
시점부 우측 날개벽

| 번호 | 손상 현황 | 손상 규모 | | | | 비고 |
|---|---|---|---|---|---|---|
| 1 | 손상없음 | | | | | |
