**2017년 범안로 하반기 정기점검**

**[ 사 진 첩 ]**

**2017. 11**

**점검기관 : ( 주 ) 삼 우 기 술**

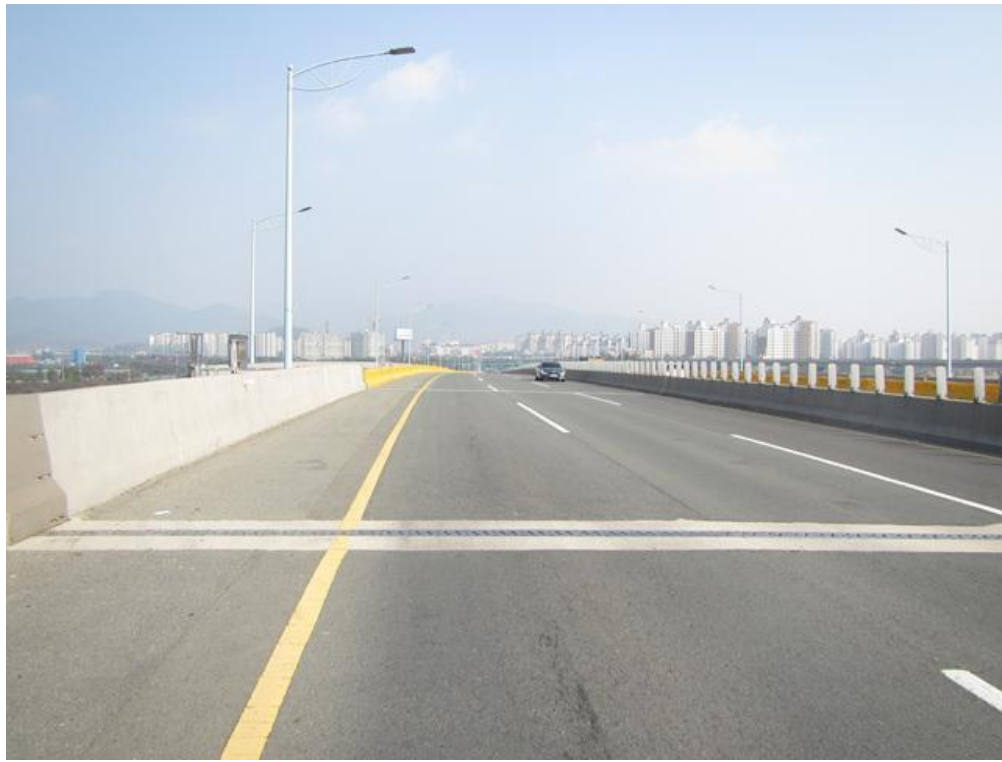
| NO.01 | 위치 | 교량 상부 |

| | 내용 | 교량전경 (정면 ) |

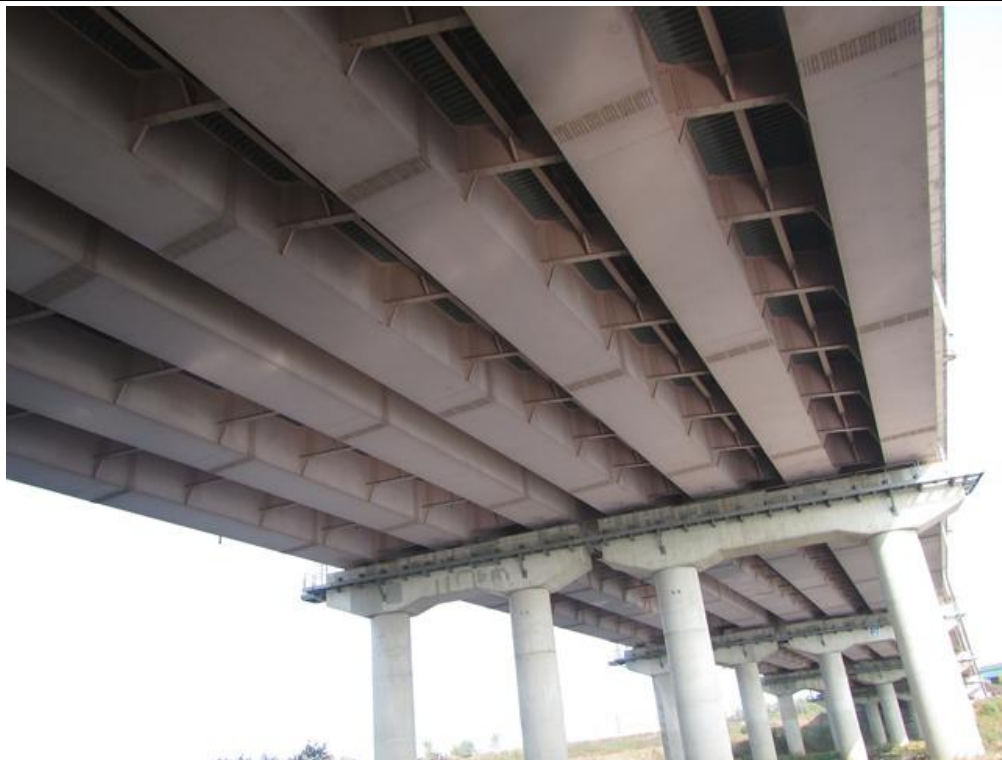
| NO.02 | 위치 | 교량 하부 |

| | 내용 | 교량전경 (하부 ) |

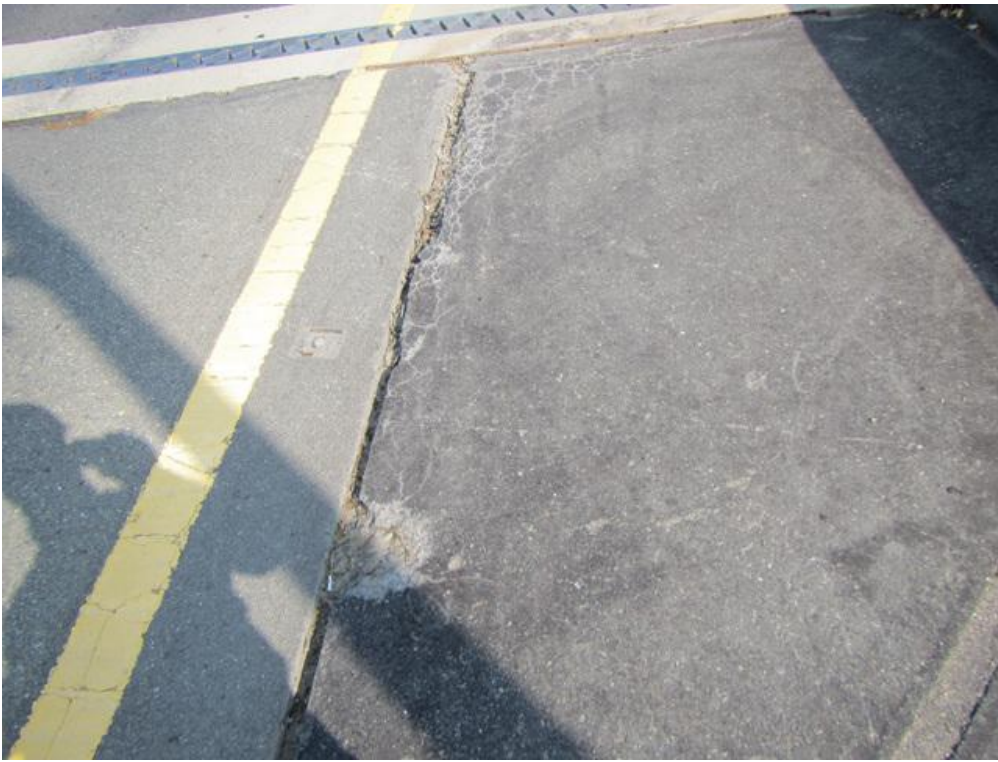
| NO.03 | 위치 | 안심방향 (S11) |

| | 내용 | 포장부 파손 |

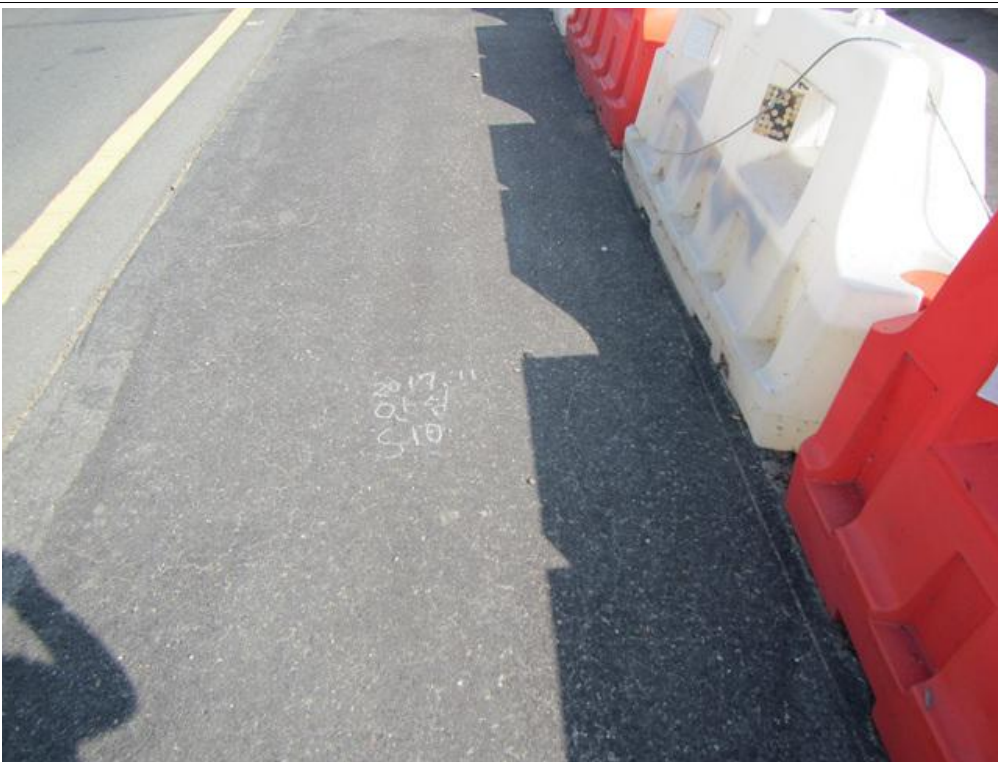
| NO.04 | 위치 | 안심방향 (P10) |

| | 내용 | 포장부 망상균열 |

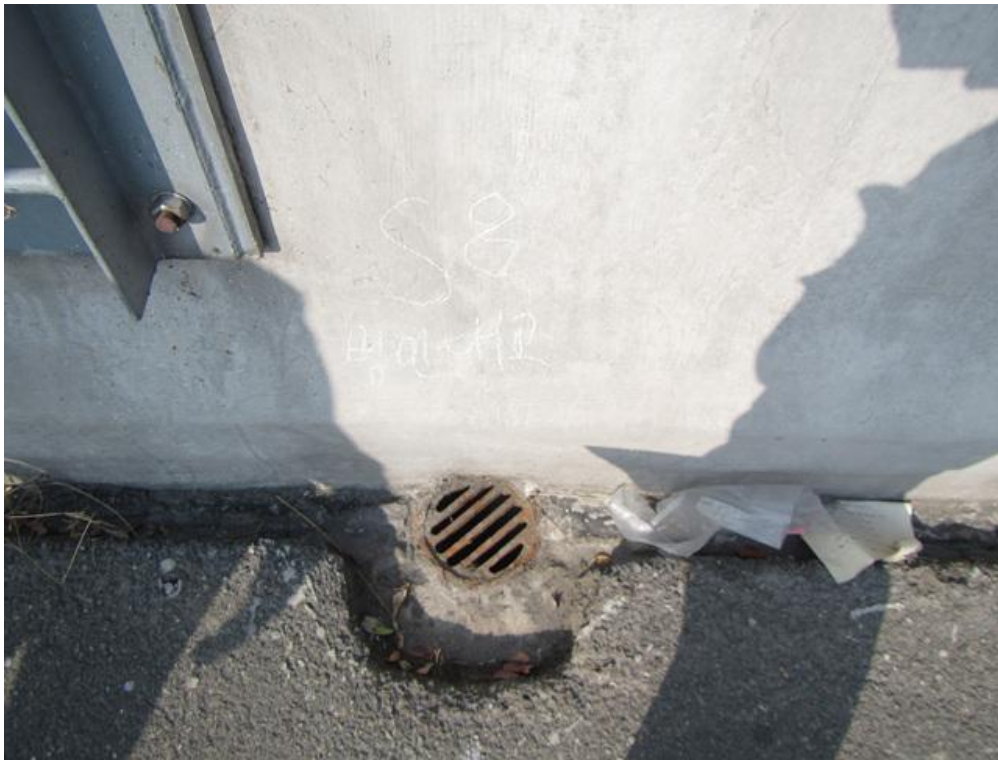
| NO.05 | 위치 | 범물방향 (S8) |

| | 내용 | 배수구 상태양호 |

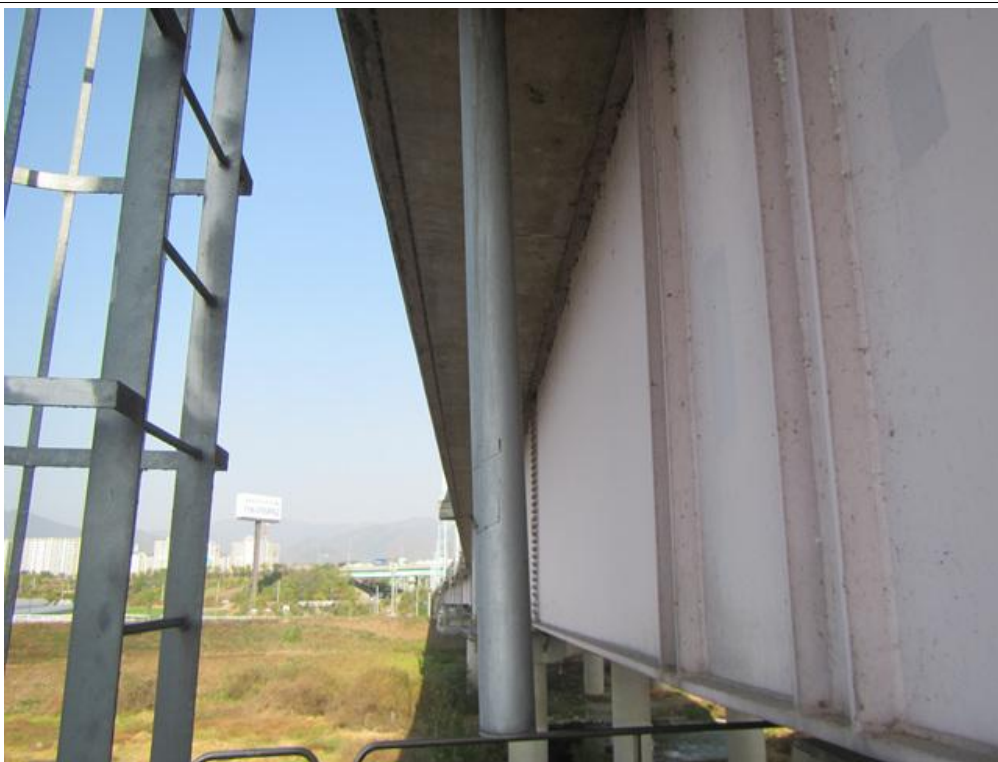
| NO.06 | 위치 | 범안대교 (범물 ) |

| | 내용 | 배수관 설치상태 양호 |

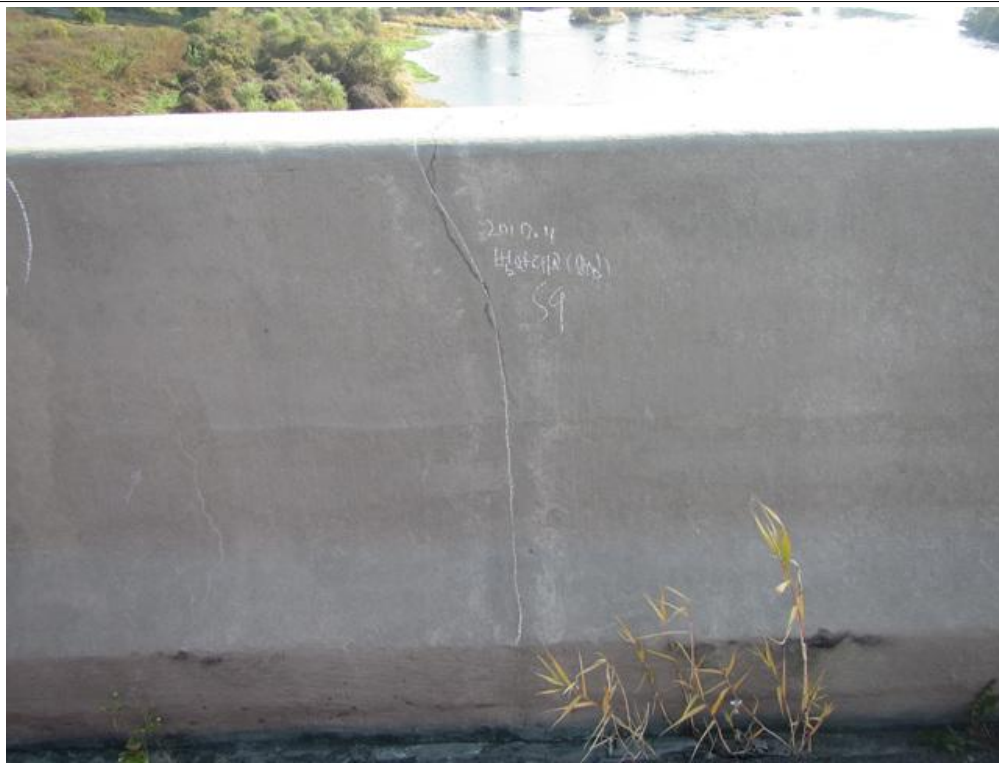
| NO.07 | 위치 | 방호벽 (S9) |

| | 내용 | 수직균열 ( $C_w \geq 0.3\text{mm}$ ) |

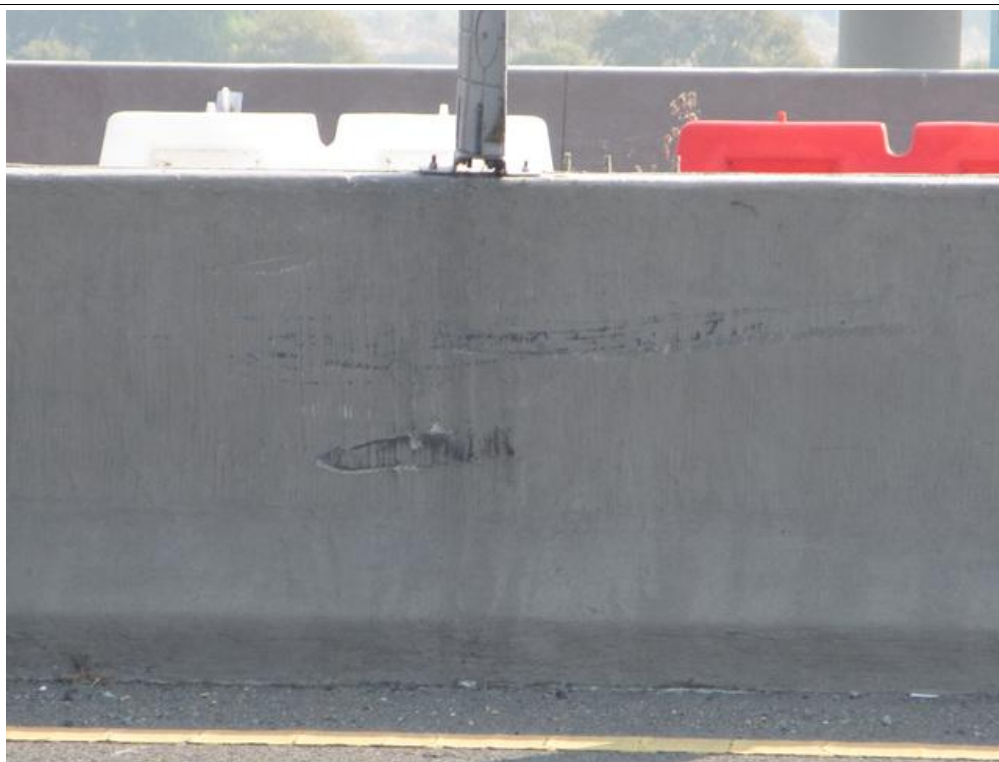
| NO.8 | 위치 | 중앙분리대 (S10) |

| | 내용 | 균열 |

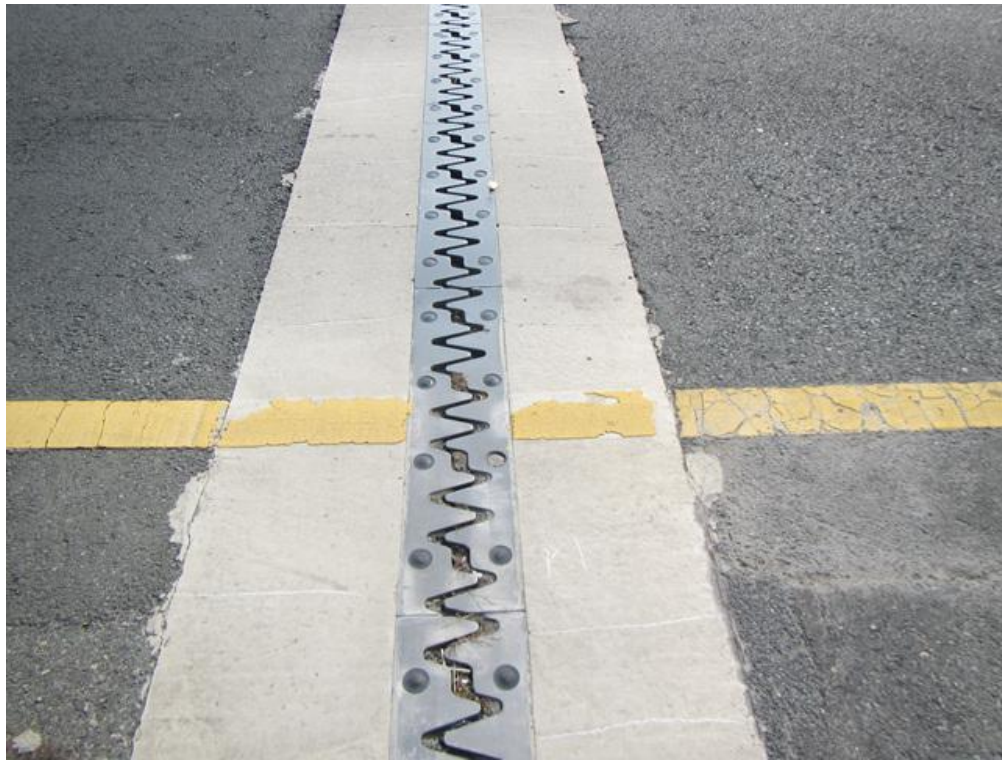
| NO.9 | 위치 | 범물방향 (P1) |

| | 내용 | 후타재 균열 ( $CW \leq 0.2\text{mm}$ ) |

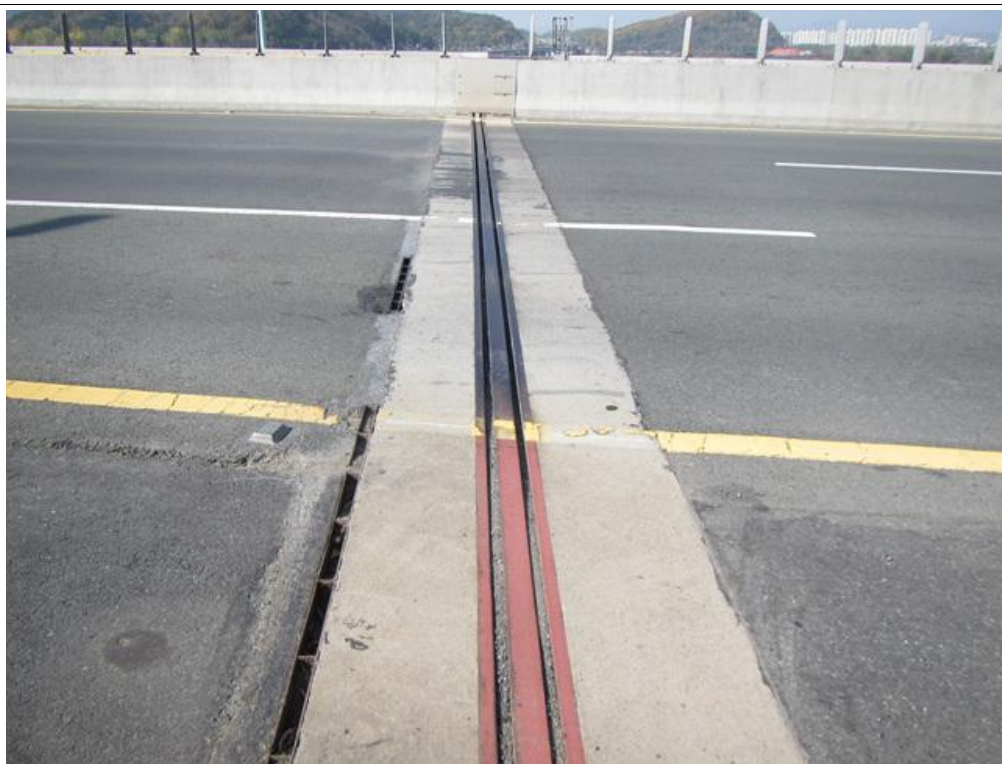
| NO.10 | 위치 | 안심방향 (P4) |

| | 내용 | 후타재 균열 ( $CW \leq 0.2\text{mm}$ ) |

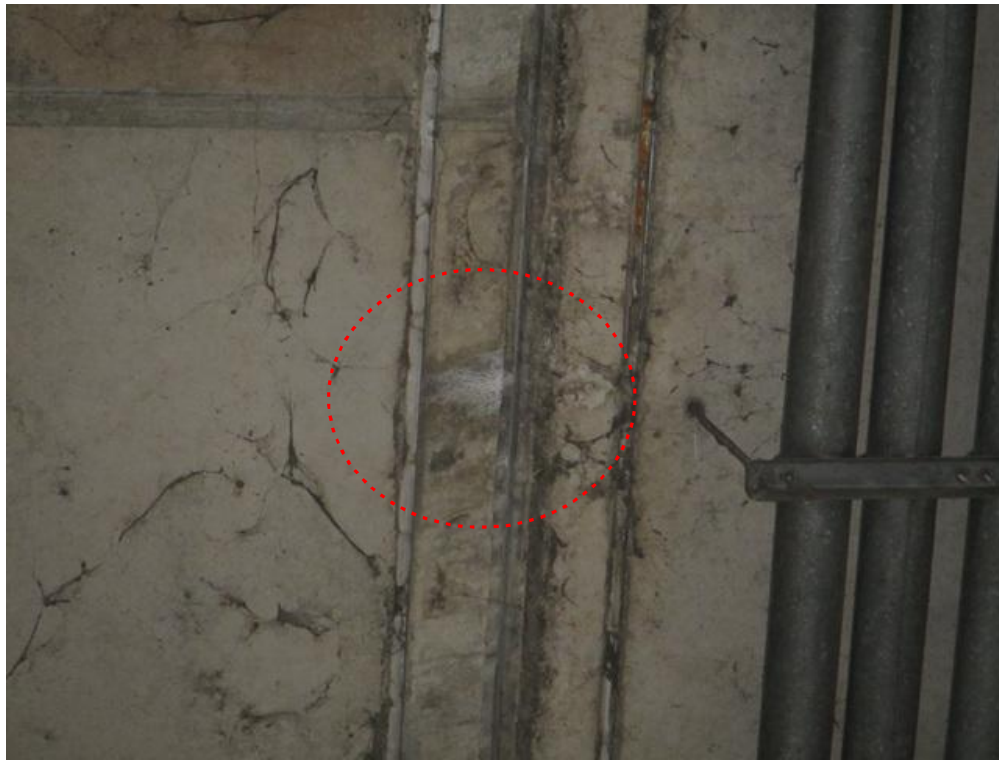
| NO.11 | 위치 | 범물동방향 (S11) |

| | 내용 | 캔틸레버 백태 |

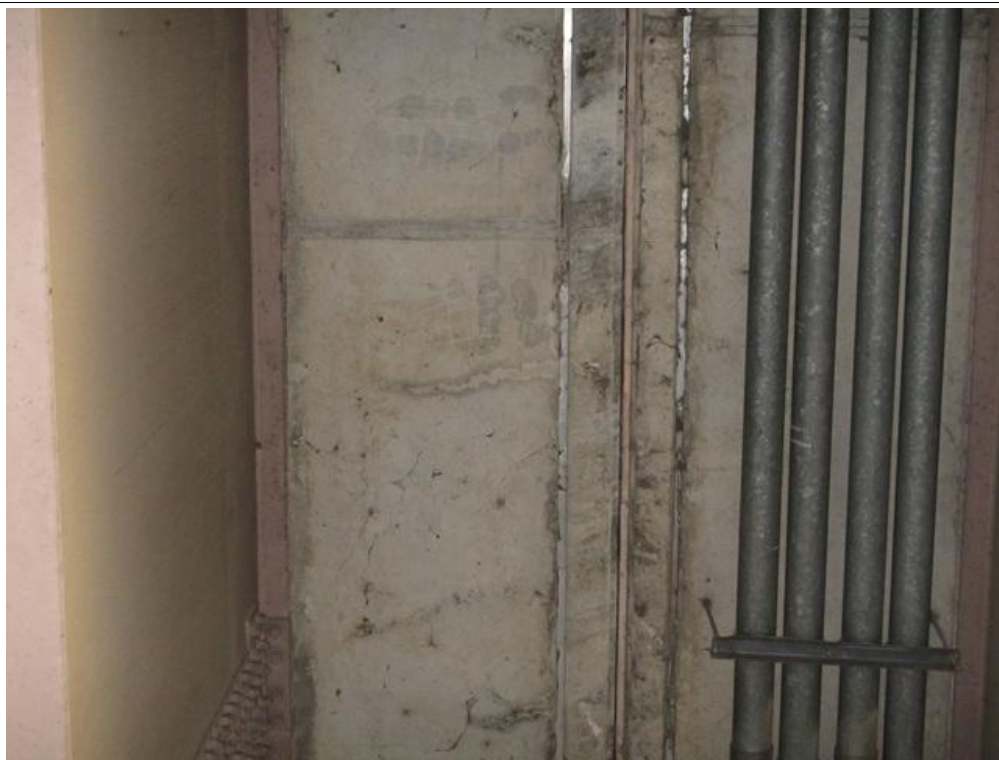
| NO.12 | 위치 | 범물동방향 (S11) |

| | 내용 | 캔틸레버 미세균열 |

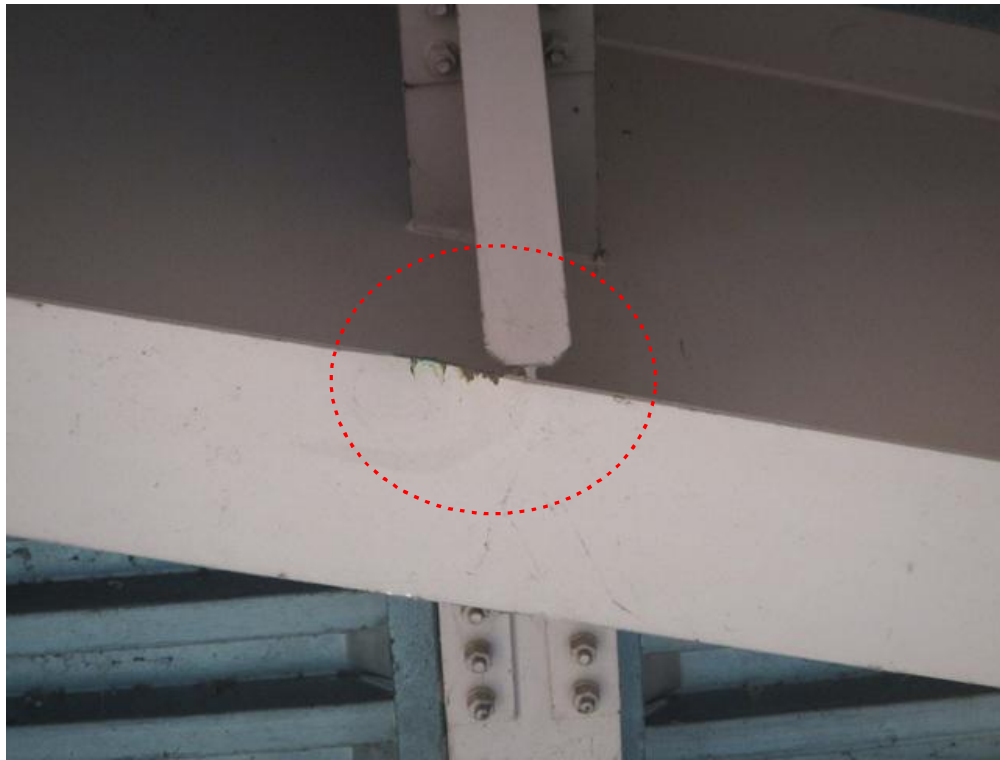
| NO.13 | 위치 | 가로보 (S10-G5 ~G6) |

| | 내용 | 거더내부상태 양호 |

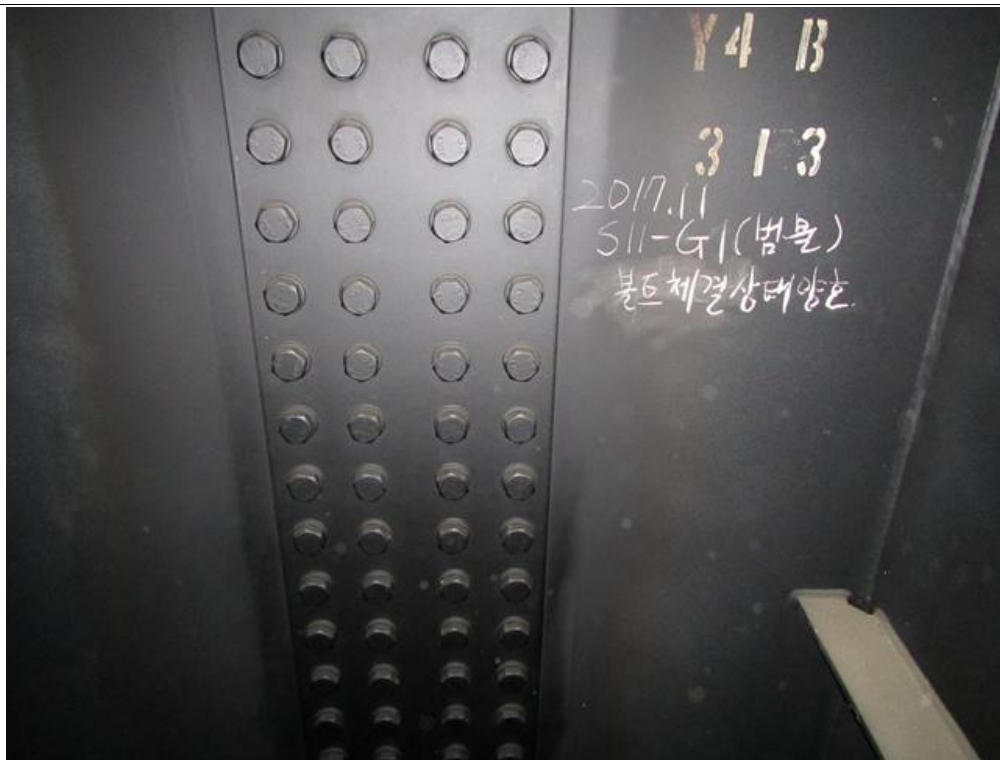
| NO.14 | 위치 | 장재주형 내부 (S11-G1) |

| | 내용 | 거더내부상태 양호 |

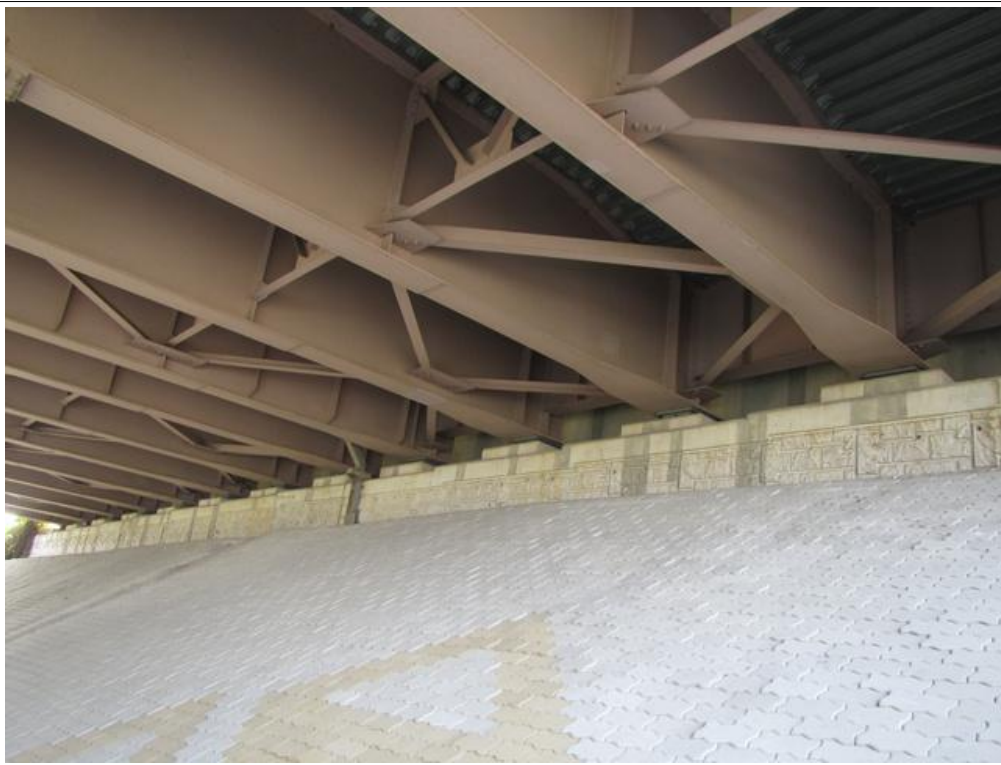
| NO.15 | 위치 | 교대 (A1) |

| | 내용 | A1 전경 |

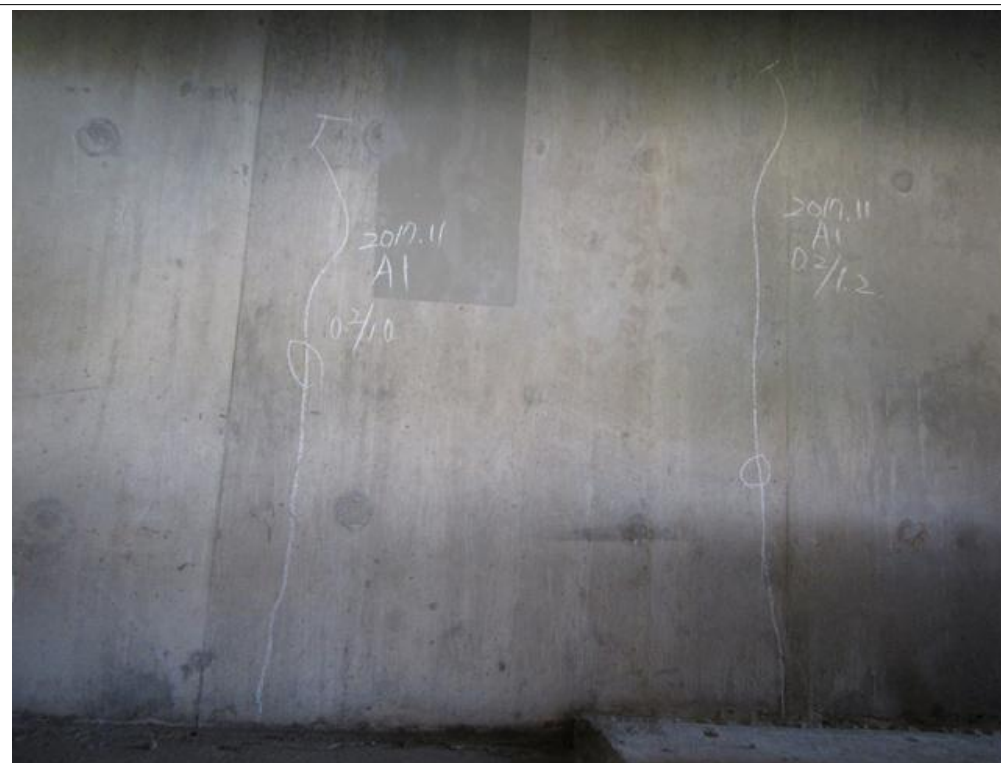
| NO.16 | 위치 | 교대 (A1) |

| | 내용 | 교대 수직균열 ( $Cw \leq 0.2\text{mm}$ ) |

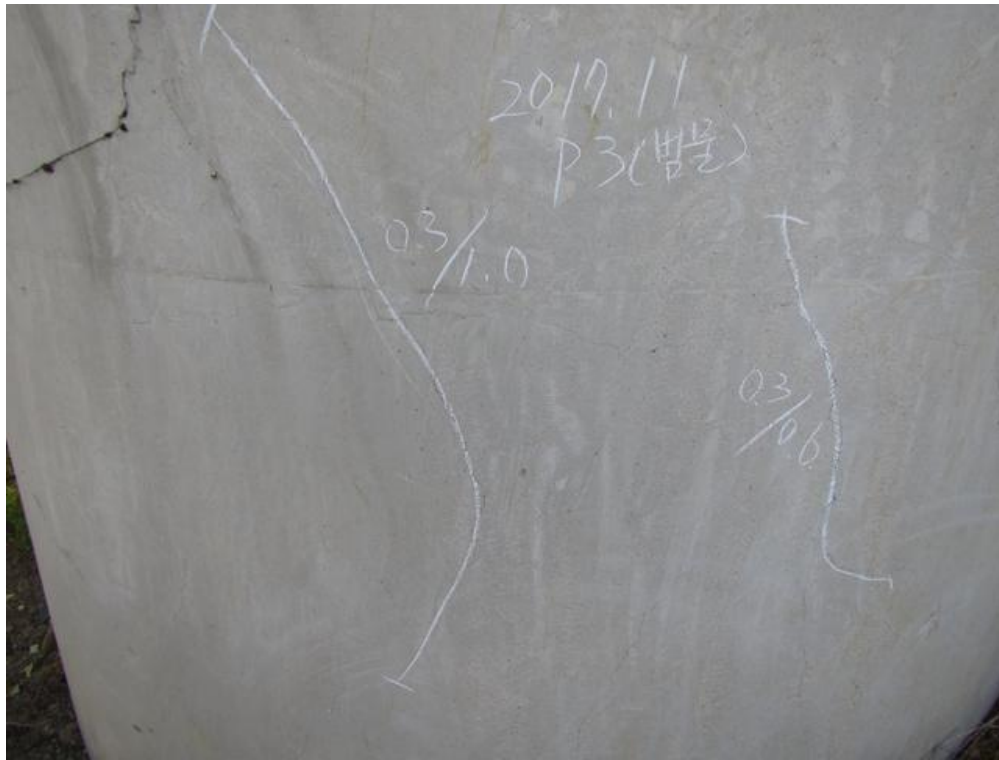
| NO.17 | 위치 | 교각(P3 범물방향) |

| | 내용 | 균열 ( $C_w \geq 0.3\text{mm}$ ) |

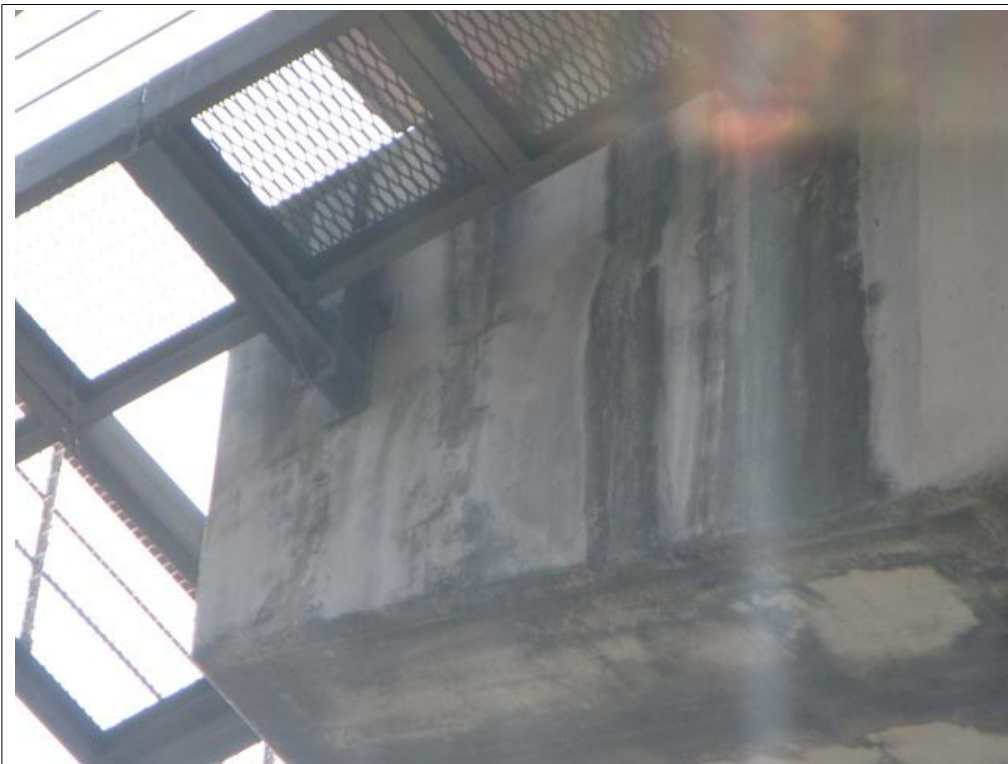
| NO.18 | 위치 | 교각(P4 안심방향) |

| | 내용 | 코핑부 오염 |

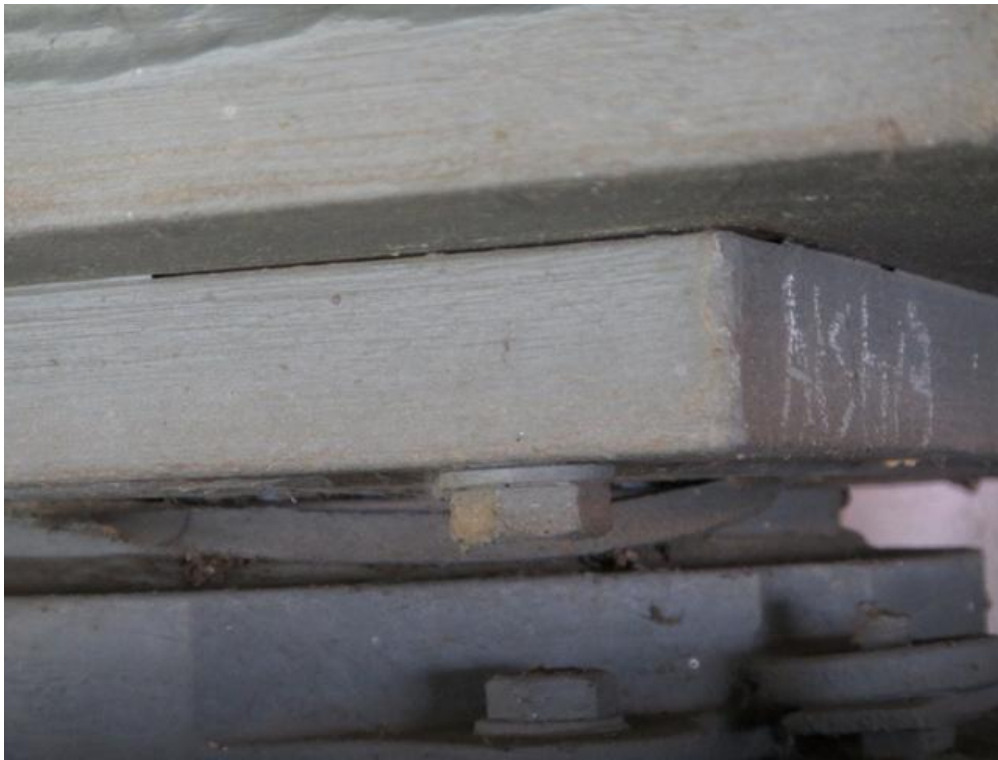
| NO.19 | 위치 | 안심방향 (A1-SH13) |

| | 내용 | 철재 탈락 |

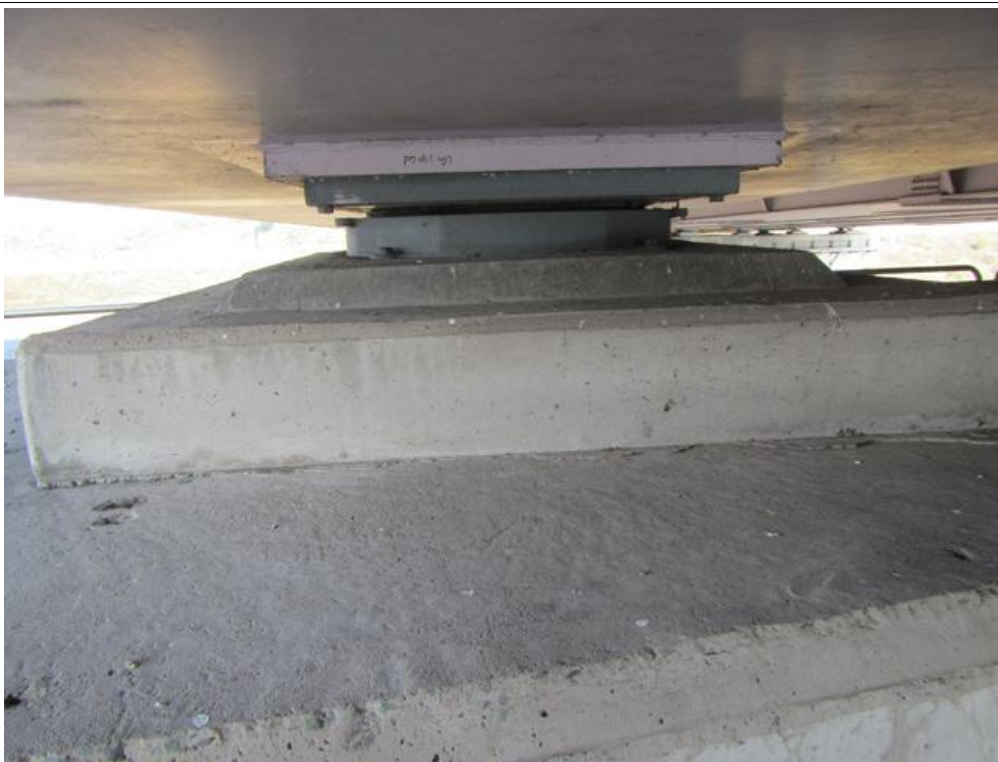
| NO.20 | 위치 | 범물방향 (P7-SH1) |

| | 내용 | 상태양호 |

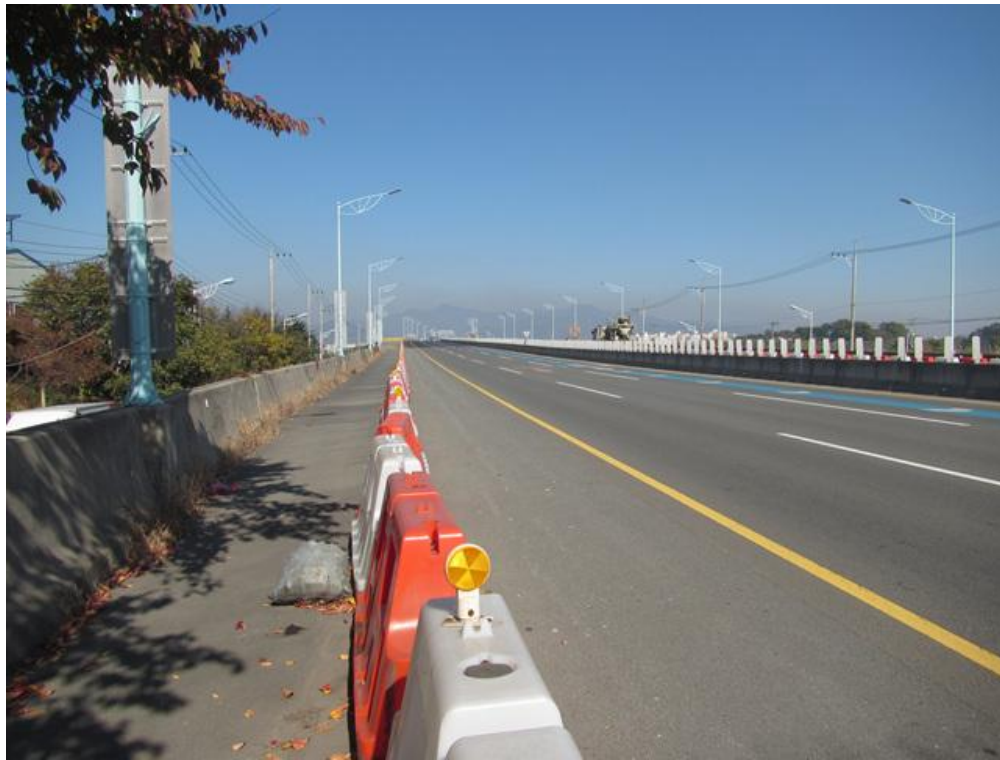
| NO.01 | 위치 | 상부 |

| | 내용 | 교량전경 (정면 ) |

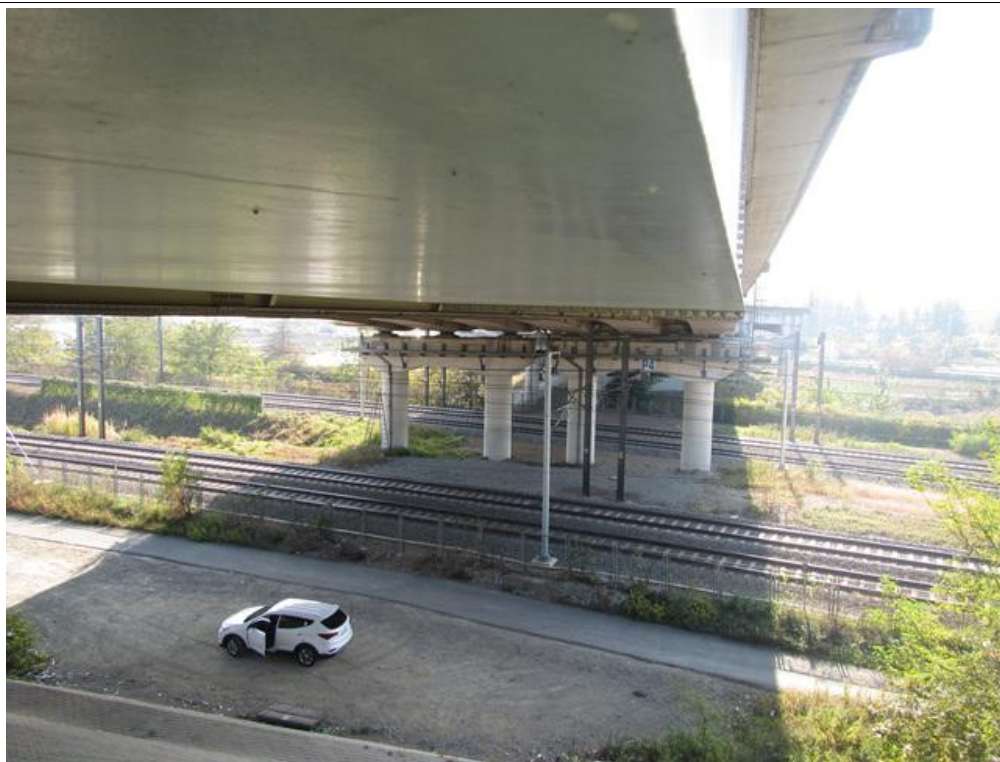
| NO.02 | 위치 | 하부 |

| | 내용 | 교량전경 (하부 ) |

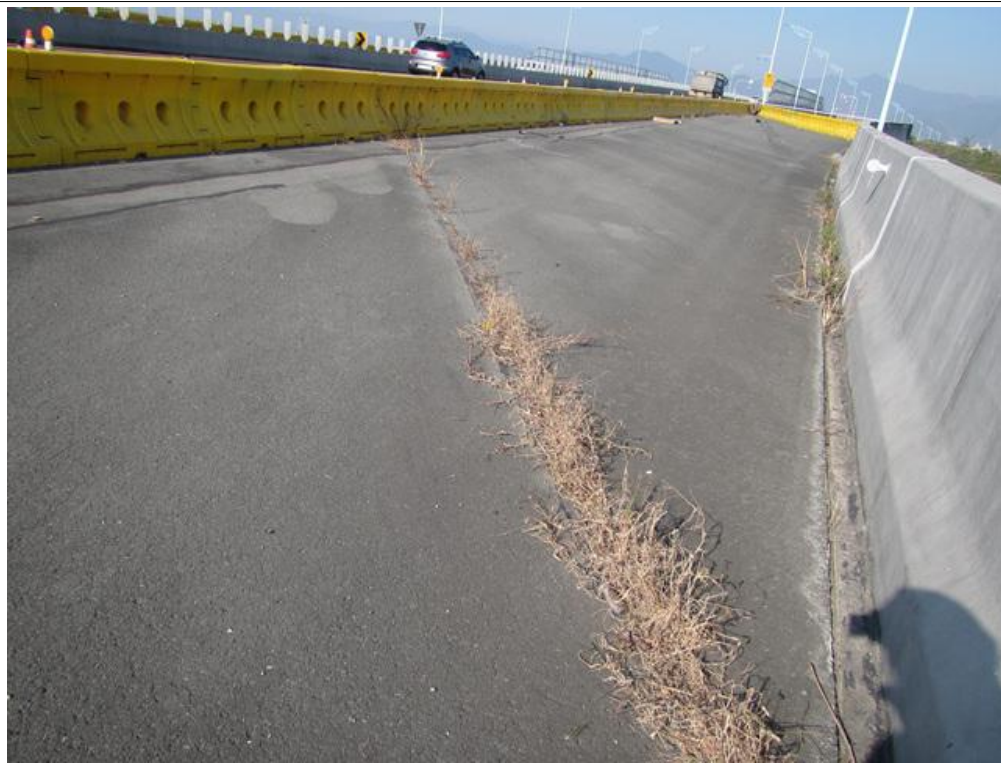
| NO.03 | 위치 | 교면포장 갓길측(S2 안심방향) |

| | 내용 | 포장부 식생 |

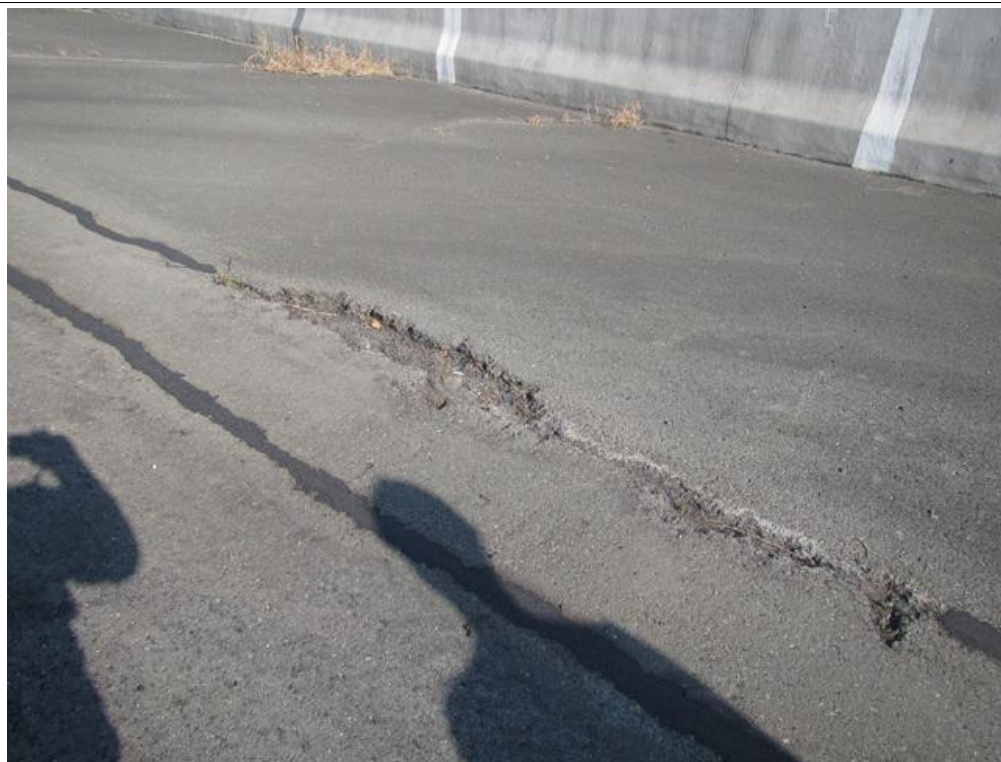
| NO.04 | 위치 | 교면포장 갓길측 (S2 안심방향) |

| | 내용 | 포장 파손 |

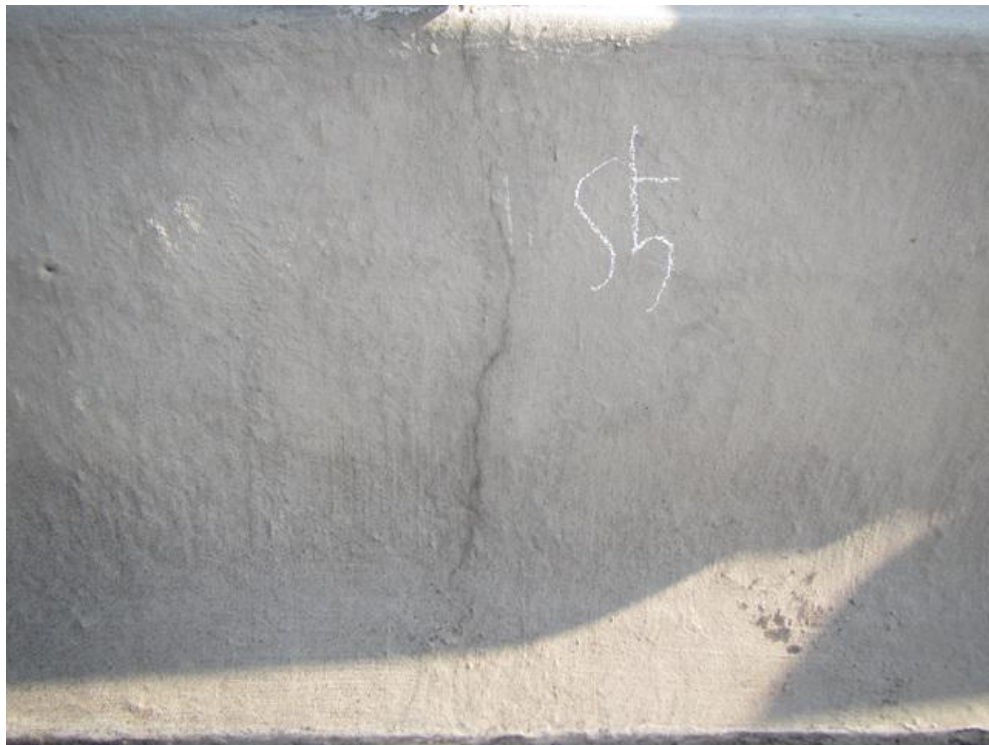
| NO.09 | 위치 | 중앙분리대(S5 범물방향) |

| | 내용 | 균열 ( $C_w \leq 0.2\text{mm}$ ) |

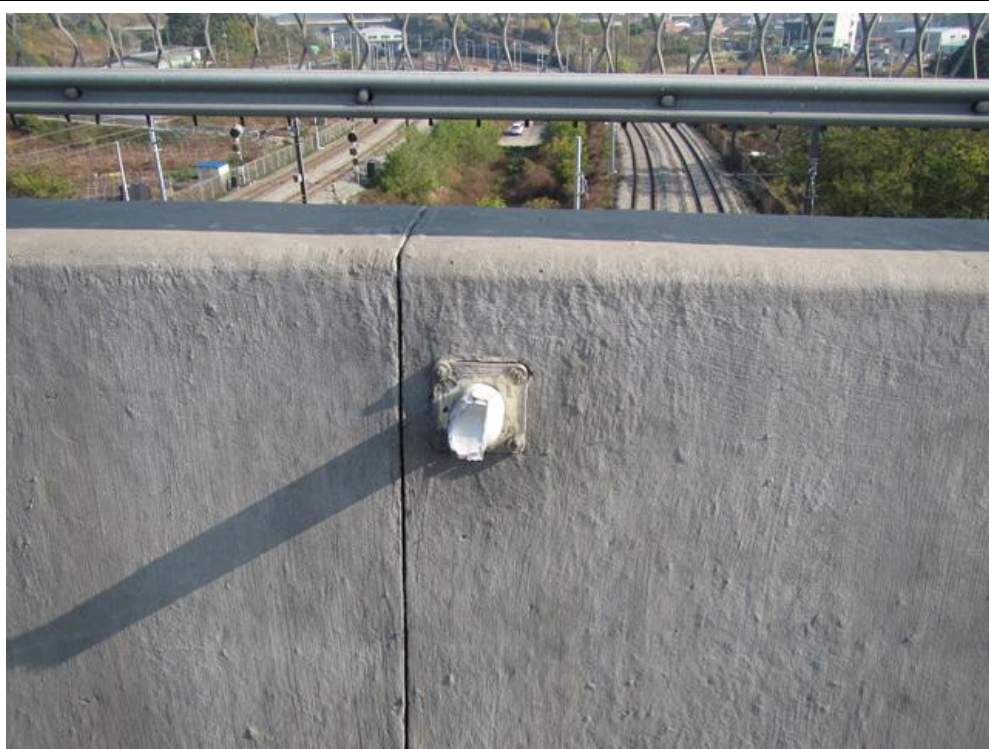
| NO.10 | 위치 | 방호벽(안심방향) |

| | 내용 | 델리네이터 파손 |

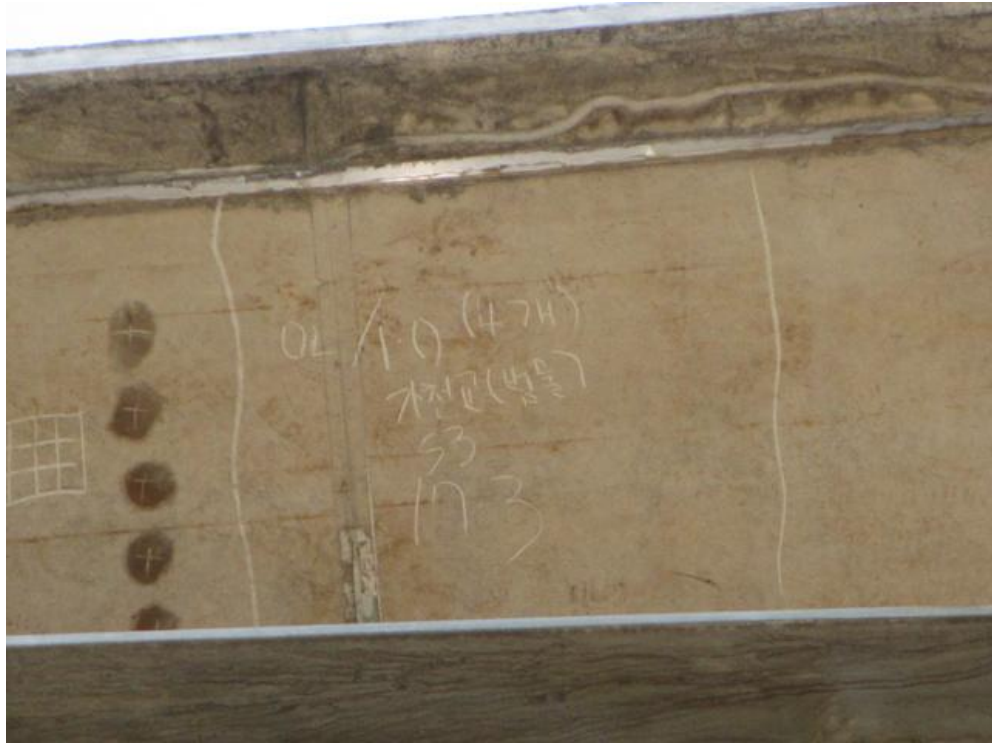
| NO.13 | 위치 | 바닥판 하면(S3 범물동방향) |

| | 내용 | 캔틸레버 미세균열 |

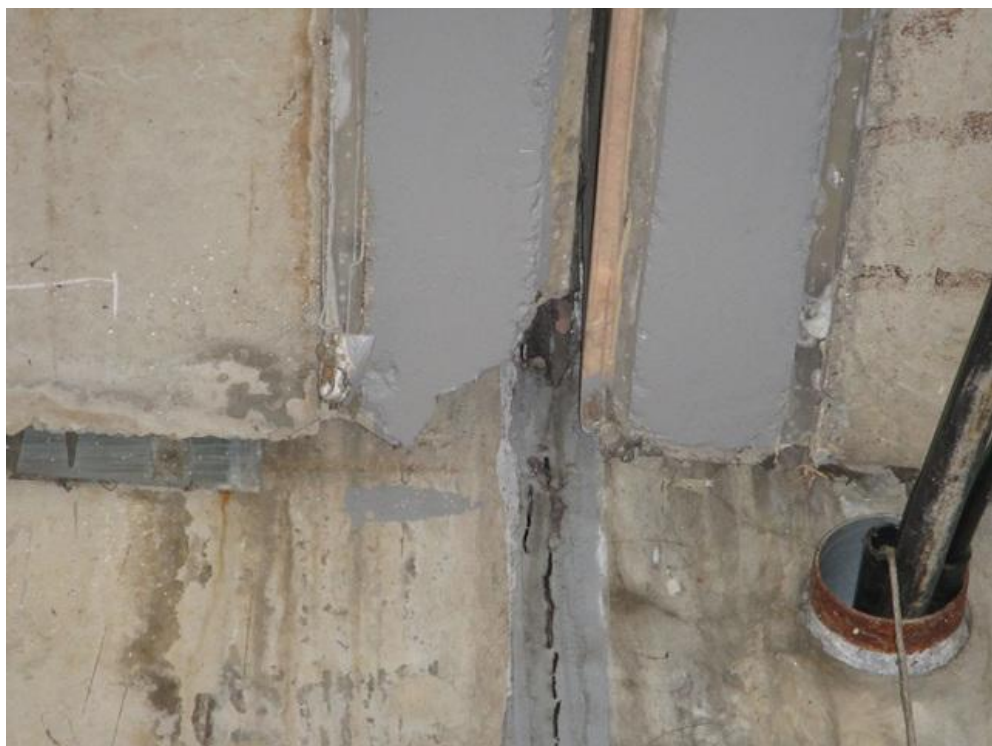
| NO.14 | 위치 | 바닥판 하면(S5 범물동방향) |

| | 내용 | 단면파손 |

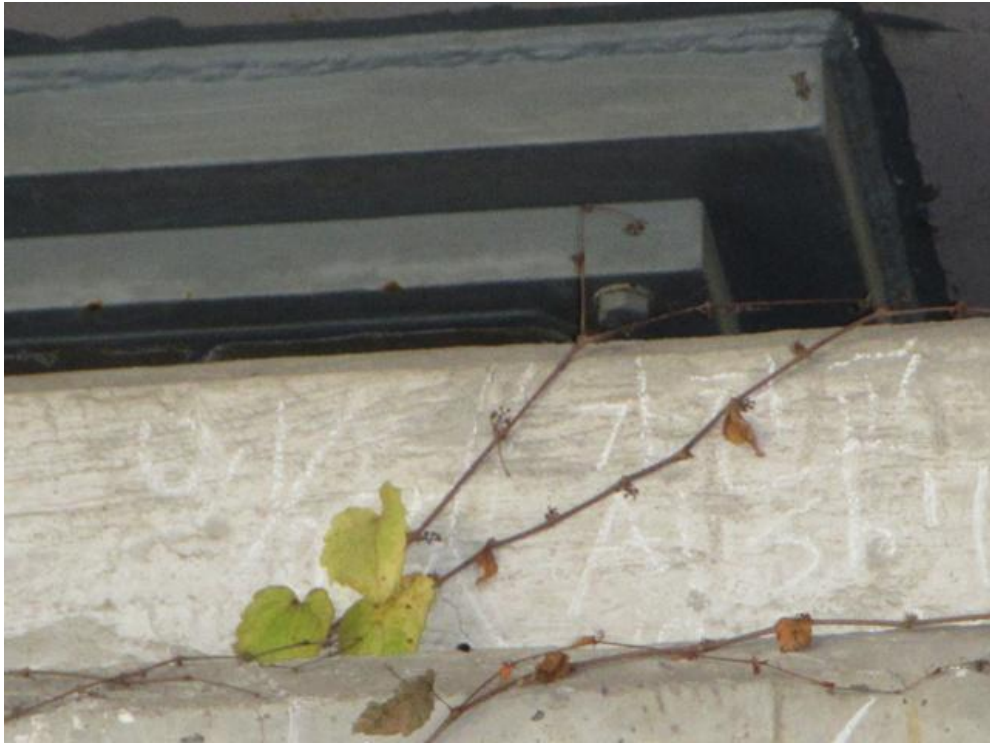
| NO.17 | 위치 | 교량받침 (A1-SH7) |

| | 내용 | 받침콘크리트 미세균열 |

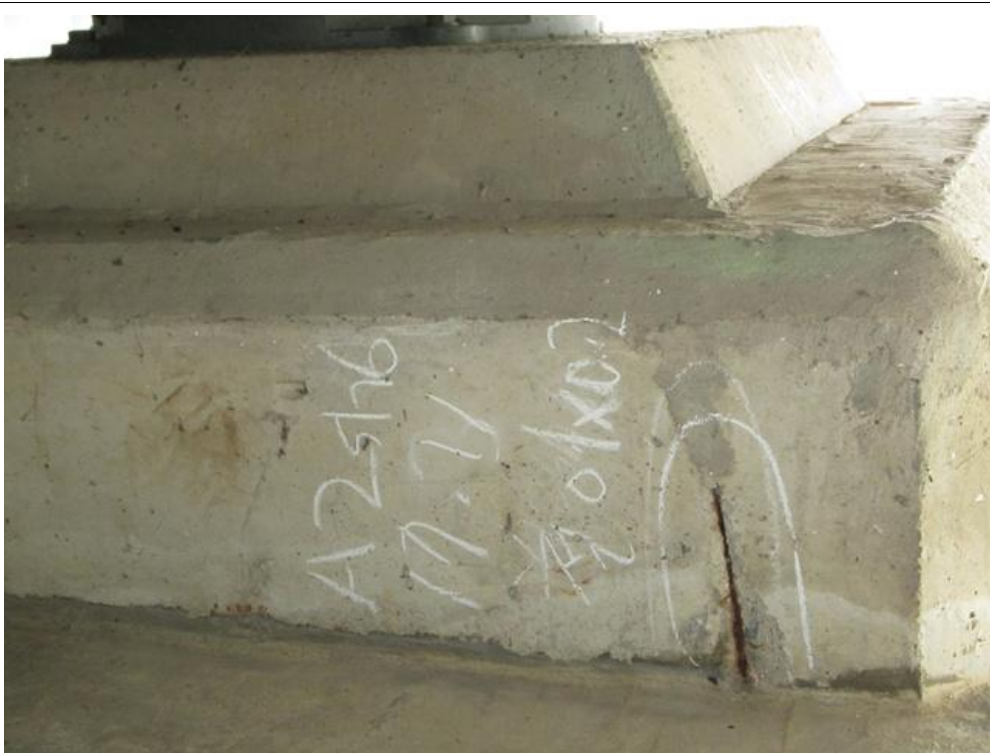
| NO.18 | 위치 | 교량받침 (A2-SH6) |

| | 내용 | 받침콘크리트 잡철 |
