**2017년 범안로 하반기 정기점검**

**[ 사 진 첩 ]**

**2017. 11**

**점검기관 : ( 주 ) 삼 우 기 술**

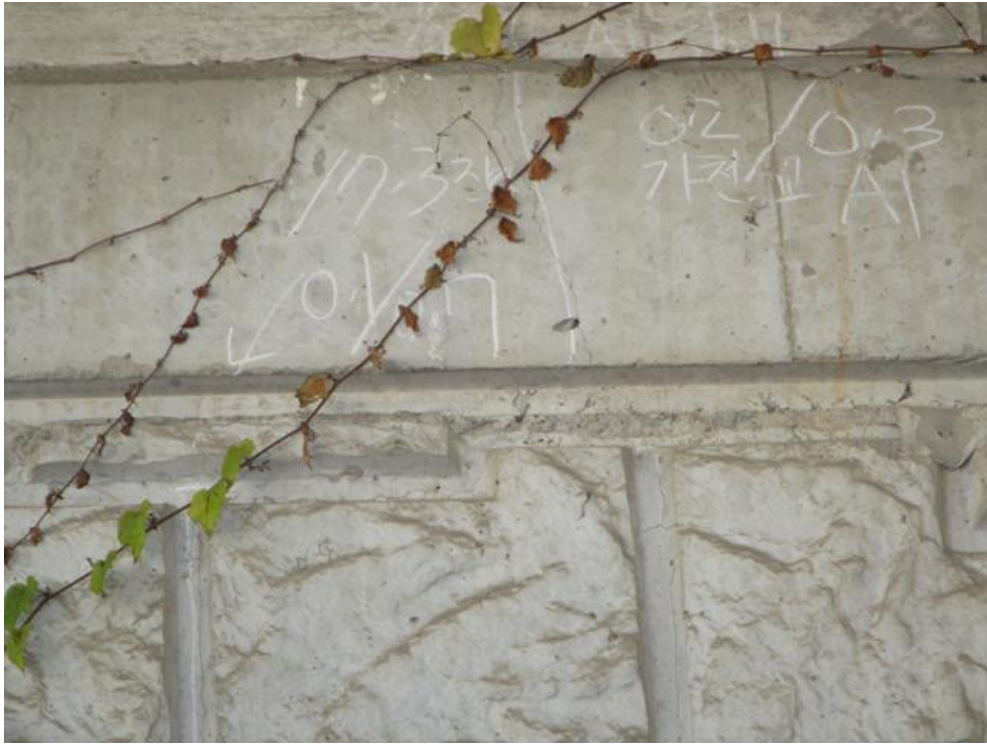
| NO.19 | 위치 | 교대 (A1) |

| | 내용 | 균열 ( $Cw \leq 0.2\text{mm}$ ) |

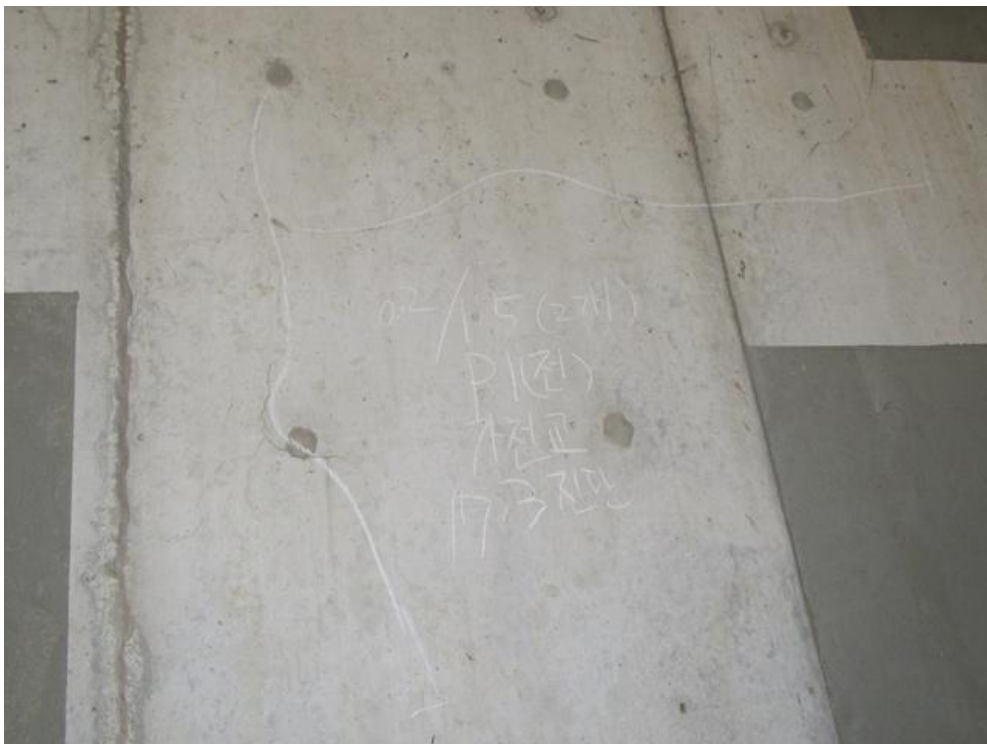
| NO.20 | 위치 | 교각 P1(범물동 방향) |

| | 내용 | 균열 ( $Cw \leq 0.2\text{mm}$ ) |

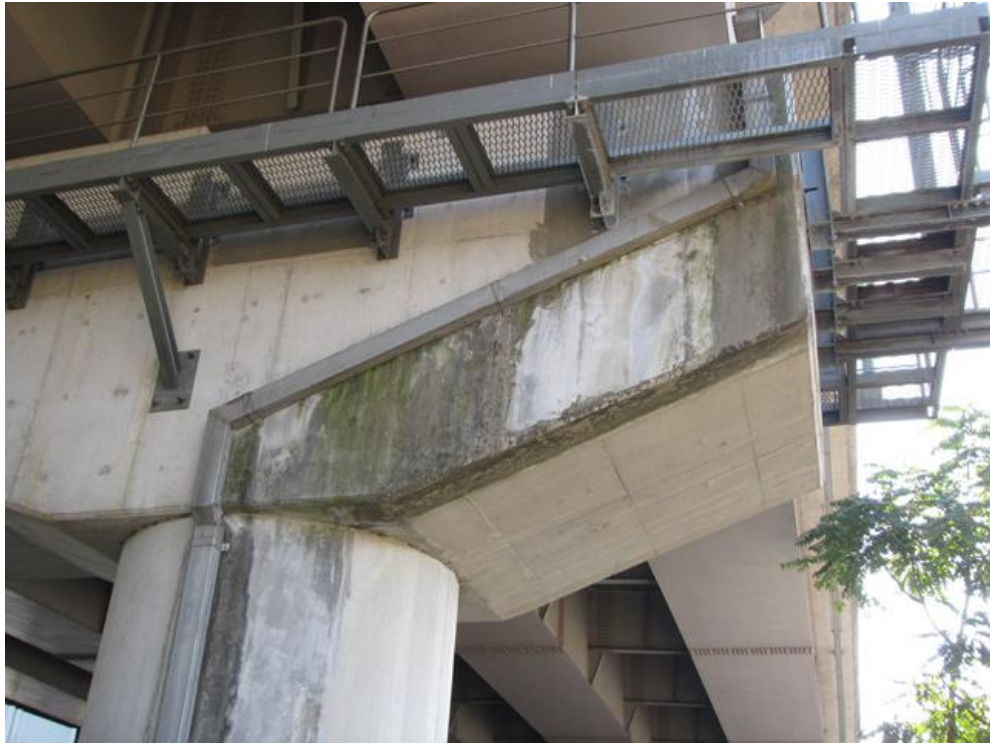
| NO.21 | 위치 | 교각 (P2 범물동방향) |

| | 내용 | 교각 오염 |

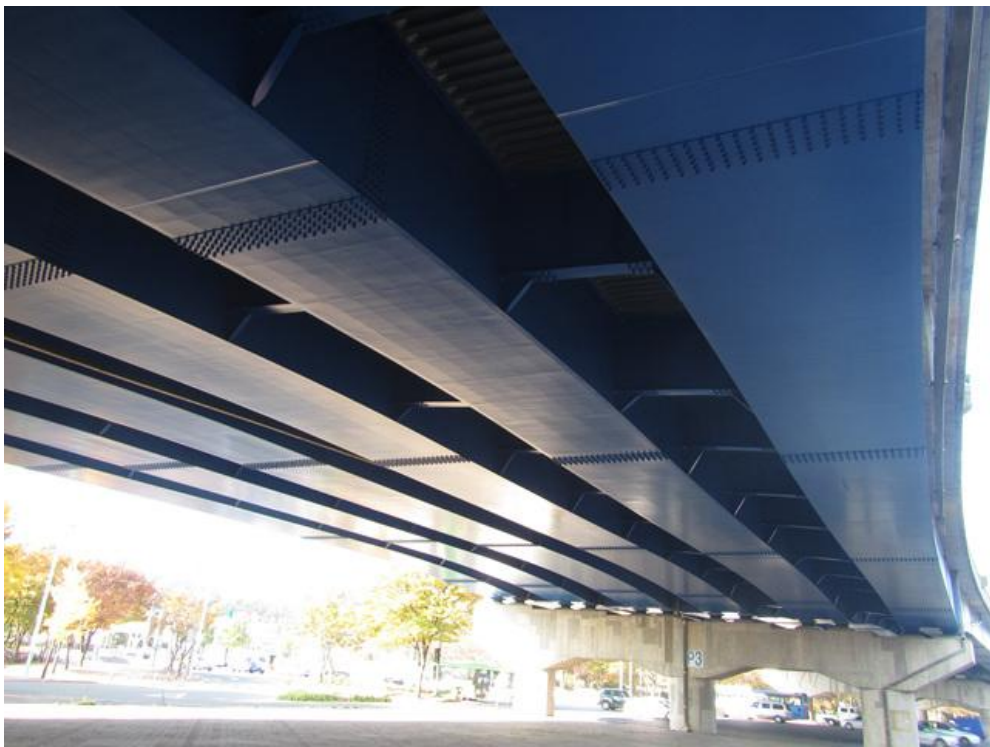
| NO.02 | 위치 | 하부 |

| | 내용 | 교량전경 (하부 ) |

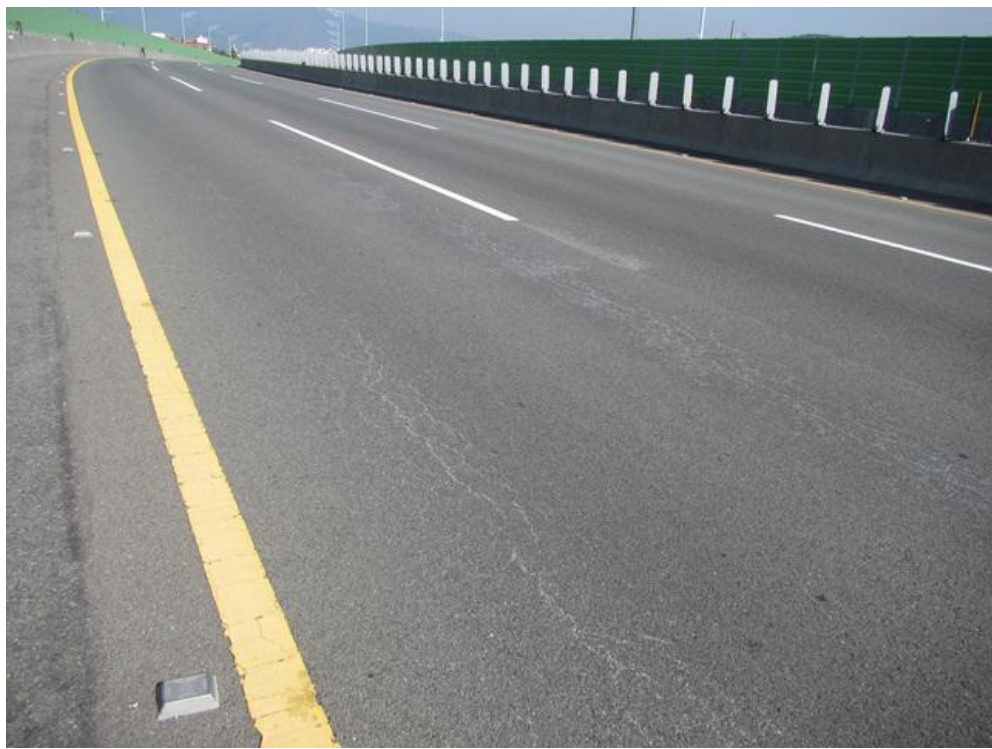
| NO.03 | 위치 | 교면포장(S2 안심방향) |

| | 내용 | 포장부 망상균열 |

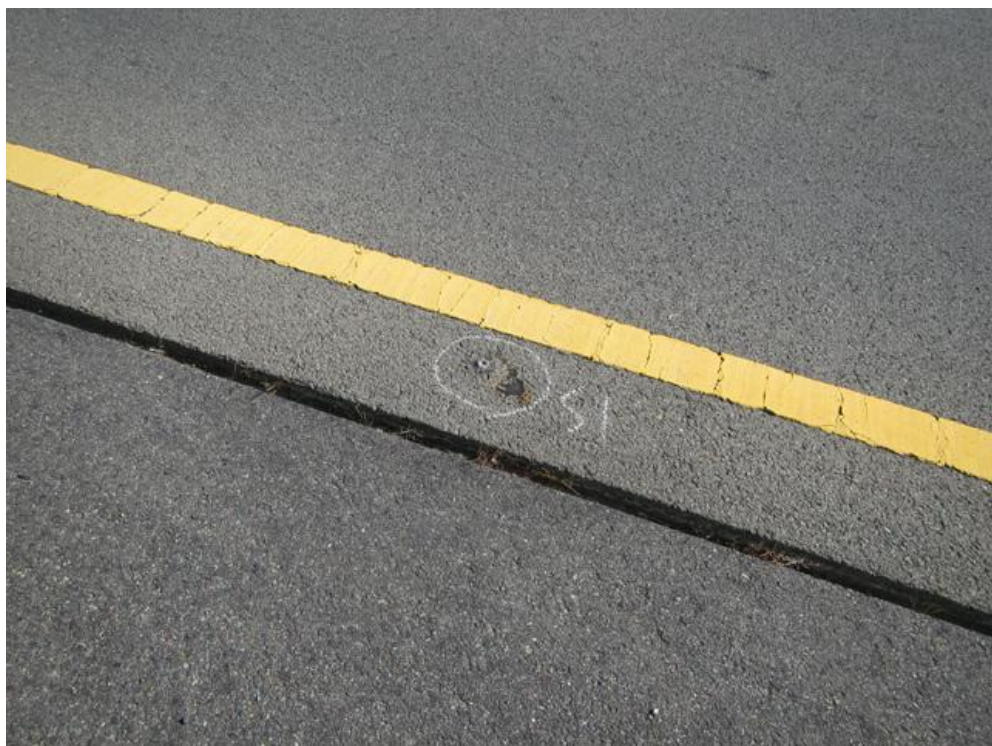
| NO.04 | 위치 | 교면포장(S2 범물동방향) |

| | 내용 | 표지병 파손 |

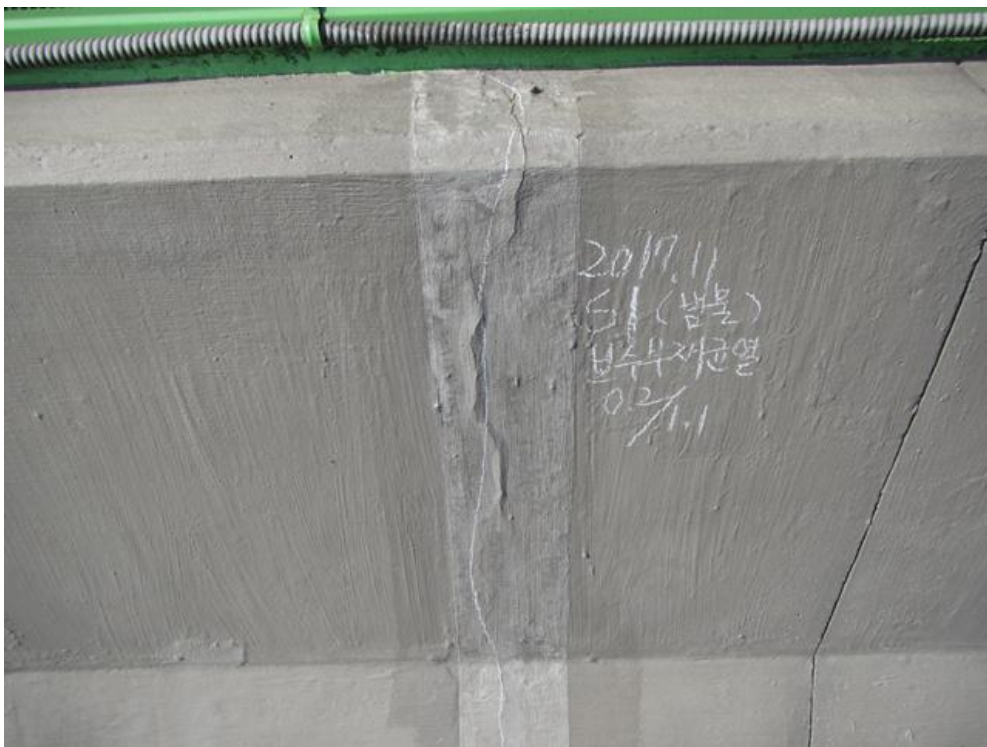
| NO.07 | 위치 | 방호벽 (S1 범물동방향) |

| | 내용 | 보수부 재균열 |

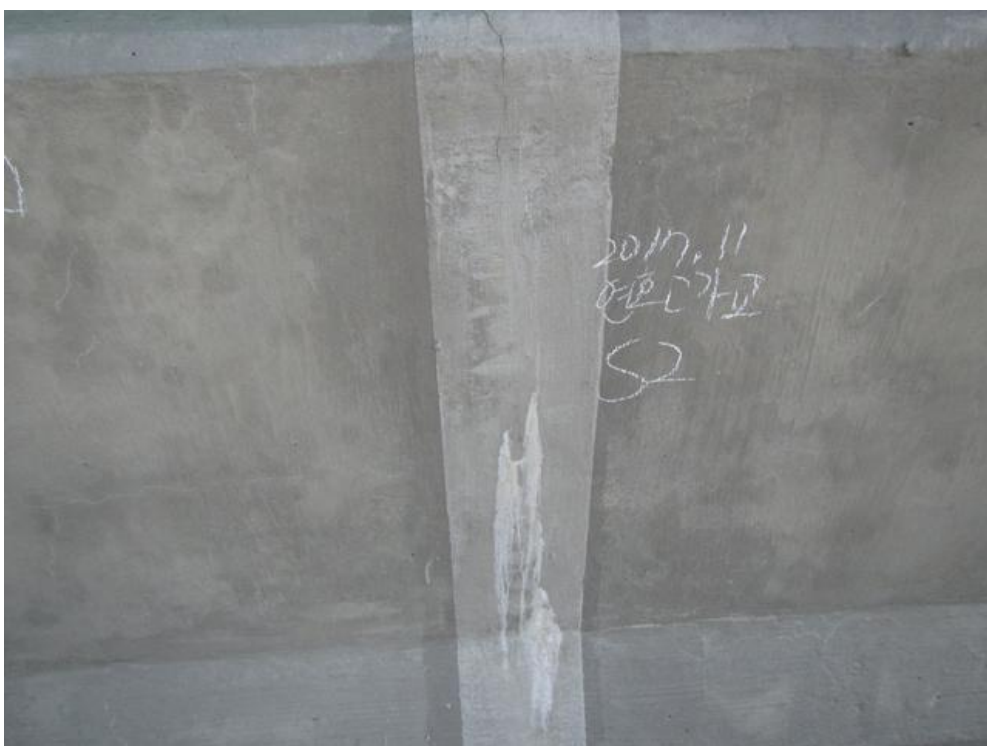
| NO.08 | 위치 | 방호벽 (S2 안심방향) |

| | 내용 | 백태균열 |

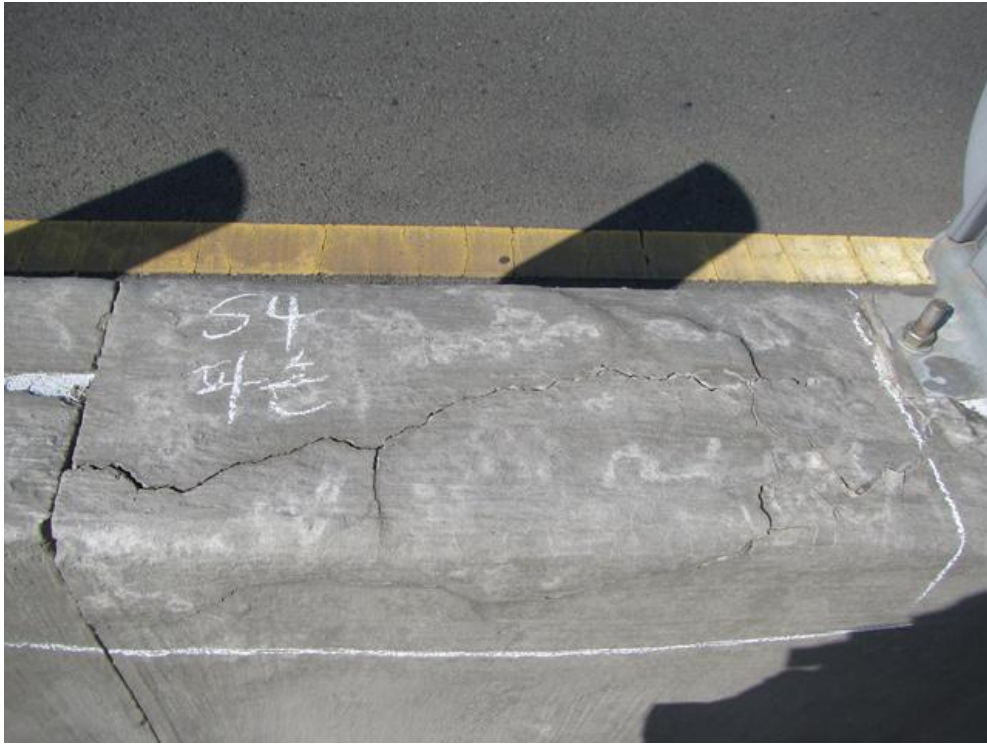
| NO.09 | 위치 | 중앙분리대 (S3) |

| | 내용 | 단면파손 |

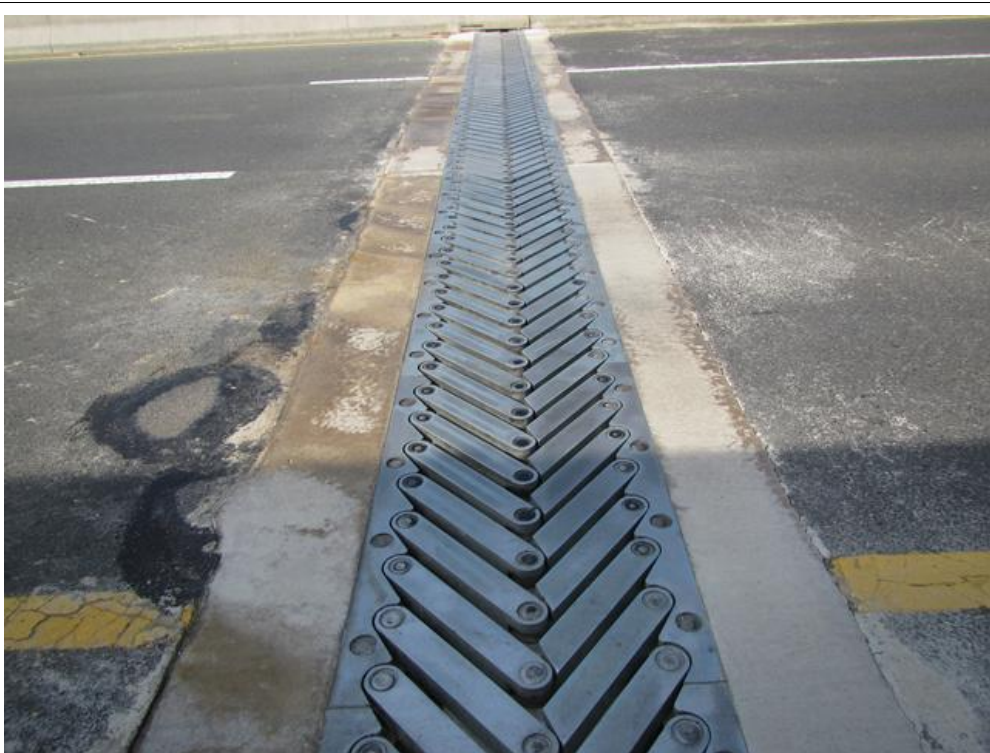
| NO.12 | 위치 | 신축이음 (A2) |

| | 내용 | 저소음굴절형 신축이음 |

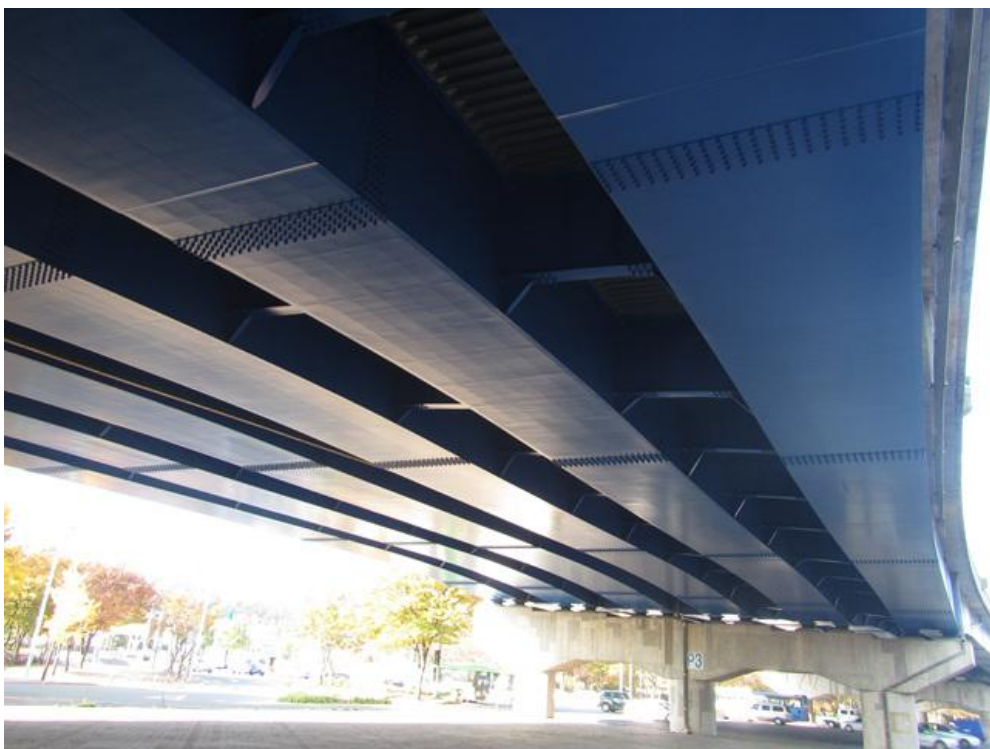
| NO.14 | 위치 | 바닥판하면 (S3) |

| | 내용 | 상태양호 |

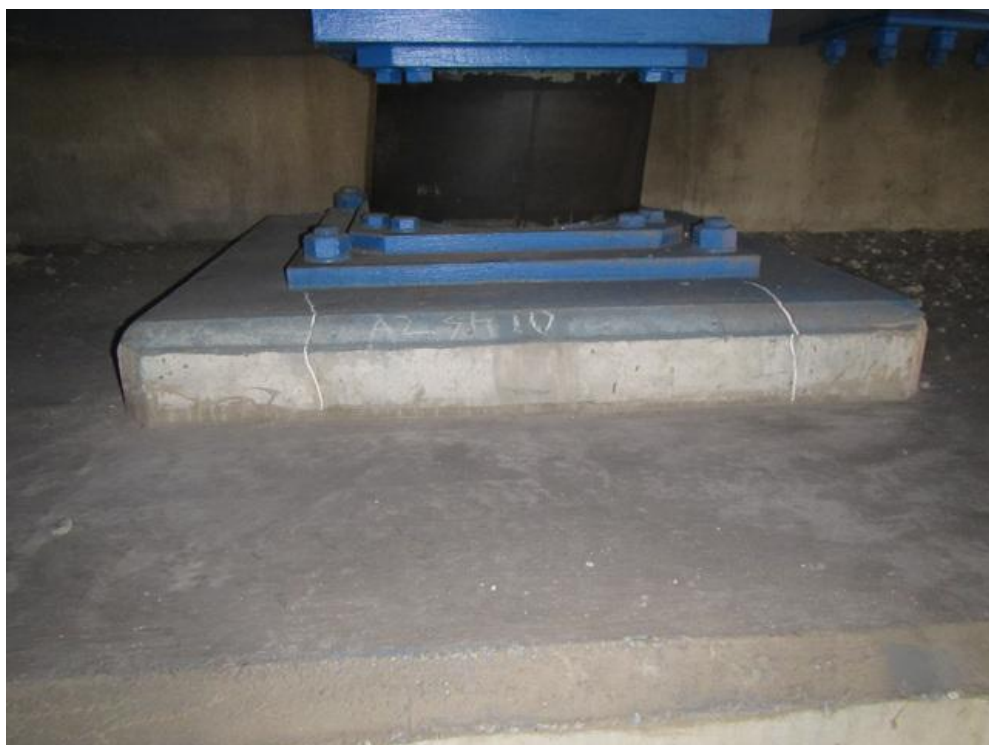
| NO.18 | 위치 | 교량받침 (A2-SH10) |

| | 내용 | 받침콘크리트 미세균열 |

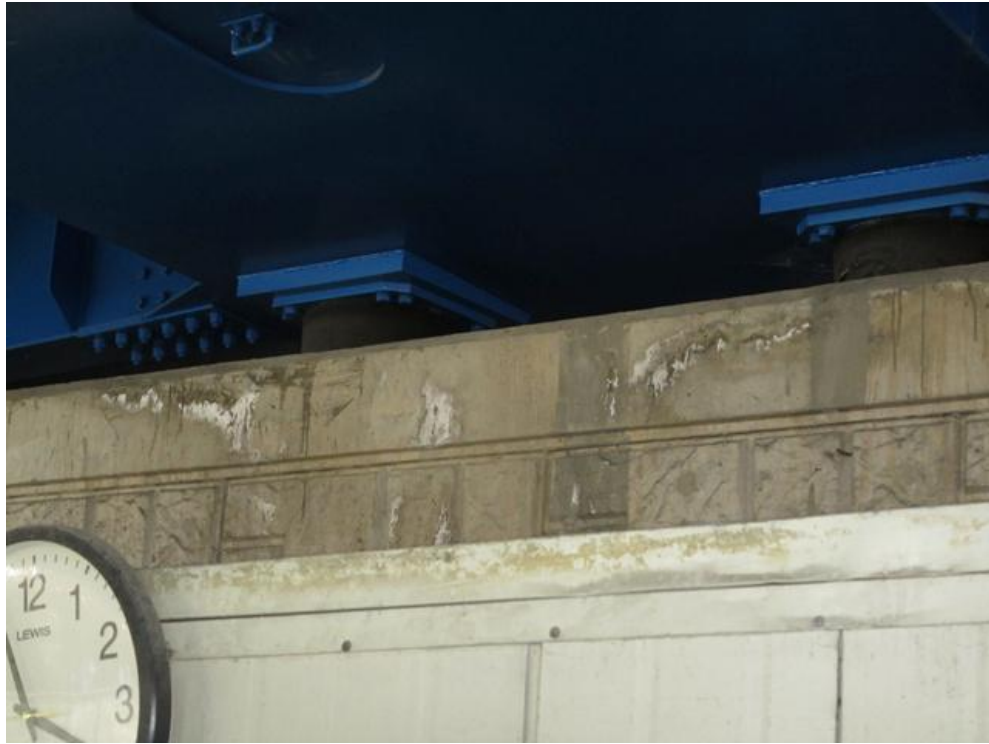
| NO.19 | 위치 | 교대 (A2) |

| | 내용 | 백태 |

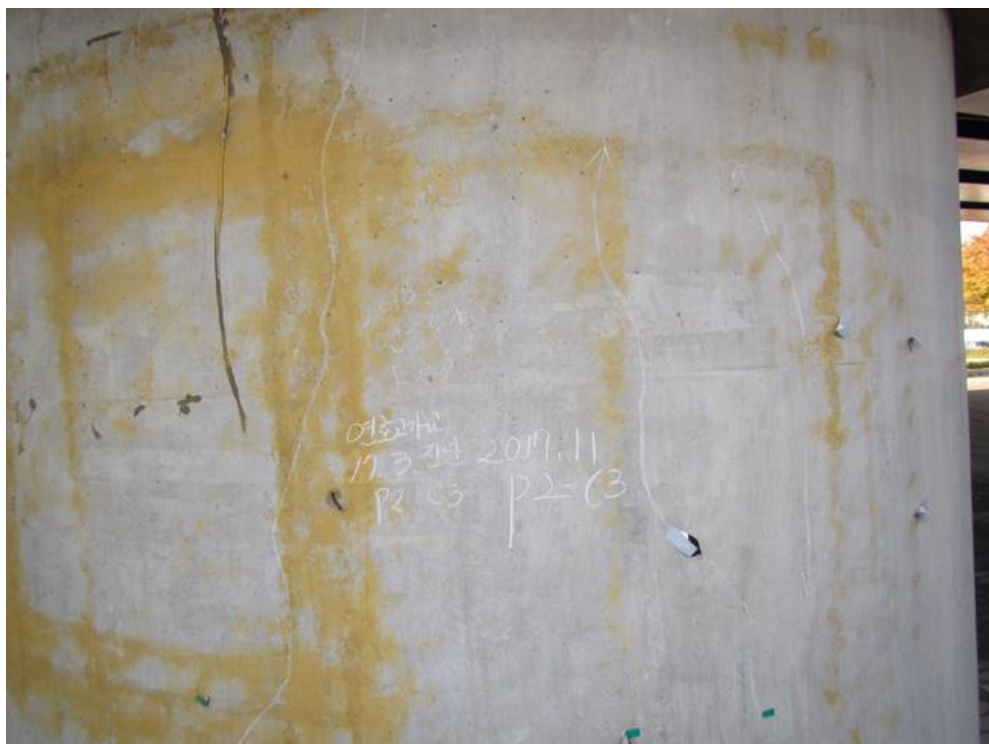
| NO.20 | 위치 | 교각 (P2) |

| | 내용 | 미세균열 |

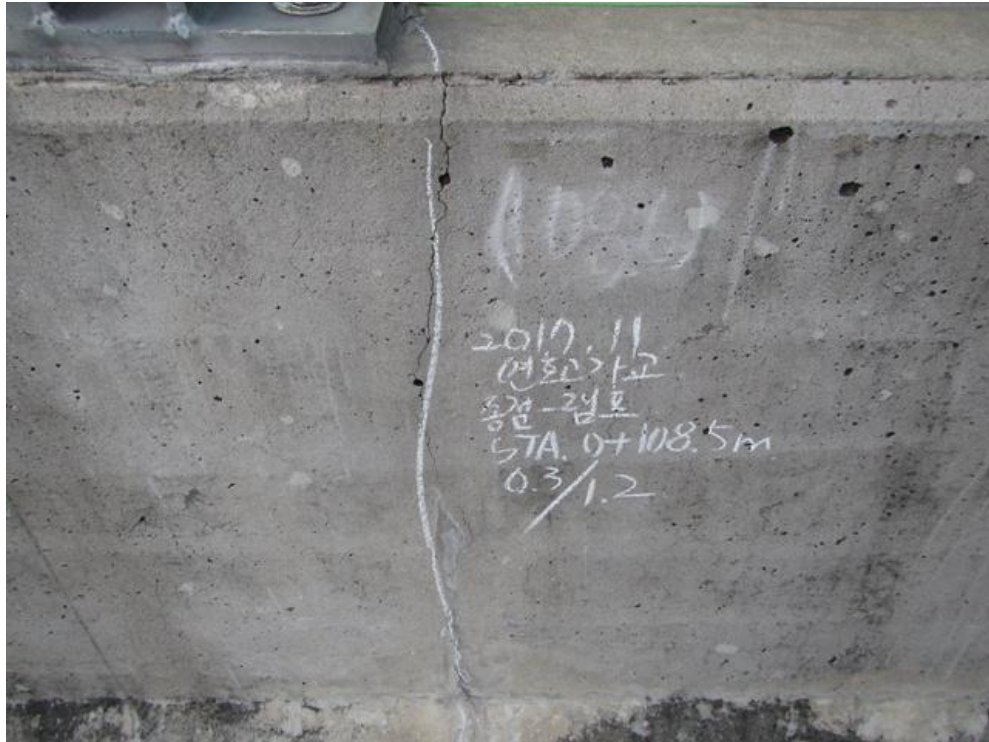
| NO.21 | 위치 | 방호벽(중점부램프 Sta0+108.5m) |

| | 내용 | 수직균열 ( $C_w \geq 0.3\text{mm}$ ) |

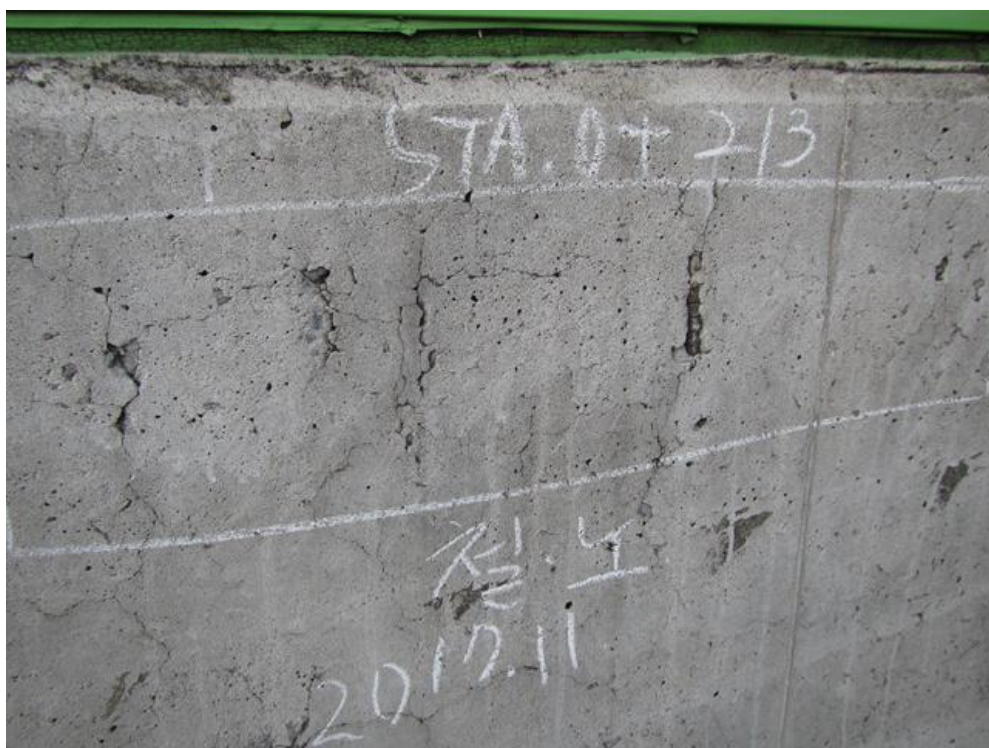
| NO.22 | 위치 | 방호벽(중점부램프 Sta0+213m) |

| | 내용 | 철근노출 |

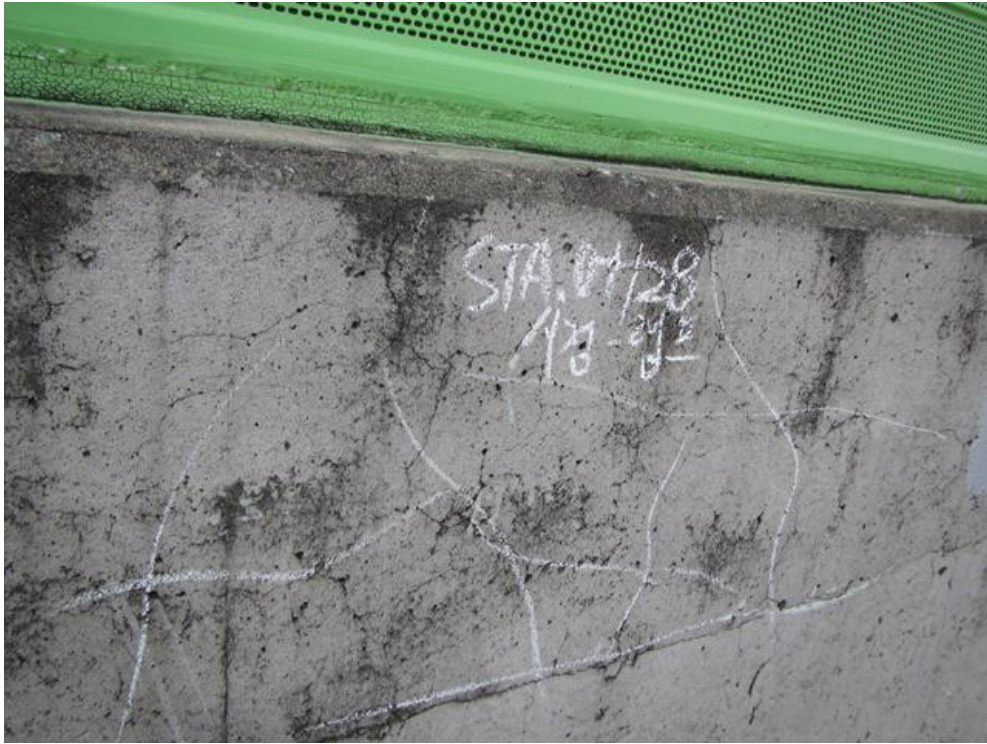
| NO.23 | 위치 | 방호벽(시점부 램프 Sta0+128m) |

| | 내용 | 망상균열 ( $C_w \leq 0.2\text{mm}$ ) |

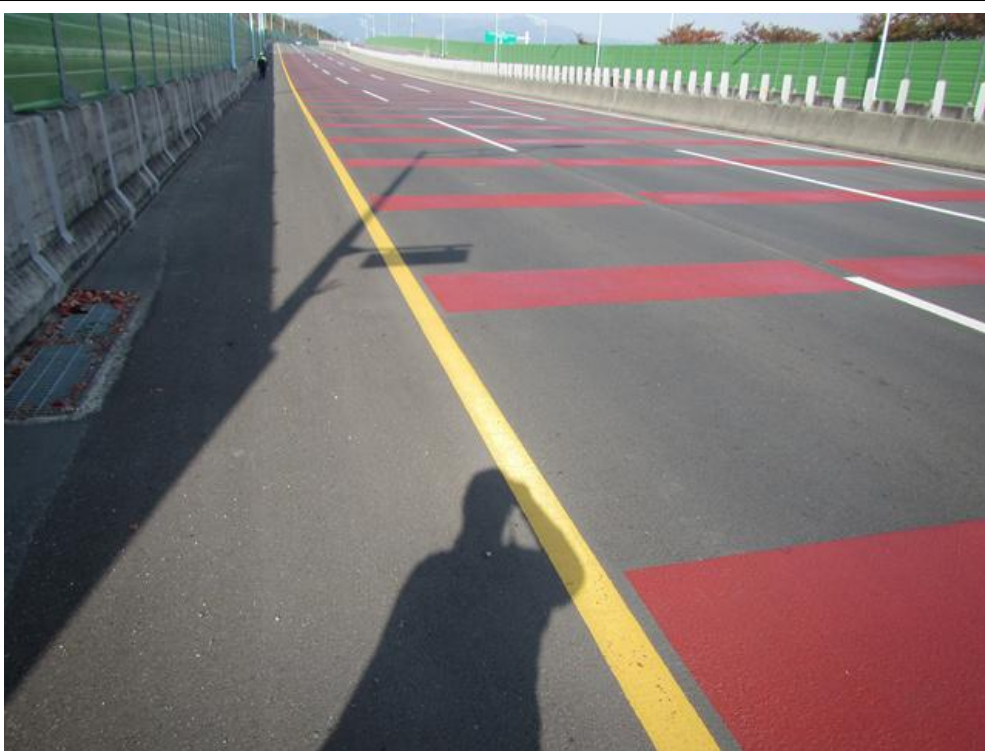
| NO.24 | 위치 | 포장부(종점부 램프) |

| | 내용 | 포장부 전경 |

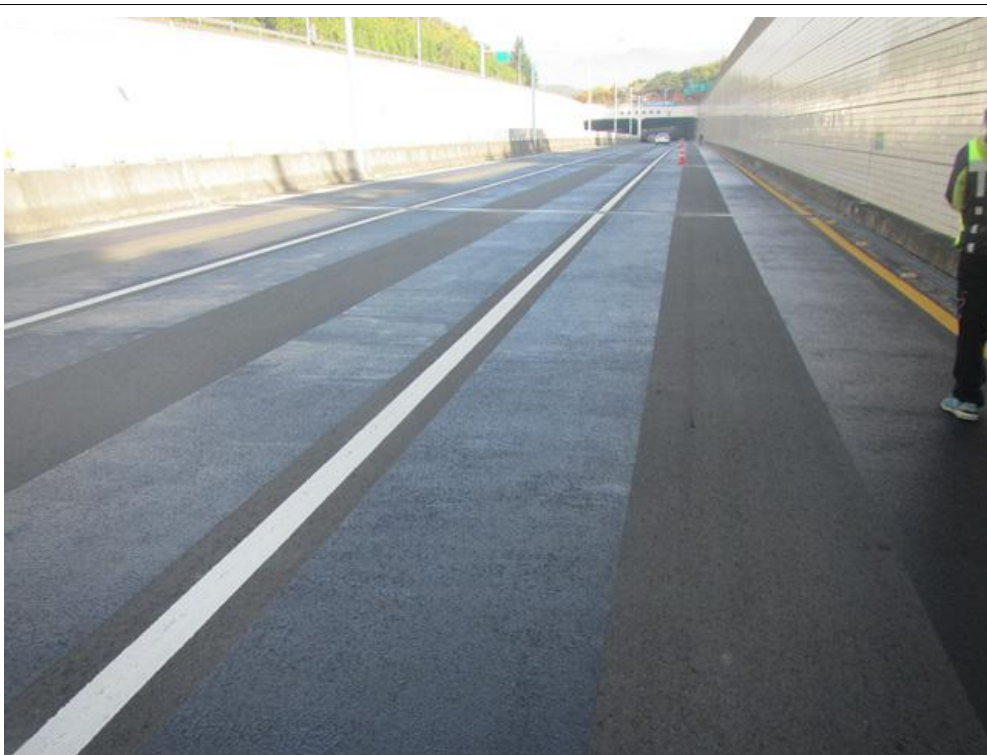
| NO.02 | 위치 | 연호지하차도 |

| | 내용 | U-Type옹벽 전경 |

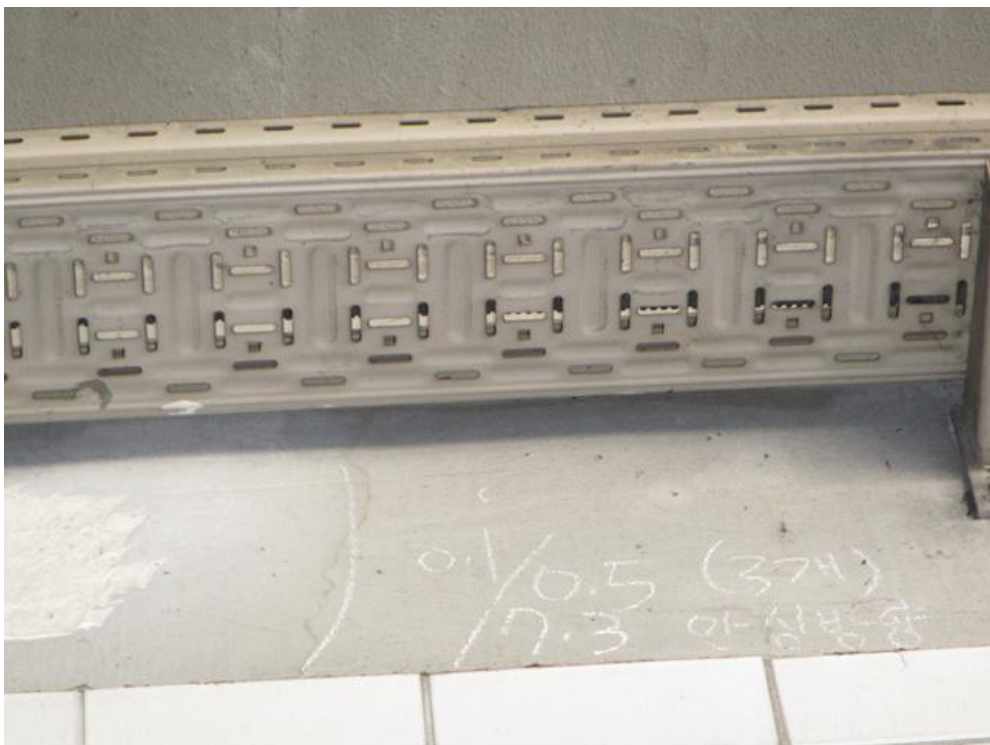
| NO.04 | 위치 | 지하차도(안심방향 Sta0+4m) |

| | 내용 | 벽체 균열( $Cw \leq 0.2\text{mm}$ ) |

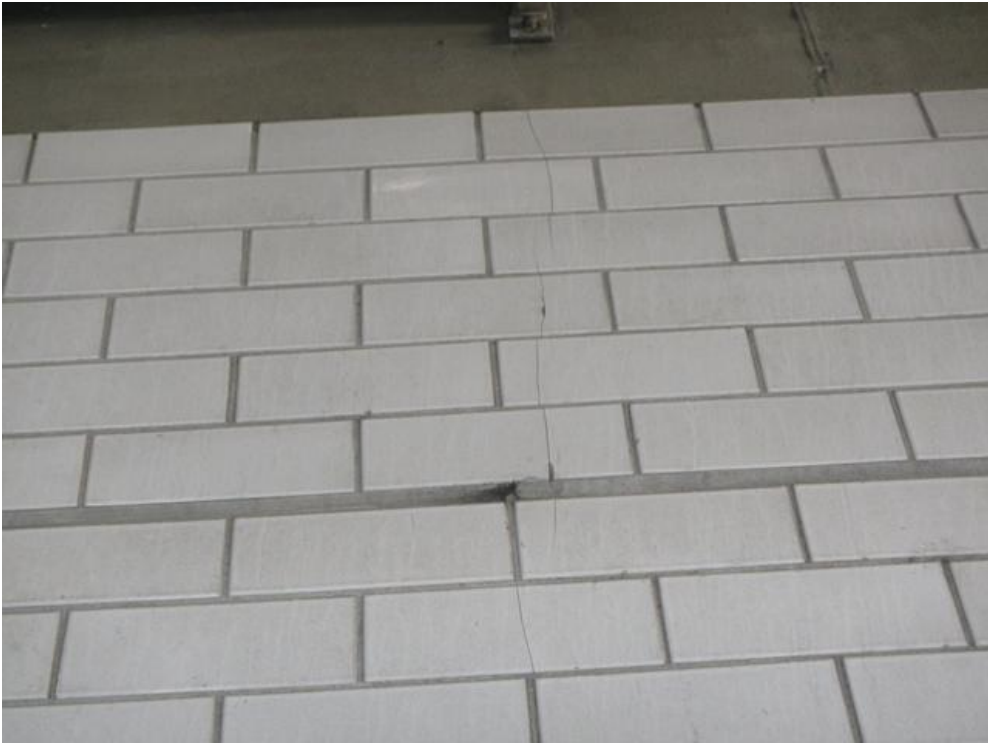
| NO.05 | 위치 | 지하차도(안심방향 Sta0+25m) |

| | 내용 | 벽체 타일균열 |

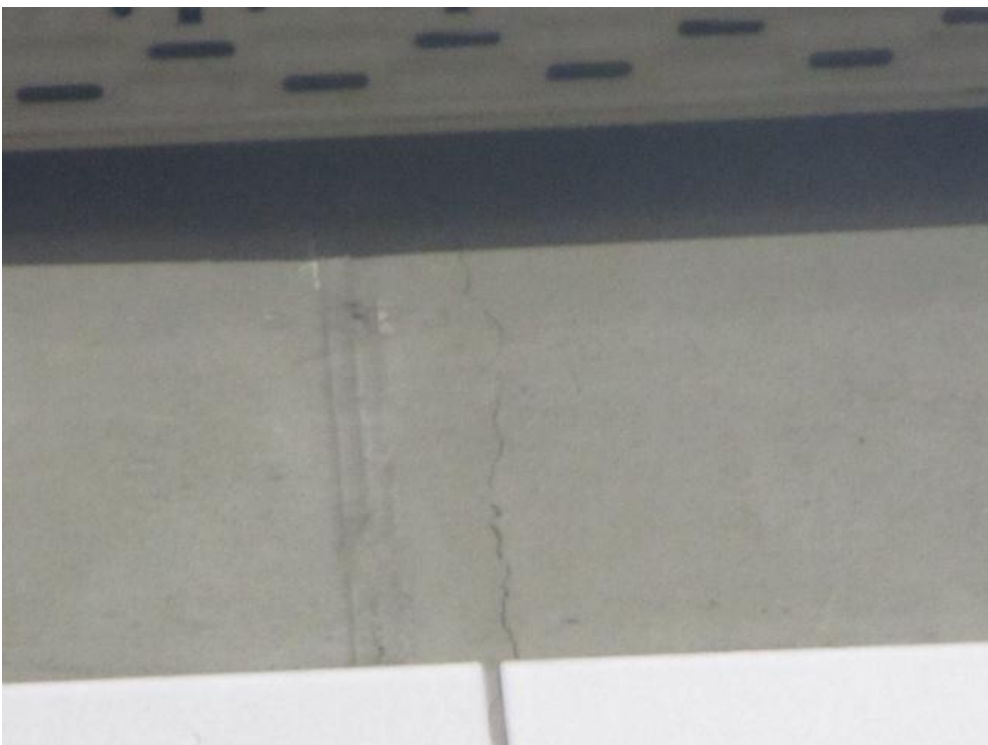
| NO.06 | 위치 | 지하차도(안심방향 Sta0+53m) |

| | 내용 | 벽체 균열( $Cw \geq 0.3mm$ ) |

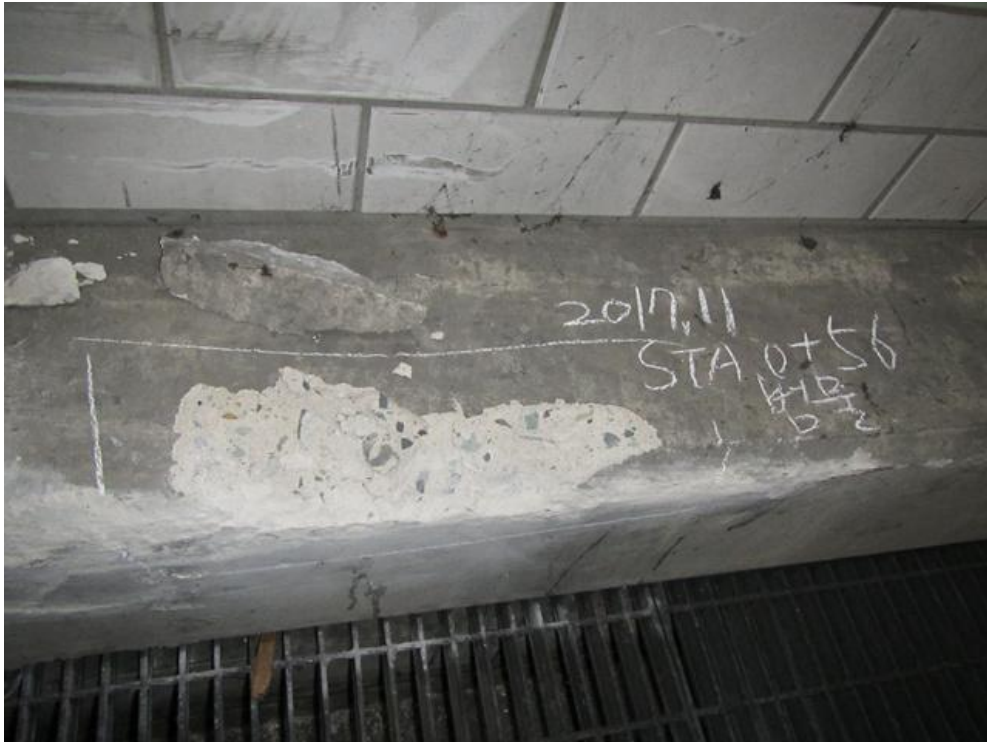
| NO.07 | 위치 | 지하차도(범물방향 Sta0+56m) |

| | 내용 | 벽체하면 단면파손 |

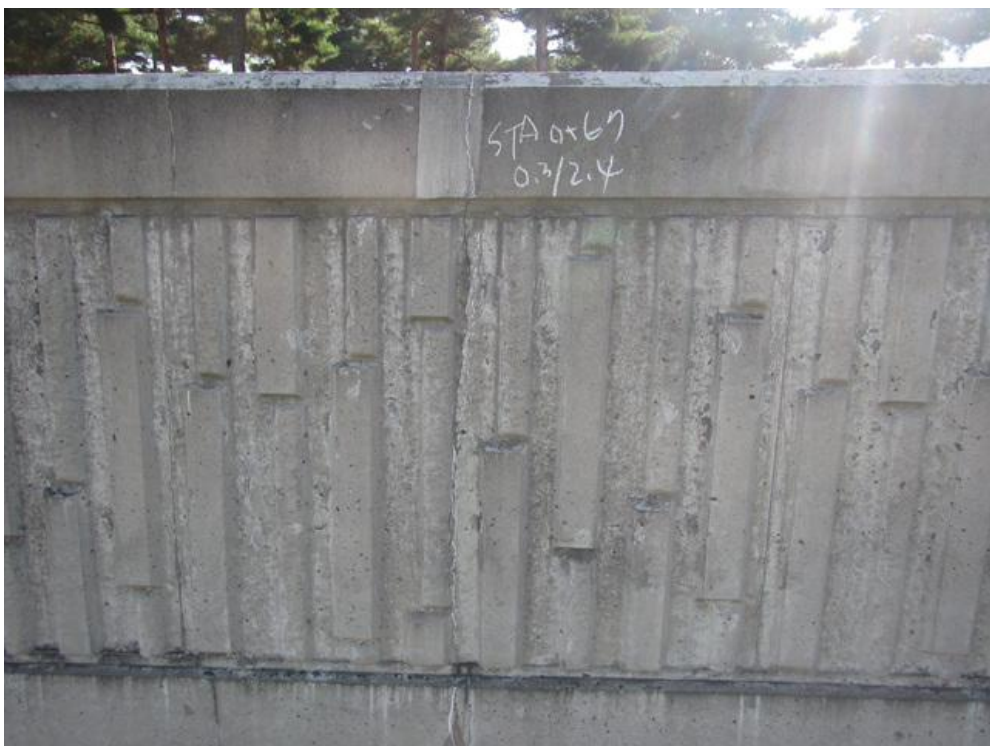
| NO.10 | 위치 | 시점램프옹벽(안심방향 Sta0+67m) |

| | 내용 | 균열(Cw≥0.3mm) |

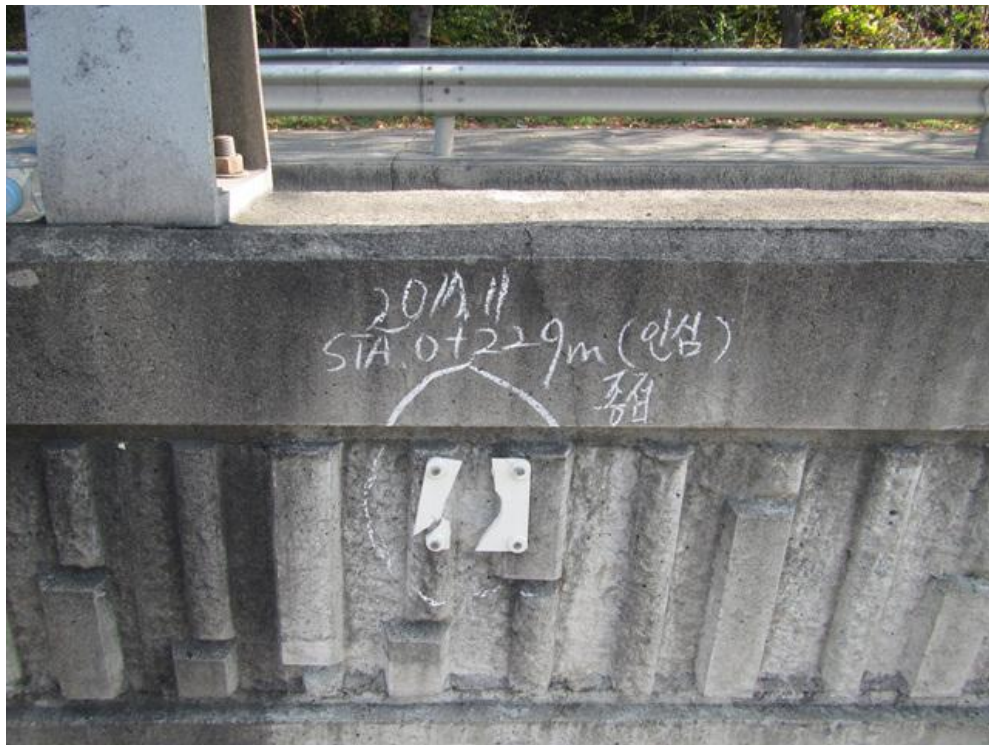
| NO.11 | 위치 | 종점램프옹벽(안심방향 Sta0+229m) |

| | 내용 | 델리네이터 파손 |

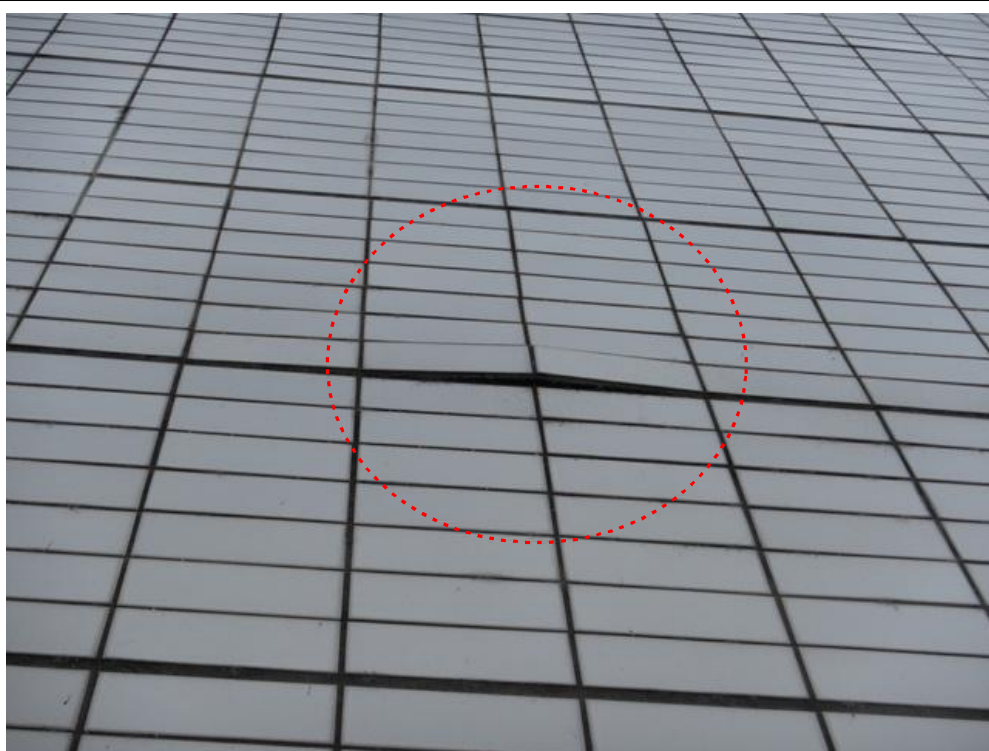
| NO.12 | 위치 | 시점램프옹벽(안심방향 Sta0+393m) |

| | 내용 | 타일들뜸 |

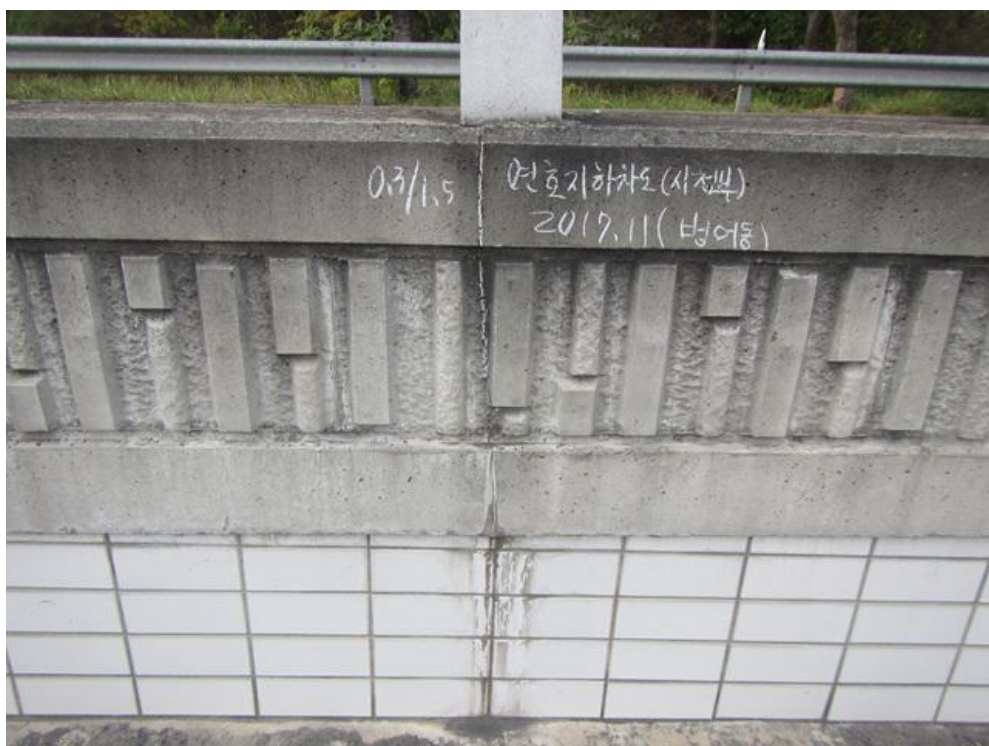
| NO.14 | 위치 | 시점램프옹벽(범물방향 Sta0+75m) |

| | 내용 | 균열( $Cw \geq 0.3\text{mm}$ ) |

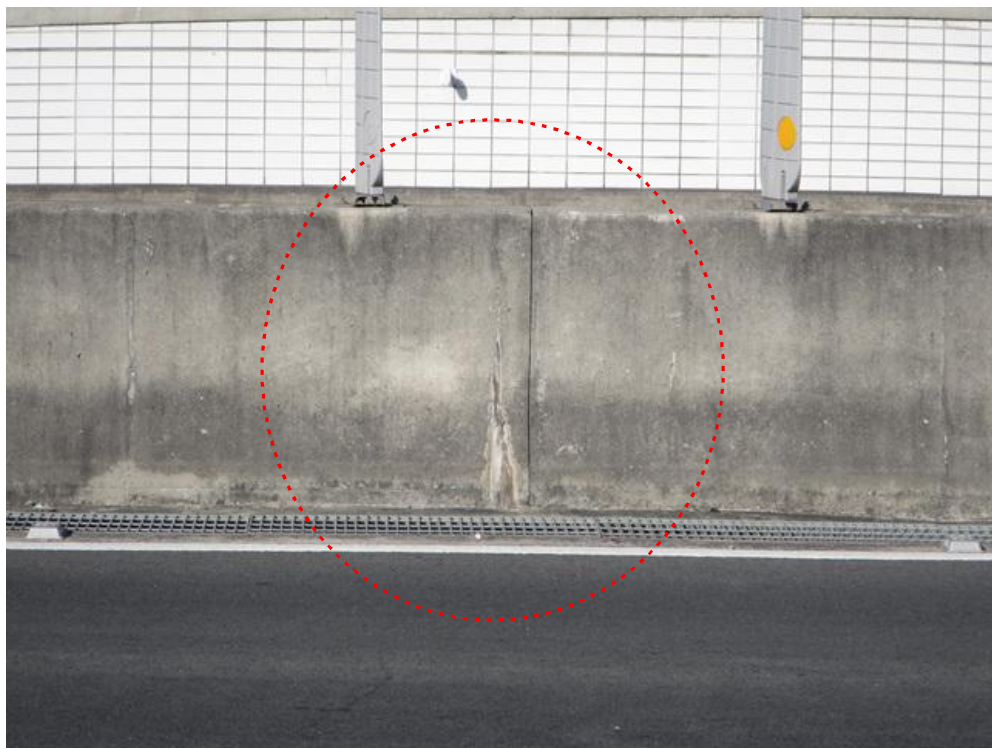
| NO.15 | 위치 | 시점램프옹벽(Sta 0+100m) |

| | 내용 | 중앙분리대 백태균열 |

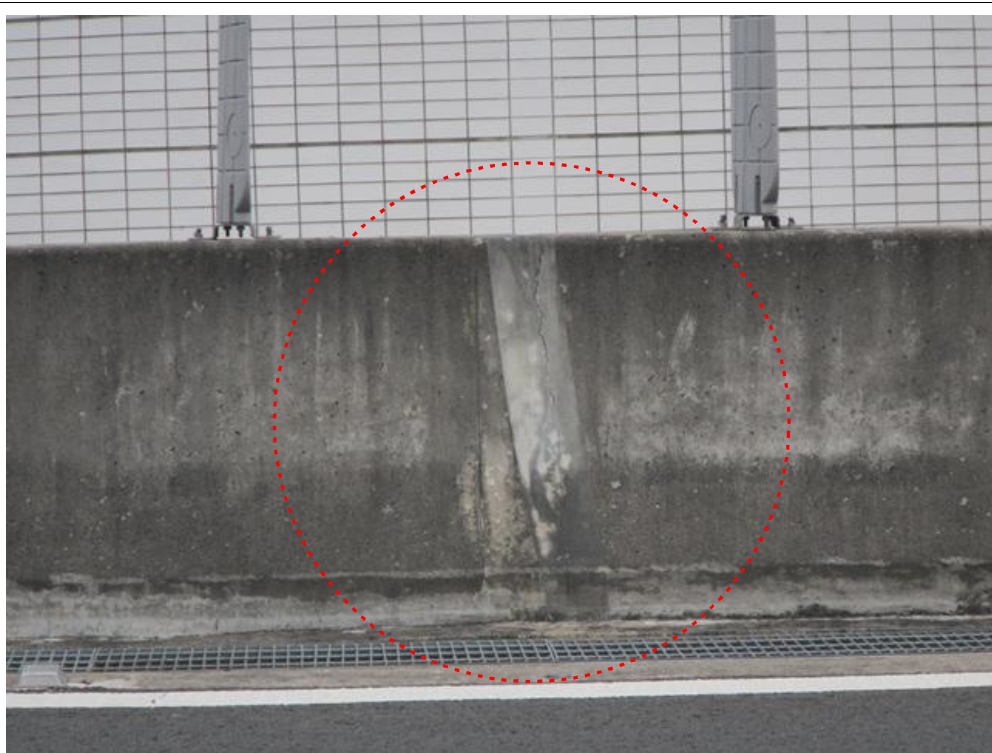
| NO.16 | 위치 | 종점램프옹벽(Sta 0+122m) |

| | 내용 | 중앙분리대 균열 ( $C_w \geq 0.3\text{mm}$ ) |

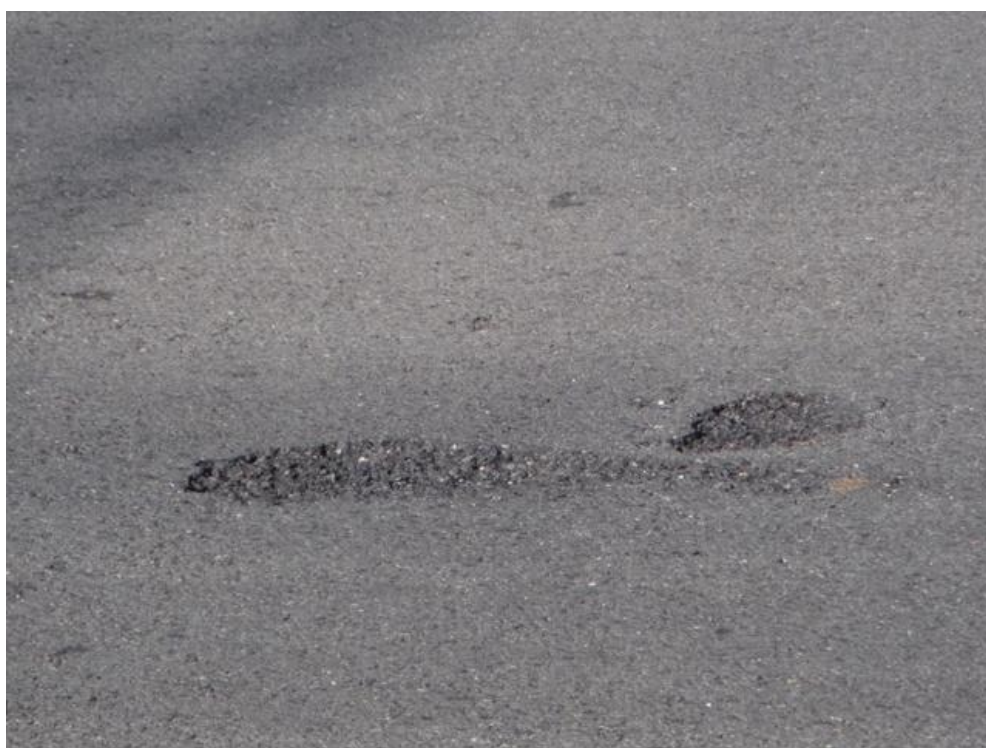
| NO.17 | 위치 | 시점램프옹벽(안심방향 Sta 0+135m) |

| | 내용 | 포장부 포트홀 |

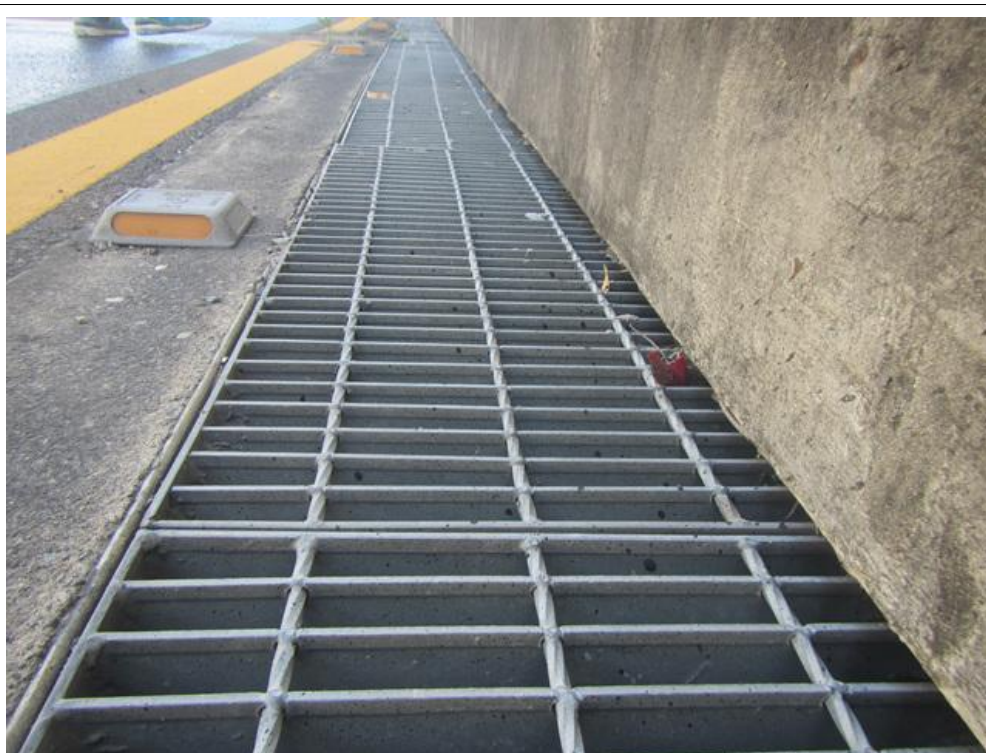
| NO.20 | 위치 | 시점램프옹벽(안심방향) |

| | 내용 | 배수시설 상태양호 |
