**2017년 범안로 하반기 정기점검**

**[ 사 진 첩 ]**

**2017. 11**

**점검기관 : ( 주 ) 삼 우 기 술**

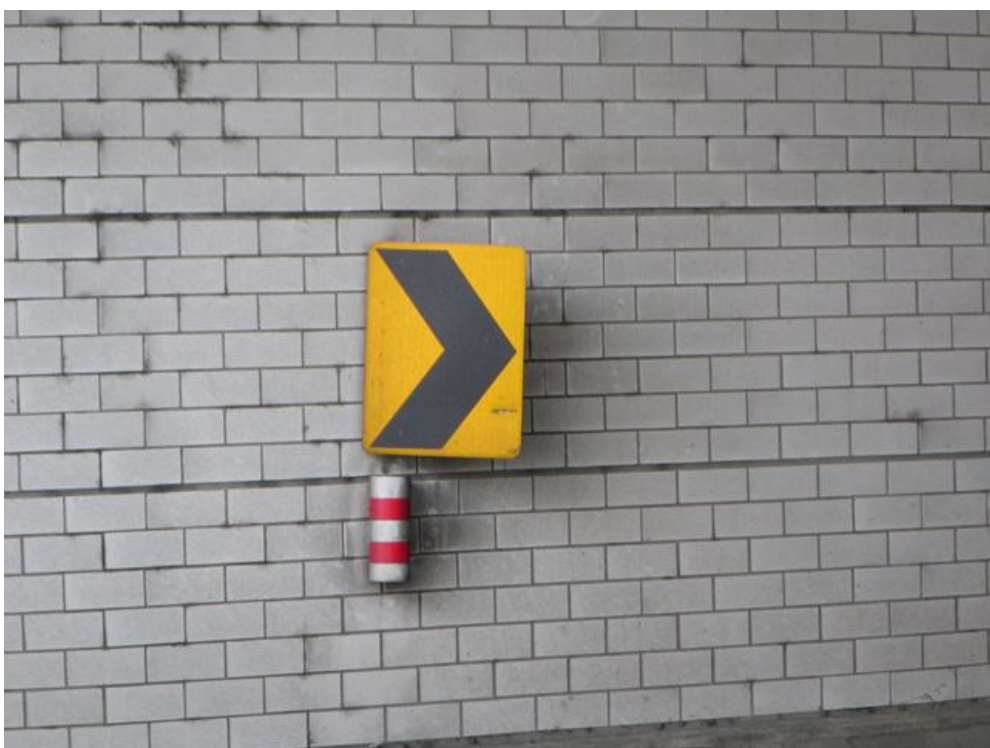
| NO.24 | 위치 | 지하차도(범물방향) |

| | 내용 | 표지판 상태양호 |

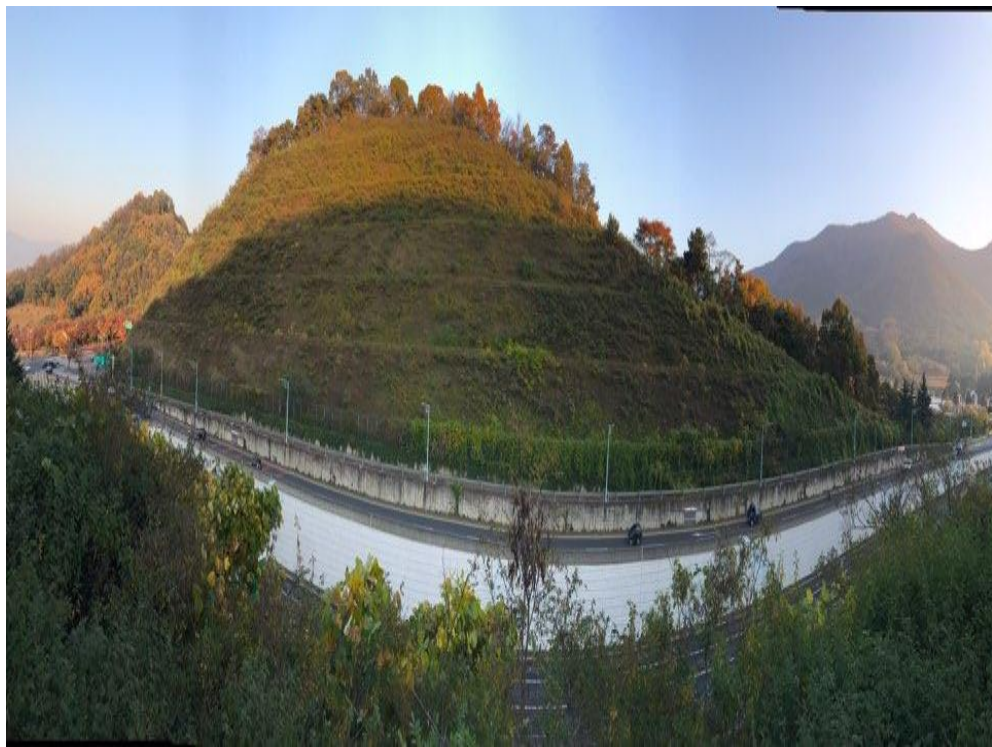
| NO.01 | 위치 | 정면 |

| | 내용 | 삼덕대절토 우측사면 전경 |

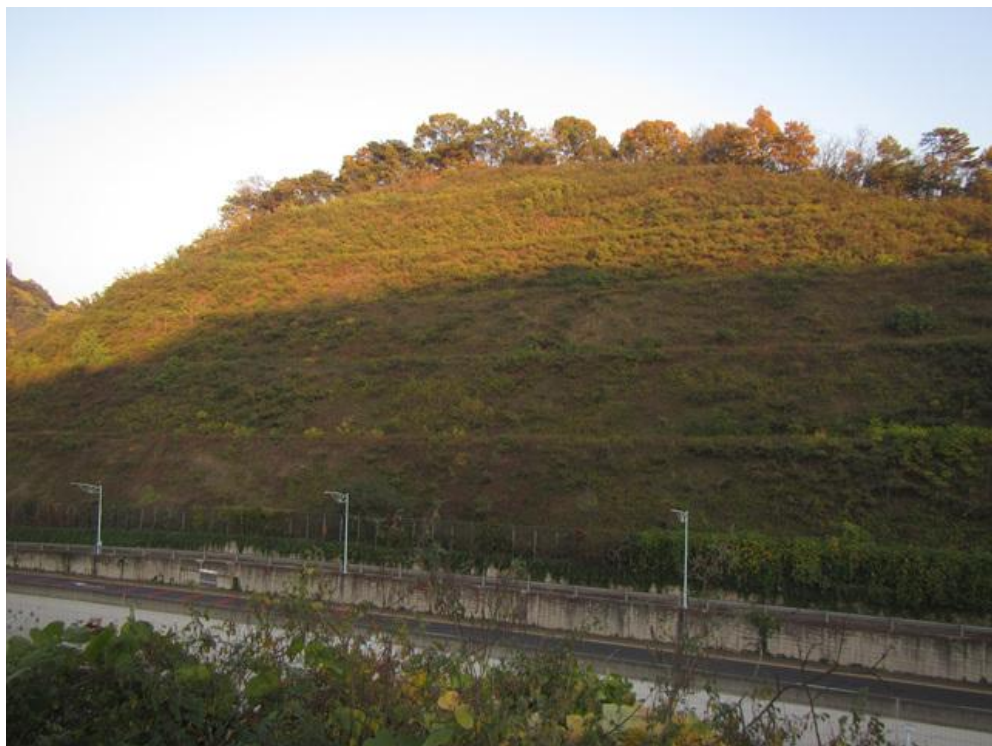
| NO.02 | 위치 | 1 ~ 6단 |

| | 내용 | 비탈면 전경 |

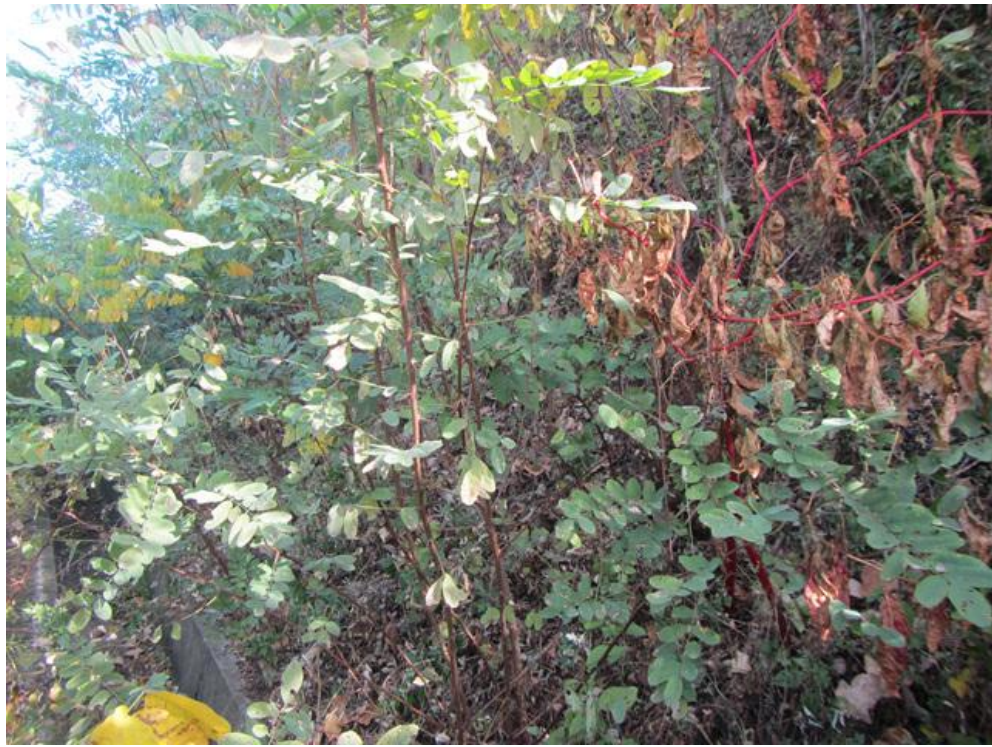
| NO.05 | 위치 | 1소단배수로 |

| | 내용 | 배수로 상태양호 |

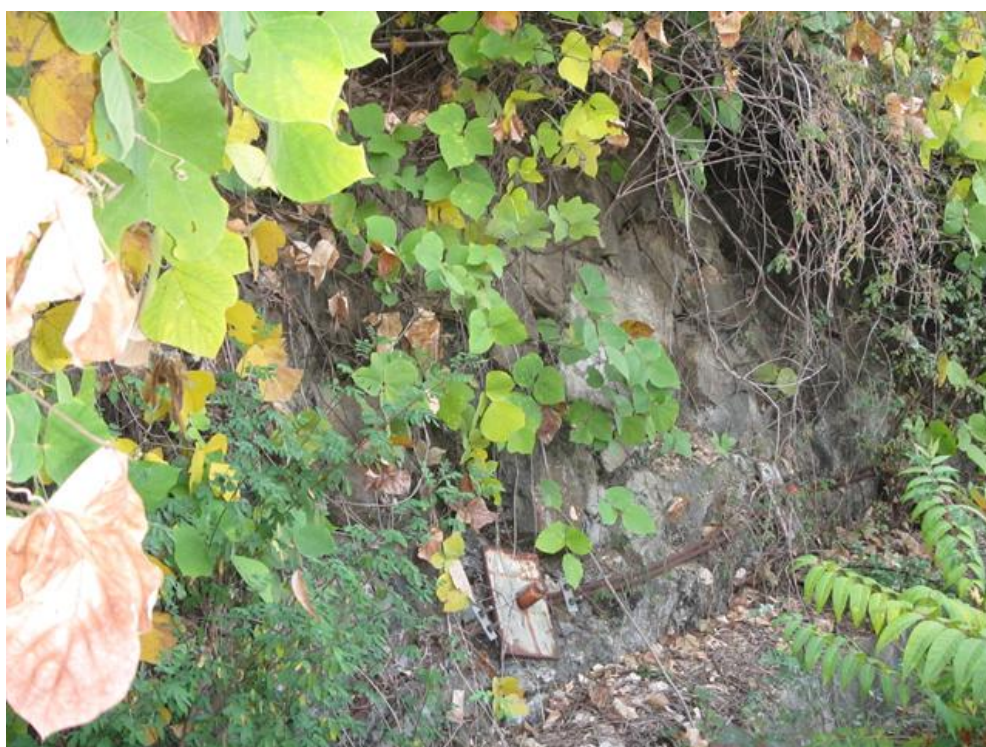
| NO.04 | 위치 | 4단 암구간 |

| | 내용 | 와이어로프부식 및 락볼트 두부 노출 |

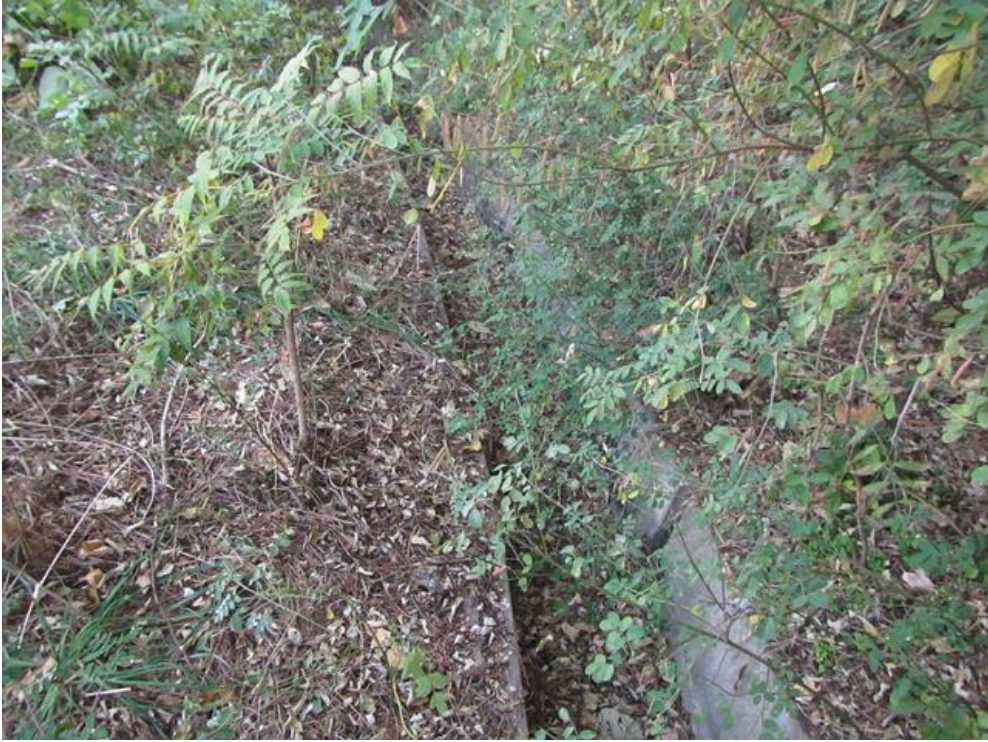
| NO.05 | 위치 | 4소단 배수로 |

| | 내용 | 상태양호 |

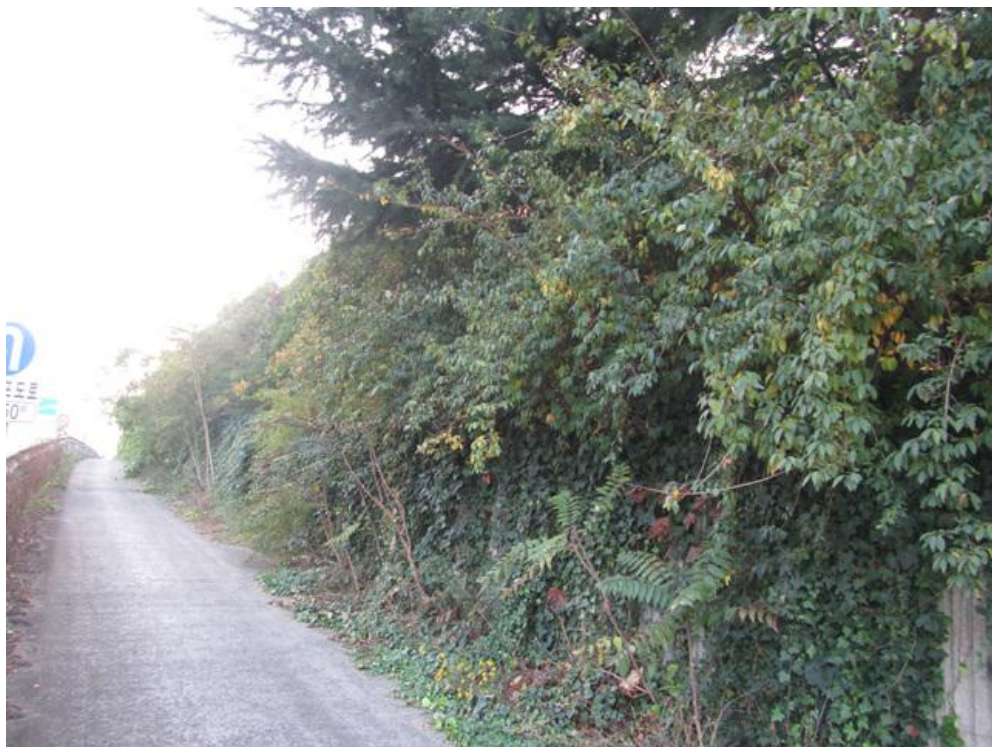
| NO.07 | 위치 | 하단부 |

| | 내용 | 옹벽 및 낙석울타리 상태양호 |

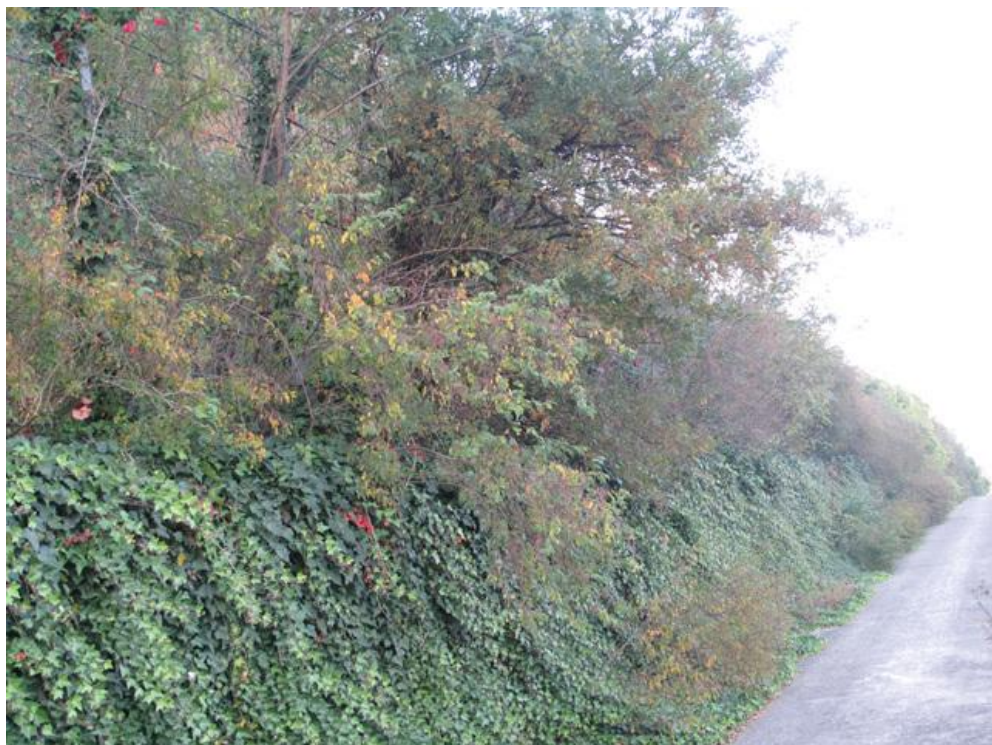
| NO.08 | 위치 | 하단부 |

| | 내용 | 옹벽 및 낙석울타리 상태양호 |
