**2017년 범안로 하반기 정기점검 과업외**  
**[ 사 진 첩 ]**

**2017. 11**

**대 구 동 부 순 환 도 로 ( 주 )**

**점검기관 : ( 주 ) 삼 우 기 술**

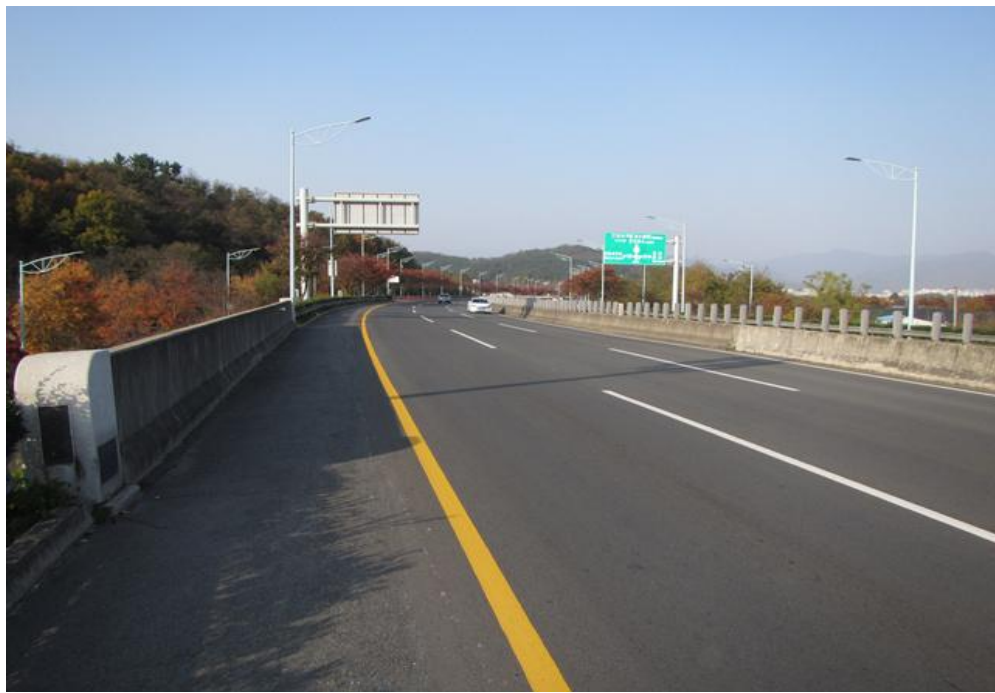
| NO.01 | 위치 | 상부 |

| | 내용 | 교량전경(정면) |

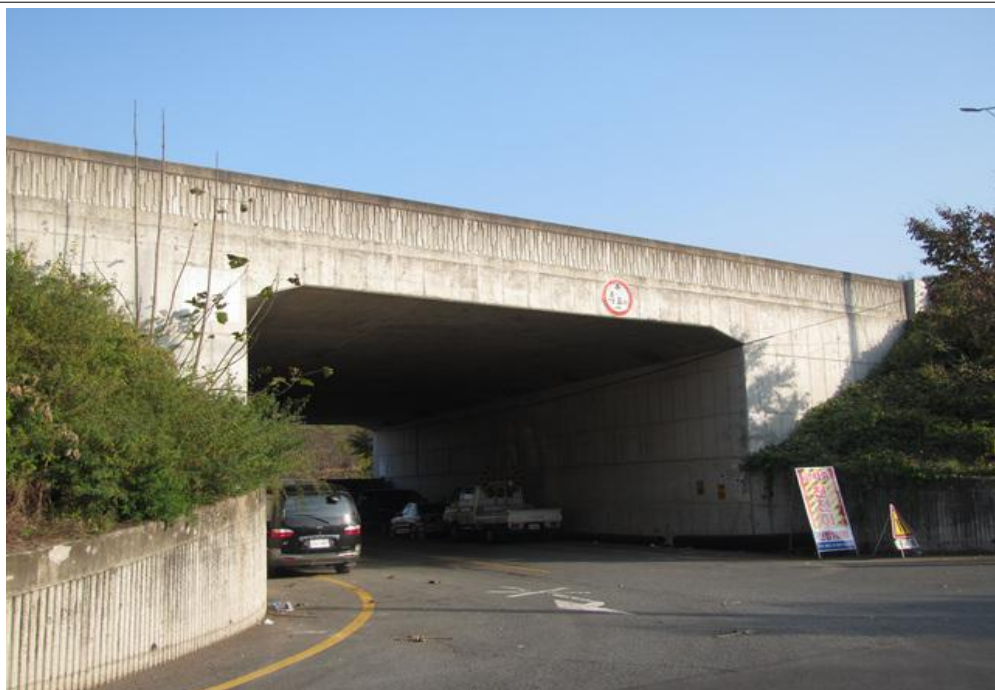
| NO.02 | 위치 | 하부 |

| | 내용 | 교량전경(측면) |

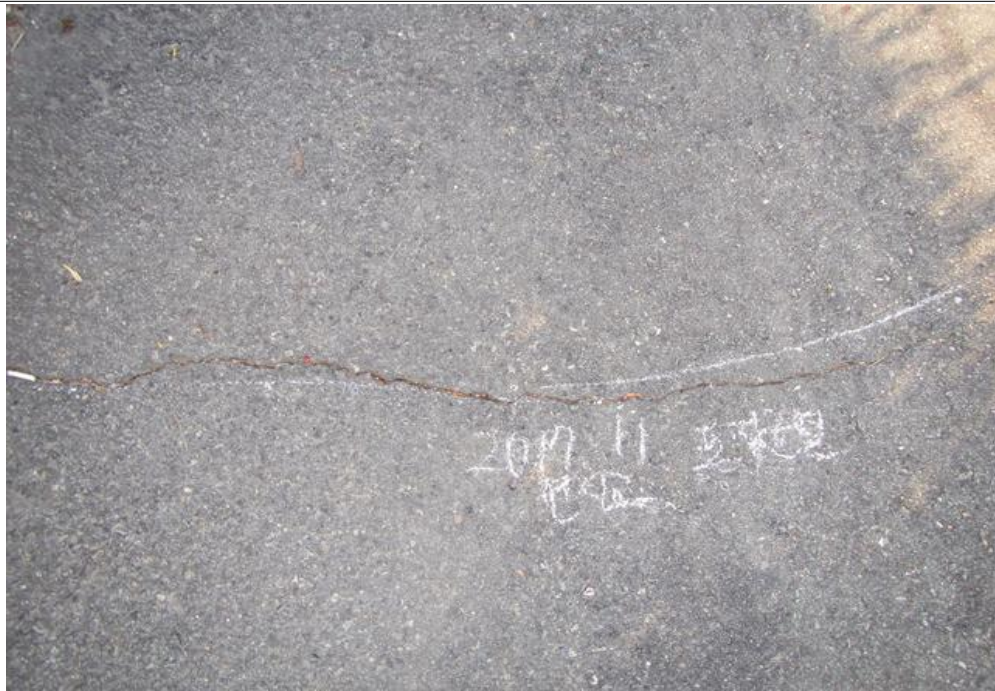
| NO.03 | 위치 | 교면포장(S1) |

| | 내용 | 갓길측 횡방향 포장균열 |

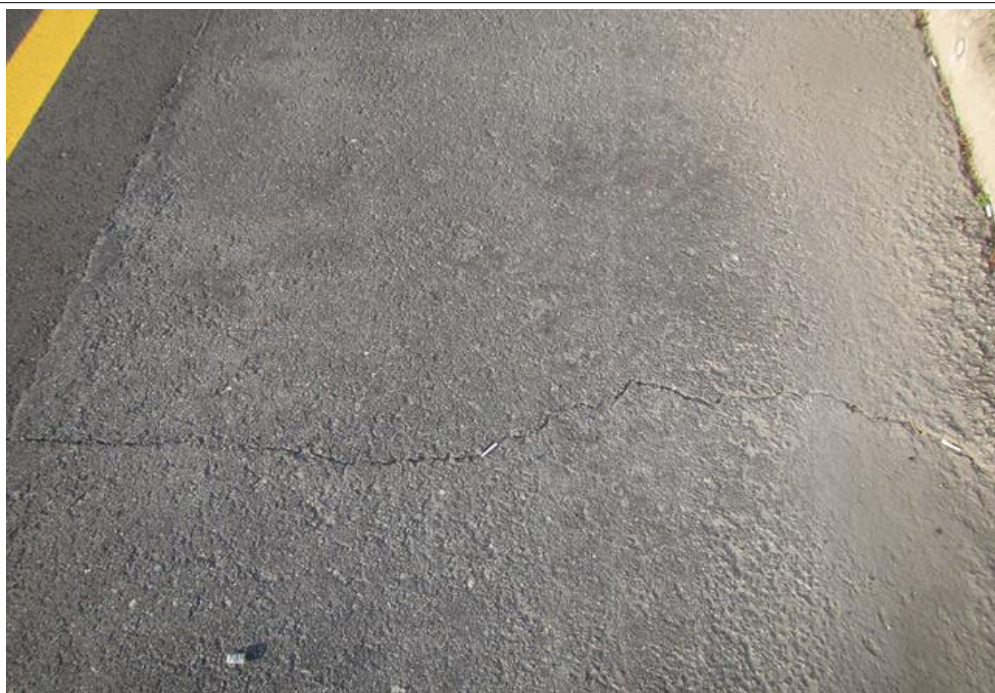
| NO.04 | 위치 | 교면포장(S1) |

| | 내용 | 갓길측 횡방향 포장균열 |

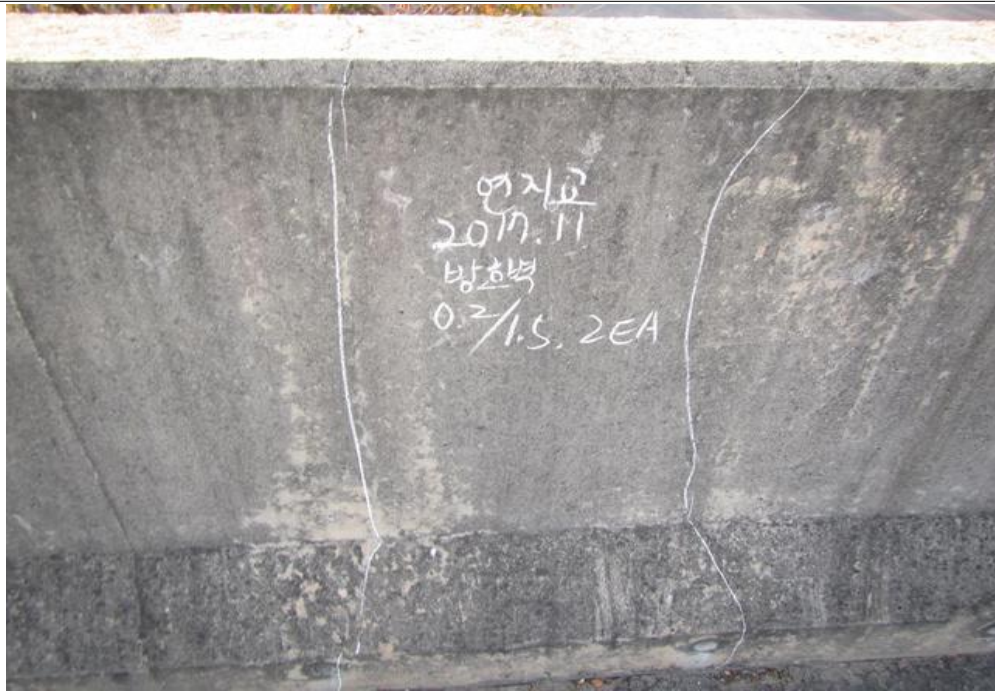
| NO.05 | 위치 | 방호벽(S1) |

| | 내용 | 균열( $Cw \leq 0.2\text{mm}$ ) |

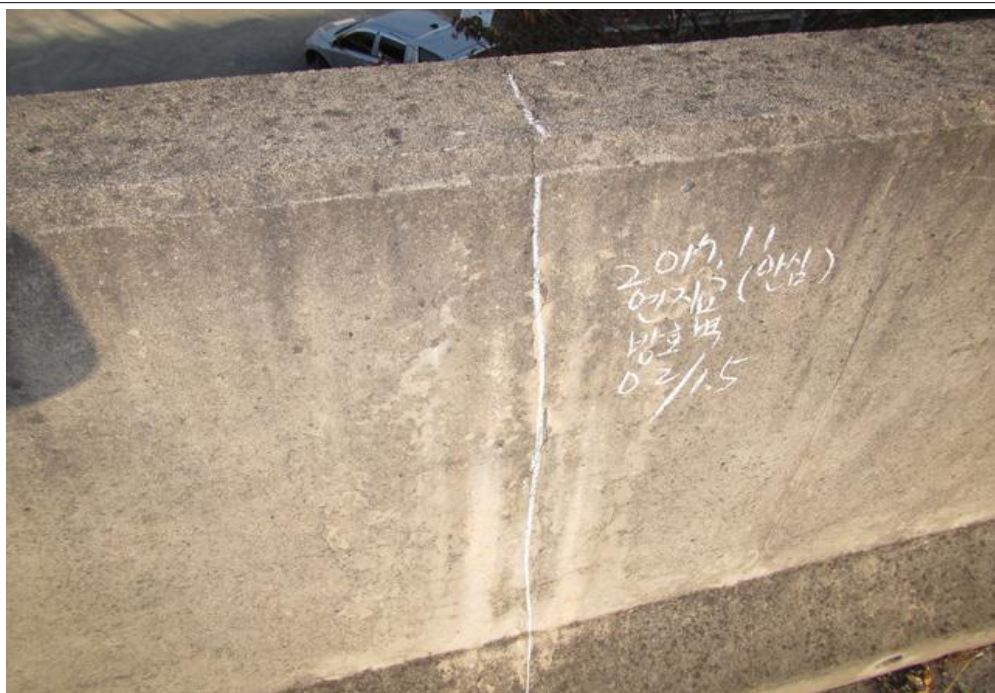
| NO.06 | 위치 | 방호벽(S1) |

| | 내용 | 균열( $Cw \leq 0.2\text{mm}$ ) |

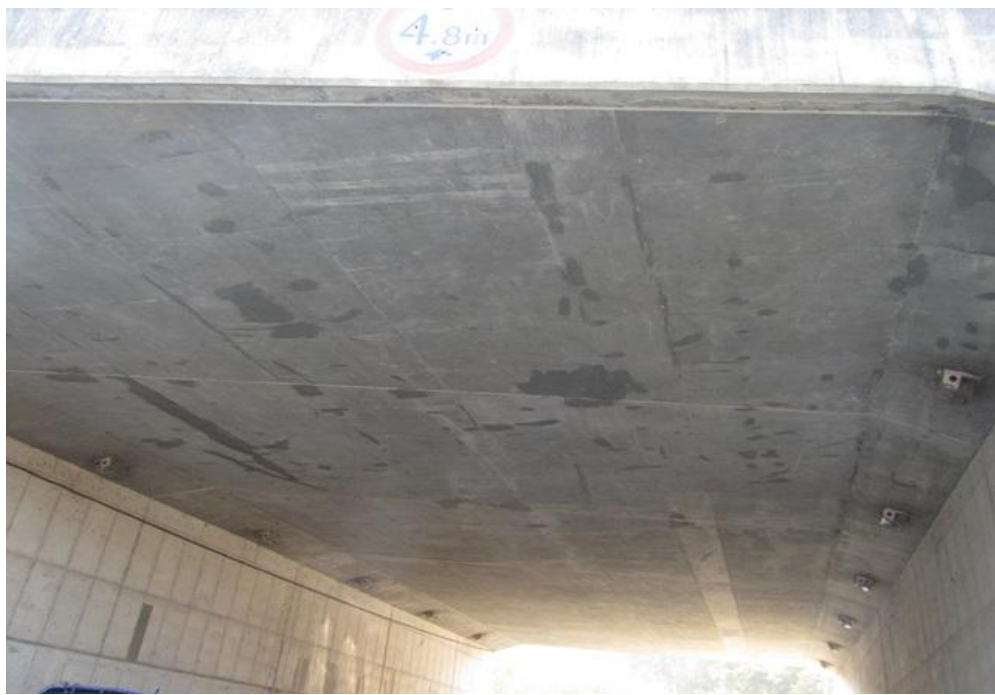
| NO.07 | 위치 | 바닥판하면(S1) |

| | 내용 | 바닥판하면 전경 |

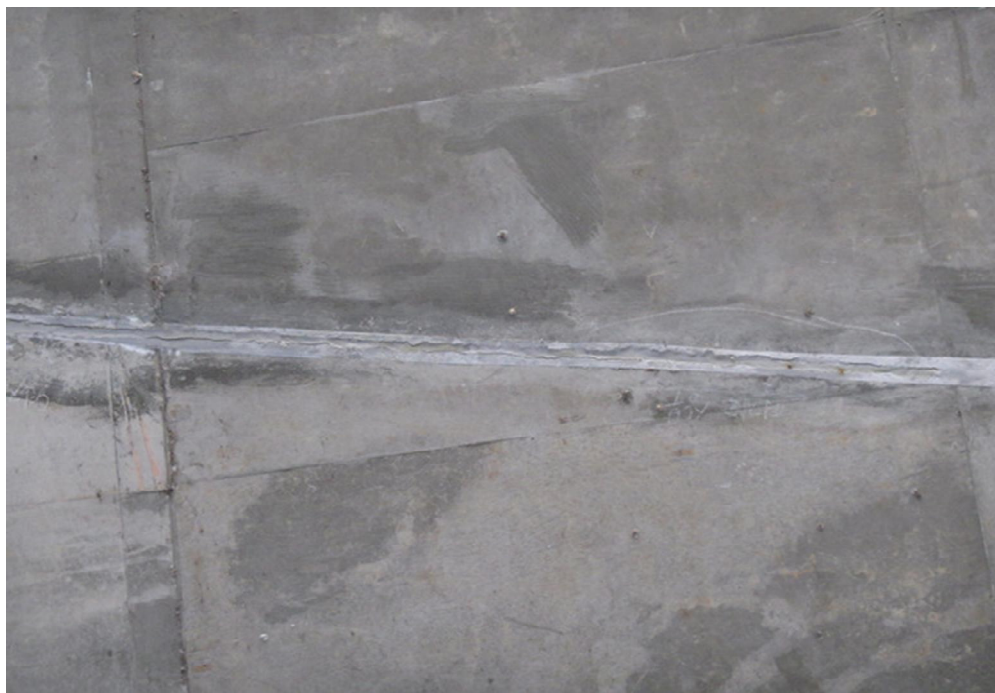
| NO.08 | 위치 | 바닥판하면(S1) |

| | 내용 | 실란트 파손 |

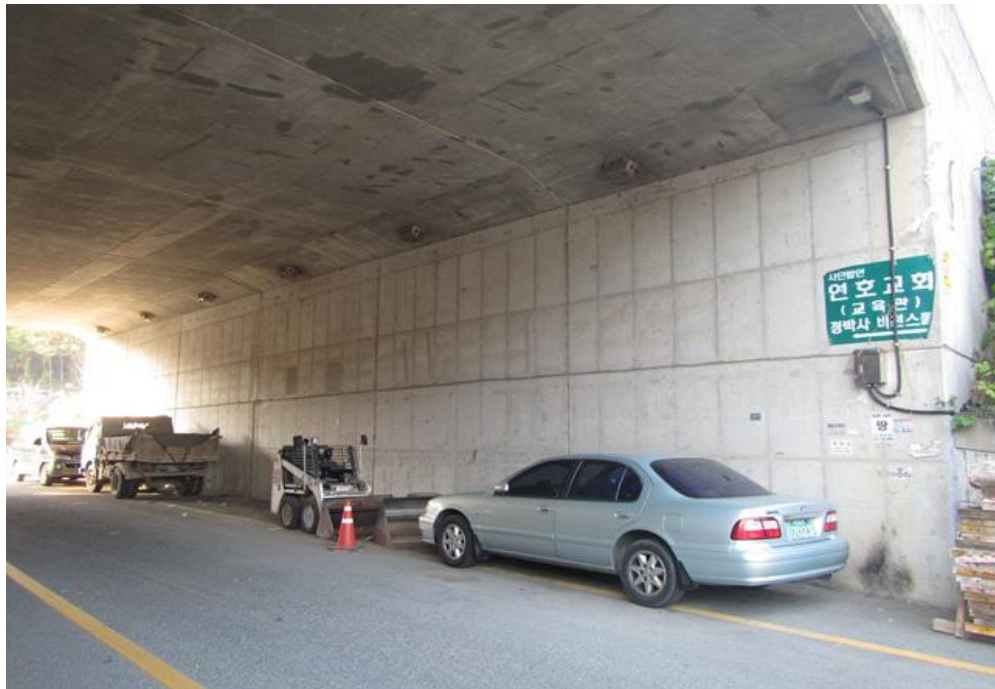
| NO.09 | 위치 | 교대(A2) |

| | 내용 | 교대 전경 |

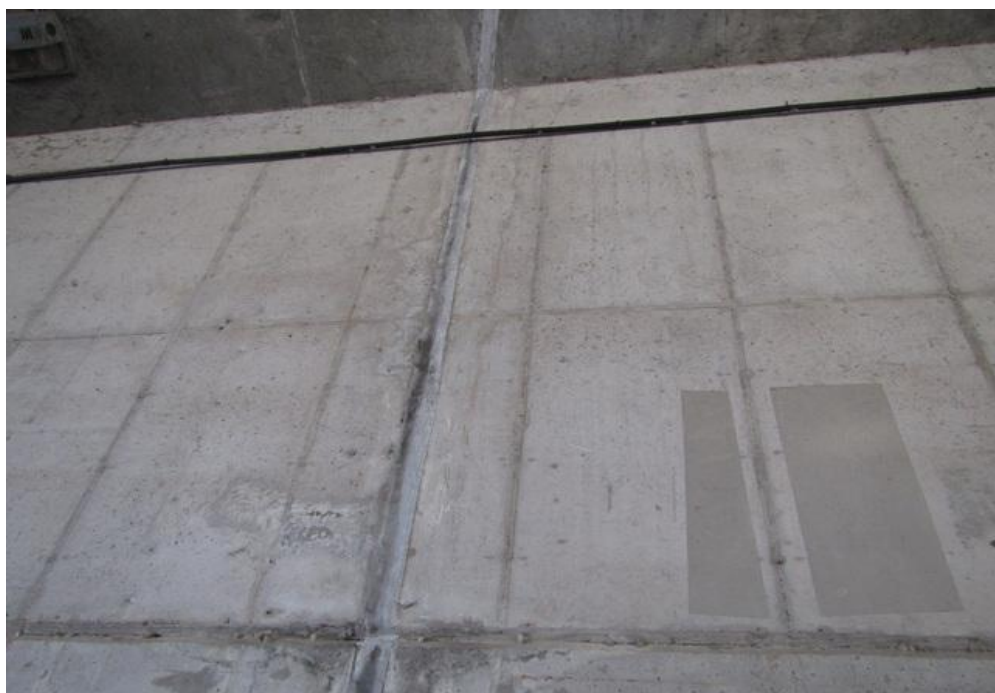
| NO.10 | 위치 | 교대(A1) |

| | 내용 | 실란트 파손 |

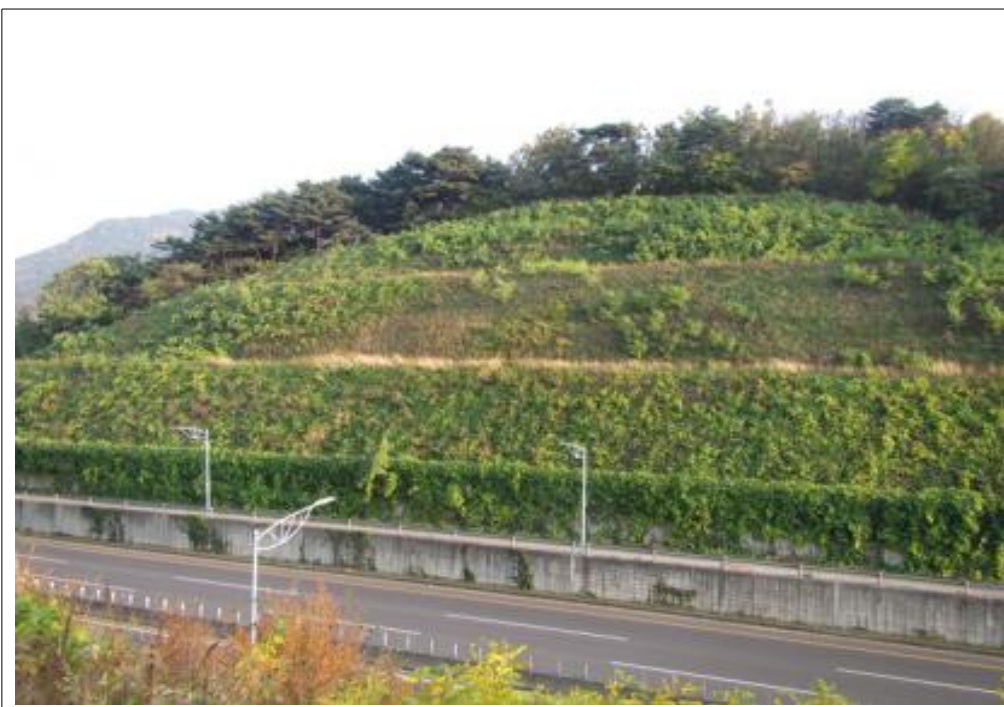
| NO.01 | 위치 | 정면 |

| | 내용 | 당고개절토 우측사면 전경 |

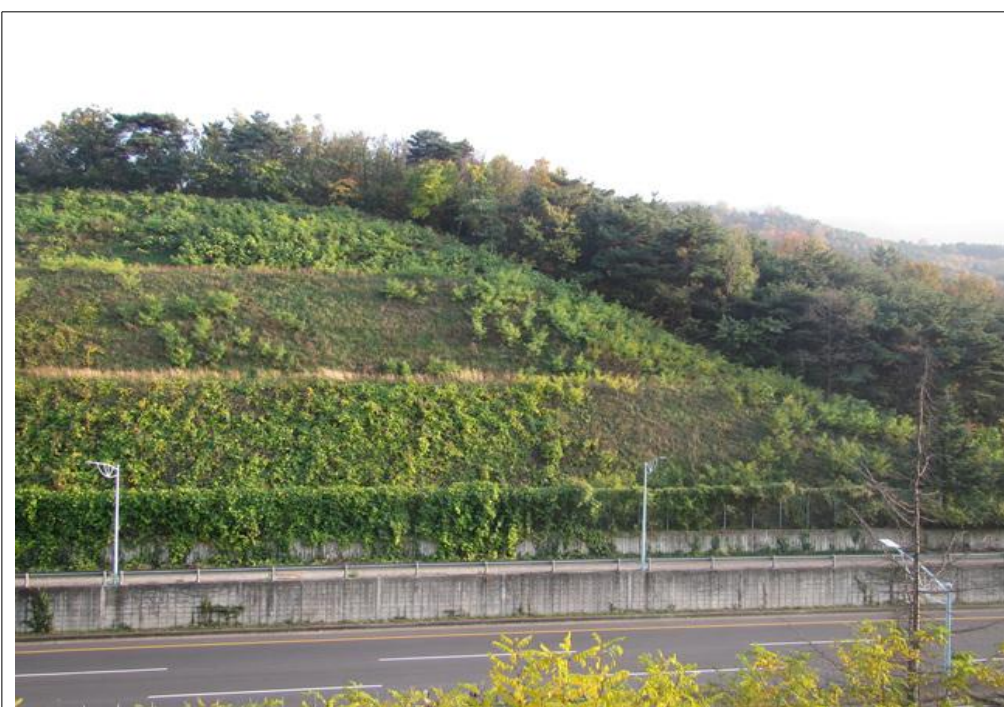
| NO.02 | 위치 | 1 ~ 4단 |

| | 내용 | 사면식생상태 양호 |

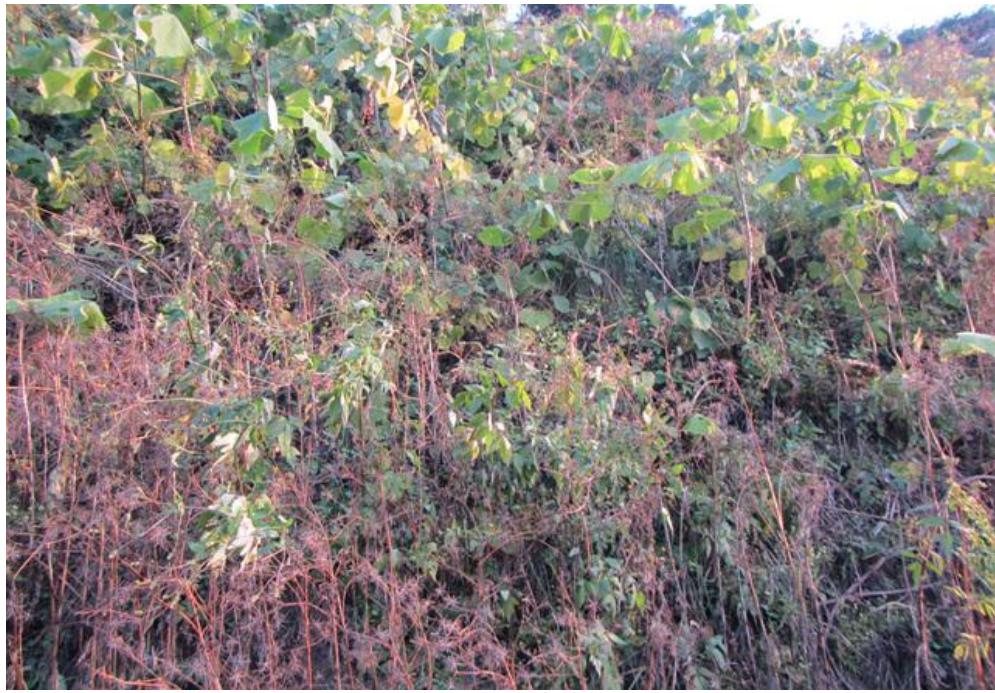
| NO.03 | 위치 | 2단 암구간 |

| | 내용 | 초목 번성 |

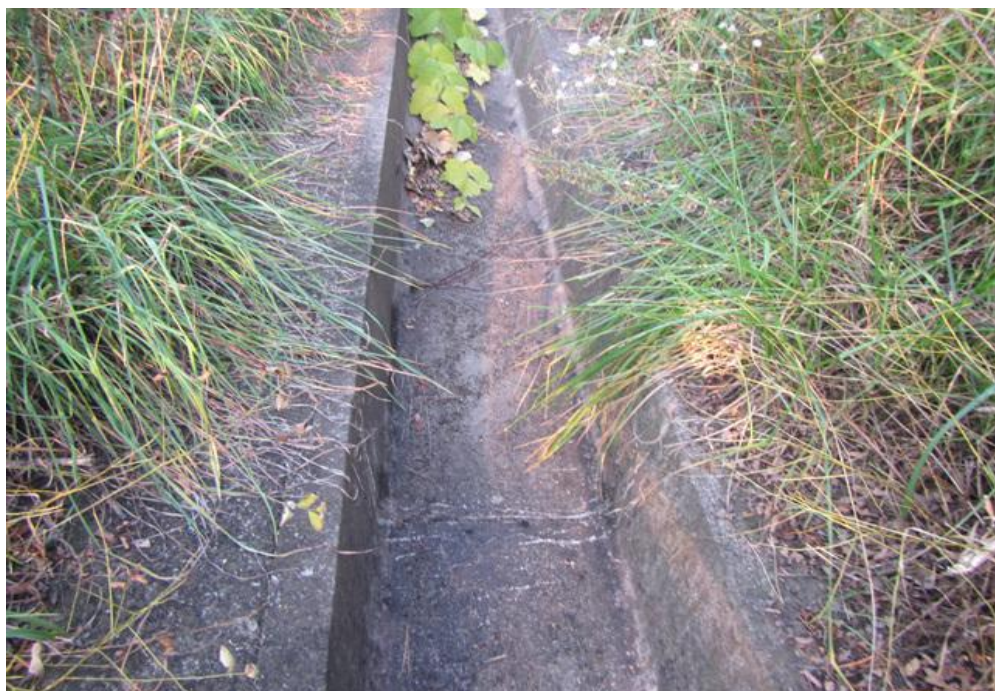
| NO.04 | 위치 | 2소단배수로 |

| | 내용 | 배수로 상태양호 |

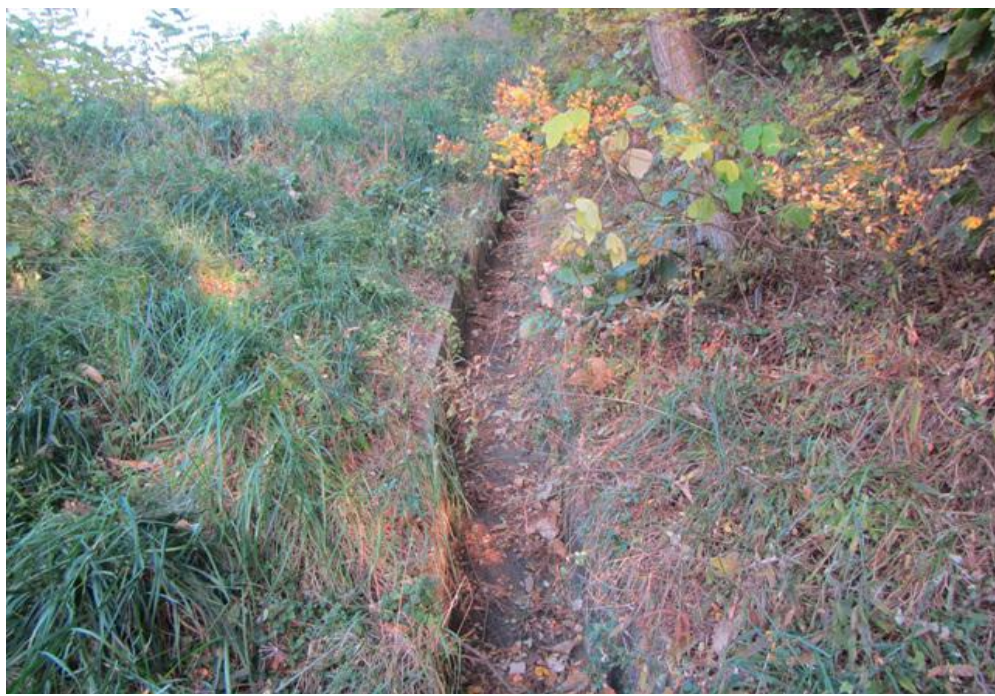
| NO.05 | 위치 | 3소단배수로 |

| | 내용 | 배수로 상태양호 |

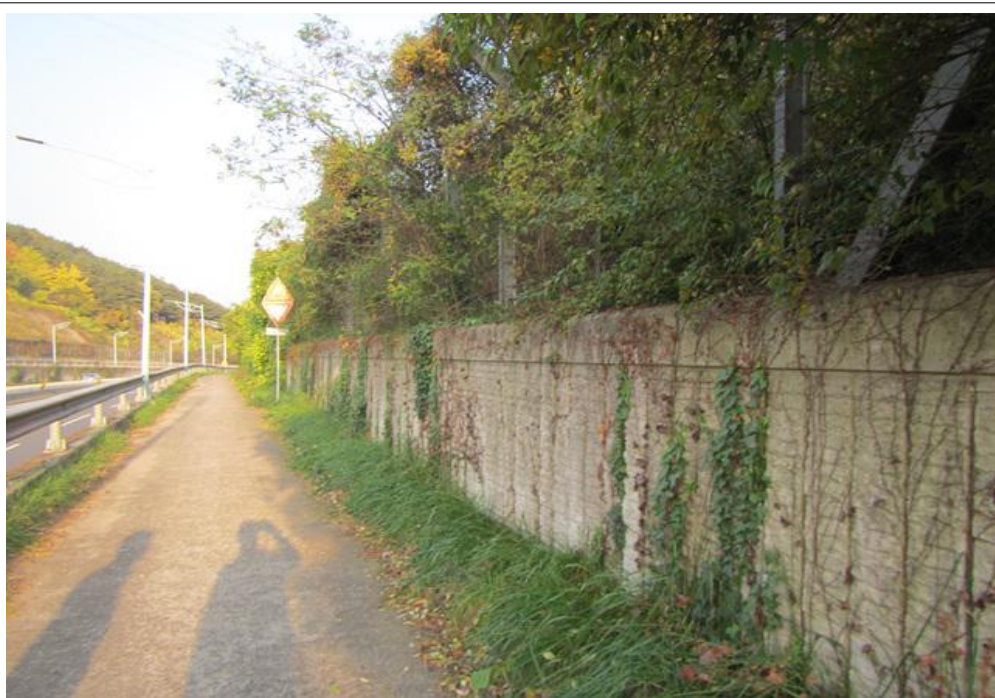
| NO.06 | 위치 | 하단부 |

| | 내용 | 낙석방지책 상태양호 |

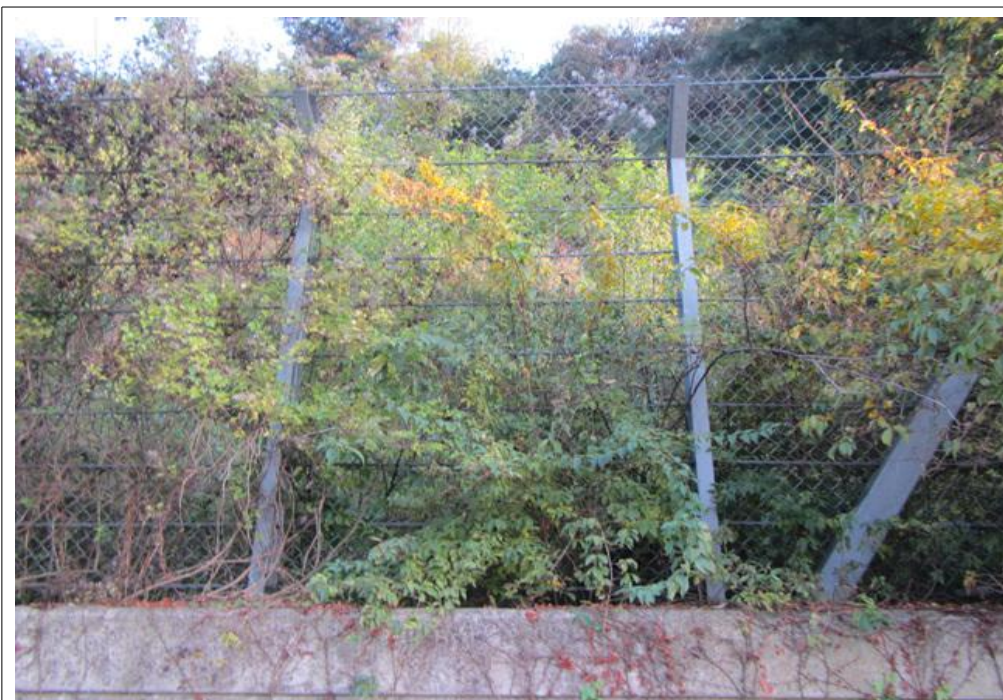
| NO.07 | 위치 | 하단부 |

| | 내용 | 낙석방지책 상태양호 |

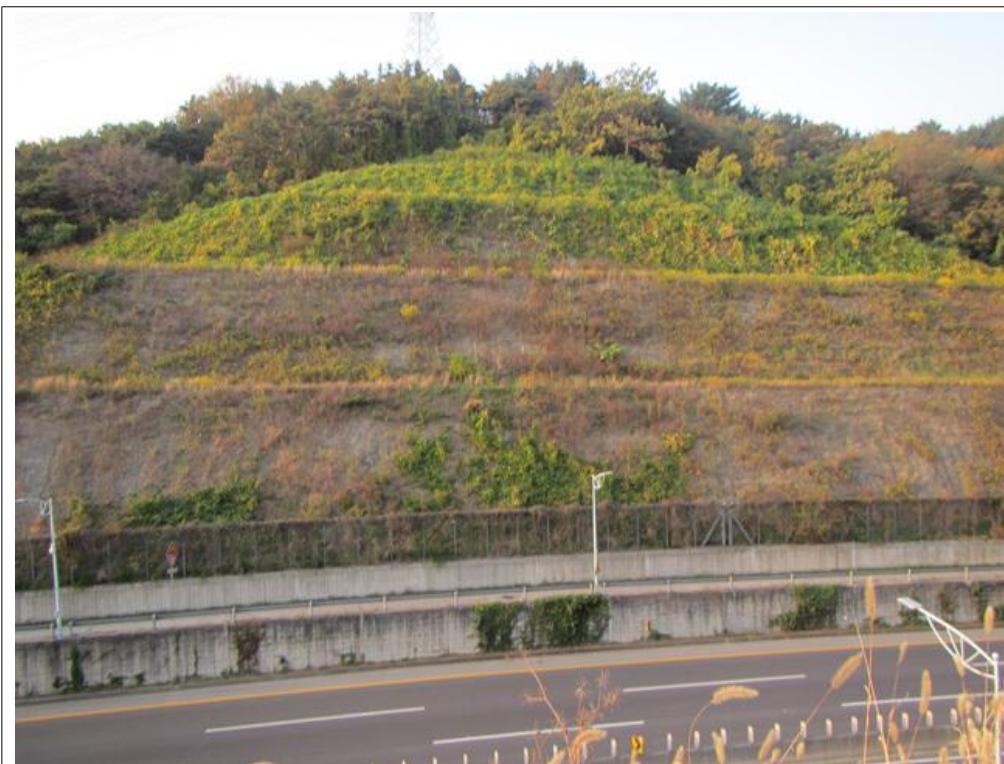
| NO.08 | 위치 | 정면 |

| | 내용 | 당고개절토 좌측사면 전경 |

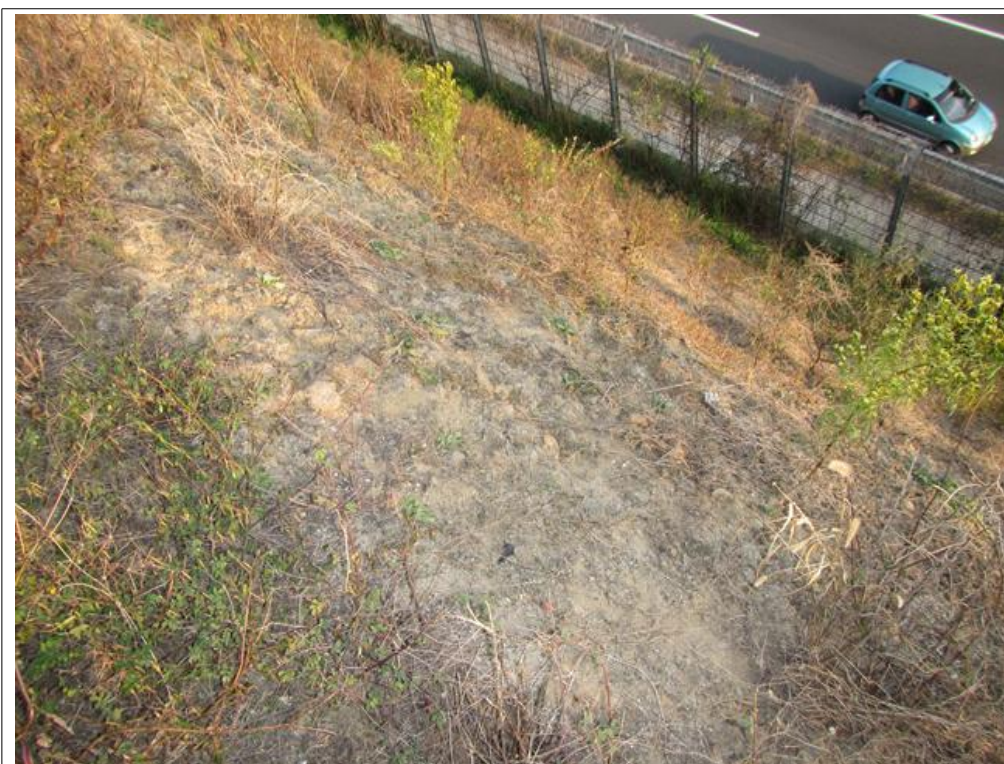
| NO.09 | 위치 | 3단 암구간 |

| | 내용 | 표토유실 |

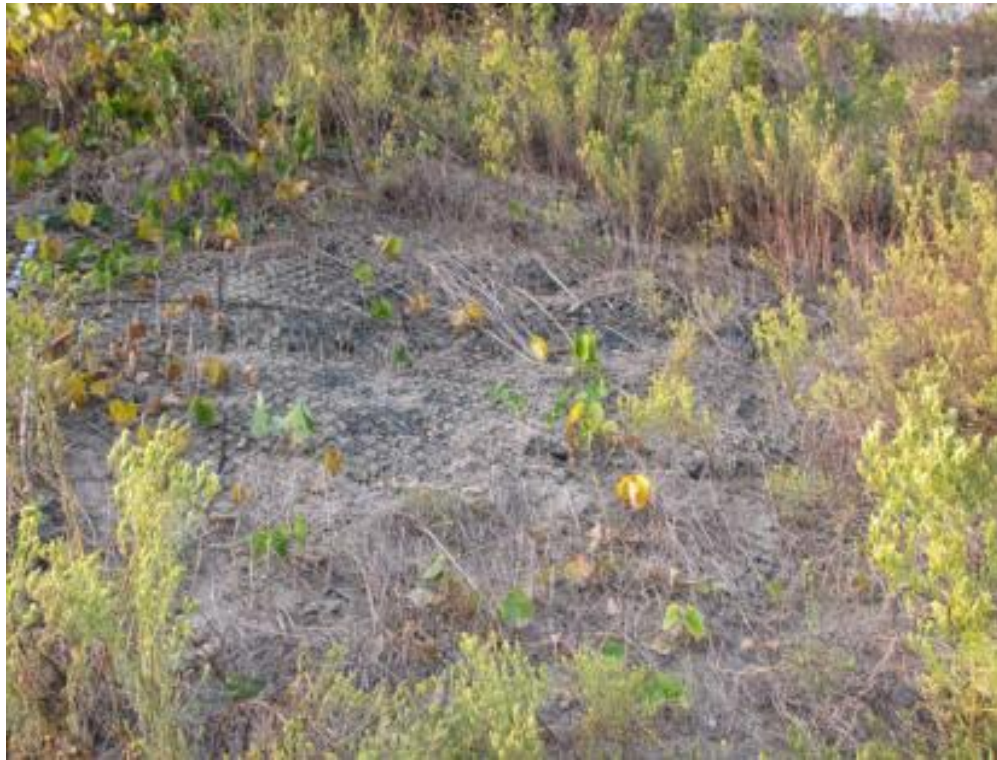
| NO.10 | 위치 | 4단 암구간 |

| | 내용 | 능형망 노출 |

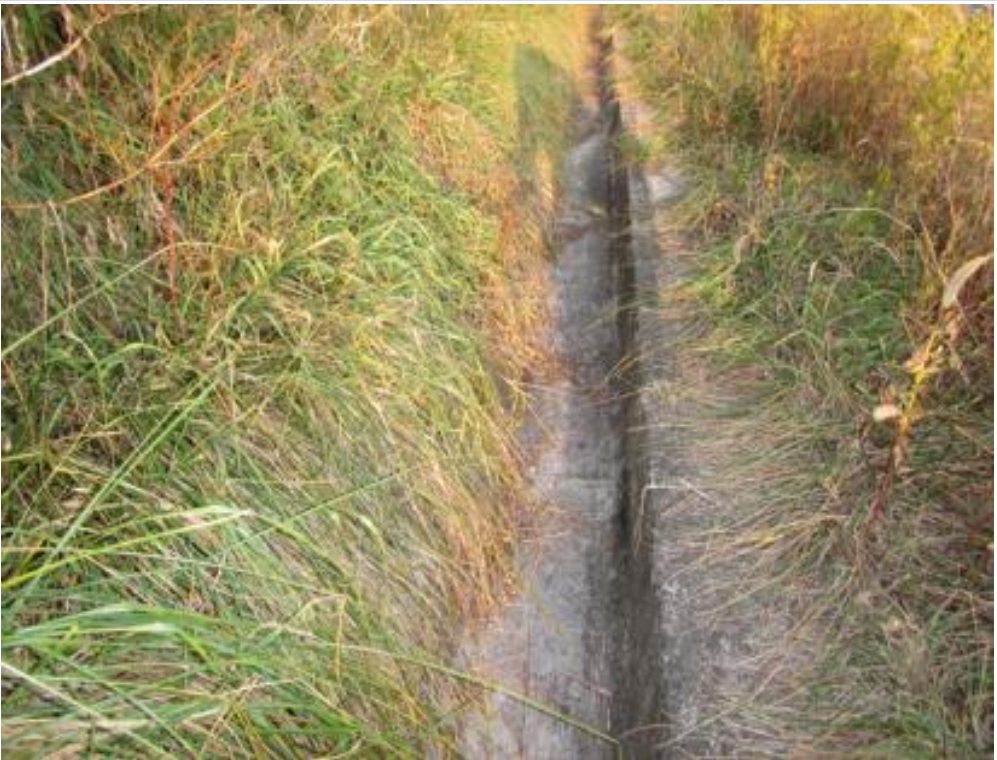
| NO.11 | 위치 | 4단 소단부 |

| | 내용 | 상태양호 |

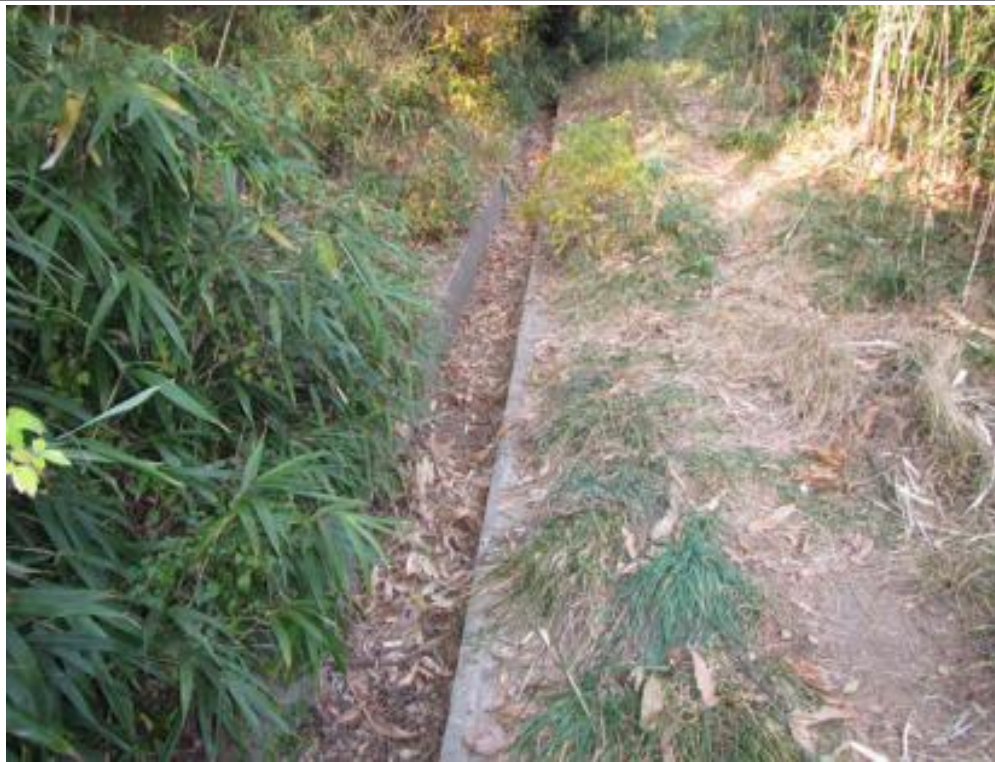
| NO.12 | 위치 | 3단 소단부 |

| | 내용 | 상태양호 |

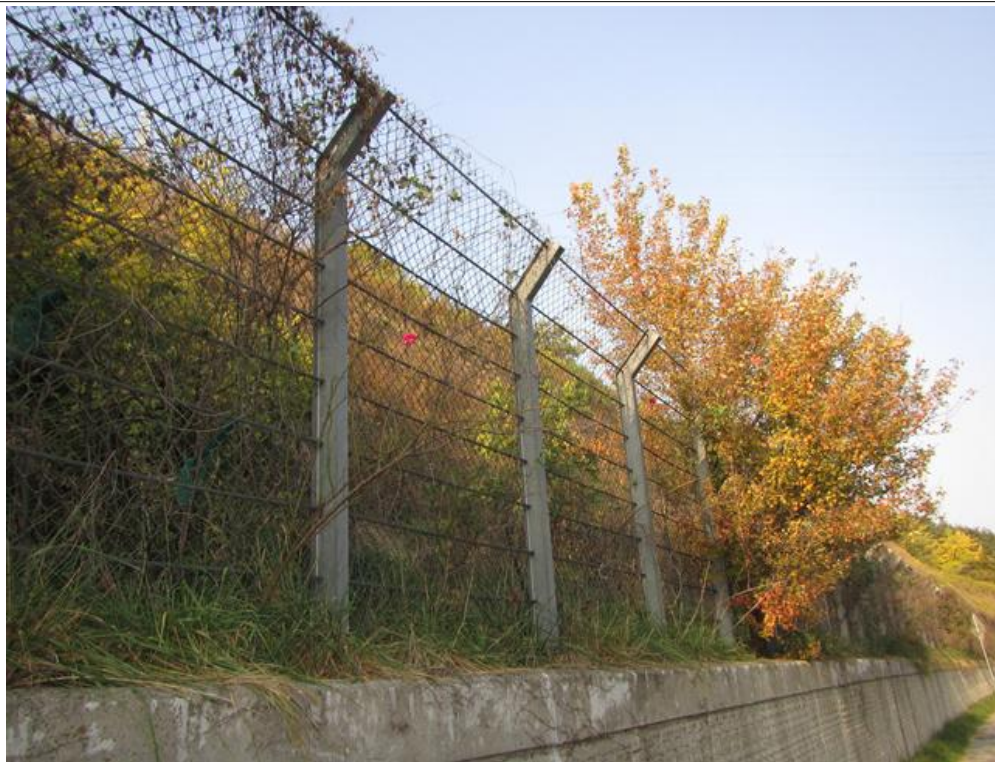
| NO.13 | 위치 | 하단부 |

| | 내용 | 옹벽 및 낙석울타리 상태양호 |

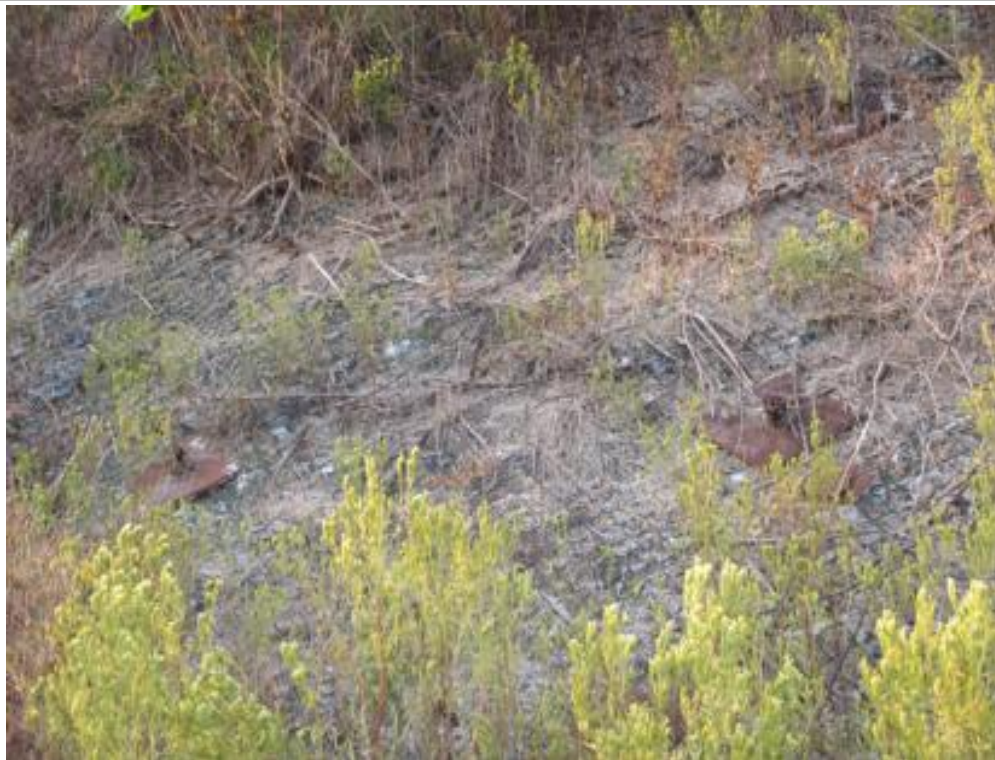
| NO.14 | 위치 | 4단 암구간 |

| | 내용 | 능형망노출, 락볼트 노출 |
