# 제 1 장 미사대교(서울)

## 1.1 시설물개요

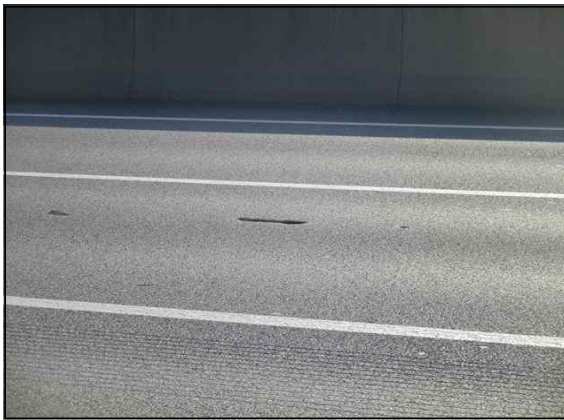
교면포장에 대한 외관조사 결과 기 점검(2016.08)시 조사된 패임 외에 일부 구간 패임 손상이 추가 발생한 것으로 조사되었다. 현재 조사된 손상은 깊이가 30mm 내외이고 손상 정도가 경미한 수준으로 주행성 및 내구성 확보상의 문제는 없는 상태이나, 향후 공용년수 증가(반복적인 통행차량 운하중 재하)에 따른 ASP포장부 마모 및 균열 등 추가 손상이 발생할 우려가 있으므로 주기적인 점검 및 유지관리가 필요할 것으로 판단된다.

교면포장 패임(S6)

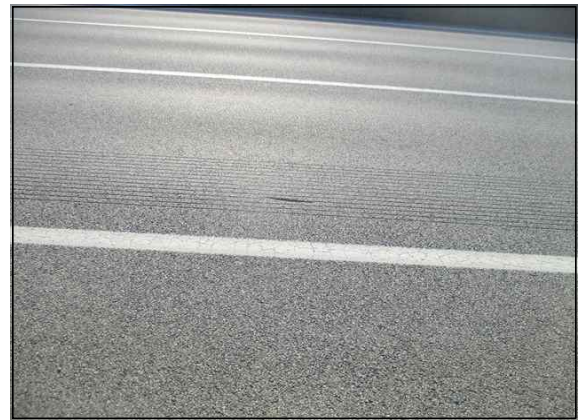
교면포장 패임(S7)

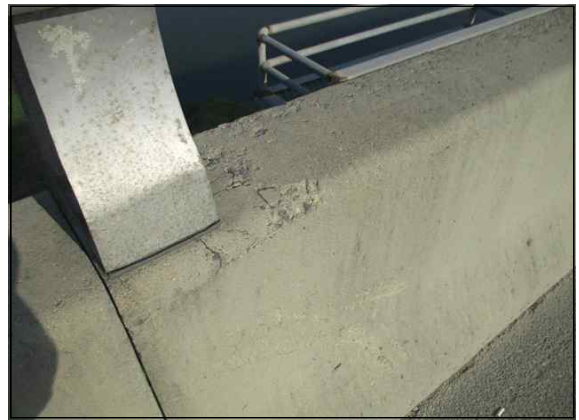
방호벽에 대한 외관조사 결과, 시공초기 온도변화 및 환경적요인에 의한 균열폭 0.3mm내·외의 균열과 일부 균열부에 우수유입에 따른 백태, 국부적인 박리 등이 조사되었다. 발생한 손상은 기 실시된 정밀점검(2016.08)과 비교시 손상의 진전 및 신규손상이 추가 발생한 것으로 비교·검토되었으며 향후, 부재의 특성상 지속적인 우수유입 및 동결기 동결융해의 반복에 의한 손상이 발생될 수 있으므로 표면처리, 단면보수 등의 조치가 필요할 것으로 판단된다. 또한 차수판 길이부족 손상이 추가 확인된 상태인 바, 정비가 요구된다.

방호벽 박리(S6)

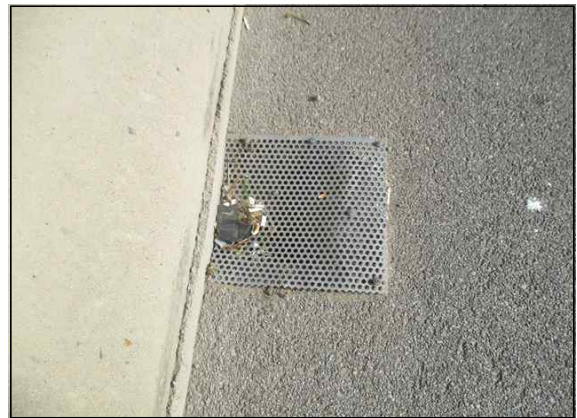
외관조사결과 기 점검시 조사된 배수구 퇴적물(이물질)에 대해 정비 후 배수구 덮개를 설치하여 양호한 상태인 것으로 확인되었다. 다만 기존 손상인 차집관 연결볼트 풀림에 대해서는 원활한 배수관 기능 확보를 위해 볼트 재체결 등 정비가 필요한 상태이다.

배수구 정비후 덮개 설치 현황

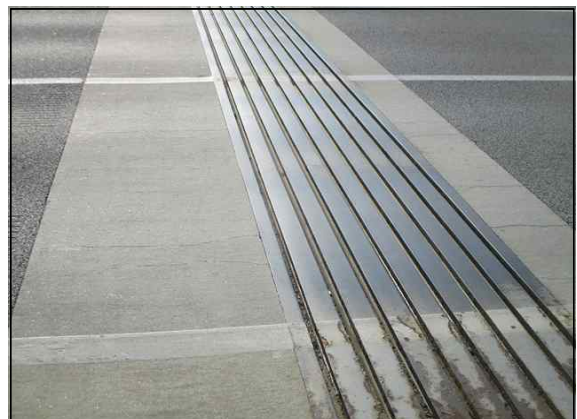
외관조사 결과 반복적인 차량 운하중 재하에 따른 후타재 균열(폭 0.3mm미만), 환경적요인에 의한 본체 유간부 토사퇴적, A2 하부 고정볼트 탈락 손상이 조사되었다.

신축이음 후타재 균열(P5)

| 점검부위 | | 결함 및 손상내용 | 보수물량 | 보수·보강(안) 공법 | 순위 | 비고 |
|---|---|---|---|---|---|---|
| 신축이음 | | 후타재균열(폭 0.3㎜미만) | 3.96㎡ / 22EA | 표면처리 | 3 | |

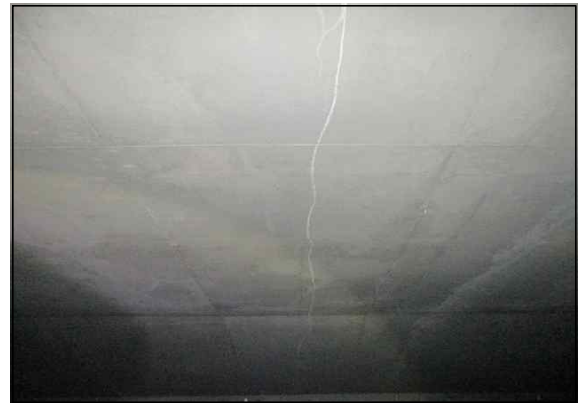
바닥판은 상부로부터 전달되는 차량의 윤회중을 거더로 직접 전달하는 역할을 하는 부재로서 박스 거더 좌·우측 캔틸레버 구간을 대상으로 하며, 외관조사결과 건조수축, 소성수축 및 수화열 등에 의한 균열(cw=0.3mm미만)이 조사되었다. 기 손상부는 구조물의 내구성 증진을 위한 표면처리 등의 조치가 필요할 것으로 판단된다.

거더 내부 상면 균열(S2)

| 점검부위 | | 결함 및 손상내용 | 보수물량 | 보수·보강(안) 공법 | 순위 | 비고 |
|---|---|---|---|---|---|---|
| 바닥판 | | 균열(폭 0.3㎜미만) | 49.26㎡ / 74EA | 표면처리 | 2 | |

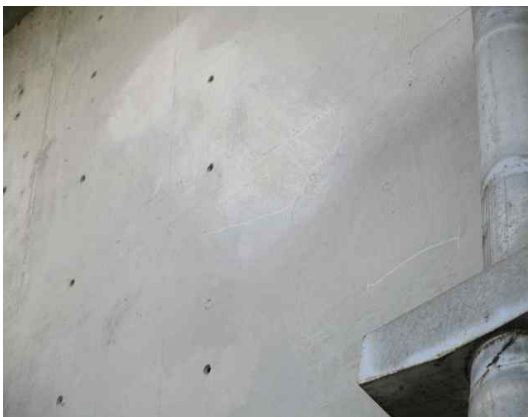
거더에 대한 외관조사 결과 이상 처짐, 변형 및 지점부(정착부) 파손과 같은 특이할만한 결함 및 손상은 없는 상태이다. 다만 거더 내·외부 일부 구간에서 폭 0.1~0.3mm 정도의 경사균열 및 종방향 균열, 망상균열, 백태 등이 발생한 상태이고, 기정밀점검과 비교시 균열 외에 하부플랜지 파손, 보수부 들뜸 등이 추가 발생한 것으로 확인되었다. 조사된 균열의 경우 일반적으로 PSC 상자형교에서 강선 긴장시 발생하는 국부적인 응력집중 현상과 가설공법 특성과 같은 시공환경 영향, 건조수축, 수화열, 온도변화 등 복합적인 요인에 의해 발생한 초기결함으로, 구조물의 안전성에 영향을 미칠만한 수준은 아닌 것으로 판단되나, 기타 손상과 더불어 내구성 확보차원의 적절한 보수가 필요한 것으로 판단된다.

거더외부 좌측면 균열(S2)

| 점검부위 | | 결함 및 손상내용 | 보수물량 | 보수·보강(안) 공법 | 순위 | 비고 |
|---|---|---|---|---|---|---|
| 거더 | 외부 | 균열(폭 0.3㎜미만) | 158.49㎡ / 170EA | 표면처리 | 2 | |

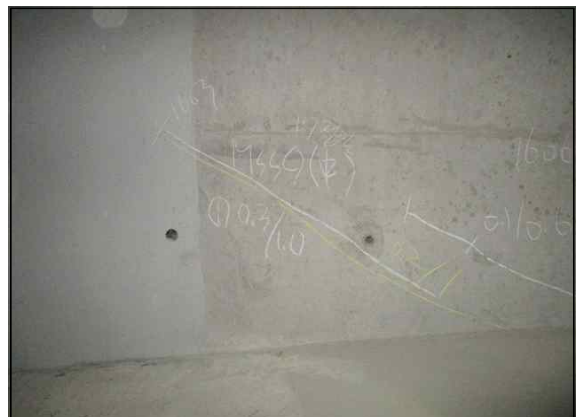
거더내부 우측면 균열(S9)

| 점검부위 | | 결함 및 손상내용 | 보수물량 | 보수·보강(안) 공법 | 순위 | 비고 |
|---|---|---|---|---|---|---|
| | 내부 | 균열(폭 0.3㎜미만) | 61.14㎡ / 210EA | 표면처리 | 2 | |

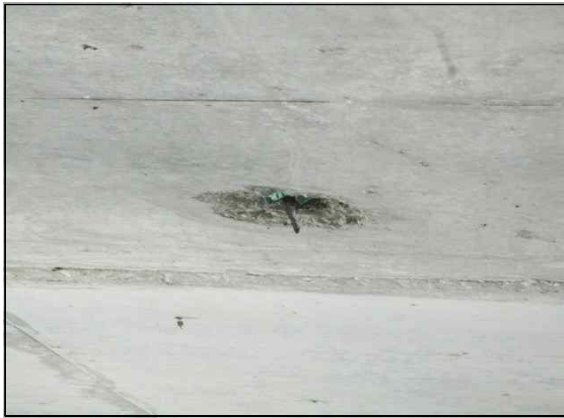
거더 외부 하면 박락(S8)

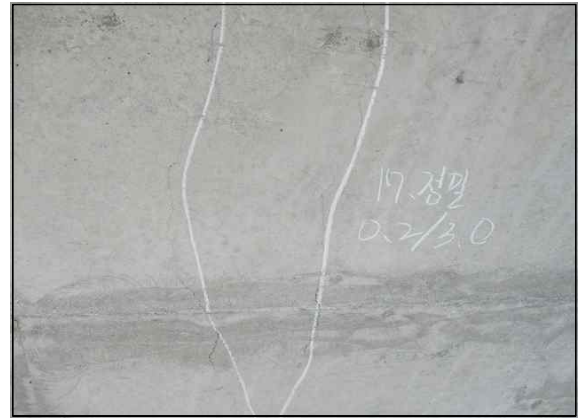
거더외부 하면 균열(S11)

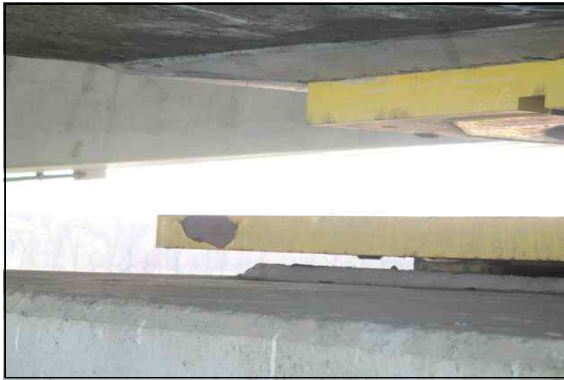
받침장치에 대한 외관조사 결과 가동불량, 편기 등의 손상은 조사되지 않았으나 측면 우수유입 및 환경적요인에 따른 Plate 녹발생, 시공초기 부주의에 의한 받침콘크리트 박리, 조류배설물 퇴적 등이 조사되었다. 기 실시된 정밀점검과 비교시 도장손상이 추가 조사되었으며 손상들에 대해서는 내구성 확보를 위한 보수를 실시하는 것이 바람직하다.

Plate부식 (P6 SH2)

| 점검부위 | | 결함 및 손상내용 | 보수물량 | 보수·보강(안) 공법 | 순위 | 비고 |
|---|---|---|---|---|---|---|
| 교량받침 | | Plate 부식 | 4EA | 재도장 | 2 | |

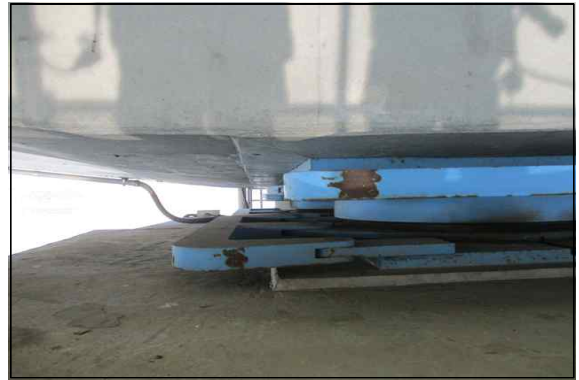
Plate부식 (P9 SH2)

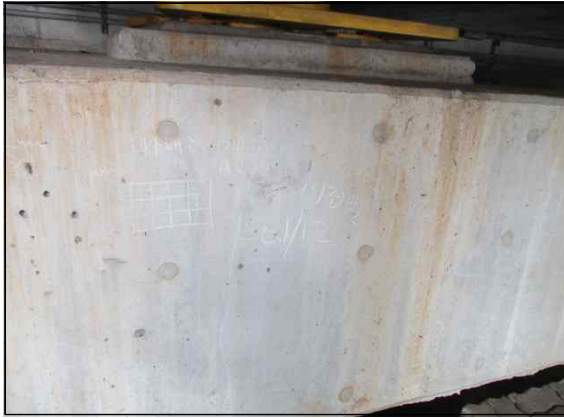
교대에 대한 외관조사결과 신규 손상은 발생되지 않은 상태이다. 다만 기존 손상인 폭0.1~0.3mm정도의 균열과 법면 보호공 침하가 확인되었다. 조사된 일부균열에 대해서는 내구성저하 방지를 위하여 보수를 실시하는 것이 바람직하며, 법면 침하에 대해서는 상태변화 유무에 대한 주기적인 점검이 필요하다.

교대 균열(A2)

| 점검부위 | | 결함 및 손상내용 | 보수물량 | 보수·보강(안) 공법 | 순위 | 비고 |
|---|---|---|---|---|---|---|
| 교대 | | 균열(폭 0.3㎜미만) | 4.17㎡ / 17EA | 표면처리 | 2 | |

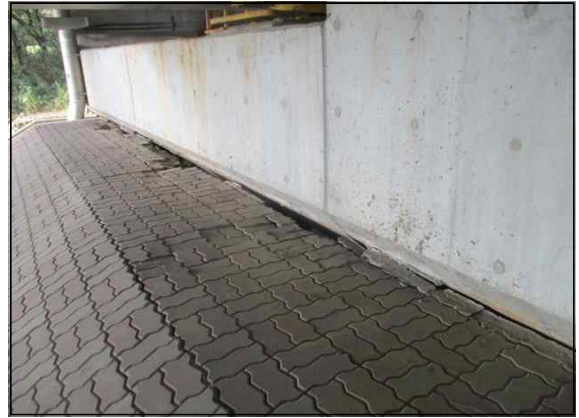
교대 보호공 침하(A2)

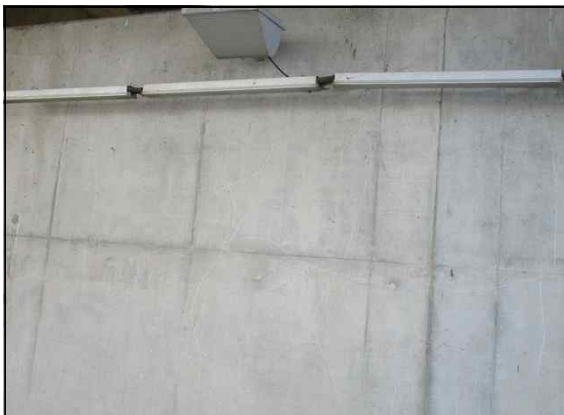
교각에 대한 외관조사 결과, 시공초기 온도변화 및 환경적요인에 의한 균열폭 0.2mm내외의 균열, 망상균열, 박리, 파손이 조사되었다. 기 실시된 정밀점검과 비교시 기 점검시 누락된 손상으로 판단되는 백태, 균열 등의 손상이 추가 조사되었다. 기 손상부는 내구성 저하 방지를 위한 표면처리, 단면보수 등의 조치가 필요할 것으로 판단된다.

교각 망상균열(P6)

| 점검부위 | | 결함 및 손상내용 | 보수물량 | 보수·보강(안) 공법 | 순위 | 비고 |
|---|---|---|---|---|---|---|
| | | 망상균열 | 341.82㎡ / 16EA | 표면처리 | 2 | |

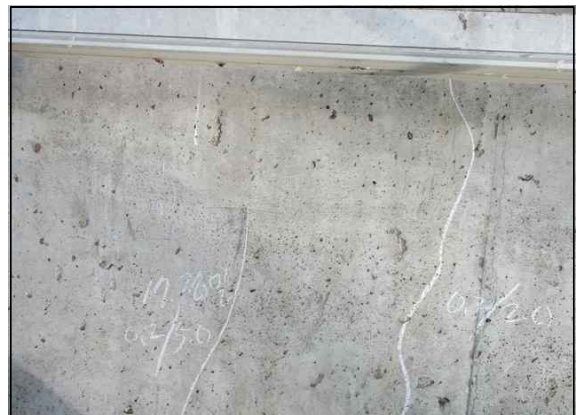
교각 균열(P8)

| 점검부위 | | 결함 및 손상내용 | 보수물량 | 보수·보강(안) 공법 | 순위 | 비고 |
|---|---|---|---|---|---|---|
| 교각 | | 균열(폭 0.3㎜미만) | 26.97㎡ / 50EA | 표면처리 | 2 | |

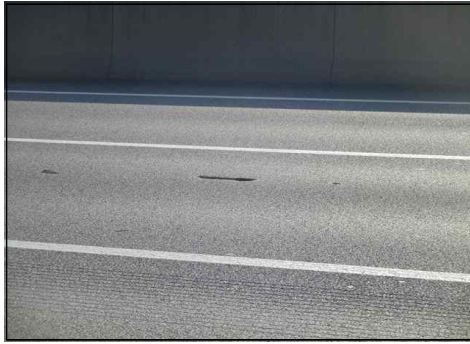
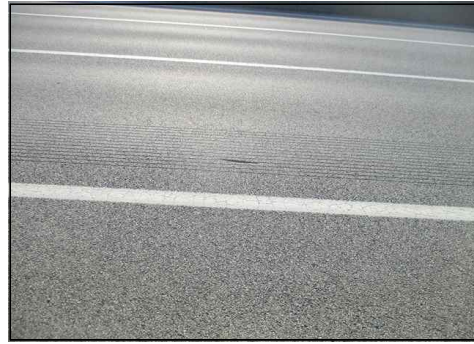
| | <p>a. 교면포장 패임(S6)</p> | <p>b. 교면포장 패임(S7)</p> |
| <p>점검내용</p> | <p>◦ 외관조사 결과 기 점검(2016.08)시 조사된 패임 외에 일부 구간 패임 손상이 추가 발생한 것으로 조사되었다. 현재 조사된 손상은 깊이가 30mm 내외이고 손상 정도가 경미한 수준으로 주행성 및 내구성 확보상의 문제는 없는 상태이나, 향후 공용년수 증가(반복적인 통행차량 윤회중 재하)에 따른 ASP포장부마모 및 균열 등 추가 손상이 발생할 우려가 있으므로 주기적인 점검 및 유지관리가 필요할 것으로 판단된다.</p> | |

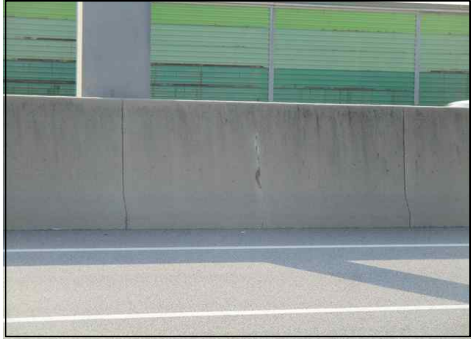
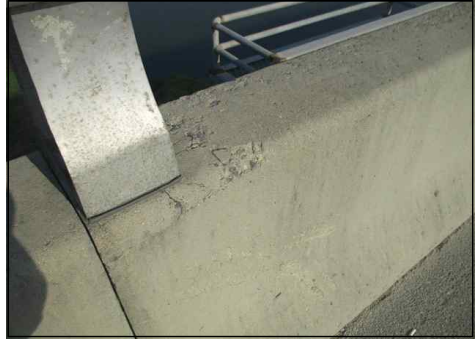
| <p>점검내용</p> | <p>◦ 외관조사 결과 시공초기 온도변화 및 환경적요인에 의한 균열폭 0.3mm 정도의 균열과 일부 균열부에 우수유입에 따른 백태, 국부적인 박리 등이 조사되었다. 발생한 손상은 기 실시된 정밀점검(2016.08)과 비교시 손상의 진전 및 신규손상이 추가 발생된 것으로 비교·검토되었으며 향후, 부재의 특성상 지속적인 우수유입 및 동절기 동결융해의 반복에 의한 손상이 발생할 수 있으므로 이에 대한 주의깊은 점검이 요구된다. 또한 차수판 길이부족 손상이 추가 확인된 상태인 바 주의관찰이 필요하다.</p> | |

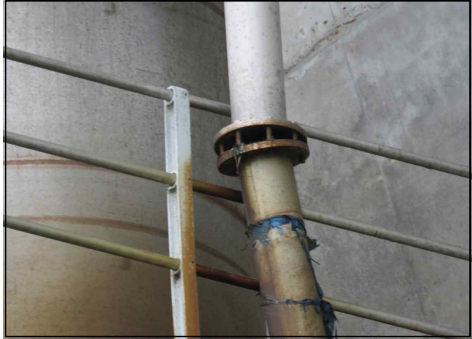
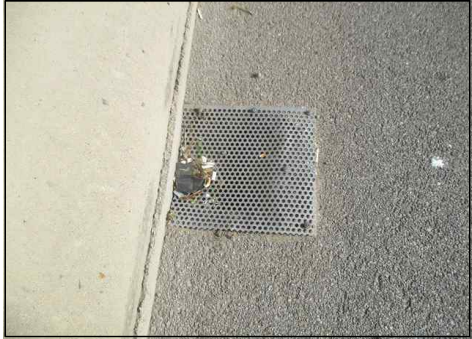
| <p>점검내용</p> | <p>a. 차집관 연결볼트 풀림(P7)</p> <p>b. 배수구 정비후 덮개 설치 현황</p> <p>◦ 외관조사 결과 기 점검시 조사된 배수구 퇴적물(이물질)에 대해 정비 후 배수구 덮개를 설치하여 양호한 상태인 것으로 확인되었다. 다만 기존 손상인 차집관 연결볼트 풀림에 대해서는 원활한 배수관 기능 확보를 위해 볼트 재조임 등 정비가 필요한 상태이다.</p> | |

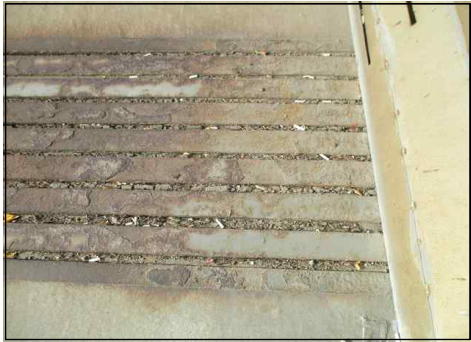
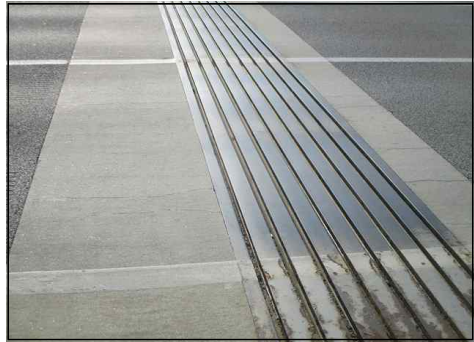
| 점검내용 | a. 신축이음 본체 녹발생(P5) | b. 신축이음 후타재 균열(P5) |
| 점검요령 | <ul style="list-style-type: none"> <li>◦ 외관조사 결과 반복적인 차량 운하중 재하에 따른 후타재 균열(폭 0.3mm미만), 환경적요인에 의한 본체 유간부 토사퇴적, A2 하부 고정볼트 탈락 손상이 조사되었다.</li> <li>본체 이물질퇴적은 신축거동의 저하 및 본체 고무재 열화 등의 원인이 되므로 주기적인 청소등 유지관리가 필요하며, 특히 하부 고정볼트 탈락의 경우 방치시 차량 통행에 따른 진동으로 인해 볼트탈락이 추가 발생될 우려되므로 볼트 재채결 등 적절한 조치가 필요한 상태이다.</li> <li>◦ 각 신축이음별 신축량 및 유간거리를 검토한 결과 각 신축이음은 하절기 온도상승 및 동절기 온도하강시 신축여유량을 충분히 확보하고 있는 것으로 검토되었다.</li> </ul> | |

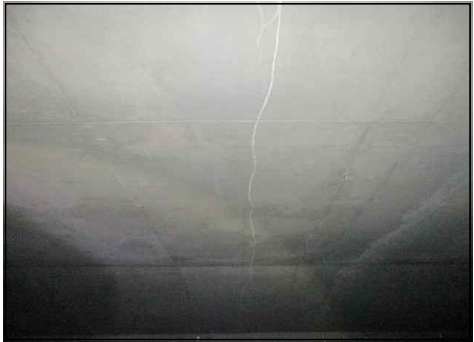
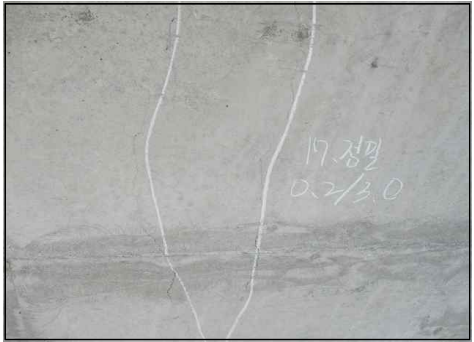
| | <p>a. 거더 내부 상면 박락(S2)</p> | <p>b. 거더외부 하면 균열(S11)</p> |
| <p>점검내용</p> | <p>◦ 외관조사 결과 이상 처짐, 변형 및 지점부(정착부) 파손과 같은 특이할만한 결함 및 손상은 없는 상태이다. 다만 거더 내·외부 일부 구간에서 폭 0.1~0.3mm정도의 경사균열 및 종방향 균열, 망상균열, 백태 등이 발생된 상태이고, 기 정밀점검과 비교시 균열 외에 하부플랜지 국부박락, 보수부 들뜸 등이 추가 발생한 것으로 확인되었다. 조사된 균열의 경우 일반적으로 PSC 상자형교에서 강선 긴장시 발생하는 국부적인 응력집중 현상과 가설공법 특성과 같은 시공환경 영향, 건조수축, 수화열, 온도변화 등 복합적인 요인에 의해 발생된 초기결함으로, 구조물의 안전성에 영향을 미칠만한 수준은 아닌 것으로 판단되나, 기타 손상과 더불어 내구성 확보차원의 적절한 보수가 필요한 것으로 판단된다.</p> | |

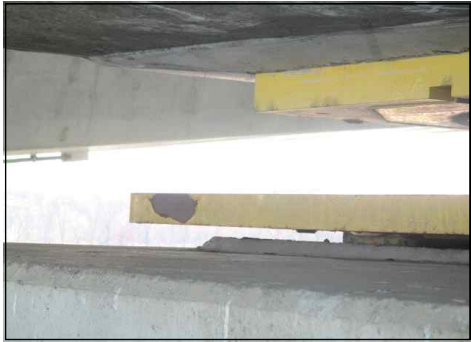
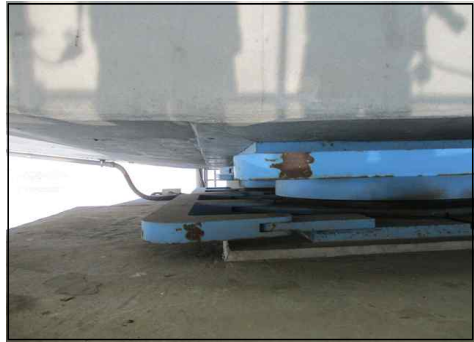
| <p>점검내용</p> | <p>a. Plate부식 (P6 SH2)</p> <p>b. Plate부식(P9 SH2)</p> <p>◦ 외관조사 결과 가동불량, 편기 등의 손상은 조사되지 않았으나 측면 우수유입 및 환경적요인에 따른 Plate 녹발생, 시공초기 부주의에 의한 받침콘크리트 박리, 조류배설물 퇴적 등이 조사되었다. 기 실시된 정밀점검과 비교시 Plate 부식이 추가 조사되었으며 손상들에 대해서는 내구성 확보를 위한 보수를 실시하는 것이 바람직하다.</p> <p>◦ 연단거리 측정결과 현장 실측치가 허용치를 상회하는 것으로 조사되어 본 과업대상인 미사대교(서울)는 충분한 연단거리를 확보하고 있는 것으로 검토되었다.</p> <p>◦ 교량받침 여유량 검토결과 온도변화에 따른 여유량을 충분히 확보하고 있는 것으로 측정/확인 되었다.</p> | |

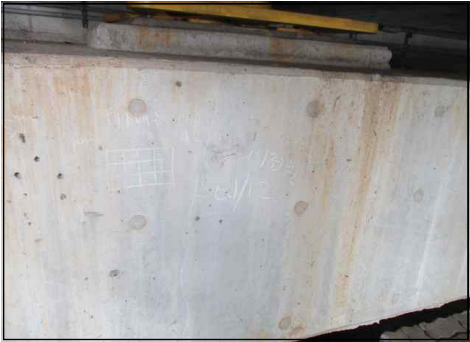
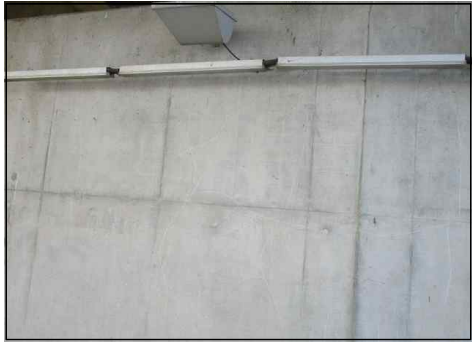
| | <p>a. 교대 균열(A2)</p> | <p>b. 교각 망상균열(P6)</p> |
| <p>점검내용</p> | <p>◦ 교대에 대한 외관조사결과 신규 손상은 발생되지 않은 상태이다. 다만 기존 손상인 폭0.1~0.3mm정도의 균열과 법면 보호공 침하가 확인되었다. 조사된 일부균열에 대해서는 내구성저하 방지를 위하여 보수를 실시하는 것이 바람직하며, 법면 침하에 대해서는 상태변화 유무에 대한 주기적인 점검이 필요하다.</p> <p>◦ 교각에 대한 외관조사 결과, 시공초기 온도변화 및 환경적요인에 의한 균열 폭 0.2mm내외의 균열, 망상균열, 박리, 파손이 조사되었다. 기 실시된 정밀점검과 비교시 기 점당시 누락된 손상으로 판단되는 백태, 균열 등의 손상이 추가 조사되었다.</p> | |
