## 제 2 장 미사대교(양양)

### 2.1 시설물개요

미사대교(양양)는 기 정밀점검 (2016. 08) 실시 결과 상태평가 등급은 “B”등급으로 평가되었다. 방호벽 균열, 바닥판 균열, 거더 및 하부구조 균열, 교량받침 Plate부식, 등이 조사되었으며, 거더, 교대 및 교각에 발생한 손상에 대해서는 하자담보 만료기간전 일괄 보수를 실시하여야 할 것이다.

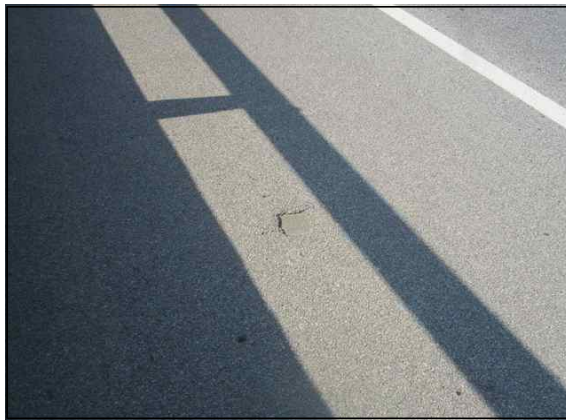
교면포장에 대한 외관조사 결과 일부구간 경미한 수준의 패임 손상이 신규 발생한 것으로 조사되었다. 현재 조사된 손상은 깊이가 30mm 내외이고 손상 정도가 경미한 수준으로 주행성 및 내구성 확보상의 문제는 없는 상태이나, 향후 공용년수 증가(반복적인 통행차량 운하중 재하)에 따른 ASP포장부 마모 및 균열 등 추가 손상이 발생될 우려가 있으므로 주기적인 점검 및 유지관리가 필요할 것으로 판단된다.

교면포장 패임(S9)

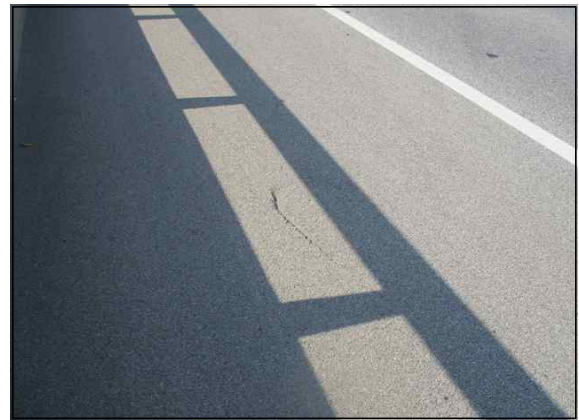
교면포장 패임(S7)

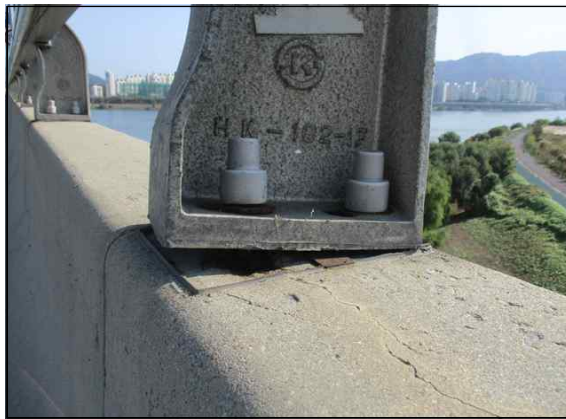
발생된 손상은 기 실시된 정밀점검(2016.08)과 비교시 손상의 진전 및 신규손상이 추가 발생된 것으로 비교·검토되었으며 향후, 부재의 특성상 지속적인 우수유입 및 동결기 동결융해의 반복에 의한 손상이 발생될 수 있으므로 표면처리, 단면보수 등의 보수가 필요할 것으로 판단된다. 또한 차수판 파손, 강재난간 볼트 이완 등이 조사된 바, 정비가 요구된다.

방호벽 강재난간 볼트이완(S6)

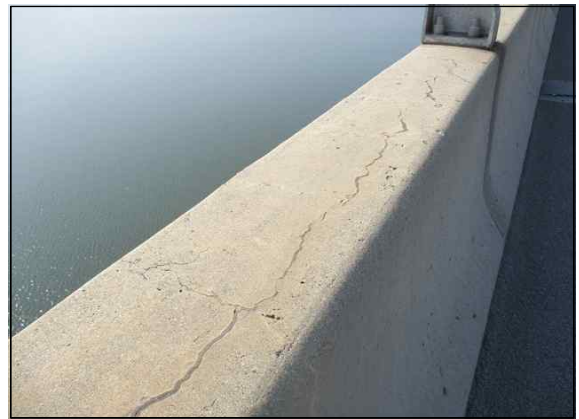
방호벽에 대한 외관조사 결과, 시공초기 온도변화 및 환경적요인에 의한 균열폭 0.3mm내·외의 균열과 우수유입에 따른 백태, 국부적인 박리 및 파손 등이 조사되었다.

방호벽 균열(S12)

| 점검부위 | | 결함 및 손상내용 | 보수물량 | 보수·보강(안) 공법 | 순위 | 비고 |
|---|---|---|---|---|---|---|
| 방호벽 | | 균열(폭 0.3㎜미만) | 11.88㎡ / 27EA | 표면처리 | 3 | |
| | | 균열(폭 0.3㎜이상) | 4.02㎡ / 8EA | 주입보수 | 2 | |

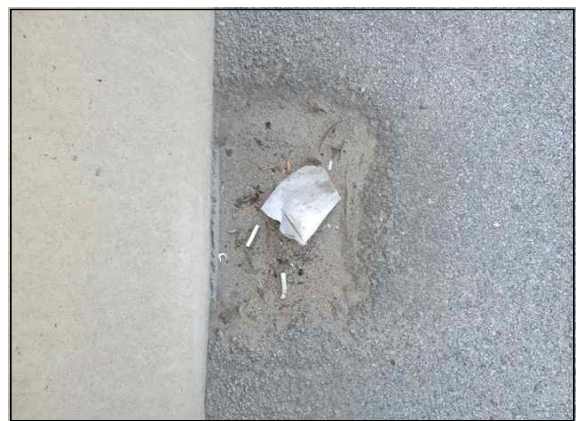
배수구 막힘(S12)

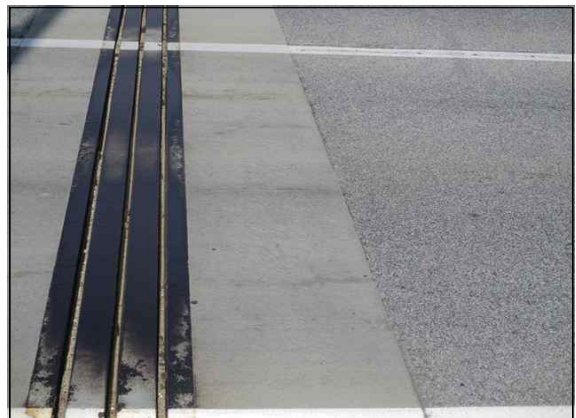
외관조사 결과 반복적인 차량 운하중 재하에 따른 후타재 균열(폭 0.3mm미만), 환경적요인에 의한 본체 유간부 토사퇴적, 하부 부식이 발생한 상태이다. 후타재 균열의 경우 공용기간동안 균열부 파손 등 손상의 진전이 우려되므로 적절한 보수가 요구되며, 본체 이물질퇴적의 경우 신축거동의 저하 및 본체 고무재 열화 등의 원인이 되므로 주기적인 청소등 유지관리가 필요하다.

신축이음 후타재 균열(P2)

| 점검부위 | | 결함 및 손상내용 | 보수물량 | 보수·보강(안) 공법 | 순위 | 비고 |
|---|---|---|---|---|---|---|
| 신축이음 | | 후타재균열(폭 0.3㎜미만) | 14.97㎡ / 75EA | 표면처리 | 3 | |
| | | 후타재균열(폭 0.3㎜이상) | 4.68㎡ / 24EA | 표면처리 | 2 | |

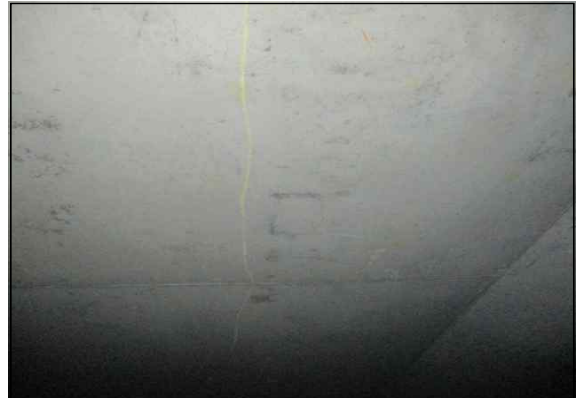
거더 내부 상면 균열(S3)

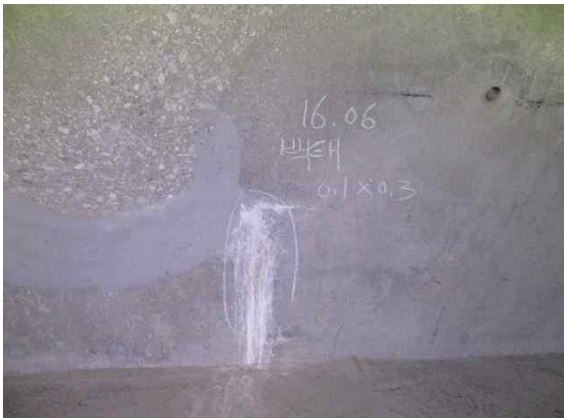
거더 내부 우측면 백태(S4)

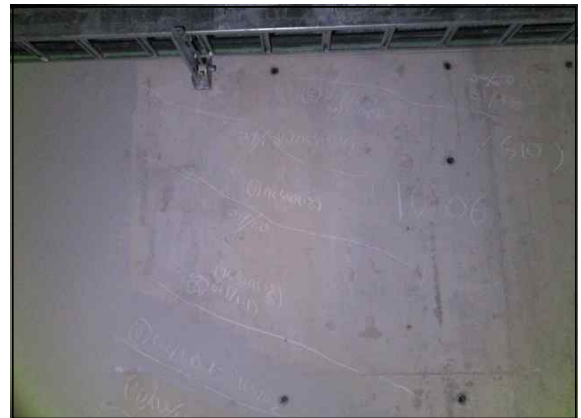
거더 내부 우측면 균열(S10)

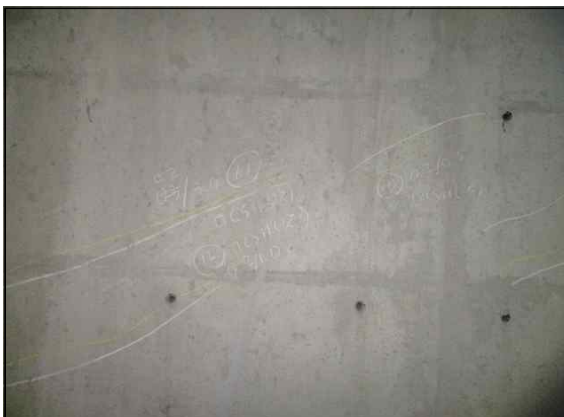
거더 내부 우측면 균열(S11)

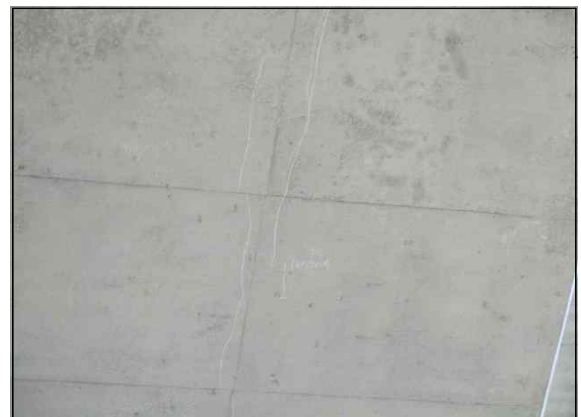
거더에 대한 외관조사 결과 이상 처짐, 변형 및 지점부(정착부) 파손과 같은 특이할만한 결함 및 손상은 없는 상태이다. 다만 거더 내·외부 일부 구간에서 폭 0.3mm내·외의 경사균열 및 종방향 균열, 백태 등이 발생한 상태이고, 기 정밀점검과 비교시 균열, 하부플랜지 국부파손, 보수부 들뜸 등이 추가 발생한 것으로 확인되었다. 조사된 균열의 경우 일반적으로 PSC 상자형교에서 강선 긴장시 발생하는 국부적인 응력집중 현상과 가설공법 특성과 같은 시공환경 영향, 건조수축, 수화열, 온도변화 등 복합적인 요인에 의해 발생한 초기결함으로, 구조물의 안전성에 영향을 미칠만한 수준은 아닌 것으로 판단되나, 기타 손상과 더불어 내구성 확보차원의 적절한 보수가 필요한 것으로 판단된다.

거더 외부 하면 균열(S4)

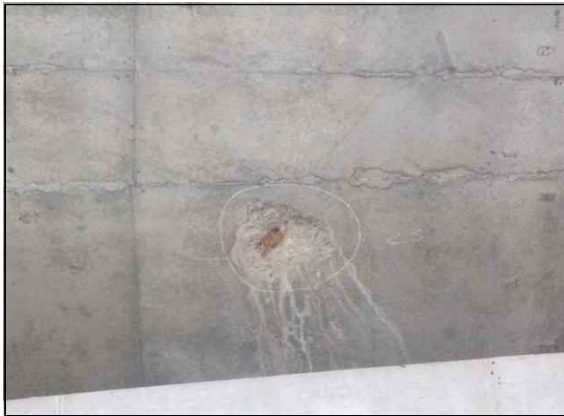
거더 외부 하면 박락(S4)

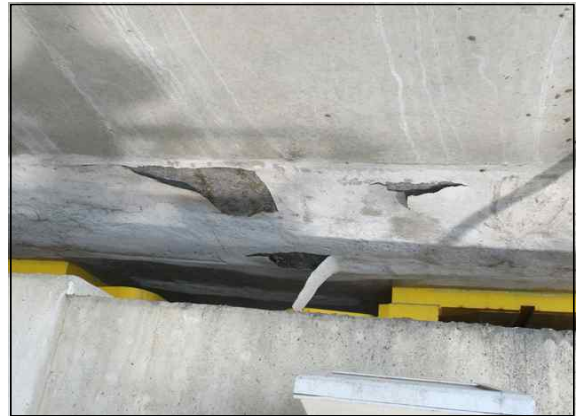
거더 외부 하면 보수재 들뜸(S11)

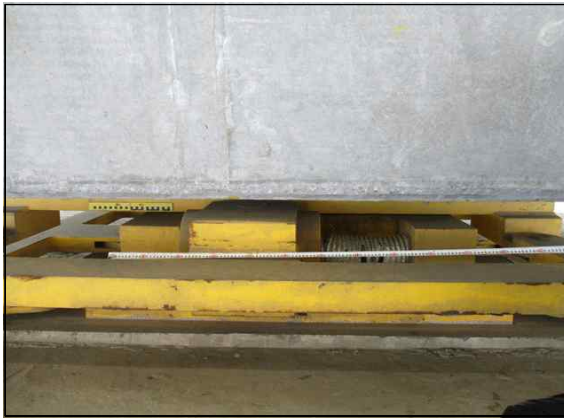
여유량 부족(P7 SH1)

본 교량의 가동받침 이동량 산정시 온도변화는 보통지방을 고려하여  $-5^{\circ}\text{C} \sim +35^{\circ}\text{C}$  설계하였으며 설계시 고려한 온도를 기준으로 교량받침 여유량 검토결과, P6, P7, P8 받침에서 여유량이 다소 부족한 것으로 확인되었으나, 이로 인한 전단연결재 및 강재덤퍼 등의 손상이 없는 것으로 감안할 때 세심한 주의관찰과 이상 징후 발생시 적절한 조치가 필요할 것으로 판단된다.

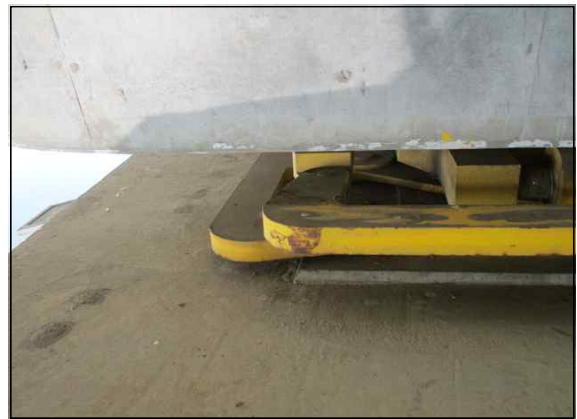
받침장치에 대한 외관조사 결과 우수유입 및 환경적요인에 따른 Plate 녹발생, 지시계탈락, 볼트 미제거 등이 조사되었으며, 기 실시된 정밀점검과 비교시 일부 받침에서 여유량 부족에 따른 이동유간 협착이 추가 발생한 것으로 확인되었다. 기 손상부는 구조물의 내구성 증진을 위한 재도장 등의 조치가 필요할 것으로 판단된다.

Plate부식(P11 SH2)

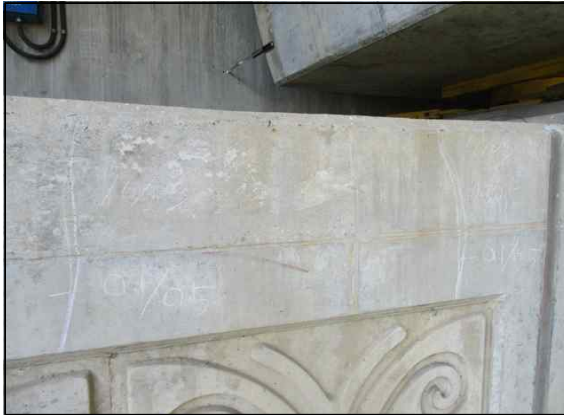
교대에 대한 외관조사결과 신규 손상은 발생되지 않은 상태이다. 다만 기존 손상인 폭0.1~0.3mm내·외의 균열과 백태, 법면 보호공 침하가 확인되었다. 조사된 손상에 대해서는 내구성저하 방지를 위하여 보수를 실시하는 것이 바람직하며, 법면 침하에 대해서는 상태변화 유무에 대한 주기적인 점검이 필요하다.

교대 균열(A1)

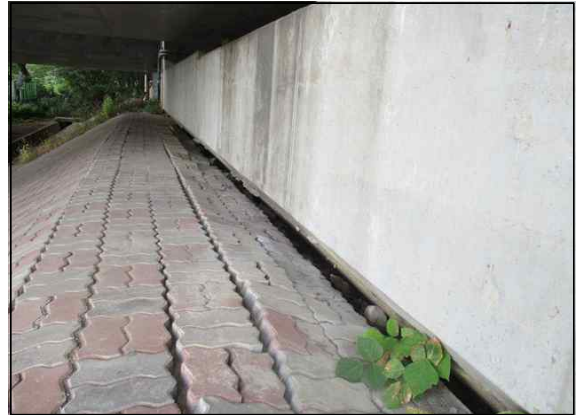
교대 보호공 침하(A2)

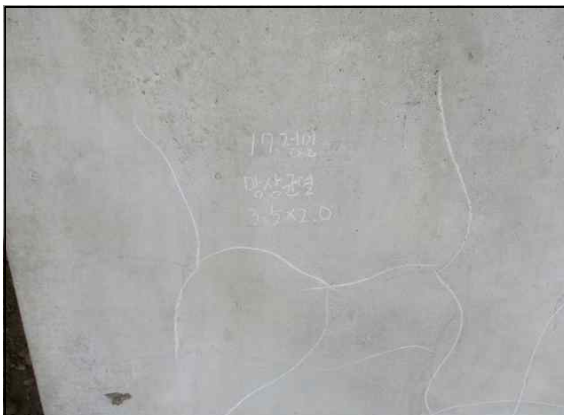
교각에 대한 외관조사 결과, 시공초기 온도변화 및 환경적요인에 의한 균열폭 0.3mm내외의 균열, 망상균열 등이 조사되었으며, 기 실시된 정밀점검과 비교시 기 점검시 시 누락된 손상으로 판단되는 균열, 파손 등이 추가 조사되었다. 기 손상부는 내구성 증진을 위한 주입보수, 단면보수 등의 조치가 필요할 것으로 판단된다.

교각 망상균열(P2)

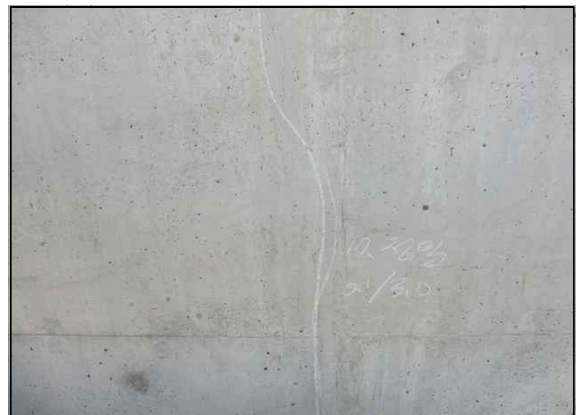
교각 균열(P11)

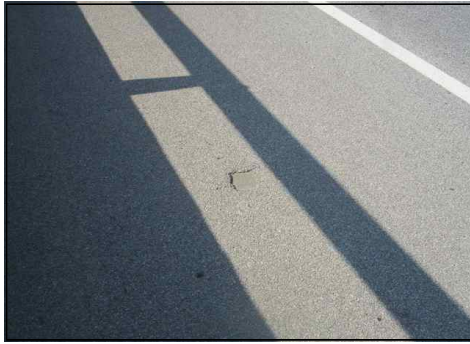
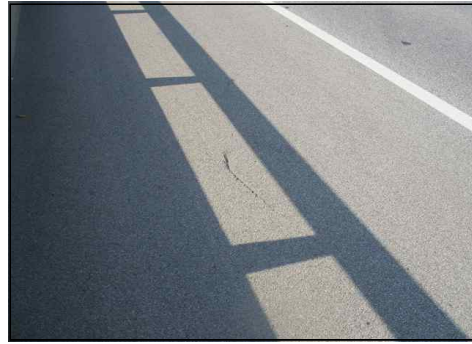
| | a. 교면포장 패임(S9) | b. 교면포장 패임(S7) |
| <p>점검내용</p> | <p>◦ 외관조사 결과 일부구간 경미한 수준의 패임 손상이 신규 발생한 것으로 조사되었다. 현재 조사된 손상은 깊이가 30mm 내외이고 손상 정도가 경미한 수준으로 주행성 및 내구성 확보상의 문제는 없는 상태이나, 향후 공용년수 증가(반복적인 통행차량 윤회중 재하)에 따른 ASP포장부 마모 및 균열 등 추가 손상이 발생할 우려가 있으므로 주기적인 점검 및 유지관리가 필요할 것으로 판단된다.</p> | |

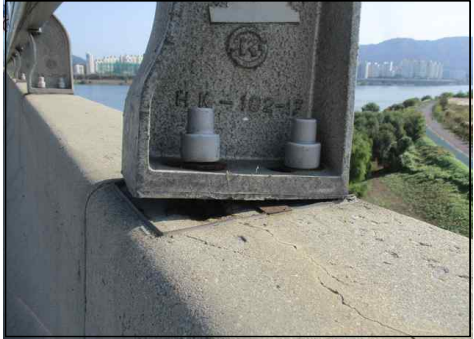
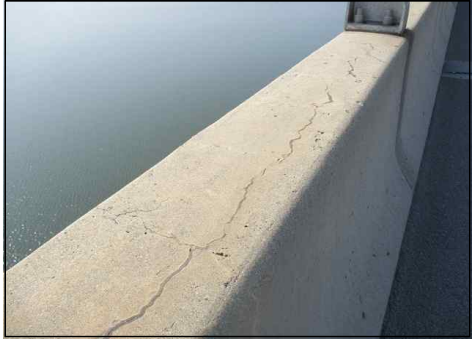
| <p>주요부위 및 손상</p> | <p>a. 방호벽 강재난간 볼트이완(S6)</p> | <p>b. 방호벽 균열(S12)</p> |
| <p>점검내용</p> | <p>◦ 외관조사 결과 시공초기 온도변화 및 환경적요인에 의한 균열폭 0.3mm내·외의 균열과 우수유입에 따른 백태, 국부적인 박리 및 파손 등이 조사되었다. 발생한 손상은 기 실시된 정밀점검(2016.08)과 비교시 손상의 진전 및 신규손상이 추가 발생된 것으로 비교·검토되었으며 향후, 부재의 특성상 지속적인 우수유입 및 동절기 동결융해의 반복에 의한 손상이 발생할 수 있으므로 이에 대한 주의깊은 점검이 요구된다. 또한 차수판 파손, 강재난간 볼트이완 등이 조사된 바, 정비가 요구된다.</p> | |

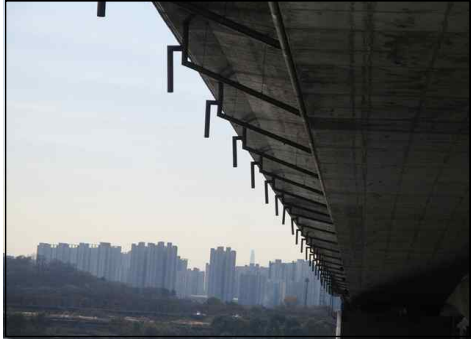
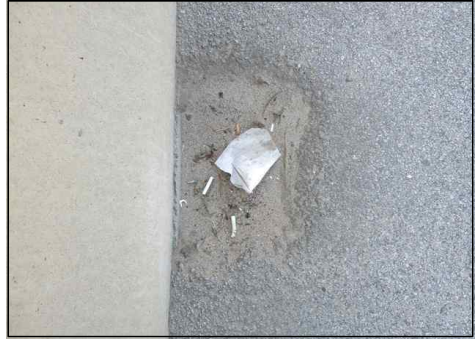
| <p>주요부위 및 손상</p> | <p>a. 배수관 전경</p> | <p>b. 배수구 막힘(S12)</p> |
| <p>점검내용</p> | <p>◦ 외관조사 결과 일부 개소에서 다소의 퇴적물(이물질)이 있는 상태이나 배수 기능 확보 상에 문제를 유발할만한 특이할만한 결함은 없는 상태이고 바닥판 하면의 배수관 주변에서 누수, 백태 등 추가적인 문제 또한 없는 것으로 조사되었다</p> | |

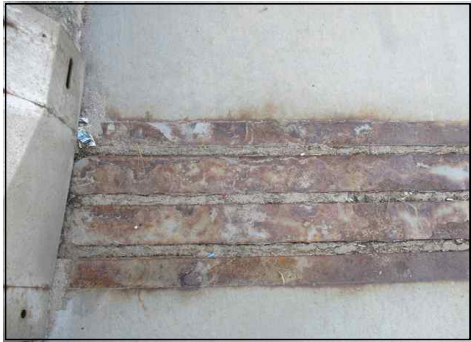
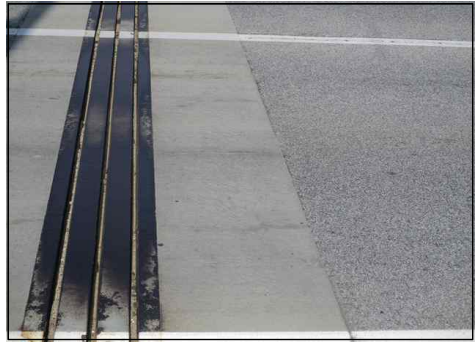
| <p>점검내용</p> | <p>a. 신축이음 본체 녹발생(P2)</p> | <p>b. 신축이음 후타재 균열(P2)</p> |
| <p>점검요령</p> | <p>◦ 외관조사 결과 반복적인 차량 윤회중 재하에 따른 후타재 균열(폭 0.3mm미만), 환경적요인에 의한 본체 유간부 토사퇴적, 하부 부식이 발생한 상태이다. 후타재 균열의 경우 공용기간동안 균열부 파손 등 손상의 진전이 우려되므로 적절한 보수가 요구되며, 본체 이물질퇴적의 경우 신축거동의 저하 및 본체 고무재 열화 등의 원인이 되므로 주기적인 청소등 유지관리가 필요하다.</p> <p>◦ 각 신축이음별 신축량 및 유간거리를 검토한 결과 각 신축이음은 하절기 온도상승 및 동절기 온도하강시 신축여유량을 충분히 확보하고 있는 것으로 검토되었다.</p> <p>◦ 점검방법</p> <ul style="list-style-type: none"> <li>• 도보를 이용한 근접 육안조사, 신축량 측정</li> </ul> <p>◦ 점검항목</p> <ul style="list-style-type: none"> <li>• 신축이음장치 본체 사용성, 주행성, 유간확보상태 및 차수 기능 발휘상태 확인</li> <li>• 신축이음장치 후타재 균열, 파손, 단차 등의 손상유무</li> </ul> <p>◦ 중점 점검사항</p> <ul style="list-style-type: none"> <li>• 후타재 균열 상태변화(균열확산, 균열부 백태, 박리 등) 점검</li> <li>• 신축이음 본체 부식상태가 심화될 경우 강성저하로 인한 변형을 유발할 수 있으므로 갯길구간에 대한 주기적인 방청처리 필요</li> <li>• 신축유간부 토사, 이물질 적체시 지수관 파손을 유발할 수 있으므로 주기적인 청소</li> <li>• 신축이음 본체 하부 연결볼트 탈락유무 점검</li> </ul> | |

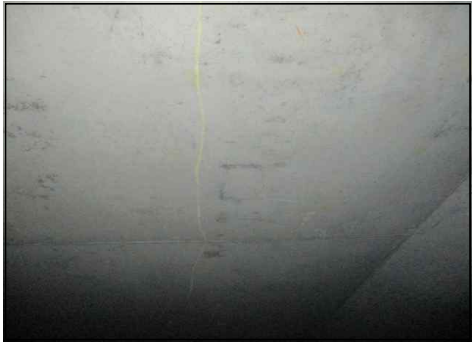
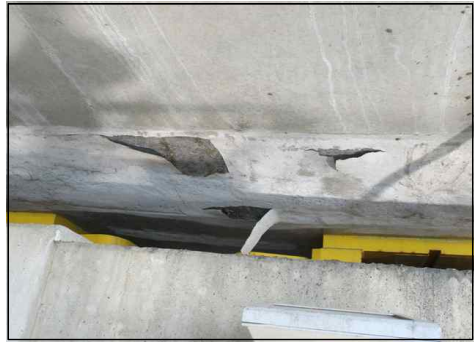
| | <p>a. 거더 내부 상면 균열(S3)</p> | <p>b. 거더 외부 하면 보수부 들뜸(S11)</p> |
| <p>점검내용</p> | <p>◦ 외관조사 결과 이상 처짐, 변형 및 지점부(정착부) 파손과 같은 특이할만한 결함 및 손상은 없는 상태이다. 다만 거더 내·외부 일부 구간에서 폭 0.3mm 내·외의 경사균열 및 종방향 균열, 망상균열, 백태 등이 발생한 상태이고, 기정밀점검과 비교시 균열, 하부플랜지 국부파손, 보수부 들뜸 등이 추가 발생한 것으로 확인되었다. 조사된 균열의 경우 일반적으로 PSC 상자형교에서 강선 긴장시 발생하는 국부적인 응력집중 현상과 가설공법 특성과 같은 시공환경 영향, 건조수축, 수화열, 온도변화 등 복합적인 요인에 의해 발생한 초기결함으로, 구조물의 안전성에 영향을 미칠만한 수준은 아닌 것으로 판단되나, 기타 손상과 더불어 내구성 확보차원의 적절한 보수가 필요한 것으로 판단된다.</p> | |

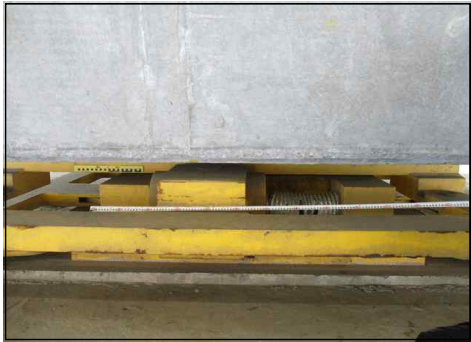
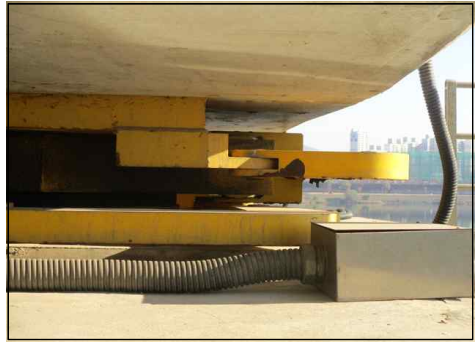
| | a. 여유량 부족(P7 SH) | b. 도장박리(P7 SH2) |
| 점검내용 | <p>◦ 외관조사 결과 우수유입 및 환경적요인에 따른 Plate 녹발생, 지시계탈락, 볼트 미제거 등이 조사되었으며, 기 실시된 정밀점검과 비교시 일부 받침에서 여유량 부족에 따른 이동유간 협착이 추가 발생한 것으로 확인되었다.</p> <p>◦ 연단거리 측정결과 현장 실측치가 허용치를 상회하는 것으로 조사되어 본 과업대상인 미사대교(양양)는 충분한 연단거리를 확보하고 있는 것으로 검토되었다.</p> <p>◦ 교량받침 여유량 검토결과 P7, P8 받침에서 여유량이 다소 부족한 것으로 확인되었으나, 이로 인한 전단연결재 및 강재댐퍼 등의 손상은 없는 것으로 감안할 때 세심한 주의관찰과 이상 징후 발생시 적절한 조치가 필요할 것으로 판단된다.</p> | |

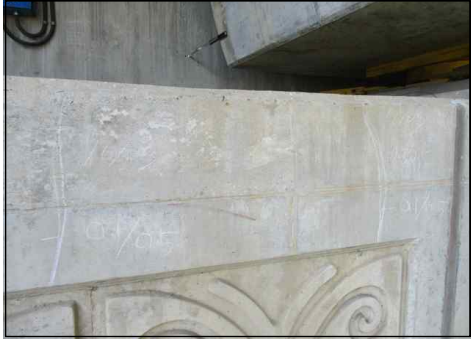
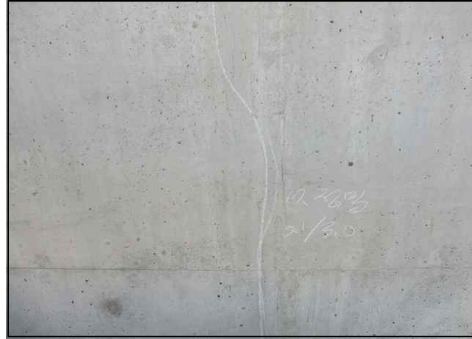
| | <p>a. 교대 균열(A1)</p> | <p>b. 교각 균열(P11)</p> |
| <p>점검내용</p> | <p>◦ 교대에 대한 외관조사결과 신규 손상은 발생되지 않은 상태이다. 다만 기존 손상인 폭0.1~0.3mm내·외의 균열과 백태, 법면 보호공 침하가 확인되었다. 조사된 손상에 대해서는 내구성저하 방지를 위하여 보수를 실시하는 것이 바람직하며, 법면 침하에 대해서는 상태변화 유무에 대한 주기적인 점검이 필요하다.</p> <p>◦ 교각에 대한 외관조사 결과, 시공초기 온도변화 및 환경적요인에 의한 균열 폭 0.3mm내외의 균열, 망상균열 등이 조사되었으며, 기 실시된 정밀점검과 비교시 기 점검시 시 누락된 손상으로 판단되는 균열 등이 추가 조사되었다.</p> | |
