## II. 시 설 물 편

# 제 1 장 월문3교(서울)

## 1.1 시설물개요

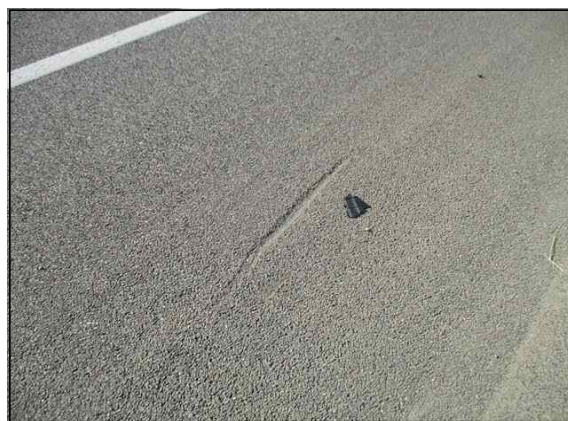
교면포장에 대한 외관조사 결과 일부 구간 패임 손상이 조사되었다. 현재 조사된 손상은 경미한 수준으로 주행성 및 내구성 확보상의 문제는 없는 상태이나, 향후 공용년수 증가(반복적인 통행차량 운하중 재하)에 따른 ASP포장부 마모 및 균열 등 추가 손상이 발생될 우려가 있으므로 주기적인 점검 및 유지관리가 필요할 것으로 판단된다.

교면포장 패임(S3)

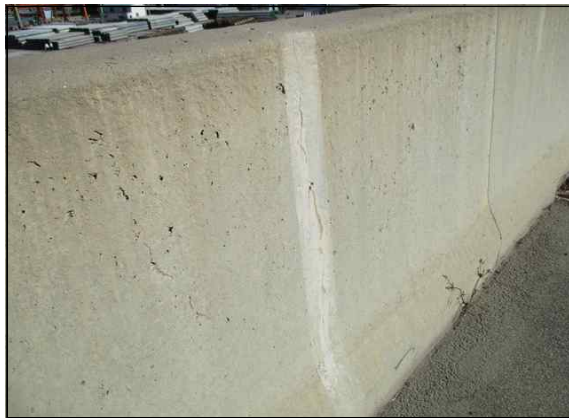
외관조사 결과, 일부 손상에 대해 보수를 실시한 것으로 확인되었다. 다만 미보수된 손상으로 온도변화 및 환경적요인에 의한 폭 0.3mm내·외의 균열, 외부충격에 의한 굽힘 손상이 확인되었다. 향후, 부재의 특성상 지속적인 우수유입 및 동결기 동결융해의 반복에 의한 손상이 발생될 수 있으므로 표면처리, 단면보수등의 조치가 필요할 것으로 판단된다.

방호벽 균열(S1)

| 점검부위 | 결함 및 손상내용 | 보수물량 | 보수·보강(안)<br>공법 | 순위 | 비고 |
|---|---|---|---|---|---|
| 방호벽 | 균열(폭0.3mm미만) | 58.3 m | 표면처리 | 3 | |
| | 균열(폭0.3mm이상) | 32.0 m | 주입보수 | 3 | |

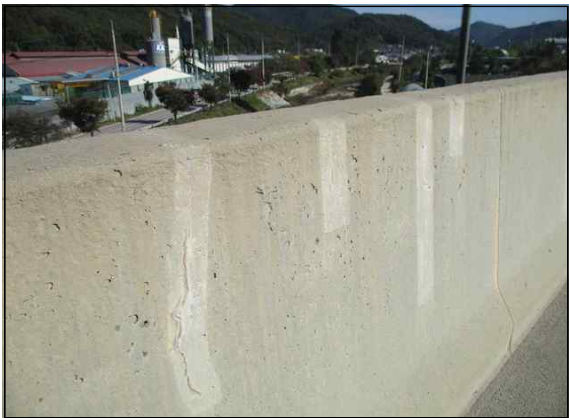
방호벽 균열(S3)

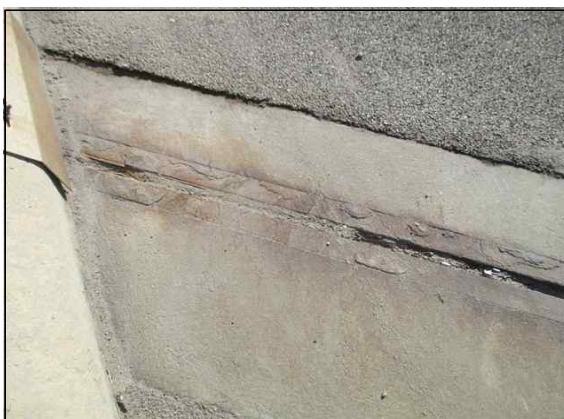
외관조사 결과 본체는 공용년수 경과로 인한 유간 토사퇴적, 본체 부식, 차수판 볼트 탈락 등이 조사되었으며, 후타재의 경우 건조수축, 중차량 반복통행 등으로 인해 후타재 균열이 조사된 바, 손상현황에 따라 적절한 보수가 필요한 것으로 판단된다.

신축이음 본체 부식(A1)

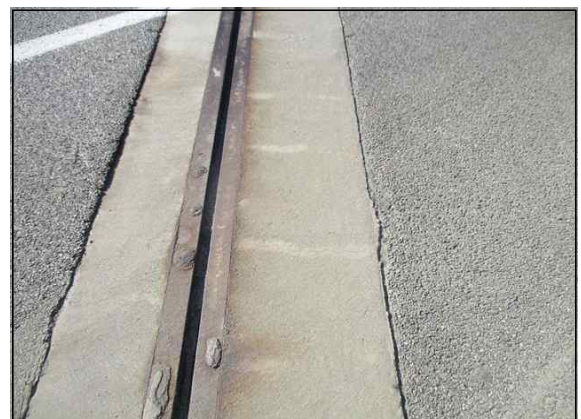
신축이음 후타재 균열(A1)

| 점검부위 | 결함 및 손상내용 | 보수물량 | 보수·보강(안)<br>공법 | 순위 | 비고 |
|---|---|---|---|---|---|
| | 후타재균열(폭0.3미만) | 5.9 m | 표면처리 | 3 | |

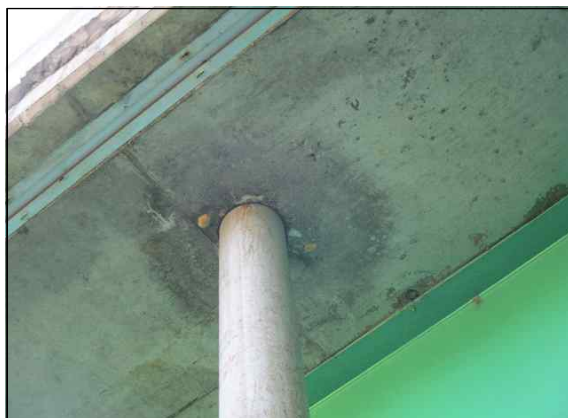
대상 교량은 3경간 연속의 총연장 170.0m(2@55.0m+60.0m)인 Steel Box Girder교로서 바닥판에 대한 외관조사결과 일부 손상에 대해 보수를 실시한 상태이다. 다만 미보수된 손상으로 백태, 균열 등이 조사되어 내구성 확보를 위한 보수와 유지관리가 필요한 것으로 판단된다.

바닥판 백태(S1)

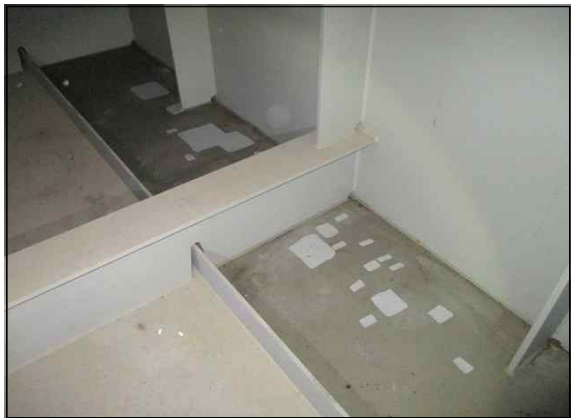
대상 교량의 상부구조 형식은 3경간 연속(2@55.0m+60.0m, 3열) 강상자형(STB)교로서 좌·우 대칭구조를 이루고 있으며, 거더의 높이(h=3.0m)는 전 경간 위치별로 동일한 것으로 확인되었다. 외관조사 결과 전회 점검이후 거더 내부에서 조사된 녹발생 및 콘크리트 적체에 대해서는 도장보수와 정비를 실한 것으로 확인되었다. 향후 공용년수 증가에 따른 녹발생 등 추가 손상이 발생할 우려가 있으므로 주기적인 점검 및 유지관리가 필요할 것으로 판단된다.

거더 내부 도장보수 현황(S3-G2)

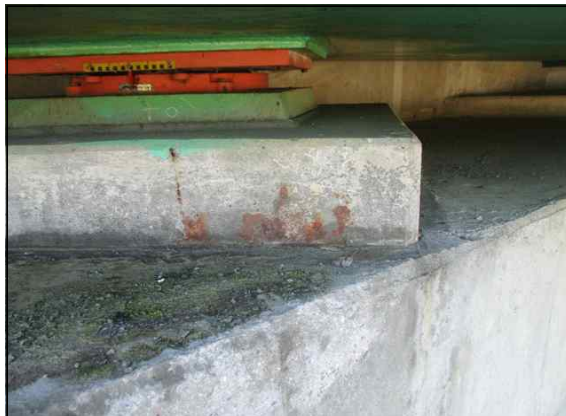
대상교량의 받침장치는 Pot Bearing으로서 교대 및 교각 당 3개소씩 설치되어 있으며, 고정단은 P1에 설치되어 있는 것으로 확인되었다. 외관조사결과 시공미흡에 의한 받침물탈균열, 받침콘크리트 녹물유출이 조사되어 손상현황에 따라 적절한 보수가 필요하다.

받침콘크리트 녹물유출(A2 SH1)

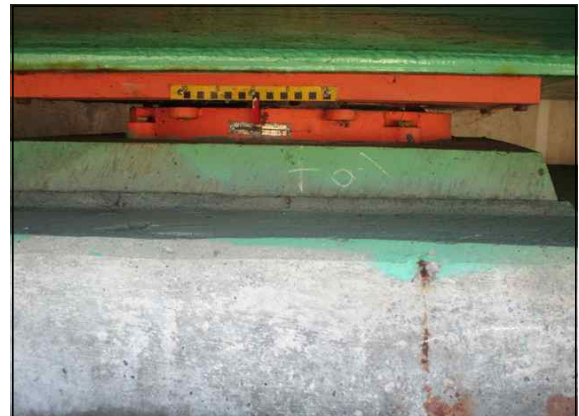
받침물탈 균열(A2 SH3)

| 점검부위 | 결함 및 손상내용 | 보수물량 | 보수·보강(안)<br>공법 | 순위 | 비고 |
|---|---|---|---|---|---|
| 교량받침 | 몰탈 균열(폭0.3미만) | 0.2 m | 표면처리 | 3 | |

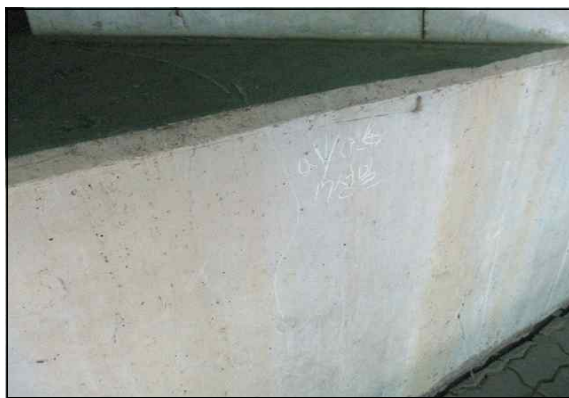
교대에 대한 외관조사결과 초기 수화열 및 건조수축에 의한 폭0.3mm미만 균열, 시공 미흡 및 환경적 요인에 의한 콘크리트 박리, 누수흔적과 교대 보호공 침하/공동 등이 조사되었으며, 내구성 확보를 위한 보수와 주기적인 점검을 통한 유지관리가 필요하다.

교대 균열(A1)

| 점검부위 | 결함 및 손상내용 | 보수물량 | 보수·보강(안)<br>공법 | 순위 | 비고 |
|---|---|---|---|---|---|
| 교대 | 균열(폭0.3mm미만) | 7.8 m | 표면처리 | 2 | |

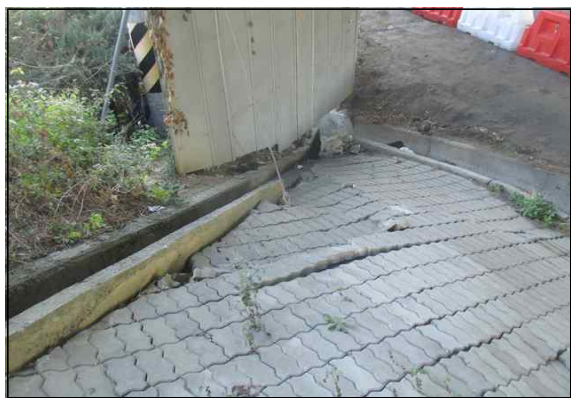
교대 법면 침하/공동(A1)

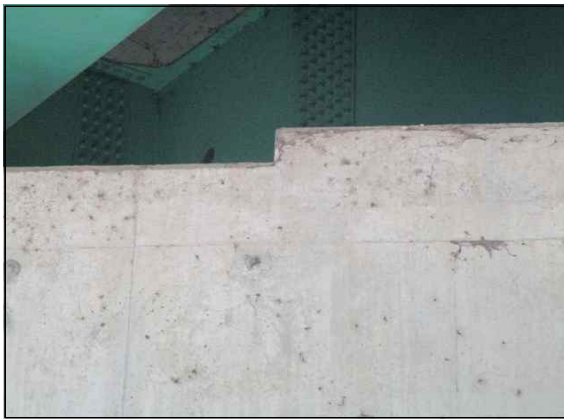
교각에 대한 외관조사 결과 일부 손상에 대해 보수를 실시한 상태이다. 다만 미보수된 손상으로 초기 온도변화, 건조수축에 의한 폭 0.3mm미만의 균열, 망상균열, 백태 등이 조사되었으며, 내구성 확보를 위한 표면처리 등의 조치가 필요할 것으로 판단된다.

교각 코핑부 균열(P1)

| 점검부위 | 결함 및 손상내용 | 보수물량 | 보수·보강(안)<br>공법 | 순위 | 비고 |
|---|---|---|---|---|---|
| 교각 | 균열(폭0.3mm미만) | 9.6 m | 표면처리 | 3 | |

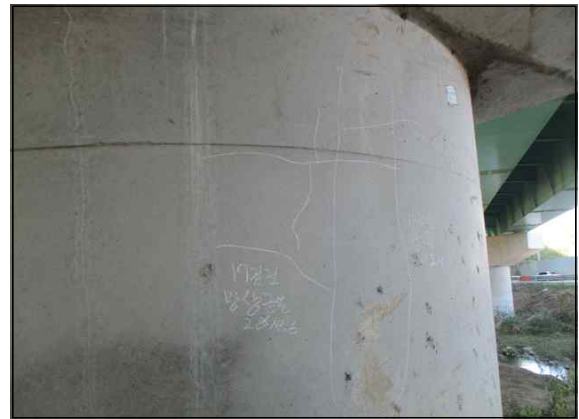
교각 기둥 망상균열(P2)

| 점검부위 | 결함 및 손상내용 | 보수물량 | 보수·보강(안)<br>공법 | 순위 | 비고 |
|---|---|---|---|---|---|
| | 망상균열 | 1.2 m <sup>2</sup> | 표면처리 | 3 | |

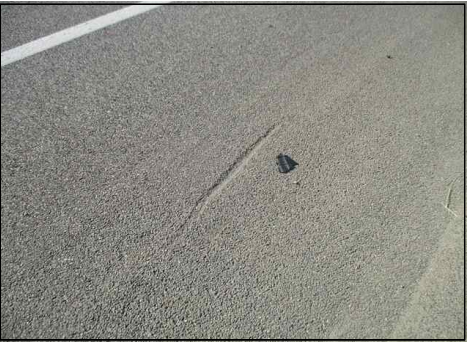
| | 교면포장 전경 | 교면포장 패임(S3) |
| 점검내용 | <ul style="list-style-type: none"> <li>◦ 교면포장에 대한 외관조사 결과 일부 구간 패임 손상이 조사되었다. 현재 조사된 손상은 경미한 수준으로 주행성 및 내구성 확보상의 문제는 없는 상태 이이나, 향후 공용년수 증가(반복적인 통행차량 운하중 재하)에 따른 ASP포장 부 마모 및 균열 등 추가 손상이 발생될 우려가 있으므로 주기적인 점검 및 유지관리가 필요할 것으로 판단된다.</li> </ul> | |

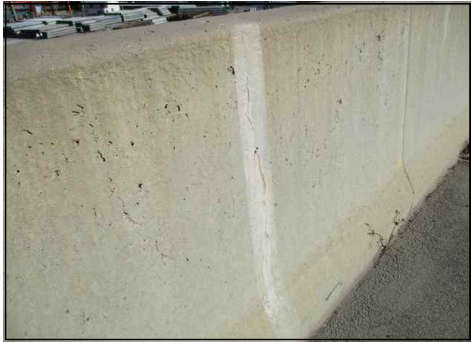
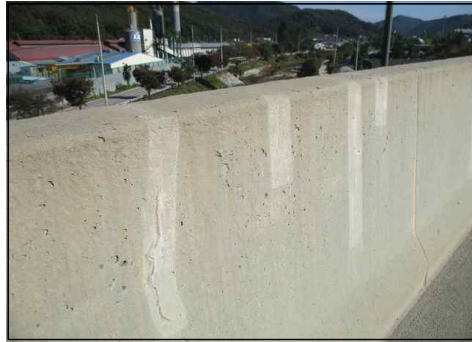
| | <p>방호벽 균열(S1)</p> | <p>방호벽 균열(S3)</p> |
| <p>점검내용</p> | <p>◦ 외관조사 결과, 일부 손상에 대해 보수를 실시한 것으로 확인되었다. 다만 미보수된 손상으로 온도변화 및 환경적요인에 의한 폭 0.3mm내·외의 균열, 외부충격에 의한 긁힘 손상이 확인되었다. 향후, 부재의 특성상 지속적인 우수유입 및 동절기 동결융해의 반복에 의한 손상이 발생될 수 있으므로 보수 후 이에 대한 주의깊은 점검이 요구된다.</p> | |

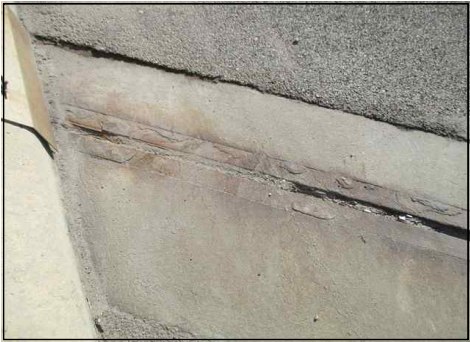
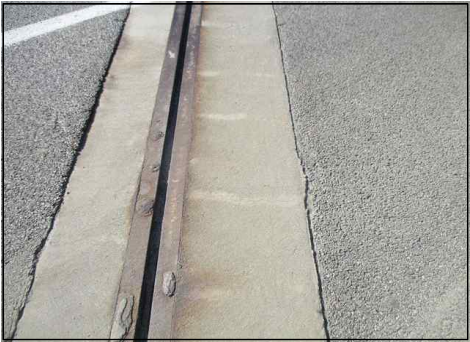
| | <p>신축이음 본체 부식(A1)</p> | <p>신축이음 후타재 균열(A1)</p> |
| <p>점검내용</p> | <p>◦ 외관조사 결과 본체는 공용년수 경과로 인한 유간 토사퇴적, 본체 부식, 차수판 볼트 탈락 등이 조사되었으며, 후타재의 경우 건조수축, 중차량 반복통행 등으로 인해 후타재 균열이 조사된 바, 손상현황에 따라 적절한 보수가 필요한 것으로 판단된다.</p> <p>◦ 각 신축이음별 신축량 및 유간거리를 검토한 결과 각 신축이음은 하절기 온도상승 및 동절기 온도하강시 신축여유량을 충분히 확보하고 있는 것으로 검토되었다.</p> | |

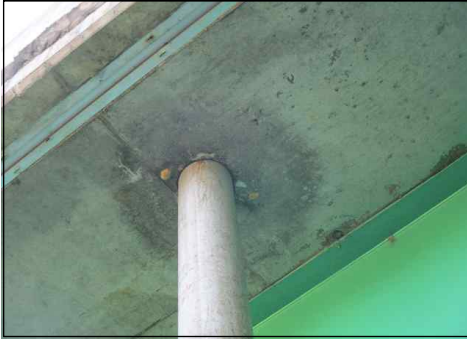
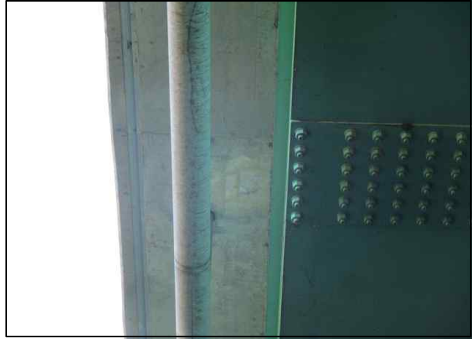
| <p>주요부위 및 손상</p> | <p>바닥판 백태(S1)</p> | <p>바닥판 백태(S3)</p> |
| <p>점검내용</p> | <p>◦ 바닥판 외관조사결과 일부 손상에 대해 보수를 실시한 상태이다. 다만 미보수된 손상으로 백태, 균열 등이 조사되어 내구성 확보를 위한 보수와 유지관리가 필요한 것으로 판단된다.</p> | |

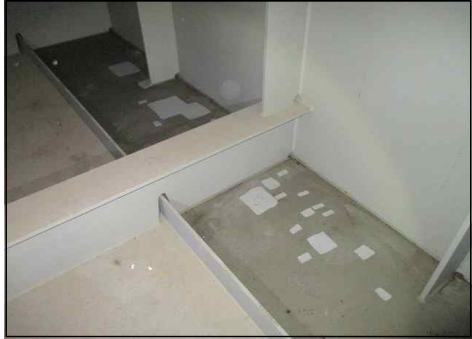
| <p>점검내용</p> | <p>거더 외부 전경</p> | <p>거더 내부 도장보수 현황(S3-G2)</p> |
| <p>점검요령</p> | <p>◦ 거더에 대한 외관조사 결과 전회 점검이후 거더 내부에서 조사된 녹발생 및 콘크리트 적체에 대해서는 도장보수와 정비를 실한 것으로 확인되었다. 향후 공용년수 증가에 따른 녹발생 등 추가 손상이 발생할 우려가 있으므로 주기적인 점검 및 유지관리가 필요할 것으로 판단된다.</p> <p>◦ 점검방법</p> <ul style="list-style-type: none"> <li>• 내부 - 도보 및 사다리를 이용한 근접 육안조사</li> <li>• 교량점검차를 이용한 육안조사</li> </ul> <p>◦ 점검항목</p> <ul style="list-style-type: none"> <li>• 공통적으로 도장 녹발생, 박리, 박락 등의 손상유무</li> <li>• 보조 부재 및 주부재의 변형 발생유무</li> <li>• 볼트이음부 볼트풀림, 파단 등의 손상 발생유무</li> </ul> <p>◦ 중점 점검사항</p> <ul style="list-style-type: none"> <li>• 녹 발생 등 강재부식 발생유무 점검</li> <li>• 용접부 결함에 대한 손상 발생 유무 점검</li> </ul> | |

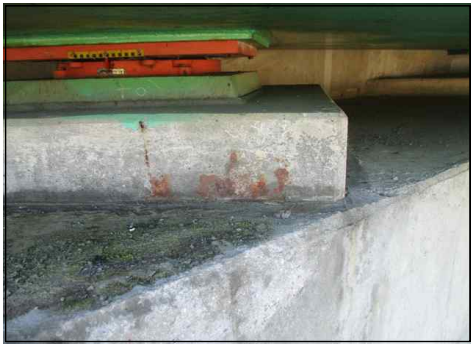
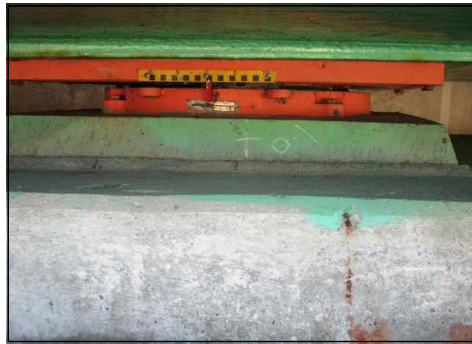
| <p>점검내용</p> | <p>받침콘크리트 녹물유출(A2 SH1)</p> | <p>받침물탈 균열(A2 SH3)</p> |
| <p>점검요령</p> | <p>◦ 받침장치에대한 외관조사결과 시공미흡에 의한 받침물탈 균열, 받침콘크리트 녹물유출이 조사되어 손상현황에 따라 적절한 보수가 필요하다.</p> <p>◦ 연단거리 측정결과 현장 실측치가 허용치를 상회하는 것으로 조사되어 본 과업대상인 월문3교(서울)는 충분한 연단거리를 확보하고 있는 것으로 검토되었다.</p> <p>◦ 교량받침 여유량 검토결과 온도변화에 따른 여유량을 충분히 확보하고 있는 것으로 측정/확인 되었다.</p> | |

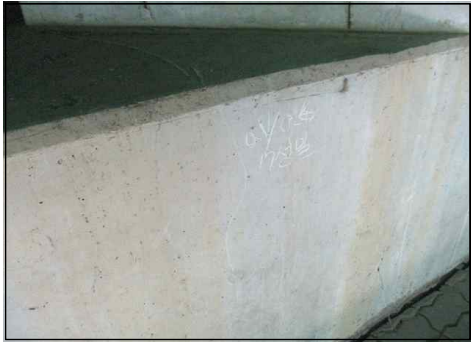
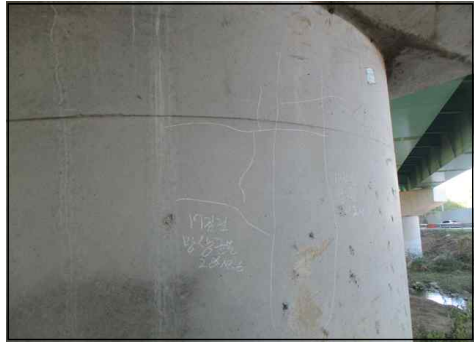
| <p>점검내용</p> | <p>교대 균열(A1)</p> | <p>교각 기둥 망상균열(P2)</p> |
| <p>점검요령</p> | <p>◦ 교대에 대한 외관조사결과 초기 수화열 및 건조수축에 의한 폭0.3mm미만 균열, 시공미흡 및 환경적 요인에 의한 콘크리트 박리, 누수흔적과 교대 보호공 침하/공동 등이 조사되었으며, 내구성 확보를 위한 보수와 주기적인 점검을 통한 유지관리가 필요하다.</p> <p>◦ 교각에 대한 외관조사 결과 일부 손상에 대해 보수를 실시한 상태이다. 다만 미보수된 손상으로 초기 온도변화, 건조수축에 의한 폭 0.3mm미만의 균열, 망상균열, 백태 등이 조사되었으며, 내구성 확보를 위한 보수와 주기적인 점검을 통한 유지관리가 필요한 것으로 판단된다.</p> <p>◦ 점검방법</p> <ul style="list-style-type: none"> <li>· 도보 및 사다리를 이용한 근접 육안조사</li> <li>· 교량점검차, 바지선+크레인 이용한 육안조사</li> </ul> <p>◦ 점검항목</p> <ul style="list-style-type: none"> <li>· 교대 및 교각 균열, 백태, 파손 등의 손상발생 유무</li> <li>· 받침장치 주변 균열, 파손 등 이상결함 발생유무</li> </ul> <p>◦ 중점 점검사항</p> <ul style="list-style-type: none"> <li>· 교대 및 교각 균열(cw=0.2mm이상) 등 초기결함개소에 대해서는 내구성저하방지를 위한 적절한 유지보수와 균열 상태변화에 대해서는 지속적인 주의관찰 필요</li> </ul> | |
