## 제 2 장 월문3교(양양)

### 2.1 시설물개요

월문3교(양양)는 기 정밀점검 (2016. 08) 실시 결과 상태평가 등급은 “B”등급으로 평가되었다. 바닥판 균열, 거더 기공, 녹발생, 교대 및 교각 균열, 들뜸, 교량받침 몰탈 균열, 신축이음 후타재 파손, 균열 등이 조사되었으며, 바닥판, 거더, 교대 및 교각에 발생한 손상에 대해서는 하자담보 만료기간전 일괄 보수를 실시하여야 할 것이다.

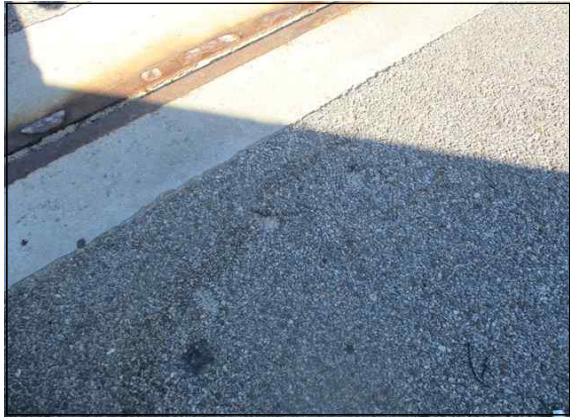
본 월문3교(양양)의 교면포장은 ASP포장으로 시공되어 있으며 외관조사 결과, 일부 구간 포트홀 및 패임 손상이 조사되었다. 현재 조사된 손상은 경미한 수준으로 주행성 및 내구성 확보상의 문제는 없는 상태이나, 향후 공용년수 증가(반복적인 통행차량 윤택중 재하)에 따른 ASP포장부 마모 및 균열 등 추가 손상이 발생될 우려가 있으므로 주기적인 점검 및 유지관리가 필요할 것으로 판단된다.

교면포장 포트홀(S1)

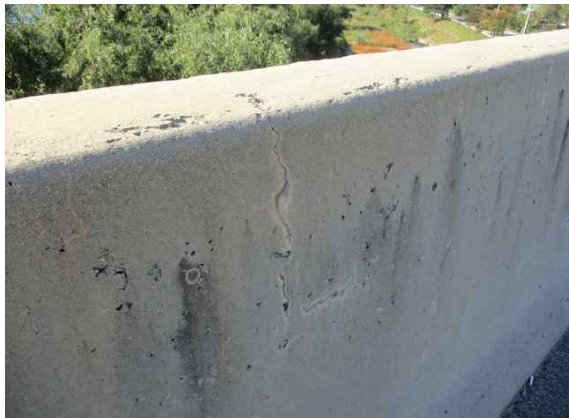
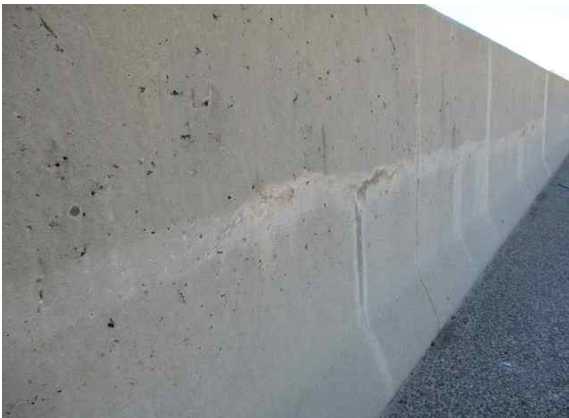
외관조사 결과 초기 온도변화 및 환경적요인에 의한 폭0.3mm미만 균열과 백태 손상이 확인되었으며, 향후, 부재의 특성상 지속적인 우수유입 및 동결기 동결융해의 반복에 의한 손상이 발생될 수 있으므로 표면처리 등의 조치가 필요할 것으로 판단된다.

방호벽 균열(S2)

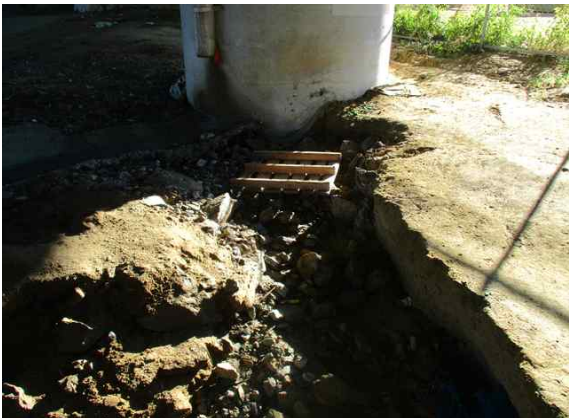
배수시설은 중분대측에 설치되어 있으며, 외관조사 결과 전반적인 외관상태는 양호한 것으로 조사되었으나, P2에 설치된 배수관 길이부족으로 인해 호안사면 침식이 발생한 상태인 바, 주의관찰 후 손상의 진전시 적절한 조치가 필요할 것으로 판단된다.

배수관 길이부족에 의한 사면 침식(P2)

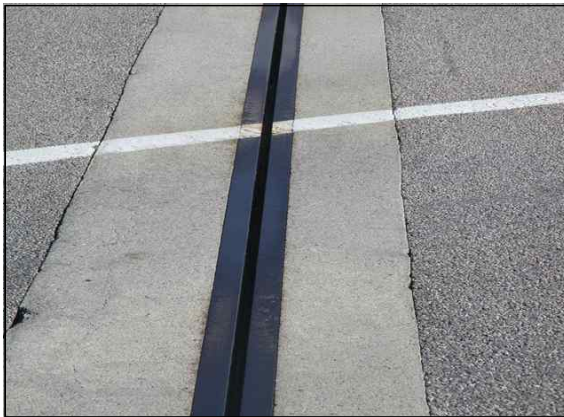
신축이음은 대기 온도변화에 의한 교량 상부구조의 수축과 팽창, 콘크리트의 재령에 의한 CREEP, 건조수축 및 활하중에 의한 이동과 회전등의 변위 및 변형을 원활하게 하는 중요한 부재로서 신축이음장치는 A1, A2 구간에 Rail Joint, 강팽거 Joint로 각각 설치되어 있다. 외관조사 결과 본체는 공용년수 경과로 인한 본체부식, 유간 토사퇴적 등이 조사되었으며, 후타재의 경우 건조수축, 중차량 반복통행 등으로 인해 후타재 균열 및 파손이 조사된 바, 손상현황에 따라 적절한 보수가 필요한 것으로 판단된다.

신축이음 후타재 균열(A1)

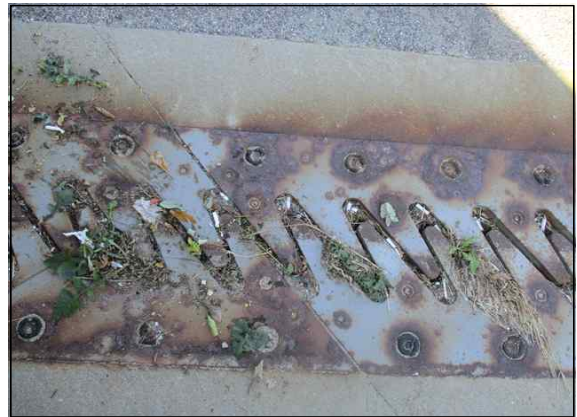
신축이음 본체 부식(A2)

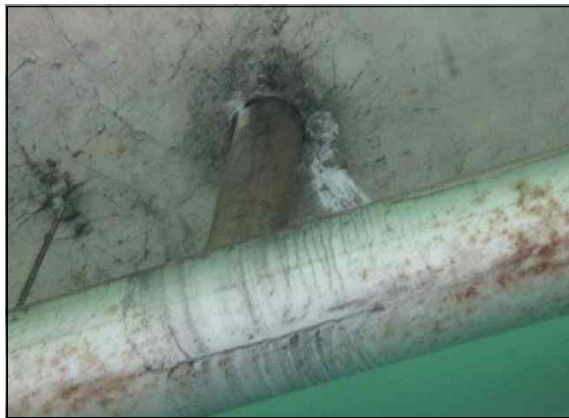
대상 교량은 3경간 연속의 총연장 170.0m(2@55.0m+60.0m)인 Steel Box Girder교로서 바닥판에 대한 외관조사결과 일부 손상에 대해 보수를 실시한 상태이다. 다만 미보수된 손상으로 균열, 백태, 철근노출 및 재료분리 등이 조사되어 내구성 확보를 위한 표면처리, 단면보수 등의 보수조치와 유지관리가 필요한 것으로 판단된다.

바닥판 백태(S1)

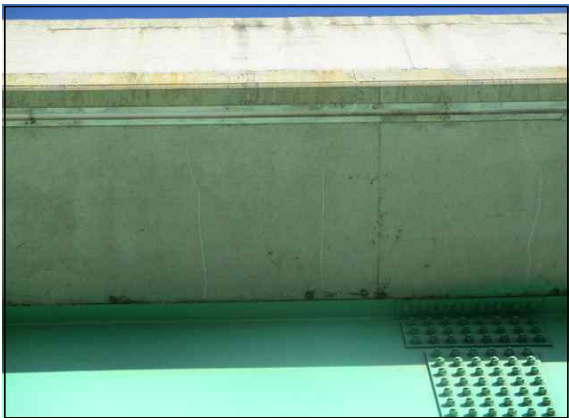
바닥판 균열(S3)

| 점검부위 | | 결함 및 손상내용 | 보수물량 | 보수·보강(안) 공법 | 순위 | 비고 |
|---|---|---|---|---|---|---|
| 바닥판 | | 균열(폭0.3mm미만) | 3.5 m | 표면처리 | 2 | |

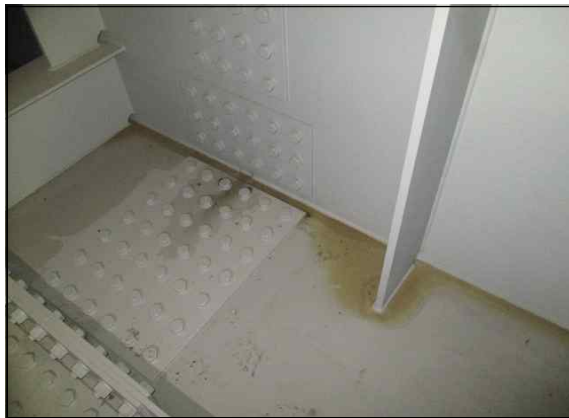
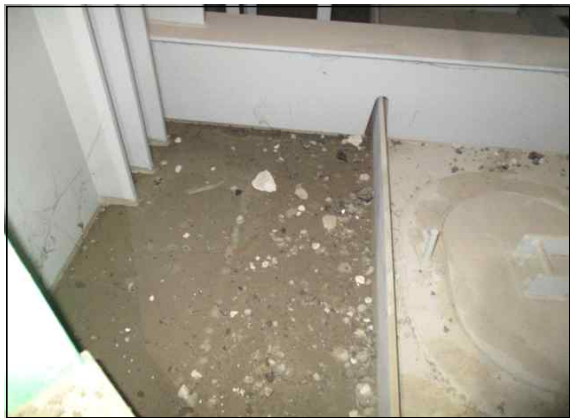
대상 교량의 상부구조 형식은 3경간 연속(2@55.0m+60.0m, 3열) 강상자형(STB)교로서 좌·우 대칭구조를 이루고 있으며, 거더의 높이(h=3.0m)는 전 경간 위치별로 동일한 것으로 확인되었다. 외관조사 결과 거더내부는 비교적 양호한 상태이나 일부구간 경미한 녹발생, 이물질퇴적, Splice 틈새를 통해 유입된 체수 흔적, 시공미흡으로 인한 용접결함(기공) 등이 조사되었다. 거더외부의 경우 도장손상과 기 점검이후 외부충격에 의한 강재변형이 추가 발생한 것으로 확인되었다. 조사된 손상들은 구조물의 안전성에 영향을 미치는 수준은 아니나 적절한 보수가 필요하며, 용접결함의 경우 보수보다는 주의관찰을 통한 유지관리가 필요하다고 판단된다.

거더 내부 우수유입 흔적(S3 G1)

거더 내부 우수유입 흔적(S3 G2)

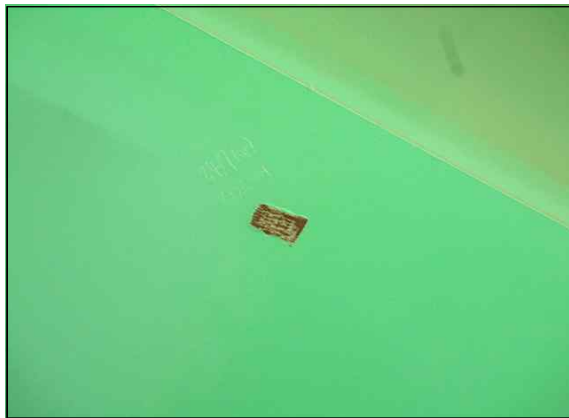
거더 외부 도장손상(S3 G1)

| 점검부위 | | 결함 및 손상내용 | 보수물량 | 보수·보강(안) 공법 | 순위 | 비고 |
|---|---|---|---|---|---|---|
| | | 도장손상(부식) | 0.03 m <sup>2</sup> | 재도장 | 3 | |

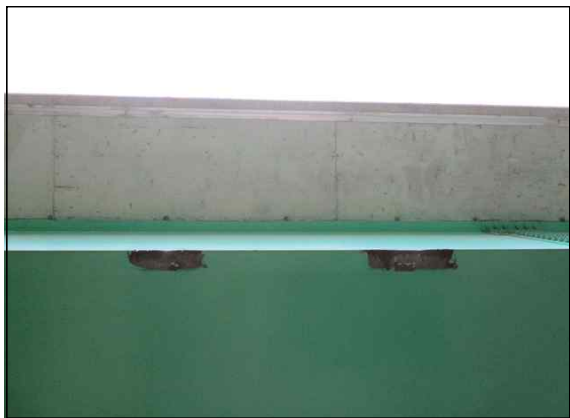
거더 외부 강재변형 및 도장손상(S3-G3)

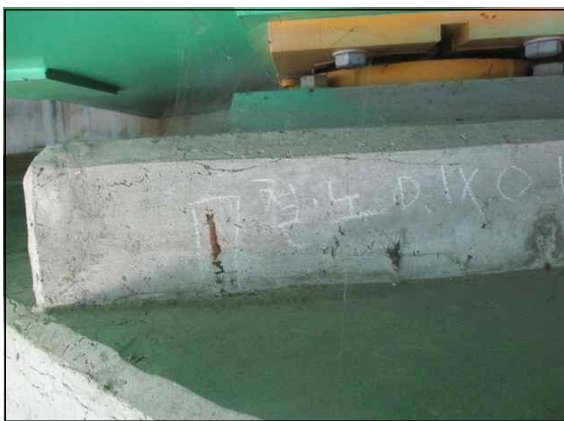
대상교량의 받침장치는 Pot Bearing으로서 교대 및 교각 당 3개소씩 설치되어 있으며, 고정단은 P1에 설치되어 있는 것으로 확인되었다. 외관조사결과 시공초기 건조수축에 의한 받침몰탈 균열, 시공미흡에 의한 받침콘크리트 철근노출, 박리 등이 조사되어 손상현황에 따른 적절한 보수가 필요하다.

받침콘크리트 철근노출(A1 SH2)

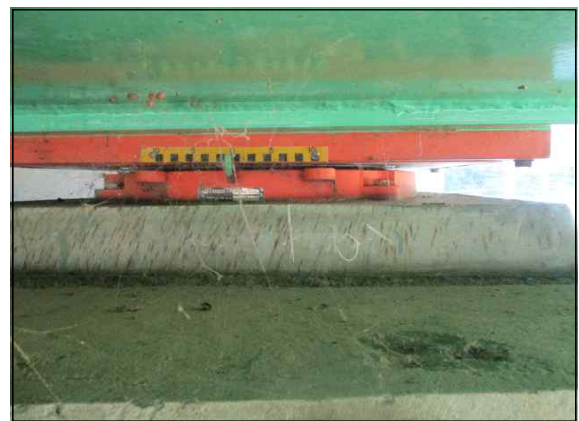
받침몰탈 균열(A2 SH3)

| 점검부위 | | 결함 및 손상내용 | 보수물량 | 보수·보강(안) 공법 | 순위 | 비고 |
|---|---|---|---|---|---|---|
| 교량받침 | | 몰탈 균열(폭0.3미만) | 0.6 m | 표면처리 | 2 | |

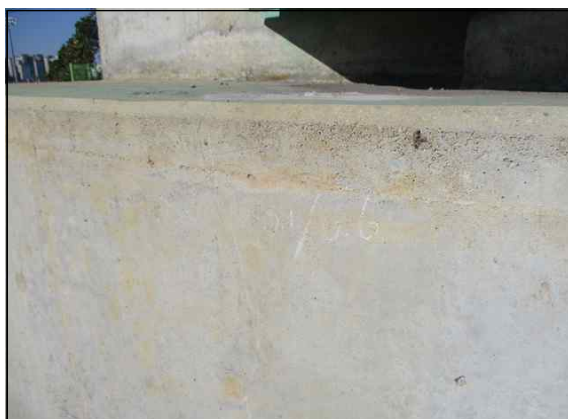
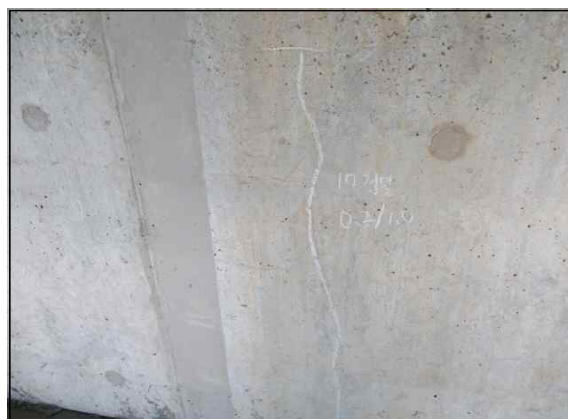
교대에 대한 외관조사결과 일부 손상에 대해 보수를 실시하여 양호한 것으로 확인되었다. 다만 미보수된 손상으로 초기 수화열 및 건조수축에 의한 폭0.3mm미만 균열이 조사되었으며, 내구성 확보를 위한 표면처리 등의 조치와 주기적인 점검을 통한 유지관리가 필요하다.

교대 균열(A1)

교대 균열(A2)

| 점검부위 | | 결함 및 손상내용 | 보수물량 | 보수·보강(안) 공법 | 순위 | 비고 |
|---|---|---|---|---|---|---|
| 교대 | | 균열(cw=0.3mm미만) | 6.1 m | 표면처리 | 2 | |

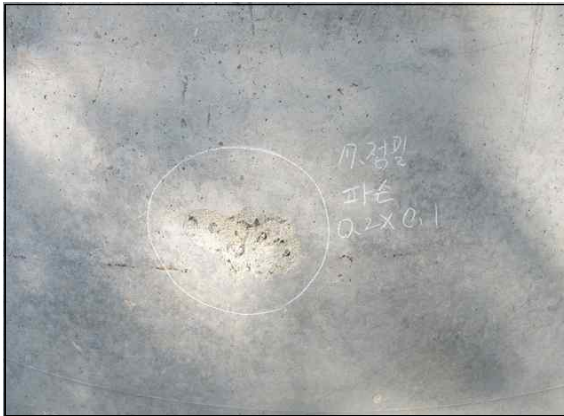
교각에 대한 외관조사 결과 일부 손상에 대해 보수를 실시한 상태이다. 다만 미보수된 손상으로 초기 온도변화, 건조수축에 의한 폭 0.3mm미만의 균열, 망상균열, 백태, 국부파손 등이 조사되었으며, 내구성 확보를 위한 보수와 주기적인 점검을 통한 유지관리가 필요한 것으로 판단된다.

교각 기둥부 파손(P1)

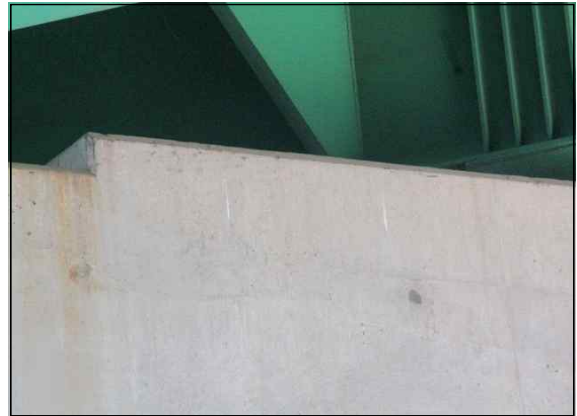
교각 코핑부 균열(P1)

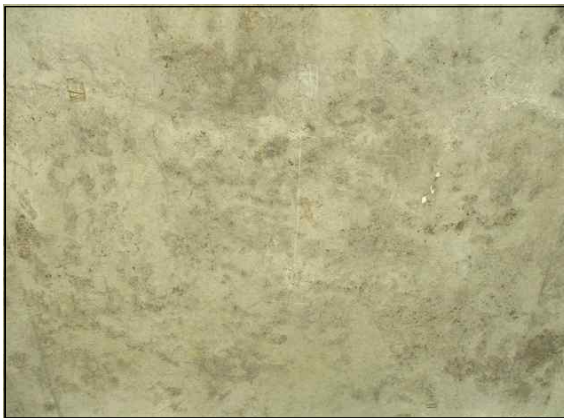
교각 기둥부 균열(P2)

| 점검부위 | | 결함 및 손상내용 | 보수물량 | 보수·보강(안) 공법 | 순위 | 비고 |
|---|---|---|---|---|---|---|
| 교각 | | 균열(폭0.3mm미만) | 4.0 m | 표면처리 | 2 | |

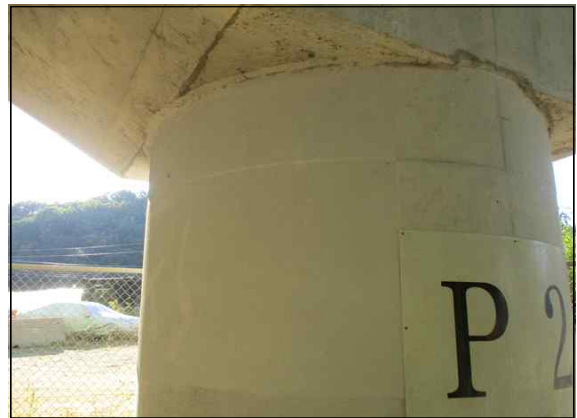
교각 기둥 보수현황(P2)

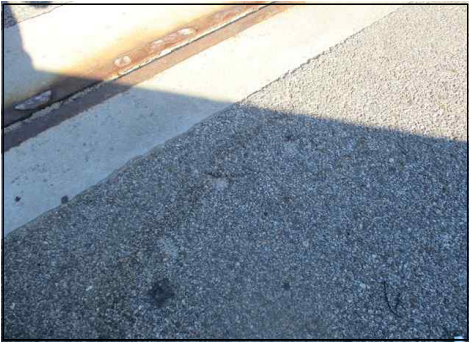
| | <p>교면포장 전경</p> | <p>교면포장 포트홀(S1)</p> |
| <p>점검내용</p> | <p>◦ 본 월문3교(양양)의 교면포장은 ASP포장으로 시공되어 있으며 외관조사 결과, 일부 구간 포트홀 및 패임 손상이 조사되었다. 현재 조사된 손상은 경미한 수준으로 주행성 및 내구성 확보상의 문제는 없는 상태이나, 향후 공용년수 증가(반복적인 통행차량 윤회중 재하)에 따른 ASP포장부 마모 및 균열 등 추가 손상이 발생할 우려가 있으므로 주기적인 점검 및 유지관리가 필요할 것으로 판단된다.</p> | |

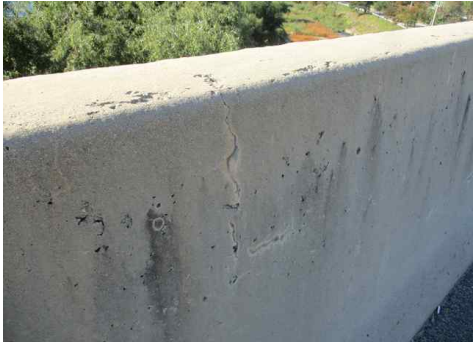
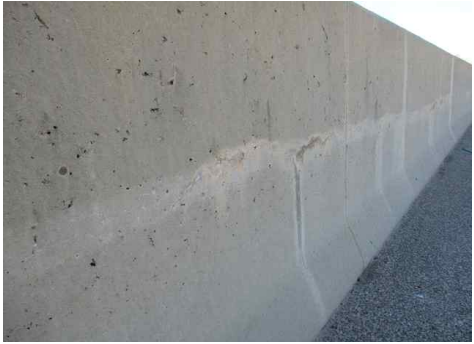
| | <p>방호벽 균열(S2)</p> | <p>방호벽 균열(S2)</p> |
| <p>점검내용</p> | <p>◦ 외관조사 결과 초기 온도변화 및 환경적요인에 의한 폭0.3mm미만 균열과 백태 손상이 확인되었으며, 향후, 부재의 특성상 지속적인 우수유입 및 동결기 동결융해의 반복에 의한 손상이 발생할 수 있으므로 보수후 이에 대한 주의깊은 점검이 요구된다.</p> | |

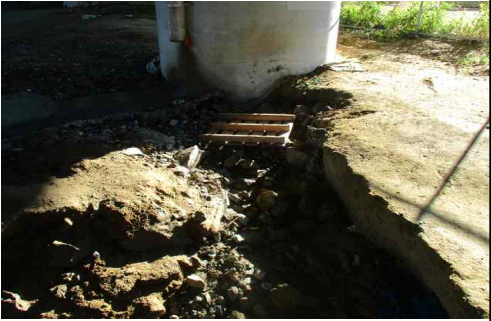
| | 배수시설 전경 | 배수관 길이부족에 의한 사면 침식(P2) |
| 점검내용 | <p>◦ 배수시설은 중분대측에 설치되어 있으며, 외관조사 결과 전반적인 외관상태는 양호한 것으로 조사되었으나, P2에 설치된 배수관 길이부족으로 인해 호안사면 침식이 발생한 상태인 바, 배수관 길이연장 등 정비가 요구된다.</p> | |

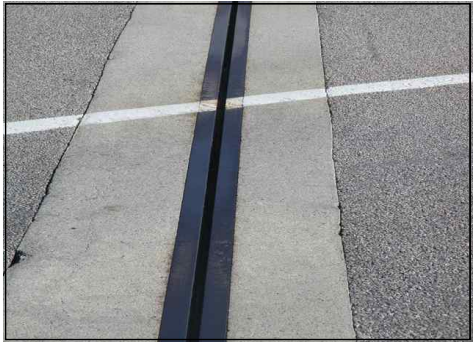
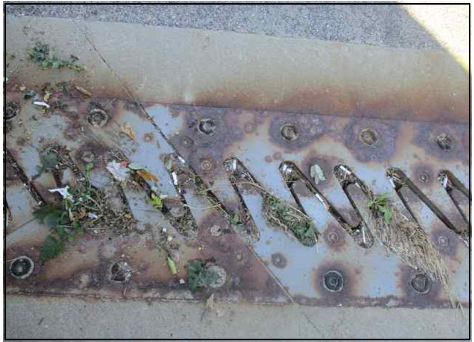
| | <p>신축이음 후타재 균열(A1)</p> | <p>신축이음 본체 부식(A2)</p> |
| <p>점검내용</p> | <p>◦ 외관조사 결과 본체는 공용년수 경과로 인한 본체부식, 유간 토사퇴적 등이 조사되었으며, 후타재의 경우 건조수축, 중차량 반복통행 등으로 인해 후타재 균열 및 파손이 조사된 바, 손상현황에 따라 적절한 보수가 필요한 것으로 판단된다.</p> <p>◦ 각 신축이음별 신축량 및 유간거리를 검토한 결과 각 신축이음은 하절기 온도상승 및 동절기 온도하강시 신축여유량을 충분히 확보하고 있는 것으로 검토되었다.</p> | |

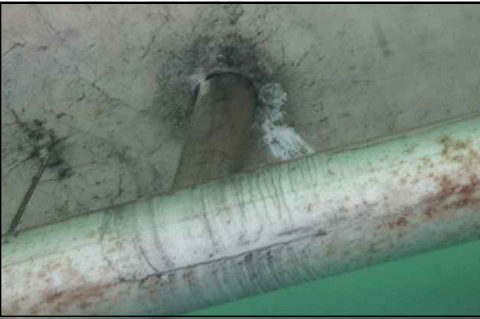
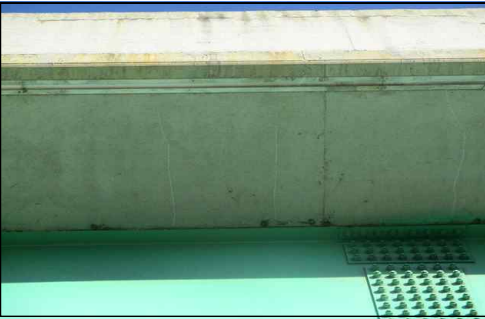
| | <p>바닥판 백태(S1)</p> | <p>바닥판 균열(S3)</p> |
| <p>점검내용</p> | <p>◦ 바닥판 외관조사결과 일부 손상에 대해 보수를 실시한 상태이다. 다만 미보수된 손상으로 균열, 백태, 철근노출 및 재료분리 등이 조사되어 내구성 확보를 위한 보수와 유지관리가 필요한 것으로 판단된다.</p> | |

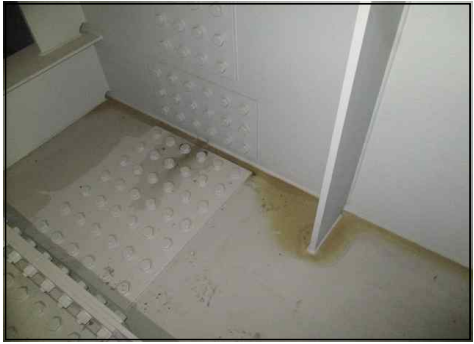
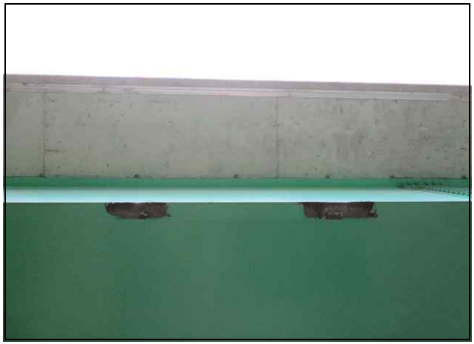
| <p>주요부위 및 손상</p> | <p>거더 내부 우수유입 흔적(S3 G1)</p> | <p>거더 외부 강재변형 및 도장손상(S3-G3)</p> |
| <p>점검내용</p> | <p>◦ 거더에 대한 외관조사 결과 거더내부는 비교적 양호한 상태이나 일부구간 경미한 녹발생, 이물질퇴적, Splice 틈새를 통해 유입된 체수 흔적, 시공미흡으로 인한 용접결함(기공) 등이 조사되었다. 거더외부의 경우 도장손상과 기 점검이후 외부충격에 의한 강재변형이 추가 발생한 것으로 확인되었다. 조사된 손상들은 구조물의 안전성에 영향을 미치는 수준은 아니나 적절한 보수가 필요하며, 용접결함의 경우 보수보다는 주의관찰을 통한 유지관리가 필요하다고 판단된다.</p> | |

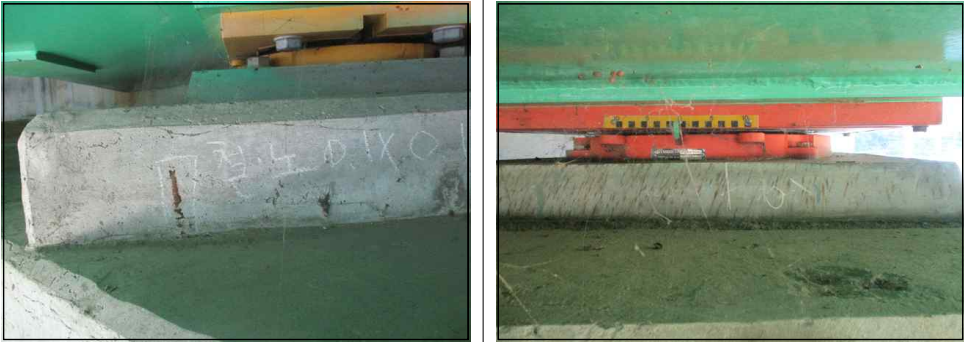
| | 받침콘크리트 철근노출(A1 SH2) | 받침물탈 균열(A2 SH3) |
| 점검내용 | <p>◦ 받침장치에 대한 외관조사결과 시공초기 건조수축에 의한 받침물탈 균열, 시공미흡에 의한 받침콘크리트 철근노출, 박리 등이 조사되어 손상현황에 따른 적절한 보수가 필요하다.</p> <p>◦ 교량받침 여유량 검토결과 온도변화에 따른 여유량을 충분히 확보하고 있는 것으로 측정/확인 되었다.</p> | |

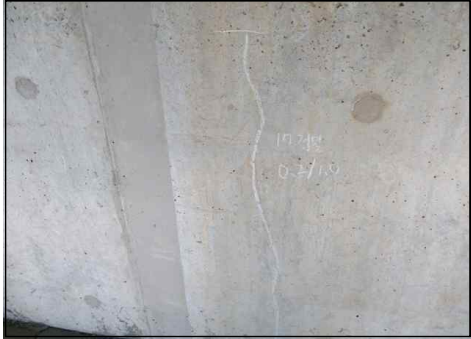
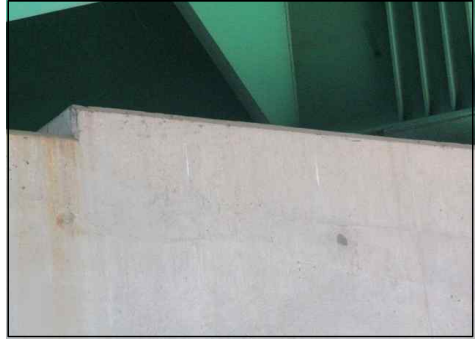
| <p>점검내용</p> | <p>교대 균열(A2)</p> | <p>교각 코핑부 균열(P1)</p> |
| <p>점검요령</p> | <p>◦ 교대에 대한 외관조사결과 일부 손상에 대해 보수를 실시하여 양호한 것으로 확인되었다. 다만 미보수된 손상으로 초기 수화열 및 건조수축에 의한 폭 0.3mm미만 균열, 시공미흡 및 환경적 요인에 의한 콘크리트 박리, 들뜸, 누수 흔적 등이 조사되었으며, 내구성 확보를 위한 보수와 주기적인 점검을 통한 유지관리가 필요하다.</p> <p>◦ 교각에 대한 외관조사 결과 일부 손상에 대해 보수를 실시한 상태이다. 다만 미보수된 손상으로 초기 온도변화, 건조수축에 의한 폭 0.3mm미만의 균열, 망상균열, 백태, 국부파손 등이 조사되었으며, 내구성 확보를 위한 보수와 주기적인 점검을 통한 유지관리가 필요한 것으로 판단된다.</p> <p>◦ 점검방법</p> <ul style="list-style-type: none"> <li>· 도보 및 사다리를 이용한 근접 육안조사</li> <li>· 교량점검차, 바지선+크레인 이용한 육안조사</li> </ul> <p>◦ 점검항목</p> <ul style="list-style-type: none"> <li>· 교대 및 교각 균열, 백태, 파손 등의 손상발생 유무</li> <li>· 받침장치 주변 균열, 파손 등 이상결함 발생유무</li> </ul> <p>◦ 중점 점검사항</p> <ul style="list-style-type: none"> <li>· 교대 및 교각 균열(cw=0.2mm이상) 등 초기결함개소에 대해서는 내구성저하 방지를 위한 적절한 유지보수와 균열 상태변화에 대해서는 지속적인 주의 관찰 필요</li> </ul> | |
