# 제 1 장 서종대교(서울)

1.1 시설물 개요

### 1.1.1 서종대교(서울) 전경

서종대교(서울)는 기 정밀점검 (2016. 08) 실시 결과 상태평가 등급은 “B”등급으로 평가되었다. 바닥판 균열, 방호벽 균열, 교량받침 미끄럼판 변형, 거더, 교대 및 교대 균열 등이 조사되었으며, 바닥판, 거더, 교대 및 교각에 발생한 손상에 대해서는 하자담보 만료기간전 일괄 보수를 실시하여야 할 것이다.

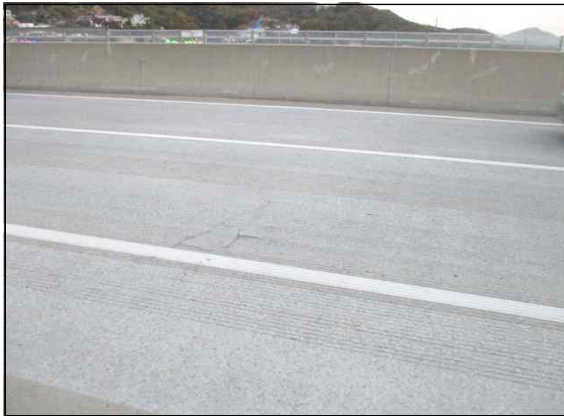
서종대교 교면포장은 고강도 콘크리트 이며, 별도의 방수층이 필요 없는 HPC(High Performance Concrete)공법으로 시공된 상태이다. 외관조사 결과 건조수축, 공용년수 증가, 반복적인 통행차량 운하중 등으로 인해 발생한 균열, 망상균열, 파손 등이 조사되었다. 기 점검과 비교시 파손부위에 대해 일부 보수를 실시하여 양호한 상태이다. 미보수된 기 손상 부는 주의관찰 후 손상의 진전시 적절한 조치를 취하는 것이 바람직 할 것으로 판단된다.

교면포장 균열(S11)

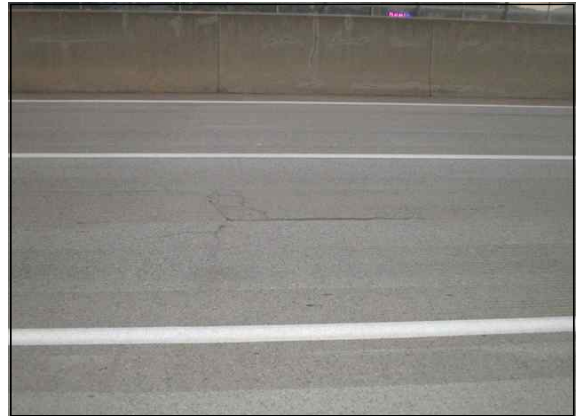
교면포장 망상균열(S15)

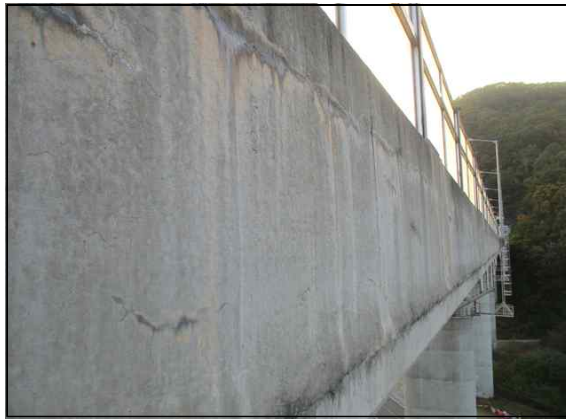
본 교량의 방호벽은 철근콘크리트로 시공되어 있으며, 좌측 방호벽 상단에는 방음벽(H=2.5m)이 설치되어 있다. 외관조사 결과 건조수축, 온도변화 및 환경적요인에 의한 균열, 백태, 국부파손 및 들뜸, 철근노출, 들뜸, 방음벽 파손이 조사되었다. 손상들에 대해 기 실시된 정밀점검(2016.08)과 비교시 균열 및 백태 손상이 일부구간 추가 발생된 것으로 비교·검토되었으며 향후, 부재의 특성상 지속적인 우수유입 및 동절기 동결융해의 반복에 의한 손상이 발생할 수 있으므로 표면처리, 단면보수 등의 조치가 필요할 것으로 판단된다.

방호벽 균열부 백태(S3)

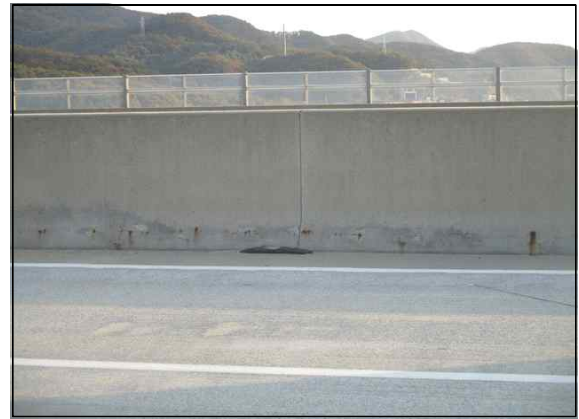
방호벽(중분대) 철근노출(S5)

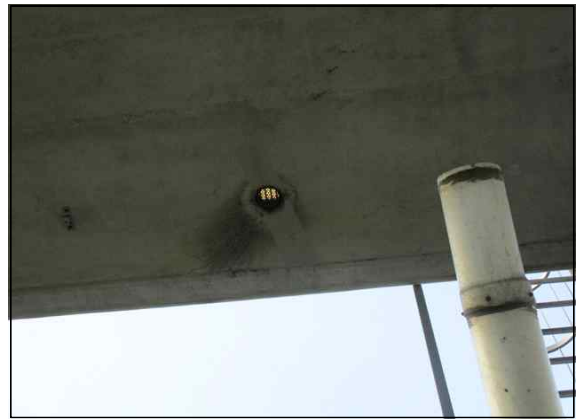
배수시설은 좌측 방호울타리 측에 설치되어 있으며, 외관조사 결과 토사퇴적, 외부충격, 시공미흡 등으로 인해 배수구 막힘, 그레이팅 파손, 연장배수관 이음부 이격, 파손, 탈락 등이며 기 점검이후 배수관 막힘에 의한 월류, 배수관 탈락이 추가 조사되어 손상현황에 따라 적절한 보수조치가 필요한 것으로 판단된다.

배수관 탈락(12)

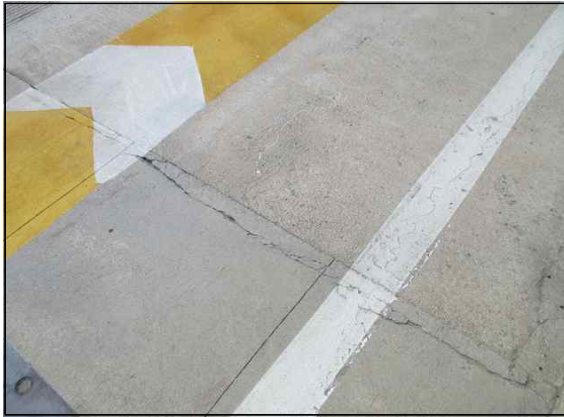
외관조사 결과 본체는 시공미흡, 공용년수 경과로 인해 하부 물받이 탈락, 상부 토사퇴적이 조사되어 물받이 재설치 및 주기적인 청소가 필요하며, 후타재의 경우 차량의 반복적인 윤하중에 따른 후타재 균열(폭0.3mm미만) 및 박락이 조사된 바, 손상현황에 따라 적절한 보수가 필요한 것으로 판단된다.

신축이음 후타재 박락(A1)

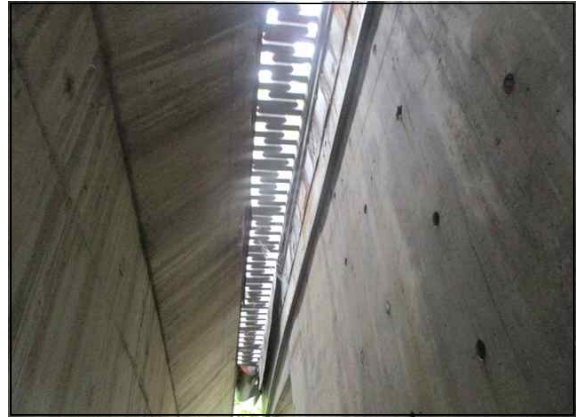
신축이음 물받이 파손(A2)

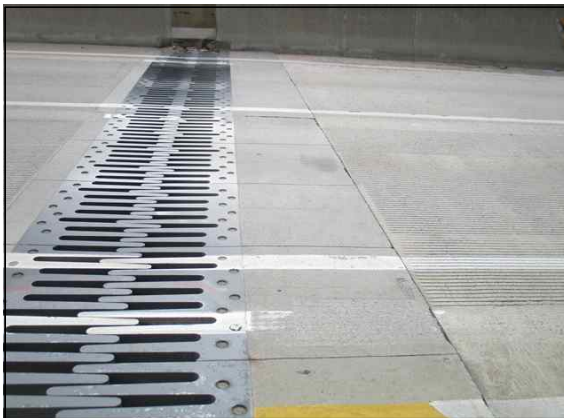
신축이음 후타재 균열(A1)

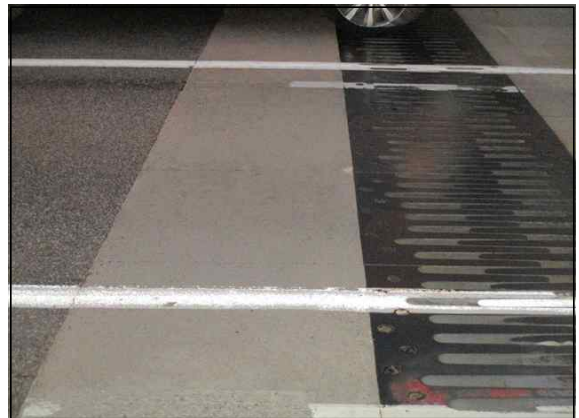
신축이음 후타재 균열(A2)

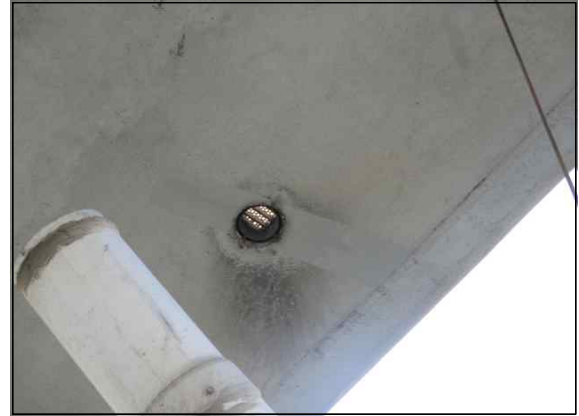
바닥판 백태 보수(S12)

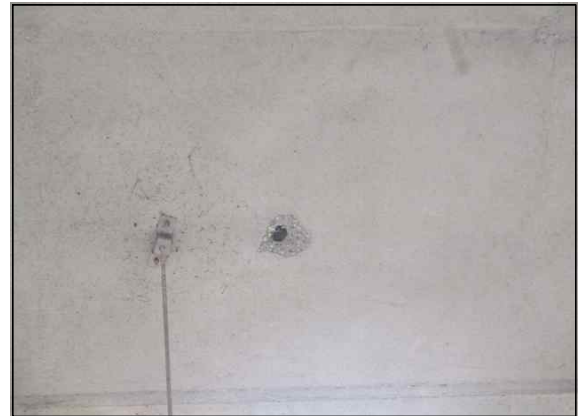
바닥판은 상부로부터 전달되는 차량의 윤회중을 거더로 직접 전달하는 역할을 하는 부재로서 박스 거더 좌·우측 켄틸레버 구간을 대상으로 하며 외관조사결과, 일부 손상에 대해 보수를 실시하였으나 미보수된 폭0.3mm미만 균열, 파손 및 들뜸이 조사되었으며, 기점검과 비교시 일부구간 파손이 추가 확인되었다. 기 발생한 손상은 구조물의 안전성에 영향을 미칠만한 수준은 아닌 것으로 판단되나, 내구성 저하 방지를 위해 각 손상현황에 따라 적절한 보수가 필요한 것으로 판단된다.

바닥판 콘크리트 파손(S8)

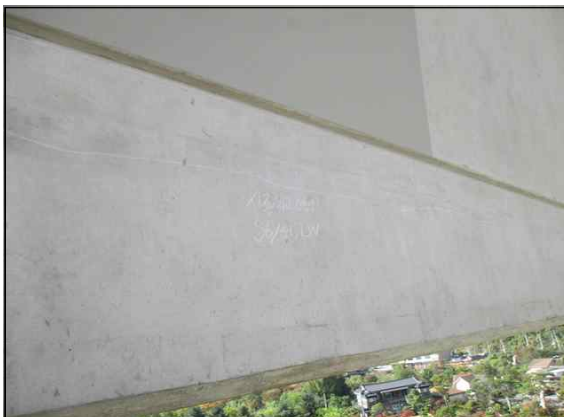
거더에 대한 외관조사 결과 이상 처짐, 변형 및 지점부(정착부) 파손과 같은 특이할만한 결함 및 손상은 없는 상태이다. 다만 거더 내·외부 및 격벽 일부구간에서 폭 0.3mm내·외의 균열 및 망상균열, 콘크리트 파손/들뜸, 백태 등이 발생한 상태이다. 기점검과 비교시 일부 손상에 대해 보수를 실시하였으나, 일부 구간 균열 손상이 추가 발생한 것으로 확인되었다. 조사된 균열의 경우 일반적으로 PSC 상자형교에서 강선 긴장시 발생하는 국부적인 응력집중 현상과 가설공법 특성과 같은 시공환경 영향, 건조수축, 수화열, 온도변화 등 복합적인 요인에 의해 발생한 초기결함으로, 구조물의 안전성에 영향을 미칠만한 수준은 아닌 것으로 판단되나, 기타 손상과 더불어 내구성 확보차원의 적절한 보수가 필요한 것으로 판단된다.

거더 외부 측면 균열(S6)

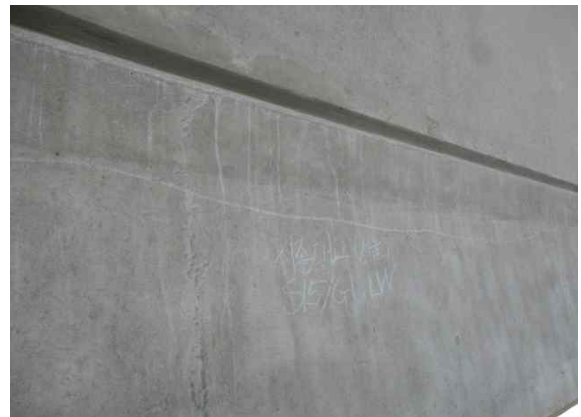
거더 외부 측면 균열(S15)

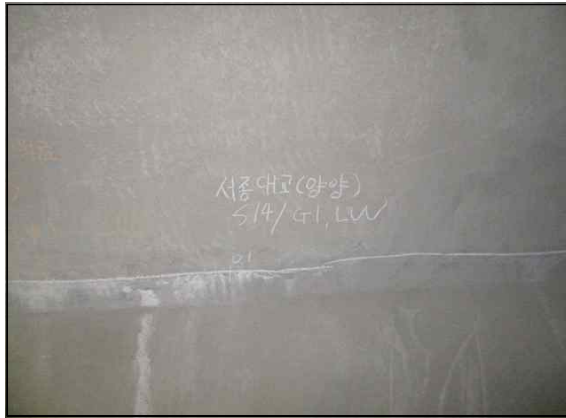
거더 내부 균열(S14)

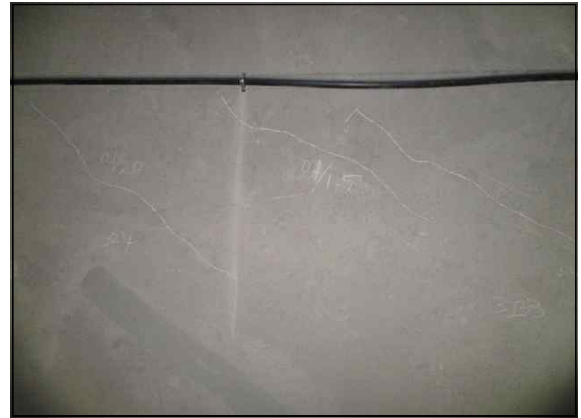
거더 내부 균열(S15)

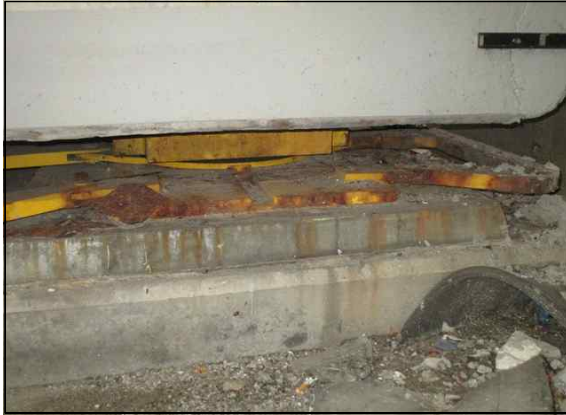
받침장치에 대한 조사 결과 일부 손상에 대해 보수를 실시하였으나, 미보수된 슬플레이트 부식과 시공미흡으로 판단되는 미끄럼판 변형, 받침몰탈 균열/박락, 받침콘크리트 균열/재료분리 등이 조사되어, 각 손상들에 대해 적절한 보수가 필요하며, 특히 P16 받침 미끄럼판 변형의 경우 원활한 기능 향상을 위해 교체를 실시하는 것이 바람직하다고 판단된다.

플레이트 부식(A1 SH1)

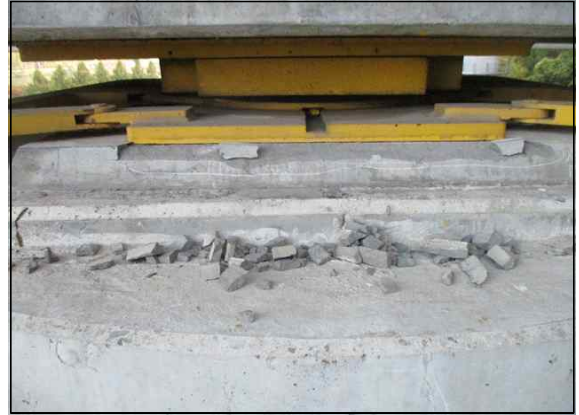
무수축물탈 박락(P1 SH2)

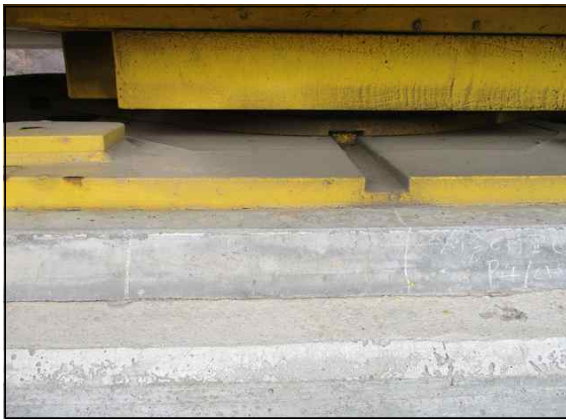
반침물탈 균열(P4 SH2)

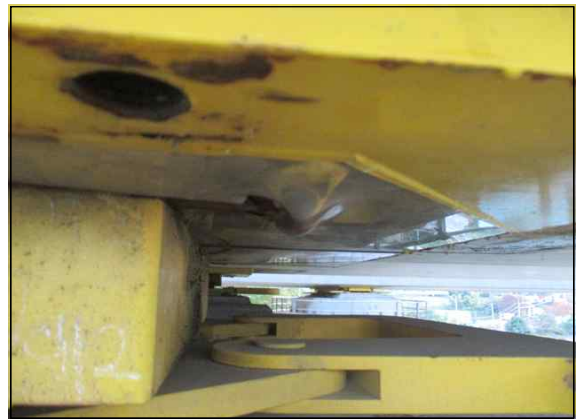
미끄럼판 변형(P16 SH2)

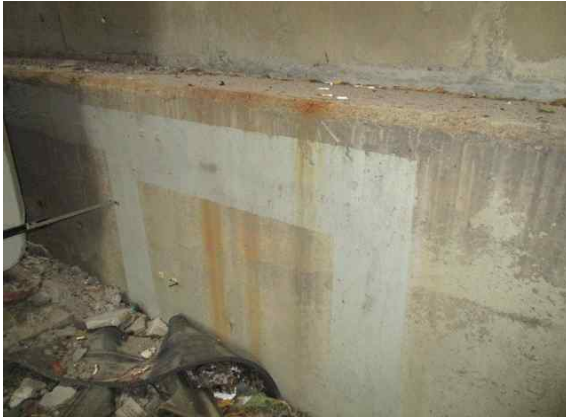
교대에 대한 외관조사결과 기존 손상인 균열, 재료분리, 철근노출 등에 대한 손상들에 대해 전반적으로 보수를 실시하였으며 양호한 상태인 것으로 조사되었다. 일부 미 보수된 손상부는 내구성 증진을 위한 표면처리, 주입보수 등의 조치가 필요할 것으로 판단된다.

교대 균열보수 현황(A1)

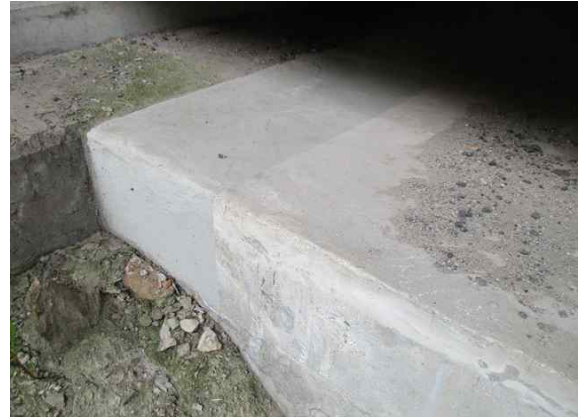
교대 단면보수 현황(A2)

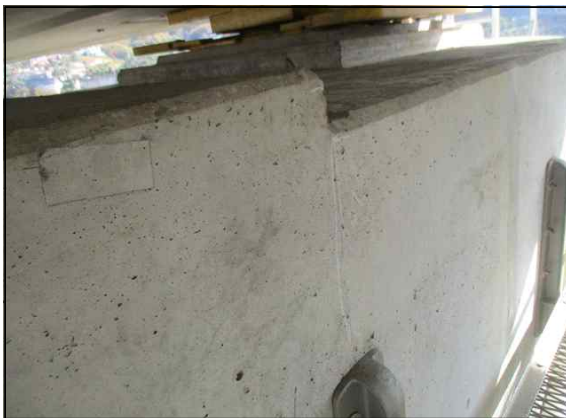
교각에 대한 외관조사 결과, 기존 손상인 균열 및 망상균열 등에 대해 일부 보수를 실시한 것으로 조사되었으나, 미보수된 국부파손, 폭0.3mm내·외의 균열 등이 확인되었으며, 내구성 확보를 위한 적절한 보수가 필요하다.

교각 코핑부 균열(P4)

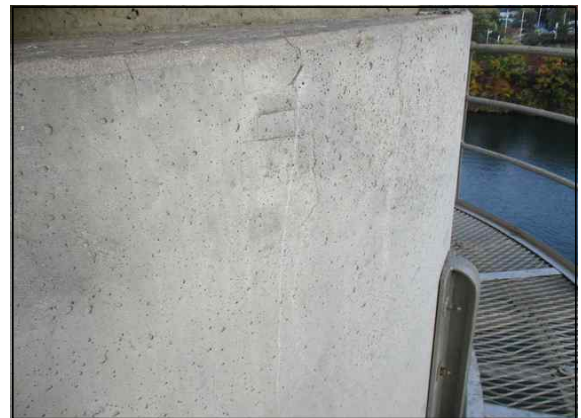
교각 기둥부 균열(P12)

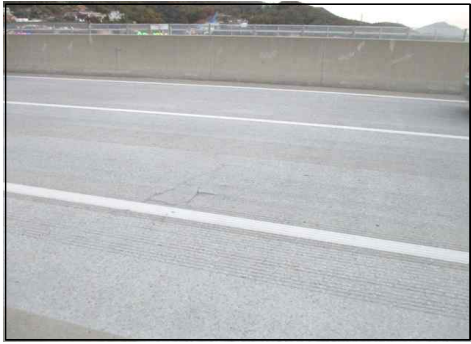
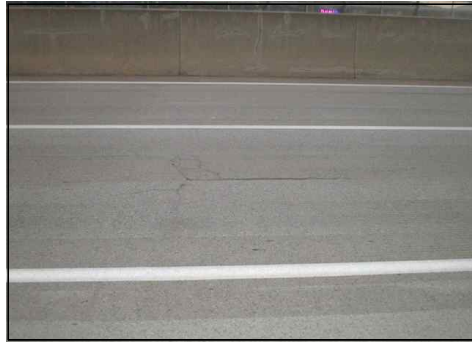
| | 교면포장 균열(S11) | 교면포장 망상균열(S15) |
| 점검내용 | <ul style="list-style-type: none"> <li>◦ 외관조사 결과 건조수축, 공용년수 증가, 반복적인 통행차량 운하중 등으로 인해 발생된 균열, 망상균열, 파손 등이 조사되었다. 기 점검과 비교시 파손부위에 대해 일부 보수를 실시하여 양호한 상태이다. 다만 미보수된 손상들에 대해서는 통행차량의 주행성 확보를 위해 보수조치가 필요한 것으로 판단된다.</li> </ul> | |

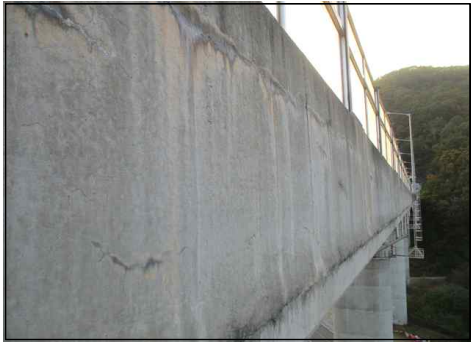
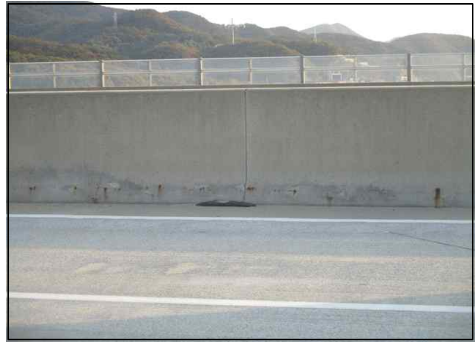
| | 방호벽 균열부 백태(S3) | 방호벽(중분대) 철근노출(S5) |
| 점검내용 | <p>◦ 외관조사 결과 건조수축, 온도변화 및 환경적요인에 의한 균열, 백태, 국부 파손 및 들뜸, 철근노출, 들뜸, 방음벽 파손이 조사되었다. 손상들에 대해 실시된 정밀점검(2016.08)과 비교시 균열 및 백태 손상이 일부구간 추가 발생된 것으로 비교·검토되었으며 향후, 부재의 특성상 지속적인 우수유입 및 동절기 동결융해의 반복에 의한 손상이 발생할 수 있으므로 이에 대한 주의 깊은 점검이 요구된다.</p> | |

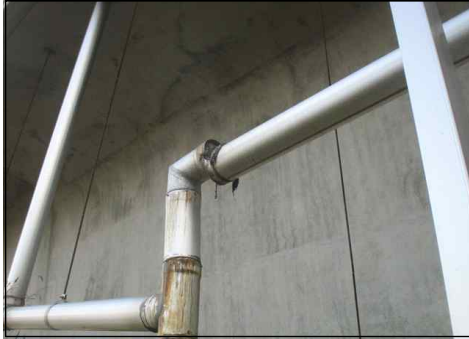
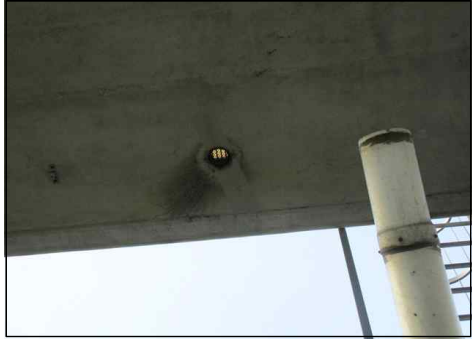
| <p>주요부위 및 손상</p> | <p>차집관 연결볼트 풀림(S3)</p> | <p>배수관 탈락(S12)</p> |
| <p>점검내용</p> | <p>◦ 외관조사 결과 토사퇴적, 외부충격, 시공미흡 등으로 인해 배수구 막힘, 그레이팅 파손, 연장배수관 이음부 이격,파손, 탈락 등이며 기 점검이후 배수관 막힘에 의한 월류, 배수관 탈락이 추가 조사되어 손상현황에 따라 적절한 보수조치가 필요한 것으로 판단된다.</p> | |

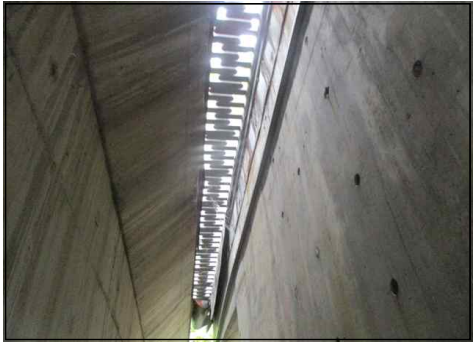
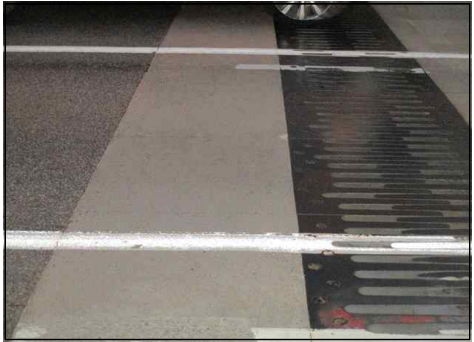
| <p>점검내용</p> | <p>신축이음 물받이 파손(A2)</p> <p>신축이음 후타재 균열(A2)</p> <p>◦ 외관조사 결과 본체는 시공미흡, 공용년수 경과로 인해 하부 물받이 탈락, 상부 토사퇴적이 조사되어 물받이 재설치 및 주기적인 청소가 필요하며, 후타재의 경우 차량의 반복적인 윤하중에 따른 후타재 균열(폭0.3mm미만) 및 박락이 조사된 바, 손상현황에 따라 적절한 보수가 필요한 것으로 판단된다.</p> <p>◦ 각 신축이음별 신축량 및 유간거리를 검토한 결과 각 신축이음은 하절기 온도상승 및 동절기 온도하강시 신축여유량을 충분히 확보하고 있는 것으로 검토되었다.</p> | |

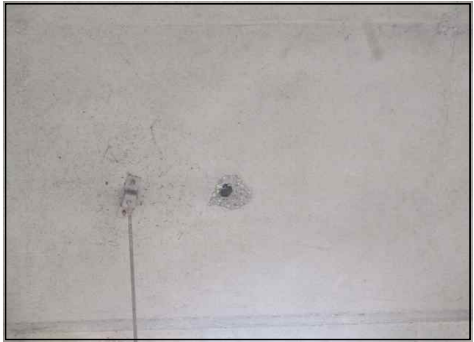
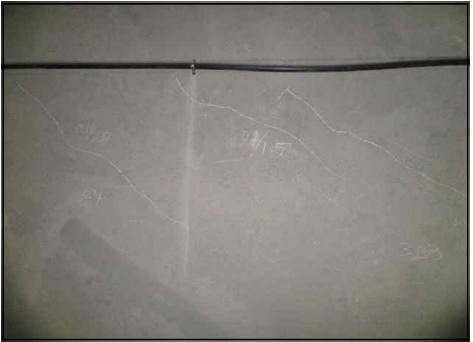
| <p>점검내용</p> | <p>바닥판 콘크리트 파손(S8)</p> | <p>거더 내부 균열(S15)</p> |
| <p>점검요령</p> | <p>◦ 거더에 대한 외관조사 결과 이상 처짐, 변형 및 지점부(정착부) 파손과 같은 특이할만한 결함 및 손상은 없는 상태이다. 다만 거더 내·외부 및 격벽 일부 구간에서 폭 0.3mm내·외의 균열 및 망상균열, 콘크리트 들뜸, 백태, 등이 발생된 상태이고, 기 정밀점검과 비교시 일부 손상에 대해 보수를 실시하였으며, 균열 손상이 다소 증가 한 것으로 확인되었다. 조사된 균열의 경우 일반적으로 PSC 상자형교에서 강선 긴장시 발생하는 국부적인 응력집중 현상과 가설공법 특성과 같은 시공환경 영향, 건조수축, 수화열, 온도변화 등 복합적인 요인에 의해 발생한 초기결함으로, 구조물의 안전성에 영향을 미칠만한 수준은 아닌 것으로 판단되나, 기타 손상과 더불어 내구성 확보차원의 적절한 보수가 필요한 것으로 판단된다.</p> <p>◦ 바닥판 외관조사결과, 일부 손상에 대해 보수를 실시하였으나 미보수된 폭 0.3mm미만 균열, 파손 및 들뜸이 조사되었으며, 기 점검과 비교시 일부구간 파손이 추가 확인되었다. 기 발생한 손상은 구조물의 안전성에 영향을 미칠만한 수준은 아닌 것으로 판단되나, 내구성 저하 방지를 위해 각 손상현황에 따라 적절한 보수가 필요한 것으로 판단된다.</p> <p>◦ 점검방법</p> <ul style="list-style-type: none"> <li>· 내부 - 도보 및 사다리를 이용한 근접 육안조사</li> <li>· 교량점검차를 이용한 육안조사</li> </ul> <p>◦ 점검항목</p> <ul style="list-style-type: none"> <li>· 거더 균열 상태(범위확산, 추가발생, 박리, 박락 등)변화 점검</li> <li>· 정착부 주변 균열, 파손발생 유무</li> </ul> <p>◦ 중점 점검사항</p> <ul style="list-style-type: none"> <li>· 박스 거더 내·외부에서 조사된 균열(cw=0.2mm이상)과 국부적인 재료분리, 박락개소 등 초기결함개소에 대해서는 내구성저하 방지를 위한 적절한 유지보수와 거더 내·외부의 균열 상태변화에 대해서는 지속적인 주의관찰 필요</li> </ul> | |

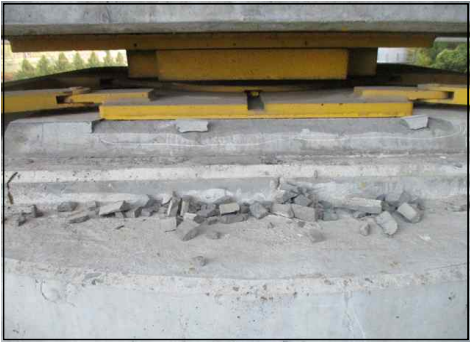
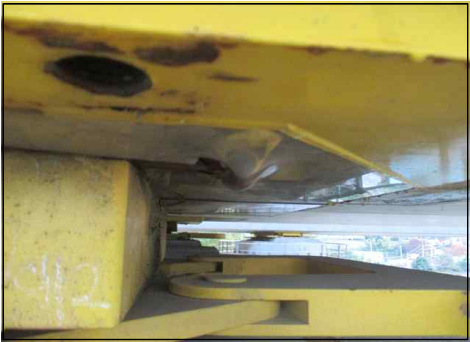
| 점검내용 | 무수축물탈 박락(P1 SH2) | 미끄럼판 변형(P16 SH2) |
| 점검요령 | <ul style="list-style-type: none"> <li>◦ 받침장치에 대한 조사 결과 일부 손상에 대해 보수를 실시하였으나, 미보수된 슬플레이트 부식과 시공미흡으로 판단되는 미끄럼판 변형, 받침물탈 균열/박락, 받침콘크리트 균열/재료분리 등이 조사되어, 각 손상들에 대해 적절한 보수가 필요하며, 특히 P16 받침 미끄럼판 변형의 경우 원활한 기능 향상을 위해 교체를 실시하는 것이 바람직하다고 판단된다.</li> <li>◦ 연단거리 측정결과 현장 실측치가 허용치를 상회하는 것으로 조사되어 본 과업대상인 서종대교(서울)는 충분한 연단거리를 확보하고 있는 것으로 검토되었다.</li> <li>◦ 교량받침 여유량 검토결과 온도변화에 따른 여유량을 충분히 확보하고 있는 것으로 측정/확인 되었다.</li> </ul> | |

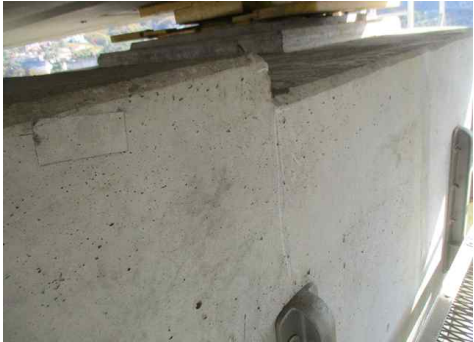
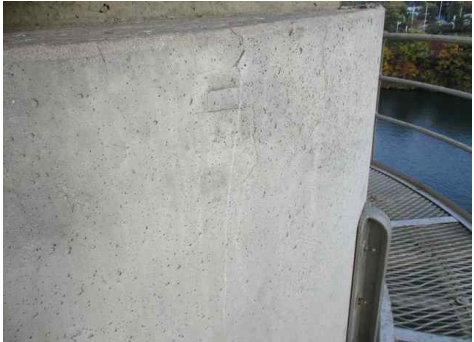
| | <p>교각 코핑부 균열(P4)</p> | <p>교각 기둥부 균열(P12)</p> |
| <p>점검내용</p> | <p>◦ 교대에 대한 외관조사결과 기존 손상인 균열, 재료분리, 철근노출 등에 대한 손상들에 대해 전반적으로 보수를 실시하였으며 양호한 상태인 것으로 조사되었다. 향후 공용년수 증가 및 노후화에 따른 신규손상이 발생할 우려가 있는 만큼, 주기적인 점검 등을 통해 현상태를 유지할 수 있도록 세심한 유지관리가 필요하다.</p> <p>◦ 교각에 대한 외관조사 결과, 기존 손상인 균열 및 망상균열 등에 대해 일부 보수를 실시한 것으로 조사되었으나, 미보수된 국부파손, 폭0.3mm내·외의 균열 등이 확인되었으며, 내구성 확보를 위한 적절한 보수가 필요하다.</p> | |
