## 제 2 장 서종대교(양양)

### 2.1 시설물개요

서종대교(양양) 상부전경

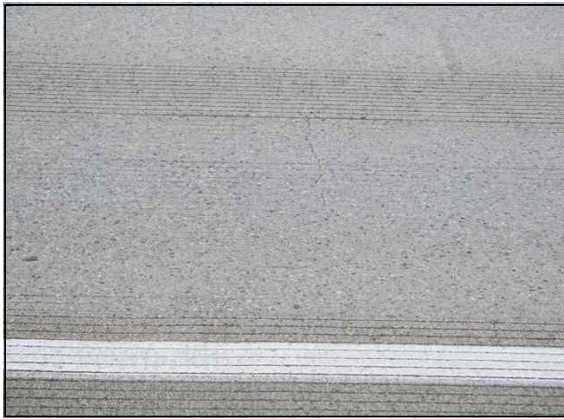
서종대교 교면포장은 고강도 콘크리트 이며, 별도의 방수층이 필요 없는 HPC(High Performance Concrete)공법으로 시공된 상태이다. 외관조사 결과 건조수축, 공용년수 증가, 반복적인 통행차량 윤하중 등으로 인해 발생한 균열, 파손 및 들뜸 등이 조사되었다. 기점검과 비교시 일부 손상에 대해 보수를 실시하였으며, 미보수된 손상들은 주기적인 점검을 통한 손상의 진전 여부 파악 후 적절한 조치를 취하는 것이 바람직 할 것으로 판단된다.

교면포장 균열(S3)

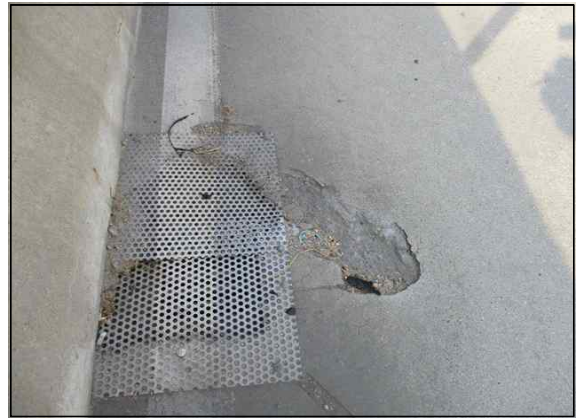
교면포장 들뜸(S16)

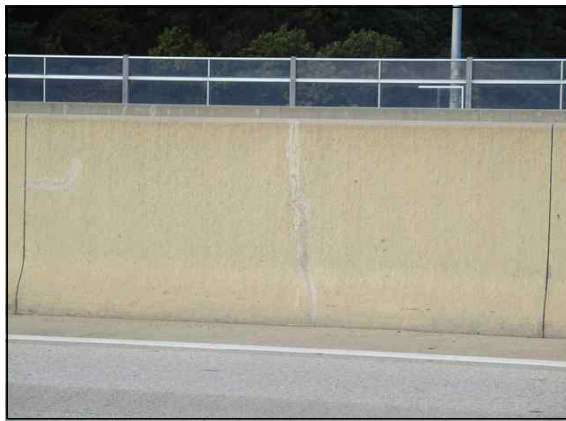
본 교량의 방호벽은 철근콘크리트로 시공되어 있으며, 좌측 방호벽 상단에는 방음벽(H=2.5m)이 설치되어 있다. 외관조사 결과 건조수축, 외부충격, 국부적인 피복부족, 시공미흡 등으로 인해 균열, 백태, 철근노출, 긁힘, 방음벽 파손이 조사되어 손상현황에 따라 적절한 보수조치가 필요한 것으로 판단된다.

방호벽 균열부 백태(S3)

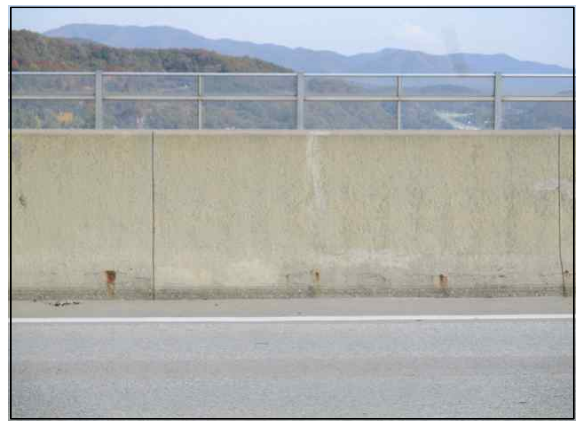
방호벽(중분대) 철근노출(S15)

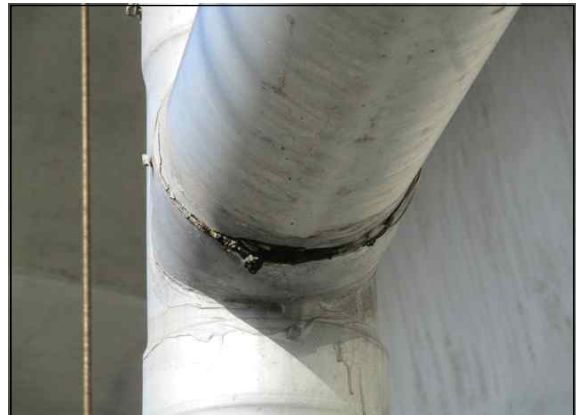
배수시설은 좌측 방호울타리 측에 설치되어 있으며, 외관조사 결과 전회 점검시 조사된 그레이팅 파손, 배수관 연결불량 등에 대해 일부 보수를 실시한 상태이다. 다만 미보수된 배수관 이음부 누수, 배수구 막힘 등에 대해서는 원활한 배수기능 회복을 위해 주기적인 청소 등을 실시하는 것이 바람직하다.

배수관 연결부 누수(16)

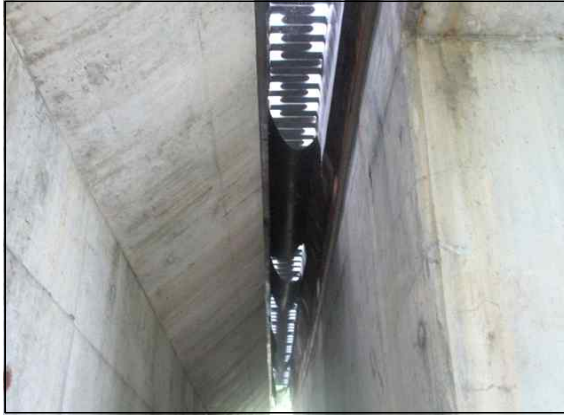
외관조사 결과 본체는 공용년수 증가, 외부충격으로 인한 차수판 파손, 하부 물받이 탈락, 상부 토사퇴적이 조사되어 재설치 및 주기적인 청소가 필요하며, 후타재의 경우 차량의 반복적인 운하중에 따른 후타재 균열(폭0.3mm미만) 및 박락이 조사된 바, 손상현황에 따라 적절한 보수가 필요한 것으로 판단된다.

신축이음 물받이 파손(A1)

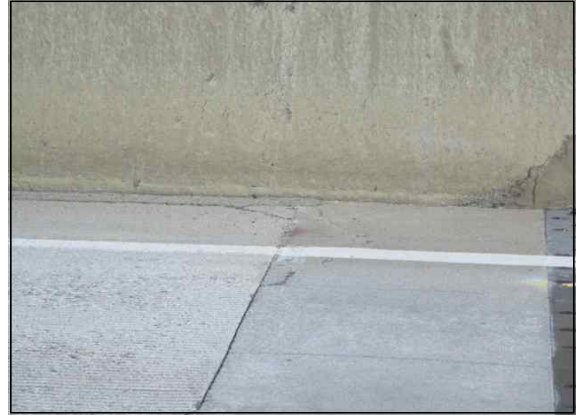
신축이음 후타재 들뜸(A1)

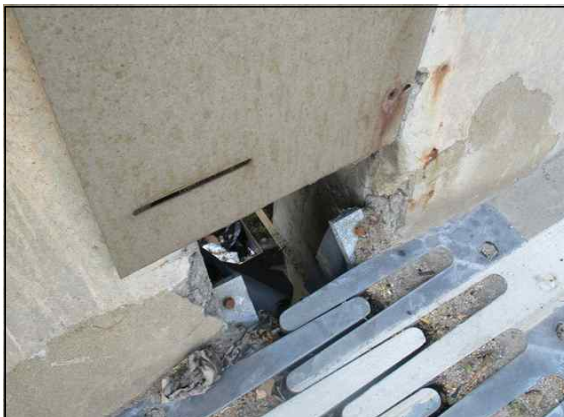
신축이음 물받치 덮개 파손(A2)

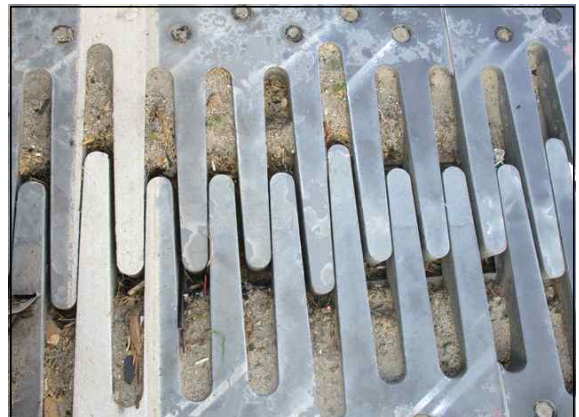
신축이음 본체 토사퇴적(A2)

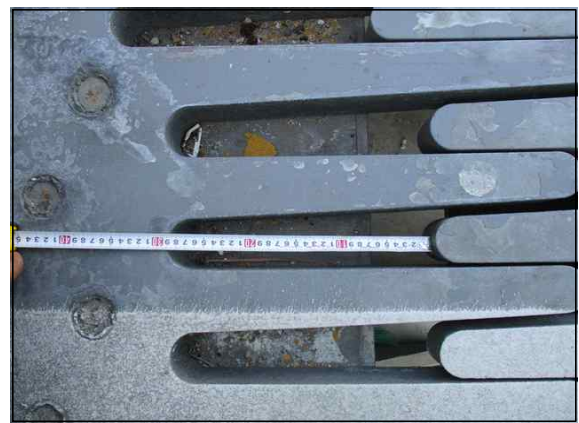
서종대교(양양)의 각 신축이음별 신축량 및 유간거리를 검토한 결과 각 신축이음은 하절기 온도상승 및 동절기 온도하강시 신축여유량을 충분히 확보하고 있는 것으로 검토되었다.

신축이음 유간측정 현황(A1)

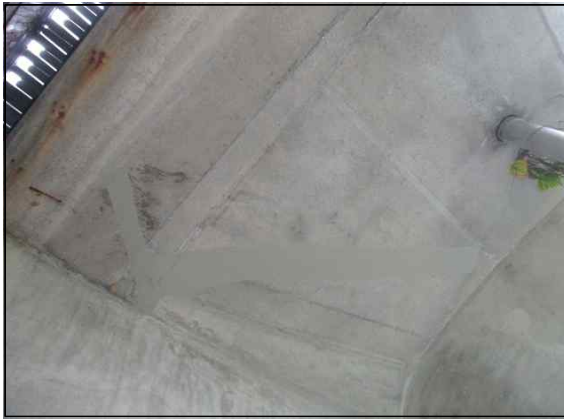
바닥판 균열보수 현황(S1)

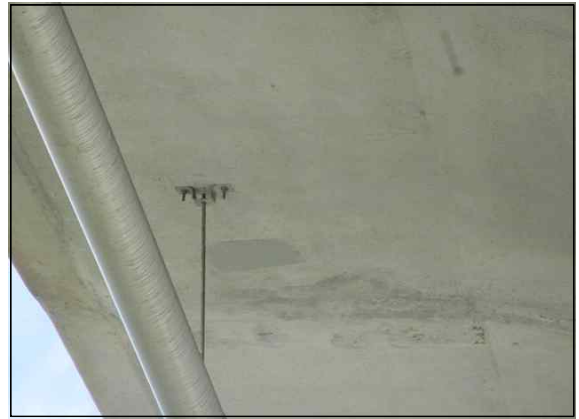
바닥판 파손보수 현황(S9)

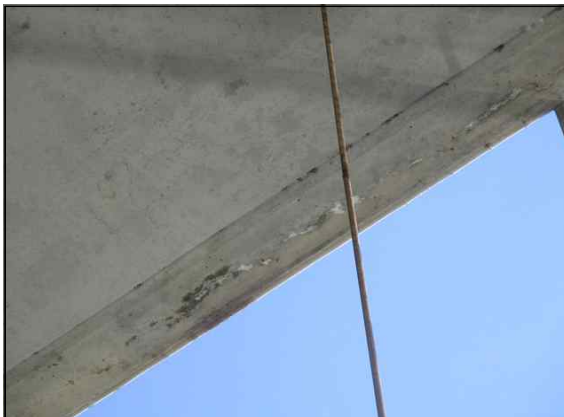
바닥판은 상부로부터 전달되는 차량의 윤하중을 거더로 직접 전달하는 역할을 하는 부재로서 박스 거더 좌·우측 켄틸레버 구간을 대상으로 하며 외관조사결과, 일부 손상에 대해 보수를 실시하였으나 미보수된 폭0.3mm미만 균열 및 백태, 콘크리트 파손/들뜸 등이 조사되었다. 기 발생된 손상은 구조물의 안전성에 영향을 미칠만한 수준은 아닌 것으로 판단되나, 내구성 저하 방지를 위해 각 손상현황에 따라 적절한 보수가 필요하다.

바닥판 균열부 백태(S13)

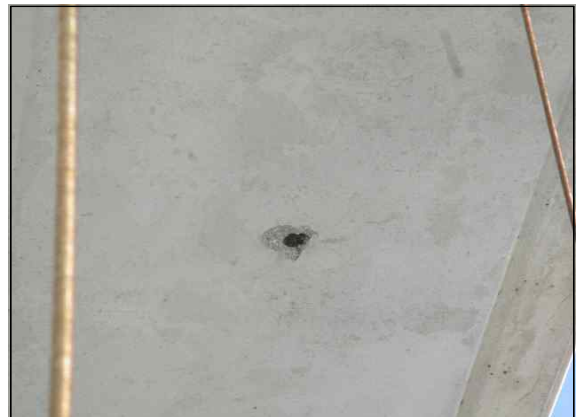
바닥판 콘크리트 파손(S13)

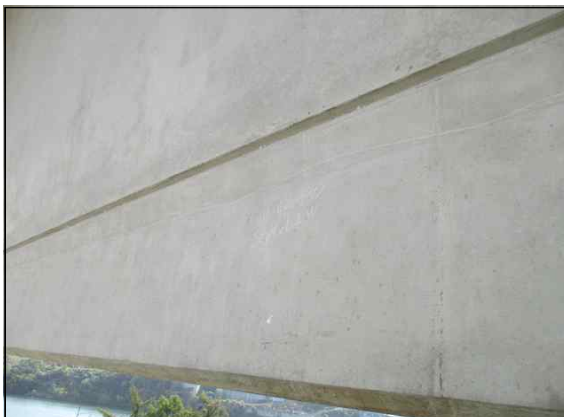
거더에 대한 외관조사 결과 이상 처짐, 변형 및 지점부(정착부) 파손과 같은 특이할만한 결함 및 손상은 없는 상태이다. 다만 거더 내·외부 및 격벽 일부구간에서 폭 0.3mm내·외의 균열 및 망상균열, 콘크리트 파손/들뜸, 백태 등이 발생한 상태이다. 기점검과 비교시 일부 손상에 대해 보수를 실시하였으나, 일부 구간 균열 손상이 추가 발생한 것으로 확인되었다. 조사된 균열의 경우 일반적으로 PSC 상자형교에서 강선 긴장시 발생하는 국부적인 응력집중 현상과 가설공법 특성과 같은 시공환경 영향, 건조수축, 수화열, 온도변화 등 복합적인 요인에 의해 발생한 초기결함으로, 구조물의 안전성에 영향을 미칠만한 수준은 아닌 것으로 판단되나, 기타 손상과 더불어 내구성 확보차원의 적절한 보수가 필요한 것으로 판단된다.

거더 외부 측면 균열(S8)

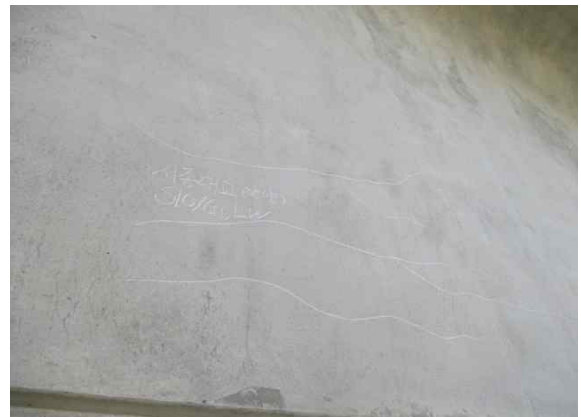
거더 외부 측면 균열(S10)

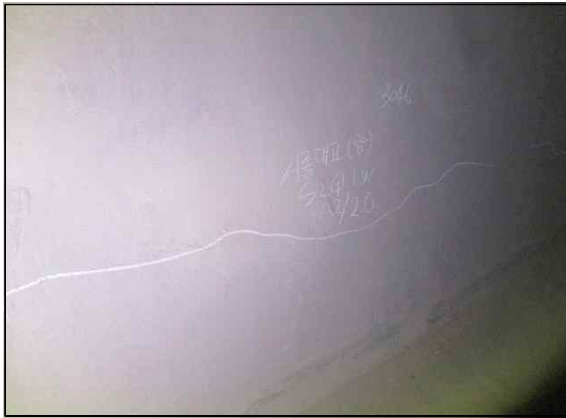
거더 내부 균열(S2)

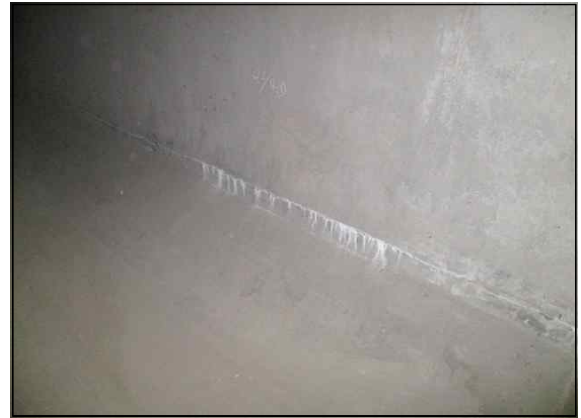
거더 내부 백태(S12)

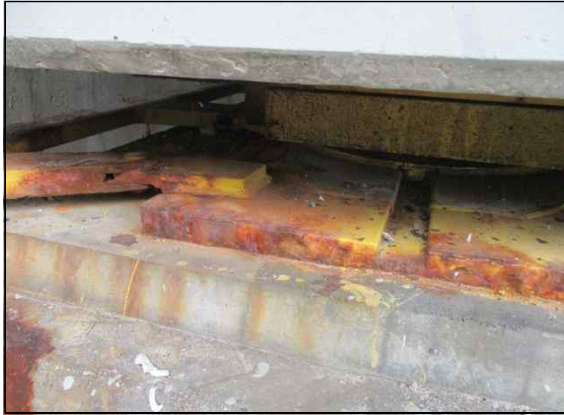
받침장치에 대한 조사 결과 일부 손상에 대해 보수를 실시하였으나, 미보수된 슬플레이트 부식과 시공미흡으로 판단되는 미끄럼판 변형, 받침몰탈 균열/박락, 받침콘크리트 균열/재료분리 등이 조사되어, 각 손상들에 대해 적절한 보수가 필요며, 특히 P15 받침 미끄럼판 변형의 경우 원활한 기능 향상을 위해 교체를 실시하는 것이 바람직하다고 판단된다.

플레이트 부식(A1 SH2)

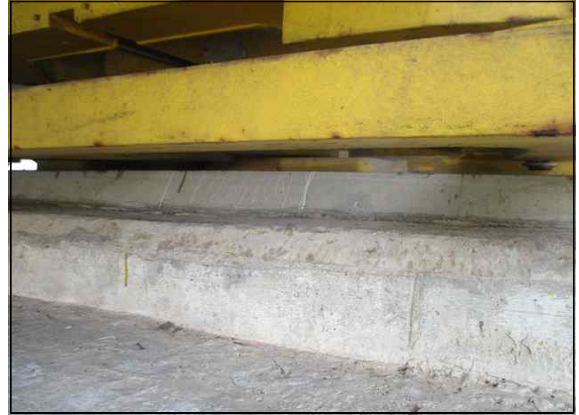
무수축물탈 균열(P7 SH1)

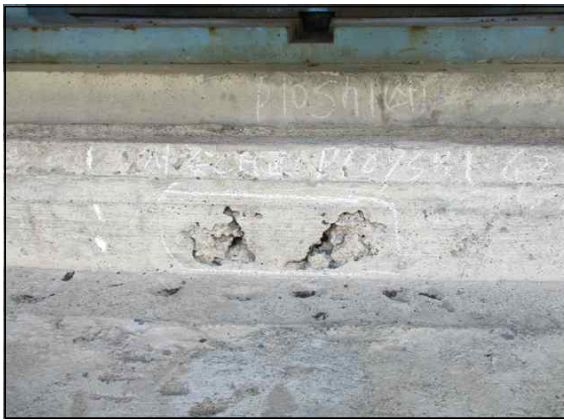
받침콘크리트 재료분리(P10 SH1)

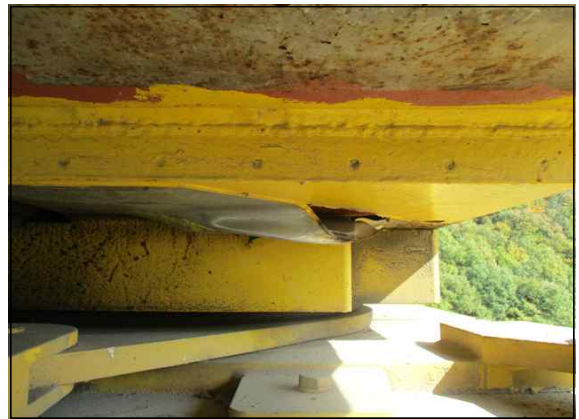
미끄럼판 변형(P15 SH2)

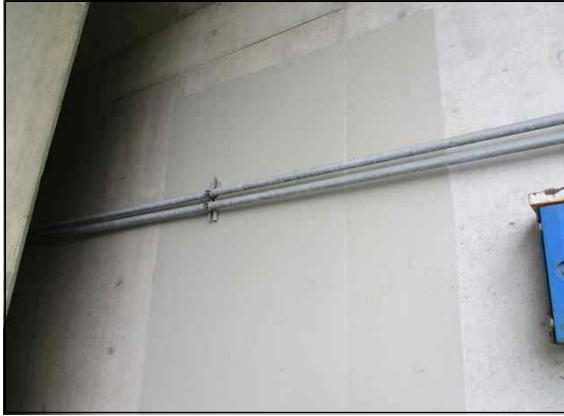
교대에 대한 외관조사결과 기존 손상인 균열, 박락, 철근노출 등 일부 손상들에 대해 보수를 실시하여 양호한 상태인 것으로 조사되었다. 다만 미보수된 손상인 균열, 박리 및 박락이 확인되었으며, 내구성 확보차원의 적절한 보수가 필요하다.

교대 균열보수 현황(A1)

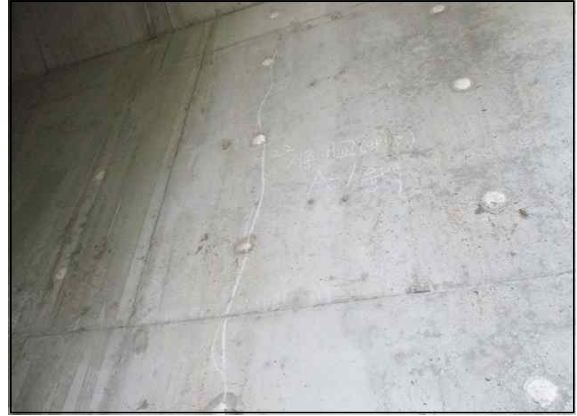
교대 흉벽 균열(A2)

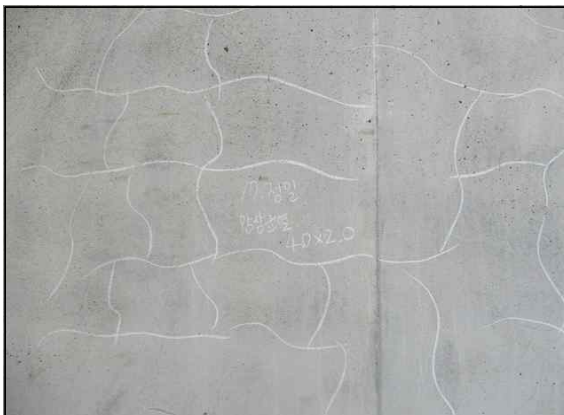
교각에 대한 외관조사 결과, 균열을 포함한 일부 손상에 대해 보수를 실시한 것으로 조사되었으나, 미보수된 균열, 망상균열, 국부파손 등이 확인되었으며, 내구성 확보를 위한 적절한 보수가 필요하다.

교각 기둥부 망상균열(P2)

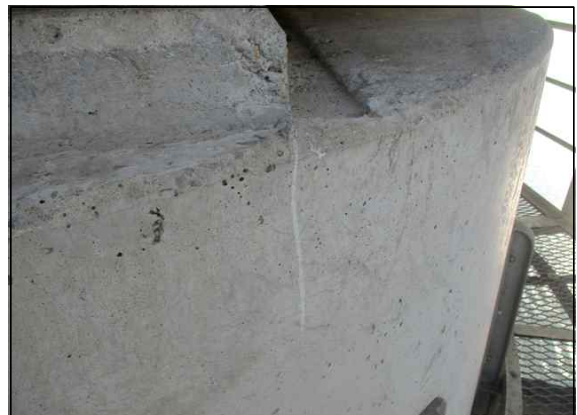
교각 기둥부 균열(P11)

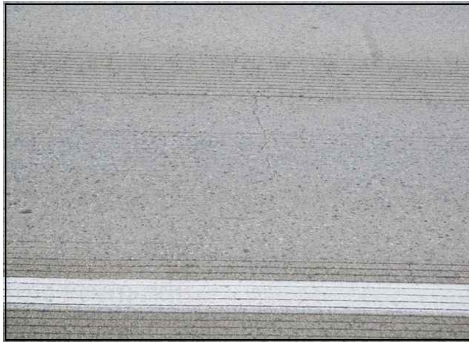
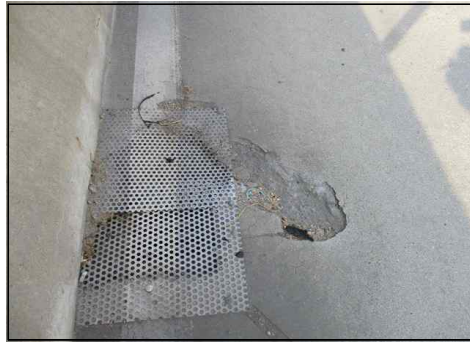
| | <p>교면포장 균열(S3)</p> | <p>교면포장 들뜸(S16)</p> |
| <p>점검내용</p> | <p>◦ 외관조사 결과 건조수축, 공용년수 증가, 반복적인 통행차량 운하중 등으로 인해 발생된 균열, 파손 및 들뜸 등이 조사되었다. 기 점검과 비교시 일부 손상에 대해 보수를 실시하였으나, 미보수된 손상들에 해서는 통행차량의 주행성 확보를 위해 보수조치가 필요한 것으로 판단된다.</p> | |

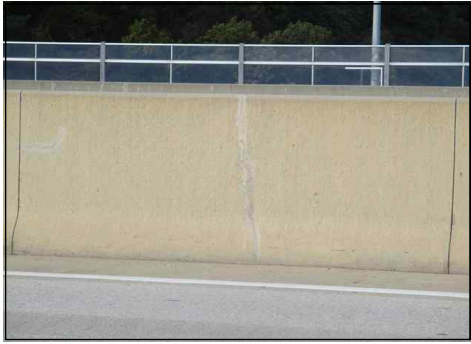
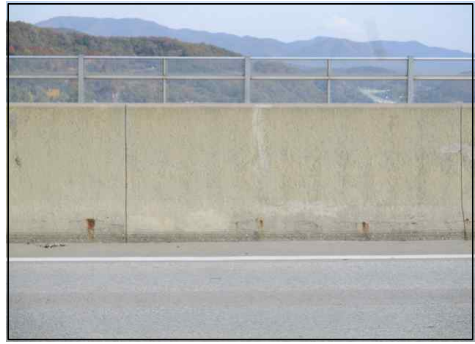
| <p>주요부위 및 손상</p> | <p>방호벽 균열부 백태(S3)</p> | <p>방호벽(중분대) 철근노출(S15)</p> |
| <p>점검내용</p> | <p>◦ 외관조사 결과 건조수축, 외부충격, 국부적인 피복부족, 시공미흡 등으로 인해 균열, 백태, 철근노출, 굽힘, 방음벽 파손이 조사되어 손상현황에 따라 적절한 보수조치가 필요한 것으로 판단된다.</p> | |

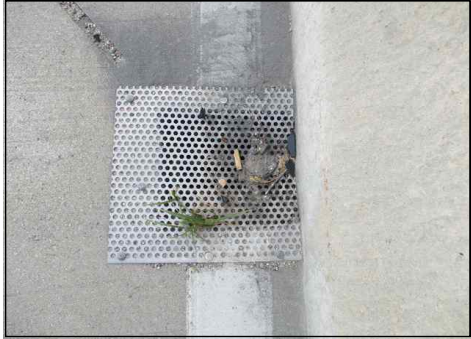
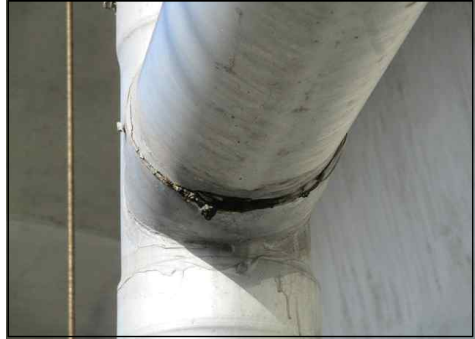
| <p>주요부위 및 손상</p> | <p>교면 배수구 막힘(S13)</p> | <p>배수관 연결부 누수(16)</p> |
| <p>점검내용</p> | <p>◦ 외관조사 결과 전회 점검시 조사된 그레이팅 파손, 배수관 연결불량 등에 대해 일부 보수를 실시한 상태이다. 다만 미보수된 배수관 이음부 누수, 배수구 막힘 등에 대해서는 원활한 배수기능 회복을 위해 주기적인 청소 등을 실시하는 것이 바람직하다.</p> | |

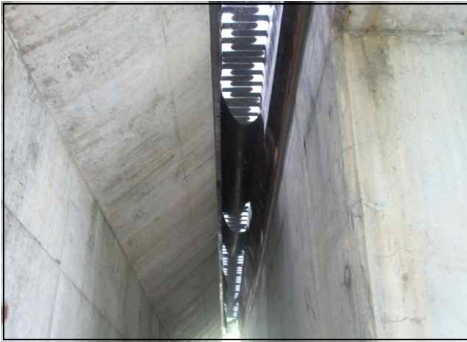
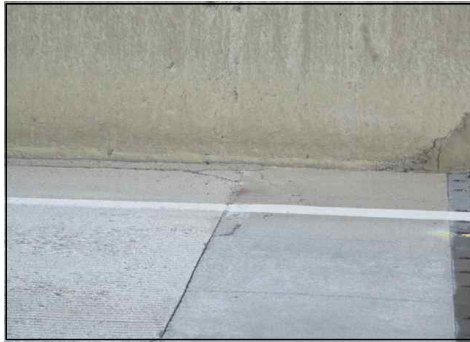
| 점검내용 | <p>신축이음 물받이 파손(A1)</p> <p>신축이음 후타재 들뜸(A1)</p> <p>◦ 외관조사 결과 본체는 공용년수 증가, 외부충격으로 인한 차수판 파손, 하부 물받이 탈락, 상부 토사퇴적이 조사되어 재설치 및 주기적인 청소가 필요하며, 후타재의 경우 차량의 반복적인 윤하중에 따른 후타재 균열(폭0.3mm미만) 및 박락이 조사된 바, 손상현황에 따라 적절한 보수가 필요한 것으로 판단된다.</p> <p>◦ 각 신축이음별 신축량 및 유간거리를 검토한 결과 각 신축이음은 하절기 온도상승 및 동절기 온도하강시 신축여유량을 충분히 확보하고 있는 것으로 검토되었다.</p> | |

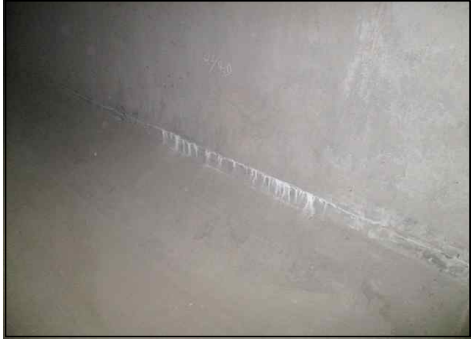
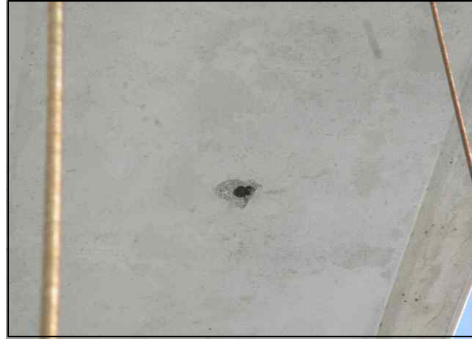
| | 거더 내부 백태(S12) | 바닥판 콘크리트 파손(S13) |
| 점검내용 | <p>◦ 거더에 대한 외관조사 결과 이상 처짐, 변형 및 지점부(정착부) 파손과 같은 특이할만한 결함 및 손상은 없는 상태이다. 다만 거더 내·외부 및 격벽 일부 구간에서 폭 0.3mm내·외의 균열 및 망상균열, 콘크리트 들뜸, 백태, 등이 발생한 상태이고, 기 정밀점검과 비교시 일부 손상에 대해 보수를 실시하였으며, 균열 손상이 다소 증가 한 것으로 확인되었다. 조사된 균열의 경우 일반적으로 PSC 상자형교에서 강선 긴장시 발생하는 국부적인 응력집중 현상과 가설 공법 특성과 같은 시공환경 영향, 건조수축, 수화열, 온도변화 등 복합적인 요인에 의해 발생한 초기결함으로, 구조물의 안전성에 영향을 미칠만한 수준은 아닌 것으로 판단되나, 기타 손상과 더불어 내구성 확보차원의 적절한 보수가 필요한 것으로 판단된다.</p> <p>◦ 바닥판 거외관조사결과, 일부 손상에 대해 보수를 실시하였으나 미보수된 폭 0.3mm미만 균열 및 백태, 콘크리트 파손/들뜸 등이 조사되었다. 기 발생한 손상은 구조물의 안전성에 영향을 미칠만한 수준은 아닌 것으로 판단되나, 내구성 저하 방지를 위해 각 손상현황에 따라 적절한 보수가 필요하다.</p> | |

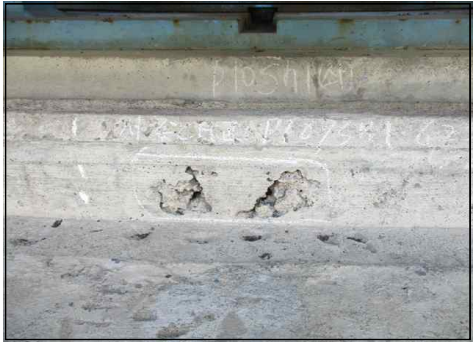
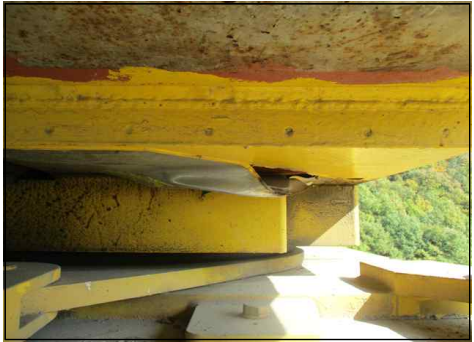
| | <p>받침콘크리트 재료분리(P10 SH1)</p> | <p>미끄럼판 변형(P15 SH2)</p> |
| <p>점검내용</p> | <p>◦ 받침장치에 대한 조사 결과 일부 손상에 대해 보수를 실시하였으나, 미보수된 슬플레이트 부식과 시공미흡으로 판단되는 미끄럼판 변형, 받침몰탈 균열/박락, 받침콘크리트 균열/재료분리 등이 조사되어, 각 손상들에 대해 적절한 보수가 필요하며, 특히 P15 받침 미끄럼판 변형의 경우 원활한 기능 향상을 위해 교체를 실시하는 것이 바람직하다고 판단된다.</p> <p>◦ 연단거리 측정결과 현장 실측치가 허용치를 상회하는 것으로 조사되어 본 과업대상인 서종대교(양양)는 충분한 연단거리를 확보하고 있는 것으로 검토되었다.</p> <p>◦ 교량받침 여유량 검토결과 온도변화에 따른 여유량을 충분히 확보하고 있는 것으로 측정/확인 되었다.</p> | |

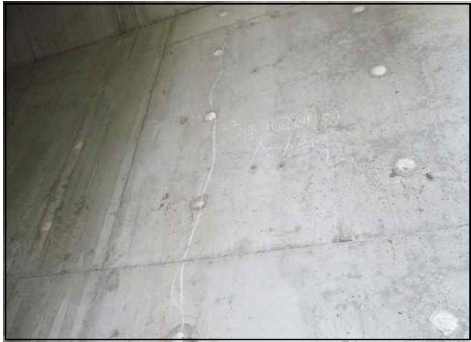
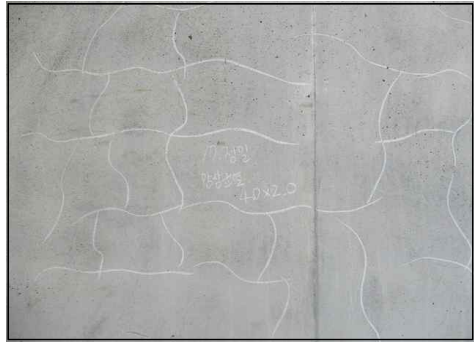
| | 교대 홍벽 균열(A2) | 교각 기둥부 망상균열(P2) |
| 점검내용 | <p>◦ 교대에 대한 외관조사결과 기존 손상인 균열, 박락, 철근노출 등 일부 손상들에 대해 보수를 실시하여 양호한 상태인 것으로 조사되었다. 다만 미보수된 손상인 균열이 확인되었으며, 내구성 확보차원의 적절한 보수가 필요하다.</p> <p>◦ 교각에 대한 외관조사 결과, 균열을 포함한 일부 손상에 대해 보수를 실시한 것으로 조사되었으나, 미보수된 균열, 망상균열, 국부파손 등이 확인되었으며, 내구성 확보를 위한 적절한 보수가 필요하다.</p> | |
