# 제 1 장 노문1교(서울)

노문1교(서울)는 기 정밀점검 (2016. 08) 실시 결과 상태평가 등급은 “B”등급으로 평가되었다. 방호벽 균열, 교량받침 Plate부식, 거더 및 하부구조 균열, 배수관 손상 등이 조사되었으며, 거더, 교대 및 교각에 발생한 손상에 대해서는 하자담보 만료기간전 일괄 보수를 실시하여야 할 것이다.

본 노문1교(서울)의 상태평가 결과 보조부재에 경미한 결함이 발생하였으나 기능발휘에는 지장이 없으며 내구성 증진을 위하여 일부의 보수가 필요한 "B등급"의 상태로 평가 되었다.

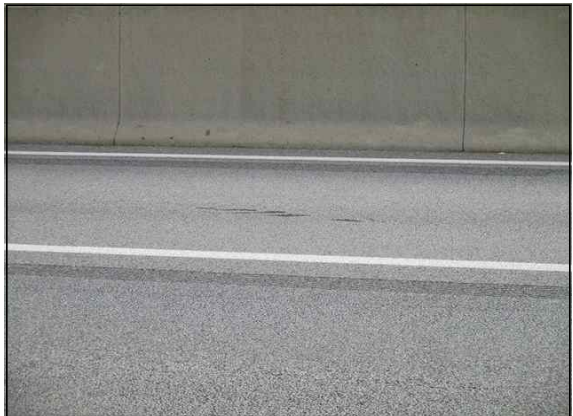
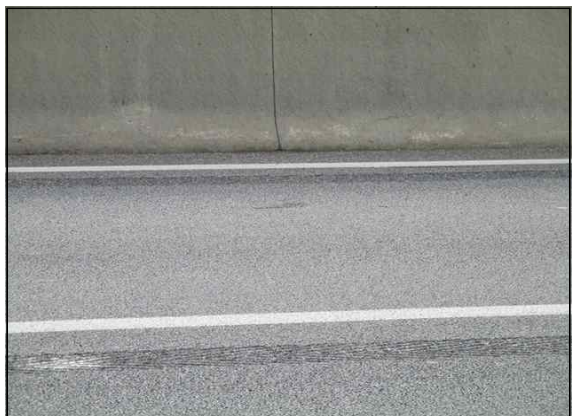
교면포장에 대한 외관조사 결과 패임 손상이 일부구간 추가 발생한 것으로 조사되었다. 현재 조사된 손상은 경미한 수준으로 주행성 및 내구성 확보상의 문제는 없는 상태이나, 향후 공용년수 증가(반복적인 통행차량 운하중 재하)에 따른 ASP포장부 마모 및 균열 등 추가 손상이 발생될 우려가 있으므로 주기적인 점검 및 유지관리가 필요할 것으로 판단된다.

교면포장 패임(S3)

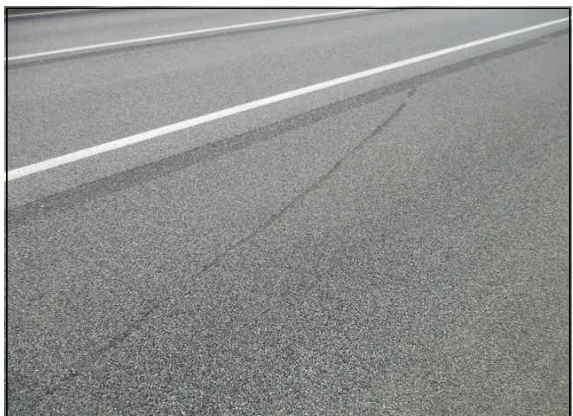
교면포장 패임(S4)

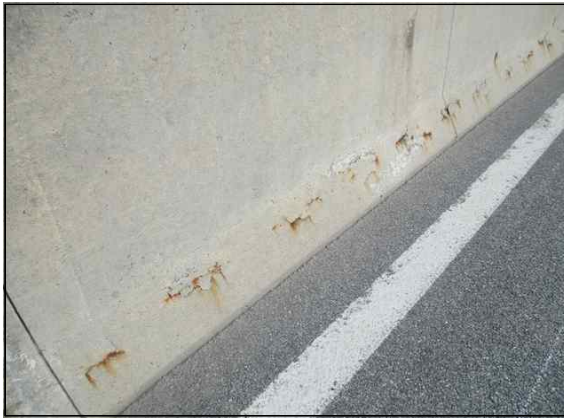
본 교량의 방호벽은 철근콘크리트로 시공되어 있으며, 좌측 방호울타리 상단에는 방음벽(H=2.0m)이 설치되어 있다. 외관조사 결과, 시공초기 온도변화 및 환경적요인에 의한 폭 0.3mm내·외의 균열, 들뜸 및 철근노출 등이 일부구간 발생하였으며, 기 점검과 비교시 일부 균열이 추가 발생한 것으로 확인되었다. 향후, 부재의 특성상 지속적인 우수유입 및 동절기 동결융해의 반복에 의한 손상이 발생될 수 있으므로 보수후 이에 대한 주의깊은 점검이 요구된다.

방호벽 들뜸 및 철근노출(S4)

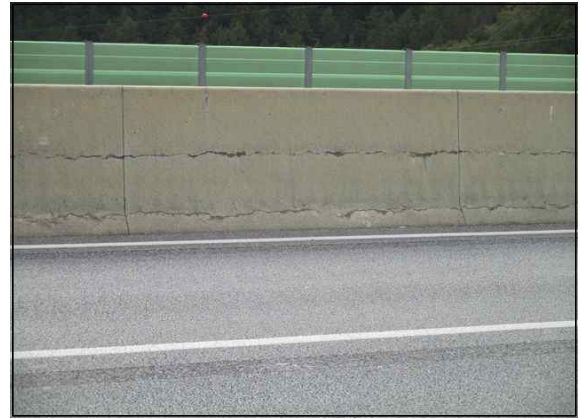
방호벽 균열(S6)

| 점검부위 | | 결합 및 손상내용 | 보수물량 | 보수·보강(안) 공법 | 순위 | 비고 |
|---|---|---|---|---|---|---|
| 방호벽 | | 균열(폭0.3mm미만) | 433.5m / 56EA | 표면처리 | 3 | |

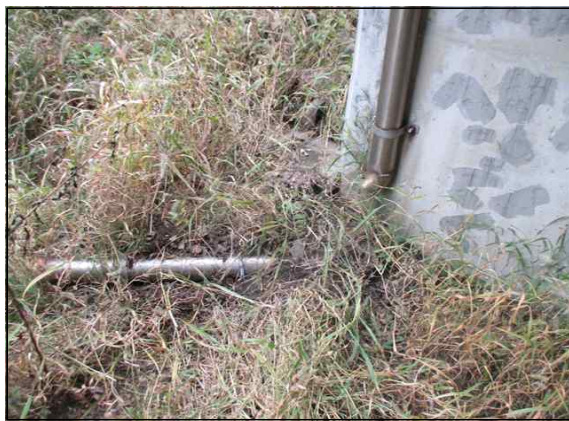
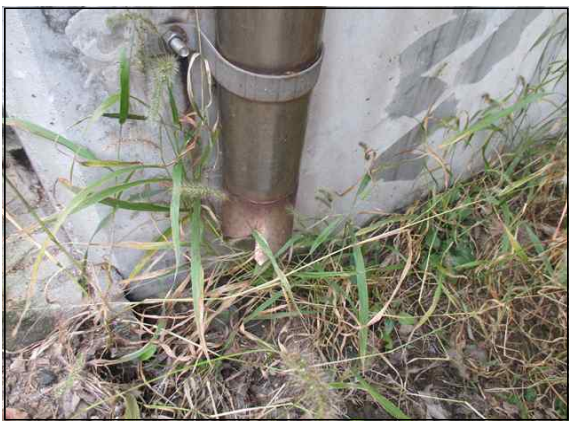
배수시설은 좌측 방호울타리 측에 설치되어 있으며, 외관조사 결과 시공미흡, 외부충격 등으로 인해 연장배수관 이음부 이격, 파손 등이 조사되어 손상현황에 따라 적절한 보수조치가 필요한 것으로 판단된다.

배수관 파손(A2)

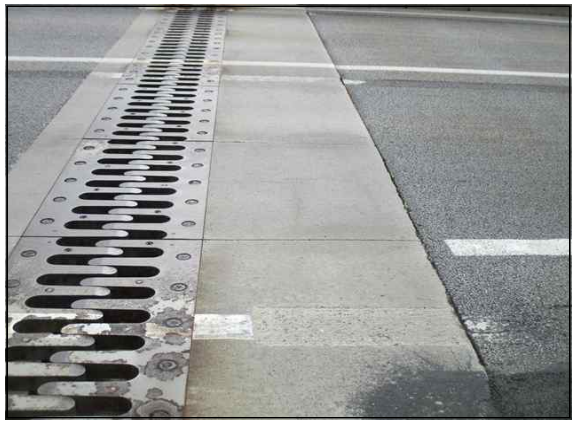
외관조사 결과 본체는 공용년수 경과로 인한 유간 토사퇴적, 본체 부식, 차수판 볼트 탈락 등이 조사되었으며, 후타재의 경우 건조수축, 중차량 반복통행 등으로 인해 후타재 균열이 조사된 바, 손상현황에 따라 적절한 보수가 필요한 것으로 판단된다.

신축이음 후타재 균열(A1)

| 점검부위 | | 결합 및 손상내용 | 보수물량 | 보수·보강(안) 공법 | 순위 | 비고 |
|---|---|---|---|---|---|---|
| | | 후타재균열(폭0.3이상) | 1.8m / 2EA | 주입보수 | 2 | |

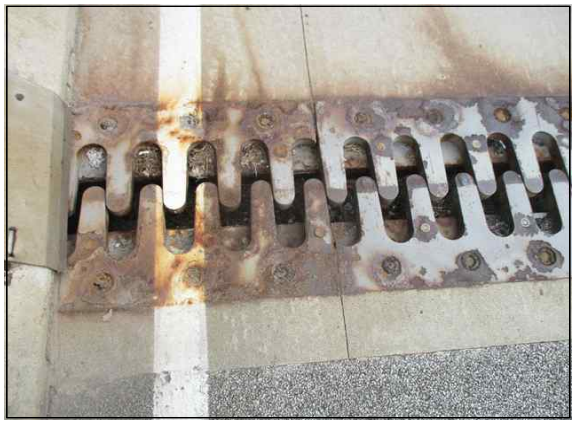
신축이음 본체 부식(A2)

| 점검부위 | | 결합 및 손상내용 | 보수물량 | 보수·보강(안) 공법 | 순위 | 비고 |
|---|---|---|---|---|---|---|
| | | 본체 부식 | 6.0m / 2EA | 녹제거 | 3 | |

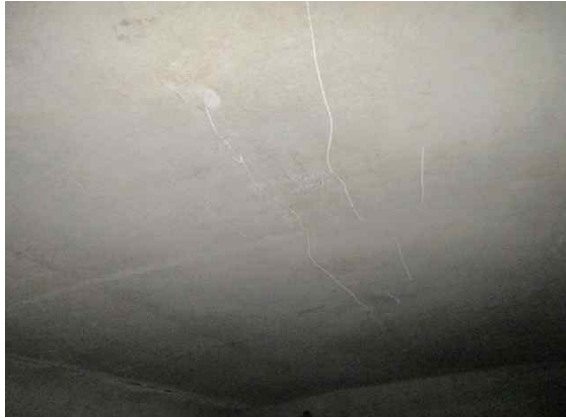
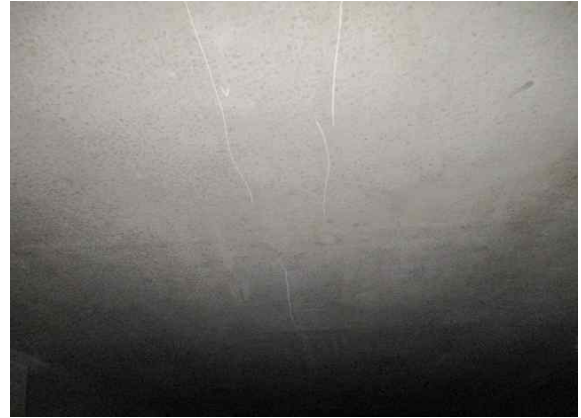
외관조사결과 초기 수화열, 건조수축, 내·외부 온도차 등 복합적인 원인 등으로 추정되는 폭0.3mm미만 균열과 망상균열이 전경간에 조사되었으며, 구조물의 안전성에 지장은 없으나, 내구성 확보를 위한 보수가 필요한 것으로 판단된다.

거더내부 상면 균열(S1)

거더내부 상면 균열(S5)

| 점검부위 | | 결합 및 손상내용 | 보수물량 | 보수·보강(안) 공법 | 순위 | 비고 |
|---|---|---|---|---|---|---|
| 바닥판 | | 균열(폭0.3mm미만) | 871.2m / 41EA | 표면처리 | 2 | |

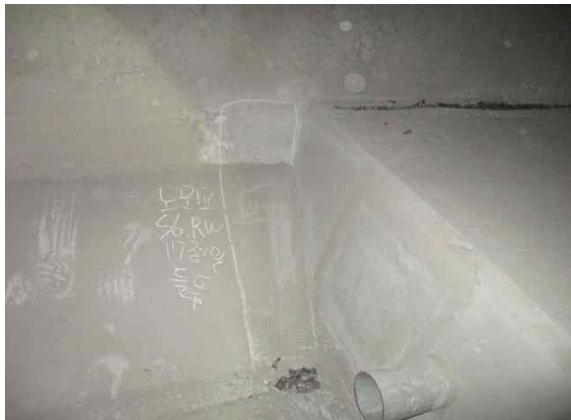
거더에 대한 외관조사 결과 이상 처짐, 변형 및 지점부(정착부) 파손과 같은 특이할만한 결함 및 손상은 없는 상태이다. 다만 거더 내부 일부 구간에서 폭0.3mm미만 균열과 백태, 들뜸 등이 조사되었으며, 격벽의 경우 폭0.3mm내·외 균열, 철근노출, 콘크리트 박락 및 들뜸이 일부구간 발생한 것으로 조사되었다. 조사된 균열의 경우 일반적으로 PSC 상자형교에서 강선 긴장시 발생하는 국부적인 응력집중 현상과 가설공법 특성과 같은 시공환경 영향, 건조수축, 수화열, 온도변화 등 복합적인 요인에 의해 발생한 초기결함으로, 구조물의 안전성에 영향을 미칠만한 수준은 아닌 것으로 판단되나, 기타 손상과 더불어 내구성 확보차원의 적절한 보수가 필요한 것으로 판단된다.

거더 내부 좌측면 들뜸(S6)

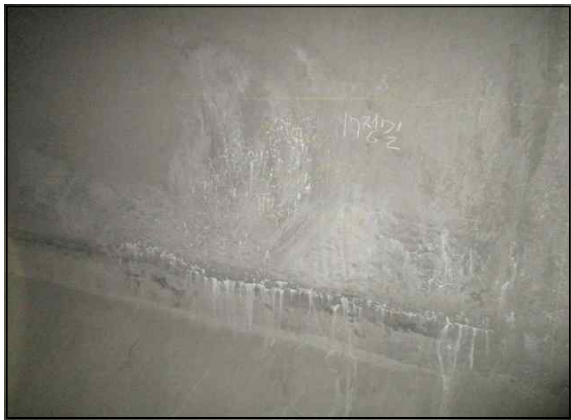
거더 내부 우측면 백태(S6)

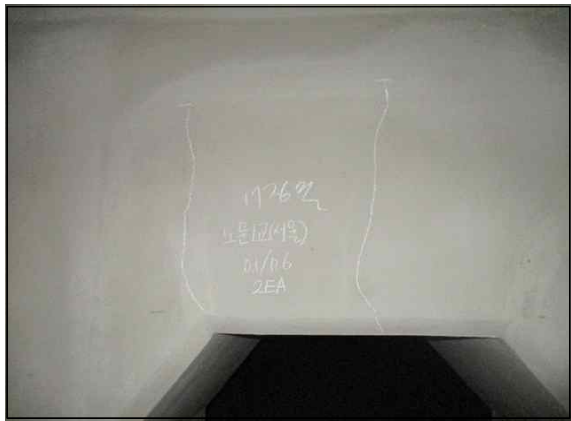
내부 격벽 균열(S2)

| 점검부위 | | 결합 및 손상내용 | 보수물량 | 보수·보강(안) 공법 | 순위 | 비고 |
|---|---|---|---|---|---|---|
| | 격벽 | 균열(폭0.3mm미만) | 73.0m / 80EA | 표면처리 | 2 | |
| | | 균열(폭0.3mm이상) | 5.2m / 9EA | 주입보수 | 1 | |

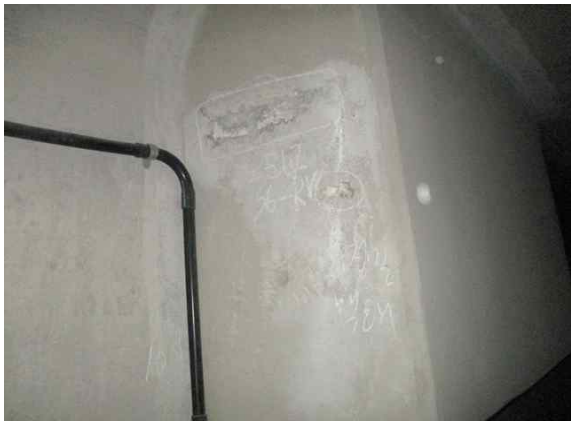
거더 내부 정착구 백태(S6)

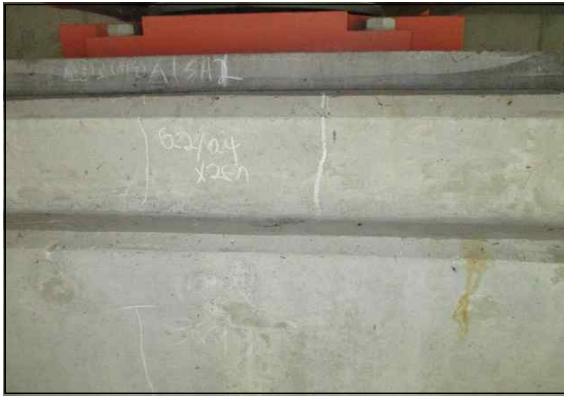
교대 받침은 포트받침, 교각의 받침은 납면진받침으로 시공되어 있으며, 조사결과 일부 받침에 발생한 손상에 대해 보수를 실시한 상태이다. 다만 미보수된 손상으로 우수유입 및 환경적요인에 따른 Plate부식, 시공미흡에 의한 받침콘크리트 균열, 받침몰탈 균열/박락 등이 조사되었으며, 조사된 손상들에 대해서는 내구성 확보차원의 적절한 보수를 실시하는 것이 바람직하다.

받침콘크리트 균열(A1 SH2)

| 점검부위 | | 결합 및 손상내용 | 보수물량 | 보수·보강(안) 공법 | 순위 | 비고 |
|---|---|---|---|---|---|---|
| | | 받침콘크리트균열(폭0.3 미만) | 1.9㎡ / 5EA | 표면처리 | 2 | |

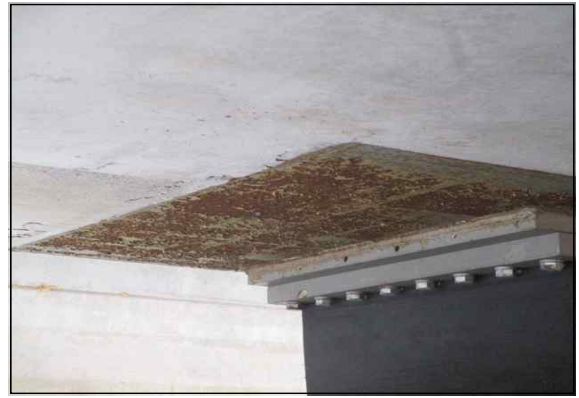
슬플레이트 부식(P1 SH2)

| 점검부위 | | 결합 및 손상내용 | 보수물량 | 보수·보강(안) 공법 | 순위 | 비고 |
|---|---|---|---|---|---|---|
| 교량받침 | | 슬플레이트 부식 | 6EA / 6EA | 녹제거 | 2 | |

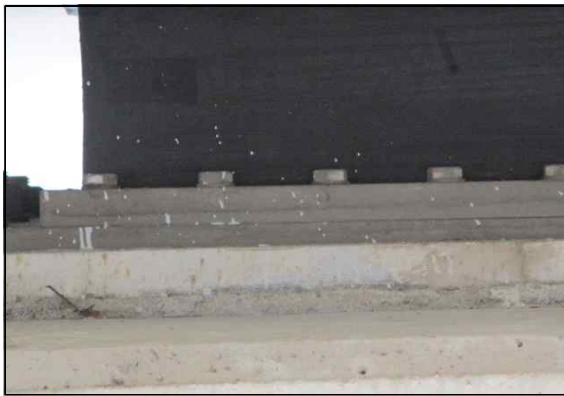
받침몰탈 균열(P5 SH1)

| 점검부위 | | 결합 및 손상내용 | 보수물량 | 보수·보강(안) 공법 | 순위 | 비고 |
|---|---|---|---|---|---|---|
| | | 몰탈 균열(폭0.3미만) | 0.7m / 7EA | 표면처리 | 2 | |

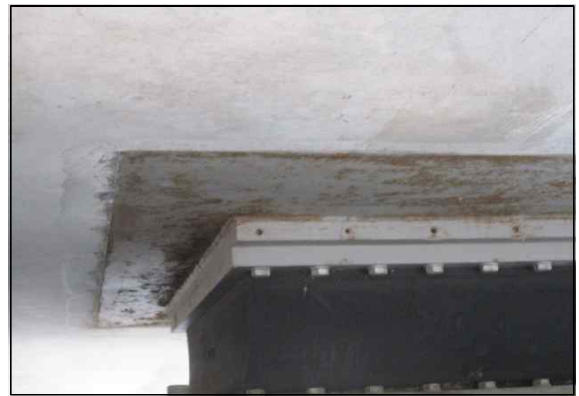
슬플레이트 부식(P6 SH2)

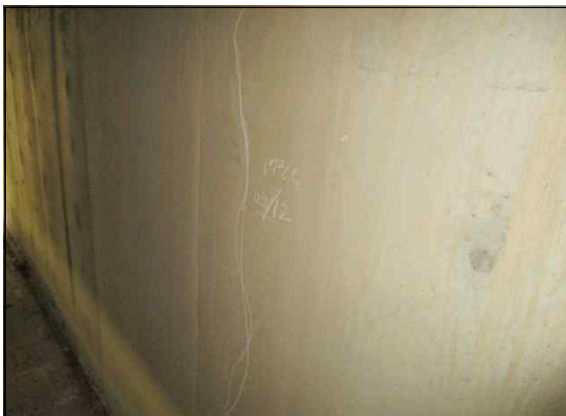
교대에 대한 외관조사결과 초기 수화열 및 건조수축에 의한 폭0.3mm미만 균열과 시공미흡으로 인한 박리, 보수부 들뜸, 법면 블록 침하 등이 조사되었으며, 내구성 확보를 위한 표면처리, 단면보수 등의 조치가 필요할 것으로 판단된다.

교대 균열(A1)

| 점검부위 | | 결합 및 손상내용 | 보수물량 | 보수·보강(안) 공법 | 순위 | 비고 |
|---|---|---|---|---|---|---|
| 교대 | | 균열(폭0.3mm미만) | 14.9m / 16EA | 표면처리 | 2 | |

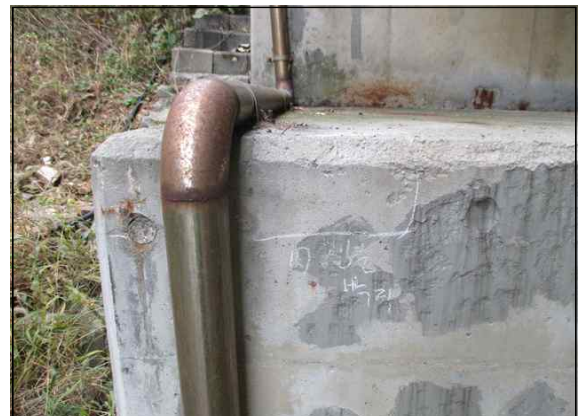
교대 콘크리트 박리(A2)

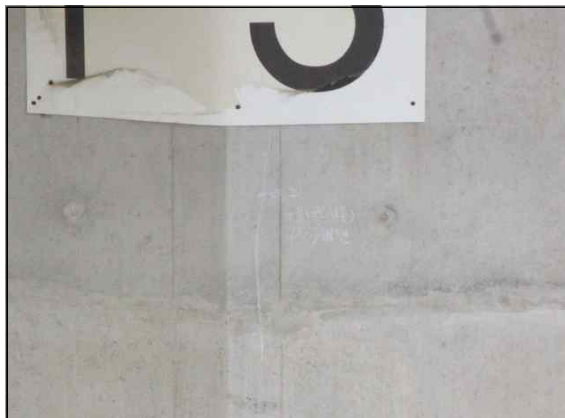
교각에 대한 외관조사 결과, 시공초기 온도변화 및 환경적요인에 의한 균열폭 0.3mm내·외의 균열, 망상균열, 보수부 들뜸 등이 조사되었으며 내구성 확보를 위한 보수와 주기적인 점검을 통한 유지관리가 필요한 것으로 판단된다.

교각 기둥 균열(P3)

| 점검부위 | | 결합 및 손상내용 | 보수물량 | 보수·보강(안) 공법 | 순위 | 비고 |
|---|---|---|---|---|---|---|
| 교각 | | 균열(폭0.3mm미만) | 94.6m / 72EA | 표면처리 | 2 | |
| | | 균열(폭0.3mm이상) | 24m / 11EA | 주입보수 | 1 | |

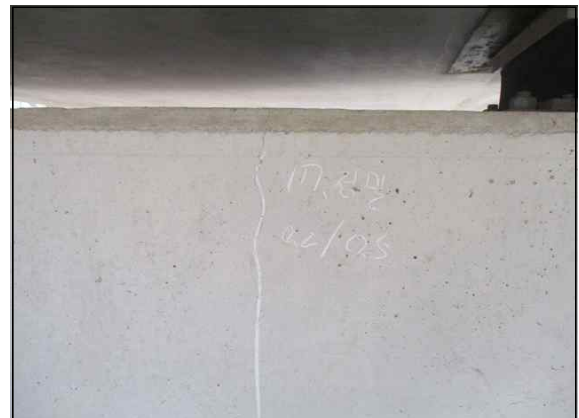
교각 기둥 균열(P6)

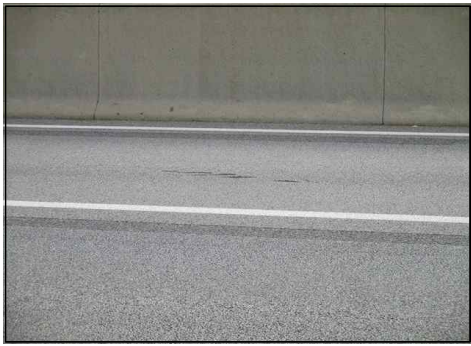
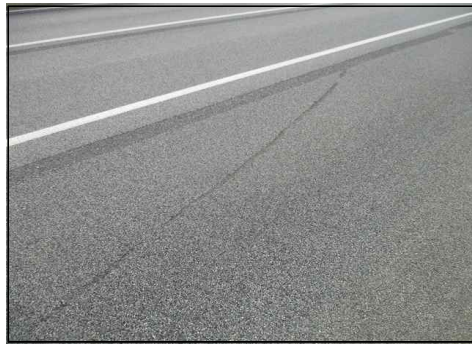
| | 교면포장 패임(S3) | 교면포장 패임(S4) |
| 점검내용 | <ul style="list-style-type: none"> <li>◦ 외관조사 결과 건조수축, 공용년수 증가, 반복적인 통행차량 운하중 등으로 인해 발생된 균열, 망상균열, 파손 등이 조사되었다. 기 점검과 비교시 파손부위에 대해 일부 보수를 실시하여 양호한 상태이다. 다만 미보수된 손상들에 대해서는 통행차량의 주행성 확보를 위해 보수조치가 필요한 것으로 판단된다.</li> </ul> | |

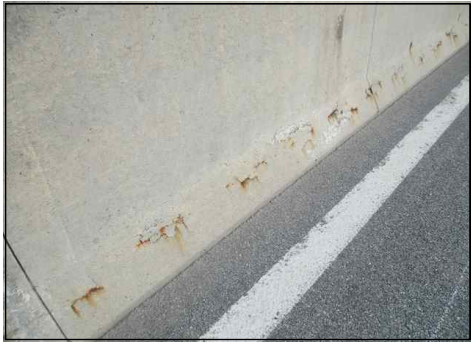
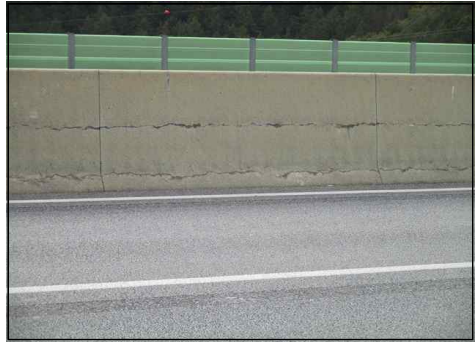
| <p>주요부위 및 손상</p> | <p>방호벽 들뜸 및 철근노출(S4)</p> | <p>방호벽 균열(S6)</p> |
| <p>점검내용</p> | <p>◦ 외관조사 결과, 시공초기 온도변화 및 환경적요인에 의한 폭 0.3mm내·외의 균열, 들뜸 및 철근노출 등이 일부구간 발생하였으며, 기 점검과 비교시 일부 균열이 추가 발생한 것으로 확인되었다. 향후, 부재의 특성상 지속적인 우수유입 및 동절기 동결융해의 반복에 의한 손상이 발생될 수 있으므로 이에 대한 주의깊은 점검이 요구된다.</p> | |

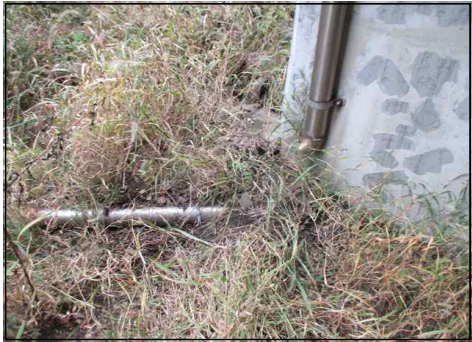
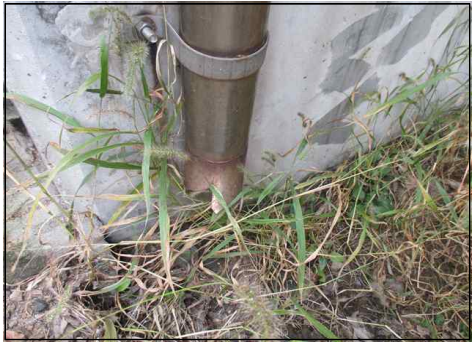
| | 배수관 파손(A2) | 배수관 파손(A2) |
| 점검내용 | <p>◦ 외관조사 결과 시공미흡, 외부충격 등으로 인해 연장배수관 이음부 이격, 파손 등이 조사되어 손상현황에 따라 적절한 보수조치가 필요한 것으로 판단된다.</p> | |

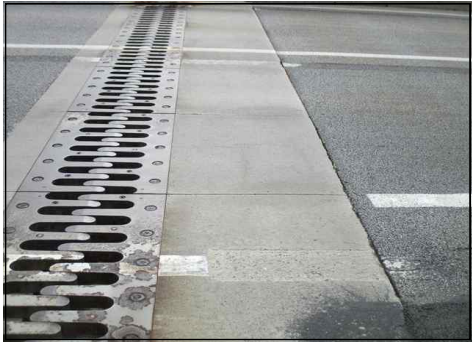
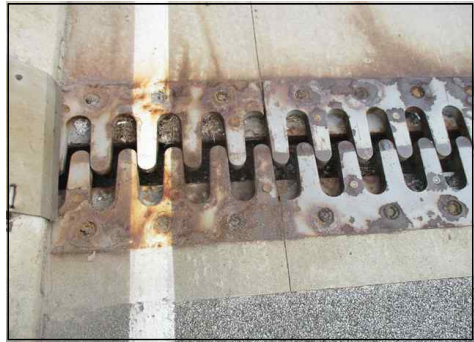
| <p>주요부위 및 손상</p> | <p>신축이음 후타재 균열(A1)</p> | <p>신축이음 본체 부식(A2)</p> |
| <p>점검내용</p> | <p>◦ 외관조사 결과 본체는 공용년수 경과로 인한 유간 토사퇴적, 본체 부식, 차수판 볼트 탈락 등이 조사되었으며, 후타재의 경우 건조수축, 중차량 반복통행 등으로 인해 후타재 균열이 조사된 바, 손상현황에 따라 적절한 보수가 필요한 것으로 판단된다.</p> <p>◦ 각 신축이음별 신축량 및 유간거리를 검토한 결과 각 신축이음은 하절기 온도상승 및 동절기 온도하강시 신축여유량을 충분히 확보하고 있는 것으로 검토되었다.</p> | |

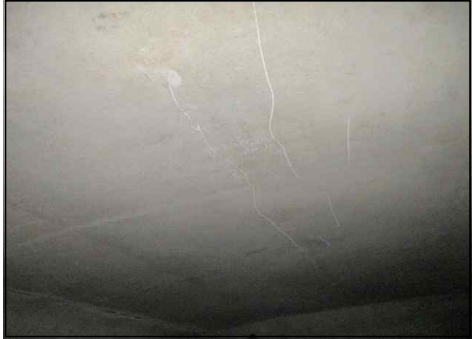
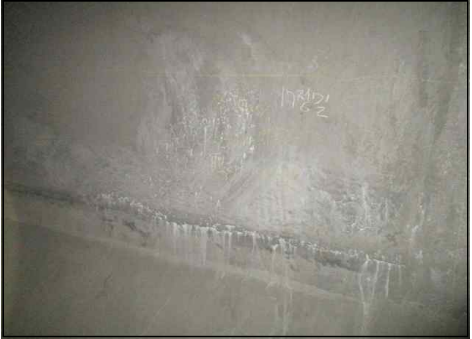
| | <p>거더 내부 상면 균열(S1)</p> | <p>거더 내부 우측면 백태(S6)</p> |
| <p>점검내용</p> | <p>◦ 거더에 대한 외관조사 결과 이상 처짐, 변형 및 지점부(정착부) 파손과 같은 특이할만한 결함 및 손상은 없는 상태이다. 다만 거더 내부 일부 구간에서 폭 0.3mm미만 균열과 백태, 들뜸 등이 조사되었으며, 격벽의 경우 폭0.3mm내·외 균열, 철근노출, 콘크리트 박락 및 들뜸이 일부구간 발생한 것으로 조사되었다. 조사된 균열의 경우 일반적으로 PSC 상자형교에서 강선 긴장시 발생하는 국부적인 응력집중 현상과 가설공법 특성과 같은 시공환경 영향, 건조수축, 수화열, 온도변화 등 복합적인 요인에 의해 발생한 초기결함으로, 구조물의 안전성에 영향을 미칠만한 수준은 아닌 것으로 판단되나, 기타 손상과 더불어 내구성 확보차원의 적절한 보수가 필요한 것으로 판단된다.</p> <p>◦ 바닥판 외관조사결과 초기 수화열, 건조수축, 내·외부 온도차 등 복합적인 원인 등으로 추정되는 폭0.3mm미만 균열과 망상균열이 전경간에 조사되었으며, 구조물의 안전성에 지장은 없으나, 내구성 확보를 위한 보수가 필요한 것으로 판단된다.</p> | |

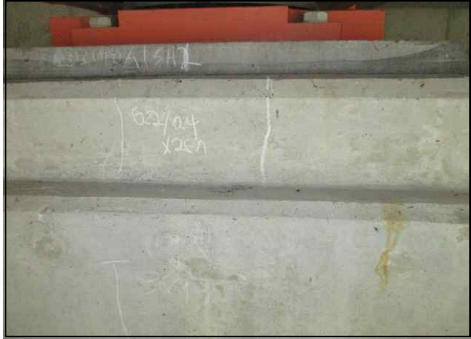
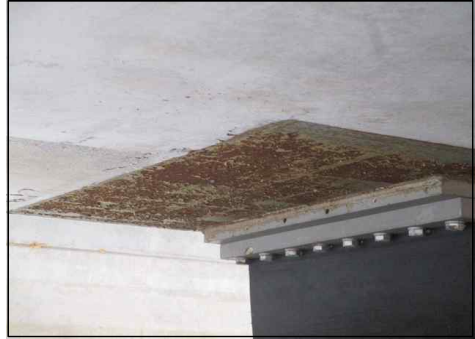
| | <p>받침콘크리트 균열(A1 SH2)</p> | <p>슬플레이트 부식(P1 SH2)</p> |
| <p>점검내용</p> | <p>◦ 받침장치에 대한 조사결과 일부 받침에 발생한 손상에 대해 보수를 실시한 상태이다. 다만 미보수된 손상으로 우수유입 및 환경적요인에 따른 Plate부식, 시공미흡에 의한 받침콘크리트 균열, 받침물탈 균열/박락 등이 조사되었으며, 조사된 손상들에 대해서는 내구성 확보차원의 적절한 보수를 실시하는 것이 바람직하다.</p> <p>◦ 연단거리 측정결과 현장 실측치가 허용치를 상회하는 것으로 조사되어 본 과업대상인 노문1교(서울)는 충분한 연단거리를 확보하고 있는 것으로 검토되었다.</p> <p>◦ 교량받침 여유량 검토결과 온도변화에 따른 여유량을 충분히 확보하고 있는 것으로 측정/확인 되었다.</p> | |

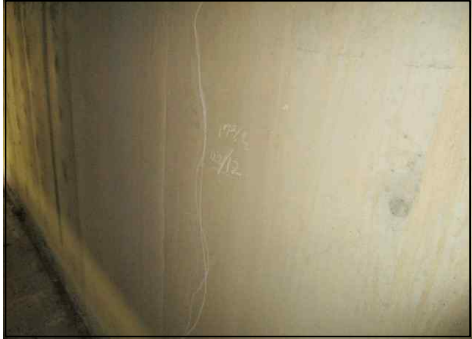
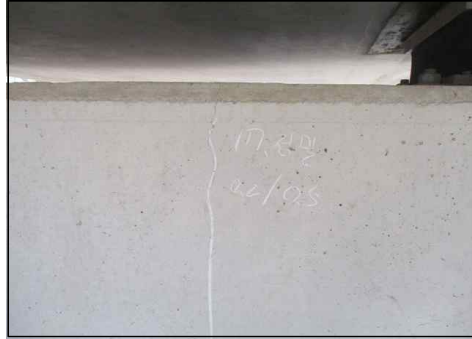
| | <p>교대 균열(A1)</p> | <p>교각 균열(P6)</p> |
| <p>점검내용</p> | <p>◦ 교대에 대한 외관조사결과 초기 수화열 및 건조수축에 의한 폭0.3mm미만 균열과 시공미흡으로 인한 박리, 보수부 들뜸, 법면 블록 침하 등이 조사되었으며, 내구성 확보를 위한 보수와 주기적인 점검을 통한 유지관리가 필요한 것으로 판단된다.</p> <p>◦ 교각에 대한 외관조사 결과, 시공초기 온도변화 및 환경적요인에 의한 균열 폭 0.3mm내·외의 균열, 망상균열, 보수부 들뜸 등이 조사되었으며 내구성 확보를 위한 보수와 주기적인 점검을 통한 유지관리가 필요한 것으로 판단된다.</p> | |
