## 제 2 장 노문1교(양양)

### 2.1 시설물개요

### 2.1.2 교량현황

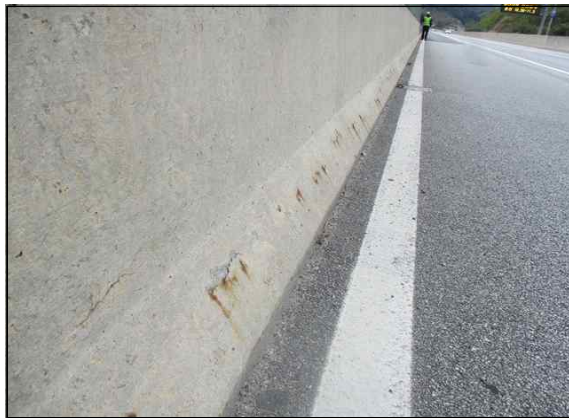
본 교량의 방호벽은 철근콘크리트로 시공되어 있으며, 좌측 방호울타리 상단에는 방음벽(H=2.0m)이 설치되어 있다. 외관조사 결과, 시공초기 온도변화 및 환경적요인에 의한 폭 0.3mm내·외의 균열, 들뜸 및 철근노출 등이 일부구간 발생하였으며, 기 점검과 비교시 일부 균열과 시공미흡에 의한 콘크리트 타설불량이 추가 발생한 것으로 확인되었다. 향후, 부재의 특성상 지속적인 우수유입 및 동절기 동결융해의 반복에 의한 손상이 발생할 수 있으므로 보수후 이에 대한 주의깊은 점검이 요구된다.

방호벽 들뜸 및 철근노출(S1)

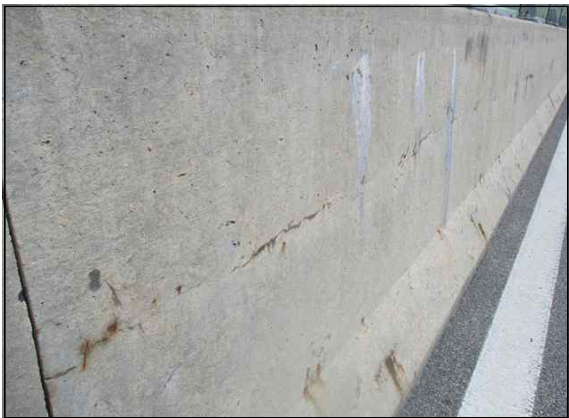
방호벽 균열(S3)

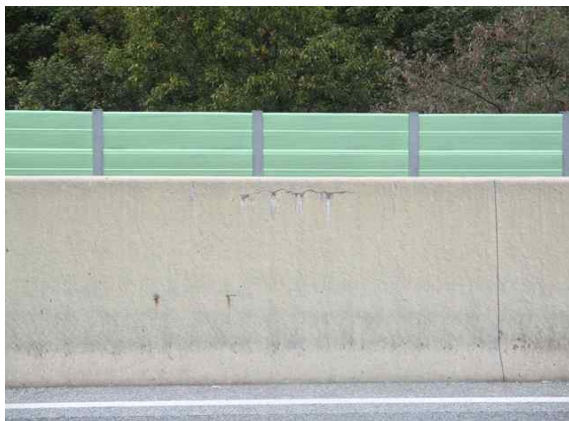
방호벽 중분대 균열(S7)

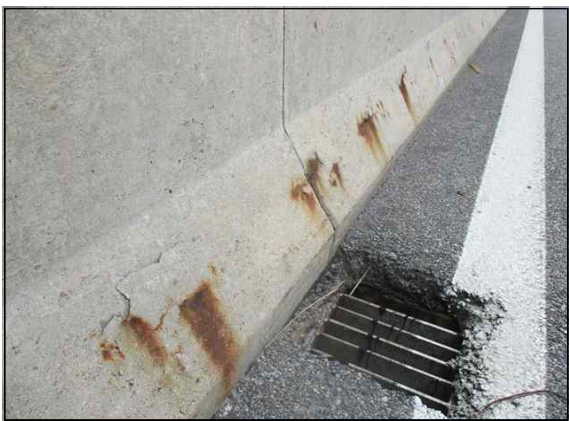
방호벽 들뜸 및 철근노출(S7)

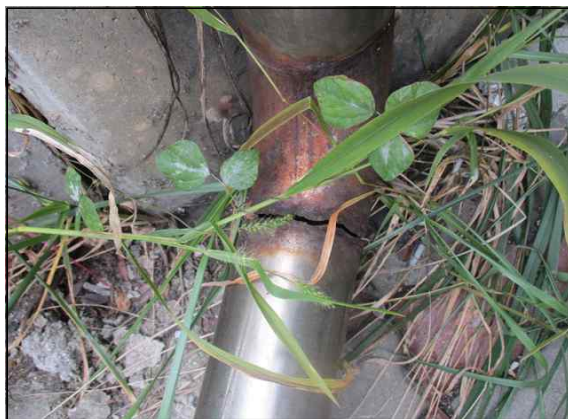
배수시설은 좌측 방호울타리 측에 설치되어 있으며, 외관조사 결과 시공미흡, 외부충격 등으로 인해 연장배수관 이음부 이격, 파손 등이 조사되어 손상현황에 따라 적절한 보수조치가 필요한 것으로 판단된다.

배수관 용접부 이격(A1)

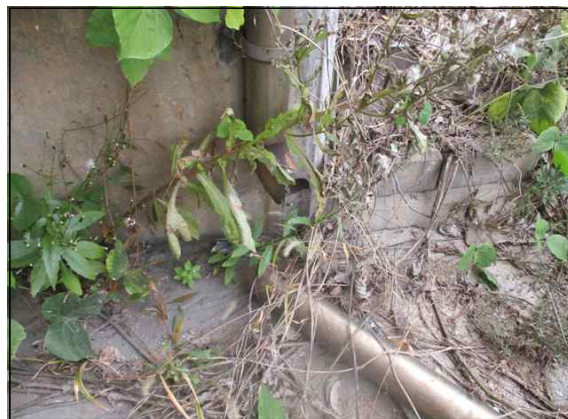
배수관 파손(A2)

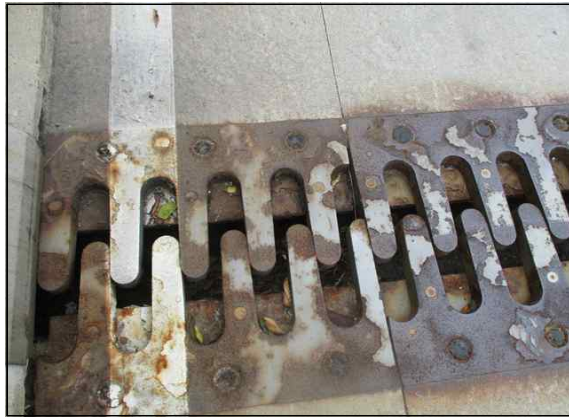
외관조사 결과 본체는 공용년수 경과로 인한 유간 토사퇴적, 본체 부식, 차수관 볼트 탈락 등이 조사되었으며, 후타재의 경우 건조수축, 중차량 반복통행 등으로 인해 후타재 균열 및 파손이 조사된 바, 손상현황에 따라 적절한 보수가 필요한 것으로 판단된다.

신축이음 본체 부식(A1)

| 구분 | | 결합 및 손상내용 | 보수물량 | 보수·보강(안) 공법 | 순위 | 비고 |
|---|---|---|---|---|---|---|
| | | 본체 부식 | 6m / 2EA | 녹제거 | 3 | |

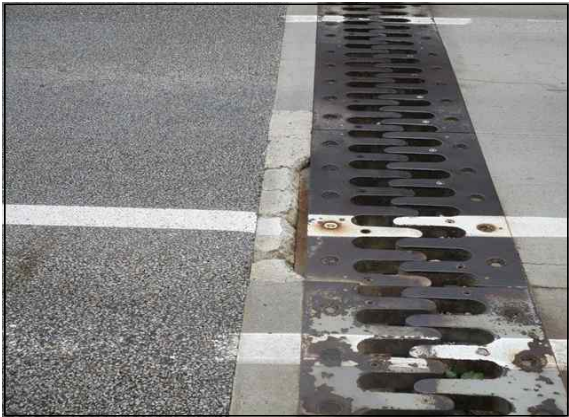
신축이음 후타재 파손(A2)

| 부 재 | 결 함 내 용 | 손상물량 | | | | 손상물량<br>비교 | 비 고 |
|---|---|---|---|---|---|---|---|
| | 후타재 파손 | - | - | 0.03 m² | 1 EA | ⬆ 0.03m² | 손상증가 |

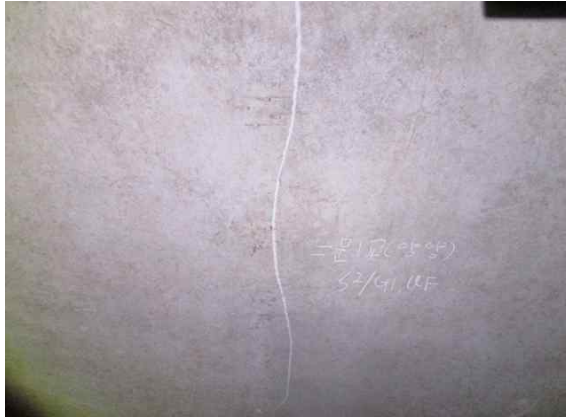
외관조사결과 초기 수화열, 건조수축, 내·외부 온도차 등 복합적인 원인 등으로 추정되는 폭0.3mm미만 균열과 망상균열이 전경간에 조사되었으며, 구조물의 안전성에 지장은 없으나, 내구성 확보를 위한 보수가 필요한 것으로 판단된다.

거더 내부 상면 균열(S2)

| 구분 | | 결합 및 손상내용 | 보수물량 | 보수·보강(안) 공법 | 순위 | 비고 |
|---|---|---|---|---|---|---|
| 바닥판 | | 균열(폭0.3mm미만) | 282.8m / 149EA | 표면처리 | 2 | |

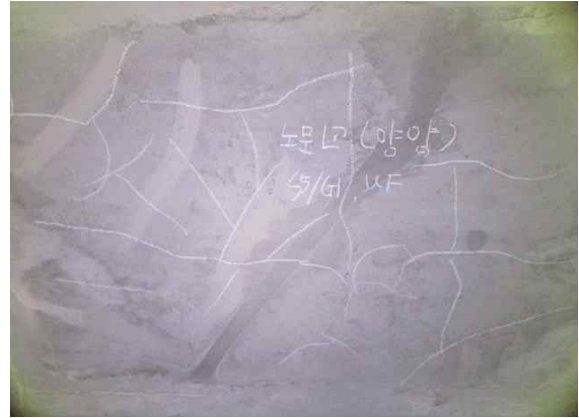
거더 내부 상면 망상균열(S5)

| 구분 | | 결합 및 손상내용 | 보수물량 | 보수·보강(안) 공법 | 순위 | 비고 |
|---|---|---|---|---|---|---|
| | | 망상균열 | 0.24㎡ / 1EA | 표면처리 | 2 | |

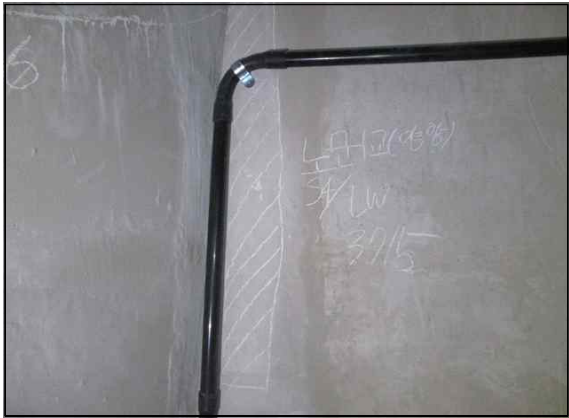
거더에 대한 외관조사 결과 이상 처짐, 변형 및 지점부(정착부) 파손과 같은 특이할만한 결함 및 손상은 없는 상태이다. 다만 거더 내·외부 일부 구간에서 폭0.3mm미만 균열, 망상균열, 백태 등이 조사되었으며, 격벽의 경우 폭0.3mm내·외 균열, 콘크리트 들뜸이 일부구간 발생한 것으로 조사되었다. 조사된 균열의 경우 일반적으로 PSC 상자형교에서 강선 긴장시 발생하는 국부적인 응력집중 현상과 가설공법 특성과 같은 시공환경 영향, 건조수축, 수화열, 온도변화 등 복합적인 요인에 의해 발생한 초기결함으로, 구조물의 안전성에 영향을 미칠만한 수준은 아닌 것으로 판단되나, 기타 손상과 더불어 내구성 확보차원의 적절한 보수가 필요한 것으로 판단된다.

거더 내부 좌측면 들뜸(S4)

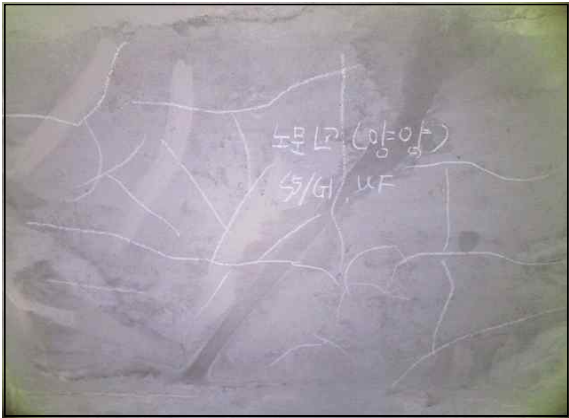
거더 내부 상면 망상균열(S5)

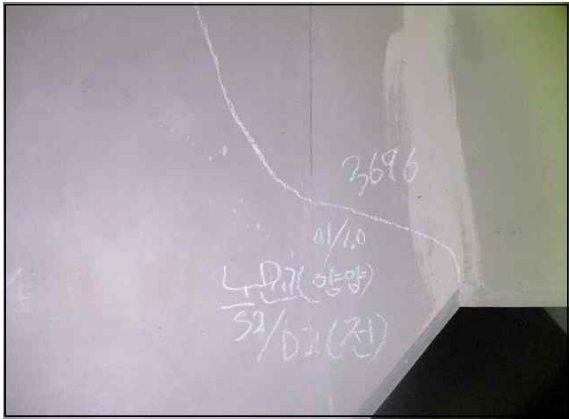
내부 격벽 균열(S1)

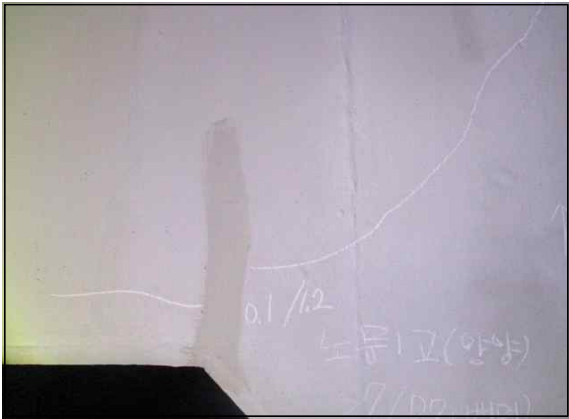
내부 격벽 균열(S7)

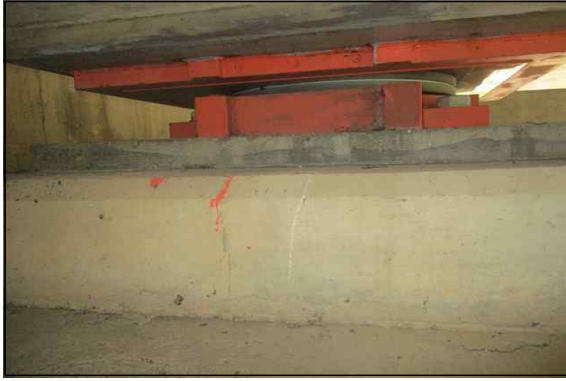
받침콘크리트 균열(A1 SH1)

| 구분 | | 결합 및 손상내용 | 보수물량 | 보수·보강(안) 공법 | 순위 | 비고 |
|---|---|---|---|---|---|---|
| | | 받침Con'c균열(폭0.3 미만) | 2.1m / 1m | 표면처리 | 2 | |

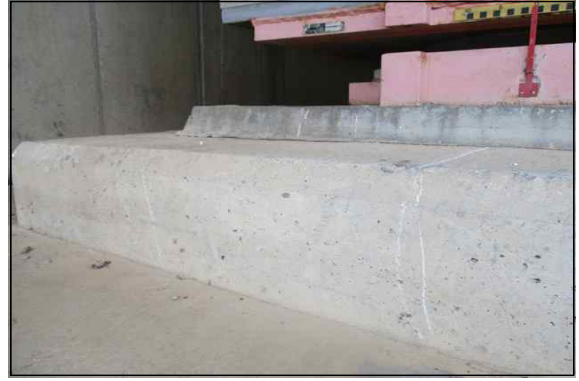
받침콘크리트 균열(A1 SH2)

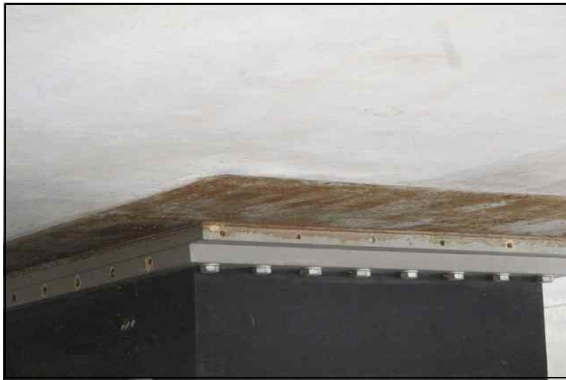
슬플레이트 부식(P2 SH2)

| 구분 | | 결합 및 손상내용 | 보수물량 | 보수·보강(안) 공법 | 순위 | 비고 |
|---|---|---|---|---|---|---|
| 교량받침 | | 슬플레이트 부식 | 6EA / 6EA | 녹제거 | 2 | |

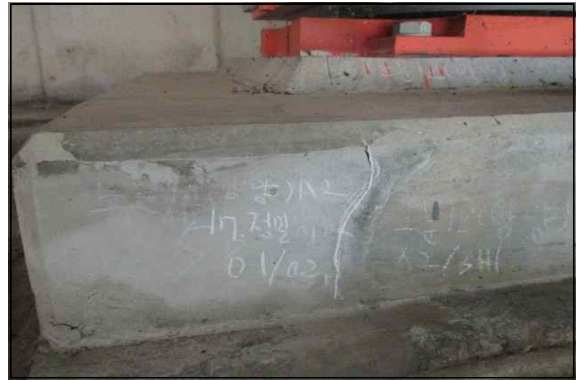
받침콘크리트 균열(A2 SH2)

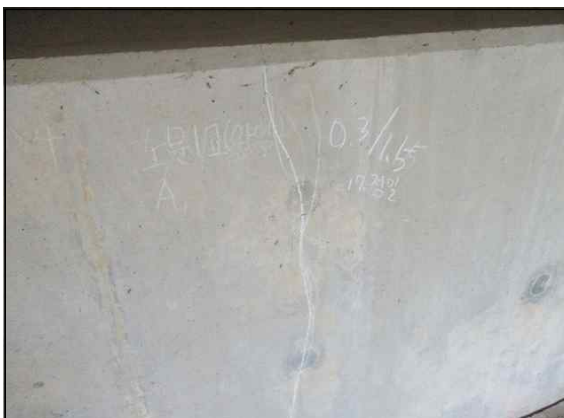
교대에 대한 외관조사결과 초기 수화열 및 건조수축에 의한 폭0.3mm미만 및 이상 균열과 시공미흡으로 인한 박리, 들뜸, 법면 블록 침하 등이 조사되었으며, 내구성 확보를 위한 보수와 주기적인 점검을 통한 유지관리가 필요한 것으로 판단된다.

교대 균열(A1)

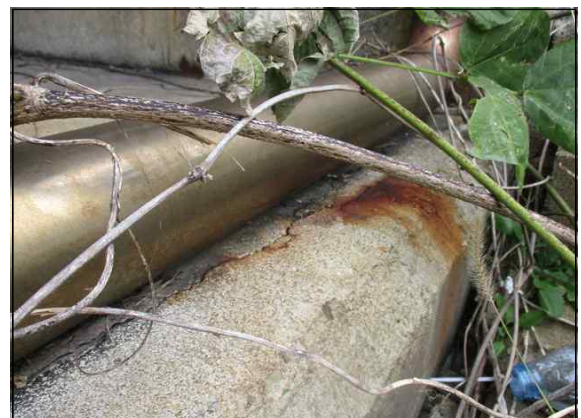
교대 콘크리트 박리(A2)

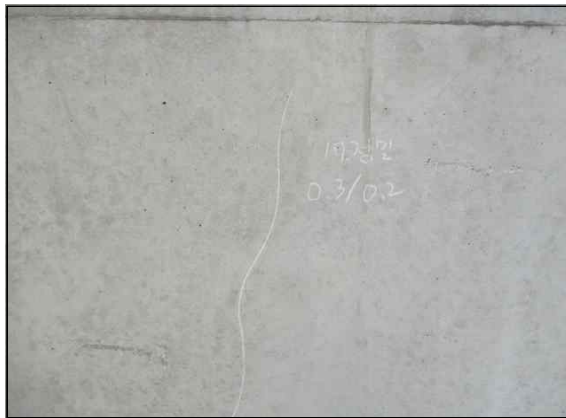
교각에 대한 외관조사 결과, 시공초기 온도변화 및 환경적요인에 의한 균열폭 0.3mm내·외의 균열, 망상균열, 들뜸 등이 조사되었으며 내구성 확보를 위한 보수와 주기적인 점검을 통한 유지관리가 필요한 것으로 판단된다.

교각 기둥 균열(P5)

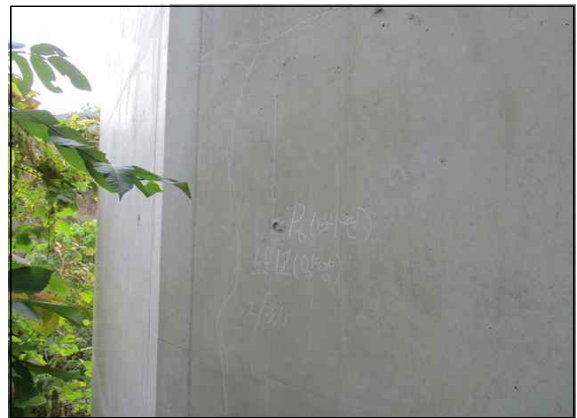
교각 기둥 균열(P6)

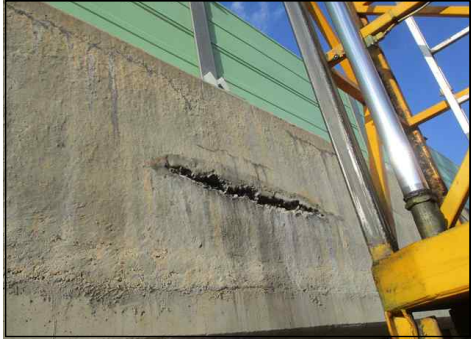
| <p>주요부위 및 손상</p> | <p>방호벽 외측 타설불량(S6)</p> | <p>방호벽 들뜸 및 철근노출(S7)</p> |
| <p>점검내용</p> | <p>◦ 외관조사 결과, 시공초기 온도변화 및 환경적요인에 의한 폭 0.3mm내·외의 균열, 들뜸 및 철근노출 등이 일부구간 발생하였으며, 기 점검과 비교시 일부 균열과 시공미흡에 의한 콘크리트 타설불량이 추가 발생한 것으로 확인되었다. 향후, 부재의 특성상 지속적인 우수유입 및 동절기 동결융해의 반복에 의한 손상이 발생할 수 있으므로 보수후 이에 대한 주의깊은 점검이 요구된다.</p> | |

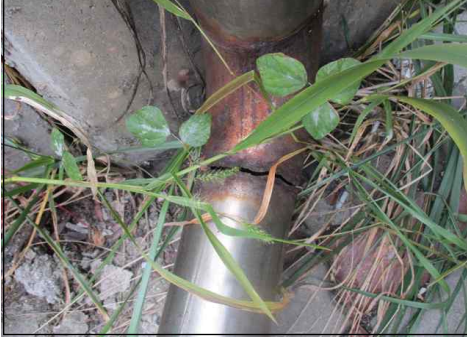
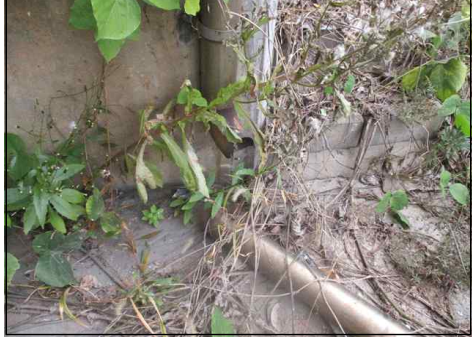
| <p>주요부위 및 손상</p> | <p>배수관 용접부 이격(A1)</p> | <p>배수관 파손(A2)</p> |
| <p>점검내용</p> | <p>◦ 외관조사 결과 시공미흡, 외부충격 등으로 인해 연장배수관 이음부 이격, 파손 등이 조사되어 손상현황에 따라 적절한 보수조치가 필요한 것으로 판단된다.</p> | |

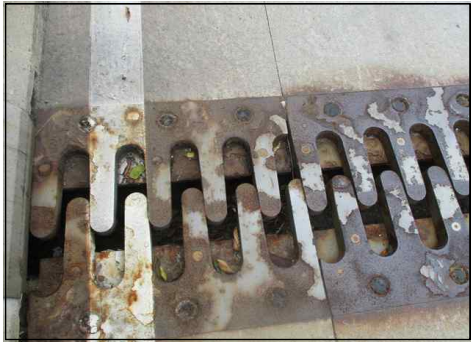
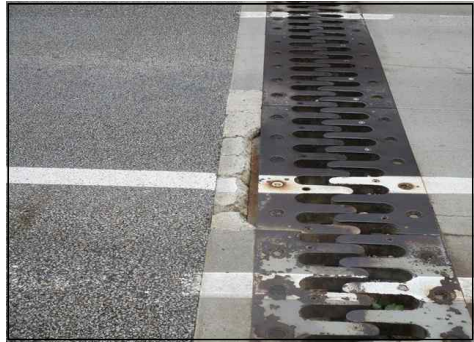
| | <p>신축이음 본체 부식(A1)</p> | <p>신축이음 후타재 파손(A2)</p> |
| <p>점검내용</p> | <p>◦ 외관조사 결과 본체는 공용년수 경과로 인한 유간 토사퇴적, 본체 부식, 차수판 볼트 탈락 등이 조사되었으며, 후타재의 경우 건조수축, 중차량 반복통행 등으로 인해 후타재 균열 및 파손이 조사된 바, 손상현황에 따라 적절한 보수가 필요한 것으로 판단된다.</p> <p>◦ 각 신축이음별 신축량 및 유간거리를 검토한 결과 각 신축이음은 하절기 온도상승 및 동절기 온도하강시 신축여유량을 충분히 확보하고 있는 것으로 검토되었다.</p> | |

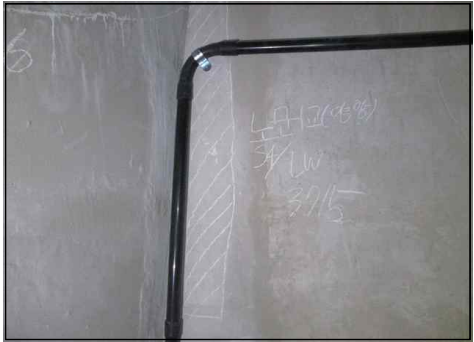
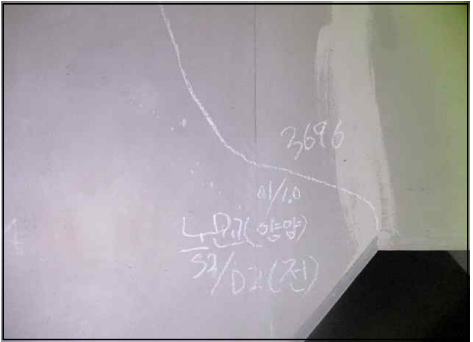
| | <p>거더 내부 좌측면 들뜸(S4)</p> | <p>내부 격벽 균열(S1)</p> |
| <p>점검내용</p> | <p>◦ 거더에 대한 외관조사 결과 이상 처짐, 변형 및 지점부(정착부) 파손과 같은 특이할만한 결함 및 손상은 없는 상태이다. 다만 거더 내부 일부 구간에서 폭 0.3mm미만 균열, 망상균열, 백태 등이 조사되었으며, 격벽의 경우 폭0.3mm내외 균열, 콘크리트 들뜸이 일부구간 발생한 것으로 조사되었다. 조사된 균열의 경우 일반적으로 PSC 상자형교에서 강선 긴장시 발생하는 국부적인 응력집중 현상과 가설공법 특성과 같은 시공환경 영향, 건조수축, 수화열, 온도변화 등 복합적인 요인에 의해 발생한 초기결함으로, 구조물의 안전성에 영향을 미칠 만한 수준은 아닌 것으로 판단되나, 기타 손상과 더불어 내구성 확보차원의 적절한 보수가 필요한 것으로 판단된다.</p> <p>◦ 외관조사결과 초기 수화열, 건조수축, 내·외부 온도차 등 복합적인 원인 등으로 추정되는 폭0.3mm미만 균열과 망상균열이 전경간에 조사되었으며, 구조물의 안전성에 지장은 없으나, 내구성 확보를 위한 보수가 필요한 것으로 판단된다.</p> | |

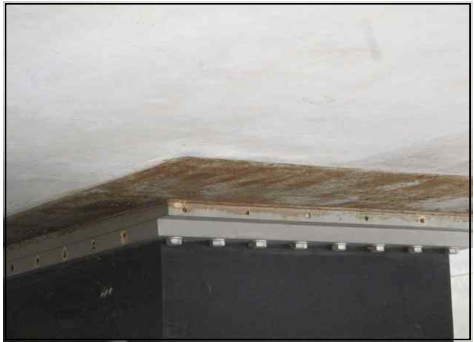
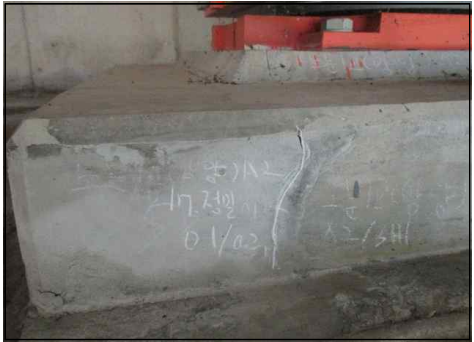
| 주요부위 및 손상 | <p>스플레이트 부식(P2 SH2)</p> | <p>받침콘크리트 균열(A2 SH2)</p> |
| 점검내용 | <p>◦ 받침장치에 대한 조사결과 일부 받침에 발생된 손상에 대해 보수를 실시한 상태이다. 다만 미보수된 손상으로 우수유입 및 환경적요인에 따른 Plate부식, 시공미흡에 의한 받침물탈 및 받침콘크리트 균열 등이 조사되었으며, 조사된 손상들에 대해서는 내구성 확보차원의 적절한 보수를 실시하는 것이 바람직하다.</p> <p>◦ 연단거리 측정결과 현장 실측치가 허용치를 상회하는 것으로 조사되어 본 과업대상인 노문1교(양양)는 충분한 연단거리를 확보하고 있는 것으로 검토되었다.</p> <p>◦ 교량받침 여유량 검토결과 온도변화에 따른 여유량을 충분히 확보하고 있는 것으로 측정/확인 되었다.</p> | |

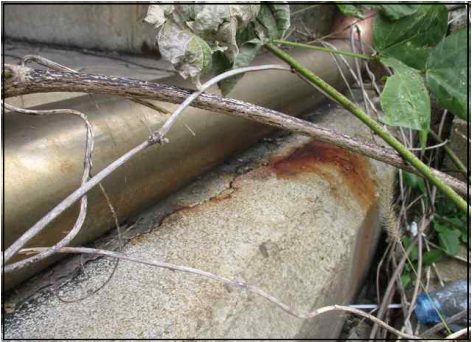
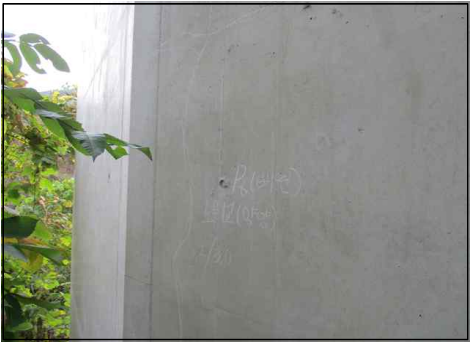
| | <p>교대 콘크리트 박리(A2)</p> | <p>교각 기둥 균열(P6)</p> |
| <p>점검내용</p> | <p>◦ 교대에 대한 외관조사결과 초기 수화열 및 건조수축에 의한 폭0.3mm미만 및 이상 균열과 시공미흡으로 인한 박리, 들뜸, 법면 블록 침하 등이 조사되었으며, 내구성 확보를 위한 보수와 주기적인 점검을 통한 유지관리가 필요한 것으로 판단된다.</p> <p>◦ 교각에 대한 외관조사 결과, 시공초기 온도변화 및 환경적요인에 의한 균열 폭 0.3mm내·외의 균열, 망상균열, 들뜸 등이 조사되었으며 내구성 확보를 위한 보수와 주기적인 점검을 통한 유지관리가 필요한 것으로 판단된다.</p> | |
