## 제 2 장 천안교(양양)

### 2.1 시설물개요

천안교(양양)는 기 정밀점검 (2016. 08) 실시 결과 상태평가 등급은 “B”등급으로 평가되었다. 바닥판 균열, 거더 녹발생, 교대 및 교각 균열, 박리, 교량받침 몰탈 균열, 신축이음 후타재, 균열 등이 조사되었으며, 바닥판, 거더, 교대 및 교각에 발생한 손상에 대해서는 하자담보 만료기간전 일괄 보수를 실시하여야 할 것이다.

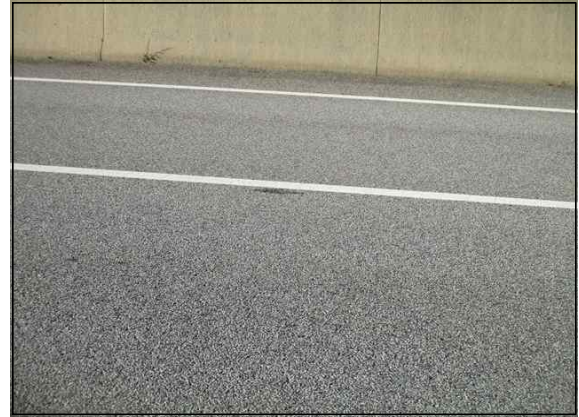
교면포장에 대한 외관조사 결과 경미한 패임 손상이 조사되었으며, 당해 보수보다는 주기적인 유지관리를 통해 손상의 진전 유무에 대한 주의관찰이 필요할 것으로 판단된다.

교면포장 패임(S2)

| 부 재 | 결 합 내 용 | 손상물량 | | | | 손상물량<br>비교 | 비고 |
|---|---|---|---|---|---|---|---|
| 교면포장 | 패임 | - | - | 0.34 m² | 7 EA | ▲ 0.34m² | 신규손상 |

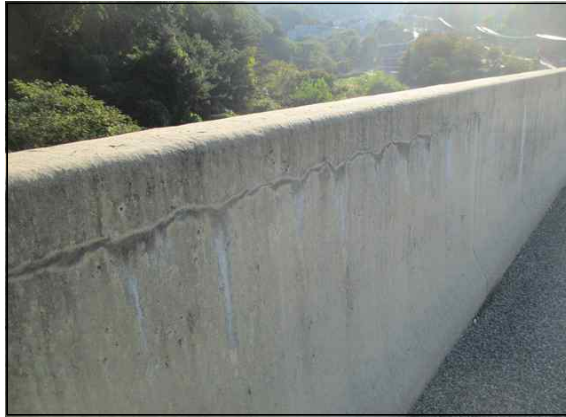
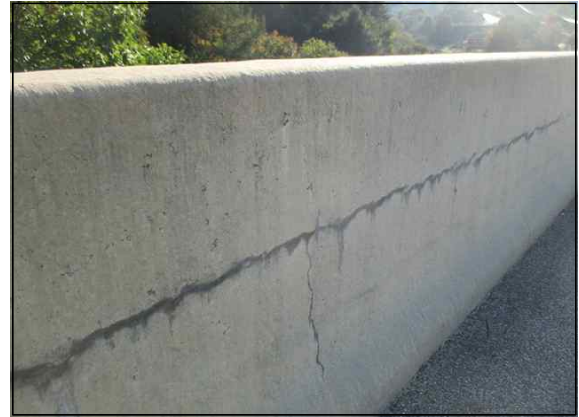
<사진 2.2.3> 차량방호벽 손상현황

방호벽은 철근콘크리트로 시공되어 있으며 외관조사 결과 건조수축, 시공미흡 등으로 인해 다수의 균열이 조사되었으며, 균열부에 우수가 유입되어 백태가 발생 된 것으로 조사되어 손상현황에 따라 적절한 보수조치가 필요한 것으로 판단된다.

| 부 재 | 결 합 내 용 | 손상물량 | | | | 손상물량<br>비교 | 비고 |
|---|---|---|---|---|---|---|---|
| 방호벽 | 균열(폭0.3mm미만) | 11.3 m | 4 EA | 11.3 m | 4 EA | - | |
| | 백태 | 106.3 m² | 80 EA | 106.3 m² | 80 EA | - | |

방호벽 균열부 백태(S2)

방호벽 균열부 백태(S3)

| 점검부위 | | 결함 및 손상내용 | 보수물량 | 보수·보강(안)<br>공법 | 순위 | 비고 |
|---|---|---|---|---|---|---|
| 방호벽 | | 균열(폭0.3mm미만) | 3.39㎡ / 4EA | 표면처리 | 3 | |

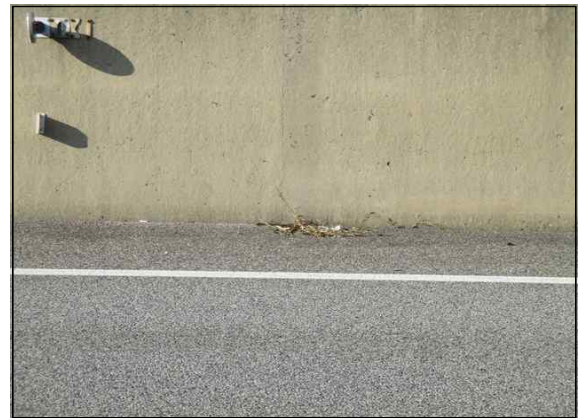
배수시설은 좌측 방호울타리 측에 설치되어 있으며, 외관조사 결과 전반적인 외관상 태는 양호하나, 일부 배수구 막힘이 조사되어 주기적인 청소가 필요하다.

배수구 막힘(S1)

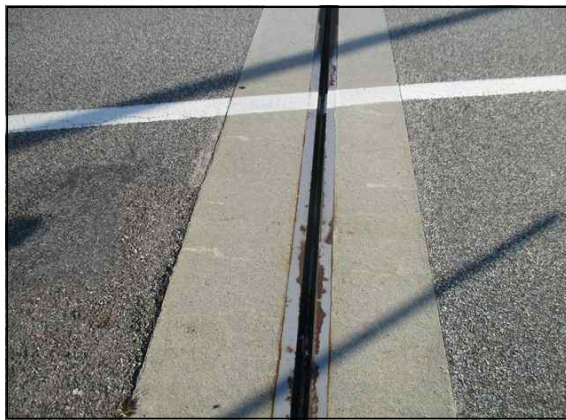
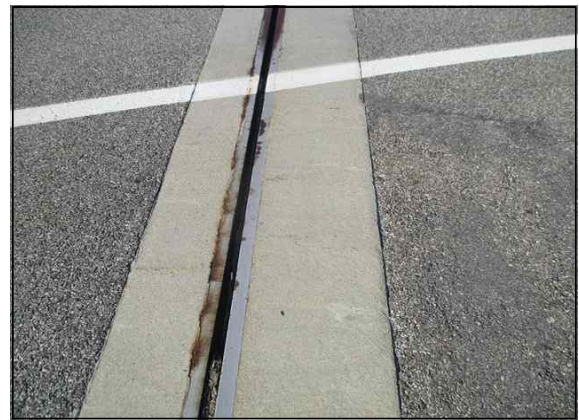
<사진 2.2.5> 신축이음 손상현1황

외관조사 결과 본체는 전반적으로 양호한 상태이다. 반면 후타재의 경우 건조수축, 중차량 반복통행 등으로 인해 후타재 균열이 조사된 바, 내구성 확보를 위한 적절한 보수가 필요하다.

신축이음 후타재 균열(A1)

신축이음 후타재 균열(A2)

| 부 재 | 결 합 내 용 | 손상물량 | | | | 손상물량<br>비교 | 비고 |
|---|---|---|---|---|---|---|---|
| 신축이음 | 후타재균열(폭0.3미만) | 16.0 m | 45 EA | 16.0 m | 45 EA | - | |

| 점검부위 | | 결함 및 손상내용 | 보수물량 | 보수·보강(안)<br>공법 | 순위 | 비고 |
|---|---|---|---|---|---|---|
| 신축이음 | | 후타재균열(폭0.3미만) | 4.8㎡ / 45EA | 표면처리 | 3 | |

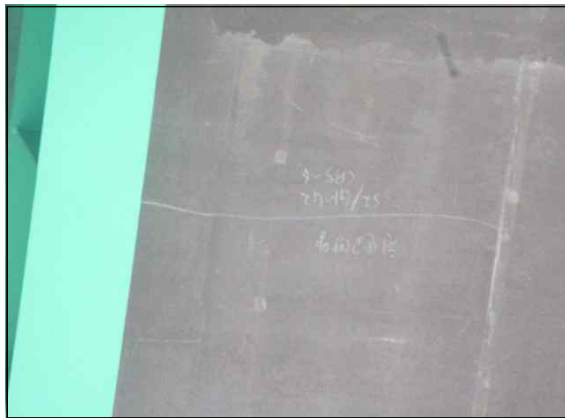
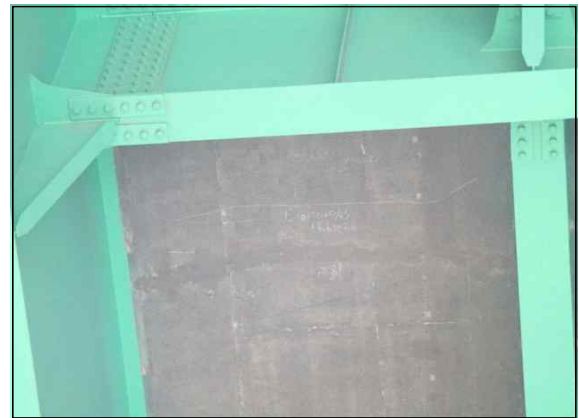
<사진 2.2.6> 바닥판 전경

대상 교량은 4경간 연속의 Steel Box Girder교로서 바닥판에 대한 외관조사결과 일부 손상에 대해 보수를 실시한 상태이다. 다만 미보수된 손상으로 초기 건조수축에 의한 폭 0.3mm미만 균열, 철근노출, 표면오염이 조사되었고, 기 점검과 비교시 일부구간 균열이 추가 발생하였으며, 내구성 확보를 위한 보수와 유지관리가 필요한 것으로 판단된다.

바닥판 균열(S2)

바닥판 균열(S3)

| 부재 | 결함내용 | 손상물량 | | | | 손상물량<br>비교 | 비고 |
|---|---|---|---|---|---|---|---|
| 바닥판 | 균열(폭0.3mm미만) | 34.8 m | 27 EA | 29.5 m | 20 EA | ↓ 5.3m | 보수 |

| 점검부위 | | 결함 및 손상내용 | 보수물량 | 보수·보강(안)<br>공법 | 순위 | 비고 |
|---|---|---|---|---|---|---|
| 바닥판 | | 균열(폭0.3mm미만) | 8.85㎡ / 20EA | 표면처리 | 2 | 하자 |

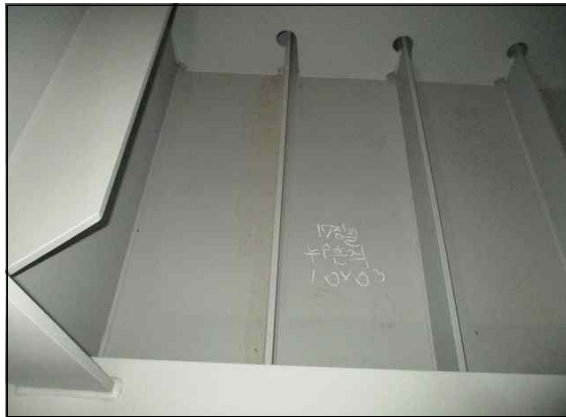
대상 교량의 상부구조 형식은 4경간 연속(60.0+2@45.0+40.0.0=190.0m) 강상자형(STB) 교로서 외관조사 결과, 전회 점검이후 거더 내부에서 조사된 일부 누수흔적 등에 대해 부분적인 보수를 실시한 상태이다. 다만 미보수된 손상으로 Splice틈새를 통해 유입된 누수흔적과, 금회 점검시 신규 조사된 거더외부 도장손상이 확인되어 적절한 보수와 주기적인 점검을 통한 유지관리가 필요한 것으로 판단된다.

거더 내부 환기구 망 보수(S2-G1)

| 부 재 | | 결 합 내 용 | 손상물량 | | | | 손상물량<br>비교 | 비고 |
|---|---|---|---|---|---|---|---|---|
| | 내부 | 누수흔적 | 2.6 m <sup>2</sup> | 5 EA | - | - | ⬇ 2.6m <sup>2</sup> | 보수 |

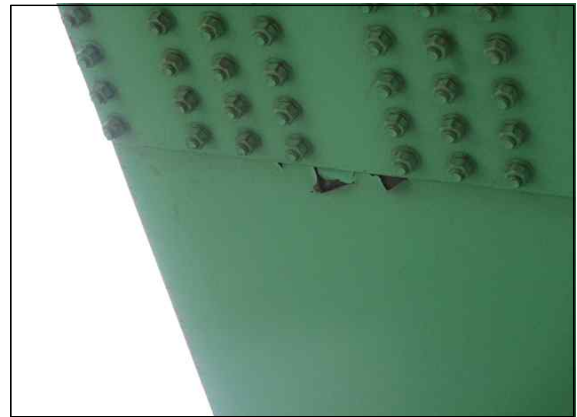
거더 외부 도장손상(S3-G1)

| 부 재 | | 결 합 내 용 | 손상물량 | | | | 손상물량<br>비교 | 비고 |
|---|---|---|---|---|---|---|---|---|
| 거더 | 외부 | 도장손상 | - | - | 0.01 m <sup>2</sup> | 1 EA | ⬆ 0.01m <sup>2</sup> | 신규손상 |

| 점검부위 | | 결함 및 손상내용 | 보수물량 | 보수·보강(안)<br>공법 | 순위 | 비고 |
|---|---|---|---|---|---|---|
| 거더 | 외부 | 도장손상 | 0.02㎡ / 1EA | 재도장 | 3 | |

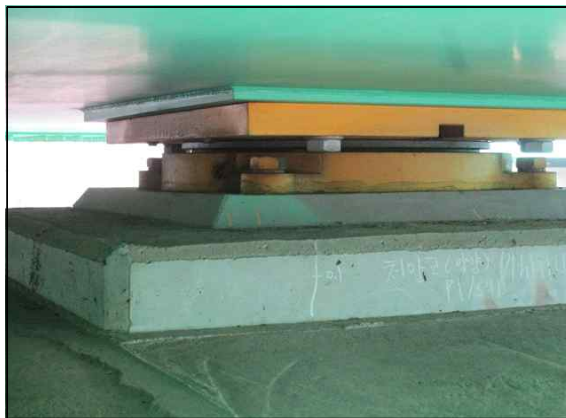
대상교량의 받침장치는 포트받침으로 고정단 1EA, 교축직각방향 가동단 1EA, 교축방향 가동단 4EA, 양방향 가동단 4EA로 시공되어 있다. 받침본체 및 받침물탈의 외관조사 결과 일부 받침에서 건조수축에 의한 받침콘크리트 균열과 시공미흡에 의한 볼트 체결불량이 조사되어 손상현황에 적합한 보수가 필요한 것으로 판단된다.

받침콘크리트 균열 (P1 SH1)

| 부 재 | 결 합 내 용 | 손상물량 | | | | 손상물량<br>비교 | 비 고 |
|---|---|---|---|---|---|---|---|
| 교량받침 | 받침콘크리트 균열<br>(폭0.3mm미만) | 0.1 m | 1 EA | 0.1 m | 1 EA | - | |

| 점검부위 | | 결함 및 손상내용 | 보수물량 | 보수·보강(안)<br>공법 | 순위 | 비고 |
|---|---|---|---|---|---|---|
| 교량받침 | | 받침콘크리트 균열<br>(폭0.3mm미만) | 0.03㎡ / 1EA | 표면처리 | 3 | 하자 |

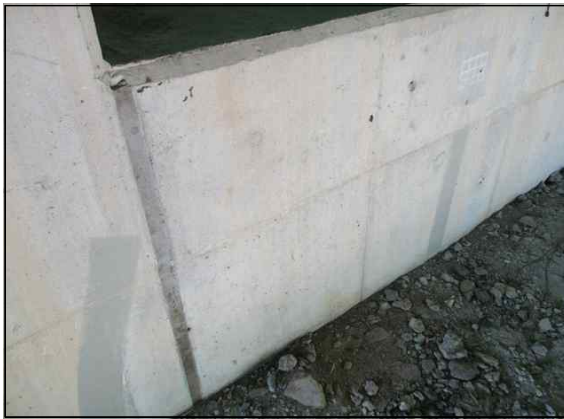
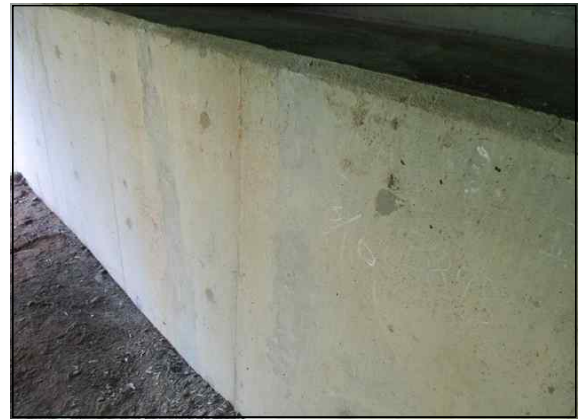
<사진 2.2.10> 교대 보수 현황

교대에 대한 외관조사결과 기존 손상인 균열에 대해 전반적인 보수를 실시하여 양호한 상태이며, 향후 주기적인 점검을 통한 유지관리가 필요하다고 판단된다.

교대 균열보수 현황(A1)

교대 균열보수 현황(A2)

| 부재 | 결함내용 | 손상물량 | | | | 손상물량<br>비교 | 비고 |
|---|---|---|---|---|---|---|---|
| 교대 | 균열(폭0.3mm미만) | 11.1 m | 9 EA | - | - | ↓ 11.1m | 보수 |
| | 균열(폭0.3mm이상) | 9.9 m | 11 EA | - | - | ↓ 9.9m | 보수 |

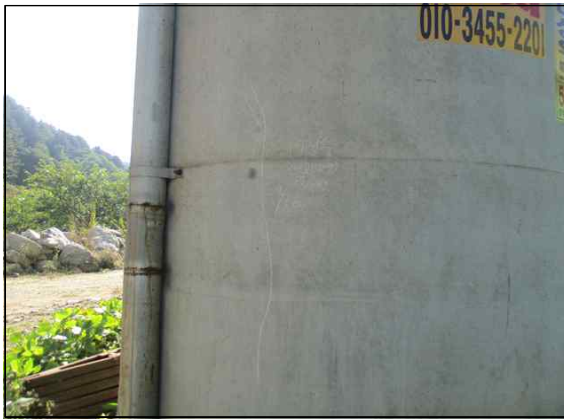
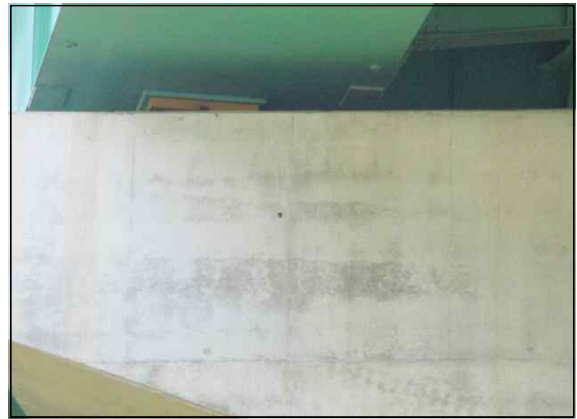
<사진 2.2.11> 교각 손상현황

교각에 대한 외관조사 결과 일부 손상에 대해 보수를 실시한 상태이다. 다만 미보수된 손상으로 초기 온도변화, 건조수축에 의한 폭0.3mm미만의 균열이 조사되었으며, 내구성 확보를 위한 보수와 주기적인 점검을 통한 유지관리가 필요한 것으로 판단된다.

교각 기둥부 균열(P1)

교각 코핑부 균열(P3)

| 부 재 | 결 합 내 용 | 손상물량 | | | | 손상물량<br>비교 | 비고 |
|---|---|---|---|---|---|---|---|
| 교각 | 균열(폭0.3mm미만) | 97.7 m | 77 EA | 47.0 m | 43 EA | ↓ 50.7m | 보수 |

| 점검부위 | | 결함 및 손상내용 | 보수물량 | 보수·보강(안)<br>공법 | 순위 | 비고 |
|---|---|---|---|---|---|---|
| 교각 | | 균열(폭0.3mm미만) | 14.1㎡ / 43EA | 표면처리 | 2 | 하자 |

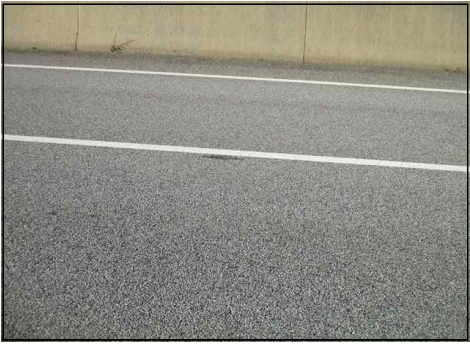
| | 교면포장 전경 | 교면포장 패임(S2) |
| 점검내용 | <ul style="list-style-type: none"> <li>◦ 교면포장에 대한 외관조사 결과 경미한 패임 손상이 조사되었으며, 당해 보수보다는 주기적인 유지관리를 통해 손상의 진전 유무에 대한 주의관찰이 필요하다.</li> </ul> | |

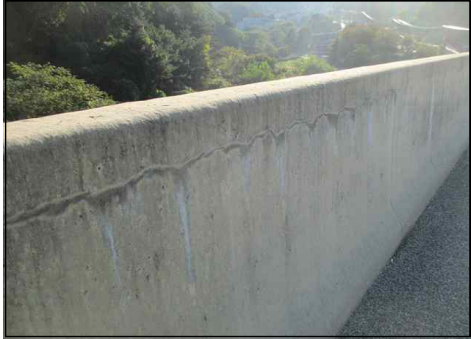
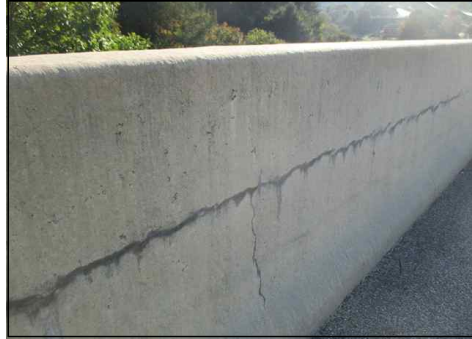
| | <p>방호벽 균열부 백태(S2)</p> | <p>방호벽 균열부 백태(S3)</p> |
| <p>점검내용</p> | <p>◦ 방호벽은 철근콘크리트로 시공되어 있으며 외관조사 결과 건조수축, 시공미흡 등으로 인해 다수의 균열이 조사되었으며, 균열부에 우수가 유입되어 백태가 발생 된 것으로 조사되어 손상현황에 따라 적절한 보수조치가 필요한 것으로 판단된다.</p> | |

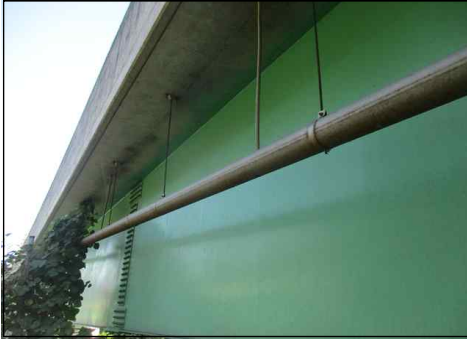
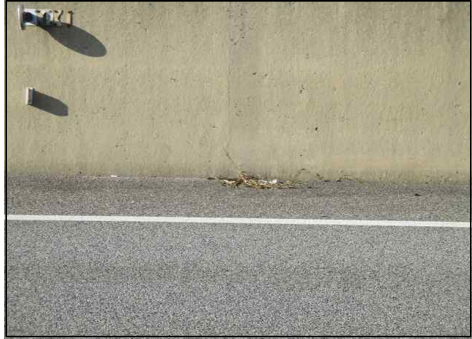
| <p>점검내용</p> | <p>◦ 배수시설은 좌측 방호울타리 측에 설치되어 있으며, 외관조사 결과 전반적인 외관상태는 양호하나, 일부 배수구 막힘이 조사되어 주기적인 청소가 필요하다.</p> | |

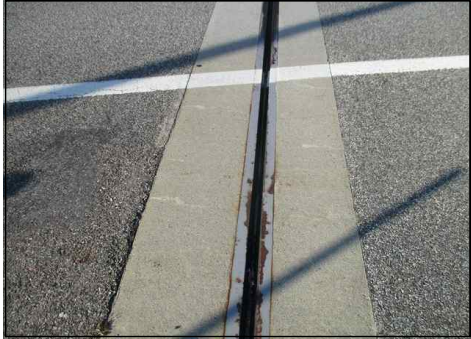
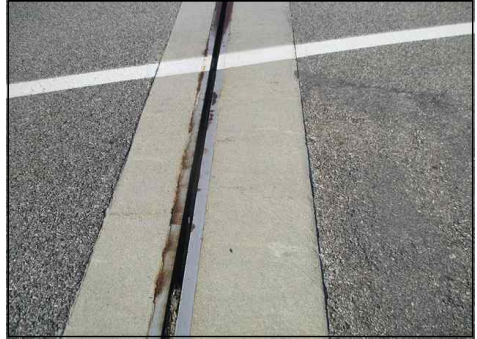
| | <p>신축이음 후타재 균열(A1)</p> | <p>신축이음 후타재 균열(A2)</p> |
| <p>점검내용</p> | <p>◦ 외관조사 결과 본체는 전반적으로 양호한 상태이다. 반면 후타재의 경우 건조수축, 중차량 반복통행 등으로 인해 후타재 균열이 조사된 바, 내구성 확보를 위한 적절한 보수가 필요하다.</p> <p>◦ 각 신축이음별 신축량 및 유간거리를 검토한 결과 각 신축이음은 하절기 온도상승 및 동절기 온도하강시 신축여유량을 충분히 확보하고 있는 것으로 검토되었다.</p> | |

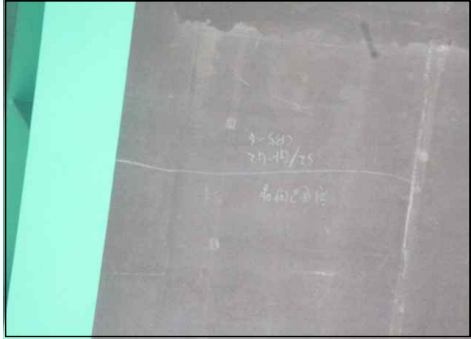
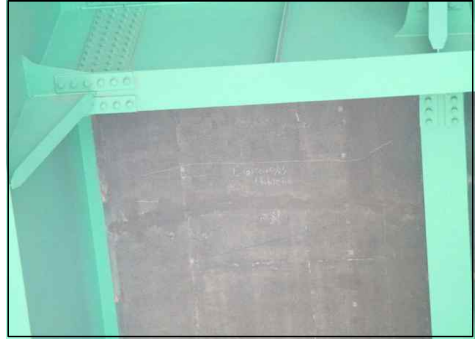
| <p>점검내용</p> | <p>바닥판 균열(S2)</p> | <p>바닥판 균열(S3)</p> |
| <p>점검요령</p> | <p>◦ 바닥판에 대한 외관조사결과 일부 손상에 대해 보수를 실시한 상태이다. 다만 미보수된 손상으로 초기 건조수축에 의한 폭0.3mm미만 균열, 철근노출, 표면오염이 조사되었고, 기 점검과 비교시 일부구간 균열이 추가 발생하였으며, 내구성 확보를 위한 보수와 유지관리가 필요한 것으로 판단된다.</p> <p>◦ 점검방법</p> <ul style="list-style-type: none"> <li>· 내도보 및 고소차를 이용한 근접 육안조사</li> </ul> <p>◦ 점검항목</p> <ul style="list-style-type: none"> <li>· 바닥판 하면 균열 발생유무 및 기타 결함발생 유무 등</li> <li>· 바닥판의 탄산화 등 철근부식 환경에 대한 조사·측정 등</li> </ul> <p>◦ 중점 점검사항</p> <ul style="list-style-type: none"> <li>· 균열 상태변화(균열확산, 균열부 백태, 박리 등) 점검</li> <li>· 균열부 백태 박리, 박락 발생 유무</li> </ul> | |

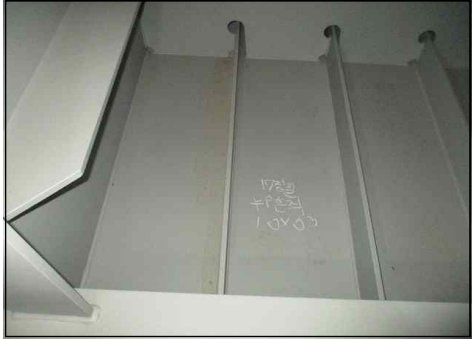
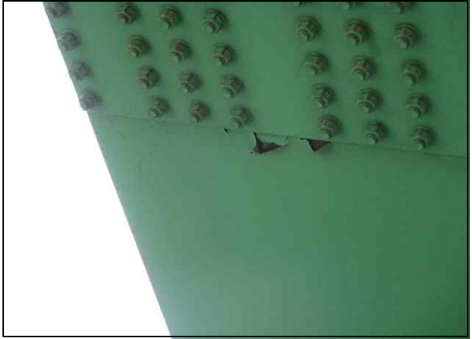
| | <p>거더 내부 환기구 망 보수(S2 G1)</p> | <p>거더 외부 도장손상(S3-G1)</p> |
| <p>점검내용</p> | <p>◦ 거더에 대한 외관조사 결과, 전회 점검이후 거더 내부에서 조사된 일부 누수흔적 등에 대해 부분적인 보수를 실시한 상태이다. 다만 미보수된 손상으로 Splice틈새를 통해 유입된 누수흔적과, 금회 점검시 신규 조사된 거더외부 도장손상이 확인되어 적절한 보수와 주기적인 점검을 통한 유지관리가 필요한 것으로 판단된다.</p> | |

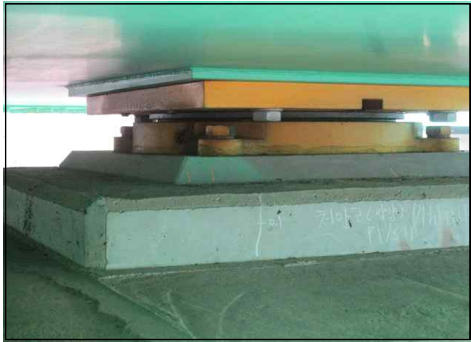
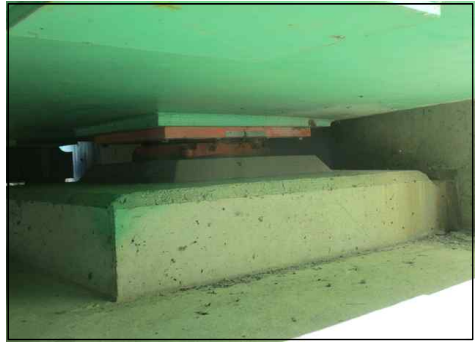
| | <p>받침콘크리트 균열 (P1 SH1)</p> | <p>받침전경 (가동단 A2 SH2)</p> |
| <p>점검내용</p> | <p>◦ 받침본체 및 받침물탈의 외관조사 결과 일부 받침에서 건조수축에 의한 받침콘크리트 균열과 시공미흡에 의한 볼트 체결불량이 조사되어 손상현황에 적합한 보수가 필요한 것으로 판단된다.</p> <p>◦ 연단거리 측정결과 현장 실측치가 허용치를 상회하는 것으로 조사되어 본 과업대상인 천안교(양양)는 충분한 연단거리를 확보하고 있는 것으로 검토되었다.</p> <p>◦ 교량받침 여유량 검토결과 온도변화에 따른 여유량을 충분히 확보하고 있는 것으로 측정/확인 되었다.</p> | |

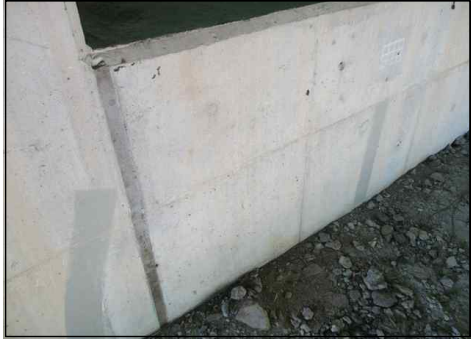
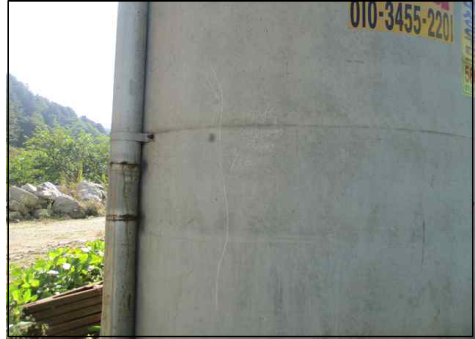
| <p>점검내용</p> | <p>교대 균열보수 현황(A1)</p> | <p>교각 기둥부 균열(P1)</p> |
| <p>점검요령</p> | <p>◦ 교대에 대한 외관조사결과 기존 손상인 균열에 대해 전반적인 보수를 실시하여 양호한 상태이며, 향후 주기적인 점검을 통한 유지관리가 필요하다고 판단된다.</p> <p>◦ 교각에 대한 외관조사 결과 일부 손상에 대해 보수를 실시한 상태이다. 다만 미보수된 손상으로 초기 온도변화, 건조수축에 의한 폭0.3mm내·외의 균열, 망상균열과 경미한 수준의 파손 등이 조사되었으며, 내구성 확보를 위한 보수와 주기적인 점검을 통한 유지관리가 필요한 것으로 판단된다.</p> <p>◦ 점검방법</p> <ul style="list-style-type: none"> <li>· 도보 및 사다리를 이용한 근접 육안조사</li> <li>· 교량점검차, 바지선+크레인 이용한 육안조사</li> </ul> <p>◦ 점검항목</p> <ul style="list-style-type: none"> <li>· 교대 및 교각 균열, 백태, 파손 등의 손상발생 유무</li> <li>· 받침장치 주변 균열, 파손 등 이상결함 발생유무</li> </ul> <p>◦ 중점 점검사항</p> <ul style="list-style-type: none"> <li>· 교대 및 교각 균열(cw=0.2mm이상) 등 초기결함개소에 대해서는 내구성저하방지를 위한 적절한 유지보수와 균열 상태변화에 대해서는 지속적인 주의관찰 필요</li> </ul> | |
