제 1장 발산1교[서울]

# 제 1 장 발산1교(서울)

발산1교(서울)는 기 정밀점검 (2016. 08) 실시 결과 상태평가 등급은 “B”등급으로 평가되었다. 교면포장 균열 및 포트홀, 방호벽 균열 및 굽힘, 교량받침 균열 및 볼트 체결불량, 거더 및 하부구조 균열, 망상균열, 백태 등의 손상이 조사되었으며, 거더 및 하부구조에 발생한 손상에 대해서는 하자담보 만료기간전 일괄 보수를 실시하여야 할 것이다.

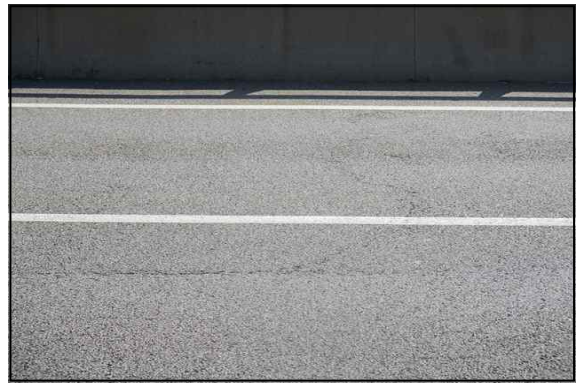
교면포장에 대한 외관조사 결과, 주요손상으로는 균열, 마모, 포트홀 등의 손상이 발생한 것으로 조사되었다. 현재 조사된 손상은 경미한 수준으로 주행성 및 내구성 확보상의 문제는 없는 상태이나, 향후 공용년수 증가(반복적인 통행차량 운하중 재하)에 따른 ASP포장부 마모 및 균열 등 추가 손상이 발생될 우려가 있으므로 주기적인 점검 및 유지관리가 필요할 것으로 판단된다.

교면포장 균열(S4)

| 점검부위 | 결함 및 손상내용 | 보수물량 | 보수·보강(안)<br>공법 | 순위 | 비고 |
|---|---|---|---|---|---|
| 교면포장 | 균열 | 139.2m | 주의관찰 | - | |

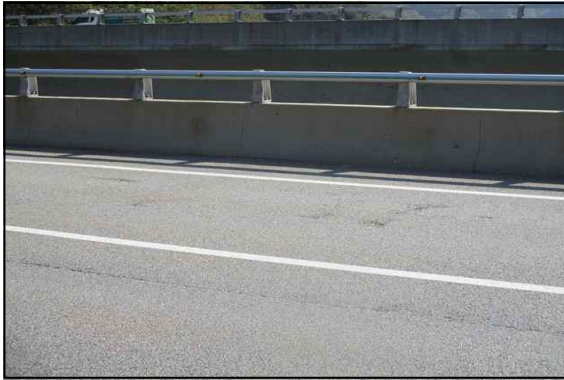
교면포장 마모(S6)

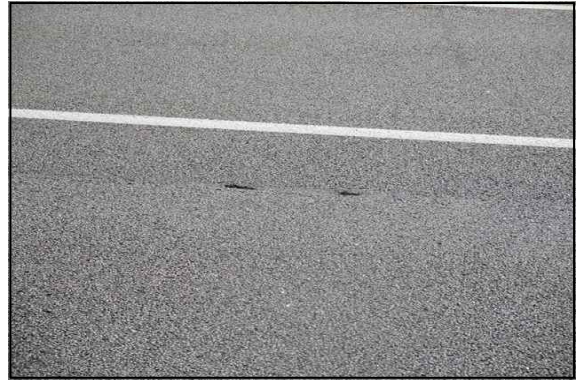
교면포장 포트홀(S8)

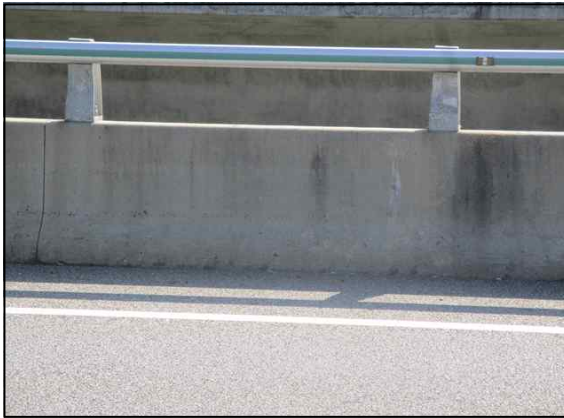
본 교량의 방호벽은 철근콘크리트 방호벽으로 외관조사 결과, 시공초기 온도변화 및 환경적 요인에 의한 폭 0.3mm 미만의 균열과 굽힘 등이 발생한 것으로 조사되었다. 향후, 부재의 특성상 지속적인 우수유입 및 동결기 동결융해의 반복에 의한 추가 손상이 발생할 수 있으므로 보수후 이에 대한 주의깊은 점검이 요구된다.

방호벽 균열(S1)

| 점검부위 | 결함 및 손상내용 | 보수물량 | 보수·보강(안)<br>공법 | 순위 | 비고 |
|---|---|---|---|---|---|
| 방호벽 | 균열(폭0.3mm미만) | 36.42m | 표면처리 | 3 | |

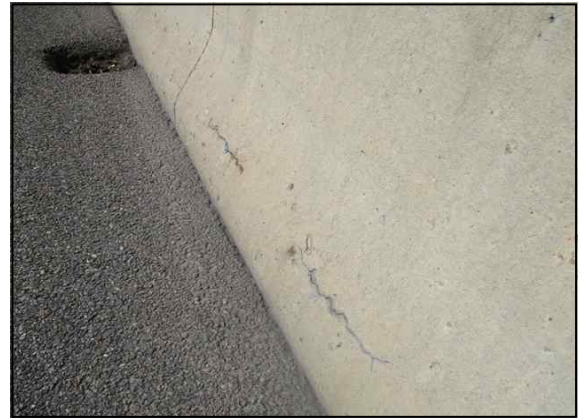
방호벽 균열(S5)

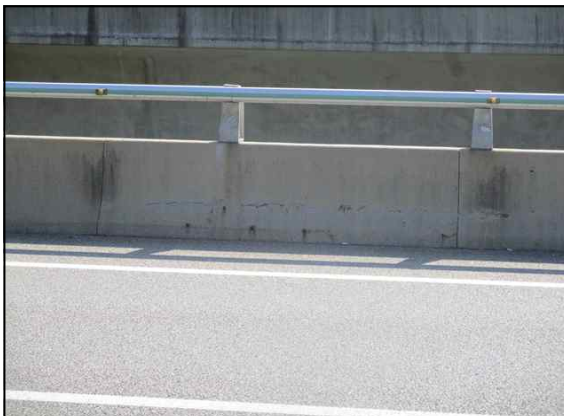
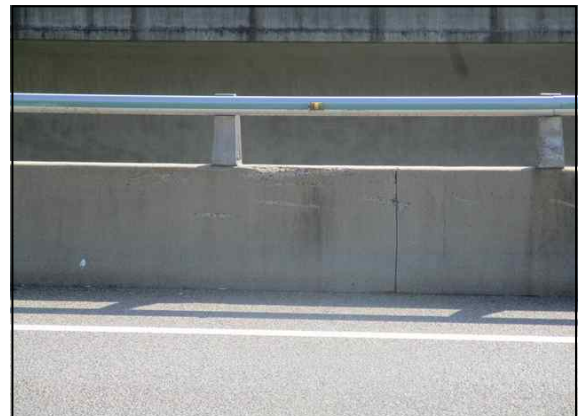
방호벽 균열(S8)

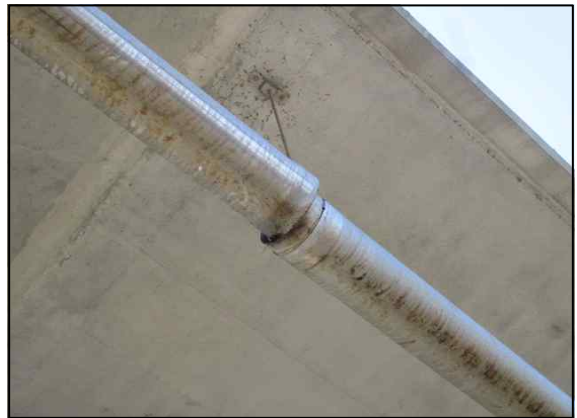
배수시설은 좌측 방호벽에 인접하여 설치되어 있으며, 배수파이프로 연결되어 하부로 배수하도록 시공되어 있다. 외관조사 결과, 전반적으로 양호한 상태이나, 일부개소에서 배수구 막힘 및 배수관 이격이 조사되었다. 기 발생한 손상은 정비 등의 조치가 필요한 것으로 판단된다.

배수관 이격(S3)

| 점검부위 | 결함 및 손상내용 | 보수물량 | 보수·보강(안)<br>공법 | 순위 | 비고 |
|---|---|---|---|---|---|
| | 배수관 이음부 누수 | 1EA | 정비 | 3 | |

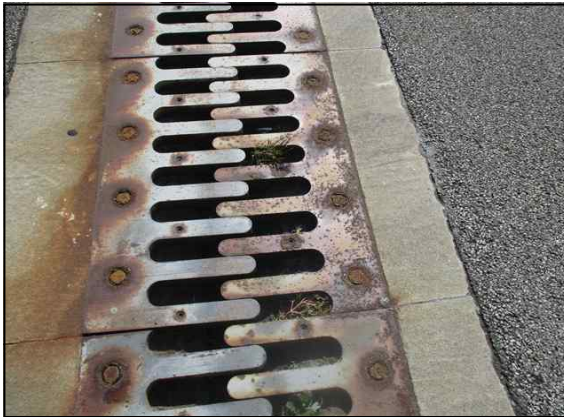
외관조사 결과, 공용기간 증가 및 지속적인 차량통행으로 인한 후타재 균열, 국부적인 후타재 파손, 신축이음 본체 부식 및 고무재 파손 등이 발생된 것으로 조사되었다. 기발생된 손상부는 내구성 확보 차원의 보수가 필요한 것으로 판단된다.

신축이음 본체 부식(A2)

| 점검부위 | 결함 및 손상내용 | 보수물량 | 보수·보강(안)<br>공법 | 순위 | 비고 |
|---|---|---|---|---|---|
| | 본체 부식 | 2.4m | 주의관찰 | - | |

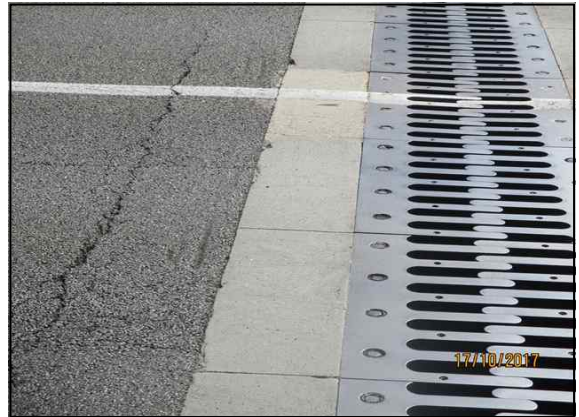
신축이음 후타재 균열(A2)

| 점검부위 | 결함 및 손상내용 | 보수물량 | 보수·보강(안)<br>공법 | 순위 | 비고 |
|---|---|---|---|---|---|
| 신축이음 | 후타재 균열 | 1.8m | 표면처리 | 3 | |

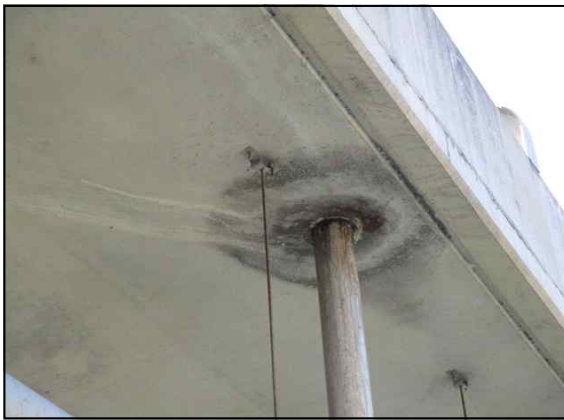
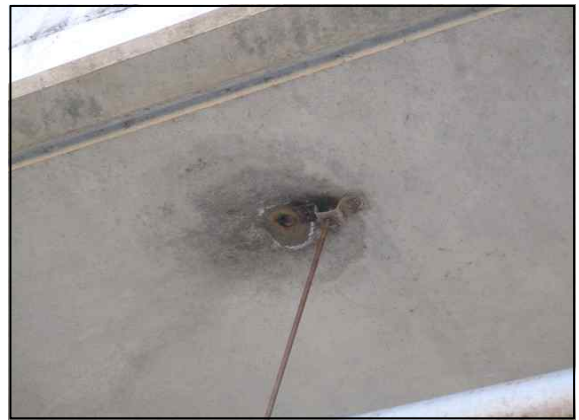
외관조사결과, 바닥판 외부에 배수구 누수로 인한 백태 및 오염 등이 조사되었다. 기 발생된 손상부는 상부 배수구 정비와 연계한 보수가 필요한 것으로 판단된다.

바닥판 누수 및 오염(S8)

| 점검부위 | 결함 및 손상내용 | 보수물량 | 보수·보강(안)<br>공법 | 순위 | 비고 |
|---|---|---|---|---|---|
| | 누수 및 오염 | 0.11m <sup>2</sup> | 표면처리 | 2 | |

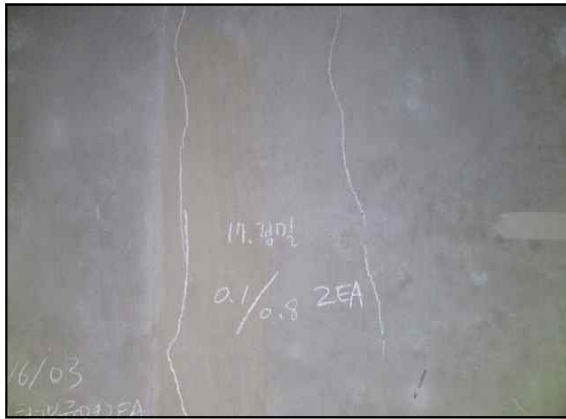
거더에 대한 외관조사 결과, 거더 내·외부에 국부적인 균열, 백태, 받침부 박락 등이 발생되었으며, 공용기간 증가로 인해 정착구 보강판 부식이 조사되었다. 기 발생한 손상부는 내구성 확보 차원의 적절한 보수가 필요한 것으로 판단된다.

거더 내부 격벽 균열(S1)

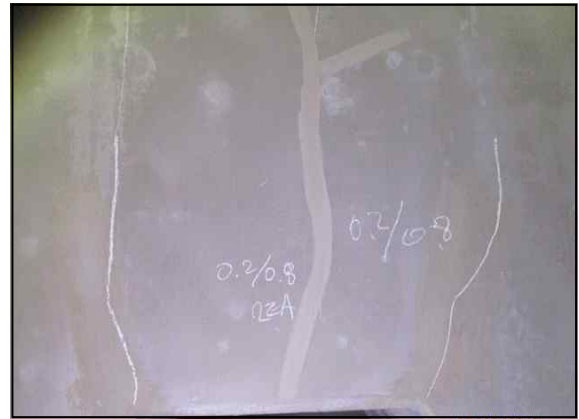
거더 내부 격벽 균열(S3)

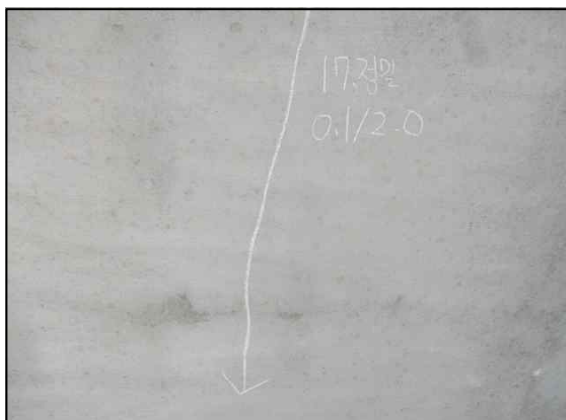
거더 외부 하면 균열(S3)

| 점검부위 | 결함 및 손상내용 | 보수물량 | 보수·보강(안)<br>공법 | 순위 | 비고 |
|---|---|---|---|---|---|
| 거더 | 균열(폭0.3mm미만) | 18.18m | 표면처리 | 3 | |

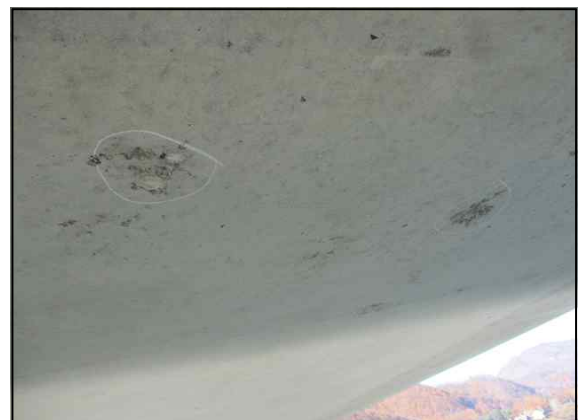
거더 외부 하면 재료분리(S6)

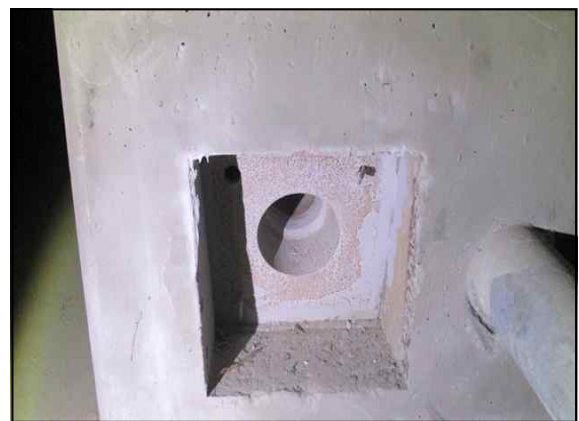
거더 내부 정착구 부식(S8)

| 점검부위 | 결함 및 손상내용 | 보수물량 | 보수·보강(안)<br>공법 | 순위 | 비고 |
|---|---|---|---|---|---|
| | 정착구 부식 | 72EA | 주의관찰 | - | |

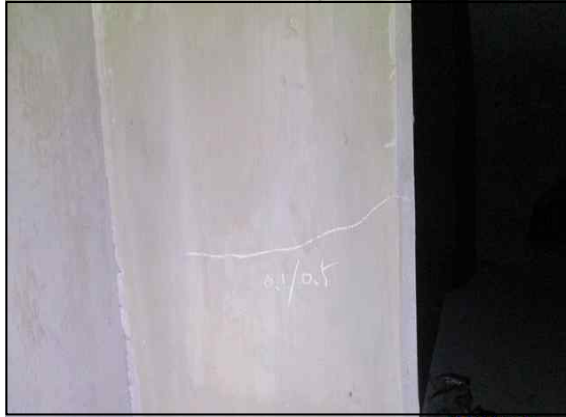
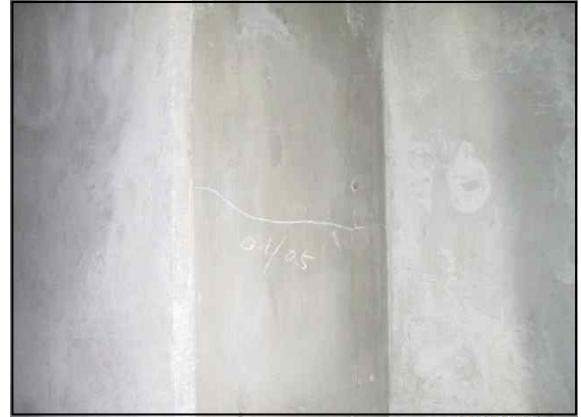
거더 내부 정착구 균열(S2)

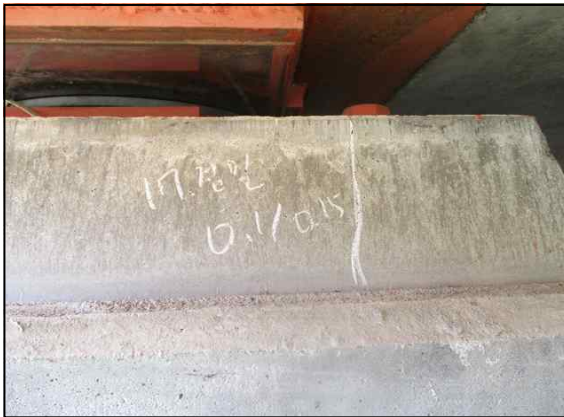
외관조사결과, 시공 초기 건조수축 및 시공오류로 인한 받침 콘크리트, 몰탈 균열, 볼트체결불량의 손상이 조사되었다. 기 발생된 손상은 수량이 미소하며, 받침장치의 기능상의 문제는 없는 것으로 판단되어, 주기적인 점검 및 관찰을 실시 후 손상의 진전여부를 확인하여 보수해야 할 것으로 사료된다.

받침콘크리트 균열(A1 SH1)

| 점검부위 | 결함 및 손상내용 | 보수물량 | 보수·보강(안)<br>공법 | 순위 | 비고 |
|---|---|---|---|---|---|
| 교량받침 | 균열(폭0.3mm미만) | 0.95m | 표면처리 | 3 | |

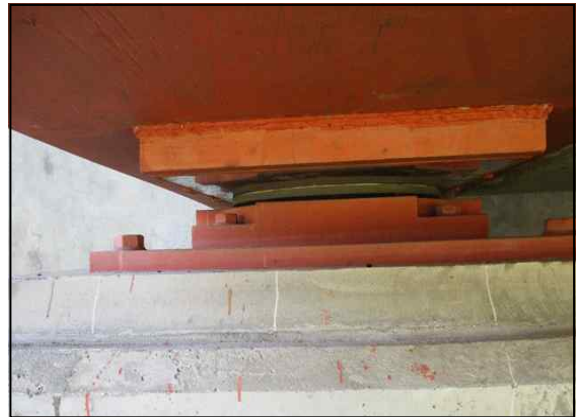
받침콘크리트 균열(A2 SH1)

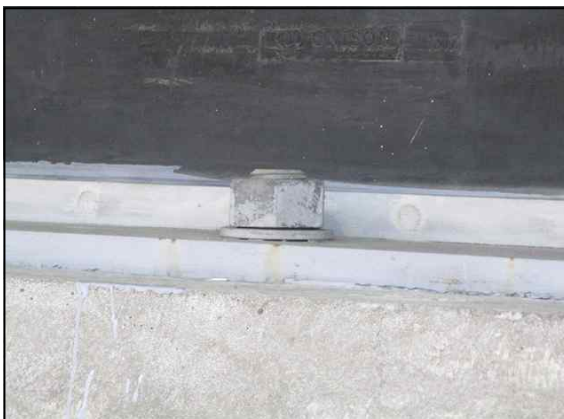
교량받침 볼트 체결불량(P6 SH1)

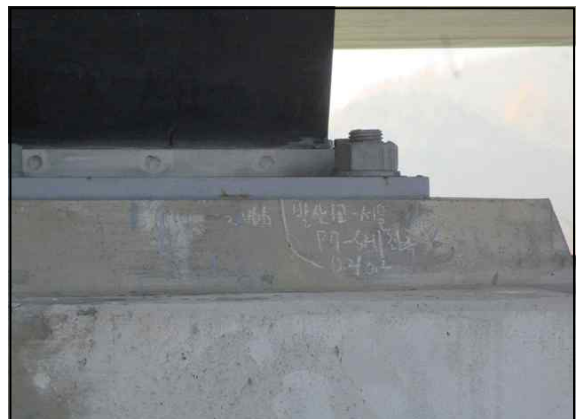
받침콘크리트 균열(P7 SH1)

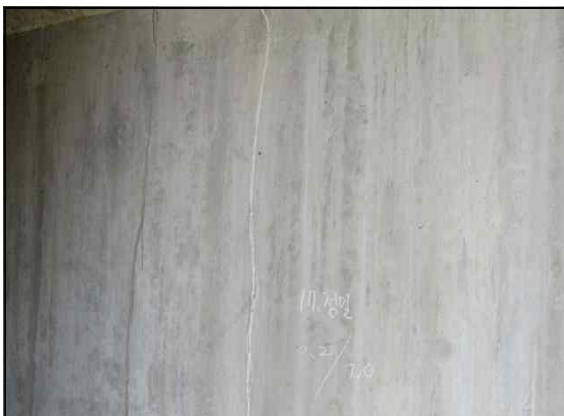
교대에 대한 외관조사결과, 초기 수화열 및 건조수축에 의한 폭0.3mm미만 균열과 외측부의 우수유입으로 인한 표면열화 및 누수흔적, 구체 파손의 손상이 발생되어 내구성 확보를 위한 보수와 주기적인 점검을 통한 유지관리가 필요한 것으로 판단된다.

교대 균열(A2)

| 점검부위 | 결함 및 손상내용 | 보수물량 | 보수·보강(안)<br>공법 | 순위 | 비고 |
|---|---|---|---|---|---|
| 교대 | 균열(폭0.3mm미만) | 1.5m | 표면처리 | 3 | |

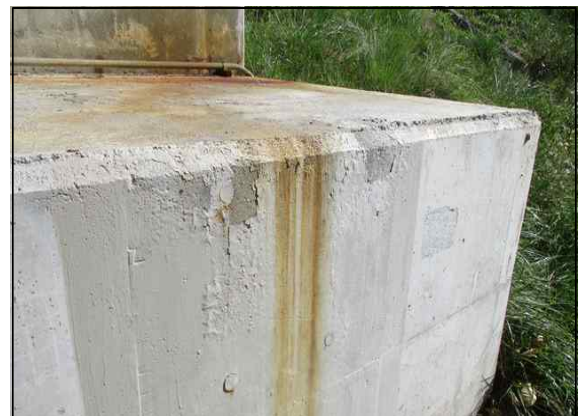
교대 콘크리트 표면열화(A2)

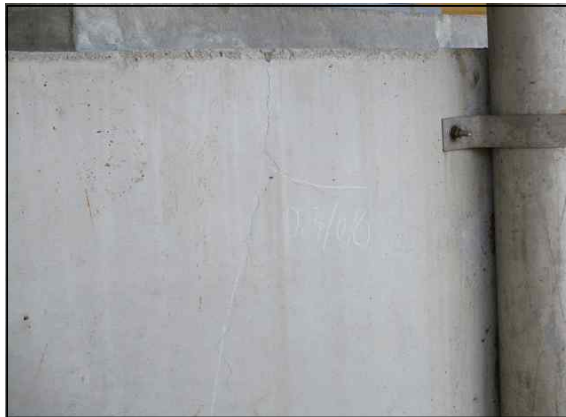
교각에 대한 외관조사 결과, 시공초기 온도변화 및 환경적요인에 의한 균열폭 0.3mm 내·외의 균열, 백태, 파손, 망상균열 등이 조사되었다. 기 발생한 손상부는 내구성 확보를 위한 보수와 주기적인 점검을 통한 유지관리가 필요한 것으로 판단된다.

교각 기둥 균열(P1)

| 점검부위 | 결함 및 손상내용 | 보수물량 | 보수·보강(안)<br>공법 | 순위 | 비고 |
|---|---|---|---|---|---|
| 교각 | 균열(폭0.3mm미만) | 4.65 | 표면처리 | 3 | |

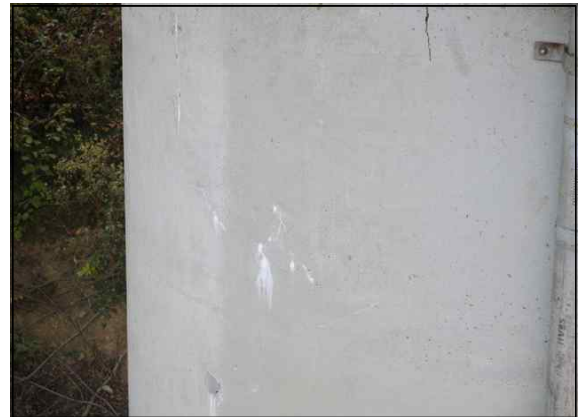
교각 기둥 백태(P9)

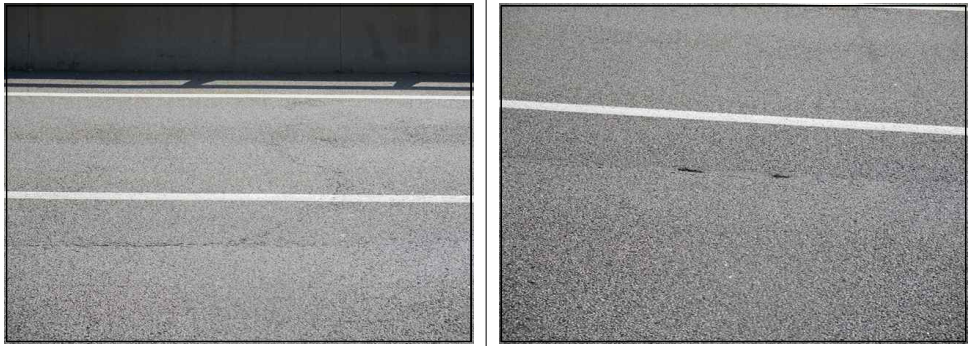
| | 교면포장 균열(S4) | 교면포장 포트홀(S8) |
| 점검내용 | <ul style="list-style-type: none"> <li>◦ 교면포장에 대한 외관조사 결과, 주요손상으로는 균열, 마모, 포트홀 등의 손상이 발생한 것으로 조사되었다. 현재 조사된 손상은 경미한 수준으로 주행성 및 내구성 확보상의 문제는 없는 상태이나, 향후 공용년수 증가(반복적인 통행차량 운하중 재하)에 따른 ASP포장부 마모 및 균열 등 추가 손상이 발생될 우려가 있으므로 주기적인 점검 및 유지관리가 필요할 것으로 판단된다.</li> </ul> | |

| 점검요령 | <ul style="list-style-type: none"> <li>◦ 점검방법 <ul style="list-style-type: none"> <li>· 도보를 이용한 근접 육안조사 및 테스트 햄머를 이용한 타격시험</li> </ul> </li> <li>◦ 점검항목 <ul style="list-style-type: none"> <li>· 균열, 함몰, 단차, 요철, 마모 등의 손상유무</li> <li>· 신축이음 전후 단차 및 파손 등의 손상유무</li> </ul> </li> <li>◦ 중점 점검사항 <ul style="list-style-type: none"> <li>· 배수구주변 포장 들뜸 및 파손발생 유무</li> <li>· 균열, 함몰, 단차, 요철, 마모 등의 손상유무</li> </ul> </li> </ul> | |

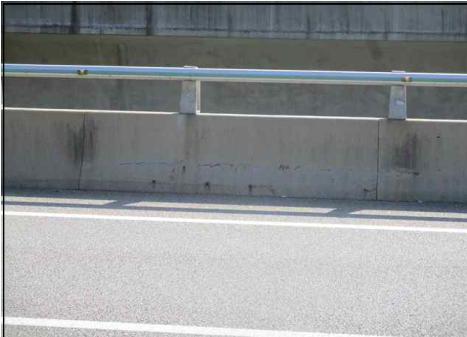
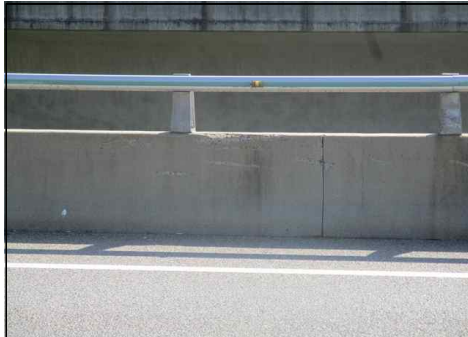
| | <p>방호벽 균열(S8)</p> | <p>방호벽 균열(S8)</p> |
| <p>점검내용</p> | <p>◦ 방호벽에 대한 외관조사 결과, 시공초기 온도변화 및 환경적 요인에 의한 폭 0.3mm 미만의 균열과 굽힘 등이 발생한 것으로 조사되었다. 향후, 부재의 특성상 지속적인 우수유입 및 동절기 동결융해의 반복에 의한 추가 손상이 발생할 수 있으므로 보수후 이에 대한 주의깊은 점검이 요구된다.</p> | |

| <p>점검요령</p> | <p>◦ 점검방법</p> <ul style="list-style-type: none"> <li>• 도보를 이용한 근접 육안조사</li> </ul> <p>◦ 점검항목</p> <ul style="list-style-type: none"> <li>• 콘크리트 방호벽 균열, 파손, 박락 및 강재난간 변형상태 확인</li> <li>• 신축유간부 차수판 상태확인</li> </ul> <p>◦ 중점 점검사항</p> <ul style="list-style-type: none"> <li>• 균열 상태변화(균열확산, 균열부 백태, 박리 등) 점검</li> <li>• 균열부 백태 박리, 박락 발생 유무</li> <li>• 균열보수 후 재균열 발생유무</li> <li>• 강재난간 앵커부 파손유무</li> </ul> | |

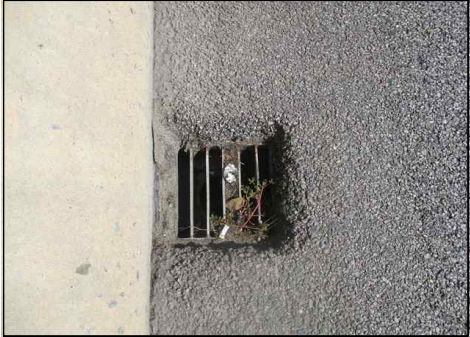
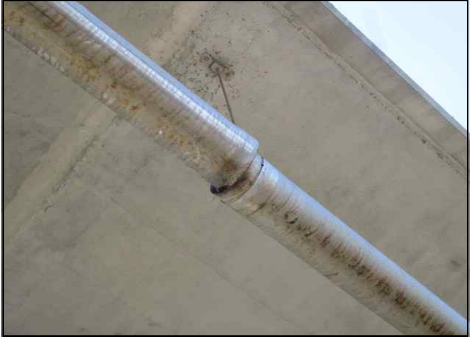
| | <p>배수구 막힘(S5)</p> | <p>배수관 이격(S3)</p> |
| <p>점검내용</p> | <p>◦ 배수시설에 대한 외관조사 결과, 전반적으로 양호한 상태이나, 일부개소에서 배수구 막힘 및 배수관 이격이 조사되었다. 기 발생한 손상은 정비 등의 조치가 필요한 것으로 판단된다.</p> | |

| <p>점검요령</p> | <p>◦ 점검방법</p> <ul style="list-style-type: none"> <li>• 도보를 이용한 근접 육안조사</li> </ul> <p>◦ 점검항목</p> <ul style="list-style-type: none"> <li>• 배수구 주변 바닥판상 · 하면 상태 확인</li> <li>• 배수구 토사적체, 배수관 부식 및 탈락 등의 손상유무</li> </ul> <p>◦ 중점 점검사항</p> <ul style="list-style-type: none"> <li>• 배수관 주변 교면포장 들뜸, 융기여부 및 바닥판하면 배수관주변 누수, 백태 발생유무에 대한 주기적인 점검필요</li> <li>• 배수기능 확보를 위해서는 청소 등의 일상적인 유지관리 필요</li> </ul> | |

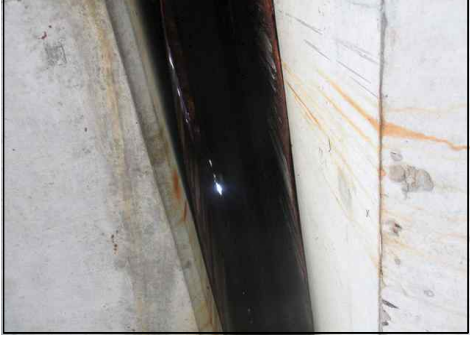
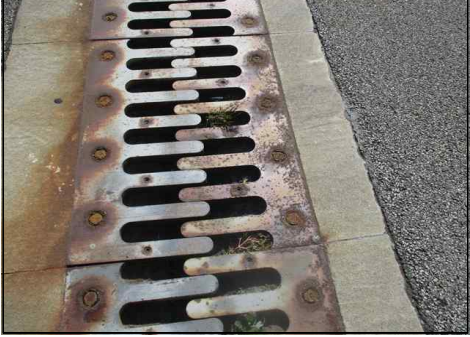
| | <p>신축이음 본체 고무재 파손(A1)</p> | <p>신축이음 본체 부식(A2)</p> |
| <p>점검내용</p> | <ul style="list-style-type: none"> <li>◦ 신축이음에 대한 외관조사 결과, 공용기간 증가 및 지속적인 차량통행으로 인한 후타재 균열, 국부적인 후타재 파손, 신축이음 본체 부식 및 고무재 파손 등이 발생한 것으로 조사되었다. 기 발생한 손상부는 내구성 확보 차원의 보수가 필요한 것으로 판단된다.</li> <li>◦ 각 신축이음별 신축량 및 유간거리를 검토한 결과 각 신축이음은 하절기 온도상승 및 동절기 온도하강시 신축여유량을 충분히 확보하고 있는 것으로 검토되었다.</li> </ul> | |

| <p>점검요령</p> | <ul style="list-style-type: none"> <li>◦ 점검방법 <ul style="list-style-type: none"> <li>· 도보를 이용한 근접 육안조사, 신축량 측정</li> </ul> </li> <li>◦ 점검항목 <ul style="list-style-type: none"> <li>· 신축이음장치 본체 사용성, 주행성, 유간확보상태 및 차수 기능 발휘상태 확인</li> <li>· 신축이음장치 후타재 균열, 파손, 단차 등의 손상유무</li> </ul> </li> <li>◦ 중점 점검사항 <ul style="list-style-type: none"> <li>· 후타재 균열 상태변화(균열확산, 균열부 백태, 박리 등) 점검</li> <li>· 신축이음 본체 부식상태가 심화될 경우 강성저하로 인한 변형을 유발할 수 있으므로 갭길구간에 대한 주기적인 방청처리 필요</li> <li>· 신축유간부 토사, 이물질 적체시 지수관 파손을 유발할 수 있으므로 주기적인 청소</li> <li>· 신축이음 본체 하부 연결볼트 탈락유무 점검</li> </ul> </li> </ul> | |

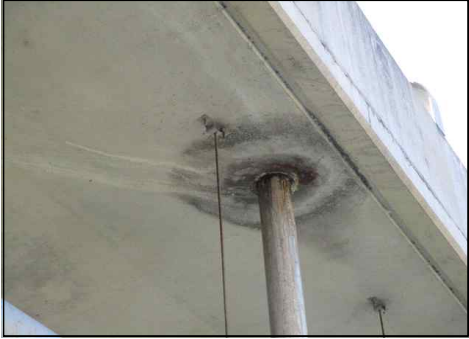
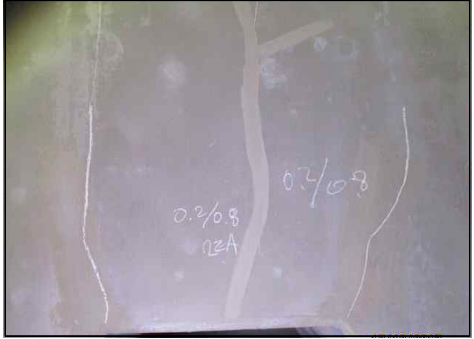
| | <p>바닥판 누수 및 오염(S8)</p> | <p>거더 내부 격벽 균열(S3)</p> |
| <p>점검내용</p> | <ul style="list-style-type: none"> <li>◦ 거더에 대한 외관조사 결과, 거더 내·외부에 국부적인 균열, 백태, 받침부 박락 등이 발생되었으며, 내부 격벽에는 개구부 응력집중 및 내부 수화열에 의한 수축작용으로 판단되는 균열이 조사되었다. 또한, 공용기간 증가로 인해 정착구 보강판 부식이 조사되었다. 기 발생한 손상부는 내구성 확보 차원의 적절한 보수가 필요한 것으로 판단된다.</li> <li>◦ 바닥판에 대한 외관조사결과, 바닥판 외부에 배수구 누수로 인한 백태 및 오염 등이 조사되었다. 기 발생한 손상부는 상부 배수구 정비와 연계한 보수가 필요한 것으로 판단된다.</li> </ul> | |

| <p>점검요령</p> | <ul style="list-style-type: none"> <li>◦ 점검방법 <ul style="list-style-type: none"> <li>· 내부 - 도보 및 사다리를 이용한 근접 육안조사</li> <li>· 교량점검차를 이용한 육안조사</li> </ul> </li> <li>◦ 점검항목 <ul style="list-style-type: none"> <li>· 거더 균열 상태(범위확산, 추가발생, 박리, 박락 등)변화 점검</li> <li>· 정착부 주변 균열, 파손발생 유무</li> </ul> </li> <li>◦ 중점 점검사항 <ul style="list-style-type: none"> <li>· 박스 거더 내·외부에서 조사된 균열(cw=0.2mm이상)과 국부적인 재료분리, 박락개소 등 초기결함개소에 대해서는 내구성저하 방지를 위한 적절한 유지보수와 거더 내·외부의 균열 상태변화에 대해서는 지속적인 주의관찰 필요</li> </ul> </li> </ul> | |

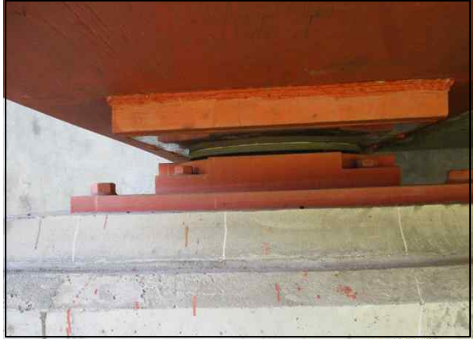
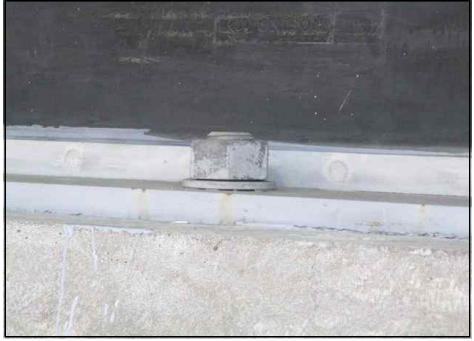
| | <p>받침콘크리트 균열(A2 SH1)</p> | <p>교량받침 볼트 체결불량(P6 SH1)</p> |
| <p>점검내용</p> | <ul style="list-style-type: none"> <li>◦ 받침장치에 대한 외관조사 결과, 시공 초기 건조수축 및 시공오류로 인한 받침 콘크리트, 몰탈 균열, 볼트체결불량의 손상이 조사되었다. 기 발생한 결함은 수량이 미소하며, 받침장치의 기능상의 문제는 없는 것으로 판단되어, 주기적인 점검 및 관찰을 실시 후 손상의 진전여부를 확인하여 보수해야 할 것으로 사료된다.</li> <li>◦ 연단거리 측정결과 현장 실측치가 허용치를 상회하는 것으로 조사되어 본 과업대상인 발산1교(서울)는 충분한 연단거리를 확보하고 있는 것으로 검토되었다.</li> <li>◦ 교량받침 여유량 검토결과 온도변화에 따른 여유량을 충분히 확보하고 있는 것으로 측정/확인 되었다.</li> </ul> | |

| <p>점검요령</p> | <ul style="list-style-type: none"> <li>◦ 점검방법 <ul style="list-style-type: none"> <li>· 교량점검차를 이용한 근접 육안조사</li> </ul> </li> <li>◦ 점검항목 <ul style="list-style-type: none"> <li>· 받침장치 본체 신축가동상태 및 녹 발생 등 강재부식 발생유무</li> <li>· 받침장치 편기, 협착 등 이상결함 발생유무</li> <li>· 받침장치 주변 및 교대, 교각 두부 인장영역의 균열, 파손발생 유무</li> </ul> </li> <li>◦ 중점 점검사항 <ul style="list-style-type: none"> <li>· 접근장비 운영에 한계가 있으므로 정밀점검 주기별로 중점조사 실시</li> <li>· 받침장치 가동상태 및 녹 발생 등 강재부식 발생유무 점검</li> </ul> </li> </ul> | |

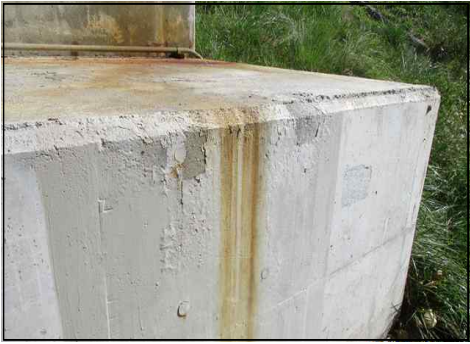
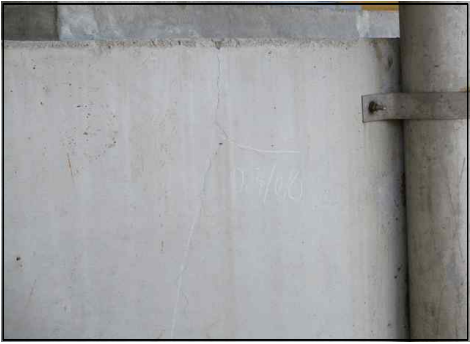
| | <p>교대 콘크리트 표면열화(A2)</p> | <p>교각 기둥 균열(P1)</p> |
| <p>점검내용</p> | <p>◦ 교대에 대한 외관조사결과, 초기 수화열 및 건조수축에 의한 폭0.3mm미만 균열과 외측부의 우수유입으로 인한 표면열화 및 누수흔적, 구체 파손의 손상이 발생되어 내구성 확보를 위한 보수와 주기적인 점검을 통한 유지관리가 필요한 것으로 판단된다.</p> <p>◦ 교각에 대한 외관조사 결과, 시공초기 온도변화 및 환경적요인에 의한 균열 폭 0.3mm 내·외의 균열, 백태, 파손, 망상균열 등이 조사되었다. 기 발생한 손상부는 내구성 확보를 위한 보수와 주기적인 점검을 통한 유지관리가 필요한 것으로 판단된다.</p> | |

| <p>점검요령</p> | <p>◦ 점검방법</p> <ul style="list-style-type: none"> <li>• 도보 및 사다리를 이용한 근접 육안조사</li> <li>• 교량점검차, 바지선+크레인 이용한 육안조사</li> </ul> <p>◦ 점검항목</p> <ul style="list-style-type: none"> <li>• 교대 및 교각 균열, 백태, 파손 등의 손상발생 유무</li> <li>• 받침장치 주변 균열, 파손 등 이상결함 발생유무</li> </ul> <p>◦ 중점 점검사항</p> <ul style="list-style-type: none"> <li>• 교대 및 교각 균열(cw=0.2mm이상) 등 초기결함개소에 대해서는 내구성저하 방지를 위한 적절한 유지보수와 균열 상태변화에 대해서는 지속적인 주의 관찰 필요</li> </ul> | |
