## 제 2 장 발산1교(양양)

### 2.1 시설물개요

발산1교(양양)는 기 정밀점검 (2016. 08) 실시 결과 상태평가 등급은 “B”등급으로 평가되었다. 교면포장 균열 및 포트홀, 방호벽 균열 및 굽힘, 교량받침 균열 및 볼트 체결불량, 거더 및 하부구조 균열, 망상균열, 백태 등의 손상이 조사되었으며, 거더 및 하부구조에 발생한 손상에 대해서는 하자담보 만료기간전 일괄 보수를 실시하여야 할 것이다.

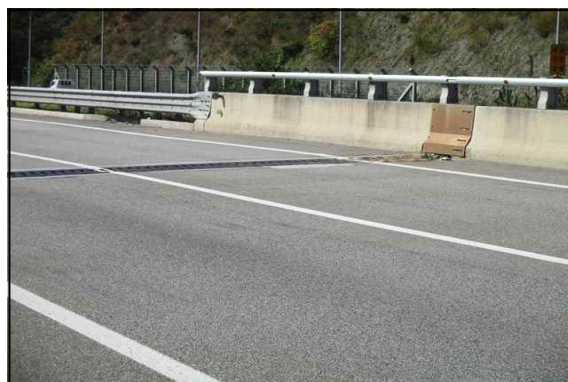
교면포장에 대한 외관조사 결과, 주요손상으로는 균열, 마모, 패임 등의 손상이 발생한 것으로 조사되었다. 현재 조사된 손상은 경미한 수준으로 주행성 및 내구성 확보상의 문제는 없는 상태이나, 향후 공용년수 증가(반복적인 통행차량 운하중 재하)에 따른 ASP포장부 마모 및 균열 등 추가 손상이 발생될 우려가 있으므로 주기적인 점검 및 유지관리가 필요할 것으로 판단된다.

교면포장 균열(S1)

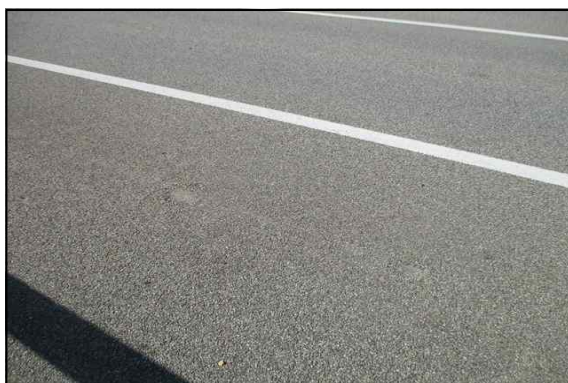
교면포장 패임(S1)

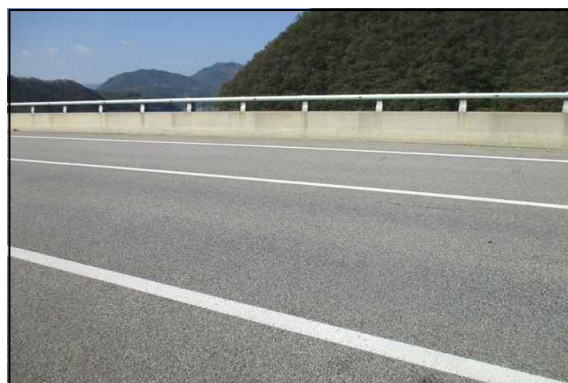
교면포장 균열(S9)

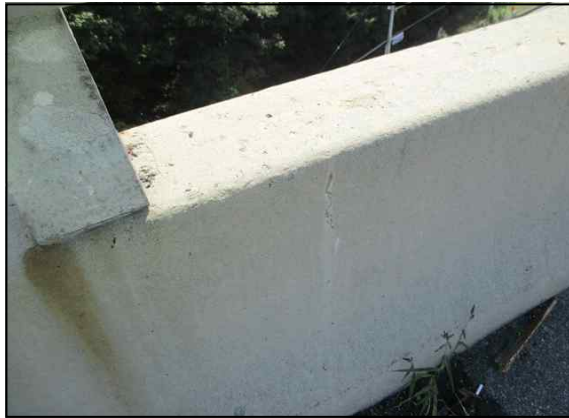
본 교량의 방호벽은 철근콘크리트 방호벽으로 외관조사 결과, 시공초기 온도변화 및 환경적 요인에 의한 폭 0.3mm 미만의 균열과 백태 등이 발생한 것으로 조사되었다. 향후, 부재의 특성상 지속적인 우수유입 및 동결기 동결융해의 반복에 의한 추가 손상이 발생할 수 있으므로 보수후 이에 대한 주의깊은 점검이 요구된다.

방호벽 균열(S2)

| 점검부위 | 결함 및 손상내용 | 보수물량 | 보수·보강(안)<br>공법 | 순위 | 비고 |
|---|---|---|---|---|---|
| 방호벽 | 균열(폭0.3mm미만) | 15.48m <sup>2</sup> | 표면처리 | 3 | |

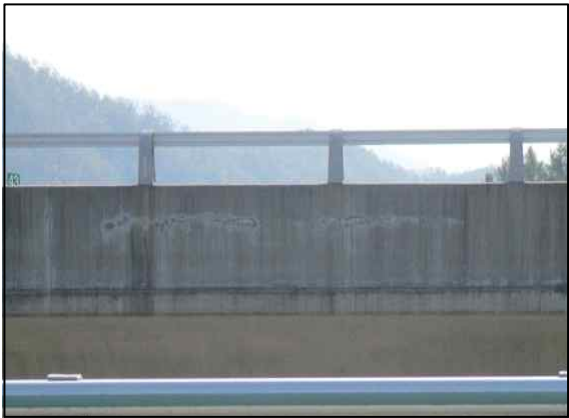
방호벽 균열(S4)

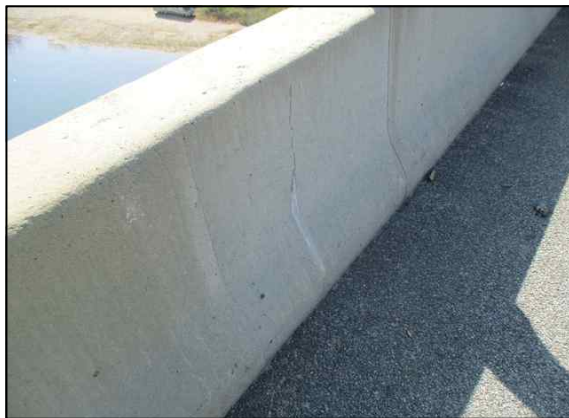
방호벽 백태(S6)

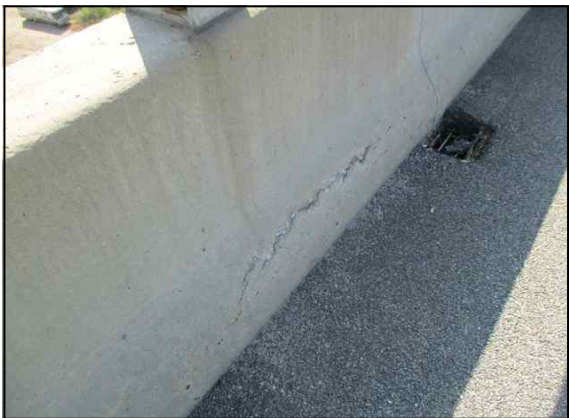
방호벽 균열(S6)

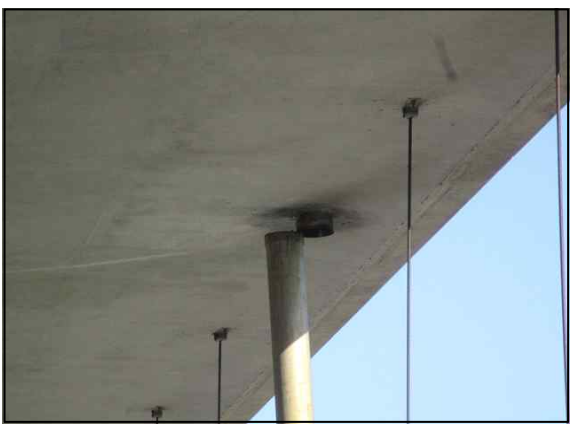
배수시설은 좌측 방호벽에 인접하여 설치되어 있으며, 배수파이프로 연결되어 하부로 배수하도록 시공되어 있다. 외관조사 결과, 전반적으로 양호한 상태이나, 일부개소에서 배수구 막힘 및 배수관 탈락이 조사되었다. 기 발생한 손상은 정비 등의 조치가 필요한 것으로 판단된다.

배수관 탈락(S4)

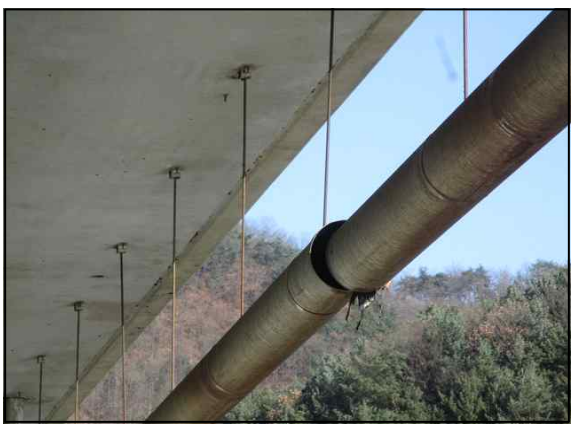
배수관 탈락(S7)

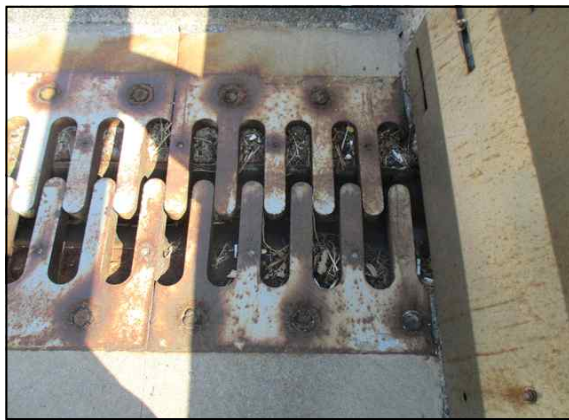
외관조사 결과, 공용기간 증가 및 지속적인 차량통행으로 인한 후타재 균열, 국부적인 후타재 파손, 신축이음 본체 부식 및 고무재 파손 등이 발생된 것으로 조사되었다. 기발생된 손상부는 내구성 확보 차원의 보수가 필요할 것으로 판단되며, 특히 본체 이물질 퇴적의 경우 신축이음의 원활한 거동을 위한 주기적인 청소 등의 유지관리가 필요할 것으로 판단된다.

신축이음 본체 부식(A1)

| 점검부위 | 결함 및 손상내용 | 보수물량 | 보수·보강(안)<br>공법 | 순위 | 비고 |
|---|---|---|---|---|---|
| | 본체 부식 | 8.0m | 주의관찰 | 2 | |

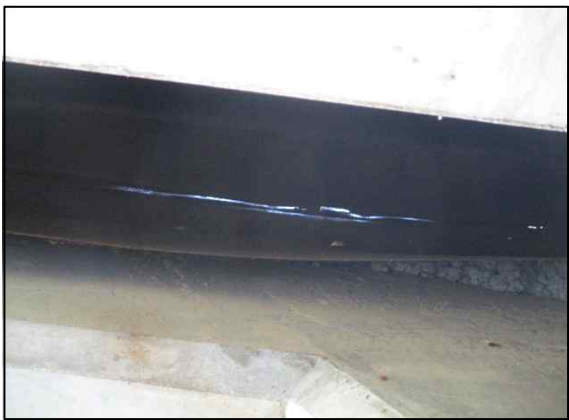
신축이음 본체 고무재 파손(A1)

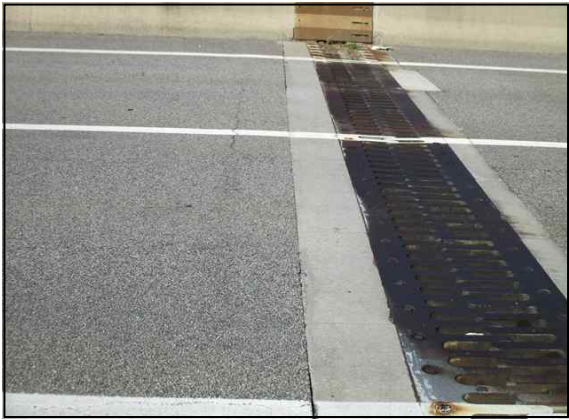
신축이음 후타재 균열(A1)

| 점검부위 | 결함 및 손상내용 | 보수물량 | 보수·보강(안)<br>공법 | 순위 | 비고 |
|---|---|---|---|---|---|
| 신축이음 | 후타재 균열 | 0.63m <sup>2</sup> | 주의관찰 | 3 | |

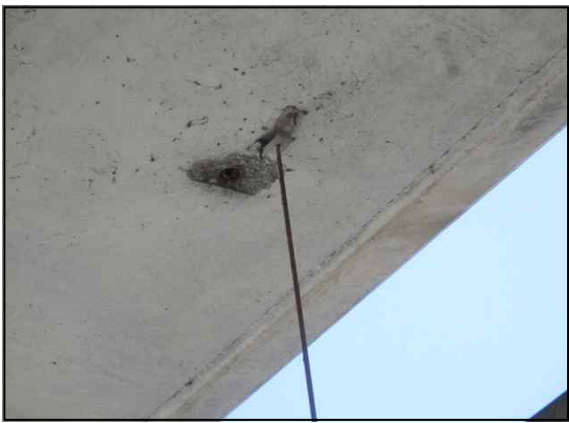
외관조사결과, 바닥판 외부에 국부적인 파손이 조사되었다. 기 발생한 손상부는 내구성 확보 차원의 보수가 필요한 것으로 판단된다.

바닥판 파손(S3)

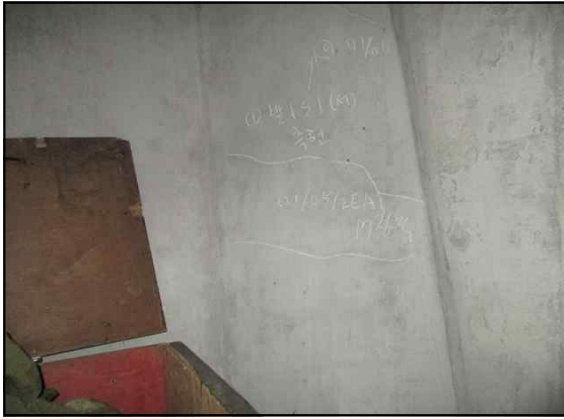
거더에 대한 외관조사 결과, 거더 내·외부에 국부적인 균열, 박락, 백태 및 부식 등이 발생되었으며, 공용기간 증가로 인해 정착구 보강판 부식이 조사되었다. 기 발생한 손상부는 내구성 확보 차원의 적절한 보수가 필요한 것으로 판단된다.

거더 내부 균열(S1)

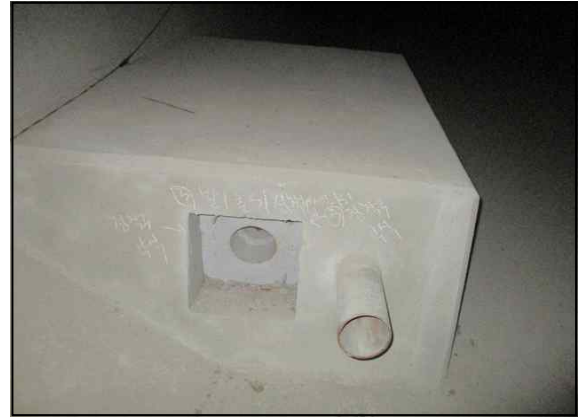
거더 내부 정착구 부식(S1)

| 점검부위 | 결함 및 손상내용 | 보수물량 | 보수·보강(안)<br>공법 | 순위 | 비고 |
|---|---|---|---|---|---|
| | 정착구 부식 | 68EA | 방청 | 3 | |

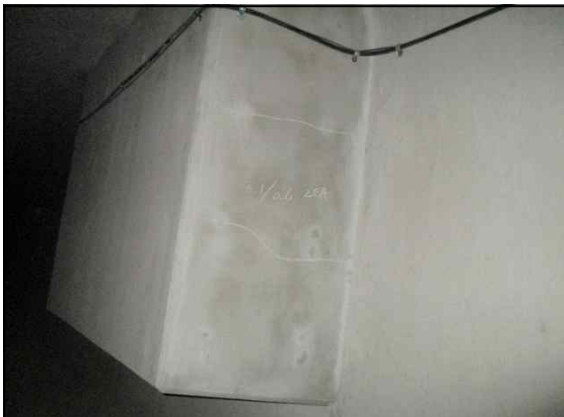
거더 내부 정착구 균열(S6)

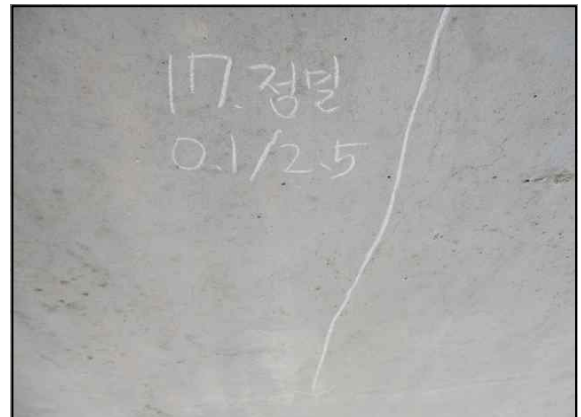
거더 외부 하면 균열(S3)

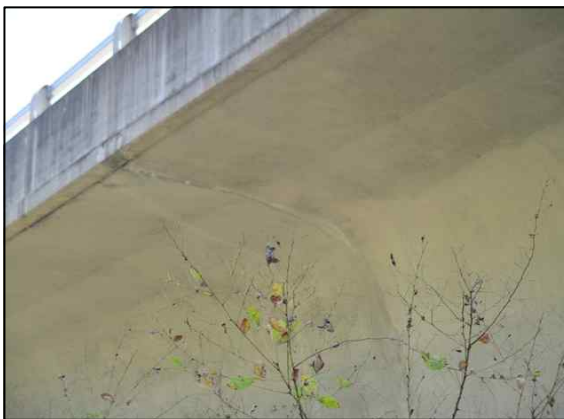
거더 외부 백태(S1)

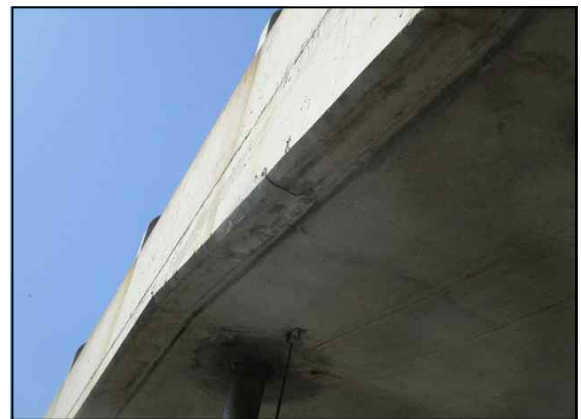
거더 외부 들뜸(S9)

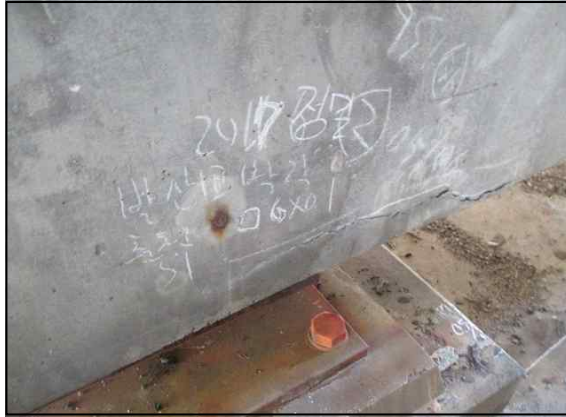
거더 외부 박락(S1)

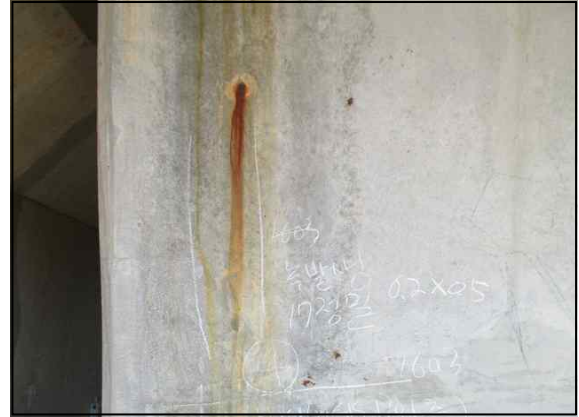
거더 외부 녹발생(S1)

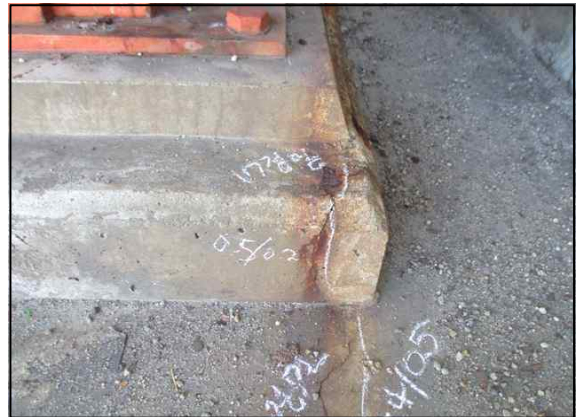
외관조사결과, 시공 초기 건조수축 및 시공오류로 인한 받침 콘크리트 균열 및 몰탈 균열 등의 손상이 조사되었다. 기 발생된 손상은 수량이 미소하며, 받침장치의 기능상의 문제는 없는 것으로 판단되나 내구성 증진을 위한 표면처리 등의 조치가 필요할 것으로 판단된다.

받침콘크리트 균열(A1 SH1)

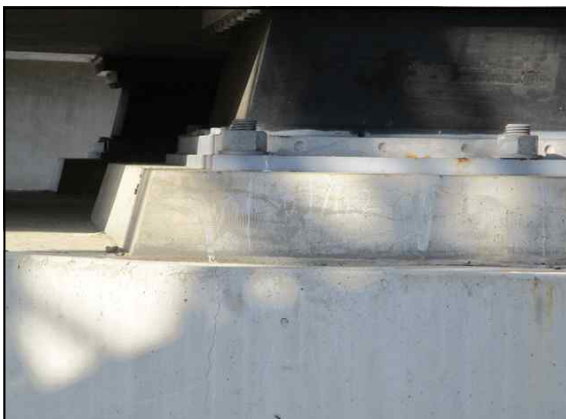
받침콘크리트 균열(P4 SH2)

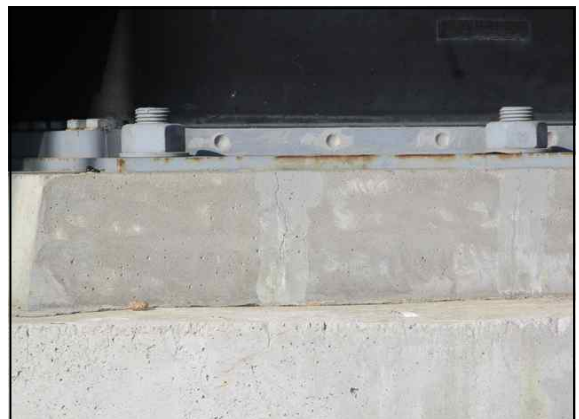
받침콘크리트 균열(P5 SH2)

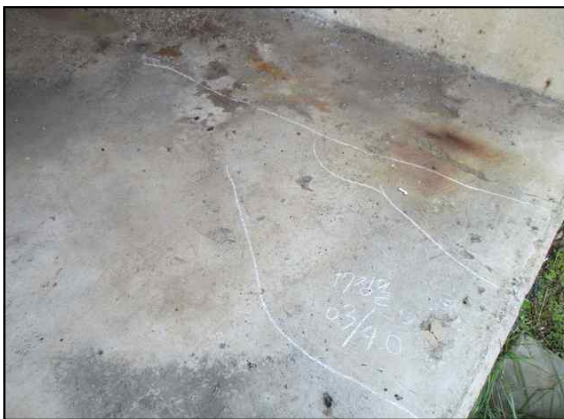
교대에 대한 외관조사결과, 초기 수화열 및 건조수축에 의한 폭0.3mm 내·외의 균열과 표면열화 등의 손상이 발생되어 내구성 확보를 위한 보수와 주기적인 점검을 통한 유지 관리가 필요한 것으로 판단된다.

교대 균열(A1)

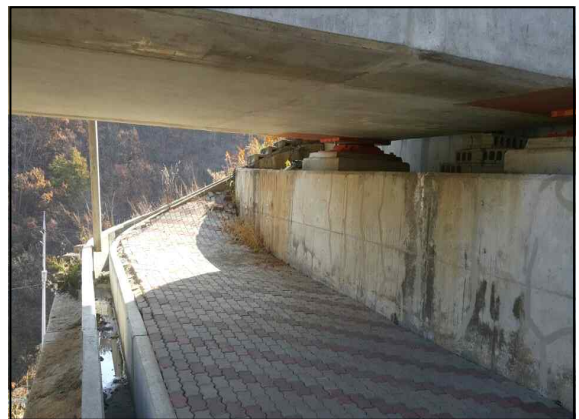
교대 콘크리트 표면열화(A2)

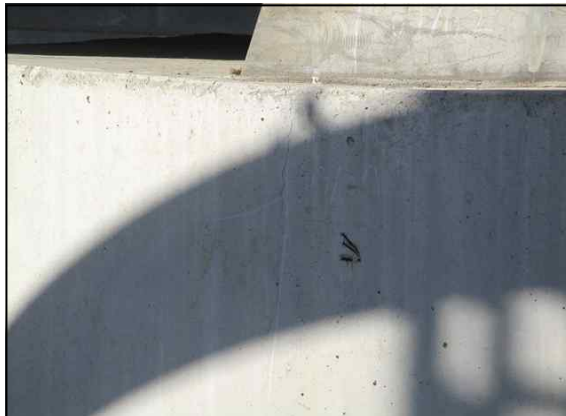
교각에 대한 외관조사 결과, 시공초기 온도변화 및 환경적요인에 의한 균열폭 0.3mm 내·외의 균열, 파손, 망상균열 등이 조사되었다. 기 발생한 손상부는 내구성 확보를 위한 보수와 주기적인 점검을 통한 유지관리가 필요한 것으로 판단된다.

교각 기둥 균열(P4)

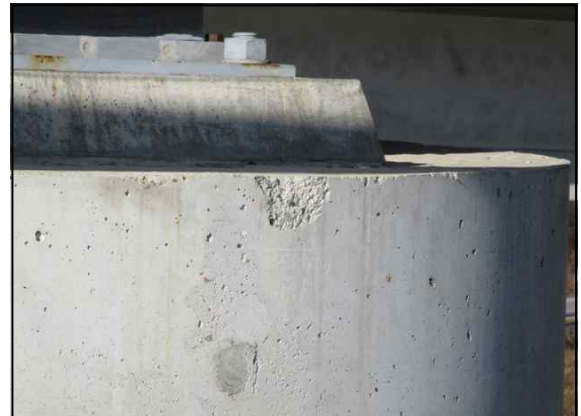
교각 기둥 파손(P7)

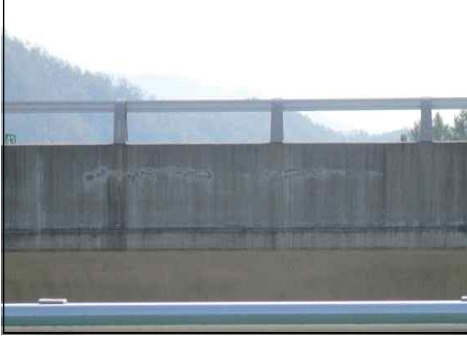
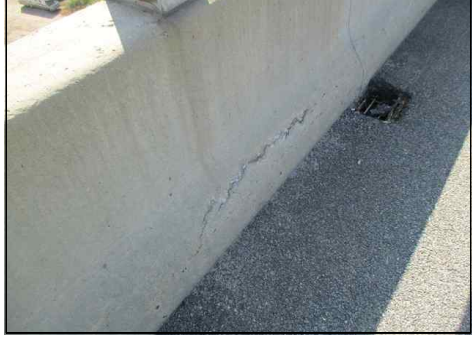
| | <p>방호벽 균열(S8)</p> | <p>방호벽 균열(S8)</p> |
| <p>점검내용</p> | <p>◦ 방호벽에 대한 외관조사 결과, 시공초기 온도변화 및 환경적 요인에 의한 폭 0.3mm 미만의 균열과 백태 등이 발생한 것으로 조사되었다. 향후, 부재의 특성상 지속적인 우수유입 및 동절기 동결융해의 반복에 의한 추가 손상이 발생할 수 있으므로 보수후 이에 대한 주의깊은 점검이 요구된다.</p> | |

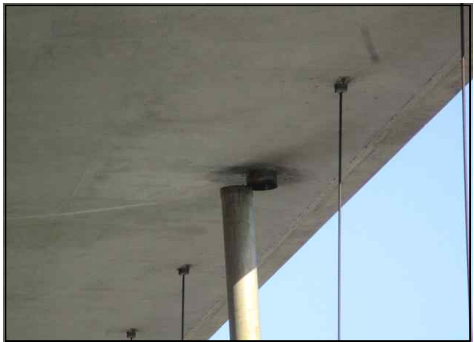
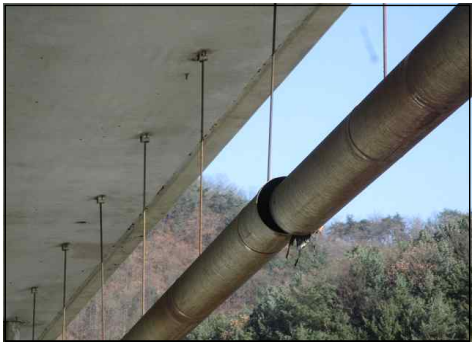
| | <p>배수구 탈락(S4)</p> | <p>배수관 탈락(S7)</p> |
| <p>점검내용</p> | <p>◦ 배수시설에 대한 외관조사 결과, 전반적으로 양호한 상태이나, 일부개소에서 배수구 막힘 및 배수관 탈락이 조사되었다. 기 발생한 손상은 정비 등의 조치가 필요한 것으로 판단된다.</p> | |

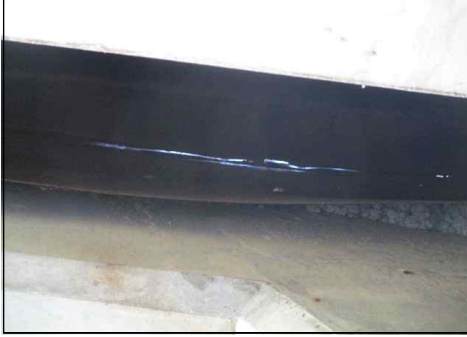
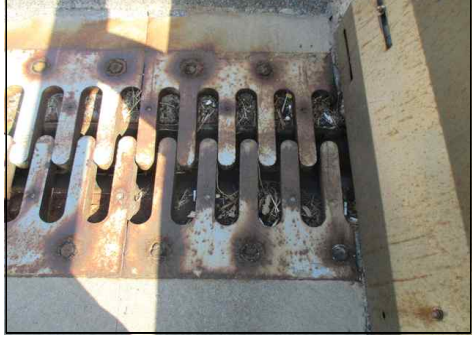
| | <p>신축이음 본체 고무재 파손(A1)</p> | <p>신축이음 본체 부식(A1)</p> |
| <p>점검내용</p> | <ul style="list-style-type: none"> <li>◦ 신축이음에 대한 외관조사 결과, 공용기간 증가 및 지속적인 차량통행으로 인한 후타재 균열, 국부적인 후타재 파손, 신축이음 본체 부식 및 고무재 파손 등이 발생한 것으로 조사되었다. 기 발생한 손상부는 내구성 확보 차원의 보수가 필요한 것으로 판단된다.</li> <li>◦ 각 신축이음별 신축량 및 유간거리를 검토한 결과 각 신축이음은 하절기 온도상승 및 동절기 온도하강시 신축여유량을 충분히 확보하고 있는 것으로 검토되었다.</li> </ul> | |

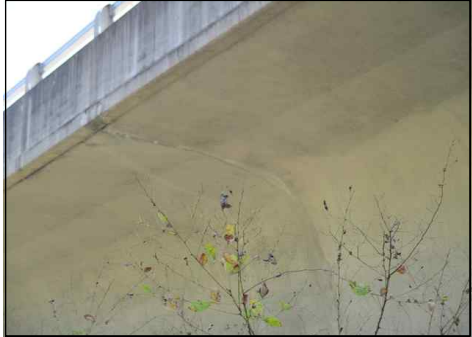
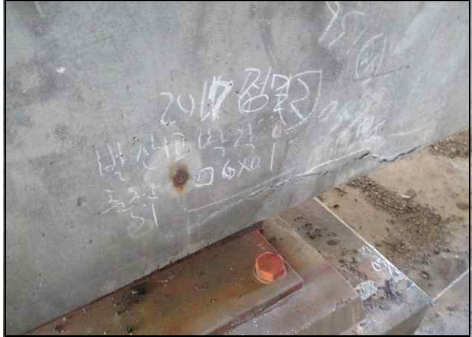
| | <p>거더 외부 백태(S1)</p> | <p>거더 외부 박락(S1)</p> |
| <p>점검내용</p> | <ul style="list-style-type: none"> <li>◦ 거더 내·외부에 국부적인 균열, 박락, 백태 및 부식 등이 발생되었으며, 내부 격벽에는 개구부 응력집중 및 내부 수화열에 의한 수축작용으로 판단되는 균열이 조사되었다. 또한, 공용기간 증가로 인해 정착구 보강판 부식이 조사되었다. 기 발생한 손상부는 내구성 확보 차원의 적절한 보수가 필요한 것으로 판단된다.</li> <li>◦ 바닥판에 대한 외관조사결과, 바닥판 외부에 국부적인 파손이 조사되었다. 기 발생한 손상부는 내구성 확보 차원의 보수가 필요한 것으로 판단된다.</li> </ul> | |

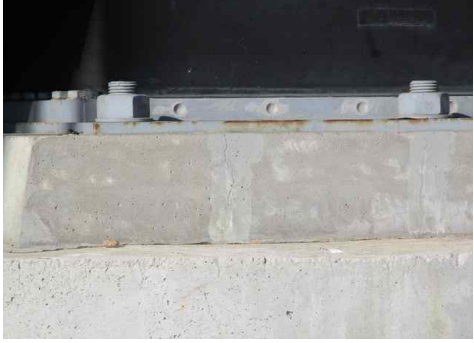
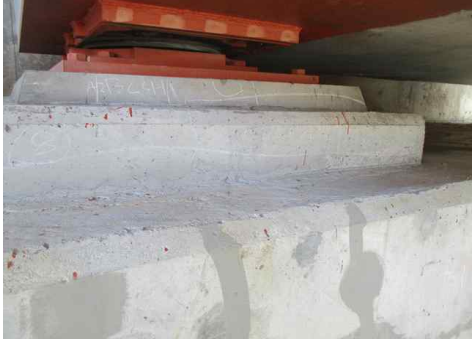
| | <p>받침물탈 균열(P5 SH2)</p> | <p>받침콘크리트 균열(A2 SH1)</p> |
| <p>점검내용</p> | <ul style="list-style-type: none"> <li>◦ 받침장치에 대한 외관조사 결과, 시공 초기 건조수축 및 시공오류로 인한 받침 콘크리트 균열 및 물탈 균열 등의 손상이 조사되었다. 기 발생한 손상은 수량이 미소하며, 받침장치의 기능상의 문제는 없는 것으로 판단되어, 주기적인 점검 및 관찰을 실시 후 손상의 진전여부를 확인하여 보수해야 할 것으로 사료된다.</li> <li>◦ 연단거리 측정결과 현장 실측치가 허용치를 상회하는 것으로 조사되어 본 과업대상인 발산1교(양양)는 충분한 연단거리를 확보하고 있는 것으로 검토되었다.</li> <li>◦ 교량받침 여유량 검토결과 온도변화에 따른 여유량을 충분히 확보하고 있는 것으로 측정/확인 되었다.</li> </ul> | |

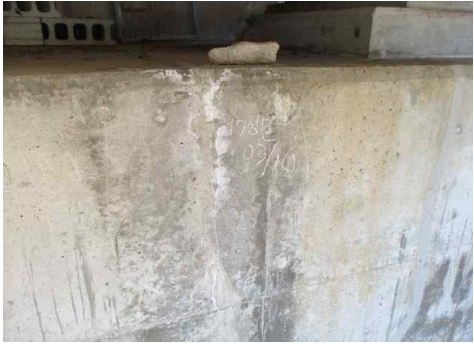
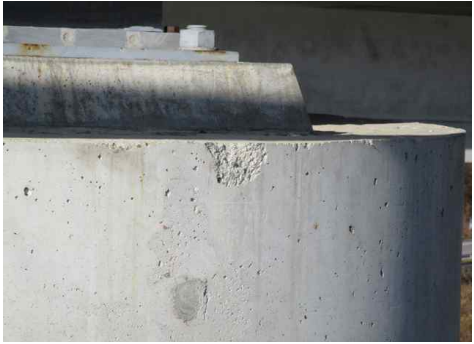
| | <p>교대 채균열(A1)</p> | <p>교각 기둥 파손(P7)</p> |
| <p>점검내용</p> | <ul style="list-style-type: none"> <li>◦ 교대에 대한 외관조사결과, 초기 수화열 및 건조수축에 의한 폭0.3mm 내·외의 균열과 표면열화 등의 손상이 발생되어 내구성 확보를 위한 보수와 주기적인 점검을 통한 유지관리가 필요한 것으로 판단된다.</li> <li>◦ 교각에 대한 외관조사 결과, 시공초기 온도변화 및 환경적요인에 의한 균열 폭 0.3mm 내·외의 균열, 파손, 망상균열 등이 조사되었다. 기 발생한 손상부는 내구성 확보를 위한 보수와 주기적인 점검을 통한 유지관리가 필요한 것으로 판단된다.</li> </ul> | |
