# 제 1 장 군자4교(서울)

## 1.1 시설물개요

<표 1.1.1> 군자4교(서울) 교량현황

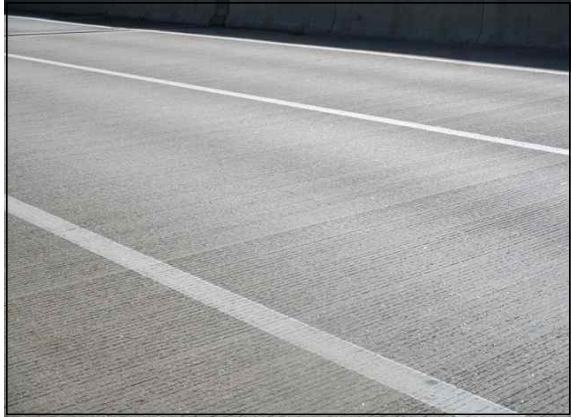
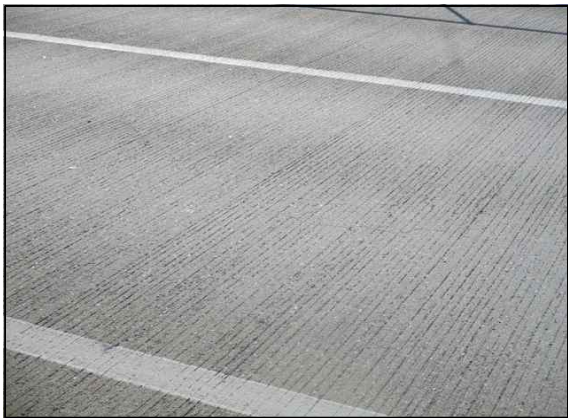
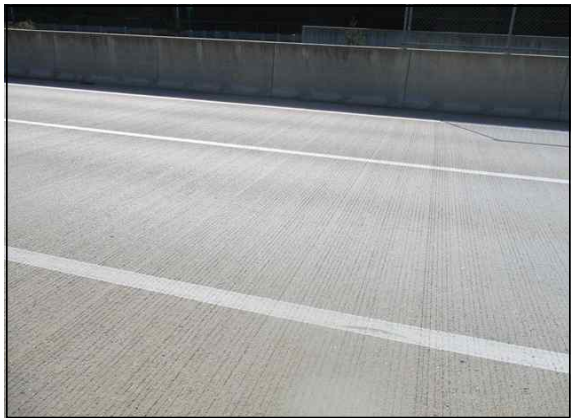
본 군자4교(서울)의 교면포장은 콘크리트로 되어 있으며 외관조사 결과, 공용기간 증가 및 지속적인 차량통행으로 인한 콘크리트 포장 균열이 발생한 상태이다. 기 발생한 균열부는 추가 손상이 발생할 우려가 있으므로 주기적인 점검 및 유지관리가 필요한 것으로 판단된다.

교면포장 균열(S3)

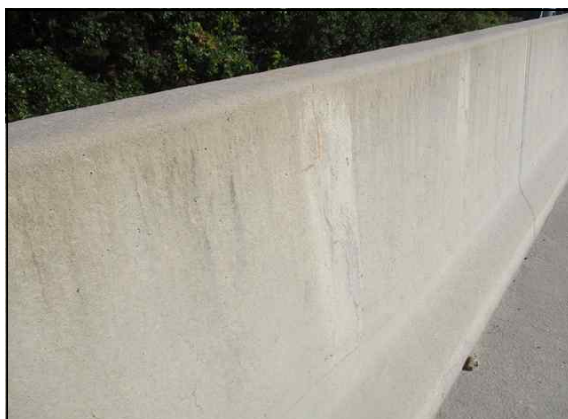
방호벽에 대한 외관조사 결과, 초기 온도변화 및 환경적요인에 의한 폭0.3mm미만 균열 및 백태 등의 손상이 조사되었다. 향후, 부재의 특성상 지속적인 우수유입 및 동절기 동결융해의 반복에 의한 손상이 발생될 수 있으므로 보수후 이에 대한 주의깊은 점검이 요구된다.

방호벽 균열(S1)

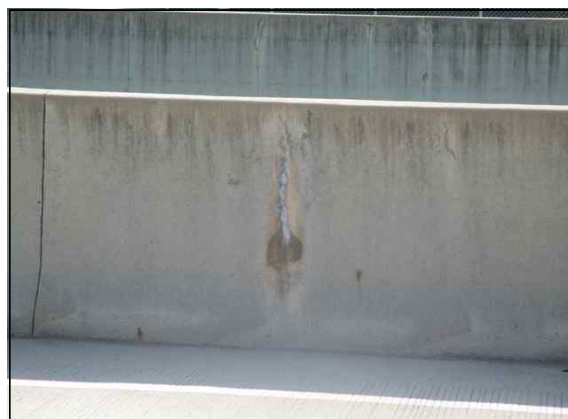
방호벽 백태(S1)

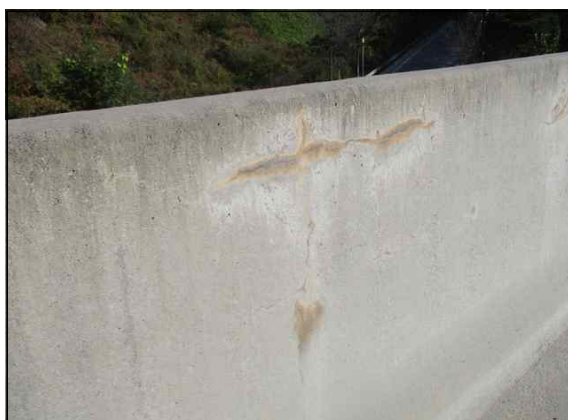
방호벽 균열(S3)

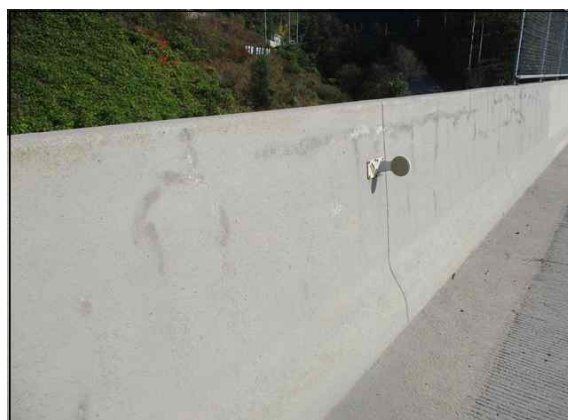
방호벽 망상균열(S3)

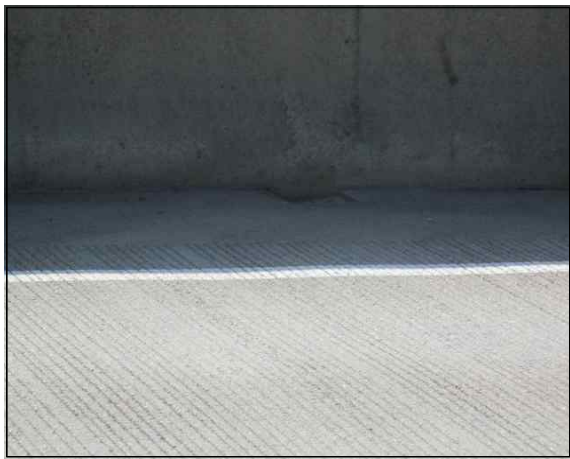
배수시설은 교면 배수구가 좌측 방호벽에 인접하여 총 12개소가 설치되어 있으며, 배수파이프로 연결되어 하부로 배수되도록 시공되어 있다. 외관조사 결과, 전반적으로 양호한 상태이나, 일부 개소에서 배수구 막힘이 조사되어 정비가 요구된다.

배수구 막힘(S1)

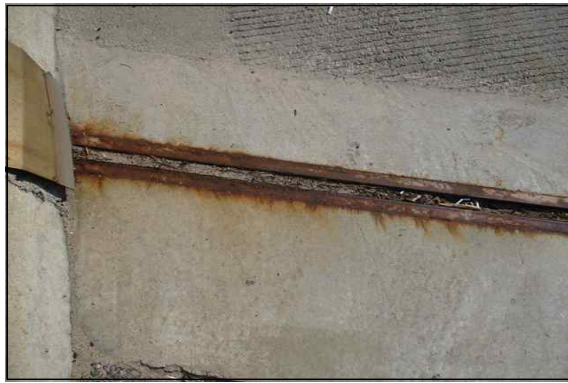
신축이음은 대기 온도변화에 의한 교량 상부구조의 수축과 팽창, 콘크리트의 재령에 의한 CREEP, 건조수축 및 활하중에 의한 이동과 회전등의 변위 및 변형을 원활하게 하는 중요한 부재로서 신축이음장치는 Rail Joint로 설치되어 있다. 외관조사 결과, 본체는 공용년수 경과로 인한 본체 부식이 조사되었으며, 후타재의 경우 건조수축, 중차량 반복통행 등으로 인해 후타재 균열이 조사된 바, 손상현황에 따라 적절한 보수가 필요한 것으로 판단된다.

신축이음 본체 부식(A1)

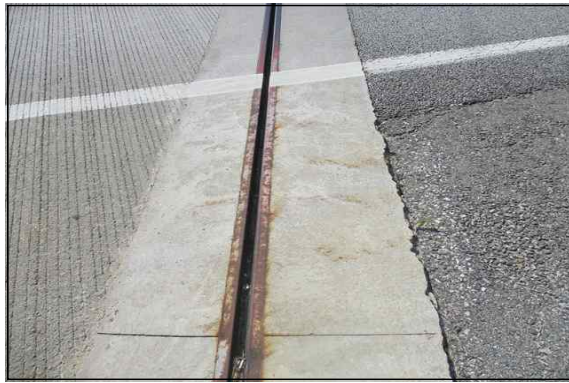
신축이음 후타재 균열(A1)

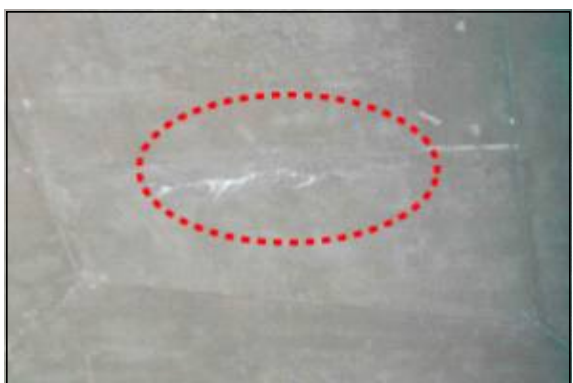
대상 교량은 3경간 연속의 총연장 165.0m(3@55.0m)인 Steel Box Girder교로서 바닥판에 대한 외관조사결과, 전반적으로 기 손상부에 대한 보수를 실시한 것으로 조사되었으며, 현재 보수상태는 양호한 것으로 확인되었다. 다만 미 보수부인 건조수축으로 인한 균열(c.w=0.3mm미만)이 조사되었으며, 기 손상부는 내구성 확보를 위한 보수가 필요할 것으로 판단된다.

바닥판 균열(S2)

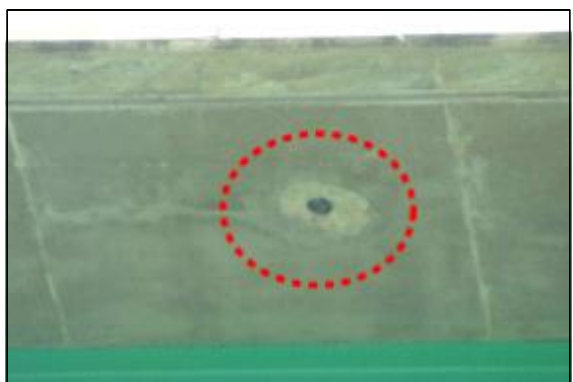
바닥판 파손(S2) - 전회

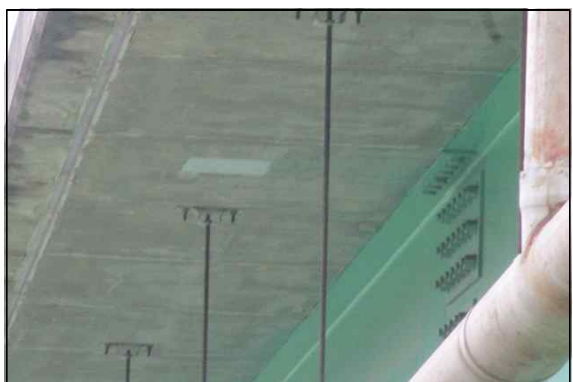
바닥판 파손 보수(S2) - 금회

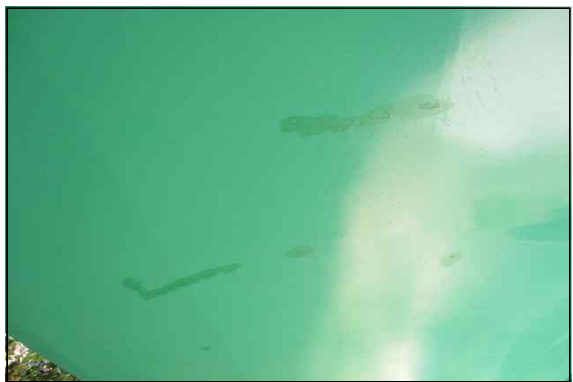
외관조사 결과, 거더 내·외부는 전반적으로 양호한 상태이나, 일부구간 국부적인 도장 박락, 긁힘, 부식 및 이물질퇴적 등이 조사되었다. 일부구간에서 도장 손상부에 보수가 실시된 상태이나, 미 보수된 구간은 내구성 확보차원의 적절한 보수가 필요한 것으로 판단된다.

거더 외부 도장손상 보수(S1-G1)

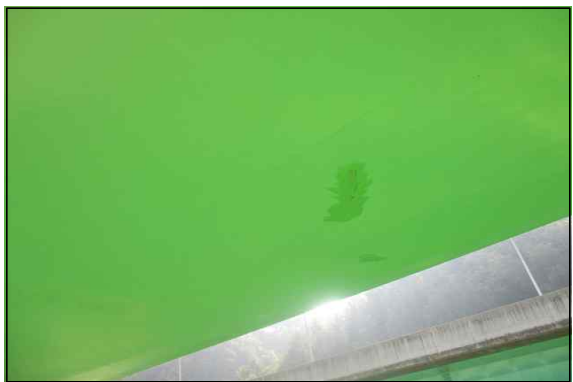
거더 외부 도장손상 부식(S1-G2)

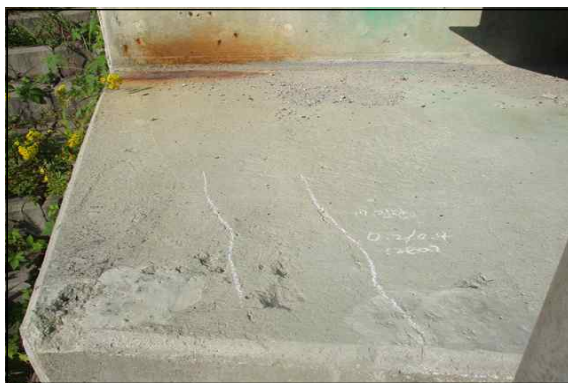
교대에 대한 외관조사결과, 초기 수화열 및 건조수축에 의한 폭0.3mm미만 균열 및 백태 등이 조사되었다. 기 발생한 손상부는 내구성 확보를 위한 보수와 주기적인 점검을 통한 유지관리가 필요하다.

교대 균열(A1)

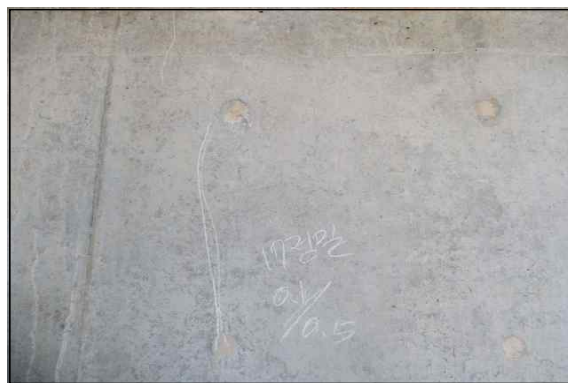
교대 균열(A2)

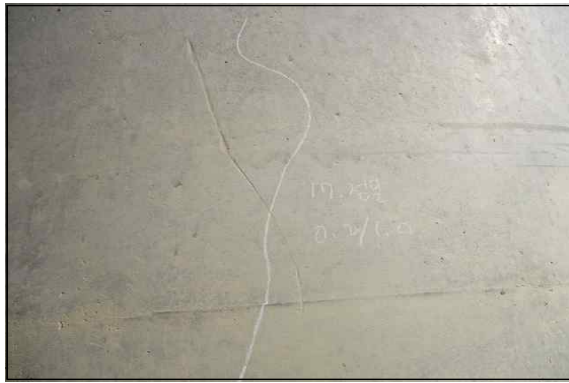
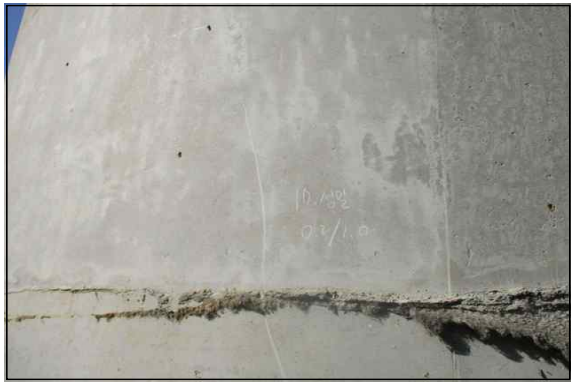
교각에 대한 외관조사 결과, 일부구간에서 건조수축에 의한 폭 0.3mm 내·외의 균열이 조사되었다. 기 발생된 손상부는 내구성 확보를 위한 보수와 주기적인 점검을 통한 유지관리가 필요한 것으로 판단된다.

교각 기둥부 균열(P1)

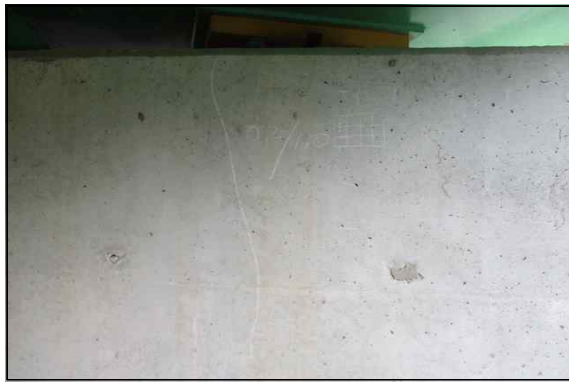
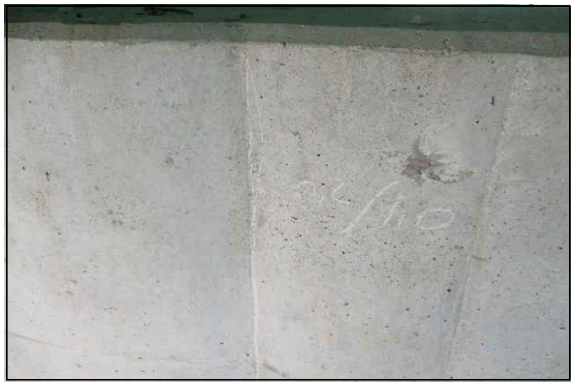
교각 코핑부 균열(P2)

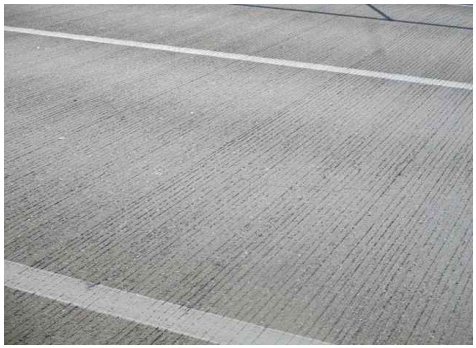
| | <p>교면포장 전경</p> | <p>교면포장 균열(S3)</p> |
| <p>점검내용</p> | <p>◦ 본 군자4교(서울)의 교면포장은 콘크리트로 되어 있으며 외관조사 결과, 공용기간 증가 및 지속적인 차량통행으로 인한 콘크리트 포장 균열이 발생된 상태이다. 기 발생한 균열부는 추가 손상이 발생할 우려가 있으므로 주기적인 점검 및 유지관리가 필요한 것으로 판단된다.</p> | |

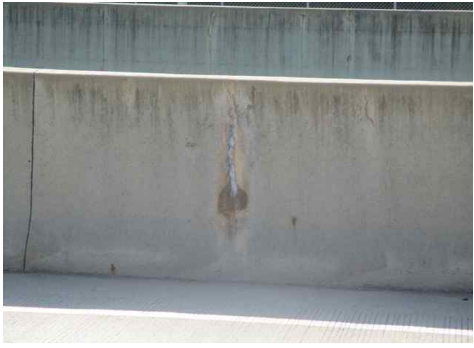
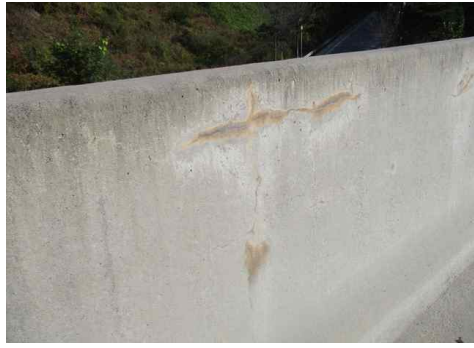
| | <p>방호벽 백태(S1)</p> | <p>방호벽 균열(S3)</p> |
| <p>점검내용</p> | <p>◦ 외관조사 결과, 초기 온도변화 및 환경적요인에 의한 폭0.3mm미만 균열 및 백태 등의 손상이 조사되었다. 향후, 부재의 특성상 지속적인 우수유입 및 동절기 동결융해의 반복에 의한 손상이 발생될 수 있으므로 보수후 이에 대한 주의깊은 점검이 요구된다.</p> | |

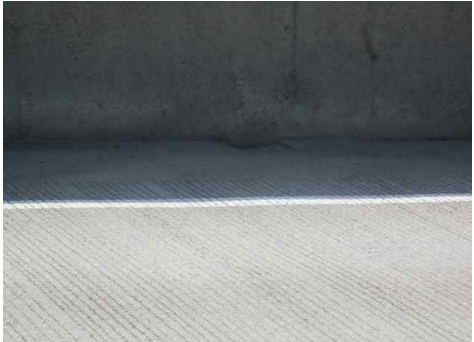
| | <p>배수시설 전경</p> | <p>배수구 막힘(S1)</p> |
| <p>점검내용</p> | <p>◦ 배수시설은 교면 배수구가 좌측 방호벽에 인접하여 총 12개소가 설치되어 있으며, 배수파이프로 연결되어 하부로 배수되도록 시공되어 있다. 외관조사 결과, 전반적으로 양호한 상태이나, 일부 개소에서 배수구 막힘이 조사되어 정비가 요구된다.</p> | |

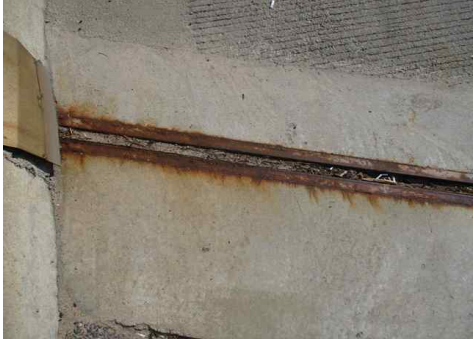
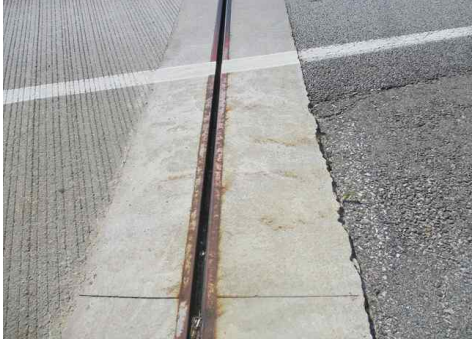
| | <p>신축이음 본체 부식(A1)</p> | <p>신축이음 후타재 균열(A1)</p> |
| <p>점검내용</p> | <ul style="list-style-type: none"> <li>◦ 외관조사 결과, 본체는 공용년수 경과로 인한 본체 부식이 조사되었으며, 후타재의 경우 건조수축, 중차량 반복통행 등으로 인해 후타재 균열이 조사된 바, 손상현황에 따라 적절한 보수가 필요한 것으로 판단된다.</li> <li>◦ 각 신축이음별 신축량 및 유간거리를 검토한 결과 각 신축이음은 하절기 온도상승 및 동절기 온도하강시 신축여유량을 충분히 확보하고 있는 것으로 검토되었다.</li> </ul> | |

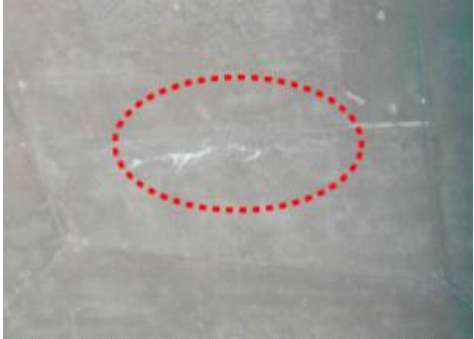
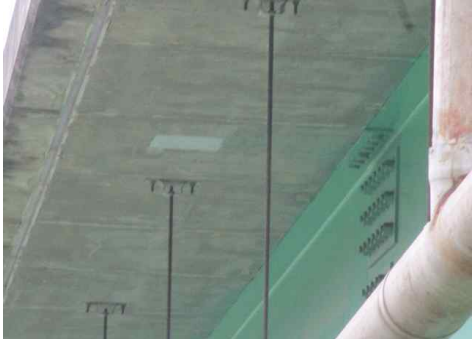
| | <p>바닥판 균열(S2)</p> | <p>바닥판 파손 보수(S2) - 금회</p> |
| <p>점검내용</p> | <p>◦ 바닥판에 대한 외관조사결과, 건조수축으로 인한 균열(c.w=0.3mm미만), 백태, 파손 및 재료분리등이 조사되었다. 기 발생한 손상부는 내구성 확보를 위한 보수가 필요한 것으로 판단된다.</p> | |

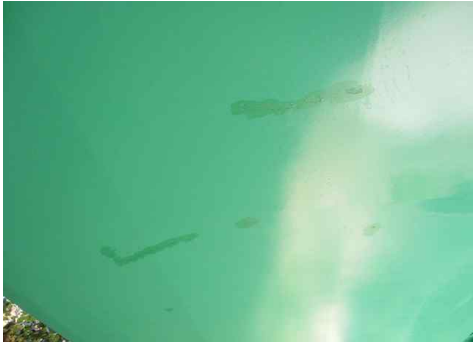
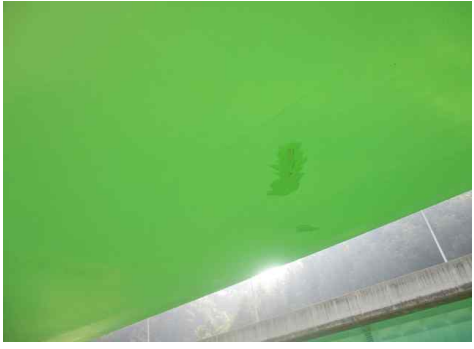
| | <p>거더 외부 도장손상 보수(S1-G1)</p> | <p>거더 외부 도장손상 부식(S1-G2)</p> |
| <p>점검내용</p> | <p>◦ 거더에 대한 외관조사 결과, 거더 내·외부는 전반적으로 양호한 상태이나, 일부구간 국부적인 도장 박락, 굽힘, 부식 및 이물질퇴적 등이 조사되었다. 일부구간에서 도장 손상부에 보수가 실시된 상태이나, 미 보수된 구간은 내구성 확보차원의 적절한 보수가 필요한 것으로 판단된다.</p> | |

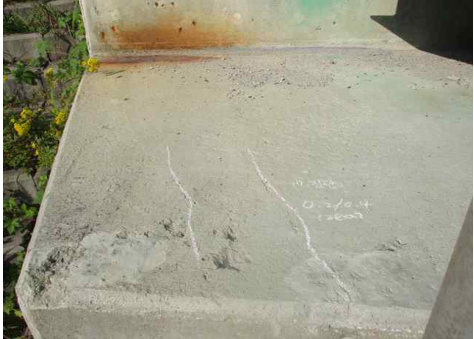
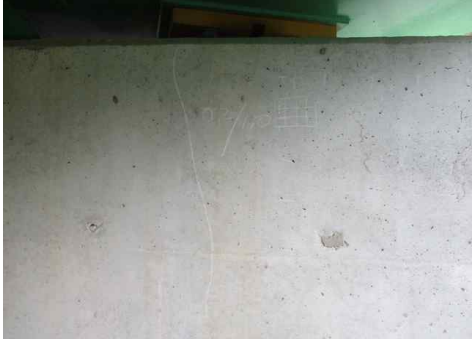
| | <p>교대 균열(A1)</p> | <p>교각 코핑부 균열(P2)</p> |
| <p>점검내용</p> | <ul style="list-style-type: none"> <li>◦ 교대에 대한 외관조사결과, 초기 수화열 및 건조수축에 의한 폭0.3mm미만 균열 및 망상균열 등이 조사되었다. 기 발생된 손상부는 내구성 확보를 위한 보수와 주기적인 점검을 통한 유지관리가 필요하다.</li> <li>◦ 교각에 대한 외관조사 결과, 일부구간에서 건조수축에 의한 폭 0.3mm 미만의 균열이 조사되었다. 기 발생된 손상부는 내구성 확보를 위한 보수와 주기적인 점검을 통한 유지관리가 필요한 것으로 판단된다.</li> </ul> | |
