## 제 2 장 군자4교(양양)

### 2.1 시설물개요

군자4교(양양)는 기 정밀점검 (2016. 08) 실시 결과 상태평가 등급은 “B”등급으로 평가되었다. 바닥판 균열 및 백태, 거더 도장박락, 변색, 부식, 폐콘크리트 미제거, 교대 및 교각 균열, 망상균열, 파손, 신축이음 본체 부식, 후타재 균열, 교면포장 균열, 방호벽 균열, 백태, 재료분리 등이 조사되었으며, 바닥판, 거더, 교대 및 교각에 발생한 손상에 대해서는 하자담보 만료기간전 일괄 보수를 실시하여야 할 것이다.

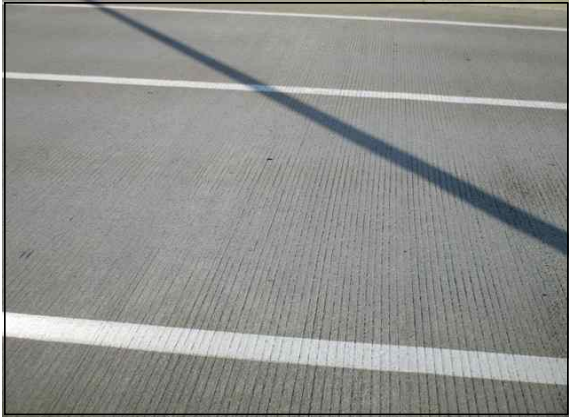
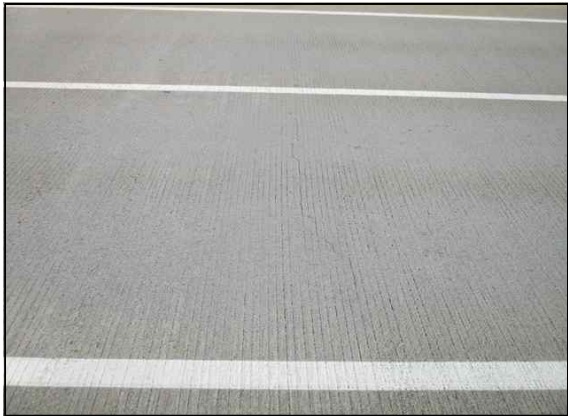
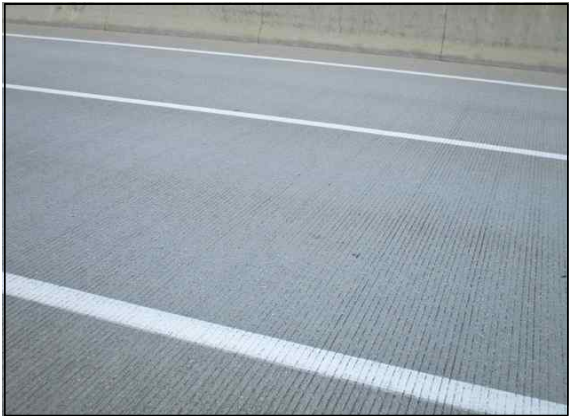
본 군자4교(양양)의 교면포장은 콘크리트로 되어 있으며 외관조사 결과, 공용기간 증가 및 지속적인 차량통행으로 인한 콘크리트 포장 균열이 발생한 상태이다. 기 발생한 균열부는 추가 손상이 발생될 우려가 있으므로 주기적인 점검 및 유지관리가 필요한 것으로 판단된다.

교면포장 균열(S1)

교면포장 균열(S2)

교면포장 균열(S4)

| 점검부위 | 결함 및 손상내용 | 보수물량 | 보수·보강(안) 공법 | 순위 | 비고 |
|---|---|---|---|---|---|
| 교면포장 | 균열 | 43.5 m | 주의관찰 | - | |

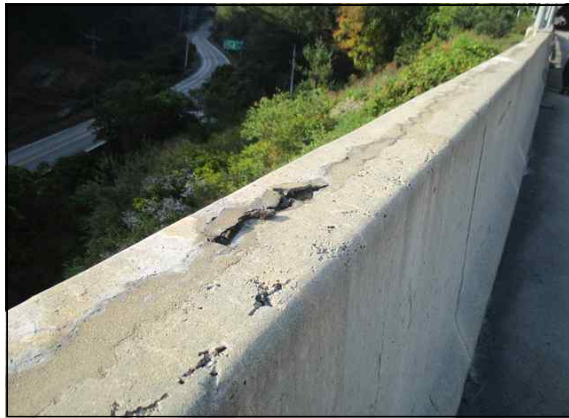
방호벽에 대한 외관조사 결과, 초기 온도변화 및 환경적요인에 의한 폭0.3mm미만 균열, 백태, 재료분리 및 들뜸 등의 손상이 조사되었다. 향후, 부재의 특성상 지속적인 우수유입 및 동절기 동결융해의 반복에 의한 손상이 발생될 수 있으므로 보수후 이에 대한 주의깊은 점검이 요구된다.

방호벽 들뜸(S1)

| 부 재 | 결 함 내 용 | 손상물량 | | | | 손상물량<br>비교 | 비고 |
|---|---|---|---|---|---|---|---|
| | 들뜸 | - m³ | EA | 0.02 m² | 1 EA | ⬆ 0.02 | 신규손상 |

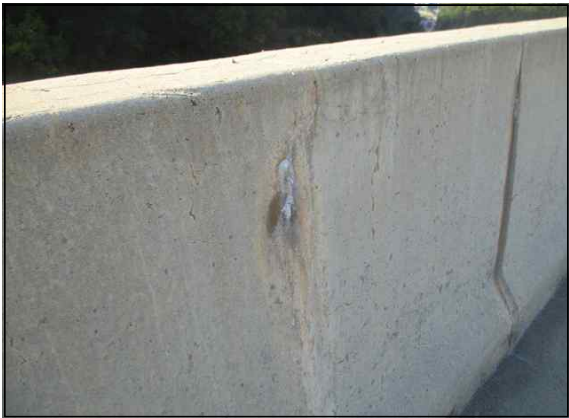
방호벽 백태(S2)

| 점검부위 | 결함 및 손상내용 | 보수물량 | 보수·보강(안) 공법 | 순위 | 비고 |
|---|---|---|---|---|---|
| | 균열부 백태 | 5.3 m | 표면처리 | 3 | |

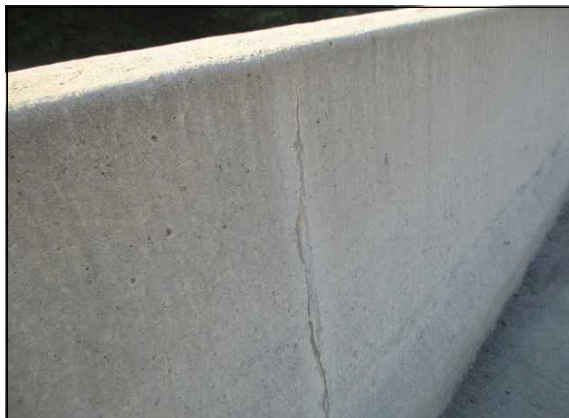
방호벽 균열(S3)

| 부 재 | 결 함 내 용 | 손상물량 | | | | 손상물량<br>비교 | 비고 |
|---|---|---|---|---|---|---|---|
| 방호벽 | 균열(폭0.3mm미만) | 307.9 m | EA | 307.9 m | 122 EA | - - | |

| 점검부위 | 결함 및 손상내용 | 보수물량 | 보수·보강(안) 공법 | 순위 | 비고 |
|---|---|---|---|---|---|
| 방호벽 | 균열(폭0.3mm미만) | 307.9 m | 표면처리 | 3 | |

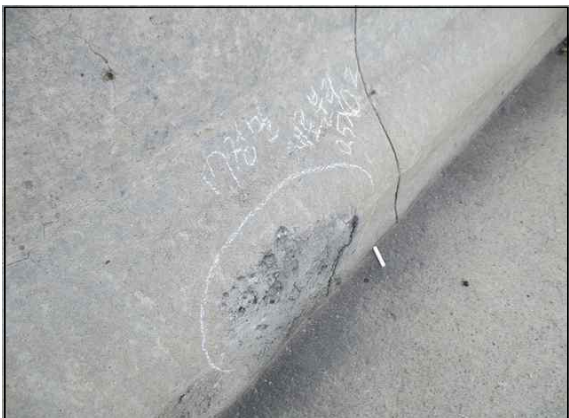
방호벽 재료분리(S4)

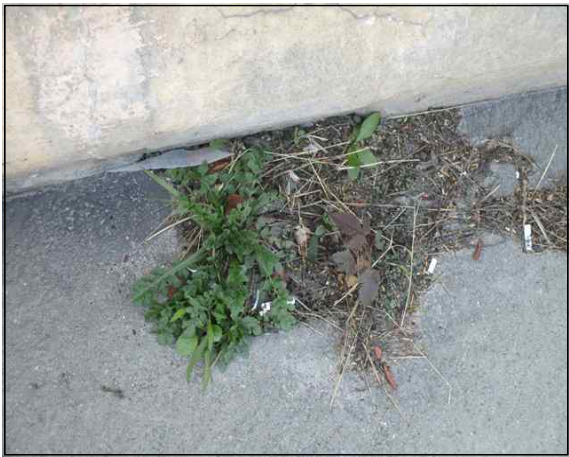
배수시설은 교면 배수구가 우측 방호벽에 인접하여 총 10개소가 설치되어 있으며, 배수파이프로 연결되어 하부로 배수되도록 시공되어 있다. 외관조사 결과, 전반적으로 양호한 상태이나, 일부 개소에서 배수구 막힘이 조사되어 정비가 요구된다.

배수구 막힘(S2)

| 부 재 | 결 함 내 용 | 손상물량 | | | | 손상물량<br>비교 | 비 고 |
|---|---|---|---|---|---|---|---|
| 배수시설 | 배수구 막힘 | - EA | - EA | 1 EA | 1 EA | ▲ 1EA | 신규손상 |

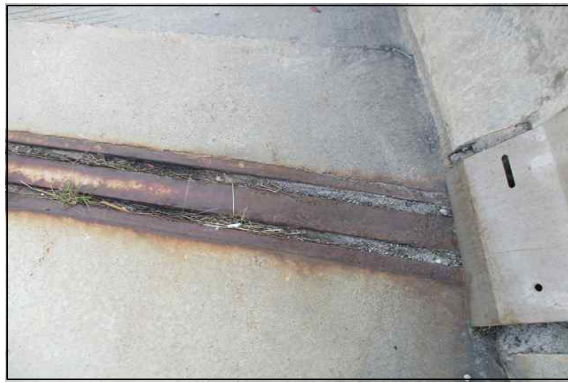
신축이음은 대기 온도변화에 의한 교량 상부구조의 수축과 팽창, 콘크리트의 재령에 의한 CREEP, 건조수축 및 활하중에 의한 이동과 회전등의 변위 및 변형을 원활하게 하는 중요한 부재로서 신축이음장치는 Rail Joint로 설치되어 있다. 외관조사 결과, 본체는 공용년수 경과로 인한 본체부식이 조사되었으며, 후타재의 경우 건조수축, 중차량 반복통행 등으로 인해 후타재 균열이 조사된 바, 손상현황에 따라 적절한 보수가 필요한 것으로 판단된다.

신축이음 본체 부식(A1)

| 부 재 | 결 합 내 용 | 손상물량 | | | | 손상물량<br>비교 | 비 고 |
|---|---|---|---|---|---|---|---|
| 신축이음 | 부식 | 8.0 m <sup>2</sup> | EA | 8.0 m <sup>2</sup> | 4 EA | - - | - |

| 점검부위 | 결함 및 손상내용 | 보수물량 | 보수·보강(안) 공법 | 순위 | 비고 |
|---|---|---|---|---|---|
| 신축이음 | 부식 | 8.0 m <sup>2</sup> | 주의관찰 | - | |

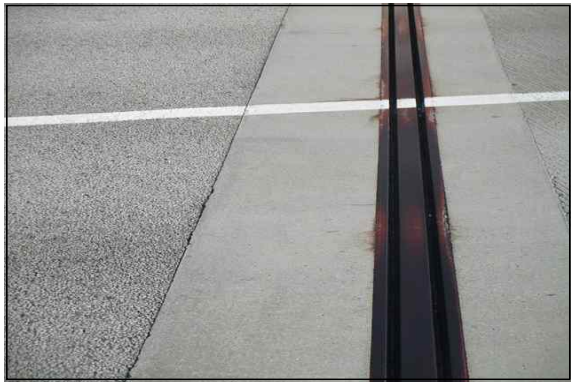
신축이음 후타재 균열(A1)

| 부 재 | 결 합 내 용 | 손상물량 | | | | 손상물량<br>비교 | 비 고 |
|---|---|---|---|---|---|---|---|
| | 후타재균열(폭0.3mm미만) | 2.8 m | EA | 0.4 m | 1 EA | ↓ 2.4m | 물량변동 |
| | 후타재균열(폭0.3mm이상) | m | EA | 2.4 m | 4 EA | ↑ 2.4m | 물량변동 |

| 점검부위 | 결함 및 손상내용 | 보수물량 | 보수·보강(안) 공법 | 순위 | 비고 |
|---|---|---|---|---|---|
| | 후타재균열(폭0.3mm미만) | 0.4 m <sup>2</sup> | 표면처리 | 3 | |
| | 후타재균열(폭0.3mm이상) | 2.4 m | 주입보수 | 3 | |

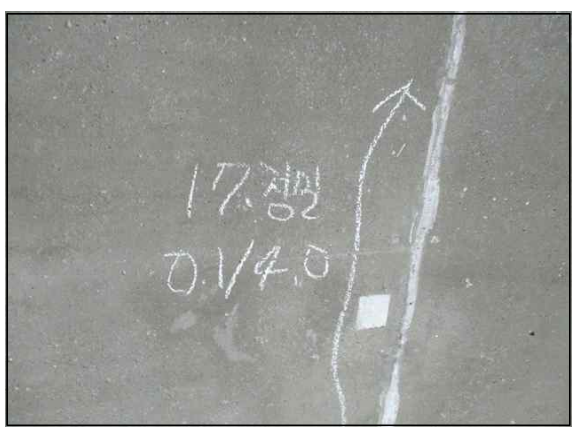
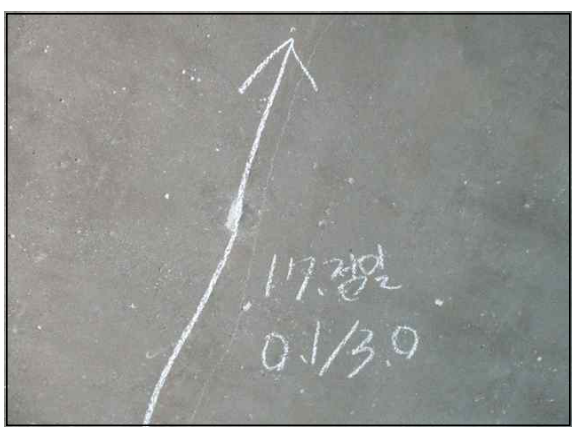
대상 교량은 4경간 연속의 총연장 190.0m(40.0+2@55.0m+40.0m)인 Steel Box Girder교로서 바닥판에 대한 외관조사결과, 건조수축으로 인한 균열(c.w=0.3mm미만)이 조사되었다.

바닥판 균열(S3)

| 부 재 | 결 함 내 용 | 손상물량 | | | | 손상물량<br>비교 | 비고 |
|---|---|---|---|---|---|---|---|
| 바닥판 | 균열(폭0.3mm미만) | 37.5 m | EA | 37.5 m | 12 EA | - | |

기존 손상인 백태의 경우 기 점검 이후 보수를 실시한 것으로 확인되었으며, 보수 상태는 양호한 것으로 조사되었다. 그 외 손상부는 내구성 증진을 위한 표면처리 등의 조치를 취하는 것이 바람직 할 것으로 판단된다.

| 점검부위 | 결함 및 손상내용 | 보수물량 | 보수·보강(안) 공법 | 순위 | 비고 |
|---|---|---|---|---|---|
| 바닥판 | 균열(폭0.3mm미만) | 37.5 m <sup>2</sup> | 표면처리 | 2 | 하자 |

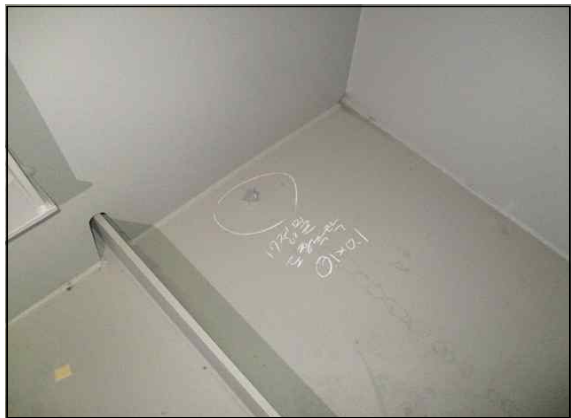
외관조사 결과, 거더 내부는 전반적으로 양호한 상태이나, 일부구간 국부적인 도장 박락, 부식, 변색 등이 조사되었다. 기 발생한 손상들은 구조물의 안전성에 영향을 미치는 수준은 아니나 내구성 확보차원의 적절한 보수가 필요한 것으로 판단된다.

거더 내부 도장손상(S-G1)

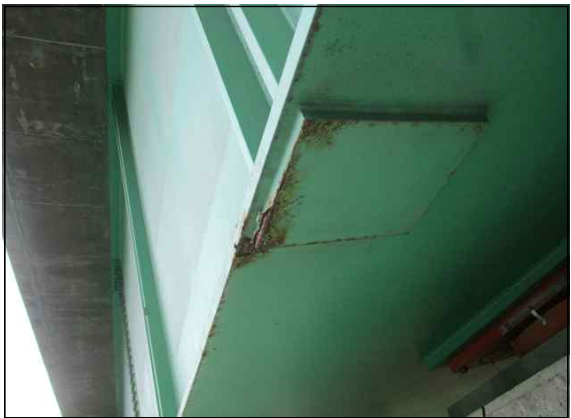
거더 외부 부식(S3-G1)

| 점검부위 | 결함 및 손상내용 | 보수물량 | 보수·보강(안) 공법 | 순위 | 비고 |
|---|---|---|---|---|---|
| | 부식 | 0.08 m <sup>2</sup> | 재도장 | 3 | |

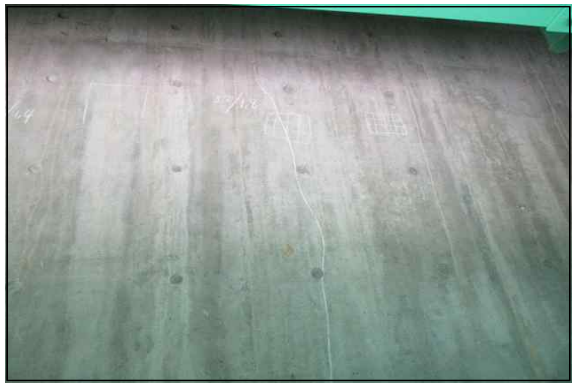
교대에 대한 외관조사결과, 초기 수화열 및 건조수축에 의한 폭0.3mm미만 균열 및 망상균열 등이 조사되었다. 기 발생된 손상부는 내구성 확보를 위한 보수와 주기적인 점검을 통한 유지관리가 필요하다.

교대 균열(A1)

| 부 재 | 결 합 내 용 | 손상물량 | | | | 손상물량<br>비교 | 비고 | |
|---|---|---|---|---|---|---|---|--|
| 교대 | 균열(cw=0.3mm미만) | 20.8 m | EA | 20.8 m | 18 EA | - | - | |

| 점검부위 | 결함 및 손상내용 | 보수물량 | 보수·보강(안) 공법 | 순위 | 비고 |
|---|---|---|---|---|---|
| 교대 | 균열(cw=0.3mm미만) | 20.8 m <sup>2</sup> | 표면처리 | 2 | 하자 |

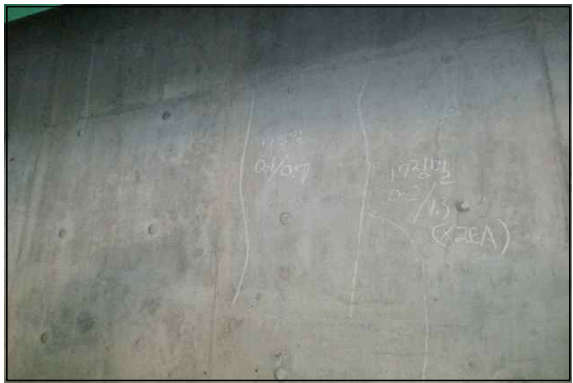
교대 균열(A2)

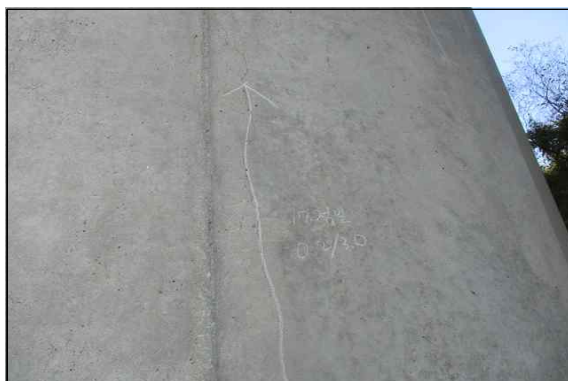
교각에 대한 외관조사 결과, 일부 기둥부에 균열보수 및 단면보수가 실시된 상태이나, 미 보수된 구간에서 건조수축과 초기 외부 충격에 의한 폭 0.3mm내·외의 균열이 조사되었다. 기 발생된 손상부는 내구성 확보를 위한 보수와 주기적인 점검을 통한 유지관리가 필요한 것으로 판단된다.

교각 기둥부 균열(P1)

| 부 재 | 결 합 내 용 | 손상물량 | | | | 손상물량<br>비교 | 비고 |
|---|---|---|---|---|---|---|---|
| 교각 | 균열(폭0.3mm미만) | 59.2 m | EA | 60.2 m | 52 EA | ▲ 1.0 | 신규손상 |

| 점검부위 | 결함 및 손상내용 | 보수물량 | 보수·보강(안) 공법 | 순위 | 비고 |
|---|---|---|---|---|---|
| 교각 | 균열(폭0.3mm미만) | 60.2 m <sup>2</sup> | 표면처리 | 2 | 하자 |

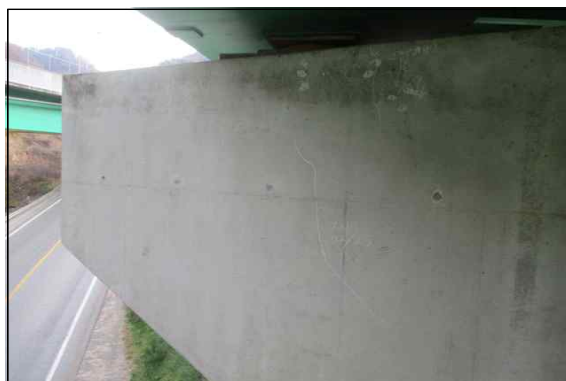
교각 코핑부 균열(P3)

| 부 재 | 결 합 내 용 | 손상물량 | | | | 손상물량<br>비교 | 비고 |
|---|---|---|---|---|---|---|---|
| | 균열(폭0.3mm이상) | m | EA | 1.5 m | 1 EA | ▲ 1.5 | 신규손상 |

| 점검부위 | 결함 및 손상내용 | 보수물량 | 보수·보강(안) 공법 | 순위 | 비고 |
|---|---|---|---|---|---|
| | 균열(폭0.3mm이상) | 1.5 m | 주입보수 | 2 | 하자 |

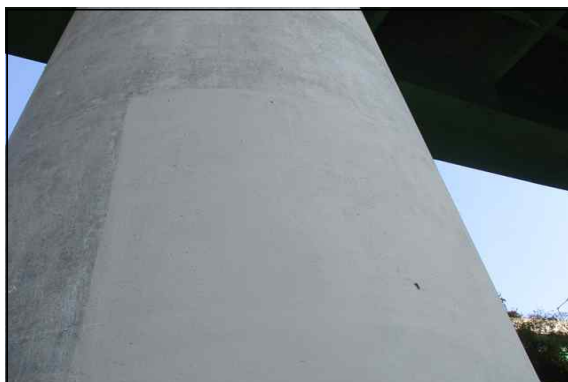
교각 기둥부 균열보수현황(P1)

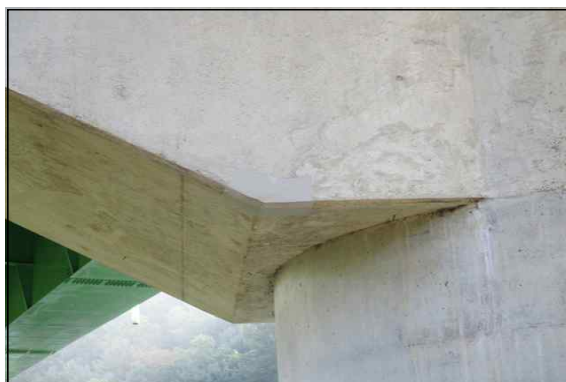
교각 코핑부 단면보수현황(P1)

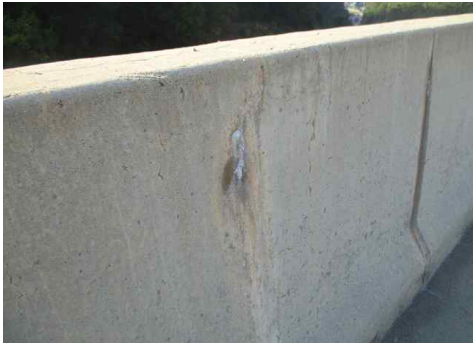
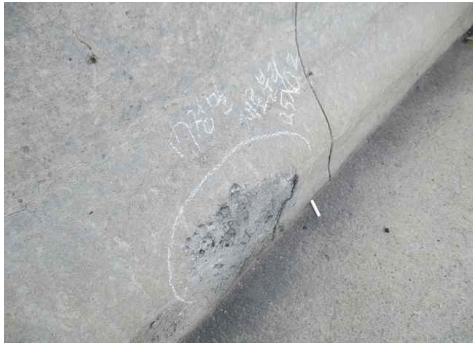
| | <p>방호벽 백태(S2)</p> | <p>방호벽 재료분리(S4)</p> |
| <p>점검내용</p> | <p>◦ 외관조사 결과, 초기 온도변화 및 환경적요인에 의한 폭0.3mm미만 균열, 백태, 재료분리 및 들뜸 등의 손상이 조사되었다. 향후, 부재의 특성상 지속적인 우수유입 및 동결기 동결융해의 반복에 의한 손상이 발생될 수 있으므로 보수후 이에 대한 주의깊은 점검이 요구된다.</p> | |

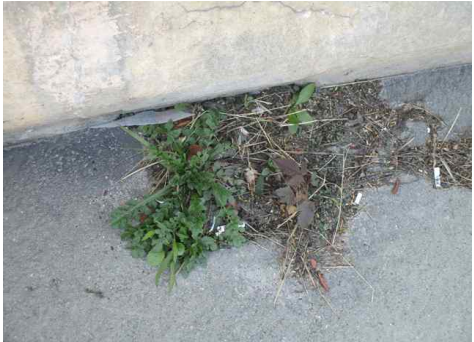
| | <p>배수시설 전경</p> | <p>배수구 막힘(S2)</p> |
| <p>점검내용</p> | <p>◦ 배수시설은 교면 배수구가 우측 방호벽에 인접하여 총 10개소가 설치되어 있으며, 배수파이프로 연결되어 하부로 배수되도록 시공되어 있다. 외관조사 결과, 전반적으로 양호한 상태이나, 일부 개소에서 배수구 막힘이 조사되어 정비가 요구된다.</p> | |

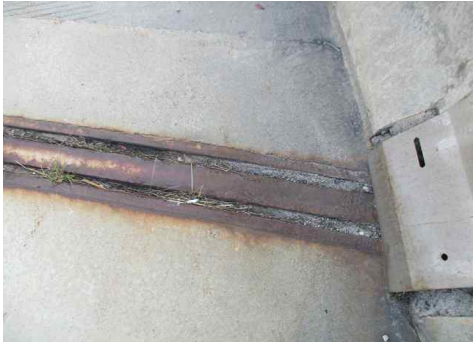
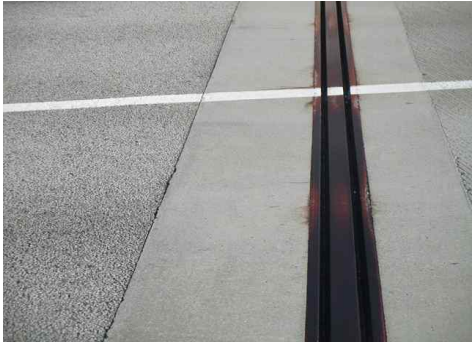
| | <p>신축이음 본체 부식(A1)</p> | <p>신축이음 후타재 균열(A1)</p> |
| <p>점검내용</p> | <ul style="list-style-type: none"> <li>◦ 외관조사 결과, 본체는 공용년수 경과로 인한 본체부식이 조사되었으며, 후타재의 경우 건조수축, 중차량 반복통행 등으로 인해 후타재 균열이 조사된 바, 손상현황에 따라 적절한 보수가 필요한 것으로 판단된다.</li> <li>◦ 각 신축이음별 신축량 및 유간거리를 검토한 결과 각 신축이음은 하절기 온도상승 및 동절기 온도하강시 신축여유량을 충분히 확보하고 있는 것으로 검토되었다.</li> </ul> | |

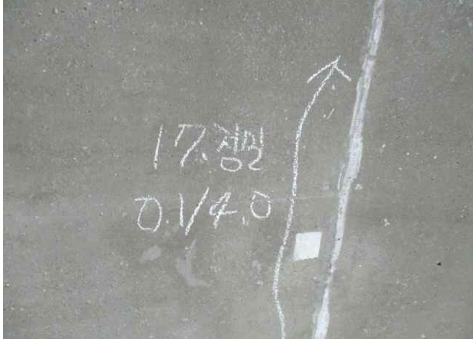
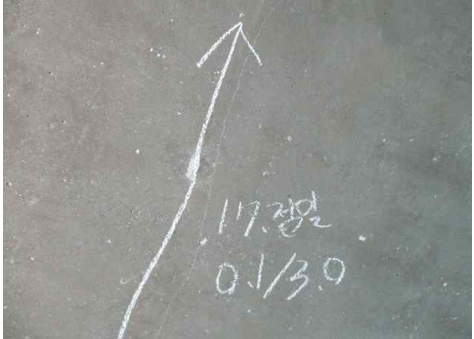
| | <p>바닥판 균열(S3)</p> | <p>바닥판 균열(S3)</p> |
| <p>점검내용</p> | <p>◦ 바닥판에 대한 외관조사결과, 건조수축으로 인한 균열(c.w=0.3mm미만)이 조사되었다. 일부 발생한 균열부는 수분이 침투하여 균열부 백태의 형태로 손상이 발생한 것으로 판단된다. 기 발생한 손상부는 내구성 확보를 위한 보수가 필요한 것으로 판단된다.</p> | |

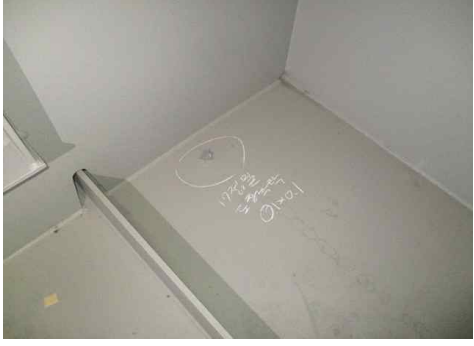
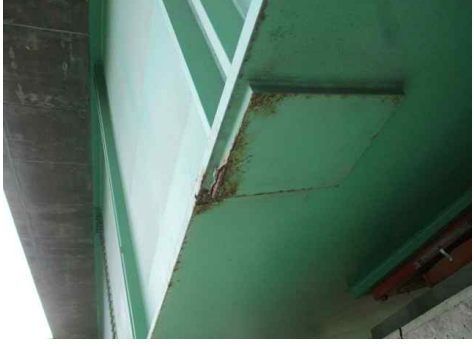
| <p>점검내용</p> | <p>거더 내부 도장손상(S-G1)</p> | <p>거더 외부 부식(S3-G1)</p> |
| <p>점검요령</p> | <p>◦ 거더에 대한 외관조사 결과, 거더 내부는 전반적으로 양호한 상태이나, 일부 구간 국부적인 도장 박락, 부식, 변색 등이 조사되었다. 기 발생된 손상들은 구조물의 안전성에 영향을 미치는 수준은 아니나 내구성 확보차원의 적절한 보수가 필요한 것으로 판단된다.</p> <p>◦ 점검방법</p> <ul style="list-style-type: none"> <li>· 내부 - 도보 및 사다리를 이용한 근접 육안조사</li> <li>· 교량점검차를 이용한 육안조사</li> </ul> <p>◦ 점검항목</p> <ul style="list-style-type: none"> <li>· 공통적으로 도장 녹발생, 박리, 박락 등의 손상유무</li> <li>· 보조 부재 및 주부재의 변형 발생유무</li> <li>· 볼트이음부 볼트풀림, 파단 등의 손상 발생유무</li> </ul> <p>◦ 중점 점검사항</p> <ul style="list-style-type: none"> <li>· 녹 발생 등 강재부식 발생유무 점검</li> <li>· 용접부 결함에 대한 손상 발생 유무 점검</li> </ul> | |

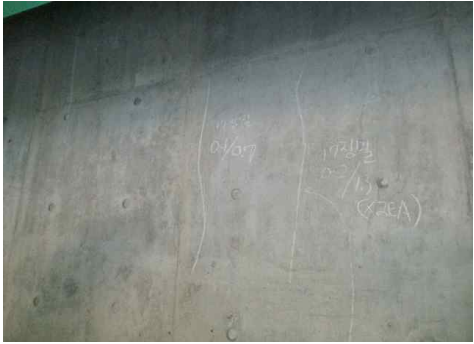
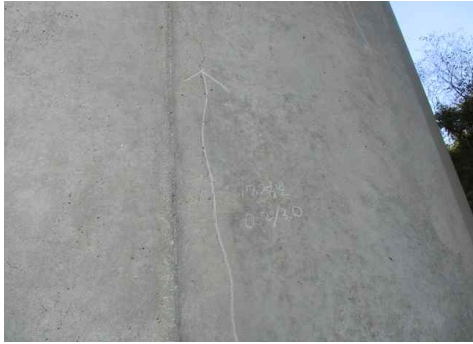
| | 교대 균열(A2) | 교각 기둥부 균열(P1) |
| 점검내용 | <p>◦ 교대에 대한 외관조사결과, 초기 수화열 및 건조수축에 의한 폭0.3mm미만 균열 및 망상균열 등이 조사되었다. 기 발생한 손상부는 내구성 확보를 위한 보수와 주기적인 점검을 통한 유지관리가 필요하다.</p> <p>◦ 교각에 대한 외관조사 결과, 일부 기둥부에 균열보수 및 단면보수가 실시된 상태이나, 미 보수된 구간에서 건조수축과 초기 외부 충격에 의한 폭 0.3mm미만의 균열과 망상균열이 조사되었다. 기 발생한 손상부는 내구성 확보를 위한 보수와 주기적인 점검을 통한 유지관리가 필요한 것으로 판단된다.</p> | |
