## II. 시 설 물 편

# 제 1 장 조양교(서울)

## 1.1 시설물개요

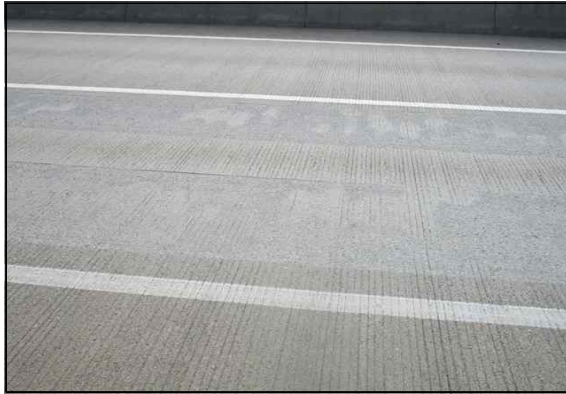
교면포장에 대한 외관조사 결과 건조수축, 반복적인 차량 운하중 등으로 인한 콘크리트 포장 및 망상균열이 발생된 상태이며, 기 손상부는 주의관찰 후 손상의 진전시 적절한 조치를 취하는 것이 바람직 할 것으로 판단된다.

교면포장 균열(S1)

| 점검부위 | 결함 및 손상내용 | 보수물량 | 보수·보강(안) 공법 | 순위 | 비고 |
|---|---|---|---|---|---|
| 교면포장 | 균열 | 23.7m <sup>2</sup> | 주의관찰 | - | |

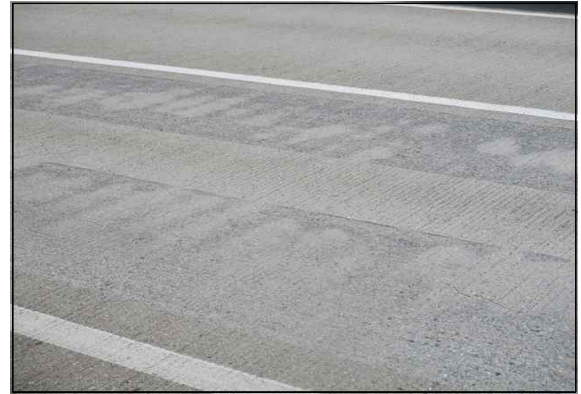
교면포장 망상균열(S4)

| 점검부위 | 결함 및 손상내용 | 보수물량 | 보수·보강(안) 공법 | 순위 | 비고 |
|---|---|---|---|---|---|
| | 망상균열 | 186.0m <sup>2</sup> | 주의관찰 | - | |

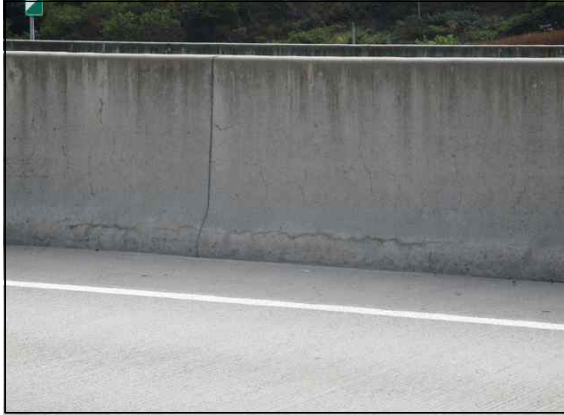
방호벽은 철근콘크리트로 시공되어 있으며 외관조사 결과 건조수축, 온도변화 등에 의한 균열과 망상균열이 다수 발생하였으며, 손상현황에 따라 적절한 보수조치가 필요한 것으로 판단된다.

방호벽 균열부(S1)

| 점검부위 | 결함 및 손상내용 | 보수물량 | 보수·보강(안) 공법 | 순위 | 비고 |
|---|---|---|---|---|---|
| 방호벽 | 균열(폭0.3mm미만) | 8.52m <sup>2</sup> | 표면처리 | 3 | |

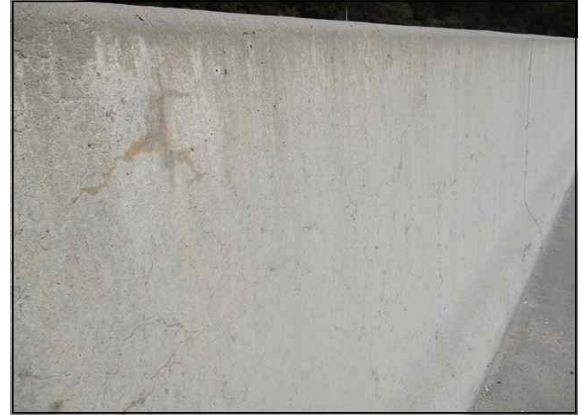
방호벽 망상균열(S2)

| 점검부위 | 결함 및 손상내용 | 보수물량 | 보수·보강(안) 공법 | 순위 | 비고 |
|---|---|---|---|---|---|
| | 망상균열 | 237.6m <sup>2</sup> | 표면처리 | 3 | |

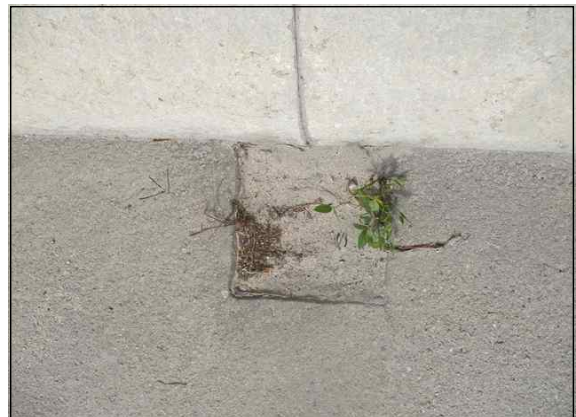
배수시설은 좌측 방호벽측에 설치되어 있으며, 외관조사 결과 전반적으로 양호하나 일부 구간 배수구 막힘이 조사되어 사용성 향상을 위해 주기적인 청소가 필요하다.

배수구 막힘(S3)

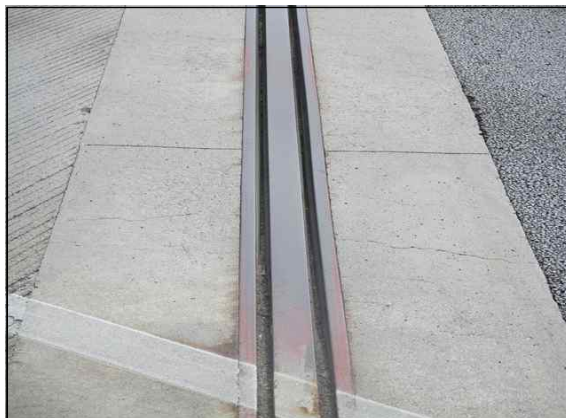
외관조사 결과 공용기간 증가 및 지속적인 차량통행으로 인한 후타재 균열, 본체부식이 일부 조사되었으며, 발생한 손상에 대해서는 적절한 보수가 필요하다.

신축이음 후타재 균열(A1)

| 점검부위 | 결함 및 손상내용 | 보수물량 | 보수·보강(안) 공법 | 순위 | 비고 |
|---|---|---|---|---|---|
| 신축이음 | 후타재균열(폭0.3미만) | 4.29m <sup>2</sup> | 주의관찰 | - | |

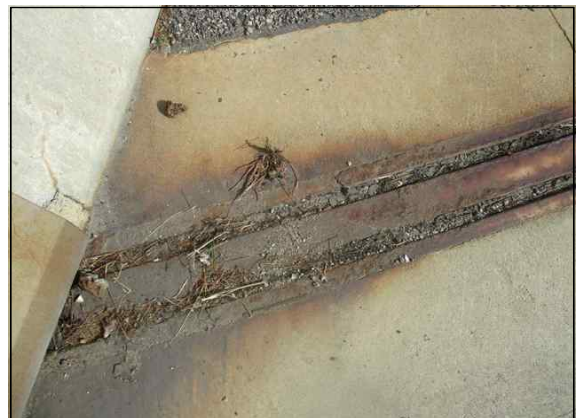
신축이음 본체 부식(A2)

| 점검부위 | 결함 및 손상내용 | 보수물량 | 보수·보강(안) 공법 | 순위 | 비고 |
|---|---|---|---|---|---|
| | 본체 부식 | 9.0m | 주의관찰 | - | |

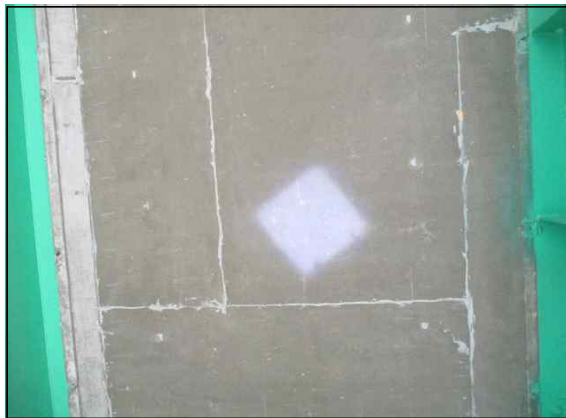
대상 교량은 4경간 연속의 Steel Box Girder교로서 바닥판에 대한 외관조사결과 초기 건조수축에 의한 폭0.3mm미만 균열과 수분접촉에 의한 백태가 조사되었으며, 내구성 확보를 위한 보수와 유지관리가 필요한 것으로 판단된다.

바닥판 균열(S2)

| 점검부위 | 결함 및 손상내용 | 보수물량 | 보수·보강(안) 공법 | 순위 | 비고 |
|---|---|---|---|---|---|
| 바닥판 | 균열(폭0.3mm미만) | 23.64m <sup>2</sup> | 표면처리 | 2 | 하자 |

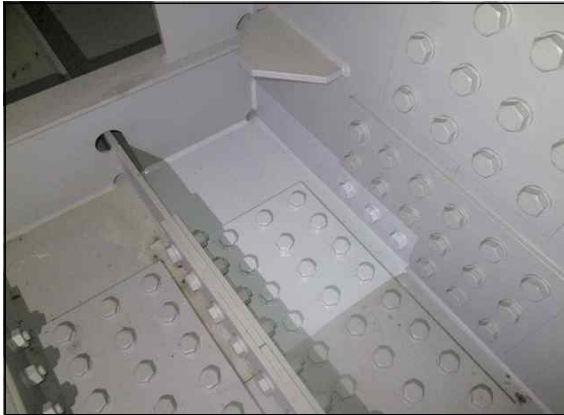
대상 교량의 상부구조 형식은 4경간 연속(4@55.0=220.0m) 강상자형(STB)교로서 외관 조사 결과, 전회 점검이후 거더 내부 도장손상에 대해서는 전반적인 재도장을 실시한 것으로 확인되었다. 반면 거더 외부 일부에서 경미한 수준의 도장손상이 조사되어 재도장 등의 적절한 조치가 필요하다.

거더 내부 도장보수 현황(S1-G1)

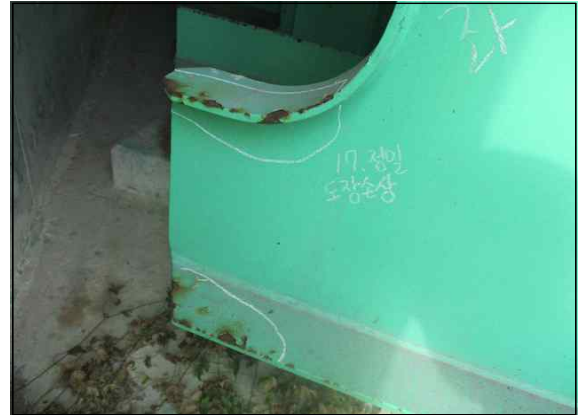
거더 외부 도장손상(S1-G2)

| 점검부위 | 결함 및 손상내용 | 보수물량 | 보수·보강(안) 공법 | 순위 | 비고 |
|---|---|---|---|---|---|
| 거더외부 | 도장손상 | 0.03m <sup>2</sup> | 재도장 | 3 | |

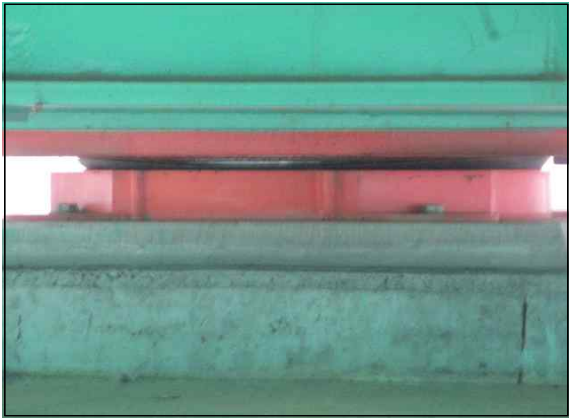
대상교량의 받침장치는 포트받침으로 10개소로 시공되었으며, 전반적으로 양호하나 일부 받침에서 먼지막이 고무재 탈락, 경미한 도장 손상이 조사되었으며, 재도장 등의 조치를 취하는 것이 바람직 할 것으로 판단된다.

고무재 탈락(P1 SH1)

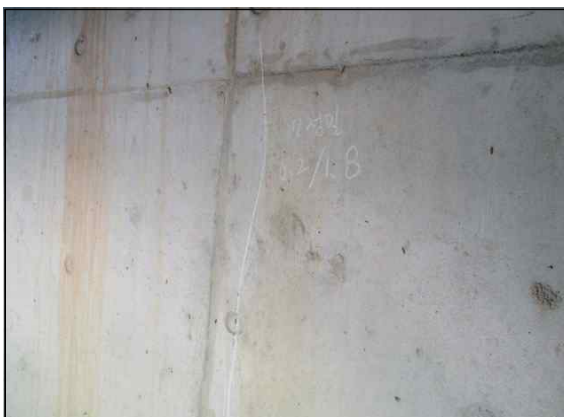
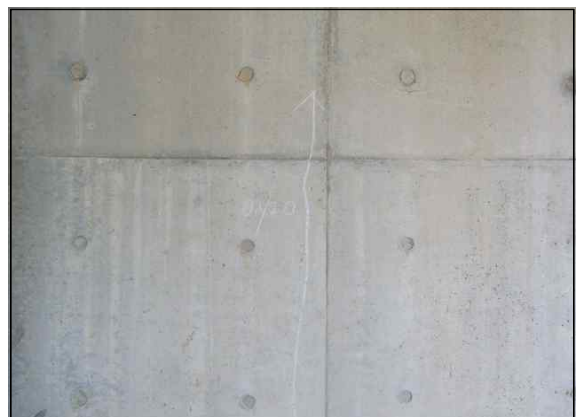
교대에 대한 외관조사결과 구체 및 홍벽에서 건조수축에 의한 폭0.3mm미만 균열과 내부 철근 부식에 의한 녹물유출이 조사되어 내구성 확보를 위한 보수와 주기적인 점검을 통한 유지관리가 필요하다.

교대 균열(A1)

교대 균열(A2)

| 점검부위 | 결함 및 손상내용 | 보수물량 | 보수·보강(안) 공법 | 순위 | 비고 |
|---|---|---|---|---|---|
| 교대 | 균열(폭0.3mm미만) | 8.61m <sup>2</sup> | 표면처리 | 2 | 하자 |

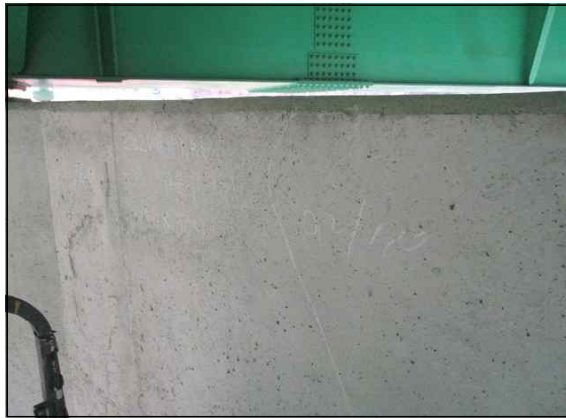
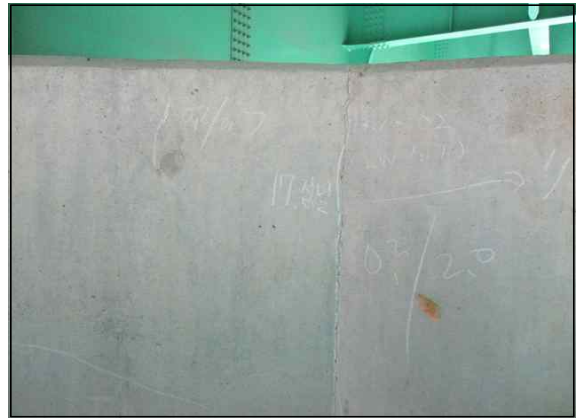
교각에 대한 외관조사 결과 초기 온도변화, 건조수축에 의한 폭0.3mm미만 균열과 망상균열이 조사되어 내구성 확보를 위한 보수와 주기적인 점검을 통한 유지관리가 필요한 것으로 판단된다.

교각 코핑부 균열(P1)

교각 코핑부 균열(P2)

| 점검부위 | 결함 및 손상내용 | 보수물량 | 보수·보강(안) 공법 | 순위 | 비고 |
|---|---|---|---|---|---|
| 교각 | 균열(폭0.3mm미만) | 14.85m <sup>2</sup> | 표면처리 | 2 | 하자 |

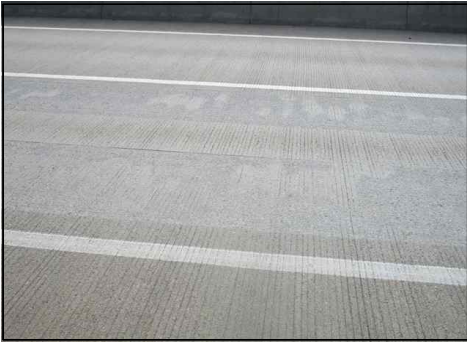
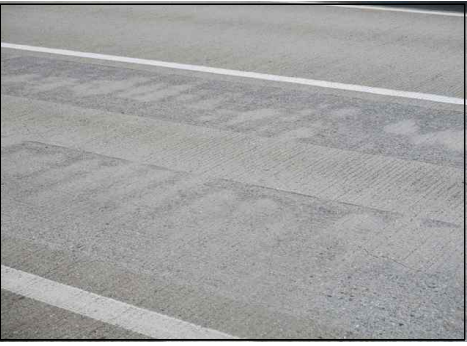
| | 교면포장 균열(S1) | 교면포장 망상균열(S4) |
| 점검내용 | <ul style="list-style-type: none"> <li>◦ 교면포장에 대한 외관조사 결과 건조수축, 반복적인 차량 운하중 등으로 인한 콘크리트 포장 및 망상균열이 발생된 상태이며, 내구성 확보차원의 적절한 보수가 필요하다.</li> </ul> | |

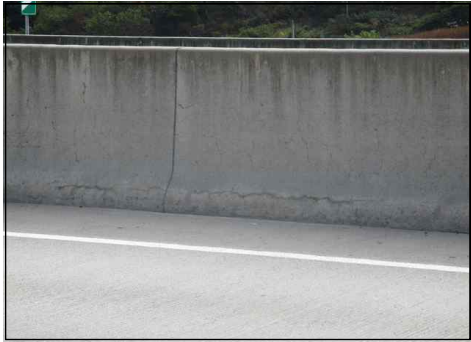
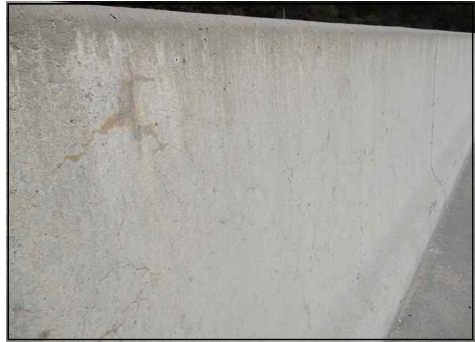
| | <p>방호벽 균열부(S1)</p> | <p>방호벽 망상균열(S2)</p> |
| <p>점검내용</p> | <p>◦ 방호벽은 철근콘크리트로 시공되어 있으며 외관조사 결과 건조수축, 온도변화 등에 의한 균열과 망상균열이 다수 발생하였으며, 손상현황에 따라 적절한 보수조치가 필요한 것으로 판단된다.</p> | |

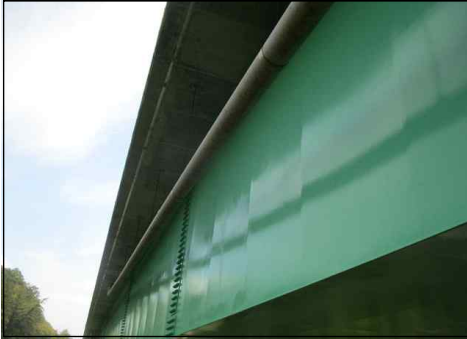
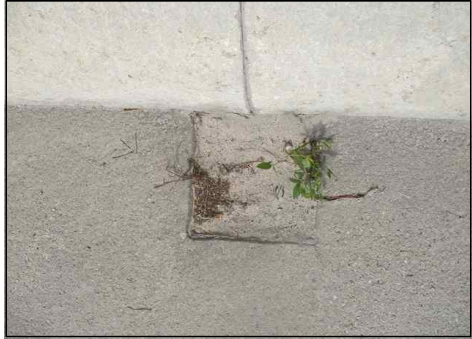
| <p>점검내용</p> | <p>◦ 배수시설은 좌측 방호벽측에 설치되어 있으며, 외관조사 결과 전반적으로 양호하나 일부 구간 배수구 막힘이 조사되어 사용성 향상을 위해 주기적인 청소가 필요하다.</p> | |

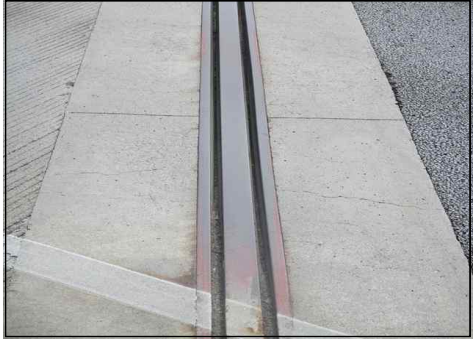
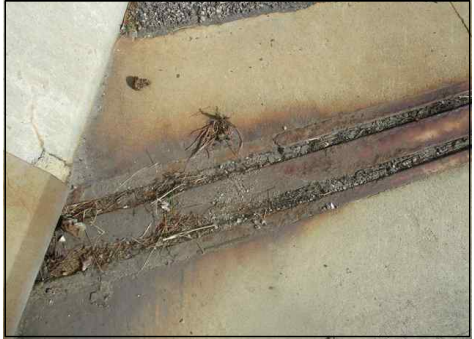
| <p>주요부위 및 손상</p> | <p>신축이음 후타재 균열(A1)</p> | <p>신축이음 본체 부식(A2)</p> |
| <p>점검내용</p> | <p>◦ 외관조사 결과 공용기간 증가 및 지속적인 차량통행으로 인한 후타재 균열, 본체부식이 일부 조사되었으며. 발생한 손상에 대해서는 적절한 보수가 필요하다.</p> <p>◦ 각 신축이음별 신축량 및 유간거리를 검토한 결과 각 신축이음은 하절기 온도상승 및 동절기 온도하강시 신축여유량을 충분히 확보하고 있는 것으로 검토되었다.</p> | |

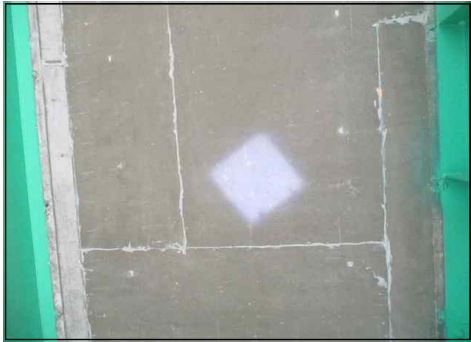
| | <p>바닥판 균열(S2)</p> | <p>바닥판 균열(S2)</p> |
| <p>점검내용</p> | <p>◦ 대상 교량은 4경간 연속의 Steel Box Girder교로서 바닥판에 대한 외관조사 결과 초기 건조수축에 의한 폭0.3mm미만 균열과 수분접촉에 의한 백태가 조사되었으며, 내구성 확보를 위한 보수와 유지관리가 필요한 것으로 판단된다.</p> | |

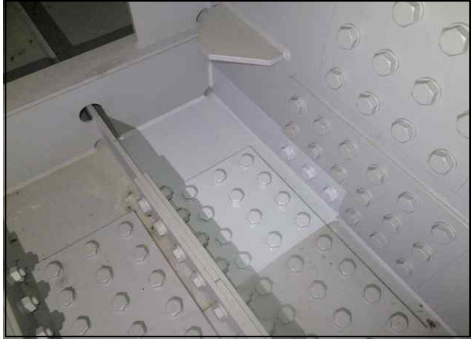
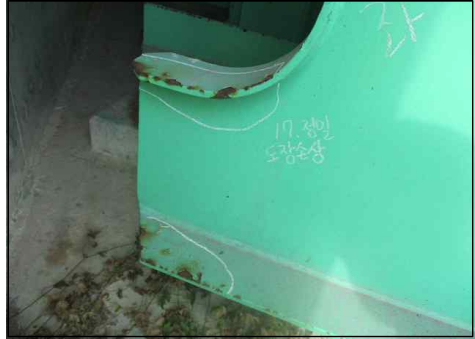
| | <p>거더 내부 도장보수 현황(S1 G1)</p> | <p>거더 외부 도장손상(S1-G2)</p> |
| <p>점검내용</p> | <p>◦ 대상 교량의 상부구조 형식은 4경간 연속(4@55.0=220.0m) 강상자형(STB)교로서 외관조사 결과, 전회 점검이후 거더 내부 도장손상에 대해서는 전반적인 재도장을 실시한 것으로 확인되었다. 반면 거더 외부 일부에서 경미한 수준의 도장손상이 조사되어 재도장 등의 적절한 조치가 필요하다.</p> | |

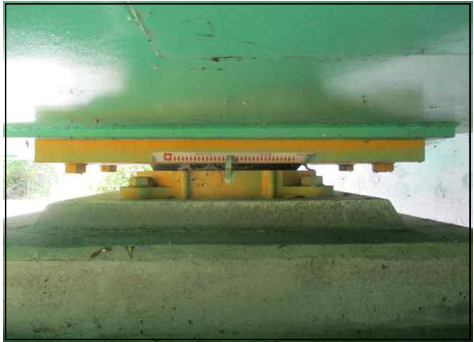
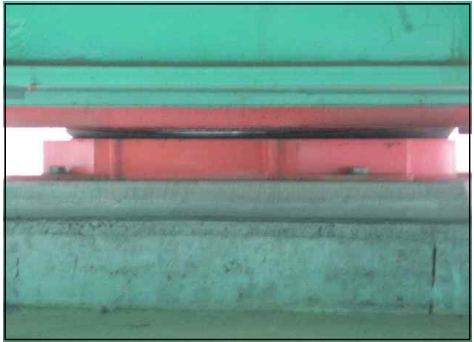
| | <p>받침전경 (가동단 A1 SH2)</p> | <p>고무재 탈락(P1 SH1)</p> |
| <p>점검내용</p> | <p>◦ 대상교량의 받침장치는 포트받침으로 10개소로 시공되었으며, 전반적으로 양호하나 일부 받침에서 먼지막이 고무재 탈락, 경미한 도장 손상이 조사되었으며, 당해 보수보다는 주기적인 점검을 통한 주의관찰을 실시하는 것이 바람직하다.</p> <p>◦ 연단거리 측정결과 현장 실측치가 허용치를 상회하는 것으로 조사되어 본 과업대상인 조양교(서울)는 충분한 연단거리를 확보하고 있는 것으로 검토되었다.</p> <p>◦ 교량받침 여유량 검토결과 온도변화에 따른 여유량을 충분히 확보하고 있는 것으로 측정/확인 되었다.</p> | |

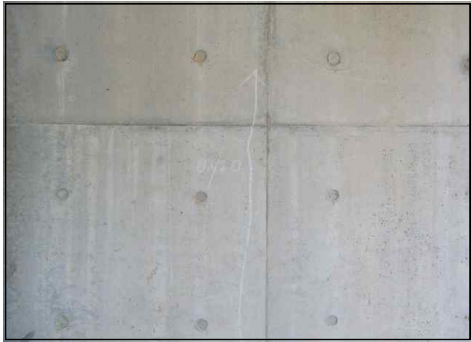
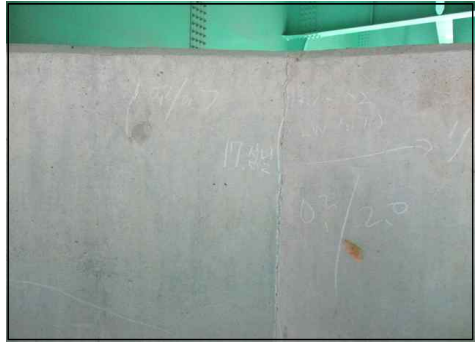
| | 교대 균열(A2) | 교각 코핑부 균열(P2) |
| 점검내용 | <p>◦ 교대에 대한 외관조사결과 구체 및 홍벽에서 건조수축에 의한 폭0.3mm내의 균열과 내부 철근 부식에 의한 녹물유출이 조사되어 내구성 확보를 위한 보수와 주기적인 점검을 통한 유지관리가 필요하다.</p> <p>◦ 교각에 대한 외관조사 결과 초기 온도변화, 건조수축에 의한 폭0.3mm미만 균열과 망상균열이 조사되어 내구성 확보를 위한 보수와 주기적인 점검을 통한 유지관리가 필요한 것으로 판단된다.</p> | |
