## 제 2 장 조양교(양양)

### 2.1 시설물개요

#### 2.1.1 조양교(양양) 전경

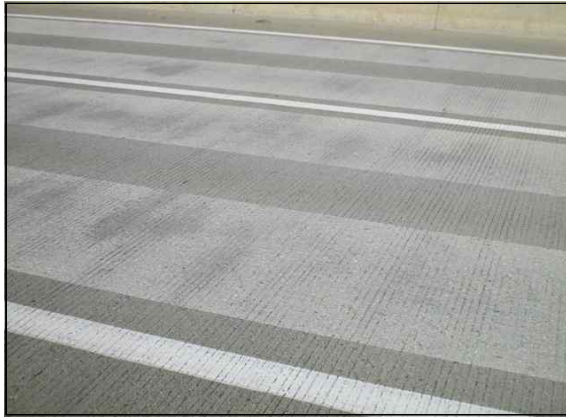
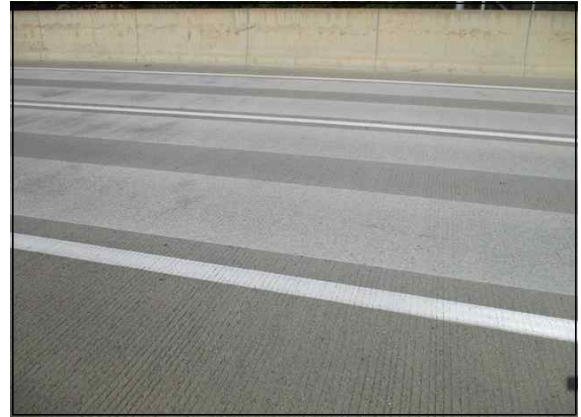
교면포장에 대한 외관조사 결과 건조수축, 반복적인 차량 운하중 등으로 인한 콘크리트 포장이 발생된 상태이나, 손상 정도가 경미하여 주의관찰 후 손상의 진전시 조치를 취하는 것이 바람직 할 것으로 판단된다.

교면포장 균열(S4)

| 점검부위 | | 결함 및 손상내용 | 보수물량 | 보수·보강(안) 공법 | 순위 | 비고 |
|---|---|---|---|---|---|---|
| 교면포장 | | 균열 | 44.7m | 주의관찰 | - | |

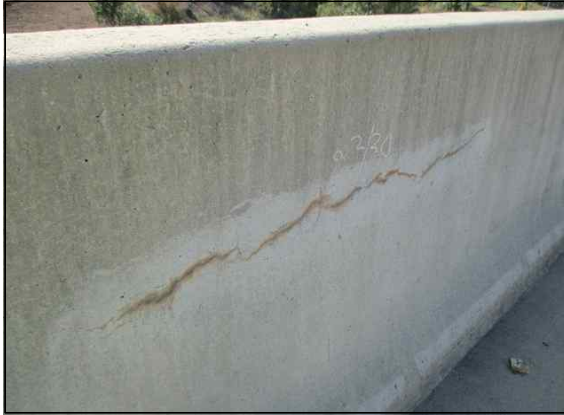
방호벽은 철근콘크리트로 시공되어 있으며 외관조사 결과 건조수축, 온도변화 등에 의한 균열과 망상균열이 다수 발생하였으며, 손상현황에 따라 적절한 보수조치가 필요한 것으로 판단된다.

방호벽 균열(S2)

| 점검부위 | | 결함 및 손상내용 | 보수물량 | 보수·보강(안) 공법 | 순위 | 비고 |
|---|---|---|---|---|---|---|
| 방호벽 | | 균열(폭0.3mm미만) | 16.35m <sup>2</sup> | 표면처리 | 3 | |
| | | 망상균열 | 321.48m <sup>2</sup> | 표면처리 | 3 | |

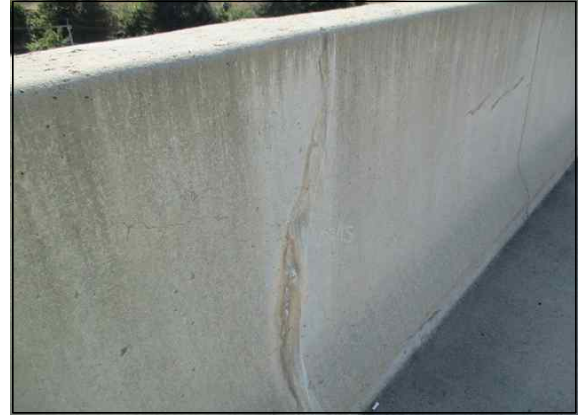
방호벽 균열(S4)

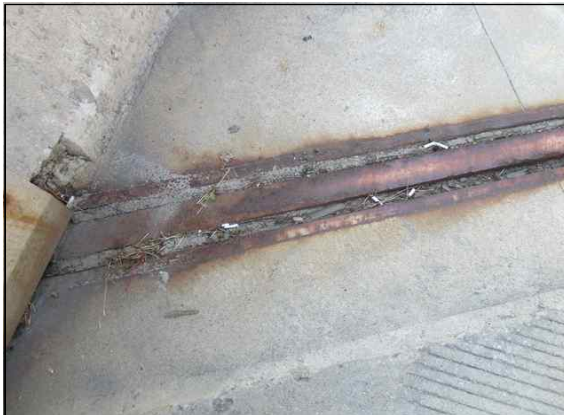
외관조사 결과 공용기간 증가 및 지속적인 차량통행으로 인한 후타재 균열, 본체 부식이 일부 조사되었으며. 발생한 손상에 대해서는 적절한 보수가 필요하다.

신축이음 본체 부식(A1)

| 점검부위 | | 결함 및 손상내용 | 보수물량 | 보수·보강(안) 공법 | 순위 | 비고 |
|---|---|---|---|---|---|---|
| | | 본체 부식 | 5.52m | 주의관찰 | - | |

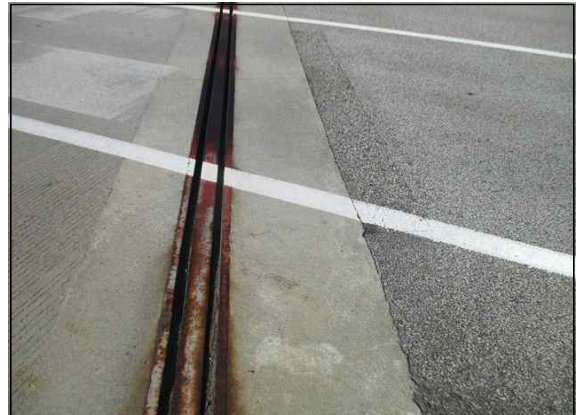
신축이음 후타재 균열(A2)

| 점검부위 | | 결함 및 손상내용 | 보수물량 | 보수·보강(안) 공법 | 순위 | 비고 |
|---|---|---|---|---|---|---|
| 신축이음 | | 후타재균열(폭0.3mm미만) | 1.02m <sup>2</sup> | 주의관찰 | - | |

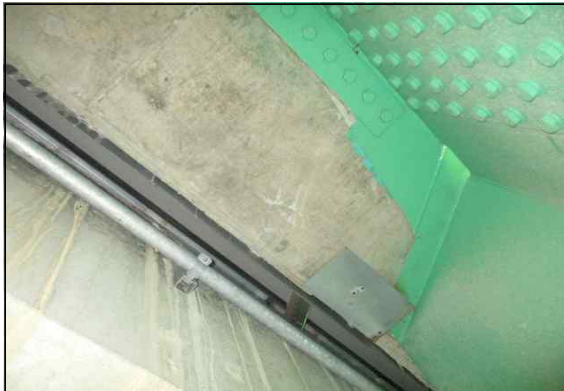
대상 교량은 4경간 연속의 Steel Box Girder교로서 바닥판에 대한 외관조사결과 초기 건조수축에 의한 폭0.3mm미만 균열 및 경미한 수준의 들뜸 등이 조사되었으며, 내구성 확보를 위한 보수와 유지관리가 필요할 것으로 판단된다.

바닥판 콘크리트 들뜸(S1)

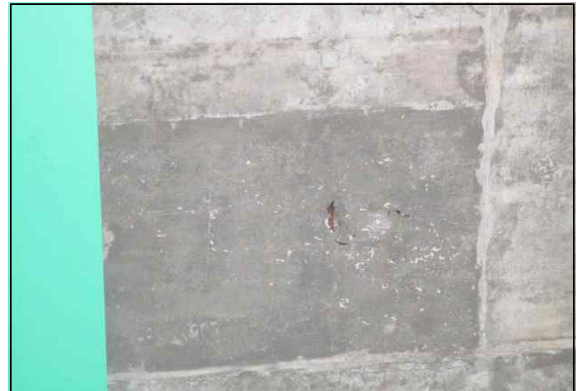
바닥판 콘크리트 박락(S4)

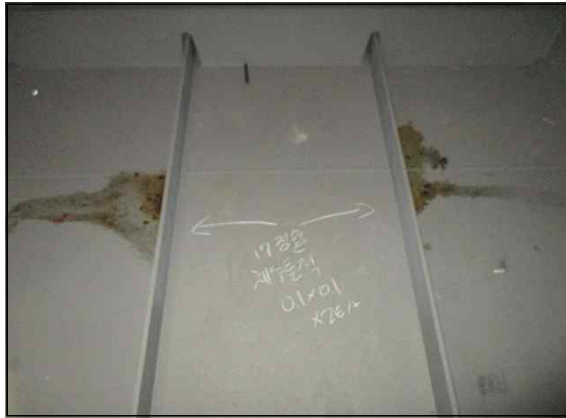
대상 교량의 상부구조 형식은 4경간 연속(4@55.0=220.0m) 강상자형(STB)교로서 외관 조사 결과, 거더 내부는 Splice 틈새를 통해 유입된 누수흔적이 추가 발생하였으며, 외부의 경우 국부적으로 도장손상이 조사되어 재도장 등의 적절한 조치가 요구된다.

거더 내부 누수흔적(S1-G2)

| 점검부위 | | 결함 및 손상내용 | 보수물량 | 보수·보강(안) 공법 | 순위 | 비고 |
|---|---|---|---|---|---|---|
| | 내부 | 누수흔적 | 0.03m <sup>2</sup> | 주의관찰 | - | |

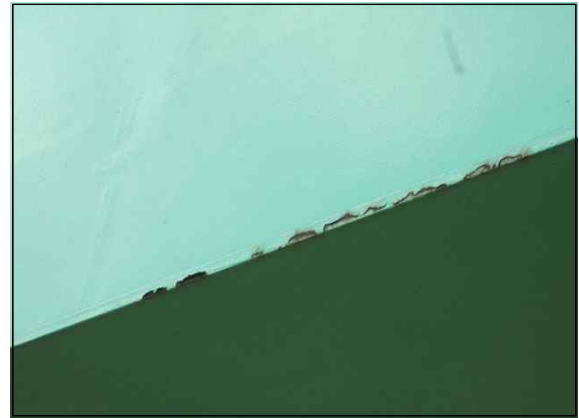
거더 외부 도장손상(S2-G1)

| 점검부위 | | 결함 및 손상내용 | 보수물량 | 보수·보강(안) 공법 | 순위 | 비고 |
|---|---|---|---|---|---|---|
| 거더 | 외부 | 도장손상 | 0.23m <sup>2</sup> | 재도장 | 3 | |

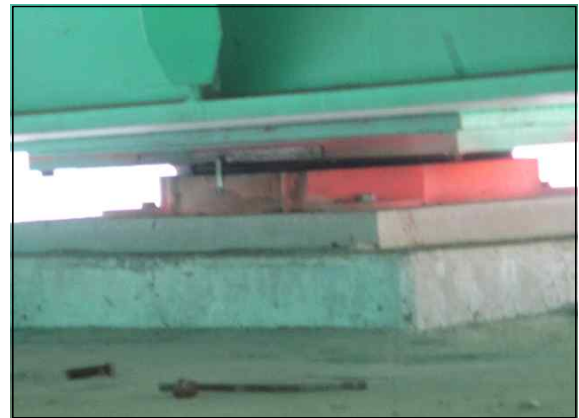
대상교량의 받침장치는 포트받침으로 10개소로 시공되었으며, 전반적으로 양호하나 일부 받침 상부 플레이트 볼트 부식이 발생하였으며, 보수보다는 주기적인 점검을 통한 주의 관찰을 실시하는 것이 바람직하다.

받침 플레이트 볼트 부식(P3 SH2)

| 점검부위 | | 결함 및 손상내용 | 보수물량 | 보수·보강(안) 공법 | 순위 | 비고 |
|---|---|---|---|---|---|---|
| 교량받침 | | 볼트 부식 | 4EA | 주의관찰 | - | |

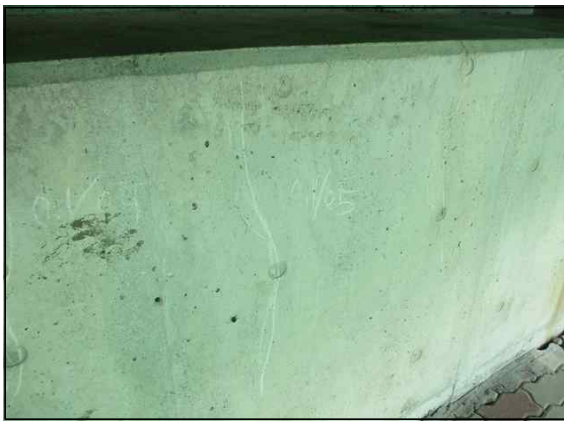
교대에 대한 외관조사결과 구체 및 흉벽에서 건조수축에 의한 폭0.3mm미만 균열이 조사되어 내구성 확보를 위한 보수와 주기적인 점검을 통한 유지관리가 필요하다.

교대 균열(A1)

| 점검부위 | | 결함 및 손상내용 | 보수물량 | 보수·보강(안) 공법 | 순위 | 비고 |
|---|---|---|---|---|---|---|
| 교대 | | 균열(폭0.3mm미만) | 9.75m <sup>2</sup> | 표면처리 | 2 | 하자 |

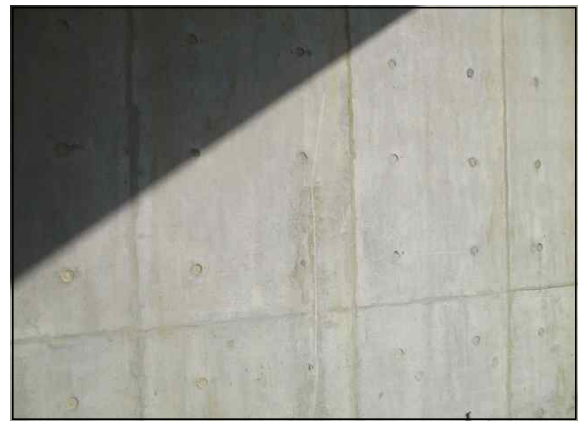
교대 균열(A2)

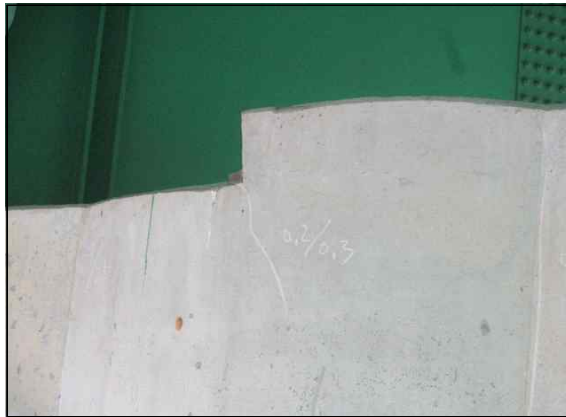
교각에 대한 외관조사 결과 초기 온도변화, 건조수축에 의한 폭0.3mm미만 균열 및 망상균열이 조사되어 내구성 확보를 위한 보수와 주기적인 점검을 통한 유지관리가 필요한 것으로 판단된다.

교각 코핑부 균열(P1)

| 점검부위 | | 결함 및 손상내용 | 보수물량 | 보수·보강(안) 공법 | 순위 | 비고 |
|---|---|---|---|---|---|---|
| 교각 | | 균열(폭0.3mm미만) | 21.45m <sup>2</sup> | 표면처리 | 2 | 하자 |
| | | 망상균열 | 7.2m <sup>2</sup> | 표면처리 | 2 | 하자 |

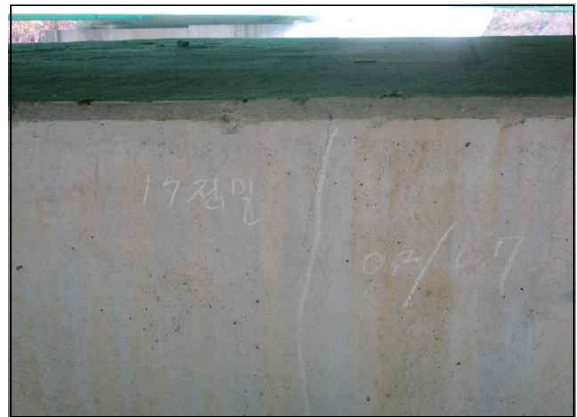
교각 코핑부 균열(P3)

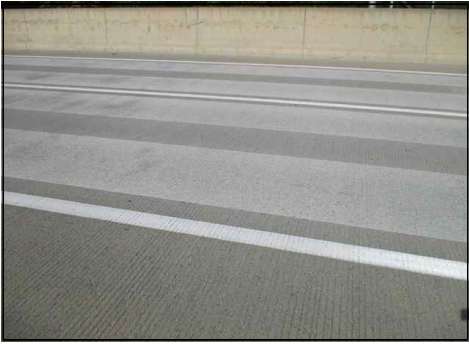
| | <p>교면포장 전경</p> | <p>교면포장 패임(S2)</p> |
| <p>점검내용</p> | <p>◦ 교면포장에 대한 외관조사 결과 건조수축, 반복적인 차량 운하중 등으로 인한 콘크리트 포장이 발생된 상태이며, 내구성 확보차원의 적절한 보수가 필요하다.</p> | |

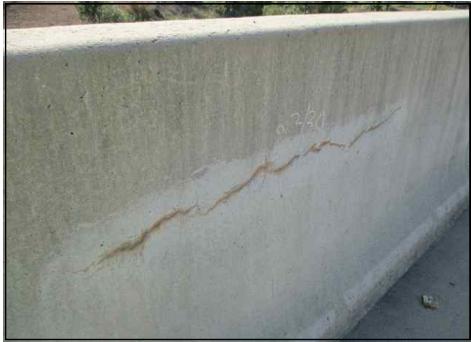
| | <p>방호벽 균열(S2)</p> | <p>방호벽 균열(S4)</p> |
| <p>점검내용</p> | <p>◦ 방호벽은 철근콘크리트로 시공되어 있으며 외관조사 결과 건조수축, 온도변화 등에 의한 균열과 망상균열이 다수 발생하였으며, 손상현황에 따라 적절한 보수조치가 필요한 것으로 판단된다.</p> | |

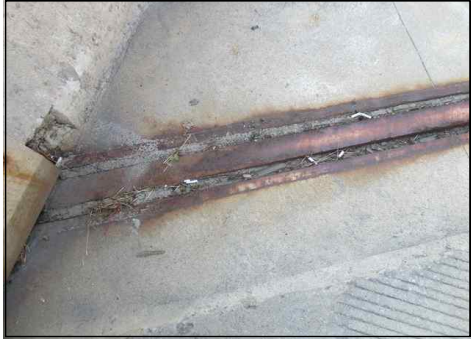
| <p>점검내용</p> | <p>신축이음 본체 부식(A1)</p> | <p>신축이음 후타재 균열(A2)</p> |
| <p>점검요령</p> | <p>◦ 외관조사 결과 공용기간 증가 및 지속적인 차량통행으로 인한 후타재 균열, 본체부식이 일부 조사되었으며. 발생한 손상에 대해서는 적절한 보수가 필요하다.</p> <p>◦ 각 신축이음별 신축량 및 유간거리를 검토한 결과 각 신축이음은 하절기 온도상승 및 동절기 온도하강시 신축여유량을 충분히 확보하고 있는 것으로 검토되었다.</p> <p>◦ 점검방법</p> <ul style="list-style-type: none"> <li>• 도보를 이용한 근접 육안조사, 신축량 측정</li> </ul> <p>◦ 점검항목</p> <ul style="list-style-type: none"> <li>• 신축이음장치 본체 사용성, 주행성, 유간확보상태 및 차수 기능 발휘상태 확인</li> <li>• 신축이음장치 후타재 균열, 파손, 단차 등의 손상유무</li> </ul> <p>◦ 중점 점검사항</p> <ul style="list-style-type: none"> <li>• 후타재 균열 상태변화(균열확산, 균열부 백태, 박리 등) 점검</li> <li>• 신축이음 본체 부식상태가 심화될 경우 강성저하로 인한 변형을 유발할 수 있으므로 갯길구간에 대한 주기적인 방청처리 필요</li> <li>• 신축유간부 토사, 이물질 적체시 지수판 파손을 유발할 수 있으므로 주기적인 청소</li> </ul> | |

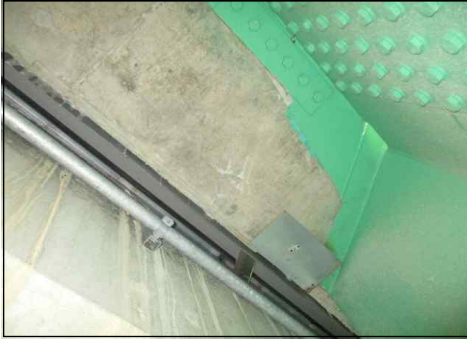
| <p>주요부위 및 손상</p> | <p>바닥판 콘크리트 들뜸(S1)</p> | <p>바닥판 콘크리트 박락(S4)</p> |
| <p>점검내용</p> | <p>◦ 대상 교량은 4경간 연속의 Steel Box Girder교로서 바닥판에 대한 외관조사 결과 초기 건조수축에 의한 폭0.3mm미만 균열 및 망상균열과 수분접촉에 의한 백태, 경미한 수준의 들뜸 등이 조사되었으며, 내구성 확보를 위한 보수와 유지관리가 필요하다.</p> | |

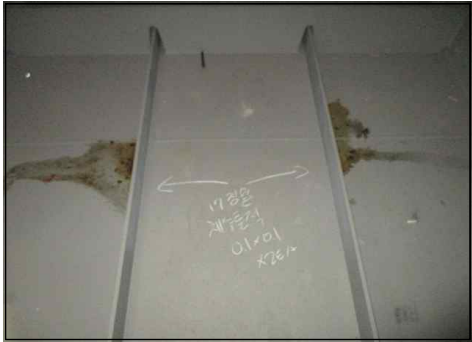
| | 거더 내부 누수흔적(S1 G2) | 거더 외부 도장손상(S2-G1) |
| 점검내용 | <p>◦ 대상 교량의 상부구조 형식은 4경간 연속(4@55.0=220.0m) 강상자형(STB)교로서 외관조사 결과, 거더 내부는 Splice 틈새를 통해 유입된 누수흔적이 추가 발생하였으며, 외부의 경우 국부적으로 도장손상이 조사되어 재도장 등의 적절한 조치가 요구된다.</p> | |

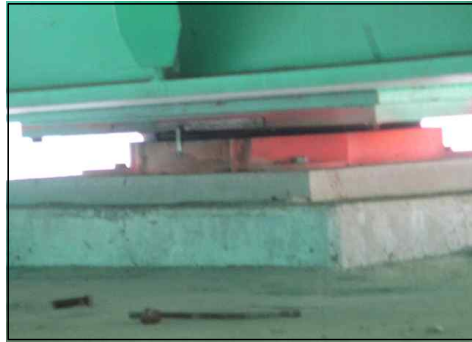
| | <p>받침 전경(P3 SH1)</p> | <p>받침 플레이트 볼트 부식(P3 SH2)</p> |
| <p>점검내용</p> | <p>◦ 대상교량의 받침장치는 포트받침으로 10개소로 시공되었으며, 전반적으로 양호하나 일부 받침 상부 플레이트 볼트 부식이 발생하였으며, 보수보다는 주기적인 점검을 통한 주의관찰을 실시하는 것이 바람직하다.</p> <p>◦ 연단거리 측정결과 현장 실측치가 허용치를 상회하는 것으로 조사되어 본 과업대상인 조양교(양양)는 충분한 연단거리를 확보하고 있는 것으로 검토되었다.</p> <p>◦ 교량받침 여유량 검토결과 온도변화에 따른 여유량을 충분히 확보하고 있는 것으로 측정/확인 되었다.</p> | |

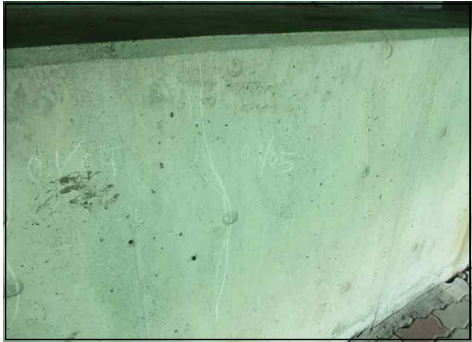
| <p>점검내용</p> | <p>교대 균열(A1)</p> | <p>교각 코핑부 균열(P3)</p> |
| <p>점검요령</p> | <ul style="list-style-type: none"> <li>◦ 교대에 대한 외관조사결과 구체 및 흙벽에서 건조수축에 의한 폭0.3mm미만 균열이 조사되어 내구성 확보를 위한 보수와 주기적인 점검을 통한 유지관리가 필요하다.</li> <li>◦ 교각에 대한 외관조사 결과 초기 온도변화, 건조수축에 의한 폭0.3mm미만 균열이 조사되어 내구성 확보를 위한 보수와 주기적인 점검을 통한 유지관리가 필요한 것으로 판단된다.</li> </ul> | |
