## II. 시 설 물 편

# 제 1 장 월문1터널(서울)

## 1.1 시설물개요

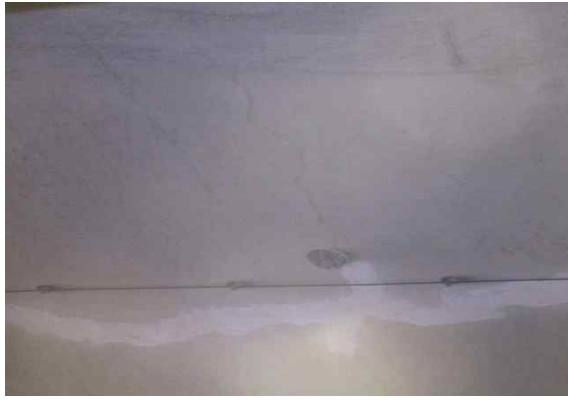
본 월문1터널(서울)의 콘크리트 라이닝에 대한 외관조사 결과, 균열폭 0.3mm내외의 천단부 종방향 균열 및 횡방향 균열이 국부적으로 발생한 것으로 조사되었다. 천단부에 발생된 균열은 구조적인 균열이 아닌 건조수축, 횡방향 온도변화 및 시공초기 거푸집의 조기탈형 등 복합적인 원인에 의해 발생한 비구조적인 균열로 판단된다.

라이닝 SPAN.13 균열(0.3mm 이상)

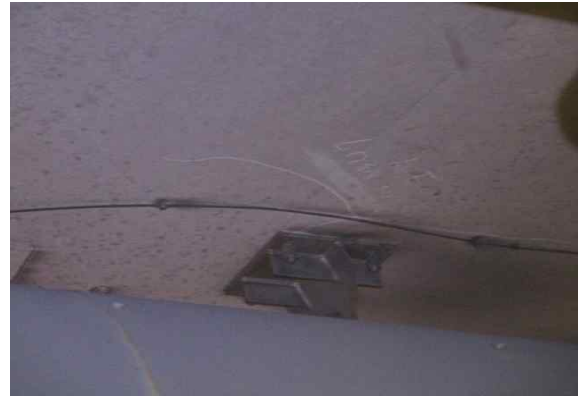
라이닝 SPAN.20 균열(0.3mm 미만)

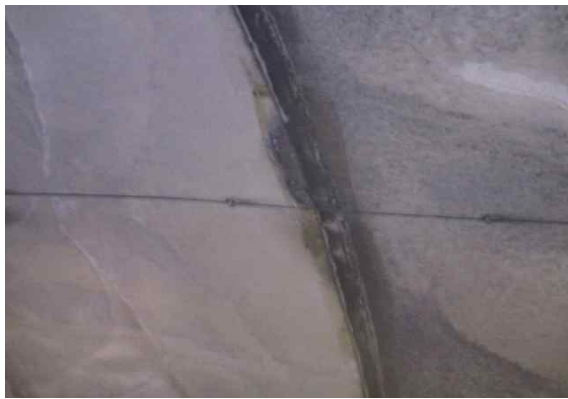
기 점검 이후 천단부 종방향 및 횡방향 균열부, 조인트부 박리 및 들뜸 손상은 보수를 실시한 것으로 확인되었으며, 현재 보수상태는 양호한 것으로 조사되었다. 금번 점검시 거푸집 조기탈형등의 원인으로 인한 신축이음(Expansion Joint) 및 시공이음부(Construction Joint) 주변의 콘크리트 들뜸 및 소성수축, 수화열등에 의한 천단부 균열, 구속응력에 의한 소성수축의 원인에 의해 발생한 측벽부 균열 등의 손상이 추가 조사되었다.

라이닝 SPAN.55 조인트부 들뜸

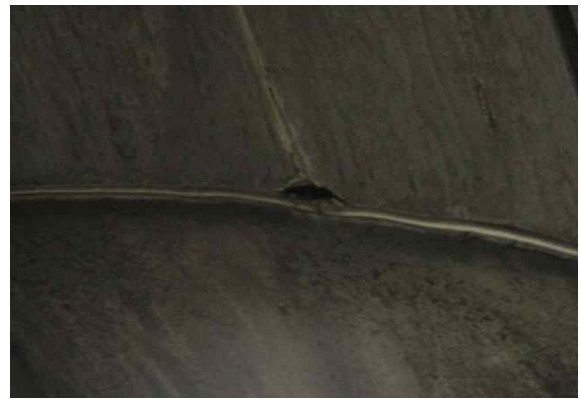
라이닝 SPAN.56 조인트부 파손

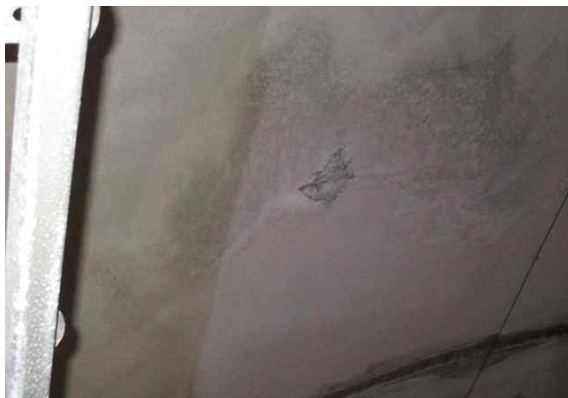
라이닝 SPAN.120 파손

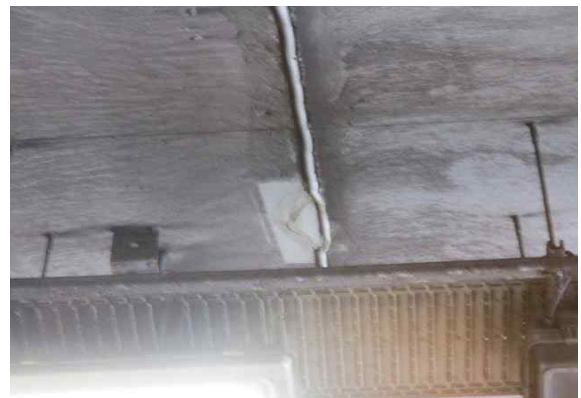
라이닝 SPAN.2 조인트부 박리 보수

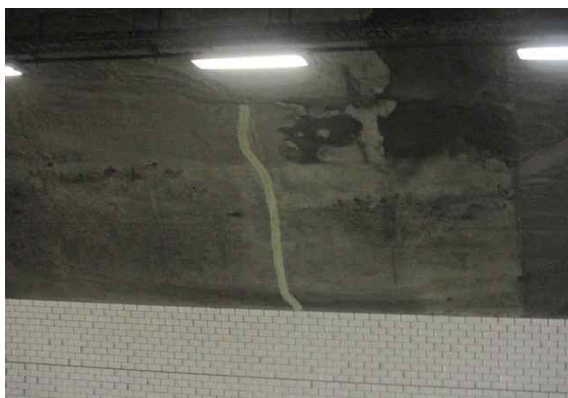
라이닝 SPAN.17 균열 보수

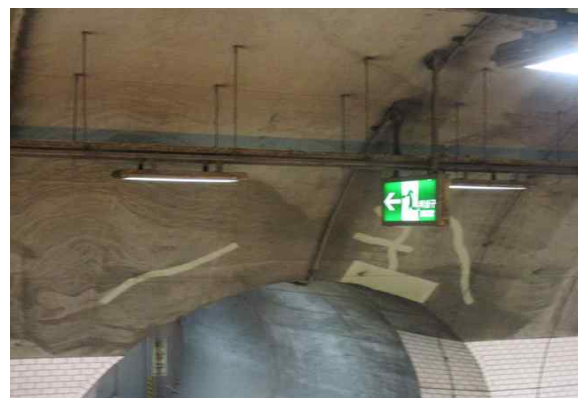
라이닝 SPAN.72 재료분리 보수

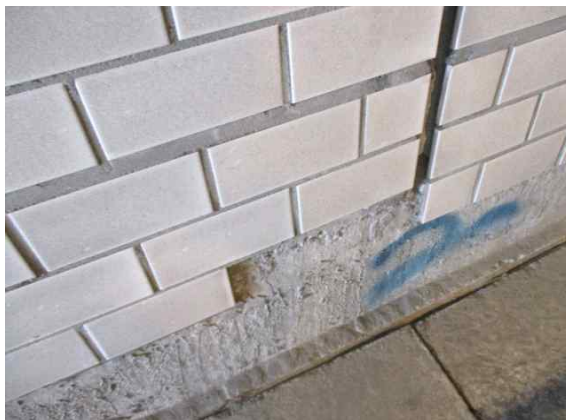
본 월문1터널(서울)의 내부 좌·우측 터널 내부 시인성 및 조도 확보를 위해 측벽부는 타일마감을 시공하였으며, 외관조사 결과 타일 탈락 및 파손의 손상이 발생한 것으로 조사되었다. 타일 탈락 및 파손의 경우 공용중 외력(차량 충돌 등), 구조물 거동 및 통행차량에 의한 진동, 부착물탈의 접착력 저하 등에 의해 발생된 것으로 판단된다.

측벽부 SPAN.2 타일 탈락

기 정밀점검과 비교시 일부구간 타일 탈락등의 손상이 추가로 조사되었으며, 기 손상부는 구조물의 내구성 증진 및 통행차량의 시인성, 안전성 확보를 위해 균열보수 및 타일 붙임을 실시한 후 주기적인 점검 및 유지관리가 필요할 것으로 판단된다.

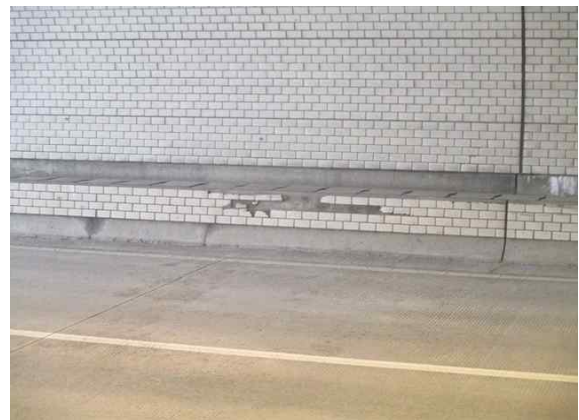
측벽부 SPAN.137 타일 탈락

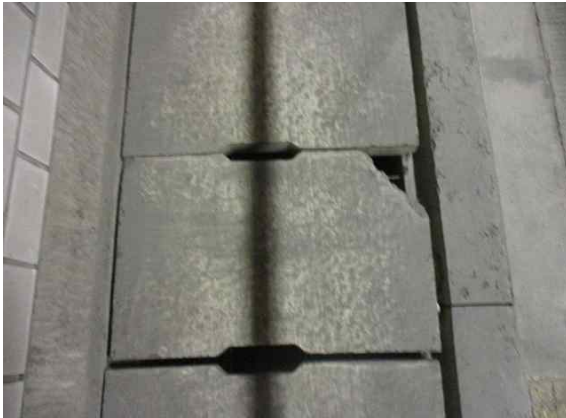
공동구에 대한 외관조사 결과, 공동구 상부의 균열 및 덮개 파손, 난간 유실 등의 손상이 국부적으로 조사되었으며, 기 점검과 비교시 추가 발생된 손상은 없는 것으로 확인되었다. 공동구의 경우 향후 유지관리 및 점검자의 통행시 손상부로 인해 안전사고가 발생할 우려가 있고, 장기간 방치시 공동구 내부의 배선 및 배관 등의 설비시설이 파손될 우려가 있으므로 덮개 파손부의 교체가 필요할 것으로 판단된다.

공동구 SPAN.23 덮개 파손

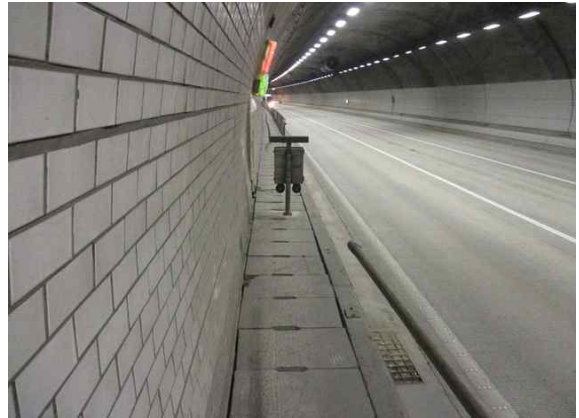
공동구 SPAN.51 난간 유실

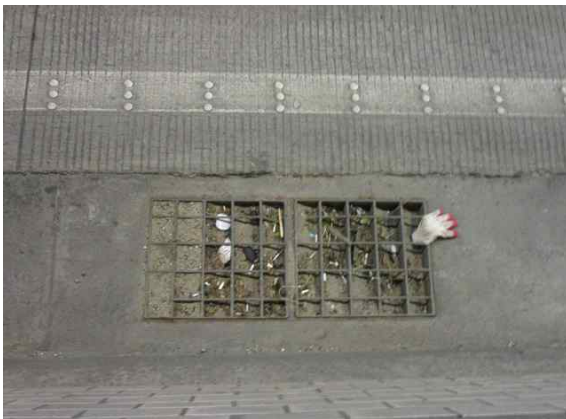
포장면의 좌·우측에 설치된 배수시설에 대한 외관조사 결과, 일부구간 집수구 토사 유입으로 인한 집수구 막힘이 조사되었다. 기 손상부는 터널의 원활한 배수기능 확보를 위한 주기적인 청소 등의 조치가 필요할 것으로 판단된다.

배수시설 SPAN.17 집수구 토사퇴적

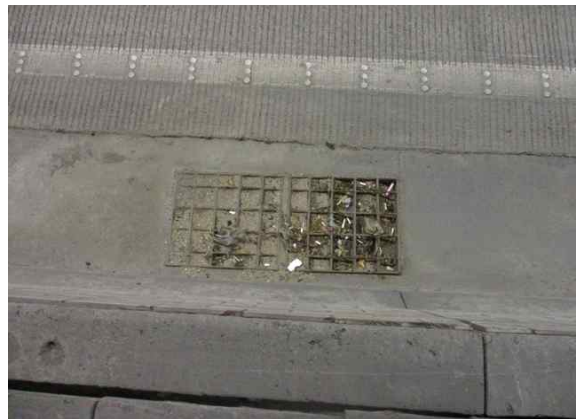
배수시설 SPAN.51 집수구 토사퇴적

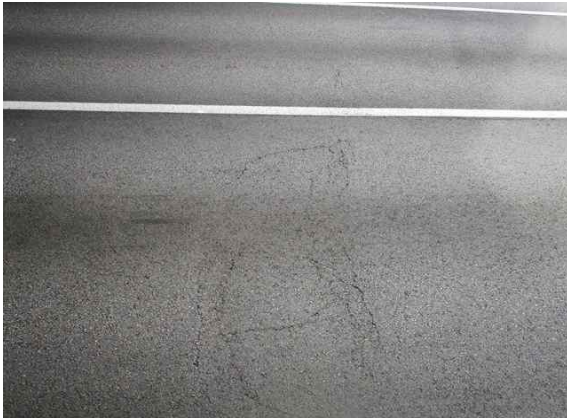
포장 균열 및 파손 등의 손상은 포장단면의 부족, 재료불량, 다짐불량 등의 시공초기 품질관리 미흡, 통행차량의 교통량 증가 및 지속적인 차량 율하중재하 등의 복합적인 원인에 의해 발생한 것으로 검토되었다. 다만, 발생한 손상에 의해 통행차량의 주행성 및 터널의 안전성 저하는 없는 것으로 판단되므로 주기적인 점검을 통한 추가손상 발생유무등에 대한 주의관찰이 요망된다.

포장부 SPAN.1 접속부 아스콘 균열

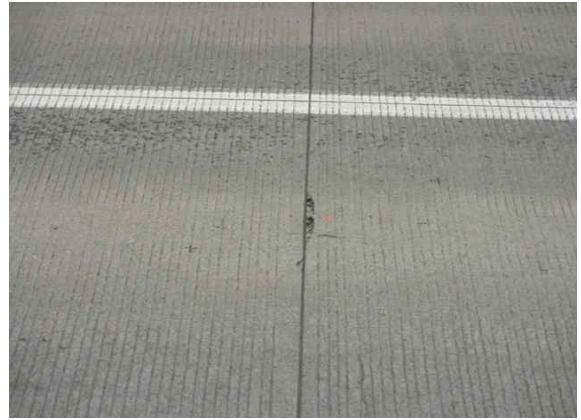
포장부 SPAN.25 파손

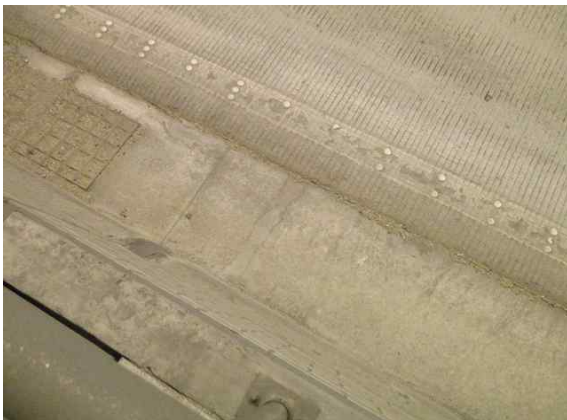
포장부 SPAN.123 포장 균열(0.3mm 이상)

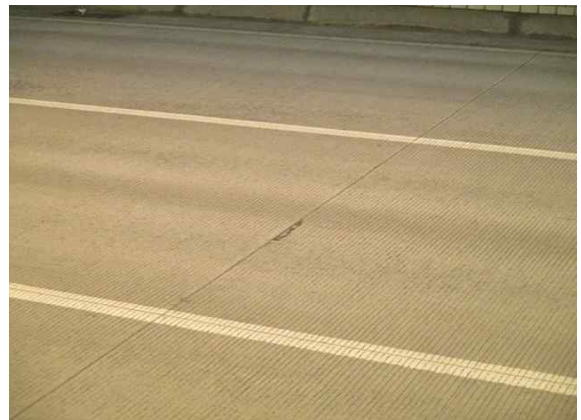
포장부 SPAN.129 파손

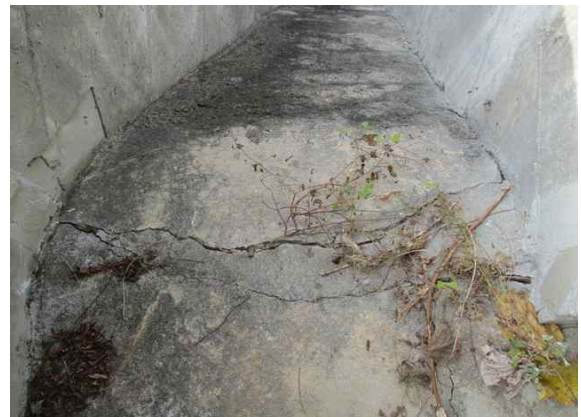
갯문에 대한 외관조사결과 기 점검 시 조사된 건조수축으로 인한 균열( $cw=0.3mm$  이상), 망상균열 등의 손상이 확인되었다. 기 점검 이후 손상부의 전반적인 보수가 실시되었으며, 현재 보수상태는 양호한 것으로 판단된다. 다만, 금회 점검시 갯문 배면 사면부의 공동이 발생되었으며, 이는 우수에 의한 토사유실이 원인으로 발생된 것으로 판단되며, 주의관찰 후 손상의 진전시 되메우기 등의 조치가 필요할 것으로 판단된다. 그 외 기 손상부는 지속적인 점검을 통한 유지관리가 필요할 것으로 판단된다.

시점부 갯문 파손 및 이격

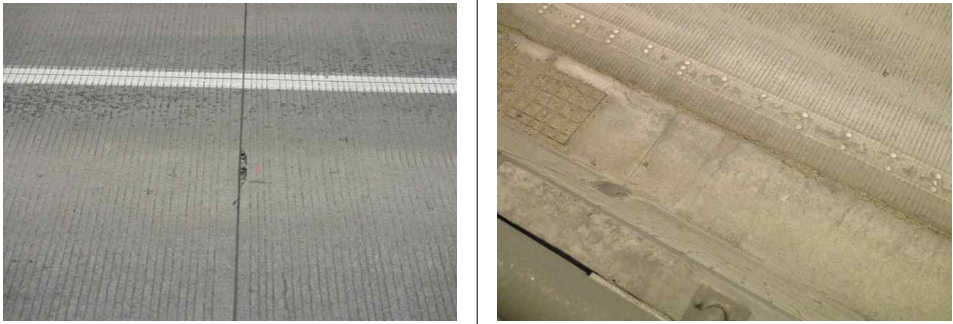
| | 포장부 파손 | 포장부 균열 |

| 중점<br>점검사항 | <ul style="list-style-type: none"> <li>◦ 콘크리트 포장 손상부에 대한 보수후에도 손상의 확대 및 패임 등에 대한 주의관찰 필요.</li> <li>◦ 터널내부 콘크리트 파손, 들뜸 등에 대해서는 주행성, 사용성 확보를 위한 부분적인 보수 후 추가손상 발생유무에 대한 주의관찰이 필요함.</li> </ul> | |

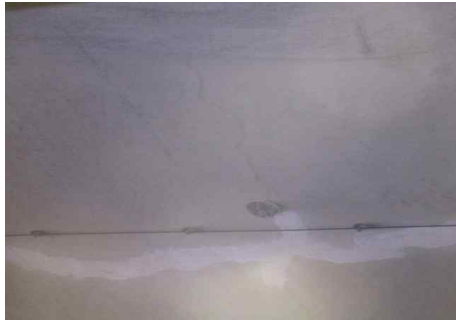
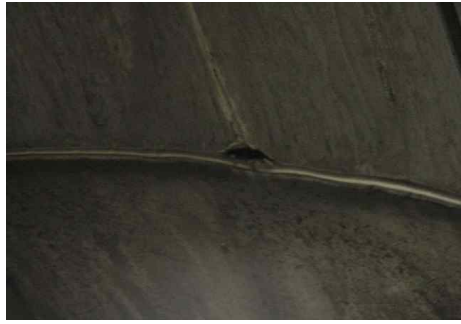
| | | 라이닝 균열 | 라이닝 조인트부 파손 |
| 중점<br>점검사항 | 발생현황 | <ul style="list-style-type: none"> <li>◦ 균열 변상 <ul style="list-style-type: none"> <li>· 측벽부 배수공 불량으로 과다한 수압에 의한 수직균열</li> <li>· 어깨부 배면공동으로 인한 천장부 수평균열</li> <li>· 설계시 고려 안 된 부분의 추가적 외력에 의한 종균열</li> <li>· 전단력에 의해 어긋남을 동반한 전단균열</li> <li>· 압좌에 의해 생기는 파괴면이 불명확한 균열</li> <li>· 철근을 따라 발생한 균열 : 철근배근 불량, 콘크리트의 피복두께가 부족한 경우</li> <li>· 망상균열 : 모르터 고유의 균열, 알칼리 골재반응에 의한 균열, 시공 후 급격한 건조수축, 동결융해, 화재노출 등</li> <li>· 표면에서의 미세한 균열 : 매우 미세한 그물형태의 균열</li> <li>· Cold-Joint : 콘크리트 이어치기 부분 시공불량으로 발생</li> </ul> </li> <li>◦ 붕괴, 파손 변상 <ul style="list-style-type: none"> <li>· 천장부 등에서 탈락된 콘크리트 조각들로 인한 기능상실 및 사고 가능</li> <li>· 급작스런 붕락은 통행중인 차량의 안전을 위협, 급작스런 제동 등으로 대형 사고 유발</li> <li>· 장기적으로 해당단면의 구조적 불안정으로 인한 단면붕괴 가능</li> </ul> </li> <li>◦ 박리, 박락 변상 <ul style="list-style-type: none"> <li>· 라이닝 표면이탈로 인한 기능상실 및 대형사고 유발</li> <li>· 장기적인 라이닝 콘크리트의 열화로 단면붕괴 유발</li> <li>· 들뜸 : 철근의 부식에 의한 부피팽창으로 철근을 덮고 있는 콘크리트 들뜸, 부착력 감소로 인한 라이닝 탈락</li> </ul> </li> </ul> | |

| | 일반대책 | <ul style="list-style-type: none"> <li>◦ 손상발생시 조치 <ul style="list-style-type: none"> <li>· 표면처리공법, 주입공법, 충전공법, 침투성 방수제 도포공법</li> <li>· 보강판보수 : 좁은 범위의 라이닝면에 평강과 동판 등을 앵커볼트 등으로 정착</li> <li>· 철망붙이기 : 작은 규모의 낙하 우려있을 때 라이닝표면에 앵커볼트 등을 사용하여 철망을 고정하여 낙하를 방지하는 공법</li> <li>· 보강Saddle : 휨가공한 H형강 등의 강재를 라이닝 내면에 적당한 간격으로 설치하여 단면보강</li> <li>· 라이닝 들뜸 부위 깨어내기(제거)후 단면 보수</li> </ul> </li> </ul> | |

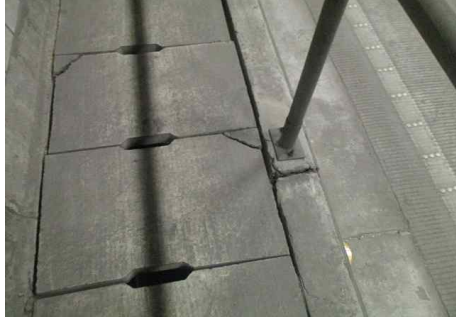
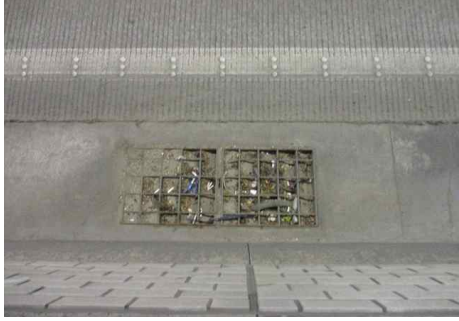
| | 공동구 덮개 파손 | 배수시설 집수구 토사퇴적 |

| 중점<br>점검사항 | <ul style="list-style-type: none"> <li>◦ 공동구 덮개 파손 유무 및 유지관리</li> <li>◦ 종방향 배수로내 이물질 적체로 인한 배수기능 저하유무.</li> <li>◦ 배수로 덮개판(그레이팅) 탈락 및 이탈 등에 대한 주의관찰 필요.</li> <li>◦ 주기적인 유지 준설 필요.</li> </ul> | |

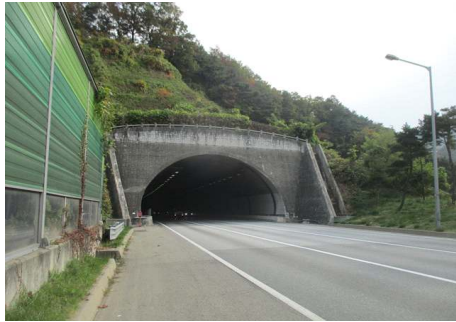
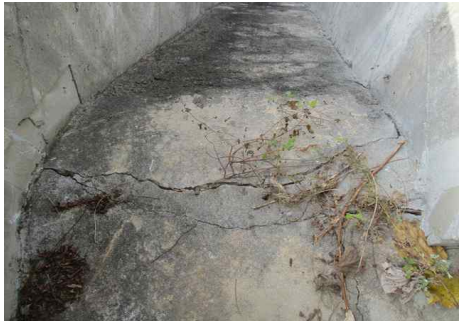
| | 갯문 전경 | 갯문 파손 및 이격 |

| 중점<br>점검사항 | <ul style="list-style-type: none"> <li>◦ 면벽 콘크리트 균열 및 파손 발생유무.</li> <li>◦ 침하, 이동, 단차발생 여부.</li> <li>◦ 갯문 배면 도수로 균열 및 파손에 의한 추가 손상 진행 여부 확인</li> <li>◦ 하절기 집중호우 및 동절기 동결융해와 같은 사면 주변 환경변화 시 중점유지관리 필요.</li> </ul> | |
